Schadensanalyse von Bauwerken in Indonesien nach einem Erdbeben

Band 7 der Reihe
Karlsruher Berichte zum Ingenieurholzbau

Herausgeber
Universität Karlsruhe (TH)
Lehrstuhl für Ingenieurholzbau und Baukonstruktionen
Univ.-Prof. Dr.-Ing. H. J. Blaß

Im Mai 2006 wurde die Provinz Yogyakarta auf der indonesischen Insel Java von einem schweren Erdbeben erschüttert. Das Beben der Stärke 6,3 auf der Richterskala forderte über 6.000 Todesopfer und zerstörte mehr als 150.000 Gebäude und Einrichtungen.

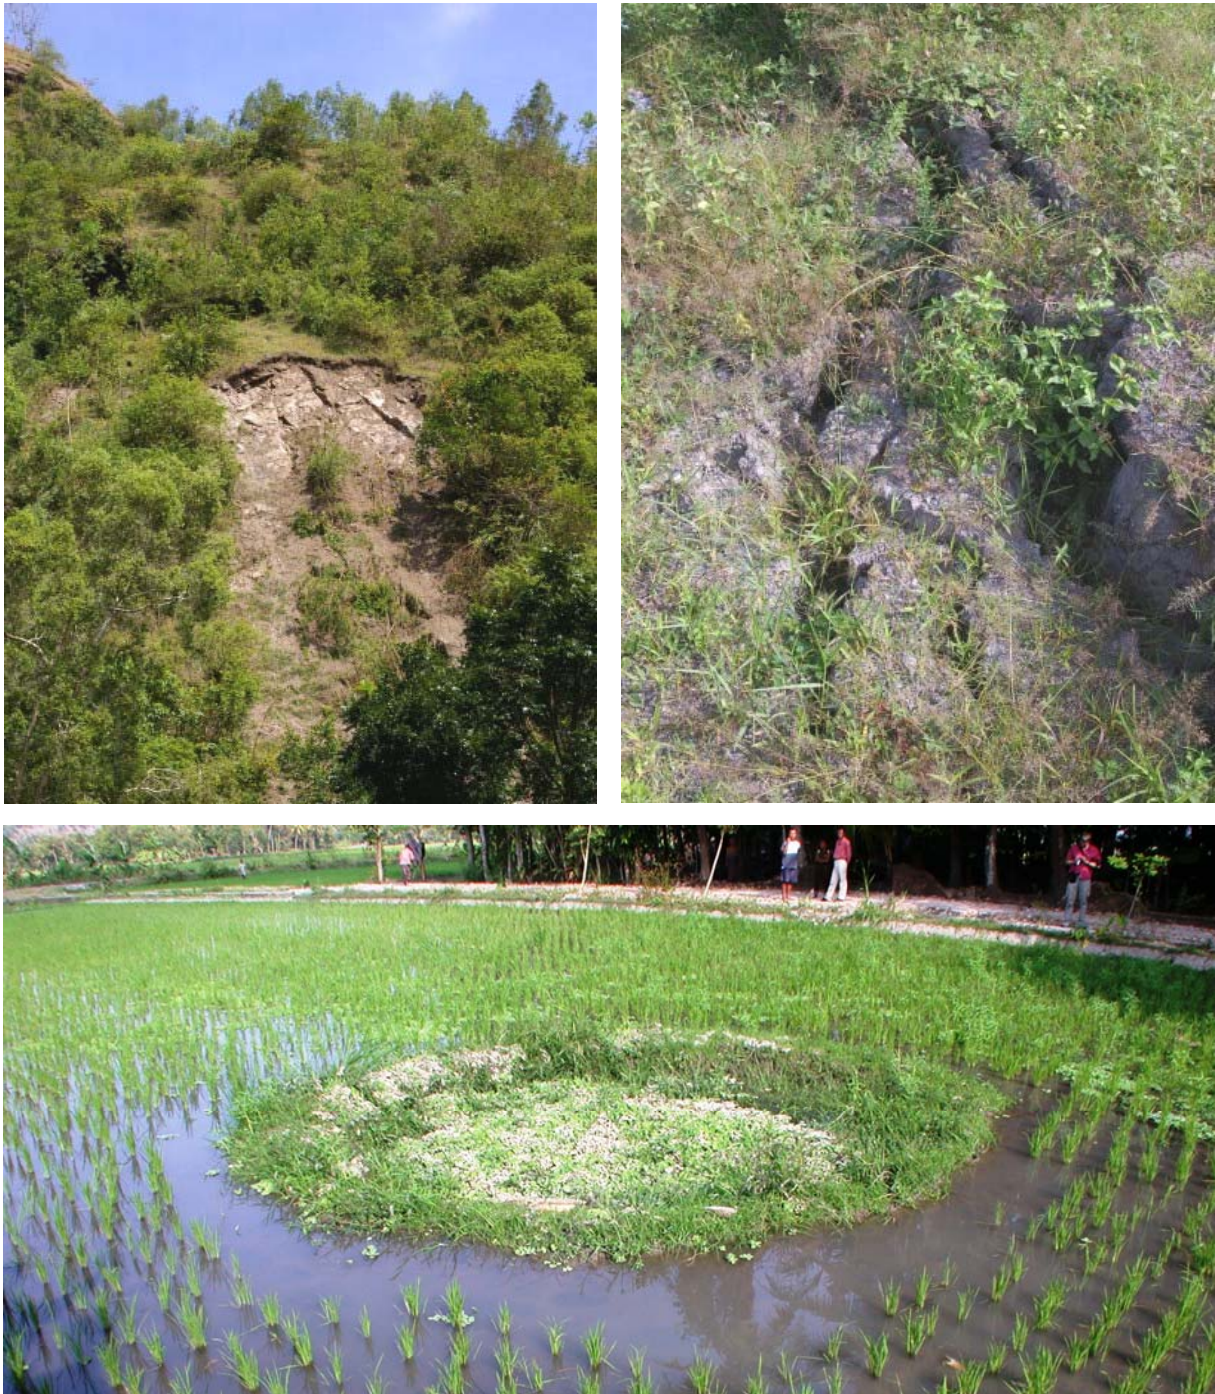
Als weitere geologische bedingte Folgen von starken Erdbeben können Bodenverflüssigungen, Hangrutschungen und Rissbildungen entstehen (Bild 2-6). Bei der Bodenverflüssigung sinkt die Kohäsion lockerer Sedimente unter Umständen plötzlich auf Null. In Extremfällen kann dies zum Einsturz von Bauwerken führen.

Bild 2-6 a) Hangrutschung, b) Rissbildung und c) Bodenverflüssigung infolge des Erdbebens in Yogyakarta am 27. Mai 2006

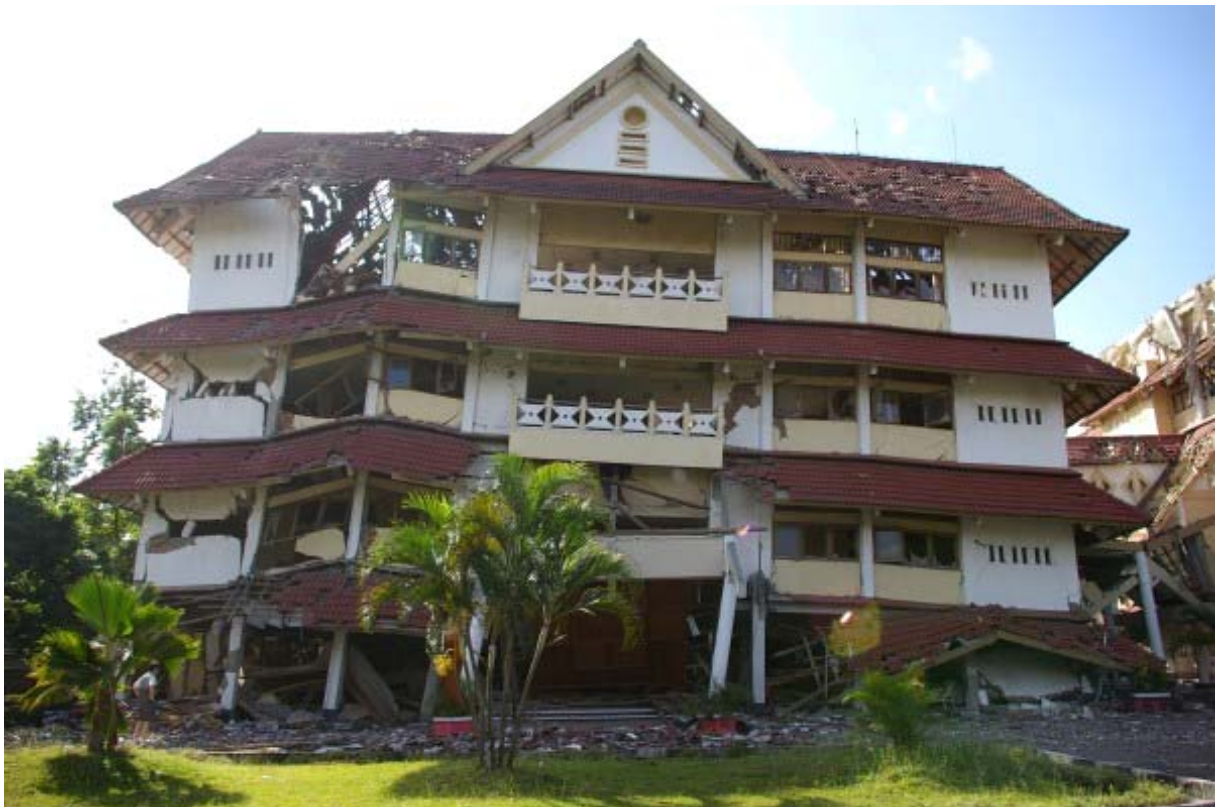
Nachfolgend werden einige typische Schadensfälle von ingenieurmäßig errichteten Gebäuden dargestellt (Bild 4-5 bis Bild 4-8). Die überwiegende Anzahl dieser Bauwerke ist durch das Erdbeben zwar beschädigt worden, jedoch nicht komplett eingestürzt. Die Ursache für den Einsturz von Gebäuden war in den meisten Fällen eine unzureichende Bewehrung der Stahlbetonstützen und mangelhafte Betonqualität. Sehr oft wurde auch eine schlechte Verankerung der Bewehrung festgestellt, welche für die Duktilität des Bauwerkes und somit auch für die Erdbebenwiderstandsfähigkeit von Bedeutung ist. Die Ausfachung mit Mauerwerk wurde bei den meisten Bauwerken in der Regel stark beschädigt, da hier eine Fugenanordnung nicht berücksichtigt wurde.

Bei den meisten Gebäuden traten die für Erdbeben typischen Rissbilder wie Betonabplatzungen und Schubrisse in Wandscheiben auf. Die Mehrzahl der Gebäude besaß in den unteren Geschossen einen regelmäßigen Grundriss, wies jedoch in den oberen Geschossen Auskragungen bzw. Rücksprünge auf, welche zu Steifigkeitsunstetigkeiten innerhalb des Bauwerkes führten. Daraus resultieren Exzentrizitäten des Bauwerkes, die Torsionseffekte bei Erdbebenbeanspruchung verursachen. Aus dem gleichen Grund waren Bauwerke mit unregelmäßigem Grundriss sehr stark beschädigt.

Bild 4-5 Gebäudeansicht mit kollabiertem Erdgeschoss

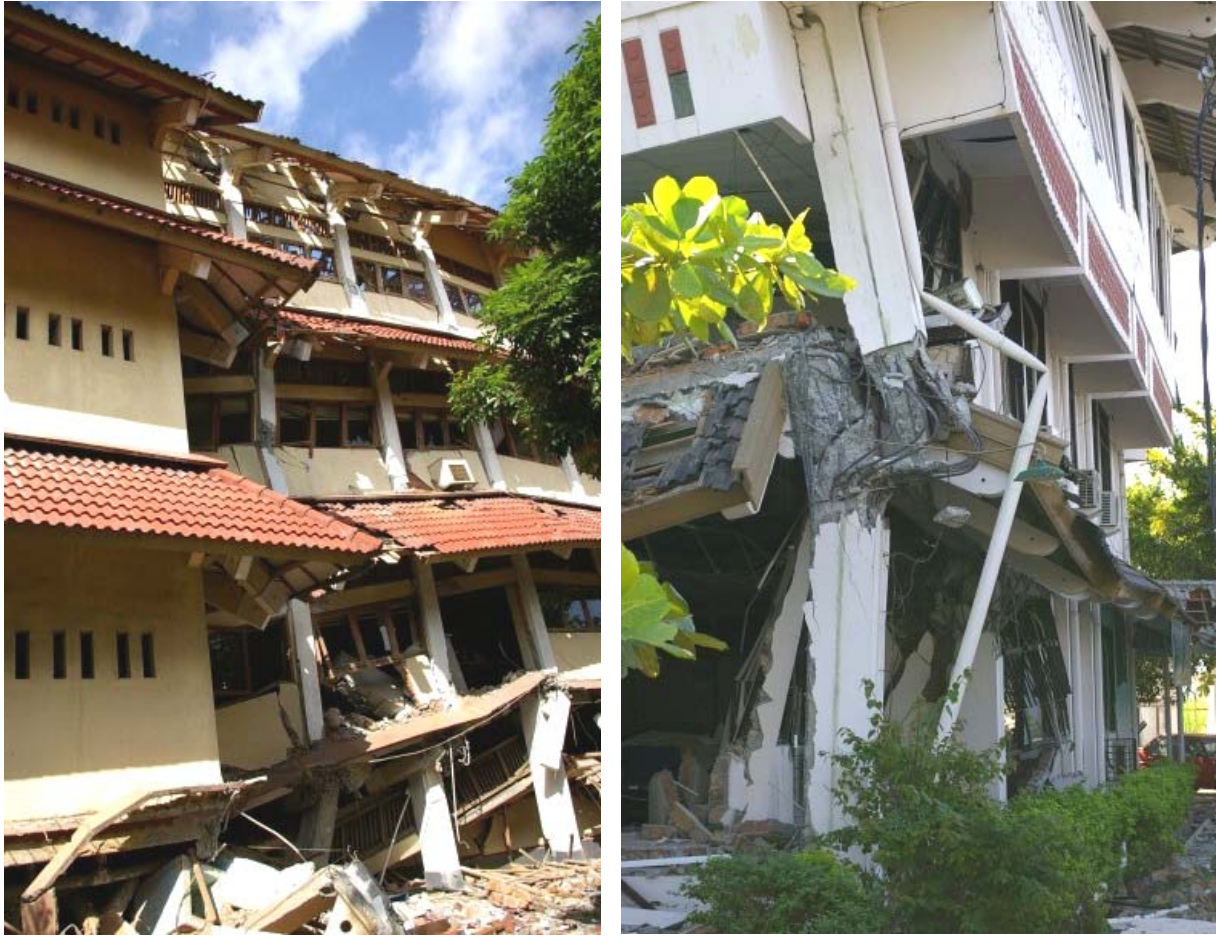
Bild 4-6 Stützenversagen (Ausknicken der Bewehrung)

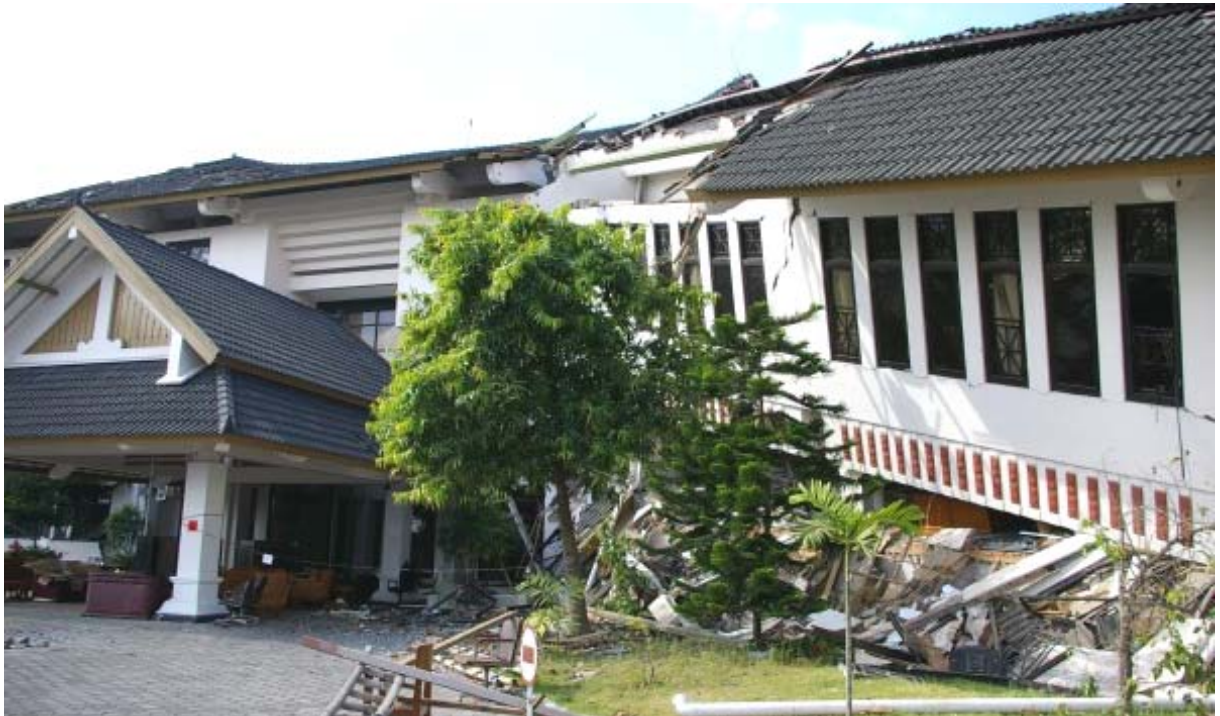
Bild 4-7 Seitenansicht mit eingestürztem Bereich

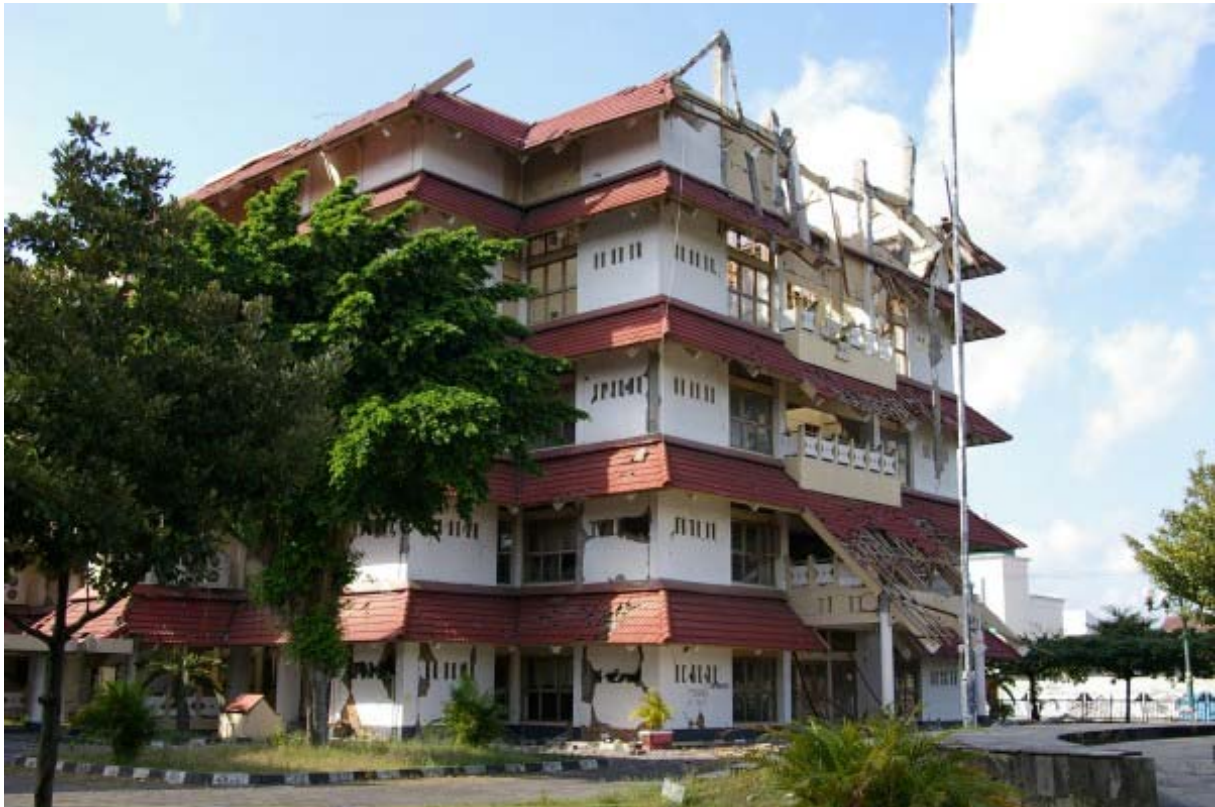
Bild 4-8 Ansicht mit schwer beschädigtem Gebäudeteil

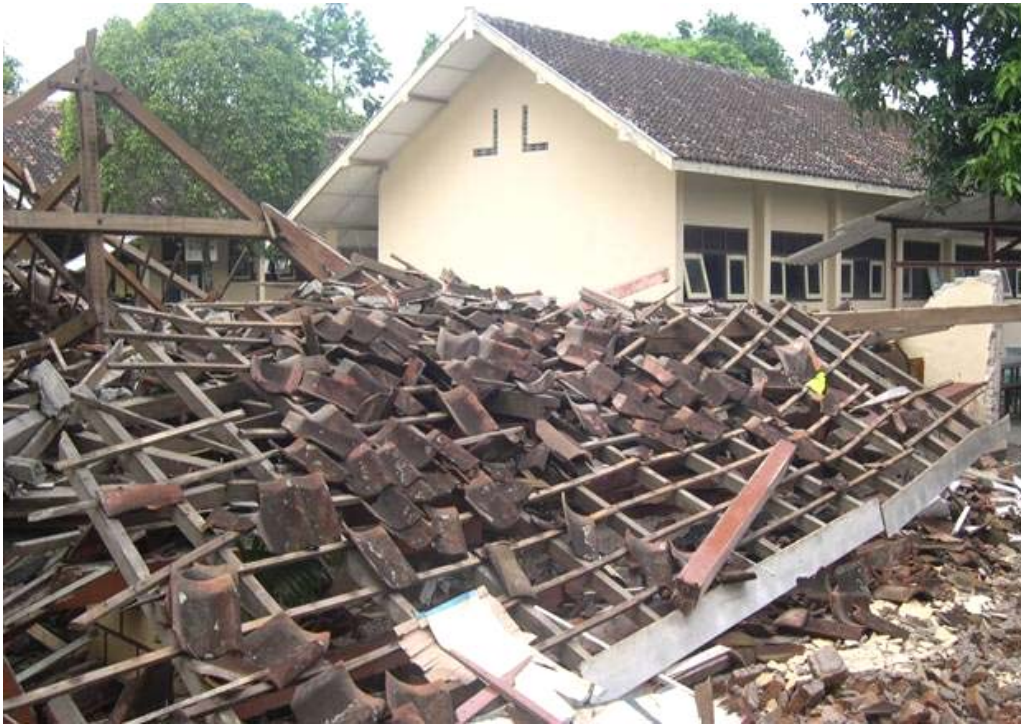
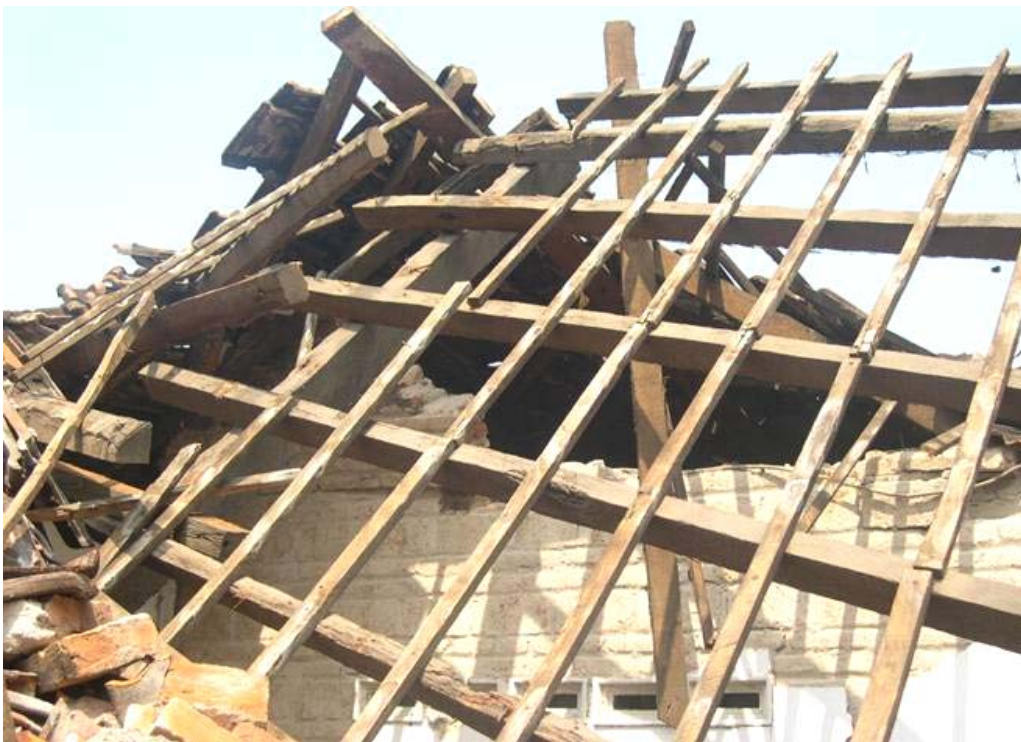
In ländlichen Regionen sind hauptsächlich Mischkonstruktionen aus schwachen Stahlbetonstützen und einer Ausfachung mit Mauerwerk sehr weit verbreitet. In wenigen Fällen ist diese Konstruktion mit einem Ringanker aus Stahlbeton verstärkt. Das Erdbeben am 27. Mai 2006 forderte die meisten Todesopfer und Verletzte durch den Einsturz dieser nicht-ingenieurmäßig errichteten Bauwerke. In den ländlichen Gebieten waren teilweise ganze Dörfer komplett zerstört (Bild 4-9). Nach Angaben von indonesischen Behörden (Consultative Group on Indonesia (2006)) belaufen sich die Kosten für den Wiederaufbau von nicht-ingenieurmäßig errichteten Gebäuden auf etwa 100 €/m² Grundfläche.

Bild 4-9 zerstörte nicht-ingenieurmäßig errichtete Gebäude in ländlichen Gebieten

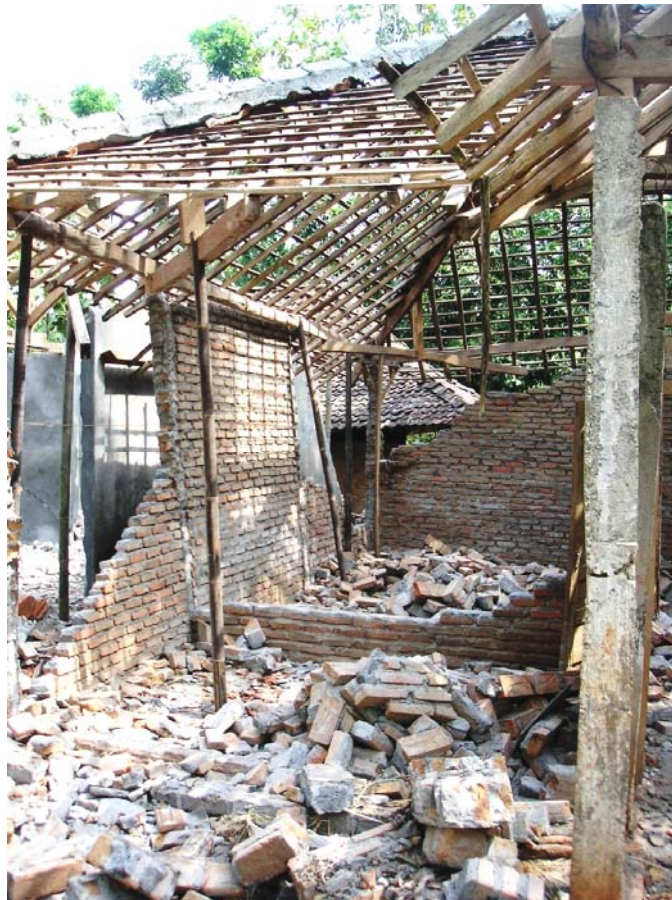
Bei dynamischen Beanspruchungen, wie sie bei Erdbeben auftreten, besitzen diese Mischkonstruktionen nur eine geringe Widerstandsfähigkeit. Dies ist u.a. auf die schlechte Bauwerksqualität zurückzuführen. Da zwischen Stahlbetonstützen und Mauerwerk in der Regel keine Verbindung besteht, kollabieren bei einem Erdbeben zuerst die Mauerwerks-Wandscheiben (Bild 4-10). Die schwachen Stahlbetonstützen (Querschnitt ca. 12/12 cm, Rundstahl \varnothing 8 mm) sind in den meisten Fällen nicht ausreichend für die Standsicherheit des Gebäudes. Folglich kann dies zum Einsturz des gesamten Bauwerks führen.

Bild 4-10 kollabierte Mauerwerkswandscheiben

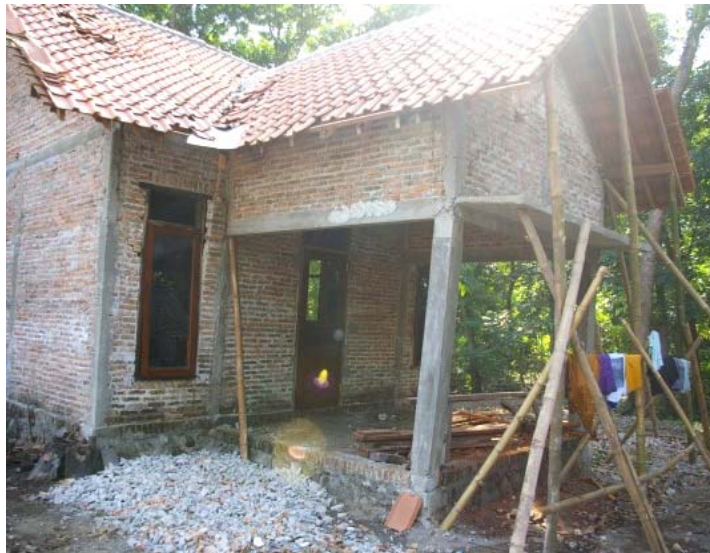
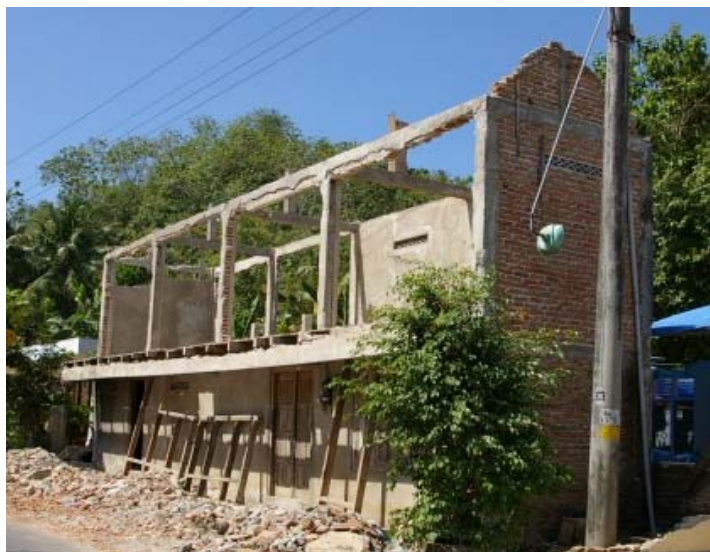
Oftmals werden jedoch regelmäßige und einheitliche Grundrisse bzw. Ansichten des Bauwerks, welche für ein günstiges Verhalten im Erdbebenfall maßgebend sind, nicht berücksichtigt. Insbesondere bei zweigeschossigen Gebäuden werden durch Vorsprünge des oberen Stockwerkes Steifigkeitssprünge in der Gesamtkonstruktion verursacht, die sich negativ auf die Widerstandsfähigkeit bei Erdbeben auswirken. In Bild 4-12 sind zwei typische Beispiele dargestellt.

Bild 4-12 ungünstige Bauwerksgeometrien (Steifigkeitssprünge)

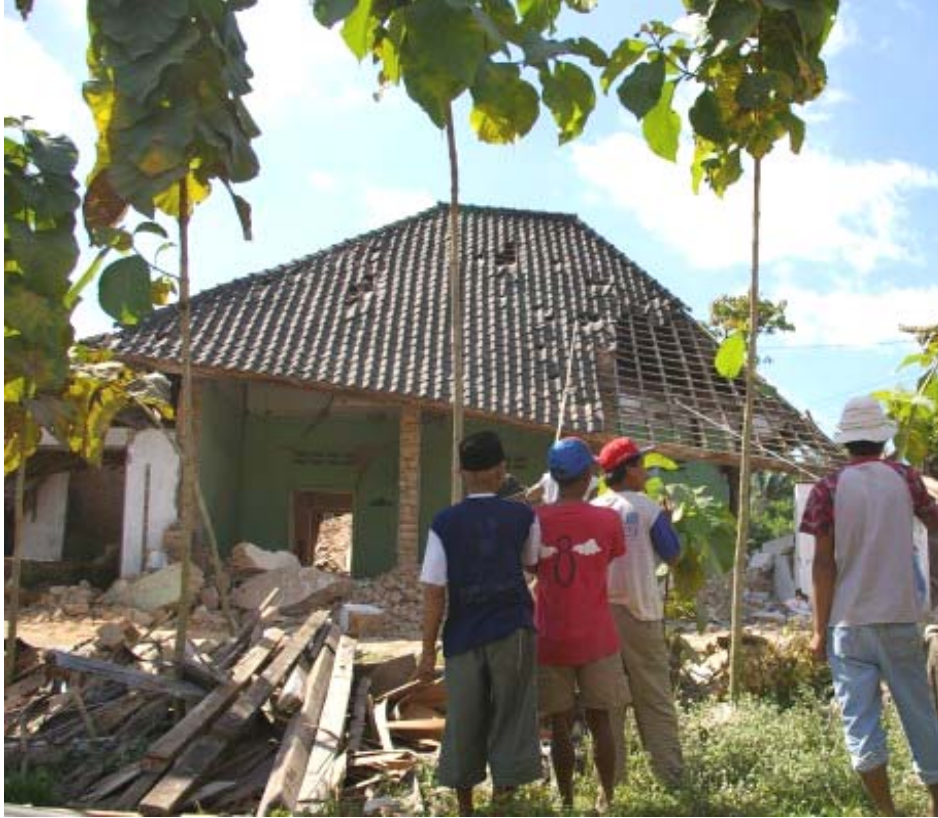
che zum Einsturz des Bauwerkes führen können (Bild 4-13). Gefährdet sind vor allem Bauwerke, die große Kopfmassen tragen und dabei horizontal nur schwach aussteift sind.

Bild 4-13 ungünstige Massenverteilung aufgrund der schweren Dacheindeckung

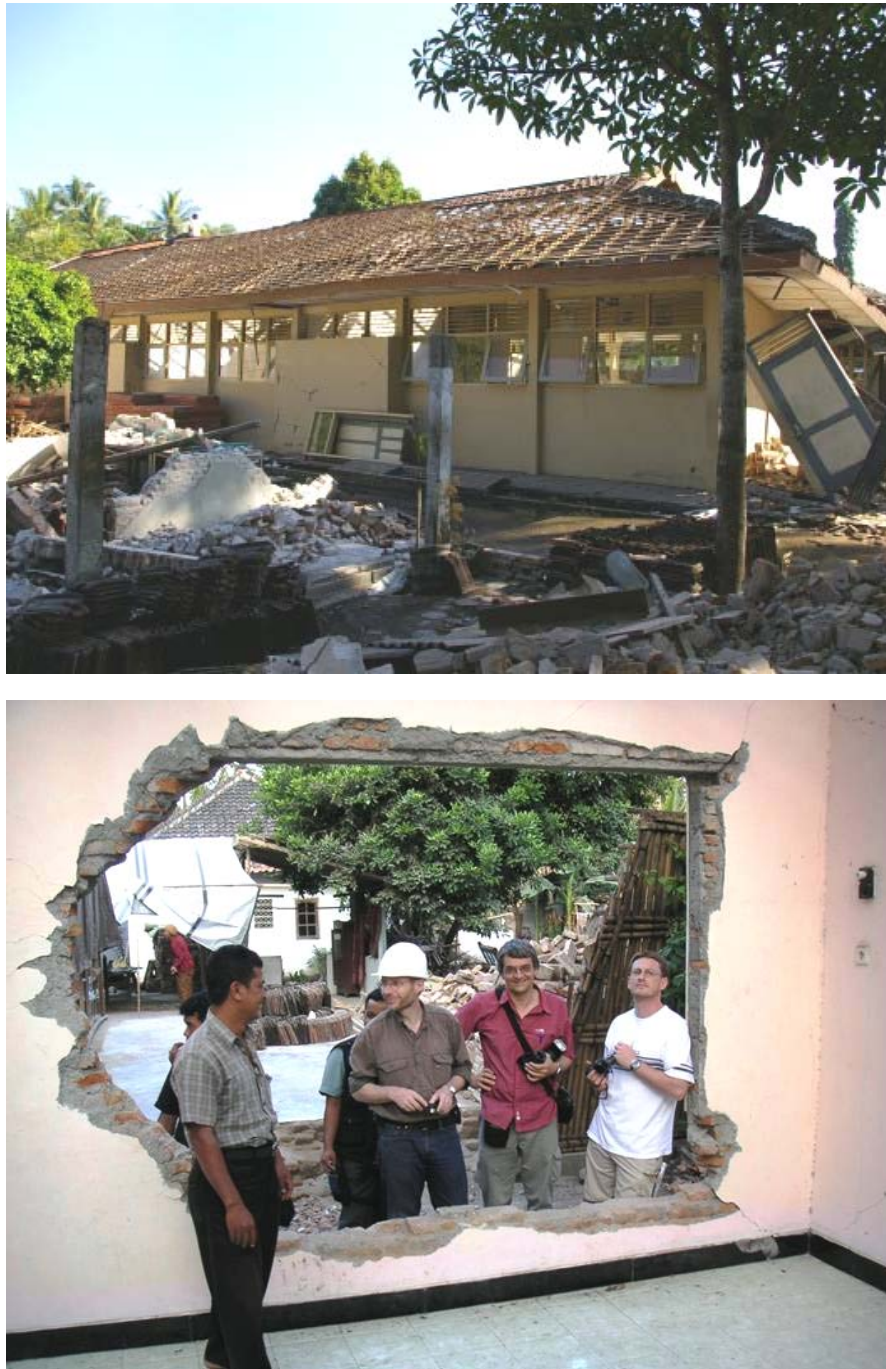
Durch sehr große Öffnungen in den Wandscheiben kann eine Scheibenwirkung der Konstruktion nicht mehr vorausgesetzt werden. Typische Rissbilder entstehen und führen zum Versagen der Wandscheiben (Bild 4-14).

Bild 4-14 ungünstige Öffnungen in Wandscheiben

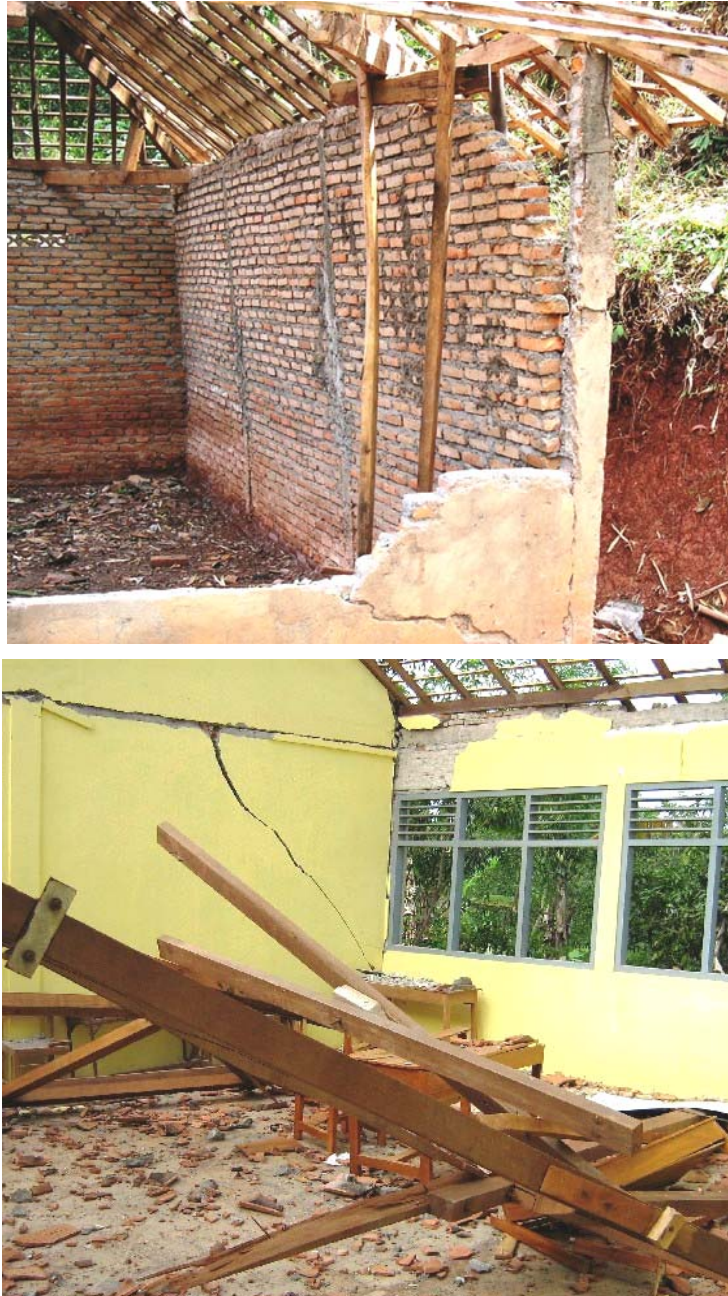
Ebenso ist die Dachkonstruktion aus Holz in den wenigsten Fällen ausgesteift (Bild 4-15). Druckstäbe mit hohem Schlankheitsgrad und unzureichender Knickaussteifung können den dynamischen Einwirkungen aus Erdbeben nicht standhalten.

Bild 4-15 a) fehlender Ringanker und b) mangelhafte Dachaussteifung

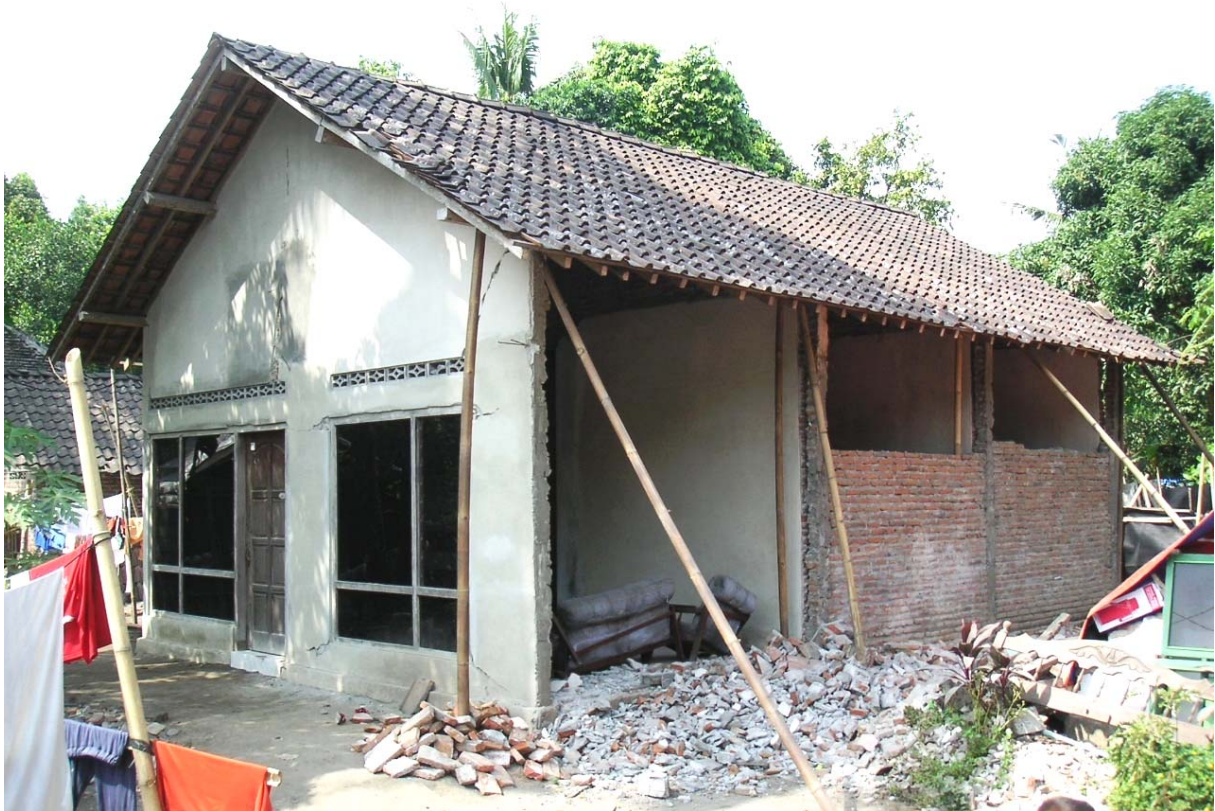
Dünne Mauerwerks-Wandscheiben besitzen nur eine geringe Dissipationsfähigkeit. Aufgrund von geringen Wanddicken, fehlender Bewehrung und Einfassung sowie mangelndem Verbund zwischen Mauerziegeln und Mörtel haben diese Mauerwerks-

Wandscheiben einen geringen Widerstand gegen Erdbebeneinwirkungen und kollabieren sehr schnell (Bild 4-16).

Bild 4-16 kollabierte Wandscheibe (Mauerwerk)

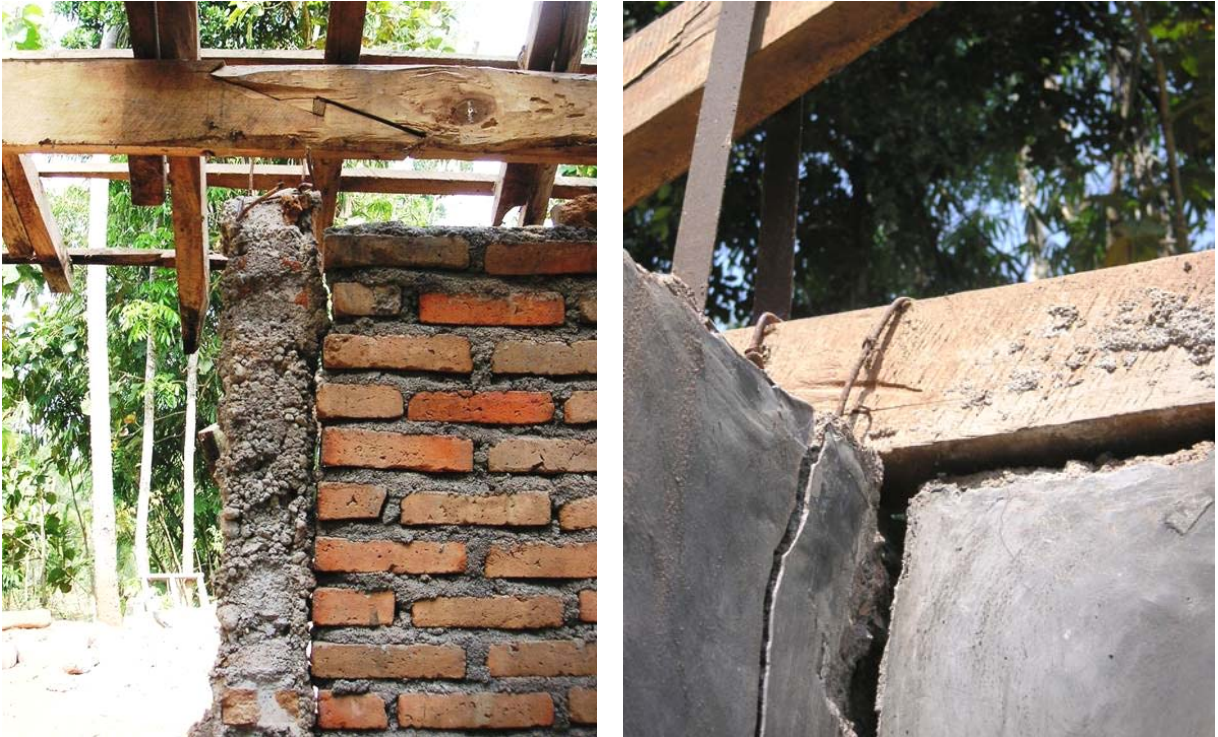
Bild 4-17 fehlender Anschluss von Mauerwerk und Stahlbetonstütze

Bild 5-8 Anschluss Mauerwerk an Stahlbetonstütze (Posyanis (2006))

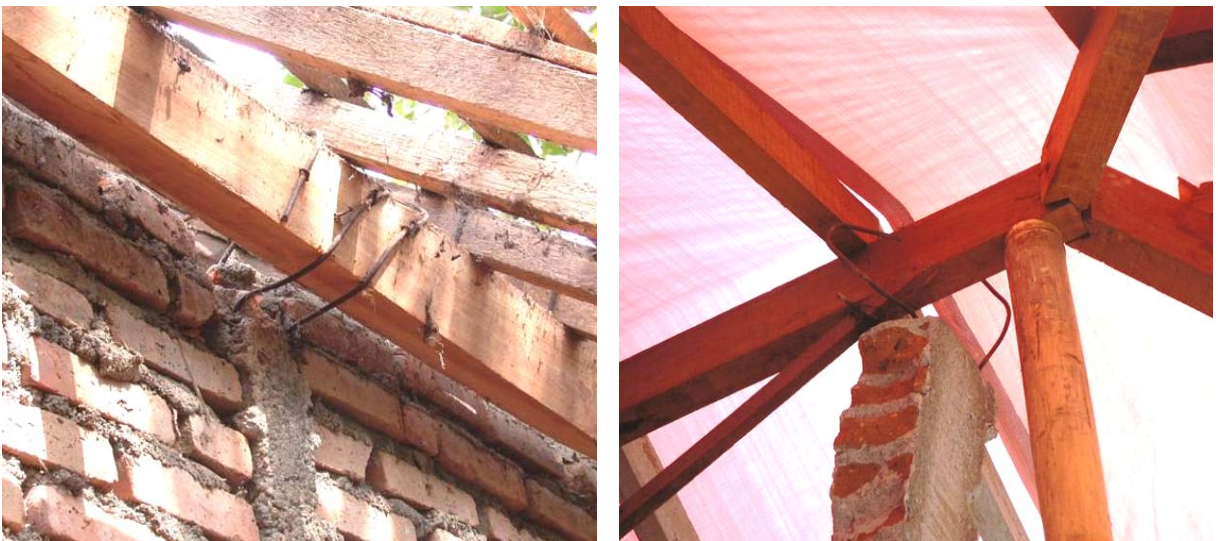
Der Anschluss der Dachkonstruktion aus Holz an Mauerwerksscheiben oder Stahlbetonstützen ist in den meisten Fällen mangelhaft (Bild 4-18). In der Regel werden die Balken in den Außenwänden eingemauert oder Bewehrungsstäbe der Stahlbetonstützen zur Lagesicherung der Balken verwendet. Die nicht kraftschlüssig ausgeführten Anschlüsse besitzen bei dynamischen Beanspruchungen eine geringe Steifigkeit.

Bild 4-18 mangelhafter Anschluss von Dachkonstruktion und Wand / Stütze

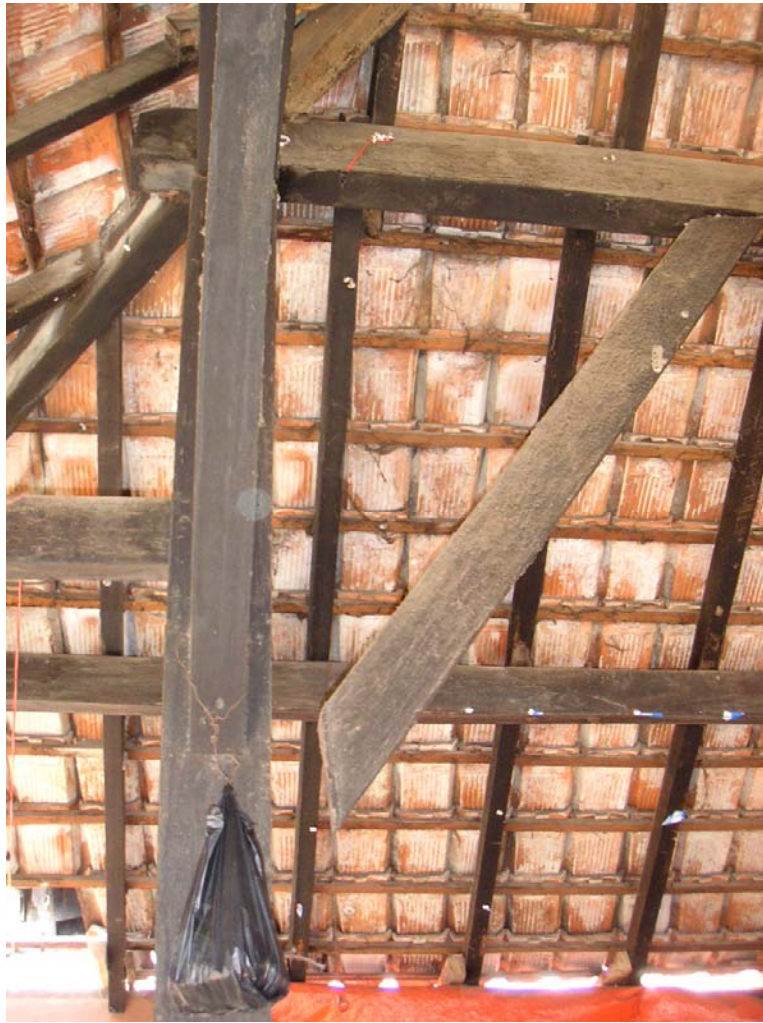
Viele Einstürze von nicht-ingenieurmäßig errichteten Bauwerken sind auf Fehler bei der baulichen Durchbildung von Anschlüssen zurückzuführen. In Bild 4-19 ist ein typisches Beispiel dargestellt, bei der die Verbindung den dynamischen Beanspruchungen des Erdbebens nicht standgehalten hat.

Bild 4-19 Beispiel für mangelhafte bauliche Durchbildung von Verbindungen

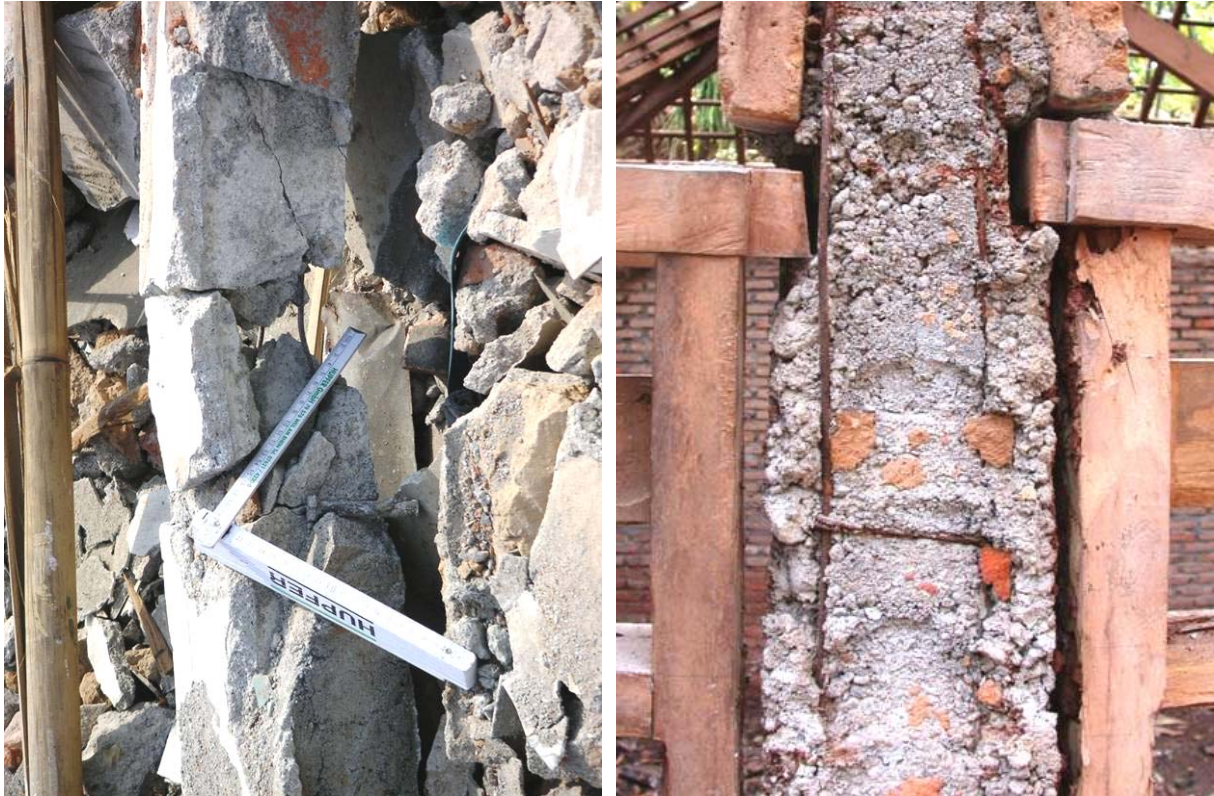
In den ländlichen Regionen werden Mischkonstruktionen mit leicht verfügbaren Materialien errichtet. Die schwere Beschädigung sowie der Einsturz vieler Gebäude während und nach dem Erdbeben sind u.a. auf die schlechte Qualität der verwendeten Baumaterialien zurückzuführen. Die mangelhafte Verarbeitung von Beton, Mörtel und Mauerziegel verringert zusätzlich die Widerstandsfähigkeit der Bauwerke (Bild 4-20 und Bild 4-21).

Bild 4-20 a) Versagensdetail einer Stütze und b) mangelhaft ausgeführte Stütze

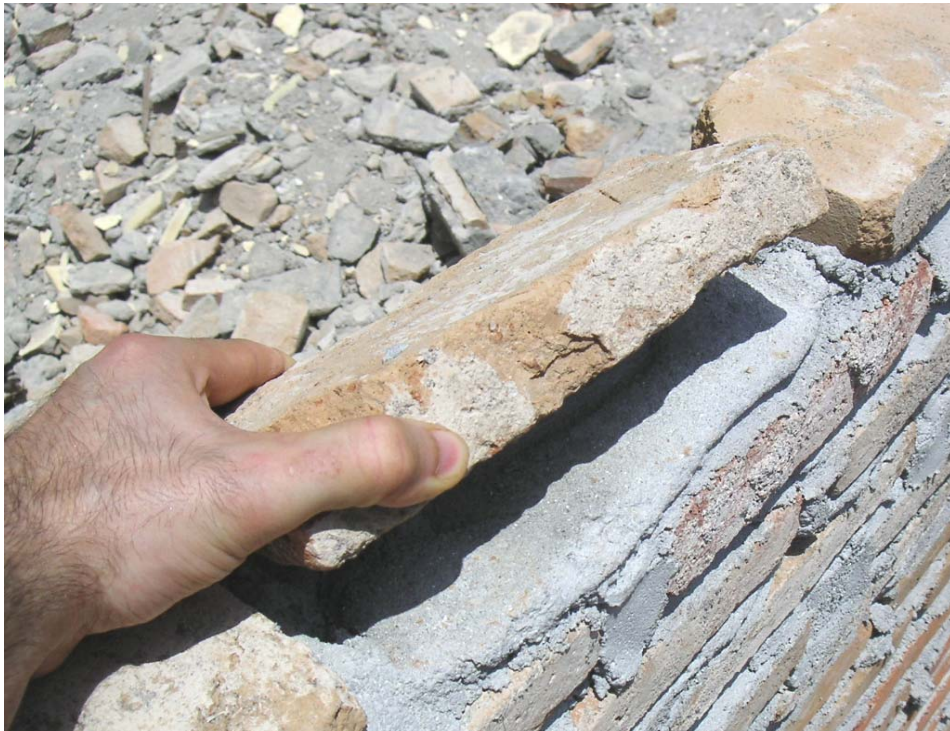
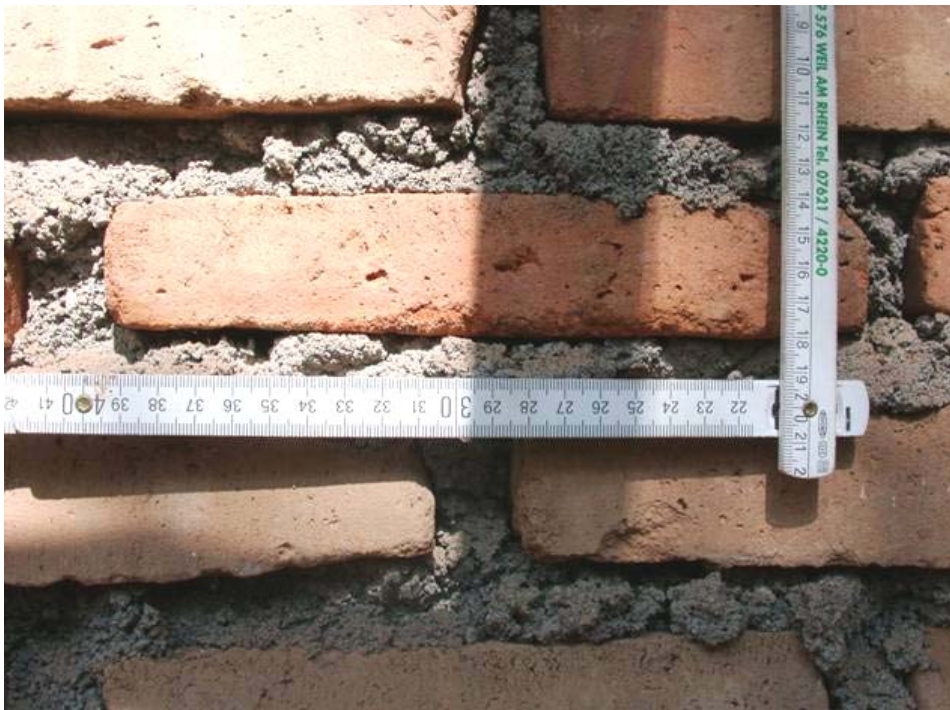
Die Verwendung von Bauschutt (vor allem Ziegelsteine) für den Wiederaufbau führt zwangsläufig zu einer weiteren Minderung der Bauwerksqualität. Aufgrund der Knappheit von Baumaterialien wie Ziegelsteine und Holz sind die Preise etwa auf das doppelte Niveau vor dem Erdbeben gestiegen.

Bild 4-21 a) Mauerwerk mit geringer Qualität und b) schlechter Ausführung

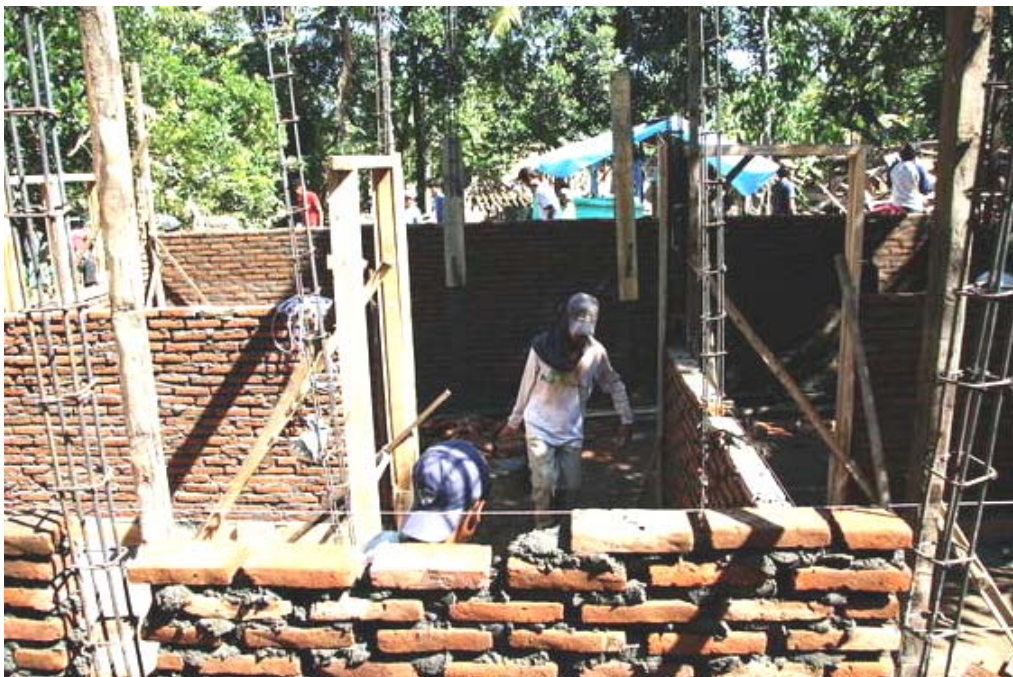
Bei der Schadensaufnahme vor Ort drei Wochen nach dem Erdbeben wurde teilweise festgestellt, dass die Bevölkerung ihre zerstörten Häuser wieder neu aufbaut, jedoch die gleichen Fehler bei der Konstruktion und Ausführung macht, welche zum Einsturz der Gebäude geführt haben (Bild 5-1).

Bild 5-1 Wiederaufbau zerstörter Gebäude ohne Verbesserung der Erdbebensicherheit

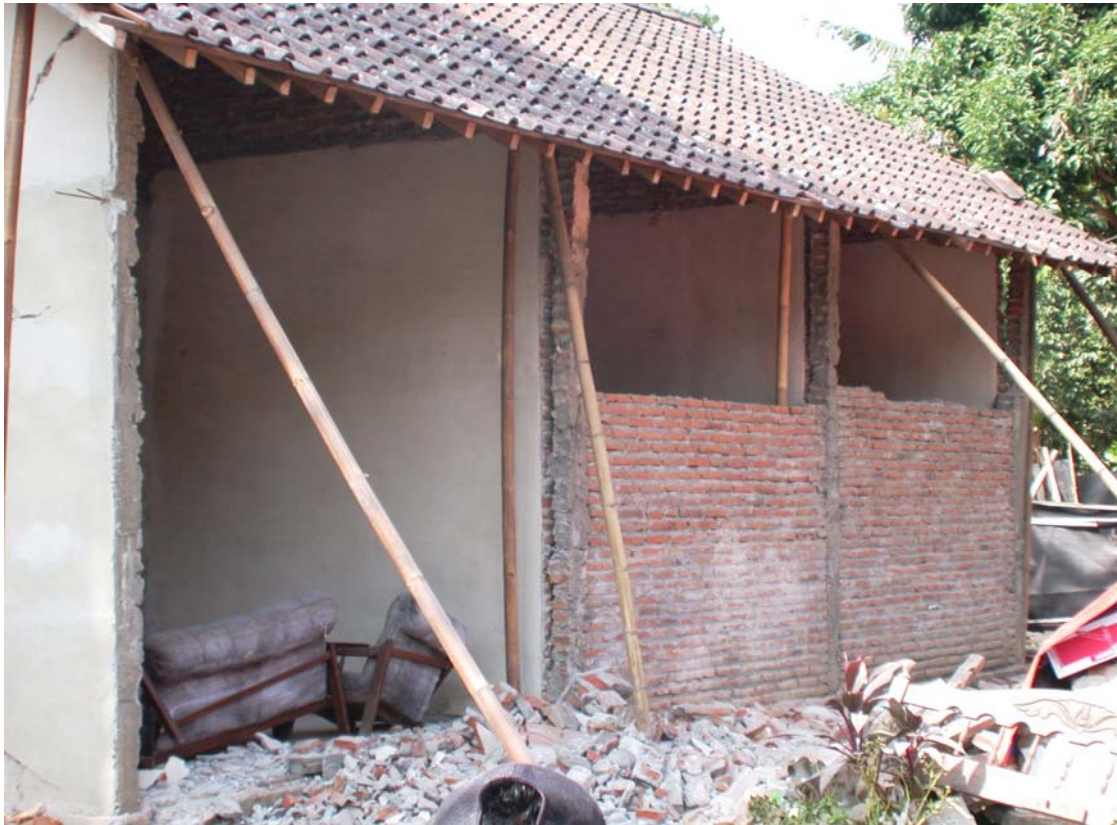
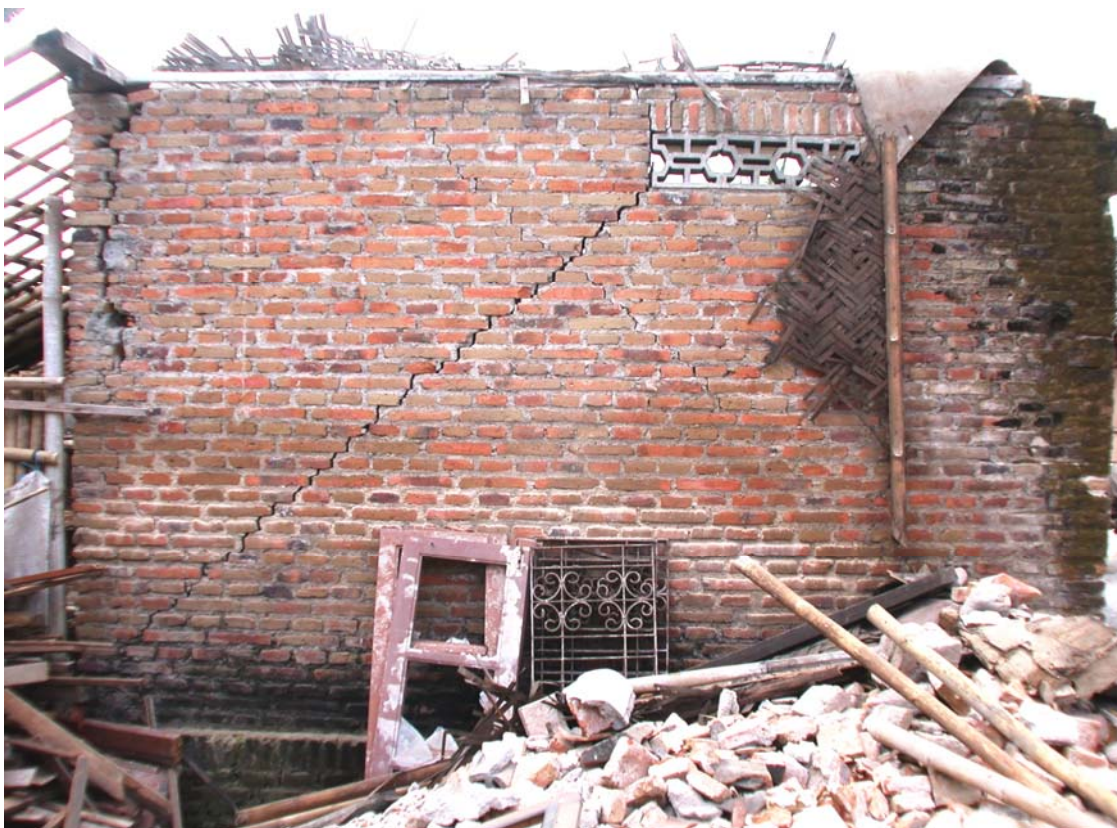
Bild 5-12 a) Versagen der Längswand infolge Biegebruch und b) Schubrisse in der Querwand
