Schadensanalyse von Bauwerken in Indonesien nach einem Erdbeben

Band 7 der Reihe
Karlsruher Berichte zum Ingenieurholzbau

Herausgeber
Universität Karlsruhe (TH)
Lehrstuhl für Ingenieurholzbau und Baukonstruktionen
Univ.-Prof. Dr.-Ing. H. J. Blaß

Im Mai 2006 wurde die Provinz Yogyakarta auf der indonesischen Insel Java von einem schweren Erdbeben erschüttert. Das Beben der Stärke 6,3 auf der Richterskala forderte über 6.000 Todesopfer und zerstörte mehr als 150.000 Gebäude und Einrichtungen.

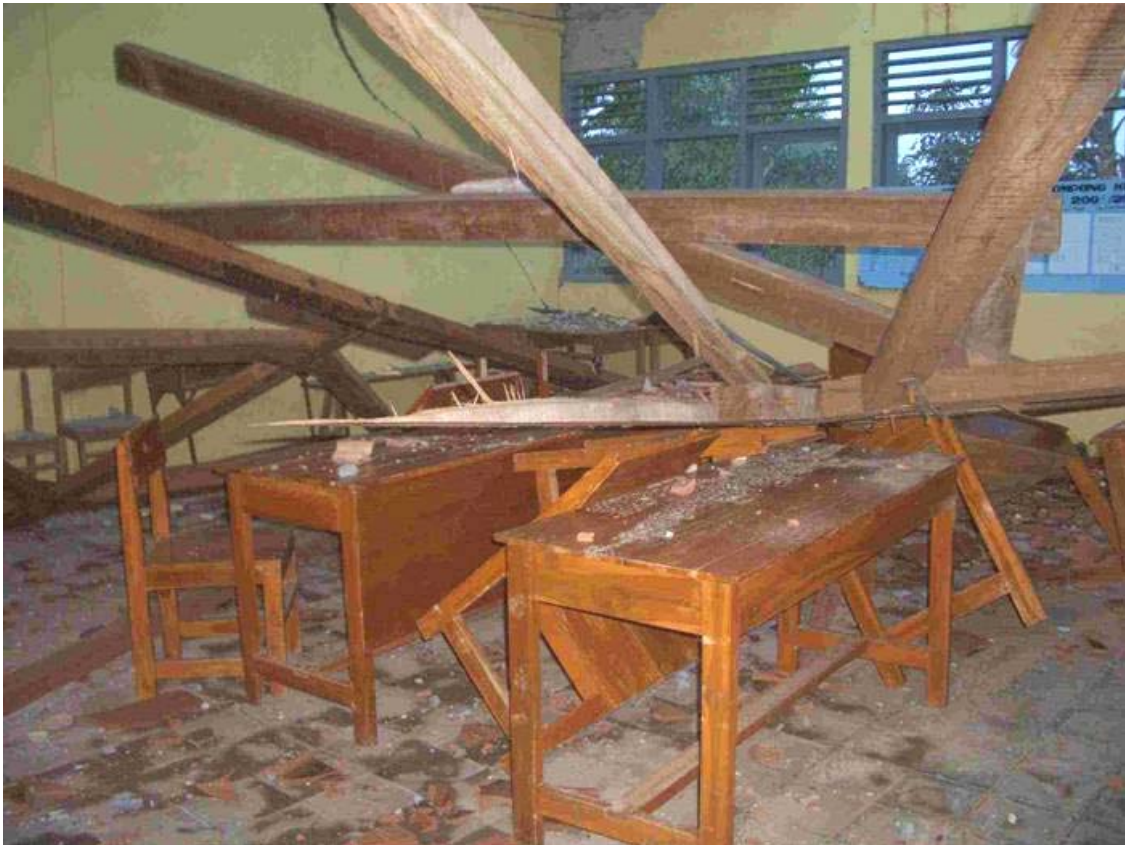
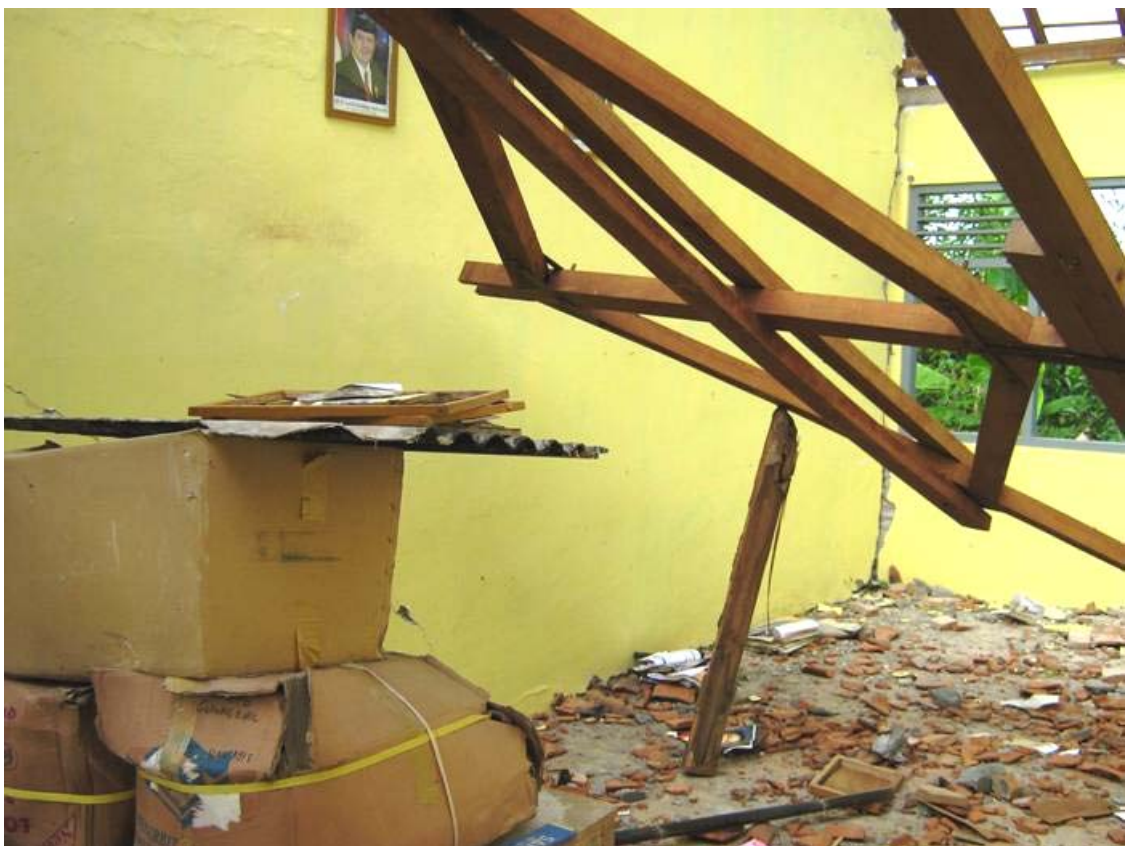
Bild 7-1 zerstörte Schule in Glompong nach dem Erdbeben vom 27.Mai 2006

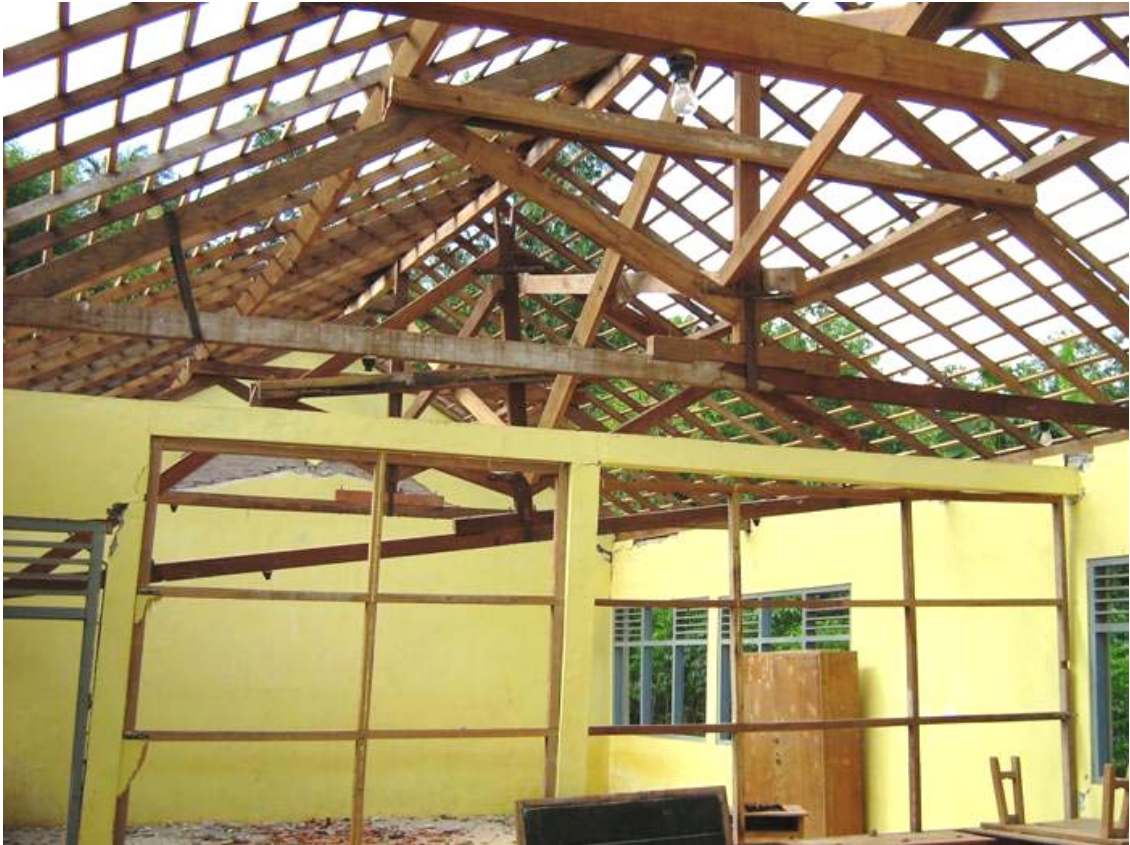
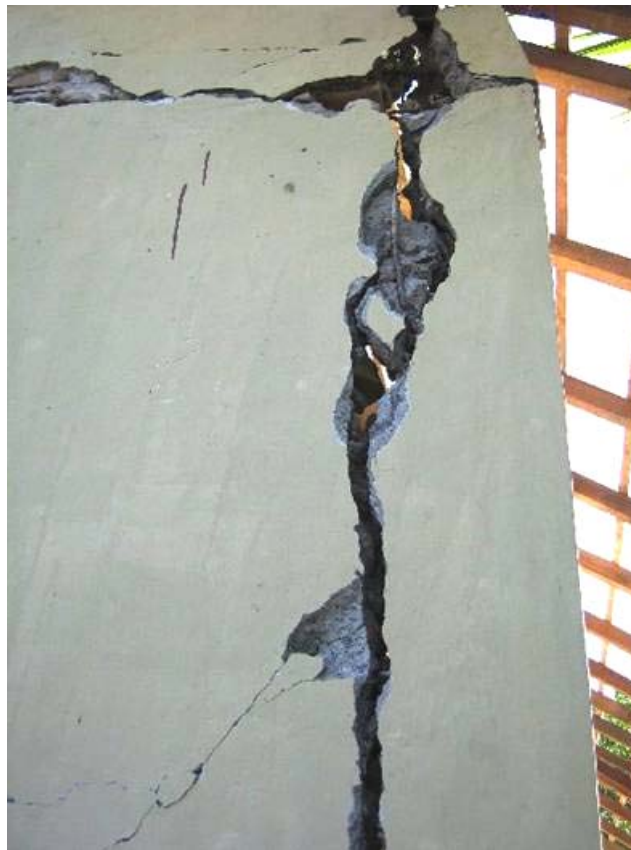
Bild 7-2 Schadensursachen: mangelnde Aussteifung und fehlerhafte Anschlüsse
