Schadensanalyse von Hallentragwerken aus Holz

**Band 16 der Reihe
Karlsruher Berichte zum Ingenieurholzbau**

Lehrstuhl für Ingenieurholzbau und Baukonstruktionen

Univ.-Prof. Dr.-Ing. H. J. Blaß

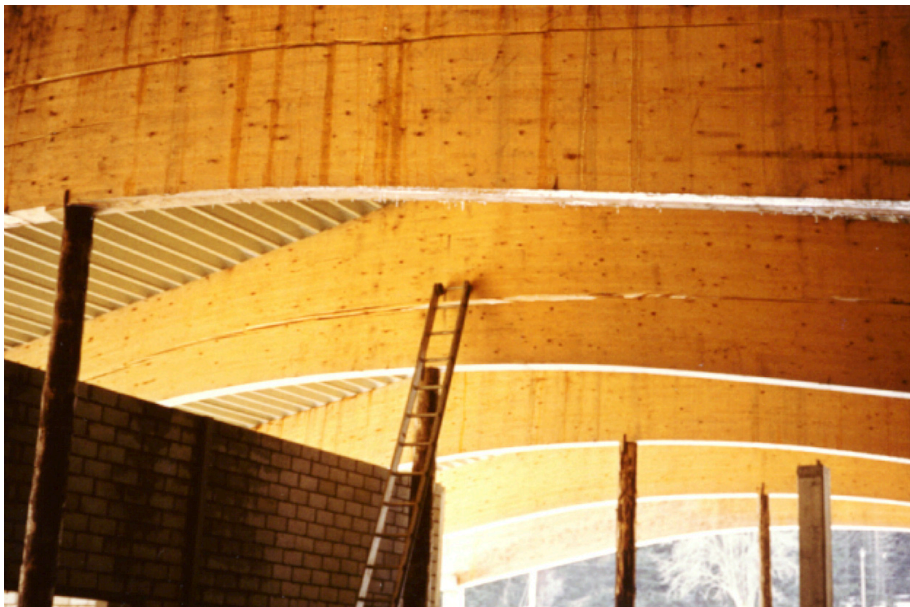
Gleichartige Initialschäden in einem Bauwerk (vgl. Bild 2-3), die zeitlich gemeinsam eingetreten sind, werden nur einmal erfasst. Auf diese Weise soll vermieden werden, dass Initialschäden innerhalb eines Bauwerks, die ein gemeinsames Ursache-Wirkung-Prinzip besitzen, in der Datenbank quantitativ überbewertet werden.

Bild 2-3 Dachtragwerk aus Satteldachbindern mit geneigtem Untergurt, zwei Träger mit Quersugschaden; in diesem Fall und ähnlich gelagerten Fällen wird z.B. der Initialschaden Risse in Faserrichtung nur einmal erfasst, obwohl zwei Bauteile betroffen sind.

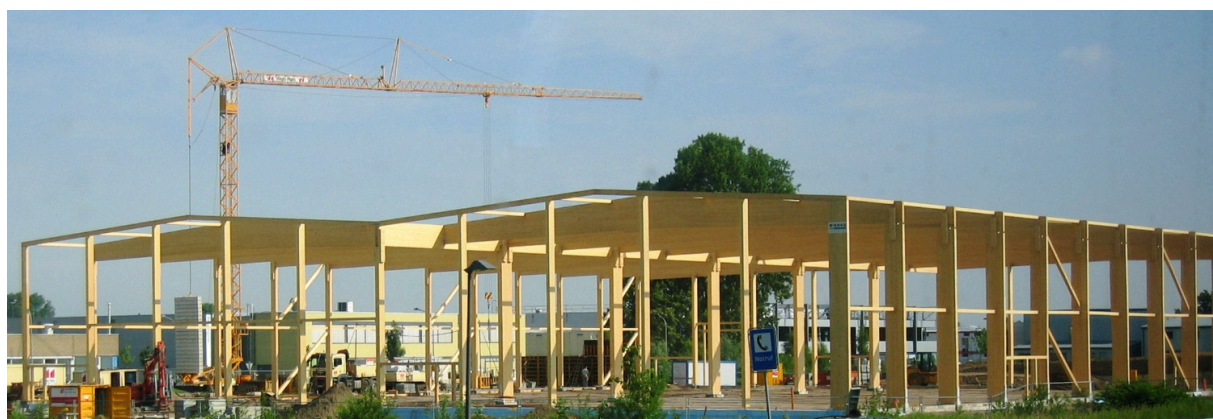
Tabelle 3-23: Der mit Abstand häufigste Fehler bei der Montage ist, dass Brett-schichtholzbauteile während der Bauphase ungeschützt der Witterung ausgesetzt werden (Bild 3-1). Unplanmäßige Verzögerungen beim Aufbringen der Dachhaut und ungünstige Witterung wie lang anhaltender Regen können dabei zu hohen Holzfeuchtigkeiten und das spätere Beheizen des Bauwerks zu Risschäden führen. Hier wird allgemein auf Produkte zum Leimbinderschutz hingewiesen, die während des Transports und der Montage einen Schutz von mehreren Wochen bei freier Bewitterung bieten.

Bild 3-1 Kritische Bauphase: Die Konstruktion aus Brettschichtholz ist ohne schützende Hülle der Witterung ausgesetzt

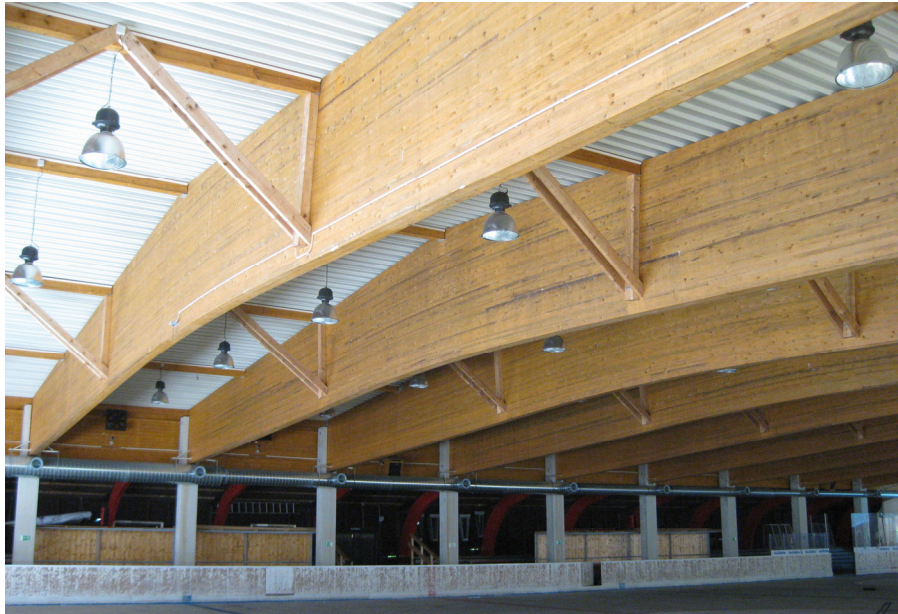
Eisfläche und Feuchteempfindlichkeit des Harnstoffharz-Klebstoffes) fand offensichtlich nicht statt. Grundsätzlich hätte mit einer solchen Verknüpfung ein Gefahrenpotenzial – infolge der Wechselwirkung zwischen ungeeignetem Klebstoff und erhöhter Feuchteanreicherung aufgrund von Kondensatbildung – beim Brett-schichtholz erkannt werden können.

Bild 4-14 Blick in eine offene Eissporthalle; Verfärbung der 2006 hergestellten Brett-schichtholzträger, die sich bis zum Zeitpunkt des Einbaus der raumluft-technischen Anlage einstellte; Datum der Aufnahme Juni 2009
