Instandsetzung bedeutsamer Betonbauten der Moderne in Deutschland

1. Symposium Baustoffe und Bauwerkserhaltung
Universität Karlsruhe (TH), 30. März 2004

Herausgeber:
Prof. Dr.-Ing. Harald S. Müller
Dipl.-Wirt.-Ing. Ulrich Nolting
Dipl.-Ing. Michael Vogel
Dipl.-Ing. Michael Haist

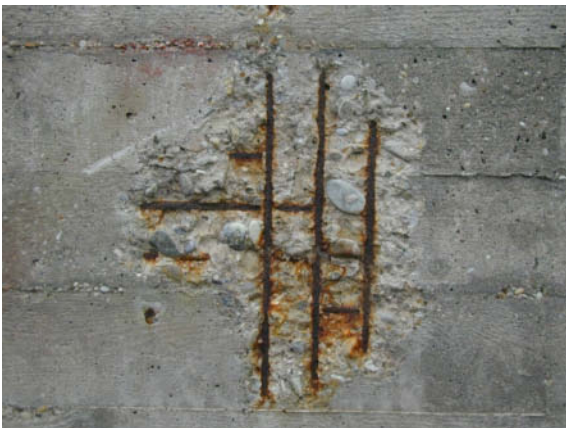
- [A] Minderdeckung – flächenhafte Ausrostung der Schwindbewehrung mit einem Durchmesser von 3 mm bzw. 6 mm in den Obergeschossen und Abplatzung der Betonüberdeckung. Keine Abplatzungen in den Sockelgeschossen.

Abb. 10: [A] Minderdeckung – flächenhafte Ausrostung der Schwindbewehrung mit einem Durchmesser von 3 mm bzw. 6 mm in den Obergeschossen und Abplatzung der Betonüberdeckung. Keine Abplatzungen in den Sockelgeschossen.

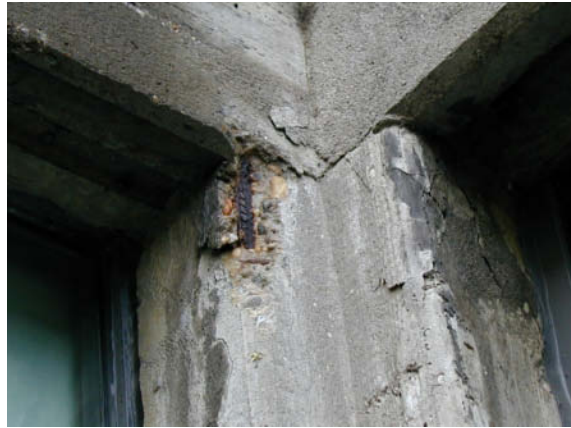
- [B] Einzelne oberflächennahe Bewehrungsstäbe – Abplatzungen des überdeckenden Betons und Korrosion der Stäbe.
- [C] Stark erhöhte Poren- und Lunkerbildung – Regelmäßig sind die obersten Bereiche der vertikalen Ortbetonplatten betroffen.

Abb. 11: [B] Einzelne oberflächennahe Bewehrungsstäbe – Abplatzungen des überdeckenden Betons und Korrosion der Stäbe.

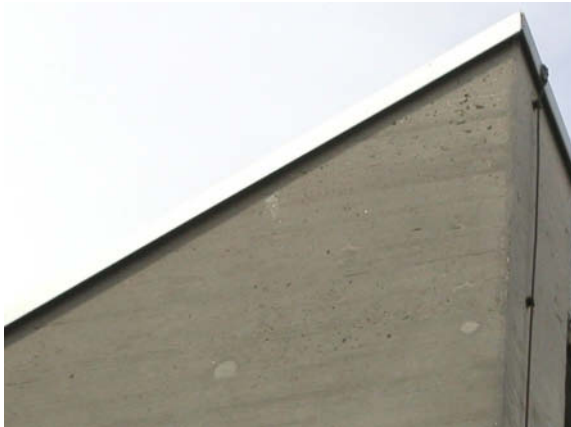
Abb. 12: [C] Stark erhöhte Poren- und Lunkerbildung – Regelmäßig sind die obersten Bereiche der vertikalen Ortbetonplatten betroffen.

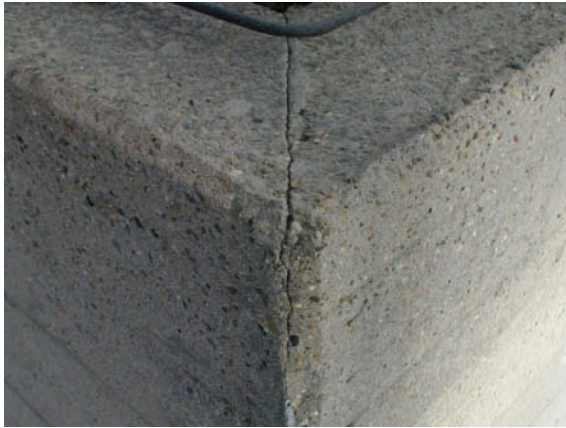
- [D] Entmischungszonen – durch Schüttvorgang verursachte Entmischungen, meist an einzelnen der vertikalen Ortbetonplatten.
- [E] Eck- und Kantenabriss – u.a. durch unsachgemäße Bewehrungsbildung verursacht.

Abb. 14: [E] Eck- und Kantenabrisse – u.a. durch unsachgemäße Bewehrungsausbildung verursacht

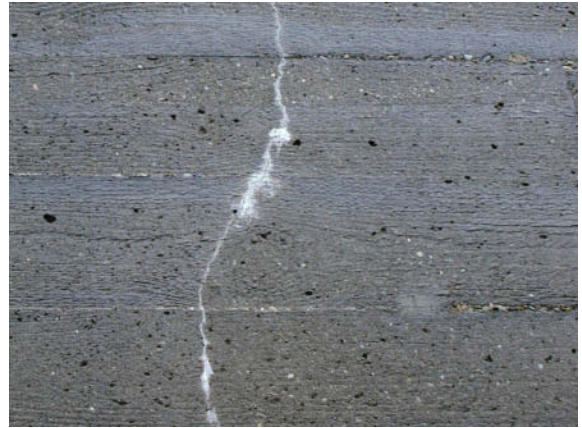
Abb. 17: [G] Feine trockene Risse

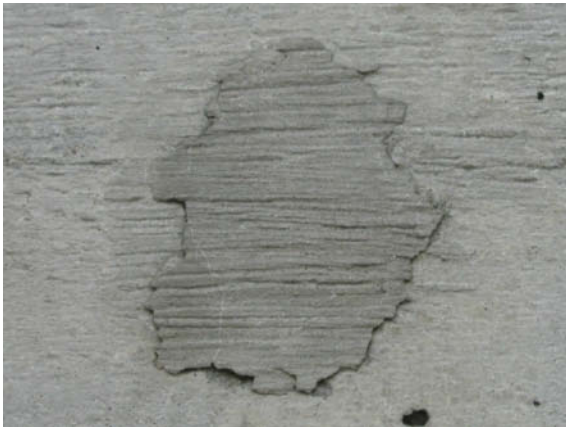
- [F1] Spannanker – Zementplombe gerissen. Keine Stahlkorrosion, da ein Hüllrohr zum Einsatz kam.
- [F2] Spannanker – Zementplombe gerissen. Feststellbare Stahlkorrosion, da kein Hüllrohr zum Einsatz kam.

Abb. 15: [F1] Spannanker – Zementplombe gerissen. Keine Stahlkorrosion, da ein Hüllrohr zum Einsatz kam.

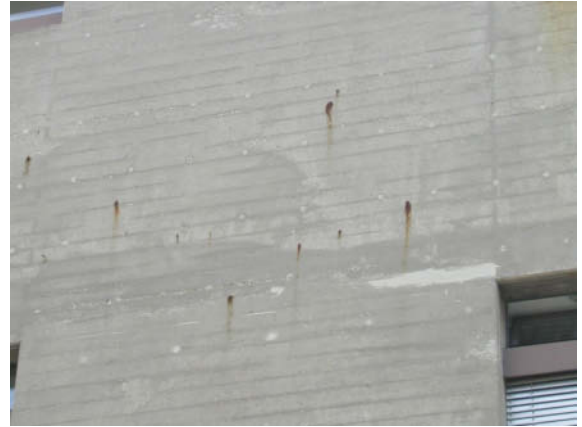
Abb. 18: [H] Vorhandene Reparaturstellen[L] Zuschläge – mit Rostfahnen

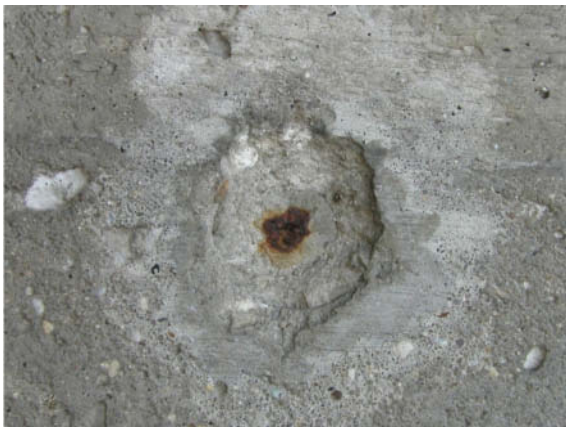
Abb. 16: [F2] Spannanker – Zementplombe gerissen. Feststellbare Stahlkorrosion, da kein Hüllrohr zum Einsatz kam.

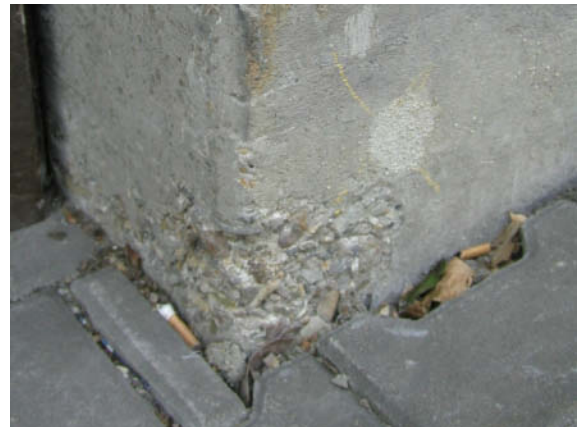
- [F3] Spannanker – ohne sichtbaren Schaden, jedoch ist der Mörtel weich und absandend.
- [G] Feine trockene Risse.
- [H] Vorhandene Reparaturstellen.
- [J] Chloridindizierte Beton- und Stahlkorrosion – an einzelnen Sockelbereichen.

Abb. 19: [J] Chloridinduzierte Beton- und Stahlkorrosion – an einzelnen Sockelbereichen

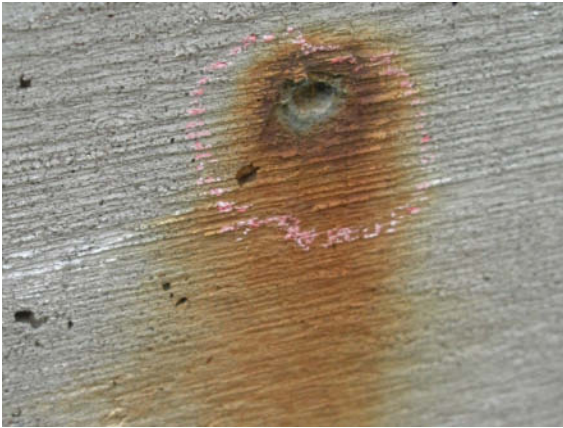
Abb. 20: [L] Zuschläge – mit Rostfahnen

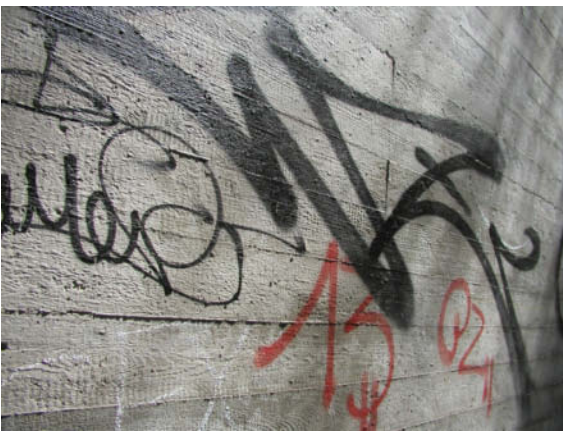
- [K] Hohllagen – in Zusammenhang mit Chloridangriff.
- [L] Zuschläge – mit Rostfahnen.
- [M] Graffiti – Teils noch nicht entfernt. Teils entfernt, jedoch Farbreste und Bearbeitungsspuren.

Abb. 21: [M] Graffiti – Teils noch nicht entfernt. Teils entfernt, jedoch Farbreste und Bearbeitungsspuren.

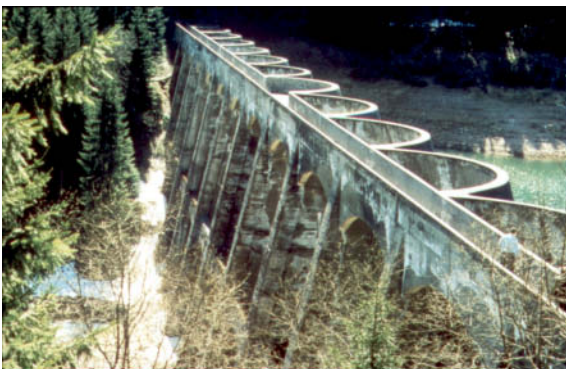
Abb. 1: Abgewitterte Betonoberflächen, Ausblühungen und Rissbildungen an der Linachtalsperre im Südschwarzwald (erbaut 1922 bis 1926). Dauerhaftigkeit und Standsicherheit sind beeinträchtigt

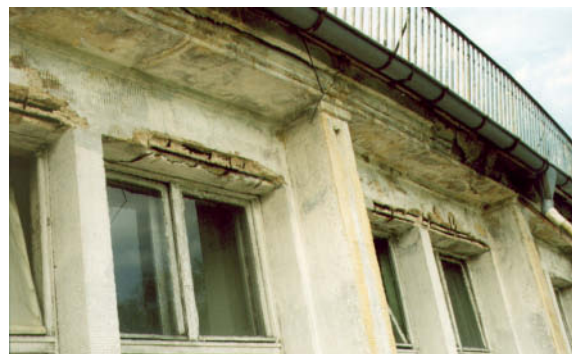
Abb. 2: Korrodierte Bewehrung und abgeplatzte Betonoberflächen am Speisehaus der Nationen (erbaut zur Olympiade 1936 in Berlin)
