Schäden an Hallentragwerken aus Holz Beschreibung – Ursachen – Vermeidung

von Matthias Frese¹, Ann-Kathrin Grün², Hans Joachim Blaß¹

KIT SCIENTIFIC WORKING PAPERS 31

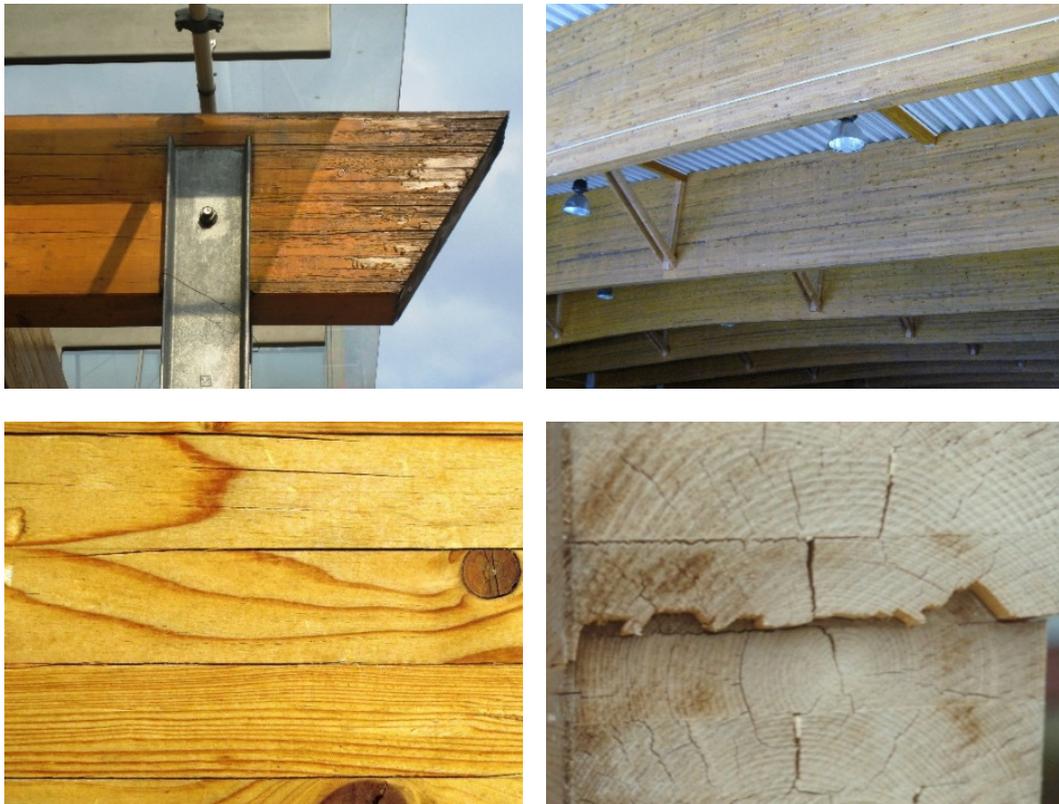
Nicht jeder Initialschaden stellt notwendigerweise eine Versagensform dar; die Initialschäden *bedenkliche Verformung, Durchfeuchtung, Fäule, Bläue- oder Schimmelpilze, Korrosion* oder unbedenkliche *Risse in Faserrichtung* (vgl. Bild 2) führen in der Regel nicht zum Versagen eines Bauteils oder Tragwerks. Der *Zugbruch* schließt im Sinne der vorliegenden Systematik den Biegebruch ein, weil dieser zu-
meist durch ein lokales Zugversagen ausgelöst wird. Kapitale *Risse in Faserrichtung* (Bild 3/8), *Schub-* (Bild 2) und *Zugbrüche* haben eine besondere Bedeutung. Durch sie werden Festigkeitswerte von verbautem Voll- und BS-Holz in Bauteilgröße unter Beweis gestellt. Diese von Labormethoden unabhängige „Prüfung“ zeigt Stärken und Schwächen des Materials vor dem Hintergrund von Klimawechseln, Belastungshistorie und Bauteilgröße auf.

Bild 2: Initialschäden – Fäule (*oben links*), Bläue- oder Schimmelpilze (*oben rechts*), Risse in Faserrichtung (hier unbedenkliche Schwindrisse, *unten links*), Schubbruch (Trägerhälfte der Druckzone tritt am Hirnholz hervor, *unten rechts*)

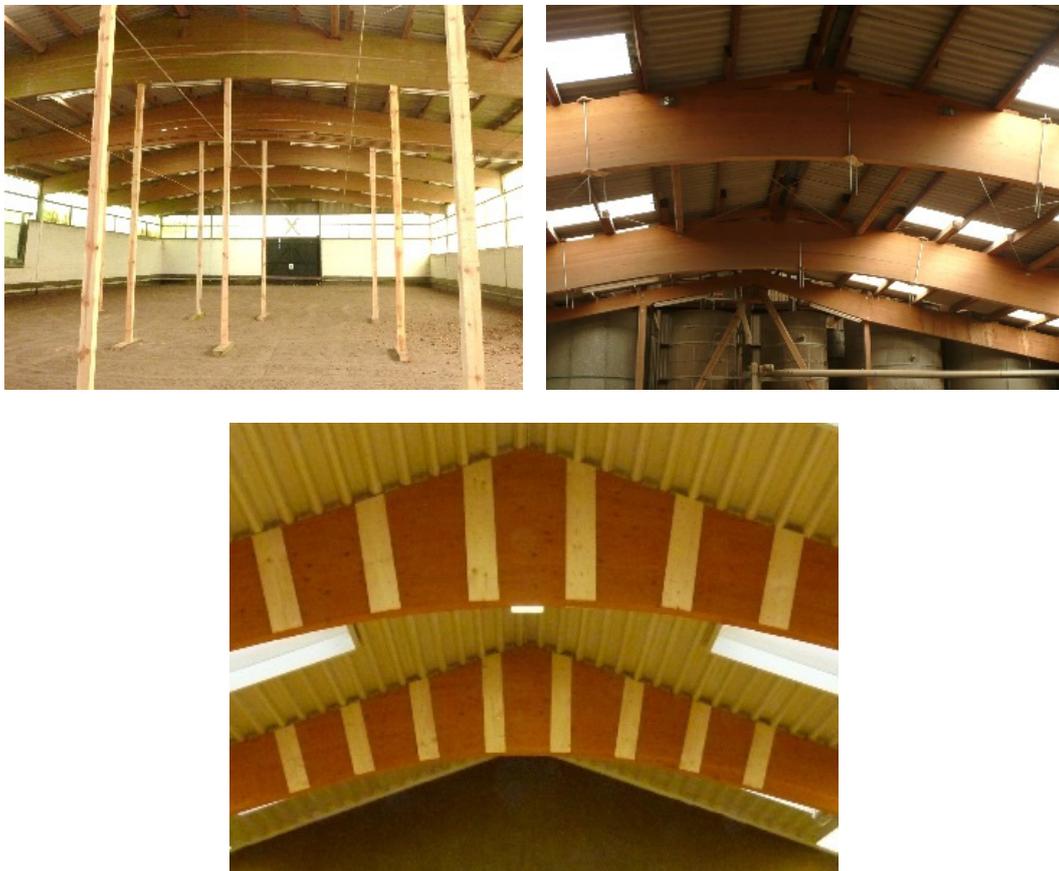
Bild 3: Risse in Satteldachbindern mit geneigtem Untergurt: sofortige Abstützung/Sicherung notwendig (*oben links und rechts*), fachgerecht ertüchtigte Binder (*unten*)

Die ausgeprägte Häufigkeit von Rissen in Faserrichtung in gekrümmten BS-Holz-Trägern mit öffnenden Biegemomenten (Bild 3) war Auslöser für weitergehende Überlegungen zu ihrer Entstehung [2,6]. Unter Berücksichtigung der Anisotropie der Schwind- und Quellmaße in der Ebene gekrümmter Bereiche (longitudinal/tangential-radial $\approx 1:24$) führen Holzfeuchte-Änderungen zu Krümmungsänderungen und bei ungünstigen Lagerungsbedingungen zu Querspannungen. Ein in der Rand- und Kernzone unterschiedlich ausgeprägtes Längsschwindverhalten der Lamellen

bedingt bei Holzfeuchte-Änderungen in kombinierten gekrümmten Trägern ebenfalls Querspannungen. Diese Spannungen wirken begünstigend auf die Entstehung von Rissen in gekrümmtem BS-Holz. Zur Verformungsberechnung von BS-Holz-Bauteilen in Abhängigkeit von Holzfeuchte-Änderungen sei auf [2,7,8] verwiesen.

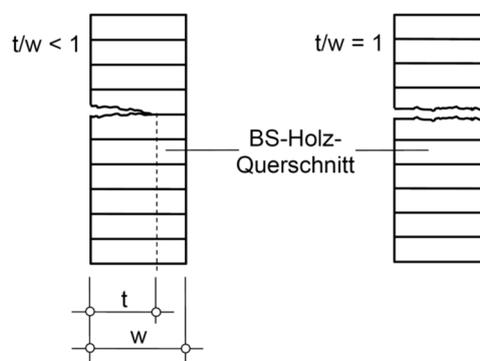
Insbesondere Gutachten enthalten präzise Angaben über die relative Risttiefe (Bild 8) und die Holzfeuchte der betroffenen Bauteile. Das Diagramm in Bild 9 zeigt die Zusammenhänge zwischen beiden Werten. Die Darstellung ist kein Widerspruch dazu, dass Risse in Faserrichtung bevorzugt in solchen Bauteilen angetroffen werden, die der NKL 1 zuzuweisen sind bzw. die zum Zeitpunkt der Messung eine niedrige Holzfeuchte aufweisen.

Bild 8: Relative Risttiefe in BS-Holz: teilweiser (*links*) und durchgehender Riss (*rechts*)

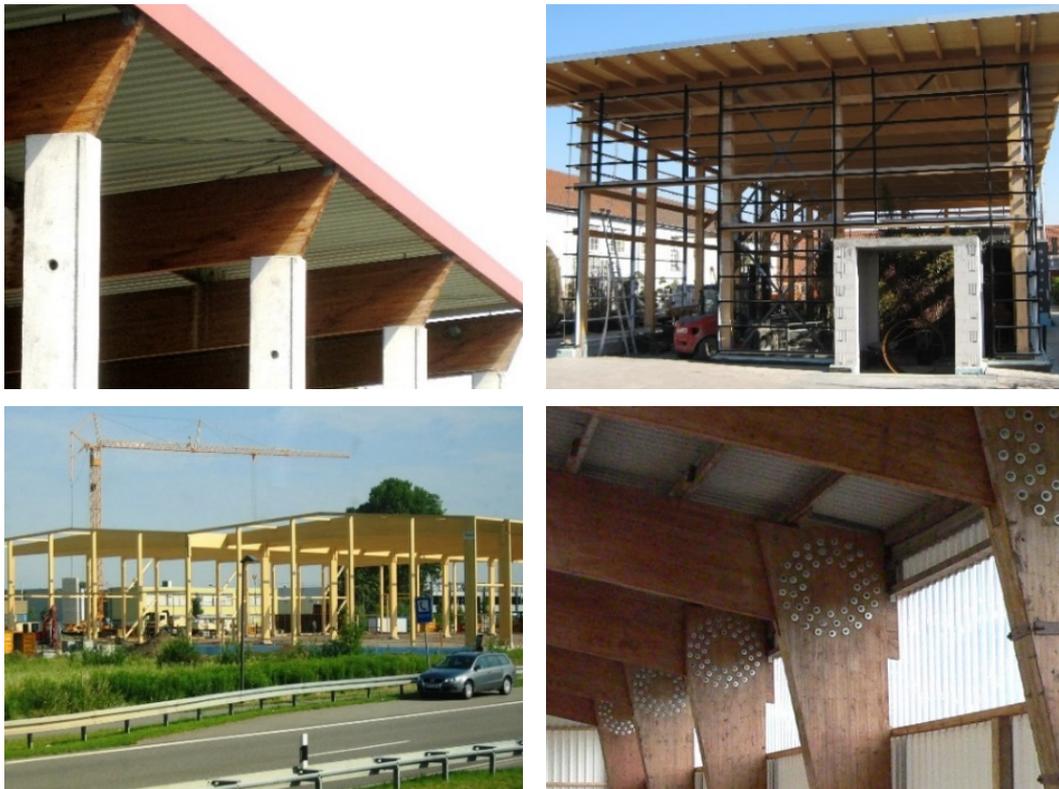
Bild 13: Umstände, die zu Schäden führen können: Während der *Planung/Ausführung* nicht realisierte Gabellagerung (*oben links*), der *Bauphysik* zuzuzählende mögliche Rissbildung in BS-Holz durch lokale Aufheizung/Austrocknung hinter geplanten Verglasungen (*oben rechts*), durch die *Montage* bedingte Bewitterung von BS-Holz (*unten links*) und *Konstruktion* von Dübelkreisen, in denen beim *Schwinden* Zwangsspannungen wirken (*unten rechts*)
