# **Gibt es ein Versagenskriterium für Massaria-Äste und anderen Schlauchpilz- befall?**

**C. Mattheck, K. Bethge, K. Weber**

Karlsruher Institut für Technologie

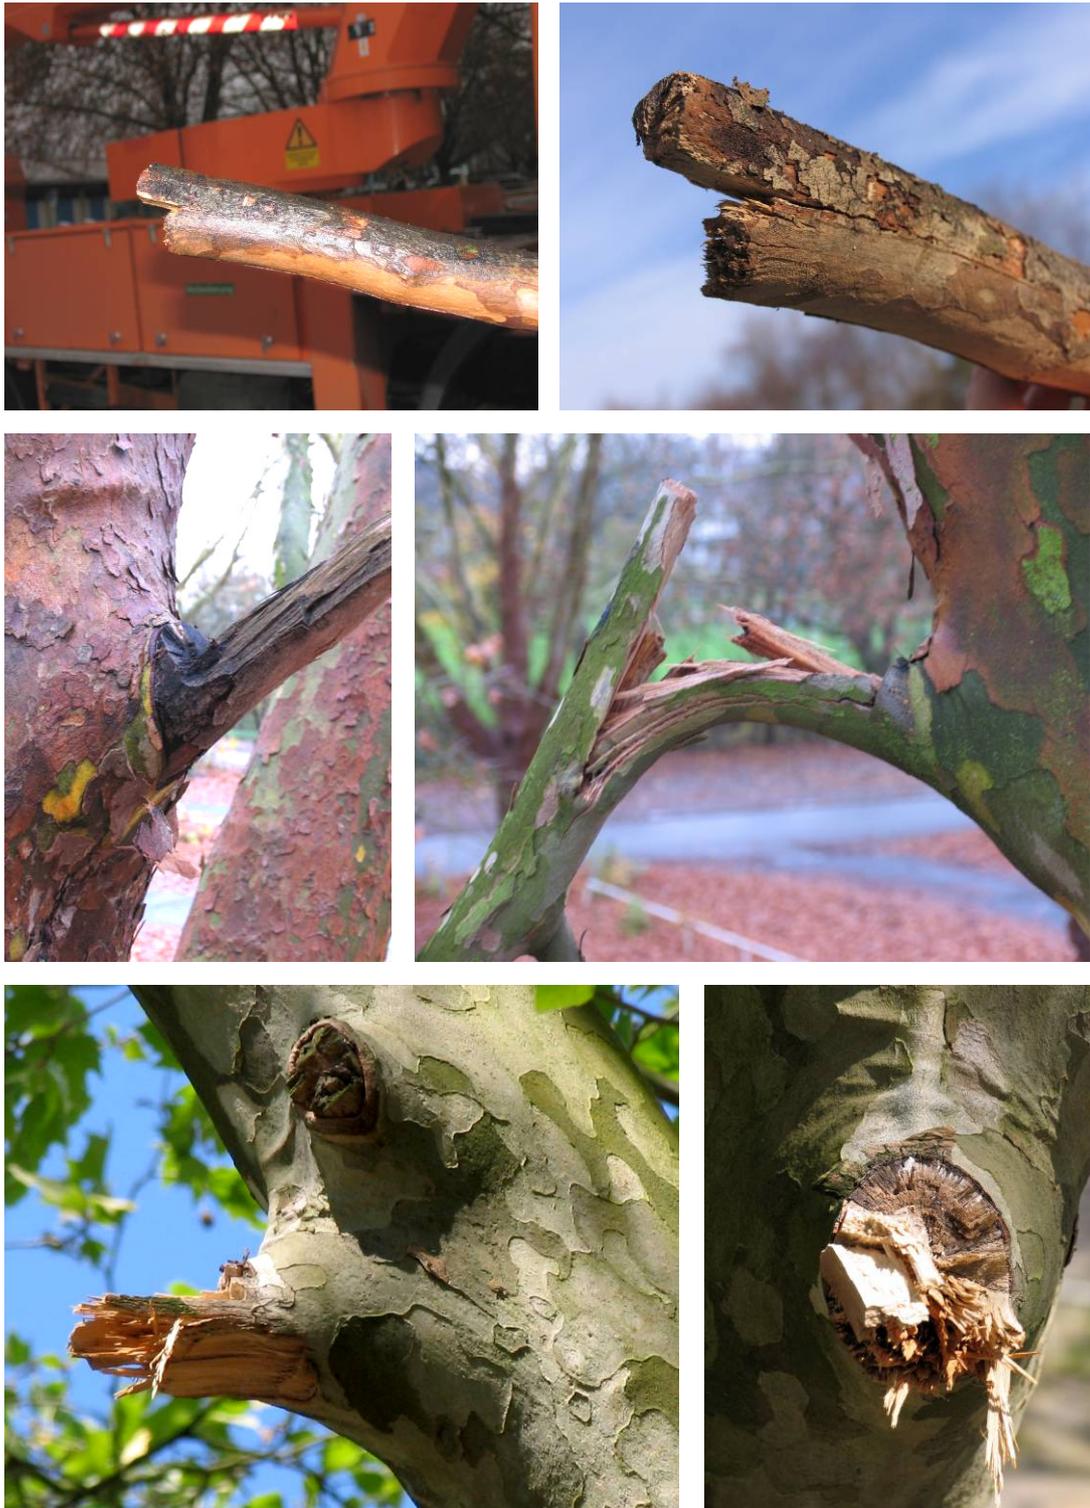
Abb. 1: Gebrochene Äste, die etwa zur Hälfte von Schlauchpilzen „durchgefault“ wurden, vgl. auch Fotos in Abb. 3 und Abb. 4, sowie das Diagramm in Abb. 5. Hier sind Stark-Ast-Brüche an Platane nach *Splanchnonema*-Befall (Massaria-Krankheit) zu sehen. Die Oberseite bricht wie ein Sägeschnitt und die Bruchfläche ist steinhart, steif aber spröde, was für Moderfäulen typisch ist.

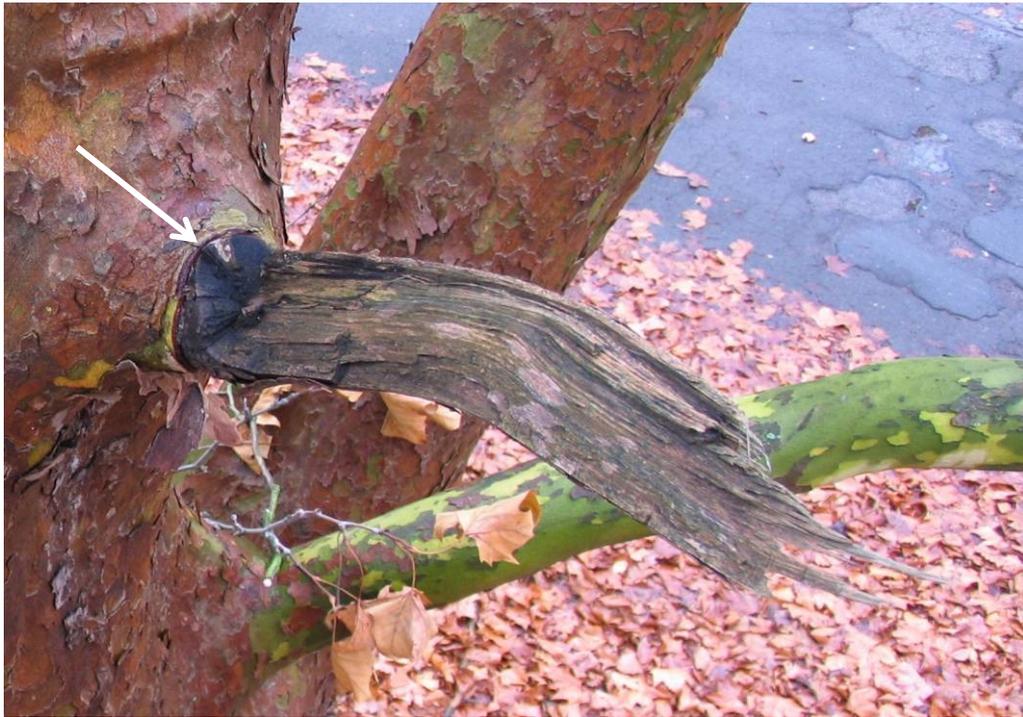
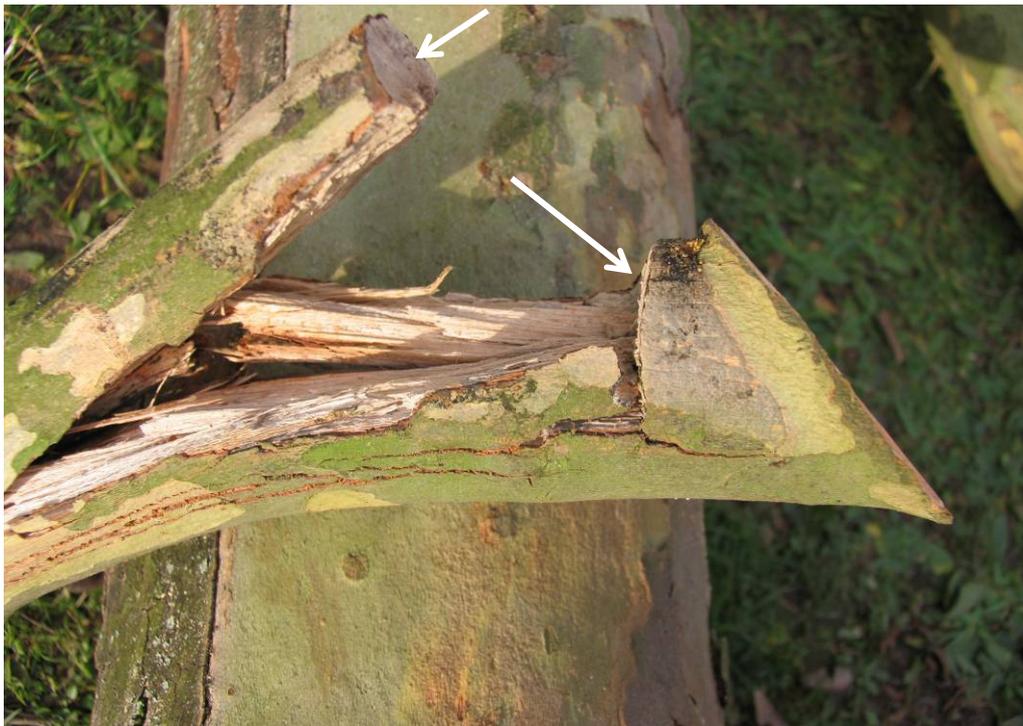
Abb. 3: Bruchstellen gebrochener Äste mit Schlauchpilz-Befall (hier: *Splanchnonema platani*, verursacht die „Massaria-Krankheit“ der Platane). Die keramikartigen Sprödbrüche auf der Astoberseite sehen fast aus wie „Sägeschnitte“. Dies ermutigte uns, durch eine Einkerbung der Astbasisoberseite mittels Sägeschnitt einen „Schlauchpilz-Befall“ in einer Feldstudie zu simulieren.

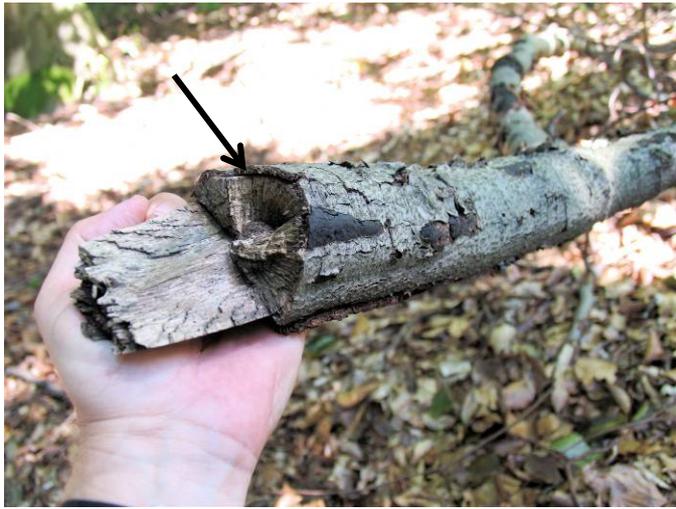
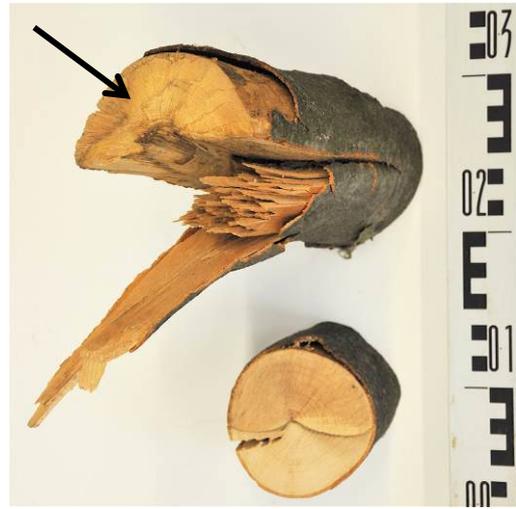
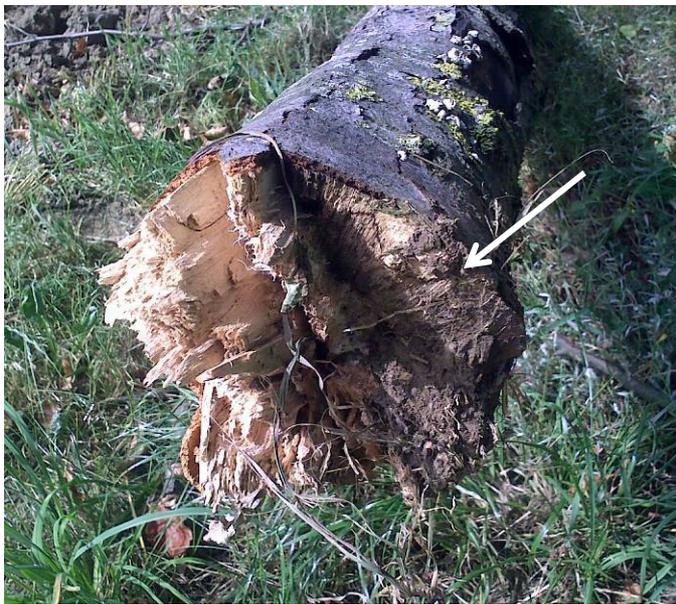
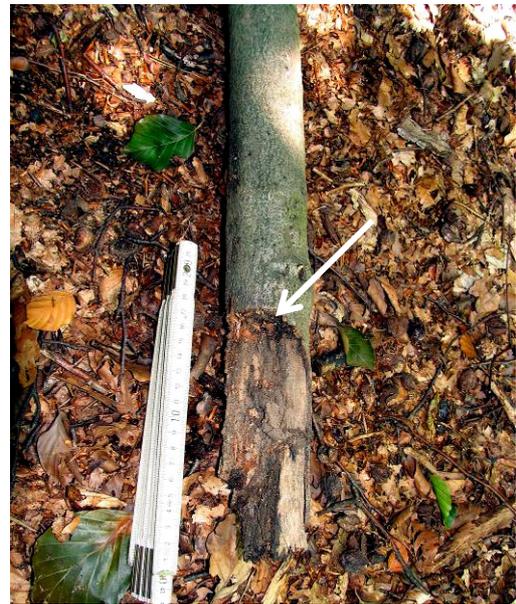
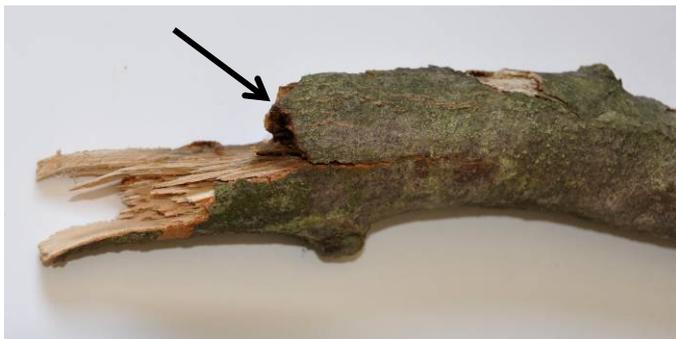
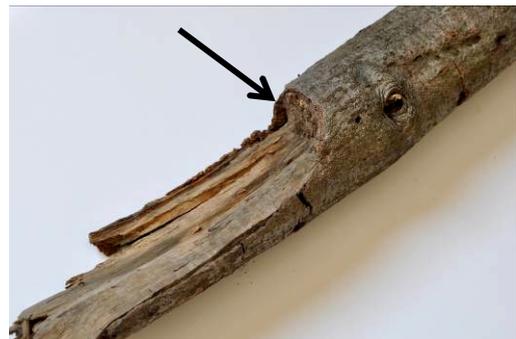
Abb. 4: Bruchstellen gebrochener Äste mit Schlauchpilz-Befall (hier: *Biscogniauxia nummularia* und *Asterosporium asterospermum* (rechts oben) an Rotbuche). Die keramikartigen Sprödbrüche auf der Astoberseite sehen auch hier wieder fast wie „Sägeschnitte“ aus.

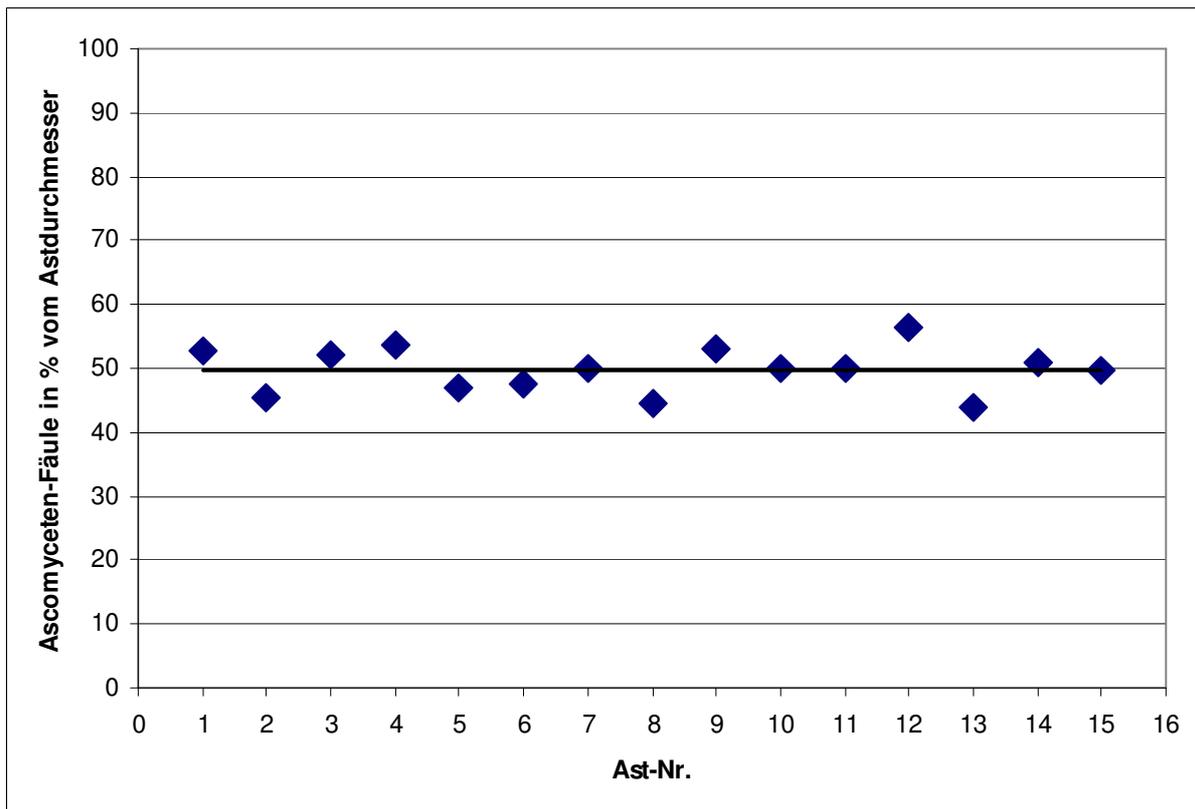
Abb. 5: Gebrochene Äste mit Schlauchpilz-Befall (*Biscogniauxia*, *Splanchnonema*). Anzahl:  $N = 15$ , Mittelwert: Ascomyceten-Fäule (AF) in % vom Astdurchmesser ( $D$ ) = 49,8 %. Das heißt hier Astbruch bei:  $AF \sim 0,5 D$ .

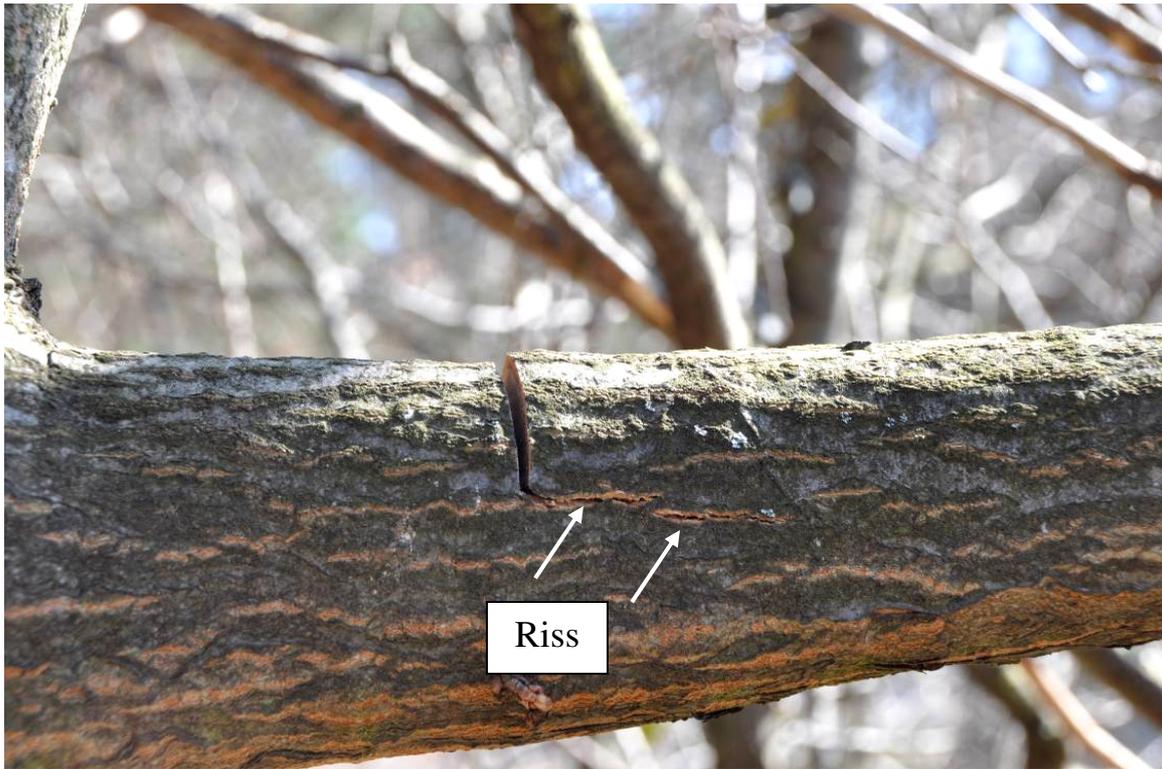
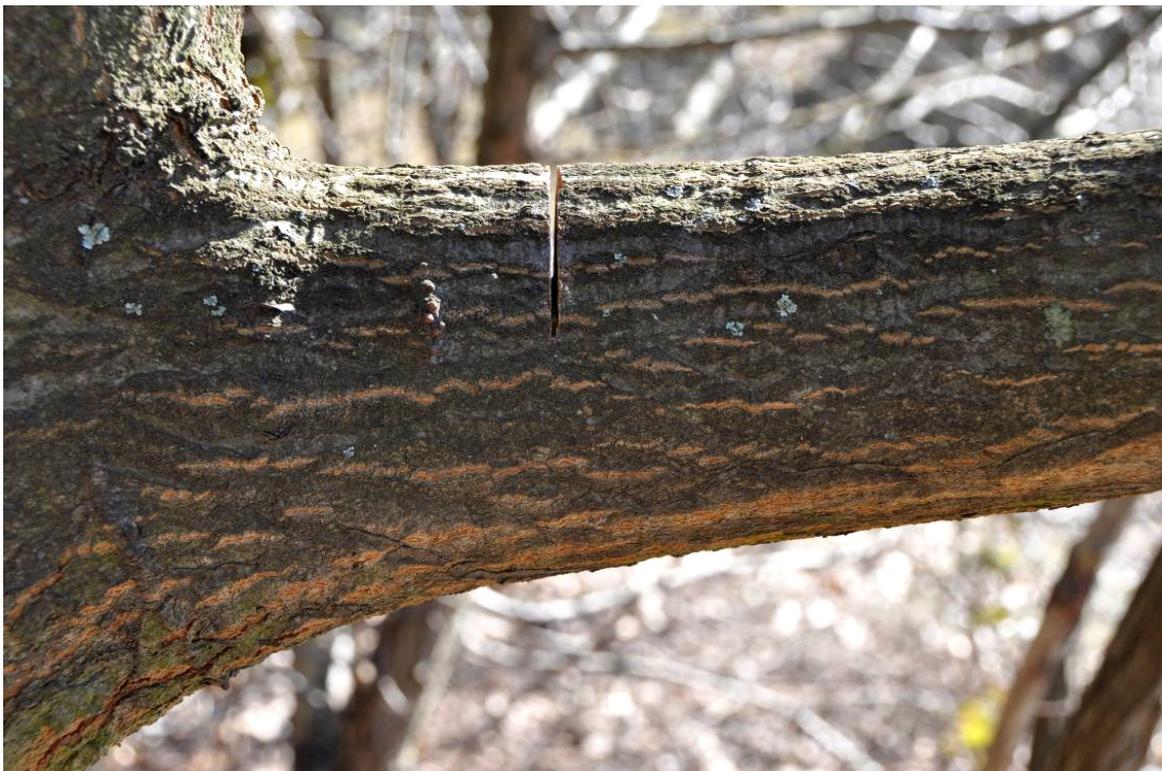
Abb. 9: Einkerbungen < 50% vom Astdurchmesser. Sowohl gebrochene Äste, als auch nicht gebrochene Äste waren nach 4 Monaten bei < 50%-iger Einkerbung vorhanden.

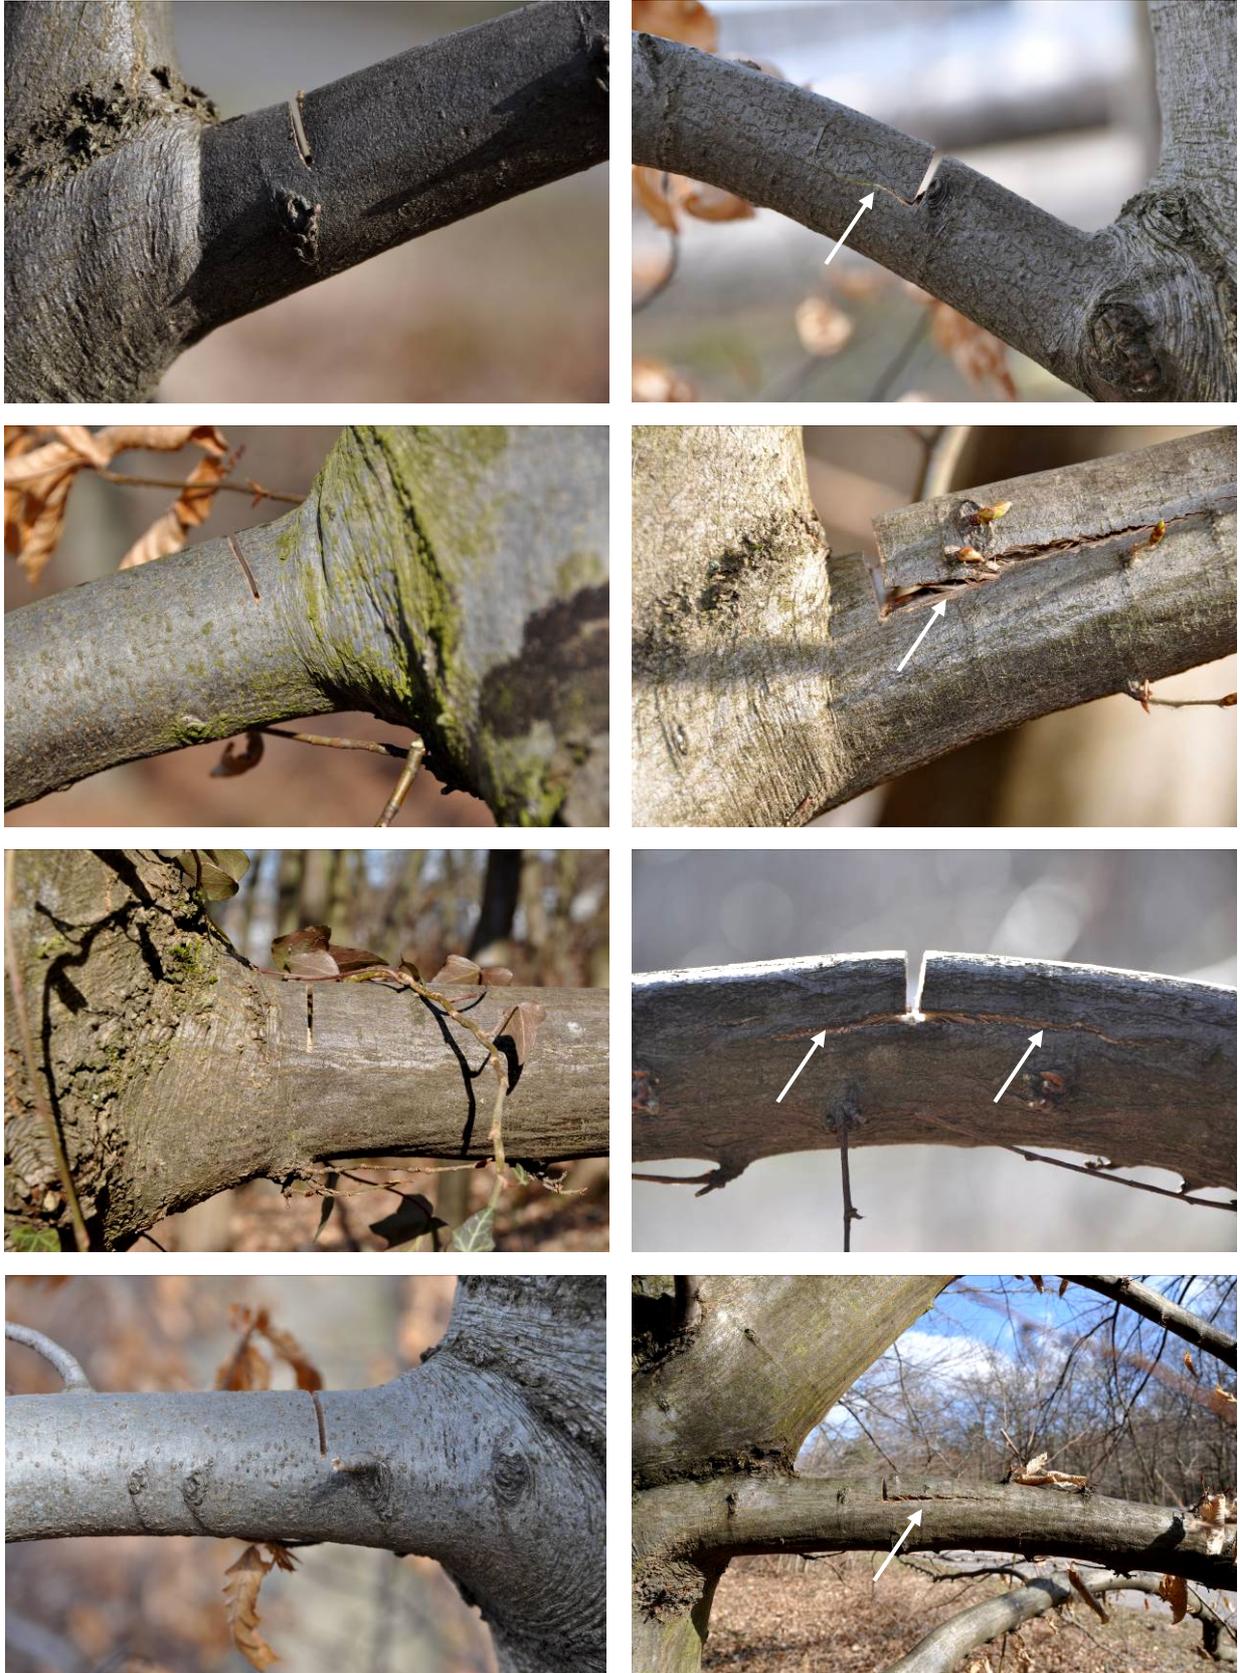
Abb. 10: Weitere Beispiele: Einkerbungen  $< 50\%$  vom Astdurchmesser. Sowohl gebrochene (Pfeile), als auch nicht gebrochene Äste waren vorhanden.

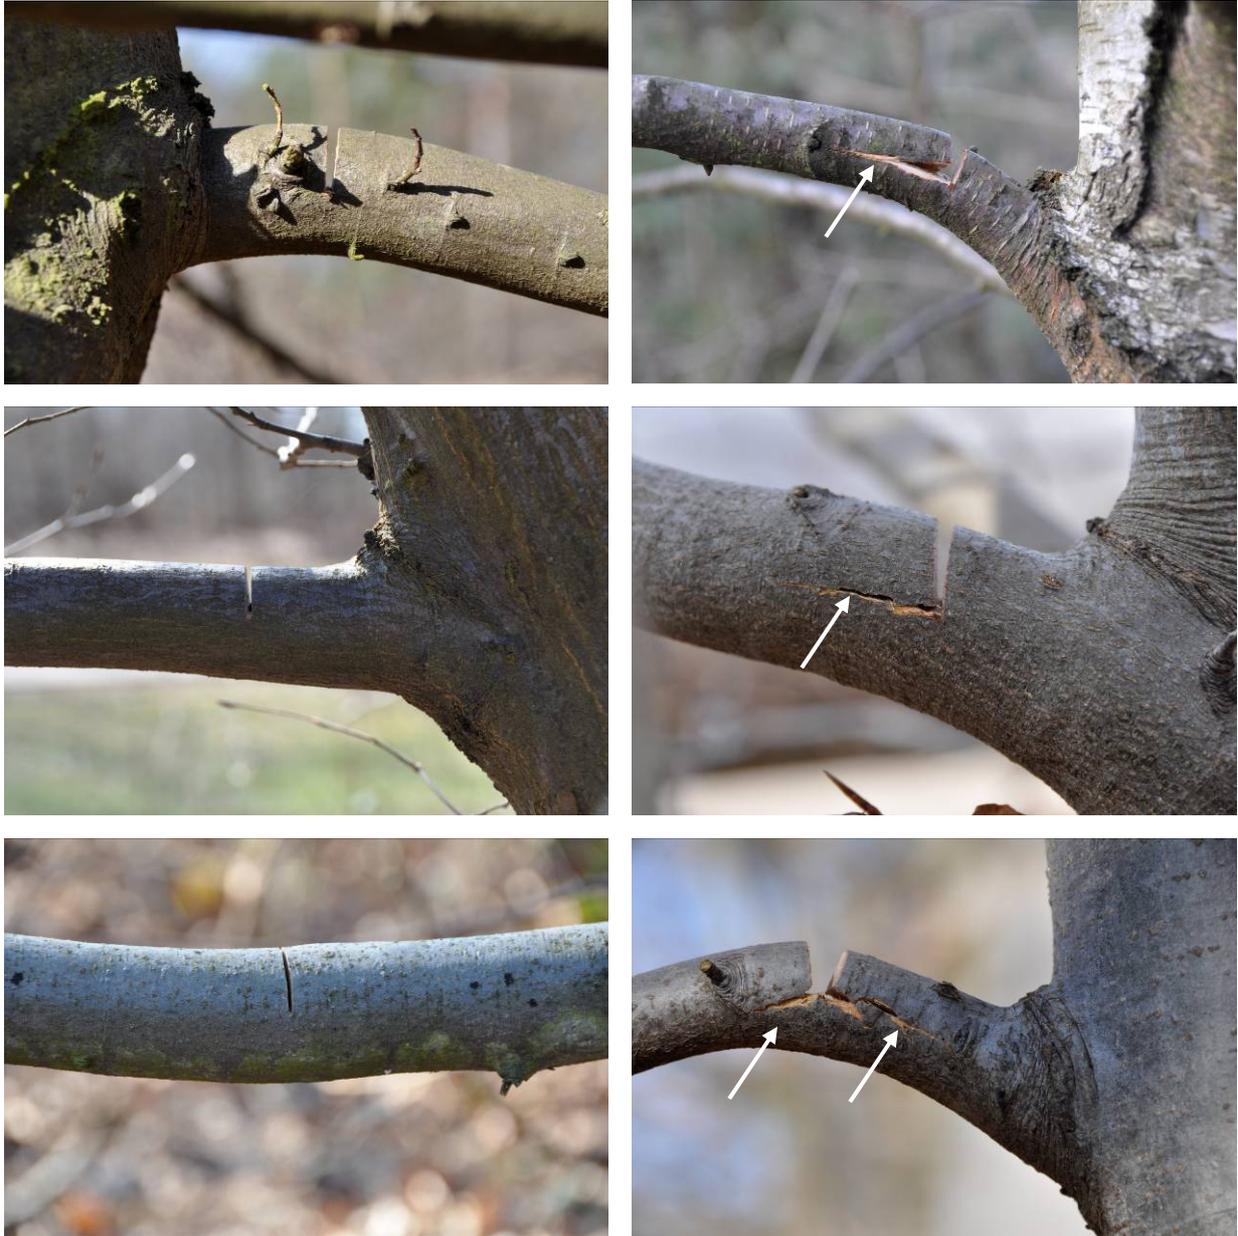
Abb. 11: Einkerbungen ca. 50% vom Astdurchmesser. Sowohl gebrochene Äste (Pfeile), als auch nicht gebrochene Äste waren nach 4 Monaten bei ca. 50%-iger Einkerbung vorhanden.

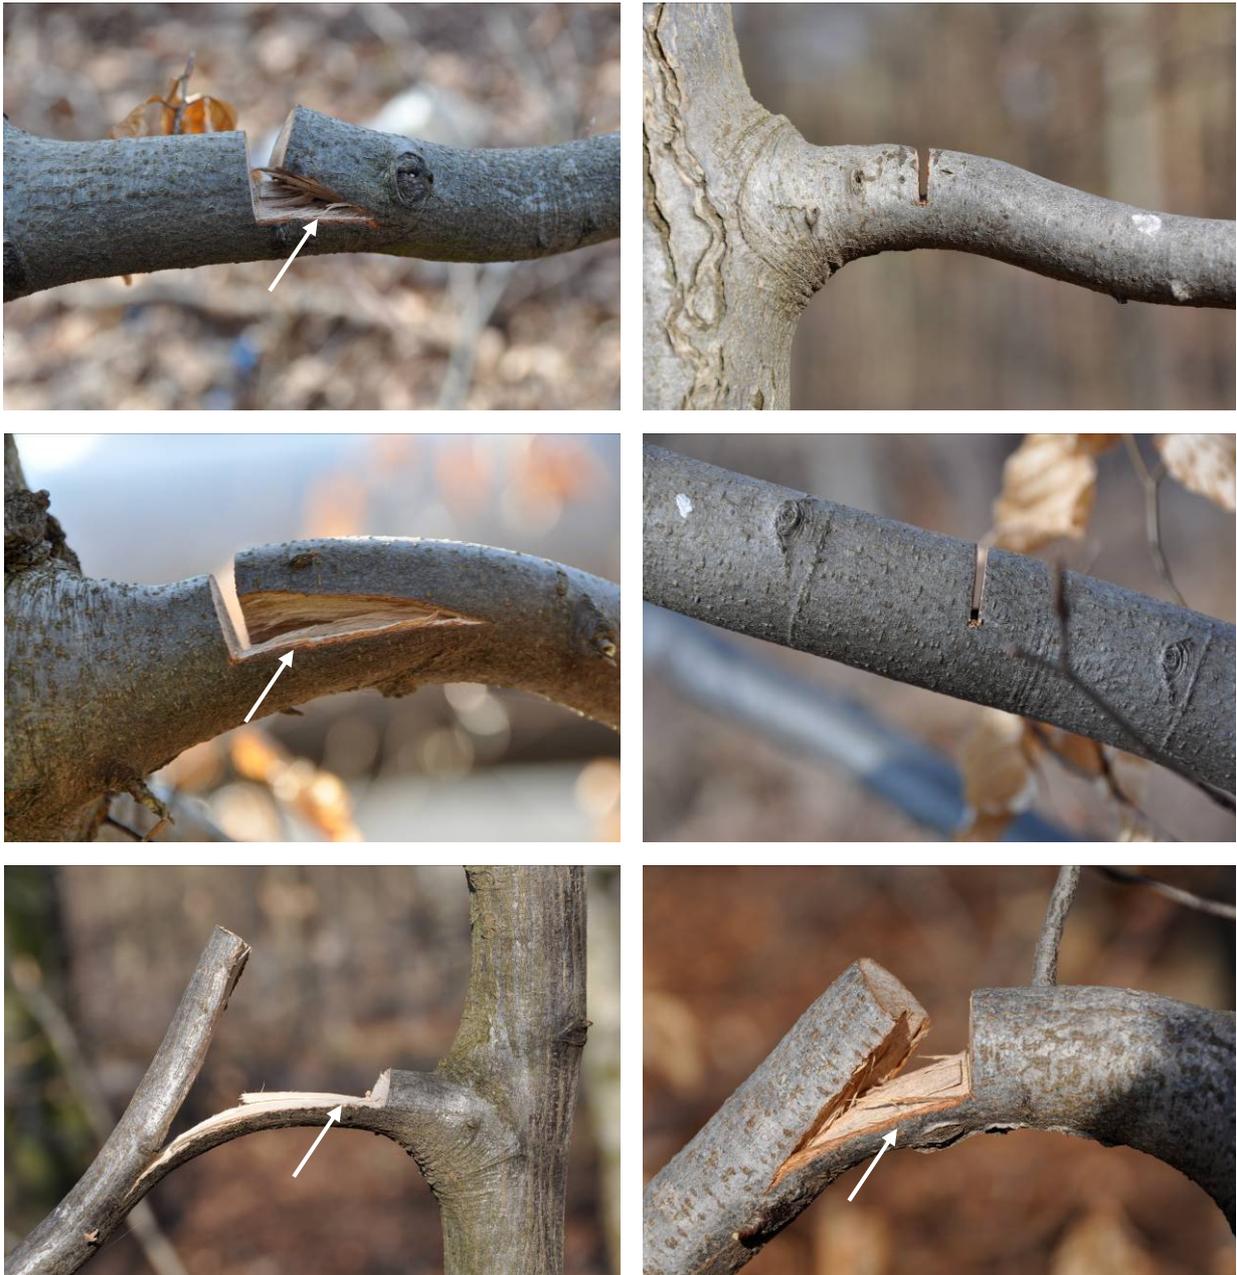
Abb. 12: Einkerbungen > 50% vom Astdurchmesser. Sowohl gebrochene Äste (Pfeile), als auch nicht gebrochene Äste waren nach 4 Monaten bei > 50%-iger Einkerbung vorhanden.
