Eine neue Rissart in der Platane

C. Mattheck, K. Bethge, K. Weber

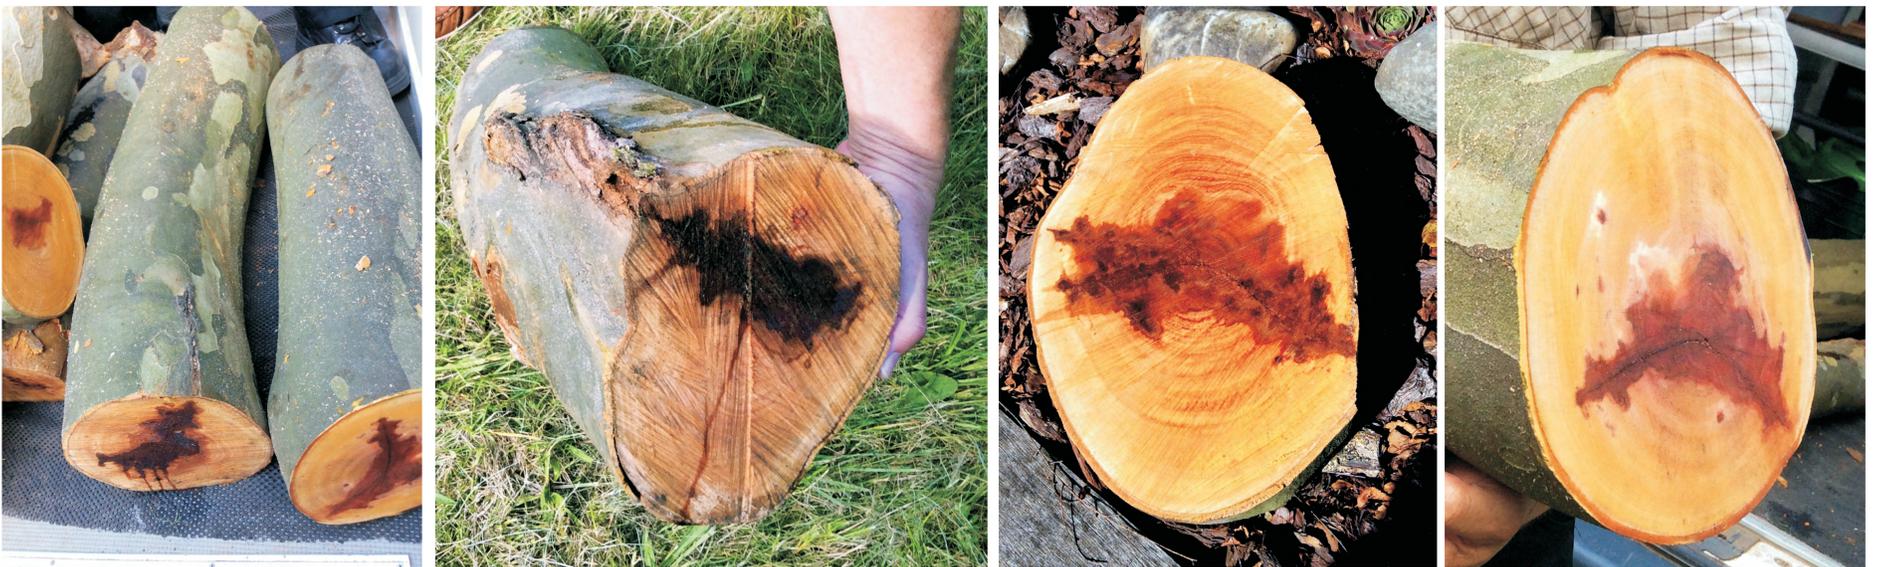
Baumpfleger aus Heidelberg berichteten von Längsrissen in geraden bzw. leicht gekrümmten Ästen. Wir danken Uwe von Taschitzki und Wolfgang Morr für die Anregung zu dieser Untersuchung.

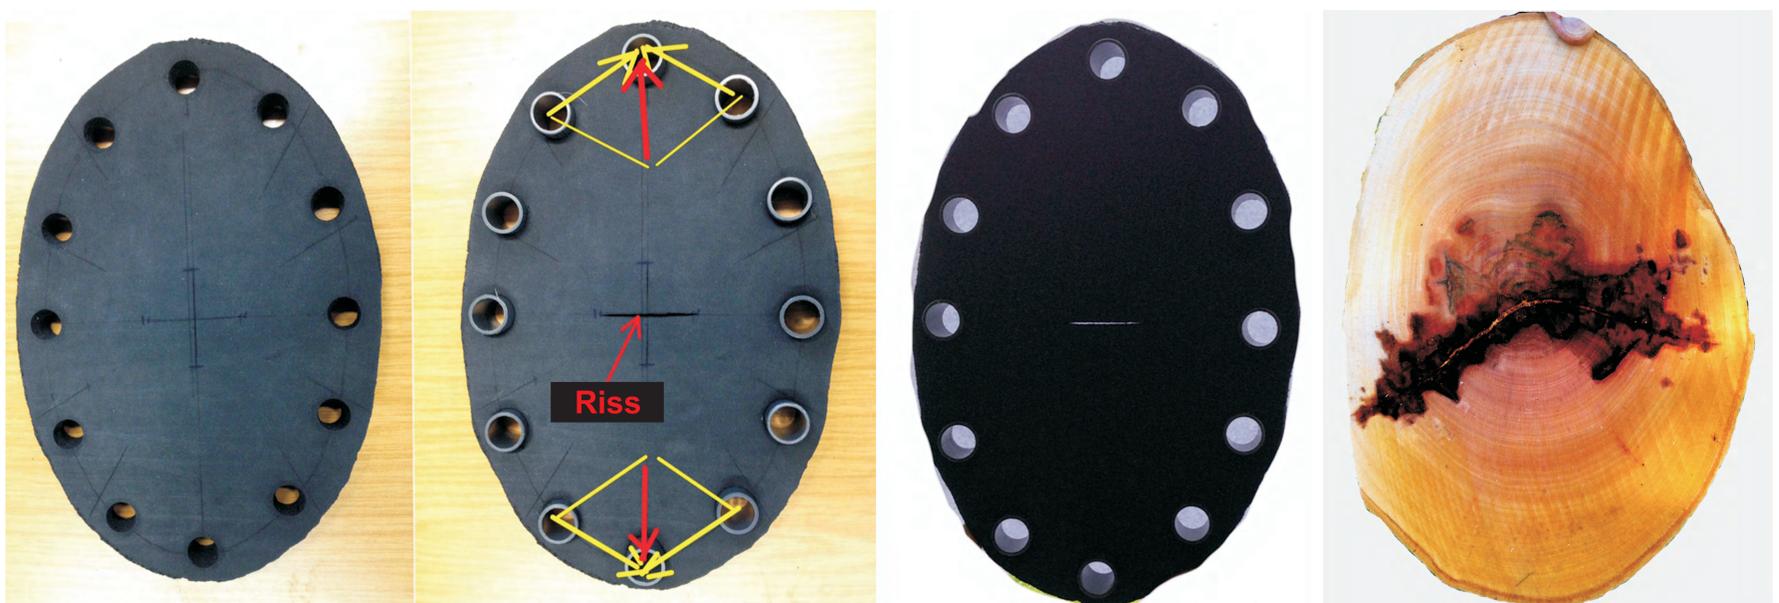
Bei Ästen, die durch Zug- bzw. Stützholzbildung ovalisiert wurden, könnte die Radialkomponente der Druckwachstumsspannungen in Umfangsrichtung eine Ursache der Rissbildung darstellen.

Stöpsel, die Bohrungen in einer ovalisierten Moosgummiplatte aufweiten und somit Druckwachstumsspannungen in Umfangsrichtung simulieren, erklären die Rissbildung entlang von Holzstrahlen.
