**KERNFORSCHUNGSZENTRUM
KARLSRUHE**

KFK 936

Schäden an der Abschirmung und am Coretank
des Karlsruher Forschungsreaktors FR 2

W. P. Schmidt

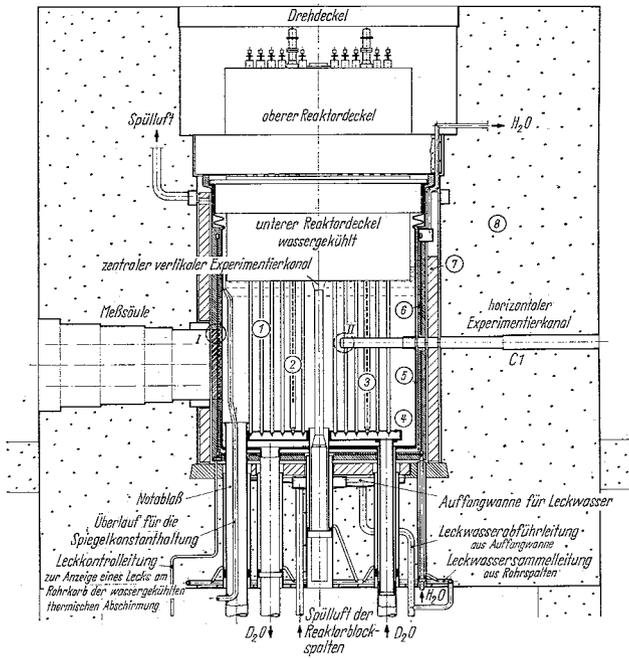
Bild 2. Längsschnitt durch den FR 2

- 1 Brennelemente
- 2 Trimm-Abschaltstäbe
- 3 Regelstab
- 4 Verteilerboden für D₂O (Edelstahl)
- 5 Core-Tank (Aluminium)
- 6 wassergekühlte thermische Abschirmung (Boral - Stahl - Blei - Stahl)
- 7 luftgekühlte thermische Abschirmung (Gußeisen)
- 8 biologische Abschirmung (Schwerbeton)
- I Schadensstelle am Rohrkorb der wassergekühlten thermischen Abschirmung
- II Schadensstelle am Tankrohr des C1-Kanals

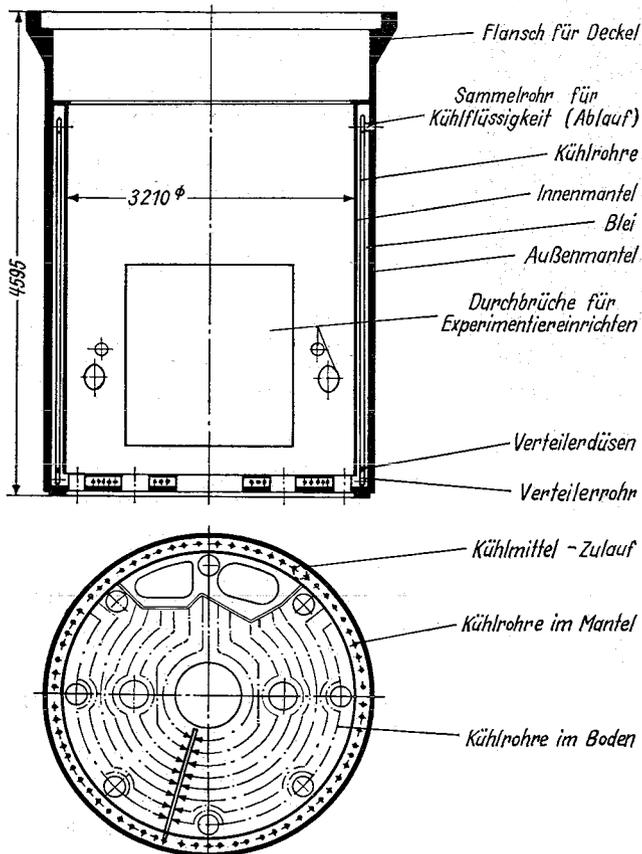
Bild 4. Längsschnitt durch die Abschirmung des FR 2

mäßigen Prüfungen erstmals in der Leckkontrolleitung zur Überwachung des Rohrkorbcs Wasser fest. Die sofort eingeleitete Untersuchung ergab, daß am Fenster zur Meßsäule in Höhe des oberen Rahmens ein Leck im Rohrkorb sein mußte, durch das bei Raumtemperatur und einem Überdruck von 0,5 at rd. 40 cm³/min Wasser bzw. 3000 cm³/min Luft austraten.

Es war nicht möglich, auch die Umfangskomponente des Lecks meßtechnisch zu bestimmen. Jedoch konnte man aus der ermittelten Höhe den Schluß ziehen, daß eines der Rohre, die den Rahmen des Fensters zur Meßsäule durchdringen und mit dem Rahmen dicht verschweißt sind, im oberen Rahmen oberhalb der Schweißnaht leck sein mußte. Für einen Schaden an einem dieser Rohre sprachen auch die an dieser Stelle während der Fertigung aufgetretenen Schwierigkeiten. Die sowieso problematische Verbleiung der austenitischen Rohre, die ein Vorverzinnen mit chlorhaltigen Flußmitteln erforderte, mußte beim Meßsäulenfenster zweimal wiederholt werden, wobei man auf Salzsäure als Flußmittel nicht verzichten konnte. Die ungünstige Anordnung der Schweißnähte ergab Spalte, in denen ohne weiteres schwer entfernbare Säurerückstände verbleiben konnten, die vermutlich zu einer Spannungsrißkorrosion beitrugen.

Da wesentlich mehr Leckwasser aus der Stopfbuchse der D₂O-Rücklaufleitung als aus der Stopfbuchse der Notablaßleitung austrat, lag es nahe, daß das Leck am Umfang näher beim D₂O-Rücklauf als beim Notablaß sein mußte. In der ermittelten Höhe und nahe beim D₂O-Rücklauf war die am meisten leckverdächtige Stelle das eingeschweißte Fingerhutrohr für das Thermoelement zur Messung der maximalen Bleitemperatur.

Die Ursache für dieses Leck dürfte auf einen Überwachungsfehler zurückzuführen sein. Der Druck im Tankmantel war, wie aus den Protokollen nachträglich entnommen werden konnte, auf nahezu 4 atü angestiegen und dann plötzlich wieder abgefallen. Der Druckanstieg wurde deshalb nicht erkannt, weil er sehr langsam eintrat (etwa 0,03 at pro Schicht) und der als höchstzulässig erachtete Wert von 2 atü nicht deutlich genug aus dem Protokollblatt hervorging. Außerdem war die auf dem Manometer angebrachte Markierung abgefallen.

Es bestand der Verdacht, daß durch den erhöhten Druck im Mantelraum der wassergekühlten thermischen Abschirmung eine Schweißnaht, z. B. die des angeführten Fingerhutrohres zum Überwachen der maximalen Bleitemperatur, gerissen sein konnte.

Für die Zukunft sind Maßnahmen geplant, die es erlauben, den Kühlkreislauf mit so niedrigem Druck zu fahren, daß kein Wasser mehr aus dem Leck im Rohrkorb austritt.

Der Rohrkorb der wassergekühlten thermischen Abschirmung stellt einen großen Unsicherheitsfaktor dar. Allein schon deshalb erscheinen die Vorbereitungen für den Einbau einer neuen wassergekühlten thermischen Abschirmung gerechtfertigt.

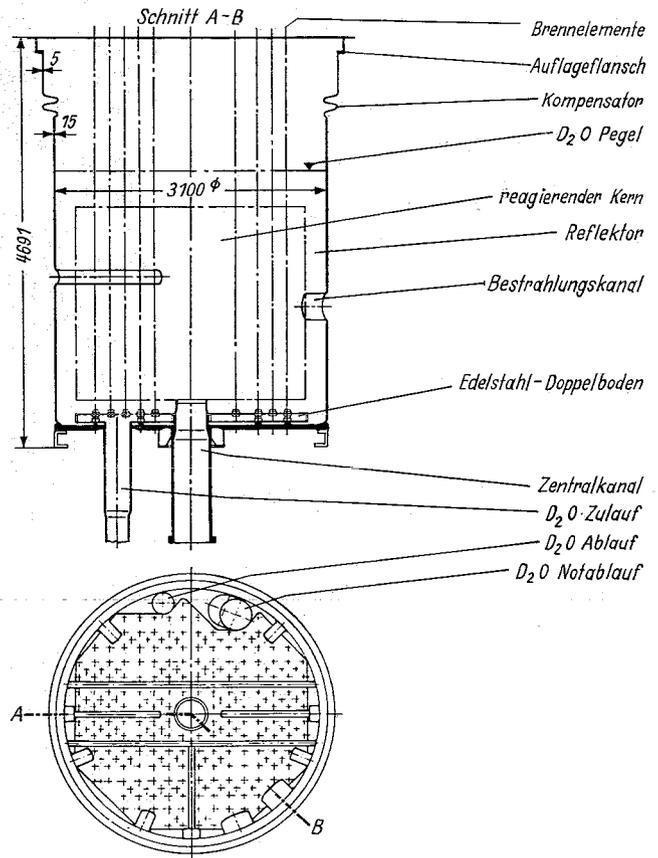
Bild 5. Längsschnitt durch den Coretank des FR 2

Als erstes galt es, die Lage des Lecks zu ermitteln und die Frage zu klären, ob der Schaden behoben werden kann. Die Messung der Leckrate bei verschiedenen Höhen des D₂O-Standes im Coretank ermöglichte die Bestimmung der Größe und der Höhenlage des Lecks. Unter Betriebsbedingungen drangen rd. 700 cm³/h D₂O durch das Leck, dessen Lage in Höhe der unteren Hälfte der oberen horizontalen Tankrohre sein mußte.

Nach Ausbau der Brennelemente und Einstellen des D₂O-Spiegels im Core wenig über der ermittelten Höhenlage des Lecks war es möglich, dieses bei geringem Luftüberdruck in den Reaktorblockspalten durch aufsteigende Luftblasen mit Hilfe eines Endoskops und einer eigens hierfür entwickelten Corebeleuchtung zu erkennen. Die Schweißnaht der Kappe eines bis ins Core ragenden Fingerhutrohres (C1-Kanal) war undicht.

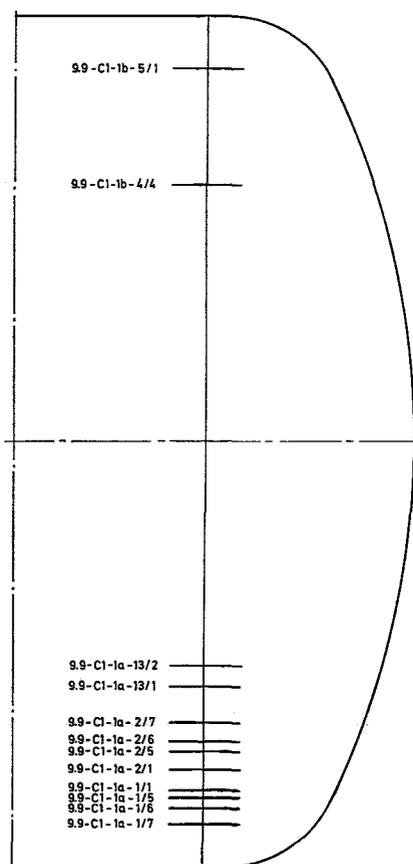
Bild 8. Schnittplan für Schlitze durch die Schweißnaht der Tankrohr-Kappe des C1-Kanals (unten Schadensstelle)

Es ließ sich eindeutig beweisen, daß die Kappe des Tankrohres bei der Fertigung auf das rechteckovale Tankrohr vor allem an den Ecken versetzt aufgeschweißt wurde. Dabei entstand sowohl innerhalb als auch außerhalb des Rohres ein Absatz, der außen abgeschliffen wurde.

Durch den Versatz und das Nachschleifen wurde die Wanddicke stellenweise auf weniger als 2 mm geschwächt, während der Sollwert für das Rohr $4 \pm 0,24$ mm und für die Kappe $5 \pm 0,24$ mm betrug. Durch das Nachschleifen der Schweißnaht entstanden Quetschalten, von denen die Risse ausgingen, die zu den aufgetretenen Lecks geführt haben. Eindrucksvoll zeigen dies die Schnitte durch die Schweißnaht der Kappe des Tankrohres, Bild 8 und 9.

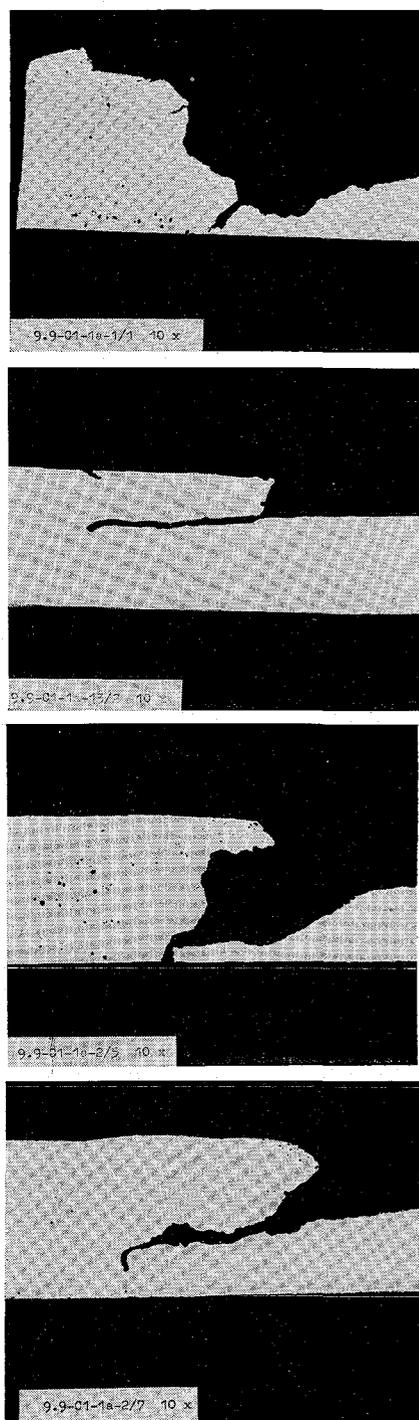
Bild 9. Schnitte durch die Schweißnaht im Bereich der Schadensstelle
Luftseite jeweils oben und D₂O-Seite unten
