**Wissenschaftliche Berichte**  
FZKA 7418

**Experimente zum Versagen  
des Dichtkastens für die  
Materialschleusenverschraubung  
im Containment des  
KKW Philippsburg II**

Institut für Reaktorsicherheit

Juni 2008

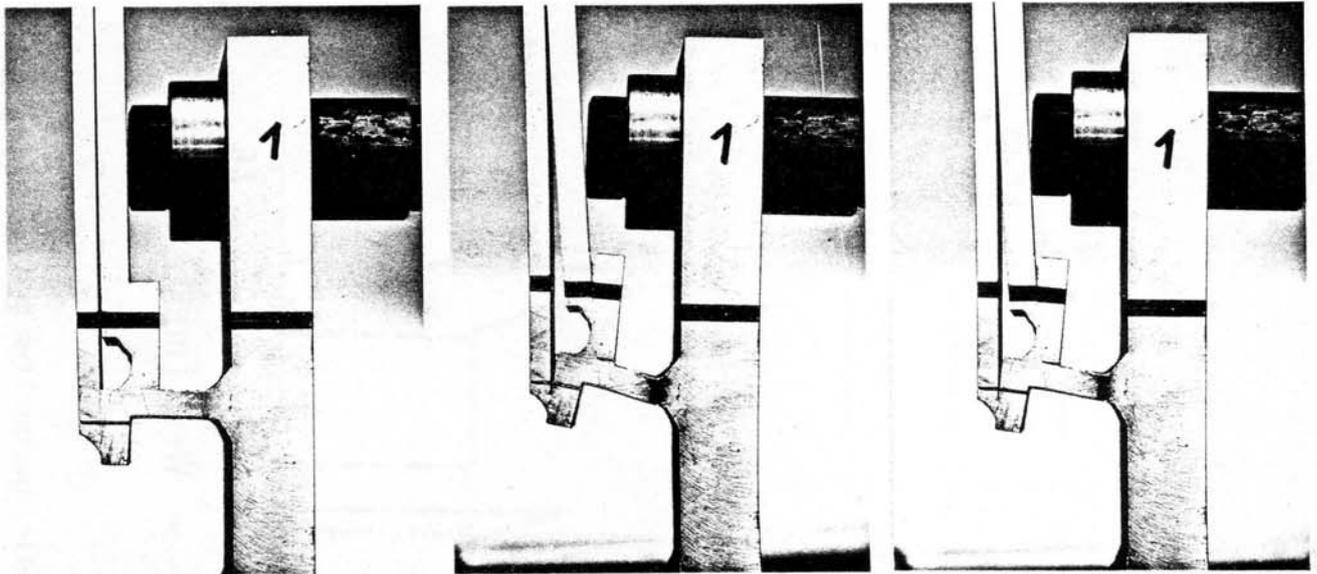
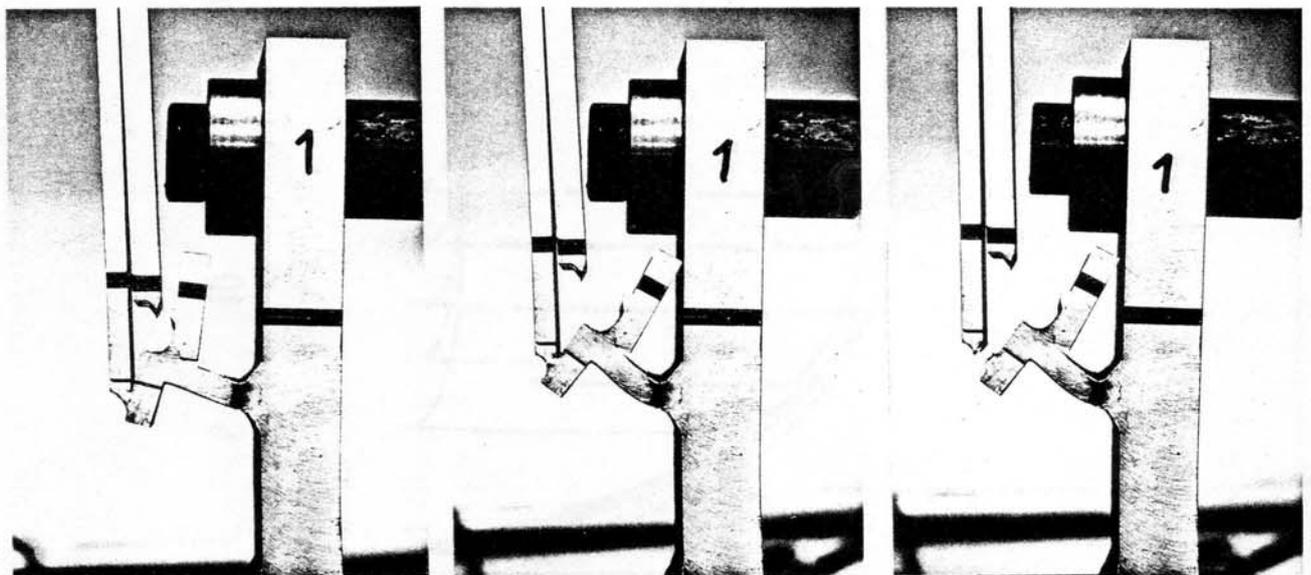
Abb. 5: Verformungen in der Probe 1

Bei den Proben 1, 3, 4 und 5 brach zuerst die innere und dann die äußere Dichtblechnaht. Entsprechend treten in den Kraft-Verschiebungs-Diagrammen (Abb.4) zwei Maxima auf. Danach steigt die Kraft bis zum Versagen der inneren Naht an und fällt dann schlagartig auf ca. 30 % ab. Die verminderte Kraft wird dann zur Biegung des Dichtkastenwinkels benötigt. Erst wenn der Winkel so weit gebogen ist, dass sich der Steg am Sicherheitsbehälter anlegt, steigt die Kraft noch einmal auf ca. 50 % des vorher erreichten Maximalwertes an, bis schließlich die äußere Schweißnaht bricht. Bei den Proben 2 und 6 brach zuerst die Naht zwischen Dichtkastenwinkel und Steg, bevor die äußere Naht versagte (siehe Abbn. 6 und 10). Ein zweites Maximum im Kraft-Verschiebungs-Diagramm konnte deshalb nicht entstehen, wodurch eine etwas größere Probenverlängerung bis zum totalen Versagen nötig war.

Das Ergebnis von Probe 1 weicht deutlich von den anderen Proben ab. Sie benötigte die höchste Kraft und erreichte auch die größte Verschiebung bis zum endgültigen Versagen. Die Probe 1 wurde lange Zeit vor den anderen Proben gefertigt. Die Proben 2-6 dagegen wurden alle zur gleichen Zeit und von 1 Mann angefertigt. Die Einzelanfertigung der Probe 1 berücksichtigt den Einfluss von Stillstandzeiten oder von unterschiedlichen Schweißern, der sich durch geringfügige Abweichungen in den Schweißnähten bemerkbar macht.

Die Entlastung der Probe 1 während des ersten Kraftanstieges wurde durch zu niedrigen Druck in den Spannzylindern der Zugmaschine verursacht. Das wurde erst bemerkt, als die Entlastung in der Probe auftrat. Der Versuch wurde sofort gestoppt, der Spanndruck erhöht und das Experiment problemlos zu Ende gefahren.

Stärke der Dichtblechnaht  $a = 4$  mm

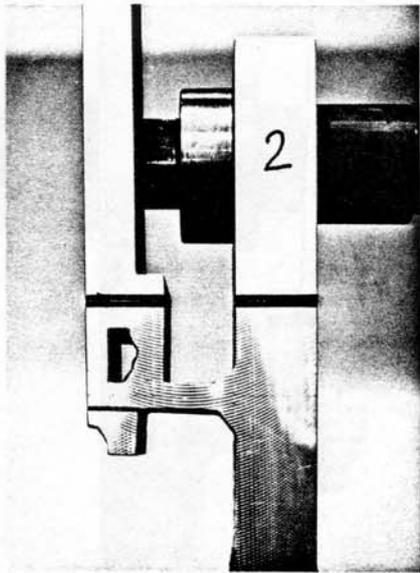
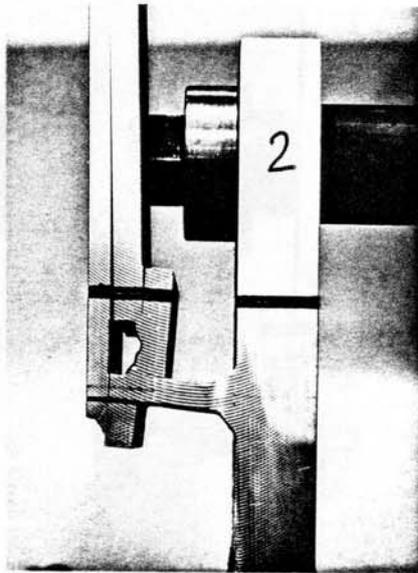
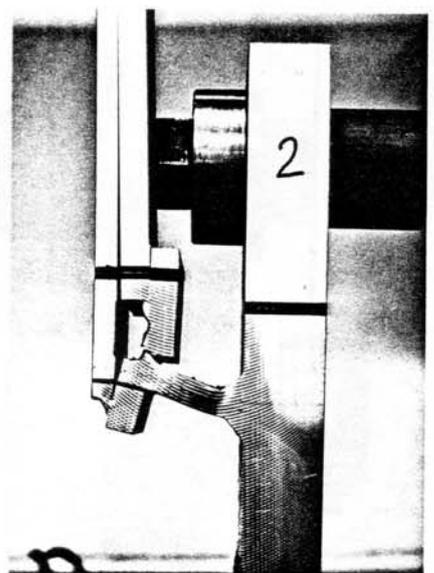
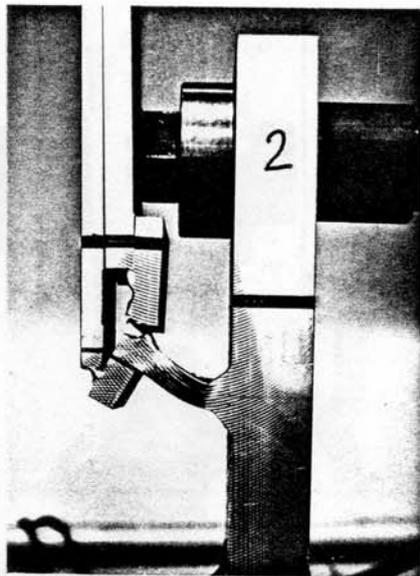
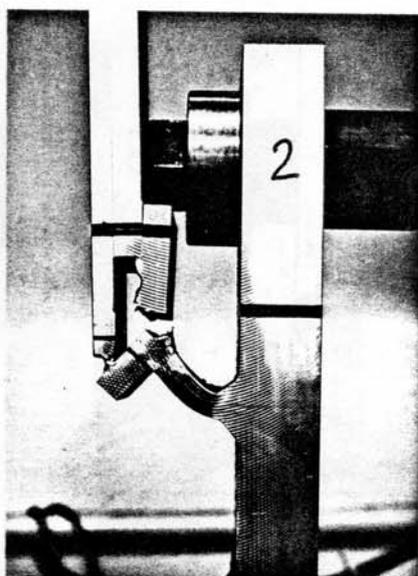
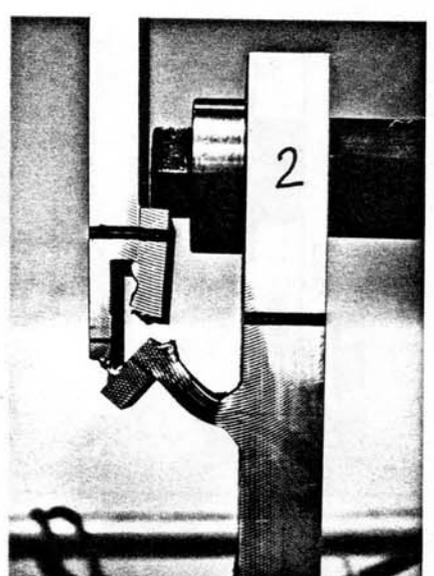
Abb. 6: Verformungen in der Probe 2

Stärke der Dichtblechnaht  $a = 4$  mm

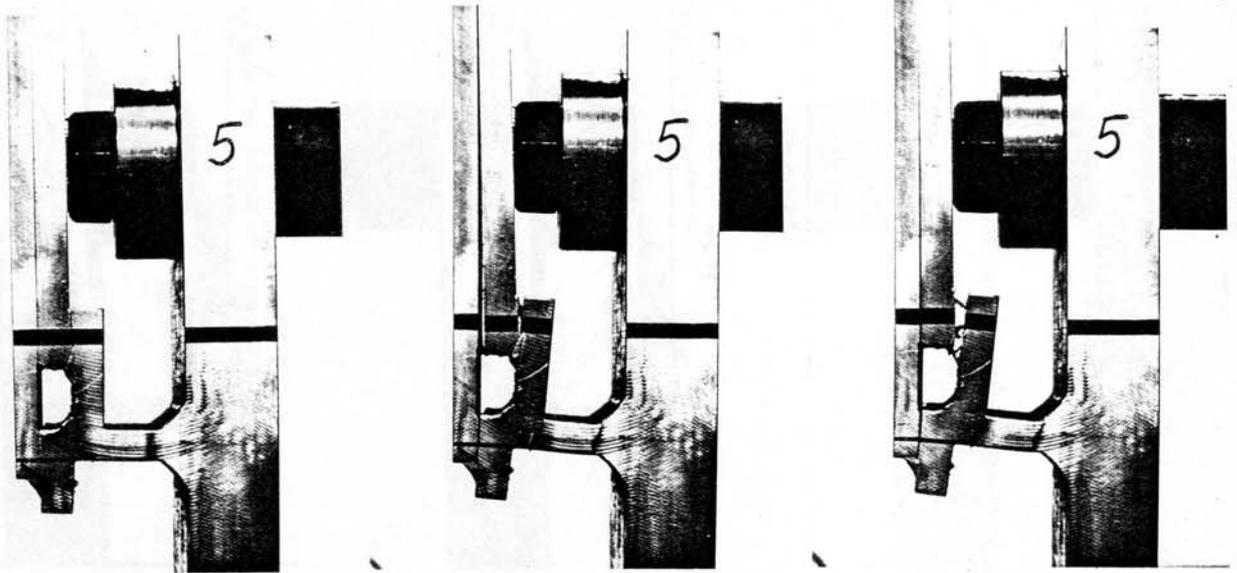
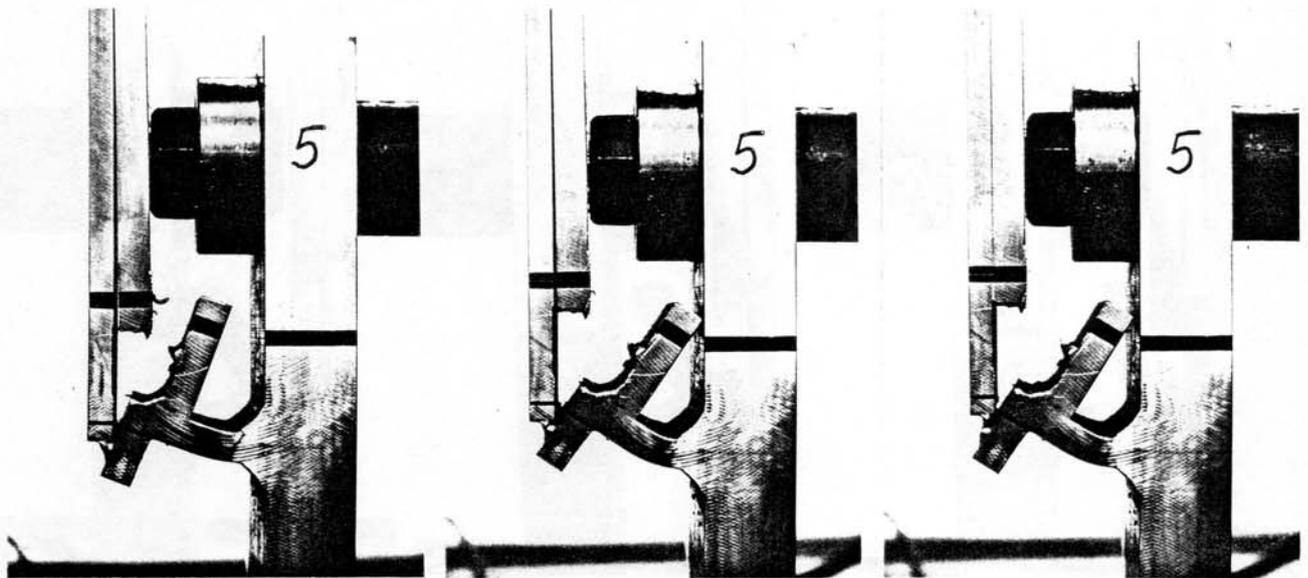
Abb. 9: Verformungen in der Probe 5  
Stärke der Dichtblechnaht  $a = 3$  mm

Wie erwartet, waren die ermittelten Kräfte bei den Proben mit 3mm-Nähten kleiner. Abhängig davon, welche Naht zuerst bricht, erreichten ihre Versagensverformungen auch Werte, wie sie an Proben mit 4mm-Nähten gemessen wurden.
