Ingenieurwissenschaftliche Untersuchungen an der Hauptkuppel und den Hauptpfeilern der Hagia Sophia in Istanbul

**Ingenieurwissenschaftliche Untersuchungen an der Hauptkuppel
und den Hauptpfeilern der Hagia Sophia in Istanbul**

Dissertation, Universität Karlsruhe (TH)
Fakultät für Architektur,
Tag der mündlichen Prüfung: 21.07.2009

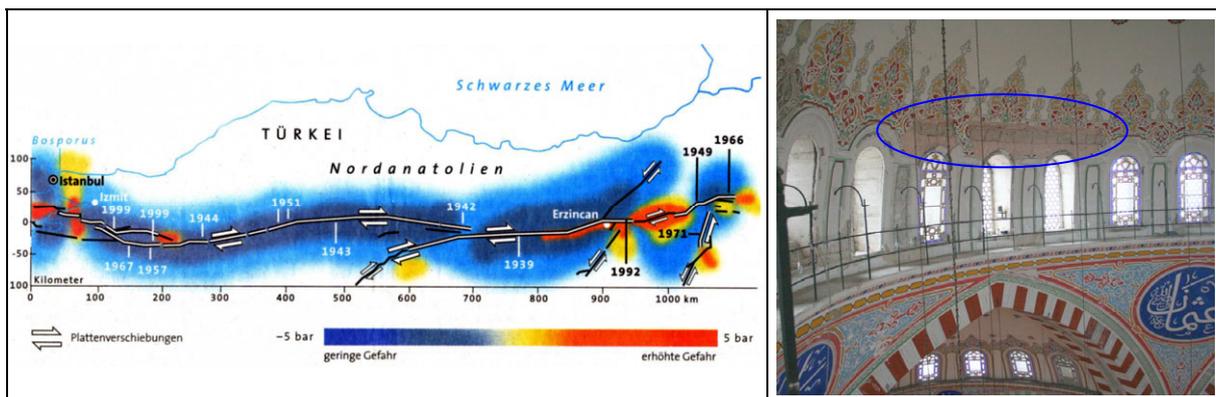
Abb. 1.3: (a) Erdbebenereignisse entlang der nordanatolischen Verwerfung
[Quelle: *Die Zeit*, Nr. 34 (2005), S. 28]

Internationale Erdbebenexperten beschäftigen sich intensiv mit der Frage, ob und wann und, wenn ja, mit welcher Intensität ein Erdbeben Istanbul erschüttern wird [27]. Anlass zur Sorge gibt das Beben von Düzce (12. November 1999, Magnitude 7,2) und insbesondere das schwere Erdbeben im nur ca. 100 km entfernten Izmit (17. August 1999, Magnitude 7,4). Diese Ereignisse waren auch in Istanbul zu spüren und führten dort zu geringen Schäden (Abb. 1.3-b), wobei die Hagia Sophia hiervon verschont blieb [19].

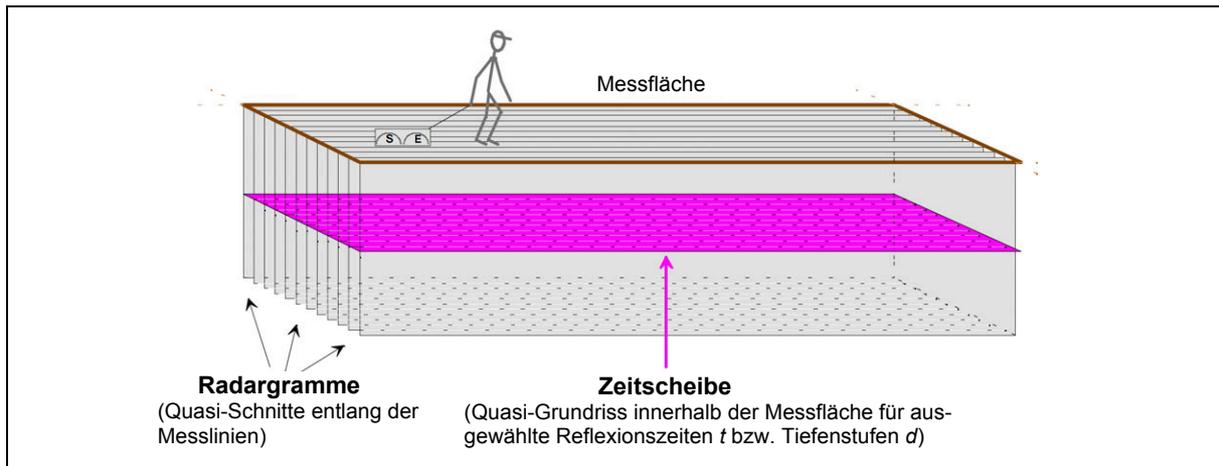
Abb. 2.2: Prinzipskizze zur Zeitscheibenberechnung, aus [34]

Sofern bei flächigen Untersuchungen die Messstrecken rasterförmig angelegt sind und sich auf ein gemeinsames kartesisches Koordinatensystem beziehen, ist eine spezielle Datendarstellung, die sogenannte Zeitscheibenberechnung, möglich (Abb. 2.2). Die Daten aller Messstrecken werden hierbei so umsortiert, dass man innerhalb der gesamten Messfläche die Amplitudendarstellung für ein vorgegebenes Laufzeitintervall, das entsprechend der materialspezifischen Geschwindigkeit wiederum einer bestimmten Bauteiltiefe entspricht, erhält. Die errechnete Zeitscheibe bildet damit eine grundrissähnliche Datendarstellung, quasi einen Schnitt parallel zur Messoberfläche, worin die Reflexionsstärken aus einer bestimmten Tiefe abgebildet sind. Diese Berechnung bzw. Darstellung kann für jede beliebige Tiefe erfolgen.

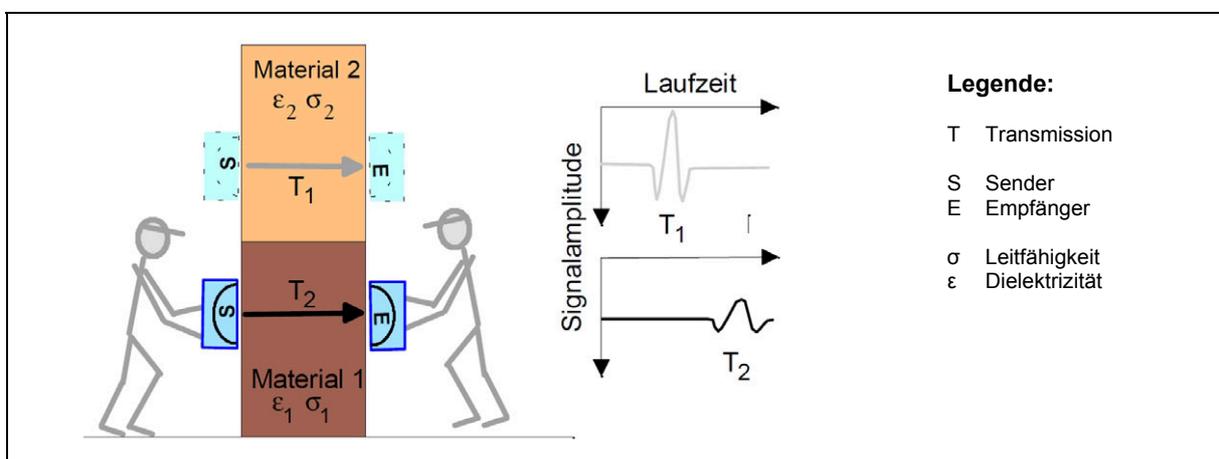
Abb. 2.3: Funktionsprinzip des Radarverfahrens bei Transmissionsanordnung, aus [34]

Eine exakte messtechnische Ermittlung der elektromagnetischen Wellengeschwindigkeit im Medium ist durch Radarmessungen in Reflexions- bzw. Transmissionsanordnung oder der CDP-Methode („common depth point“) möglich.

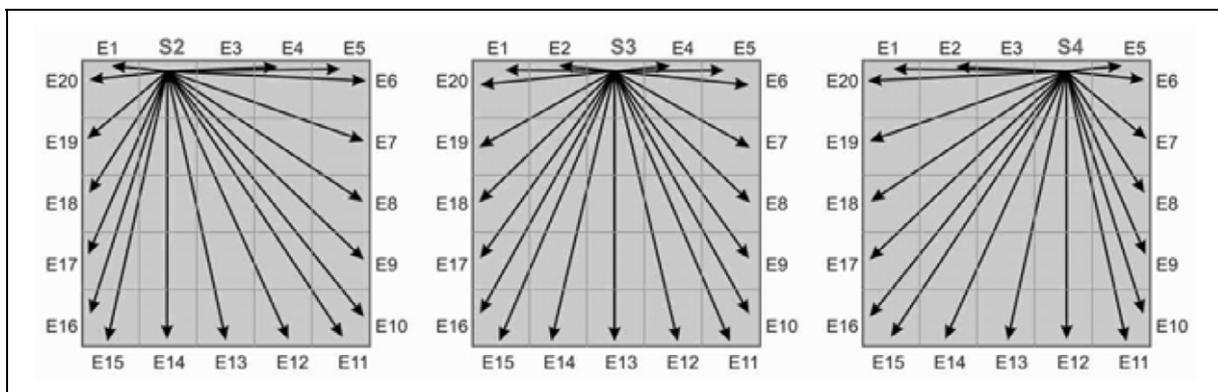
Abb. 2.5: Messanordnung zur tomographischen Bauteilerkundung mittels Radar

Im trockenen Zustand korreliert diese mit den Materialeigenschaften der verwendeten Gesteine. Im Falle eines Feuchtigkeitsbefalls des Bauteils gibt die Radartomographie insbesondere die Feuchteverhältnisse in der Schnittebene wieder.

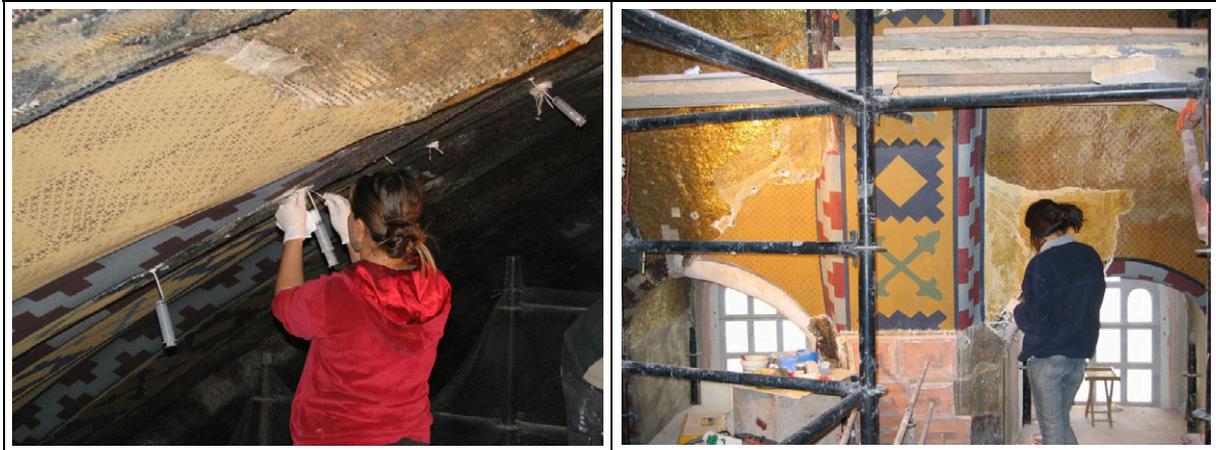
Abb. 3.2: (a) Mörtelinjektion

(b) Sanierung geschädigter Putzflächen

- erhebliche, vermutlich auf Feuchteinwirkungen zurückzuführende Schädigungen der den Mosaiken nachempfundenen Bemalungen der Putzflächen. Diese wurden gesäubert und – sofern erforderlich – neu aufgetragen (Abb. 3.2-b).

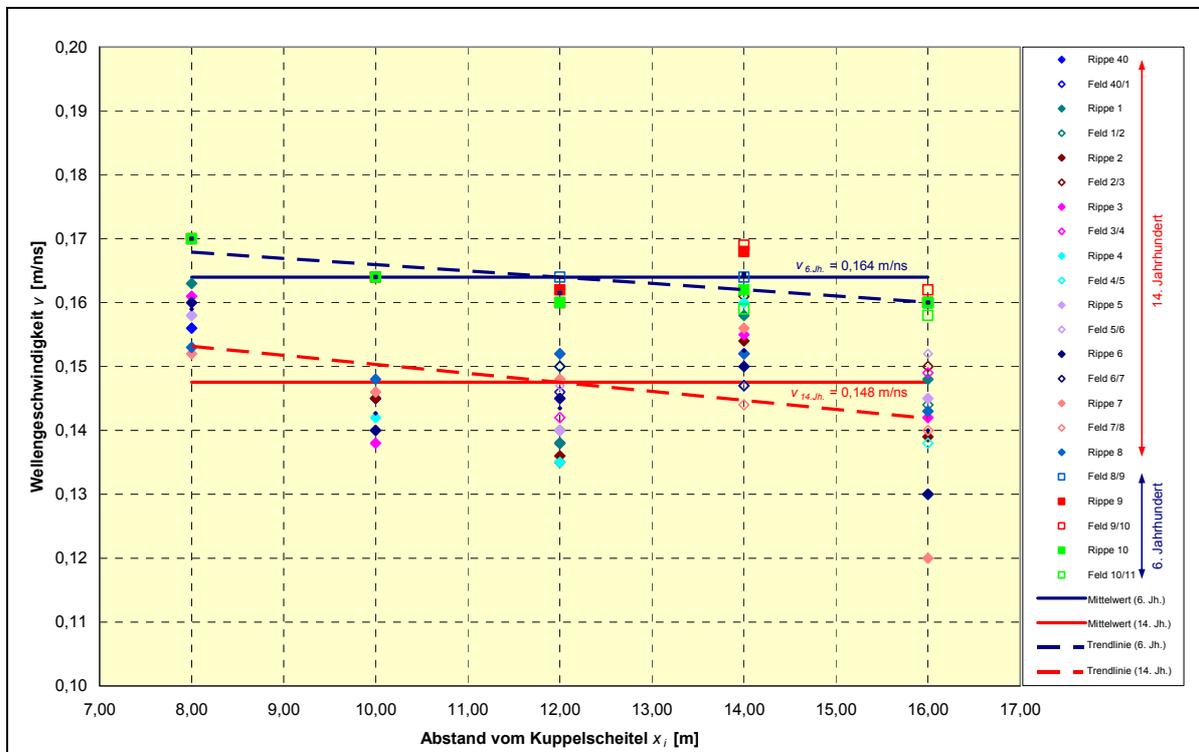
Abb. 4.10: Die Wellengeschwindigkeiten v im Bereich der Kuppelschale als Ergebnis der CDP-Messungen

- Beide Bauphasen weisen tendenziell eine Abnahme der Wellengeschwindigkeit mit wachsendem Abstand vom Kuppelscheitel auf. Dies könnte auf eine nach unten hin geringfügig zunehmende Feuchtebelastung hindeuten. Für die Bereiche von Rippe 6 und 7 bei $x_i = 16,00$ m ist bei den gemessenen Wellengeschwindigkeiten von $v \leq 0,13$ m/ns von einem erhöhten Feuchtegehalt im Mauerwerk auszugehen.

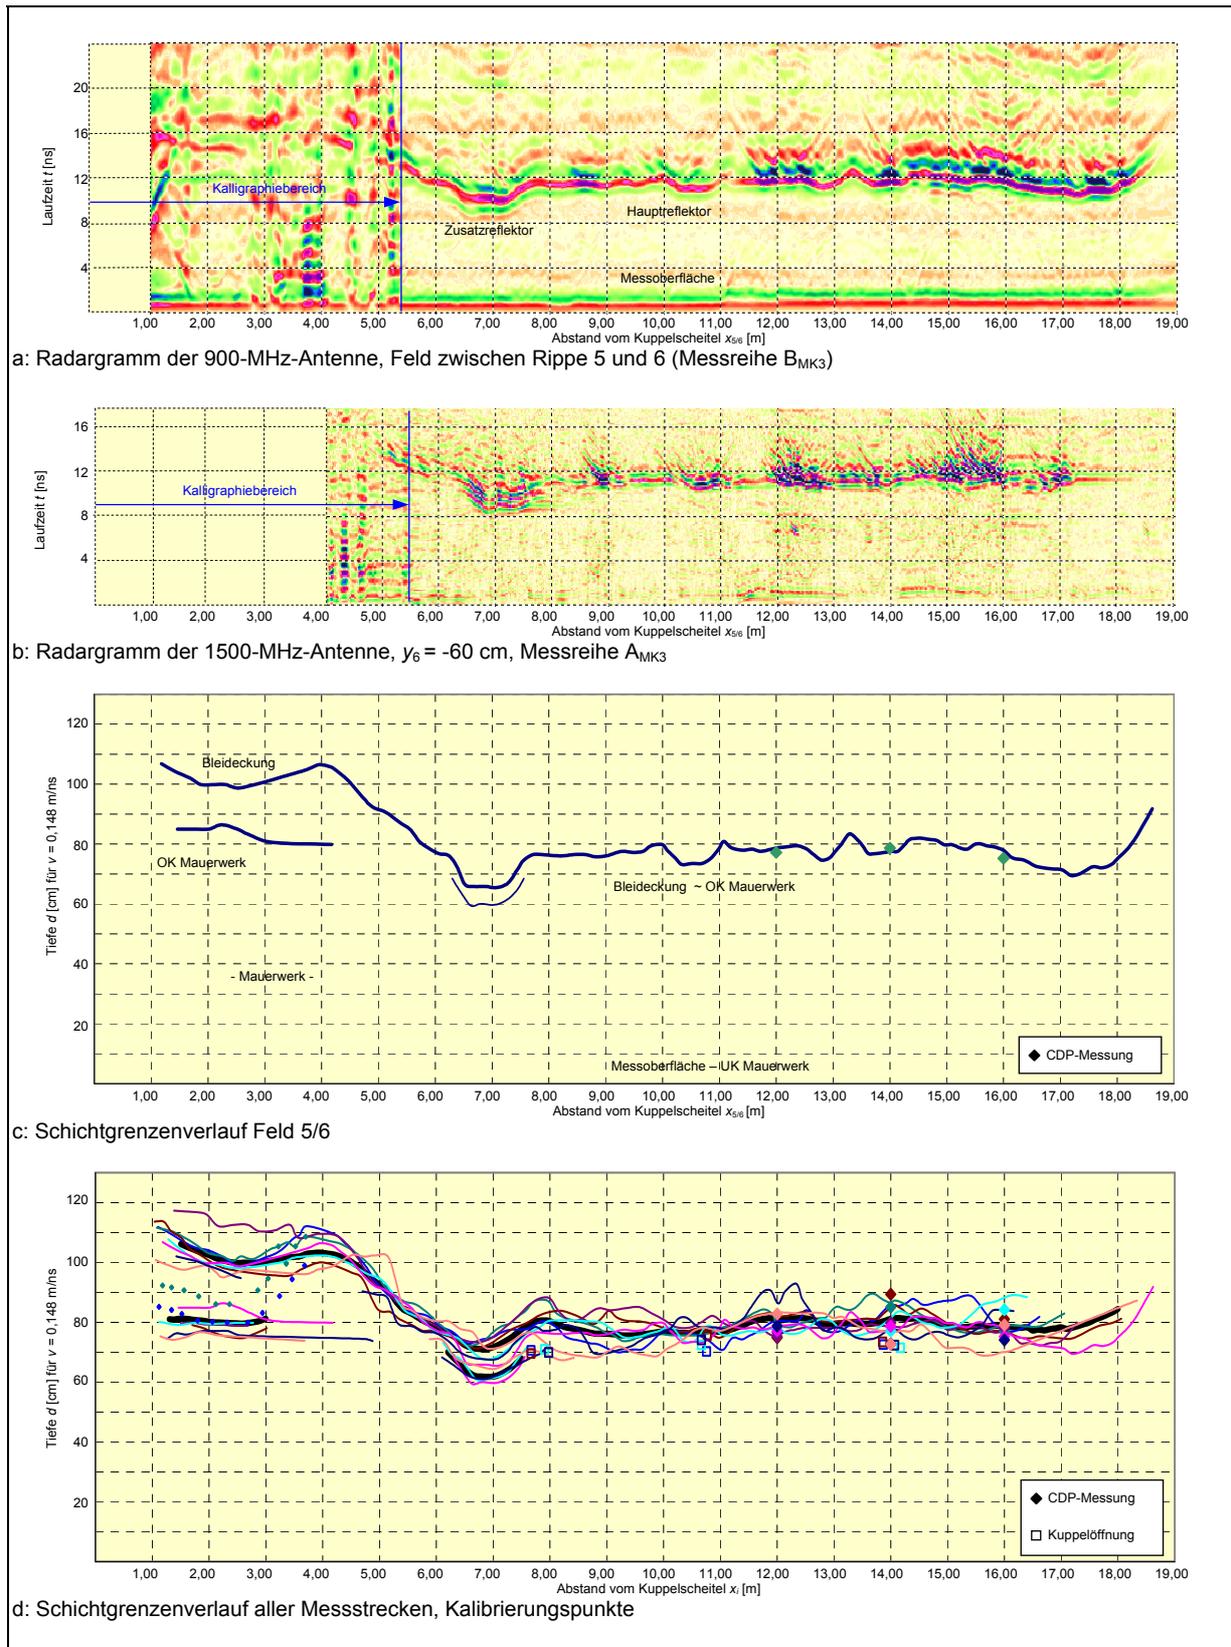
Abb. 4.18: Schichtgrenzenverlauf der Felder des 14. Jahrhunderts

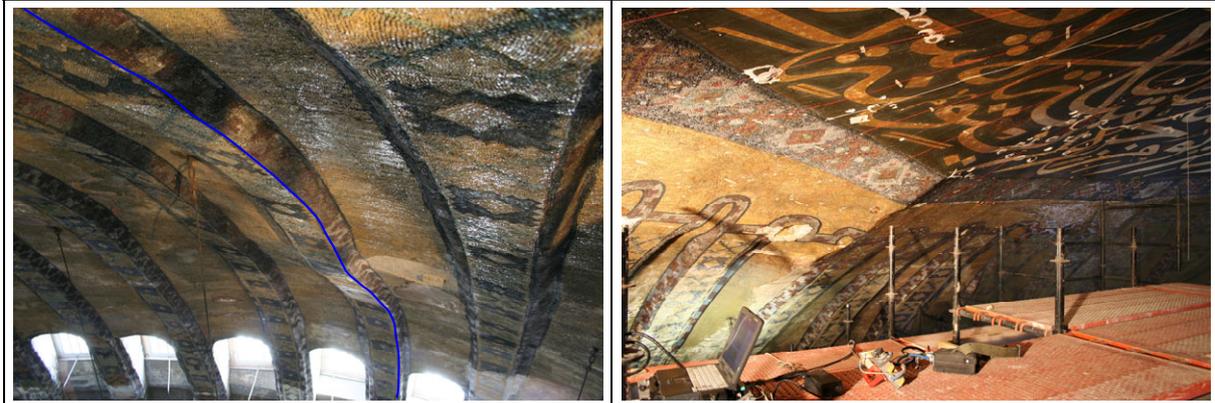
Abb. 4.29: (a) Deformation der Rippen

Bei näherer Betrachtung der inneren Kuppelkontur wird deutlich, dass diese erheblich von der idealen Kugelform abweicht und geprägt ist von Deformationen und geometrischen Irregularitäten (Abb. 4.29). Die den zuvor beschriebenen „idealisierten“ Querschnitten zugrundeliegende, eine ideale Kreisform beschreibende Innenkontur ist daher eine stark vereinfachte Annäherung an die tatsächlichen geometrischen Verhältnisse.

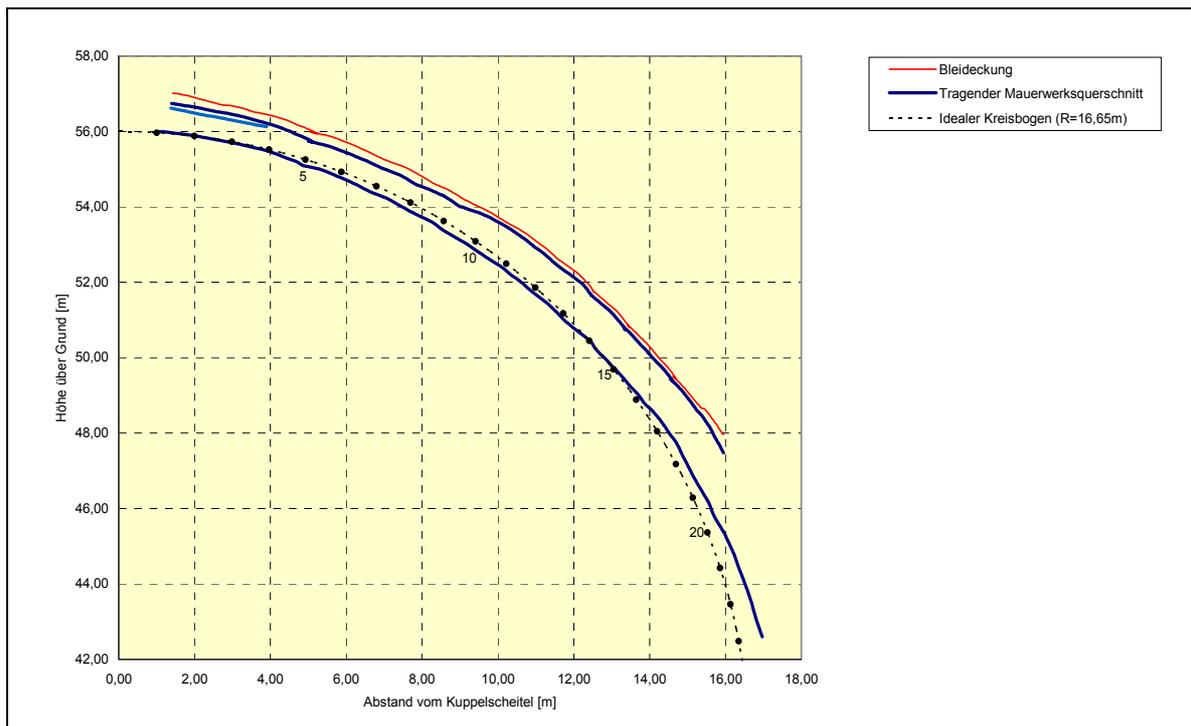
Abb. 4.32: Verformungstreuer Querschnitt der Rippe 10 (6. Jahrhundert)

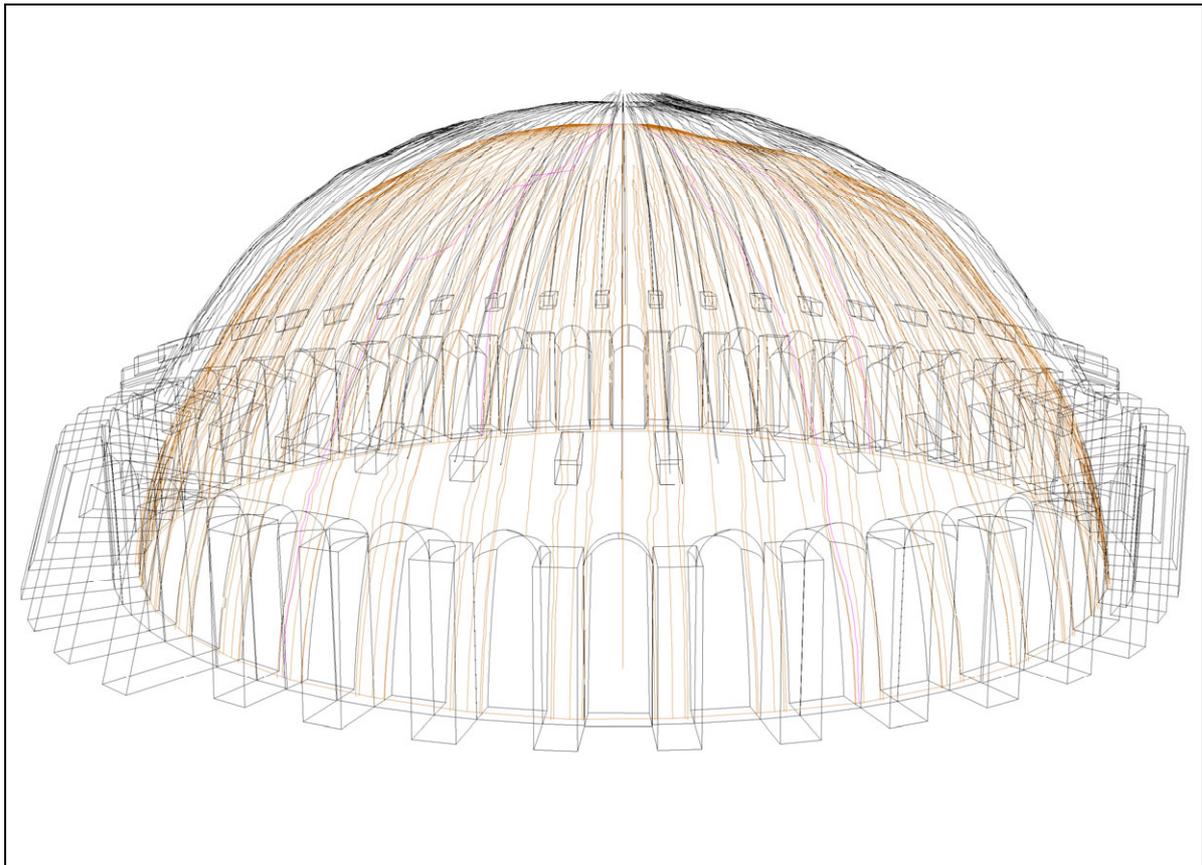
Abb. 4.38 : Die Kuppel der Hagia Sophia als verformungstreu Gesamtmodell

Dieses Modell bildet erstmals ein vollständiges und verformungstreu geometrisches Abbild der Hauptkuppel der Hagia Sophia und dient als Grundlage für die sich weiter hinten anschließende statische Beurteilung.

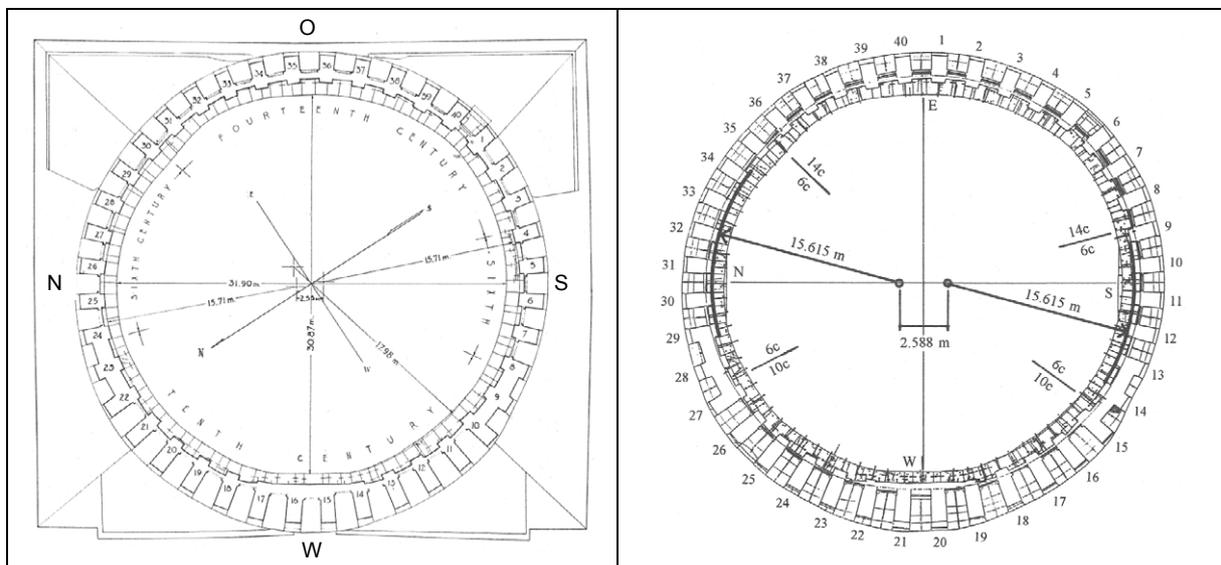
Abb. 4.39: (a) Kuppelgrundriss nach EMERSON/VAN NICE [22] (b) Kuppelgrundriss nach SATO/HIDAKA [98]

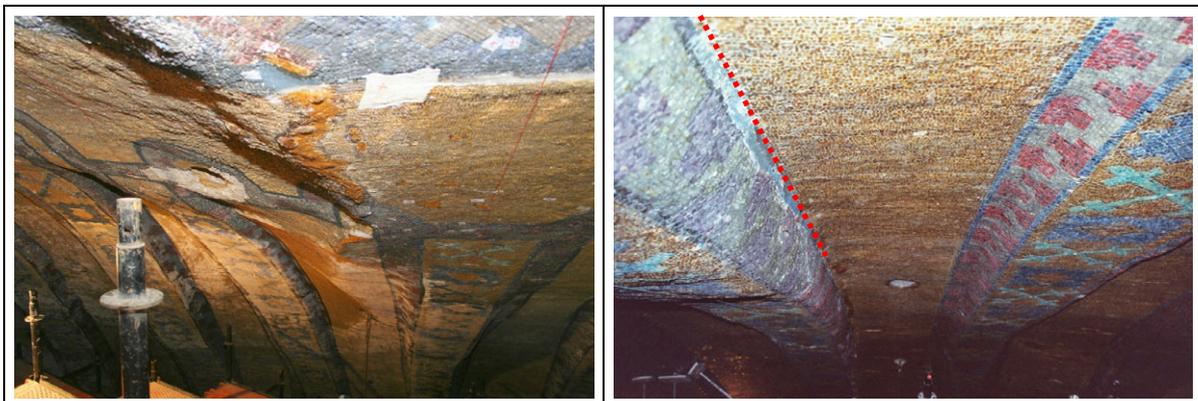
Abb. 4.40: (a) Bruchkante zwischen den Bauteilen des 14. und 6. Jahrhunderts

Die Lage der Bruchkanten zwischen den Bauteilen der im 6. Jahrhundert erstellten „zweiten“ Kuppel und den nach den Teileinstürzen in den Jahren 989 und 1346 an West- bzw. Ostseite wieder aufgebauten Kuppelsegmenten zeichnen sich in Teilbereichen als geometrische Irregularitäten in der Kuppelschale deutlich ab (Abb. 4.40-a).

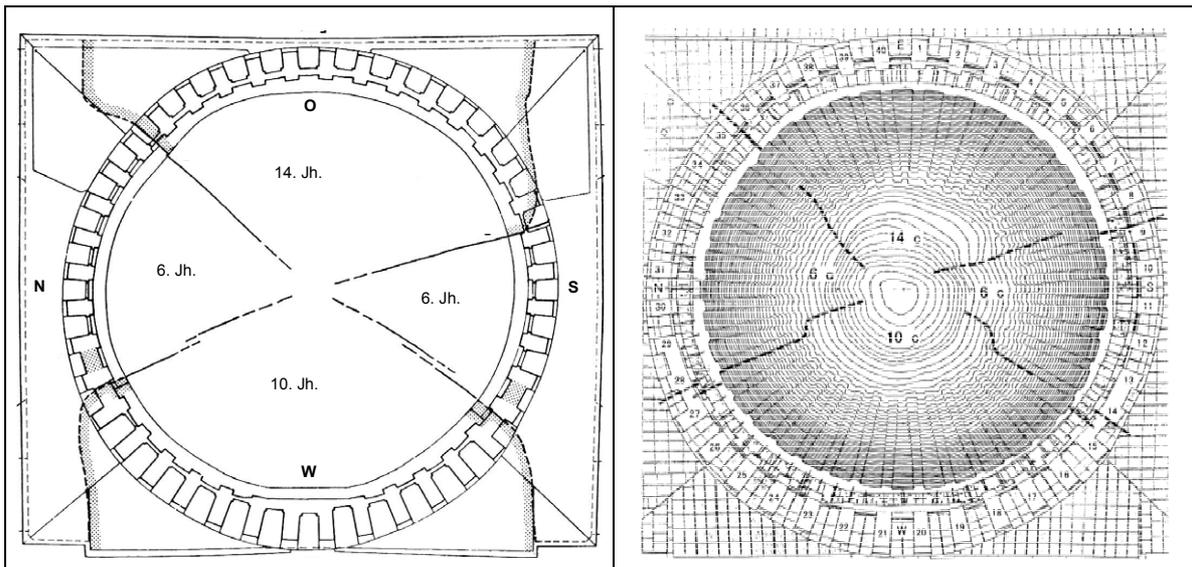
Abb. 4.41: (a) Bruchkantenverlauf nach MAINSTONE [67]

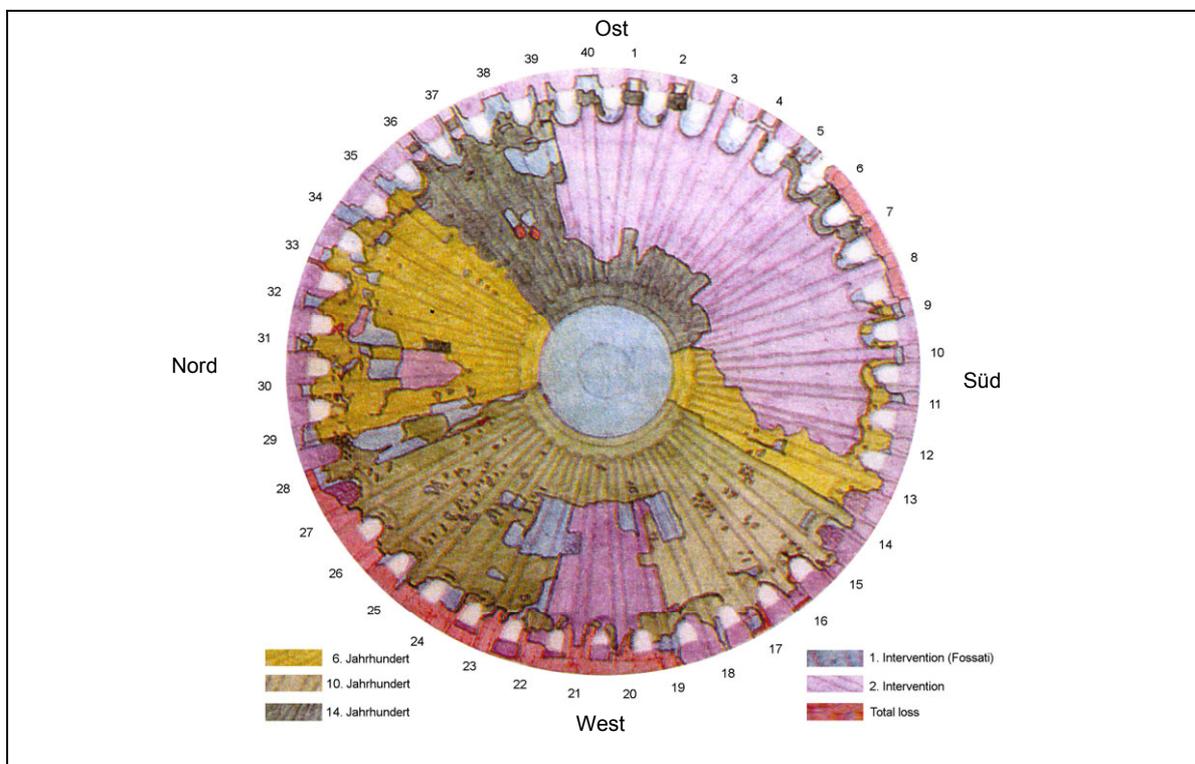
Abb. 4.42: Die Oberflächeneigenschaften nach OZIL [88]

Dass die Nahtstelle unterschiedlicher Oberflächeneigenschaften jedoch nicht zwangsläufig die Nahtstelle zwischen den Bauphasen bedeuten muss, verdeutlicht folgendes Beispiel: Während Rippe 14 im unteren Bereich nach SATO/HIDAKA der Bauphase des 6. Jahrhunderts zugeordnet wird, weist diese die Oberflächeneigenschaften des 10. Jahrhunderts auf.

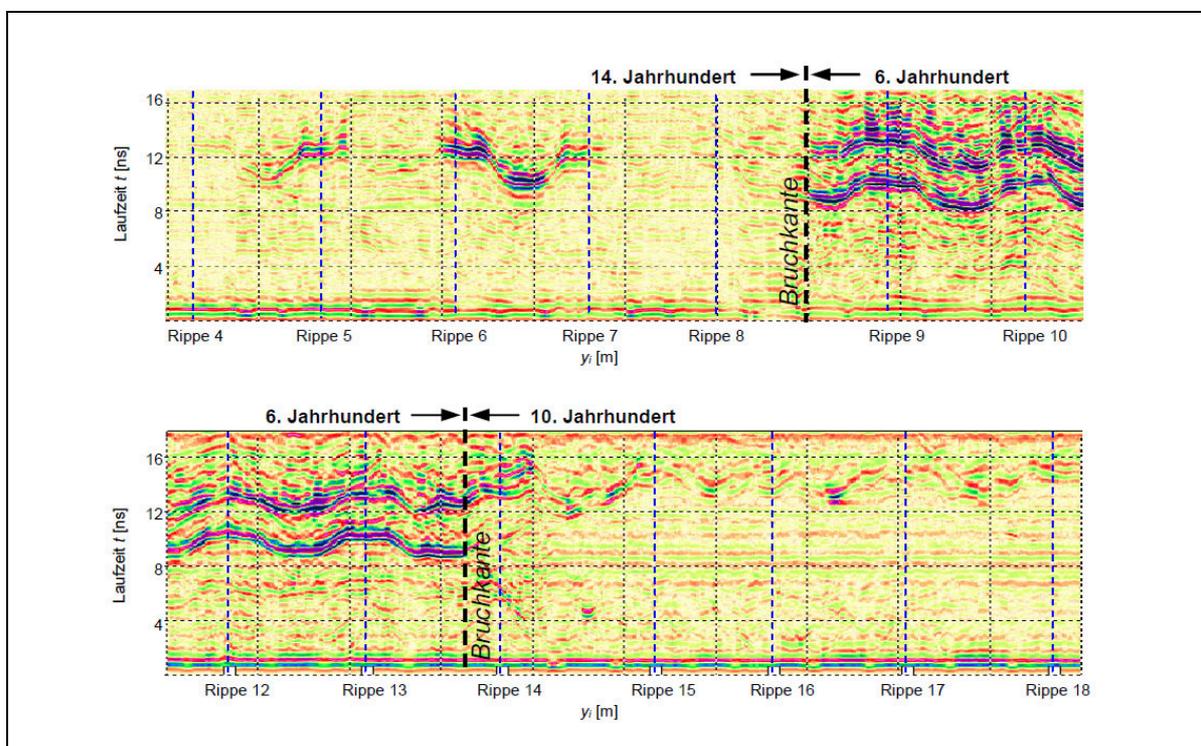
Abb. 4.43: Radargramm in Ringrichtung (Messreihe $C_{MK3/MK2}$) bei $x_r = 9,50$ m

Exemplarisch zeigt Abbildung 4.43 zwei mit konstantem Abstand vom Kuppelscheitel in Ringrichtung gemessene Radargramme. In der von Rippe 4 (Südost-Quadrant) bis zur Rippe 18 (Südwest-Quadrant) geführten Messstrecke zeichnen sich die charakteristischen Merkmale des 6. Jahrhunderts (Doppelreflektor, geringe Signalabsorption) gegenüber dem 14. bzw. 10. Jahrhundert mit erhöhter Signalabsorption deutlich ab. Die Lage der Bruchkante lässt sich in diesem Fall im Feld 8/9 (14./6. Jh.) bzw. unmittelbar vor Rippe 14 (6./10. Jh.) orten.

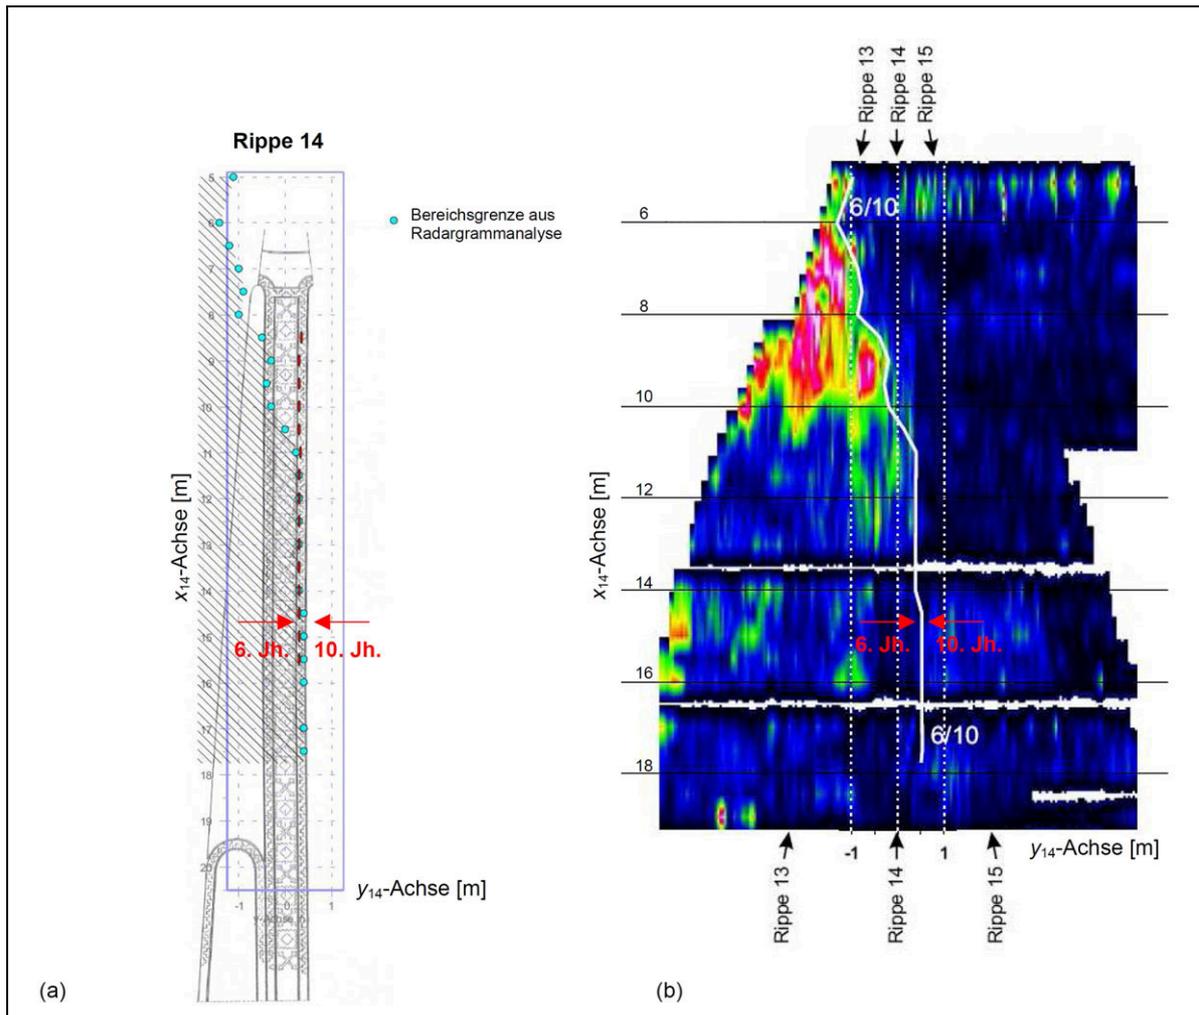
Abb. 4.44: Radartechnische Lokalisierung der Bruchkante im Südwest-Quadranten zwischen dem 6. und 10. Jahrhundert: (a) Bereichsgrenzen aus Radargrammanalyse (b) Zeitscheibe (Messreihe C_{MK2} , Laufzeitintervall $t = 8\text{--}10,5$ ns)

Neben dieser händischen Auswertung der Radargramme erfolgte auf gleicher Datenbasis die Errechnung von Zeitscheiben. Abbildung 4.44-b zeigt die Zeitscheibenberechnung für eine Laufzeit von $t = 8-10,5$ ns, was einer ungefähren Tiefe von $d = 60-80$ cm entspricht. Starke Differenzen in der Reflexionsamplitude verdeutlichen die strukturellen Unterschiede, welche die beiden Bauphasen eindeutig gegeneinander abgrenzen.

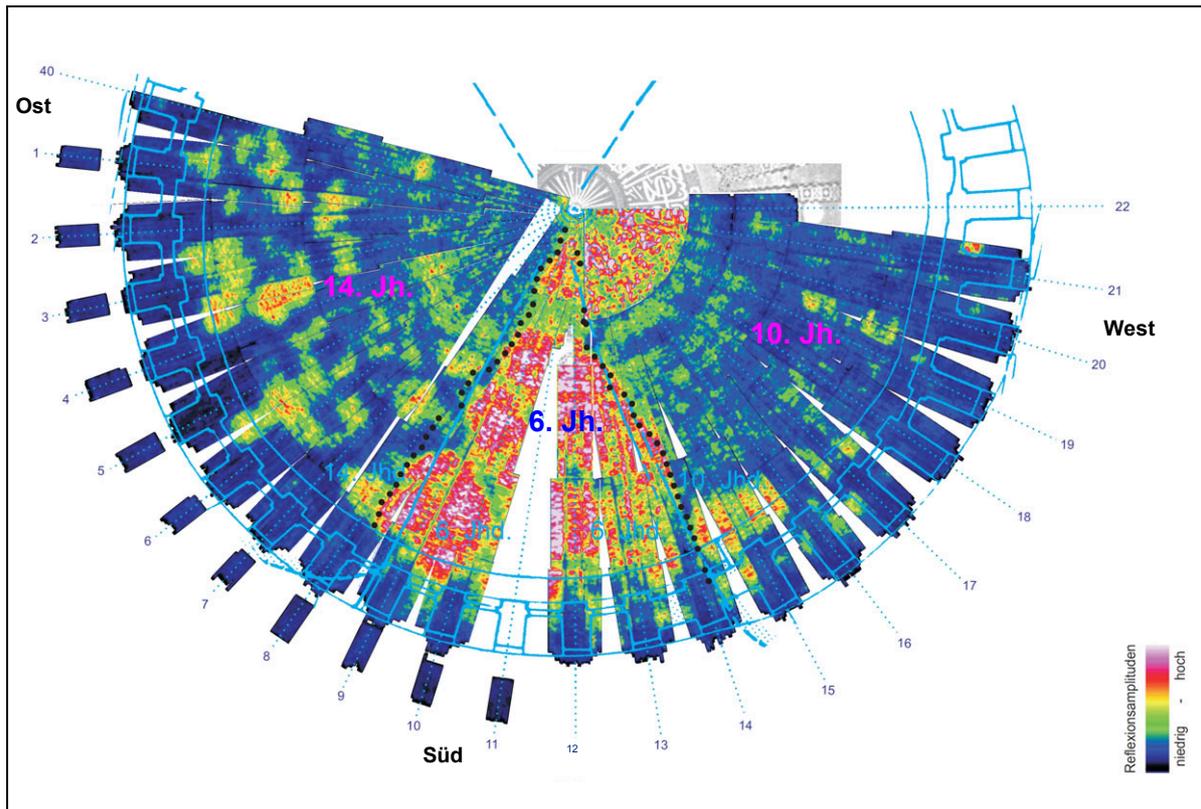
Abb. 4.45: Zeitscheibenberechnung für Laufzeiten $t = 8\text{--}17$ ns (ab ca. 60 cm Tiefe), Messreihe $A_{MK2/MK3}$, gepunktet dargestellt: Bruchkantenverlauf als Ergebnis der horizontalen Radarmessungen

Angemerkt sei, dass die hohe Reflexionsamplitude im Kalligraphiebereich des Südwest-Quadranten nicht auf Bauteile des 6. Jahrhunderts, sondern auf die Blattgoldauflagen und sonstige metallische Einlagerungen wie Nägel etc. hindeutet.

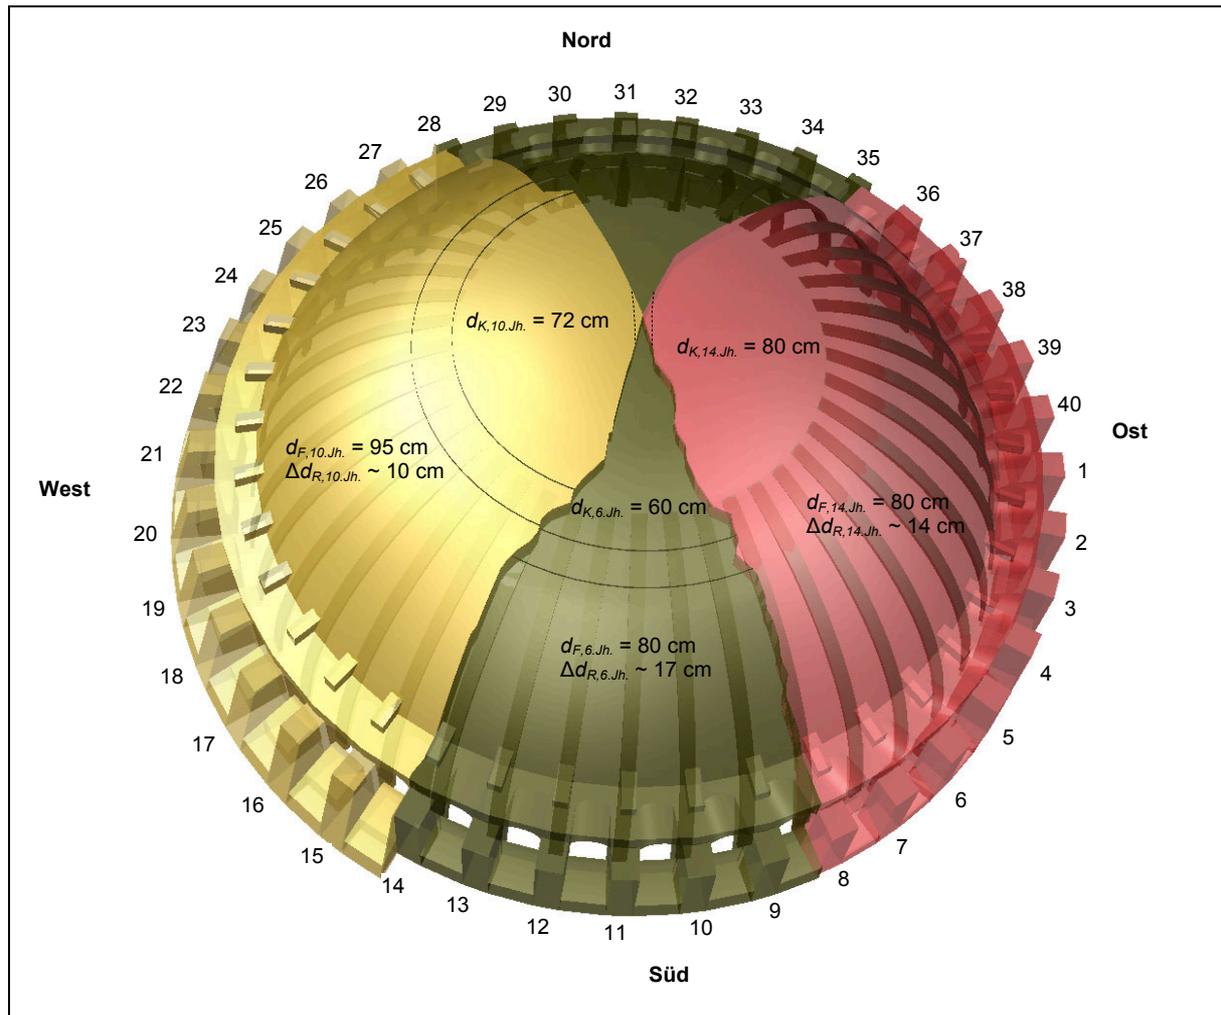
Abb. 4.46: Die Kuppel der Hagia Sophia mit Bruchkantenverlauf, Schalendicken und Rippendicken der Bauteile des 6., 10. und 14. Jahrhunderts

Als Ergebnis der Untersuchungen zur Lage der Bruchkante zeigt Abbildung 4.46 eine Visualisierung der heute bestehenden Kuppelstruktur mit den Segmenten der unterschiedlichen Bauphasen und den jeweiligen Schalen- und Rippenstärken.

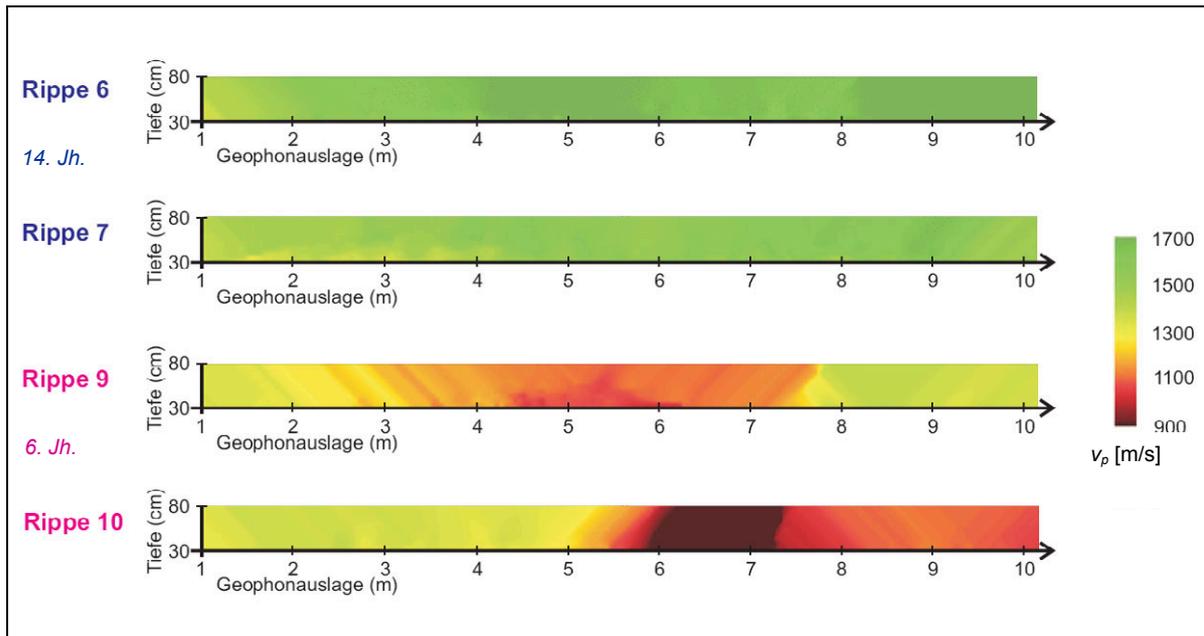
Abb. 4.56: Refraktionstomographische Analyse der mechanischen Wellengeschwindigkeit v_p in Längsrichtung der Rippen

Generell ist festzustellen, dass die Größenordnung der ermittelten Wellengeschwindigkeit in einem für Ziegelmauerwerk durchaus plausiblen Rahmen liegt. PATITZ [91] nennt in ihrer Arbeit als qualitative Beurteilung des Zustandes von Ziegelmauerwerk Wellengeschwindigkeiten von $v_p < 1000$ m/s für geschädigtes bzw. $v_p > 2000$ m/s für neues, ungeschädigtes Mauerwerk.

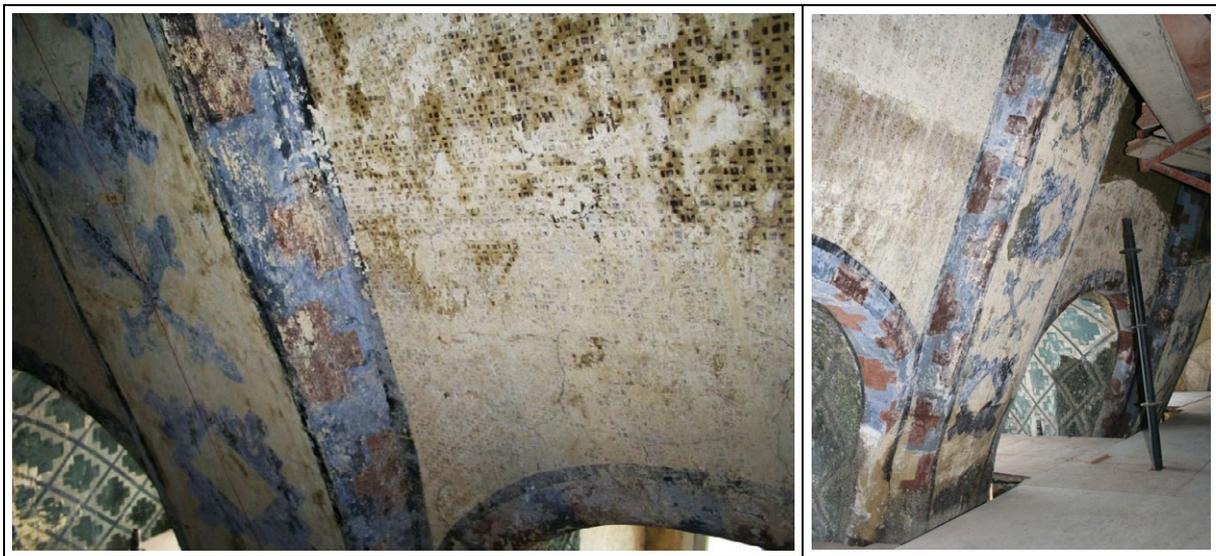
Abb. 4.58: (a) Feuchteschäden im Bereich der Rippe 5

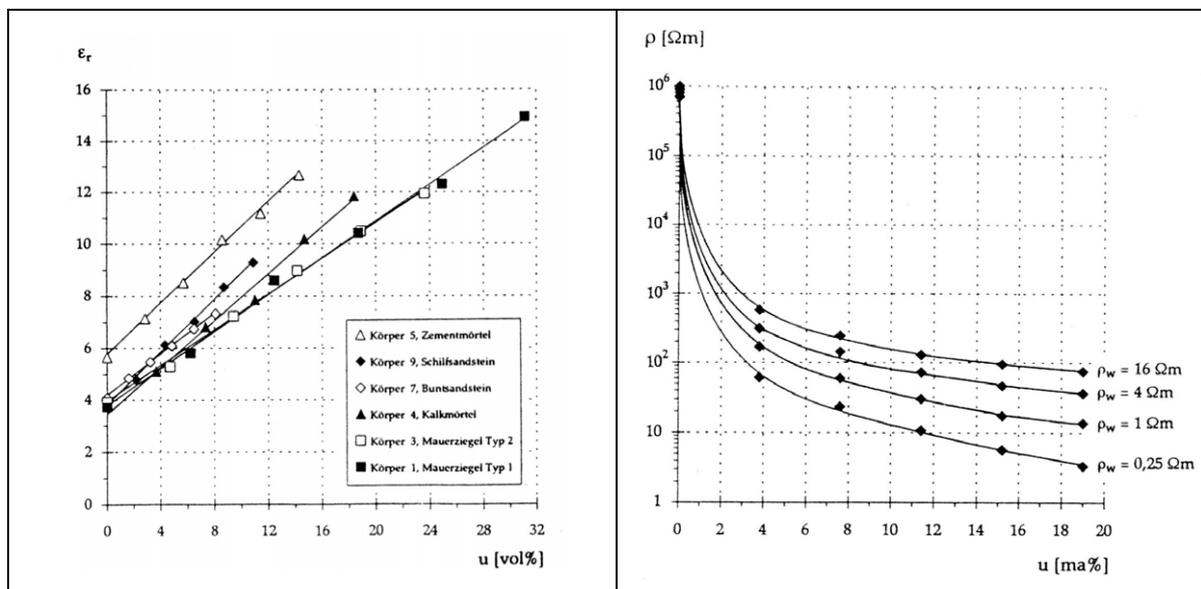
Abb. 4.59: (a) Die relative Dielektrizitätszahl ϵ_r in Abhängigkeit vom volumenbezogenen Feuchtegehalt u , aus KAHLE [56]

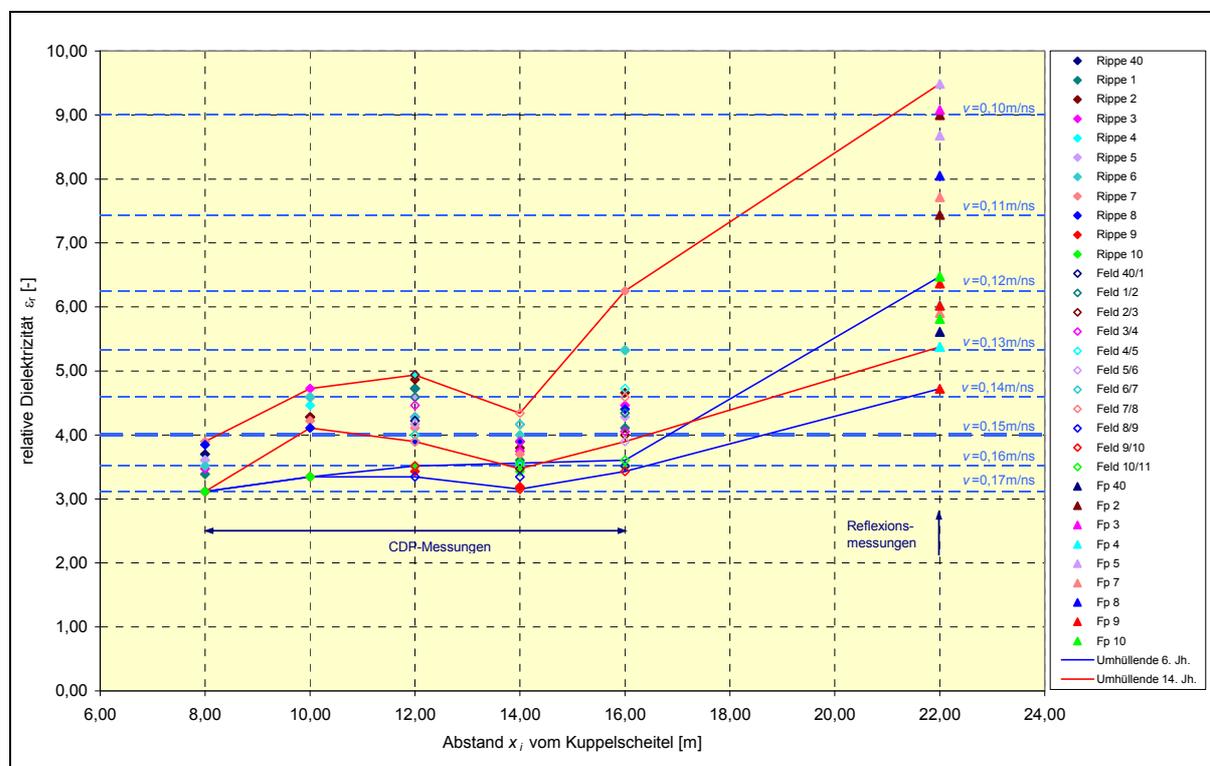
Abb. 4.60: Die relative Dielektrizitätszahl ϵ_r im SO-Quadranten der Hauptkuppel

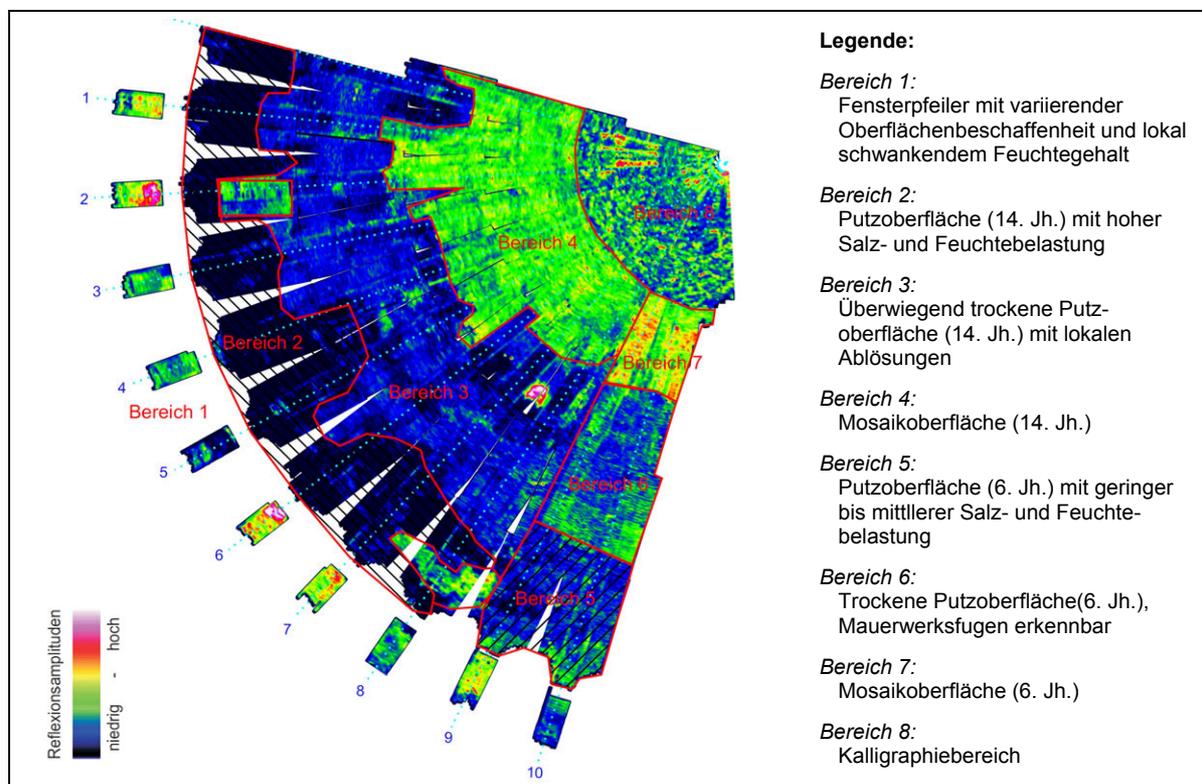
Abb. 4.61: Südost-Quadrant: Zeitscheibenberechnung ($t = 0-2$ ns) für die Oberflächenzone bis ca. 10 cm Tiefe

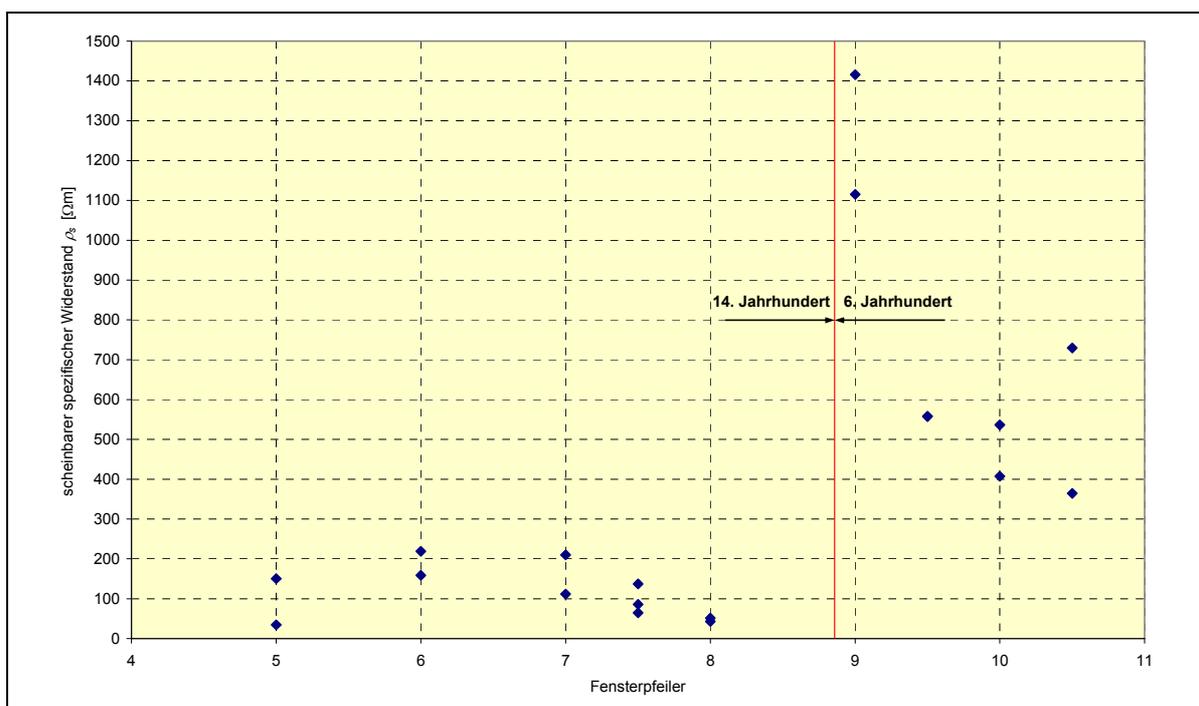
Abb. 4.62: Ergebnisse der Geoelektrikmessung

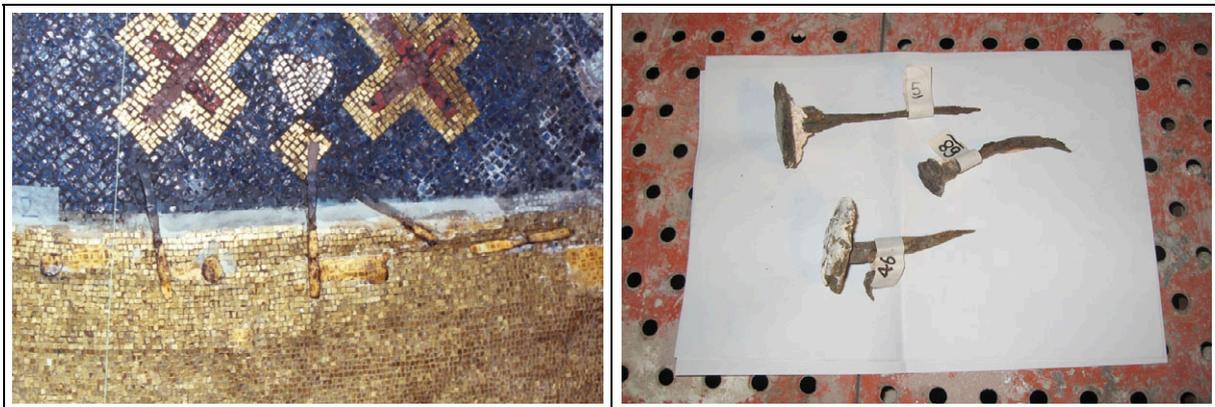
Abb. 4.63: (a) Klammern und Nägel zur Mosaiksicherung
