Ingenieurwissenschaftliche Untersuchungen an der Hauptkuppel und den Hauptpfeilern der Hagia Sophia in Istanbul

**Ingenieurwissenschaftliche Untersuchungen an der Hauptkuppel
und den Hauptpfeilern der Hagia Sophia in Istanbul**

Dissertation, Universität Karlsruhe (TH)
Fakultät für Architektur,
Tag der mündlichen Prüfung: 21.07.2009

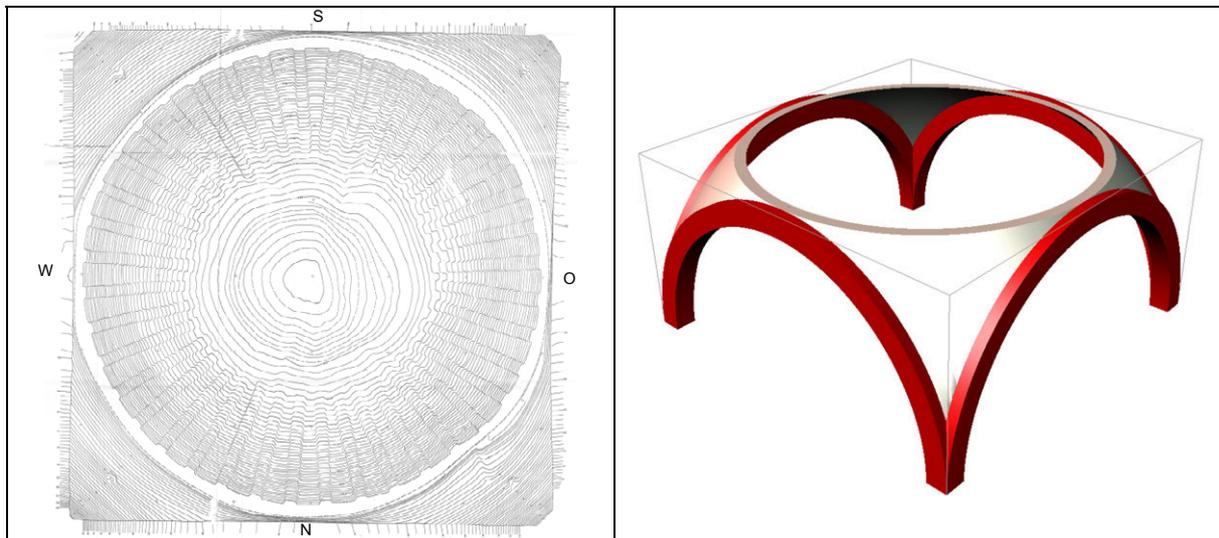
Abb. 5.3: (a) Photogrammetrische Kuppel- und Pendentifvermessung, aus [99]

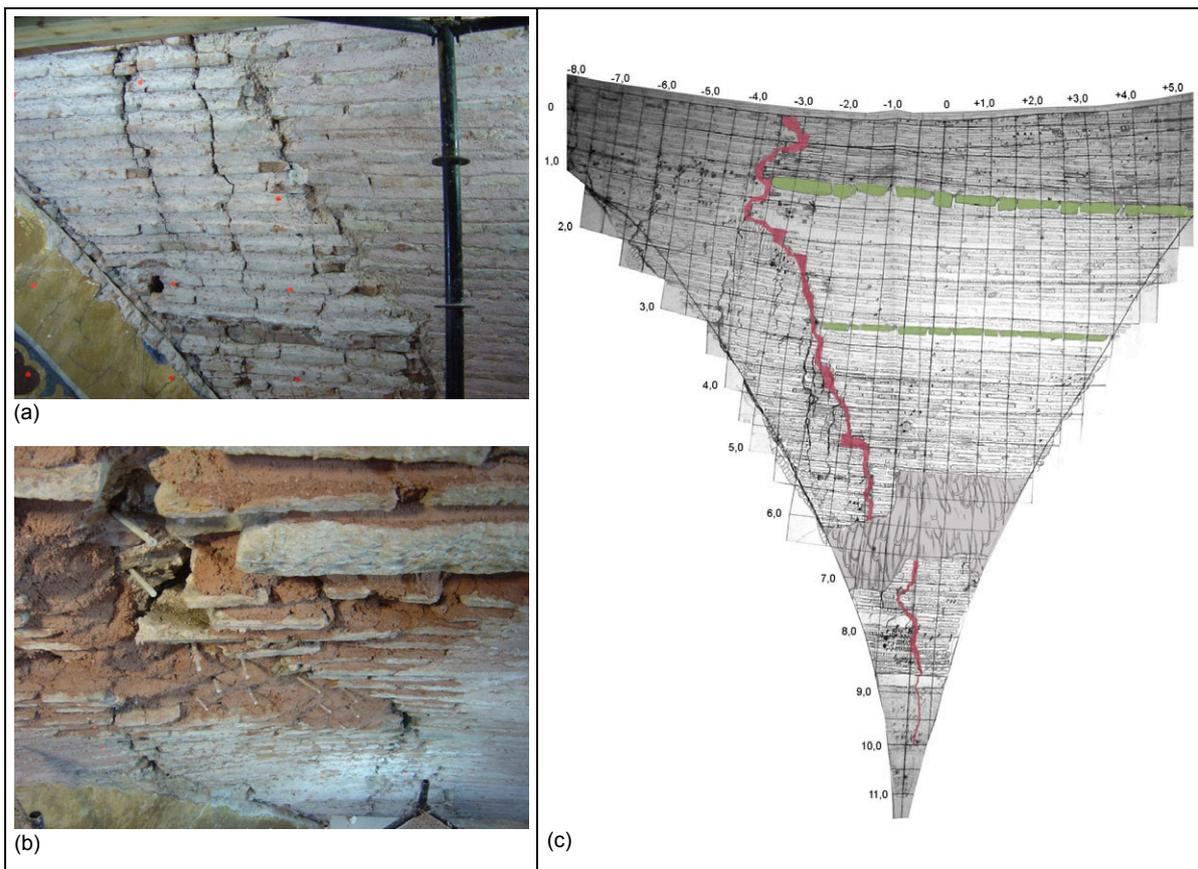
Abb. 5.5: Das Südwest-Pendentif während der Sanierung

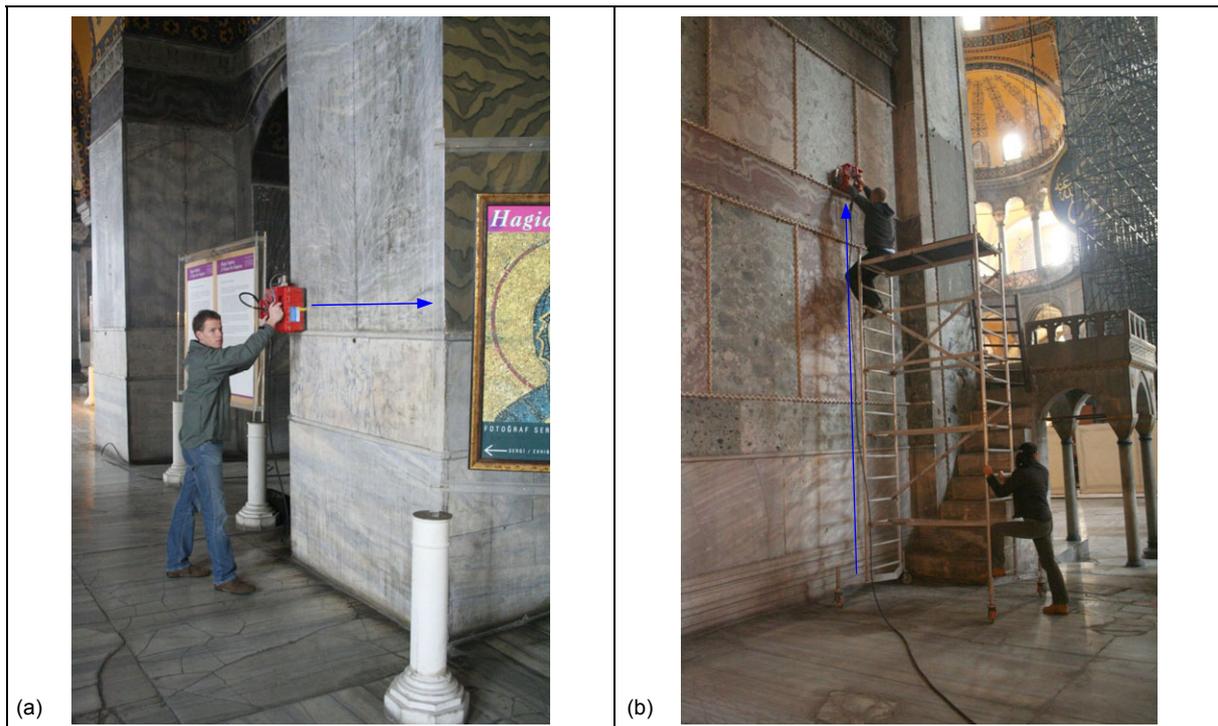
Abb. 6.3: Horizontale (a) und vertikale (b) Radarmessungen an den Hauptpfeilern in Grund- (b) und Gallerieebene (a)

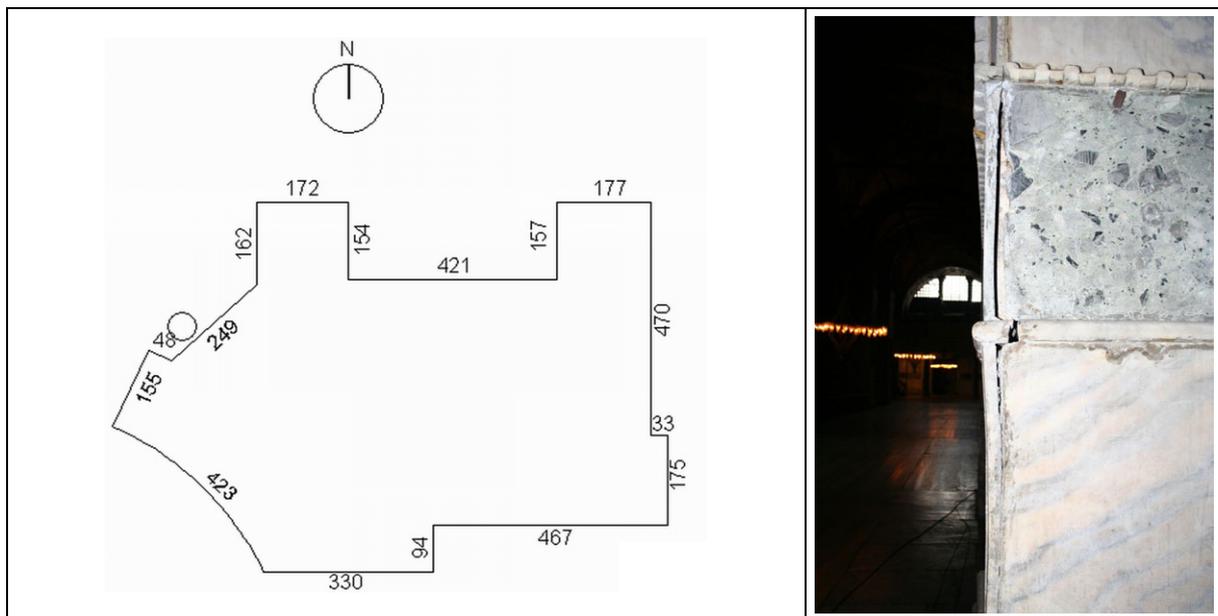
Abb. 6.6: (a) Grundrissabmessungen [cm] des nordwestlichen Hauptpfeilers in der Grundebene

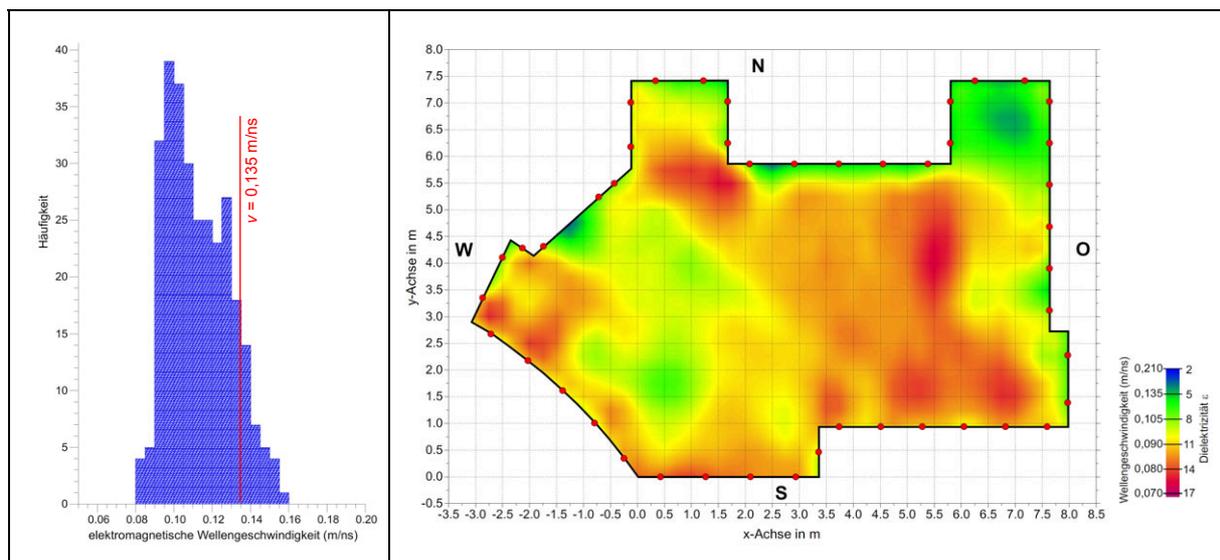
Abb. 6.9: (a) Häufigkeitsverteilung (b) Verteilung der elektromagnetischen Wellengeschwindigkeit v

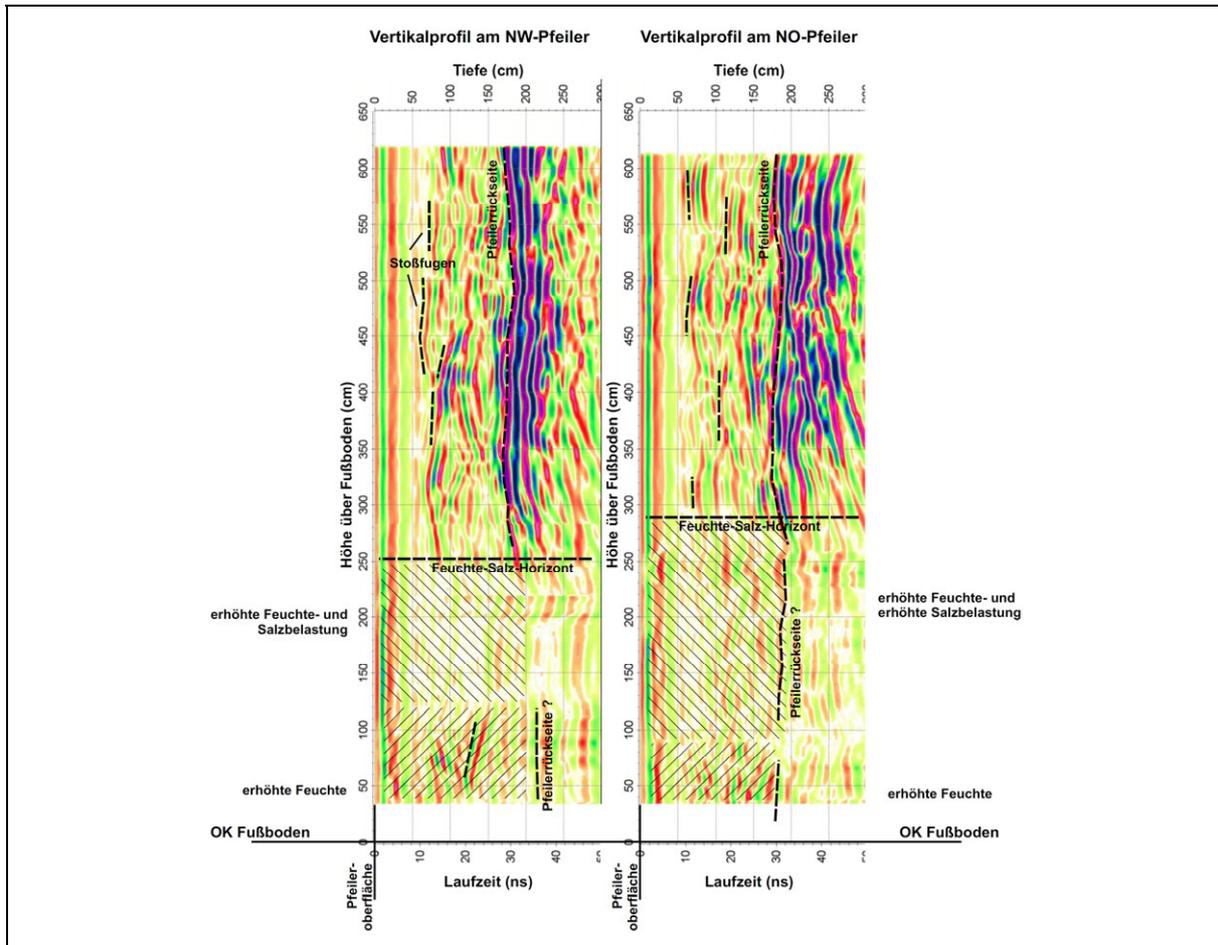
Abb. 6.10: Vertikalradargramme am Nordwest- und Nordost Pfeiler

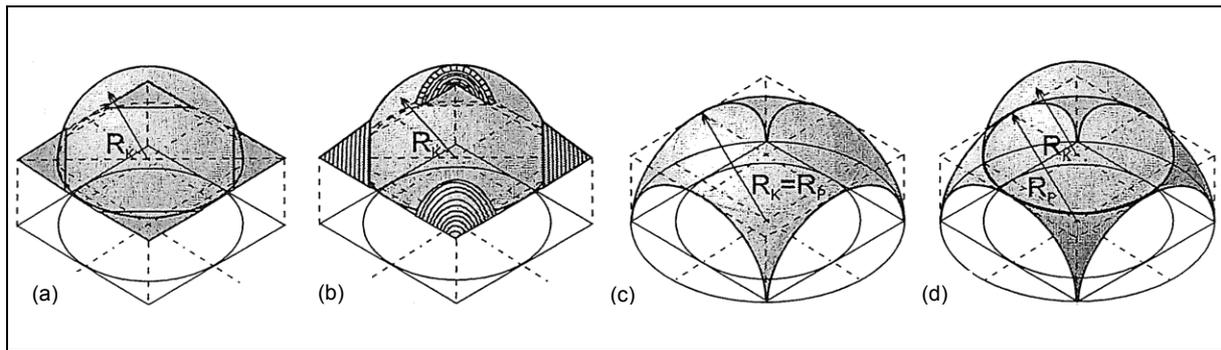
Abb. 8.2: Konstruktive Lösungen zum Problem der Kuppel über dem Viereck, aus [111]

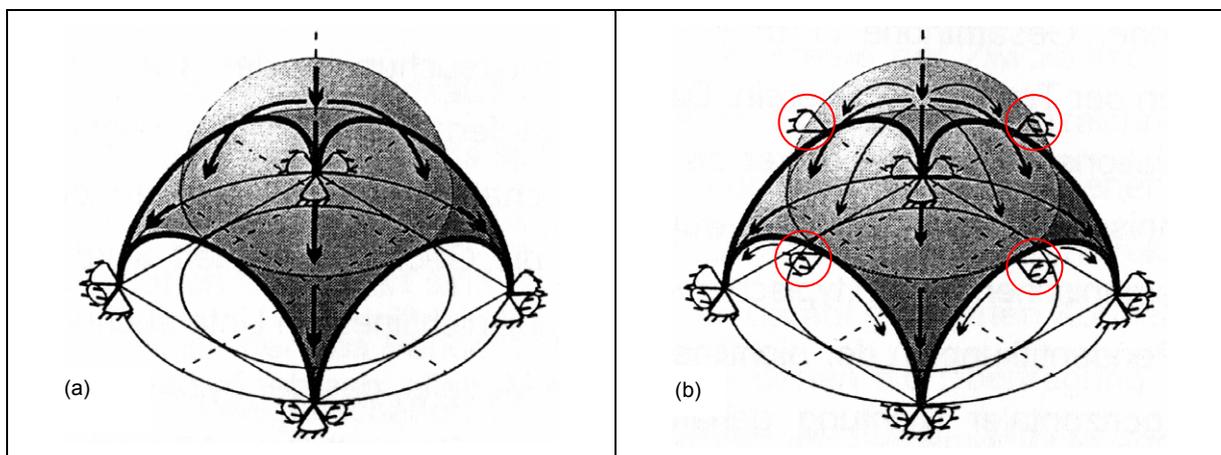
Abb. 8.4: Kraftfluss in einer Pendentifkuppel nach TRAUTZ [111]: (a) ohne und (b) mit horizontaler Stützung im Scheitel der Hauptbögen

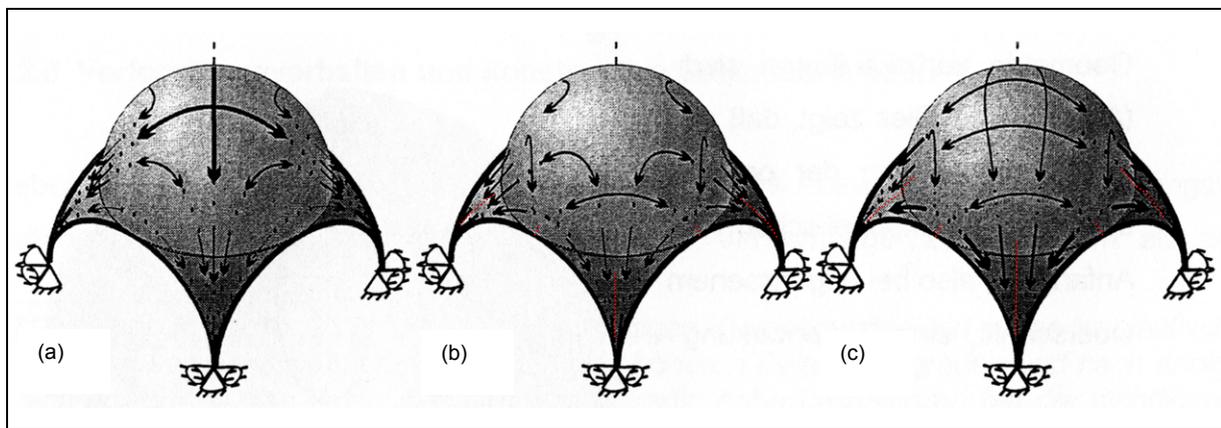
Abb. 8.5: Verlagerung der Lastpfade infolge Rissbildung bei der frei stehenden Pendentifkuppel nach TRAUTZ [111]:
(a) ungerissener Zustand (b) Pendentifdurchriss (c) Kuppelrinne und Pendentifdurchriss

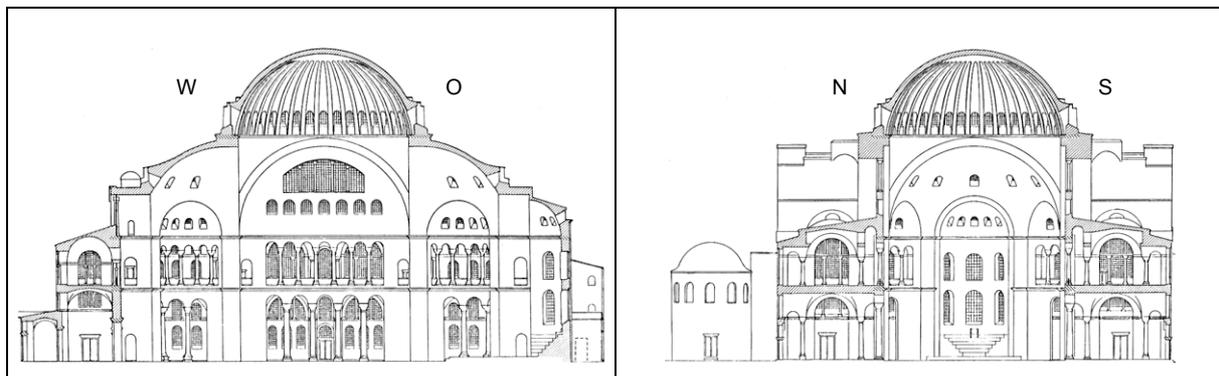
Abb. 8.8: (a) Gebäudelängsschnitt und

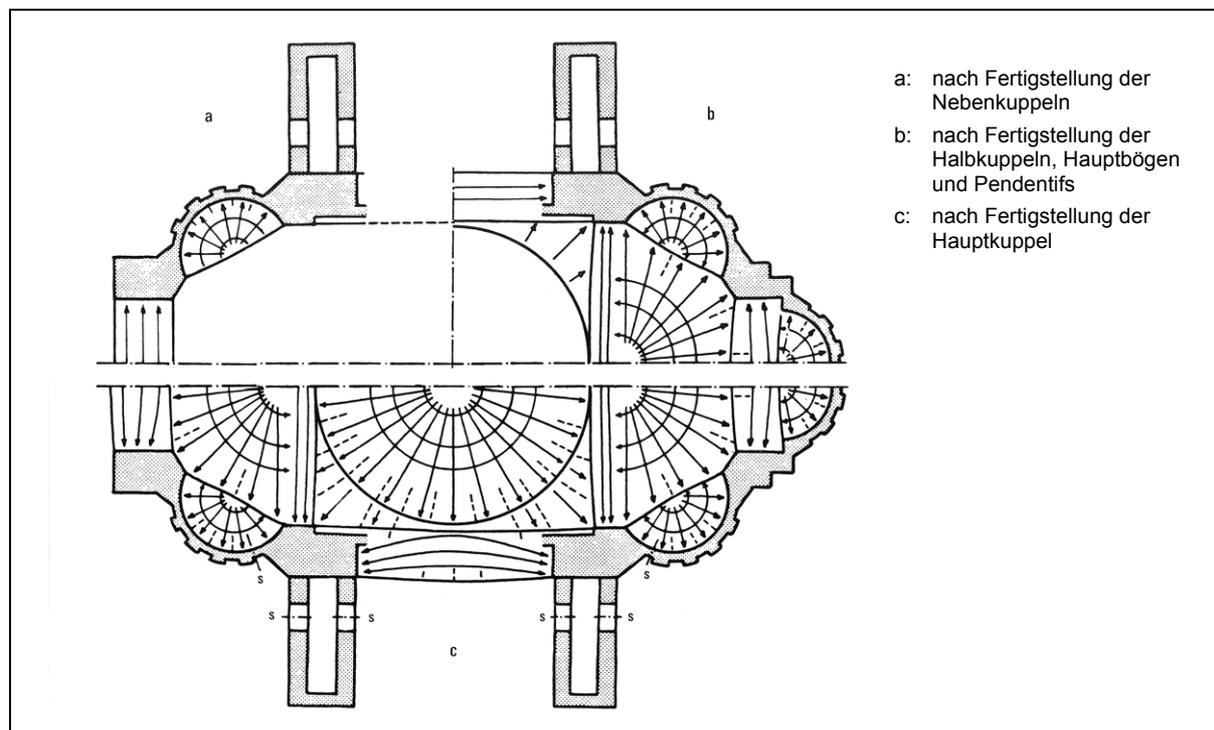
Abb. 9.2: Lastfluss und Rissbildung (gestrichelte Linien) im primären Tragsystem der Hagia Sophia nach MAINSTONE [67]

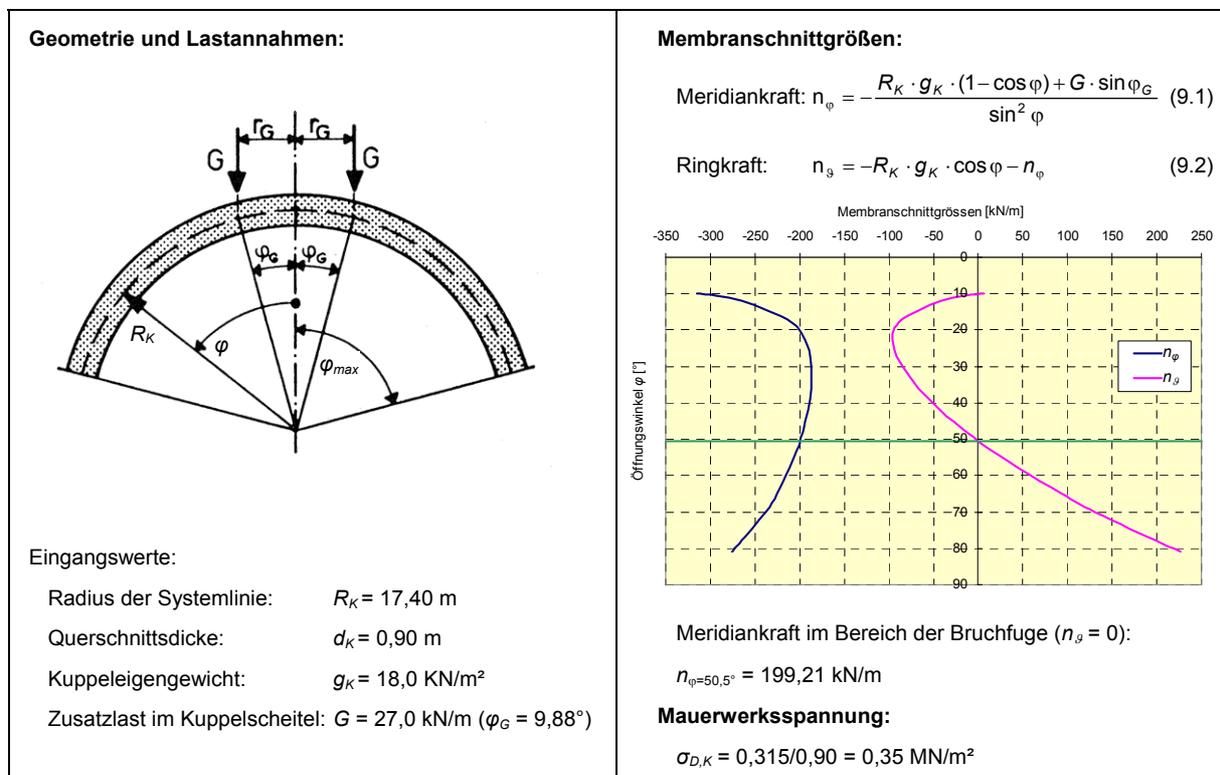
Abb. 9.3: Geometrie der Hauptkuppel und Schnittgrößenermittlung nach THODE [110]

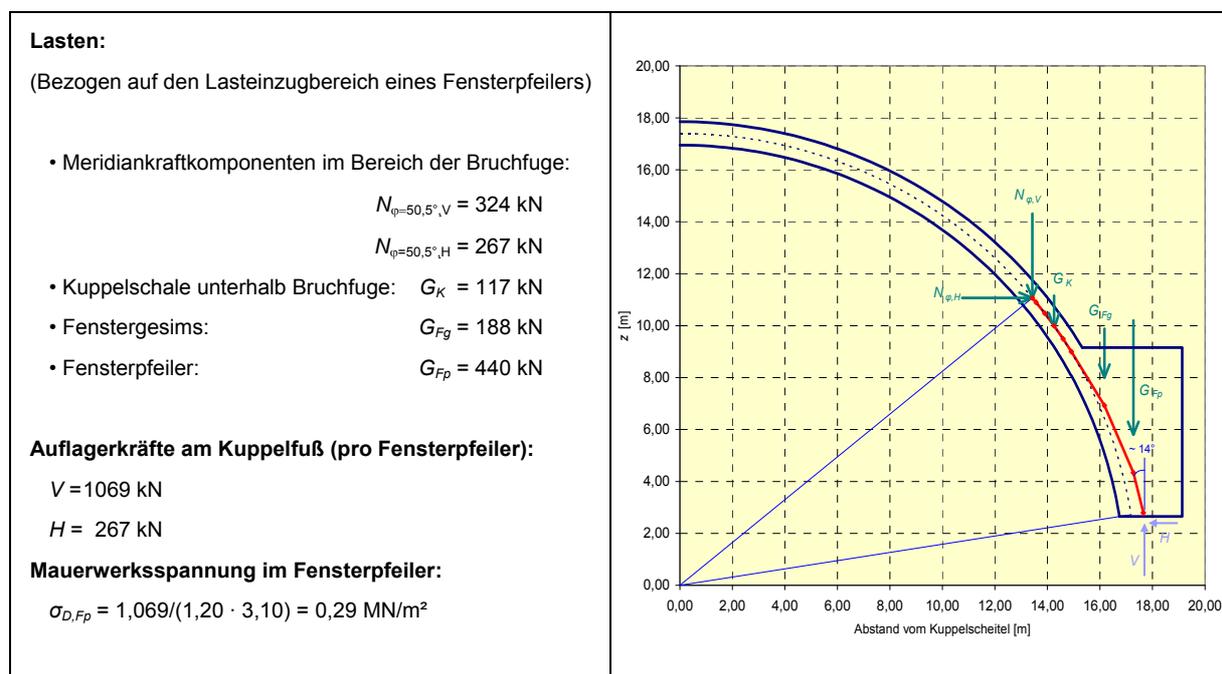
Abb. 9.4: Verlauf der Stützlinie unterhalb der Bruchfuge nach THODE [110]

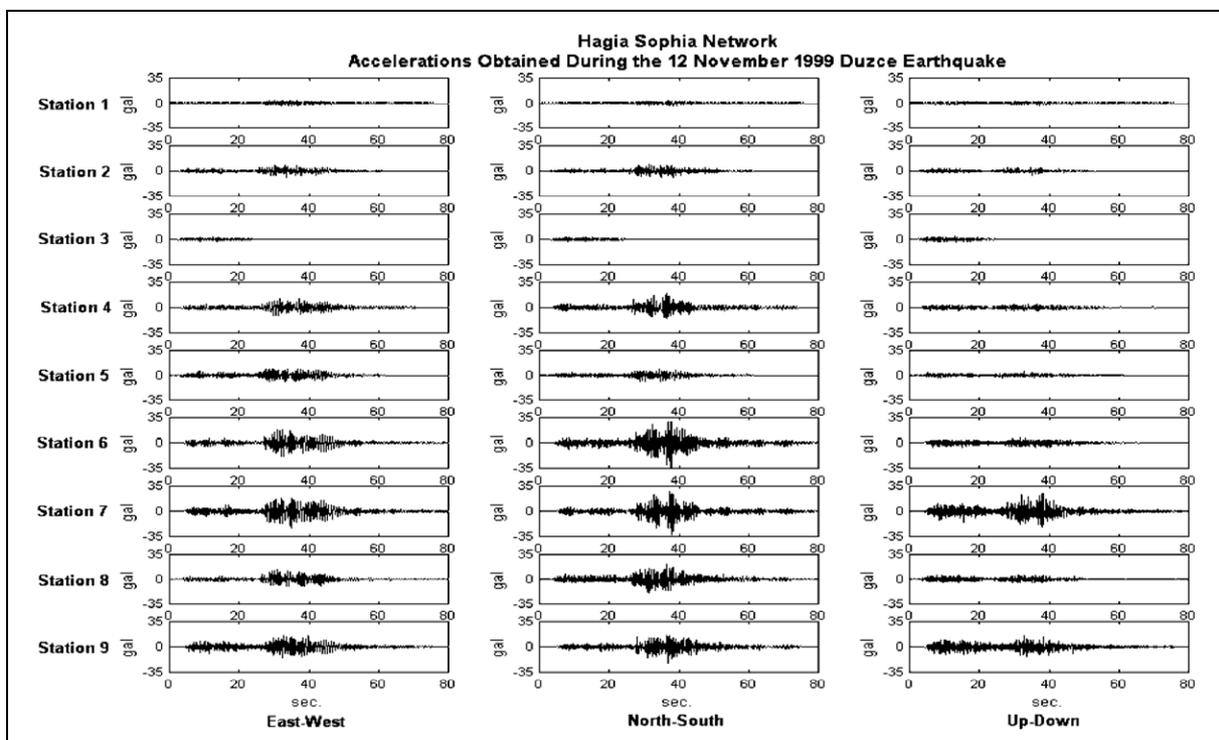
Abb. 9.7: Beschleunigungswerte infolge des Erdbebens in Duzce (12. November 1999, Magnitude 7.2), aus [19]

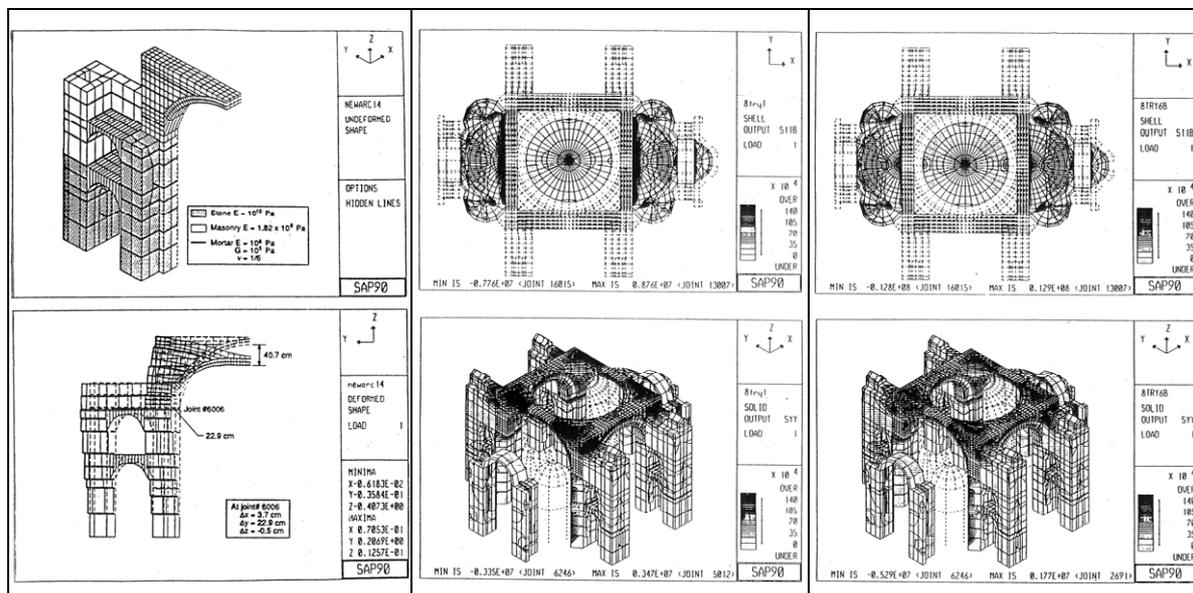
Abb. 9.10: (a) Bestimmung von Materialparametern, (b) Spannungen am ungerissenen Modell und (c) Spannungen unter Reduzierung des E-Moduls in den zugbeanspruchten Bereichen nach [77]

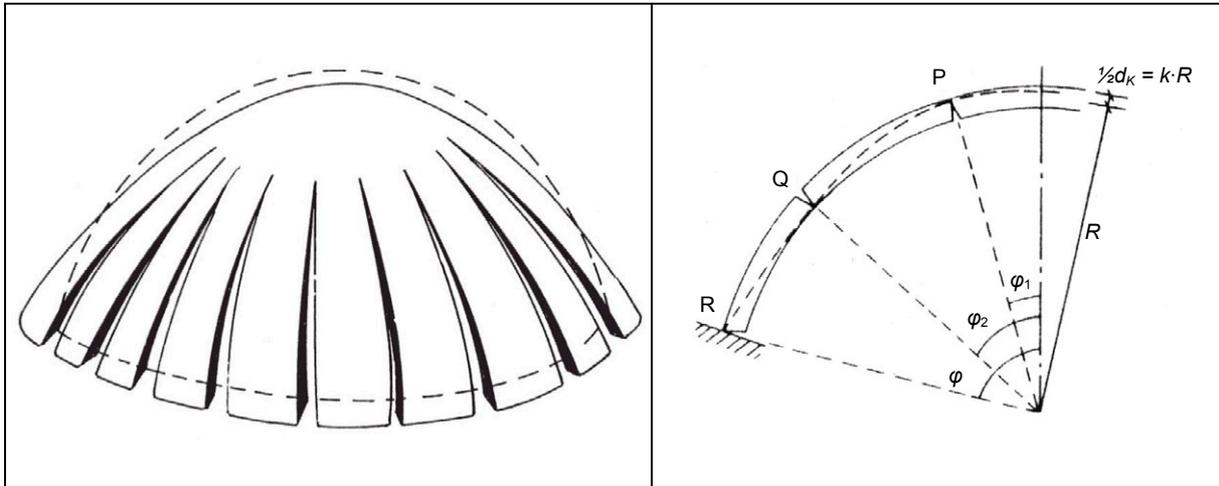
Abb. 10.3: (a) Rissstruktur einer Mauerwerkskuppel, aus [41, 42] (b) Kuppel mit minimaler Schalenstärke, aus [41]

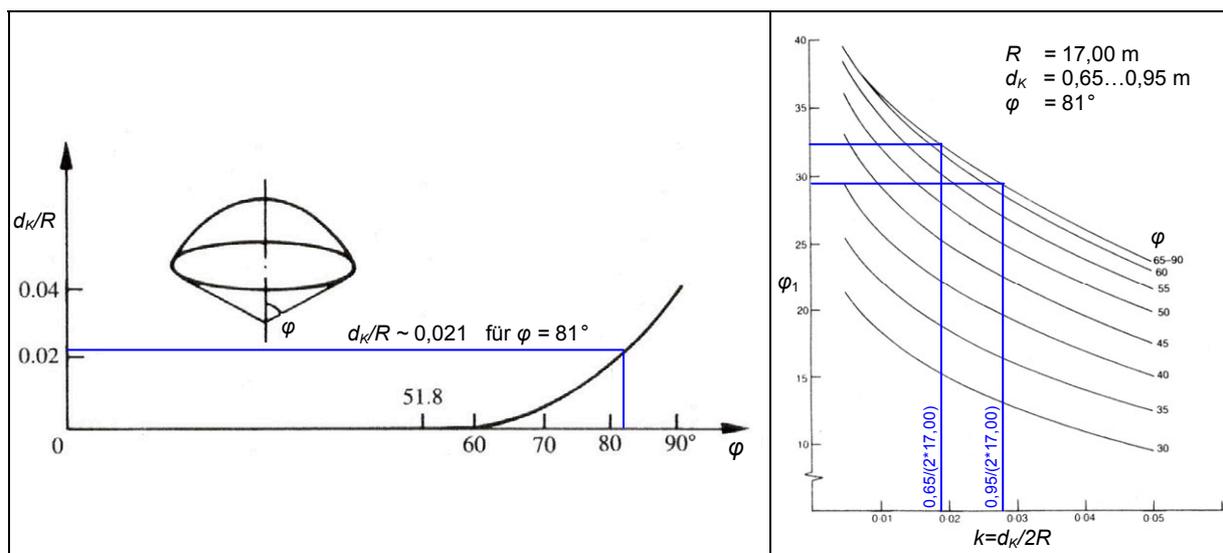
Abb. 10.4: (a) Minimaldicke einer Kuppel, aus [42]

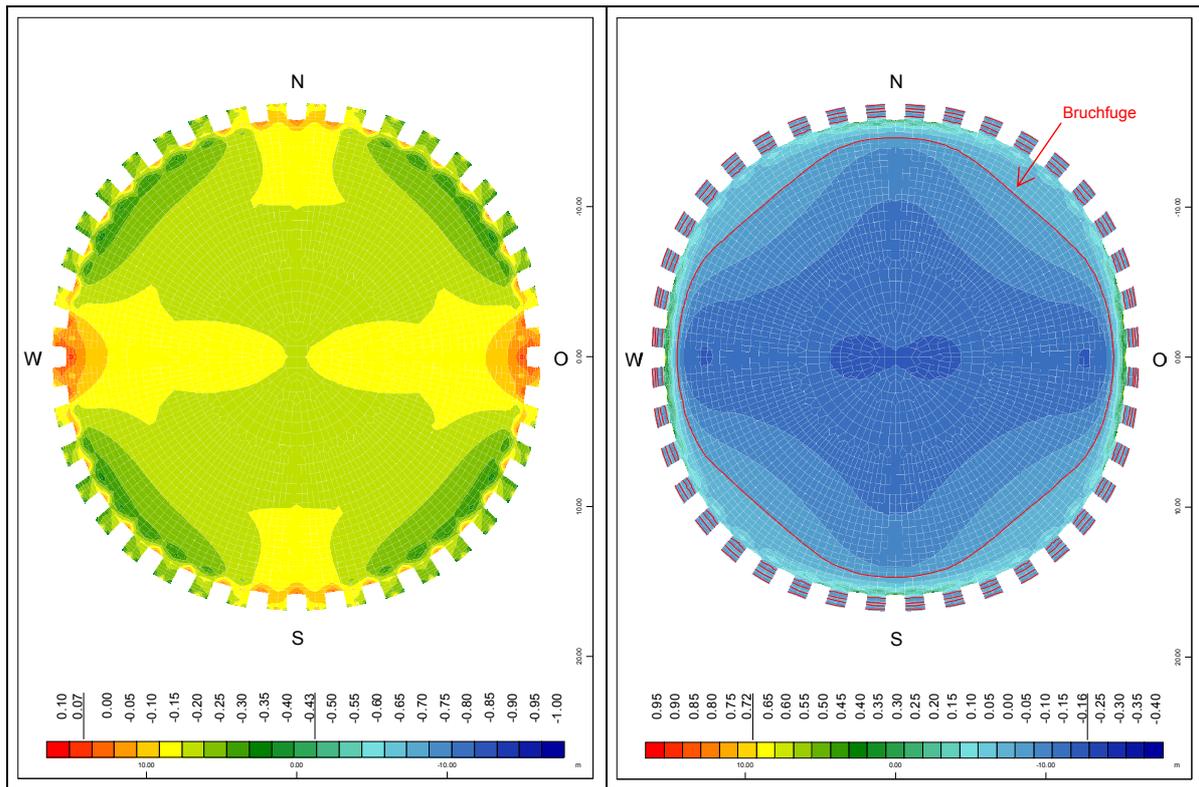
Abb. 10.13: Bauzustand 1: (a) Meridianspannungen σ_φ und (b) Ringspannungen σ_θ in der Kuppelmittelfläche [N/mm²]

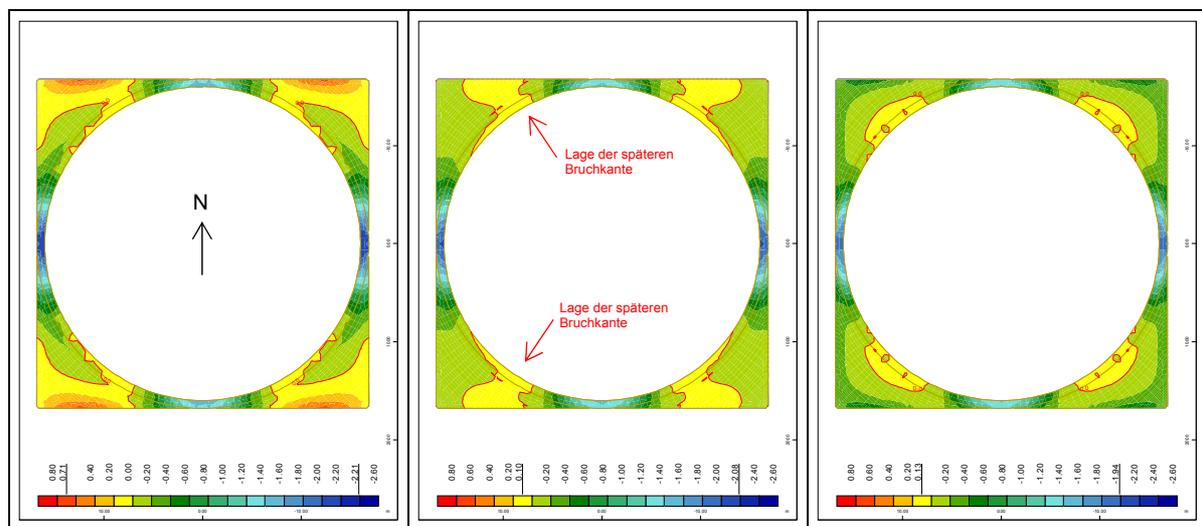
Abb. 10.16: Bauzustand 1: Ringspannung σ_g [N/mm²] in den Pendentifs: (a) Außenseite, (b) Schalenmitte, (c) Innenseite

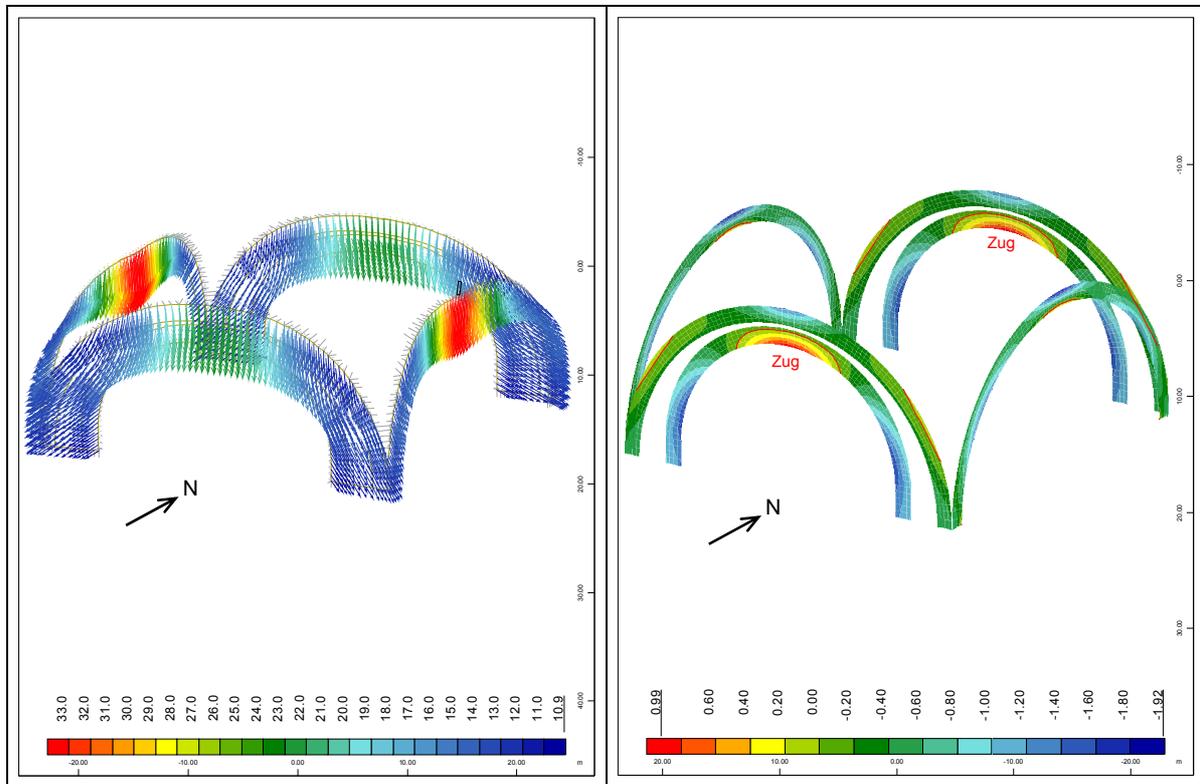
Abb. 10.17: Bauzustand 1: Verformungsvektoren und Spannungsverlauf [N/mm²] in den Hauptbögen

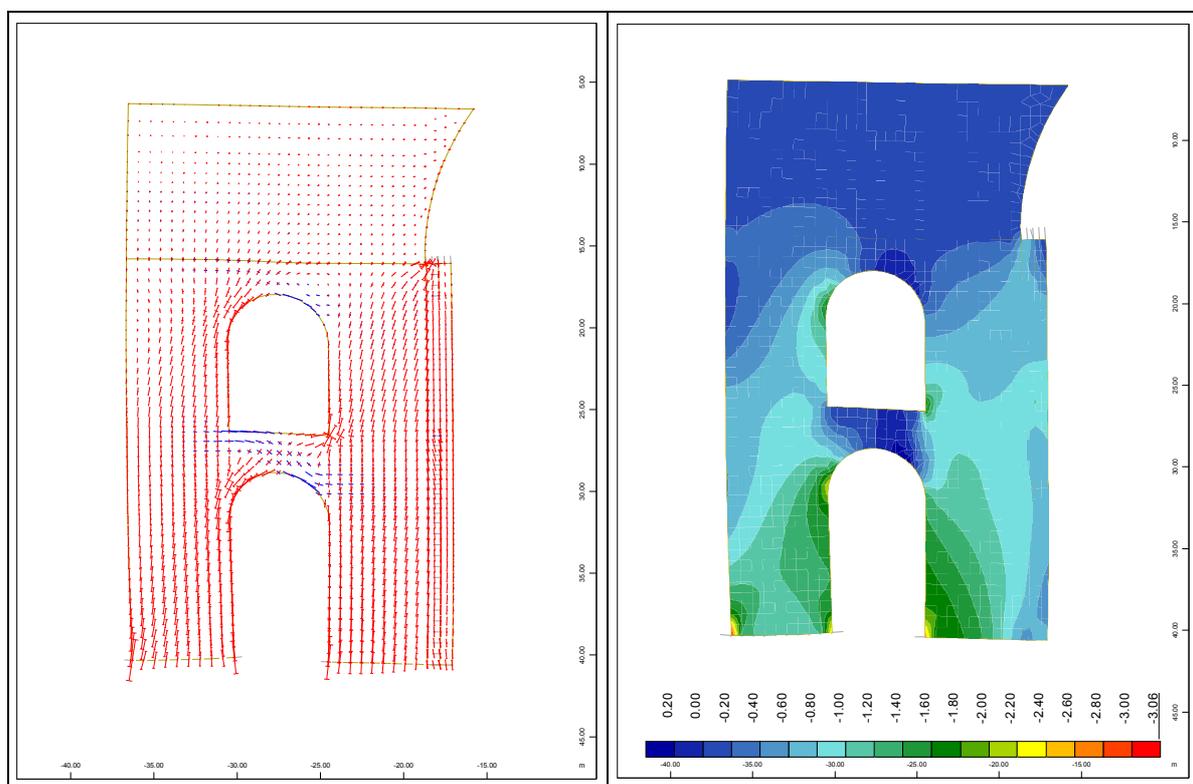
Abb. 10.18: Bauzustand 1: Trajektorienbild und vertikal gerichtete Mauerwerksspannungen [N/mm²] in den Hauptpfeilern

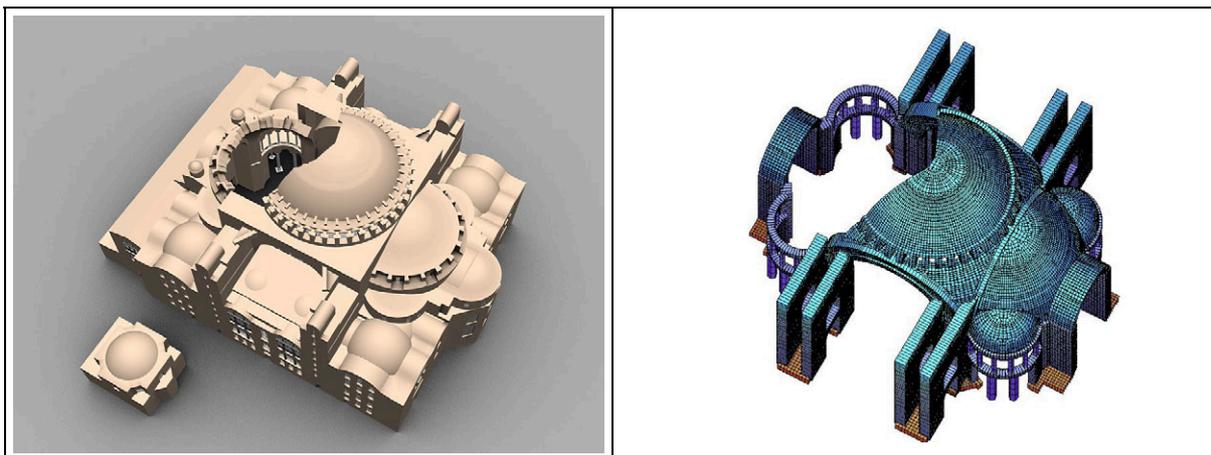
Abb. 10.19: Bauzustand 2: Gebäudegeometrie und vereinfachte FE-Modellierung

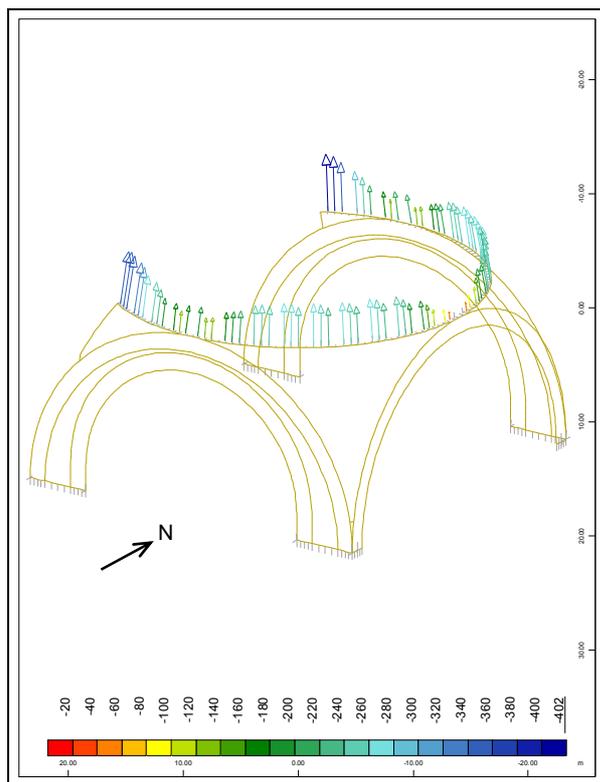
Abb. 10.21: Bauzustand 2: Resultierende Auflagerkräfte R [kN]

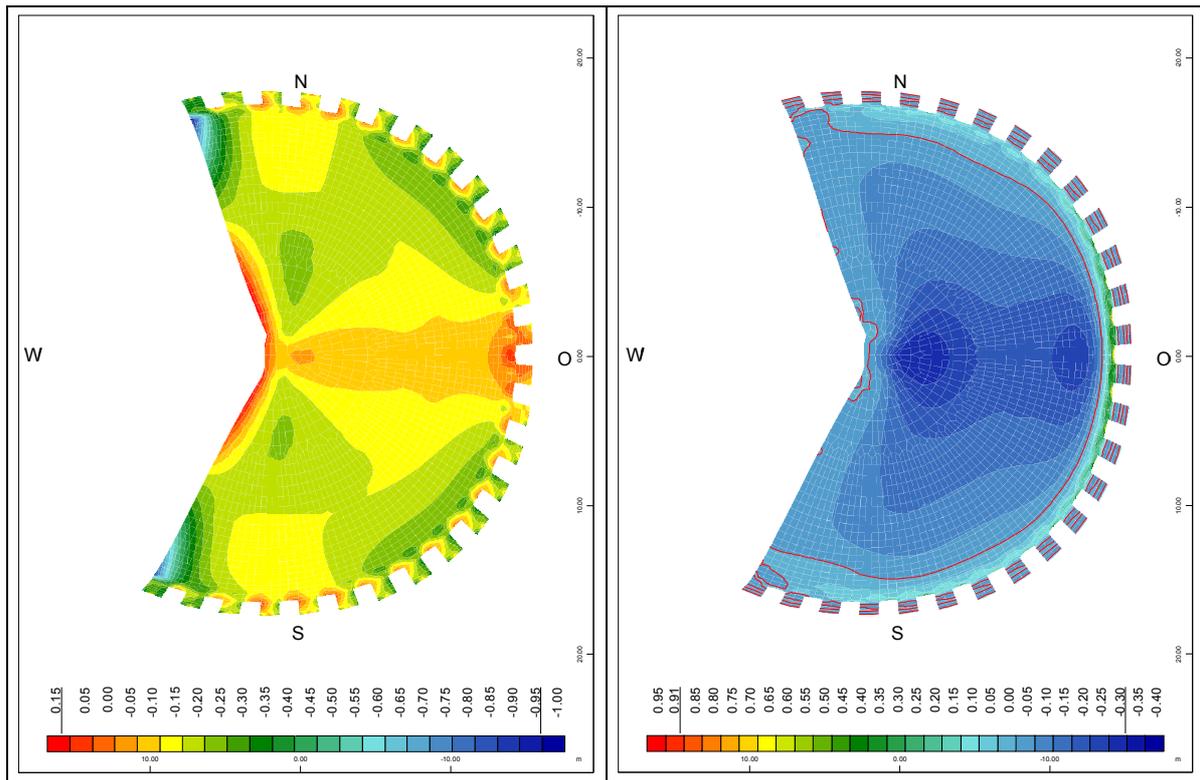
Abb. 10.22: Bauzustand 2: (a) Meridianspannungen σ_φ und (b) Ringspannungen σ_θ in Kuppelmittelfläche [N/mm²]

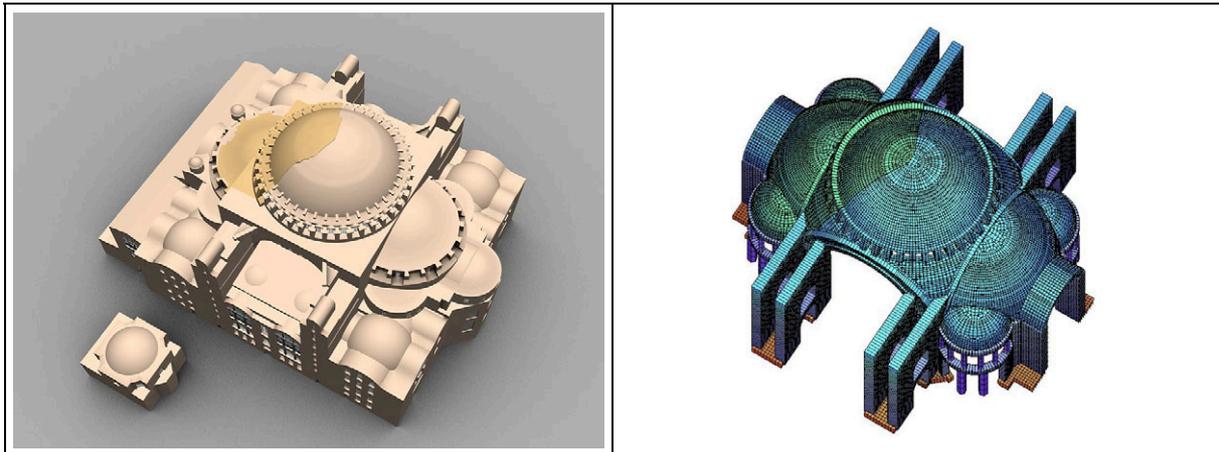
Abb. 10.23: Bauzustand 3: Gebäudegeometrie und vereinfachte FE-Modellierung

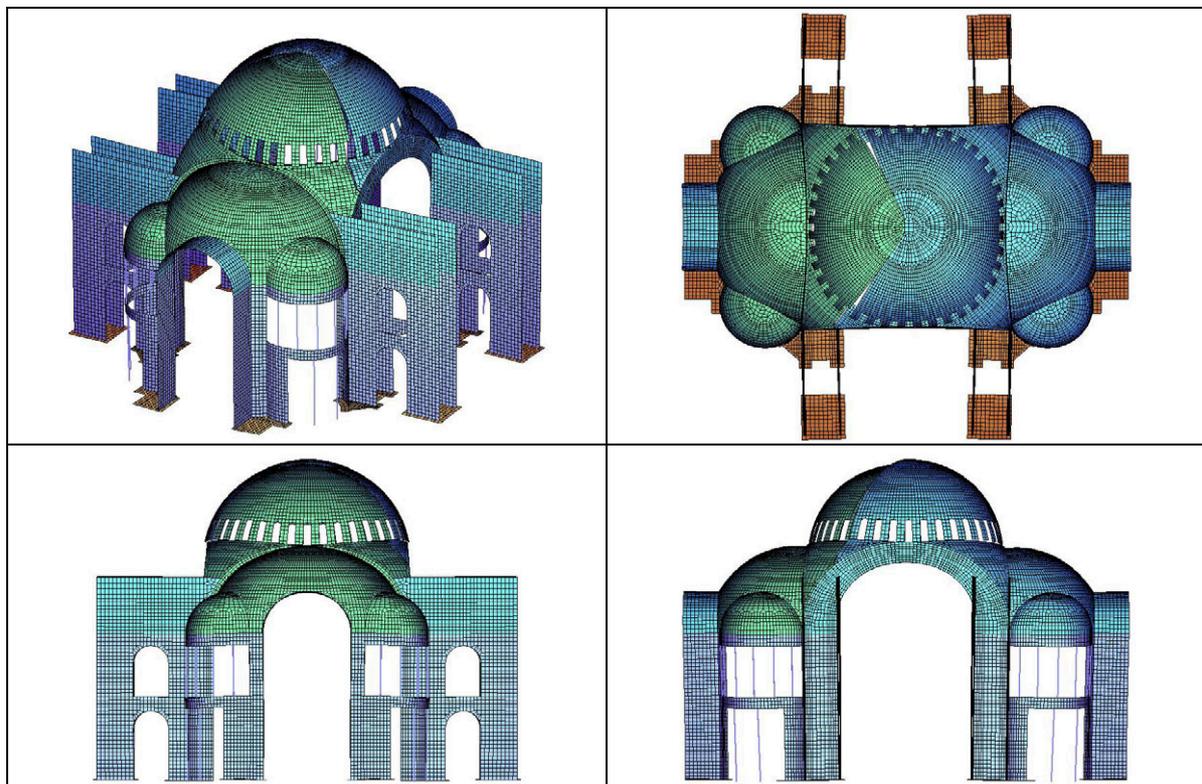
Abb. 10.24: Bauzustand 3: Elastische Verformungsfigur

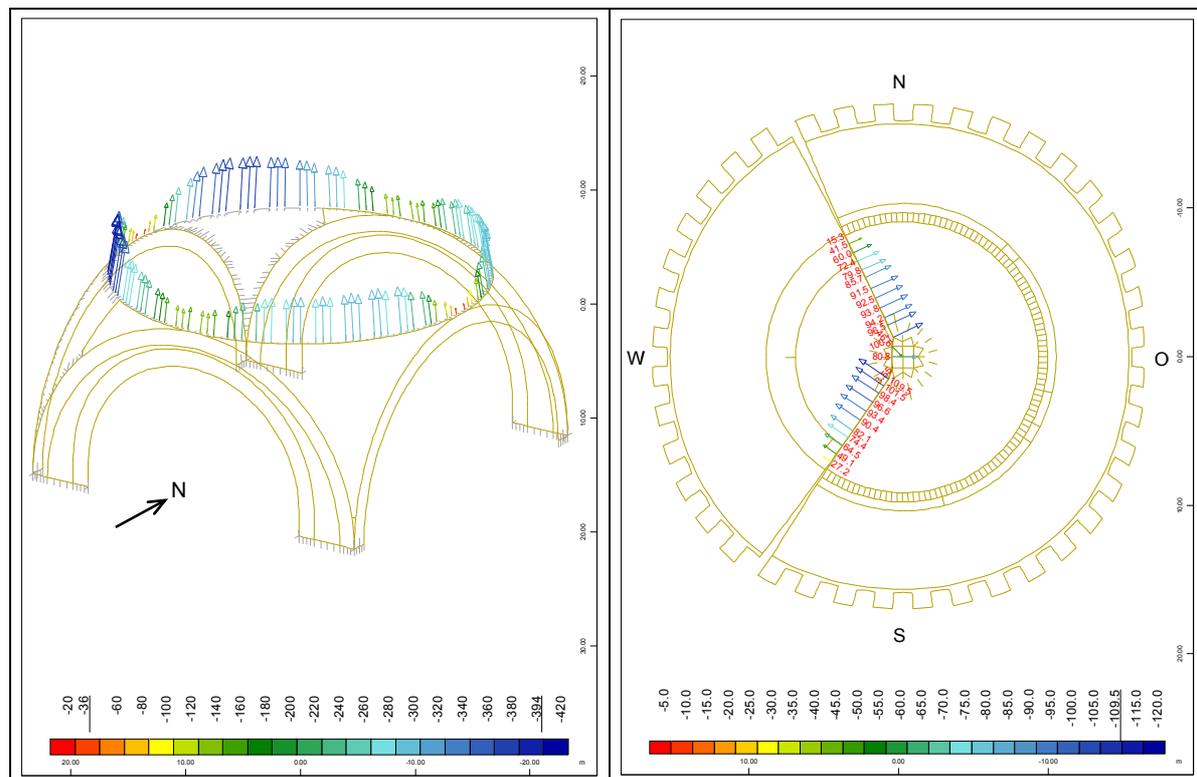
Abb. 10.25: Bauzustand 3: (a) Resultierende Auflagerkräfte R [kN] und (b) Ringkräfte N_φ [kN] zwischen den Segmenten

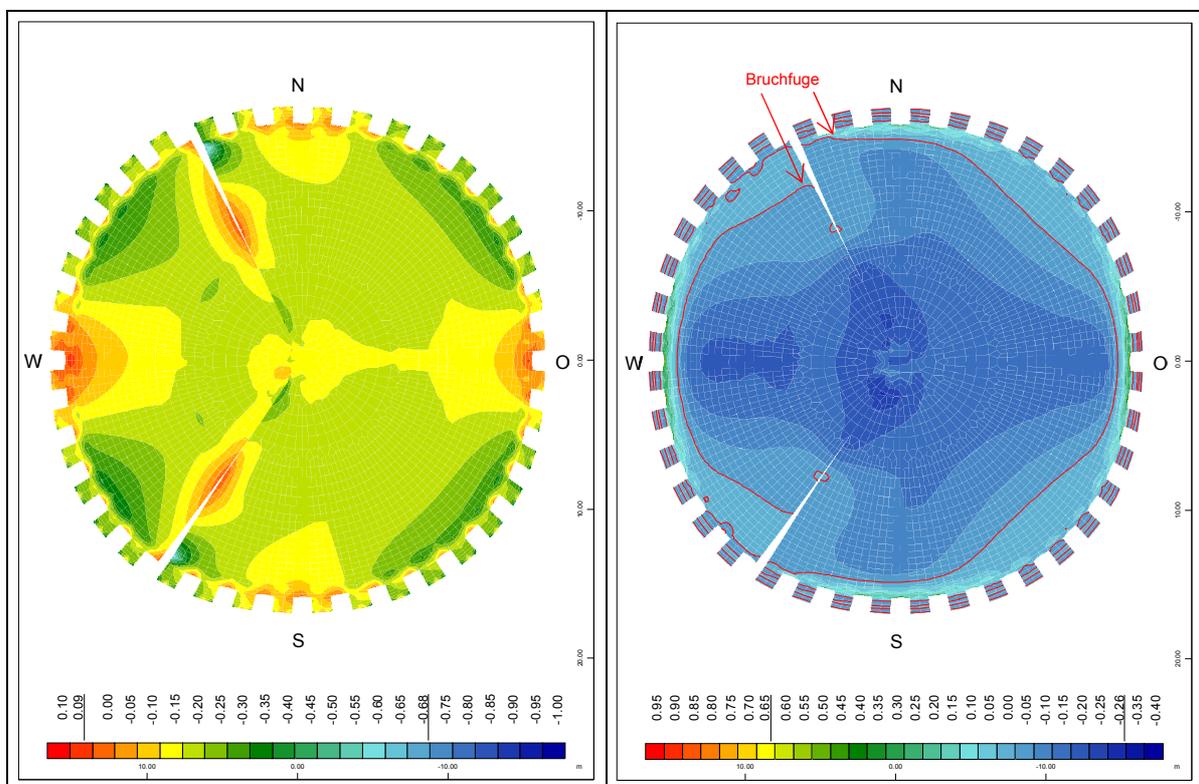
Abb. 10.26: Bauzustand 3: (a) Meridianspannungen σ_φ und (b) Ringspannungen σ_g in Kuppelmittelfläche [N/mm^2]

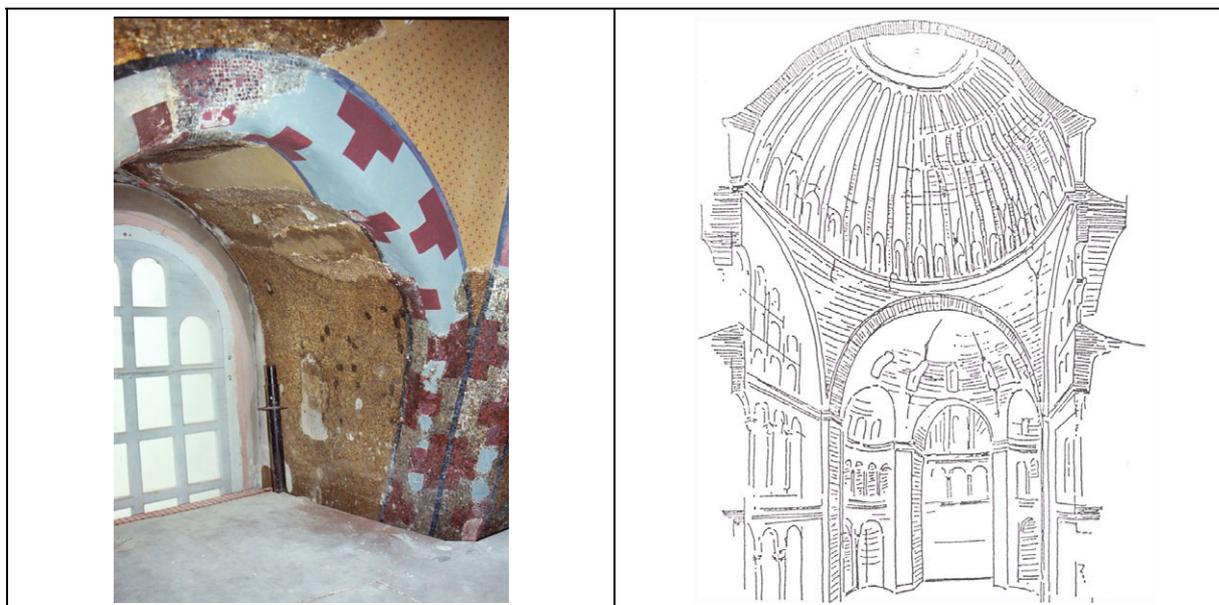
Abb. 10.34: (a) Sanierte horizontale Risse im Kämpfer- und Scheitelbereich des Fenstergewölbes bei Rippe 19
