Ingenieurwissenschaftliche Untersuchungen an der Hauptkuppel und den Hauptpfeilern der Hagia Sophia in Istanbul

**Ingenieurwissenschaftliche Untersuchungen an der Hauptkuppel
und den Hauptpfeilern der Hagia Sophia in Istanbul**

Dissertation, Universität Karlsruhe (TH)
Fakultät für Architektur,
Tag der mündlichen Prüfung: 21.07.2009

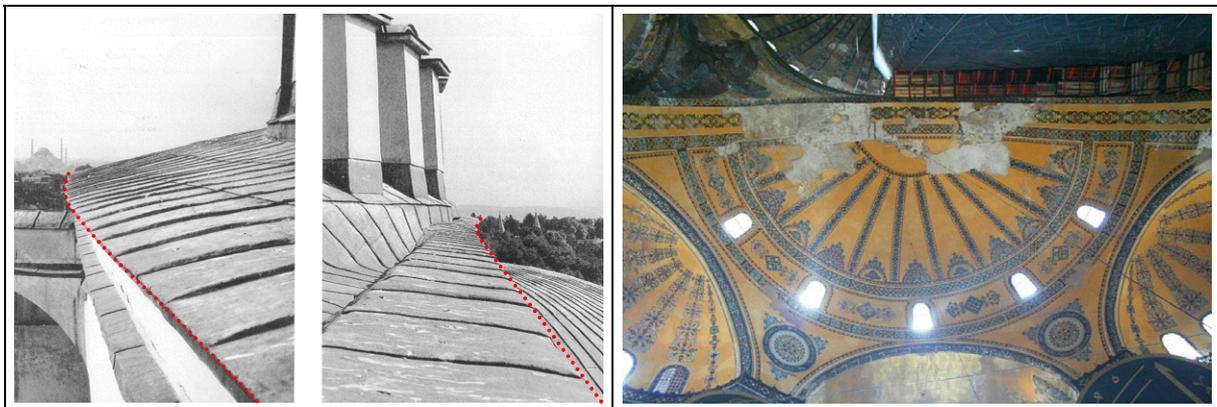
Abb. 10.35: (a) Horizontale Verformungen der Hauptbögen: Im Süden (und Norden) nach außen, im Osten (und Westen) nach innen, aus [67] (b) Verformung des östlichen Hauptbogens

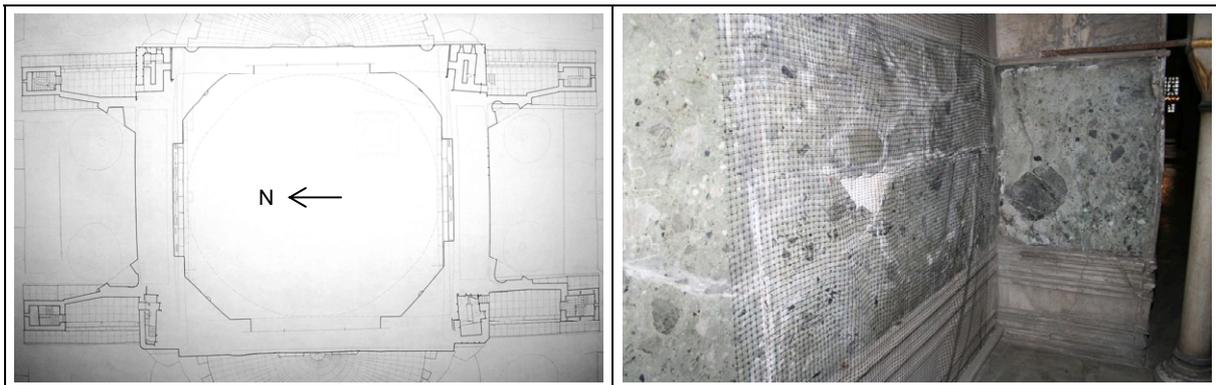
Abb. 10.38: (a) Horizontalschnitt durch Kuppelbasis, aus [113]: Torsion der Treppenhäuser

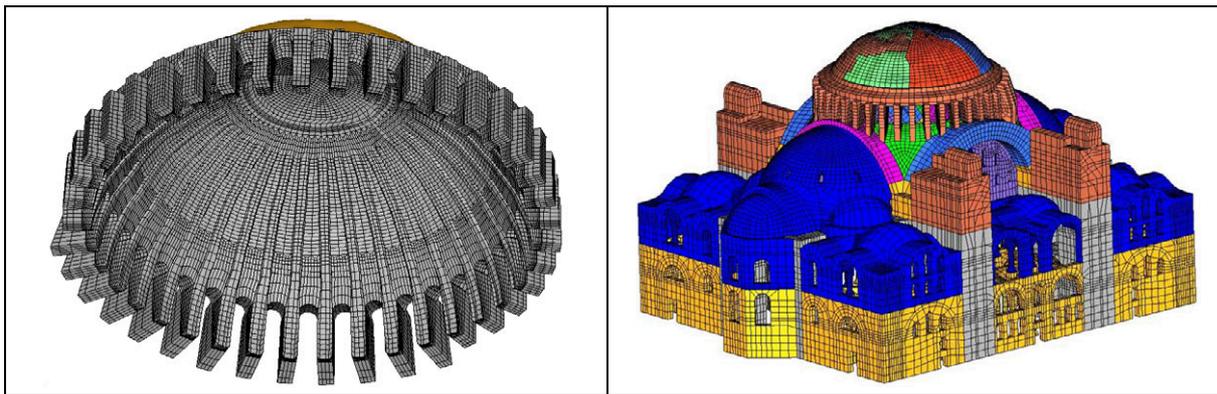
Abb. 10.41: (a) Vernetzung der verformten Kuppel (Arbeitsmodell) und (b) Primäres und sekundäres Tragsystem (Arbeitsmodell)
[Quelle: *Institut für Mechanik, Universität Karlsruhe (TH)*]
