### **Feuerwehreinsatztaktische Problemstellungen bei der Brandbekämpfung in Gebäuden moderner Bauweise**

Forschungsbericht Nr. 154

Karlsruher Institut für Technologie (KIT)  
Forschungsstelle für Brandschutztechnik

Karlsruhe  
November 2010

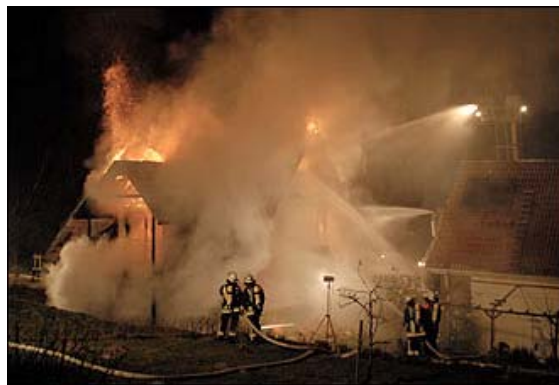
**Bild 2-1 Außenangriff durch mehrere Trupps und über die Drehleiter [www.osthessen-news.de]**

Beim Eintreffen der ersten Einsatzkräfte der Feuerwehr, sieben Minuten nach der Alarmierung, standen bereits das Erdgeschoss auf der Rückseite des Gebäudes und Teile des Obergeschosses im Vollbrand. Die Feuerwehr geht aufgrund der großen Brandintensität von einer langen, unbemerkten Vorbranddauer aus. Mehrere Versuche zweier Trupps unter Atemschutz einen Innenangriff vorzunehmen mussten aus Sicherheitsgründen abgebrochen werden. *„Aufgrund der Gebäudekonstruktion, verbunden mit einer Vielzahl von Isolationsschichten und bauseitigen Verbindungen in den Zwischenwänden, war es im Verlauf des Innenangriffs zu gefährlichen Rückzündungen gekommen, (...).“* [Hinz, 2008]. Auch der in Bild 2-1 dargestellte Wassereinsatz, unter anderem von der Drehleiter aus, konnte einen Vollbrand des Dachgeschosses nicht mehr verhindern.

In Folge der erheblichen Wärmeentwicklung im Dachraum und der daraus resultierenden Wärmestrahlung nach dem Durchbrennen des Daches kam es bei einem in einigem Abstand stehenden Nachbarhaus zum Zerplatzen der Dachziegel. Der Versuch, über die Drehleiter einen Rauch- und Wärmeabzug im Dach zu schaffen, scheiterte, da es bei der Annäherung an die Dachhaut durch die starke Hitze zu Verschmelzungen an den Kunststoffteilen des Rettungskorbes kam. Eine immer stärkere Aufheizung des Innenbereiches war die Folge der fehlenden Ableitung von Brandrauch.

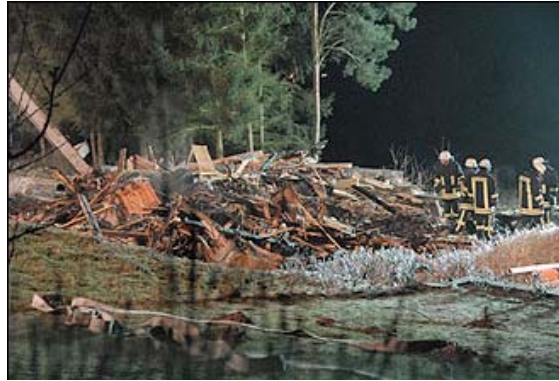
**Bild 2-2 Überreste des Hauses nach dem Abriss durch einen Bagger [www.osthessen-news.de]**

Im Verlauf des Einsatzes gaben teilweise tragende Bauteile des Hauses unter der Brandeinwirkung nach. Ungefähr 50 Minuten nach Einsatzbeginn fällt der Einsatzleiter nach Rücksprache mit der Bauaufsichtsbehörde die Entscheidung, das Gebäu-

de abreißen zu lassen (siehe Bild 2-2). Diese Entscheidung begründete sich auch durch die Aussage des Statikers, der den Zustand des Gebäudes als Totalverlust einstufte. Selbst wenn es gelungen wäre unter hoher Eigengefährdung durch einen Innenangriff das Feuer unter Kontrolle zu bringen, hätten alle Zwischenwände und Wandverkleidungen unter enormem Zeitaufwand geöffnet werden müssen, um an die Brandherde heranzukommen.

- Durch die gute Dämmung bzw. Luftdichtheit des Gebäudes kam es wahrscheinlich dazu, dass das Feuer lange Zeit brennen konnte, ohne von außen entdeckt zu werden.
- Aufgrund der Dachkonstruktion war es nicht möglich, einen Rauch- und Wärmeabzug zu schaffen.
- Ohne eine Rauch- und Wärmeabführung im Dach heizte sich das Gebäude immer stärker auf.
- Ein Innenangriff wäre aufgrund mehrfacher Durchzündungen nur unter hohem Eigenrisiko möglich gewesen.
- Es kam teilweise zu Einstürzen der tragenden Konstruktion.
- Ein Totalschaden am Gebäude war nicht zu verhindern.
- Nachlöscharbeiten wären sehr zeitaufwendig geworden, da man alle Wände hätte öffnen müssen.

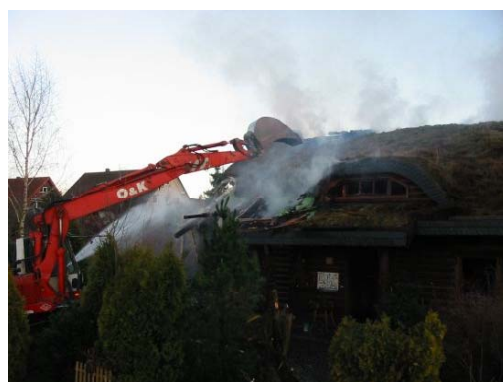
**Bild 2-4 Bagger versucht die Dachlast des begrüntes Daches zu verringern [www.feuerwehr-external.de]**

Nach etwa achteinhalb Stunden war das Feuer gelöscht. Da das Gebäude als einsturzgefährdet eingestuft wurde, versuchte man mit einem Bagger die Dachlast von ca. 30 t zu verringern was aber, wie Bild 2-4 zeigt, nur zum Teil gelang, da die Dachkonstruktion durch den Bagger zerstört wurde.

Am 16.02.2008 kam es in Bösingfeld in der Gemeinde Extertal zu einem Brand in einem Holzhaus, dessen Dach als Naturdach ausgeführt war (siehe Beschreibung in 2.6.1 und Bild 2-4). Zum Zeitpunkt des Brandes befanden sich keine Personen in dem Gebäude [[www.feuerwehr-extertal.de](http://www.feuerwehr-extertal.de)].

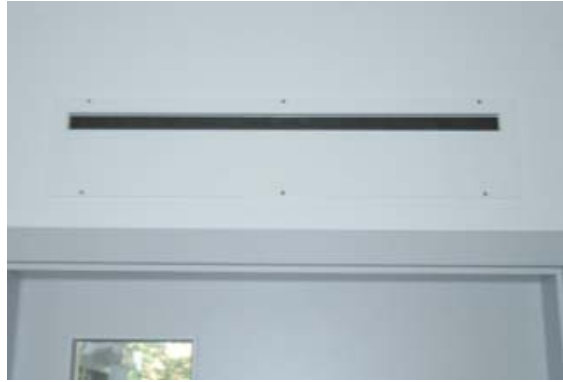
Es gibt mehrere Varianten von Überströmöffnungen. Zum einen gibt es die Möglichkeit, mit Gittern versehene Öffnungen in Türen oder Wänden zu integrieren. Zum anderen ist es möglich, die Öffnungen in der Türzarge zu verbergen. Bild 4-3 zeigt die Anordnung von Überströmöffnungen in der Wand oberhalb einer Zimmertür.

**Bild 4-3 Überströmöffnung oberhalb einer Tür [www.zukunft-haus.info]**

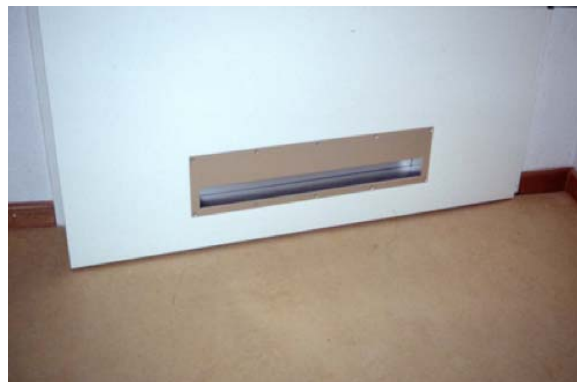
Bild 4-4 zeigt die Anordnung im unteren Bereich einer Zimmertür.

**Bild 4-4 Überströmöffnung im Türblatt [Schulze Darup, 2008]**

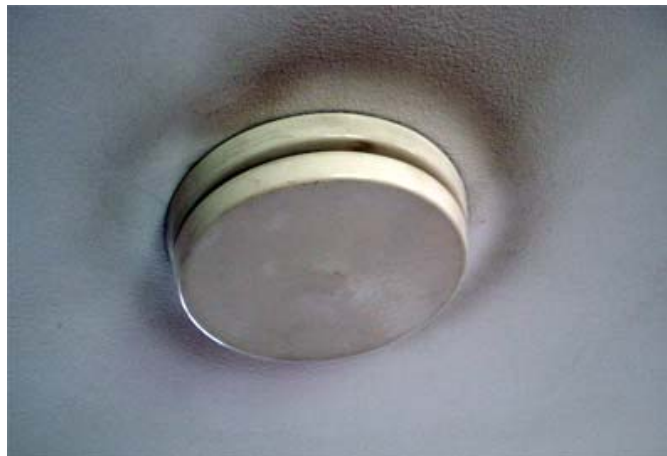
Die Fehlauslösungen im Passivhaus in Karlsruhe könnten durch den von der Lüftungsanlage mitgeführten bzw. aufgewirbelten Staub verursacht werden. Ein Indiz für diese Vermutung sind die, wie Bild 4-81 zeigt, durch Staub verschmutzten Auslässe der Lüftungsanlage.

**Bild 4-81 Verschmutzter Luftauslass an der Zimmerdecke**

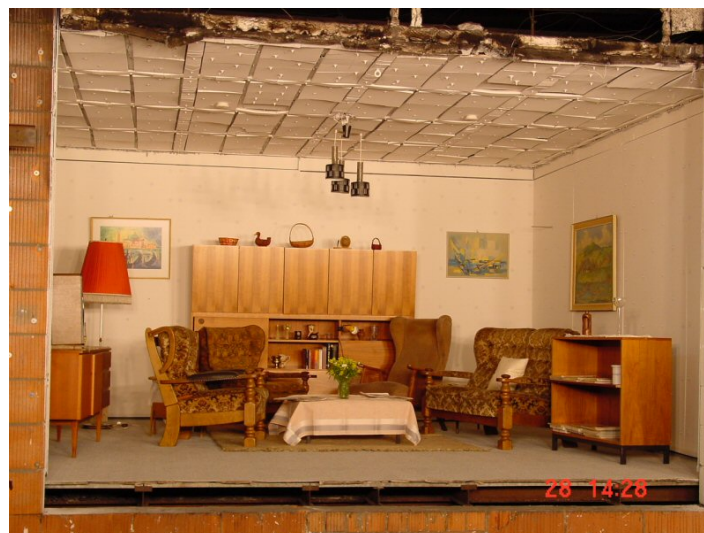
An der Forschungsstelle für Brandschutztechnik wurde ein Zimmerbrand nachgestellt, und der Brandverlauf von der Zündung bis zum Flashover auf Video dokumentiert. Der Film steht auf der Website der Forschungsstelle für Brandschutztechnik zur Verfügung [<http://www.ffb.uni-karlsruhe.de/>]. Dieser Abschnitt zeigt die einzelnen Brandphasen bis hin zum Flashover. Die vordere Wand des Zimmers wurde entfernt, um das Ereignis besser dokumentieren zu können. Bild 5-2 zeigt den möblierten Brandraum vor der Zündung.

**Bild 5-2 Brandraum vor der Zündung [FFB]**

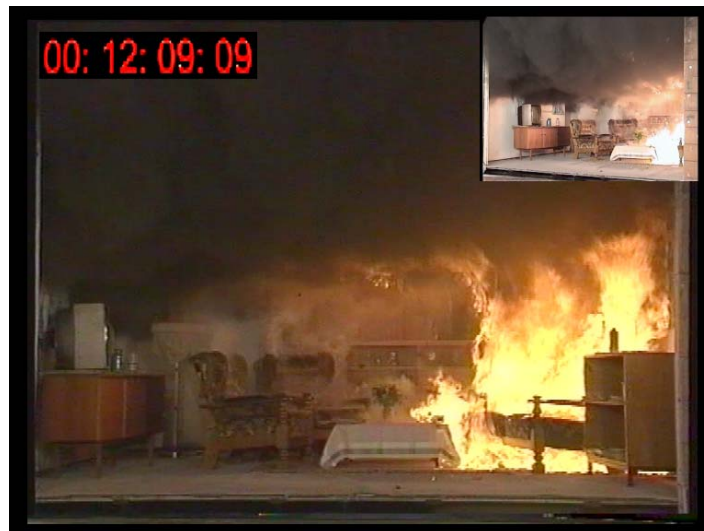
In Bild 5-3, aufgenommen ca. 12 Minuten nach der Zündung, lassen sich deutlich die über dem Tisch und den Sesseln aufsteigenden weißlichen Pyrolysegase erkennen.

**Bild 5-3 Brandraum ca. 12 Minuten nach der Zündung [FFB]**

Zwischen den Bildern Bild 5-3 und Bild 5-4 liegen 7 Sekunden. Kurz nach dem Flashover steht der komplette Raum, wie Bild 5-5 zeigt, im Vollbrand

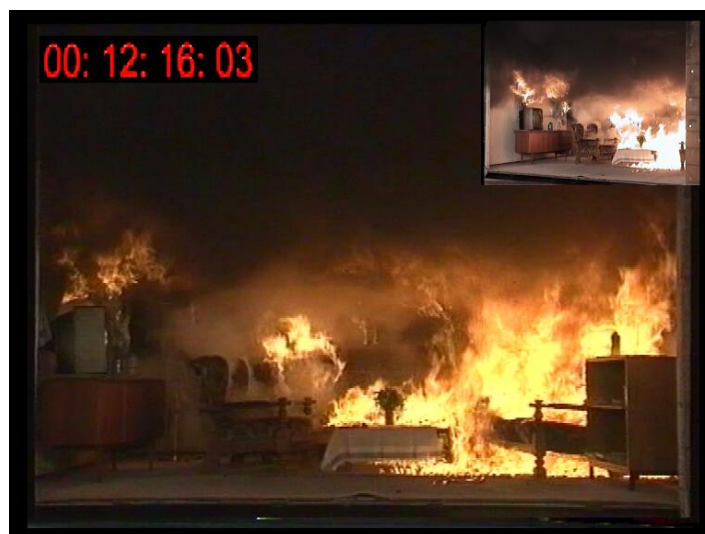
Der kurz darauf einsetzende Flashover ist in Bild 5-4 zu sehen. Man erkennt deutlich, dass die Oberflächen von Tisch, Sessel und Fernseher (linke Seite) gezündet haben. Im Zusammenhang mit diesem Versuch ist darauf hinzuweisen, dass das Einsetzen des Feuerübersprungs durch die gute Ventilation im Vergleich zu Versuchen mit geringeren Öffnungsflächen erheblich verzögert wurde.

**Bild 5-4 Einsetzender Flashover [FFB]**

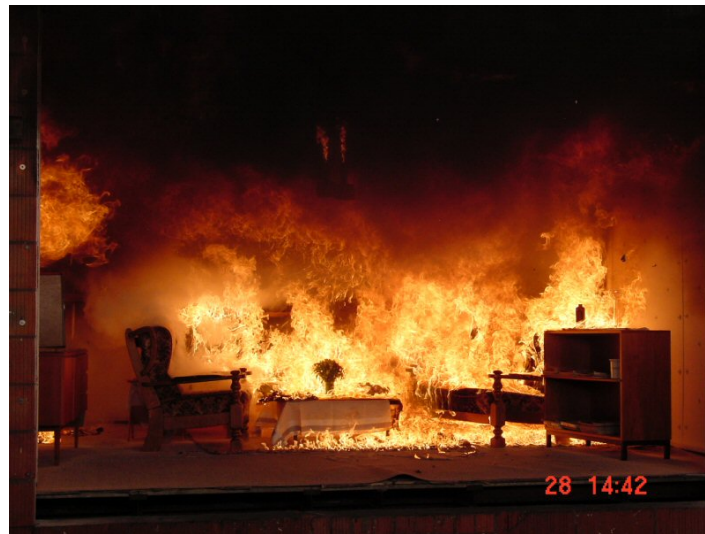
**Bild 5-5 Brandraum nach erfolgreichem Flashover [FFB]**

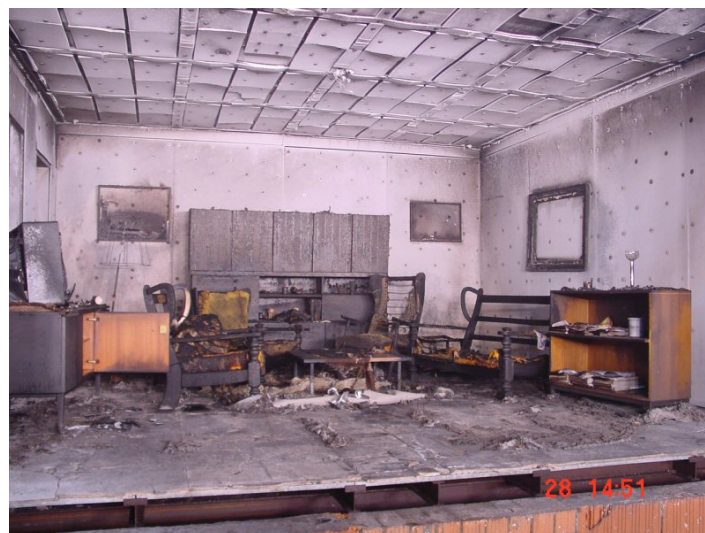
In der Vollbrandphase wurde der Brand gelöscht. Die Überreste der Einrichtung sind in Bild 5-6 zu sehen.

**Bild 5-6 Brandraum nach dem Löschen [FFB]**

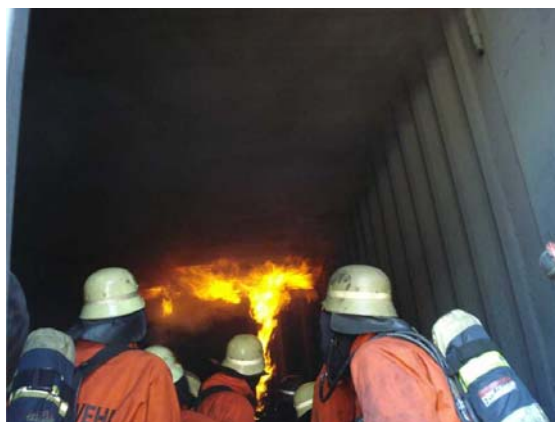
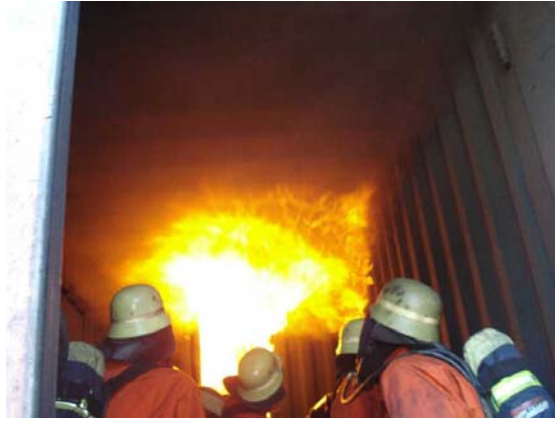
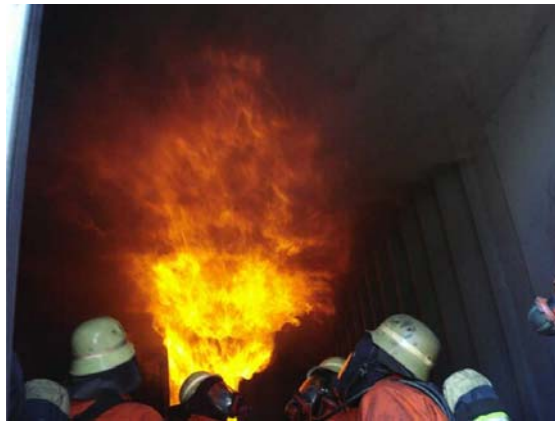
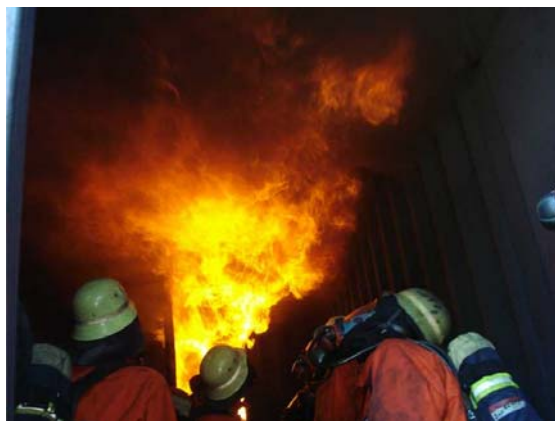
Der in den Bild 5-7 bis Bild 5-10 dargestellte Rollover wurde in der feststoffbefeuer-ten Brandübungsanlage der Feuerwehr Karlsruhe dokumentiert.

**Bild 5-7 Rollover Teil 1 [Feuerwehr Karlsruhe]**

**Bild 5-8 Rollover Teil 2 [Feuerwehr Karlsruhe]**

**Bild 5-9 Rollover Teil 3 [Feuerwehr Karlsruhe]**

**Bild 5-10 Rollover Teil 4 [Feuerwehr Karlsruhe]**

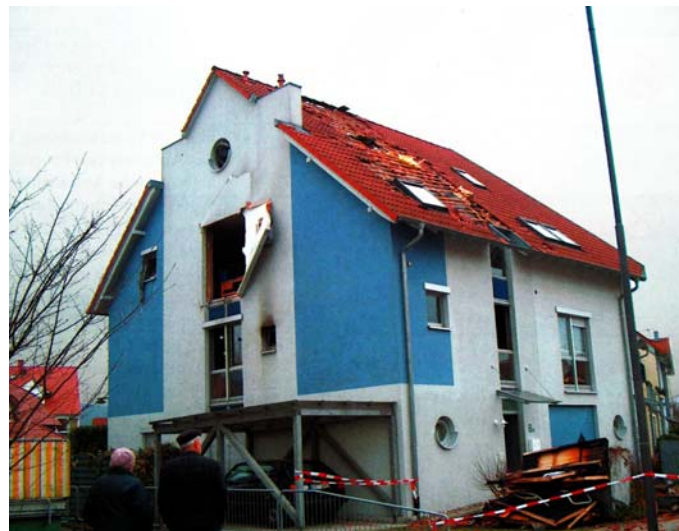
sich im Raum. Die entstehenden Pyrolysegase und der nicht abgeführte Brandrauch kühlen sich aufgrund der geringeren Wärmefreisetzung, ab [Drysdale, 1996]. Dadurch kommt es zu einem Unterdruck im Brandraum. Wird nun durch das Öffnen einer Tür oder eines Fensters eine Zuluftöffnung geschaffen, kommt es zu einer Einmischung von Sauerstoff in den Brandraum. Die Zuluft strömt im unteren Bereich der Öffnung in den Brandraum ein, und aus dem oberen Bereich quillt Brandrauch nach außen. Beim Vorhandensein einer Zündquelle, dies kann die im Brandraum vorherrschende Temperatur, ein Bereich mit Flammenbildung oder ein glimmender Bereich sein [Kunkelmann, 2003], kommt es zu einer schlagartigen Entzündung der unverbrannten Pyrolysegase. Durch die mit der Zündung verbundene Expansion werden die unverbrannten Pyrolysegase verteilt und es kommt zu einer schnellen Flammenausbreitung mit Druckanstieg [Drysdale, 1996]. Für Backdrafts wurden von Gottuk [1999] und Gojkovic [2000] in Versuchen Maximaldrücke im Bereich von 85 Pa – 1243 Pa ermittelt. Diese Flammenausbreitung mit Druckanstieg kann auch als Verpuffung bezeichnet werden. Bereits bei Drücken von weniger als 0,01 MPa können schwere Schäden an der Bauwerksstruktur entstehen [Neumann, 2003]. Bild 5-11 und Bild 5-12 zeigen die durch einen Backdraft entstandenen Schäden an einem Gebäude.

**Bild 5-11 Auswirkungen eines Backdraft [Riehl, 2003]**

Im Dachbereich und an der linken Seite des Hauses sieht man die durch den Backdraft verursachten Schäden.

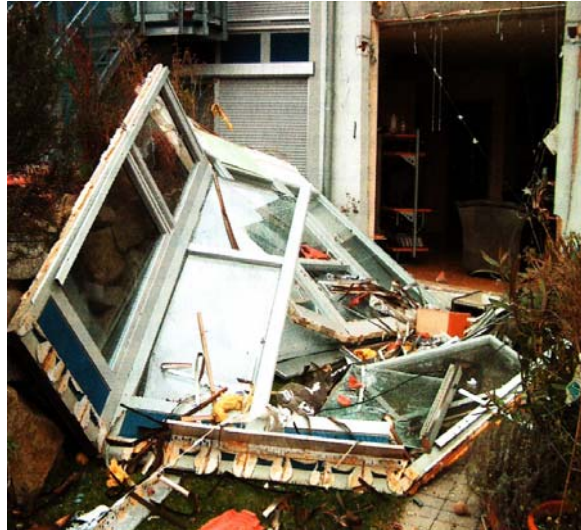
**Bild 5-12 Auswirkungen eines Backdraft auf eine Fensterfront [Riehl, 2003]**

Das komplette Fensterelement wurde durch den Backdraft aus der Wand gerissen. Die Auswirkungen des Backdraft zeigen, dass neben der Flammenausbreitung auch unkontrolliert umherfliegende Gegenstände eine Gefahr darstellen können [Kunkelmann, 2003].

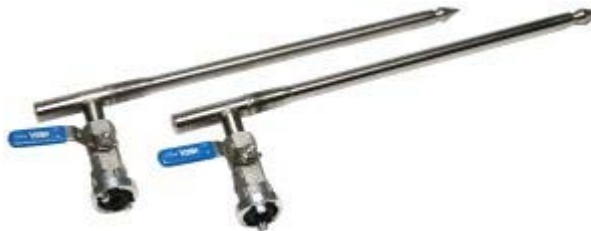
Beim Löschsystem Fognail® (<http://www.fognail.de/>) handelt es sich, wie Bild 6-1 zeigt, um eine Art Löschlanze, die einen feinen Wasserstrahl erzeugt. Bei einem Druck von 8 bar wird der Volumenstrom vom Hersteller mit 70 l/min angegeben [Pulm, 1999].

Bild 6-1 Fognail [<http://www.fognail.de/>]

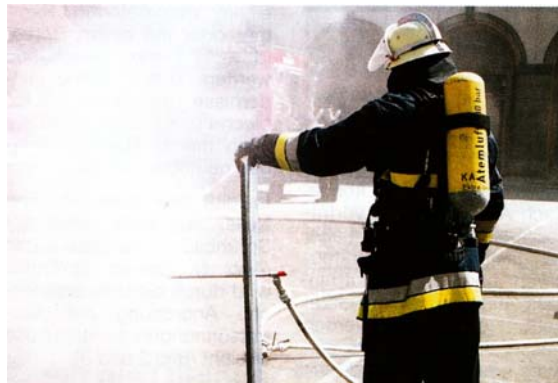
**Bild 6-2** Feuerwehrmann mit Fognail® (Feuerwehr Karlsruhe)

Um den Fognail® einsetzen zu können muss ein Loch mit einem Durchmesser von mindestens 17,5 mm in einer Tür oder einer Wand des Brandraumes hergestellt werden. Dieses kann z.B. mit einem Hammer oder Bohrer geschehen [Pulm, 1999]. Durch das geschaffene Loch kann der Fognail® in den Brandraum eingeführt werden. Bild 6-2 zeigt das Prinzip des Fognail® Einsatzes.

Um eine Riegelstellung aufzubauen und die Temperatur im Brandraum zu reduzieren kommt der Fognail® mit Breitsprühdüse zum Einsatz. Er ist nicht geeignet einen Brand endgültig zu löschen. Bei einem Versuch an der Forschungsstelle für Brandschutztechnik wurden die Temperaturen im Brandraum von 800 °C bis 1000 °C innerhalb von vier Minuten auf 400 °C bis 500 °C abgesenkt (siehe Anhang 4). Will man gezielt Löschmittel auf den Brandherd bringen, kommt aufgrund der größeren Wurfweite und der nicht so feinen Verteilung des Löschwassers der Fognail® mit Weitsprühdüse zum Einsatz. Dies setzt voraus, dass es möglich ist, den Wasserstrahl auf die Brandquelle auszurichten [Pulm, 1999]. Insoweit kann der Einsatz nicht immer möglich sein. Nach dem Einsatz des Fognail® mit Breitsprühdüse wurde durch den Einsatz des Fognail® mit Weitsprühdüse die Temperatur im Brandraum weiter auf 200 °C im Deckenbereich und auf 80 °C in einer Höhe von 1,50 m gesenkt (siehe Anhang 4). Die notwendigen Nachlöscharbeiten wurden mittels eines C-Rohres

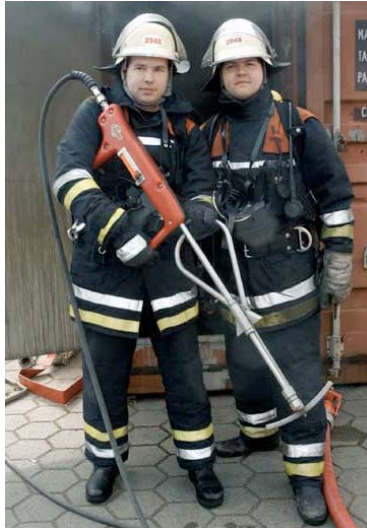
**Bild 6-3 Atemschutztrupp mit CSS Cobra® System [FF Billstedt-Horn, 2008]**

Das CCS Cobra® Schneid-/Löschsystem ist, wie Bild 6-3 zeigt, ebenfalls eine Art Löschanze. Es wurde in Zusammenarbeit zwischen dem Hersteller Cold Cut Systems der Berufsfeuerwehr Borås (Schweden) und der schwedischen Forschungsstelle Rescue Services Agency auf die Belange des Feuerwehrwesens angepasst.

Die Lanze wird über einen 100 m bis maximal 300 m langen formstabilen Schlauch mit einer Hochdruckeinheit verbunden. Das System arbeitet mit einem Druck von bis zu 300 bar [Zirulev, 2005]. Pro 100 m Schlauch ist mit einem Druckverlust von 50 bar zu rechnen [IIK, 2004]. Um mit dem Gerät eine Schneidwirkung zu erzielen kann dem Wasserstrahl ein Abrasivmittel (Schneidmittel) mit bis zu vier Volumenprozenten zugemischt werden. Der Volumenstrom aus Wasser und Schneidmittel beträgt maximal 50 l/min und tritt mit einer Geschwindigkeit von 200 m/s [www.rescue3000.com] aus der ca. zwei Millimeter großen Düse der Lanze aus.

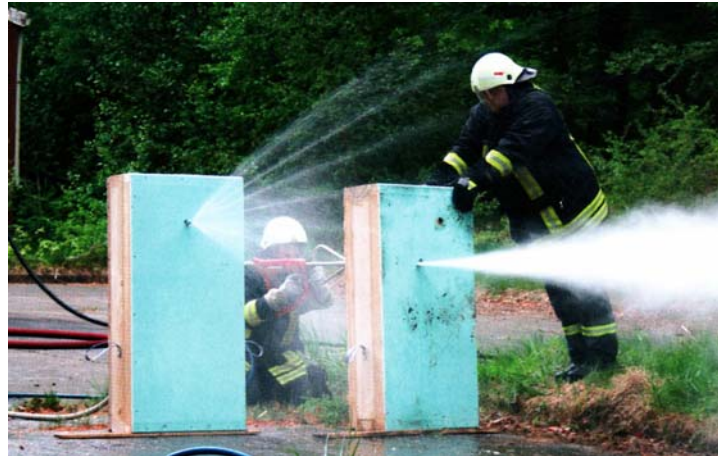
**Bild 6-4 CCS Cobra® Schneid-/Löschsystem und Fognail® im Vergleich**

Beide Systeme haben ihre individuellen Vor- und Nachteile. Ein Vorteil beider Systeme besteht in der Möglichkeit einen Erstangriff einzuleiten ohne den Brandraum betreten zu müssen. Dieser Erstangriff senkt die Temperatur im Brandraum und reduziert somit die Wahrscheinlichkeit für das Auftreten von Flashover, Rollover und Backdraft (siehe Kapitel 5). Der Umstand, dass beim Fognail® ein Loch mit einem Hammer oder Bohrer geschaffen werden muss, stellt gegenüber dem CCS Cobra® System einen Nachteil dar. Als Vorteil für das Fognail® System kann die Kompatibilität zur bei der Feuerwehr vorhandenen Ausrüstung gewertet werden. Wie Bild 6-4 zeigt, ist der Löschwasserstrahl des CCS Cobra® Systems nach dem Austritt aus der

Düse stärker gebündelt als beim Fognail® und kann somit weiter in den Brandraum eindringen.

Bild 6-4 zeigt links den Löschstrahl des Fognail® und rechts den des CCS Cobra® Schneid-/Löschsystems.

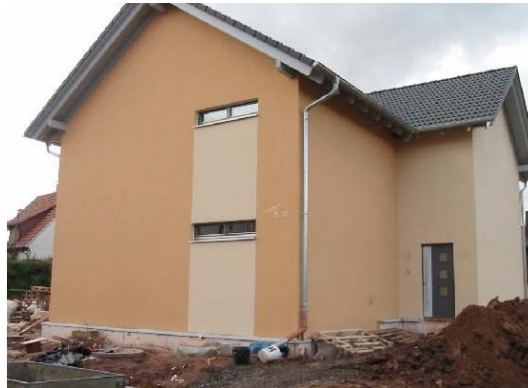
Auf der Südseite von Gebäuden moderner Bauweise befinden sich größere Fensterflächen als auf der Nordseite. Bild 7-5 und Bild 7-6 zeigen zum Vergleich ein Passivhaus einmal von der Süd- und einmal von der Nordseite.

**Bild 7-5 Südseite eines Passivhauses [www.passivhaus-info.de]**

**Bild 7-6 Nordseite eines Passivhauses [www.passivhaus-info.de]**

Bei der Lageerkundung durch die Feuerwehr lässt sich die Verteilung der Fenster einfach erkennen.

Gebäude moderner Bauweise werden, wie Bild 7-2, Bild 7-4, Bild 7-5 und Bild 7-6 zeigen, meist ohne Dachfenster ausgeführt; sie sind aber nicht grundsätzlich auszuschließen.

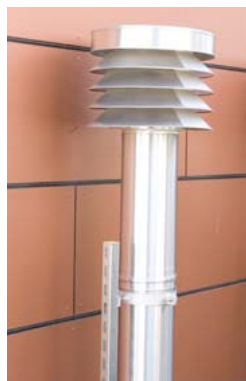
**Bild 7-8 Einlass einer Lüftungsanlage [www.architec24.de]**

Gebäude moderner Bauweise sind in jedem Fall mit einer Lüftungsanlage ausgestattet. Aufgrund dessen können die Ein- und Auslässe der Lüftungsanlage als weiteres Erkennungsmerkmal für die Feuerwehr dienen. Bild 7-7 und Bild 7-8 zeigen Beispiele für Ein- und Auslässe von Lüftungsanlagen.

Die Einlässe der Lüftungsanlage müssen nicht zwangsläufig am Gebäude liegen sondern können sich auch auf dem Grundstück des Gebäudes befinden. Beim Auffinden dieses Merkmals kann mit großer Sicherheit auf ein Gebäude moderner Bauweise geschlossen werden, da Lüftungsanlagen in konventionellen Gebäuden selten vorzufinden sind.

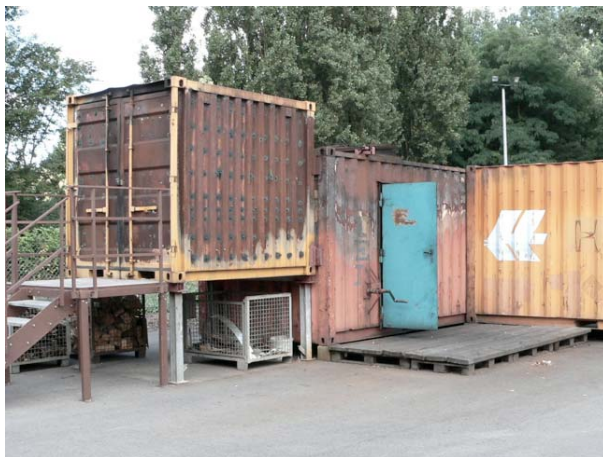
**Anhang 6 Bild 1 Brandübungsanlage der Feuerwehr Karlsruhe**

Für den Versuch soll die Brandübungsanlage der Feuerwehr Karlsruhe genutzt werden. Bei dieser Anlage handelt es sich, wie Anhang 6 Bild 1 zeigt, um mehrere ISO-Container. Diese wurden von der Feuerwehr Karlsruhe modifiziert, um sie für Schulungszwecke nutzen zu können.

Der linke Container wird zur Befeuerung der Anlage mit Paletten aus Holz, verwendet. Er ist aus Sicherheitsgründen nicht ebenerdig mit den anderen

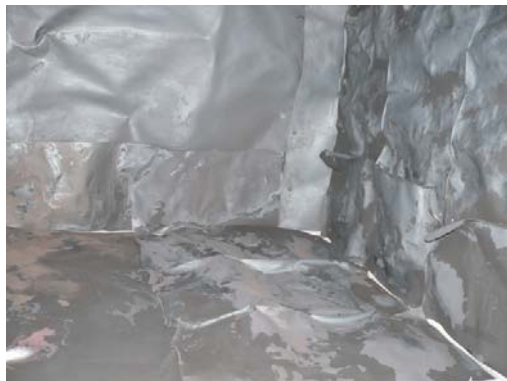
**Anhang 6 Bild 2 Innenansicht des Brandraumcontainers  
[Feuerwehr Karlsruhe]**

Containern verbunden. Dieser Container wird im Weiteren als Brandraumcontainer bezeichnet. Mit einer Grundfläche von 4,7 m<sup>2</sup> und einer Höhe von 2,25 m ergibt sich ein Raumvolumen von ca. 10,6 m<sup>3</sup>. Die Innenwände des Brandraumcontainers wurden mit Faserzement-Feuerschutzplatten ausgekleidet, die durch eine Blechschicht geschützt werden (siehe Anhang 6 Bild 2). Diese Konstruktion erwies sich im Betrieb der Übungsanlage als nahezu luftdicht.

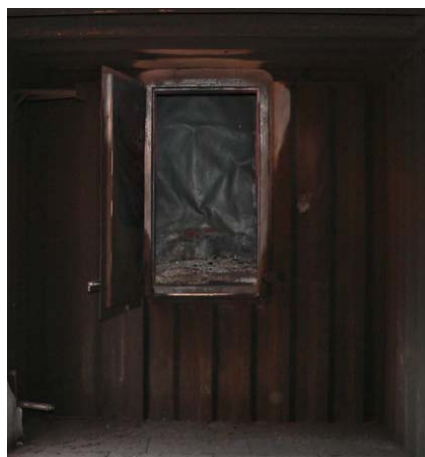
**Anhang 6 Bild 3 Tür zwischen Brandraum- und Vorraumcontainer  
[Feuerwehr Karlsruhe]**

Anhang 6 Bild 3 zeigt die Verbindung des Brandraumcontainers über eine Tür mit einem weiteren Container, der als Vorraumcontainer bezeichnet wird. Dieser Container hat eine Breite von 2,43 m, eine Länge von 6,06 m und eine Höhe von 2,59 m.

Die Tür hat eine Höhe von 1,3 m und eine Breite von 0,7 m. Der Vorraumcontainer ist mit einem weiteren Container über eine Tür verbunden. Dieser spielt aber für den Versuch keine Rolle. Um die Überströmöffnung zu simulieren wird die Tür des Brandraumcontainers so fixiert, dass sich ein Spalt zwischen ihr und dem Rahmen mit einer Fläche von ca. 100 cm<sup>2</sup> ergibt.
