# Massivbau Baustofftechnologie Karlsruhe

## Abschlussbericht

**Thema:** Übertragbarkeit von Frost-Laborprüfungen auf Praxisverhältnisse  
Teilprojekt 5 - Bauwerksuntersuchungen  
Kennzeichen V 419

**Auftraggeber:** Deutscher Ausschuss für Stahlbeton  
10772 Berlin

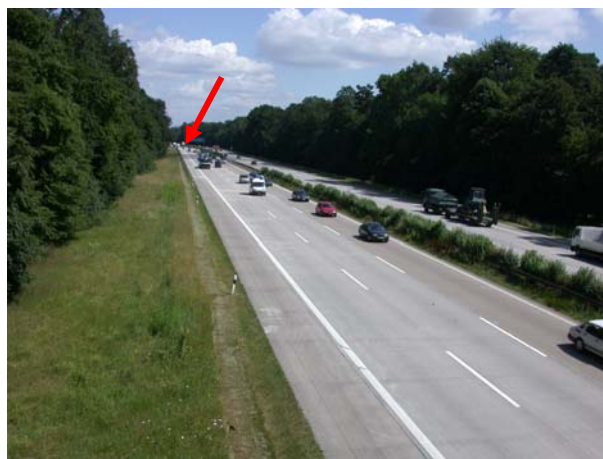
**Bild 3:** Streckenabschnitt der BAB A 5 bei Kronau

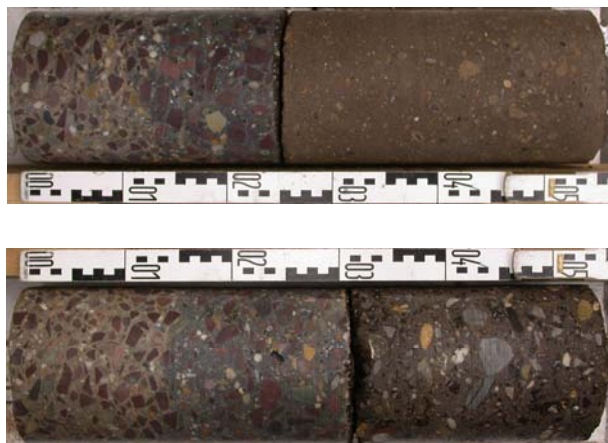
**Bild 4:** Bohrkerne aus der Plattenmitte (linkes Probenteil: Betondecke, rechtes Probenteil: Verfestigung)  
**oben:** bei Betriebskilometer 594+835  
**unten:** bei Betriebskilometer 597+905

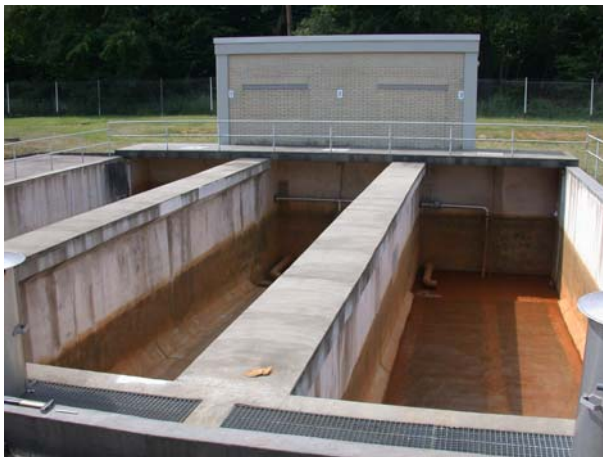
**Bild 5:** Absetzbecken für das Filtrerrückspülwasser in einem Wasserwerk bei Karlsruhe, entleerter Zustand; links: Ansicht, rechts: Längsschnitt

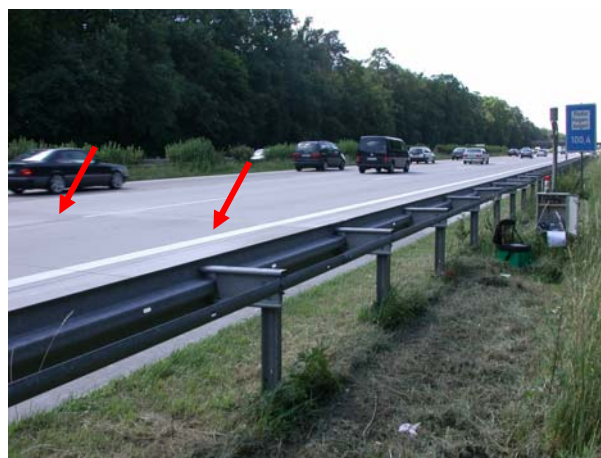
**Bild 6:** Ansicht der Messstelle (Blick Richtung Süden); die roten Pfeile markieren die Orte der Temperaturmessung in der Fahrbahndecke; rechts im Bild ist der Schutzkasten für die Datenerfassungseinheit und die Stromversorgung sowie der Mast mit den Sensoren für die Erfassung der Lufttemperatur und der relativen Luftfeuchte zu erkennen

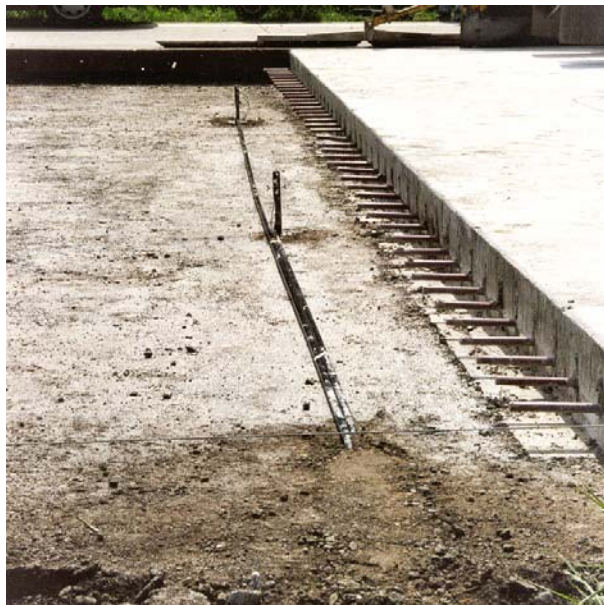
**Bild 8:** Einbau der Haltegestelle mit den Sensoren für die Temperaturmessung im rechten und mittleren Fahrstreifen, jeweils im Bereich der rechten Rollspur

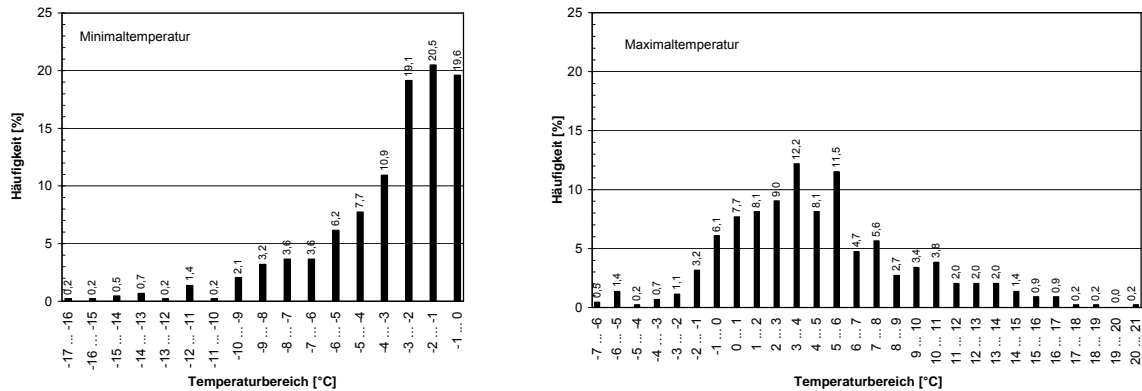
**Bild 11:** Häufigkeitsverteilung der Minimal- und der Maximalwerte der Lufttemperatur an Frost- und Eistagen im Messzeitraum  
links: Minimaltemperatur  
rechts: Maximaltemperatur

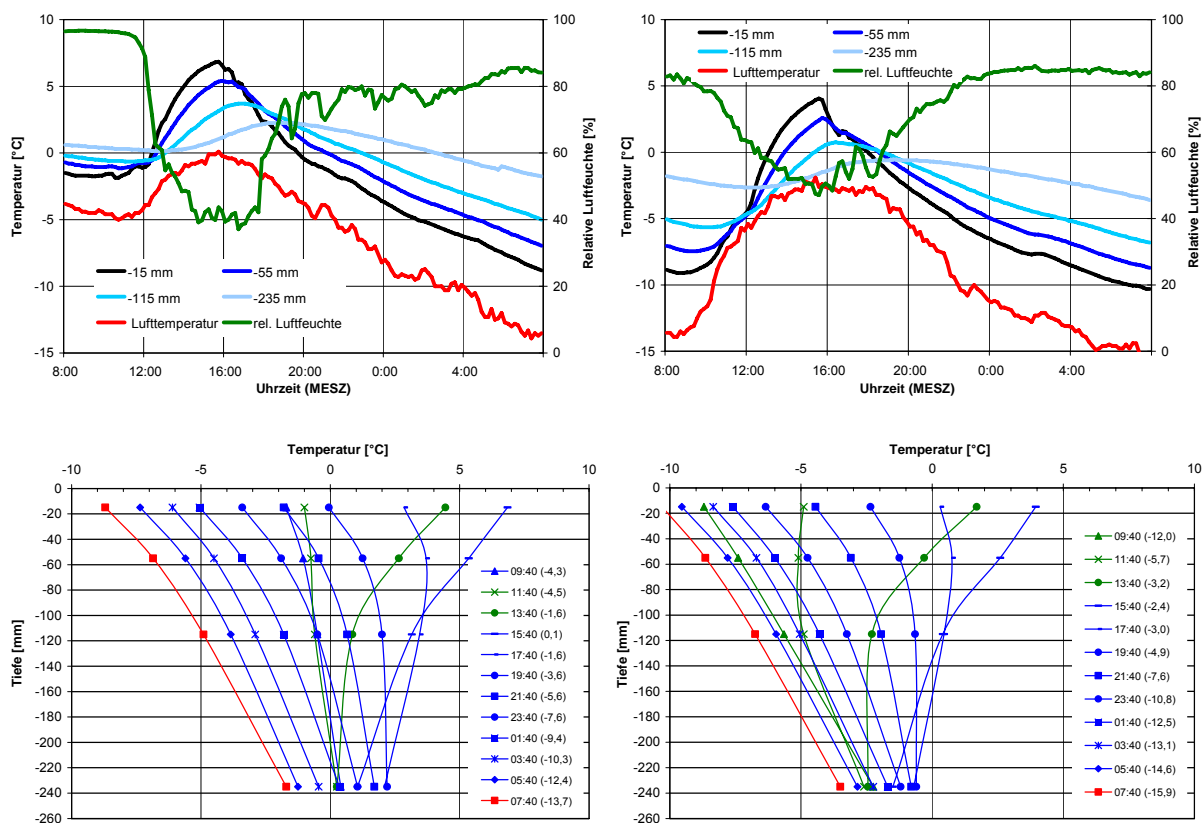
**Bild 13:** Temperaturgang mit der größten Abkühl- und Auftaurate bei Frostbeanspruchung im Messzeitraum am oberen Sensor

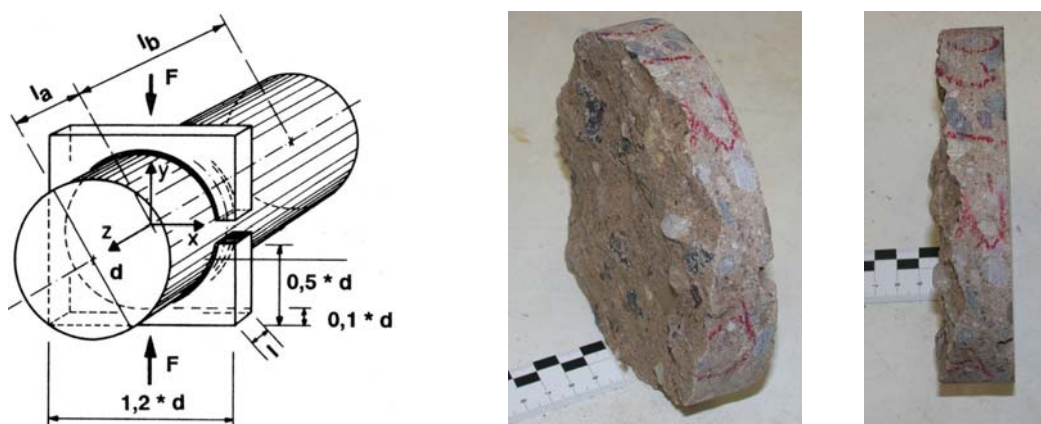
**Bild 15:** Modifizierter Spaltzugversuch an Bohrkerne

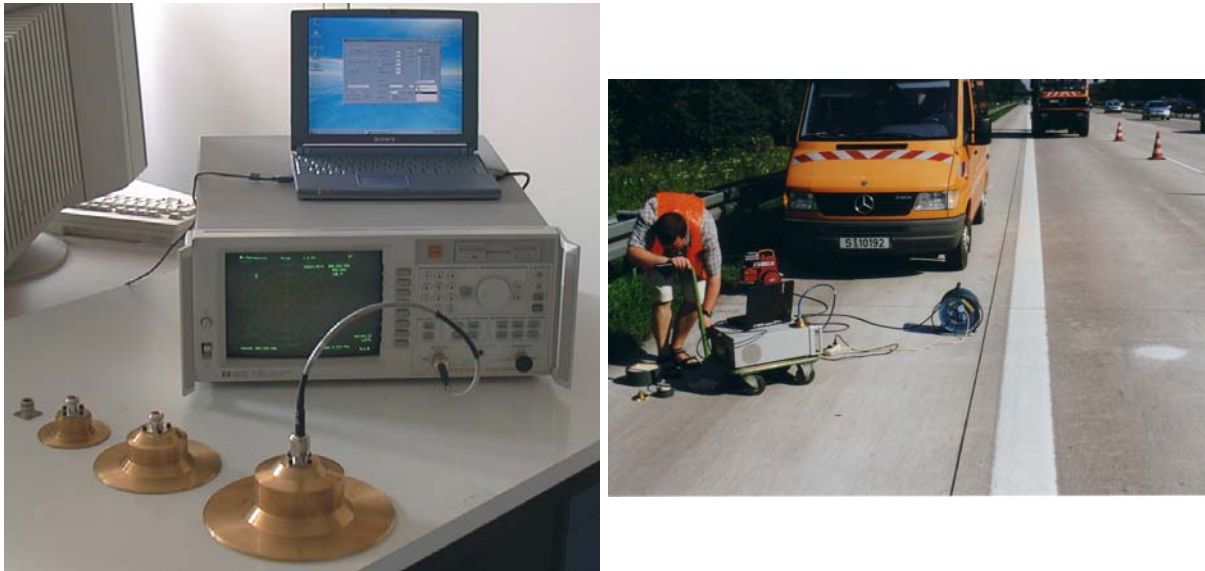
**Bild 16:** Messaufbau zur Bestimmung des Feuchtegehalts im Beton (dielektrische Methode) in verschiedenen Tiefen

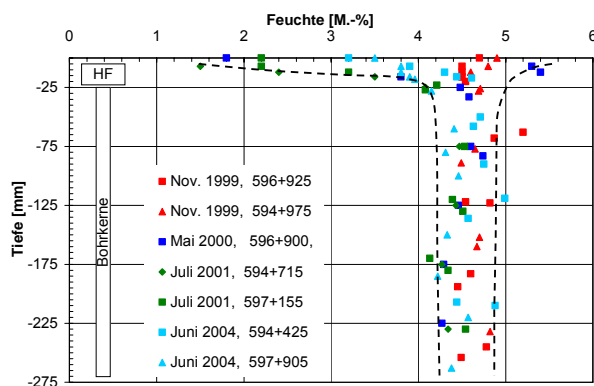
**Bild 17:** Feuchteverteilung in der Fahrbahndecke im Zeitraum von 1999 bis 2004 an verschiedenen Orten des Untersuchungsabschnitts; **HF:** Bereich der Feuchtebestimmung mit dem Hochfrequenzmessverfahren (Dielektrizitätsprinzip); **Bohrkerne:** Bereich der Feuchtebestimmung durch Trocknung von Bohrkernstückchen

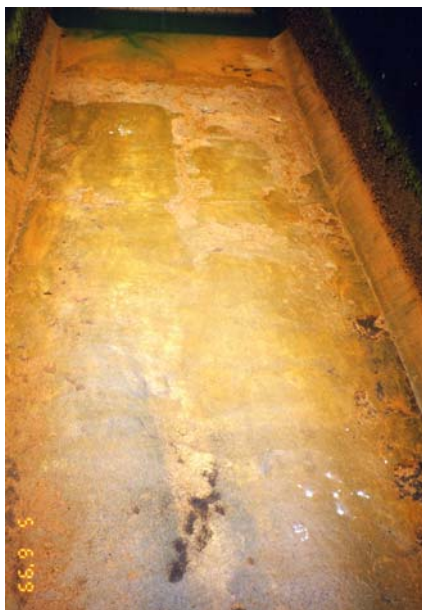
**Bild 20:** Zustand der Beckenböden vor der Instandsetzung im Jahr 1999

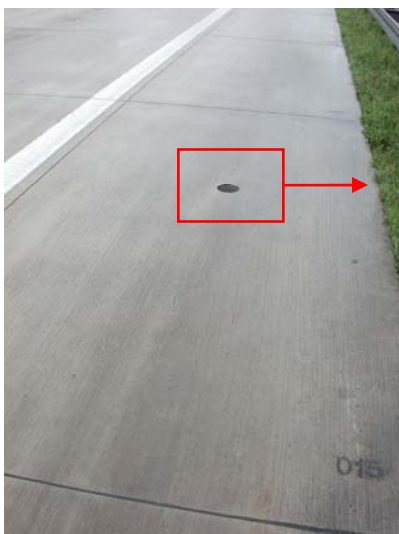
**Bild 1:** Zustand der Fahrbahndecke im Bereich der Entnahmestelle des Bohrkerns Nr. 1,  
Zeitraum nach der Herstellung bzw. Nutzungsdauer: 6 Jahre

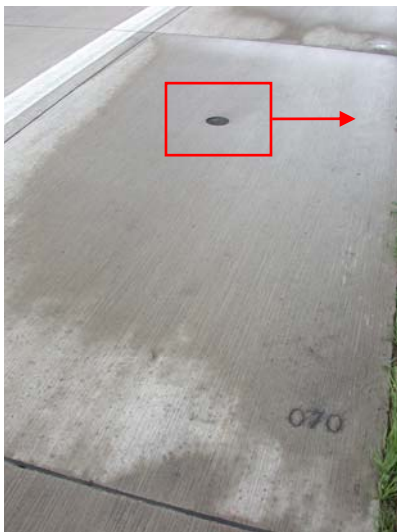
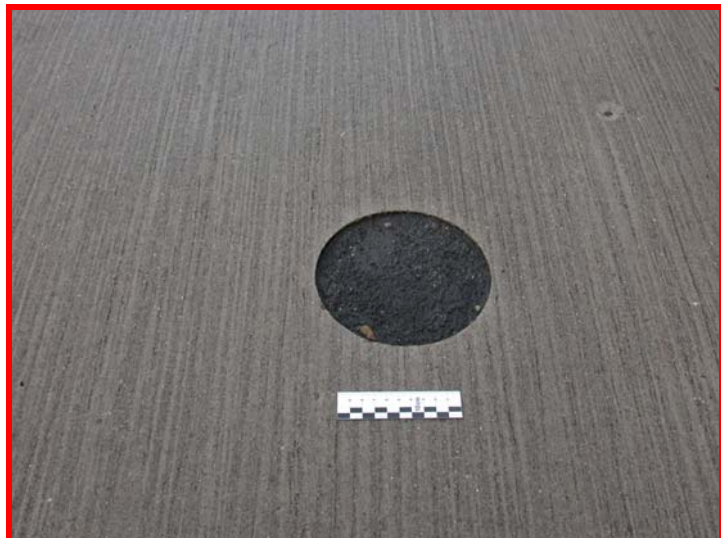
**Bild 3:** Zustand der Fahrbahndecke im Bereich der Entnahmestelle des Bohrkerns Nr. 2,  
Zeitraum nach der Herstellung bzw. Nutzungsdauer: 6 Jahre

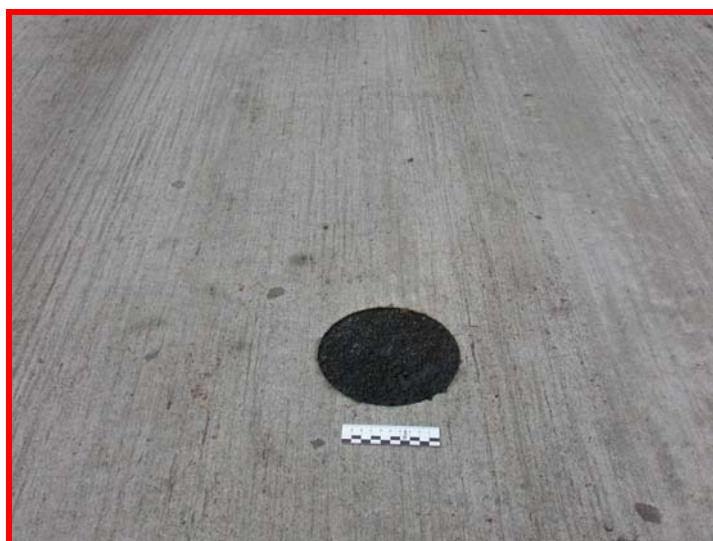
**Bild 5:** Zustand der Fahrbahndecke im Bereich der Entnahmestelle des Bohrkerns Nr. 3,  
Zeitraum nach der Herstellung bzw. Nutzungsdauer: 6 Jahre

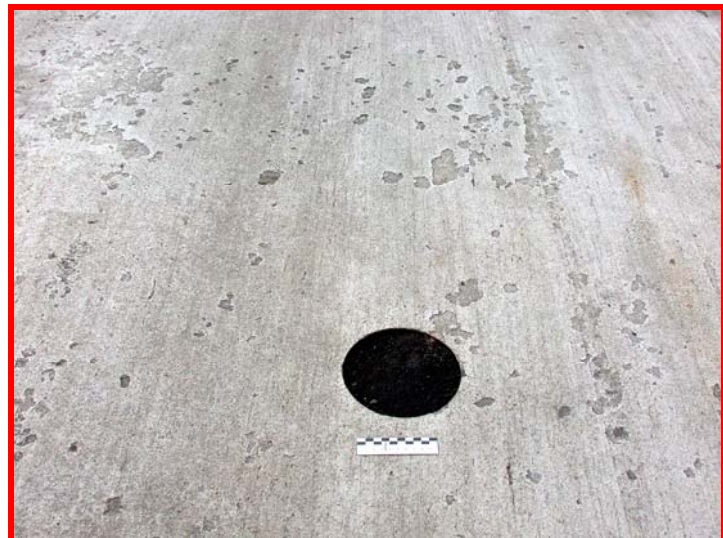
**Bild 9:** Zustand der Fahrbahndecke im Bereich der Entnahmestelle des Bohrkerns Nr. 5,  
Zeitraum nach der Herstellung bzw. Nutzungsdauer: 6 Jahre  
Abwitterung ca. 100 ... 200 g/m<sup>2</sup>

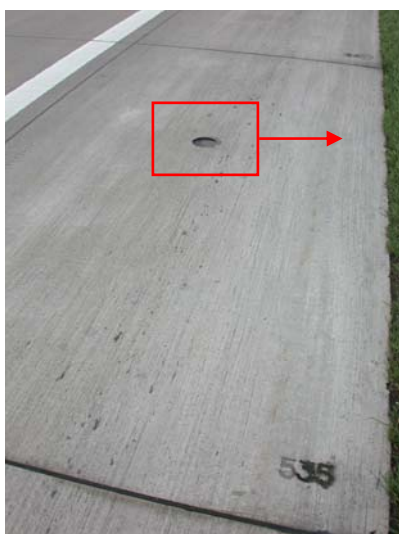
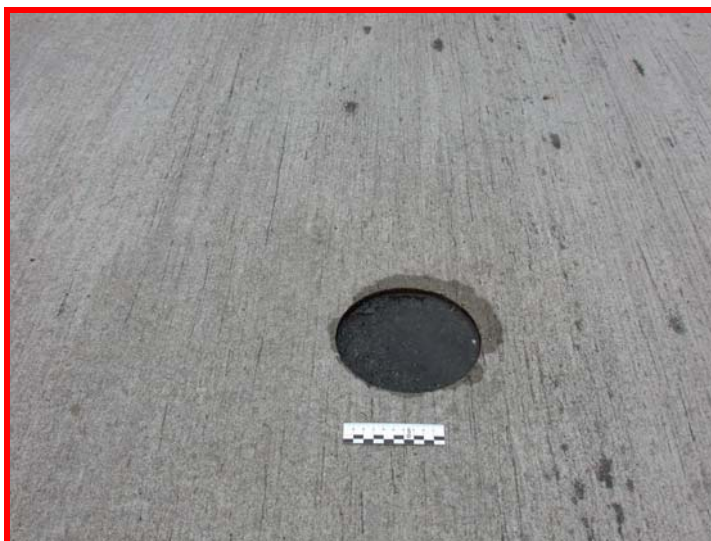
**Bild 11:** Zustand der Fahrbahndecke im Bereich der Entnahmestelle des Bohrkerns Nr. 6,  
Zeitraum nach der Herstellung bzw. Nutzungsdauer: 6 Jahre

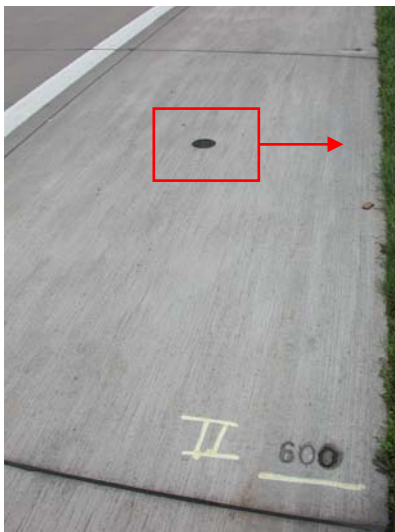
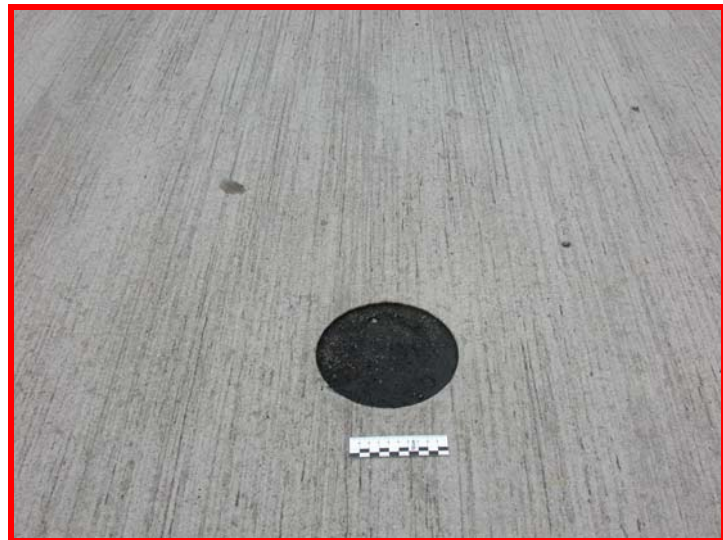
**Bild 13:** Zustand der Fahrbahndecke im Bereich der Entnahmestelle des Bohrkerns Nr. 7,  
Zeitraum nach der Herstellung bzw. Nutzungsdauer: 6 Jahre

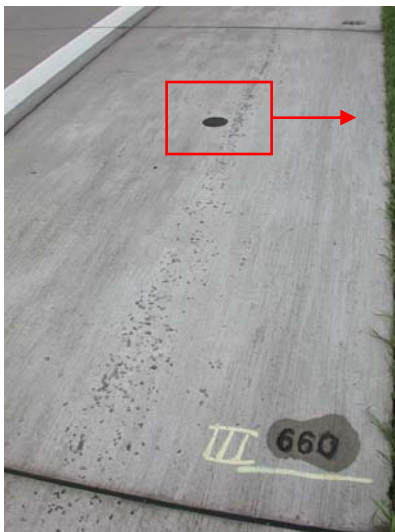
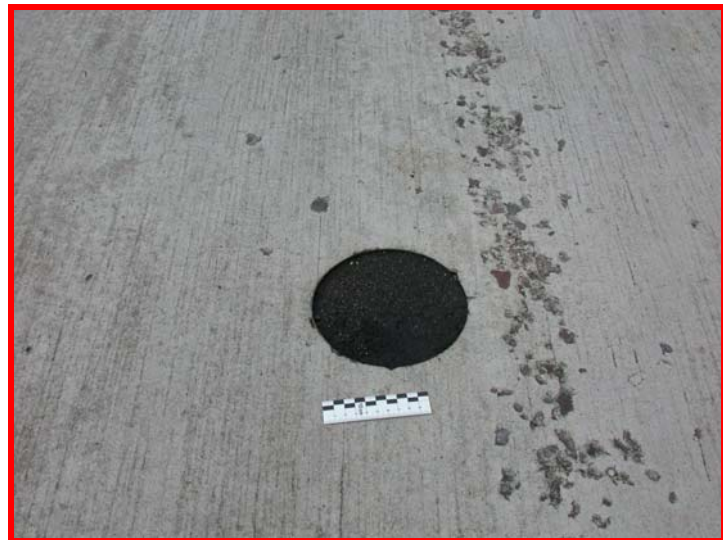
**Bild 15:** Zustand der Fahrbahndecke im Bereich der Entnahmestelle des Bohrkerns Nr. 8,  
Zeitraum nach der Herstellung bzw. Nutzungsdauer: 6 Jahre

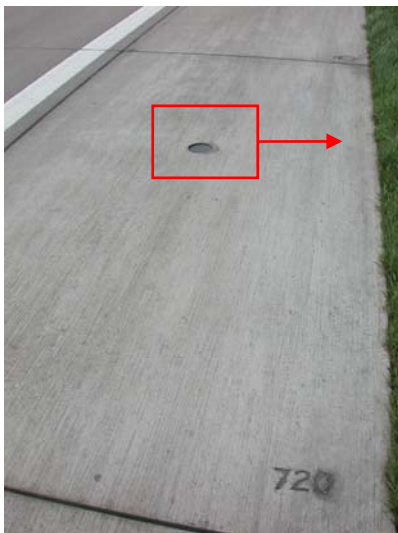
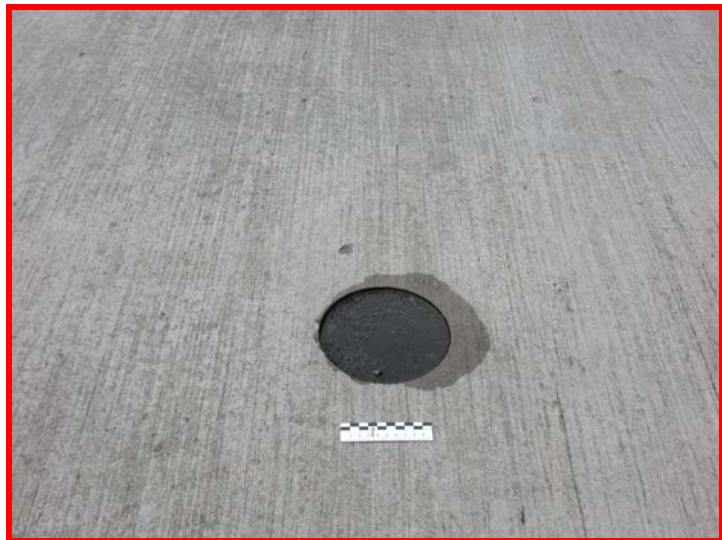
**Bild 17:** Zustand der Fahrbahndecke im Bereich der Entnahmestelle des Bohrkerns Nr. 9,  
Zeitraum nach der Herstellung bzw. Nutzungsdauer: 6 Jahre

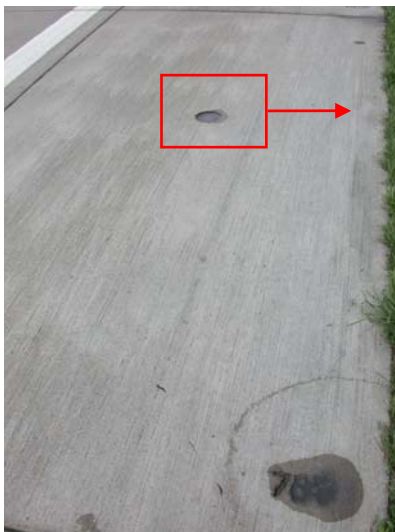
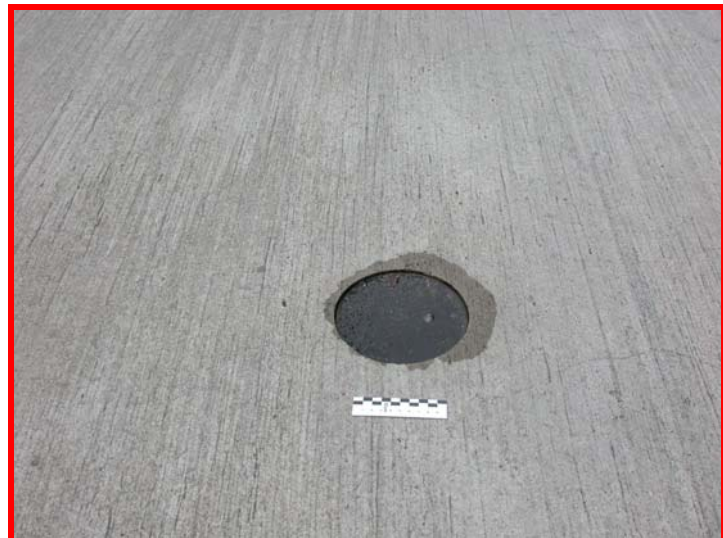
**Bild 19:** Zustand der Fahrbahndecke im Bereich der Entnahmestelle des Bohrkerns Nr. 10,  
Zeitraum nach der Herstellung bzw. Nutzungsdauer: 6 Jahre

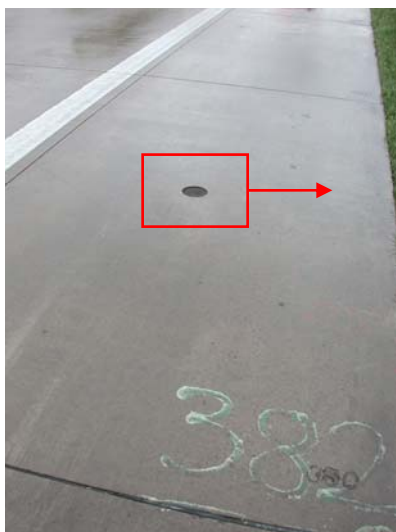
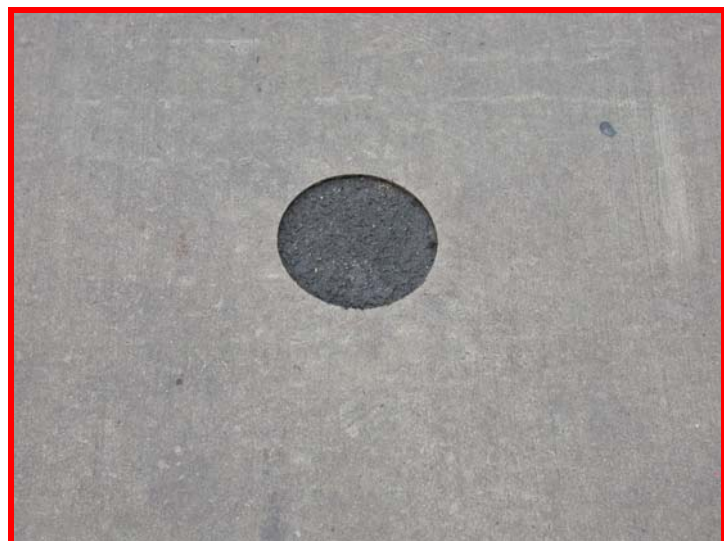
**Bild 21:** Zustand der Fahrbahndecke im Bereich der Entnahmestelle des Bohrkerns Nr. 11,  
Zeitraum nach der Herstellung bzw. Nutzungsdauer: 6 Jahre

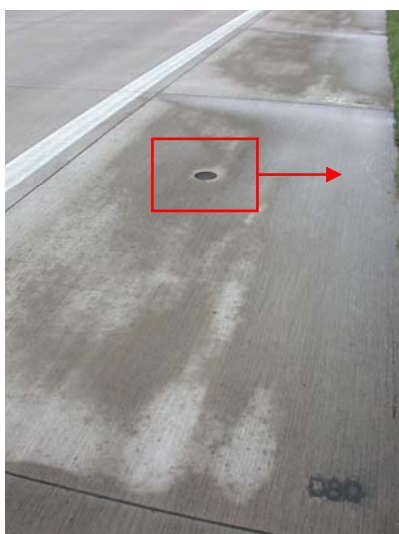
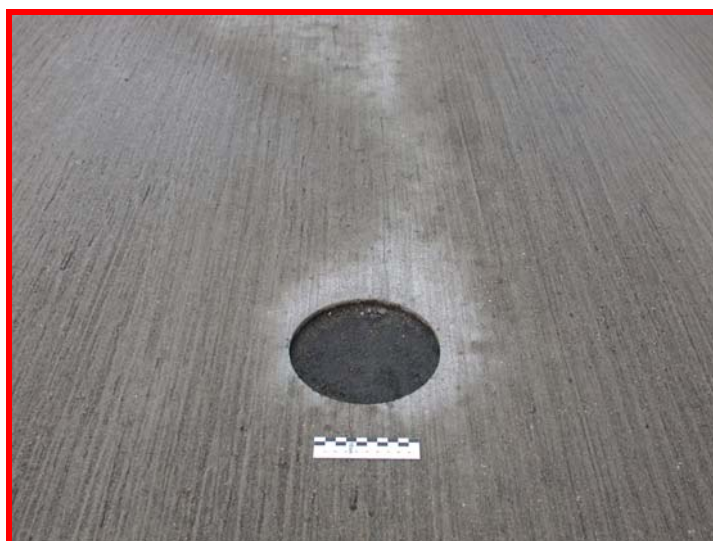
**Bild 23:** Zustand der Fahrbahndecke im Bereich der Entnahmestelle des Bohrkerns Nr. 12,  
Zeitraum nach der Herstellung bzw. Nutzungsdauer: 6 Jahre

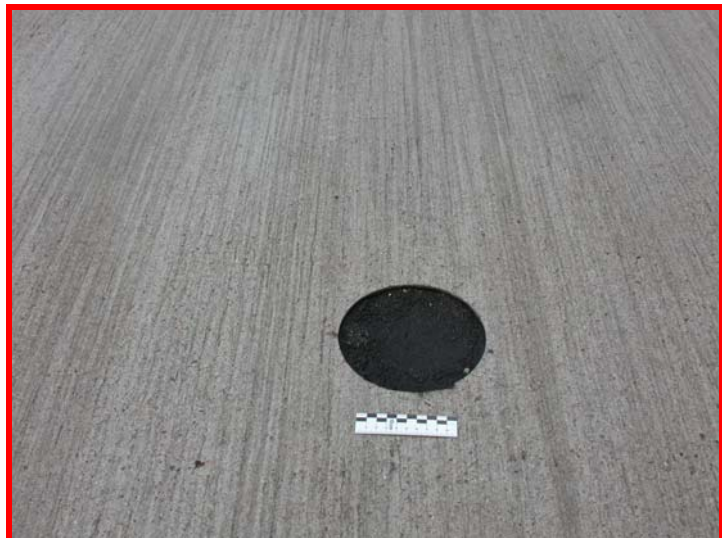
**Bild 25:** Zustand der Fahrbahndecke im Bereich der Entnahmestelle des Bohrkerns Nr. 13,  
Zeitraum nach der Herstellung bzw. Nutzungsdauer: 6 Jahre

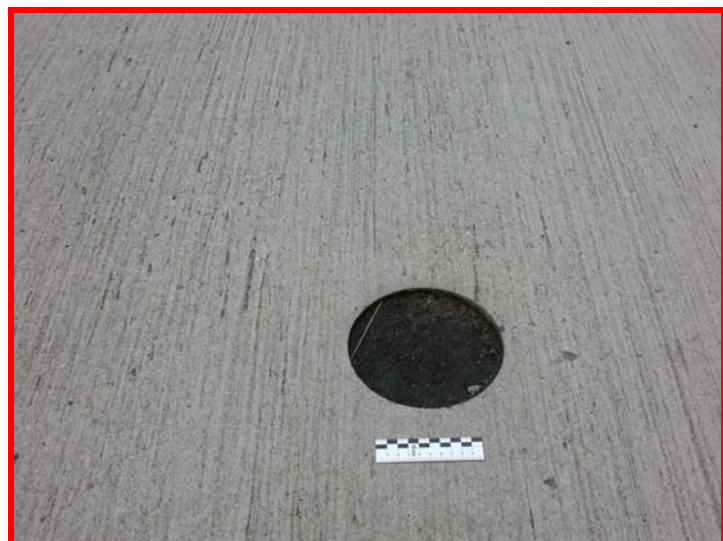
**Bild 27:** Zustand der Fahrbahndecke im Bereich der Entnahmestelle des Bohrkerns Nr. 14,  
Zeitraum nach der Herstellung bzw. Nutzungsdauer: 6 Jahre

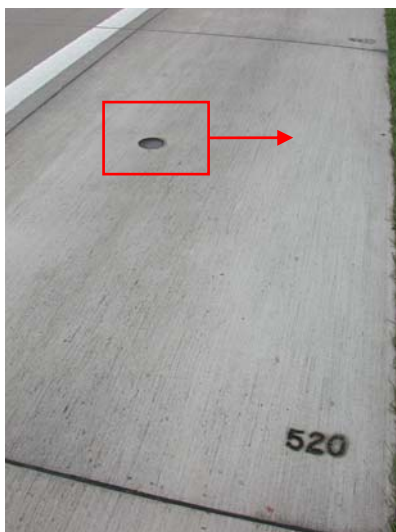
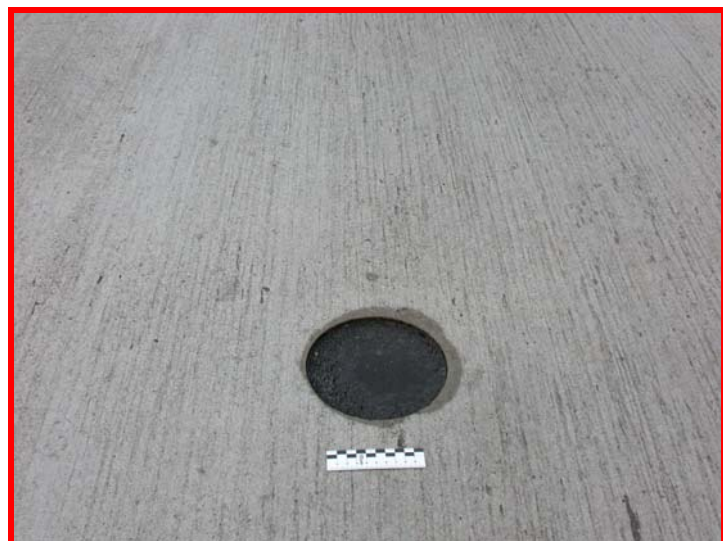
**Bild 29:** Zustand der Fahrbahndecke im Bereich der Entnahmestelle des Bohrkerens Nr. 15,  
Zeitraum nach der Herstellung bzw. Nutzungsdauer: 6 Jahre

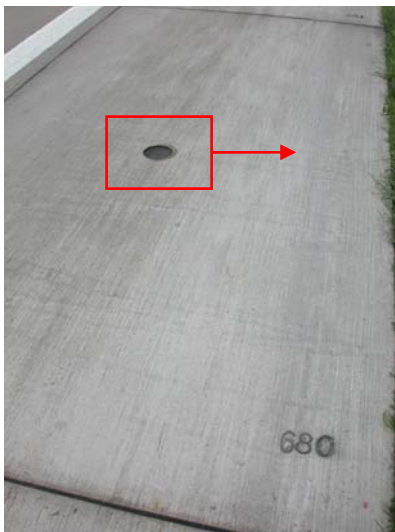
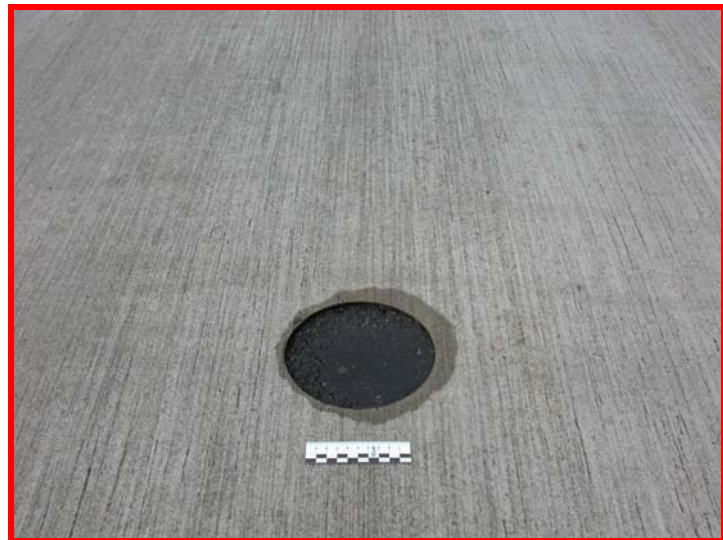
**Bild 31:** Zustand der Fahrbahndecke im Bereich der Entnahmestelle des Bohrkerns Nr. 16,  
Zeitraum nach der Herstellung bzw. Nutzungsdauer: 6 Jahre

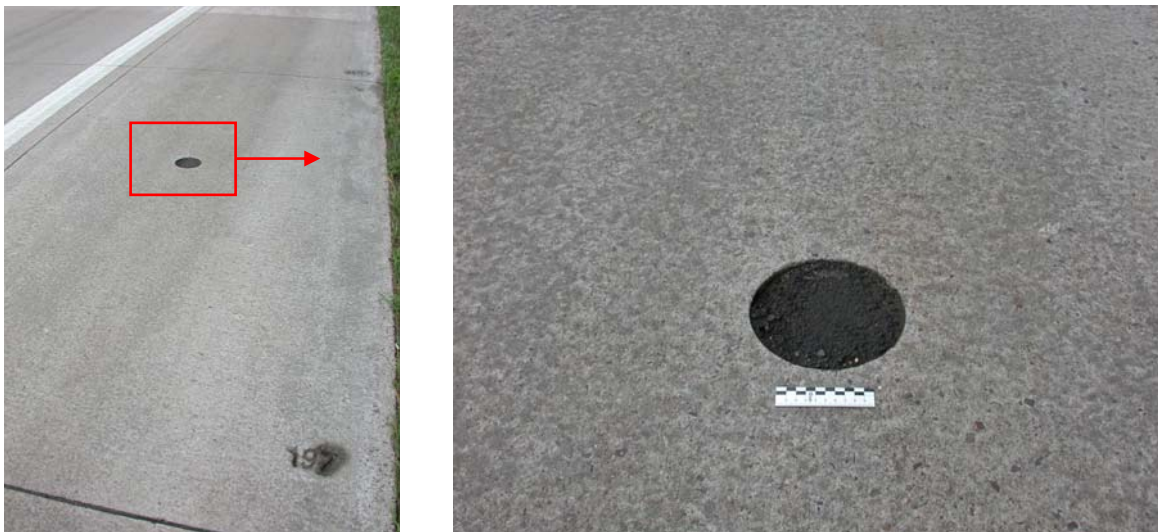
**Bild 33:** Zustand der Fahrbahndecke im Bereich der Entnahmestelle des Bohrkerns Nr. 17, beeinflusst durch Gewittereinwirkung während der Herstellung; Zeitraum nach der Herstellung bzw. Nutzungsdauer: 6 Jahre

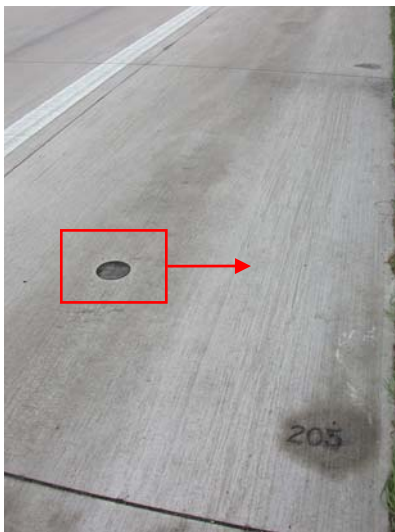
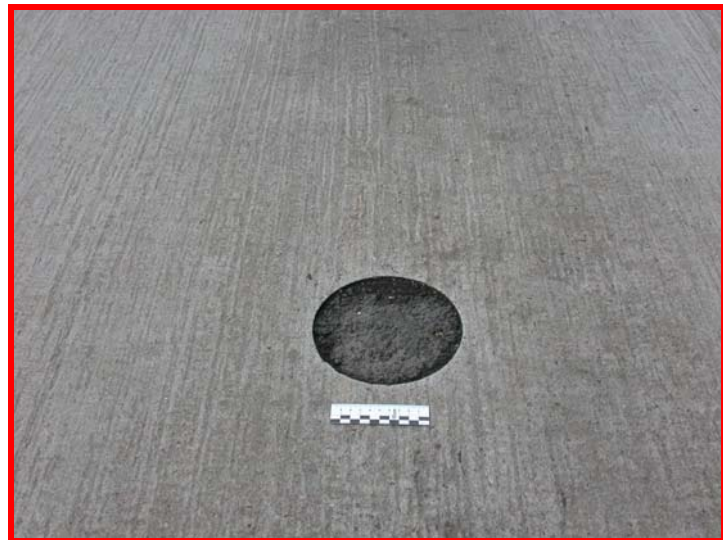
**Bild 35:** Zustand der Fahrbahndecke im Bereich der Entnahmestelle des Bohrkerns Nr. 18,  
Zeitraum nach der Herstellung bzw. Nutzungsdauer: 6 Jahre

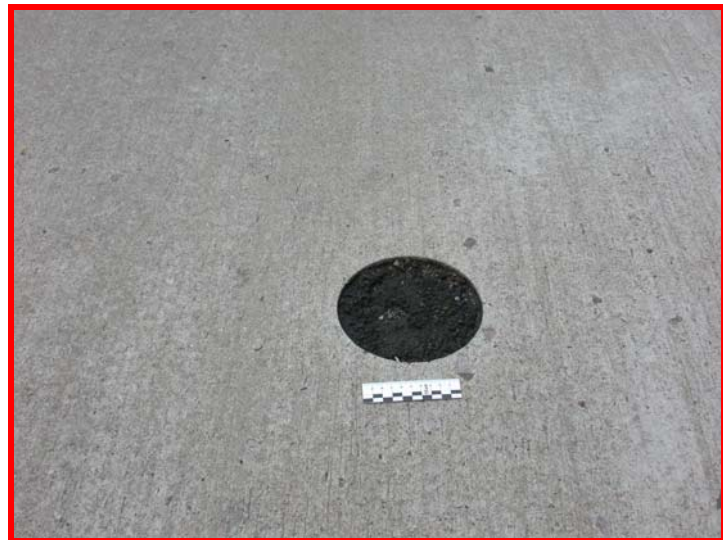
**Bild 37:** Zustand der Fahrbahndecke im Bereich der Entnahmestelle des Bohrkerns Nr. 19,  
Zeitraum nach der Herstellung bzw. Nutzungsdauer: 6 Jahre

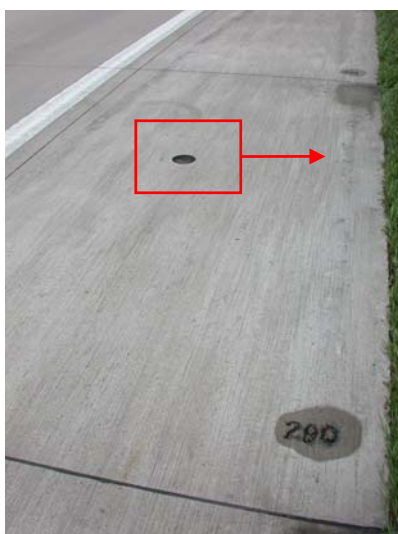
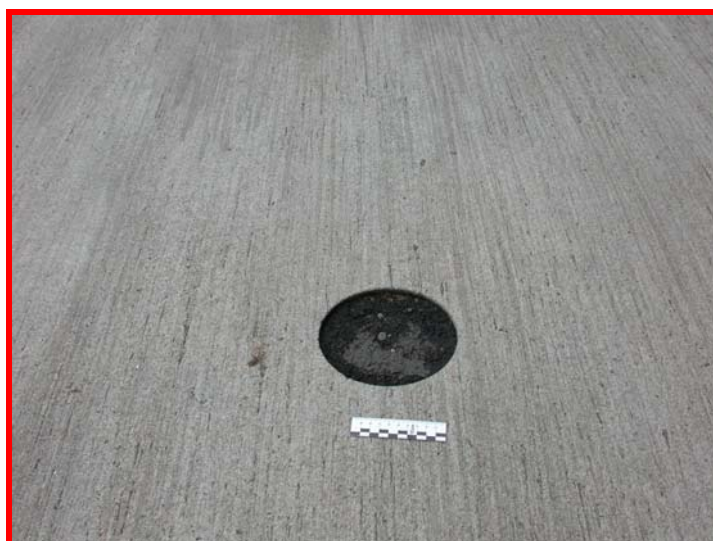
**Bild 39:** Zustand der Fahrbahndecke im Bereich der Entnahmestelle des Bohrkerns Nr. 20,  
Zeitraum nach der Herstellung bzw. Nutzungsdauer: 6 Jahre

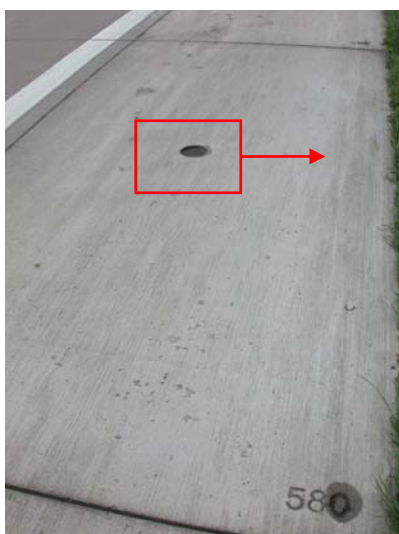
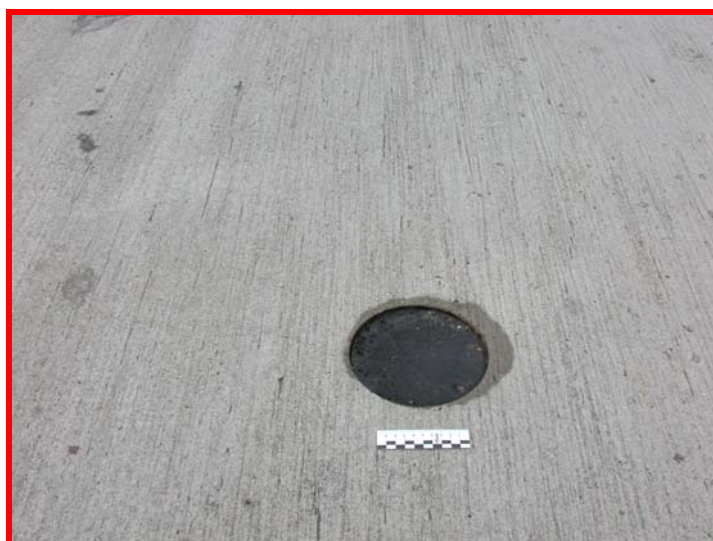
**Bild 41:** Zustand der Fahrbahndecke im Bereich der Entnahmestelle des Bohrkerns Nr. 21,  
Zeitraum nach der Herstellung bzw. Nutzungsdauer: 6 Jahre

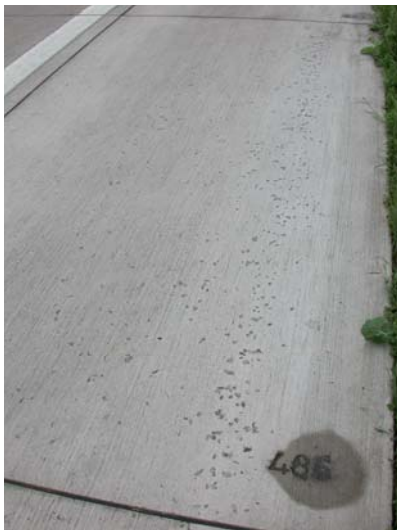
**Tabelle 22:** Ergebnisse der Untersuchungen an der Fahrbahndecke der BAB A 5 bei Kronau  
Bohrkern Nr. 22 aus einem Bereich mit Abplatzungen, Prüfalter: 5 Jahre

**Bild 43:** Zustand der Fahrbahndecke im Bereich der Entnahmestelle des Bohrkerns Nr. 22,  
Zeitraum nach der Herstellung bzw. Nutzungsdauer: 5 Jahre  
Abwitterung ca. 50 ... 150 g/m<sup>2</sup>

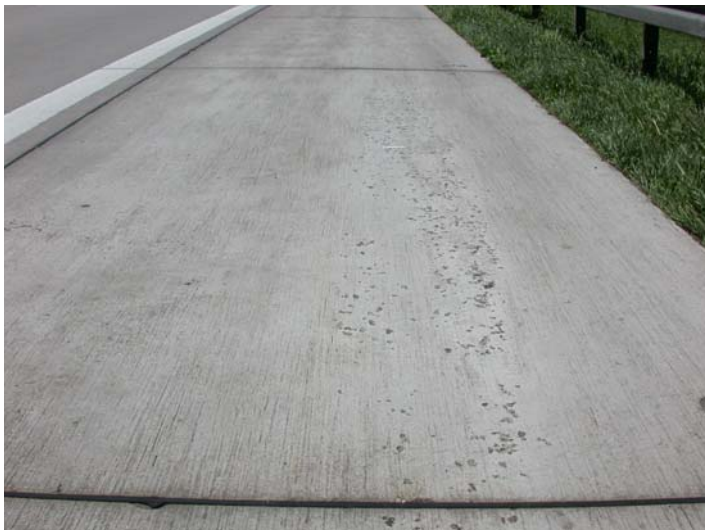
**Bild 45:** Zustand der Fahrbahndecke im Bereich der Entnahmestelle des Bohrkerens Nr. 23,  
Zeitraum nach der Herstellung bzw. Nutzungsdauer: 5 Jahre  
Abwitterung ca. 50 ... 150 g/m<sup>2</sup>

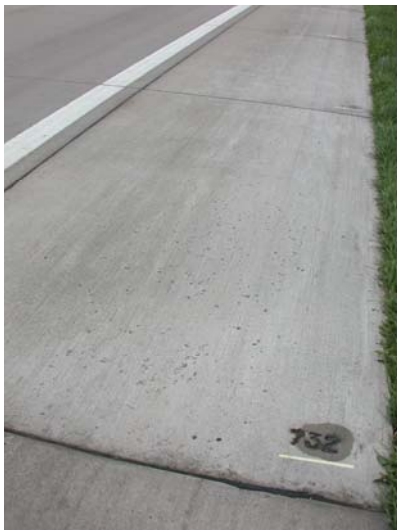
**Tabelle 24:** Ergebnisse der Untersuchungen an der Fahrbahndecke der BAB A 5 bei Kronau  
Bohrkern Nr. 24 aus einem Bereich mit Abplatzungen, Prüfalter: 5 Jahre

**Bild 47:** Zustand der Fahrbahndecke im Bereich der Entnahmestelle des Bohrkerns Nr. 24,  
Zeitraum nach der Herstellung bzw. Nutzungsdauer: 5 Jahre  
Abwitterung ca. 50 ... 150 g/m<sup>2</sup>

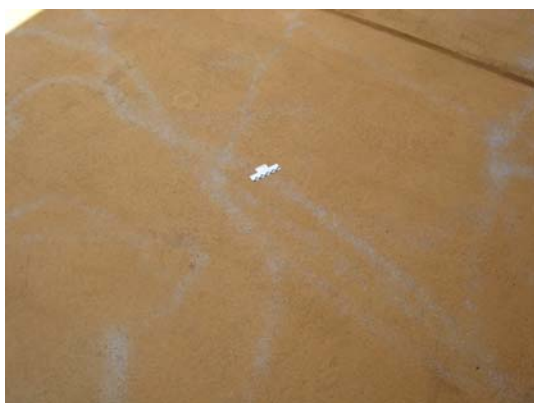
**Bild 1:** Zustand der Oberflächen im Becken Nr. 1, Zeitraum nach der Herstellung bzw. Nutzungsdauer: 5 Jahre; oben links: Übersicht, unten links: Detail Boden, rechts: Detail Wand

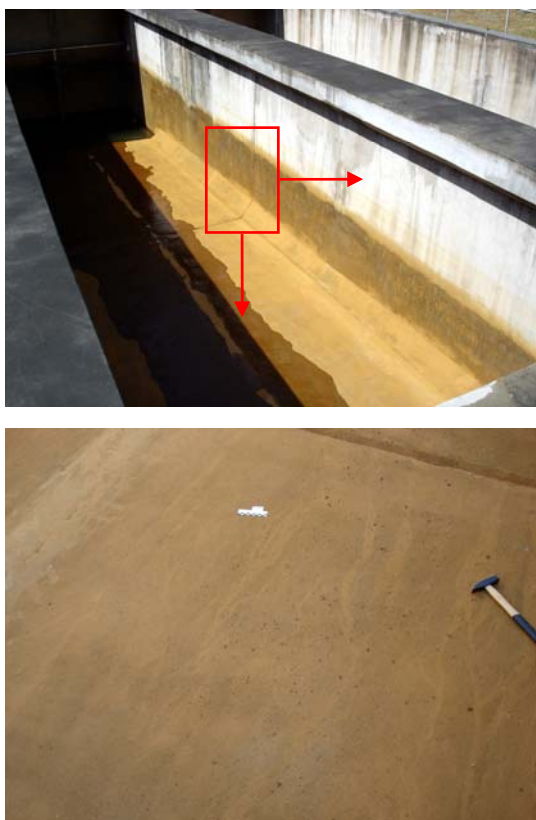
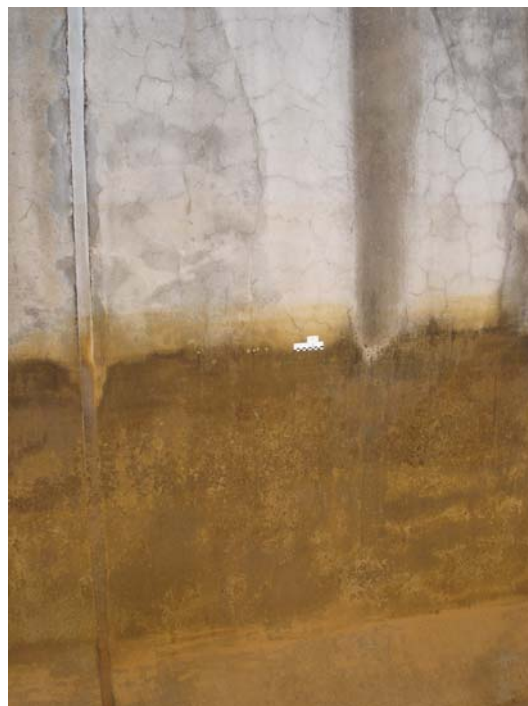
**Bild 2:** Zustand der Oberflächen im Becken Nr. 2, Zeitraum nach der Herstellung bzw. Nutzungsdauer: 5 Jahre; oben links: Übersicht, unten links: Detail Boden, rechts: Detail Wand
