Messgenauigkeit von Ernteaggregaten

Der Lehrstuhl für Mobile Arbeitsmaschinen des Karlsruher Institutes für Technologie (KIT) und das Ingenieurbüro Dr. Föllner & Partner haben in dem vom BMBF geförderten Forschungsprojekt „Navigation, Vermessung und Kennzeichnung“ (NAVKE) die Messgenauigkeit von Vollernteaggregaten untersucht.

Jörg Föllner, Christian Schwab

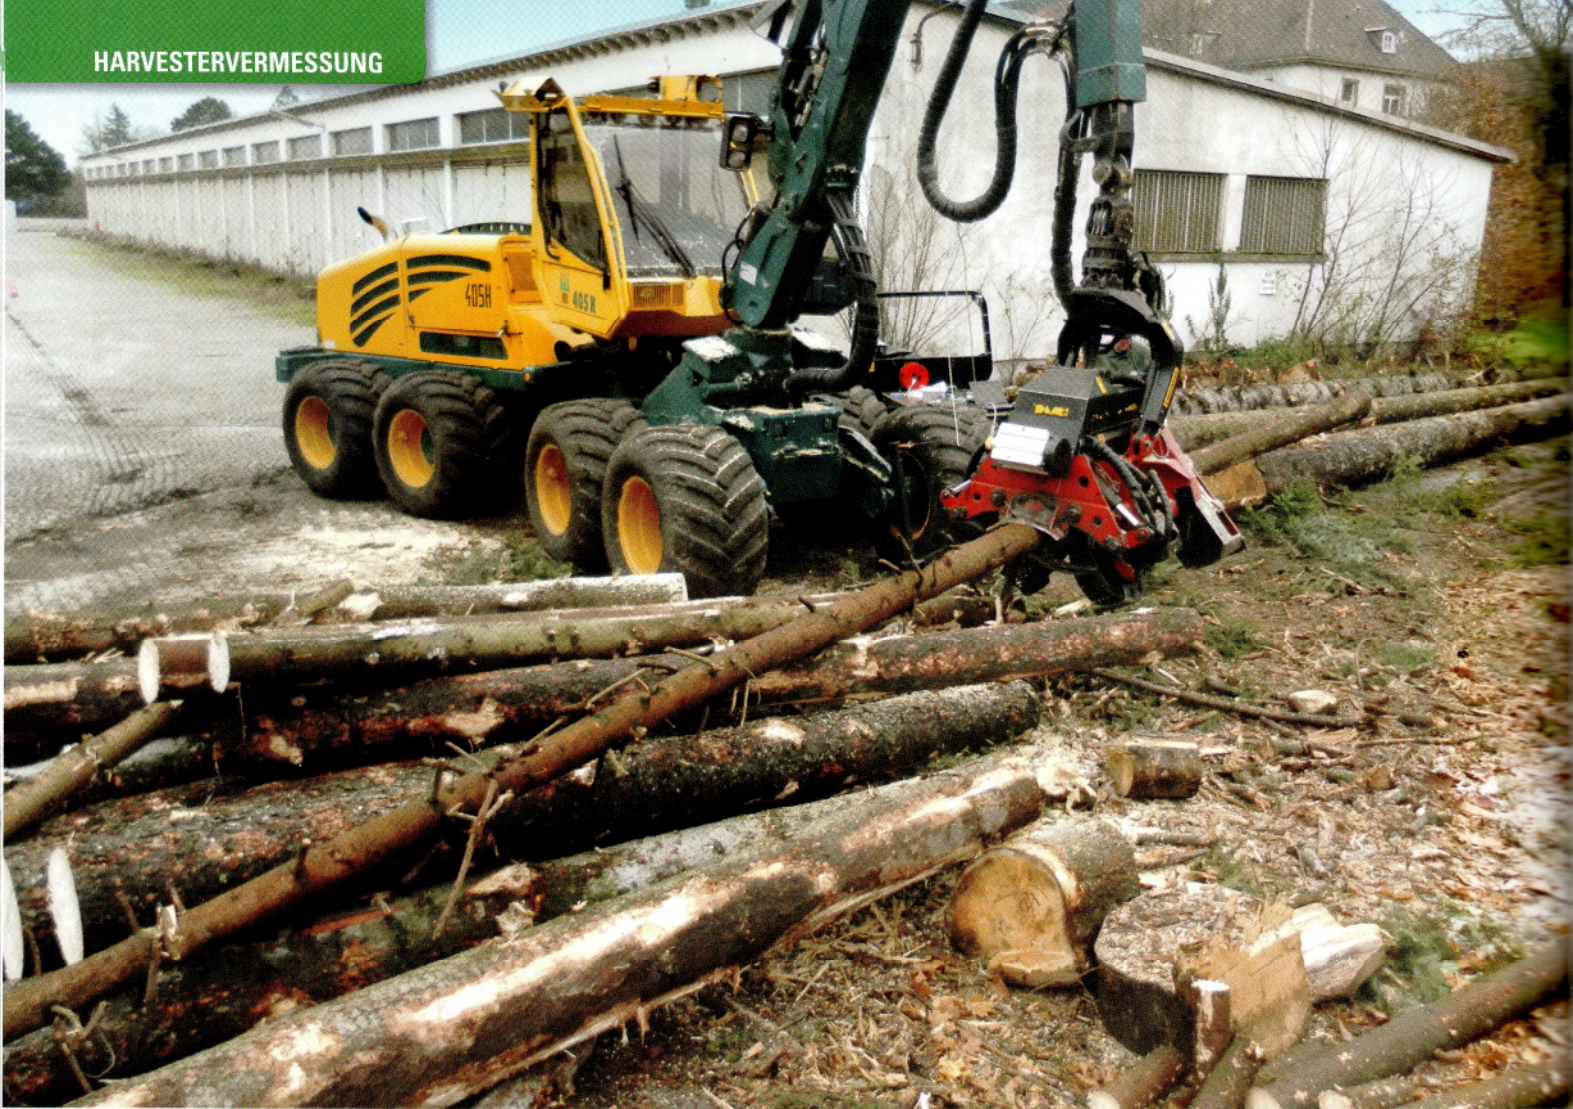
Abb. 1: Versuchsmaschine HSM 405H mit Aggregat Waratah H480, das die Länge mittels Impulsgeber am Messrad misst und den Durchmesser mit den Winkelsensoren der oberen Messer

In den Versuchen wurde Langholz auf eine Länge von 440 cm zzgl. 4 cm Toleranz zugeschnitten (Abb. 1). Zur Messung gingen die Signale des Messrads und der Potentiometer für die Durchmesserfassung. Zusätzlich wurden mit einem Seilzugsensor die Abschnittlänge aufgezeichnet und abschließend die Länge

sowie die Verdrehung der Stämme während des Vorschubs manuell erfasst.

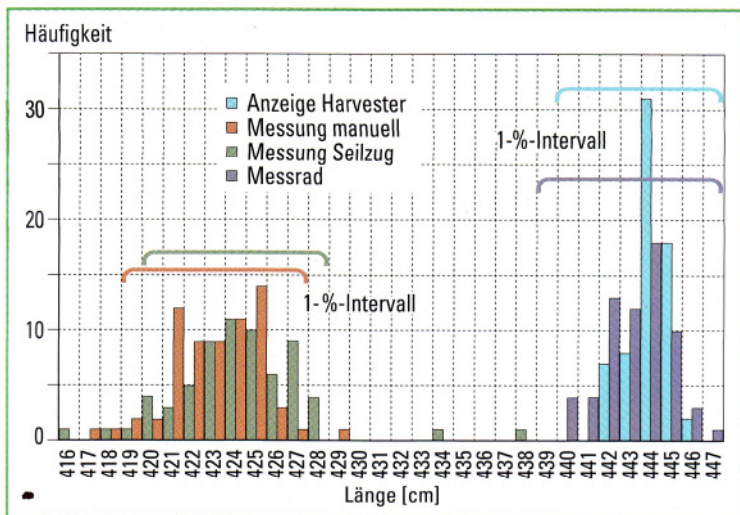
Abb. 2: Häufigkeitsverteilung der Messwerte (ohne Korrekturfaktoren)

Abb. 2 zeigt die Verteilung der Messwerte, wobei die blaue Datenreihe dem Zielwert entspricht, der laut Bordanzeige im Mittel recht gut erreicht wird. Bis auf wenige Ausnahmen liegen alle Werte in einem 4 cm breiten Toleranzfeld. Dies ist nicht verwunderlich, weil bei Abweichungen über 4 cm die Position automatisch nachkorrigiert wurde.

Die Ergebnisse des Messrades weichen hiervon im Mittel, bei einer breiteren Verteilung, nur gering ab. Ursächlich ist die technisch bedingte, mehrmalige Umformung der Signale. Die Streuung des Seilzugsensors ist, bedingt durch das ungedämpfte Schwingen des Seils, am höchsten. Die manuelle Messung entspricht dem Absolutmaß. Die deutlichen Abweichungen zwischen den Messwerten des Harvesters, des Messrades und den absoluten Längen liegen darin begründet, dass die Harvestersteuerung systematisch mit empirischen Korrekturfaktoren arbeitet. Hierbei handelt es sich um zwei lineare Faktoren für das verwendete Messrad und die Holzart. Beide wurden für die Messungen ausge-

schaltet, um verfälschende Einflüsse zu vermeiden. Daher ergibt sich die Differenz der Mittelwerte um etwa 20 cm. Die Faktoren können nachträglich eingerechnet werden und zeigen somit die Richtigkeit der Längenverhältnisse.

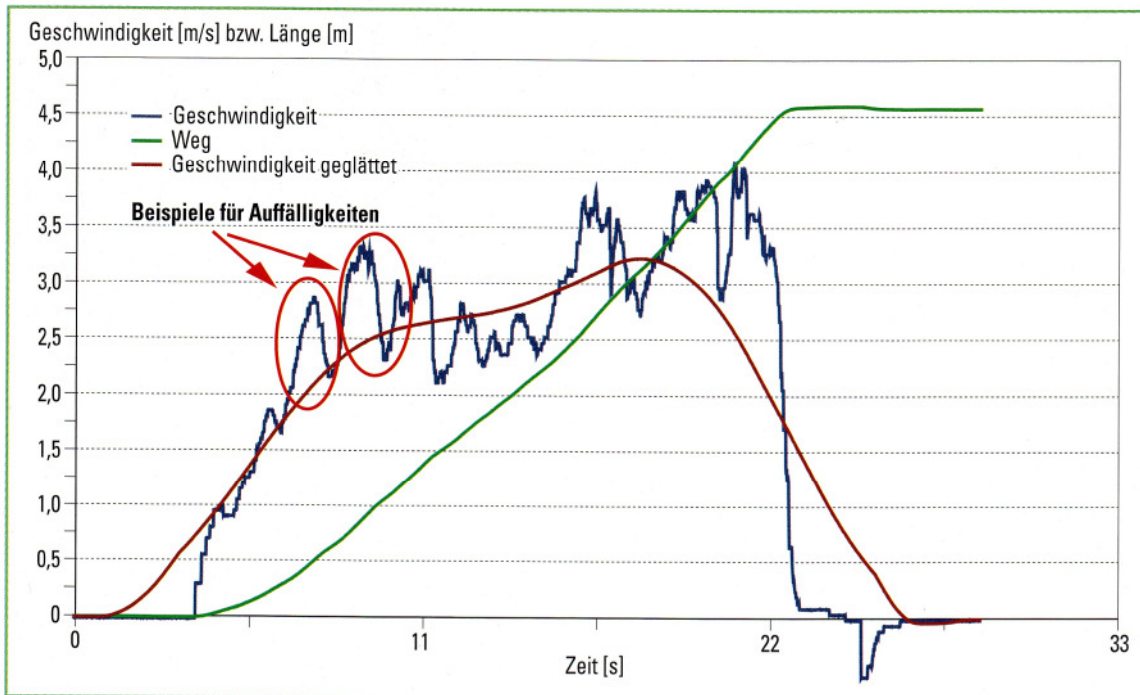
Abb. 4: Messdaten eines Stammabschnitts

Abb. 4 zeigt den Verlauf der Geschwindigkeit des Messrades und die zurückgelegte Strecke. Es wurde vermutet, dass starke Verzögerungen und Unebenheiten (Schlupf) das Messergebnis verfälschten, weil diese im Messschrieb als deutliche Änderung der Geschwindigkeit (Kreise) erkennbar waren.

Nach der detaillierten Auswertung der Daten konnten die ermittelten Positionen der Geschwindigkeitsänderungen den bei der Stammauswahl erfassten Positionen der Auffälligkeiten gegenübergestellt werden.

Es hat sich gezeigt, dass bestimmte Ereignisse im Arbeitsprozess, wie das Überfahren von größeren Unebenheiten und das Abscheren dicker Äste, Geschwindigkeitsänderungen erzeugen, welche in den Messdaten erkennbar sind. Eine auffällige Geschwindigkeitsänderung muss aber nicht zwingend eine Längenabweichung bedingen. Zur Verbesserung der Längenmessung könnten die signifikanten Geschwindigkeitsänderungen als zusätzlicher dynamischer Korrekturfaktor genutzt werden.
