**SCHÄDIGUNGSVERHALTEN VON IN
CFK-LAMINATEN EINGEBETTETEN INSERTS
UNTER BAUTEILNAHEN BEANSPRUCHUNGEN**

SCHRIFTENREIHE DES INSTITUTS
FÜR ANGEWANDTE MATERIALIEN

Dissertation, Karlsruher Institut für Technologie
KIT-Fakultät für Maschinenbau

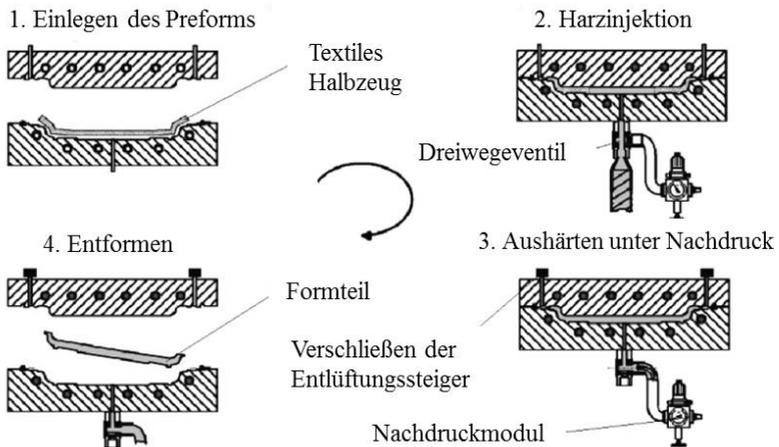
Abbildung 2-1: Prinzipieller Ablauf des RTM-Prozesses [8]

Das RTM Verfahren ist der bekannteste Vertreter der Herstellung von Hochleistungsfaserverbundwerkstoffen, welcher den Anforderungen nach der Maßhaltigkeit, Dickentoleranz und Oberflächengüte genügt [3]. Vorteilig ist vor allem die Herstellbarkeit beidseitig glatter Oberflächen, welche mit gängigen offenen Verfahren so nicht möglich sind [8]. In Abbildung 2-1 ist der prinzipielle Ablauf des RTM-Prozesses schematisch dargestellt.

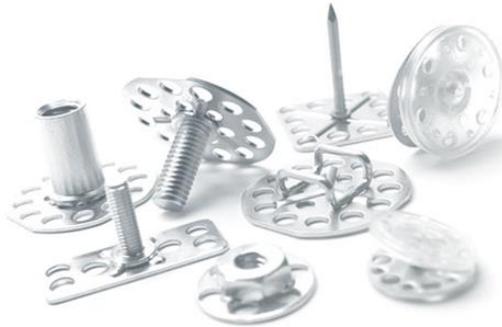
Abbildung 2-3: bigHead® Insertvarianten

Eine weitere Möglichkeit der Realisierung von Schraubverbindungen in dünnwandigen Bauteilen ohne lokale Faserschädigung besteht in dem Aufkleben oder dem Einbetten von metallischen Krafteinleitungselementen (Inserts). Diese Füge-technologie wurde bereits im Bereich der Fließprozesse in Form von Gewindeeinsätzen umfangreich untersucht [39–42]. Dabei wurden die Inserts so in die Kavität oder das Halbzeug eingebracht, dass die Inserts durch den in der Kavität flüssig gewordenen Kunststoff umflossen werden. Es konnten bereits Vorteile hinsichtlich der Zugfestigkeiten (um etwa 4,5%) zugunsten der Inserts gegenüber Bolzenverbindungen ausgemacht werden [43]. Diese Vorteile sind aufgrund der Höhe der Gewindebuchsen nicht geeignet für dünnwandige endlosfaserverstärkte Kunststoffe. Für diesen Anwendungsfall gibt es jedoch bereits die Möglichkeit der Einbettung von kommerziell erhältlichen bigHead® Inserts (siehe Abbildung 2-3) [44; 45].

Es existieren bereits einige Veröffentlichungen bezüglich quasistatischer Festigkeitsuntersuchungen mit den in Abbildung 2-3 gezeigten Inserts. Ferret et. al. [50] untersuchten zwei verschiedene bigHead® Varianten unter Zug-, Biege- und Druckbeanspruchung. Die verwendeten Inserts unterschieden sich dabei in Durchmesser, Form und Anzahl der Bohrungen in der Fußplatte. Die Festigkeiten der Inserts mit kleinerem Durchmesser waren je nach Beanspruchungszustand zwischen 8% und 20% höher im Vergleich zu solchen mit größerem Durchmesser, was dem Versagensbild nach in dem vorzeitigen Versagen des größeren Inserts am Fuß des Bolzens begründet liegt. Diese bigHead® Inserts wurden in Auszugversuchen auch von Hopman et. al. [51] untersucht, wobei der Fokus in dieser Veröffentlichung auf dem Vergleich der Tragfähigkeit mit aufgeklebten Lasteinleitungselementen, sogenannten Onserts, lag. Es stellte sich heraus, dass die maximal erreichten Kräfte bei Probekörpern mit integriertem Insert um etwa 37% höher lagen. Das Vernähen dieser Inserts mit dem Preform mittels der sich in der Fußplatte befindlichen Bohrungen wurde auch bereits untersucht [44; 52; 53]. Molnár und Mitschang [54] zeigten hierzu, dass bereits eine einfache Vernähung der Bodenplatte die Auszugfestigkeiten um 100% steigerte. Die Arbeit von Herwig et. al. [55] untersuchten automatisiert hergestellte, mehrlagig aufgebaute Inserts, wobei einzelne CFK-Lagen lokal durch dünne Metallschichten ersetzt wurden. Unter Schubbeanspruchung zeigte sich, dass die Schubfestigkeit dieser sogenannten Multilayer-Inserts die von vergleichbaren bigHead® Inserts um 40% überstieg. Schwarz et. al. untersuchten in [46; 47] zunächst selbst hergestellte, geschweißte Inserts in Biegeversuchen und den Einfluss

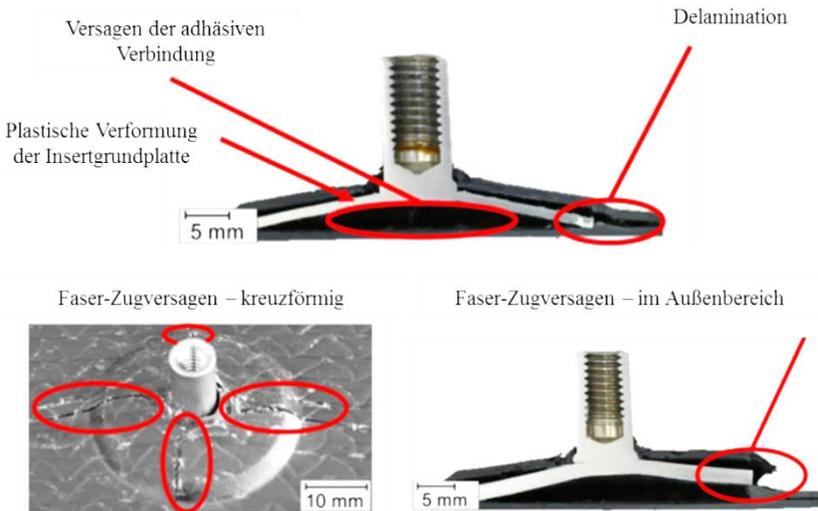
Abbildung 2-7: Typische Versagensformen der Probekörper in Auszugversuchen unter Variation der Bauteilparameter [2]

Da die Schädigungsbilder in der vorliegenden Arbeit generell von Relevanz sind, sind die in [25] aufgetretenen Schädigungsbilder in Abbildung 2-7 zusammengefasst. Sämtliche getesteten Proben zeigten ein Versagen durch Insertablösung und einer unterschiedlich ausgeprägten Insertdeformation. Das Faser-Zugversagen im Randbereich betraf hierbei lediglich Proben mit 2 mm dicker Insertgrundplatte. Dies wurde dadurch erklärt, dass durch die erhöhte Biegesteifigkeit der Insertgrundplatte auch verstärkt Spannungsspitzen im Randbereich der Grundplatte auftraten. Sämtliche Proben mit 1 mm Insertgrundplattendicke wiesen ein kreuzförmig angeordnetes Faser-Zugversagen um die Insertbuchse auf. Wobei sich die Risse immer ausgehend von der unmittelbaren Nähe der Insertgewindebuchse ausgebreitet haben.

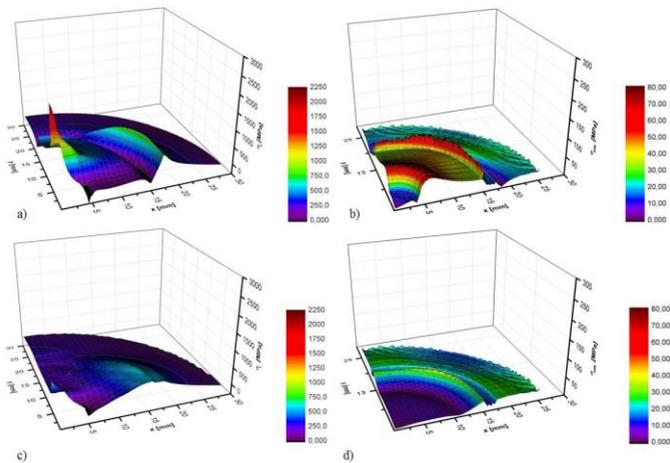
Abbildung 2-11: Vergleich der Spannungsverteilungen bei einer Zugkraft von 4000 N von a) Referenz mit c) optimiertem Insert der obersten Laminatschicht oberhalb des Inserts und b) Referenz und d) optimiertem Insert zwischen Insert und Laminatunterseite [2]

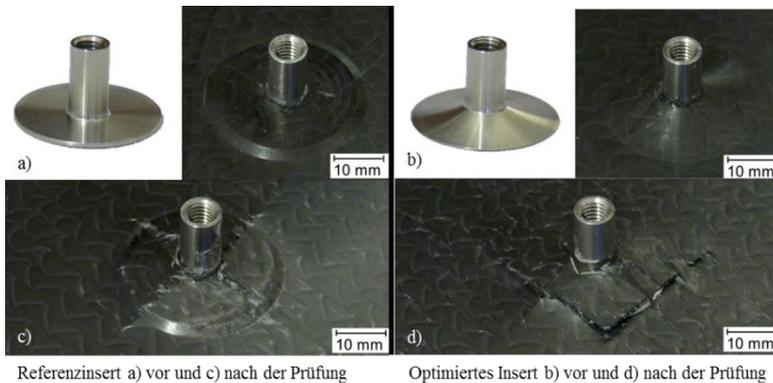
Abbildung 2-12: Referenzinsert und optimierte Variante vor a) und b) und nach dem Auszugversuch c) und d) [2]

In den darauffolgenden Auszugversuchen wurde unter Beibehaltung des Gewichtes die Festigkeit um etwa 62 % erhöht. In Abbildung 2-12 sind die Inserts mitsamt den post mortem Schädigungsbildern dargestellt. Es zeigte sich bei der geschweißten Referenzgeometrie die bereits oben erwähnten charakteristischen, kreuzförmig angeordneten Faserrisse um die Insertbuchse. Die optimierte Insertvariante hingegen war gekennzeichnet durch ein schlagartiges, einseitiges Herauslösen des Inserts und der damit verbundenen CFK-Delamination, welche aus zwei senkrecht angeordneten Faserrissen im Insertrandbereich entstanden ist.

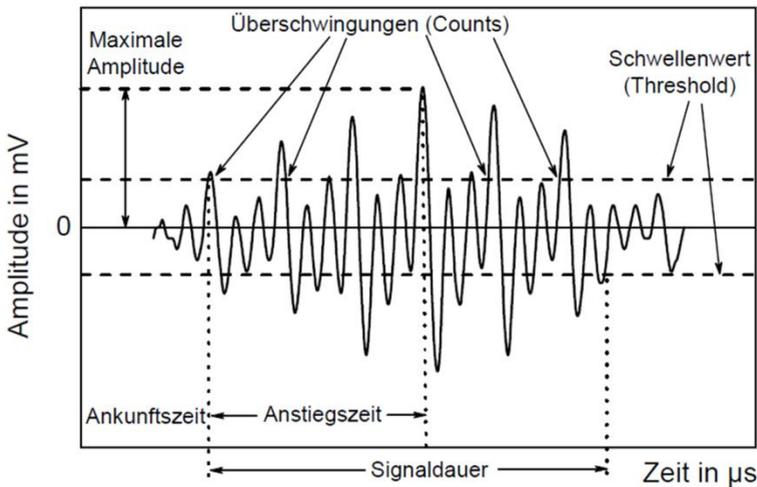
Abbildung 2-14: Beispielhafter Verlauf eines transienten Signales mit charakteristischen Größen aus [148] nach [145]

kleinen Frequenzbereich um ihre Resonanzfrequenz am empfindlichsten. Im Gegensatz dazu haben Breitbandsensoren mehrere Eigenfrequenzen und sind daher in der Lage über einen größeren Frequenzbereich hin zu messen, jedoch mit einer insgesamt geringeren Empfindlichkeit als resonante Sensoren [145; 147]. Die mit den jeweiligen Sensoren aufgenommenen Signale werden mittels Vorverstärkern (Gain) verstärkt und an einem Rechner weitergeleitet. Hierbei wird in kontinuierliche und transiente Signale unterschieden, wobei sich die transienten Signale dahingehend unterscheiden, dass Beginn und Ende des Signales eindeutig definiert ist. Ein beispielhaftes, transientes Signal ist in Abbildung 2-14 dargestellt.

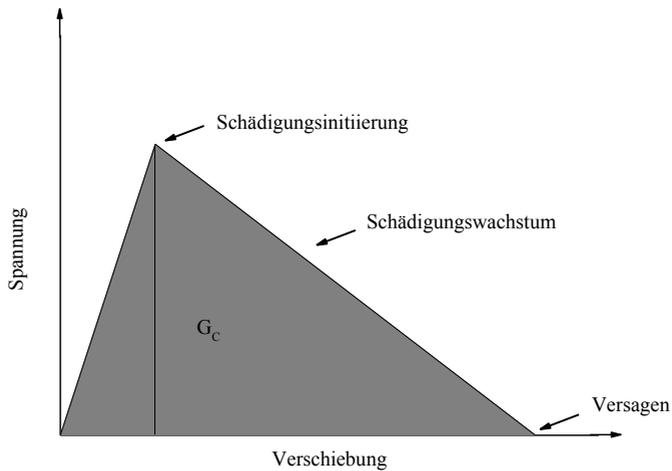
Abbildung 2-15: Schematische Darstellung des Spannungs-Verschiebungs-Verhaltens mit der Bruchenergie G_c [195]

ments“ (CE) oder als lösbarer Knotenpunkte „Cohesive Behavior“ (CB) mit einem geeigneten Schädigungskriterium modelliert [194]. Dabei wird oft das auch in dieser Arbeit verwendete maximale Spannungskriterium (MSK) verwendet. Dieses beruht auf einem linear elastischen Verschiebungsmodell, welches von einem linearen Spannungsverlauf mit nachfolgender Schädigungsinitiierung ausgeht. Dieser Sachverhalt ist in Abbildung 2-15 abgebildet.

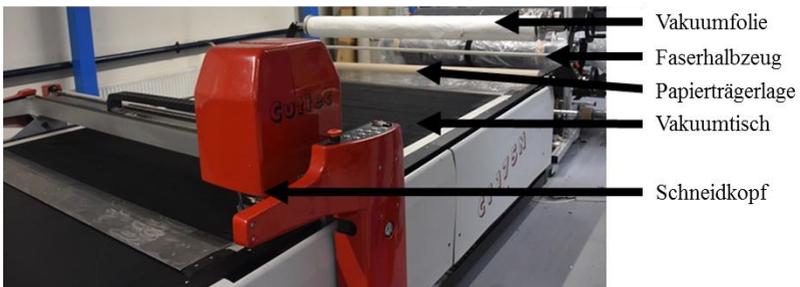
Abbildung 3-1: Schneidisch der Firma Cuttec GmbH Typ CT175N [199]

Für sämtliche in dieser Arbeit untersuchten Bauteile wurde zunächst ein Biaxialgelege der Firma Hexcel (NLT00) mit einem Flächengewicht von 200 g/m^2 in Quadrate von $146 \times 146 \text{ mm}^2$ und $153 \times 153 \text{ mm}^2$ auf dem in Abbildung 3-1 gezeigten Cuttertisch zugeschnitten.

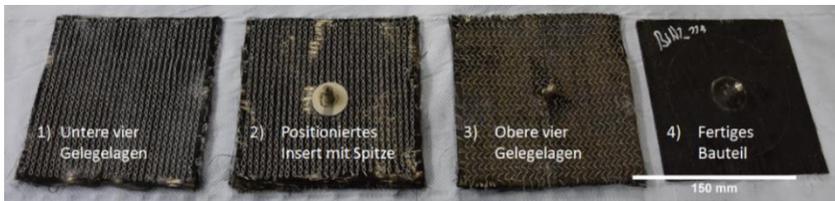
Abbildung 3-3: Einzelne Preformschritte des D30H1 Inserts [199]

Für das Preforming werden nun 4 Lagen der kleineren Quadrate in gleicher Ausrichtung aufeinander gelegt und jede Lage mit Sprühkleber (Airtec 2E®) fixiert. Dann wird das jeweilige Insert mittig positioniert und ein spitz zulaufender Einsatz mit Silikon in das Gewinde des Inserts eingeschraubt. Dieser Schritt dient dazu, die Fasern der nachfolgenden Lagen nicht zu beschädigen. Dazu werden drei Lagen kleiner Quadrate mitsamt einer Decklage eines großen Quadrates spiegelverkehrt zu den ersten vier Lagen über das Insert gestülpt. Die einzelnen Preformschritte sind für beide Insertvarianten in Abbildung 3-3 und Abbildung 3-4 dargestellt.

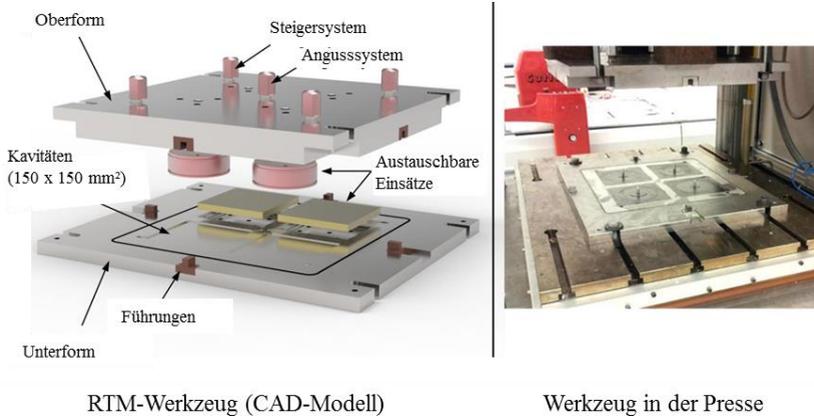
Abbildung 3-5: CAD-Modell und Bild des RTM-Werkzeuges im eingebauten Zustand [2]

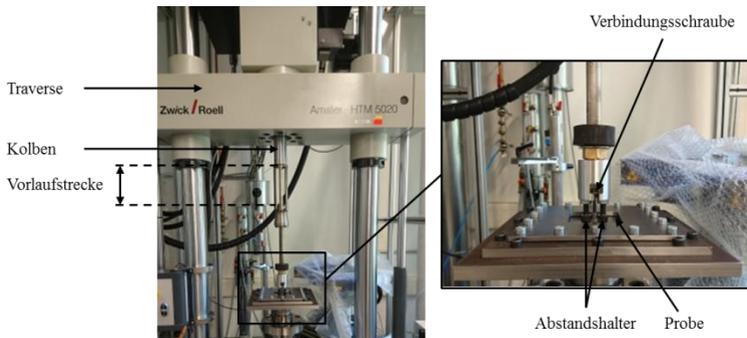
Abbildung 4-3: Aufbau des Hochgeschwindigkeitszugversuches [201]

Die in Kapitel 4.1 vorgestellte Zugprüfung wurde sowohl mit $1,5 \text{ mm/min}$, als auch mit der 100-fachen Geschwindigkeit von $0,0025 \text{ m/s}$ durchgeführt. Für Prüfgeschwindigkeiten von $0,250 \text{ m/s}$ und 15 m/s musste die in Abbildung 4-2 gezeigte Einspannvorrichtung auf eine Hochgeschwindigkeitszugprüfmaschine der Firma Zwick des Typs Amsler HTM5020 mit einer Kapazität von 50 kN und 20 m/s (s. Abbildung 4-3) montiert werden.

Vor der eigentlichen Prüfung muss dazu zunächst der Beschleunigungsweg ermittelt werden, damit bei Start der Prüfung die gewünschte Prüfgeschwindigkeit vorliegt. Dazu fährt der Kolben der Traverse um die benötigte Vor-

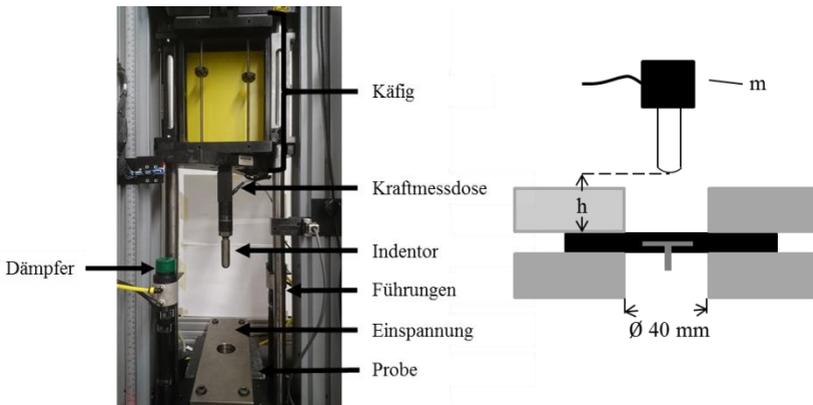
Abbildung 4-4: Versuchsaufbau für die Probenvorschädigung mit eingespannter Probe [202]

Sämtliche Vorschädigungsversuche wurden an einem Fallwerk der Firma Instron dynatup vom Typ 9250HV durchgeführt. Der prinzipielle Aufbau ist in Abbildung 4-4 zu sehen.

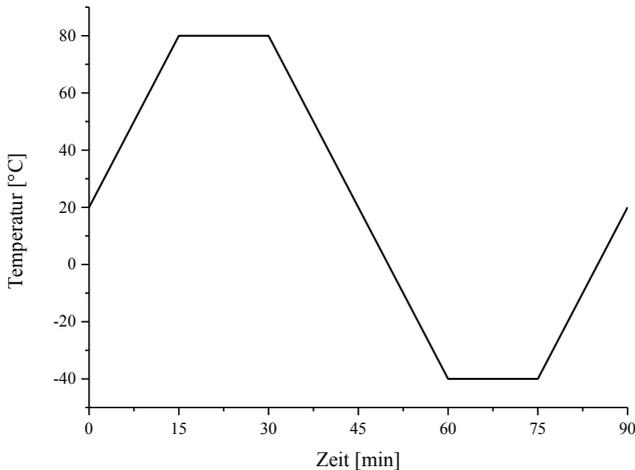
Abbildung 4-7: Temperaturzyklus der thermischen Belastung [204]

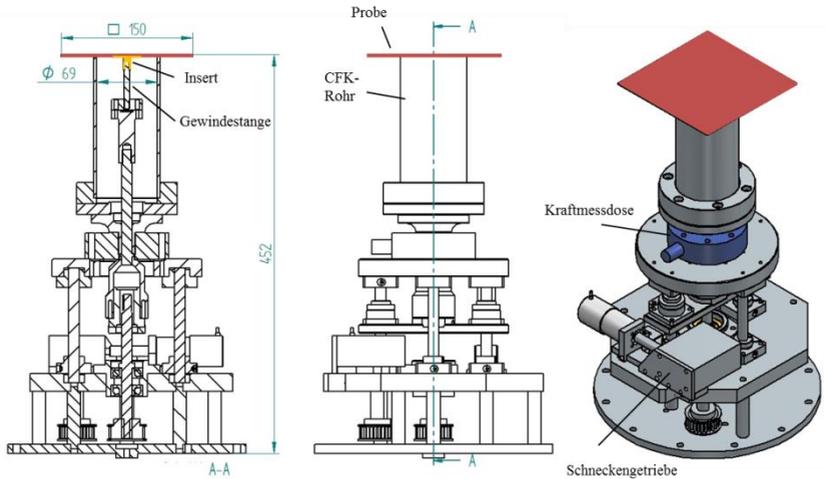
Abbildung 4-8: Skizze und 3D-Modell der in situ-CT Prüfvorrichtung mit eingebauter Probe [205]

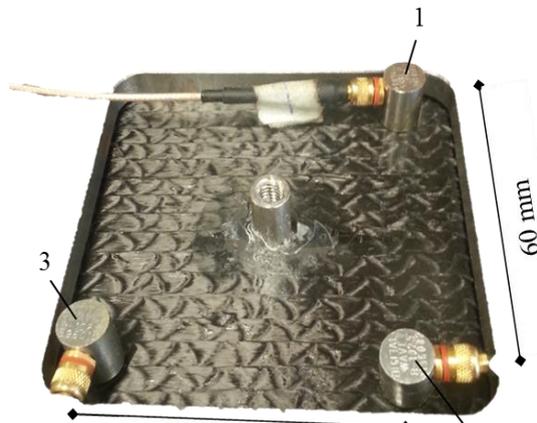
Abbildung 4-10: SEA-Sensoren 1 bis 3 angeordnet im Abstand von 60 mm zueinander [207]

Für die Untersuchung der Schädigungsentwicklung kam zusätzlich zur in situ-CT Analyse die Schallemissionsanalyse zum Einsatz. Die Versuchseinrichtung und Durchführung der Schallemissionsanalyse wurden in Pottmeyer et. al. [207] erstmals vorgestellt. Es wurde ein AMSY-4 System der Firma Vallon mit SEAP3 Vorverstärkern und integriertem Bandpassfilter verwendet. Der maximale Vorverstärkungsfaktor (Gain) wurde auf 49 dB gesetzt. Für beide untersuchten Insertvarianten wurden an 3 Positionen, wie in Abbildung 4-10 dargestellt, SEA-Sensoren über einen Schaumstoff mittels Magnetstativ im Abstand von 60 mm zueinander auf der Probe befestigt. Als Kopplungsmittel wurde Rübensirup der Firma Grafshafter Krautfabrik verwendet.

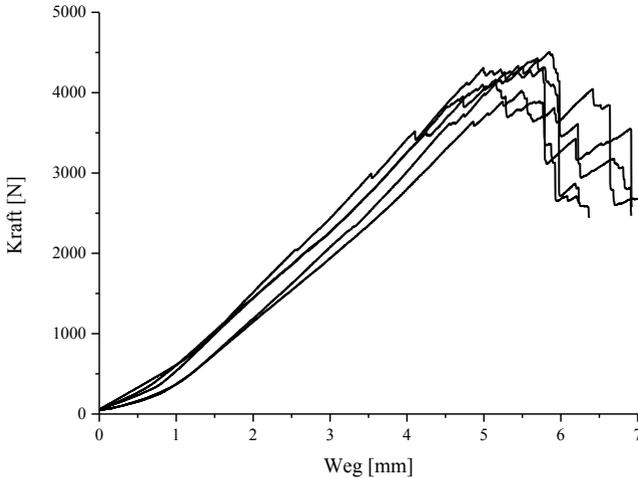
Abbildung 5-1: Ergebnisse des quasistatischen Auszugversuches mit D30H1 Insert

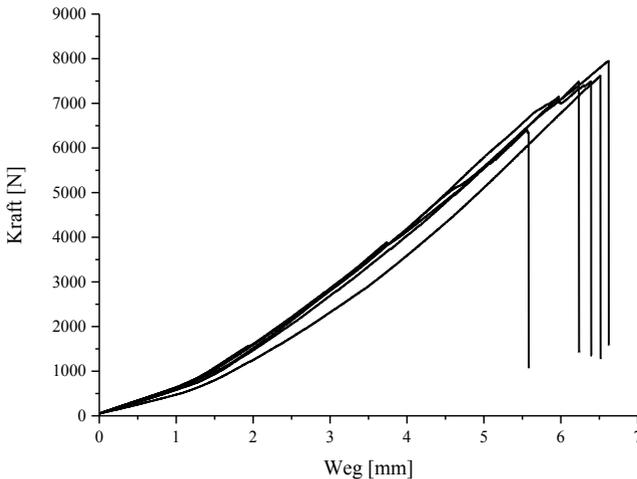
Abbildung 5-3: Ergebnisse des quasistatischen Auszugversuches mit optimierten Inserts

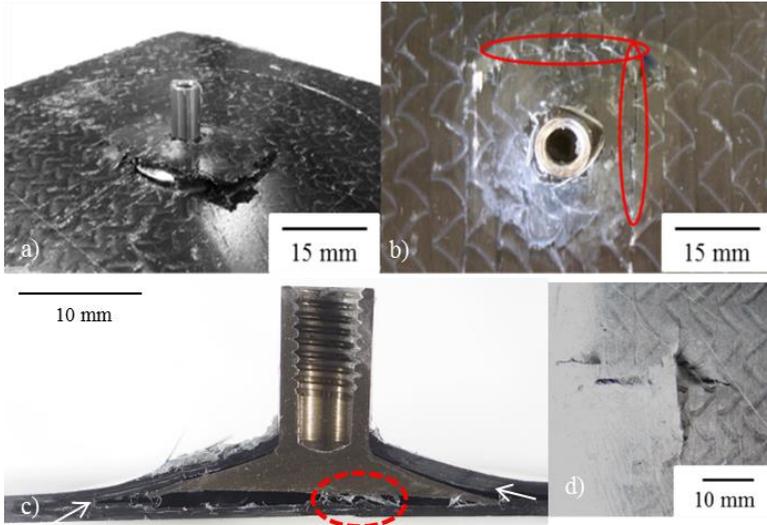
Abbildung 5-4: Bilder einer geprüften Probe mit optimiertem Insert (a), b) charakteristische, senkrecht angeordnete Faserrisse (rot) [200; 207], c) Schlichtbild mit Faserbruch unterhalb des Inserts (rot gestrichelt) und CFK-Delamination (weißer Pfeil) d) von der Laminatunterseite zur Verdeutlichung der Auswölbung und Faserbrüche

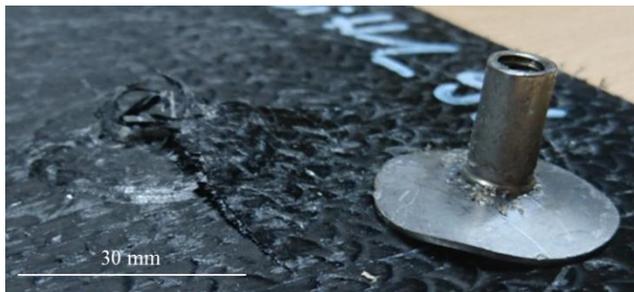
Abbildung 5-8: Bild einer mit $0,25\text{ m/s}$ geprüften Referenzprobe [201]

Für die Prüfgeschwindigkeiten von $0,25\text{ m/s}$ und 15 m/s wurde die Hochgeschwindigkeitszugprüfmaschine (vgl. Kapitel 4.2.1) verwendet, womit eine Regelung des Prüfungsendes bei Erreichen von 40 % der Maximalkraft nicht möglich war. Dadurch wurde die Prüfung beendet sobald das Insert vollständig aus dem Laminat herausgezogen wurde. Der exemplarische Kraft/Weg-Verlauf mit $0,25\text{ m/s}$ ist gekennzeichnet durch eine deutlich erhöhte Anzahl an Schwingungen ab ca. 4000 N . Dieses Verhalten ist durch die Überlagerung von Kraftabfällen bedingt durch Schädigungsmechanismen und Schwingungen in der Piezokraftmessdose zu erklären. Der letzte Kraftabfall ausgehend von 5000 N am Ende der Prüfung ist bedingt durch das Herausreißen des Inserts, dargestellt in Abbildung 5-8. Erkennbar sind ein großer CFK-Delaminationsbereich der oberen Laminathälfte, sowie eine plastische Deformation der Insertgrundplatte.

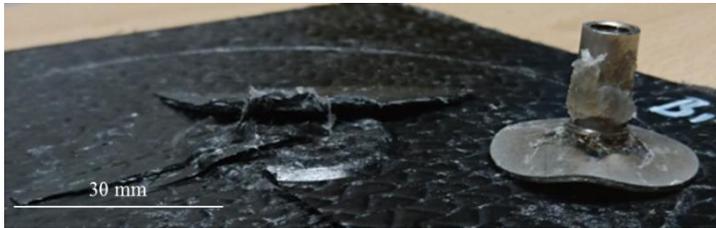
Abbildung 5-9: Bild einer mit 15 m/s geprüften Referenzprobe [201]

Die Schwingungen der Kraftmessdose sind in der Kraft/Weg-Kurve der Probe die mit 15 m/s in Abbildung 5-6 nicht mehr dargestellt, da diese erste nach dem Versagen der Probe und damit im negativen Kraftbereich aufgetreten sind. Das Insert wird auch bei dieser Prüfgeschwindigkeit vollständig aus dem Laminat herausgezogen. Das dazugehörige Schädigungsbild ist in Abbildung 5-9 dargestellt. Auffallend ist der Steifigkeitsanstieg der Proben unter einer Beanspruchung von 15 m/s im Vergleich zu denjenigen die mit $0,25\text{ m/s}$ geprüft wurden.

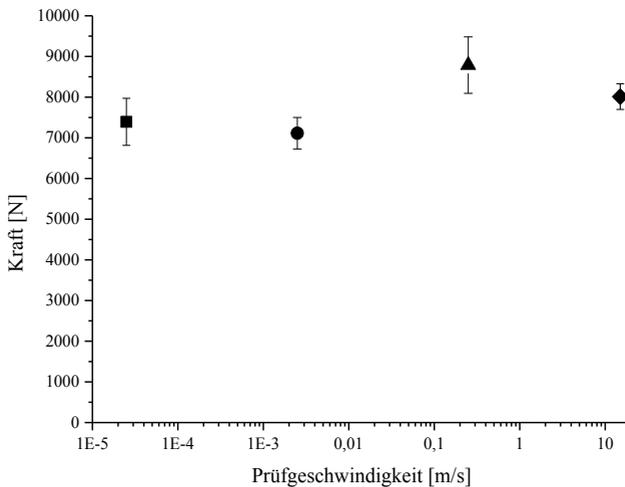
Abbildung 5-11: Zusammenfassung der Dehnratenabhängigkeiten des optimierten Inserts [202]

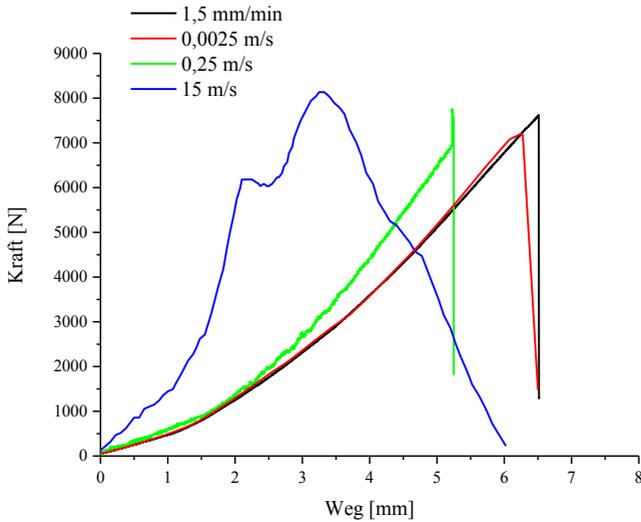
Abbildung 5-12: Kraft/Weg-Verläufe der Prüfungen mit unterschiedlichen Geschwindigkeiten mit optimierten Inserts [202]

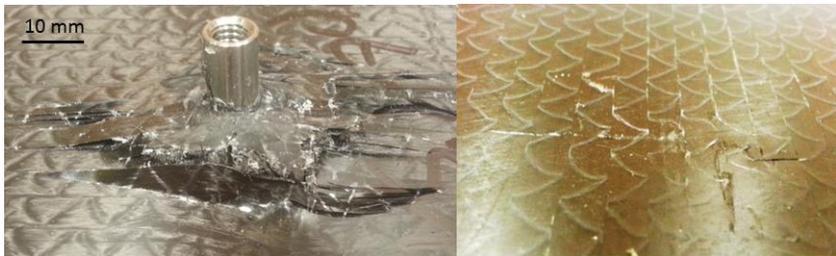
Abbildung 5-13: Schädigungsbilder (Laminatober- und Unterseite) der optimierten Inserts mit einer Prüfgeschwindigkeit von 0,0025 m/s

In Abbildung 5-12 sind beispielhafte Kraft/Weg-Verläufe aller Prüfgeschwindigkeiten dargestellt. Da kein eindeutiger Zusammenhang der Festigkeitssteigerung mit der Prüfgeschwindigkeit zu erkennen ist, sind in Abbildung 5-13 und Abbildung 5-14 die dazugehörigen Schädigungsbilder abgebildet. Aus Abbildung 5-13 geht hervor, dass bereits bei $0,0025 \text{ m/s}$ ein im Vergleich zur quasistatischen Beanspruchung deutlich spröderes Laminatversagen auftritt, welches an den Faserbündelbrüchen erkennbar ist. Weiter weist eine von drei geprüften Proben dieser Prüfgeschwindigkeit auch ein Versagen der Laminatunterseite (Abbildung 5-13 rechts) auf. Regel- bzw. steuerungsbedingt wird auch das optimierte Insert bei $0,25 \text{ m/s}$ und bei 15 m/s unter leichter plastischer Deformation vollständig aus dem Laminat herausgezogen (vgl. Abbildung 5-14). Erkennbar sind auch hier weite Bereiche von Faserbündelbrüchen, wobei die Laminatunterseiten sämtlicher

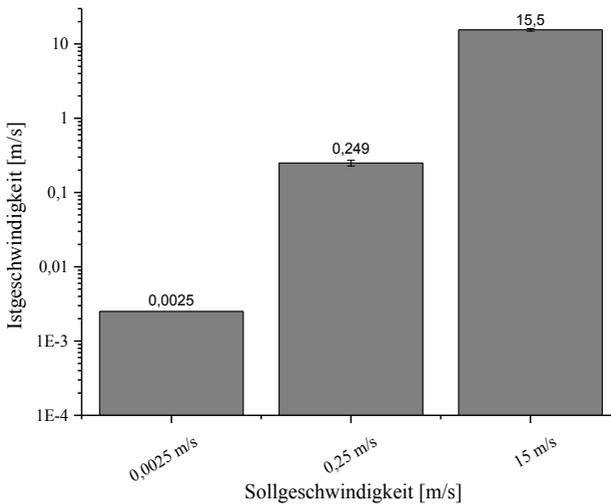
Abbildung 5-15: Vergleich der durchschnittlichen Istgeschwindigkeiten mit den Sollgeschwindigkeiten für die optimierten Inserts

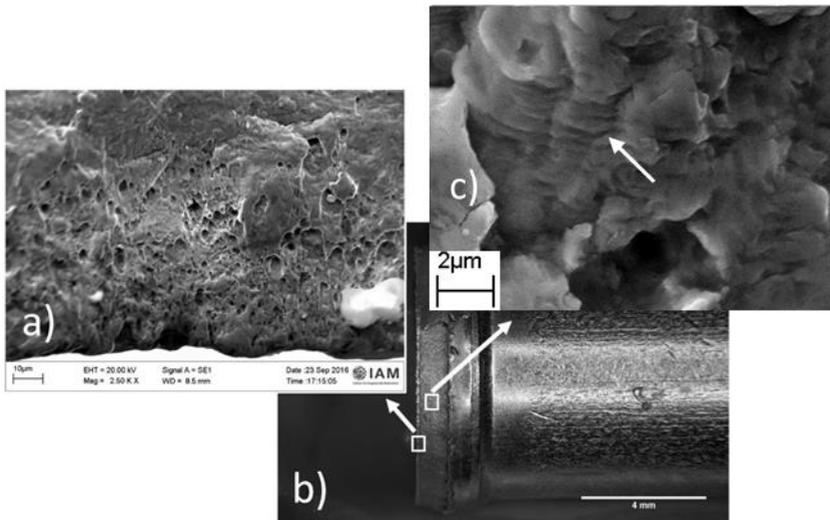
Abbildung 5-18: REM-Aufnahme einer Gewindebuchse einer im Laststeigerungsversuch versagten Referenzprobe zur Visualisierung a) des Gewaltbruchs (Wabenbruch), b) der gesamten Gewindebuchse mit Grundplatte und c) des stabilen Risswachstums (Schwingstreifen – weißer Pfeil) [199]

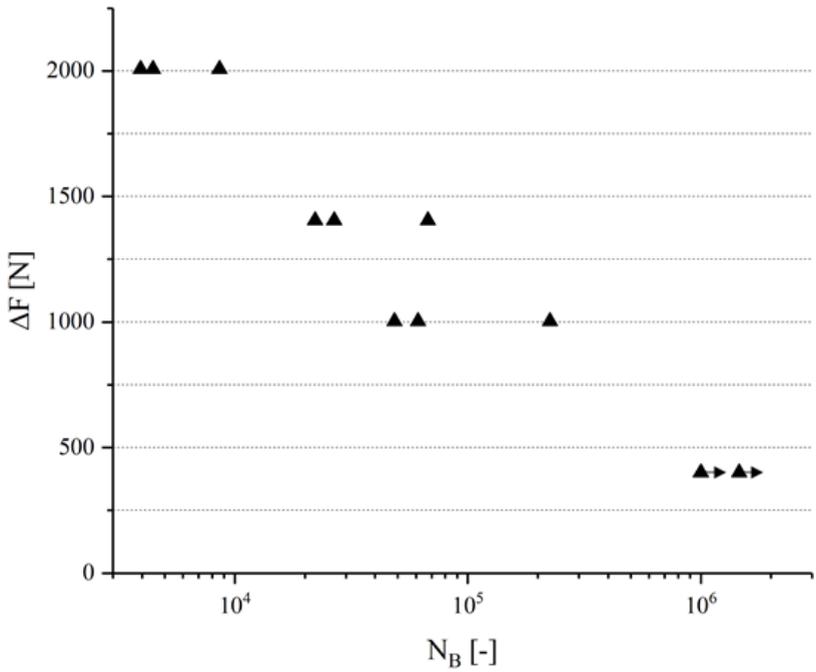
Abbildung 5-23: Ergebnisse der D30H1 Inserts im Einstufenversuch

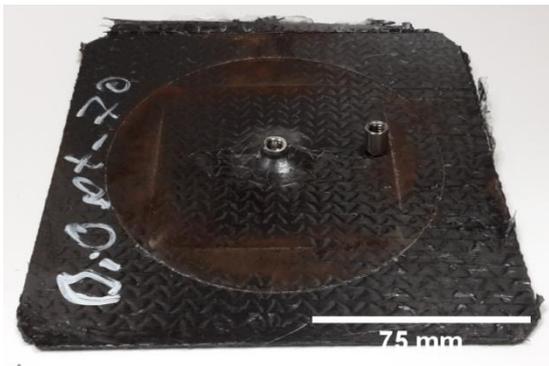
Abbildung 5-29: Versagte Probe mit optimierten Insert im Wöhlerversuch mit $F_{max} = 4990 N$ [199]

Die mit den optimierten Inserts durchgeführten Wöhlerversuche sind in Abbildung 5-26 dargestellt. Das Diagramm ist aufgeteilt in blaue und rote Versuchspunkte (schwarz markiert sind die Durchläufer). Die blauen Punkte kennzeichnen alle Proben die durch CFK-Delamination versagt haben, wobei sämtliche Proben hierbei ausnahmslos identisches Versagensverhalten wie die Proben aus dem Laststeigerungsversuch (vgl. Abbildung 5-20) aufgezeigt haben und somit gekennzeichnet waren durch einseitiges Herauslösen des Inserts verbunden mit einem großen CFK-Delaminationsbereich. Von den Durchläufern mit $F_{max} = 3696 N$ und $F_{max} = 4262 N$ wurden nachfolgend CT Scans durchgeführt. Wie in Abbildung 5-27 und Abbildung 5-28 zu sehen, weisen beide Proben einen großen CFK-Delaminationsbereich auf der sich mit Erhöhung des Lastniveaus weiter im Laminat ausbreitet. Diese Proben sind jedoch nicht definitionsbedingt versagt, da die Last weiterhin in das Laminat eingeleitet wurde. Ein gänzlich anderes Versagensbild wiesen die Proben auf, die mit $F_{max} = 4805 N$ und $F_{max} = 4990 N$ geprüft wurden (vgl. Abbildung 5-25 rot). Abbildung 5-29 enthält stellvertretend für dieses Versagensverhalten ein Schädigungsbild. Zu sehen ist ein unmittelbar vor dem Übergang zur Grundplatte vorhandener Gewindebruch der Gewindebuchse. In dem dazugehörigen CT Scan aus Abbildung 5-30 ist zu sehen, dass ein großer CFK-Delaminationsbereich ausgehend von der Insertgrundplatte entstanden ist. Außerdem ist in Abbildung 5-30 a) erkennbar, dass sich das Insert bereits von der oberen Laminathälfte gelöst hat und unterhalb des Inserts im Laminat Faserrisse, ähnlich zu dem quasistatischen Versagensverhalten (vgl. Abbildung 5-4 c) und d)), entstanden sind. In Abbildung 5-30 b) legt eine Schnittdarstellung dar, dass der äußere Randbereich des Inserts bereits gebrochen ist. Ein Versagen der Laminatunterseite zeigten sämtliche Proben im Einstufenversuch bis auf je eine Probe die $F_{max} = 4990 N$ und $F_{max} = 5544 N$ geprüft wurden.

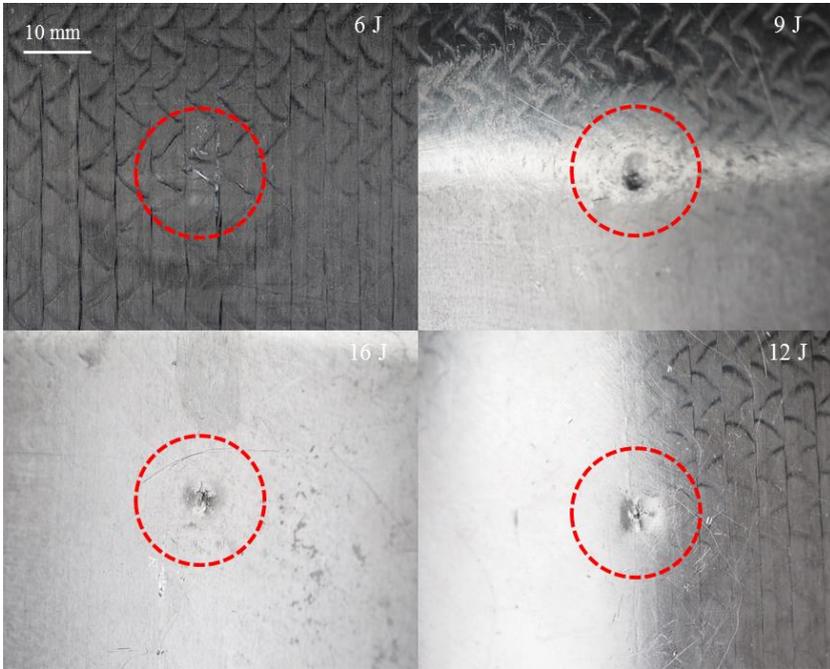
Abbildung 5-31: Bilder der Laminatunterseite der vorgeschädigten Referenzproben mit Indentordurchmesser (rot) in Abhängigkeit der Impactenergie

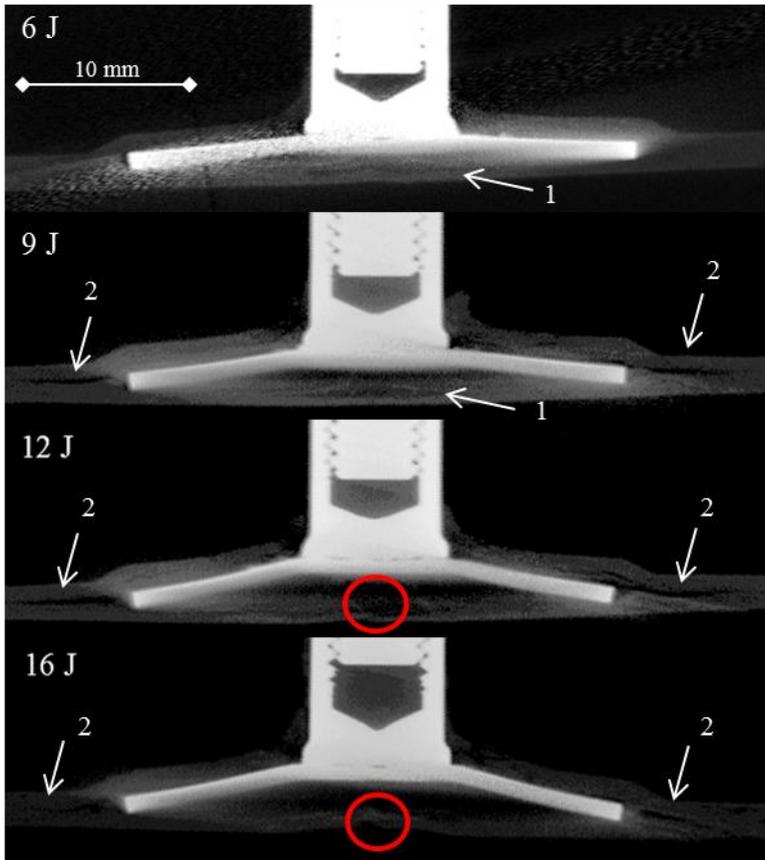
Abbildung 5-32: CT Scans der Referenzinserts nach der Vorschädigung zur Visualisierung de Faserbrüche (1), CFK-Delamination (2) und Laminatbruch (rot) [204]

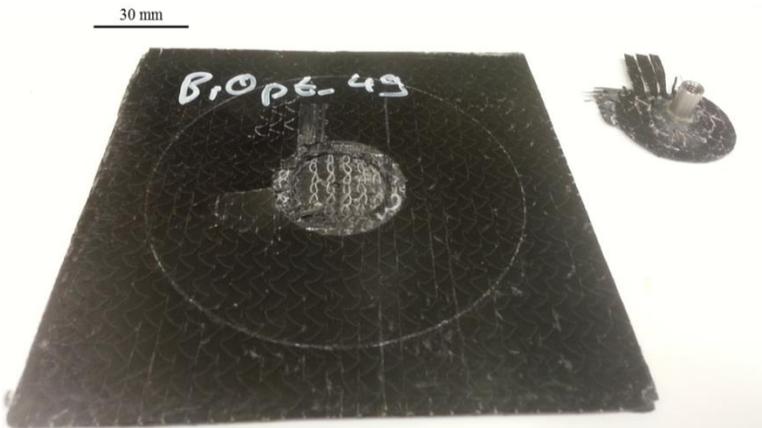
Abbildung 5-34: Bild einer mit 16 J beaufschlagten Probe mit optimiertem Insert – durch das herausgeschlagene Insert war eine nachfolgende Prüfung nicht mehr möglich

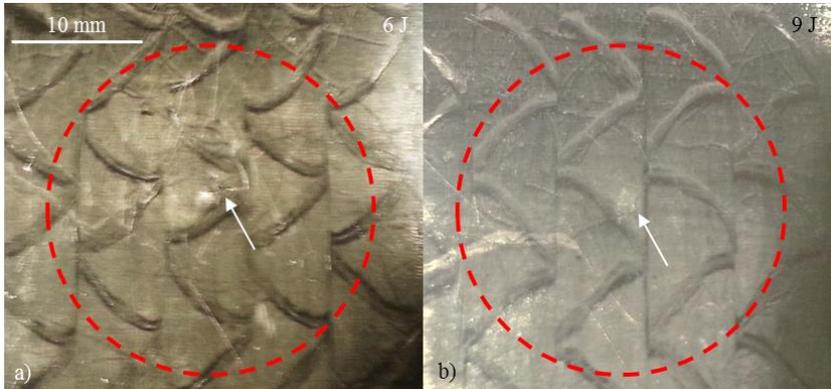
Abbildung 5-35: Bilder der Laminatunterseite der a) mit 6 J und b) mit 9 J vorgeschädigten optimierten Proben mit Indentordurchmesser (rot) zur Visualisierung der Schädigung (weißer Pfeil)

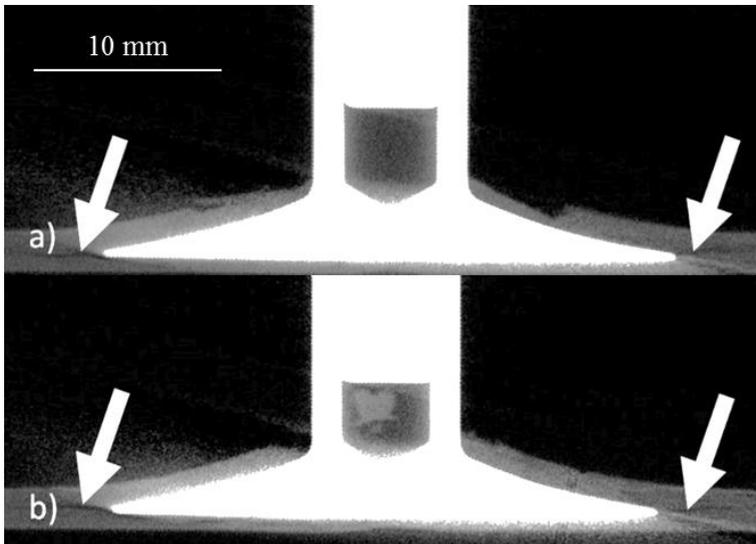
Abbildung 5-36: CT Scans der optimierten Variante zur Visualisierung der CFK-Delamination im Randbereich (weiße Pfeile) nach a) 6 J und b) 9 J Vorschädigung [200]

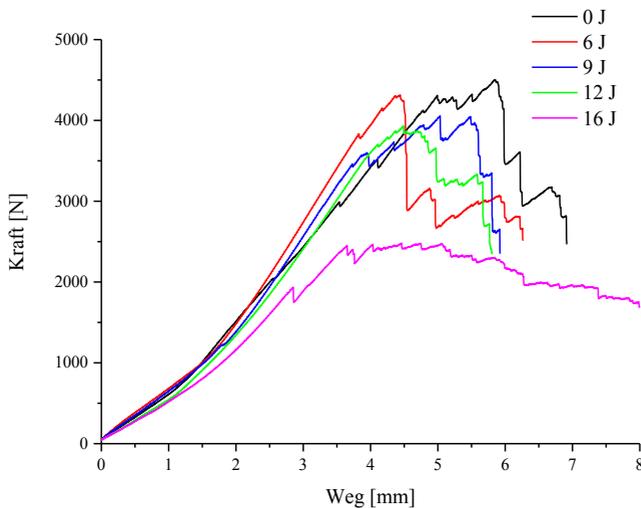
Abbildung 5-38: Exemplarische Kraft/Weg-Kurven der Referenzinserts nach Vorschädigung durch Impact

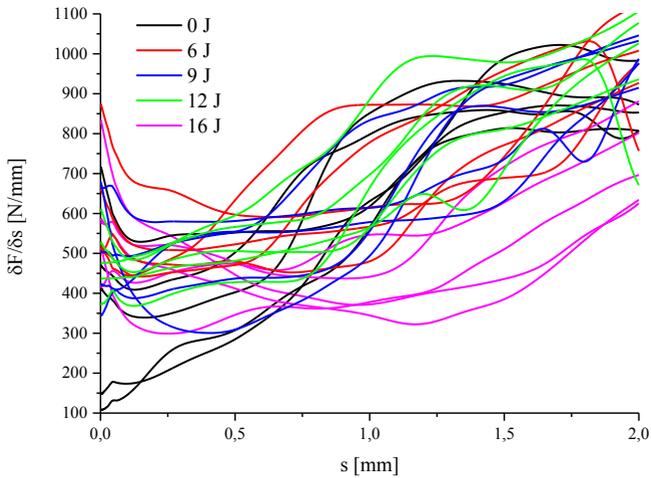
Abbildung 5-39: Auswertung der Steifigkeiten $\frac{\delta F}{\delta s}$ in Abhängigkeit des Weges s der Referenzinsets nach Vorschädigung durch Impact

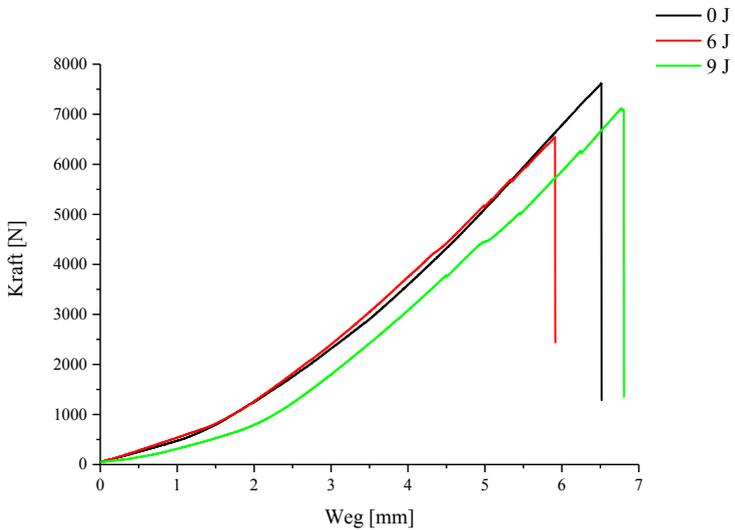
Abbildung 5-42: Exemplarische Kraft/Weg-Verläufe nach Vorschädigung der optimierten Inserts [202]

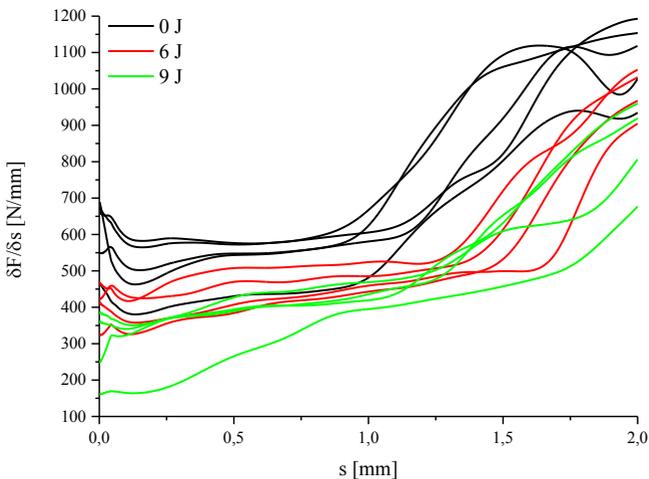
Abbildung 5-44: Auswertung der Steifigkeiten $\frac{\delta F}{\delta s}$ in Abhängigkeit des Weges s der optimierten Inserts nach Vorschädigung durch Impact

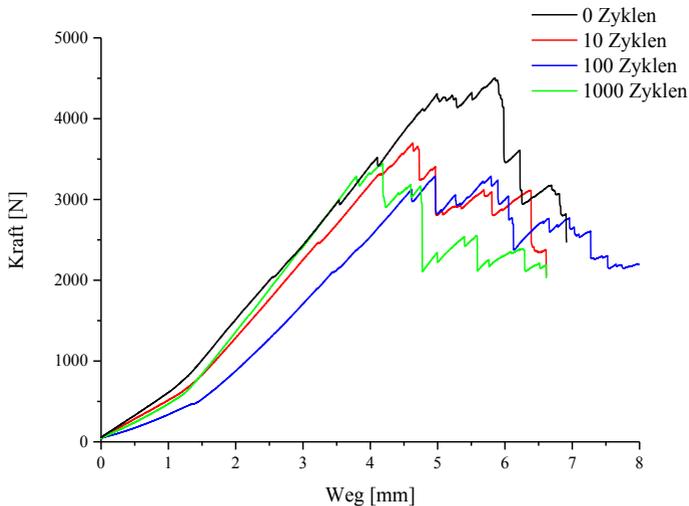
Abbildung 5-46: Exemplarische Darstellung der Kraft/Weg-Verläufe der Referenzinserts nach unterschiedlicher Anzahl an thermischen Zyklen

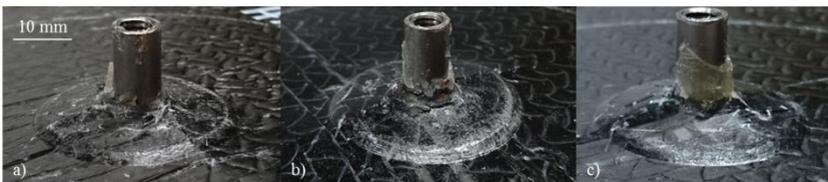
Abbildung 5-47: Exemplarische Schädigungsbilder des Referenzinserts nach a) 10, b) 100 und c) 1000 thermischen Zyklen [201]

Kraft/Weg-Kurven gekennzeichnet durch die hohe Anzahl an Kraftabfällen sehr ähnlich zu den der nicht vorgeschädigten Proben. Auch zeigen die Schädigungsbilder bedingt durch die kreuzförmigen Faserrisse um die Insertbuchse und die plastische Deformation keinen großen Unterschied zu den nicht vorgeschädigten Proben (vgl. Abbildung 5-47).

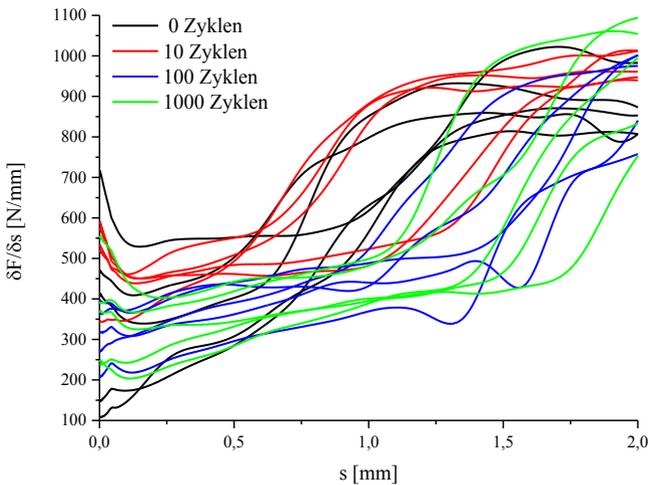
Abbildung 5-48: Auswertung der Steifigkeiten $\frac{\delta F}{\delta s}$ in Abhängigkeit des Weges s der Referenzinsets nach Vorschädigung durch thermische Zyklierung

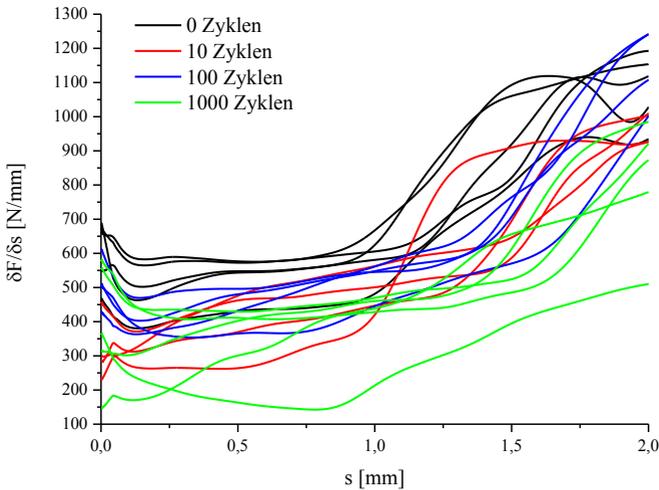
Abbildung 5-51: Auswertung der Steifigkeiten $\frac{\delta F}{\delta s}$ in Abhängigkeit des Weges s der optimierten Inserts nach Vorschädigung durch thermische Zyklierung

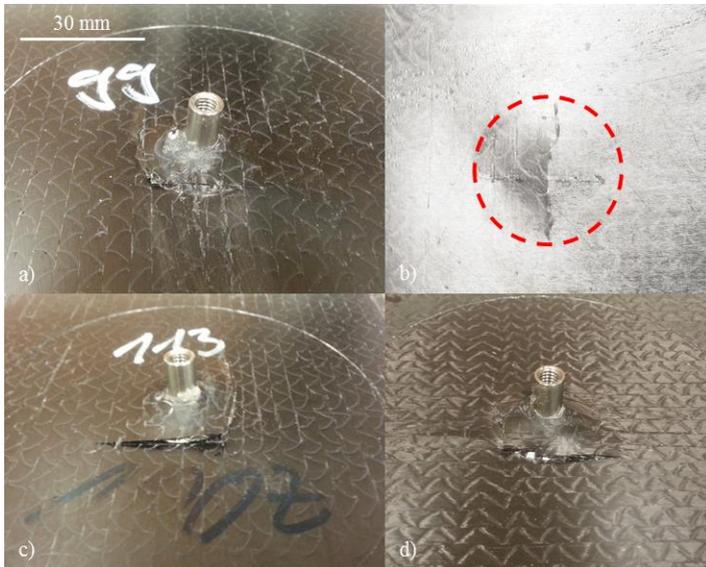
Abbildung 5-52: Schädigungsbilder der optimierten Inserts nach a) und b) 10 (Laminatunterseite rot eingekreist) c) 100 und d) 1000 thermischen Zyklen

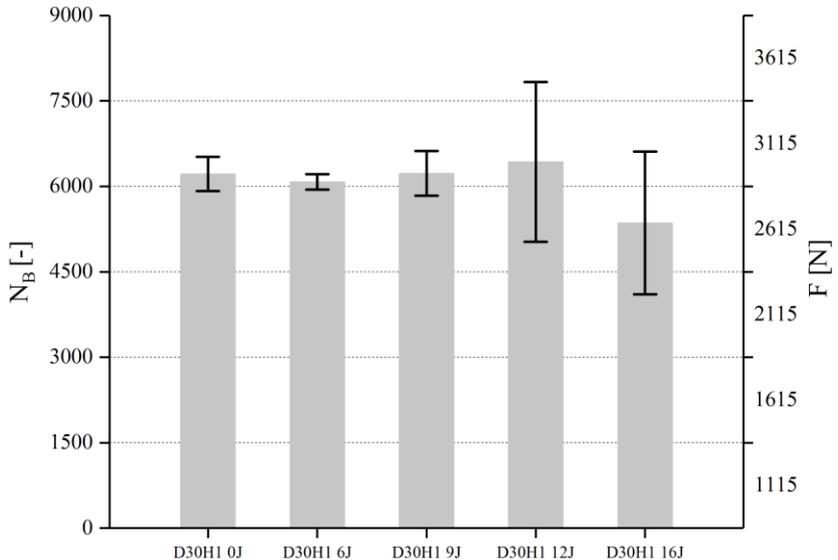
Abbildung 5-57: Gemittelte Bruchlastspielzahlen der vorgeschädigten Referenzproben im Laststeigerungsversuch mit den dazugehörigen Laststufen [199]

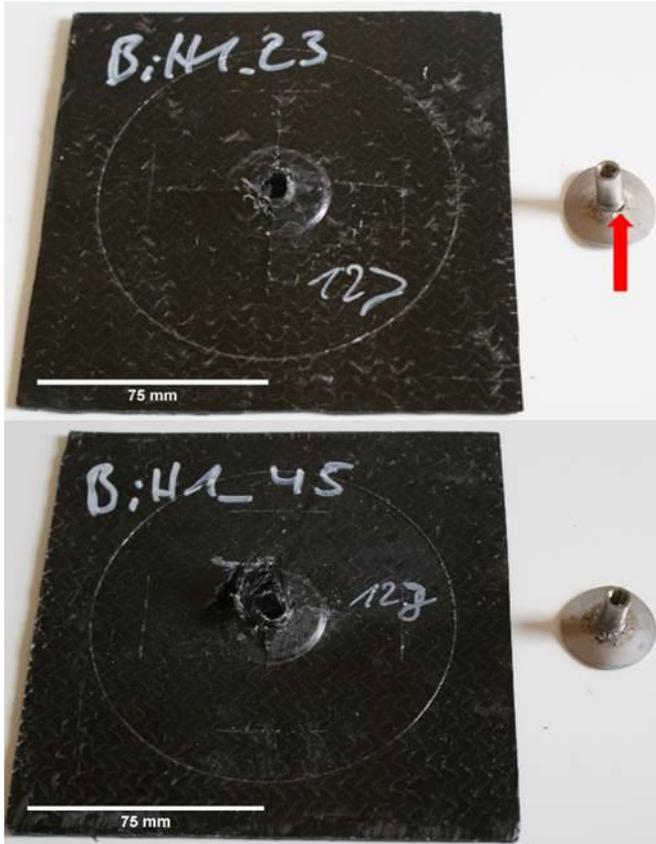
Abbildung 5-60: Schadensbilder einer geprüften, mit 12 J vorgeschädigten D30H1 Probe zur Veranschaulichung von Mischbruch (oben) und Herausziehen des Inserts verbunden mit plastischer Deformation (unten) [199]

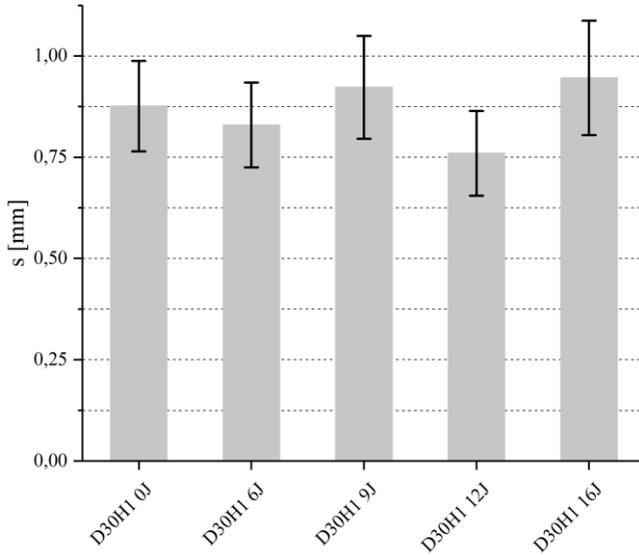
Abbildung 5-62: Vergleich der oberen Kolbentotpunkte s im zweiten Lastniveau in Abhängigkeit der mechanischen Vorschädigung in Laststeigerungsversuchen der Referenzinserts

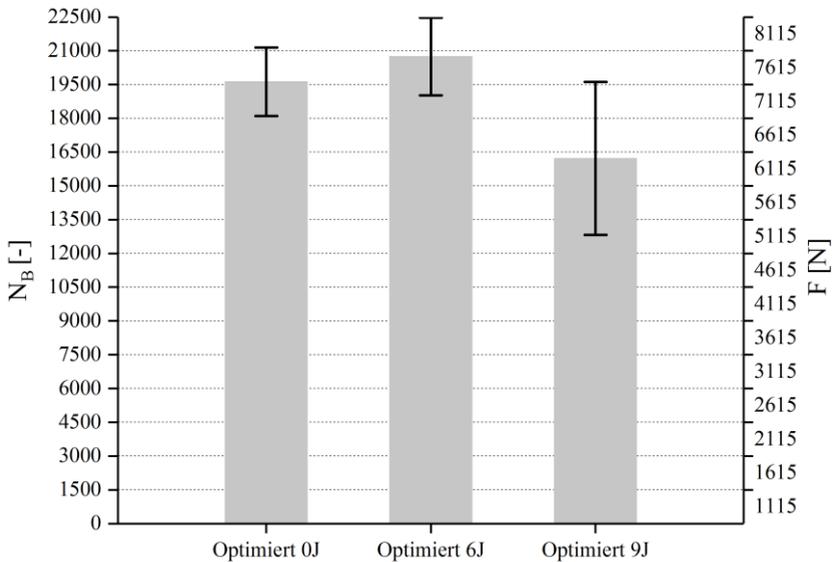
Abbildung 5-65: Gemittelte Bruchlastspielzahlen der vorgeschädigten, optimierten Proben mit den dazugehörigen Laststufen [199]

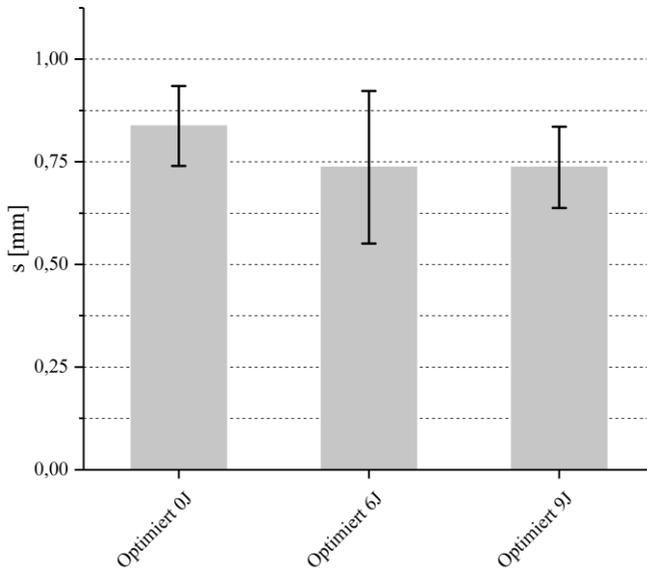
Abbildung 5-68: Vergleich der oberen Kolbentotpunkte s im zweiten Lastniveau in Abhängigkeit der mechanischen Vorschädigung in Laststeigerungsversuchen der optimierten Inserts

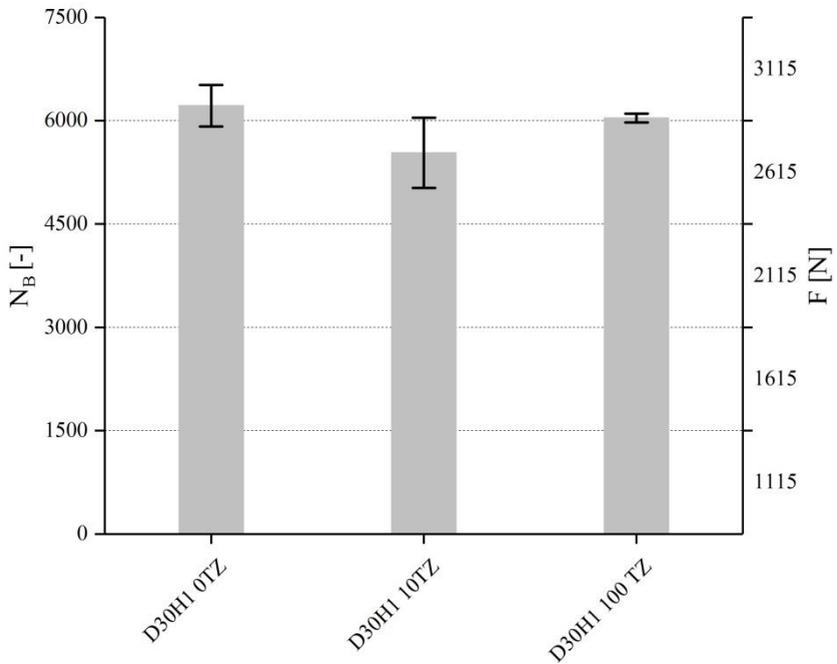
Abbildung 5-73: Zusammenfassung der Laststeigerungsversuche nach thermischer Vorschädigung für das Referenzinsert nach unterschiedlicher Anzahl thermischer Zyklen (TZ)

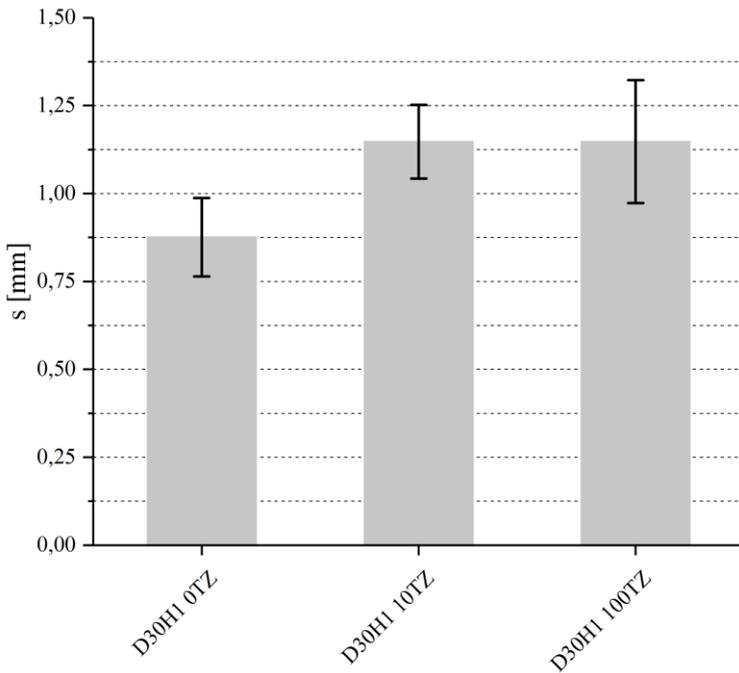
Abbildung 5-74: Vergleich der oberen Kolbentotpunkte s im zweiten Lastniveau in Abhängigkeit der thermischen Vorschädigung (TZ) in Laststeigerungsversuchen der Referenzinserts

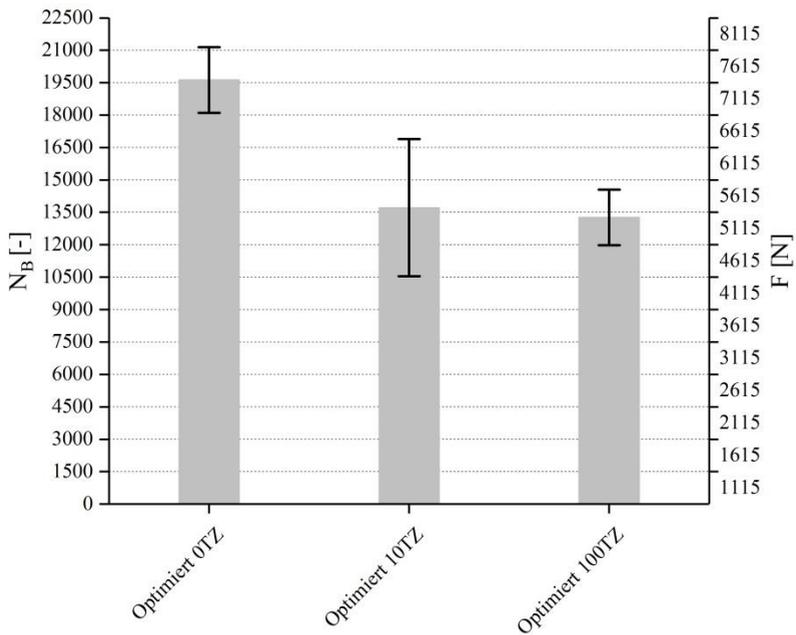
Abbildung 5-79: Zusammenfassung der Laststeigerungsversuche nach thermischer Zyklisierung für die optimierten Inserts in Abhängigkeit der Anzahl der thermischen Zyklen (TZ)
