**SCHÄDIGUNGSVERHALTEN VON IN
CFK-LAMINATEN EINGEBETTETEN INSERTS
UNTER BAUTEILNAHEN BEANSPRUCHUNGEN**

SCHRIFTENREIHE DES INSTITUTS
FÜR ANGEWANDTE MATERIALIEN

Dissertation, Karlsruher Institut für Technologie
KIT-Fakultät für Maschinenbau

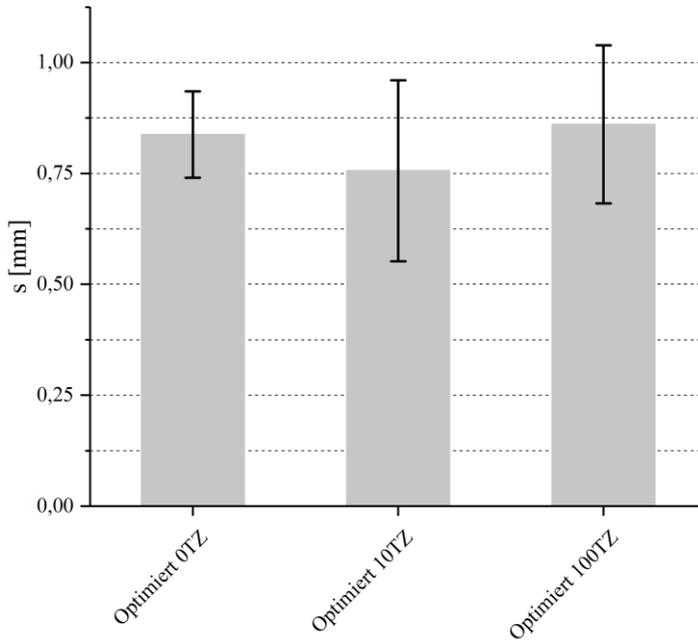
Abbildung 5-80: Vergleich der oberen Kolbentotpunkte s im zweiten Lastniveau in Abhängigkeit der thermischen Vorschädigung (TZ) in Laststeigerungsversuchen der optimierten Inserts

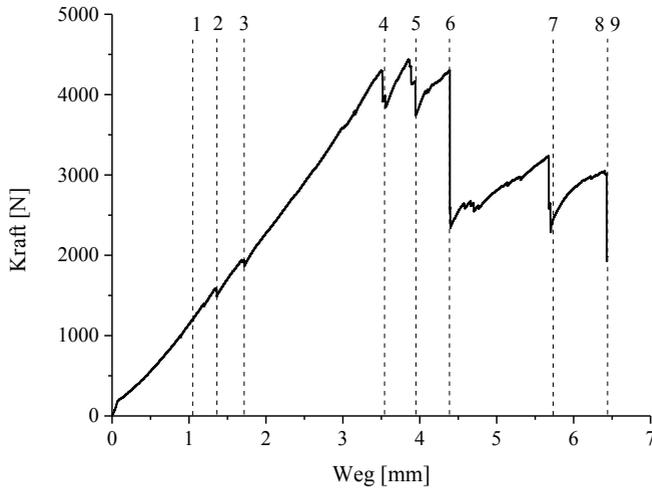
Abbildung 5-81: Kraft/Weg-Verlauf der in situ-CT Prüfung des D30H1 Inserts [205]

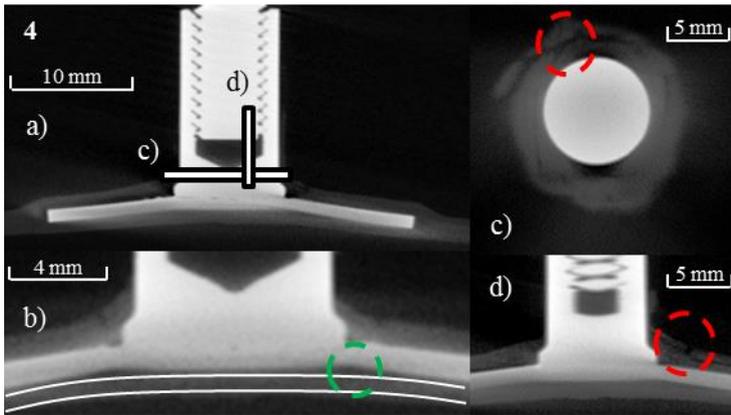
Abbildung 5-84: CT Scan des Haltepunktes 4 des Referenzinserts a) Schnittdarstellung b) zur besseren Visualisierung sind die Grenzen des unteren Laminates aus a) weiß gekennzeichnet und der Beginn der Insertablösung grün dargestellt [205] c) Draufsicht zur Visualisierung des Faserbruches um die Insertbuchse (rot) d) Exzentrischer Schnitt von a) zur Veranschaulichung des Faserbruches (rot)

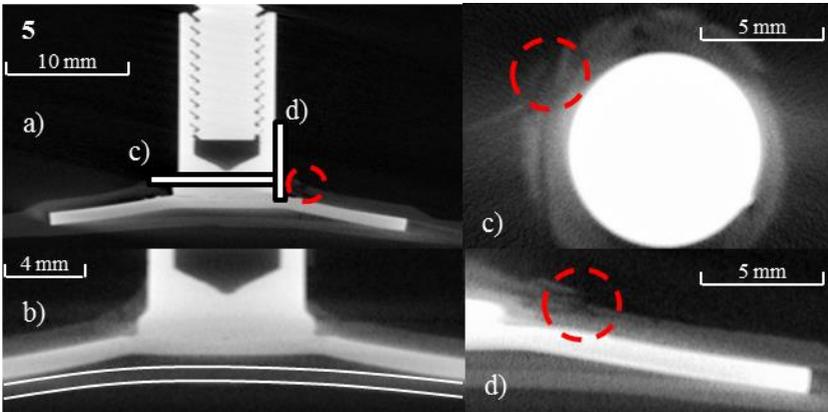
Abbildung 5-86: CT Scan des Haltepunktes 5 des Referenzinserts a) Schnittdarstellung b) zur besseren Visualisierung sind die Grenzen des unteren Laminates aus a) weiß gekennzeichnet [205] c) Draufsicht zur Visualisierung des Faserbruches um die Insertbuchse (rot) d) Exzentrischer Schnitt von a) zur Veranschaulichung des Faserbruches (rot)

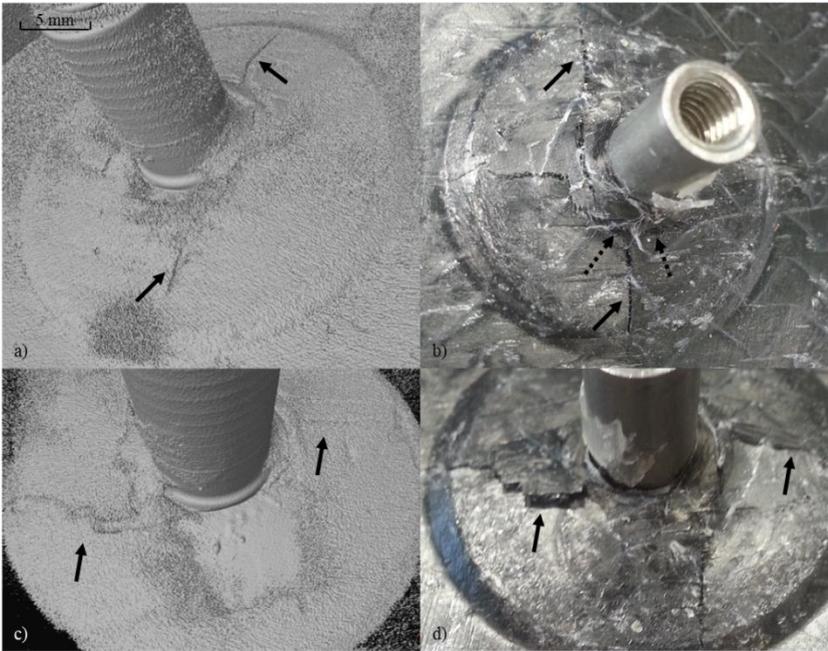
Abbildung 5-89: CT Scan des Haltepunktes 6 des Referenzinserts zur Veranschaulichung der kreuzförmig angeordneten Faserbrüche a) bzw. c) 3D Ansicht des CT Scans mit eingezeichneten Faserbrüchen (schwarze Pfeile) im Vergleich zur jeweiligen Ansicht der post mortem Aufnahme aus b) bzw. d) mit den bereits vorher entstandenen Faserbrüchen (schwarz gestrichelte Pfeile)

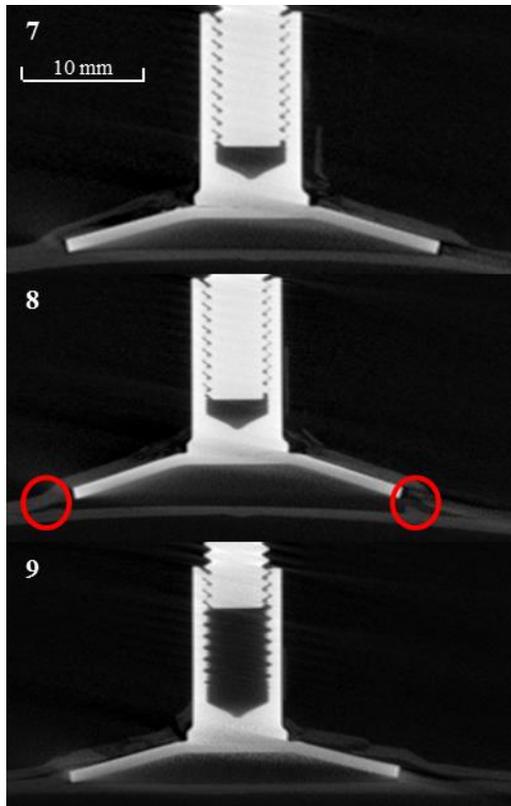
Abbildung 5-90: CT Scans der Haltepunkte 7, 8 und 9 des Referenzinserts mit an Haltepunkt 8 entstandener CFK-Delamination (rot) [205]

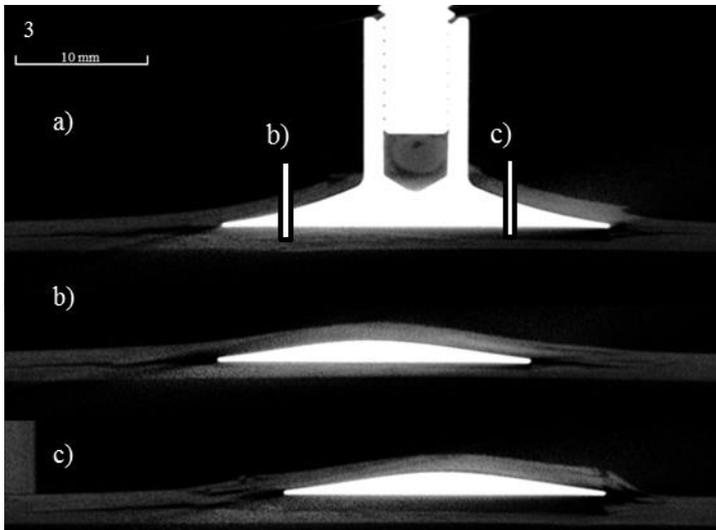
Abbildung 5-94: CT Scan der optimierten Variante im Haltepunkt 3 a) Schnittdarstellung b) und c) Exzentrischer Schnitt von a) [207]

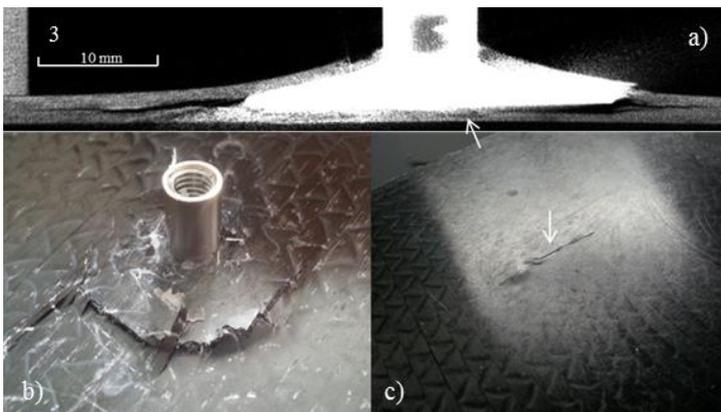
Abbildung 5-95: CT Scan der optimierten Variante im Haltepunkt 3 a) überbelichtete Schnittdarstellung zur Visualisierung der CFK-Delamination und des Faserbruches unterhalb des Inserts (weißer Pfeil) b) post mortem Schädigungsbild c) Rissbildung auf der Laminatunterseite (weißer Pfeil) [207]

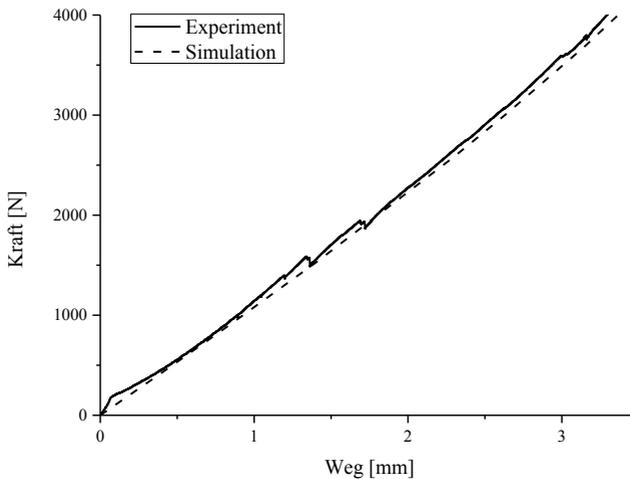
Abbildung 5-97: Vergleich der simulativen und experimentellen bestimmten Auszugversuche des gesamten Verbundes unter Verwendung von tie-Verbindungen [205]

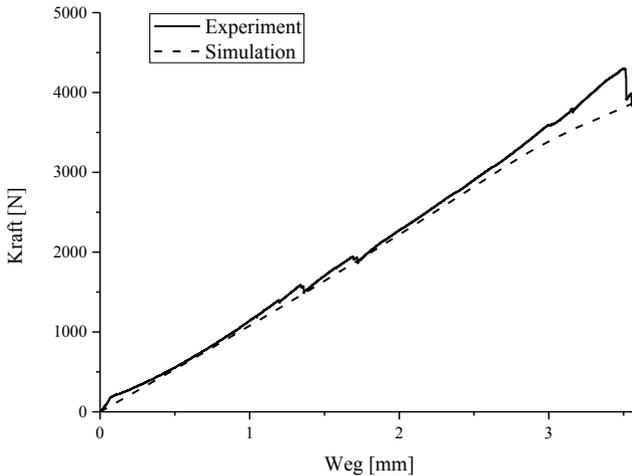
Abbildung 5-98: Vergleich des simulativen und experimentellen Kraft/Weg-Verlaufes mit CB [205]

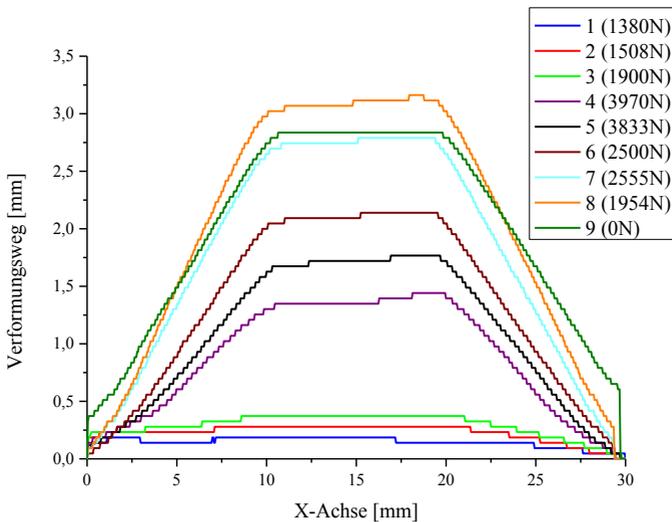
Abbildung 5-103: Experimentell bestimmte Verformungswege [205]

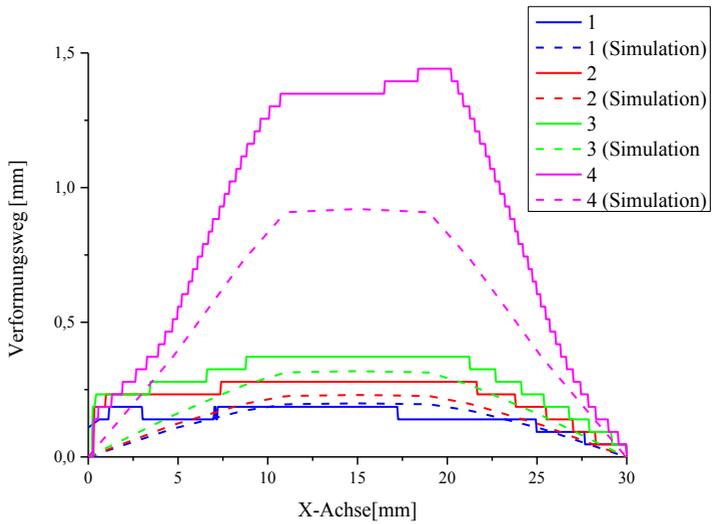
Abbildung 5-104: Validierung der Simulation anhand der Verformungswege [205]

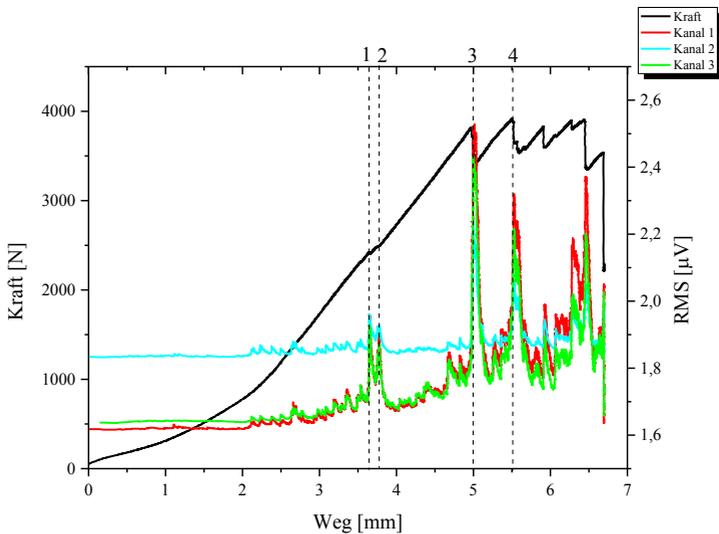
Abbildung 5-106: Kraft/Weg-Verlauf und RMS Signal des Referenzinsets – gestrichelte Linien symbolisieren die ausgewerteten Haltepunkte [207]

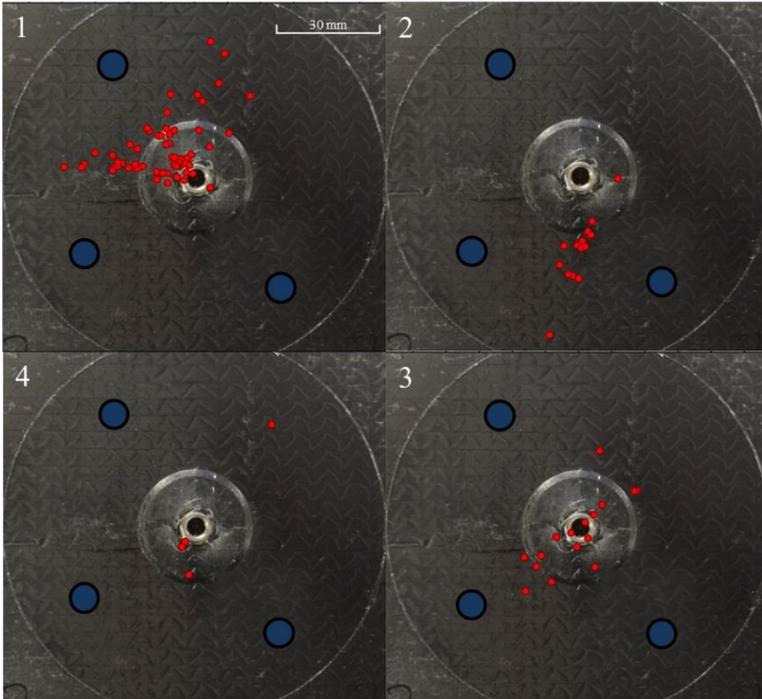
Abbildung 5-107: Lokalisierte Hits (rot) der Punkte 1 bis 4 des Referenzinserts– Sensorpositionen sind blau markiert [207]

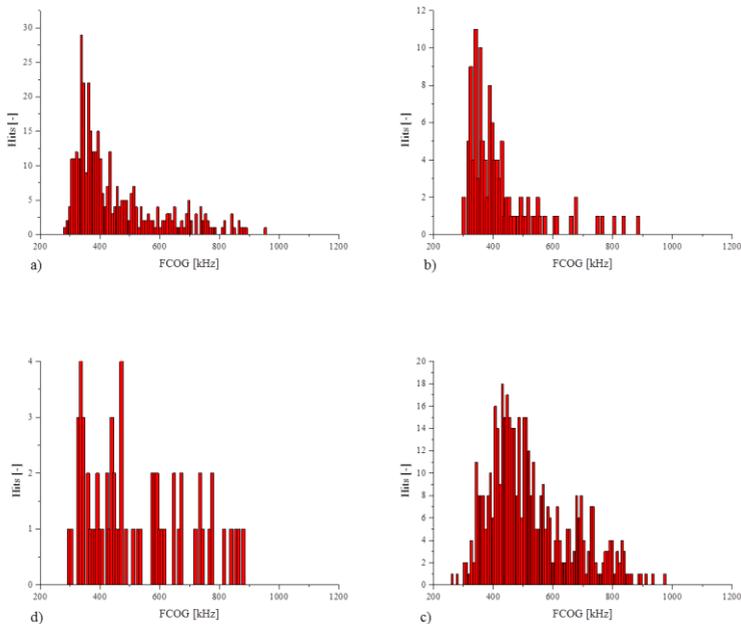
Abbildung 5-109: Histogramme der zentrierten Frequenzen der lokalisierten Hits der Punkte a) 1, b) 2, c) 3 und d) 4 des Referenzinserts [207]

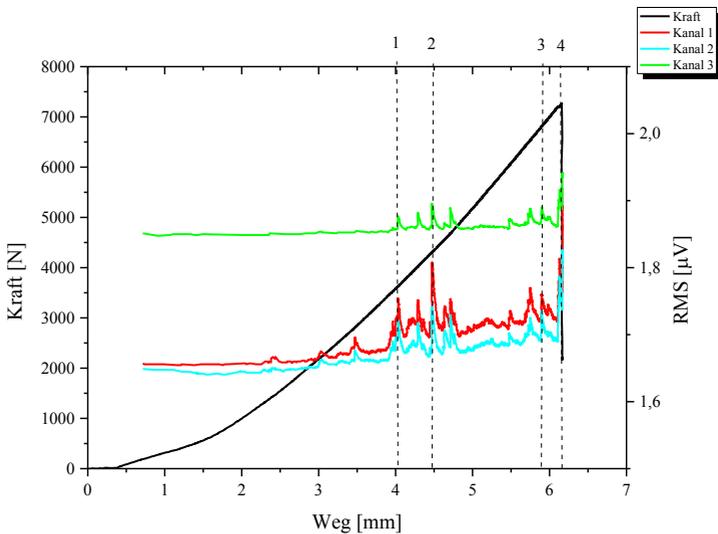
Abbildung 5-110: Kraft/Weg-Verlauf und RMS Signal des optimierten Inserts – Gestrichelte Linien symbolisieren die auszuwertenden Haltepunkte [207]

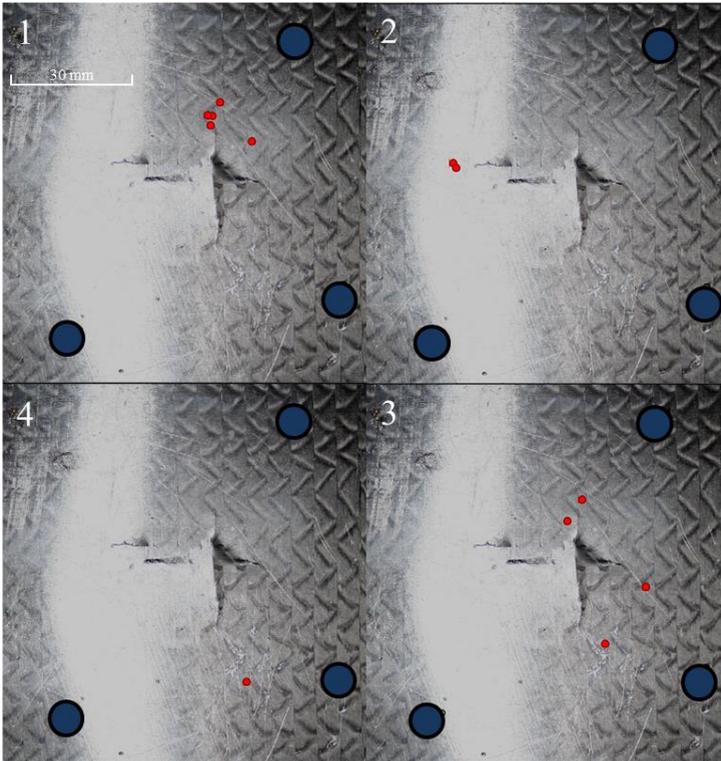
Abbildung 5-111: Lokalisierte Hits (rot) der Punkte 1 bis 4 des optimierten Inserts – Sensorpositionen sind blau markiert [207]

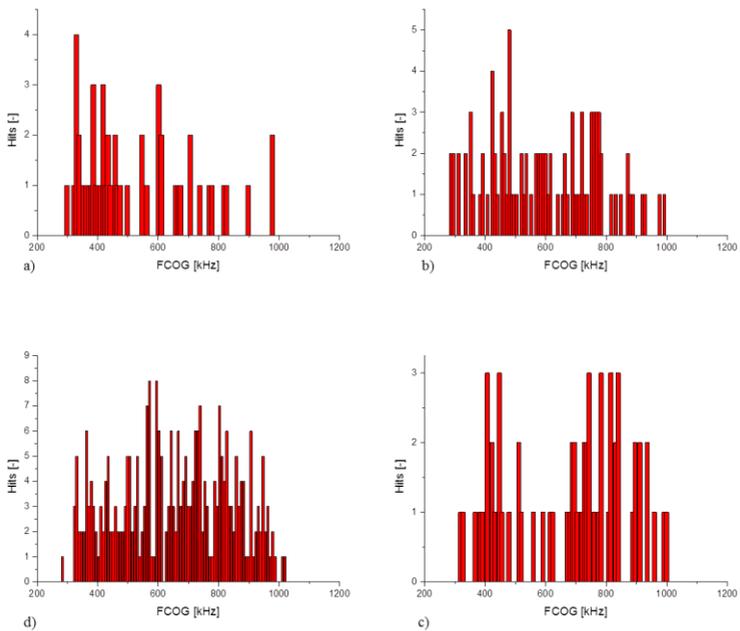
Abbildung 5-113: Histogramme der zentrierten Frequenzen der lokalisierten Hits der Punkte a) 1, b) 2, c) 3 und d) 4 der optimierten Insertvariante [207]

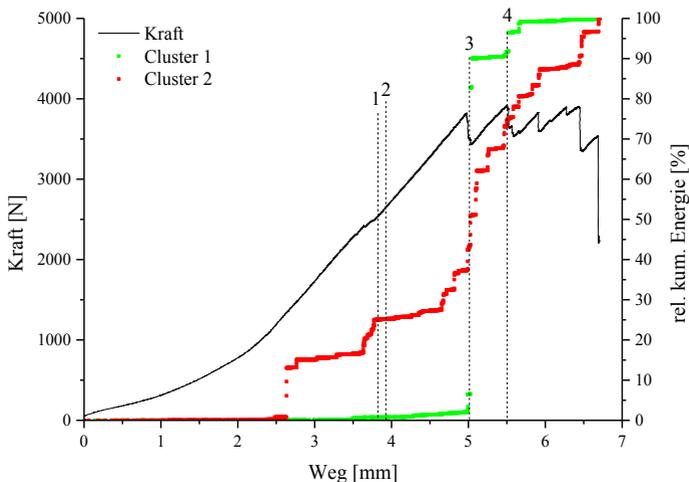
Abbildung 6-1: Relative, kumulierte Energie der Cluster 1 und Cluster 2 des Referenzinsets

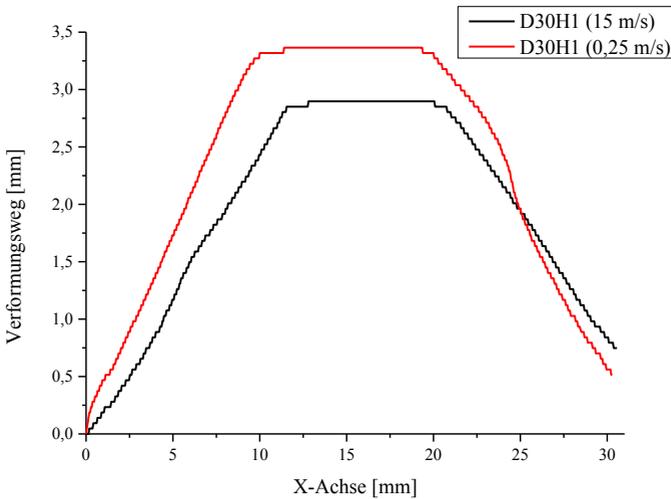
Abbildung 6-3: Vergleich der Verformung der Referenzinsets bei einer Auszugsgeschwindigkeit von 0,25 und 15 m/s

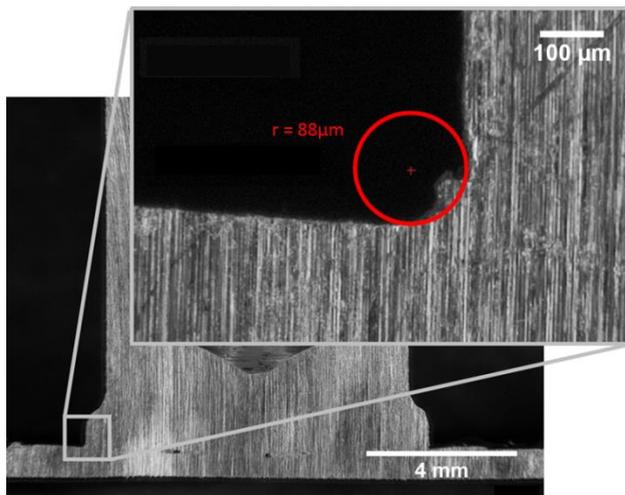
Abbildung 6-11: Lichtmikroskopaufnahme des Übergangs Gewindebuchse/Grundpalte des Referenzinserts zur Vermessung des Kerbradius* (roter Kreis) [199]

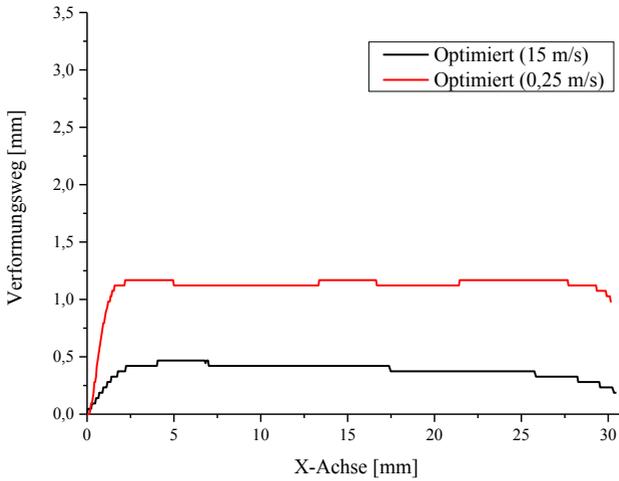
Abbildung 6-17: Vergleich der Verformung der optimierten Inserts bei einer Auszugsgeschwindigkeit von 0,25 und 15 m/s

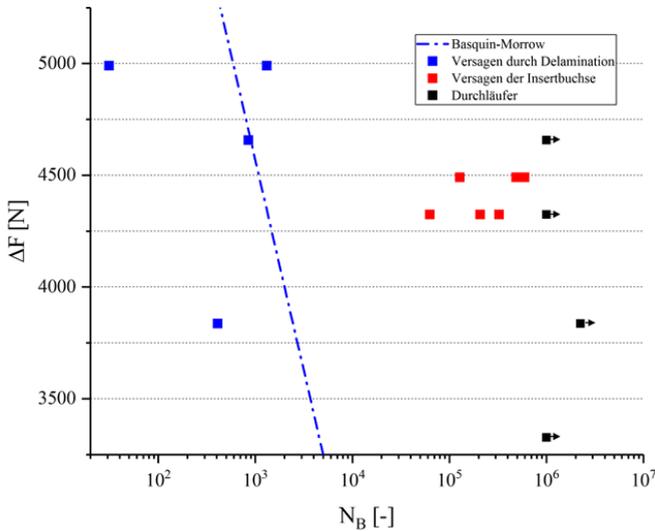
Abbildung 6-18: Wöhlerdiagramm der Versuche und der dazugehörigen Lebensdauerprognose des optimierten Inserts

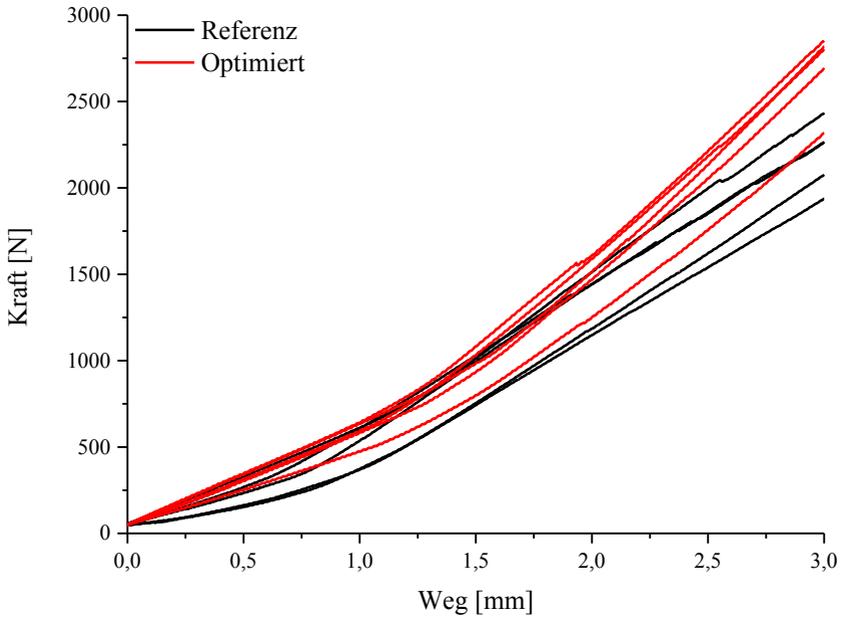
Abbildung 6-21: Vergleich der Kraft/Weg Verläufe aller im quasistatischen Auszugversuch geprüften Proben beider Insertvarianten

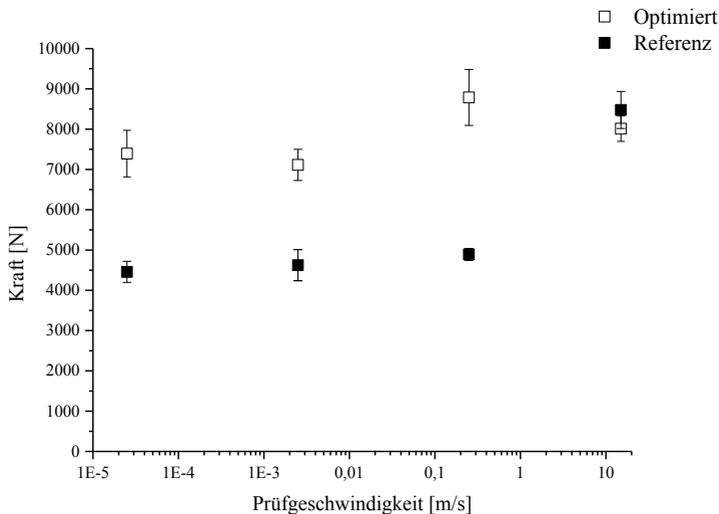
Abbildung 6-23: Vergleich der Dehnratenabhängigkeiten der verwendeten Inserts

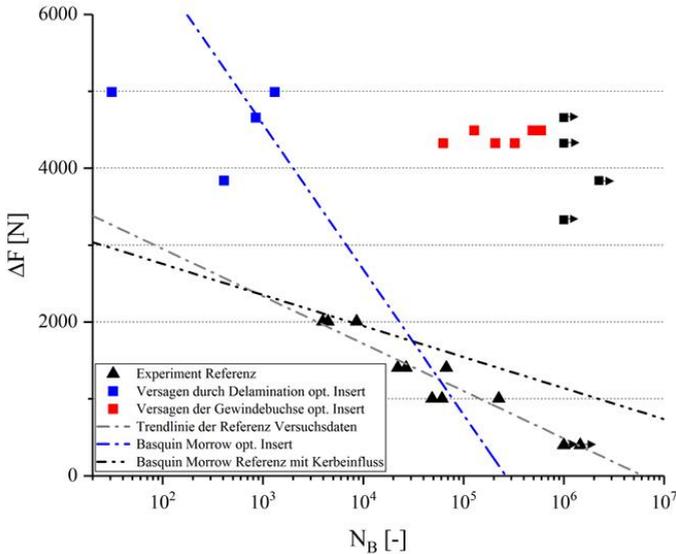
Abbildung 6-24: Wöhlerdiagramm inklusive Lebensdauerprognosen beider Insertvarianten und Berücksichtigung des Kerbeinflusses bei den Referenzinserts

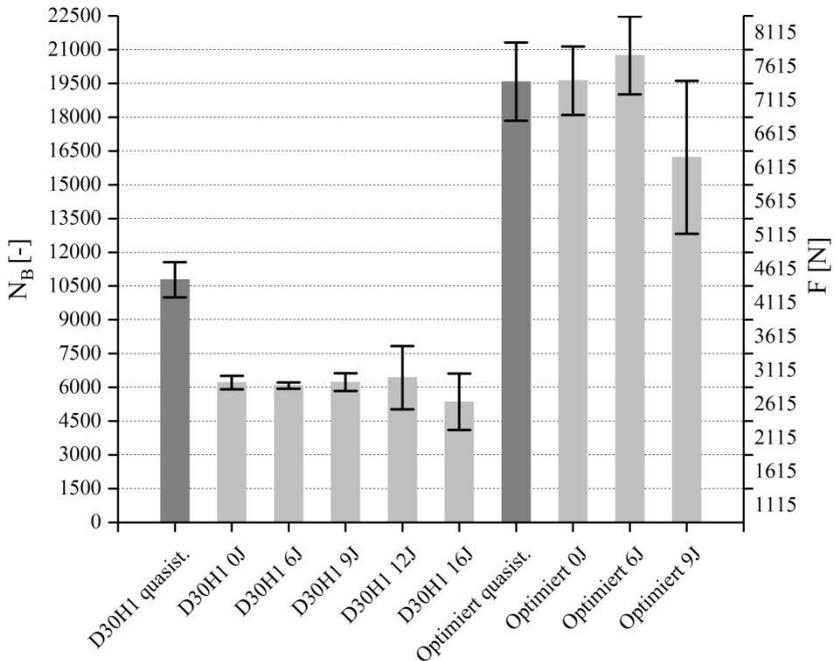
Abbildung 6-26: Bruchlastspielzahlen und Lastniveaus beider Insertvarianten ohne und mit mechanischer Vorschädigung in Laststeigerungsversuchen [200]

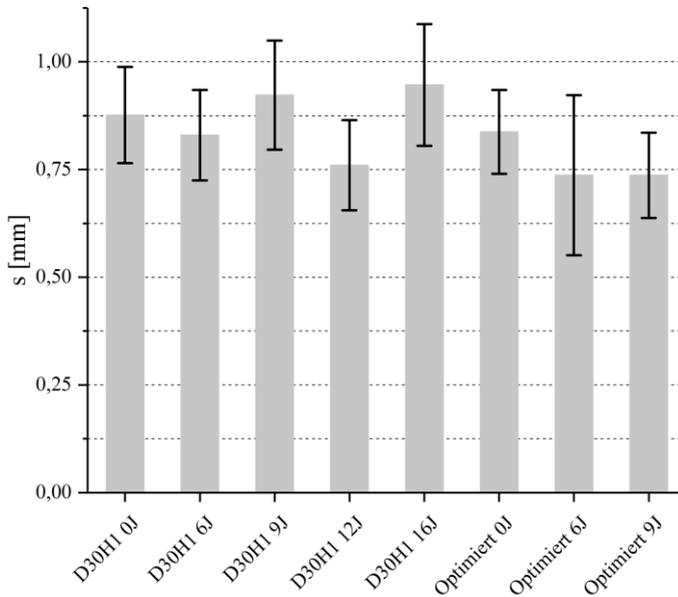
Abbildung 6-27: Vergleich der oberen Kolbentotpunkte der Laststeigerungsversuche beider Inserts in Abhängigkeit der mechanischen Vorschädigung

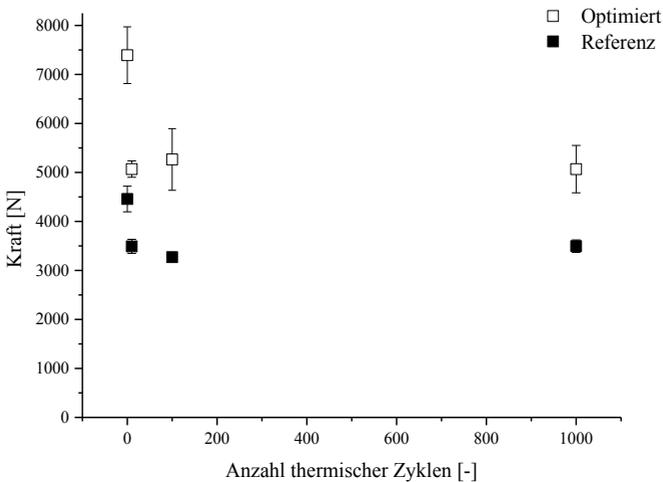
Abbildung 6-28: Vergleich der quasistatischen Restfestigkeiten nach thermischer Vorschädigung beider Inserts

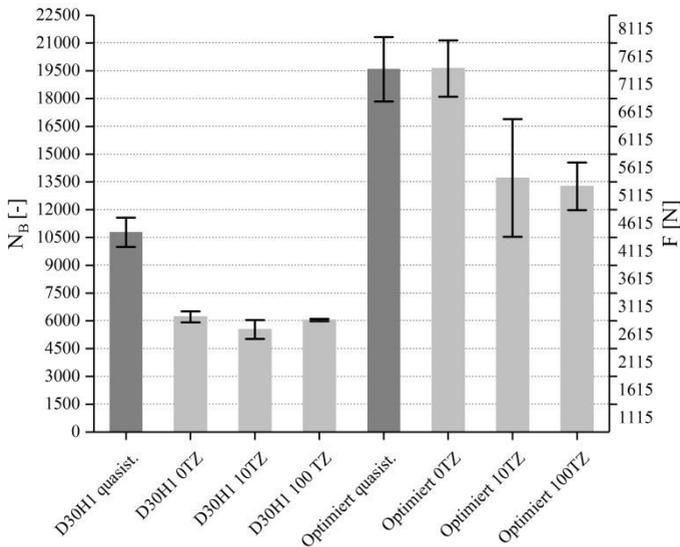
Abbildung 6-29: Bruchlastspielzahlen und Lastniveaus beider Insertvarianten ohne und mit thermischer Vorschädigung

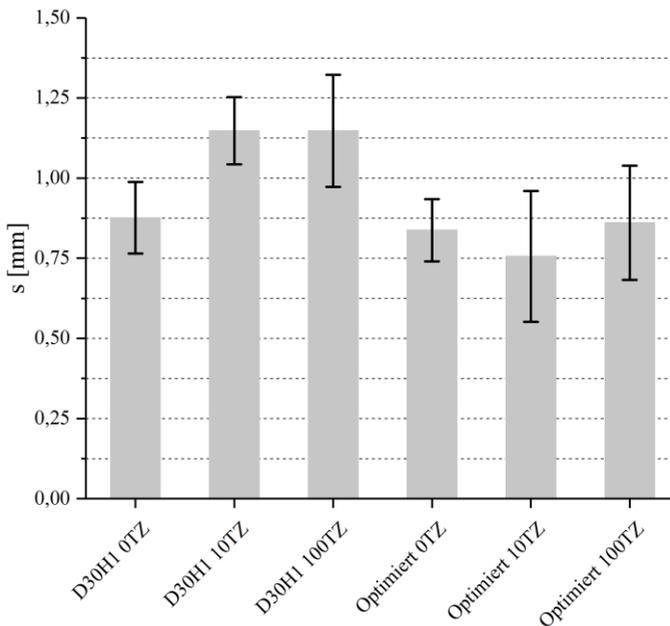
Abbildung 6-30: Vergleich der oberen Kolbentotpunkte der Laststeigerungsversuche beider Inserts in Abhängigkeit der thermischen Vorschädigung (TZ)
