# Deformationsmessungen an einer unterirdischen Staumauer in der Region Gunung Kidul, Indonesien

Norbert Rösch, Martin Vetter und Günter Schmitt

Geodätisches Institut, Karlsruher Institut für Technologie

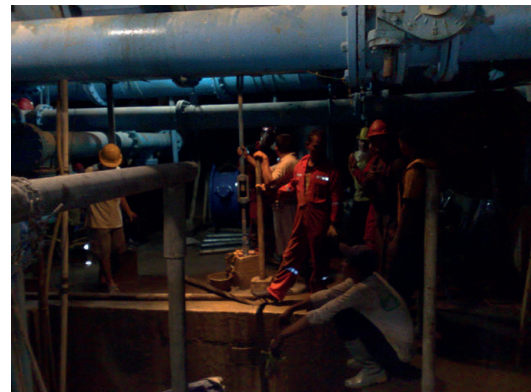
gen mussten damit schnell erfolgen und die Instrumentenstandpunkte mussten von Fall zu Fall, dem Baufortschritt entsprechend, ausgewählt werden. Abbildung 2.1 gibt einen Eindruck von der Enge, die zum Zeitpunkt der Messung auf der Maschinenplattform herrschte.

Abbildung 2.1: Die Maschinenplattform während der Bauarbeiten

mungen, aber die Arbeit vor Ort zeigte letztlich, dass unter den herrschenden Bedingungen die Messung mit mehreren Stativen nicht möglich gewesen wäre. Zum einen fehlte der dazu notwendige Platz und zum anderen wurde parallel zu den Vermessungsarbeiten gearbeitet, so dass die Zentrierung der Stative nicht sichergestellt gewesen wäre. In diesem Zusammenhang sei nochmals auf Abbildung 2.1 verwiesen.

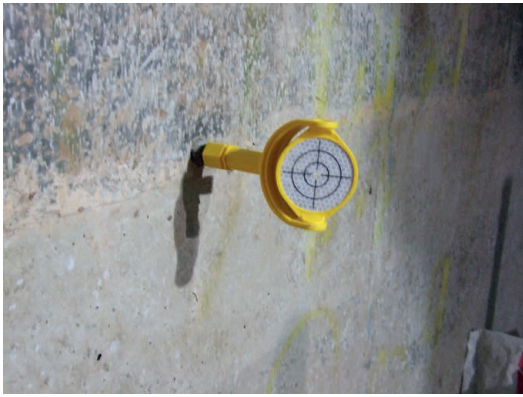
Damit die Messungen und die daraus abgeleiteten Ergebnisse möglichst homogen bleiben, wurde immer mit den gleichen Zielmarken gearbeitet. Ein Beispiel ist in Abbildung 2.2 gegeben. Die Zielmarken werden auf eingemauerte Konvergenzbolzen geklemmt, so dass Sie immer den gleichen Punkt repräsentieren.

Abbildung 2.2: Die Zielmarken

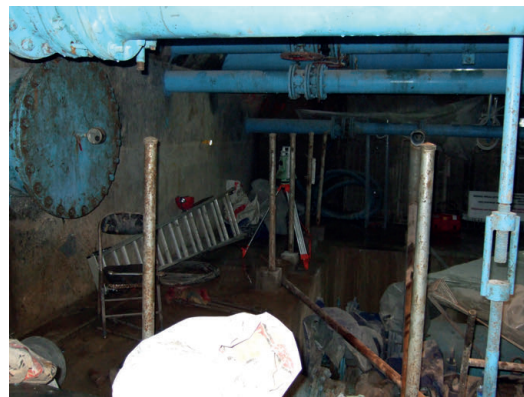
soll im folgenden auf die Messungen mit dem Tachymeter eingegangen werden. In Abbildung 3.2 ist dazu beispielhaft ein Instrumentenstandpunkt dargestellt. Die Anordnung der Punkte ist in Abbildung 3.1 wiedergegeben. Die insgesamt 17 Messpunkte verteilen sich auf vier an der Decke, jeweils vier an jeder der Seitenwände, die der Mauer benachbart sind sowie drei auf der Bodenplatte und zwei an der Staumauer selbst. An der Mauer, die der Staumauer gegenüber liegt, befindet sich kein Objektpunkt. An den genannten Stellen sind Halterungen eingemauert, auf die die Zielmarken aufgeschraubt werden können.

Abbildung 3.2: Aufnahmezeitpunkt mit Instrument (Leica TCRA 1201)
