**Zustandsbestimmung von externen
Spanngliedern und Schrägseilen mit
Frequenzanalysen**

Institut für Massivbau und Baustofftechnologie
Materialprüfungs- und Forschungsanstalt, MPA Karlsruhe

Zur Erlangung des akademischen Grades eines Doktor-Ingenieurs
von der KIT-Fakultät für Bauingenieur-, Geo- und Umweltwissenschaften
des Karlsruher Instituts für Technologie (KIT) genehmigte Dissertation

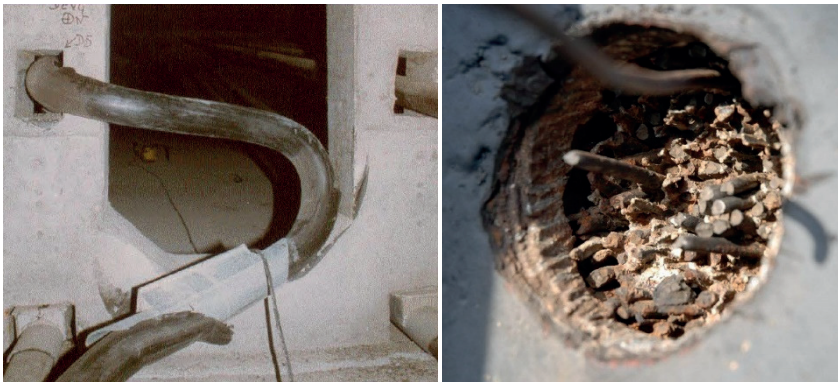
Abb. 1-6: Infolge Korrosion gerissenes externes Spannglied (links) und Schrägseil (rechts) [60]

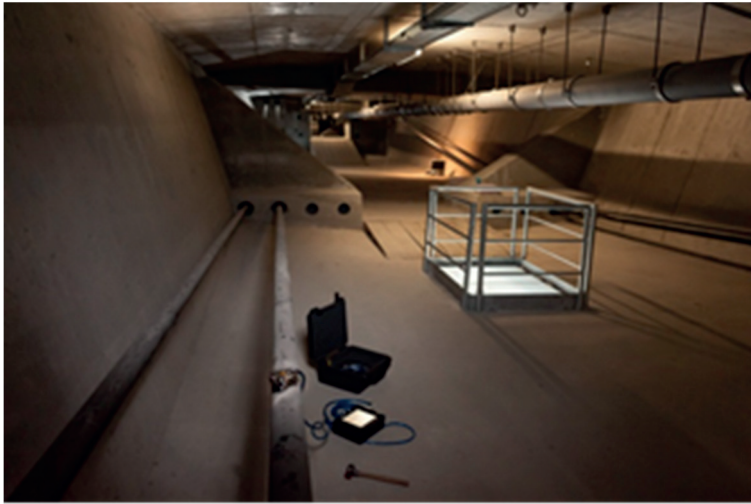
Abb. 2-5: Externe Spannglieder in der Pfingsttalbrücke Nöttingen

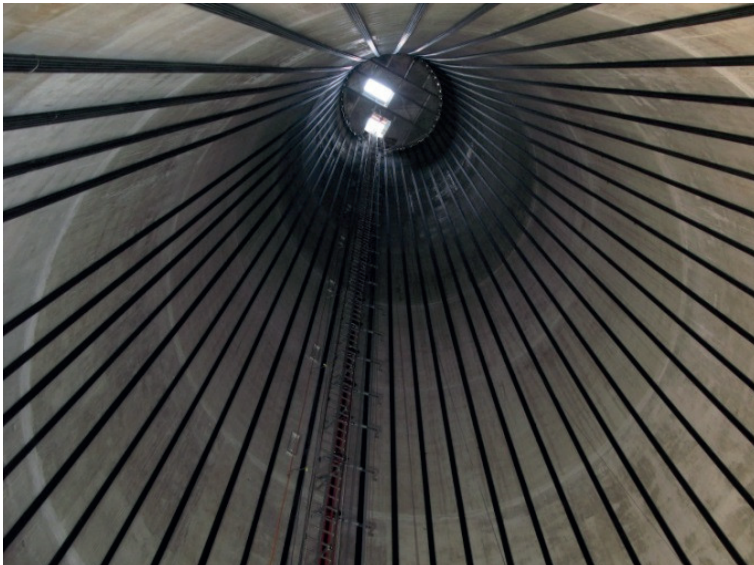
Abb. 2-7: Externe Spannglieder in einer Windenergieanlage

Durch die Vorspannung wird eine vollständige Überdrückung des Betons im Gebrauchszustand erreicht, wodurch Rissbildung verhindert wird und eine günstige dynamische Auslegung möglich ist. Die externe Vorspannung bietet dabei einige Vorteile. Der Korrosionsschutz wird bereits im Werk mittels Fett oder Wachs und HDPE-Hüllrohren aufgebracht. Dies ist weniger fehleranfällig als eine Verpressung mit Mörtel bei der internen Vorspannung. Externe Spannglieder lassen sich aufgrund der Zugänglichkeit überprüfen und bei Bedarf austauschen. Weitere Vorteile dieser Bauweise sind die Möglichkeit zu einem späteren Zeitpunkt vorzuspannen und ein einfacher Rückbau oder Umbau. Zudem fallen die Hüllrohre im Betonquerschnitt weg, was die Herstellung vereinfacht und die Qualität des Betons erhöht. Die Spannglieder werden am Stahladapter verankert und im Fundamentkeller vorgespannt.

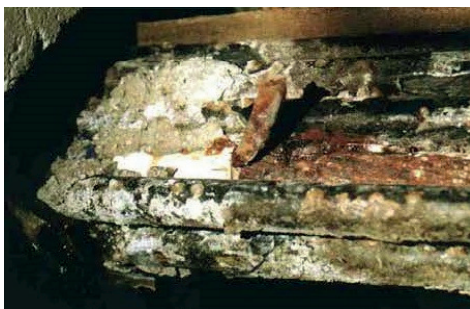
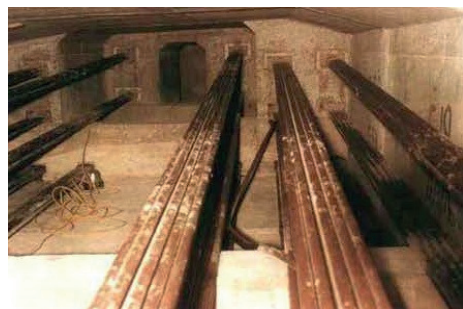
Abb. 2-8: Zustand eines Spannglieds im Bereich des Endquerträgers (links), gerissenes Spannglied der Überführung in Guildford (rechts) [161]

In der von 1973 bis 1976 erbauten Überführung in Guildford (südwestlich von London) wurden 1994 zwei wegen Korrosion gerissene externe Spannglieder festgestellt. Die Kontrolle der anderen Spannglieder zeigte, dass mehrere Spannglieder Korrosionsschäden aufwiesen (Abbildung 2-8). Die Spannglieder waren während der Bauphase nicht ausreichend gegen Korrosion geschützt und auch das verwendete Fett bot in den Endbereichen keinen ausreichenden Schutz gegen eindringendes Wasser. 1996 wurden im Rahmen der Instandsetzung alle Spannglieder ersetzt. [2], [77], [161], [162]

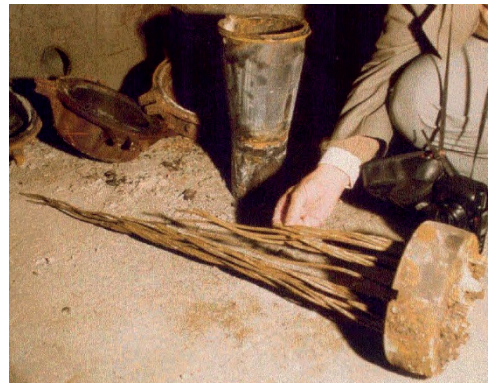
Abb. 2-9: Infolge Korrosion im Bereich des Ankers gerissenes externes Spannglied in der Brücke über den Durance, Frankreich (links), Verankerung nach dem Ausbau (rechts) [60]

Auch bei jüngeren Brücken kam es zu Schadensfällen an externen Spanngliedern [61]: Die 1986 für den Verkehr freigegebene Brücke über den Durance besteht aus insgesamt 64 Spanngliedern mit jeweils 19 Litzen (Durchmesser 15 mm), welche in einem mit Mörtel verpressten HDPE-Hüllrohr liegen. 1994 wurde der Bruch infolge Korrosion eines Spanngliedes festgestellt (Abbildung 2-9). Durch teilweises Öffnen der Hüllrohre wurden an einigen Spanngliedern im Bereich der Anker Fehlstellen im Verpressmörtel festgestellt.

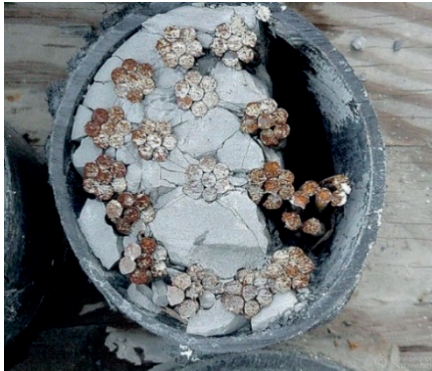
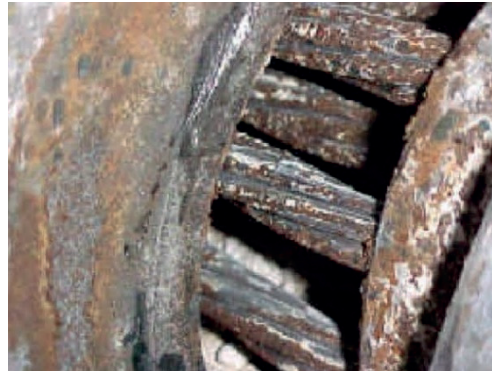
Abb. 2-10: Mid-Bay-Brücke (USA): Ausgebautes, nicht vollständig verfülltes und zum Teil korrodiertes externes Spannglied (links) [82], nicht verfüllter Ankerbereich mit Korrosionsschäden (rechts) [77]

Aus den USA gibt es u.a. Berichte über die beiden stark geschädigte Brücken Niles Channel und Mid-Bay, bei denen 1999 bzw. 2000 Schäden festgestellt wurden. Die überwiegend im Verankerungsbereich aufgetretenen Korrosionsschäden an den externen Spanngliedern führten zum vollständigen Ausfall einzelner Spannglieder an beiden Brücken. Probleme hierbei waren Mängel an der Mörtelverfüllung sowie Wassereintritt und teilweise gerissene PE-Hüllrohre (Abbildung 2-10). [70], [77], [104], [112], [117]

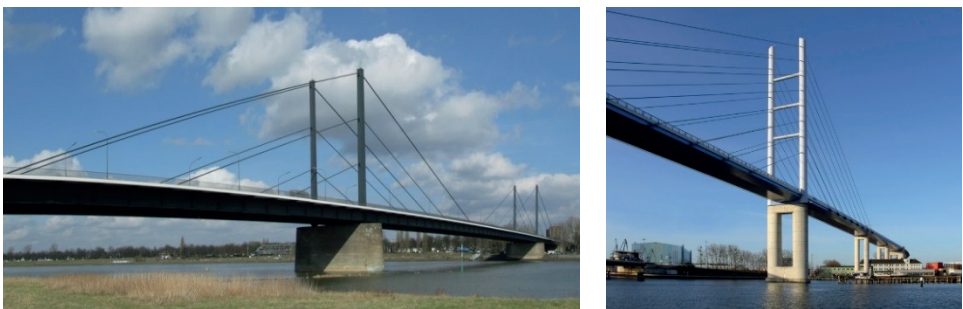
Abb. 2-13: Theodor-Heuss-Brücke in Düsseldorf (links) [Quelle: www.grassl-ing.de], Rügenbrücke in Stralsund (rechts) [Fotograf: Henner Damke © www.fotolia.de]

Im Jahr 1958 begann mit der Düsseldorfer Theodor-Heuss-Brücke in Deutschland der Schrägseilbrückenbau (Abbildung 2-13). Während für die Schrägseil- und

Litzenbündelseile (früher auch Parallellitzenbündel genannt) ähneln vom Aufbau her externen Spanngliedern. Sie bestehen aus parallel geführten Litzen, welche in einem Hüllrohr geführt werden. Dieses Hüllrohr wird – wie bei externen Spanngliedern – mit einer Korrosionsschutzmasse verfüllt. Litzenbündelseile kamen erstmals an der im Jahre 2007 fertiggestellten Rügenbrücke in Stralsund zum Einsatz (Abbildung 2-13).

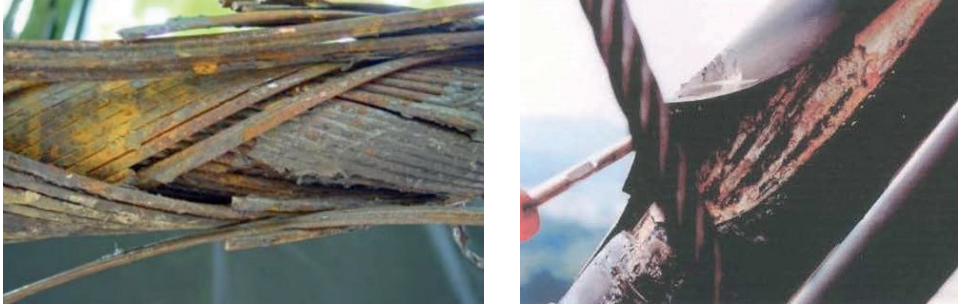
Abb. 2-15: Infolge Korrosion gerissene Drähte eines Schrägseils (links) [60], Korrosion an den Spanndrähten der Restaurant- und Shoppingbrücke im Kanton Aargau (rechts) [77]

Im Gegensatz zu externen Spanngliedern kommen Seile, insbesondere Schrägseile im Brückenbau, weit verbreiteter zum Einsatz. In der Literatur gibt es nicht viele Informationen über Korrosionsschäden an Seilen bei Hänge- und Schrägseilbrücken, allerdings sind teils erhebliche Korrosionsschäden an Seilen vorhanden (Abbildung 2-15) [77].

Aus der Schweiz ist ein Schaden an Schrägseilen bekannt. Die 1972 erbaute Restaurant- und Shoppingbrücke im Kanton Aargau wurde mit 16 Seilen mit jeweils 77 Drähten (Durchmesser 7 mm) hergestellt. Die Drähte wurden in einem PE-Hüllrohr geführt, welches mit zementösem Füllgut verpresst wurde. Infolge von u.a. Temperaturspannung entstanden Risse in den Hüllrohren, welche im Laufe der Jahre mehrfach abgedeckt wurden. Mittels magnetinduktiver Prüfung wurden im Jahr 1990 bei 7 Seilen Querschnittsminderungen infolge Kontakt- bzw. Reibkorrosion festgestellt. Bis zu 3 % des Stahlquerschnitts waren geschädigt (Abbildung 2-15). [77]

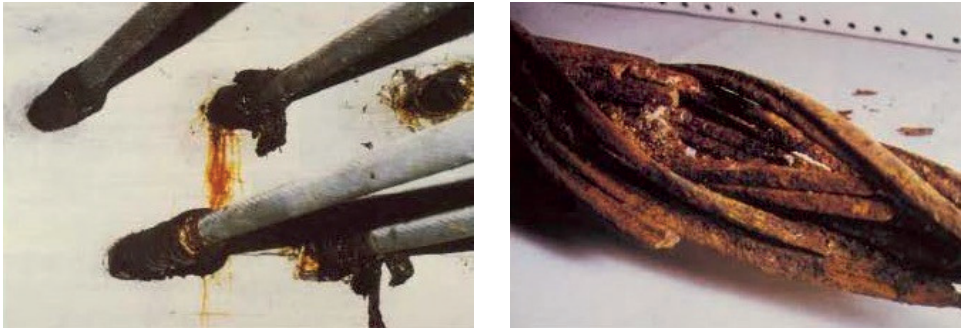
Abb. 2-17: Große Naabbrücke, Korrosionsspuren im Bereich der Durchführung (links), Bruchstelle eines korrodierten Stahlseils [25]

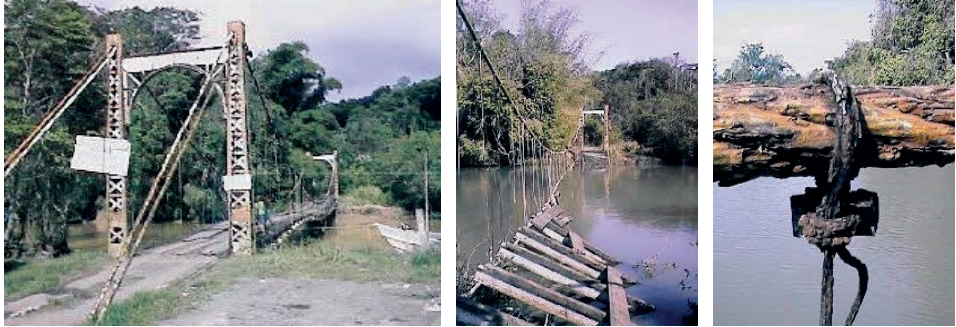
Abb. 2-19: Lance-Mitan-Brücke über den Moruga-Fluss in Trinidad vor und nach dem Einsturz 1998 [85]

Die Lance-Mitan-Hängebrücke über den Moruga-Fluss im Süden der Karibik-Insel Trinidad stürzte nach 99 Jahren Standzeit im Jahre 1998 ein (Abbildung 2-19). Wegen des sehr lange vernachlässigten Unterhaltes der Brücke ist eines der oberen Hängeseile gerissen. [77], [85]

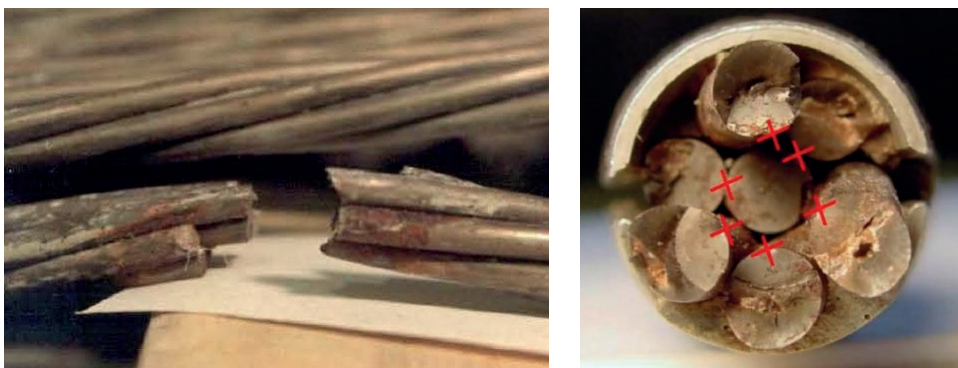
Abb. 2-20: Ermüdungsrisskorrosion (links) und Reibkorrosion (rechts) bei einer Litze (Kreuze markieren die Stellen der Risseimbildung) [50], [77]

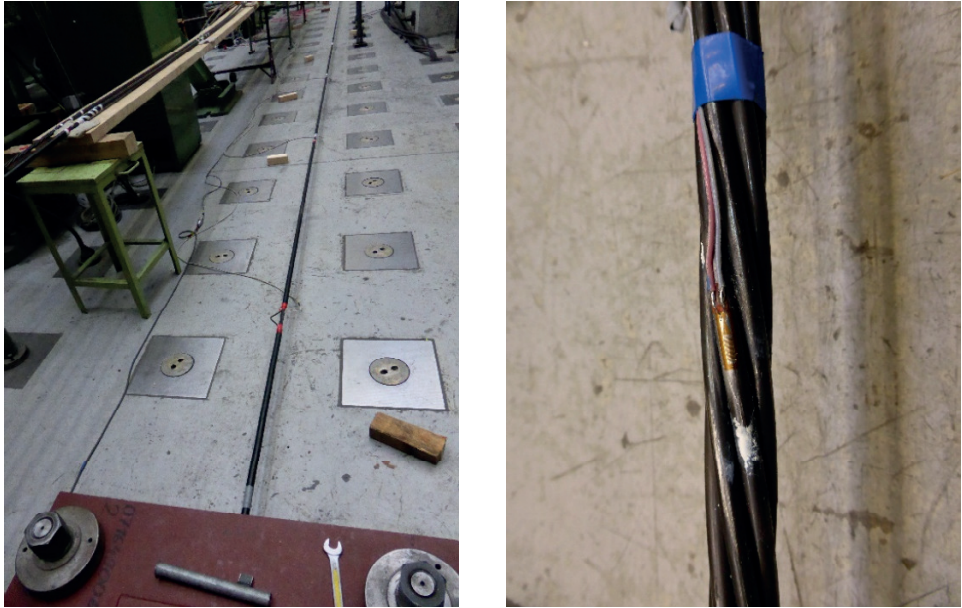
Abb. 3-4: Monolitze im Versuchsstand (links), Dehnmessstreifen (DMS) auf Litze (rechts)

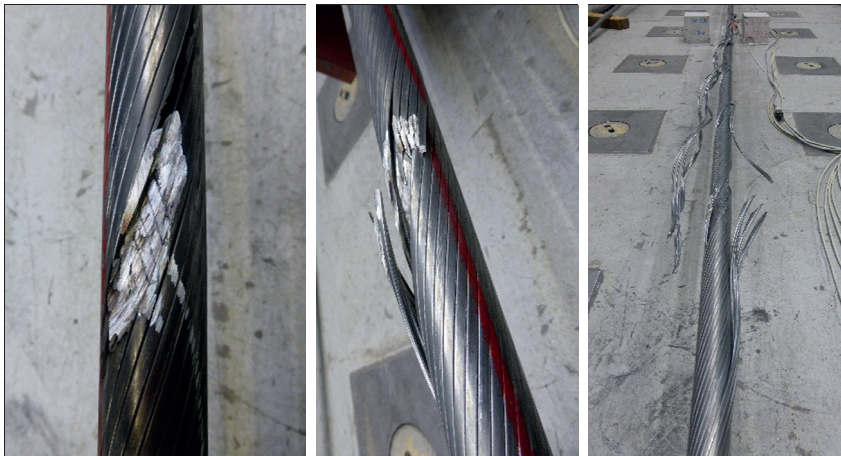
Abb. 3-17: Gegenseitige Fixierung bei wenigen gebrochenen Drähten (links), leichte Abwicklung einiger Profildrähte (Mitte), Abwickeln der Profildrähte über große Länge (rechts)

In Abbildung 3-17 erkennt man, wie sich durchtrennte Z-Drähte trotz vollständiger Durchtrennung (zweite, gegenläufige Lage Profildrähte ist vollständig sichtbar) aufgrund ihres Profils im Seil verankern und es erst nach weiterem Durchtrennen zu einem Lösen aus dem Seil kommt. Bei ausreichender Anzahl durchtrennter Drähte wickeln sich diese dann über eine größere Länge vom Seil ab.

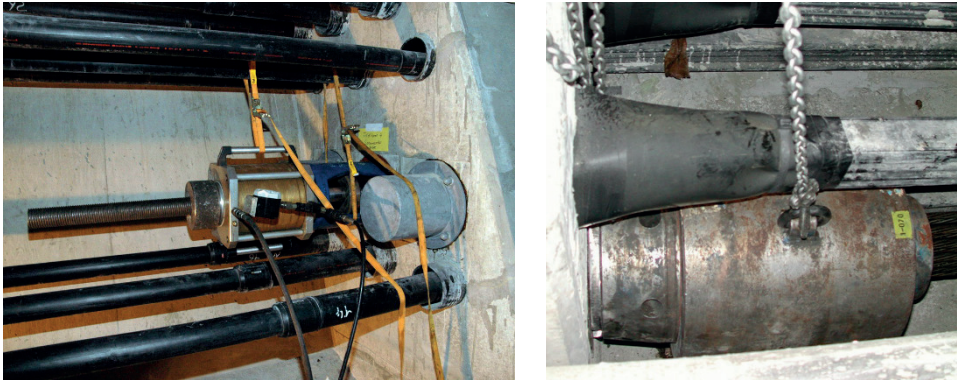
Abb. 4-5: Ansetzen der Spannpresse in der Talbrücke Berbke (links) und in der Talbrücke Rümmecke (rechts)

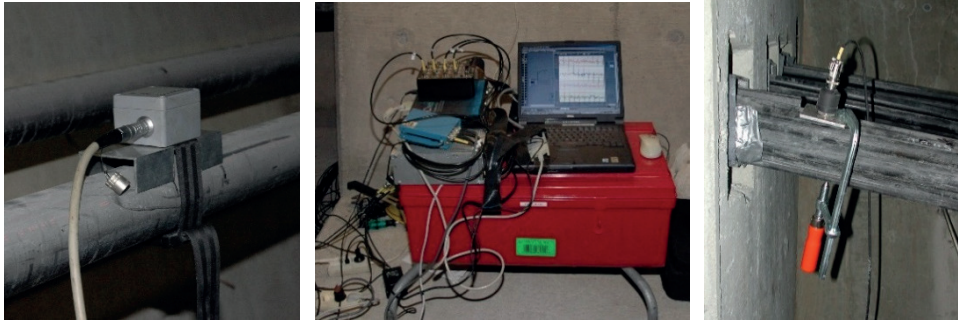
Abb. 4-6: Aufwendige Befestigung der Sensoren (links und rechts), sehr viel Messtechnik (Mitte)

Das zu untersuchende Spannglied wird mit einem Impaktor – z.B. ein Hammer – zu Schwingungen angeregt. Mittels Beschleunigungssensor und Auswerteeinheit werden die Signale erfasst und über eine Fast-Fourier-Transformation in ein Frequenzspektrum überführt. Zur Bestimmung der Kräfte von Schrägseilen wird der Schwingungsaufnehmer i.d.R. in der Nähe des Verankerungspunktes und damit in der Nähe des Schwingungsknotenpunktes aufwendig angebracht (Abbildung 4-6). Durch den Einsatz hochsensibler Sensoren ist trotz der dort auftretenden geringen Schwingungsamplituden eine ausreichende Genauigkeit erzielbar. Mit weiteren Schwingungsaufnehmern, welche entlang des Seils befestigt werden, können die Eigenformen erfasst und damit die Schwingungslänge bestimmt werden. Eine kraftschlüssige Verbindung der Sensoren mit dem Spannglied ist für aussagekräftige Ergebnisse erforderlich. Um die Spannkraft mit ausreichender Genauigkeit bei möglichst geringem Aufwand zu bestimmen, werden meist die ersten 5 bis 15 Eigenfrequenzen herangezogen. [55]

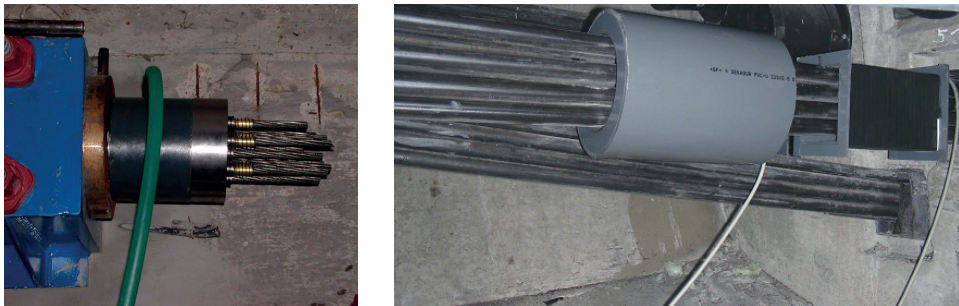
Abb. 4-8: Magnetoelastischer Sensor zwischen Ankerkopf und Ankerplatte (links) [159]; Beim Einbau des neuen Bandspanngliedes eingesetzte runde und eckige Sensoren (rechts)

Die im Rahmen der in-situ-Messungen untersuchten externen Spannglieder wurden nach Durchführung aller Tests ausgebaut und durch neue Spannglieder ersetzt. Am Bandspannglied der Talbrücke Rümmecke wurden an beiden Spanngliedenden jeweils zwei magnetoelastische Sensoren angebracht (Abbildung 4-8 rechts),

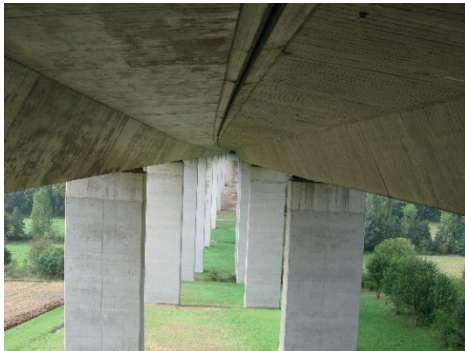
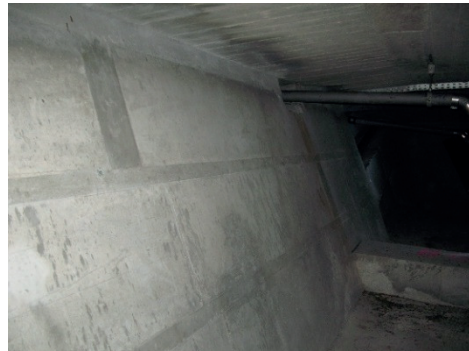
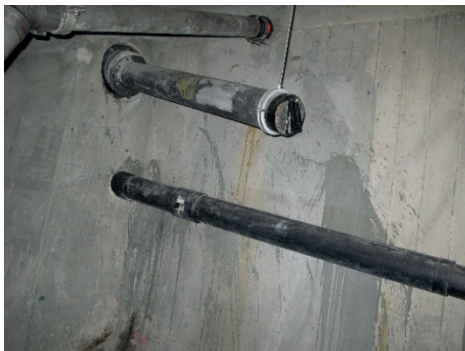
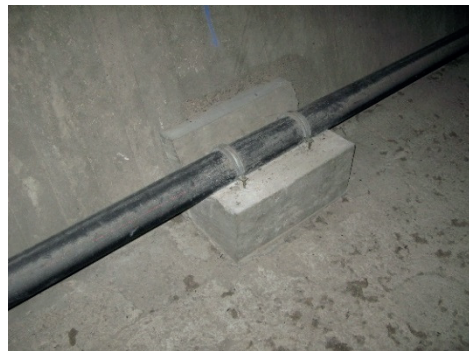
Abb. 5-9: Muckbachtalbrücke Heckfeld

Bei der bereits im Jahr 1969 mit zwei getrennten Hohlkästen erbauten Muckbachtalbrücke bei Heckfeld wurde 1998 das Teilbauwerk 2 auf einer Stegseite mittels 2 externen Spanngliedern nachträglich verstärkt. Hier wurden Spannglieder des Litzenspannverfahrens Dywidag für externe Vorspannung mit 15 Litzen eingesetzt. Bei der Instandsetzung wurde in einem Bereich des Teilbauwerks der Steg verbreitert, sodass das externe Spannglied dort intern verläuft (Abbildung 5-9 oben rechts).

Fertigstellung	1969
Anzahl Felder	9
Spanngliedtyp	Litzenspannverfahren Dywidag für externe Vorspannung 6815-15
Vorspannkraft	2.602 kN
Anzahl externer Spannglieder	2 (beide in TBW 2)

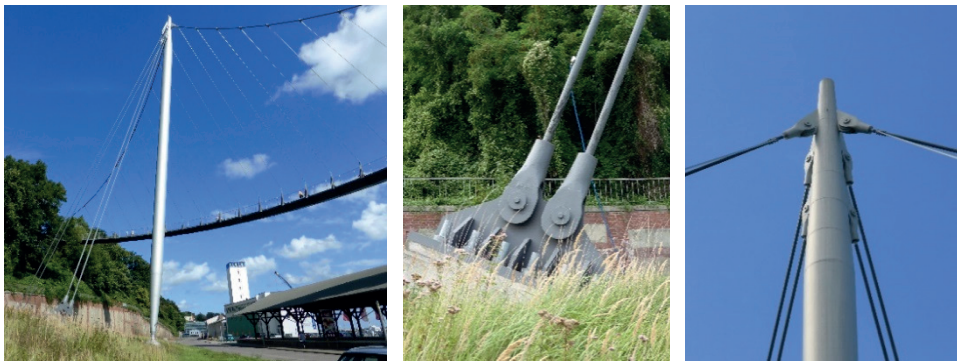
Abb. 5-16: Stadthafenbrücke Sassnitz

Aus Stabilitätsgründen konnte keine Stützung im Steilhang aus Kreidegesteinen erfolgen. Durch die Krümmung des Tragwerks wurde die Lauffläche so weit gestreckt, dass eine barrierefreie Überwindung des Höhenunterschieds bei einer konstanten Neigung von 6 % möglich ist. Die Besonderheit der Brücke ist die einseitige Aufhängung, verbunden mit einer großen Spannweite und einem extrem schlanken Überbau. Die einseitig angeordneten Hängeseile sind so auf der Seite des Hangs angeordnet, dass der Blick auf die Ostsee ungestört bleibt. [15], [97]

Der Überbau wurde als dreiecksförmiger Stahlhohlkasten ausgeführt. Die Form sorgt für eine hohe Torsionssteifigkeit. Eine 11 cm dicke Betonschicht dient als Belag und trägt durch ihr Eigengewicht zur Reduzierung der Schwingungsanfälligkeit bei. Durch die Steifigkeit des Überbaus, die Betonplatte sowie den positiven

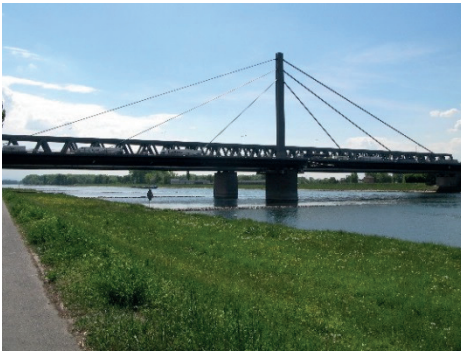
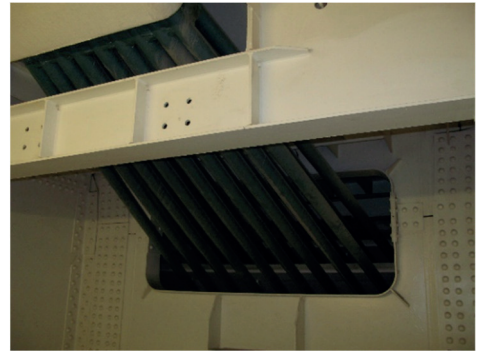
Abb. 5-20: Rheinbrücke Maxau

Die im Jahr 1966 fertiggestellte 292 m lange Rheinbrücke verbindet das badische Karlsruhe mit Wörth in Rheinland-Pfalz. Im Gegensatz zu den meisten Schrägseilbrücken, bei denen die Seile vom Pylon zum Überbau verlaufen, werden bei der Rheinbrücke 3 Seilbündel durch den im Strom stehenden 45 m hohen Pylon hindurchgeführt und dabei umgelenkt. Die Seilbündel bestehen aus 18 vollverschlossenen Seilen mit 72 bzw. 83 mm Durchmesser und sind jeweils in 2 Lagen à 9 Seilen zu einem Seilpaket gebündelt. Die Verankerung der Seile erfolgt innerhalb des Stahlhohlkastens. Hierzu werden alle 18 Seile aufgefächert und einzeln verankert (Abbildung 5-20 rechts).

Bauwerksnummer	6915-501	Fertigstellung	1966
Lage	B10, Karlsruhe	Seiltyp	VVS (Ø 72 mm und Ø 83 mm)
Länge	292,0 m	Seillängen	ca. 57 m bis 130 m
Anzahl TBW	1	Anzahl Seilbündel	Ø 72 mm: 1
Besonderheiten	6 Seilbündel à 18 Seile		Ø 83 mm: 2

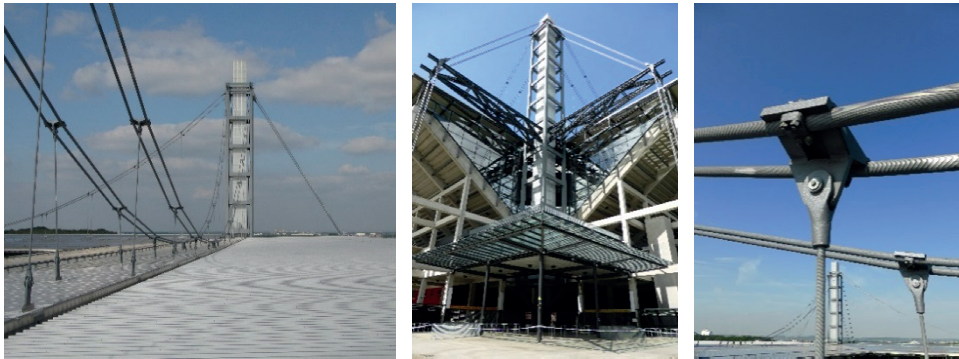
Abb. 5-23: RheinEnergieStadion Köln

Die Seilabspannung des Daches am RheinEnergieStadion Köln wurde 2004 mit vollverschlossenen Seilen realisiert. Zwischen den 4 beleuchteten Stahlpylonen in den Ecken des Daches verlaufen pro Dach 4 Tragseile, die über insgesamt 56 Hänger mit dem Dach verbunden sind. Die vertikalen Hänger sind hierbei immer über Seilklemmen an gleichzeitig zwei Tragseilen befestigt. Die Seilkräfte werden vom Pylon über schräge Seile in vertikale Seile bis zur Verankerung im Fundament weitergeleitet. Für die Dachkonstruktion wurde das Prinzip der selbstverankerten Hängebrücke angewendet. Aufgrund der Wahl der vierseitigen, in sich selbstständigen, hängebrückenartigen Dachkonstruktion, konnte der Umbau des damaligen

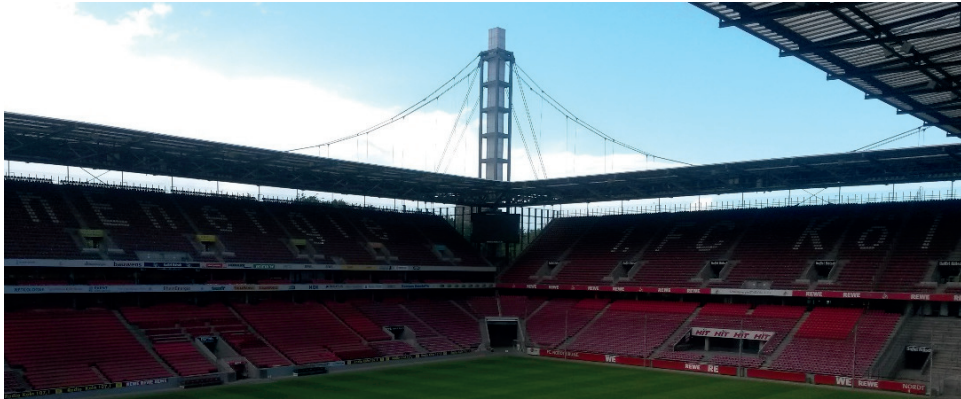
An den Seilen des RheinEnergieStadions Köln wurden neben Messungen an den Seilen (0) auch FE-Analysen zum Einfluss von Wind, Temperatur und Drahtbrüchen auf die Eigenfrequenzen der Seile durchgeführt. Ausführliche Ergebnisse können [92] entnommen werden. Bei diesem Stadion handelt es sich um eine Hängekonstruktion wie sie aus dem Brückenbau bekannt ist (Abbildung 6-35).

Abb. 6-35: RheinEnergieStadion Köln

Bei der Dachkonstruktion wurde das Prinzip der selbstverankerten Hängebrücke angewendet. Jedes der vier Einzeldächer ist entlang seiner Längsachse durch zwei Tragseilpaare und den daran angeschlossenen vertikalen Hängern aufgehängt. Der Abstand der Hänger beläuft sich entlang der Längsachse auf 10 m und entlang der Querachse auf 2,5 m. Es handelt sich hierbei um eine schwimmende Lagerung der Dachscheiben. Durch diagonal verlaufende Verbände an der Dachunterseite und schlanke Hohlprofil-Pendelstützen an den Tribünenrändern wird das Dach sowohl für horizontale Windlasten sowie asymmetrische Lasten gehalten.

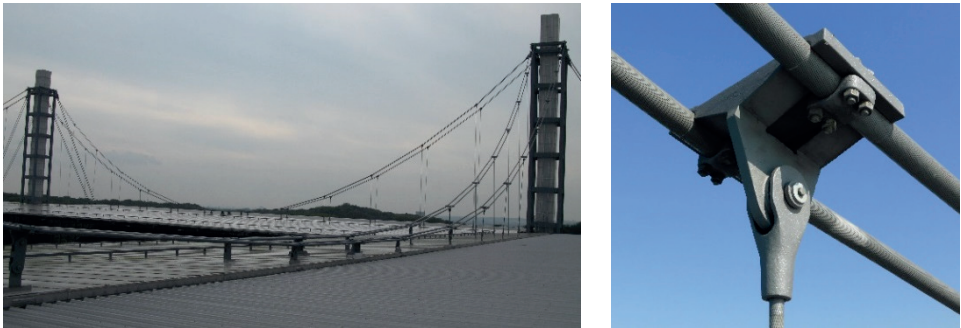
Die parallel verlaufenden Tragseilpaare mit einem Durchmesser von 77 mm auf der Außenseite und 85 mm auf der Innenseite sind mittels Gabelseilhülsen gelenkig an die Pylone angeschlossen. Die vertikalen Hänger sind über Gabelseilhülsen gelenkig mittels Bolzenverbindung über eine doppelschalige Seilklemme aus hochfestem Stahlguss mit den im Abstand von 0,50 m verlaufenden Tragseilen verbunden (Abbildung 6-36).

Abb. 6-36: RheinEnergieStadion Köln, Verlauf der Tragseile und Hänger (links), Seilklemme (rechts)

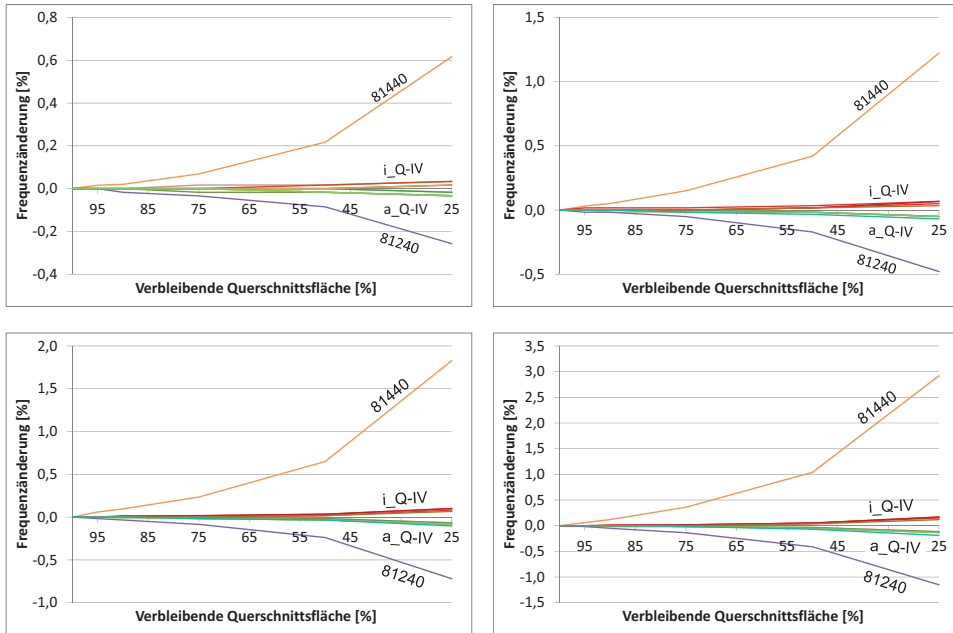
Abb. 6-43: West Quadrant IV: Frequenzänderung in den Hängern bei Schädigung in Hänger 81440 bei Auswirkung der Querschnittsminderung auf 6-fache (oben links), 12-fache (oben rechts), 18-fache (unten links) und 30-fache (unten rechts) Schlaglänge entlang des Hängers [92]
