Korrosionsbeständige mikroverfahrenstechnische Apparate durch CVD-Beschichtung mit Tantal

Corrosion Resistant Micro Process Apparatuses by means of CVD-Coating with Tantalum

Thomas Gietzelt*, Manfred Kraut, Florian Messerschmidt, Wolfram Fürbeth, Roland Dittmeyer

Karlsruhe Institut für Technologie, Campus Nord, Institut für Mikroverfahrenstechnik, PF 3640, 76021 Karlsruhe

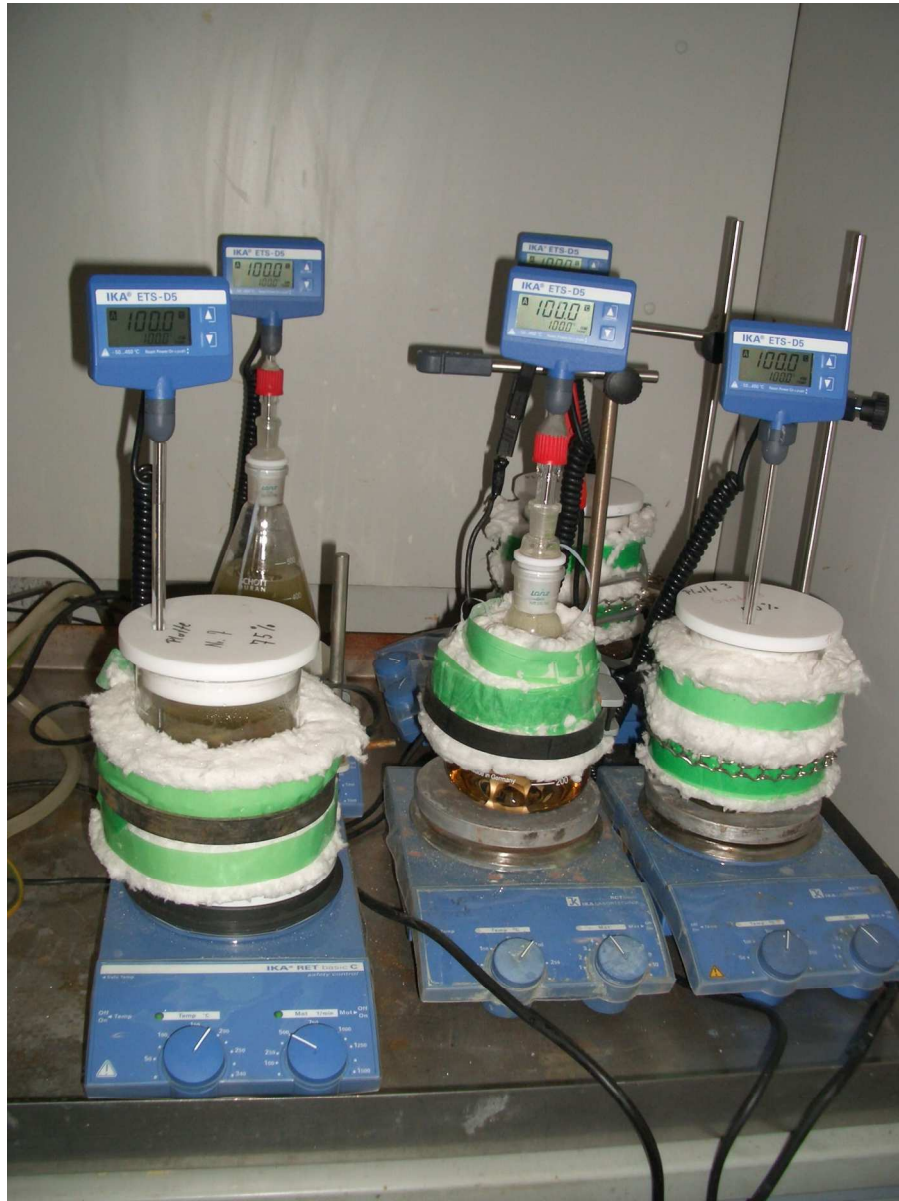
Abb. 2: Korrosionsversuche in Bechergläsern

Korrosionsversuche in Bechergläsern

Die Versuche erfolgten in 800 ml-Bechergläsern, welche mit Mineralwolle thermisch isoliert und mit 400 ml Schwefelsäure befüllt wurden. Um die Schwefelsäure mittels Rührfischen mit einer Drehzahl von 250 min⁻¹ umwälzen zu können, wurden Brücken aus PTFE in die Bechergläser gestellt. Die Korrosionsproben wurden mit der 5 mm breiten Schmalseite auf diesen PTFE-Brücken platziert. Im Abstand von einer Woche wurde die Verfärbung der Säure kontrolliert. Wenn die zu verfärbt war, wurde die Säure ausgetauscht. Vereinzelt kam es zu Deckschichtbildung.
