Vorstellung der Forschungs- und Entwicklungsergebnisse eines mobilen, automatisierten, optischen Inspektionssystems für radioaktive Fassgebinde (EMOS)

Institut für Technologie und Management im Baubetrieb – Rückbau konventioneller und kerntechnischer Bauwerke

Internationales Symposium | KONTEC | Dresden | 30.08.23

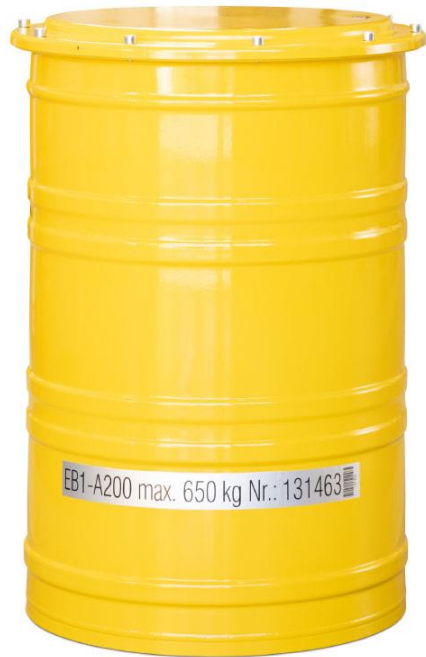
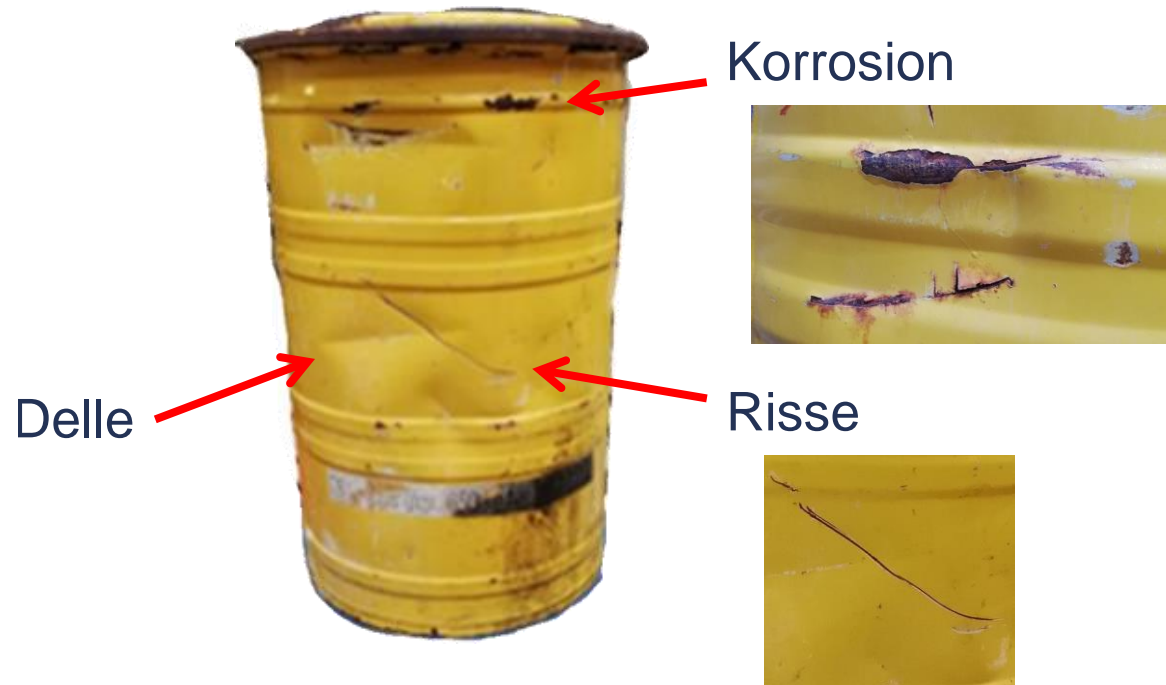
200 L Stahlfässer

Schäden an radioaktiven Fassgebinden

- Alterung
- Handhabung
- Transportvorgang
- Lagerungsbedingungen
- Schäden an der inneren Korrosionsschutzschicht
- Restfeuchte in der Abfallmatrix

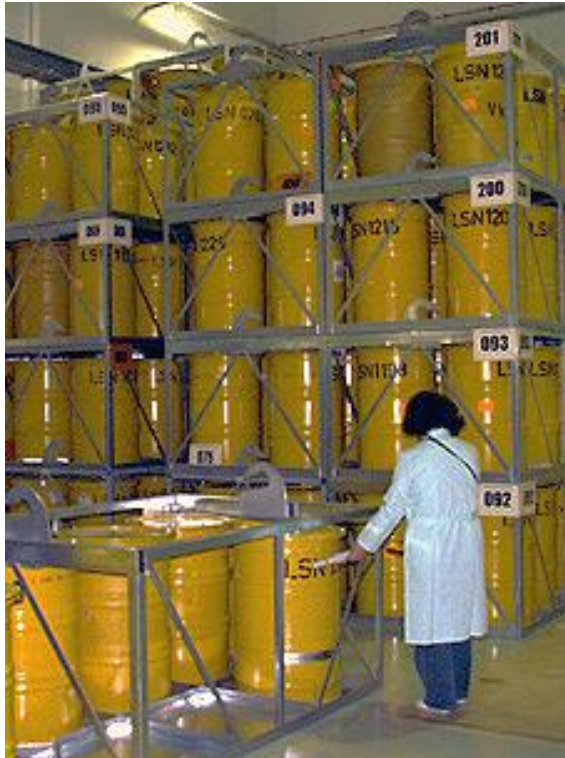
Manuelle Inspektion

- Arbeitsintensiv
- Strahlenexposition des Personals
- Keine elektronische Vergleichsaufnahmen
- Keine maschinelle Dokumentation und Archivierung
- Menschliche Fehler

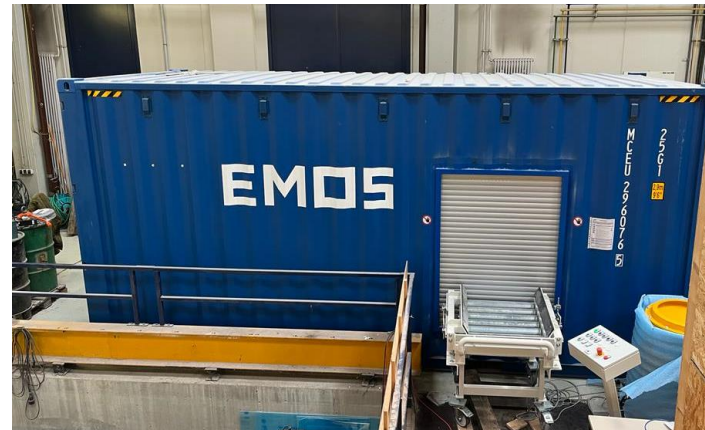
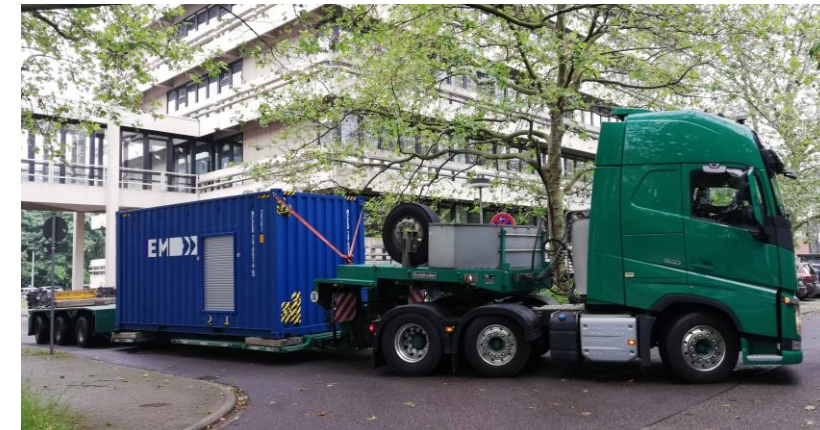
20 ft Container mit seitlichem Rollentor

Mobile Inspektionsanlage

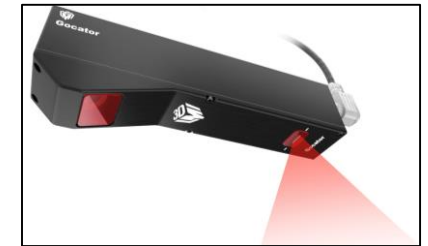
Laserlichtschnittsensoren Klasse II

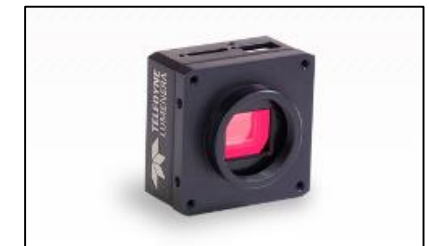
Hochauflösende Kameras

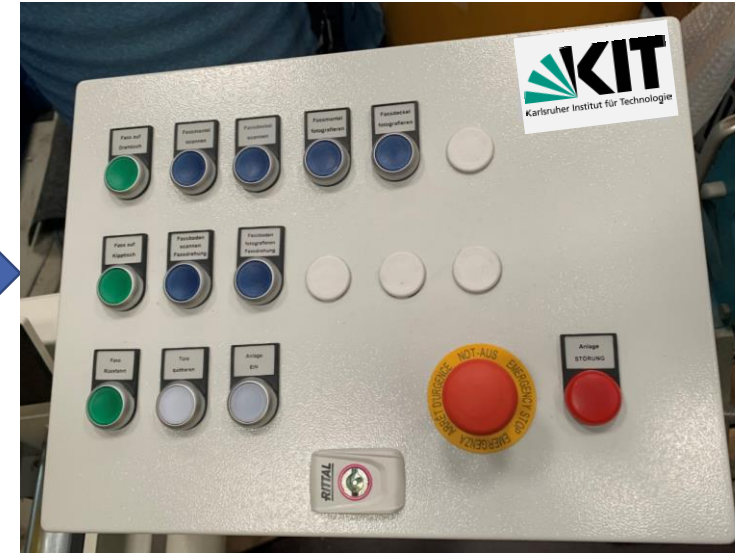
Controlpanel

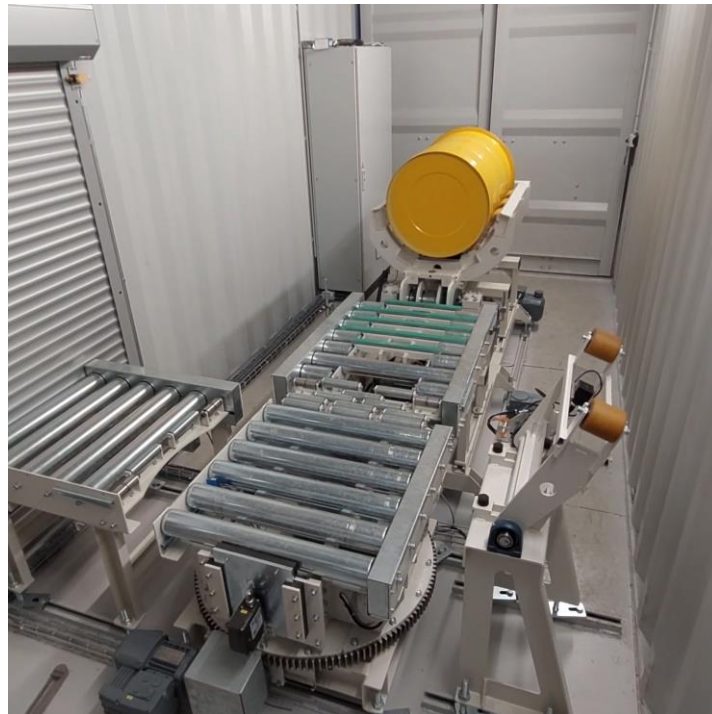
Inspektionsprozess

➤ Um eine optimale Messung zu gewährleisten, ist ein Abstand vom Fassboden zu den Sensoren von ca. 900 mm nötig

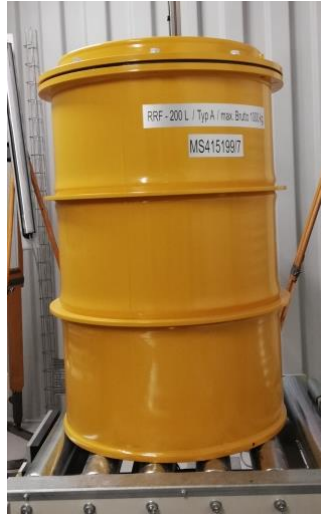
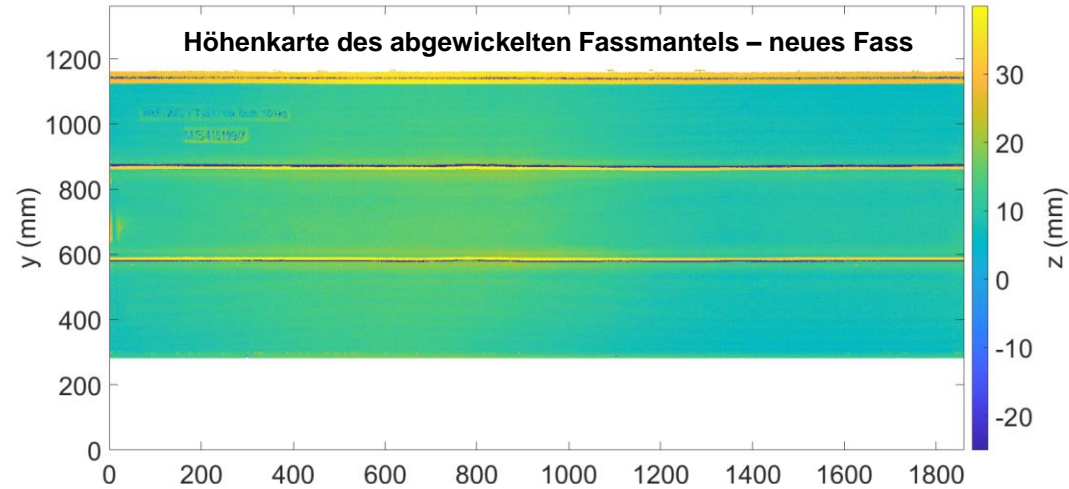
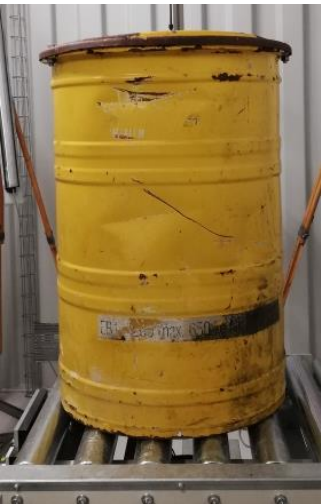
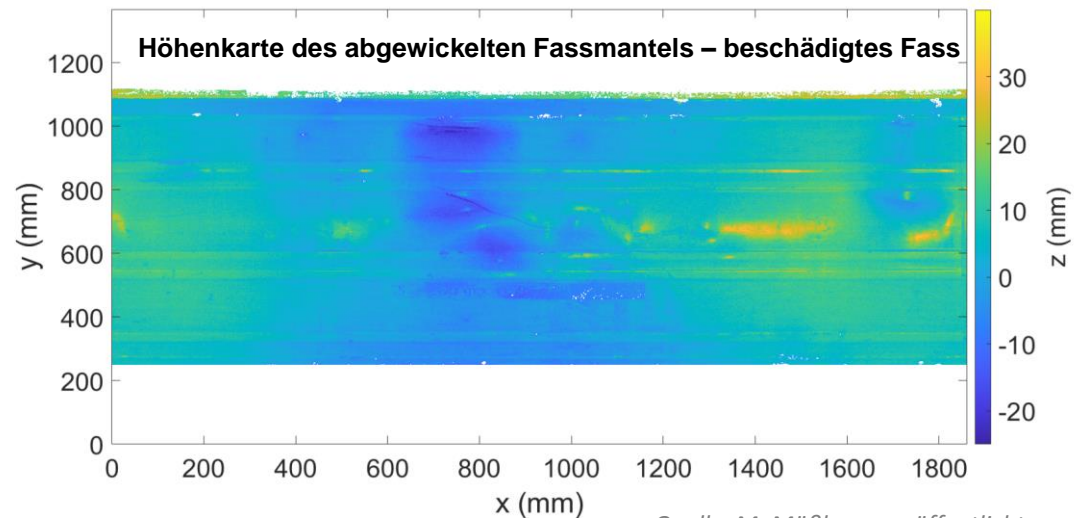
Ergebnisse: Laserlichtschnitt-Sensor

➤ Erkennung geometrischer Schäden wie Oberflächenausbeulungen und –eindellungen

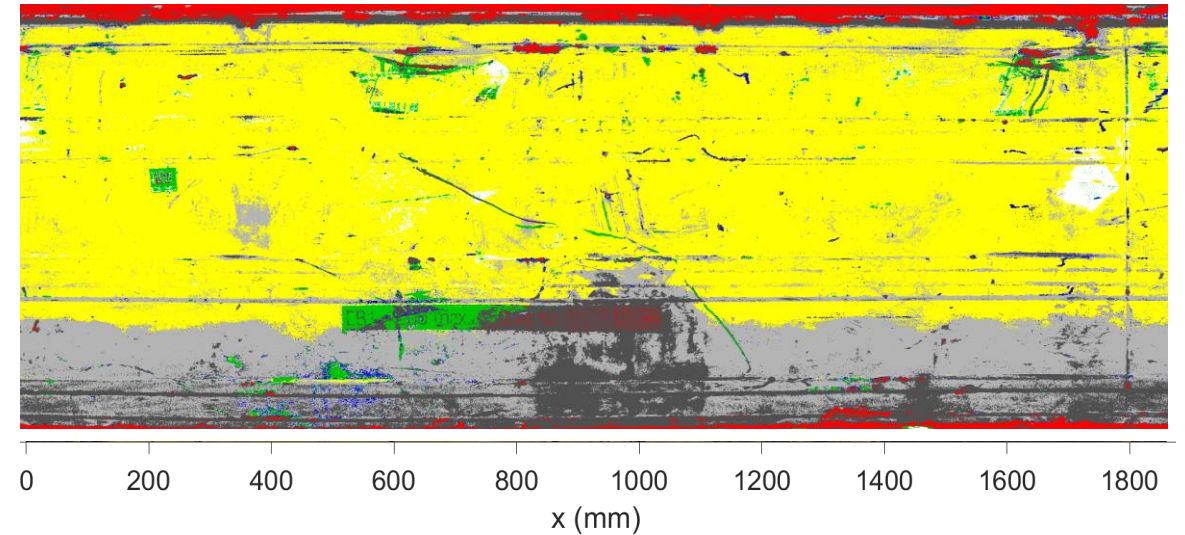
Erkennung und Klassifizierung von visuellen Schäden

3,9% Korrosion

1,5% Reflexion

57,6% unbeschädigt

2,0% Grundierung

21,2% heller Schmutz	  1,3% Farbflecken

12,5% dunkler Schmutz
