Lebensdaueranalyse von Tonerdeporzellan- Langstabilisatoren

Dissertation

M.Sc. Pascal Hettich

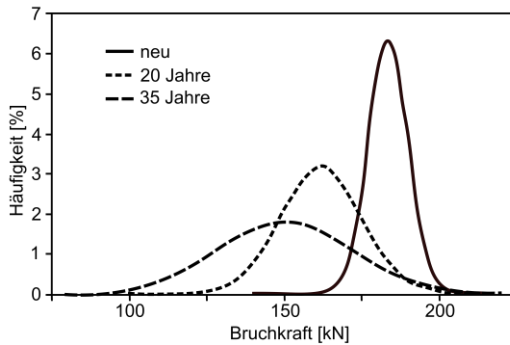
Abbildung 2: Entwicklung der Festigkeitsverteilung von TLI eines Herstellers über die Betriebsjahre. (angelehnt an [7])

und abschätzbar ist und sich Schädigungsmechanismen zusätzlich oftmals durch plastische Verformung bemerkbar machen, ist die Beurteilung von keramischen Komponenten schwieriger. Die heute im deutschsprachigen Raum vielfach eingesetzten *Tonerdeporzellan-Langstabilisatoren* (im Folgenden mit TLI abgekürzt) galten, im Gegensatz zu früheren Isolatoren aus Quarzporzellan, lange Zeit als alterungsresistent. Untersuchungen von Frese und Pohlmann [7] ergaben jedoch, dass auch TLI während des Einsatzes altern können. Dies zeigt sich in ihrer Untersuchung in verminderten mittleren Festigkeiten und breiteren Festigkeitsverteilungen über die Einsatzzeit, vgl. Abbildung 2. Unter der Annahme eines linearen Alterungsverhaltens gingen Frese und Pohlmann davon aus, dass nach ca. 50 bis 60 Betriebsjahren ein Prozentsatz kleiner 1 % der Isolatoren ihre Bemessungsgrenze erreicht, vgl. Abbildung 3.

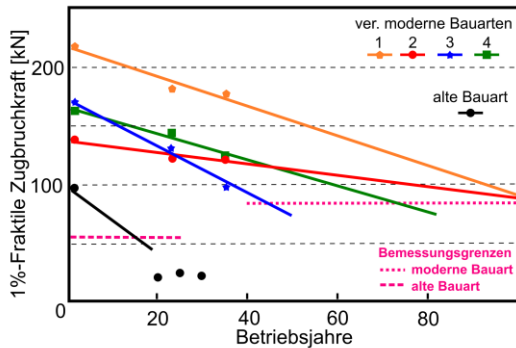
Abbildung 3: Entwicklung des 1%-Fraktiles von TLI unterschiedlicher Hersteller. (angelehnt an [7])

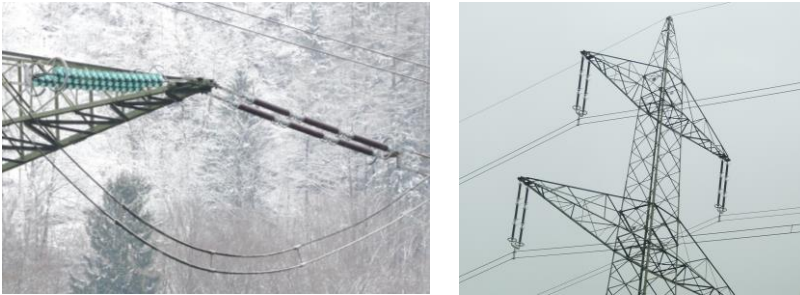
Abbildung 4: links: Abspannmast mit Mehrfachketten aus Glas-Kappenisolatoren und TLI, rechts: Tragmast mit doppelt ausgeführten TLI-Mehrfachketten

In ihrer Bezeichnung werden TLI anhand der Einbauart unterschieden. Rechts in Abbildung 4 sind hängende TLI als Tragkette zu sehen. Links zeigt Abbildung 4 sogenannte Abspannisolatoren. Diese Einbauart wird gewählt, wenn der Durchhang in besonderer Weise reguliert, d.h. das Leiterseil in eine Richtung umgelenkt oder zu einem Umspannpunkt abwärts geleitet werden muss. Dies ist meist mit höherer mechanischer Belastung als bei hängenden TLI verbunden und unterliegt anspruchsvolleren Auslegekriterien.

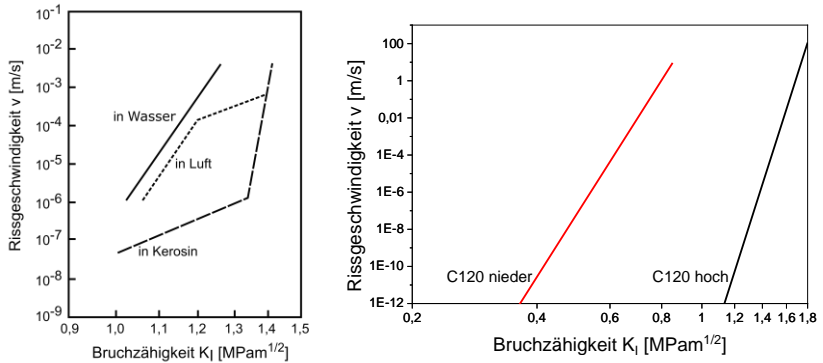
Abbildung 9: links: v - K_I -Kurven für ein C120 ähnlichem Elektroporzellan nach Soma et al. (angelehnt an [70]), rechts: v - K_I -Kurven für C120 Elektroporzellane nach Daten von Karpilovskii et al. [72]

Risswachstum für Elektroporzellane messen, wovon eins der Porzellane in seiner Zusammensetzung einem Tonerdeporzellan C120 ähnelt [70,71]. Die Risswachstumsgeschwindigkeiten für dieses Elektroporzellan sind in Abbildung 9 links für verschiedene Umgebungsmedien in sogenannten v - K_I -Kurven graphisch dargestellt. Das von Soma et al. untersuchte Elektroporzellan hat eine Bruchzähigkeit von $K_{Ic} = 1,4 - 1,5 \text{ MPam}^{1/2}$. Die v - K_I -Kurven scheinen ein K_{I0} , unterhalb dessen kein Risswachstum auftritt, von ca. $1,0 \text{ MPam}^{1/2}$ aufzuweisen. Die v - K_I -Kurven für Luft oder in Wasser sind bei langsamen Risswachstumsgeschwindigkeiten ähnlich und unterscheiden sich in ihrem Verlauf erst ab $1,2 \text{ MPam}^{1/2}$ deutlich. Für den inerten Zustand, gemessen in Kerosin, finden sich nur die höheren Geschwindigkeiten, die mit Bereiche II und III benannt werden.

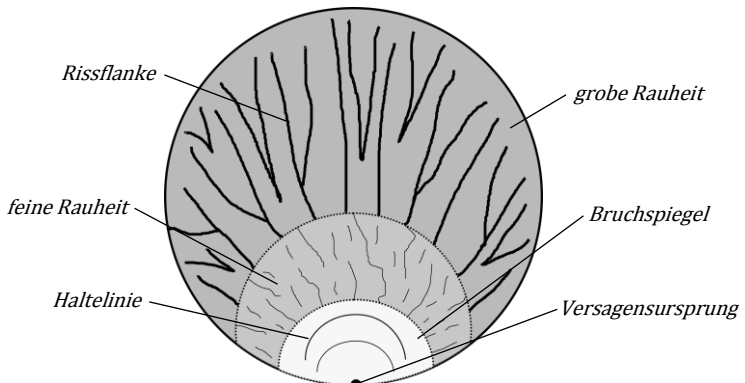
Abbildung 16: Schematische Darstellung eines Bruchspiegels bei TLI.

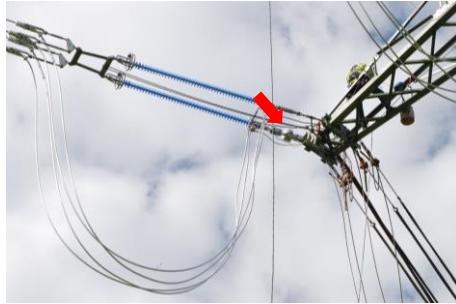
Abbildung 21: Einbau einer Kraftmessdose, zur Aufzeichnung der auf die Isolatoren (durch Pfeil gekennzeichnet) wirkenden, mechanischen Kräfte [119].

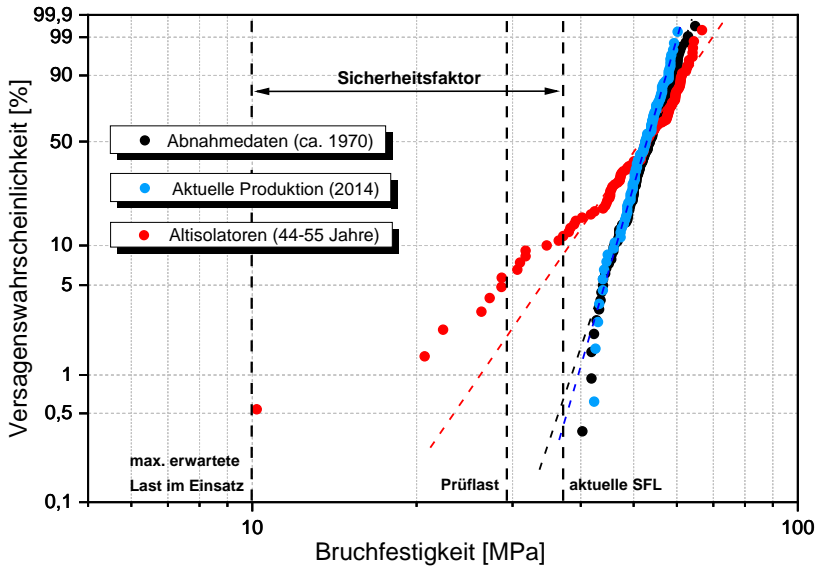
Abbildung 22: Weibull-Diagramm der im Zugversuch ermittelten Festigkeiten verschiedener Isolatoren sowie die Rekonstruktion der Festigkeit zum Zeitpunkt der Abnahme. (auch veröffentlicht in [122])

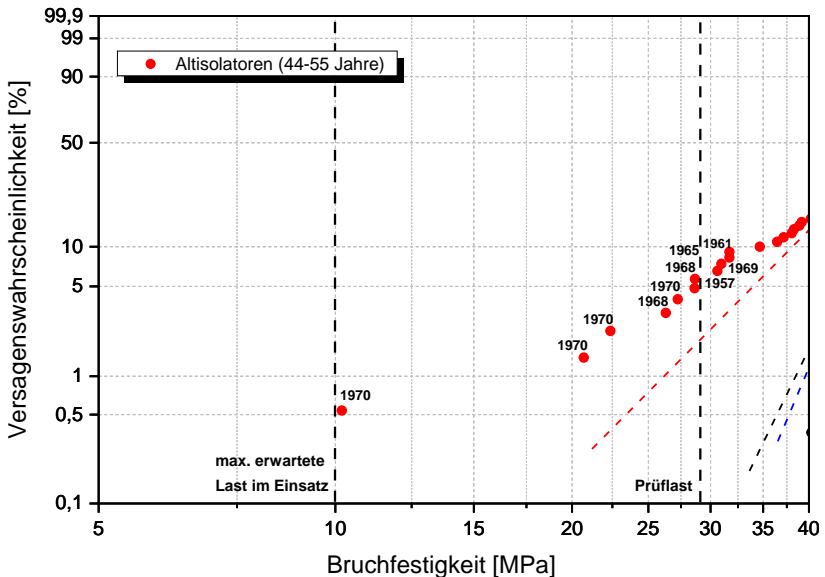
Abbildung 23: Jahrgänge der Isolatoren mit den niedrigsten Restfestigkeiten.

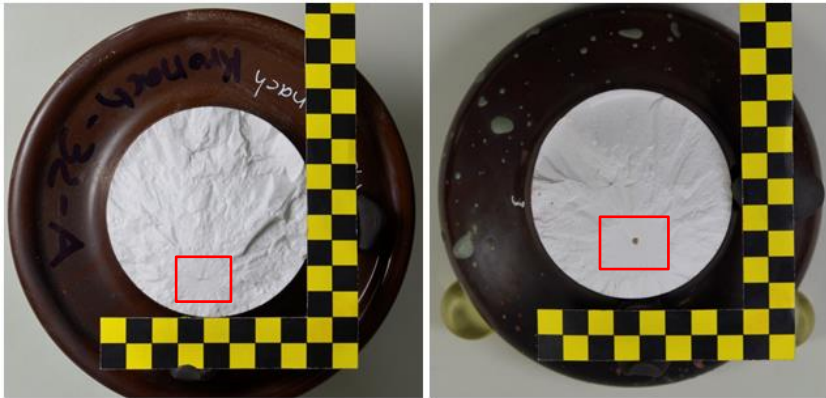
Abbildung 24: Innenliegende Versagensursprünge (gekennzeichnet durch rote Kästen). Bei hohen Bruchspannungen sind "harte Brocken" (links) und "schwarze Einschlüsse" (rechts) häufig zu finden.

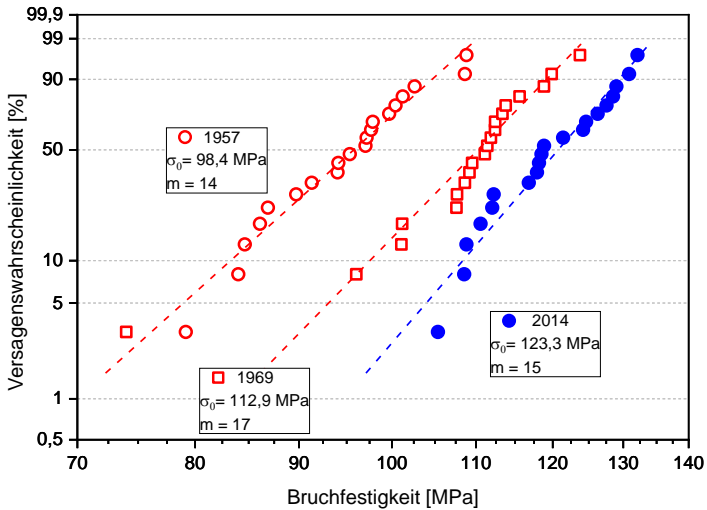
Abbildung 28: 4-Punkt-Biegefestigkeit (4x3x45 mm) von Tonerdeporzellan aus verschiedenen Jahrgängen. (auch veröffentlicht in [112])

1957 mit 98 MPa bis zum aktuellen Tonerdeporzellan (2014) mit 123 MPa kontinuierlich an.

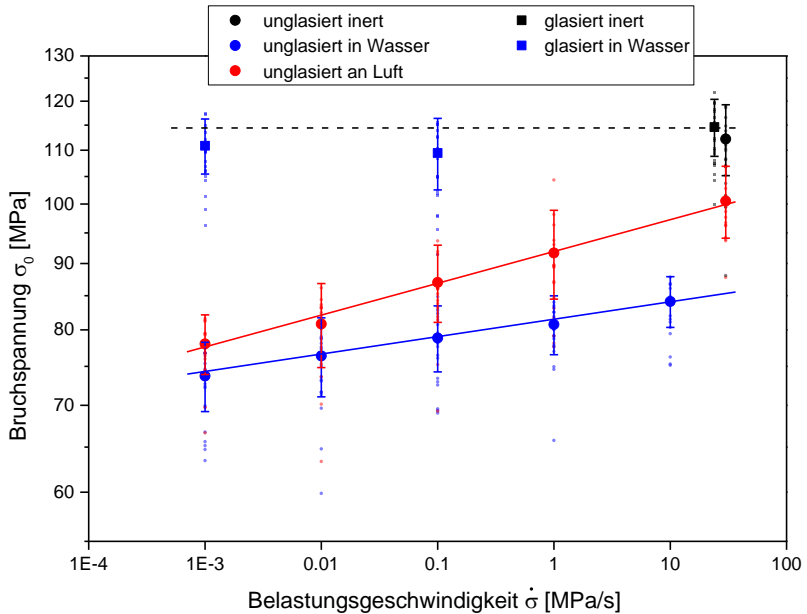
Abbildung 34: Bruchspannungen aus dynamischen 4-Punkt-Biegeversuchen an großen, glasierten und unglasierten C130-Biegestäben. Es werden Belastungsrate und Umgebungsmedium variiert. (zum Teil auch veröffentlicht in [69,122])

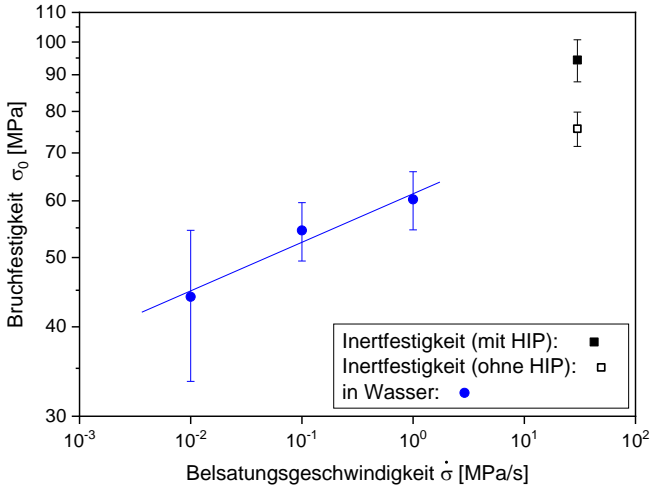
Abbildung 36: Charakteristische Bruchspannungen aus dynamischen 4-Punkt-Biegeversuchen in Wasser an Glasur nach HIP-Prozess.

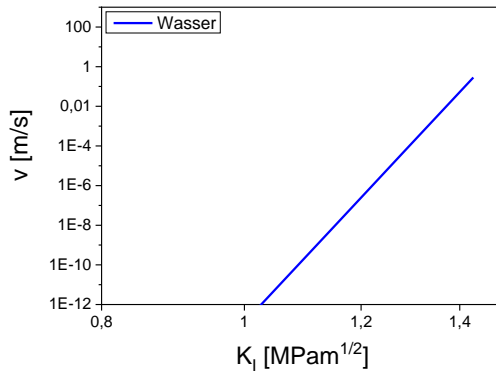
Abbildung 45: Kombinierte v - K -Kurve für Glasur-Porzellan bei eingebrachter Glasurschädigung mittels Knoop-Defekte

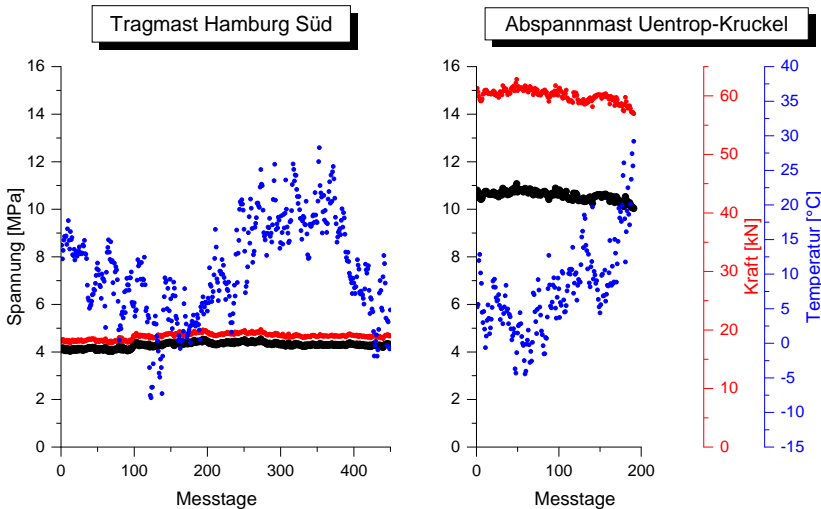
Abbildung 46: Die höchsten aufgezeichneten Kräfte für die überwachten Trag- und Abspannisolatoren. [113,119,125]

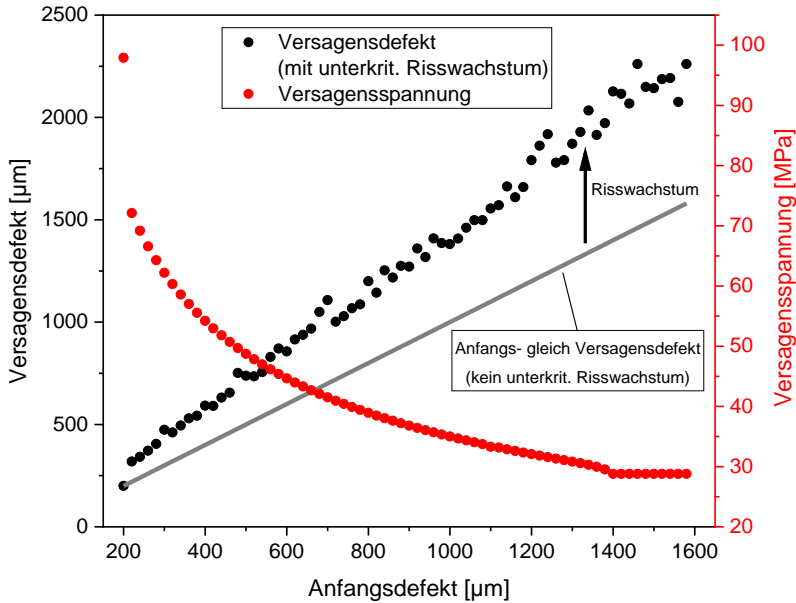
Abbildung 54: Simulation der Größenänderung von Oberflächendefekten und Änderung der Versagensspannungen bei TLI im Zugversuch.
