# Modellhafte Entwicklung eines stadtnahen Feuchtgebietes – das Rastatter Bruch

– Endbericht –

**Projektlaufzeit: 01.04.2022–31.03.2025**

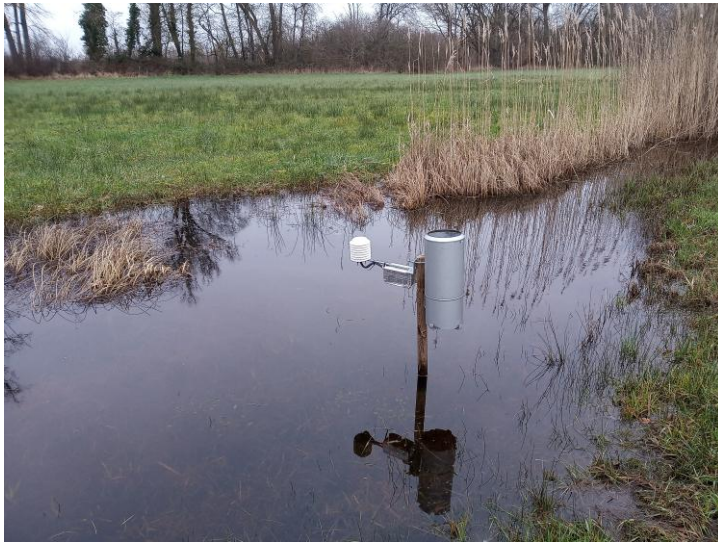
Im Juni 2022 wurde im Rastatter Bruch ein manueller Hellmann-Regenmesser installiert und seitdem über die gesamte Projektlaufzeit bis März 2025 in etwa wöchentlichen Abständen ausgelesen. Der Standort befand sich etwa im Zentrum der großen Wiese. Die Installation eines halbautomatischen Gerätes wurde ergänzend vorgenommen und nach Prüfung der Vergleichbarkeit parallel zum ersten Regenmesser betrieben. Ein weiteres Gerät war anfangs als Zweitmessung im Grauweidengebüsch installiert worden, wurde jedoch wieder abgebaut. Der Vergleich mit der LUBW Messstelle am 500 m entfernten Saatguthof zeigte eine gute Übereinstimmung.

Neben dem Regenmesser war ein kombinierter Temperatur-Luftfeuchtesensor montiert, der über den gesamten Zeitraum die entsprechenden Daten erfasste.

*Abb. 3: Messstation mit Hellmann-Regenmesser, Temperatur- und Luftfeuchtesensor*

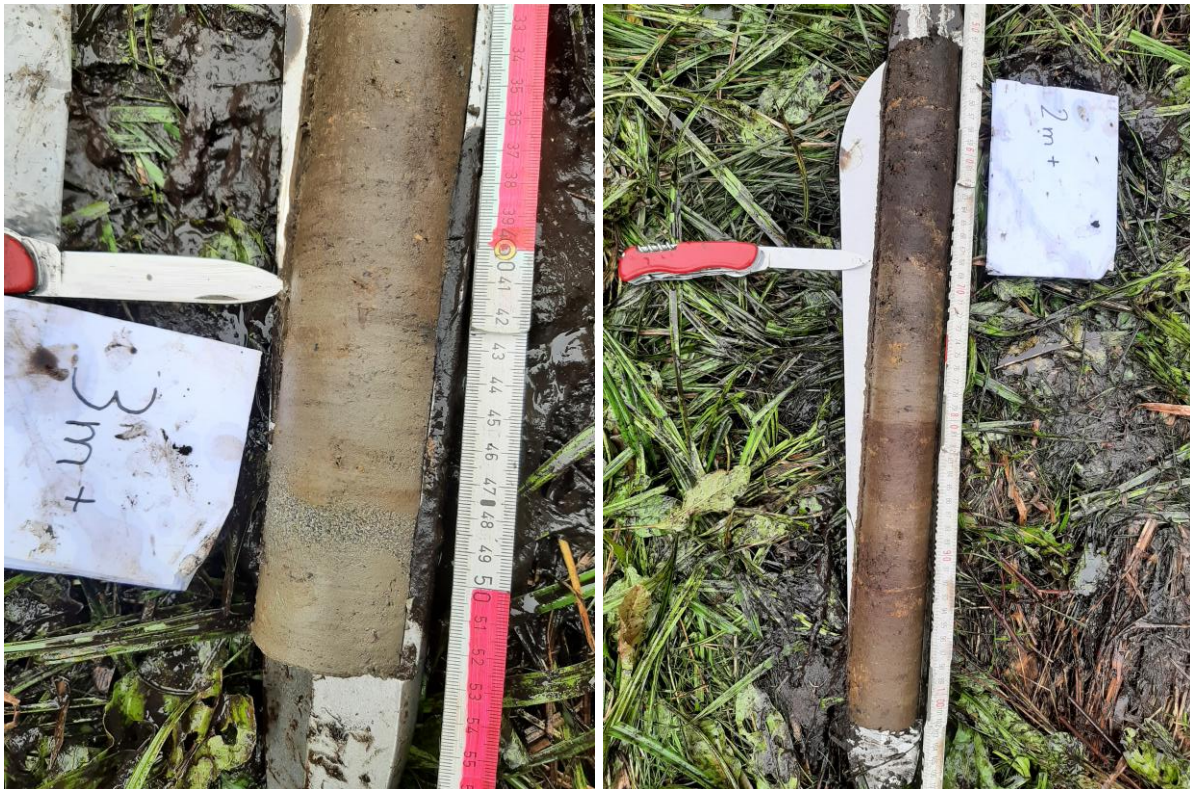
Abb. 4: l. Tonige Mudde (und sandige Zwischenschicht) am Grund des ehemaligen Randsenken-Verlandungsgewässers (bei 340 cm+); r. Profilausschnitt aus Schwarzerlen-reichen Torfen. Deutlich sind die Makroreste der rötlichen Erlenstücke zu erkennen

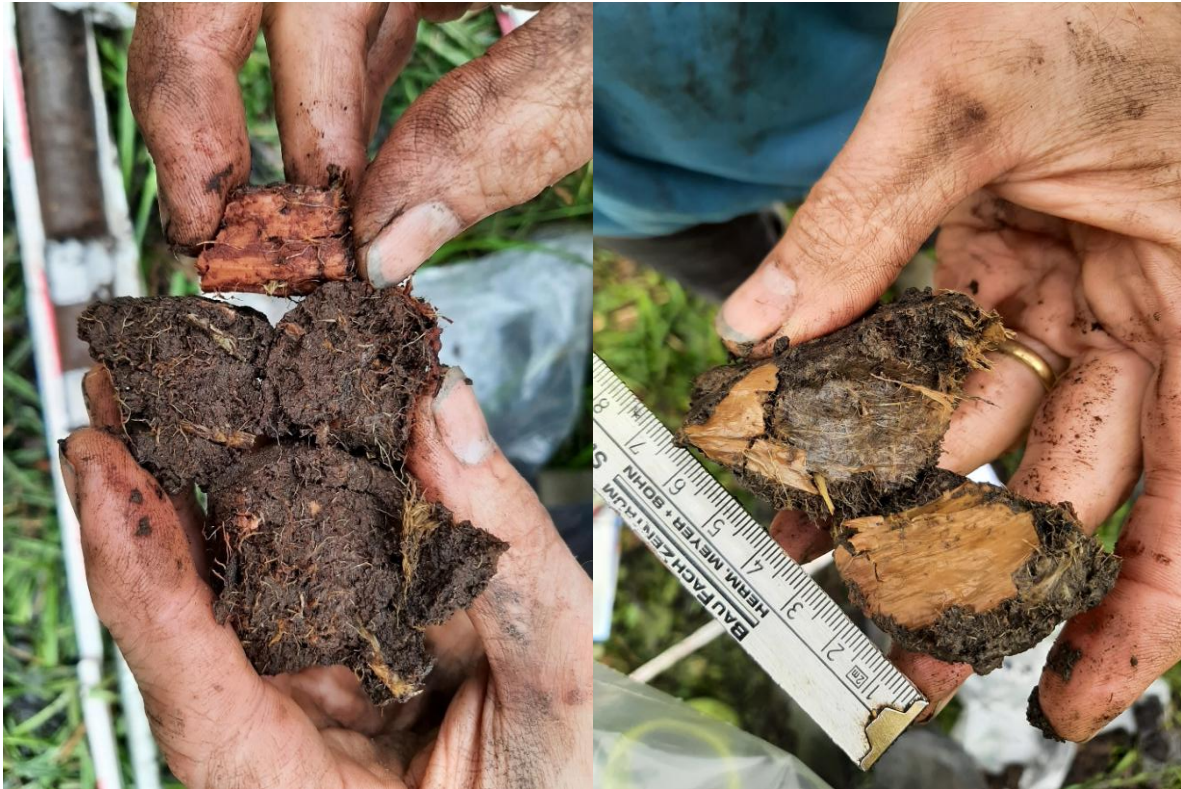
Die über der Mudde liegenden Torfschichten sind recht homogen. Die durchgeführten Transektbohrungen (mit einer Eijkelkamp Moorklappsonde) ergaben Seggentorfe mit Schilf- und Erlenmakroresten bis in die tieferen Schichten. Sehr deutlich sind in der folgenden Abbildung die rot-orangen Erlenholzreste sowie die Epidermisschichten der Jahrtausendealten (!) Schilfreste zu sehen (Abb. 5).

Abb. 5: l. Erlenholz-Makrorest und Seggentorf (Radizellen); r. Schilfreste in Seggentorf

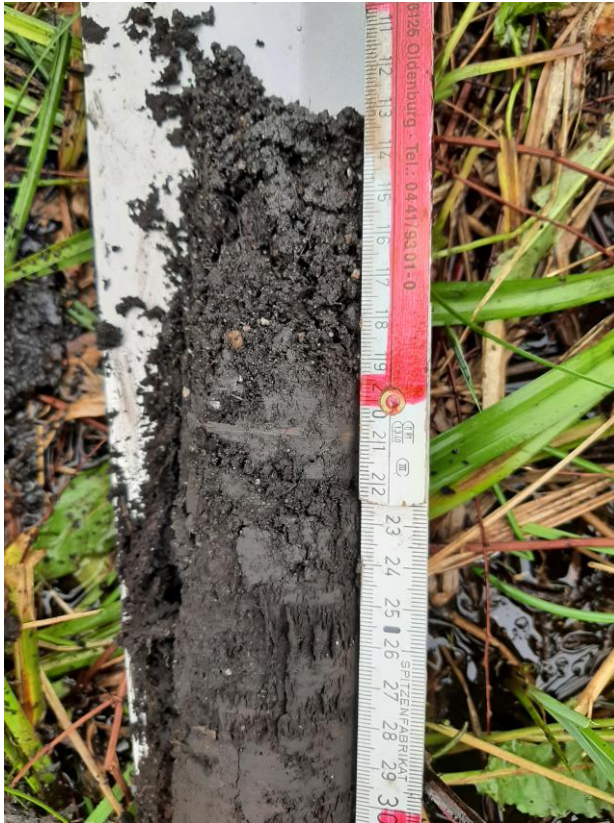
Die oberen 4–5 dm der Profile waren einheitlich vererdete Torfe, was als Ergebnis der flächendeckenden Entwässerung des Moores seit mindestens 200 Jahren interpretiert wird. Die Pflanzenreststrukturen sind in der Bodenstruktur nicht mehr erkennbar. Es ist ein krümeliger, an Blumenerde erinnernder tiefschwarzer Horizont.

*Abb. 6: Vererdeter Oberboden mit krümeliger Struktur*

In den vererdeten Torfen fanden sich zum Niederterrassenrand hin zunehmend sandige und kiesige Beimengungen in insgesamt geringer Menge. Vereinzelt fanden sich auch Ziegelstückchen. Dies sind Spuren der landwirtschaftlichen Nutzung und am Hochufer von Materialeinbringung u.a. im Rahmen des Grabenbaus oder anderer Tätigkeiten.

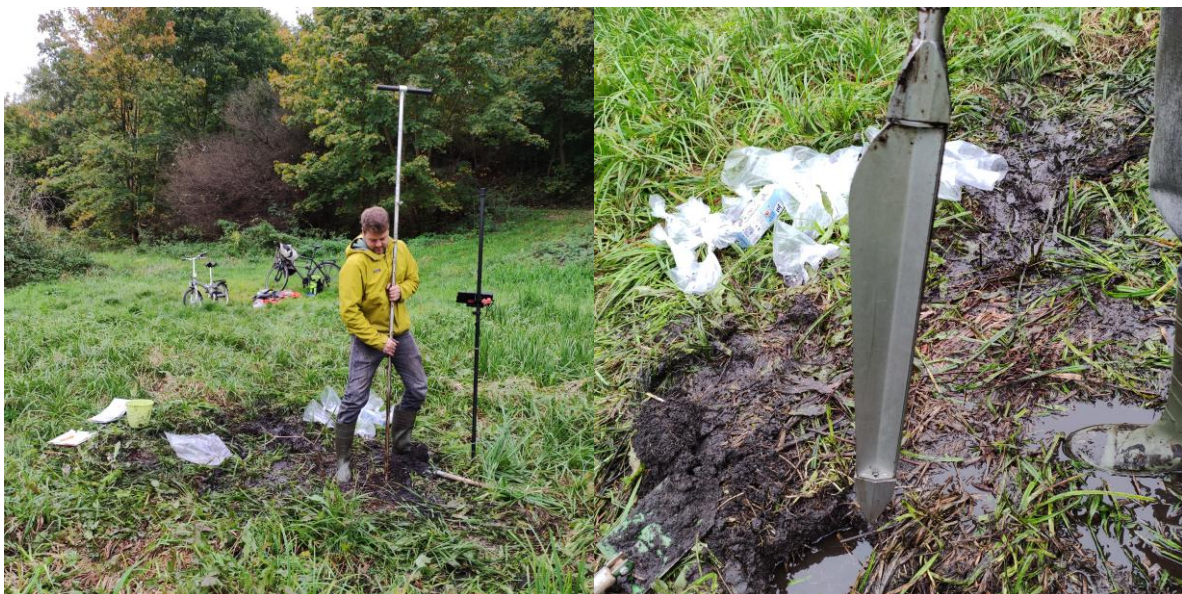
*Abb. 7: Probennahme mit der Moorklappsonde (L. Pfaff an Moorklappsonde)*

Als wesentliches Ergebnis ist zu nennen, dass die unteren Torfschichten in 3,15 m Tiefe auf ein Alter von knapp 5.900 Jahren datiert werden konnten. Die noch darunterliegende Probe

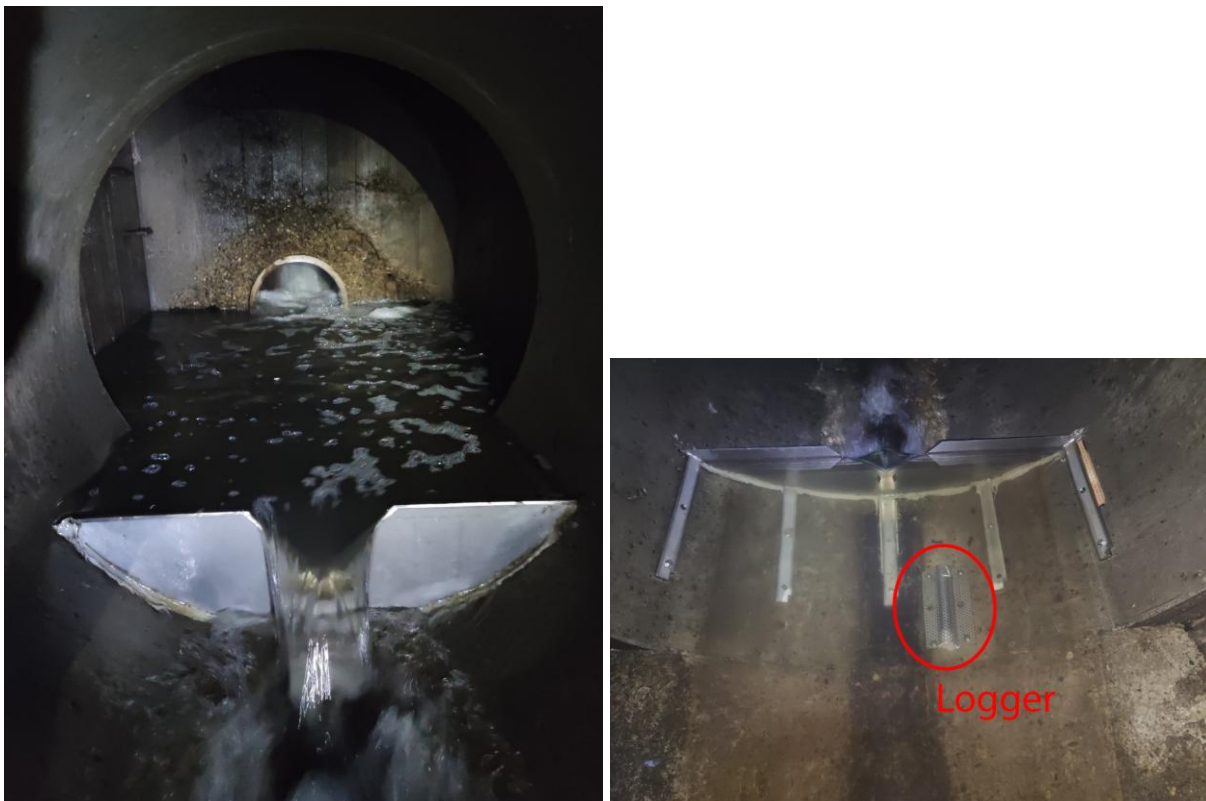
Eine manuelle Kalibrierung erfolgte in den ersten Wochen durch wiederholte Messung der Abflüsse mit der Messbecher-Methodik: bei verschiedenen Wasserständen/Abflüssen wurde über einen festgelegten Zeitraum (15–30 Sekunden) die überlaufende Wassermenge mit einem Messgefäß mehrfach gemessen, gemittelt und auf eine Minute gerechnet.

Abb. 20: Thomson-Messwehr: Frontansicht und Aufsicht mit separatem Drucklogger

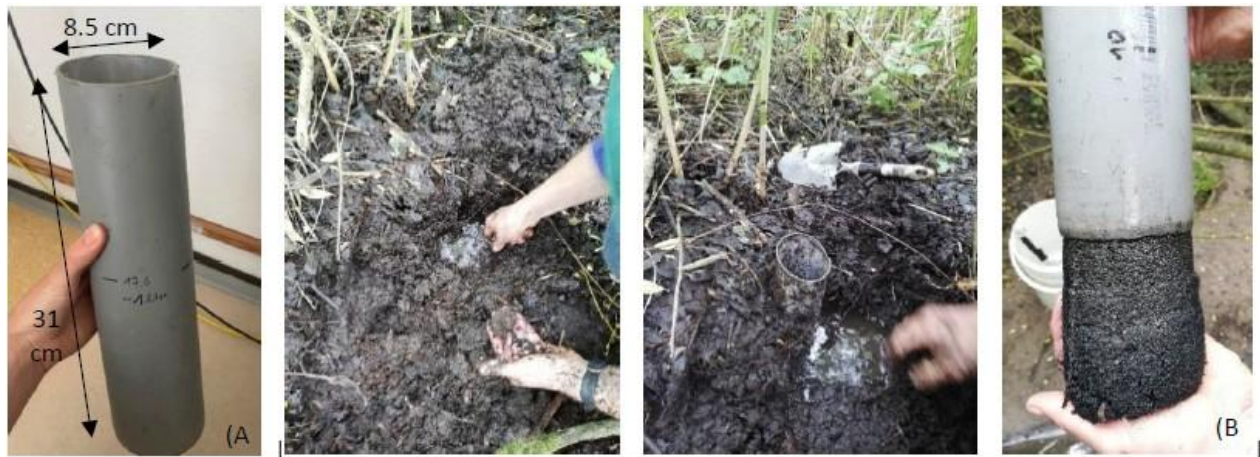
Abb. 29: Probenentnahme mit dem Stechzylinder (A), entfernen der 5 cm-Schicht, eingesenkter Stechzylinder und Entnahme der Probe aus dem Zylinder (Quelle: Gaudefroy 2024)

Für beide genannten Arbeiten wurden die Proben in organischen Sedimenten (Gräben) und im Mooroberboden in gleicher Weise genommen. Dazu wurden die oberen 5 cm entfernt und aus dem darunter liegenden Material mit einem PP-Stechzylinder 0,5–1 l Volumen entnommen. Die Proben von Servane Gaudefroy waren allesamt Grabenproben, die auf Anraten des Institutes für Siedlungswasserwirtschaft (Dr. Stephan Fuchs) als „Sedimentgedächtnis“ der Grabenabflüsse genommen wurden, da eine Beurteilung der Schadstofflast der kontinuierlichen Abflüsse sehr aufwändig und vor allem teuer ist.

Die Sedimente wurden im Trockenschrank für 48 h bei 75 °C getrocknet, auf 2 mm gesiebt und in 30 mg-Portionen zum Technologiezentrum Wasser Karlsruhe (TZW) zur Analyse gebracht. Als repräsentative Parameter für die Belastung wurde von Prof. Dr.-Ing. Fuchs die PAK-16-Substanzen vorgeschlagen, welche wichtige partikulär gebundene Schadstoffe in vergleichbaren Fällen darstellen. Aufgrund der hohen Kosten von 500 € pro Probe konnten nur fünf Proben genommen werden, die allesamt im Verlauf des Hauptgrabensystems vom Graben an der Kehler Straße (nahe Oberwaldstraße) bis zum nordöstlichen Rand der Deponie entlang des Deponiegrabens genommen wurden (s. Abb. 30). Eine Kostenübernahme erfolgte dann projektextern vom Regierungspräsidium Karlsruhe Ref. 56.

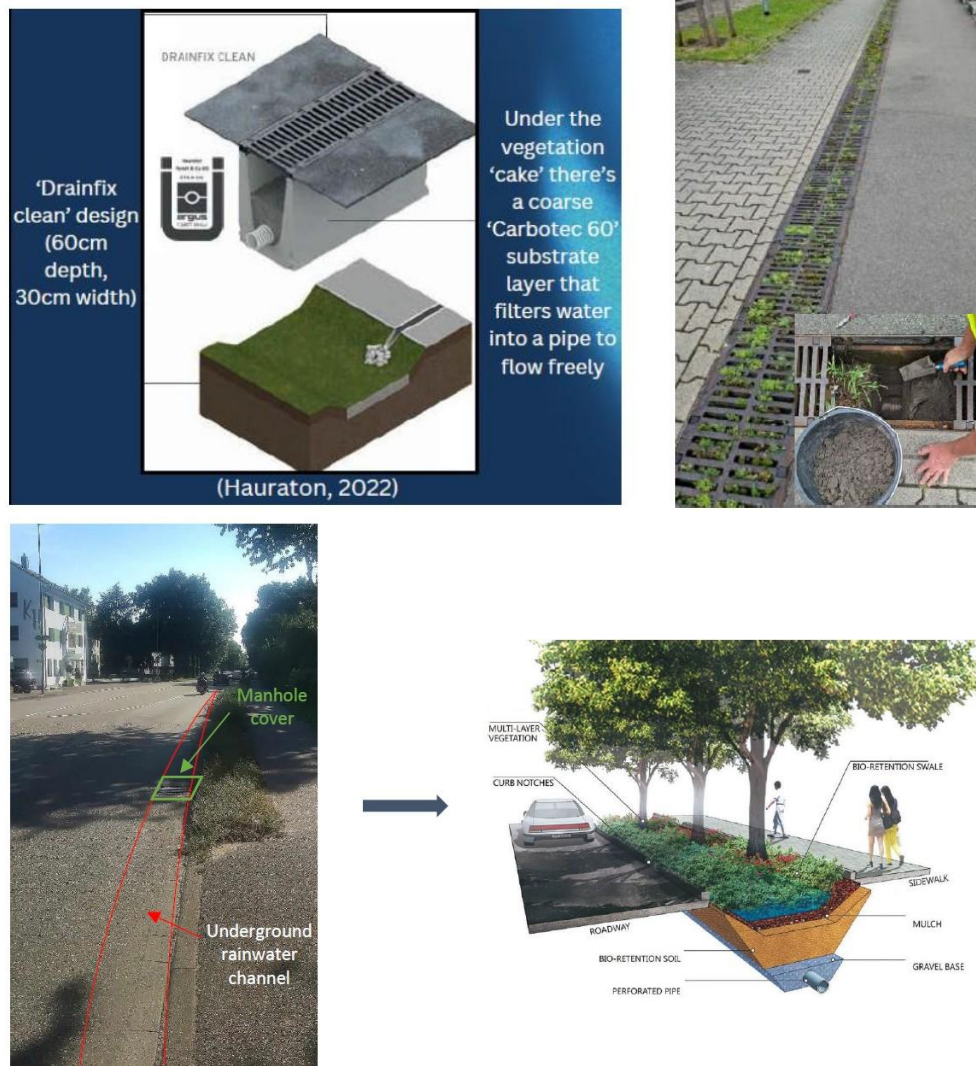
Abb. 34: Dezentrale Entwässerungs- und Wasserreinigungsmethoden (Institut für Wassergütwirtschaft, Dinic Brankovic M. et. al, 2018 in Gaudefroy 2024)

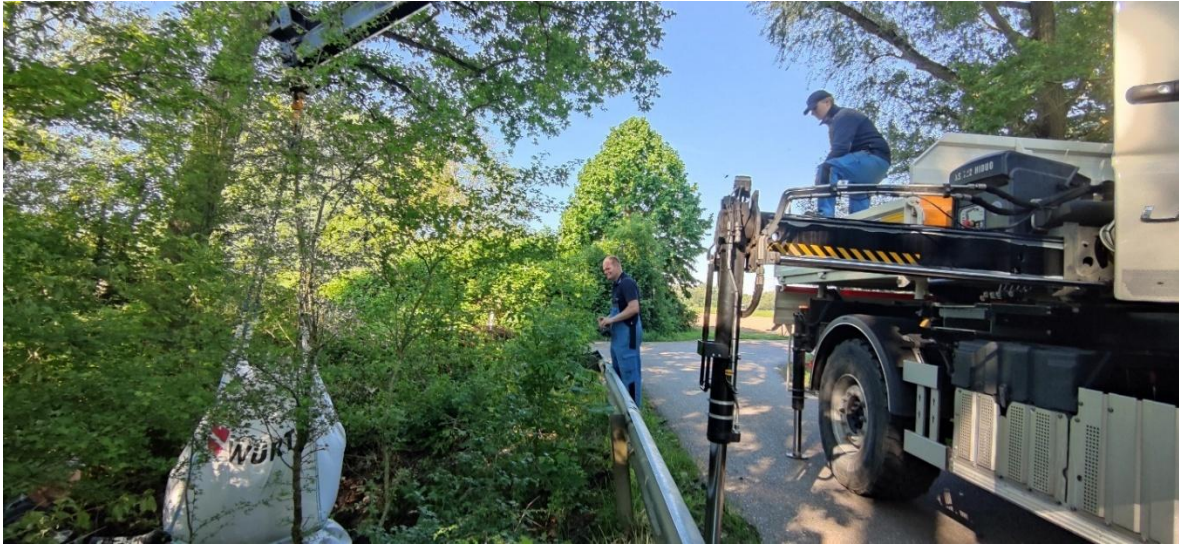
Abb. 40: Einbau des ersten BigPack-Staus am Hauptgraben ,Im Rheinfeld‘

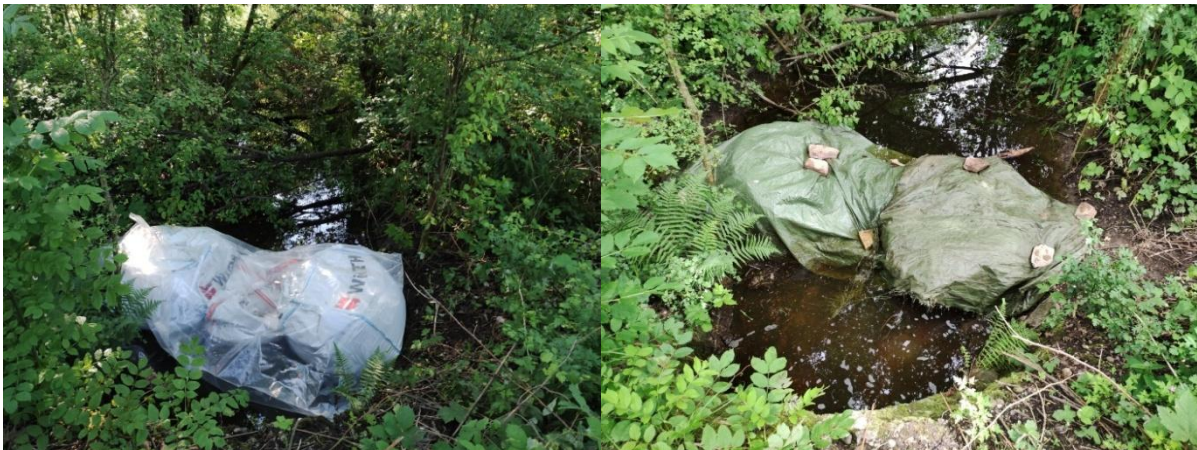
Abb. 41: Eingebaute Sandsäcke und funktionsfähiger Endzustand

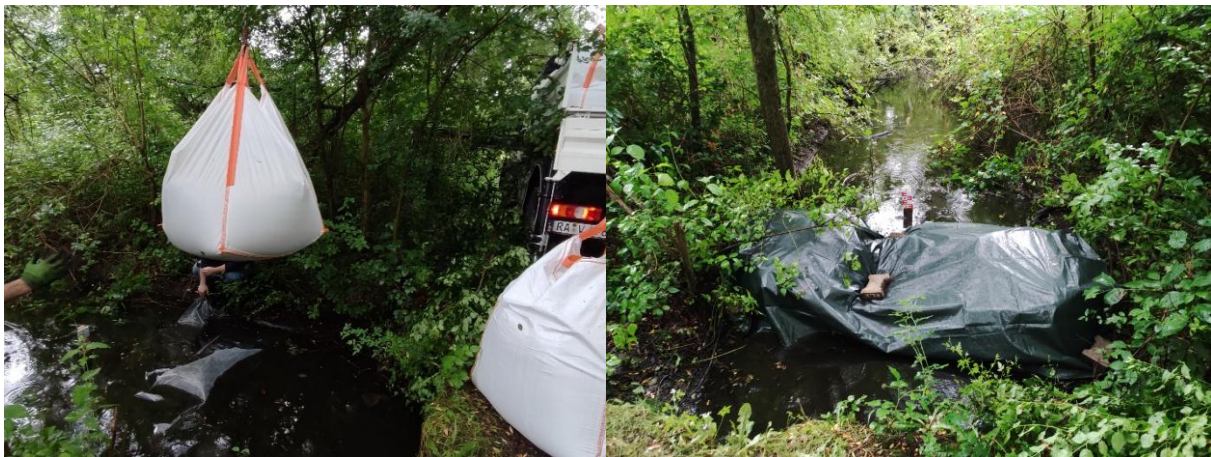
Abb. 43: Einbau Stau 2 und fertiger Stau

Technisch wurde wieder der inzwischen bewährte BigPack-Stau favorisiert. Als Standort kam nur eine vorhandene Grabenüberfahrt in Frage, an der der Stau am 14. Juni 2024 eingebaut wurde (Lage s. Abb. 47). Auch hier stand zum Einbauzeitpunkt noch Wasser und auch hier wurde eine Erhöhung des Wasserspiegels zeitnah beobachtet. Eine Pegellatte war hier schon zuvor installiert worden. Es wurde hier kein Logger direkt oberhalb des Staus eingebaut, da davon auszugehen war, dass der Wasserspiegel am vorhandenen Logger GW04 nahezu ausgespiegelt nachweisbar sein sollte.

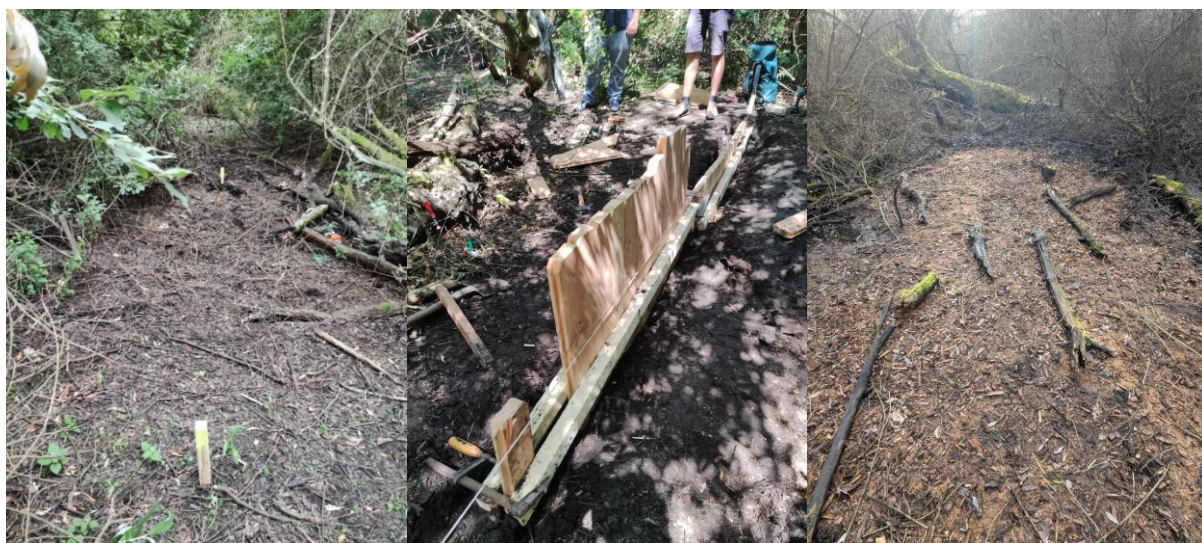
Abb. 45: Standort Holzstauwand vor der Umsetzung, im Bau und nach der Umsetzung

Hierzu wurden von einer holzverarbeitenden Firma in Baiersbronn Holzbohlen von 4 cm Stärke und 12 cm Breite bestellt, welche mit Nut und Feder versehen waren. Diese wurden mit einer schrägen Schneide am unteren Ende versehen (s. Abb. 36). Die Bretter wurden vor Ort in einen leicht vorgegrabenen Bodenschlitz gepresst und mit einem Hammer auf (zur Grabenoberkante) geländenahe Tiefe eingeschlagen. Zusätzlich wurden die Bretter mit horizontalen Bohlen beidseitig fixiert.

Der Einbau der Spundwand war für den Frühsommer 2024 geplant. Da sich aber die Lieferung der speziell gefrästen Nut- und Federblätter verzögerte, konnte diese Maßnahme bis zu Lieferung im November nicht umgesetzt werden. Zu dem Zeitpunkt waren die Wasserstände am Einbaustandort im winterlichen Normalzustand so hoch, dass ein Einbau wieder nicht möglich war. Dieser Zustand änderte sich bis zum Projektende nicht, so dass der Einbau der nun vorhandenen Staubretter in Abstimmung mit dem Regierungspräsidium erst im Juli 2025 erfolgte.

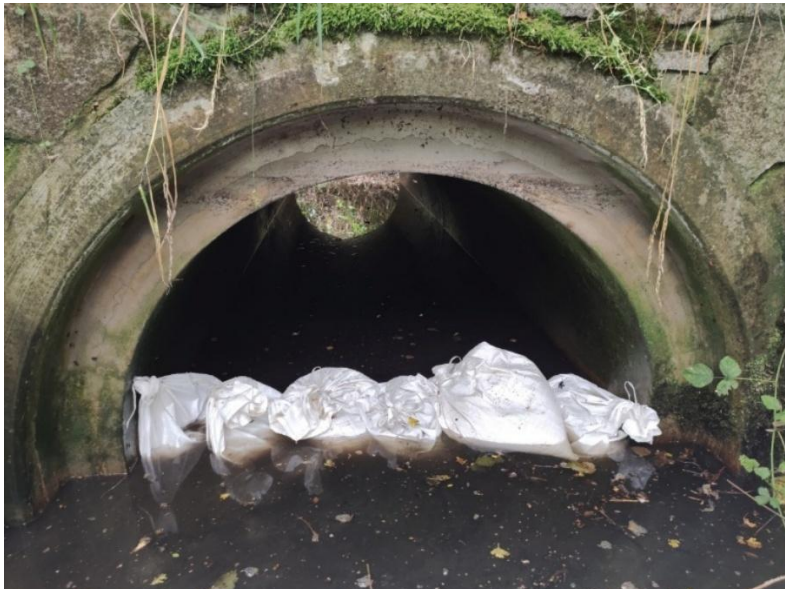
Abb. 46: Rohr Stau 3 'Deponieecke' mit flachem Verschluss aus Sandsäcken

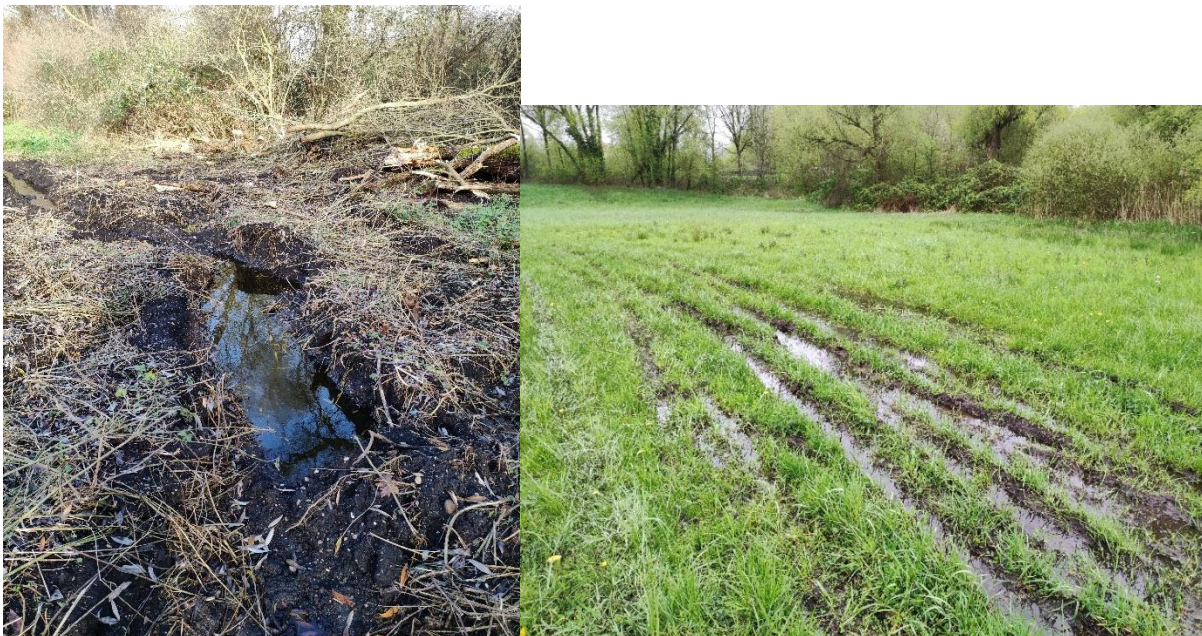
*Abb. 54: Fahrspuren durch schwere Fahrzeuge – Fahren bei nassen Bodenbedingungen führt im Gebiet immer wieder zu vermeidbaren Bodenschäden besonders der organischen Böden*

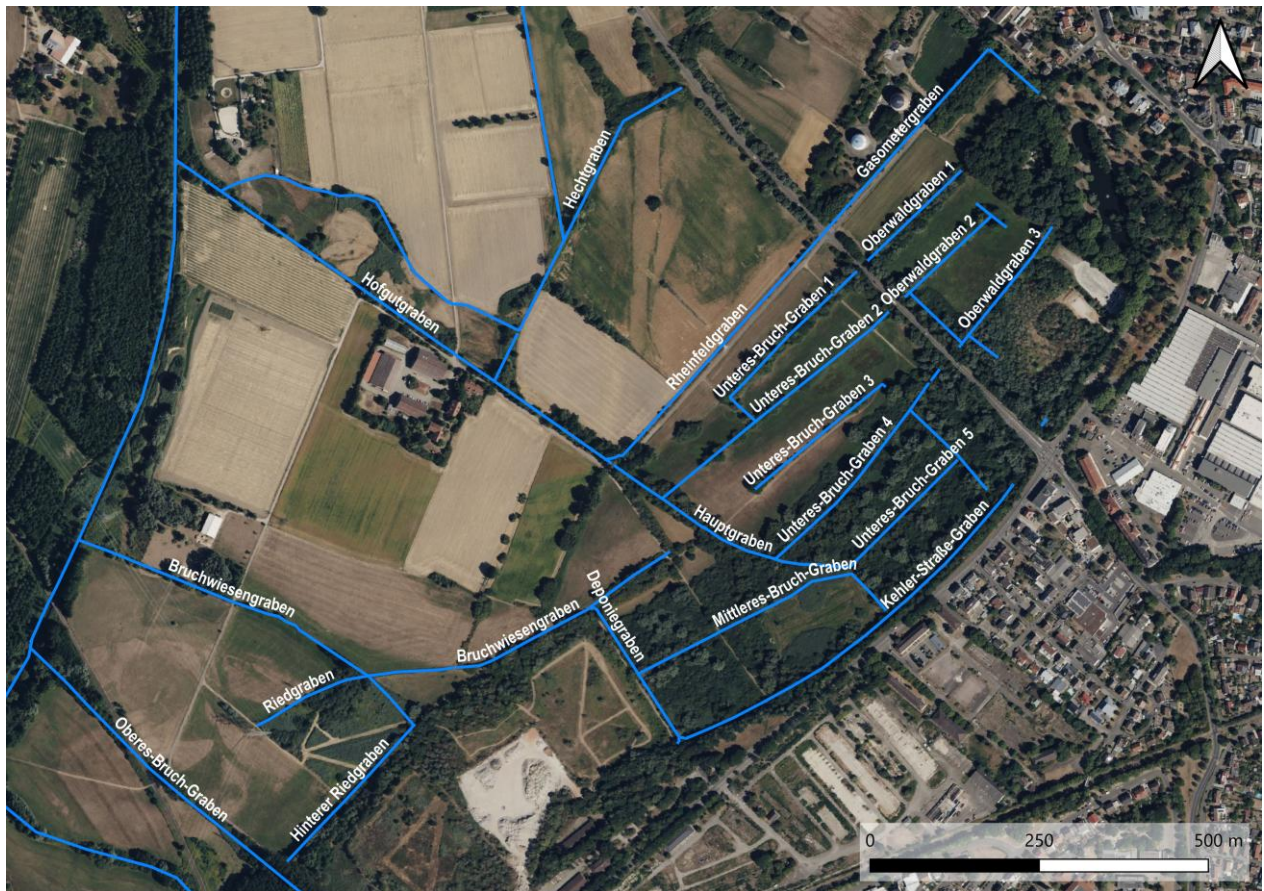
Abb. 57: Grabenübersicht

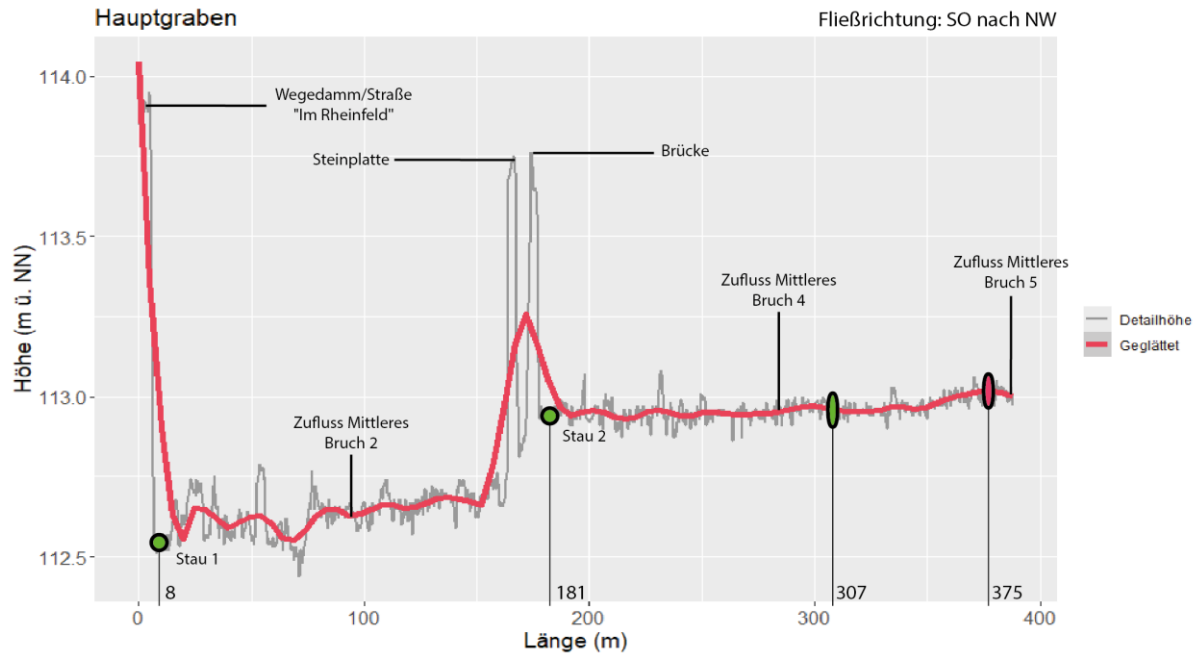
Abb. 58: Grabenprofil – Hauptgraben

Alle Grabenprofile sind aus dem DGM025 generiert. Einzelne Ausschläge der Höhenlinie können von Artefakten im DGM v.a. durch Gehölzüberschirmung beeinflusst sein.

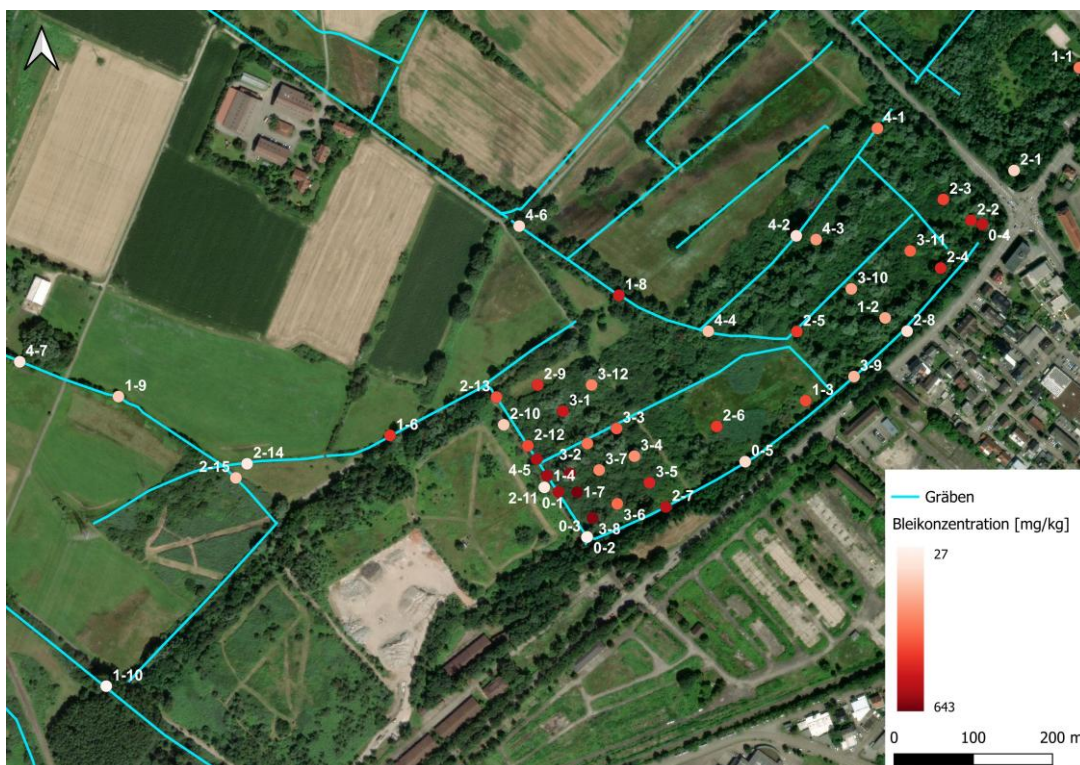
Abb. 78: (Schwer-)metallmesswerte im Rastatter Bruch – Blei (Bachmann 2025)
