Verhalten von Hüllrohrmaterialien bei Large Break LOCA (QUENCH-LOCA Test Serie)

M. Steinbrück, J. Stuckert, M. Große, M. Walter

Workshop "Status VGB Schwerpunktförderung", E.ON Hannover, 27.10.2011

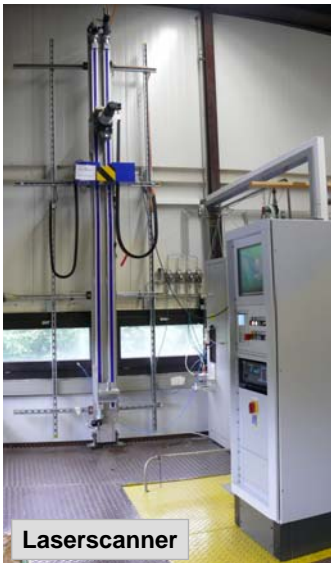
Hüllrohrvermessung mittels Laserscanner

Rekonstruktion der Oberfläche von Stab 8:
Schrittinkel 1°; axiale Schrittweite 0.5 mm

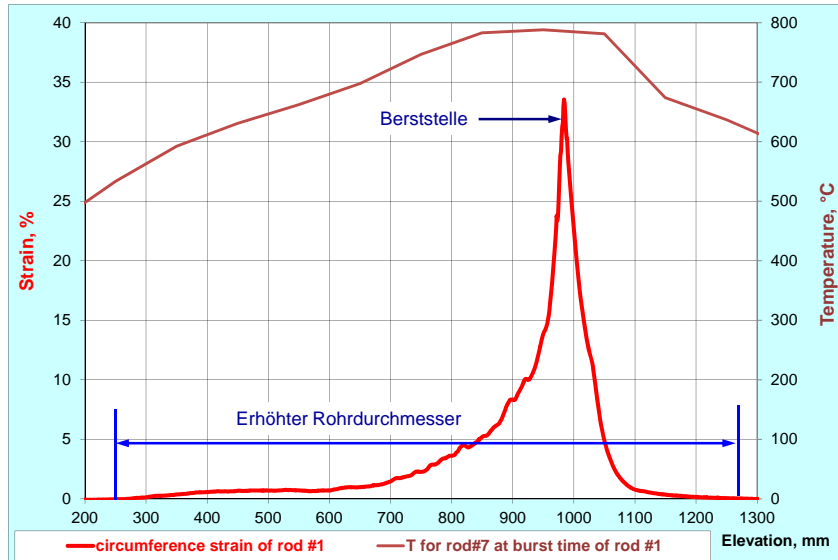
Axialer Verlauf der Hüllrohr-Dehnung von Stab 1

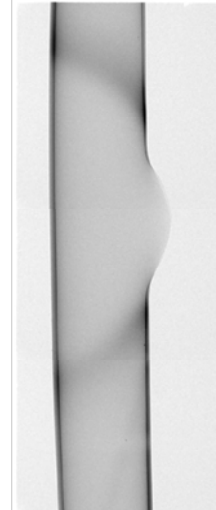
Bestimmung des Wasserstoffgehaltes mittels Neutronenradiographie

- Hoher Kontrast zwischen Wasserstoff und Zirkonium
- Methode ist zerstörungsfrei und ortsauflösend
- Schräge Wasserstoffbänder in der Nähe der Berststelle
- Max. Wasserstoffgehalte ca. 1300 wppm
- Korrelation mit Zeit zwischen Bersten und Quenchen
- 3D Ortsauflösung mittels Neutronentomographie

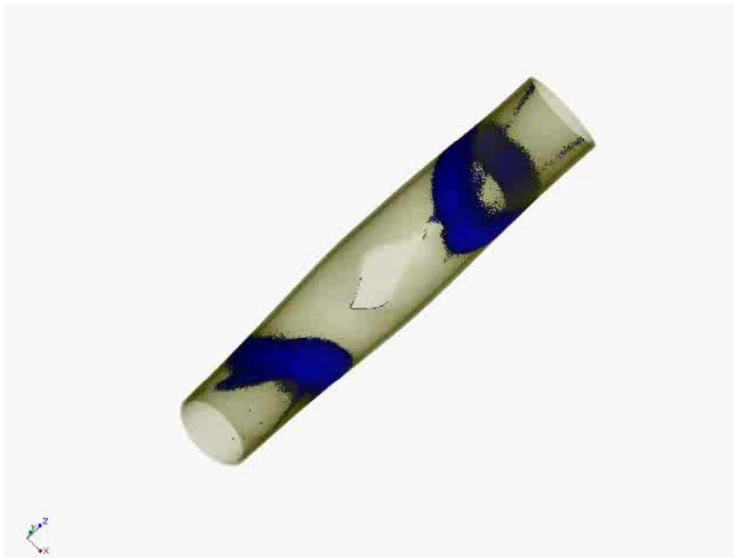
3D Bestimmung des Wasserstoffgehaltes mittels Neutronentomographie

Stab 1
50 bar
 $\Delta t = 112$ s

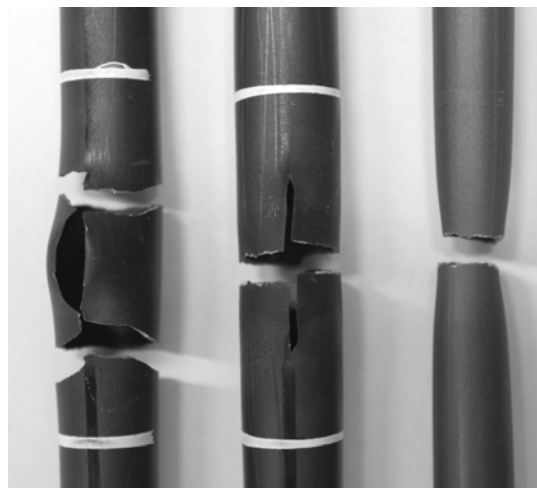
Ergebnisse von Dehnungstests

Doppelbruch durch
Wasserstoff-
versprödung
(7 von 9 inneren
Rohren)

Bruch nach
plastischer
Deformierung

Bruch in Mitte
der Berststelle
