Untersuchungen an einem bestrahlten FR2-Brennelement

W. Dienst, H. -L. Krautwedel

Sonderdruck aus der „Zeitschrift für Metallkunde“

Band 56 (1965) Heft 6, S. 366 - 373

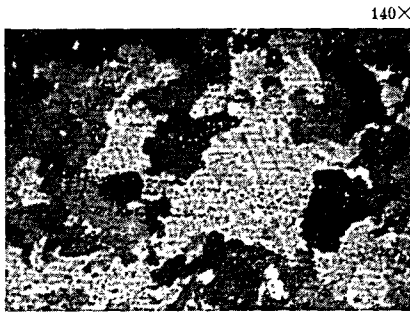
Bild 5 a. Schliff parallel zur Preßrichtung

Bild 5 b. Schliff quer zur Preßrichtung

Bild 5 a und b. Gefüge eines unbestrahlten FR2-Brennelementes (elektrolytisch poliert, polarisiertes Licht)

Gefügeschädigung. Bild 5 zeigt das Urangefüge eines unbestrahlten Brennstoffstabes. Es läßt die regellose Kornorientierung und die Feinkörnigkeit des Urans erkennen. Die genaue Bestimmung der Korngröße war schwierig, weil die Orientierungsunterschiede zwischen benachbarten Körnern oft nicht für eine einwandfreie Identifizierung der Korngrenzen ausreichen. Die durchgeführten Messungen ergaben eine durchschnittliche Korngröße von etwa 25 μ . Eine genaue Betrachtung der Gefüge läßt in den Urankörnern zahlreiche feine Ausscheidungs- und Einschlussteilchen erkennen, die sich im Bereich der in Verformungsrichtung gestreckten Lunker zu Zeilen häufen (Bild 6). Bei diesen Verunreinigungen handelt es sich hauptsächlich um die isomorphen Verbindungen UO, UC und UN und ihre Mischkristalle. U(O, C, N) liegt in rechteckig erscheinenden hellen Kristallen vor, UC in rechteckig erscheinenden dunklen Kristallen und UO in Teilchen globularer Form¹⁷⁾.

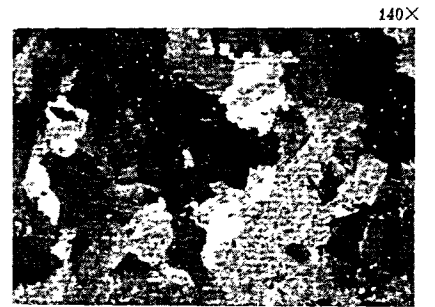
Bild 7 a. Schliff parallel zur Preßrichtung, Außenzone

Bild 7 b. Schliff parallel zur Preßrichtung, mittlere Zone

Bild 7 c. Schliff quer zur Preßrichtung, Kernzone

Bild 7 a bis c. Gefüge des bestrahlten Brennelementes im Abschnitt I (polarisiertes Licht)

Bild 7 zeigt das Urangefüge im Abschnitt 1 (Verhältnis des Neutronenflusses zum maximalen Fluß etwa 0,82) des bestrahlten Brennstoffstabes von außen nach innen fortschreitend in etwa 14, 10 und 0 mm Abstand von der Stabachse. In diesen Bereichen herrschten bei höchster Belastung während des Bestrahlungsversuches Temperaturen von etwa 170, 300 und 450 °C. Die Proben aus den Abschnitten 3 und 4 (Neutronenflußverhältnis etwa 0,98) zeigten bei einer etwas höheren Zentraltemperatur von 525 °C sehr ähnliche Gefüge.

Bild 7 a läßt erkennen, daß bei niedriger Temperatur das ursprüngliche Gefüge völlig zerstört worden ist. Zwillingslamellen sind nicht mehr zu sehen. Korngrenzen können kaum noch verfolgt werden. Die ursprünglichen Körner sind in viele, wesentlich kleinere und kristallographisch sehr verschieden orientierte Bereiche aufgeteilt. Die niedrige Temperatur dieser Brennstabzone während des Bestrahlungsversuches und die Gefügeausbildung (im besonderen die großen Orientierungsunterschiede) im Bereich der ursprünglichen

Körner schließen plastische Verformungen durch Temperaturwechsel als Ursache der Gefügeschädigung weitgehend aus. Die Zerstörung des Gefüges wird durch das Bestrahlungswachstum der Urkristallite verursacht. Im vielkristallinen Gefüge behindern sich die unter Bestrahlung wachsenden Körner gegenseitig. So kommt es zu einer beträchtlichen Verformung (zunächst durch Zwillingbildung bis zur Erschöpfung dieser Ver-

Röntgenfeinstrukturaufnahmen der Probe mit dem in Bild 7 a wiedergegebenen stark geschädigten Gefüge bewiesen, daß die kristallographische Ordnung in den Kristalliten mit innerhalb der relativen Meßgenauigkeit von $5 \cdot 10^{-4}$ unveränderten Kristallgitterkonstanten aufrechterhalten geblieben ist. Dieses Ergebnis bestätigt

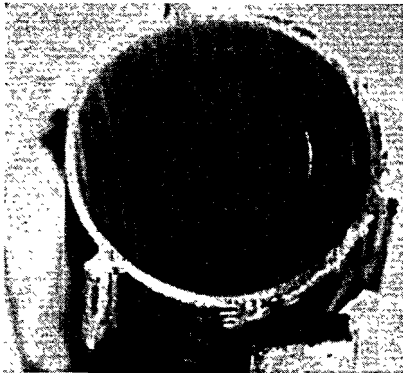
Bild 11. Schnitt durch den Preßsitz des bestrahlten Brennelementes

Aufbeulung im Preßsitzbereich. Wie bereits oben vermerkt worden ist, zeigte das bestrahlte Brennelement im Bereich der Preßsitzverbindungen zwischen den drei Brennstoffstabteilen während der Bestrahlung ein anderes Verhalten als in ungestörten Bereichen des Brennstoffstabes. Den ersten entsprechenden Hinweis gaben deutlich sichtbare Aufbeulungen der Brennstoffhülle. Schon die Probenentnahme brachte weitgehend Aufschluß über den Charakter des vermuteten Schadens. Ein Querschnitt durch den unteren Preßsitz ließ erkennen, daß sich zwischen Zapfen und Fassung des Preßsitzes ein etwa 1 mm breiter Ringspalt gebildet hatte (Bild 11). Radialschnitte zeigten außerdem einen umlaufenden konischen Riß im Übergang zwischen der ringförmigen Fassung des Preßsitzes und dem vollen Brennstoffstab (Bild 1). Die aus dem Bereich beider Preßsitze entnommenen Proben zerfielen gemäß der Unterteilung durch diesen Riß und den Ringspalt.

Das Vorhandensein des breiten Ringspaltens beweist, daß die Aufweitung der ringförmigen Preßsitzfassungen um etwa 2 mm nicht durch Formänderungen des Preßsitzzapfens verursacht worden ist. Der Mechanismus des Aufweitungsvorganges dürfte vielmehr gerade auf der Unterbrechung des Materialzusammenhanges durch die Bohrung des Preßsitzes beruhen. Durch diese wird ein Uranring mit dem steilen radialen Temperaturgefälle der Randzone des Brennstoffstabes während der Bestrahlung vom mechanischen Widerstand des zentralen Stabbereiches gegen radiale Aufweitung entlastet.

weise Aufweitung der Preßsitzfassungen bis zu beträchtlichen Ausmaßen ergeben, die schließlich im Zusammenhang mit der Kerbwirkung am Boden der Preßsitzbohrung und der Versprödung des Urans durch die Bestrahlung zur Bildung des erwähnten umlaufenden Risses im Übergang zum vollen Brennstoffstab führte.
