KFK 1054

Institut für Material- und Festkörperforschung

Beitrag zum Problem der isothermen Heißdampfkorrosion der
Legierung Incoloy 800 in Abhängigkeit von der Oberflächenvorbehandlung

S. Leistikow, E. Pott, H. v. Berg

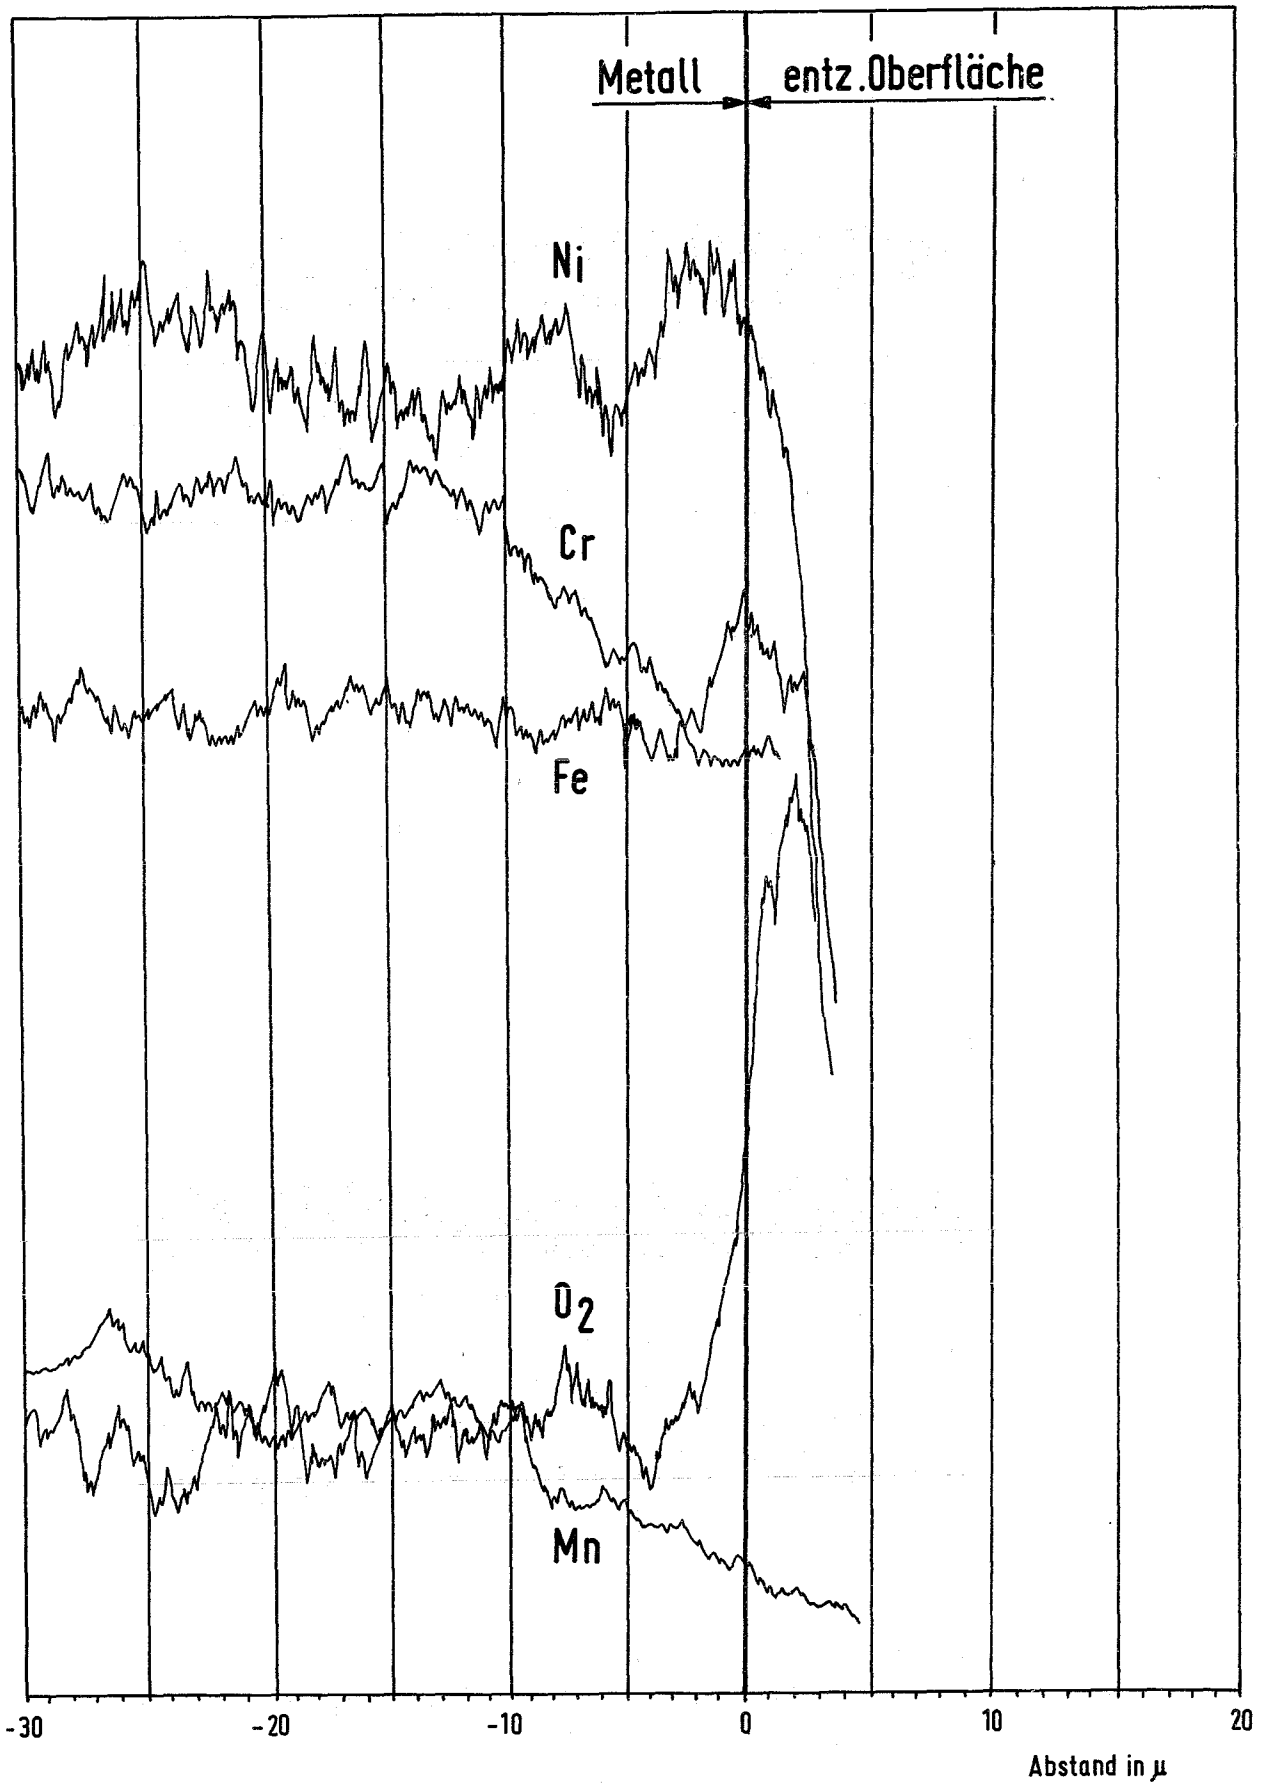
Abb.10

2531 Std, HEISSDAMPF 1atm, 620°C
