KFK 1301

Institut für Material- und Festkörperforschung  
Projekt Schneller Brüter

Langzeitige Korrosionsuntersuchungen von austenitischen CrNi-Stählen  
und Nickelbasislegierungen in Heißdampf (620°C, 1at) unter besonderer  
Berücksichtigung des Verhaltens kaltverformter Materialoberflächen

S. Leistikow, H. v. Berg, E. Pott

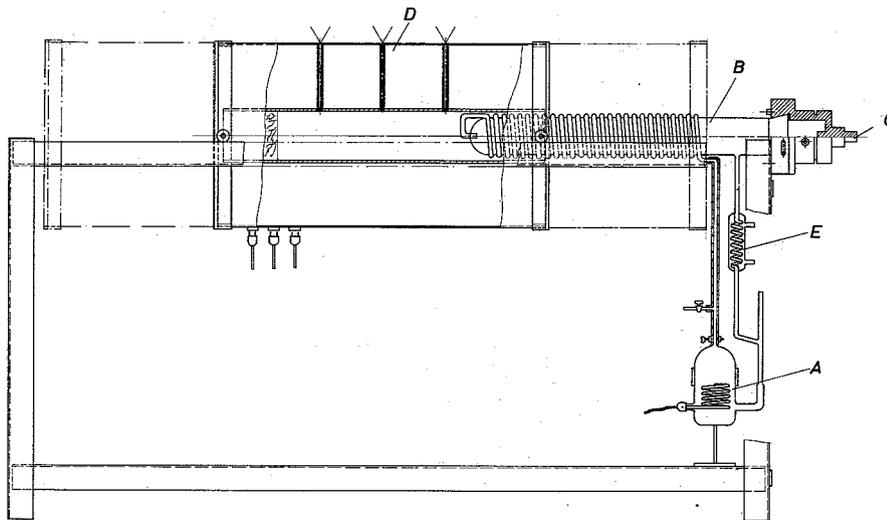
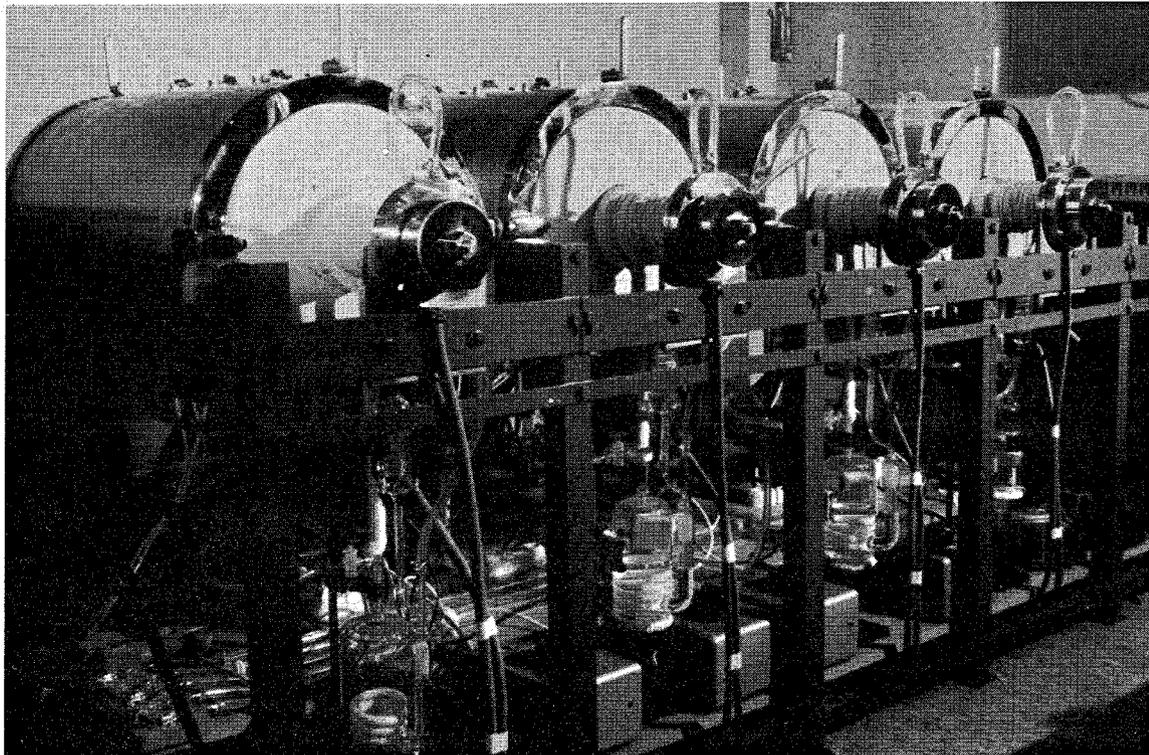
Abb.1b **KREISLÄUFE FÜR ISOTHERME, SEMIDYNAMISCHE  
HEISSDAMPF - KORROSIONSVERSUCHE**

**VERSUCHSBEDINGUNGEN: 1atm, 0.2 kg/Std  $\approx$  4 cm/sec, 620°C**

- A = DAMPFERZEUGER
- B = TESTSTRECKE
- C = VERSCHLUSS
- D = OFEN
- E = KONDENSATOR

Die Heißdampfkorrosions-Versuche wurden an den genannten Blechproben in semidynamischen, isothermen Laborkreisläufen (Abb.1b) bei 620°C, 1 atm, 2-4 cm/sec und 6±2 ppm Sauerstoffgehalt durchgeführt. Siehe dazu die ausführliche Darstellung (16). Dabei wurden routinemäßig und diskonti-

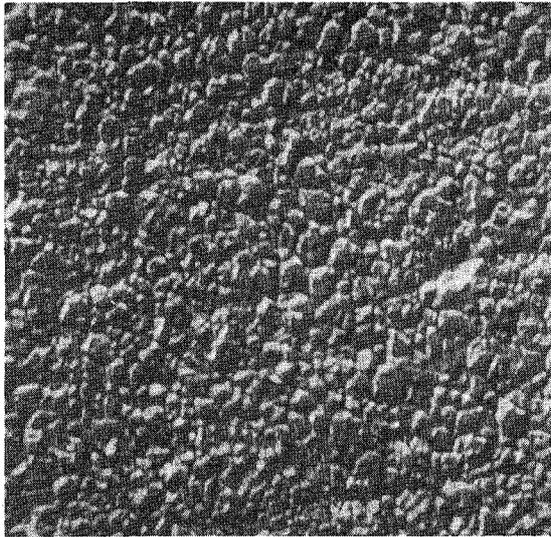
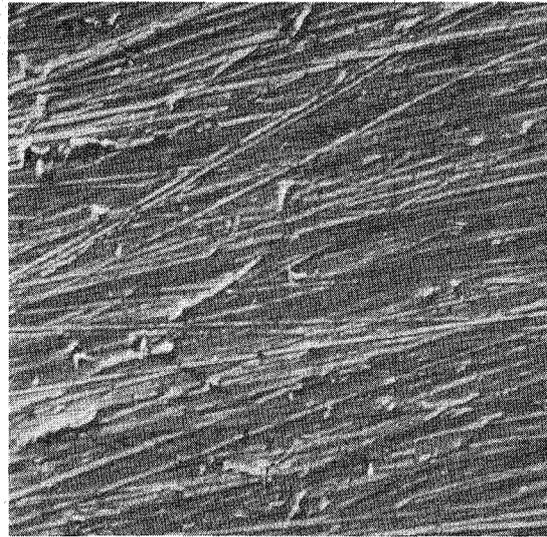
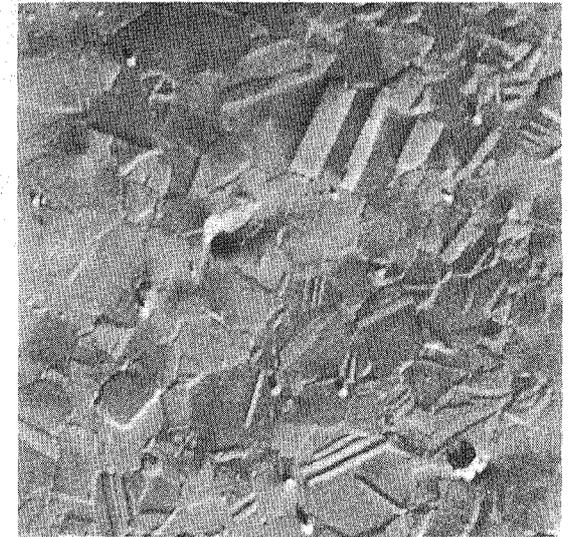
Abb. 2

# AUSGANGSOBERFLÄCHEN DER INCOLOY 800 BLECHPROBEN

## IM SEKUNDÄRELEKTRONENBILD DER MIKROSONDE

ANLIEFERUNGSZUSTAND  
GEGLÜHT, GEBEIZT (A)

ANLIEFERUNGSZUSTAND  
MIT 400 PAPIER GESCHMIRGELT (T)

LÖSUNGSGEGLÜHT  
ELEKTROPOLIERT (W)

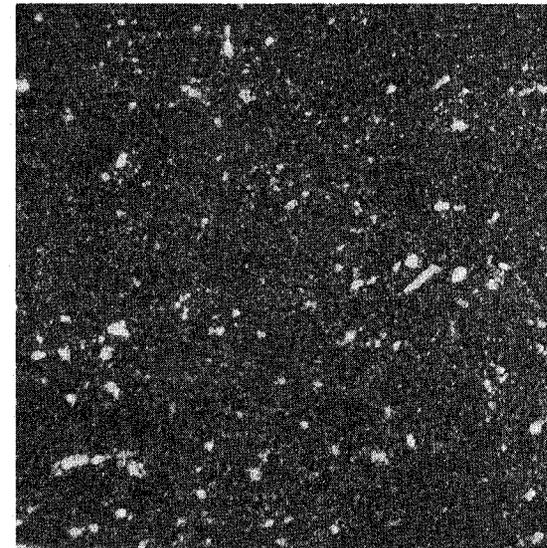
Abb. 3

# Si-GEHALT DER OBERFLÄCHEN VON INCOLOY 800 BLECHPROBEN IM RÖNTGENBILD DER MIKROSONDE (300 x 300 $\mu$ )

ANLIEFERUNGSZUSTAND  
GEGLÜHT, GEBEIZT (A)

ANLIEFERUNGSZUSTAND  
MIT 400 PAPIER GESCHMIRGELT (T)

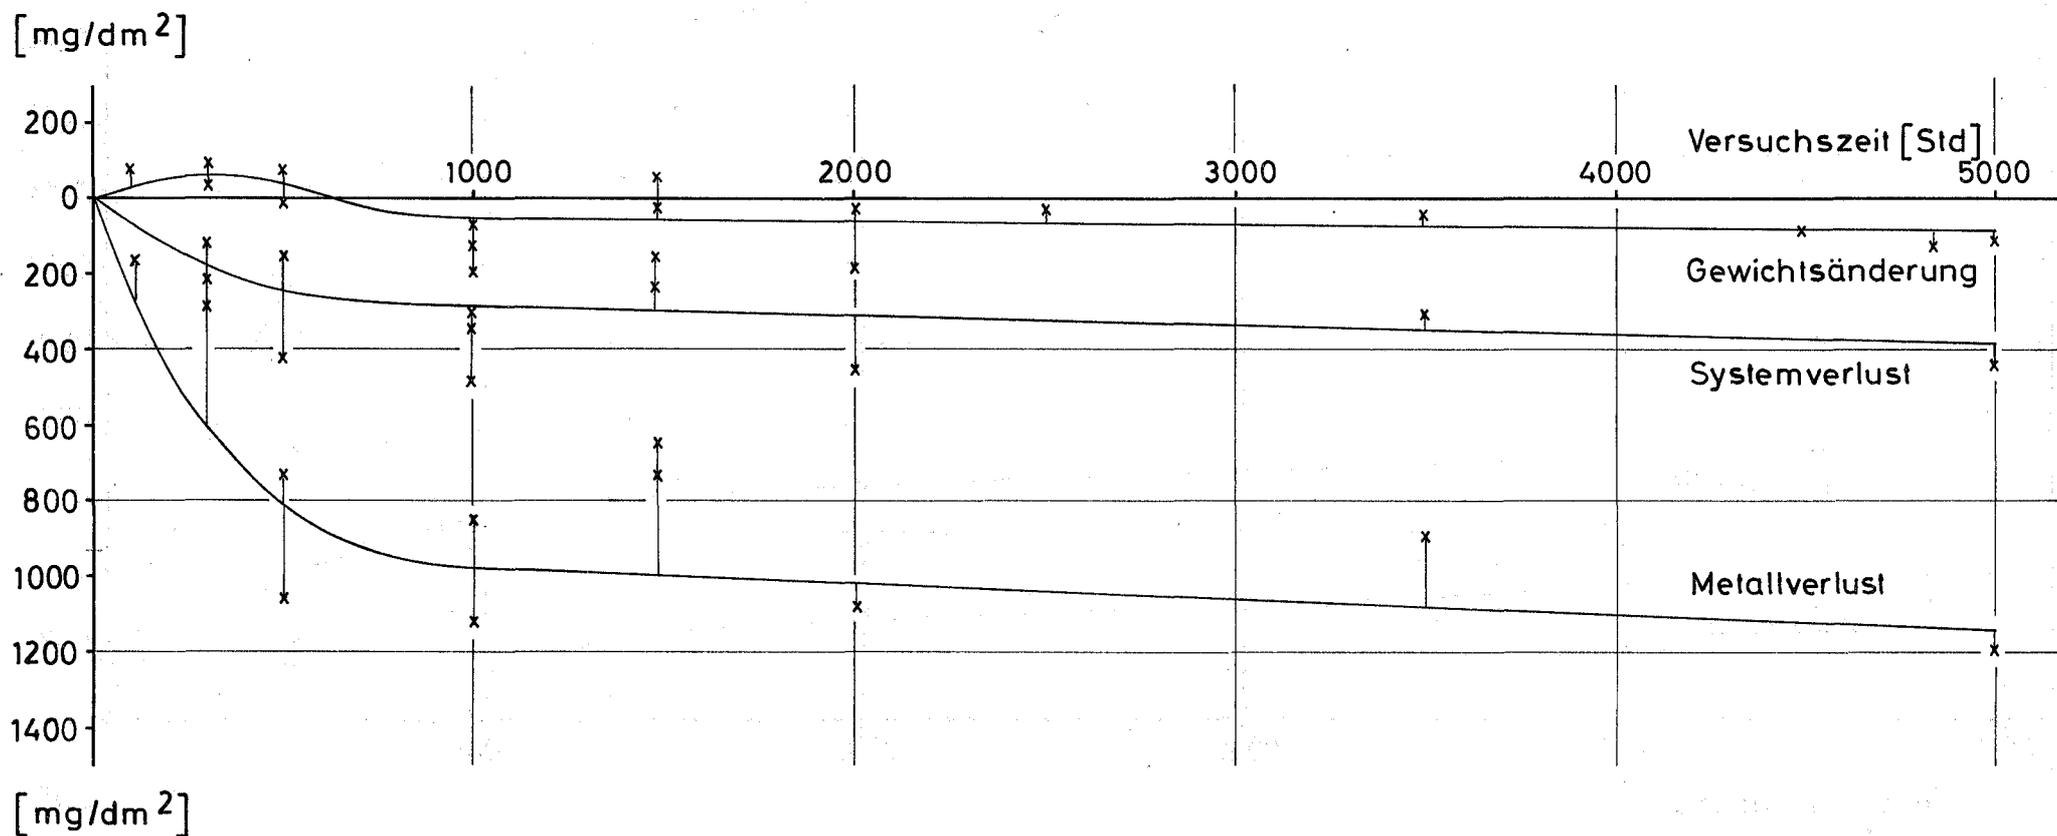
Abb. 4 ISOTHERME HEISSDAMPF - KORROSION VON WERKSTOFF Nr. 4301 (A)

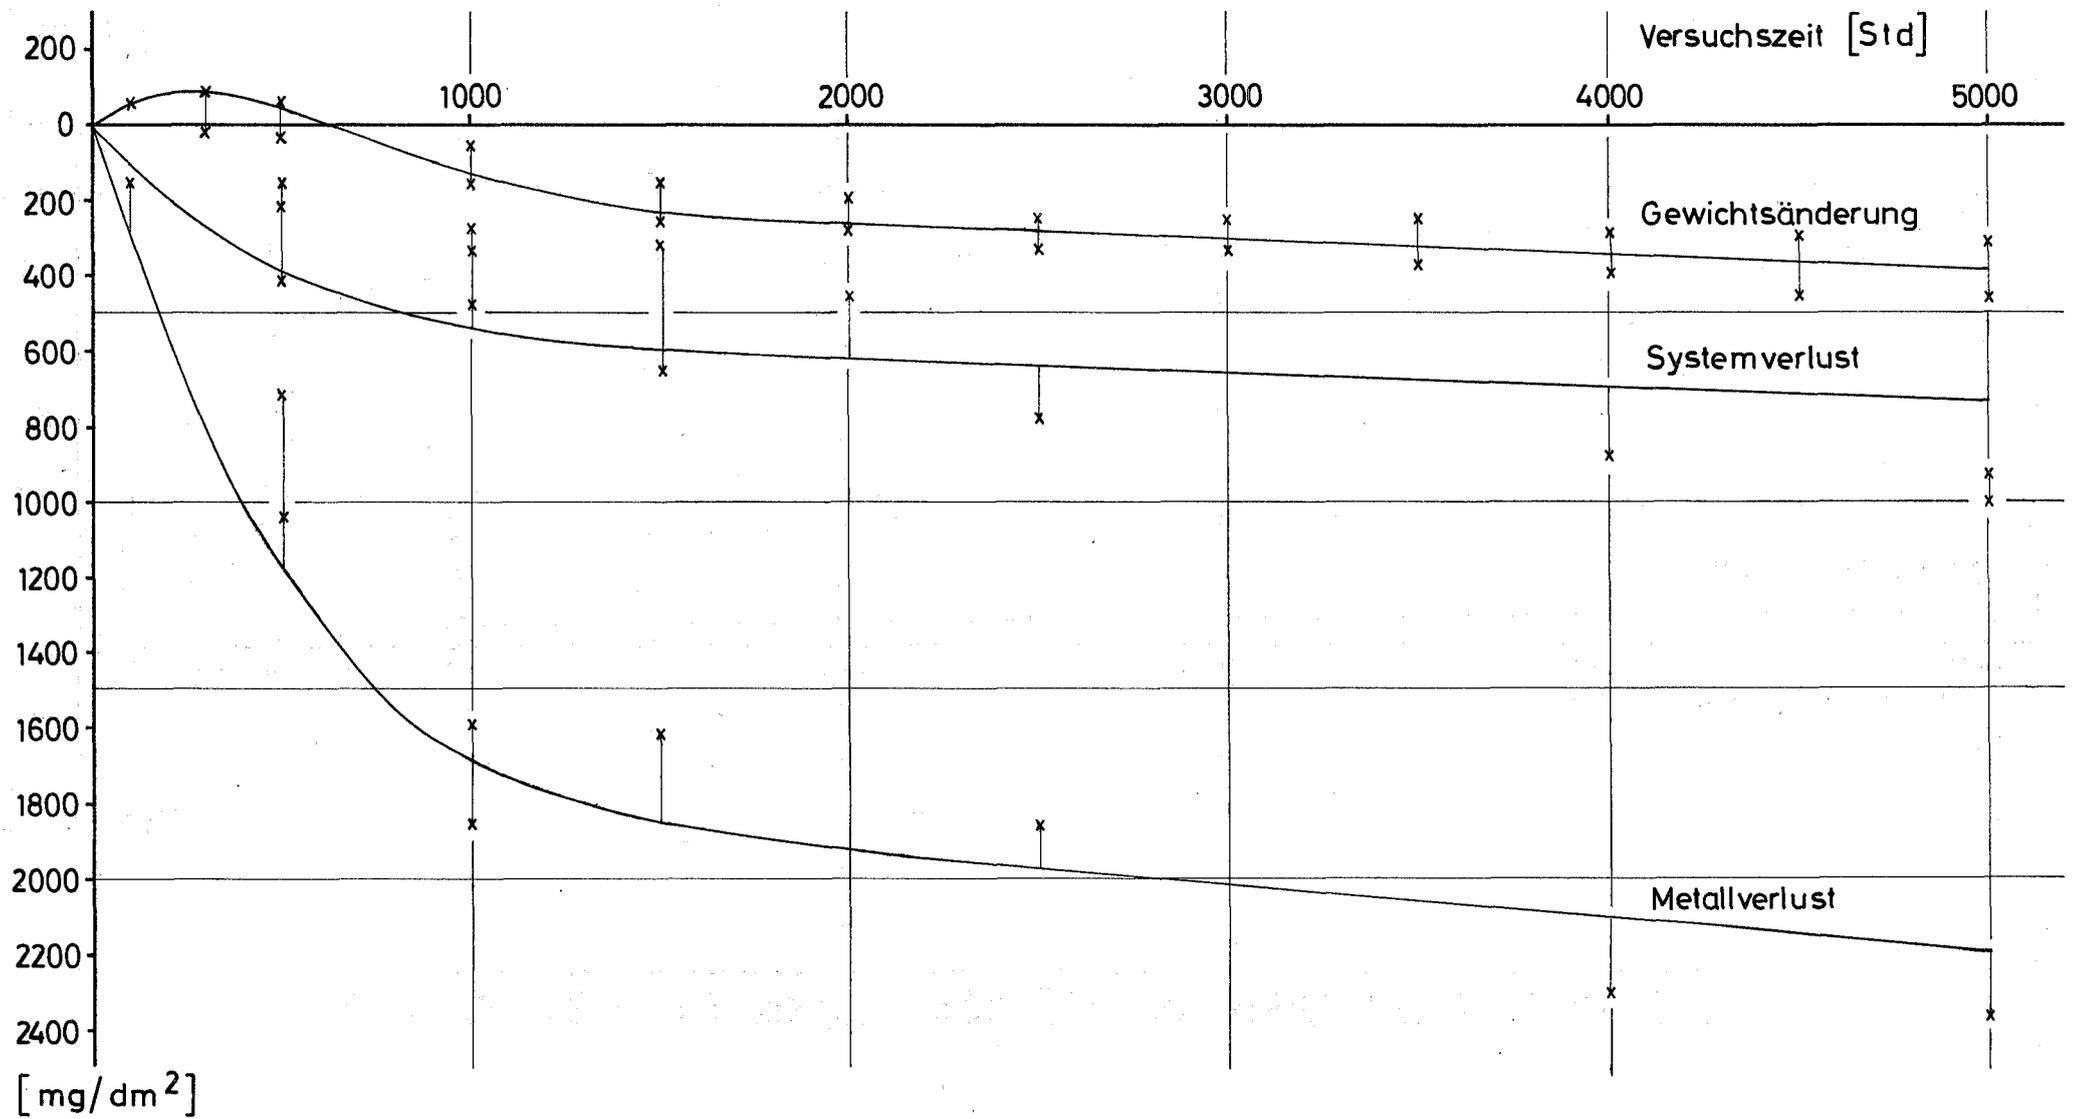
Abb. 4a ISOTHERME HEISSDAMPF - KORROSION VON WERKSTOFF Nr. 4301 ( R )

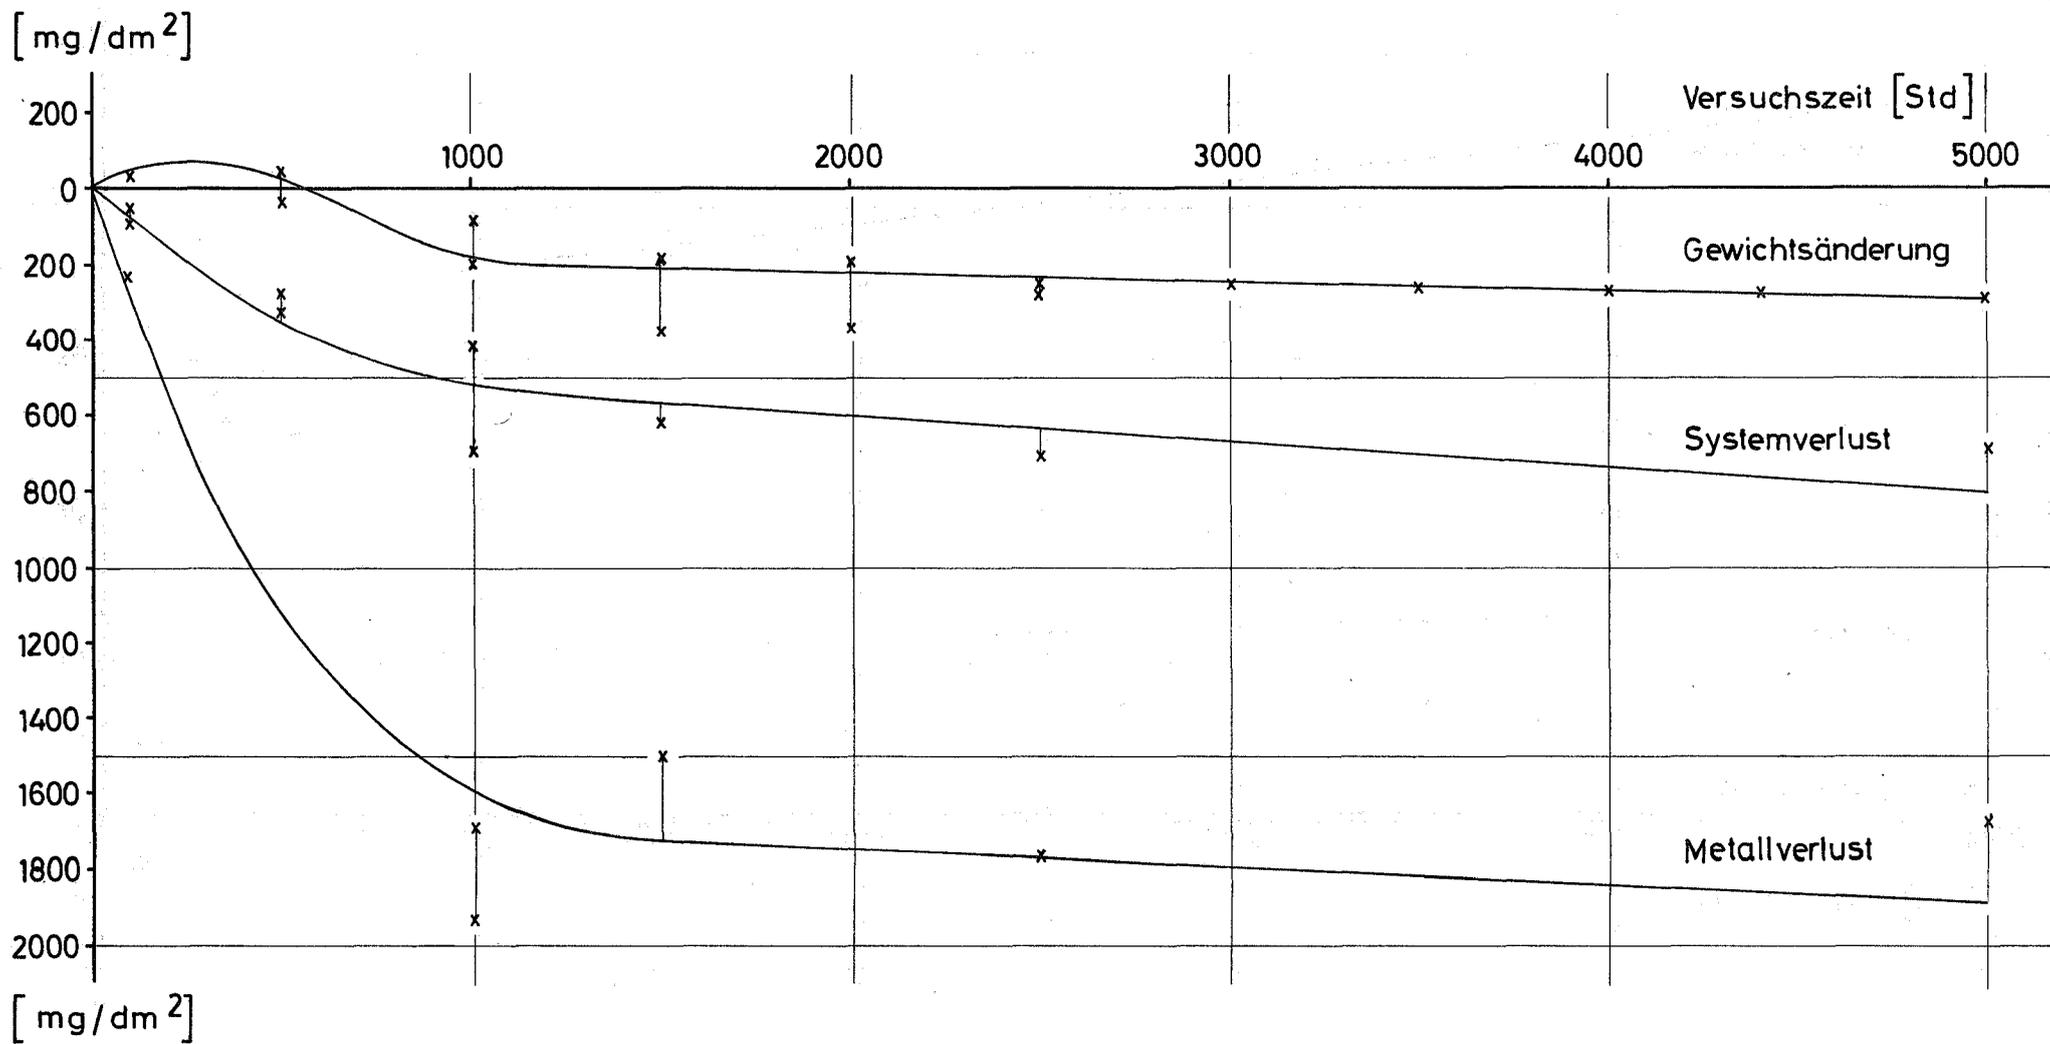
Abb. 5 ISOTHERME HEISSDAMPF - KORROSION VON WERKSTOFF Nr. 4301 (W)

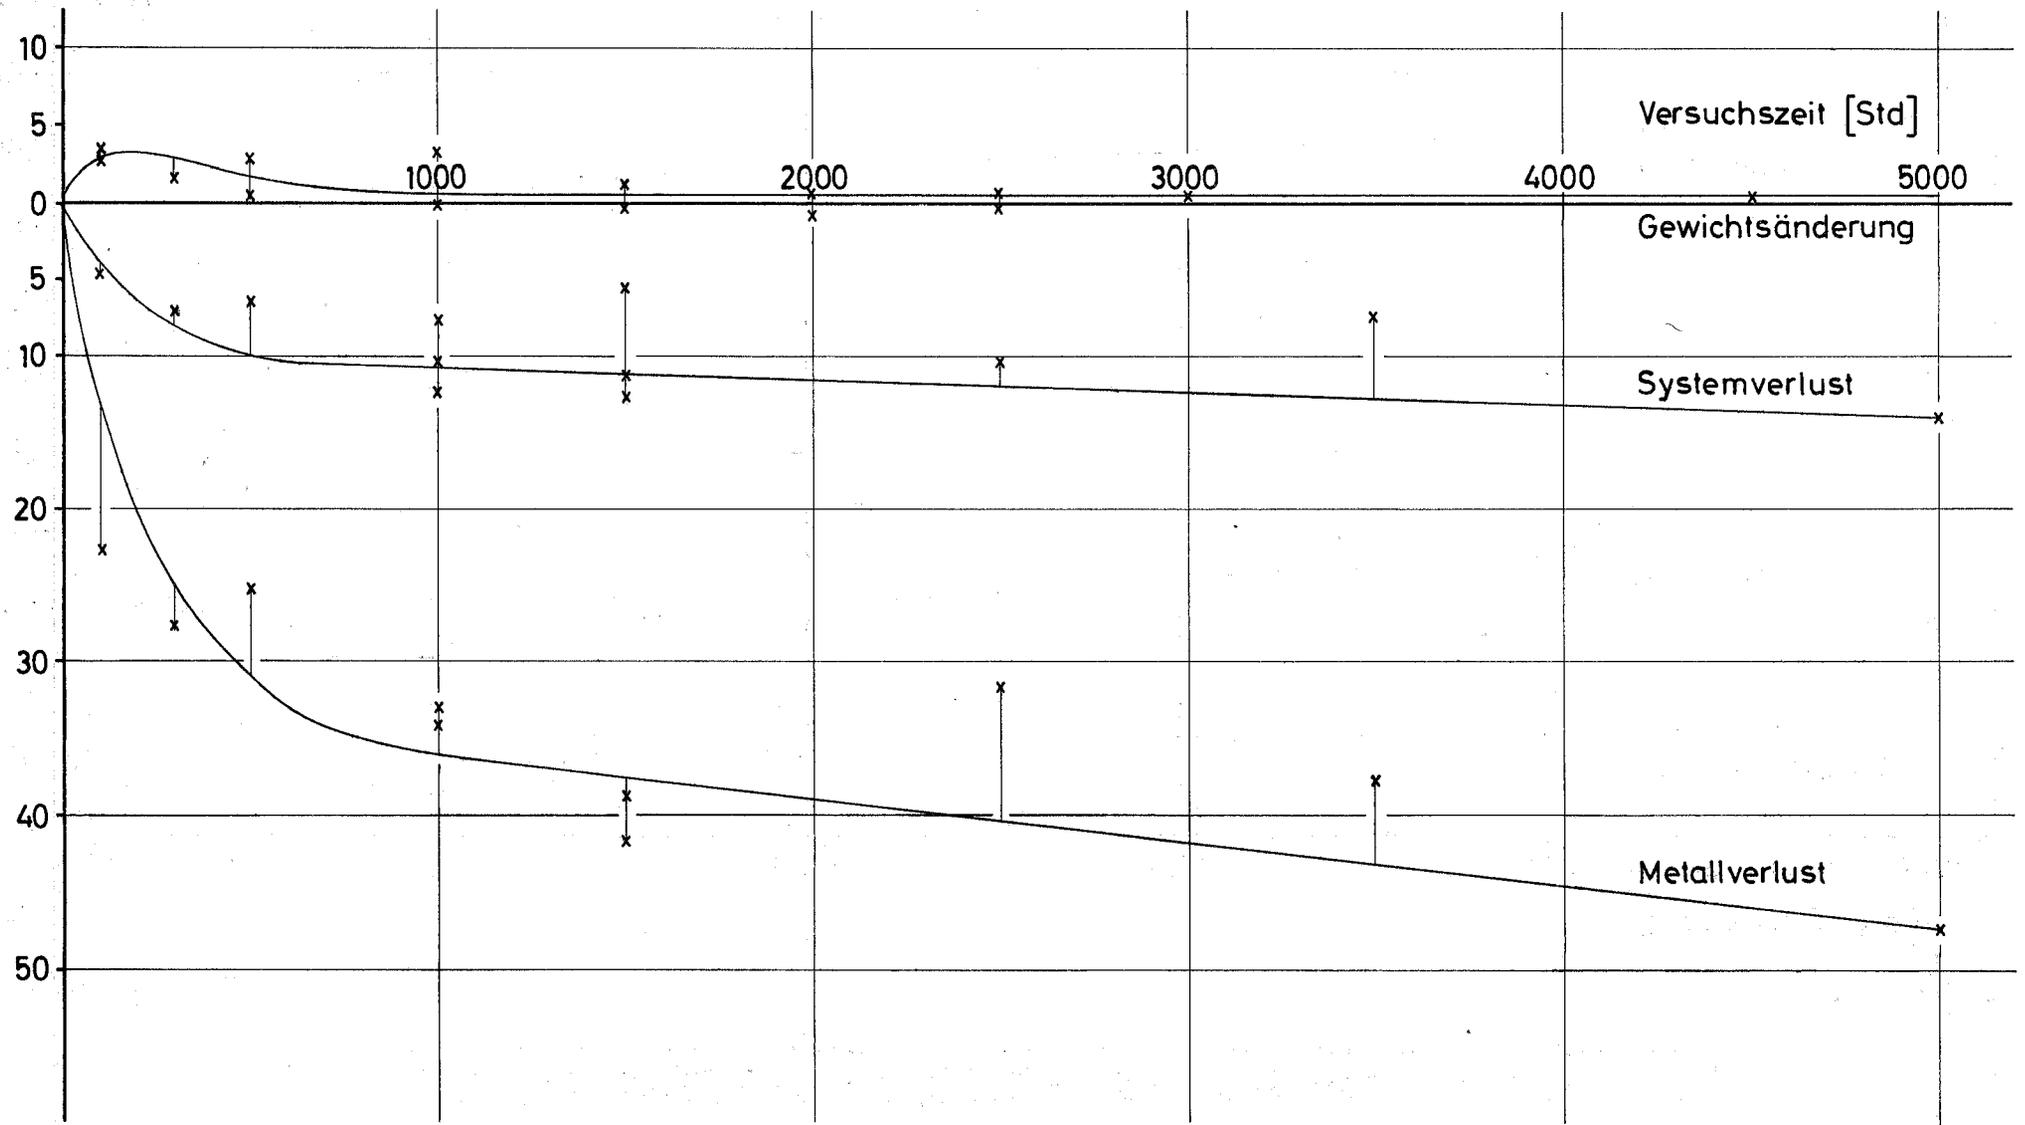
Abb.6 ISOTHERME HEISSDAMPF - KORROSION VON WERKSTOFF Nr. 4301 (T)

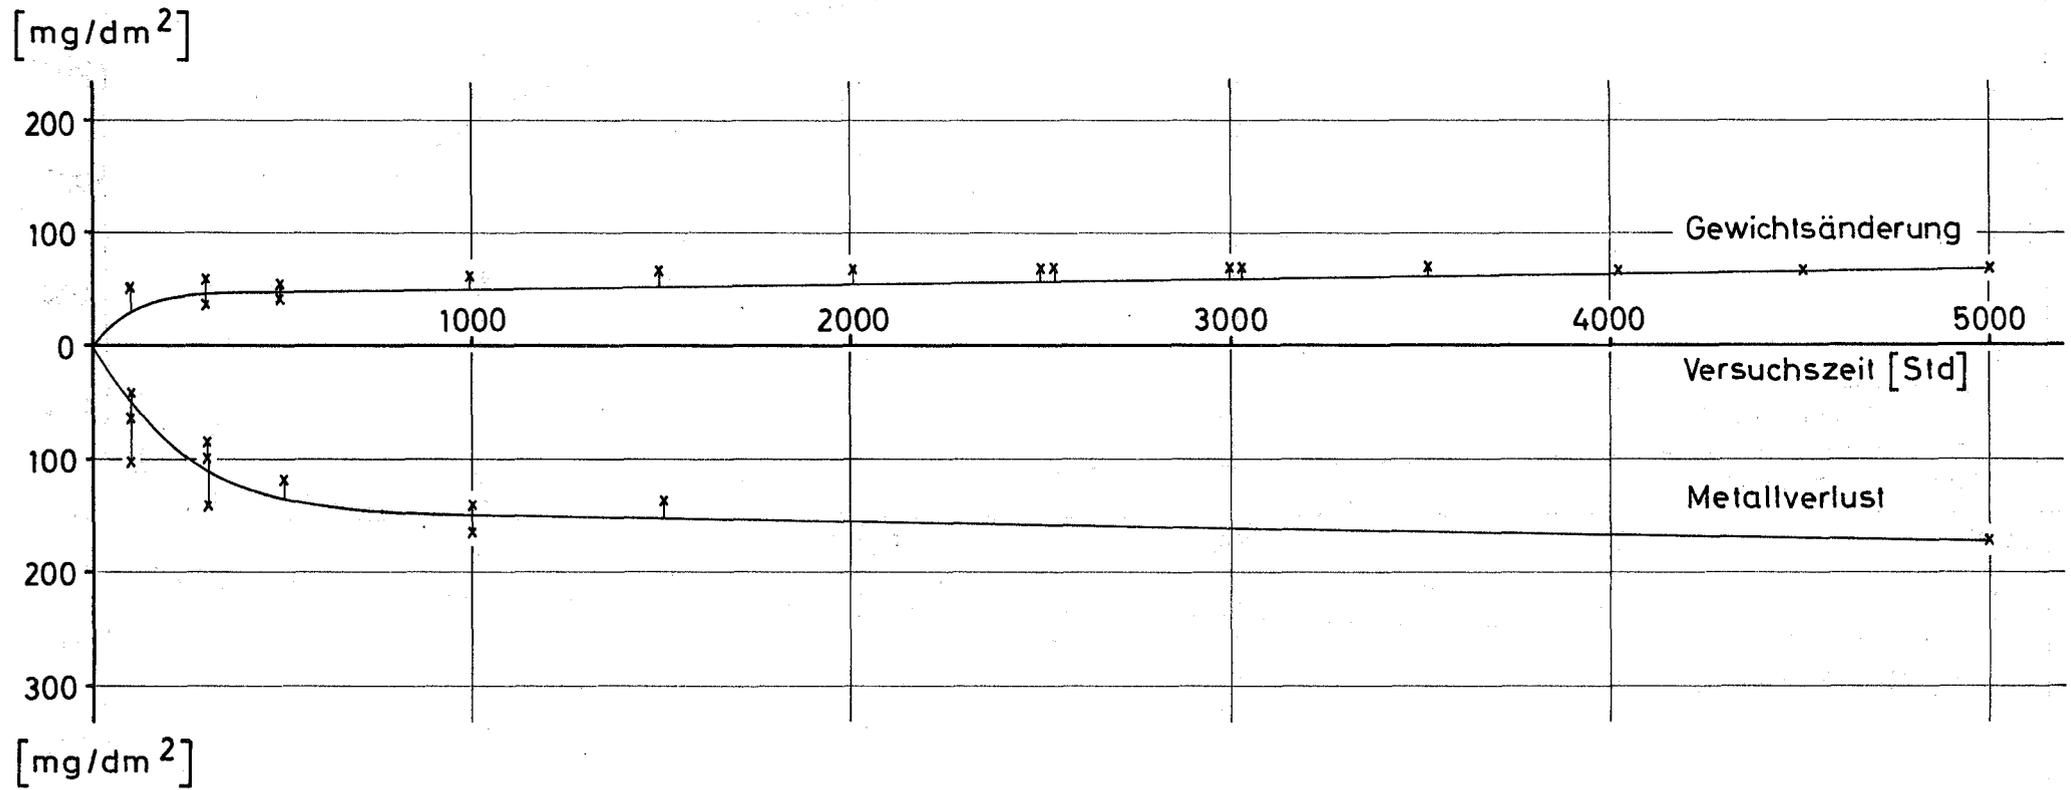
Abb.7 ISOTHERME HEISSDAMPF - KORROSION VON WERKSTOFF Nr. 4961 (A)

Die in Zeitabhängigkeit aufgetragenen Gewichtsänderungen, System- und Metallverluste (Abb. 7, 7a, 8, 9) zeigen, daß sich die Heißdampf-Korrosion dieses Stahles in den nicht kaltverformten Zuständen unter Gewichtszunahme, im kaltverformten Zustand unter Gewichtsverlust vollzog.

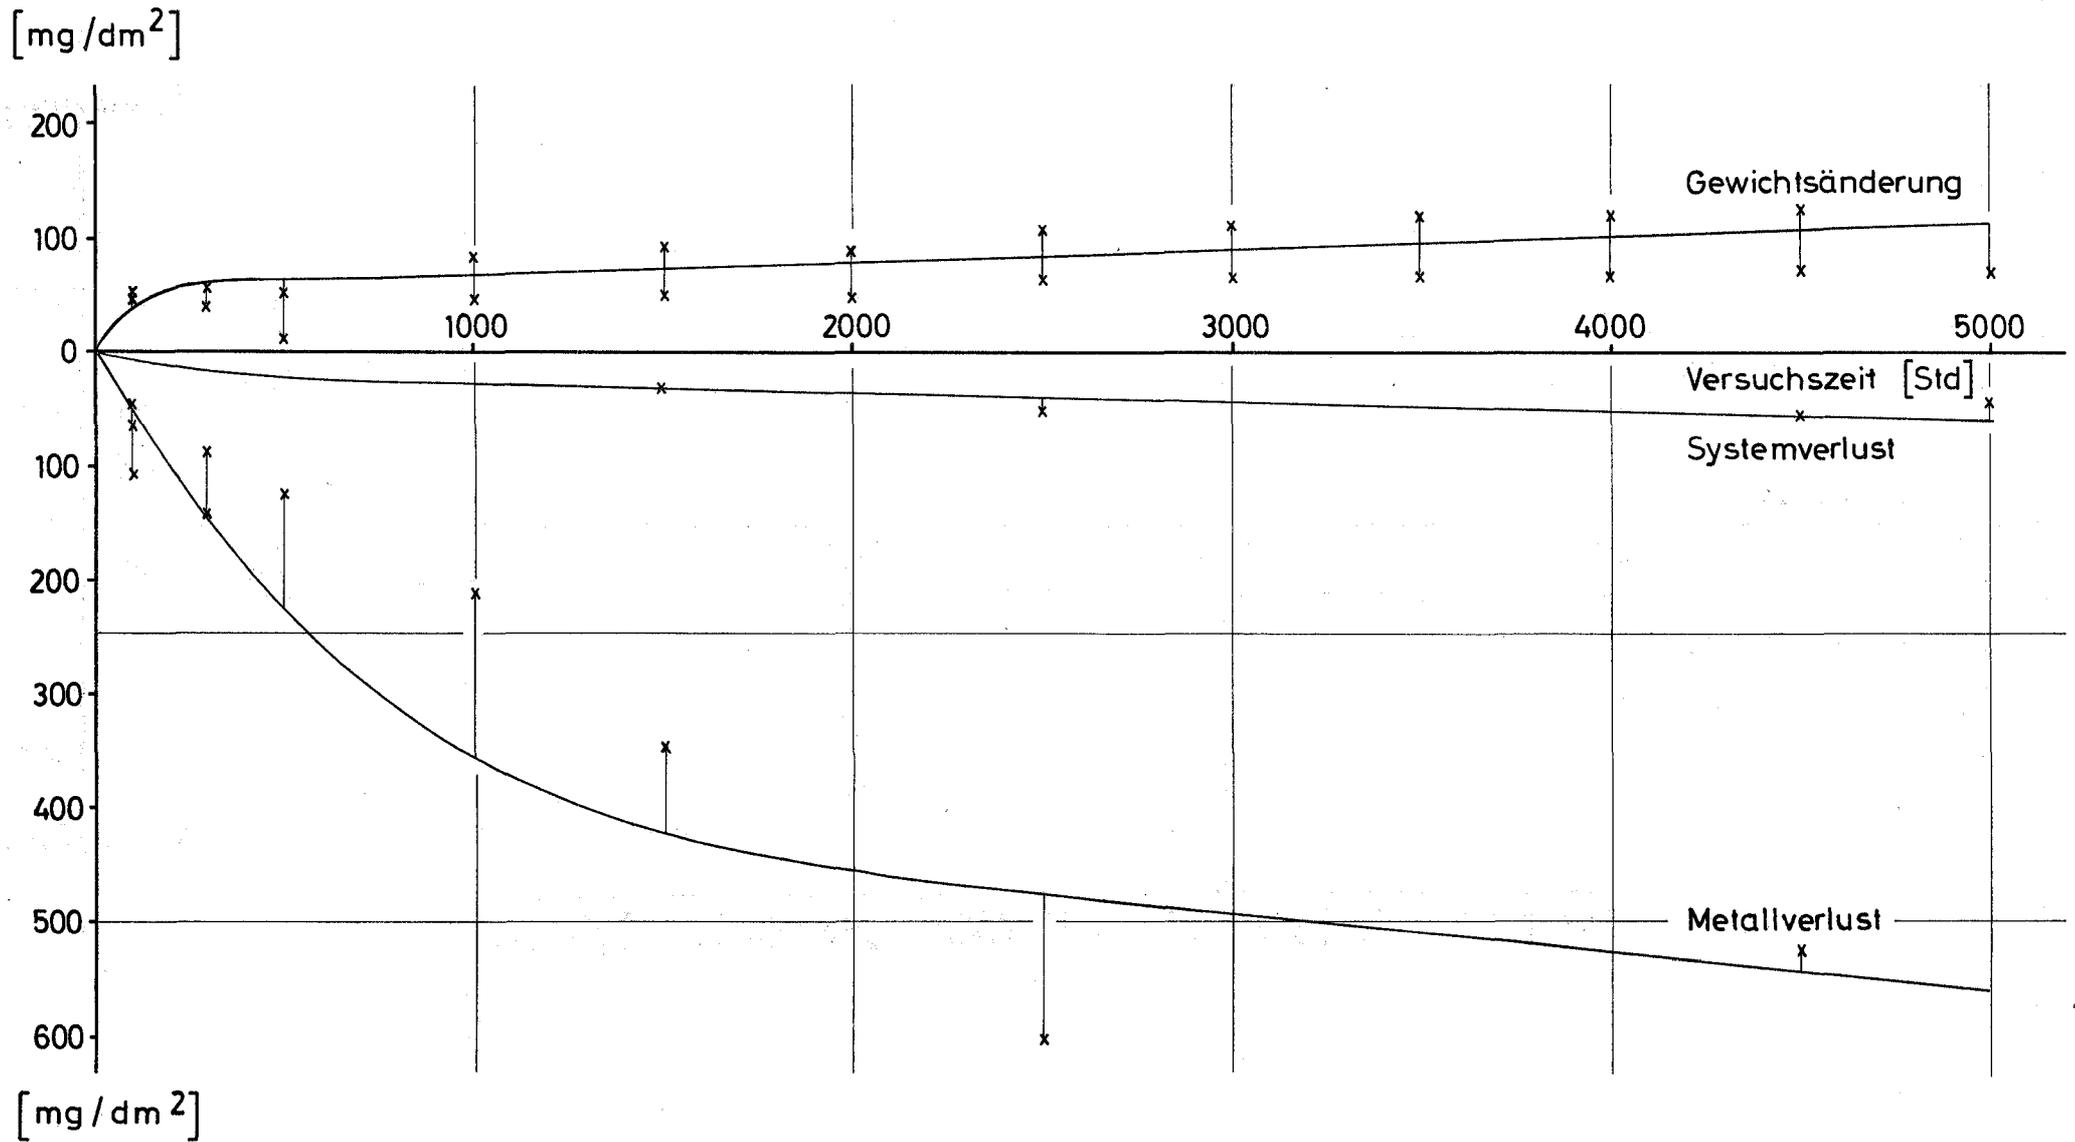
Abb. 7a ISOTHERME HEISSDAMPF - KORROSION VON WERKSTOFF Nr. 4961 (R)

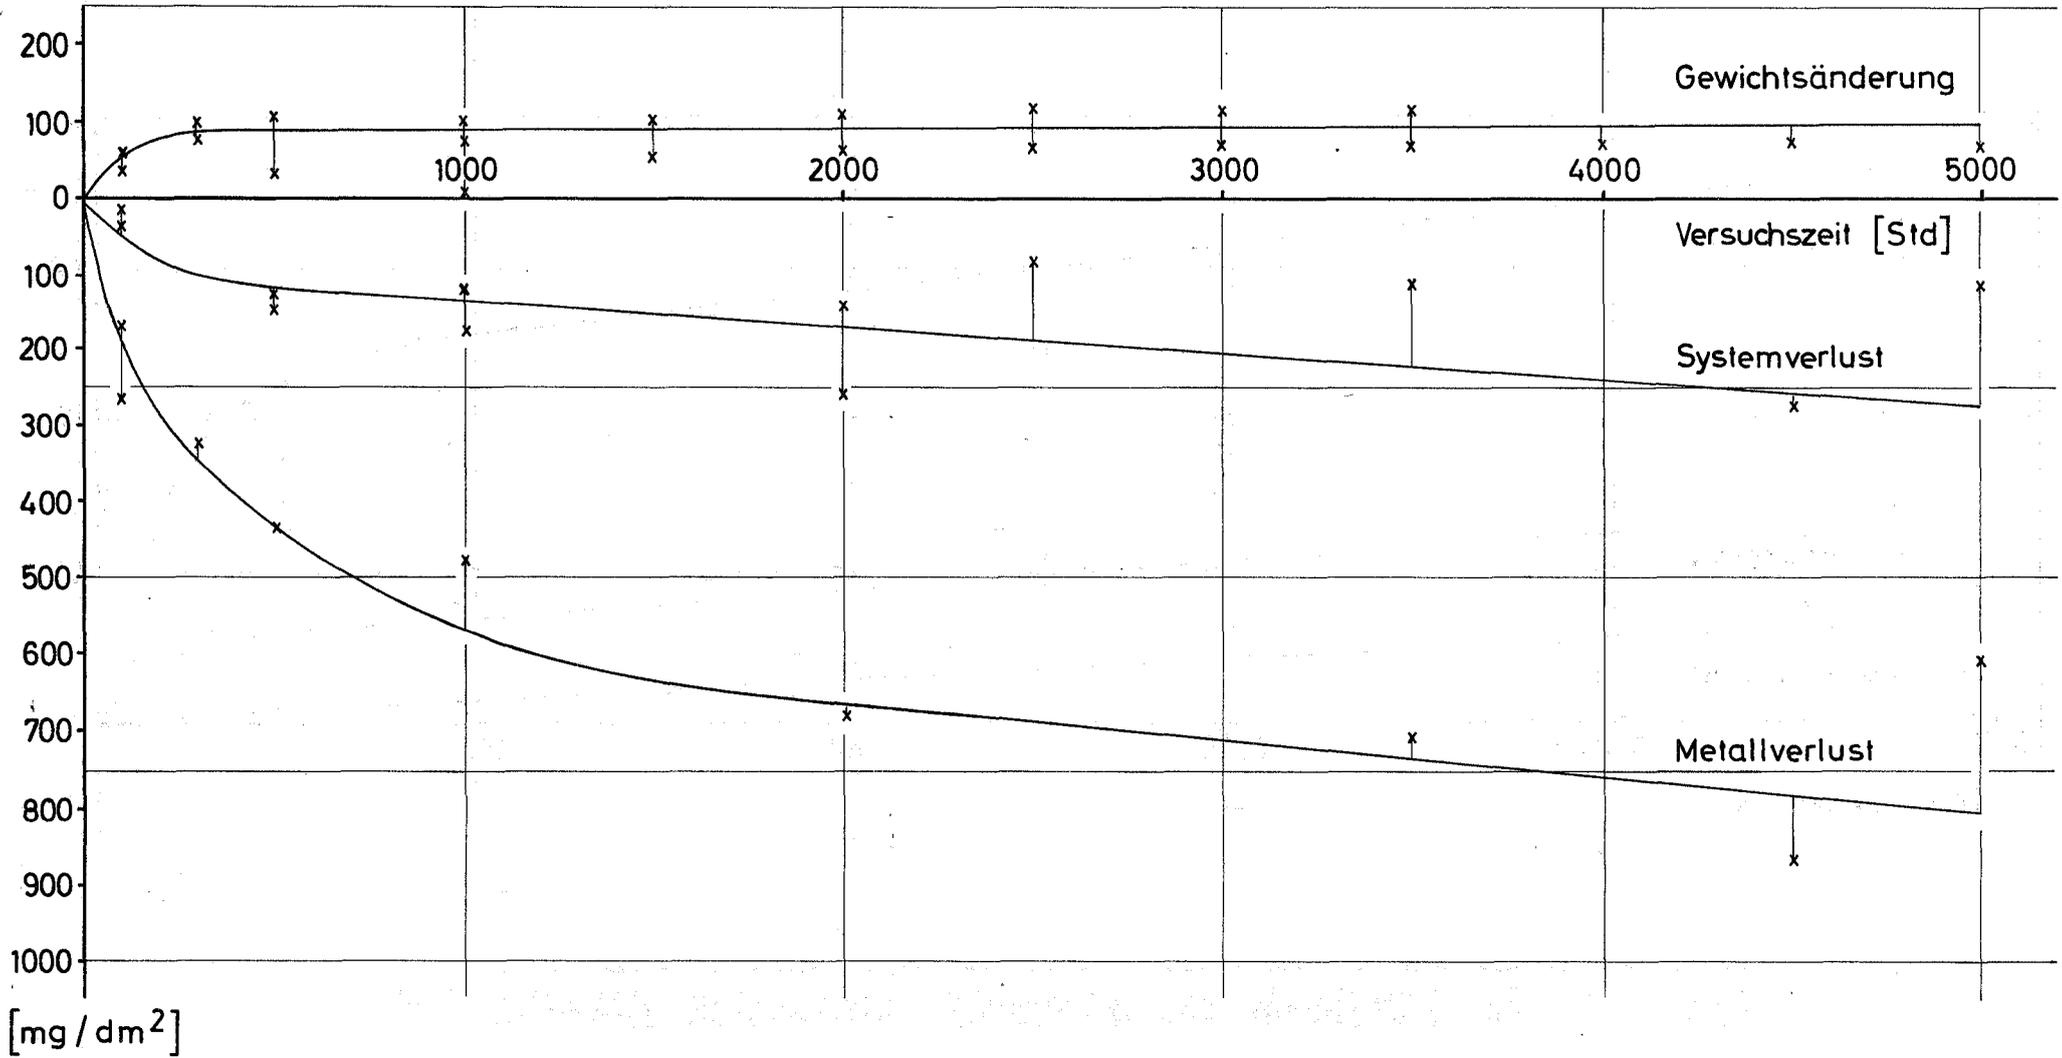
Abb. 8 ISOTHERME HEISSDAMPF - KORROSION VON WERKSTOFF Nr. 4961 (W)

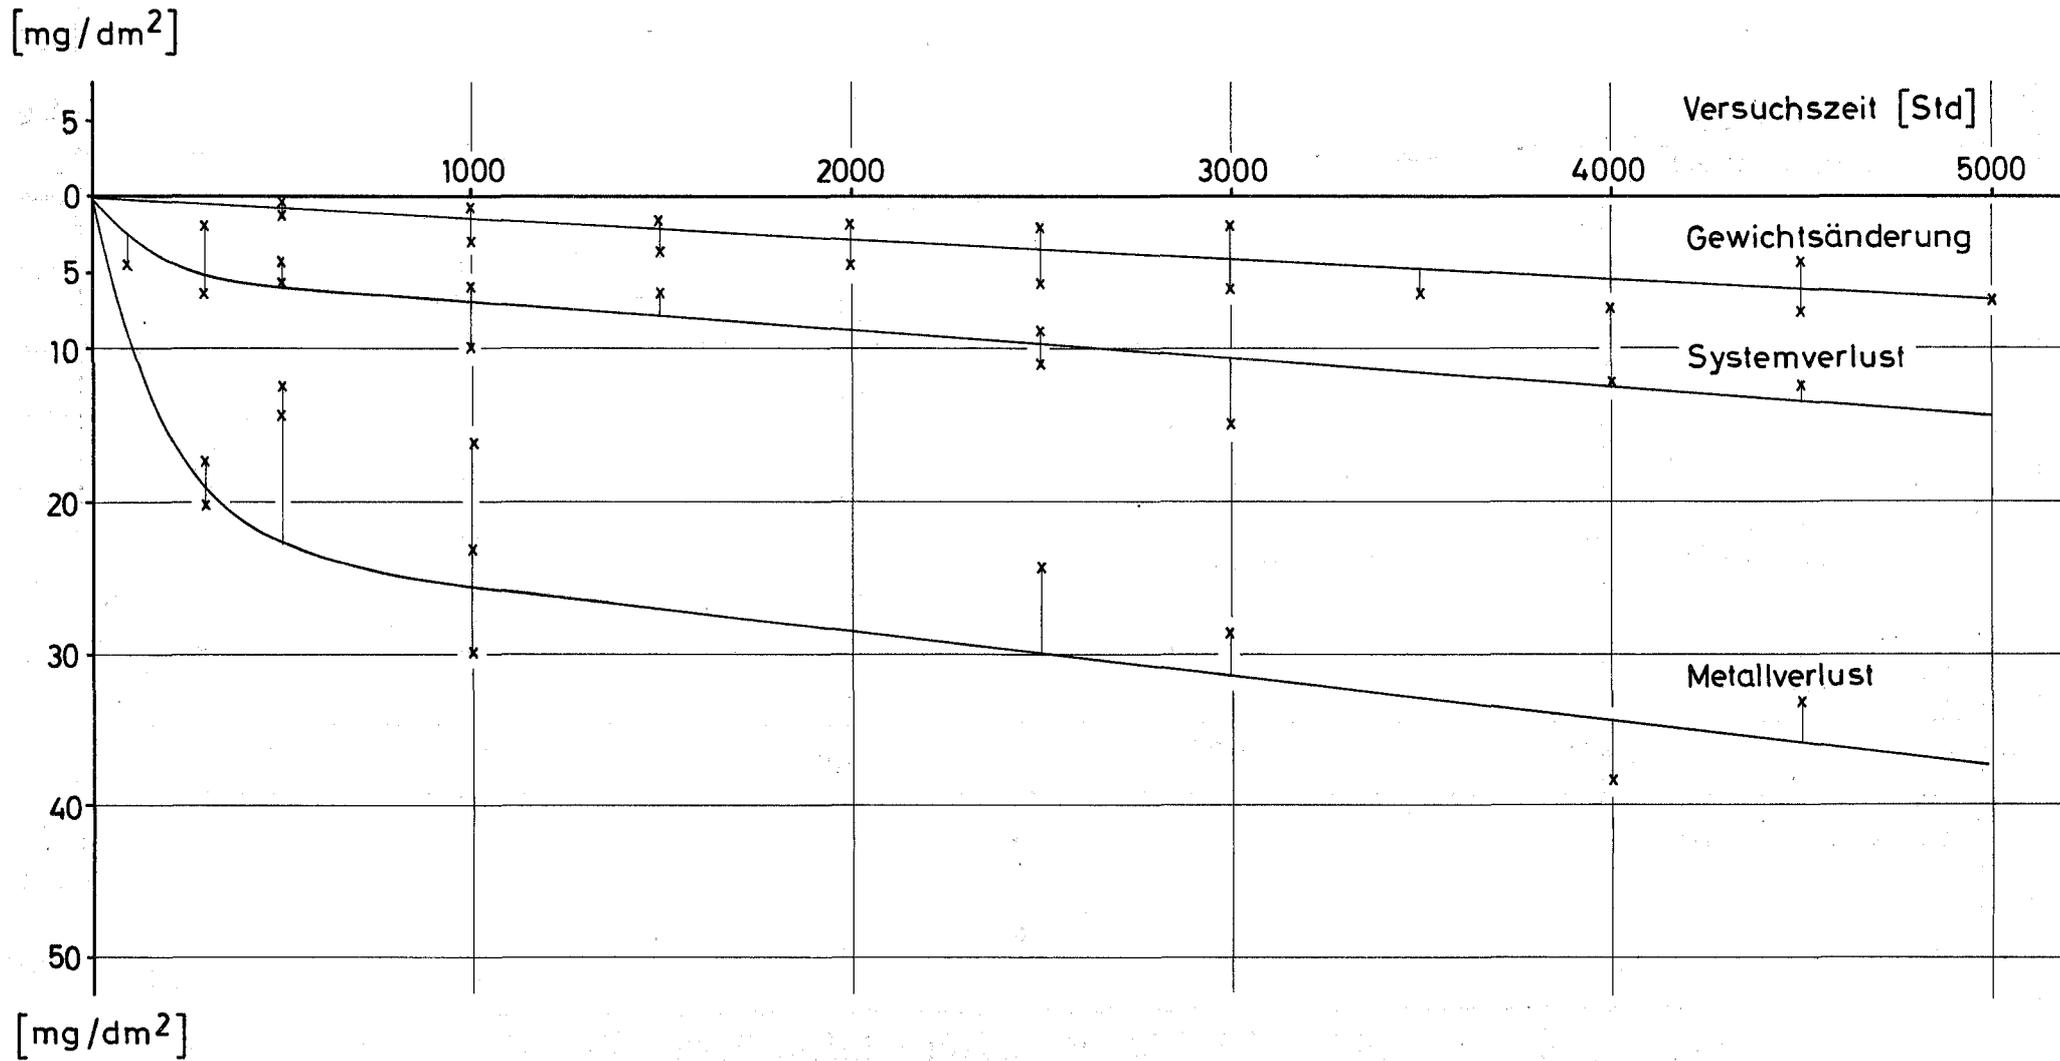
Abb.9 ISOTHERME HEISSDAMPF - KORROSION VON WERKSTOFF Nr. 4961 (T)

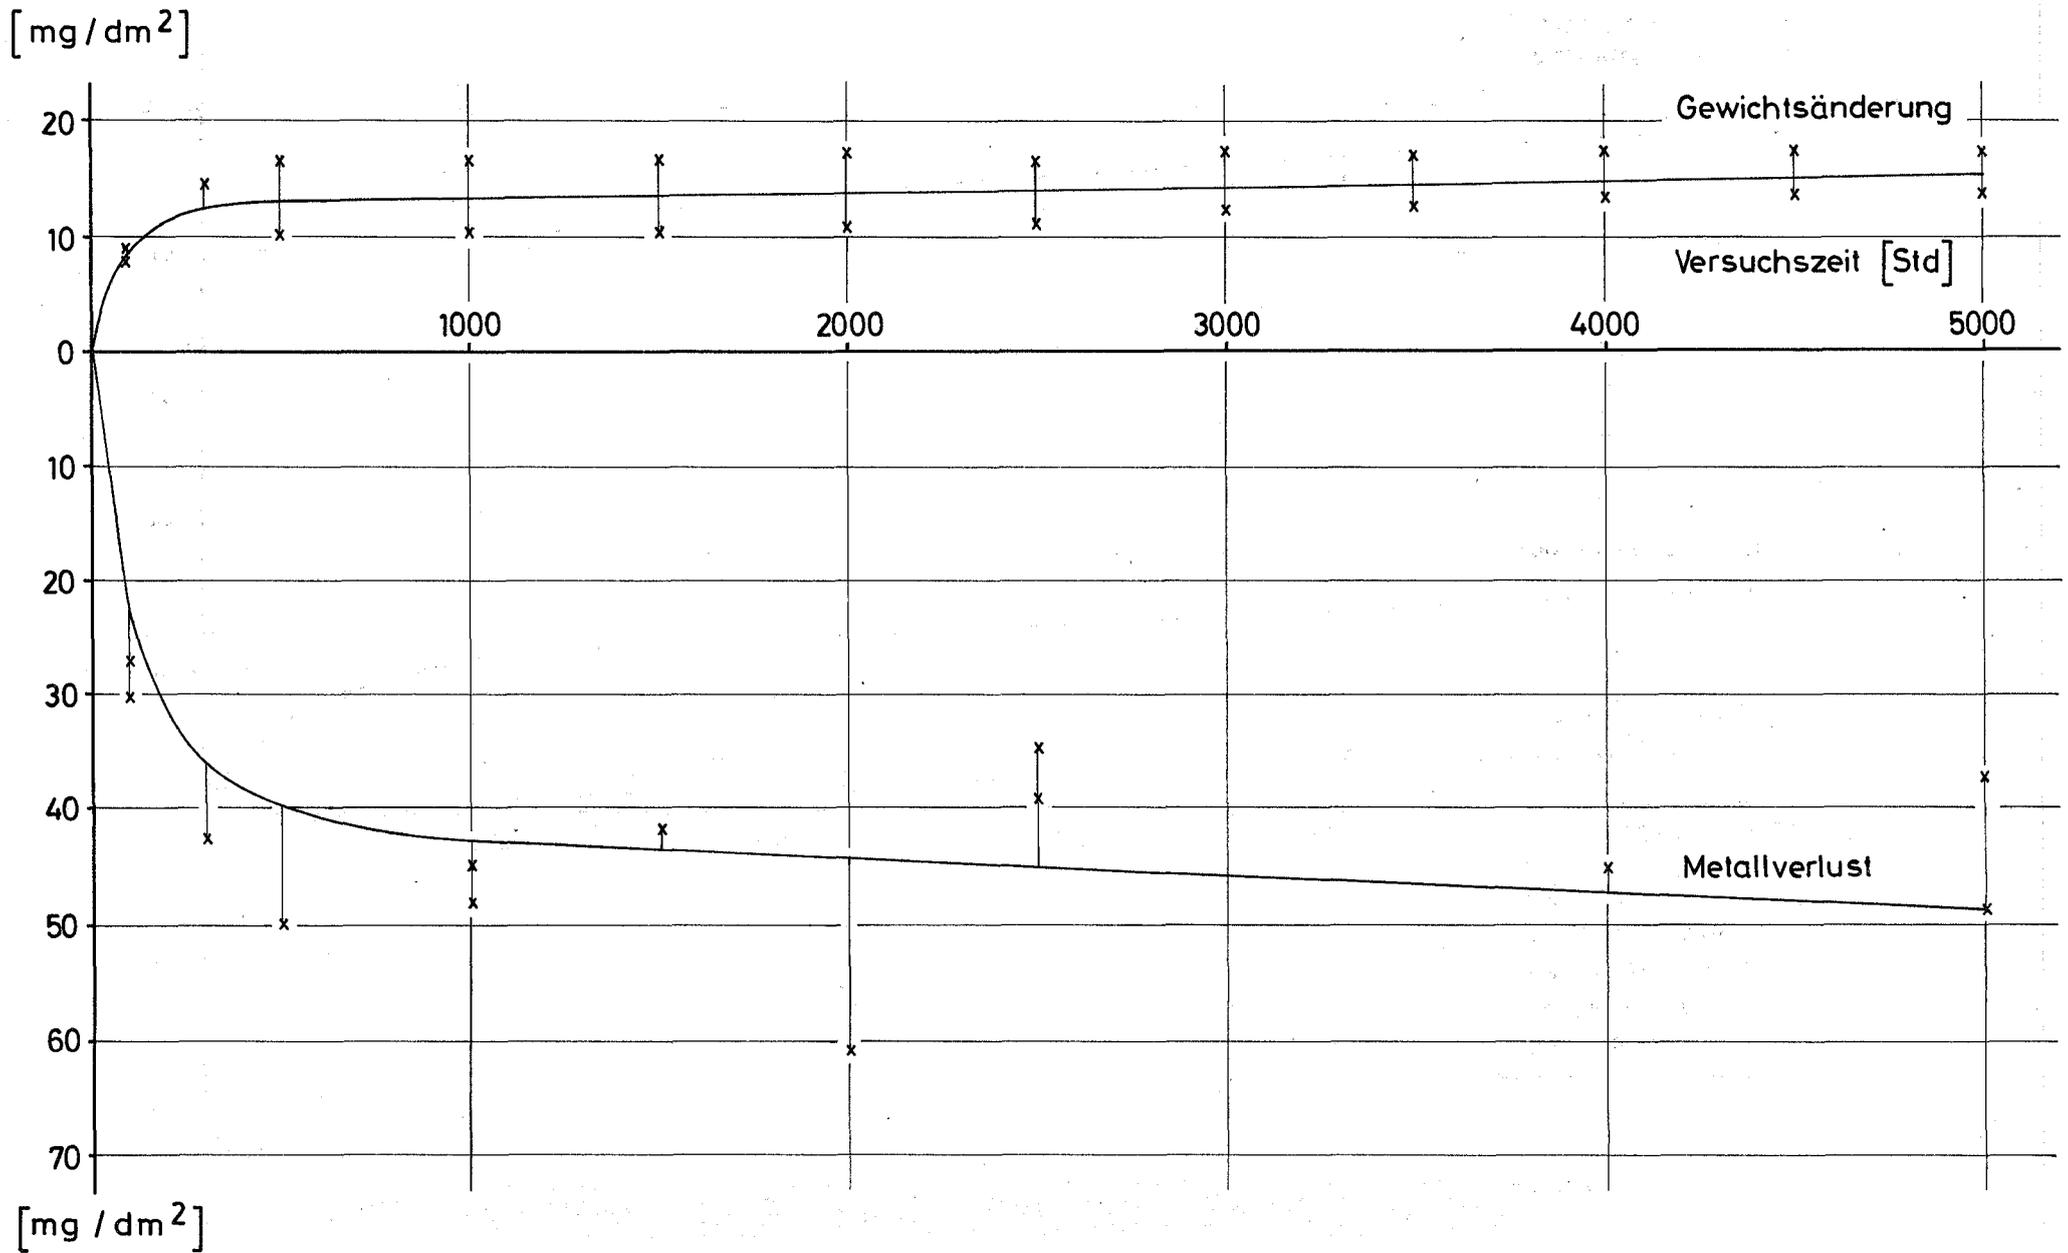
Abb.13 ISOTHERME HEISSDAMPF - KORROSION VON INCONEL 600 (A)

Proben im Anlieferungszustand (Abb. 13) gewannen langsam an Gewicht ohne Oxid zu verlieren; Gewichtsänderungen und Metallverluste nahmen über lange Zeit einen parabolischen Verlauf. Die Korrosion der Proben im lösungsgeglühten elektropolierten Zustand (Abb. 14) verlief im Prinzip unter Gewichtszunahme; diese konnte sich jedoch im Versuchsablauf vermindern. Der kaltverformte Zustand (Abb. 15) zeichnete sich wiederum durch kurzfristige Gewichtszunahme, sodann Gewichtsabnahme der Proben aus.
