KFK 1301

Institut für Material- und Festkörperforschung  
Projekt Schneller Brüter

Langzeitige Korrosionsuntersuchungen von austenitischen CrNi-Stählen  
und Nickelbasislegierungen in Heißdampf (620°C, 1at) unter besonderer  
Berücksichtigung des Verhaltens kaltverformter Materialoberflächen

S. Leistikow, H. v. Berg, E. Pott

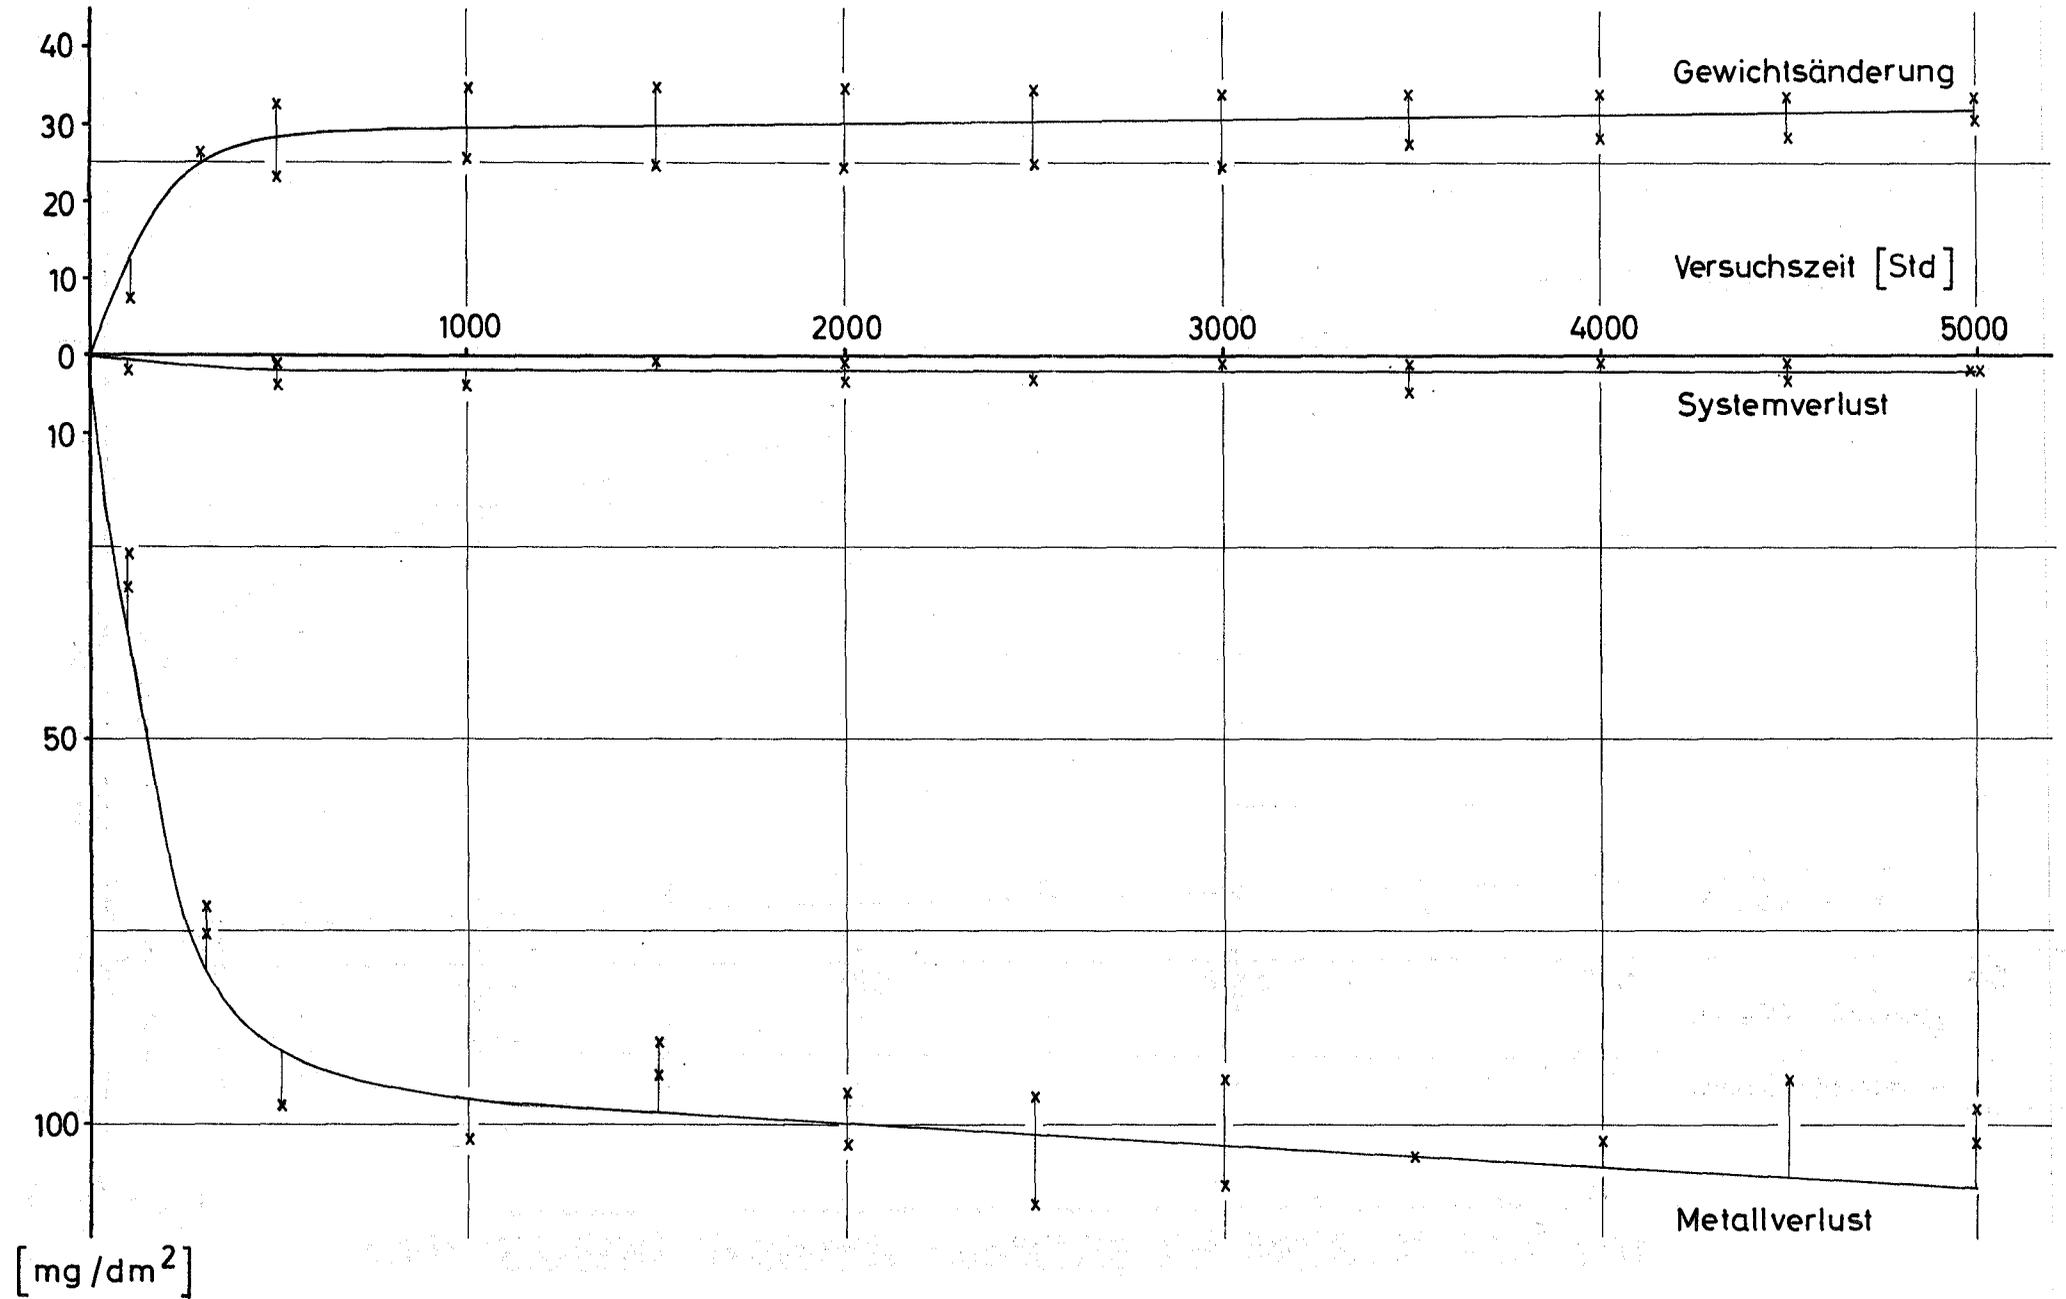
Abb.16 ISOTHERME HEISSDAMPF - KORROSION VON HASTELLOY X 255 (A)

Im Anlieferungszustand wurde aufgrund der beschriebenen oberflächlichen Chromverarmung (Tab. 3) eine relativ hohe Anfangskorrosion  $W_0$  gemessen (Abb. 16), die sich nachteilig auf den gesamten Metallverlust bemerkbar machte. Doch bereits die Betrachtung der Korrosionsgeschwindigkeit dieser Reaktion (Tab. 5) und des Korrosionsverhaltens der elektropolierten Oberflächen im lösungsgeglühten Zustand zeigen die hohe Korrosionsbeständigkeit der Legierung. Im lösungsgeglühten, elektropolierten Zustand (W) war die Anfangskorrosion (Abb. 17) sehr niedrig; die schnellgebildete Oxidschicht war trotz leicht zunehmender Tendenz immer wieder Abtragsreaktionen (vor allem  $Woh|2Cr_2O_3 + 3O_2 = 4CrO_3$ ) ausgesetzt, so daß es nur sehr langsam, wenn überhaupt, zum Aufbau einer dickeren Oxidbedeckung kam. Eine Herabsetzung der Korrosionsbeständigkeit durch Rekristallisation des Gefüges wurde nicht festgestellt. Bei den kaltverformten Proben (T) (Abb. 18) trat nach kurzzeitiger Gewichtszunahme Gewichtsabnahme auf, die über die gesamte Reaktionszeit

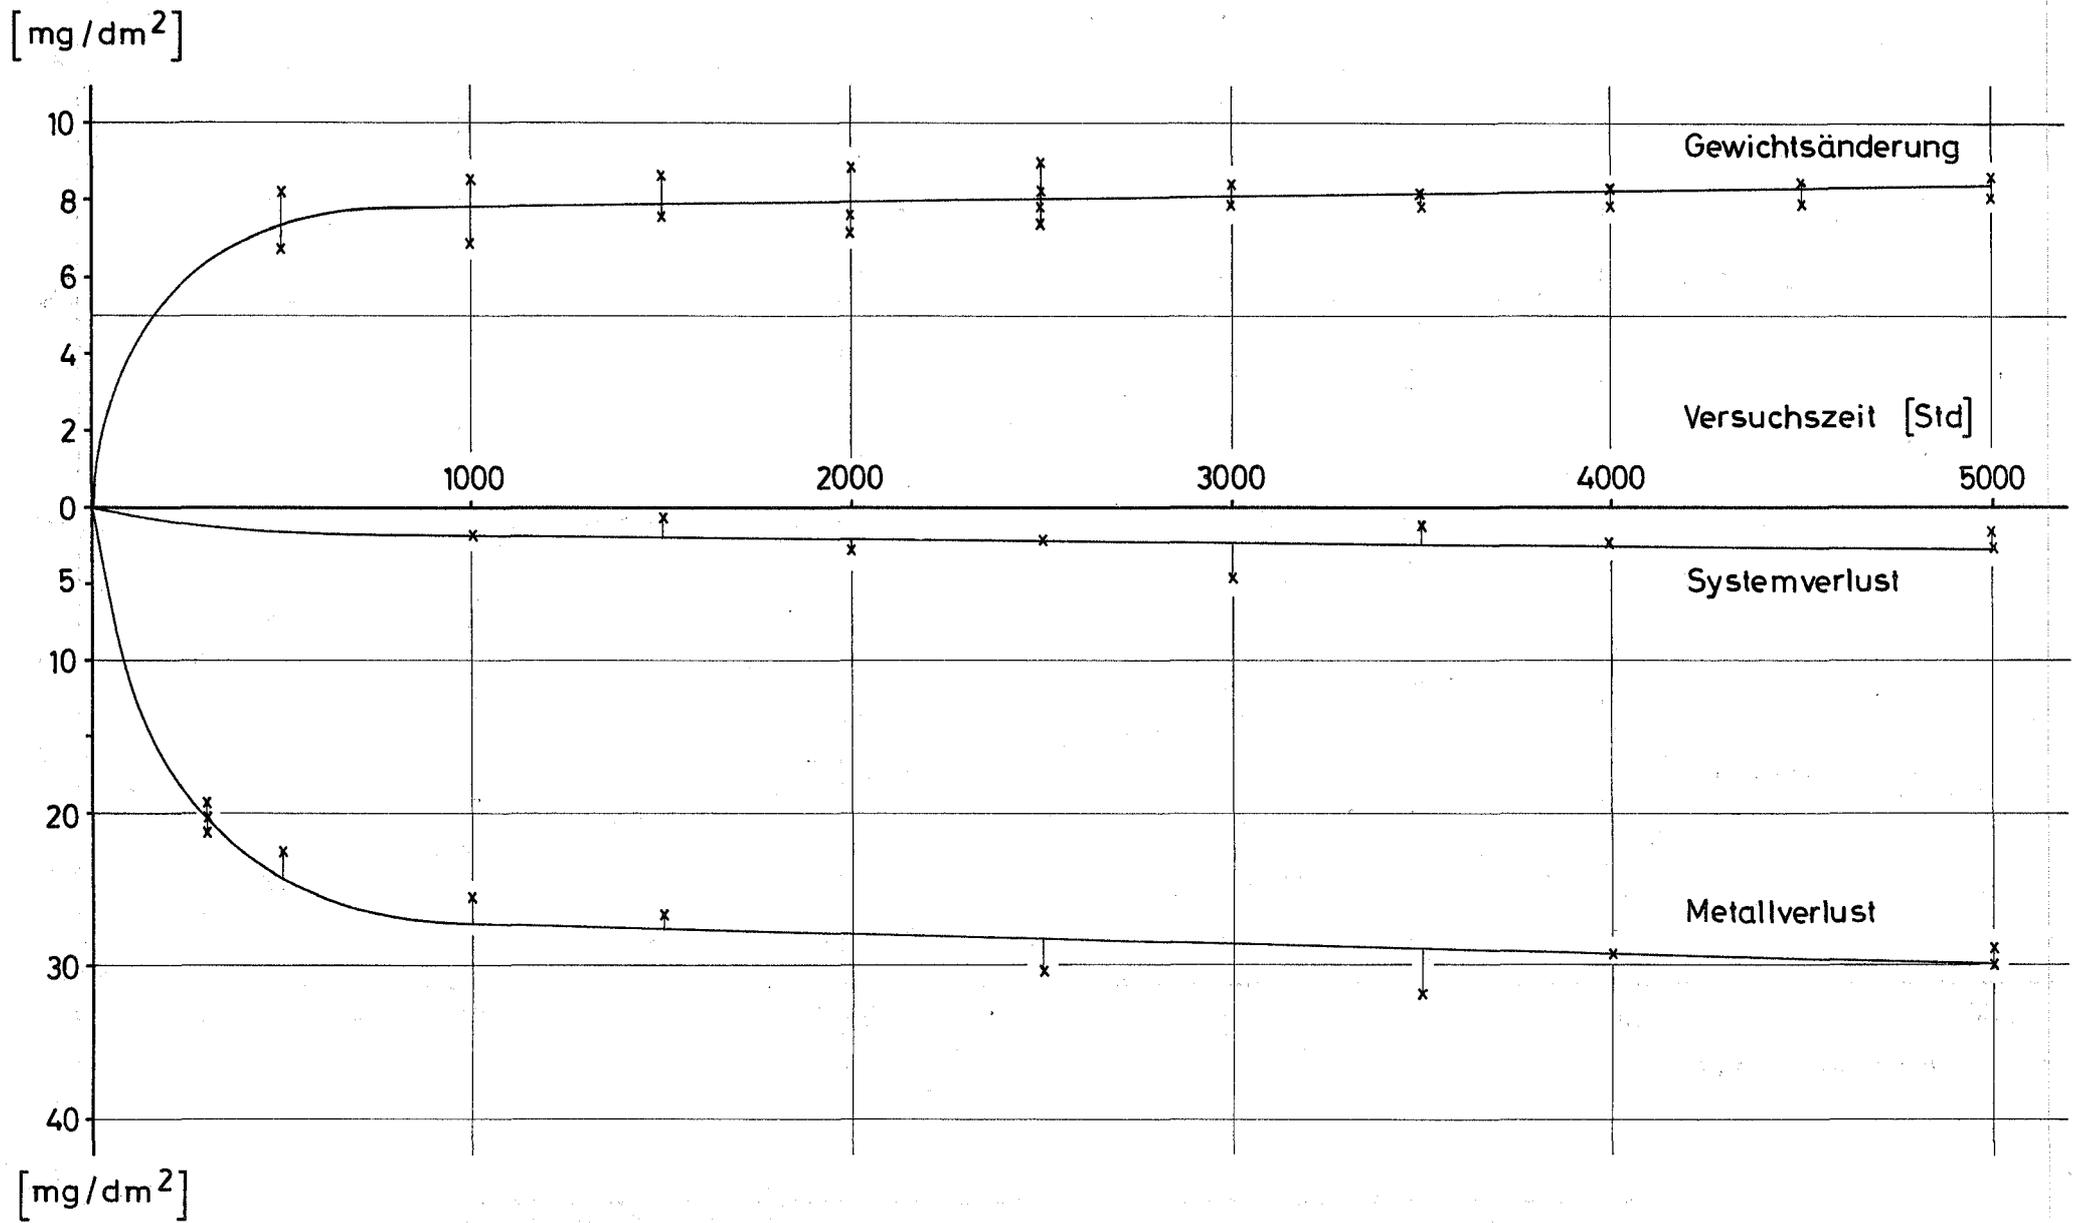
Abb.19 ISOTHERME HEISSDAMPF - KORROSION VON INCONEL 718 (A)

Die qualitative und quantitative Ähnlichkeit des Korrosionsverhaltens dieser beiden Legierungen erlaubt eine gemeinsame Behandlung. Die Anlieferungszustände (Abb. 19, 22) korrodierten unter leichter Gewichtszunahme (mit der Tendenz zur Gewichtsabnahme während langen Reaktionszeiten) und Bildung dünner, protektiver Oxidschichten. Die grobkörnige,

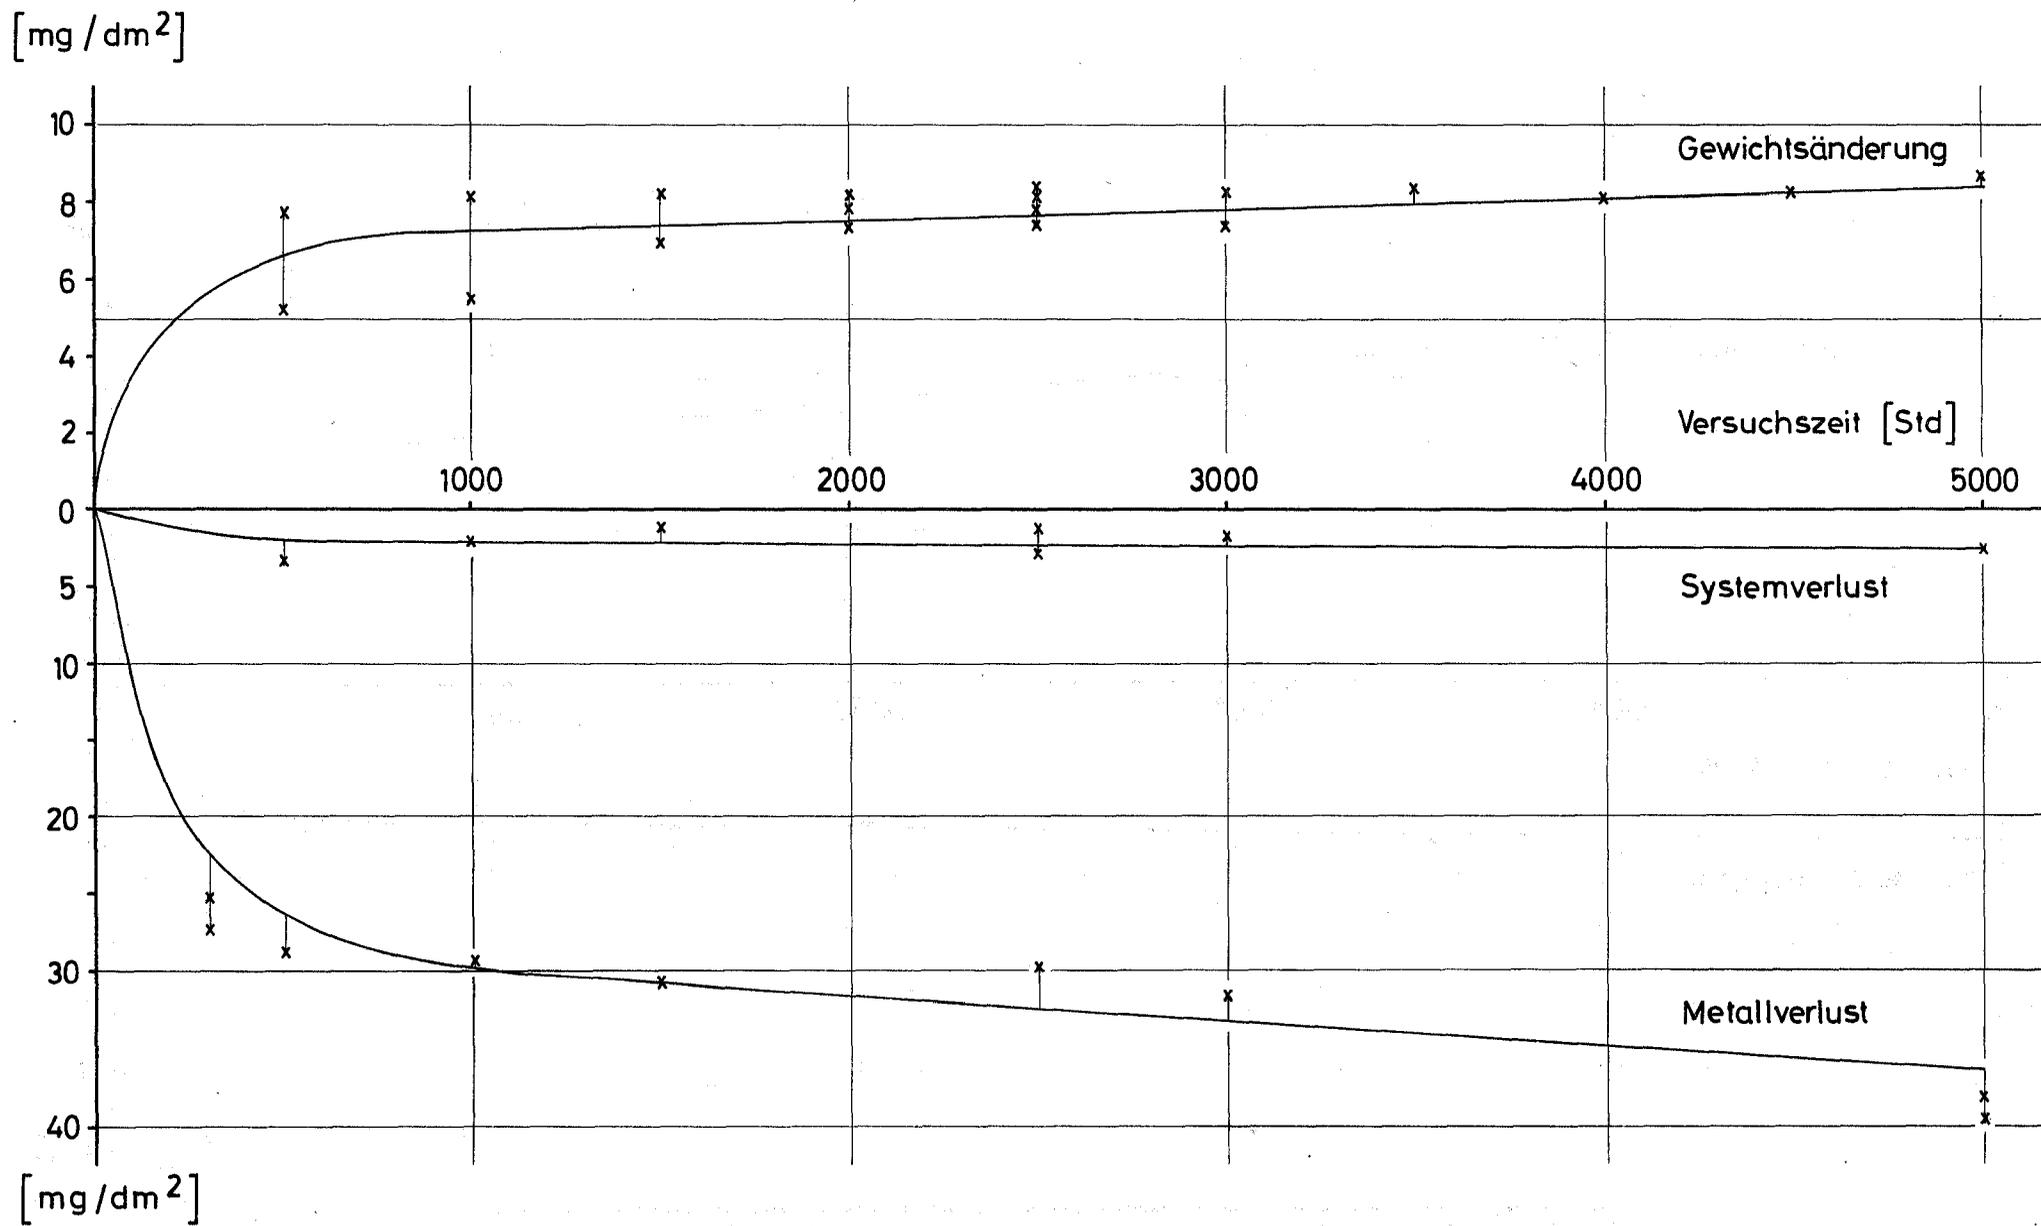
Abb. 22 ISOTHERME HEISSDAMPF - KORROSION VON INCONEL 625 (A)

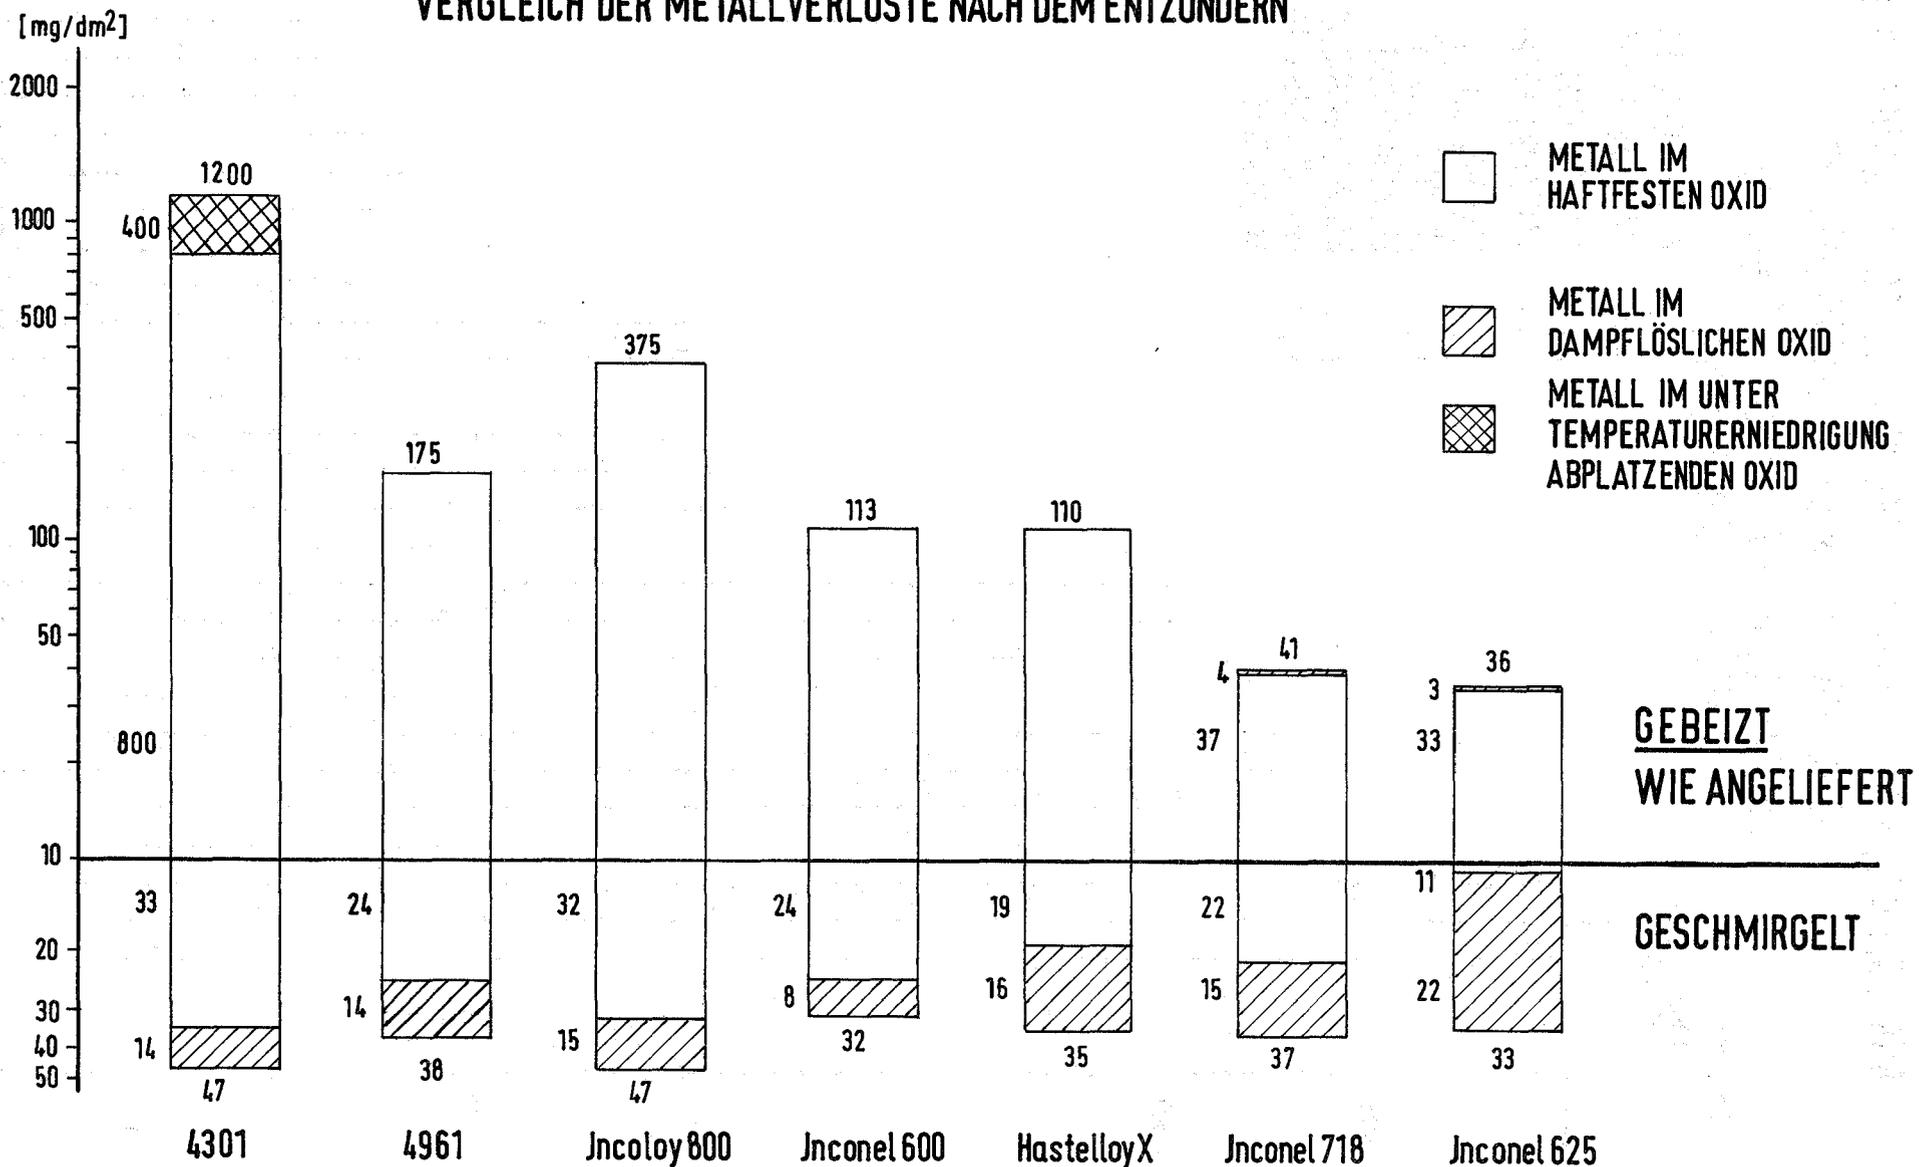
**ISOTHERME HEISSDAMPF-KORROSION AUSTENITISCHER Cr-Ni-STÄHLE UND NICKELBASISLEGIERUNGEN  
IM GEBEIZTEN UND GESCHMIRGELTEN OBERFLÄCHENZUSTAND BEI 620°C, 1atm, 2-4 cm/sec, 6±2 ppm O<sub>2</sub>, WÄHREND 5000 Std**

**VERGLEICH DER METALLVERLUSTE NACH DEM ENTZUNDERN**

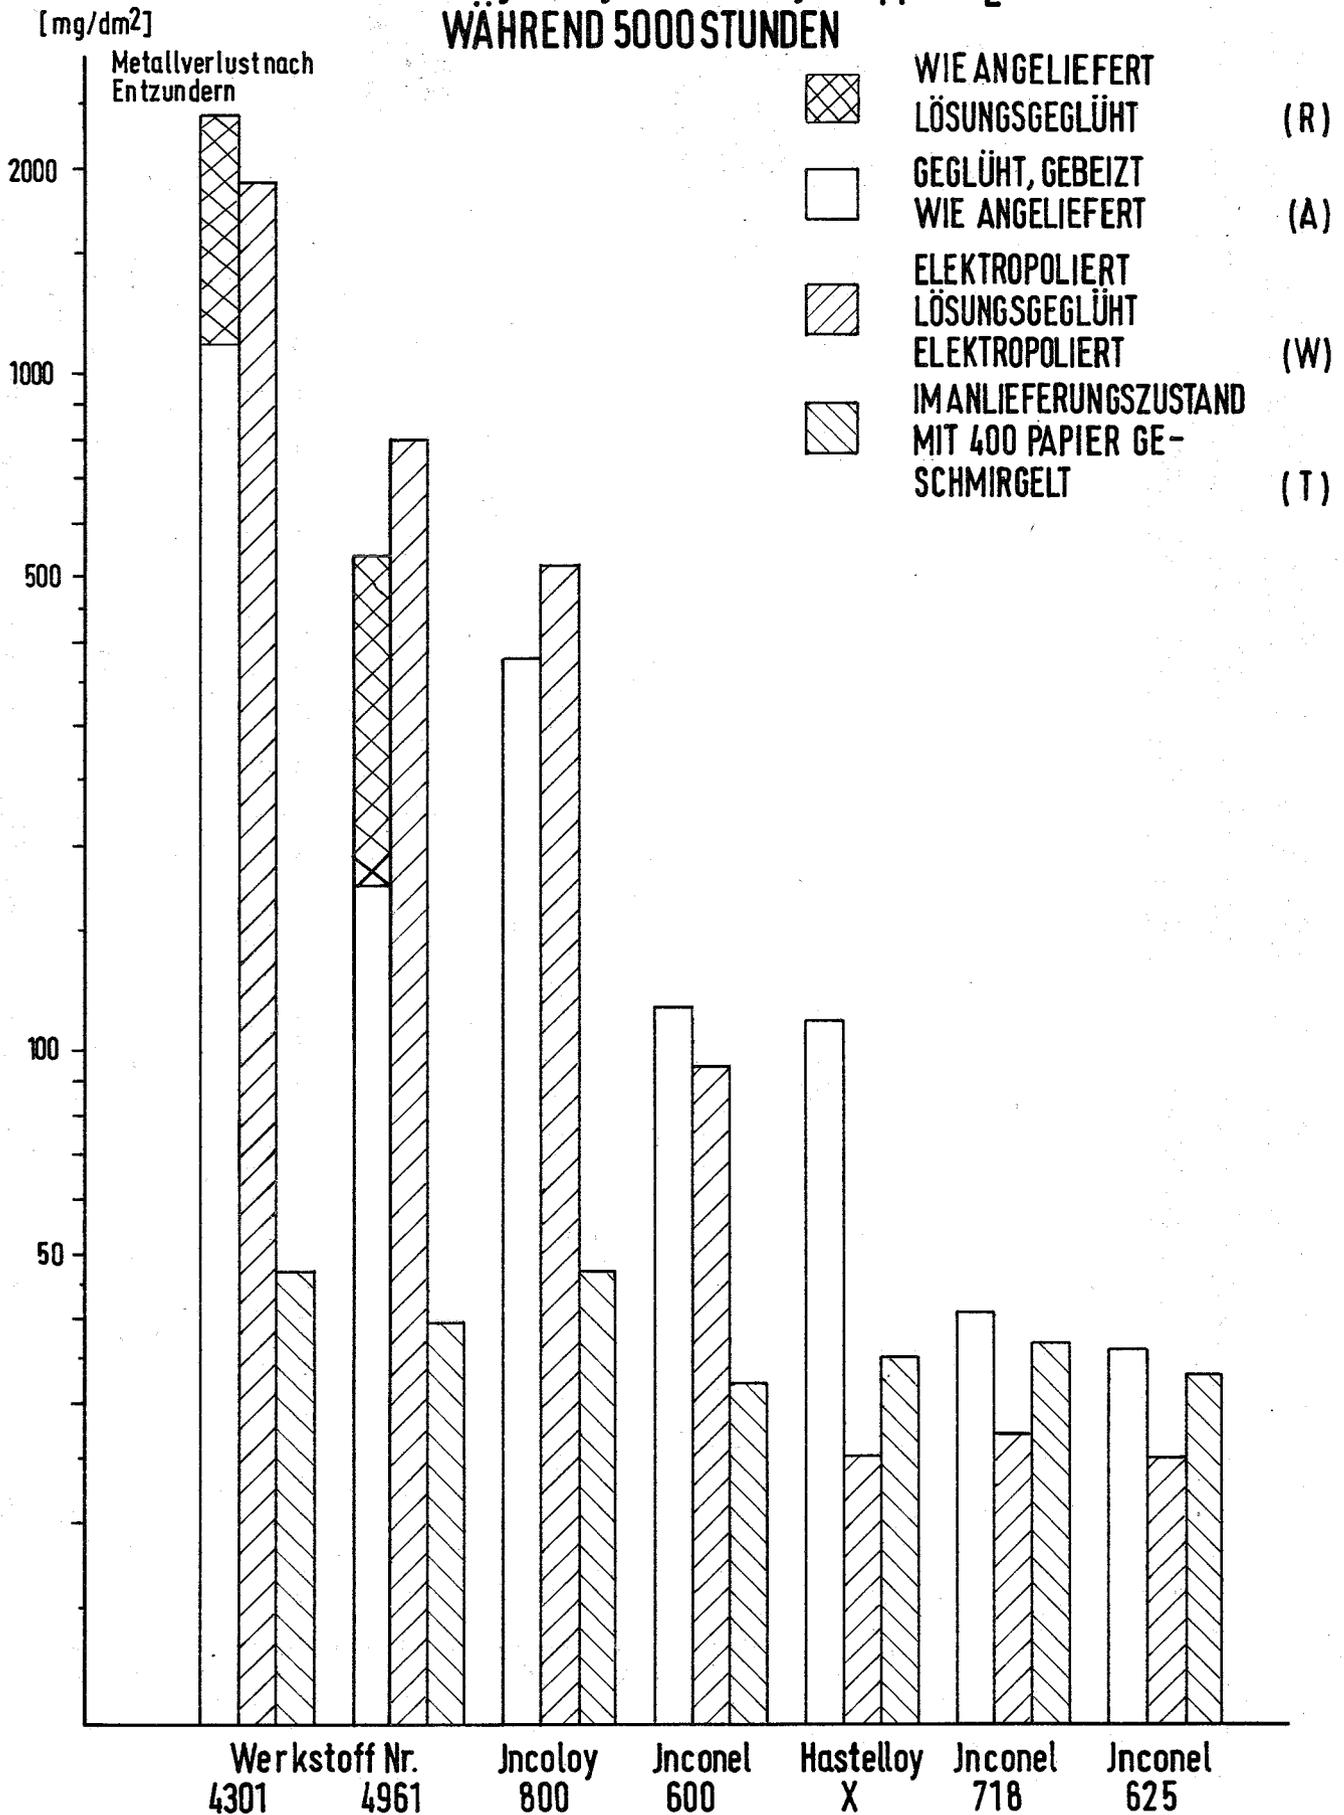
**Abb. 33 ISOTHERME HEISSDAMPF-KORROSION**  
**AUSTENITISCHER Cr-Ni-STÄHLE UND NICKELBASISLEGIERUNGEN IN**  
**ABHÄNGIGKEIT VOM OBERFLÄCHENZUSTAND**  
**BEI 620°C, 1atm, 2-4 cm/sec, 6±2 ppm O<sub>2</sub>**  
**WÄHREND 5000 STUNDEN**

Der quantitative Vergleich der insgesamt korrodierten Metallmengen (Abb. 33) zeigt die höchsten Werte für das grobkörnige, in seiner Oberfläche chromverarmte Material (R), gefolgt vom grobkörnigen, elektropolierten Material. Weniger korrodierte der feinkörnige, gebeizte Anlieferungszustand des Stahles (A). Das weitaus beste Korrosionsverhalten zeigte das geschmirgelte Material (T), das durch die kaltverformende Oberflächenbehandlung eine Qualitätssteigerung erfuhr wie sie sonst nur durch hohe Legierungszusätze an Nickel erzielt werden kann und die mit einer Herabsetzung der korrodierten Metallmenge auf den 40. Teil anzugeben ist.

Der quantitative Vergleich der totalen korrodierten Metallmengen (Abb. 33) läßt für den Werkstoff Nr. 4961 eine in allen Ausgangszuständen höhere Korrosionsbeständigkeit gegenüber der des Werkstoffes Nr. 4301 erkennen. Beim Vergleich der Metallverluste der verschiedenen Ausgangszustände liegen wiederum die grobkörnigen Zustände (R,W) weit vor dem feinkörnigen, in weitem Abstand gefolgt von der durch Schmirgeln kaltverformten Version. Der Beständigkeitsgewinn ist mit einer auf den 15. Teil herabgesetzten korrodierten Metallmenge anzugeben. Die Oxidverluste stufen sich gleichsinnig ab: die höchsten Werte wurden an der grobkörnigen Version gemessen, im Abstand folgt die Version R während der Anlieferungszustand ein haftfestes Oxid erkennen läßt. Als Faktoren, die ein weiteres Anwachsen der haftfesten Oxidschicht begrenzen, sind zu nennen:

Die gemessenen Metallverluste (Abb. 33) wiesen die hohe Korrosionsbeständigkeit der Legierung aus und erbrachten ein für die unterschiedlichen Oberflächen- und Gefügestände typisches Bild des Korrosionsverhaltens.

Die insgesamt korrodierten Metallmengen (Abb. 33) lagen für alle Zustände sehr niedrig und zeigten folgende, relativ kleinen Unterschiede: die höchsten Werte wurden im Falle der oberflächlich chromverarmten Anlieferungszustände gemessen, es folgten die kaltverformten und am niedrigsten lagen die Resultate der grobkörnigen, elektropolierten Zustände. Es konnte daraus gefolgert werden, daß im Gegensatz zu den austenitischen CrNi-Stählen eine durch Grobkornbildung eindeutig gesteigerte Korrosion nicht festgestellt werden konnte. Der Anlieferungszustand des Inconel 718 fiel so grobkörnig aus, daß die Abhängigkeit der Korrosion von der Korngröße nicht gemessen werden konnte. Es besteht also gegenüber den übrigen Zuständen kein Anreiz zu einer kaltverformten Oberflächenbehandlung.
