KFK 1723

Institut für Reaktorbauelemente  
Institut für Material- und Festkörperforschung  
Projekt Schneller Brüter

**Untersuchungen des Langzeitverhaltens der Abstützstellen an einem  
Modell-Brennelement aus Hüllrohren mit sechs integralen Wendelrippen  
als Abstandshalter in einer isothermen Natrium-Strömung**

E. Baumgärtner, H.U. Borgstedt, G. Drechsler

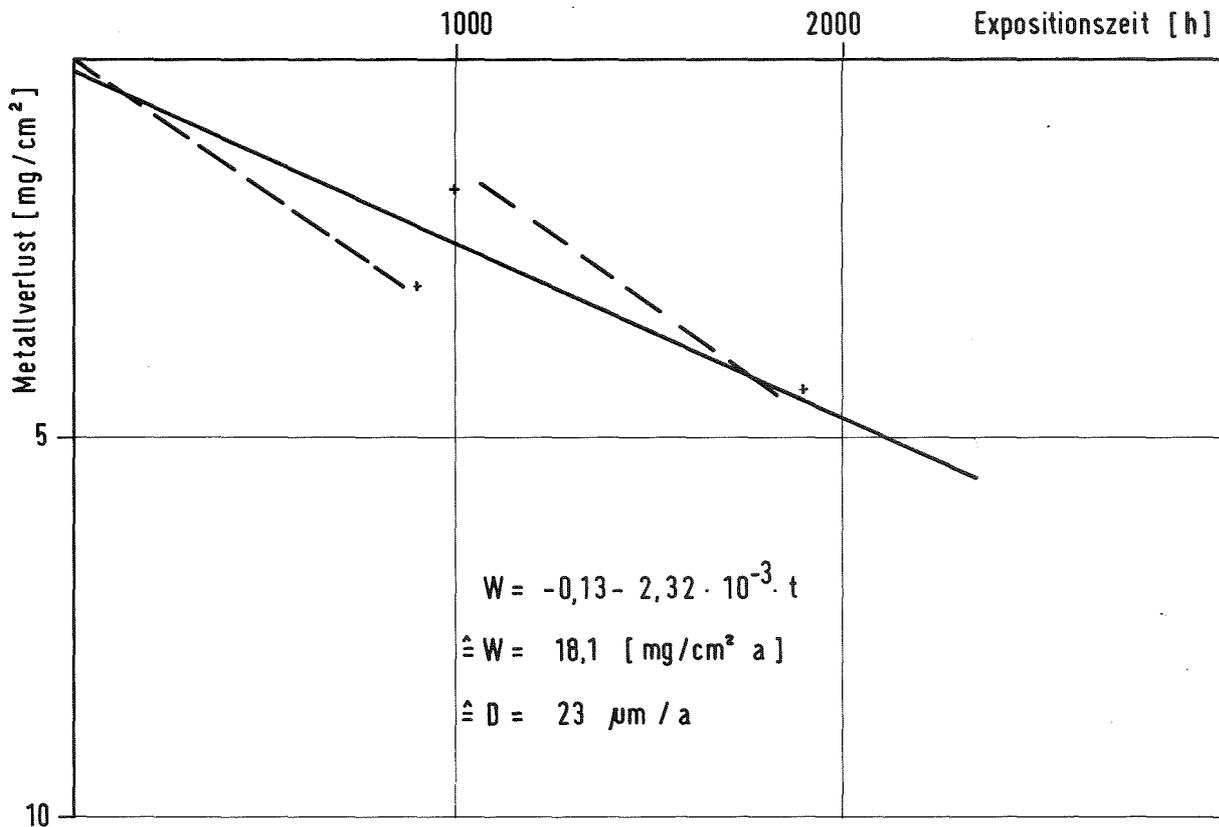
Tab. 4: Na-Korrosion der 1.4961-Stäbe nach  
1000, 1900 und 900 Versuchsstunden

Einsatzdauer (Std.)	Stabzahl (Stck.)	Gewichtsabnahme (mg/cm <sup>2</sup> )
1000	55	1,824
1900	51	4,484
900	4	3,028

Graphisch dargestellt:

Die Metallverluste aus rein gravimetrischer Bestimmung der Gewichtsänderung werden als Mittelwerte zahlreicher Messungen in Tab. 4 wiedergegeben.

Aus den in Tab. 4 angeführten Mittelwerten lässt sich ein Zeitgesetz der Korrosion errechnen.

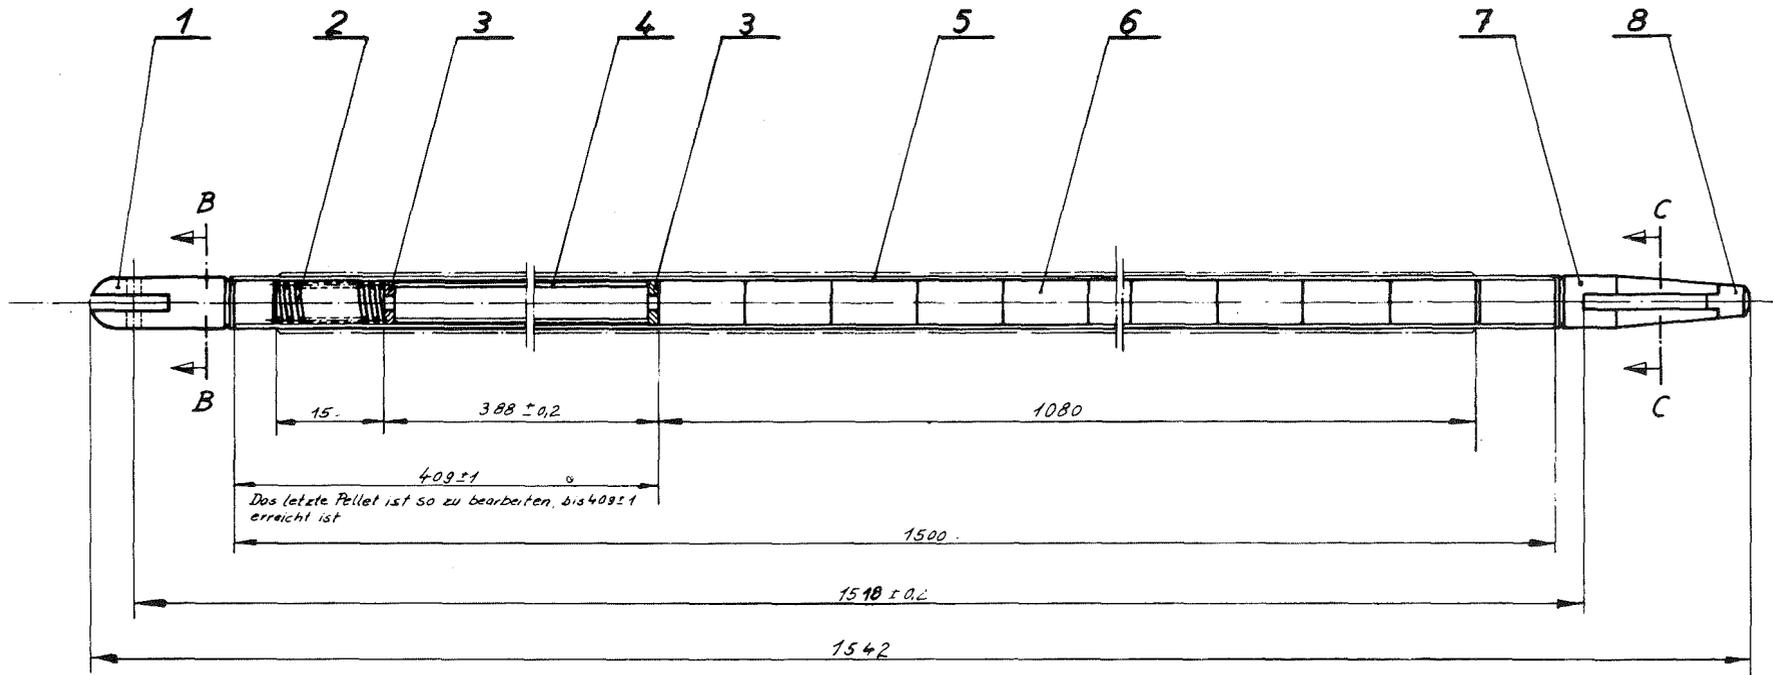
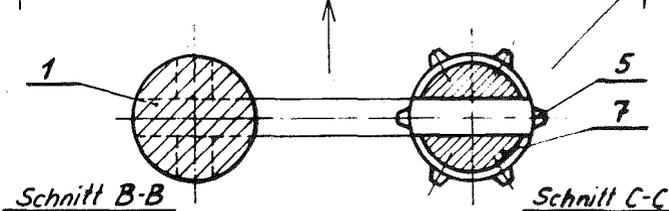
Abb. 2 Brennstab

Der obere Endstopfen ist zuerst einzuschweißen. Dabei ist darauf zu achten, daß die Mittellinie durch den Schlitz mit der Mittellinie von 2 gegenüberliegenden Rippen des Hüllrohres übereinstimmt.  
 Vor Einschweißen des unteren Endstopfens ist dieser so auszurichten, daß die Flächen des Schlitzes im unteren Endstopfen mit den Flächen des Schlitzes im oberen Endstopfen genau parallel verlaufen.

Abb. 1 zeigt das untersuchte Bündel in ausgebautem Zustand zusammen mit dem Brennelementkasten und einem Einzelstab, dessen Längsschnitt in Abb. 2 wiedergegeben ist. Die für

Die Stäbe (Abb. 2) waren zur Simulierung des Brennstoffes mit Stahl-Pellets gefüllt. Die mit Pellets gefüllte Brennstablänge betrug 1080 mm. Am oberen Stabende befand sich ein Gasplenum von ca. 409 mm Länge. Zur Fixierung der Stahlpellets diente eine Feder und eine Distanzhülse im Plenum. Die Hüllrohre waren an beiden Enden durch eingeschweisste Stopfen verschlossen. Am oberen Ende waren die Stäbe auf Stegbleche genietet. Am unteren Ende wurden sie ebenfalls durch Stegbleche gehalten, die die individuelle axiale Ausdehnung ermöglichten und die Stäbe, deren Ab-

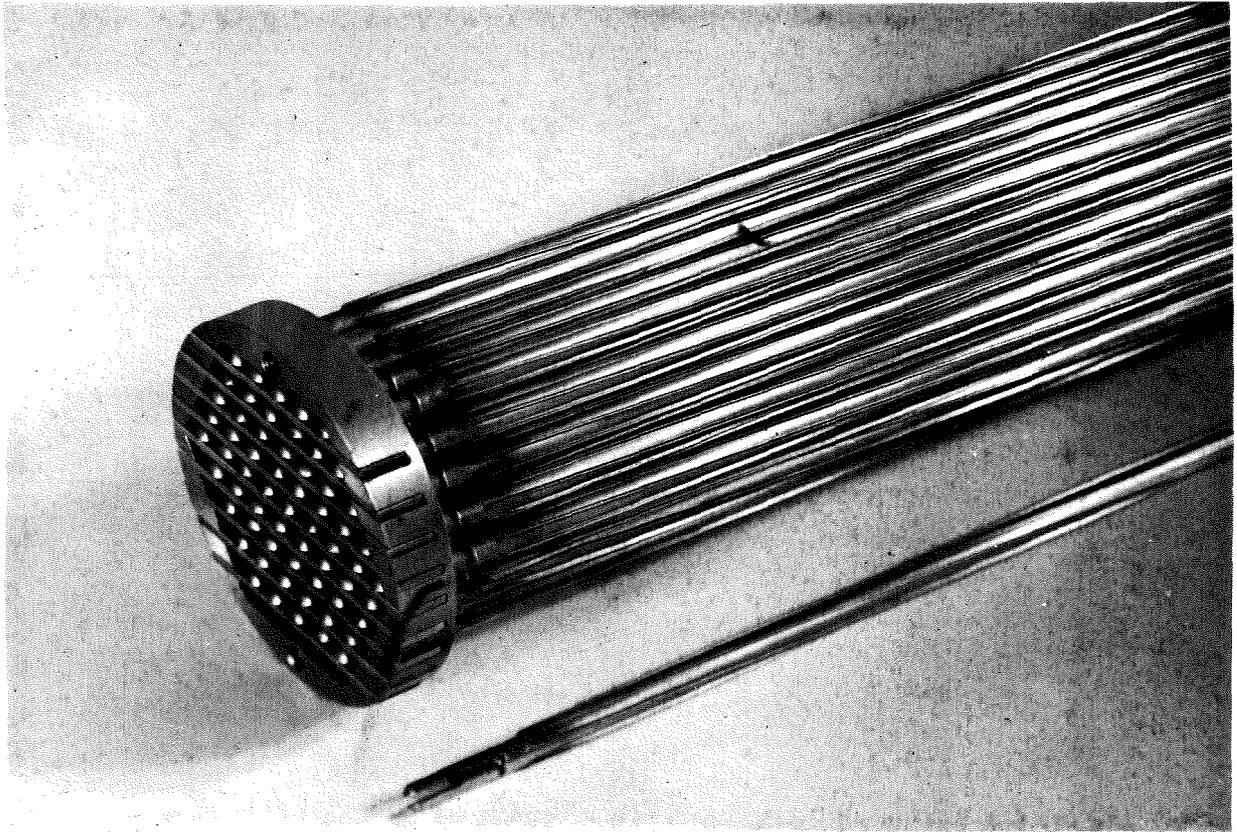
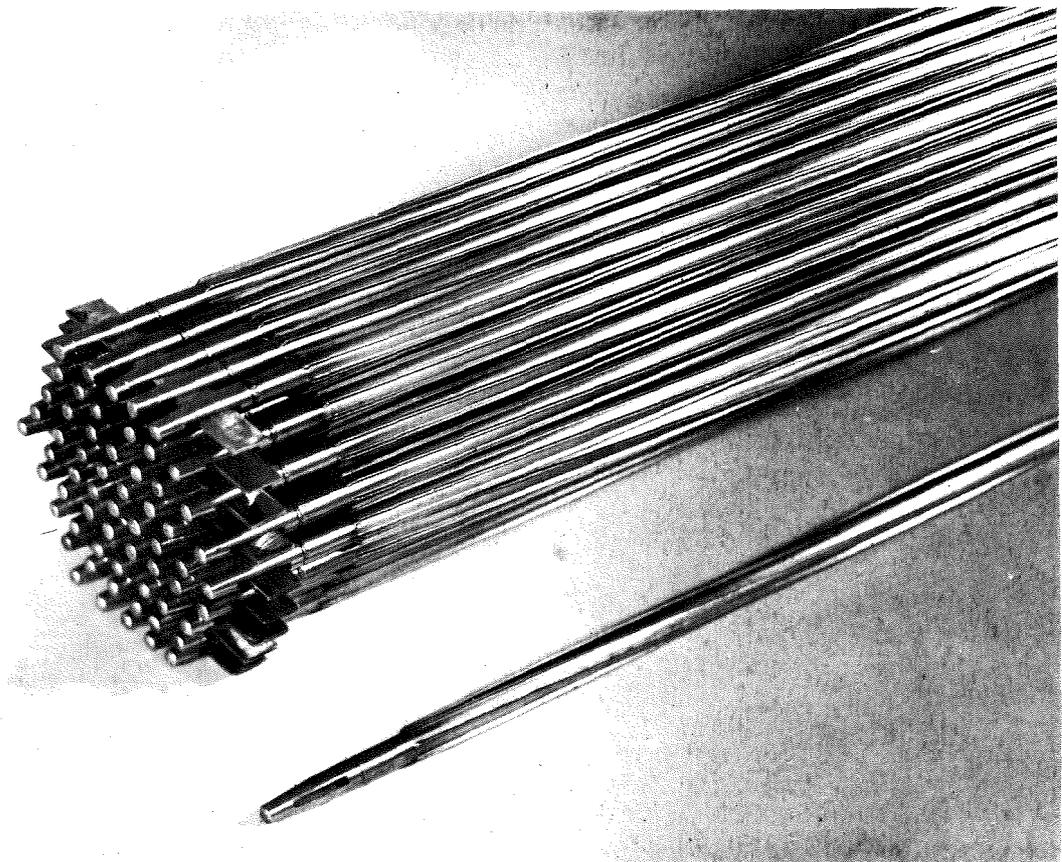
Abb. 5 61-Stabbündel aus Hüllrohren mit 6 integralen  
Wendelrippen, obere und untere Brennelementhalterung.

Stabdurchmesser : 6,0 mm  
Stablänge : 1500 mm  
p/d -Verhältnis : 1,317

standshalter sich dort in exakter Abstützlage befanden, gegen Verdrehen sicherten. Abb. 4 zeigt für einen Bündelausschnitt die Abstützlage. In Abb. 5 ist das Bündel mit den unteren und oberen Stegblechen samt Tragring fotografisch wiedergegeben.

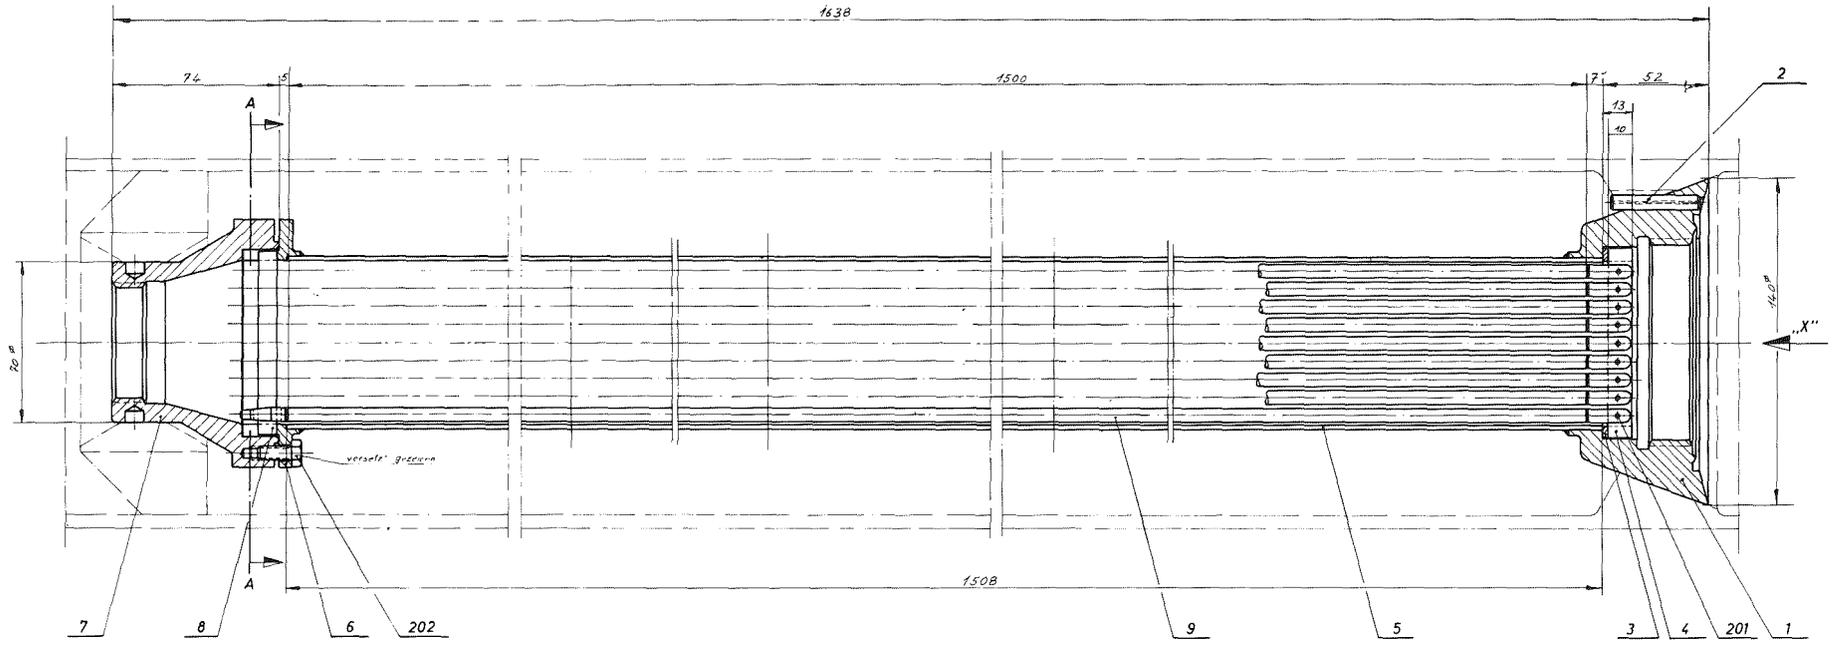
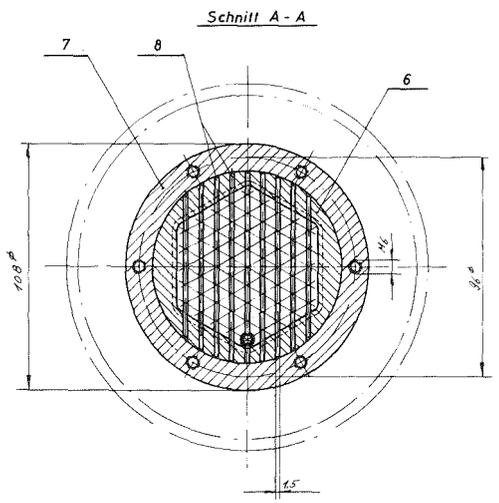
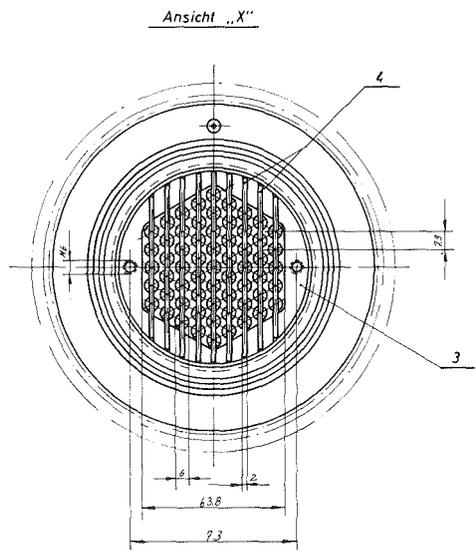
Abb.6 Versuchseinsatz mit 61- Stabbündel

1:1 Versuchseinsatz für den Natriumkreislauf R015.38-1-01

Der Aufbau des Bündels und sein Einbau im Führungsrohr ist aus Abb. 6 zu ersehen.

Der Versuch wurde in einem Natriumkreislauf durchgeführt. Das Bündel hing mit seinem kegelförmigen Kopfstück (Abb.6) in dem entsprechenden Gegenstück des Kreislauftestbehälters und wurde im unteren Teil frei ausdehnbar in einem Zentrierring geführt.

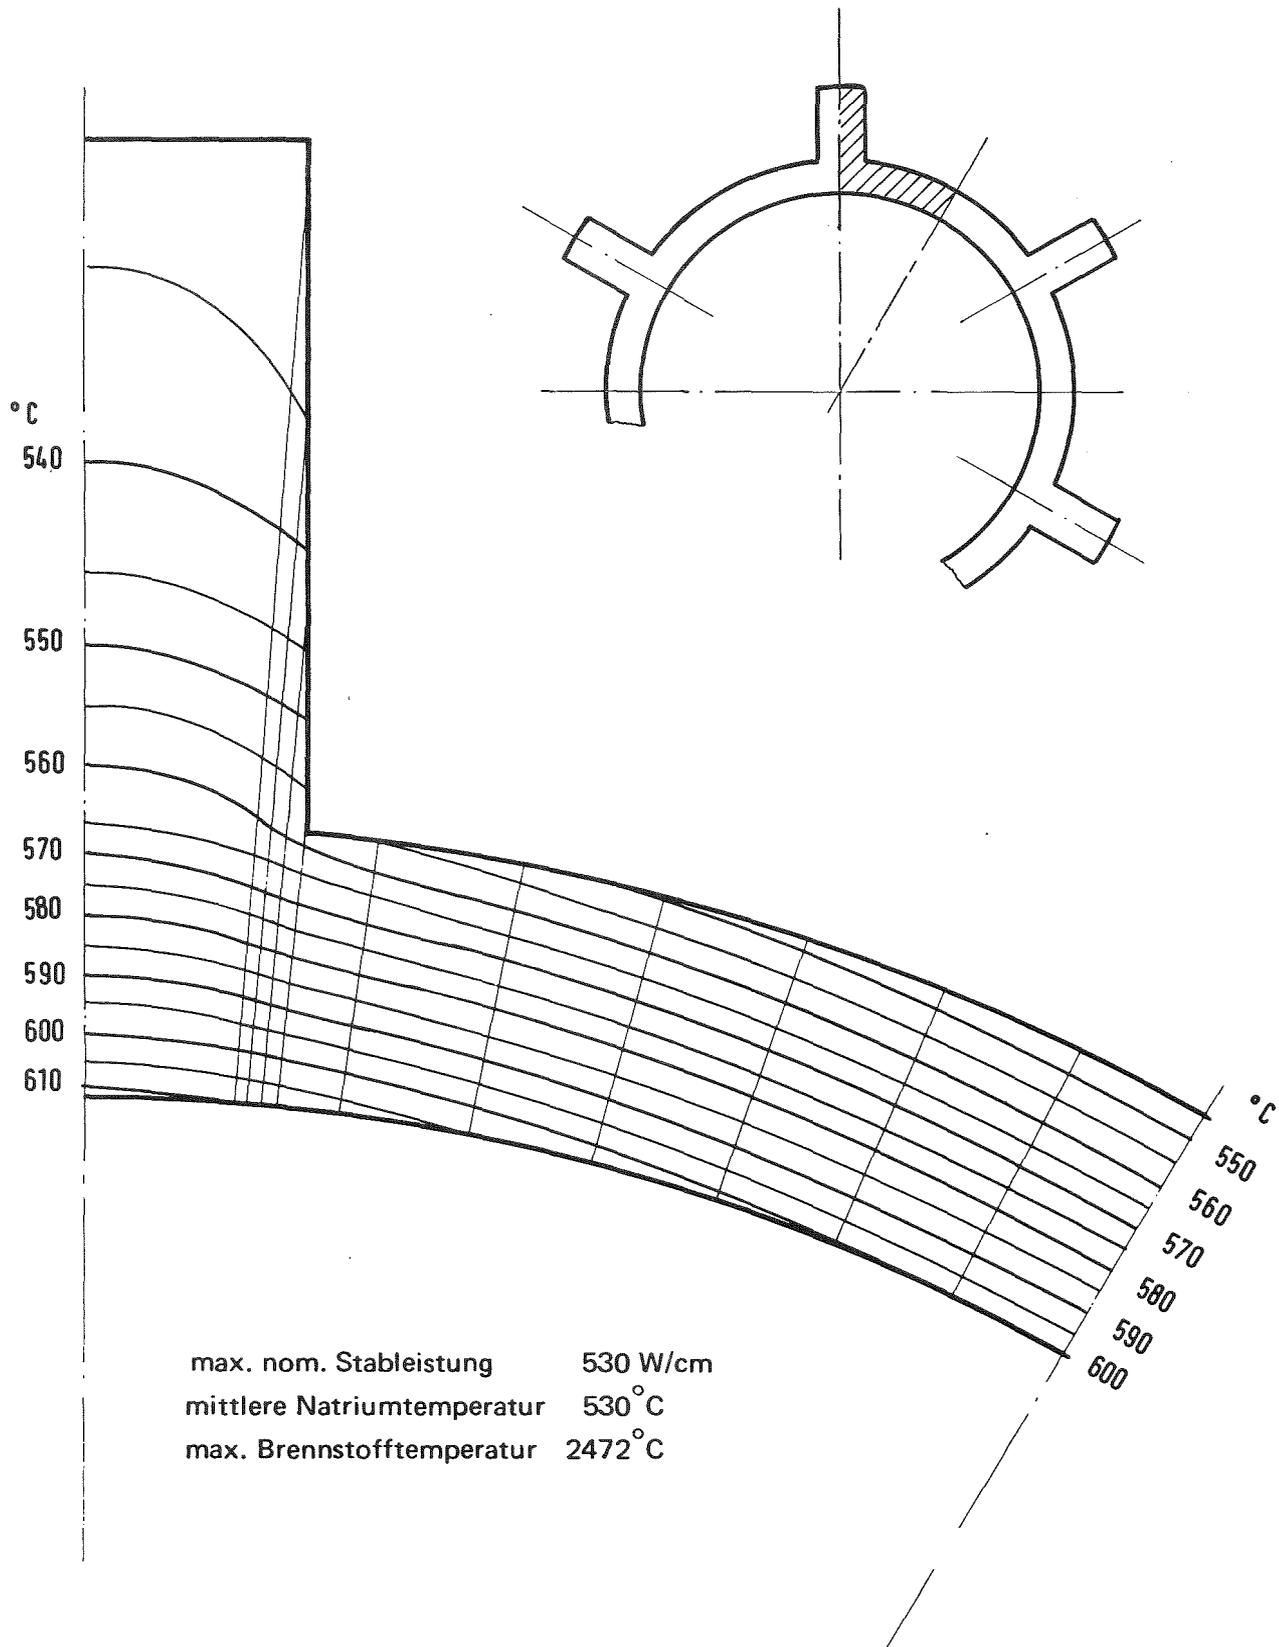
Abb. 7 Temperaturfeld in einem natriumgekühlten Hüllrohr mit sechs integralen Wendelrippen

Die versuchsmäßig verwirklichten Natriumtemperaturen übersteigen die an der höchstbelasteten Stelle in Coremitte eines Na-gekühlten Schnellen Brüters auftretenden Temperaturverhältnisse an den Rippenoberflächen. Dies ist aus Tab. 2 und Abb. 7 [5] zu erkennen.

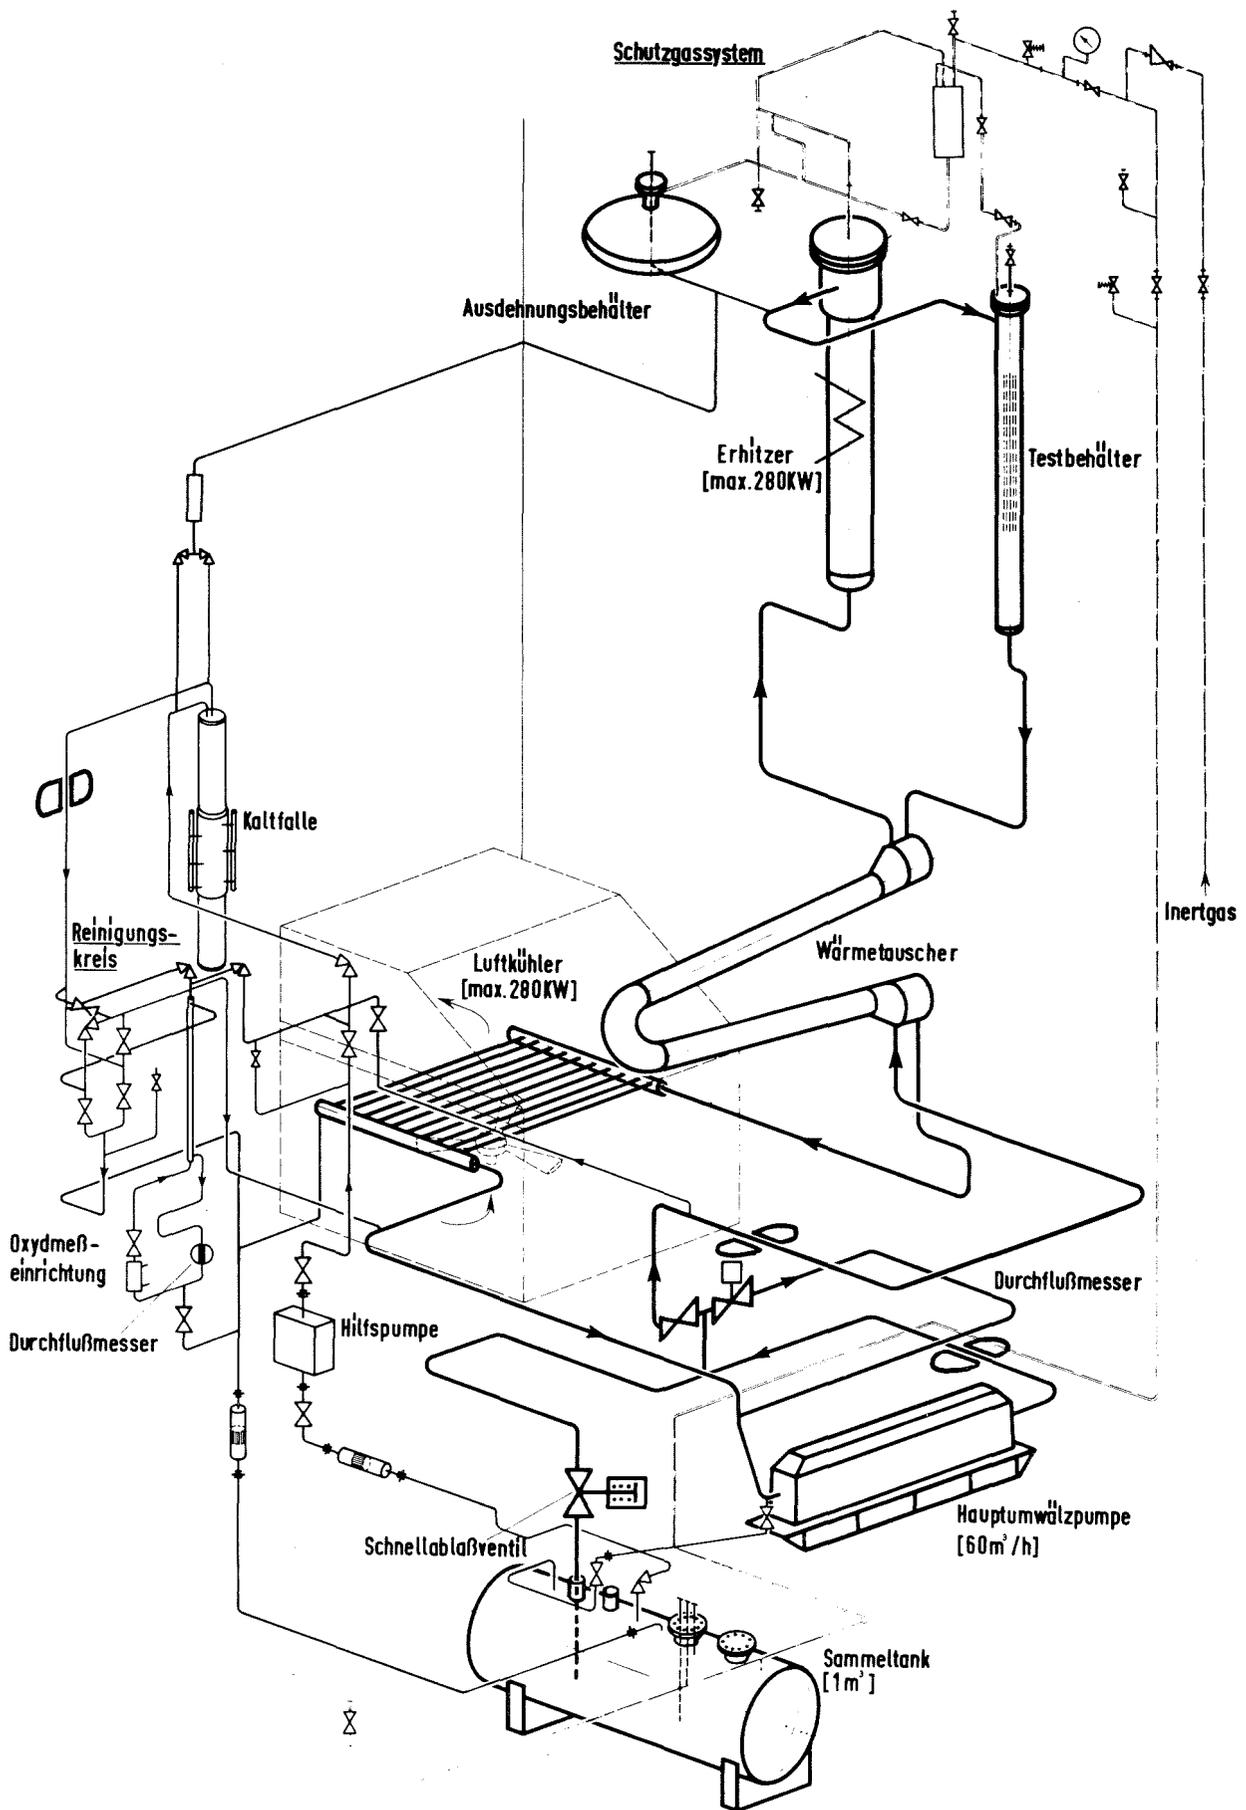
Abb. 8 Na-Prüfstand zur Untersuchung an Brennelementmodellen

Der für die Versuche benutzte Natriumkreislauf besteht im wesentlichen aus dem Versorgungs- und Reinigungskreislauf und dem Schutzgassystem. Er besitzt die für Natriumkreisläufe spezifischen Komponenten und ist als 8er-Schleife aufgebaut. Abb. 8 zeigt das Schema dieses Kreislaufes. Elektromagnetische Pumpe, Durchflussmesser und Luftkühler sind in einem Teil des Kreislaufes angeordnet, dessen Maximaltemperatur  $550^{\circ}\text{C}$  beträgt, während Erhitzer und Teststrecke für maximale Temperaturen von  $600^{\circ}\text{C}$  ausgelegt sind. Den Knotenpunkt der 8er-Schleife bildet der Rekuperator. Die elektromagnetische Pumpe fördert stündlich bis zu  $60\text{ m}^3$  Natrium bei einer Druckdifferenz von 45 mWS über den primärseitigen Rekuperator-Teil durch den Erhitzer zum Testbehälter mit dem Bündeleinsatz und von diesem über den sekundärseitigen Rekuperator-Teil durch den Luftkühler zur Pumpe zurück. Ein Nebenkreis mit kleiner elektromagnetischer Pumpe, Kaltfalle, Kühler und Oxidmessgerät sorgt für die Reinheit des Flüssigmetalls und deren Messmöglichkeit.

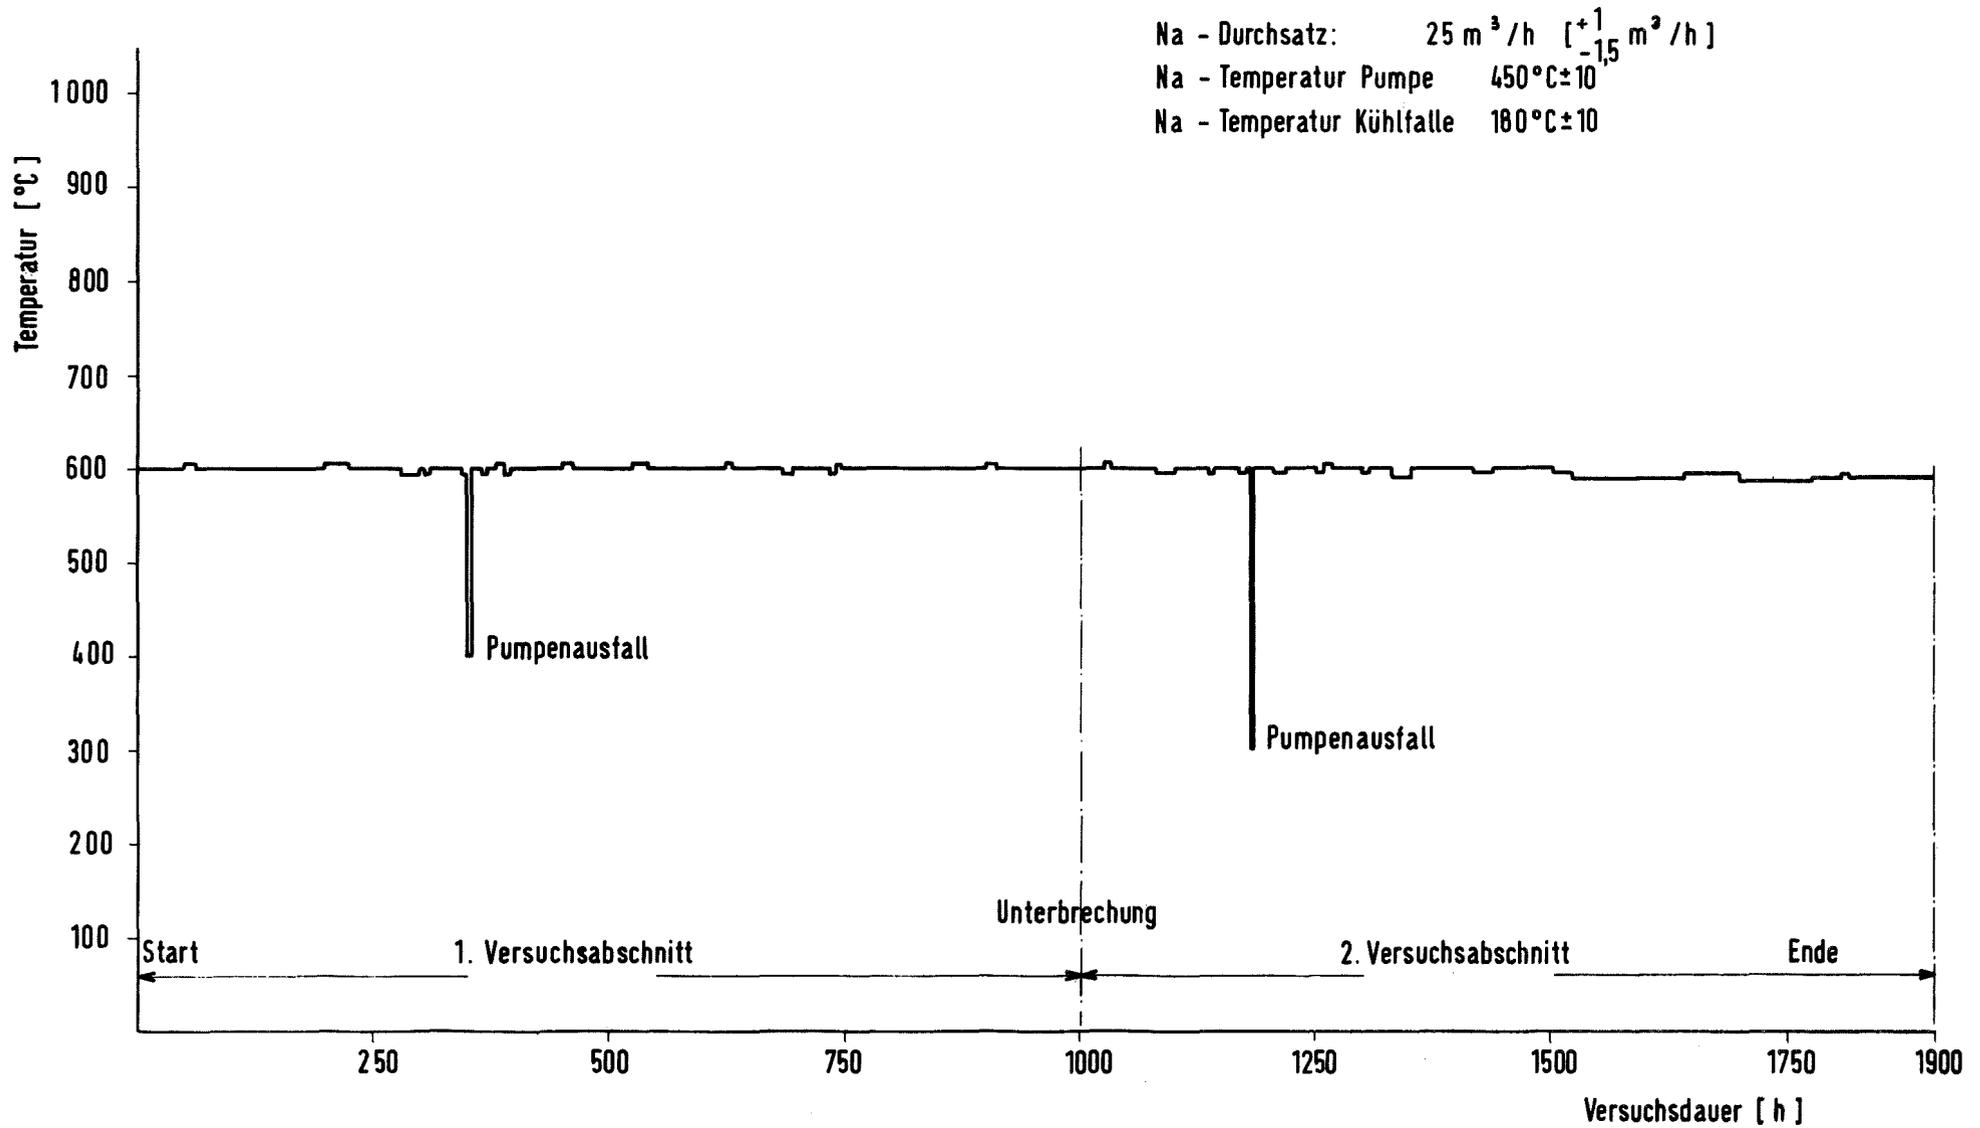
Abb. 9 Zeitlicher Temperaturverlauf des 1. und 2. Versuchsabschnittes

Der Versuch wurde in zwei Abschnitten, von einmal ca. 1000 und einmal ca. 900 h durchgeführt, sodass sich Expositionszeiten von 900, 1000 und 1900 Stunden ergaben. Der

zeitliche Ablauf ist in Abb. 9 graphisch dargestellt, wobei die Na-Temperatur als Funktion der Zeit aufgetragen ist. Der Na-Durchsatz betrug im Mittel während der gesamten Versuchszeit etwa  $25 \text{ m}^3/\text{h}$ . Die kurzzeitigen Unterbrechungen wurden durch Betriebsstörungen des Kreislaufes verursacht.

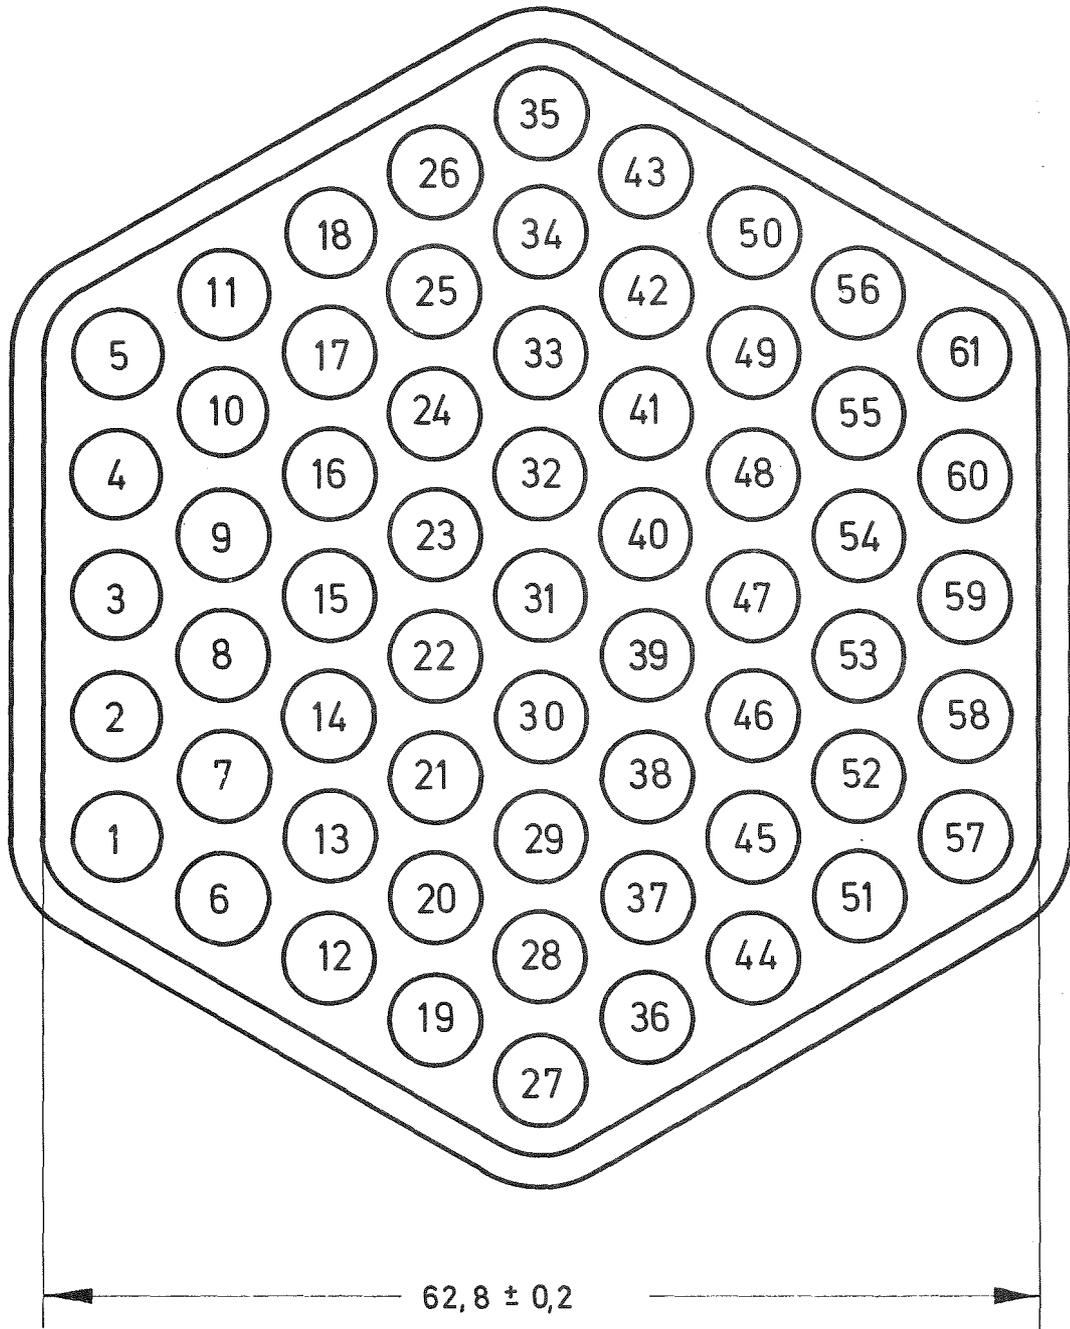
Abb.10 Stabanordnung im Dauerversuch 1  
 Stäbe im Anlieferungszustand eingesetzt

Um eine eingehende Inspektion des Bündels durchzuführen, fand nach dem ersten Versuchsabschnitt eine längere Versuchsunterbrechung statt. Dabei wurde das ganze Bündel ausgebaut, mit Isopropanol, Methanol und Wasser gereinigt, zerlegt und 4 Stäbe einer eingehenden Untersuchung zugeführt. Diese Stäbe wurden durch neue ersetzt, wobei alle nicht ausgetauschten Stäbe ihre ursprünglichen Positionen behielten (Abb. 10 und 11).

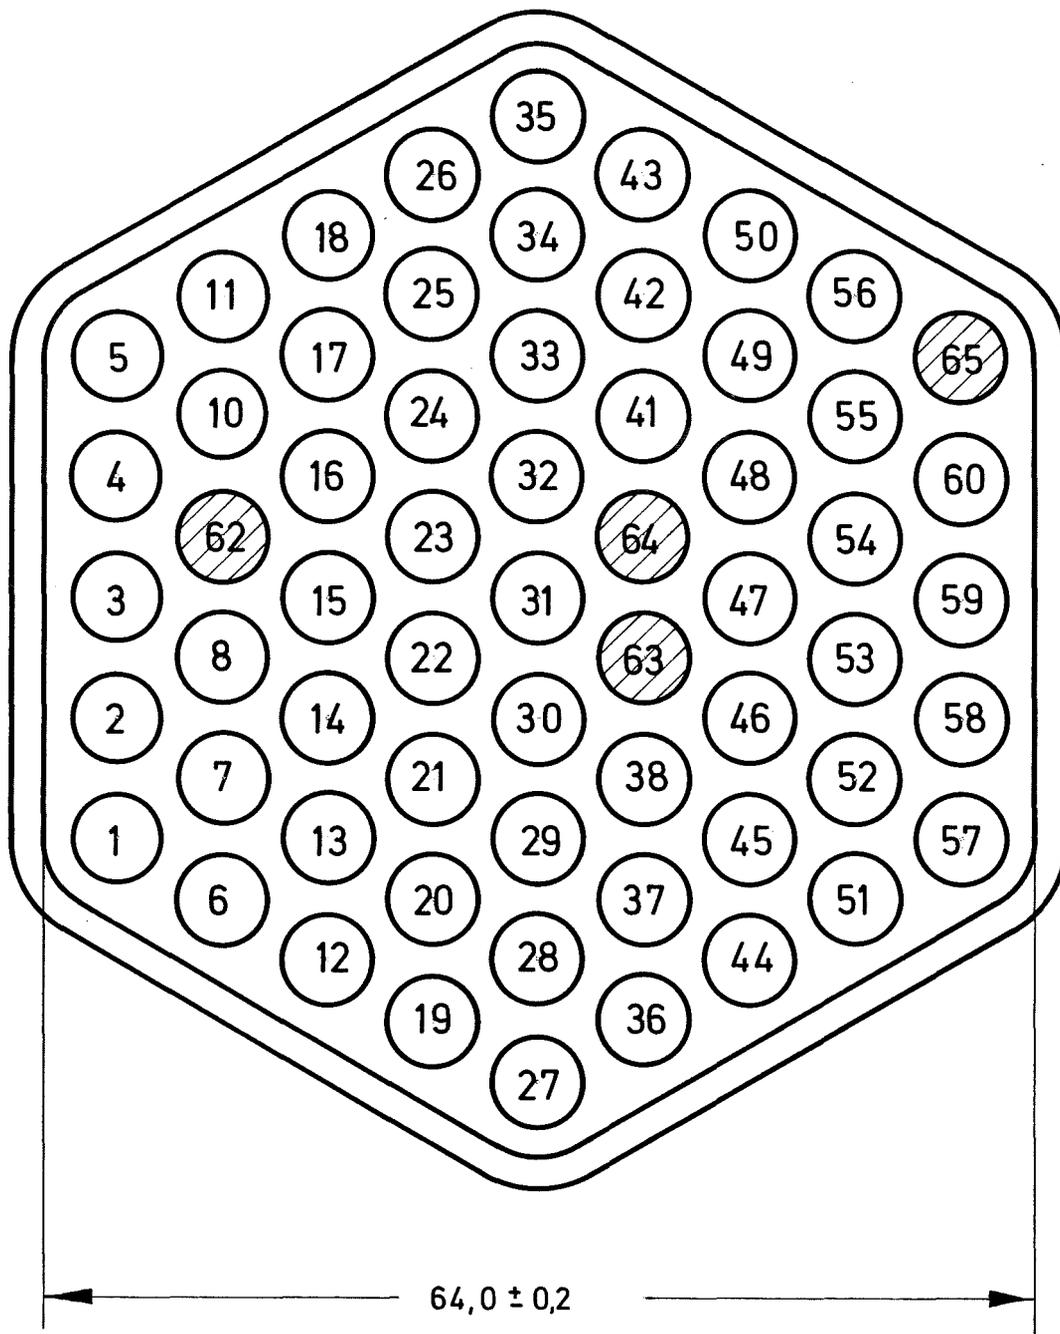
Abb.11 Stabanordnung im Dauerversuch 2.  
 Stäbe: 62 ... 65; neue Stäbe, im Anlieferungszustand eingesetzt, alle weiteren Stäbe aus Dauerversuch 1

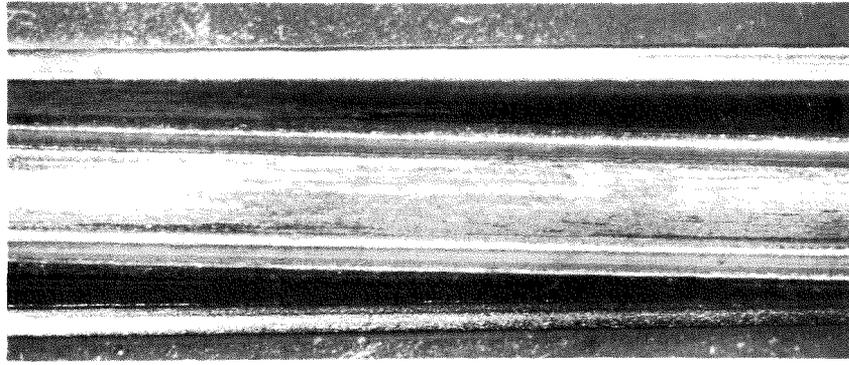
Abb. 12: Abscheidungen von Eisen auf der Fläche des Stabes Nr. 39 nach 1000 Stunden im Kreislauf bei 600 °C und 4,7 m/s

Die Oberflächen der Rohre und Rippen waren nach der Versuchsunterbrechung (1000 h) und am Ende des Versuches metallisch blank. An den Rippen fanden sich nur geringfügige Spuren von gegenseitiger Reibung der Rippenköpfe. Dagegen wies der Stab Nr. 39 einige Stellen mit einem matten Belag auf (siehe Abb. 12), der nach längerer Versuchszeit nicht mehr beobachtet wurde. Dieser Belag liess sich mechanisch entfernen. Eine Röntgenanalyse zeigte, dass es sich im wesentlichen um feinkörniges  $\alpha$ -Fe handelte. Die Position dieser Ablagerungen war rund 50 cm vom Na-Eintritt in das Bündel entfernt, aber auch an anderen Positionen des Stabes waren derartige Stellen zu finden.

Metallisches Eisen wird vielfach in Form von festen Partikeln durch Natrium transportiert und wandert allgemein von den Zonen der höchsten Temperatur in Richtung des Temperaturgefälles, wo es in Filtern isoliert werden kann [7]. Es ist auch bei diesem Versuch damit zu rechnen, dass das anfänglich abgeschiedene Eisen später in andere Teile des Kreislaufes abtransportiert worden ist.

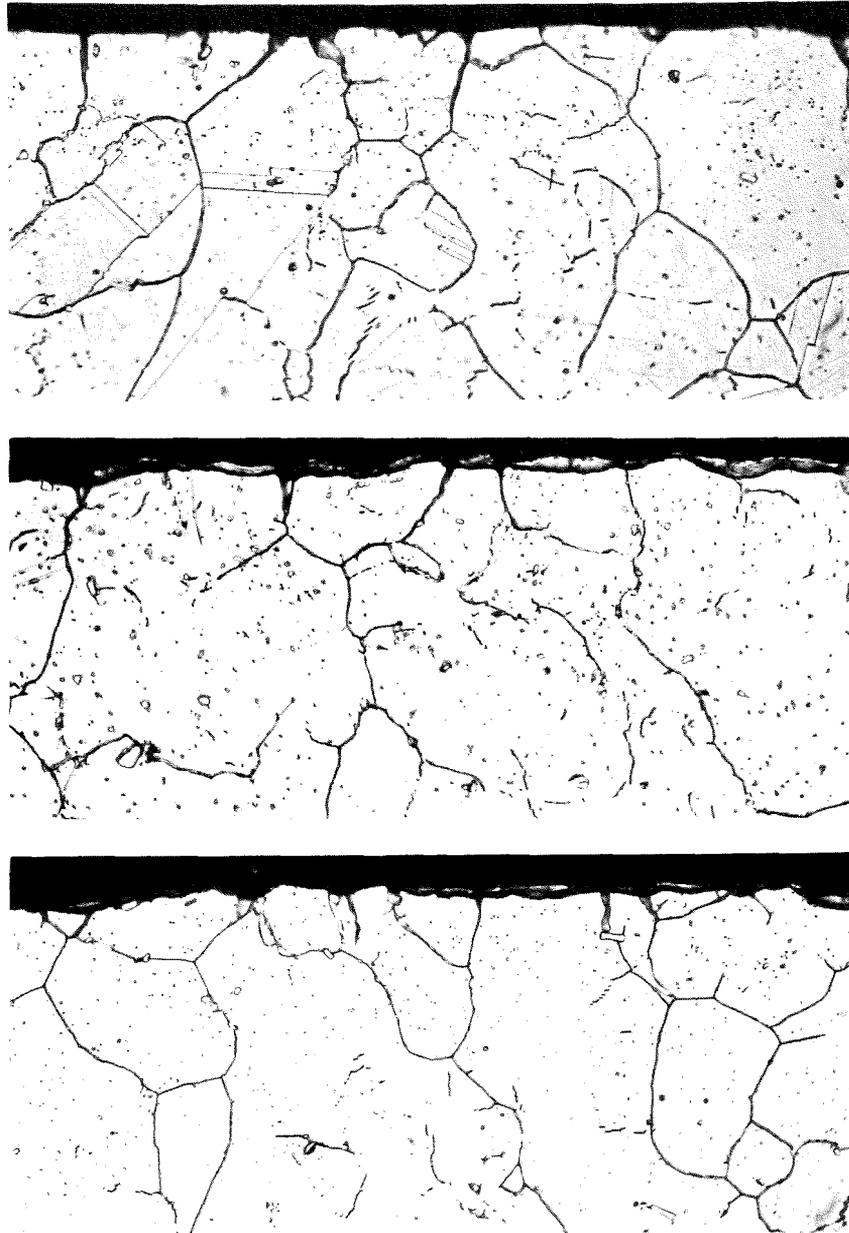
Abb. 13: Metallografische Befunde an Stab Nr. 39 an Proben, die am Na-Eintritt, von der Mitte des Stabes und am Na-Austritt genommen wurden. Die Tiefe der interkristallinen Korrosion nimmt mit der "Downstream-Position" ab. Ferritische Schichten sind nicht zu erkennen. (500-fach)

Drei Proben vom Stab Nr. 39 vom Natriumeintritt, der Mitte des Hüllrohres und vom Austritt wurden metallografisch untersucht. An allen drei Proben waren sowohl in der Rohrwand als auch in den Rippenflanken Aufweitungen der Korngrenzen bis etwa 15  $\mu\text{m}$  Tiefe zu beobachten. In grösserer Tiefe zeigte das Gefüge ein der langzeitigen Auslagerung bei 600 $^{\circ}\text{C}$  entsprechendes Aussehen mit feinen Ausscheidungen in den Korngrenzen und in den Körnern.

Ein Vergleich der metallografischen Befunde an den Proben aus verschiedenen Abständen vom Natriumeintritt (Downstreampositionen) deutete an, dass die Korngrenzenaufweitung in der Nähe des Eintritts sehr deutlich war und mit zunehmendem Abstand geringer wurde (siehe Abbildung 13).

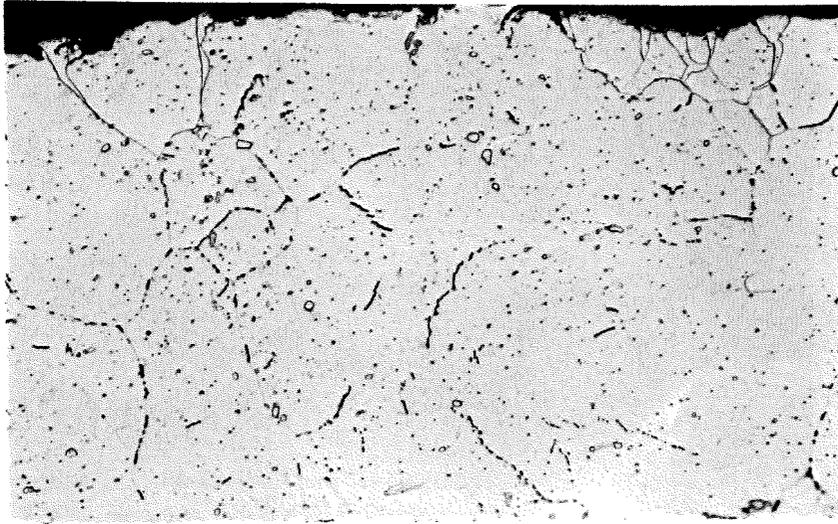
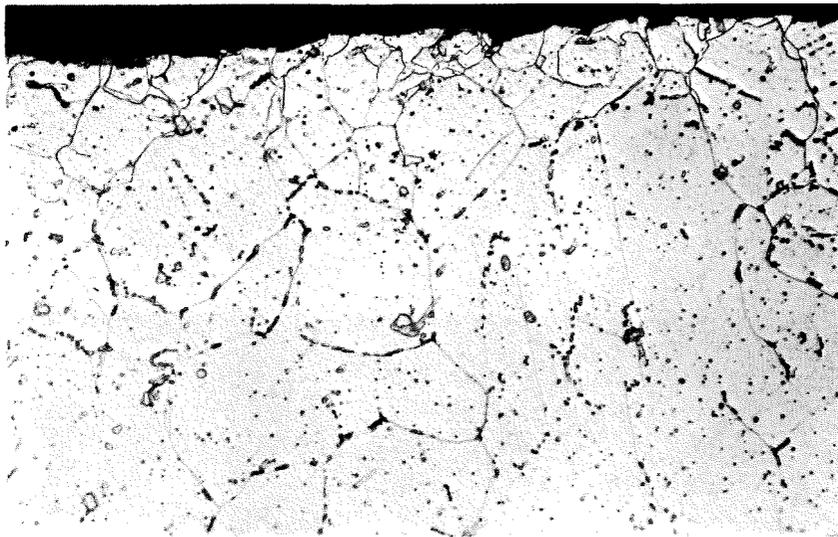
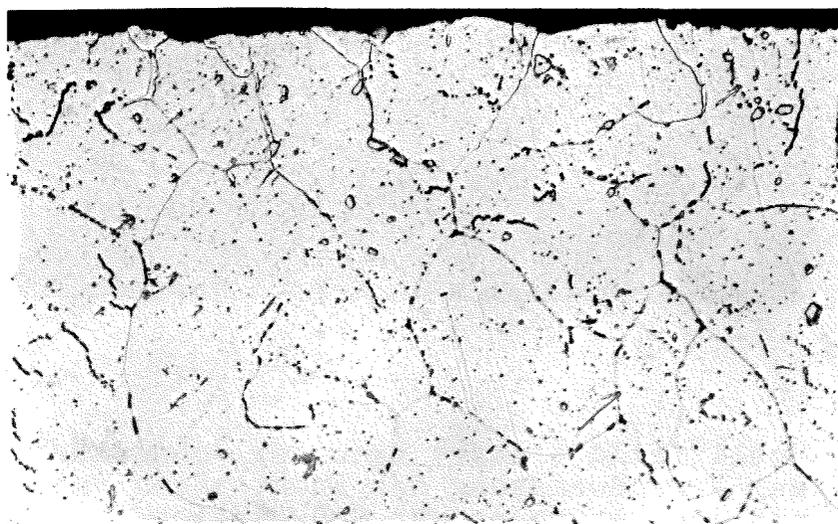
Abb. 14: Metallografische Befunde an Stab Nr. 41. Die Proben sind am Na-Eintritt, in der Mitte des Hüllrohres und am Na-Austritt genommen worden. Keine so starke interkristalline Korrosion wie in Abb. 2, aber deutliche Veränderungen an den Korngrenzen in Oberflächennähe. 500-fach

Von den rund doppelt so lange exponierten Stäben Nr. 23 und 41 wurden aus den gleichen Positionen Proben geschnitten. Die Schliffbilder deuteten ebenfalls vorwiegend an den Korngrenzen einsetzende korrosive Veränderungen an. Die Erscheinungen unterschieden sich jedoch von den am Stab Nr. 39 aufgefundenen. Eine Positionsabhängigkeit ("Downstream"-Effekt) fand sich auch an diesen Hüllrohren. Die Schliffbilder zeigten jedoch Änderungen gegenüber den früheren in folgenden Punkten: Die Korngrenzenaufweitungen wurden nicht mehr in grösserer Häufigkeit beobachtet. Statt dessen traten in den der Oberfläche nahen Korngrenzen Phasen auf, die im Inneren nicht zu finden waren. Dort

liessen sich die gewohnten Ausscheidungen, teilweise jedoch in gröberer Form, sichtbar machen (siehe Abbildung 14).

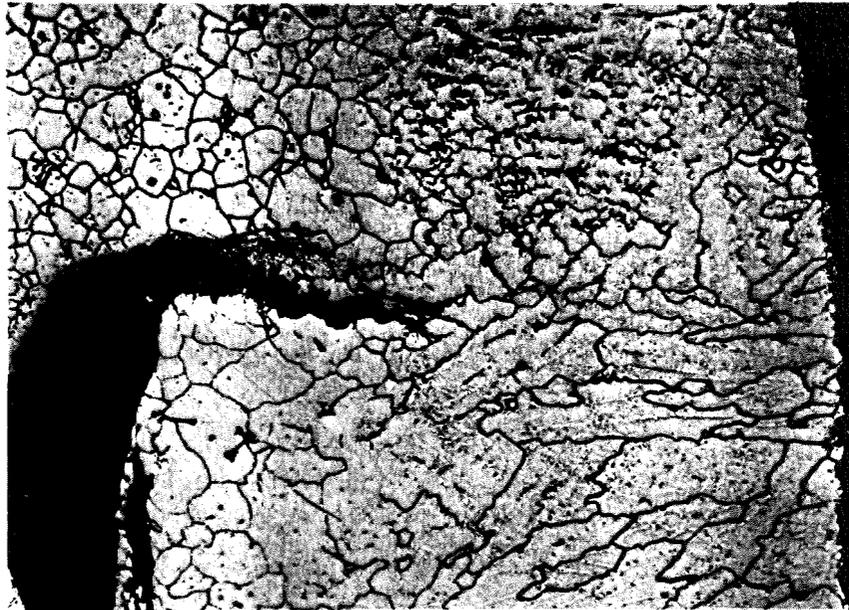
Abb. 16: Schliffbild (längs) nahe der Schadensstelle an der Verschweissung des Endstopfens von Stab Nr. 41 mit dem senkrecht zur Schweisszone entstandenen Riss (200-fach)

Zur Untersuchung der Leckage wurden Querschliffe von den Endstopfenverschweissungen hergestellt. Der Schaden am Stab Nr. 41 verlief senkrecht zur Schweisszone (siehe Abb. 16). Die metallografischen Überprüfungen der Schweissnähte ergaben, dass vielfach in der Kontaktzone der beiden Teile - Hüllrohr und Stopfen - grosse Einschlüsse auftreten, die sich bis in die Oberflächenzone erstreckten. Dabei hatte es den Anschein, als ob diese zum Teil kettenförmig angeordneten Einschlüsse an der Oberfläche mit dem Natrium reagiert hätten (siehe Abb. 17).

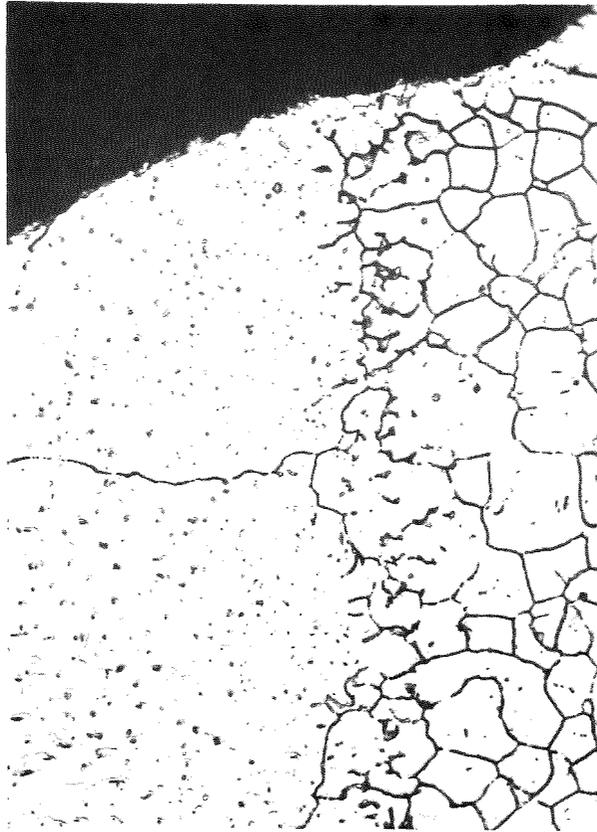
Abb. 17: Schlibfbild der Schweissnaht am Endstopfen des Stabes Nr. 39 (500-fach). Deutlich sichtbare Gefügeinhomogenitäten in der Verschweissungszone von Hüllrohr und Stopfen. Anzeichen für Reaktionen der Inhomogenitäten mit dem Natrium.

Mikrosondenuntersuchungen an derartigen Einschlüssen in einem Endstopfen des Stabes Nr. 9 gaben schwache Hinweise auf Anreicherungen von Niob in diesen Inhomogenitäten der Schweissverbindungen. In der Tat ist über den Werkstoff Nr. 1.4961 berichtet worden, dass sich in Schweisszonen an Nb reiche Inclusionen bilden, die für eine Crack-

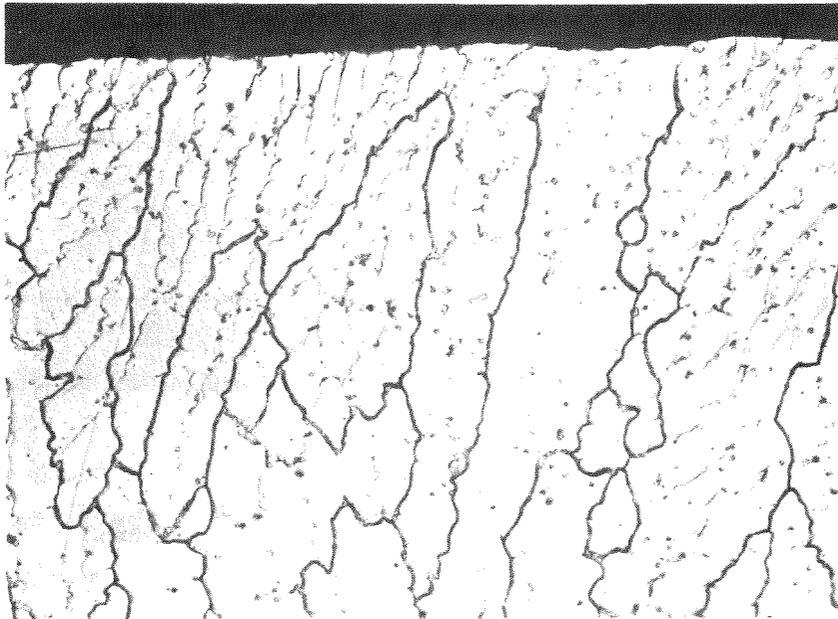
Abb. 18: Schlibfbild der natriumexponierten Verschweissungszone des Stabes Nr. 39 (500-fach). In den oberflächennahen Zonen Korrosionserscheinungen an den Korngrenzen

In den oberflächennahen Bereichen unterliegen die Schweissnähte ähnlichen Korrosionserscheinungen wie die Hüllrohre selbst, also vorwiegend Effekten an den Korngrenzen des Materials (siehe Abb. 18).
