KFK 1723

Institut für Reaktorbauelemente  
Institut für Material- und Festkörperforschung  
Projekt Schneller Brüter

**Untersuchungen des Langzeitverhaltens der Abstützstellen an einem  
Modell-Brennelement aus Hüllrohren mit sechs integralen Wendelrippen  
als Abstandshalter in einer isothermen Natrium-Strömung**

E. Baumgärtner, H.U. Borgstedt, G. Drechsler

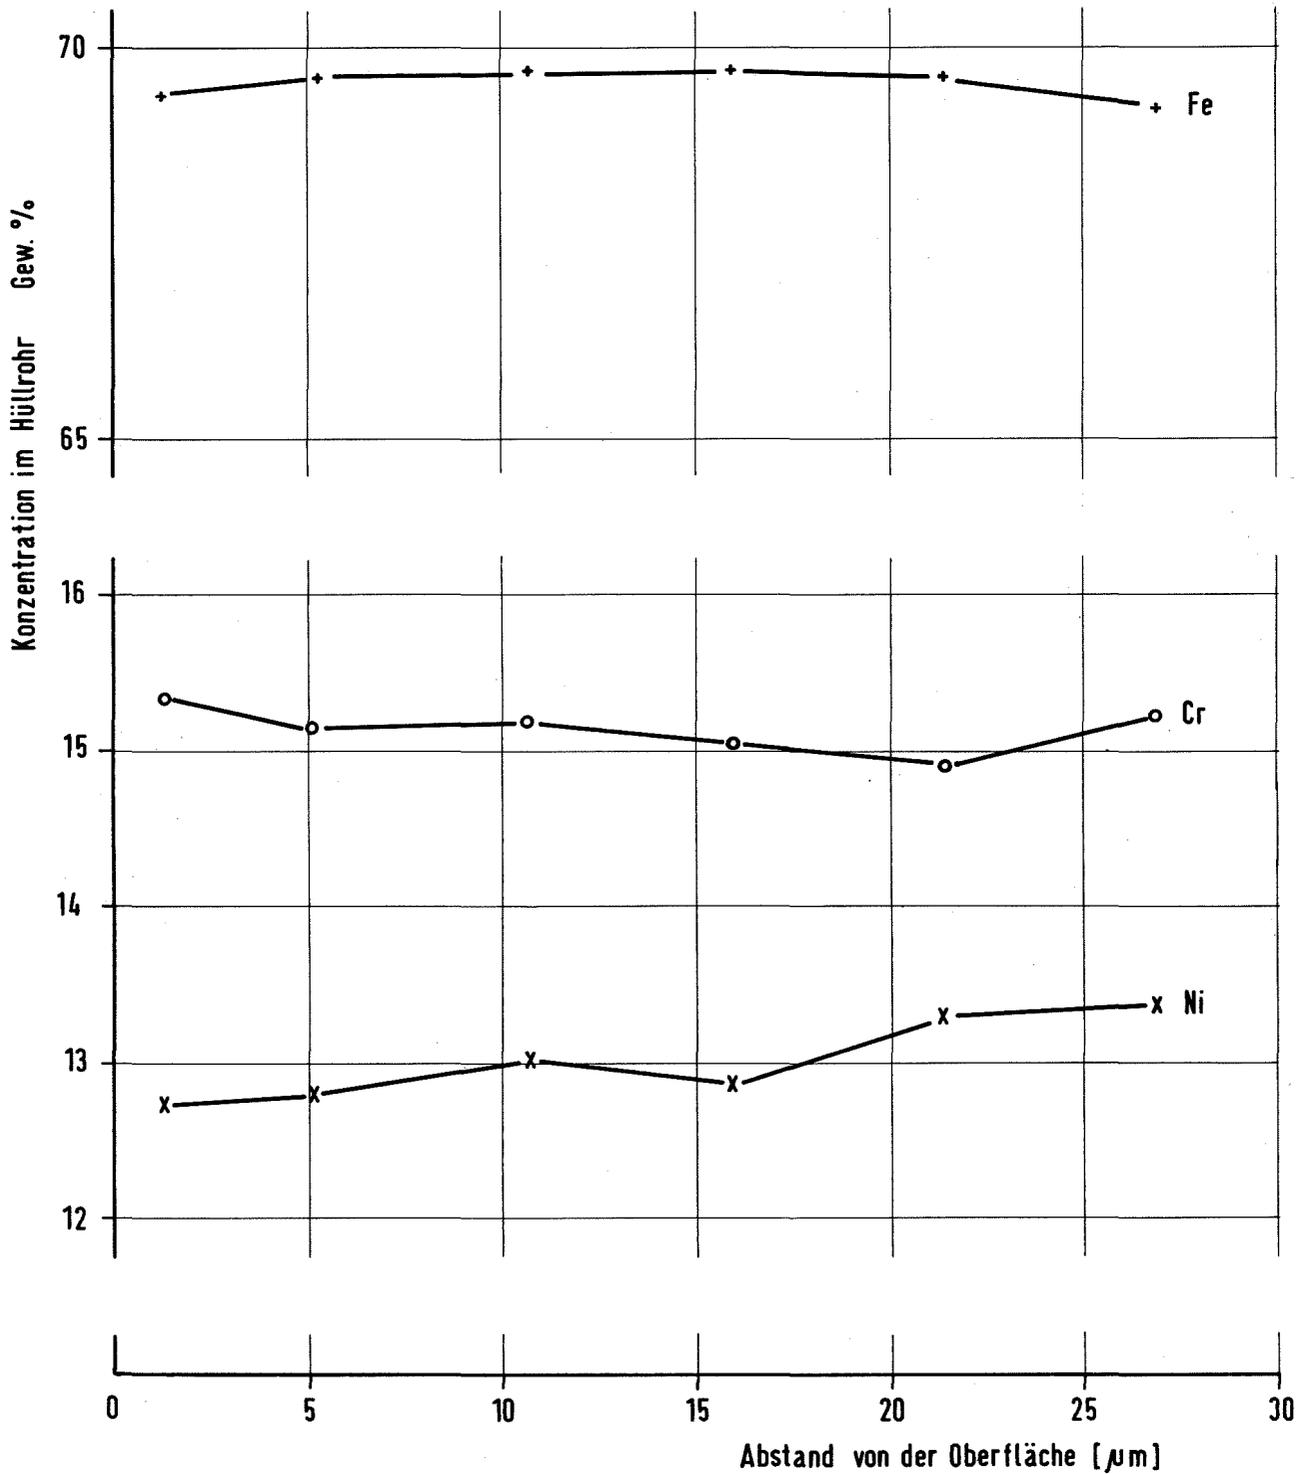
Abb. 19: Oberflächenschichtanalysen nach chemischem Abtrag von vier Proben des Stabes Nr. 41. Die Konzentrationsveränderungen sind so schwach, dass man lediglich beim Nickel geringfügige Verarmung in der Randzone konstatieren kann.

Chemische Analysen nach schichtweisem Abtrag von Material in Brom/Methanol-Mischungen [9] deuteten nur schwache Konzentrationsänderungen beim Element Ni an, das in den äussersten 5  $\mu$ m dicken Randschichten im Mittel von vier Analysen geringere Konzentrationen als im Inneren des Materials aufwies (siehe Abb. 19). Die Geringfügigkeit der Effekte steht im Einklang mit den metallografischen Befunden, nach denen nur in den Korngrenzen Veränderungen eingetreten waren.

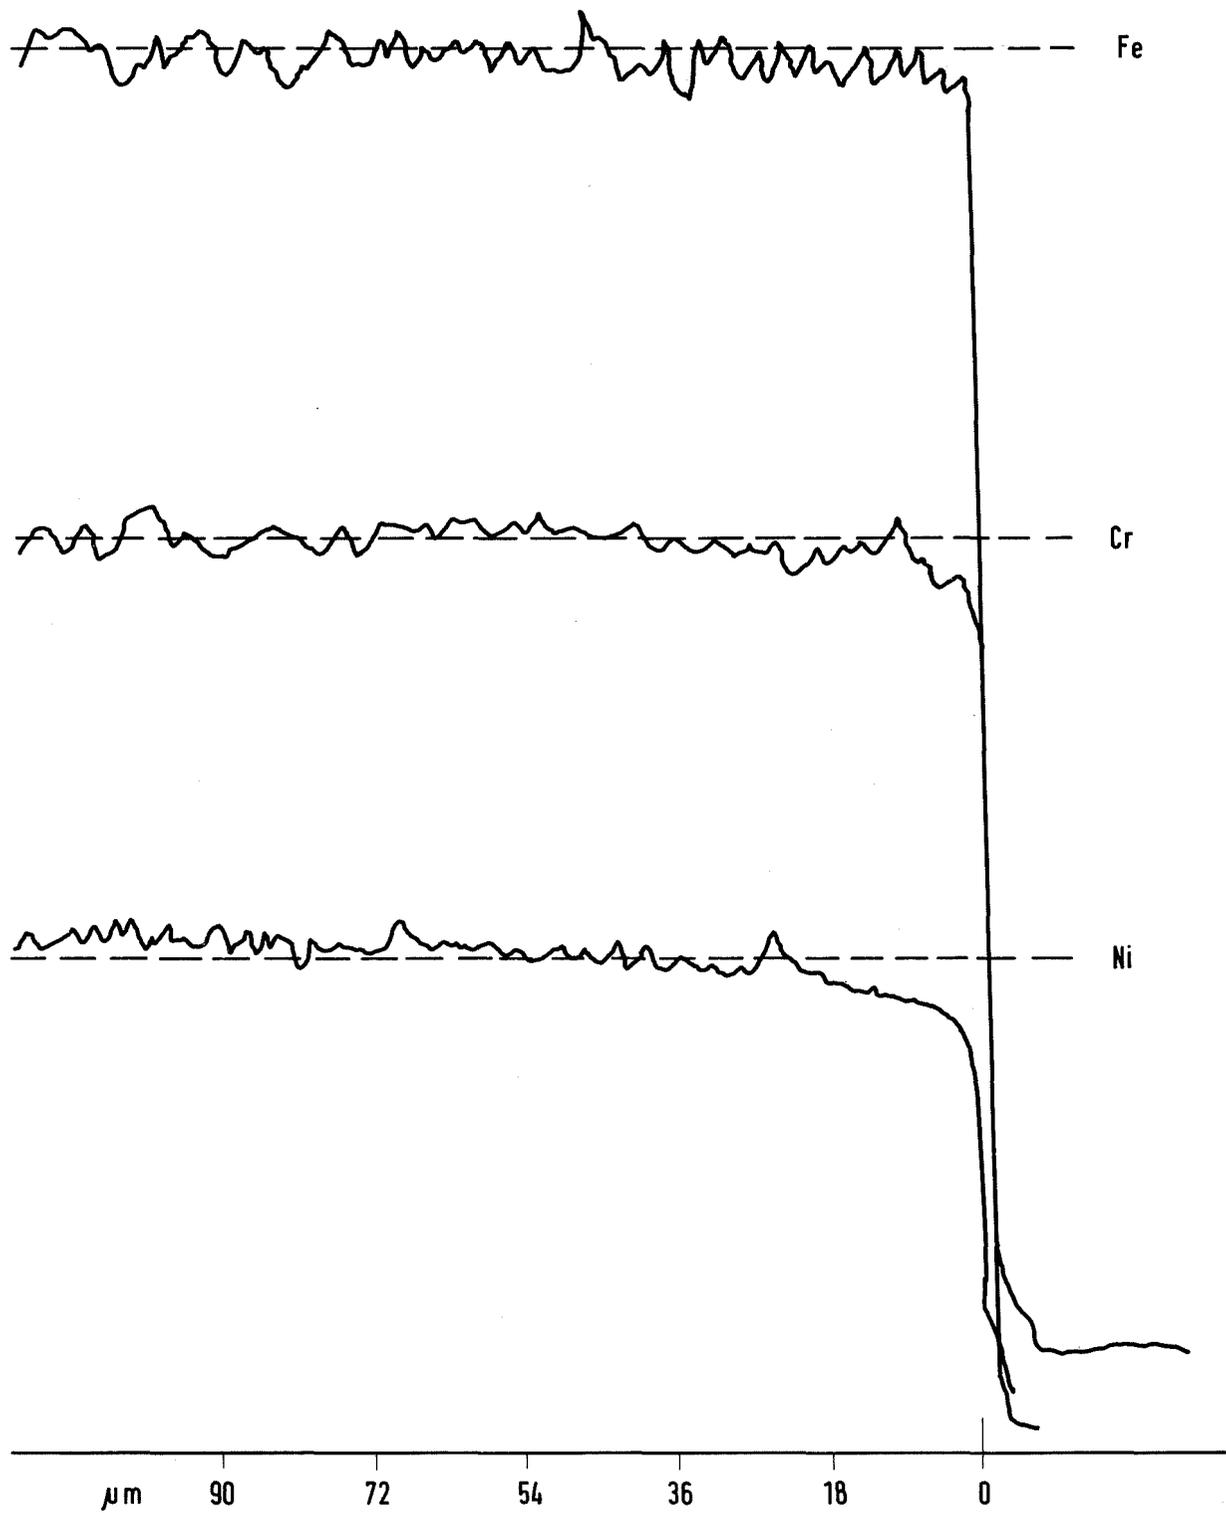
Abb. 20: Konzentrationsprofile der Elemente Eisen, Chrom und Nickel in der Oberflächenzone einer Probe aus dem Stab Nr. 23, aufgenommen mit der Mikrosonde.

In einer Probe des Stabes Nr. 23 wurde eine qualitative Mikrosondenuntersuchung vorgenommen. Sie zeigte einen Abfall der Chromkonzentration in der äussersten Schicht, ebenso verhielt sich Mn, während beim Ni sogar Bereiche relativer Anreicherung an der Oberfläche festgestellt wurden. Ein Konzentrationsprofil der äusseren 100  $\mu\text{m}$  der Rohrwand zeigte in guter Übereinstimmung mit den chemischen Analysen im wesentlichen Verluste an Ni an (s. Abb. 20).

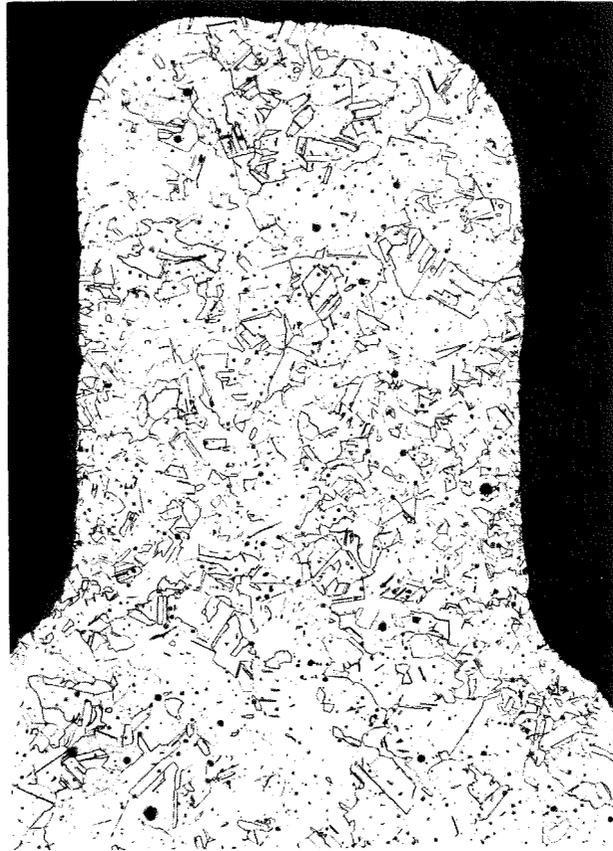
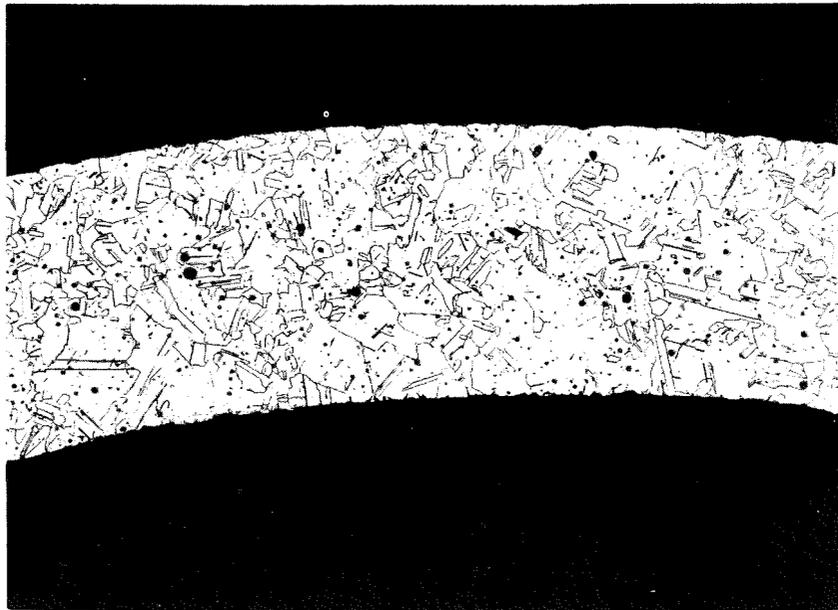
Abb. 21: Metallographische Darstellung (100 x) von Rippenkopf und Rohrwandung im elektrolytisch geätzten Querschliff

Gefüge: Gleichmässig feinkörnig, ASTM 6-8 (Abb. 21)

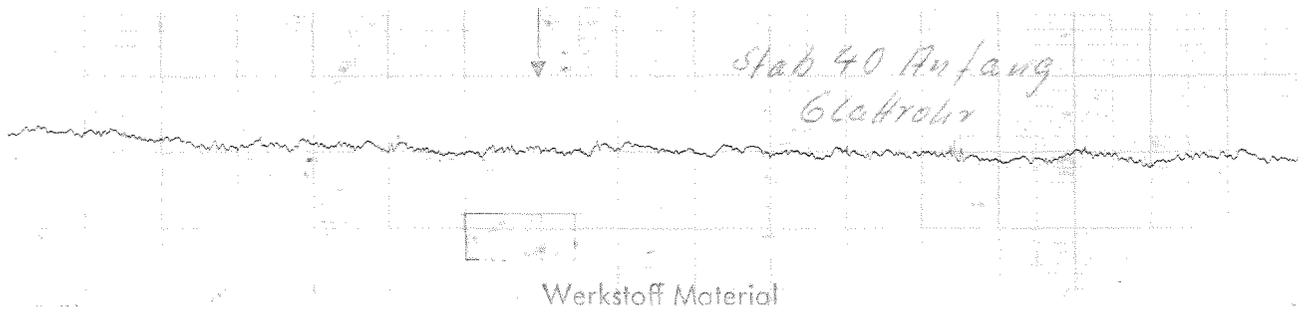
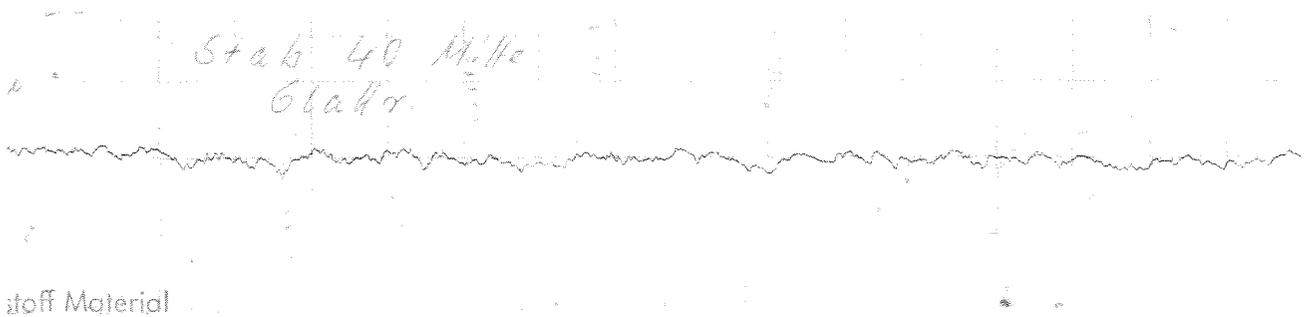
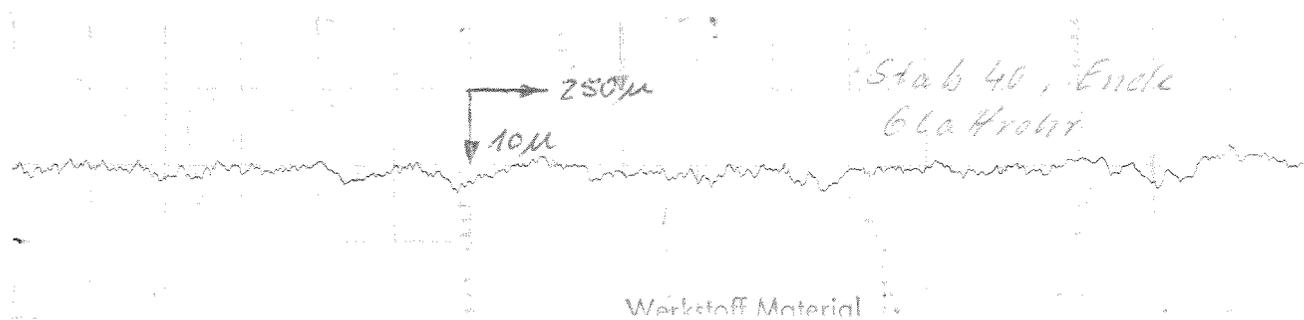
Abb. 22 Oberflächenrauigkeit des Glattrohrteils in profilometrischer (40 x) Darstellung

Stab Anfang (Natrium Eintritt)

Stab Mitte

Stab Ende (Natrium Austritt)

Stab Nr. 40: Einsatz 1000 Stunden  
1. Versuchsabschnitt

Die profilometrischen Untersuchungen dienten der Kontrolle der Rauigkeitsveränderungen der Gesamtoberfläche durch Natrium-Korrosion sowie zur Bestimmung der Oberflächenveränderung durch Reibeffekte an den Berührstellen der Stäbe.

Die Überprüfung des Ausgangsmaterials (an jedem 10-ten Rohr) ergab in den Bereichen zwischen den Rippen (Glattrohrteil) am Rippenfuß und Rippenkopf einen Rauhtiefenwert, der im Durchschnitt mit  $5 \mu\text{m}$  relativ hoch lag. An einzelnen Rohren wurden fertigungsbedingte Risse bzw. Riefen in allen Bereichen der Rippenrohroberfläche festgestellt.

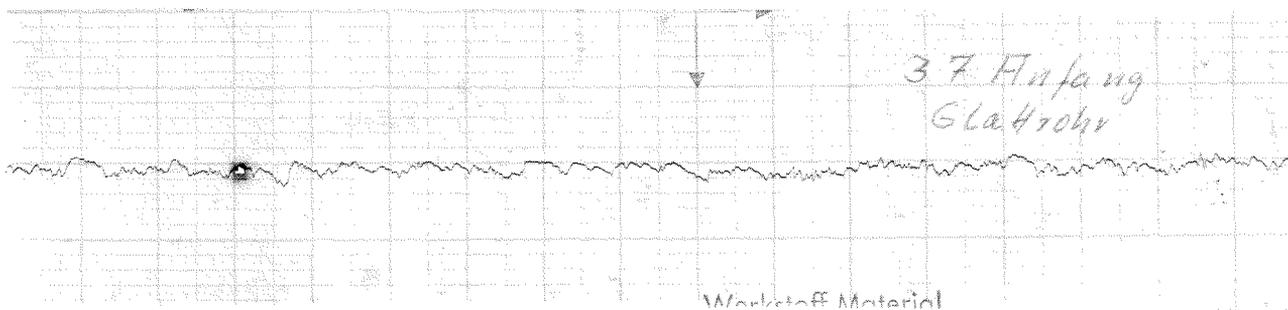
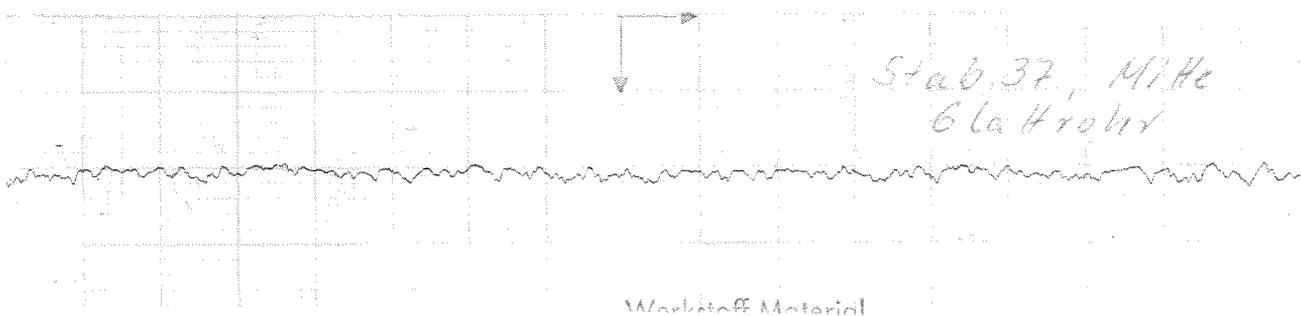
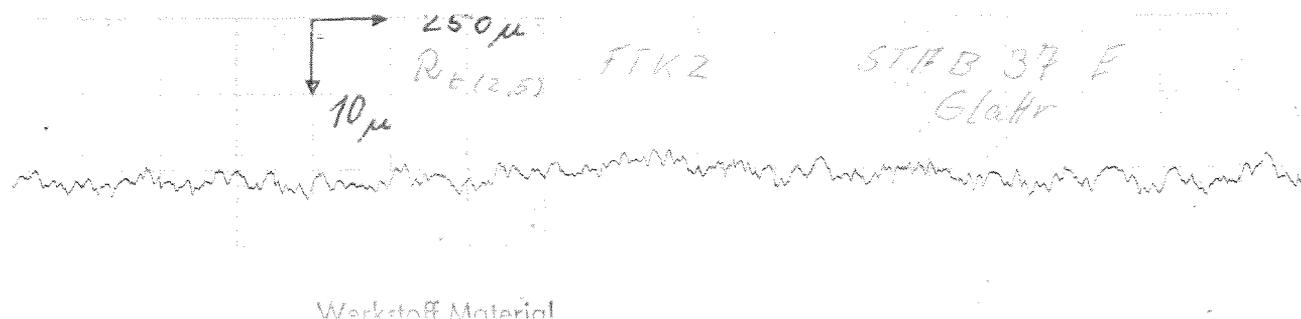
Stab Anfang (Natrium Eintritt)

Stab Mitte

Stab Ende (Natrium Austritt)

Abb. 23 Oberflächenrauigkeit des Glattrohrteils in profilometrischer (40x) Darstellung  
 Stab Nr. 37: Einsatz 1900 Stunden

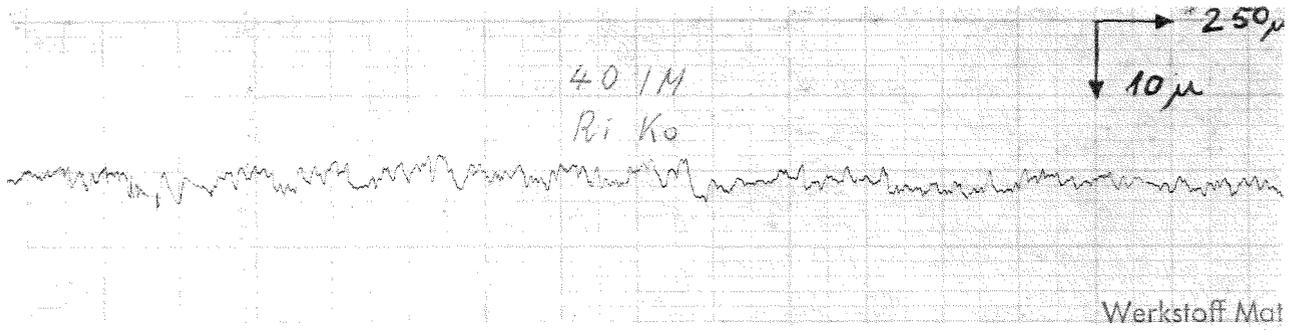
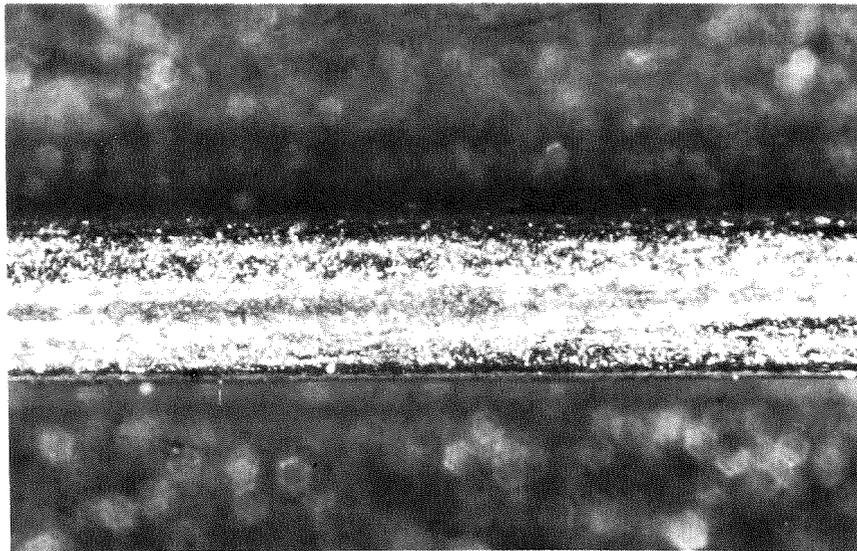
Abb. 24: Abstützstelle in profilometrischer (40x) und mikroskopischer (40x) Darstellung  
Stab Nr. 40: Einsatz 1000 Stunden  
1. Versuchsabschnitt

Auf einigen Stäben wurden die Berührstellen in 40-facher Vergrößerung im Auflicht fotografiert. Zwei dieser Aufnahmen werden zusammen mit den profilometrischen Ergebnissen in den Abb. 24 u. 25 wiedergegeben. Die Bilder zeigen im allgemeinen flächenhaft ausgeprägte Berührspuren. Diejenigen aus dem 1. Versuchsabschnitt mit dem Brennelementkasten kleiner Schlüsselweite sind in ihrer Struktur, im Gegensatz zu den Ergebnissen nach [1] von denjenigen aus dem 2. Versuchsabschnitt mit einem Brennelementkasten größerer Schlüsselweite nicht zu unterscheiden.

Zur profilometrischen Vermessung der Reibkorrosionseffekte an den Berührstellen wurde versucht, die Rauigkeitsunterschiede auf dem Rippenkopf parallel zur Rohrachse, d.h. senkrecht zu der transversalen Reibrichtung festzustellen.

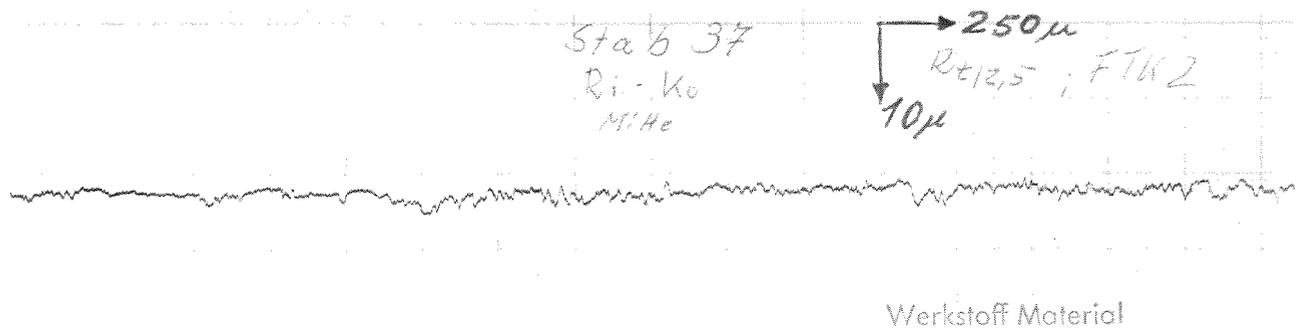
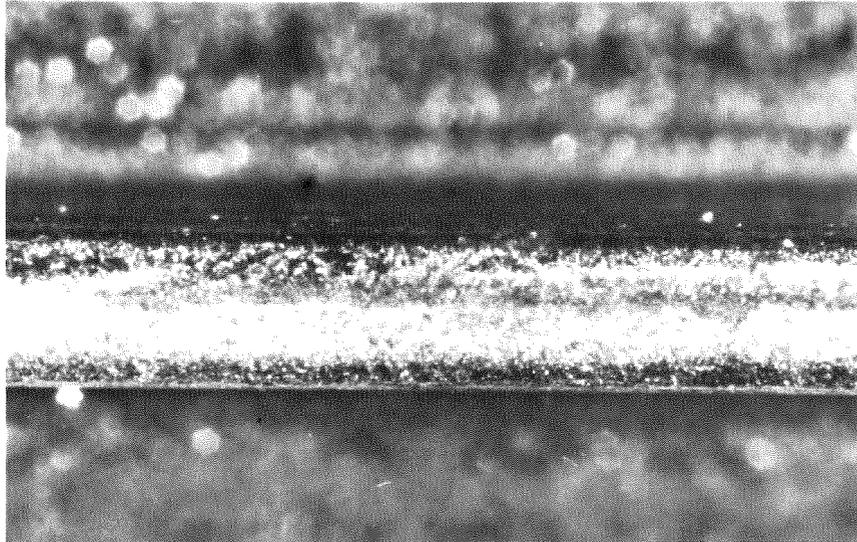
Abb. 25: Abstützstelle in profilometrischer (40x)  
und mikroskopischer (40x) Darstellung  
Stab Nr. 37: Einsatz 1900 Stunden  
1. und 2. Versuchsabschnitt
