# **KERNFORSCHUNGSZENTRUM KARLSRUHE**

KFK 2033

Heißdampf-Korrosionsuntersuchungen der Legierung Incoloy 800  
unter Wärmeübergang sowie zahlreicher Überhitzermaterialien  
unter isothermen Bedingungen in einem Hochdruck-Kreislauf

(HKW-Abschlußbericht)

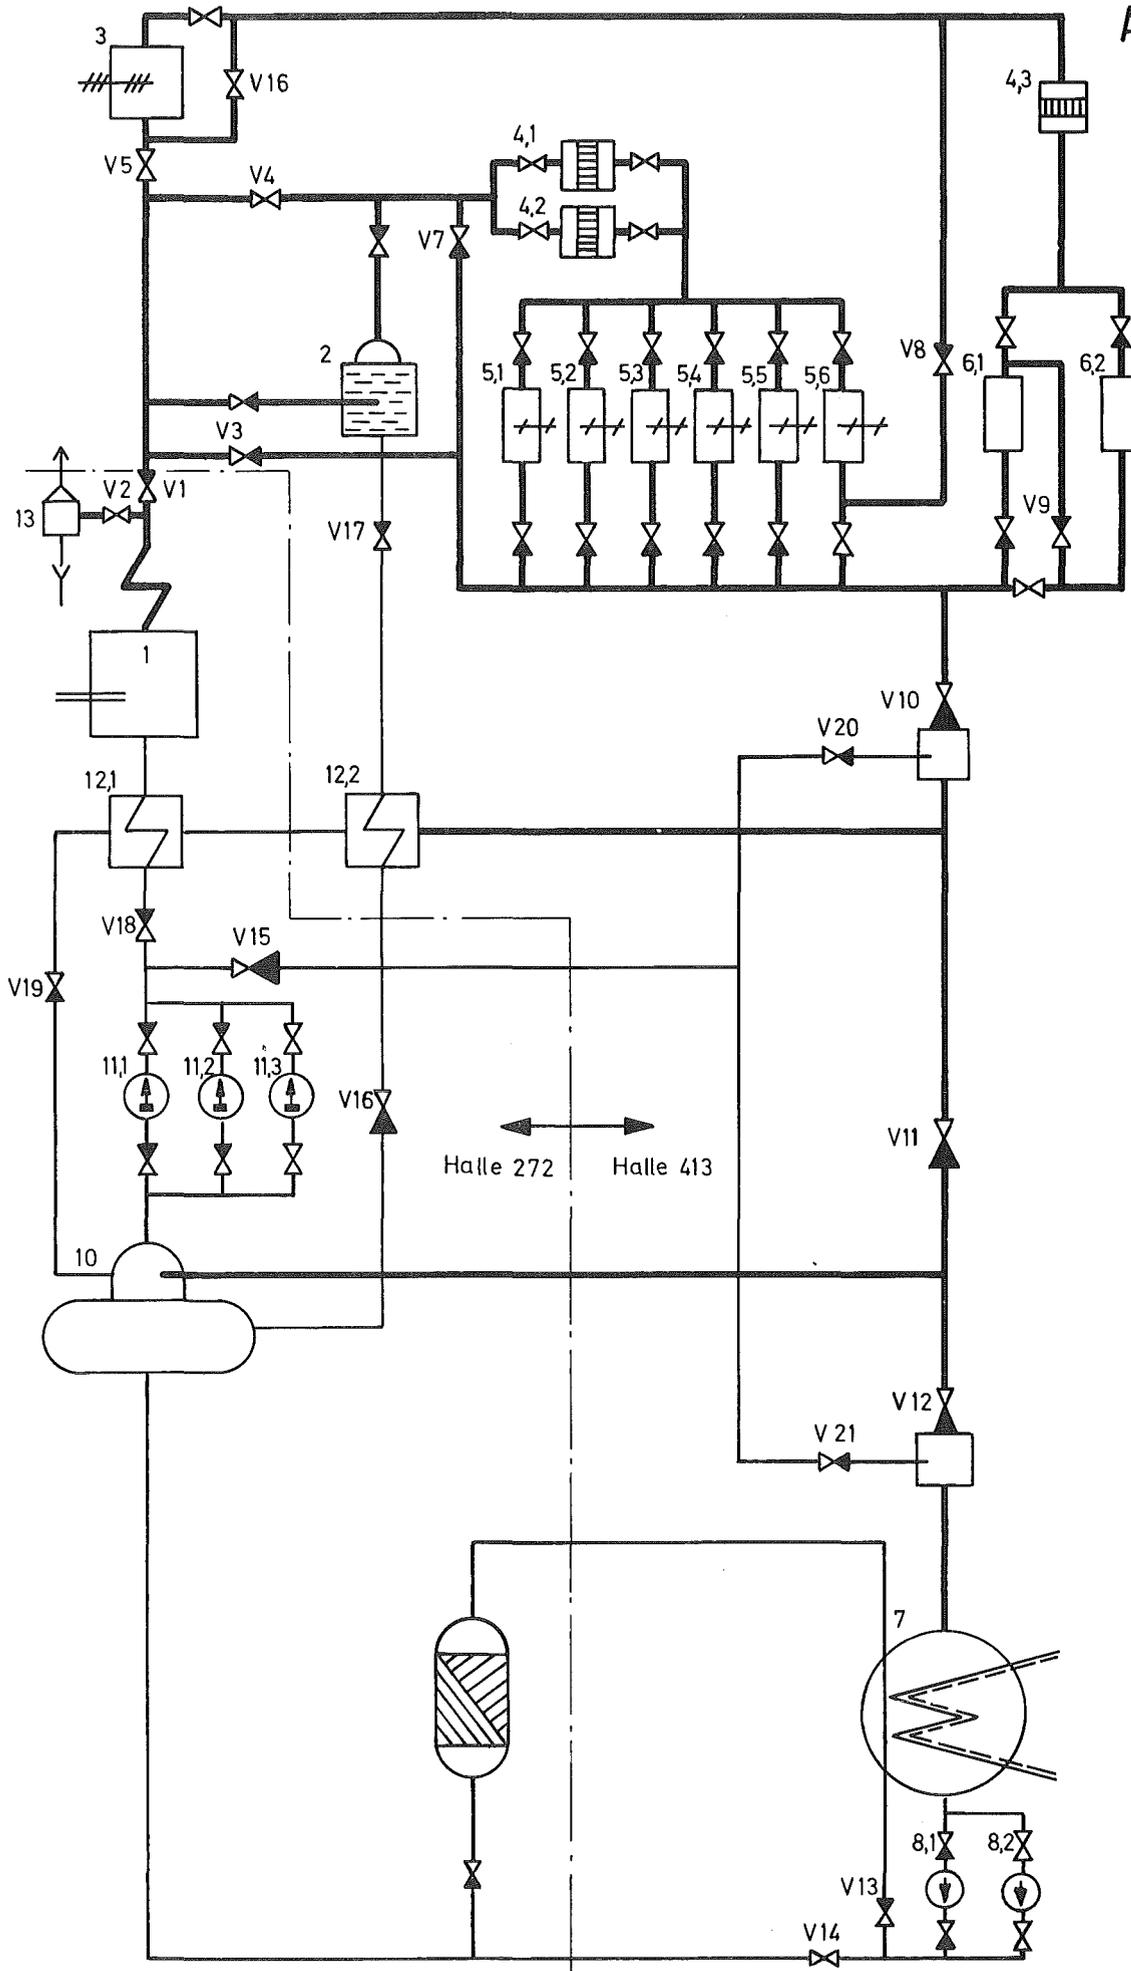
Funktionsschaltbild „Heißdampf-Korrosions-Kreislauf“ Abb.1

abgeführt wird. Die Abb. 1 bis 3 zeigen das Funktionsschaltbild, den Rohrschaltplan und das Meß- und Regelschema des Korrosionskreislaufes.

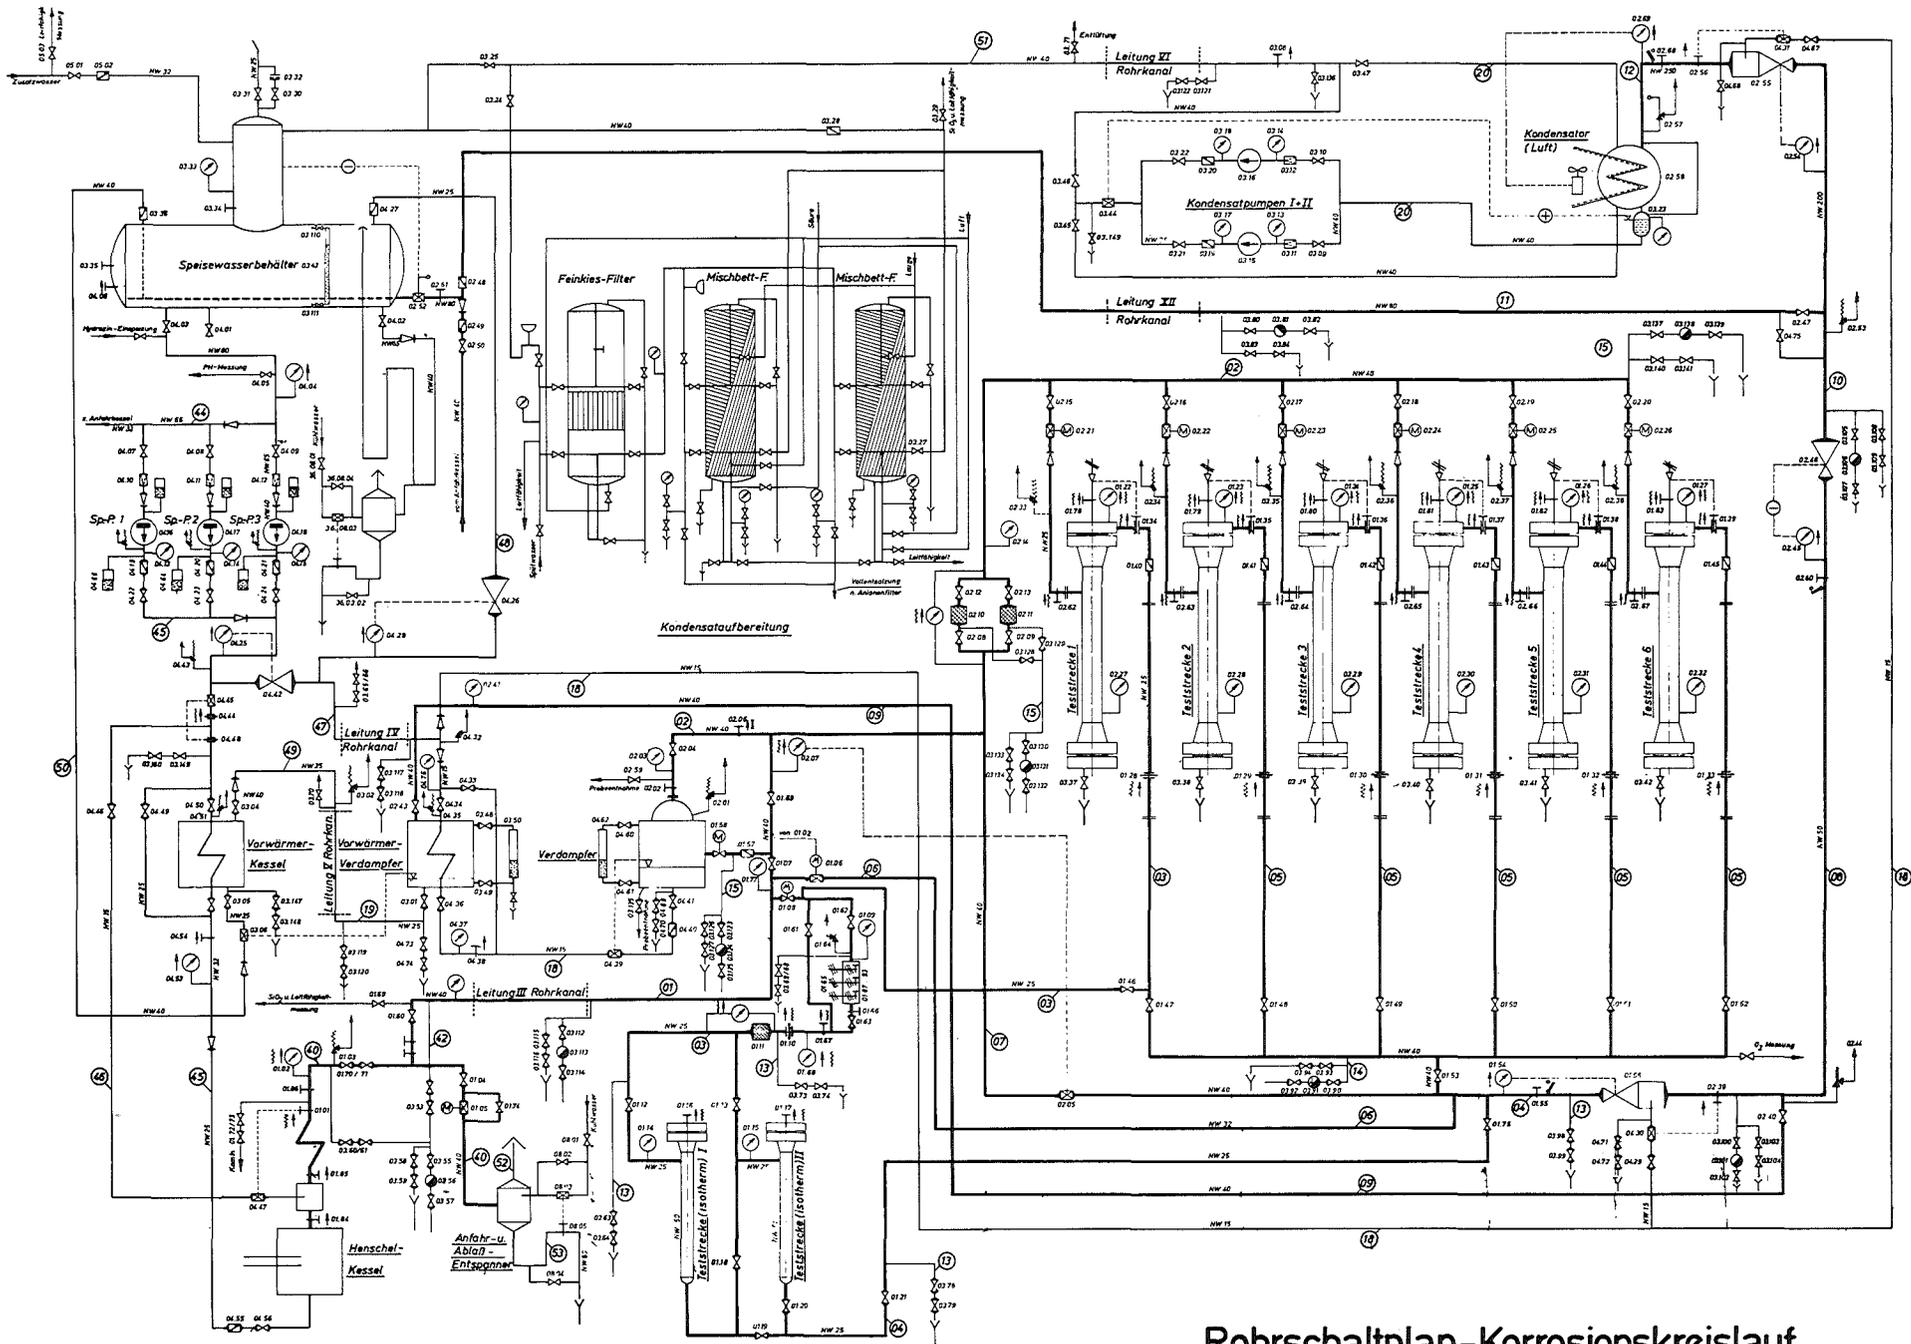
Rohrschaltplan-Korrosionskreislauf

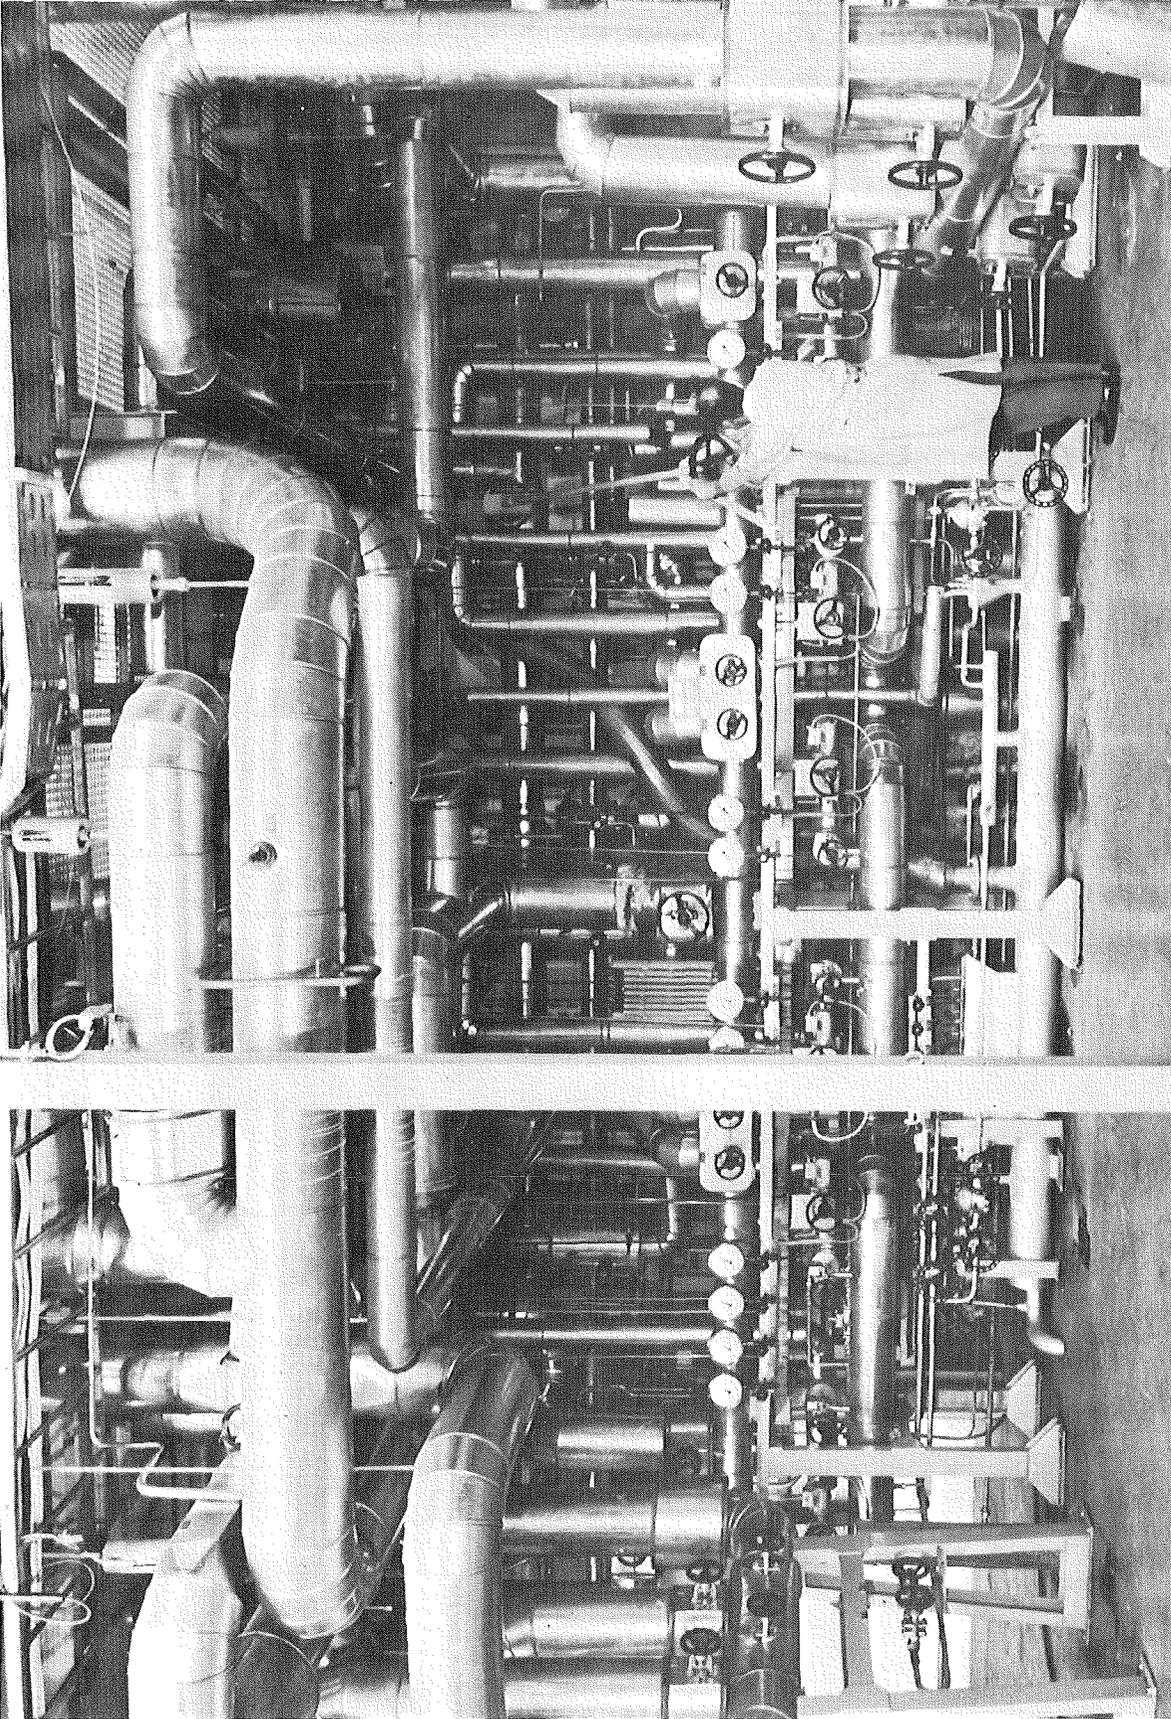
HKW - Dampfverteilung des Kreislaufes

Der im Dampfkessel erzeugte Heißdampf kann direkt oder über einen Mischverdampfer den Teststrecken zugeführt werden (Abb. 5). Der Mischverdampfer und seine Regelung sind derart ausgelegt, daß unterschiedliche Restfeuchte und Restüberhitzung des erzeugten Dampfes eingestellt werden können. - Die Kondensation des Abdampfes erfolgt in einer luftgekühlten Kondensationsanlage mit nachgeschaltetem Kondensatkühler auf eine Temperatur von 65°C.

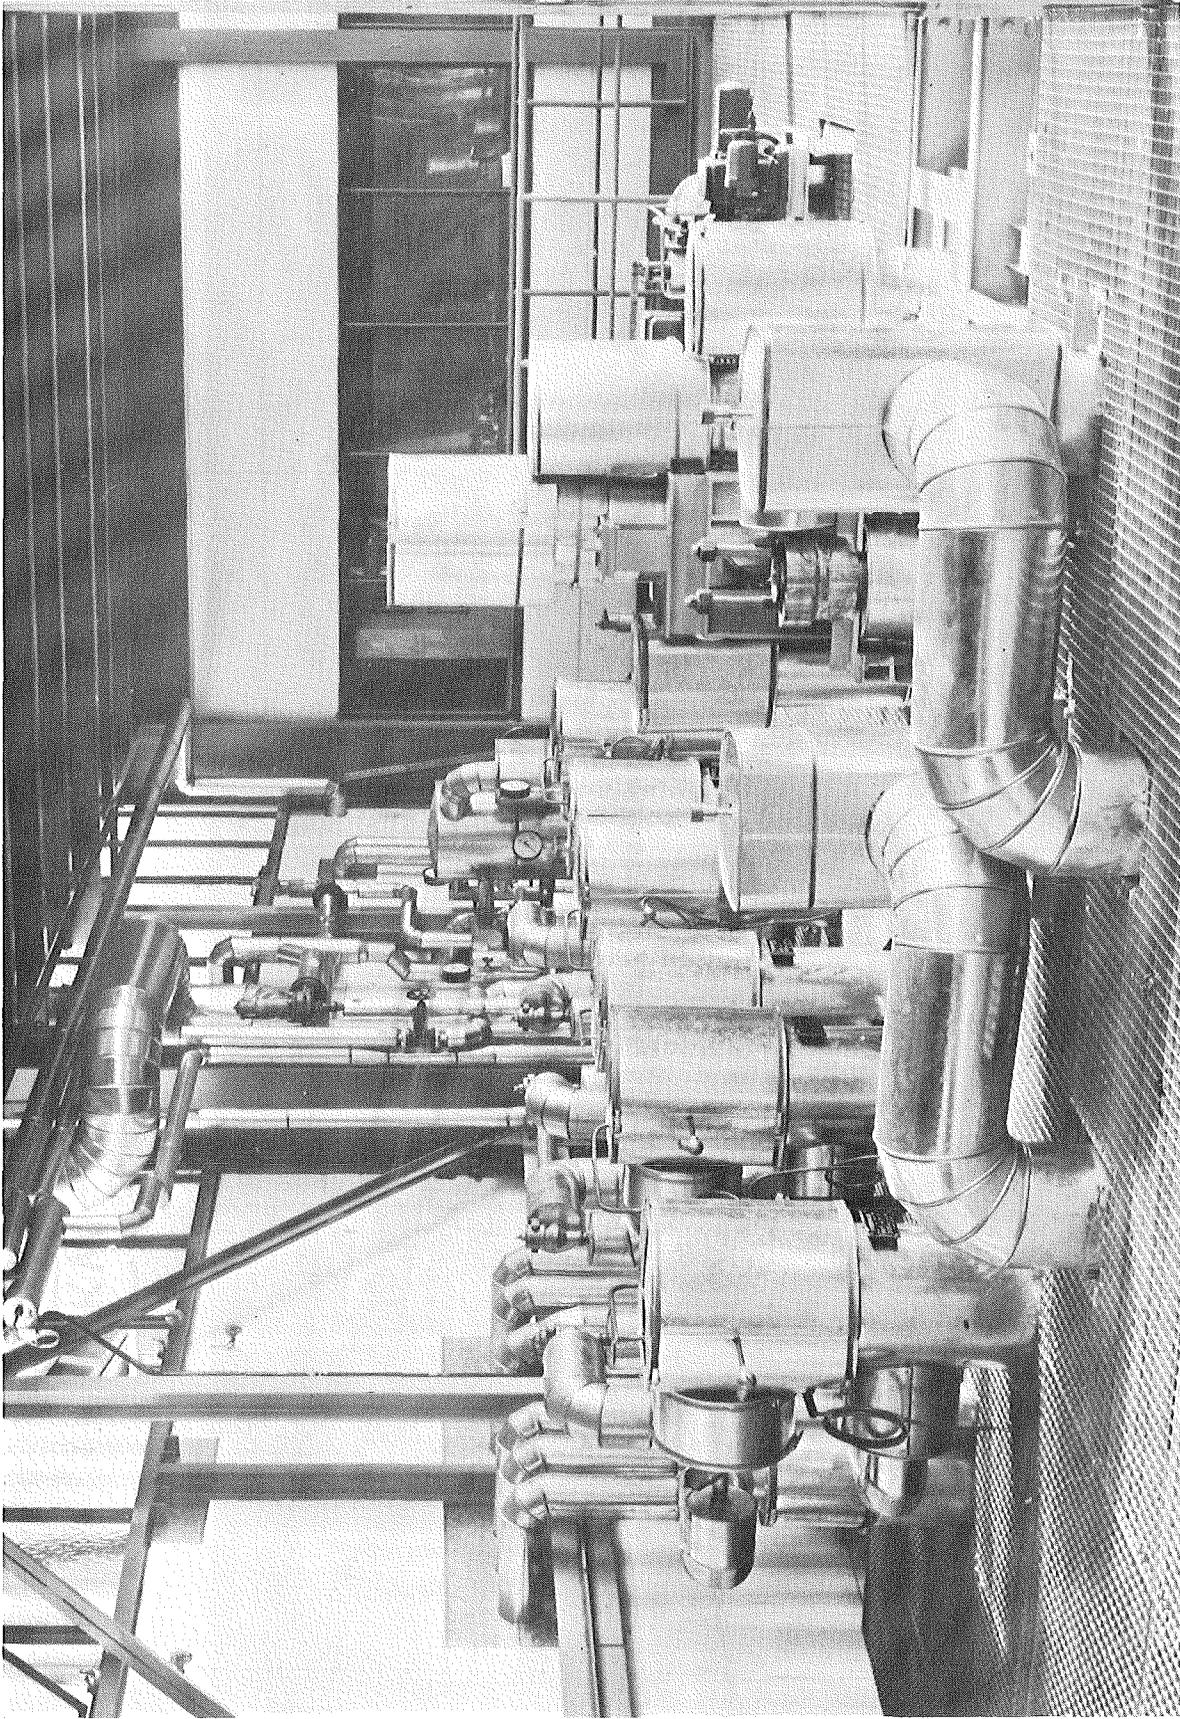
HKW - Teststrecken des Kreislaufes

Der Korrosionskreislauf ist mit 6 beheizten Teststrecken sowie zwei unbeheizten Teststrecken ausgerüstet (Abb. 6); die beheizten sind für

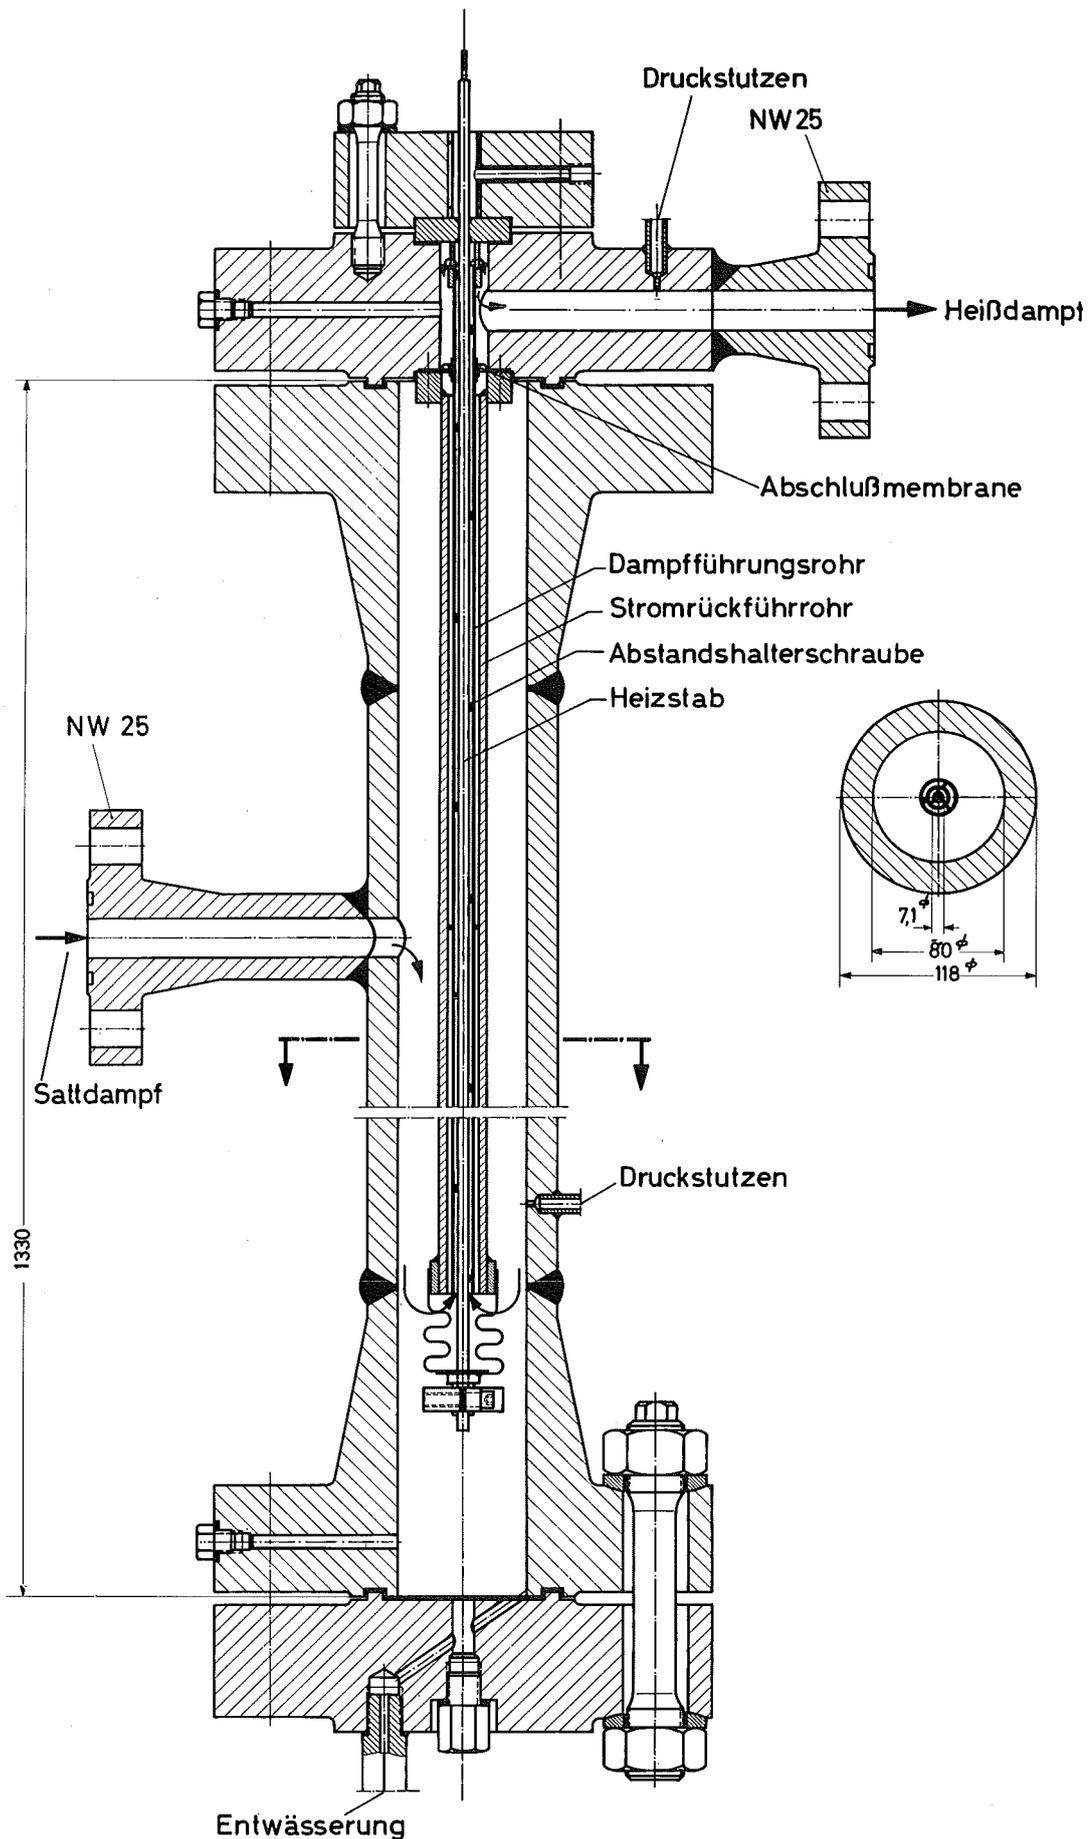
Beheizte Teststrecke mit Einzelstab

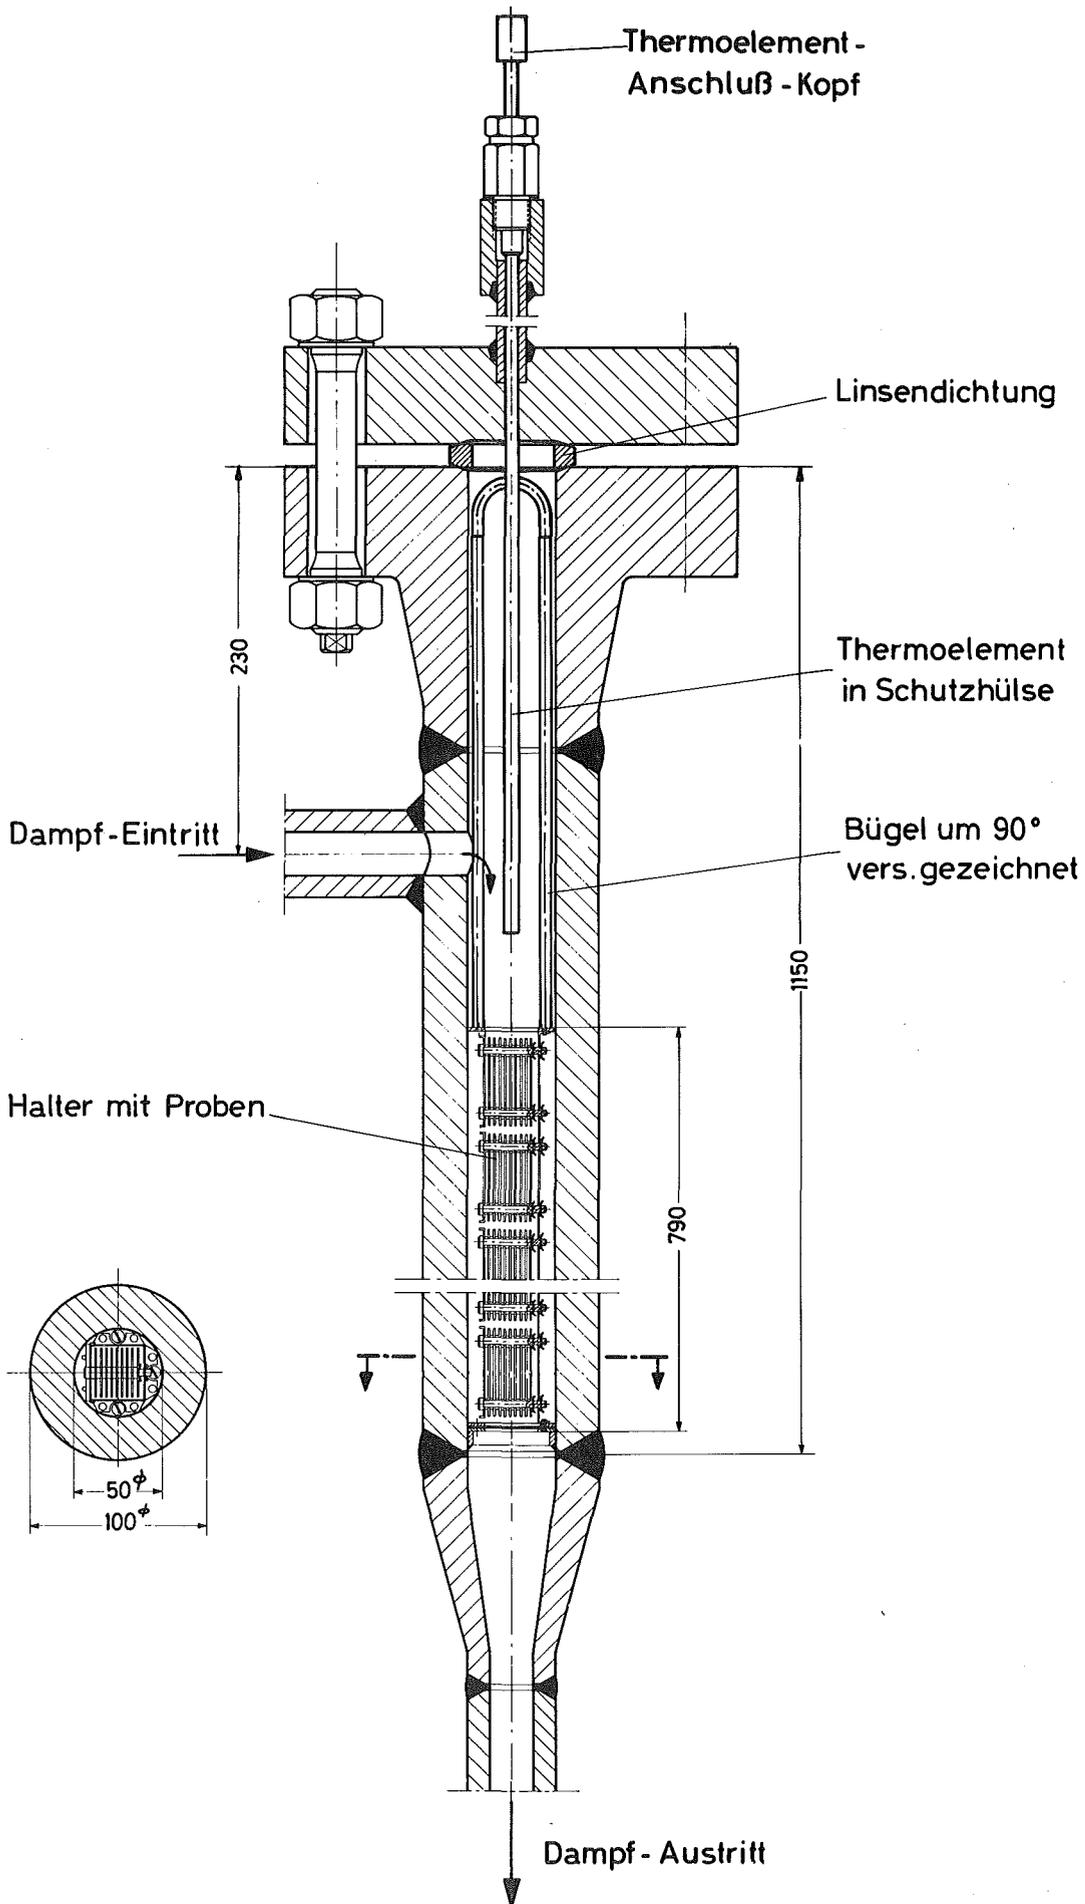
Abb. 8

Isotherme Teststrecke

Die beiden unbeheizten Teststrecken (Abb. 8), in die mittels eines Probenhalters (Abb. 9) je 100 bis 150 Blechproben eingesetzt werden können, dienen der Untersuchung der isothermen Heißdampfkorrosion bei Dampf temperaturen bis max.  $650^{\circ}\text{C}$ . Die Teststrecken sind am Kreislauf so angeordnet, daß der Heißdampf sie sowohl hintereinander als auch parallel durchströmen kann. Meßstutzen für Temperatur- und Druckmessung sind am oberen Flansch bzw. am Mantel der Teststrecke vorhanden. Die Teststrecken wurden aus dem Werkstoff Nr. 1. 4401 hergestellt.

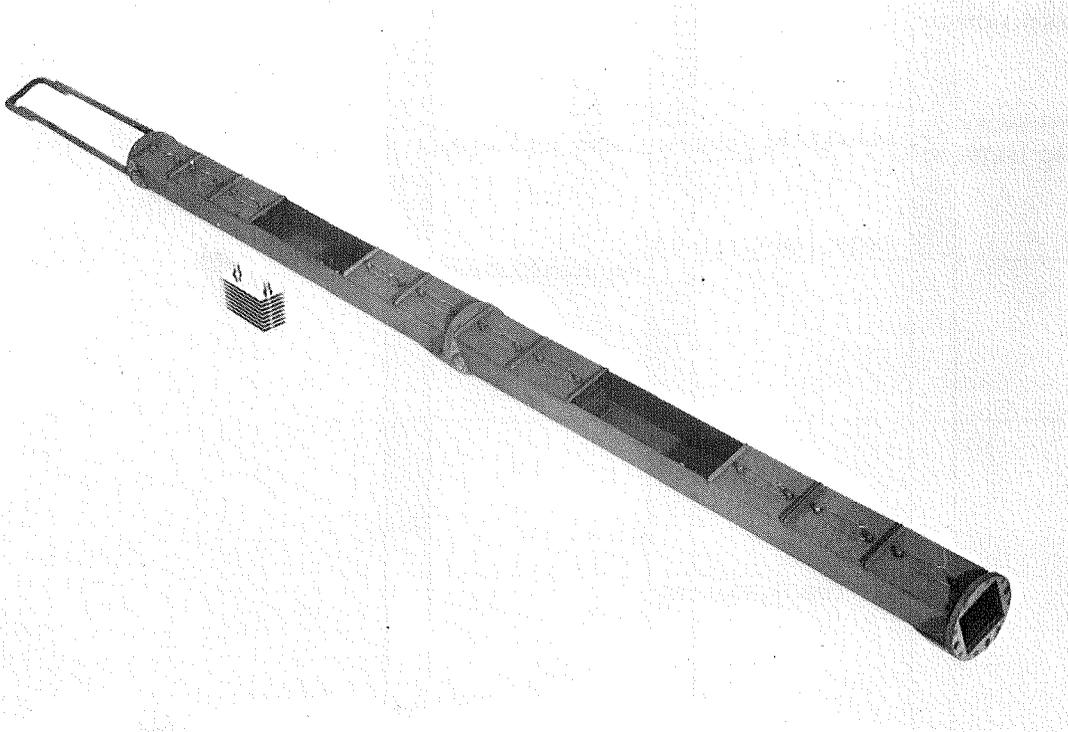
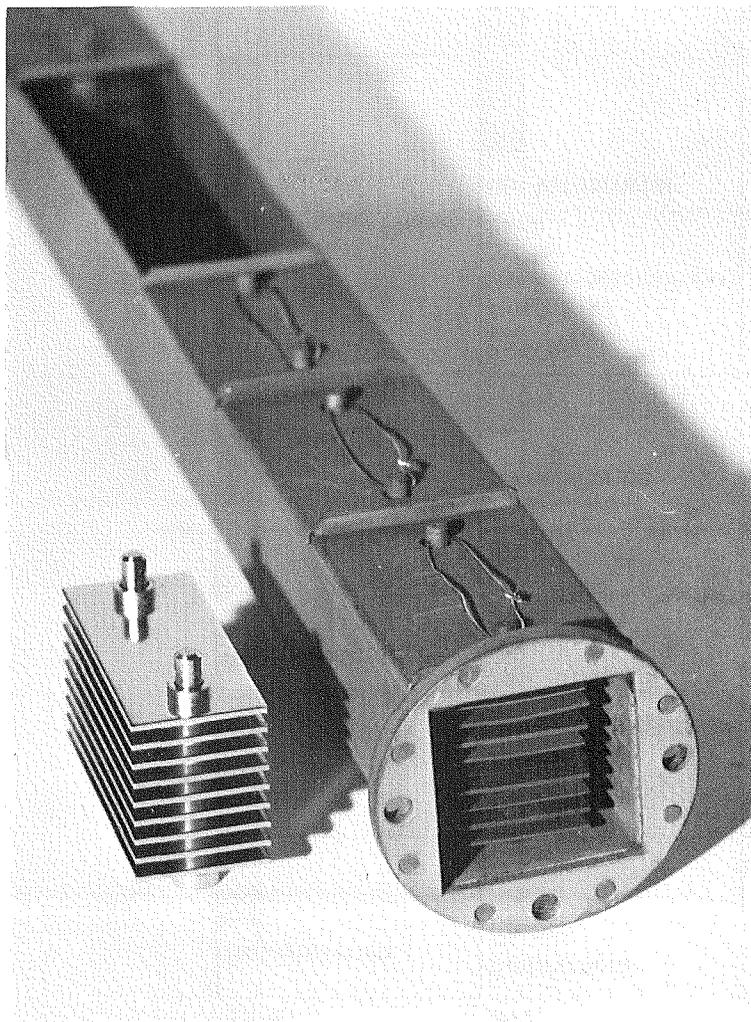
Abb. 9

# PROBENEINSATZ FÜR DIE ISOTHERMEN TESTSTRECKEN

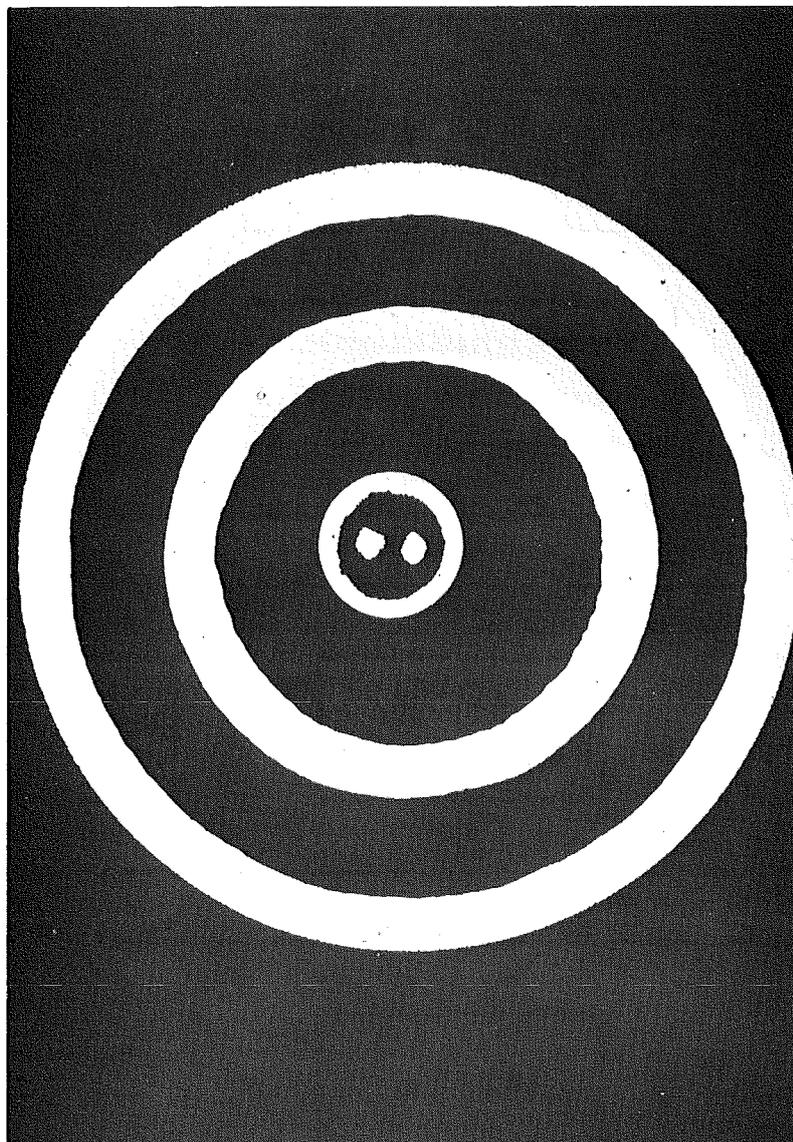
**QUERSCHLIFF EINES UNKORRODIERTEN INCOLOY 800 ÜBERHITZERSTABES  
MIT EINGEBETTETEM THERMO - ELEMENT**

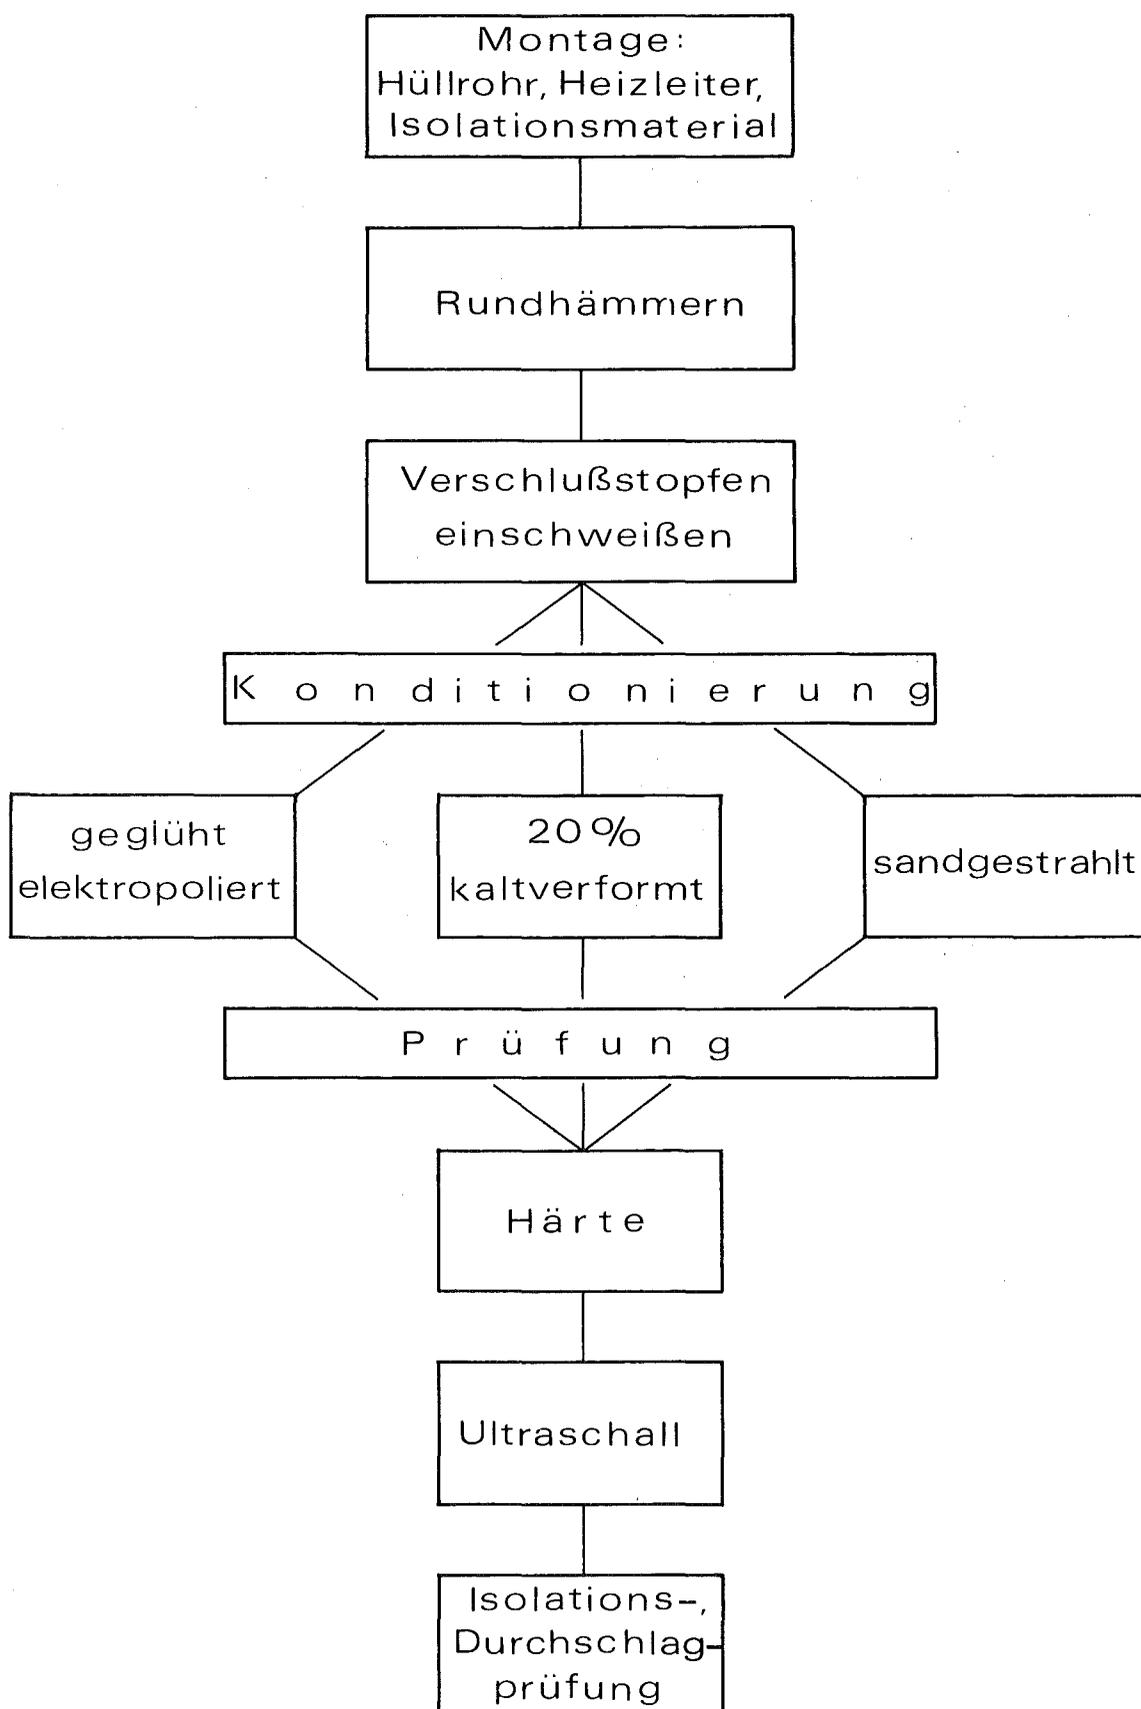
# Stabfertigung für die Heißdampf-Korrosionsuntersuchung v. Incoloy 800 - Überhitzerstäben

Weitere Prüfungen an den gefertigten Stäben auf Integrität und Gleichmäßigkeit der Hüllrohroberfläche, des Gefüges sowie des Stabaufbaues wurden visuell, mikroskopisch und akustisch auf Risse in der Oberfläche, durch Röntgendurchstrahlung auf Heizleiterexzentrizität und durch elektrische Durchschlagsprüfung auf elektrischen Isolationswiderstand zwischen Heizleiter und Hülle durchgeführt.

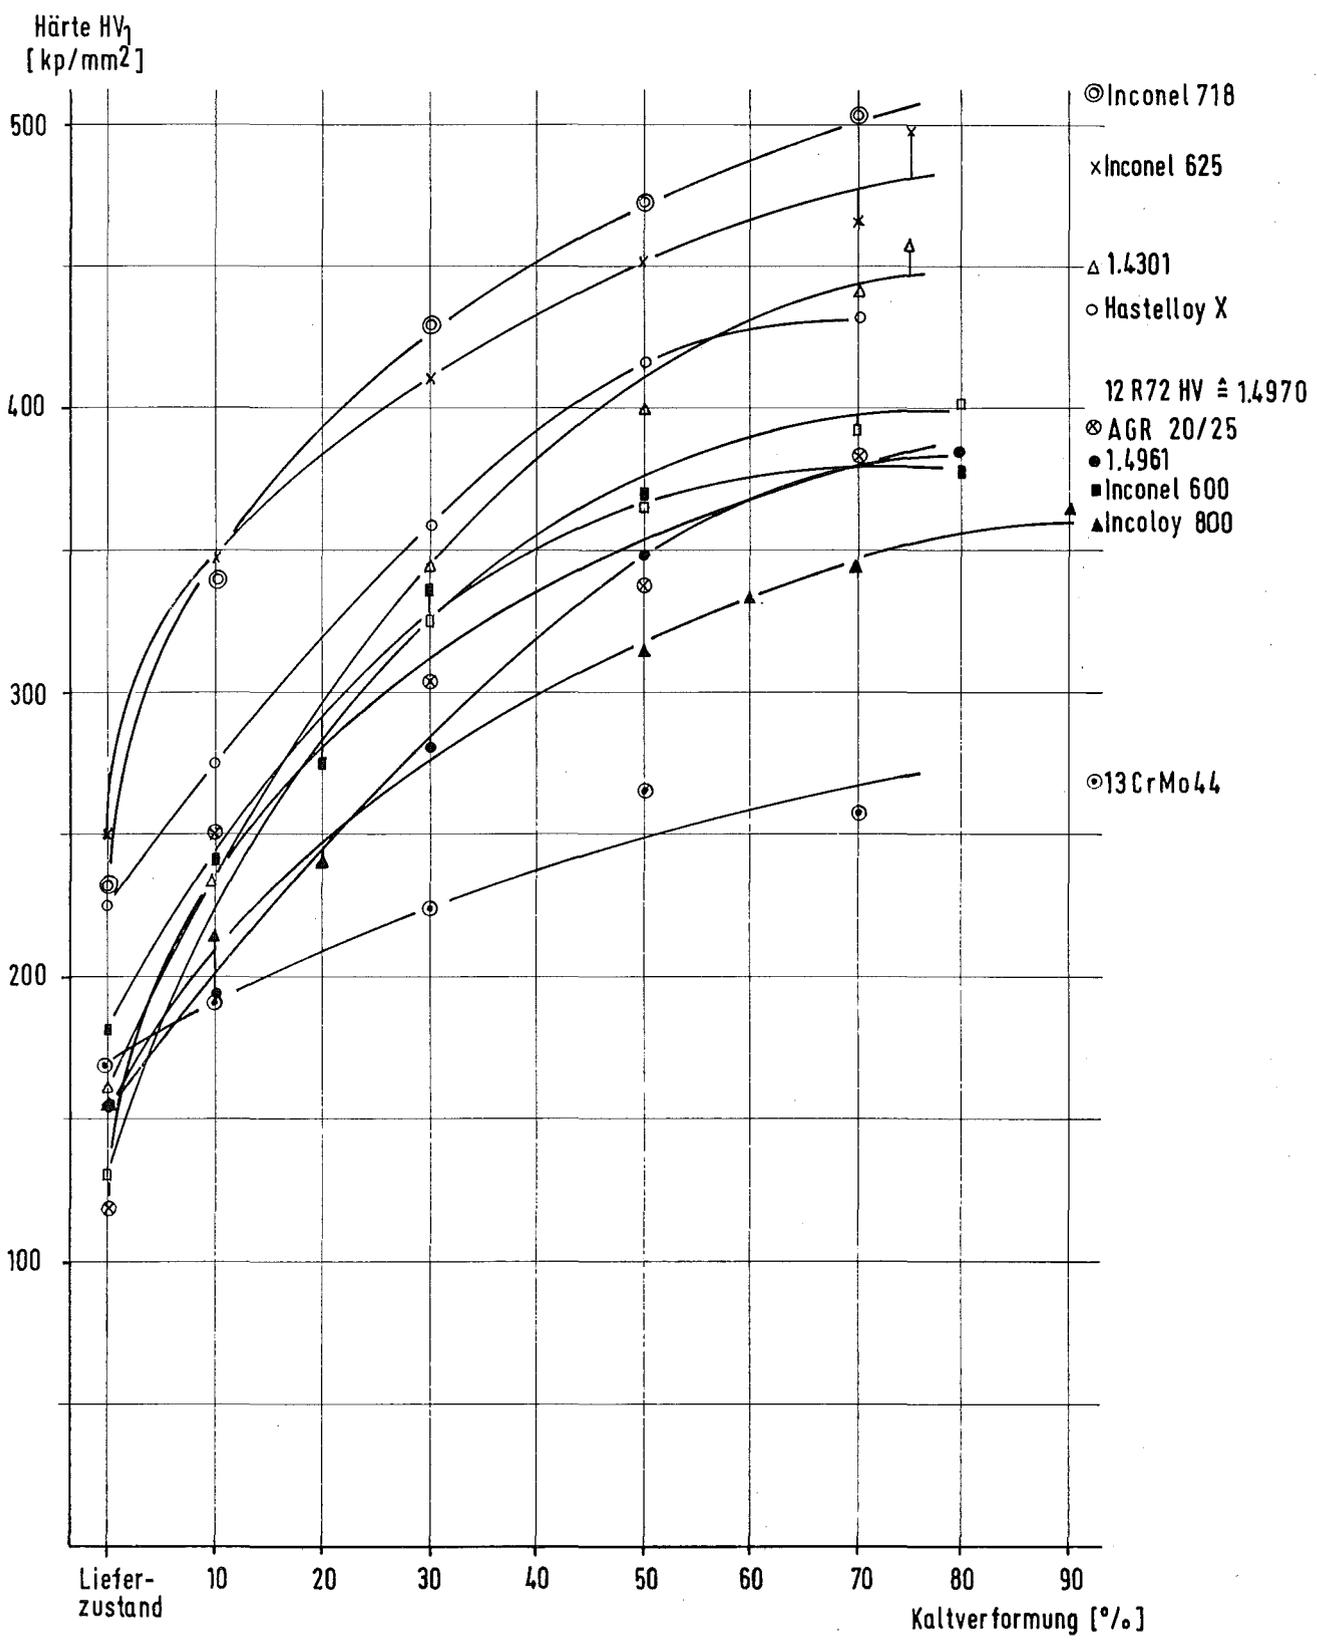
# VICKERSHÄRTE KALTGEWALZTER BLECHPROBEN VON VERSCHIEDENEN HEISSDAMPF-MATERIALIEN IN ABHÄNGIGKEIT VON DER KALTVERFORMUNG

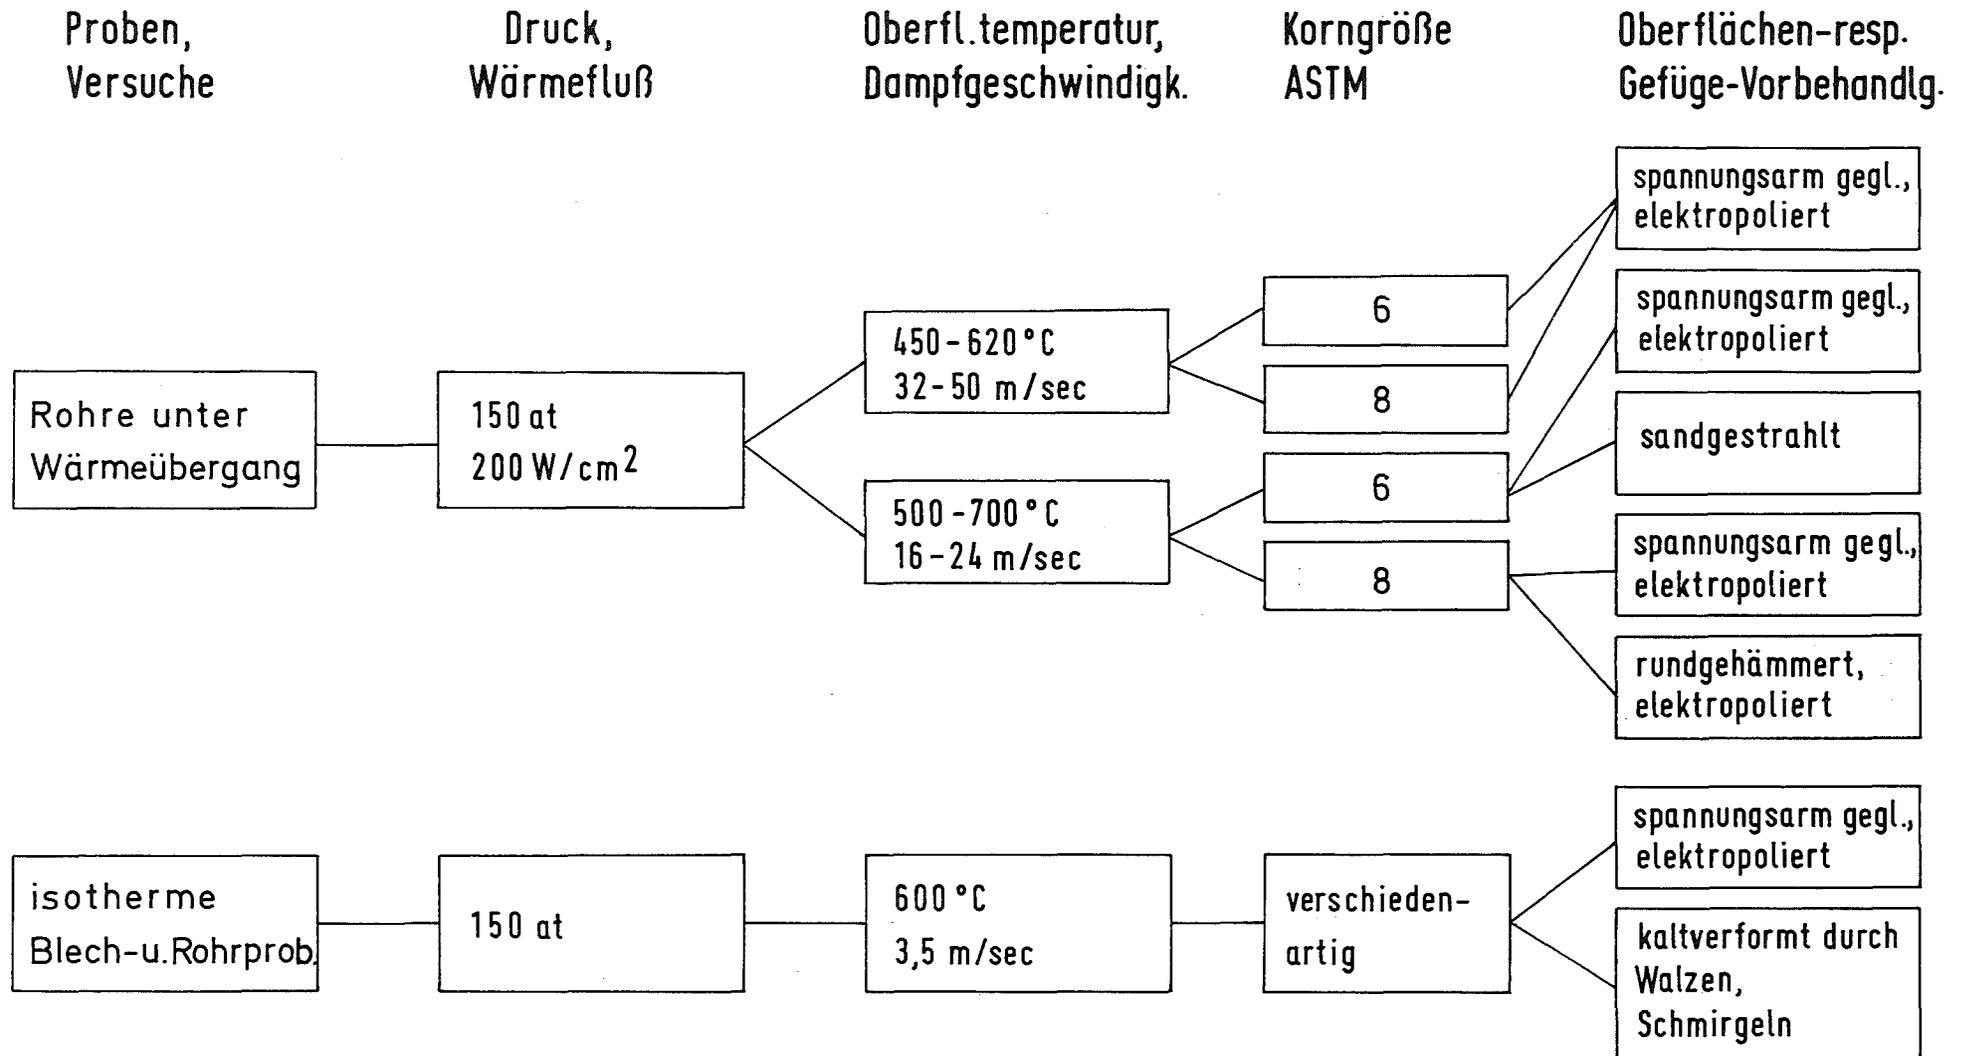
# VERSUCHSBEDINGUNGEN DER HEISSDAMPF-KORROSIONSUNTERSUCHUNGEN VON INCOLOY 800-ÜBERHITZERSTÄBEN UND -BLECHPROBEN

Die Untersuchungen unter Wärmeübergang (Abb. 16) betrafen - bei Konstanthaltung des Wärmeflusses von  $200 \text{ W/cm}^2$  und Dampfdruckes von 150 at im wesentlichen die Heißdampf-Korrosion in Abhängigkeit von der Oberflächentemperatur und der Dampfgeschwindigkeit, von der Korngröße und der durch Kaltverformung veränderten Oberflächen- und Gefügestruktur des zu untersuchenden Hüllmaterials. Die sich dabei unter den Standardbedingungen ( $500-700^\circ\text{C}$ , 150 at, 16-24 m/sec) einstellende Temperaturverteilung ist für den Stabbereich maximaler Oberflächentemperatur in Abb. 17 wiedergegeben.
