# **KERNFORSCHUNGSZENTRUM KARLSRUHE**

KFK 2033

Heißdampf-Korrosionsuntersuchungen der Legierung Incoloy 800  
unter Wärmeübergang sowie zahlreicher Überhitzermaterialien  
unter isothermen Bedingungen in einem Hochdruck-Kreislauf

(HKW-Abschlußbericht)

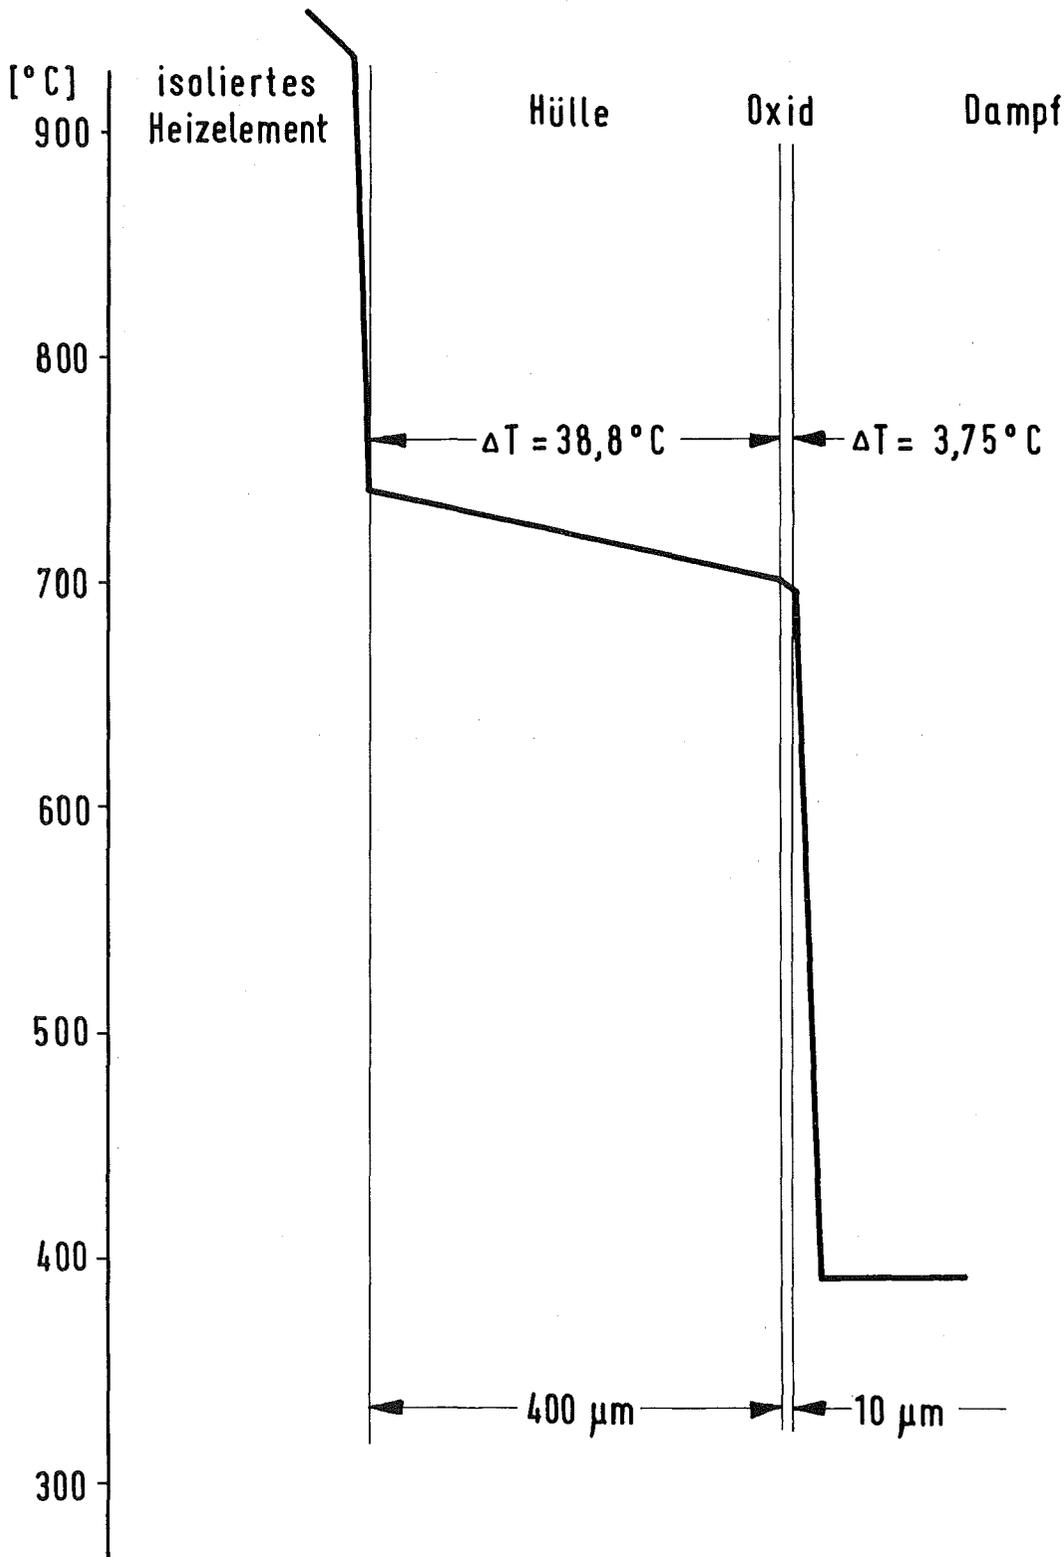
Abb. 16

# TEMPERATURVERTEILUNG IM HÜLLROHRBEREICH MAXIMALER OBERFLÄCHENTEMPERATUR

Dampfdruck: 150 at

Dampfgeschwindigkeit:  $24 \text{ m/sec}$

Die Untersuchungen unter Wärmeübergang (Abb. 16) betrafen - bei Konstanthaltung des Wärmeflusses von  $200 \text{ W/cm}^2$  und Dampfdruckes von 150 at im wesentlichen die Heißdampf-Korrosion in Abhängigkeit von der Oberflächentemperatur und der Dampfgeschwindigkeit, von der Korngröße und der durch Kaltverformung veränderten Oberflächen- und Gefügestruktur des zu untersuchenden Hüllmaterials. Die sich dabei unter den Standardbedingungen ( $500-700^\circ\text{C}$ , 150 at, 16-24 m/sec) einstellende Temperaturverteilung ist für den Stabbereich maximaler Oberflächentemperatur in Abb. 17 wiedergegeben.

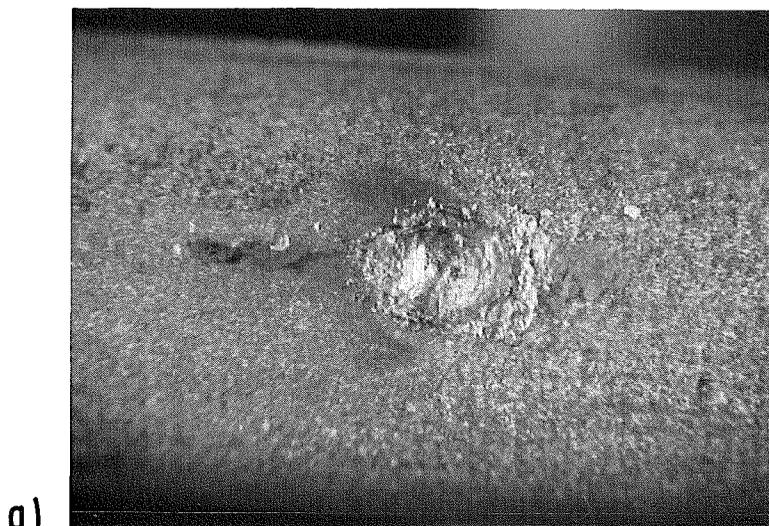
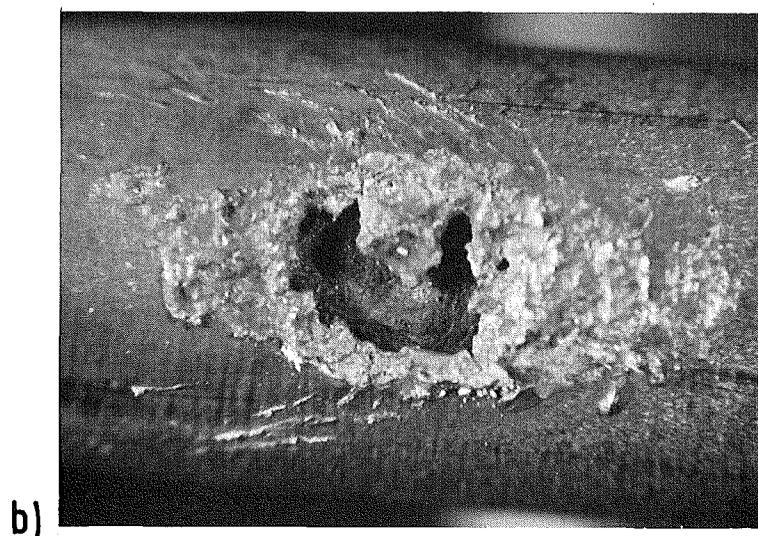
Abb. 18

**FOLGEN ERHÖHTER MECHANISCHER WECHSELWIRKUNG ZWISCHEN  
ABSTANDSHALTERSTIFTEN UND ÜBERHITZERSTÄBEN BEI EXPOSITION  
UNTER WÄRMEÜBERGANG**

- a) KRATERFÖRMIGE KONTAKTSTELLE DES STIFTES AUF DER HÜLLROHROBERFLÄCHE
- b) HÜLLROHRSCHADEN AUFGRUND DES KURZSCHLUSSES ZWISCHEN STIFT UND HEIZLEITER

- innerer Kurzschluß ohne Beschädigung der äußeren Hülle,
- lokales Aufschmelzen (Durchbrennen) der Hülle,
- Reibkorrosionsangriff (Abb. 19) mit nachfolgendem Hüllrohrschaden.

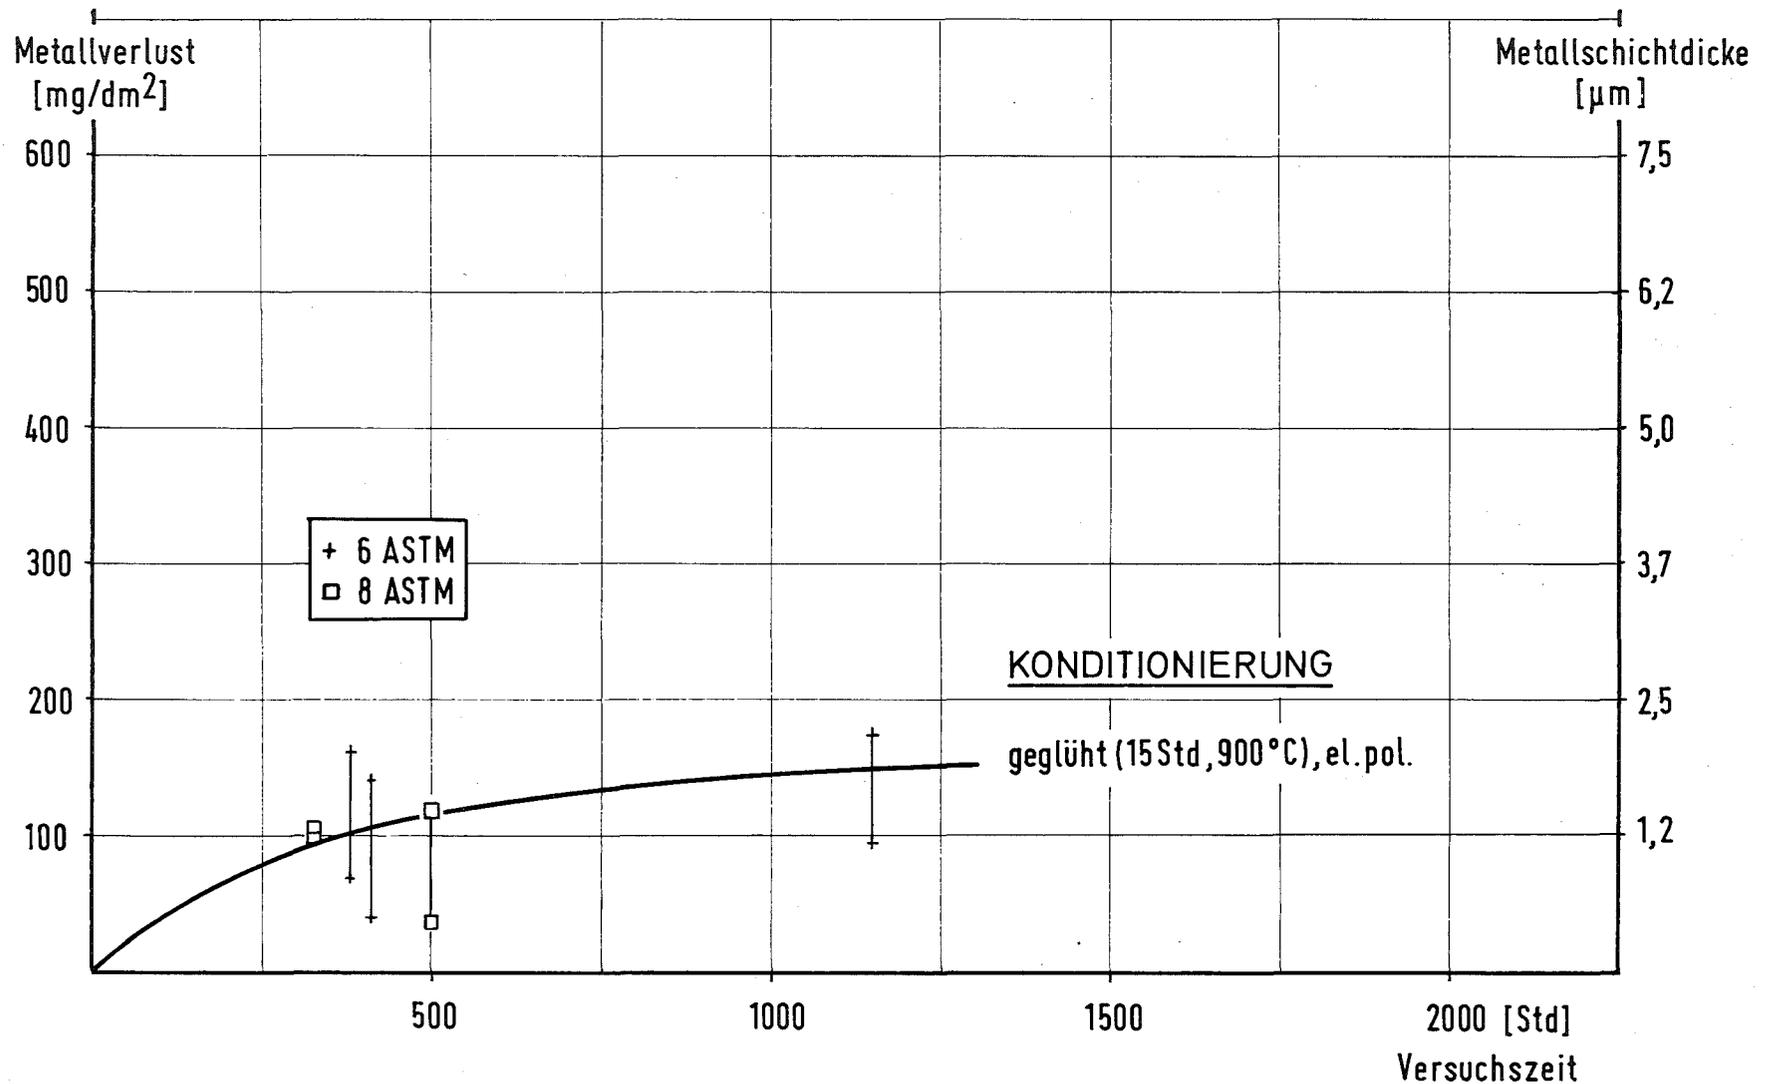
# HEISSDAMPF-KORROSION VON INCOLOY 800-ROHRMATERIAL

AUSGANGSMATERIAL UNTERSCHIEDLICHER KORNGRÖSSE: DURCH RUNDHÄMMERN VERFORMT

KORROSION: max. 1150 Std, 450-620°C, 200 W/cm<sup>2</sup>, 150 at, 32-50 m/sec, <30 ppb O<sub>2</sub>

In der Tab. 5d und Abb. 25 werden die wenigen Untersuchungsergebnisse an geglühten, elektropolierten Stäben von unterschiedlicher Korngröße bei 450-620°C, 32-50 m/sec wiedergegeben. Hierbei fällt das stark reduzierte Ausmaß des Korrosionsangriffs auf etwa ein Drittel im Vergleich zu der bei höheren Temperaturen untersuchten, geglühten Version auf.

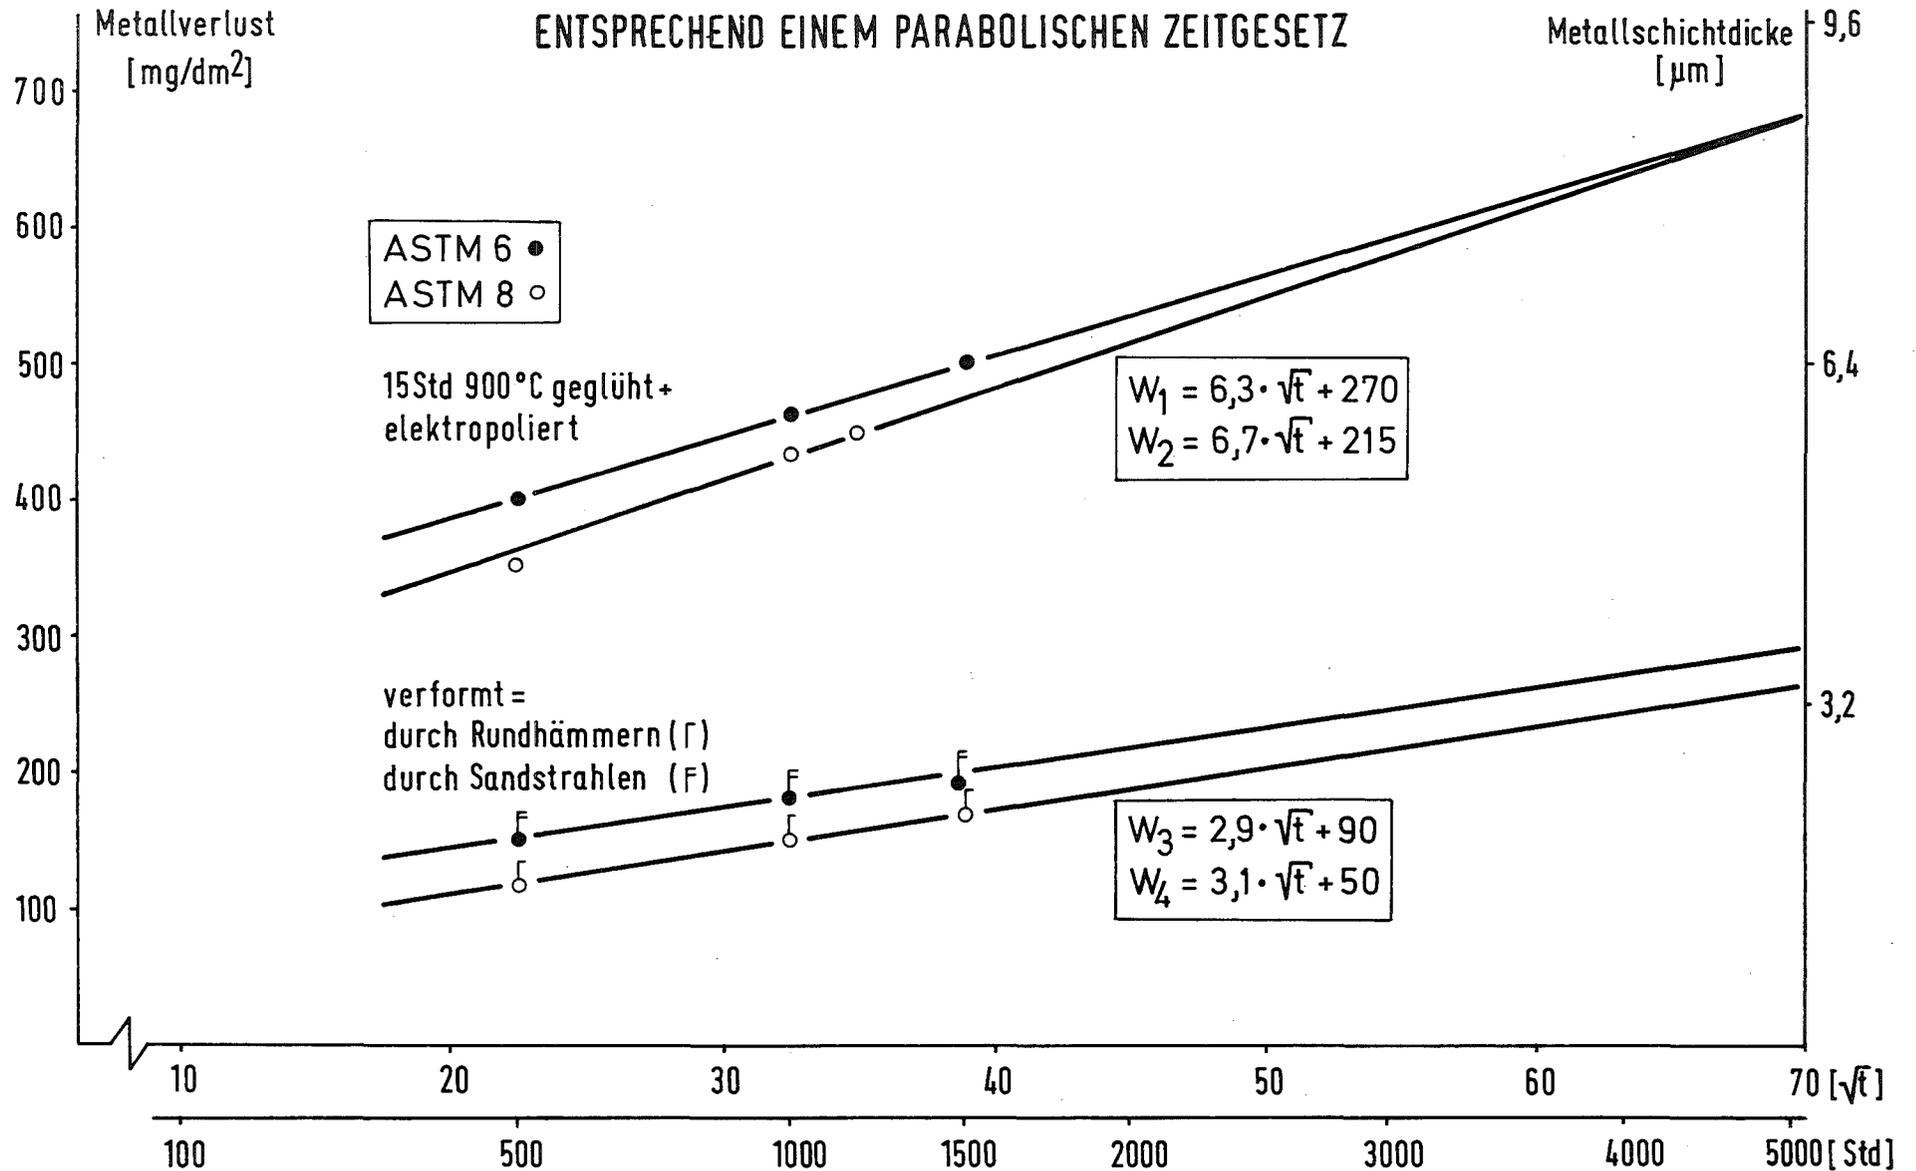
Abb. 25

# HEISSDAMPF-KORROSION VON INCOLOY 800-ROHRMATERIAL UNTER WÄRMEÜBERGANG

EXTRAPOLATION DER METALLVERLUSTE AUF 5000 Std  
ENTSPRECHEND EINEM PARABOLISCHEN ZEITGESETZ

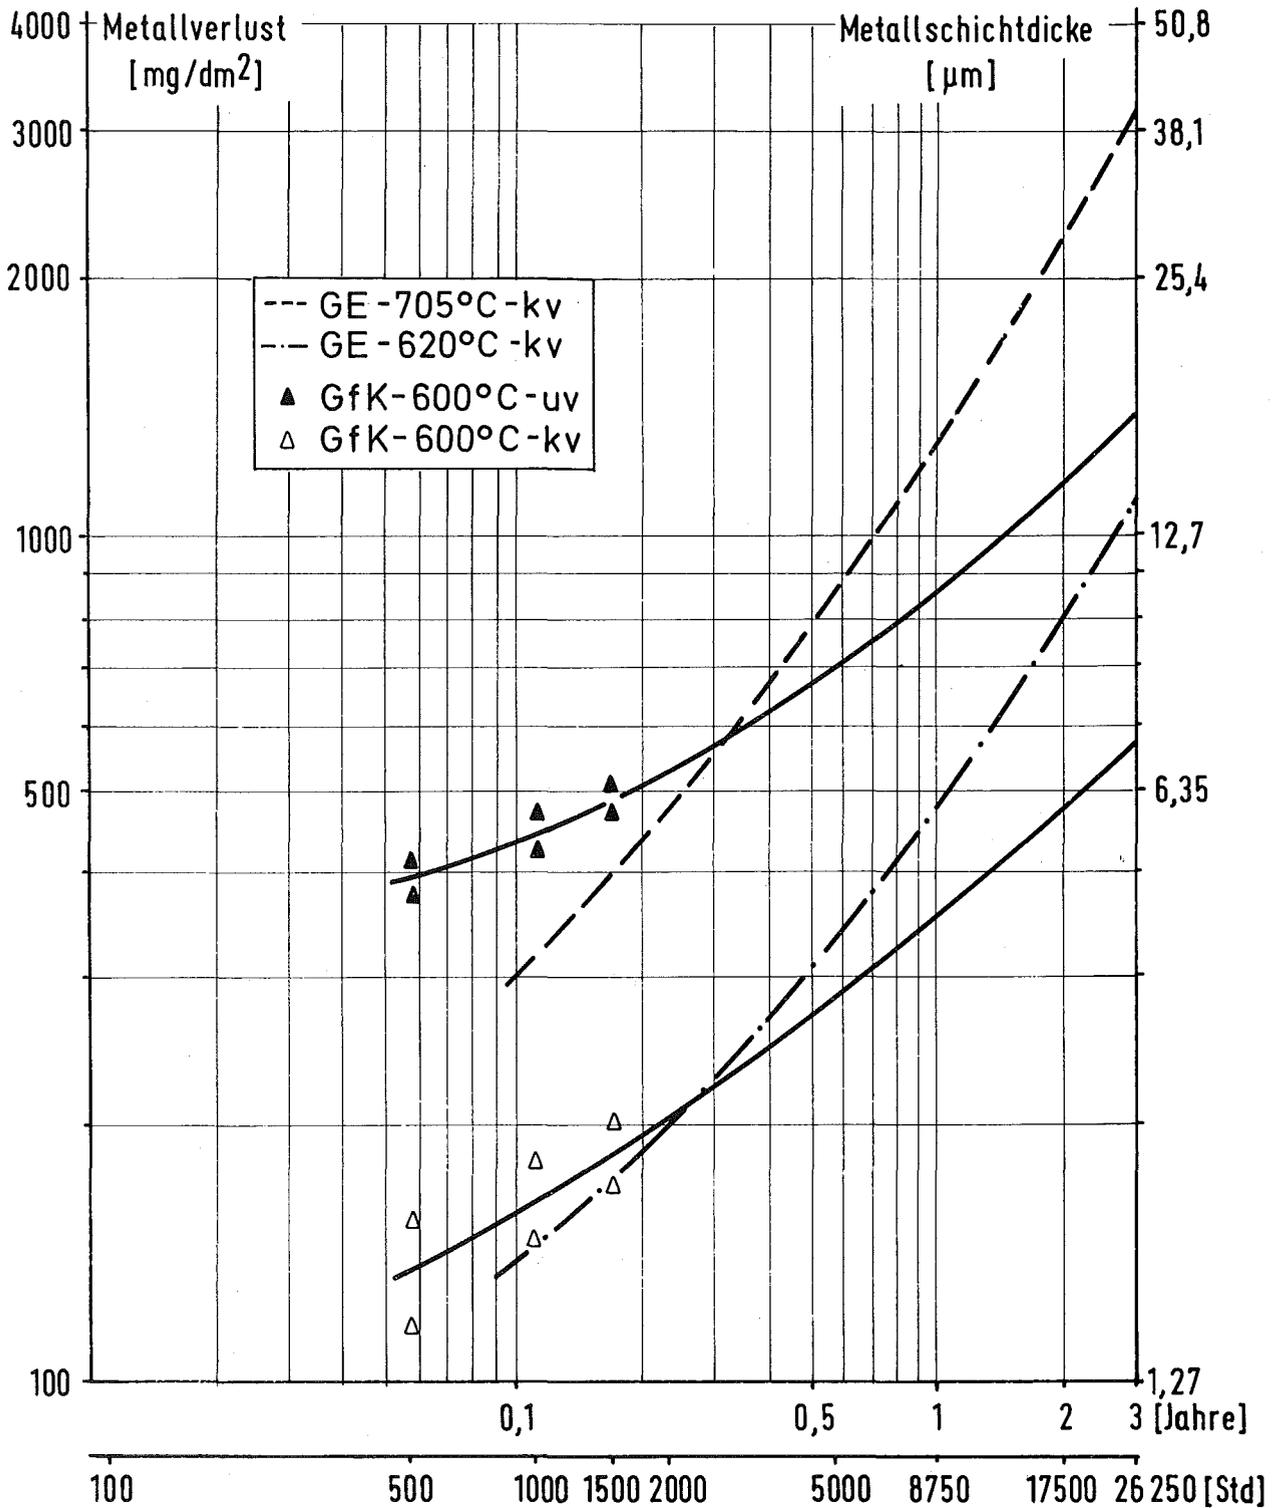
Abb. 26

# HEISSDAMPF-KORROSION VON INCOLOY 800-ROHRMATERIAL UNTER WÄRMEÜBERGANG

EXTRAPOLATION DER MITTLEREN METALLVERLUSTE AUF 3-JÄHRIGE  
EINSATZZEIT

Der Vergleich der erzielten Ergebnisse mit denen der General Electric und ihre Bewertung sollte unter dem Gesichtspunkt kurz-, mittel- und langfristigen Einsatz von Incoloy 800-Rohrmaterial unter Wärmeübergang vorgenommen werden. Pearl et al.(1) fanden in dem hier interessierenden Temperaturbereich im Vergleich zu isothermen Resultaten eine mehrfach erhöhte lineare Korrosionsgeschwindigkeit ( $k_1$ ) bei relativ geringem Ausmaß der Korrosion in der Übergangszeit ( $\Delta W_0$ ). Daraus folgten für 600-700°C, 55 W/cm<sup>2</sup> bis 1000 Stunden zwar relativ niedrigere Metallverluste von 150-300 mg/dm<sup>2</sup>, bis 4000 Stunden solche der isothermen Korrosion vergleichbaren Ausmaßes von 300-400 mg/dm<sup>2</sup> und bei linearer Extrapolation auf 3 Jahre bei 620°C ca. 1000 mg/dm<sup>2</sup> = 12,7 µm resp. bei

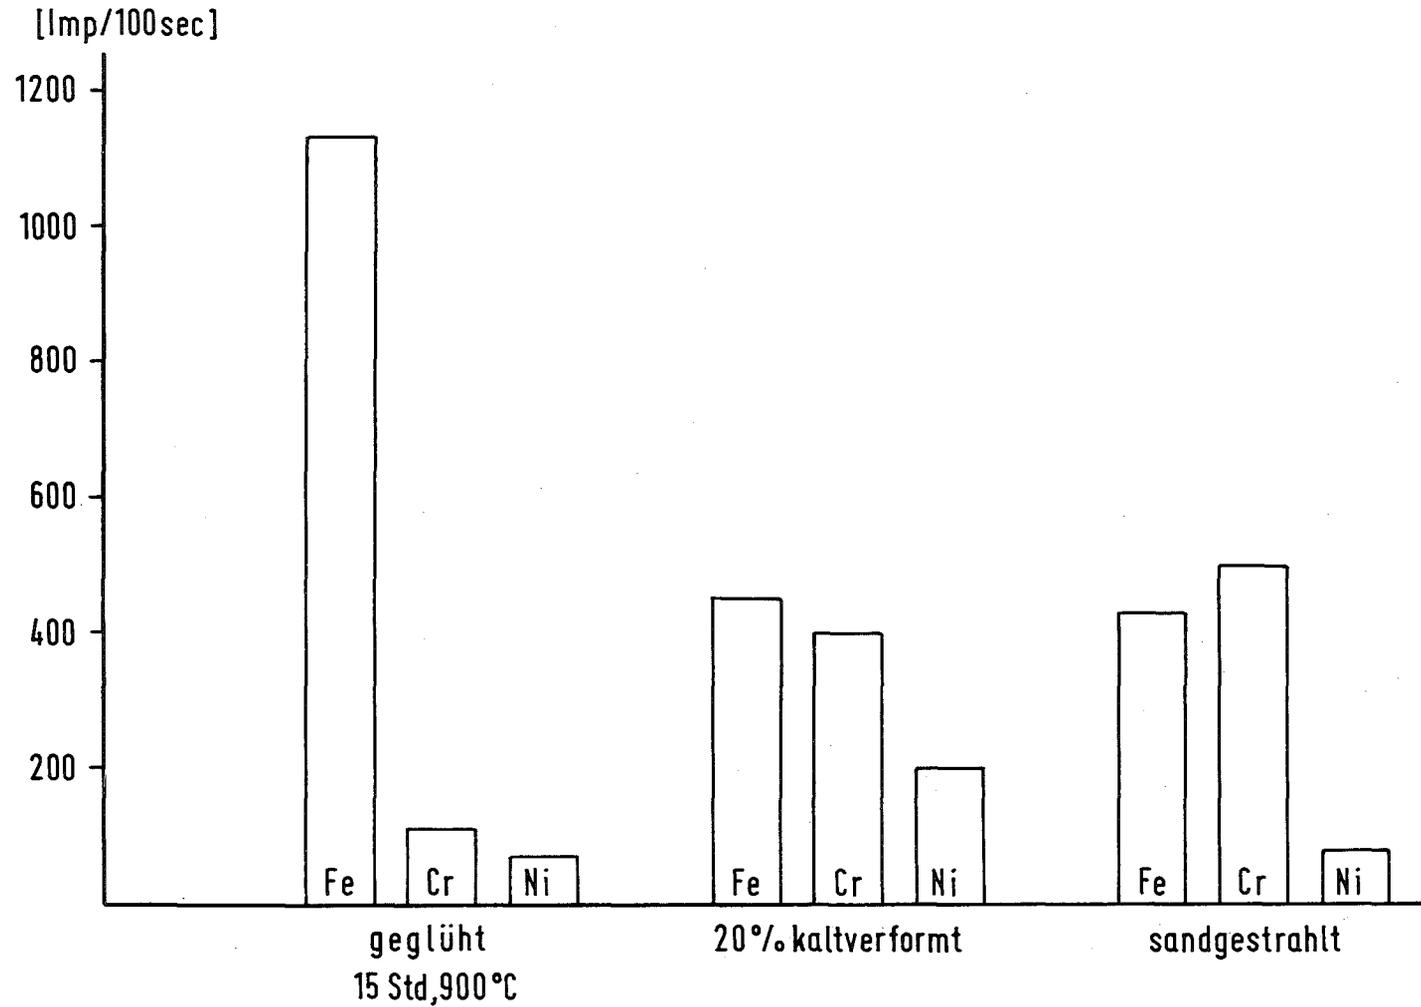
1220-1330 Std, 600°C, 150at, 20 m/sec, 200 W/cm<sup>2</sup>

ENERGIEDISPERSE RÖNTGENANALYSE (K $\alpha$ ) DER OBERFLÄCHENZUSAMMENSETZUNG (0,2x0,2 mm)  
VON UNTER WÄRMEÜBERGANG KORRODIERTEN STÄBEN

Die Oberflächenzusammensetzung der verschiedenen Oxidschichten wird in Abb. 32 wiedergegeben und zeigt einen mit zunehmender Verformung abnehmenden Eisen- und wachsenden Cr-Gehalt der gebildeten Oxide. Dieser Befund ist mit isothermen Untersuchungen an dickwandigerem Rohrmaterial im statischen und dynamischen Hochdruck-Heißdampf-Korrosionsversuch im Einklang (13). Diese zeigten, daß sich die Tendenz zu verstärkter Schutzwirkung durch dünne Deckschichten auf ihren wachsenden Cr-Gehalt zurückführen läßt. Die chemische Analyse der durch Auflösung des Metalles in Brom-Methanol-Lösung gewonnenen Oxide (Tab. 6) waren weder mit den oben aufgezeigten Tendenzen eindeutig konsistent noch vom Einzelergebnis besonders aufschlußreich, so daß eine dahingehende Deutung der Ergebnisse nicht vorgenommen werden konnte.

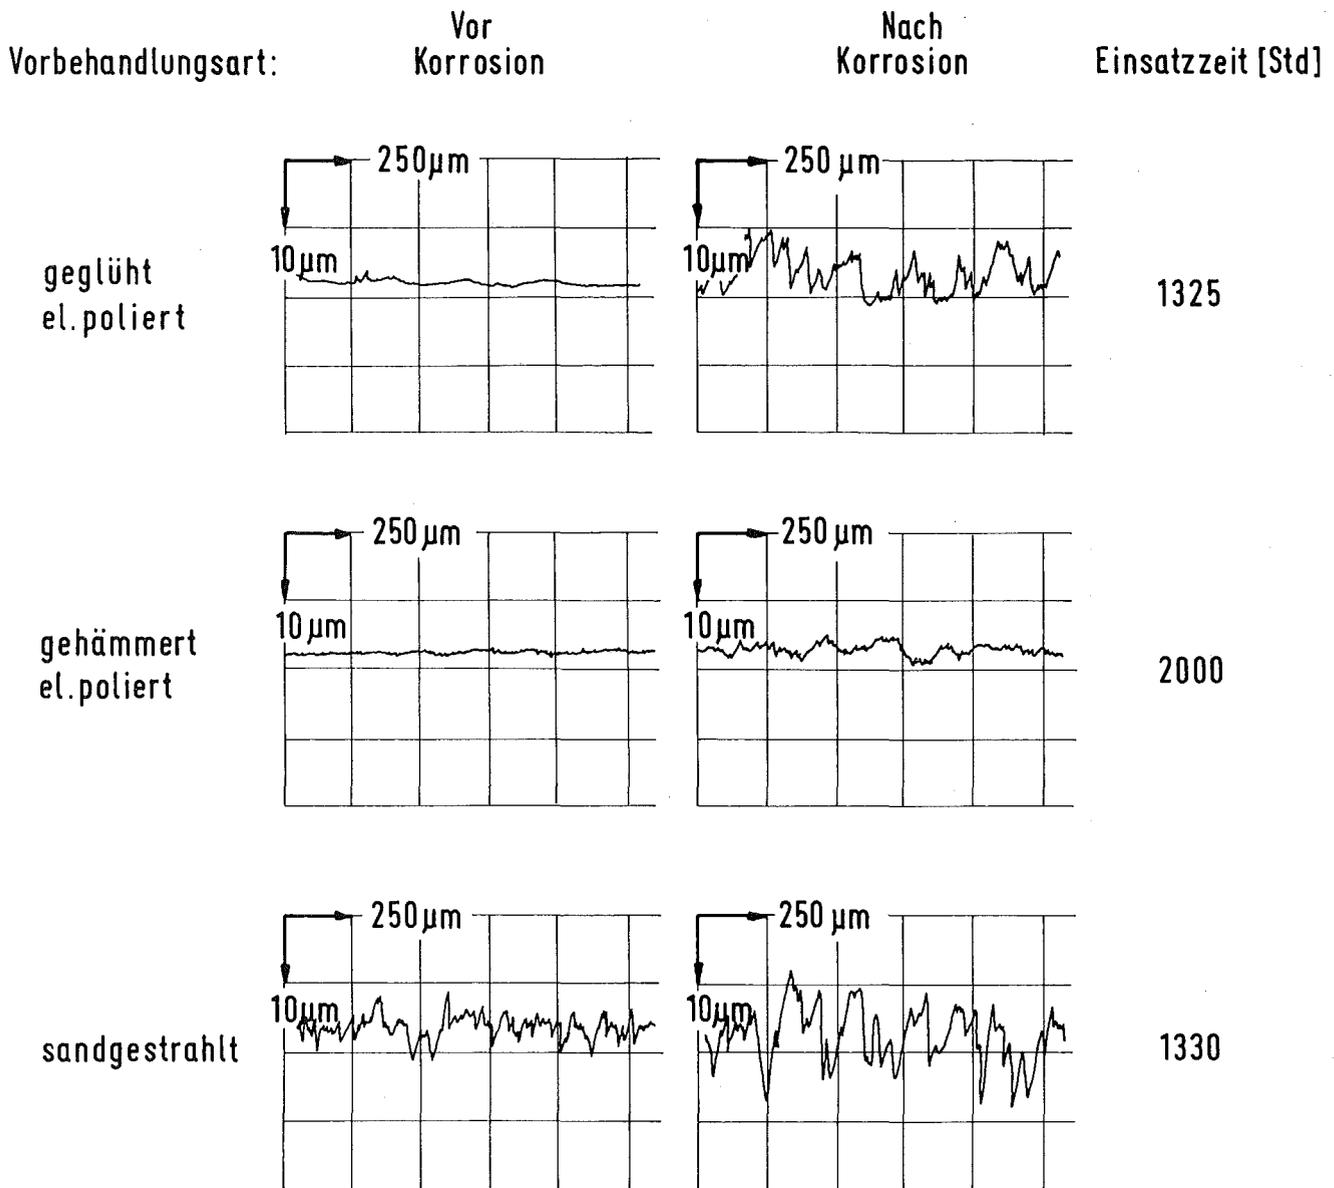
Profilometrische Messungen an technisch vorbehandelten  
Incoloy 800-Rohroberflächen vor und nach Heißdampfkorrosion  
im Hochdruck-Kreislauf [600°C, 150 at, 20 m/sec, 200 W/cm<sup>2</sup>]

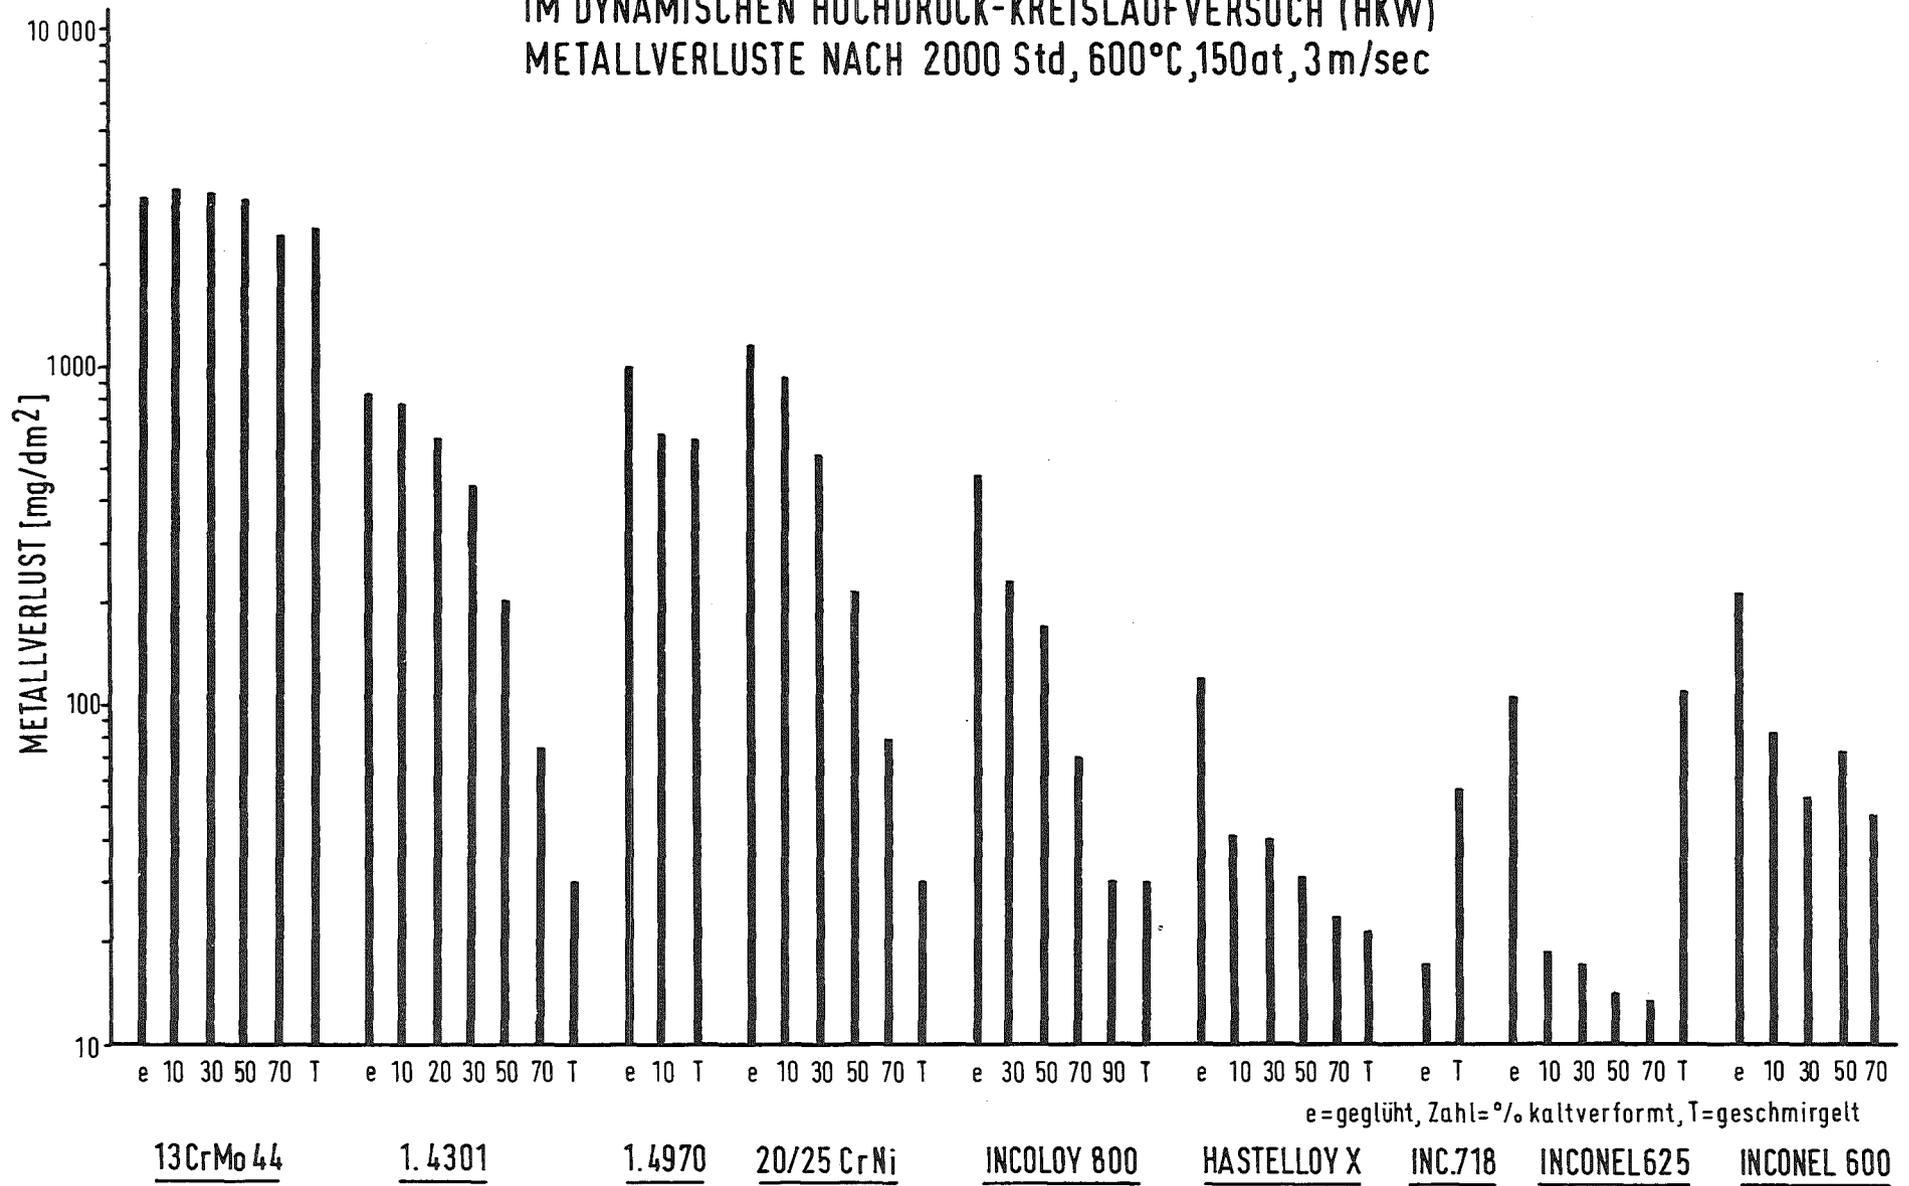
Abb. 47

# ISOTHERME HEISSDAMPF-KORROSION VERSCHIEDENER ÜBERHITZERMATERIALIEN

IM DYNAMISCHEN HOCHDRUCK-KREISLAUFVERSUCH (HKW)  
METALLVERLUSTE NACH 2000 Std, 600°C, 150at, 3m/sec

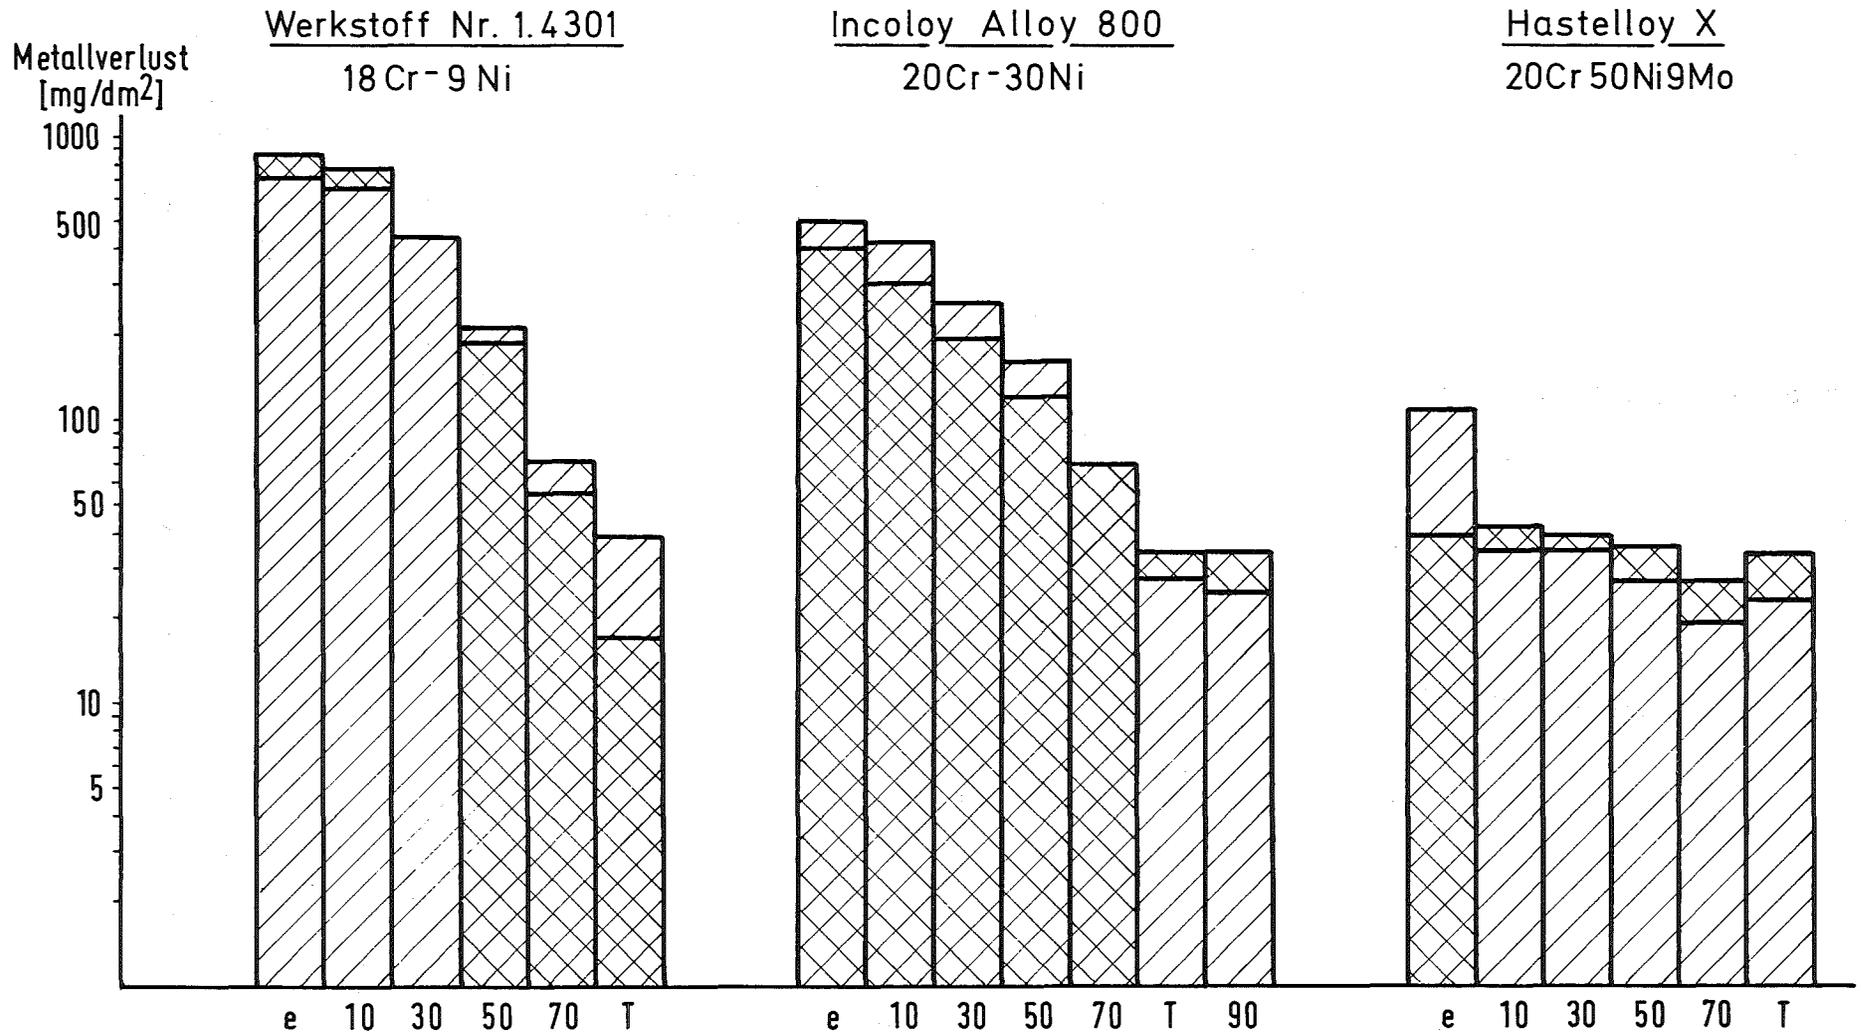
Abb. 48

# HEISSDAMPF-KORROSION VERSCHIEDENER ÜBERHITZERMATERIALIEN

## EINFLUSS VON KALTVERFORMUNG

- HKW — 1000 Std, 600°C, 150 at, 3.5 m/sec  
 Autoklav — 1000 Std, 600°C, 70 at
