**KERNFORSCHUNGSZENTRUM  
KARLSRUHE**

KFK 2296

Institut für Material- und Festkörperforschung  
Projekt Schneller Brüter

**Einachsige Kriechversuche an Rohrproben  
der Legierungen X10NiCrMoTiB 15 15 (1.4970)  
und X8CrNiMoVnb 16 13 (1.4988)**

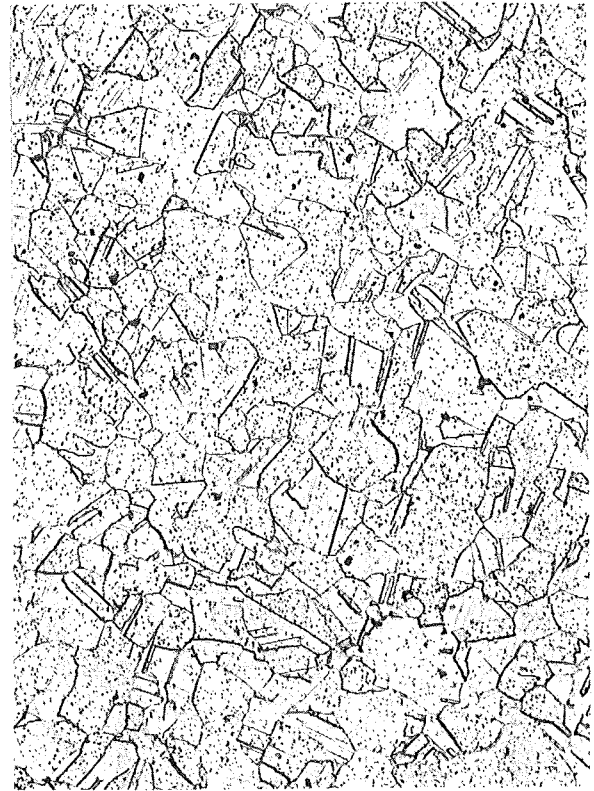
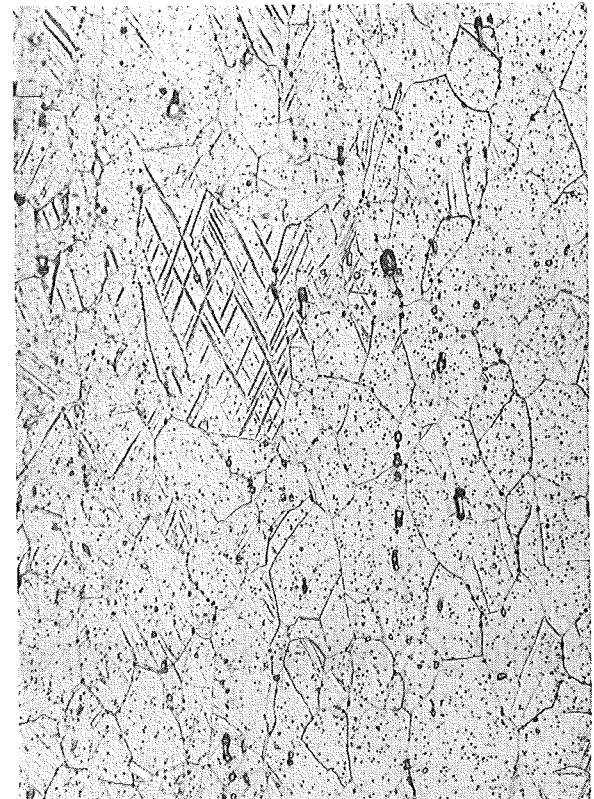
Bild 1

Das Gefüge der beiden Vergleichsstähle für die Na-Versuche ist in der Bildtafel 1 wiedergegeben. Die Korngröße liegt jeweils bei 10 - 20 $\mu$ m. Die Korngröße der Charge SL 733 (ohne Bild) liegt ebenfalls bei 10 - 20 $\mu$ m.
