KFK 2474

Institut für Reaktorbauelemente
Projekt Schneller Brüter

**Heizstäbe zur Simulation von Brennstäben für
Natrium-Siedeexperimente
Teil II**

Heater Rods for Simulation of Fuel Pins in Liquid-Metal-Boiling Experiments Part II.

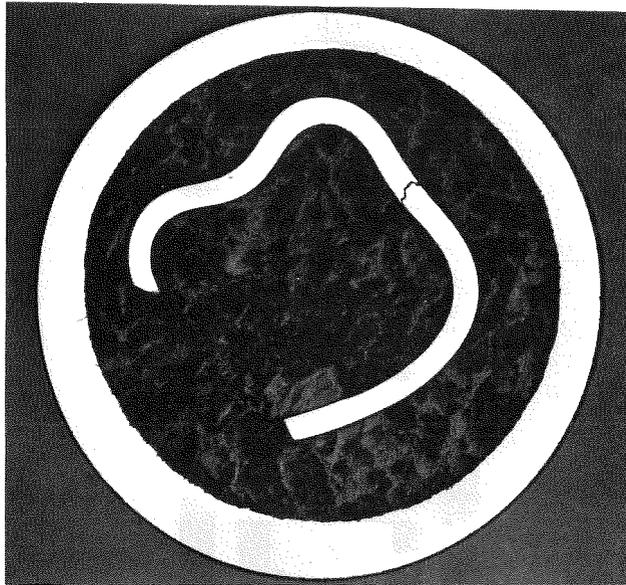
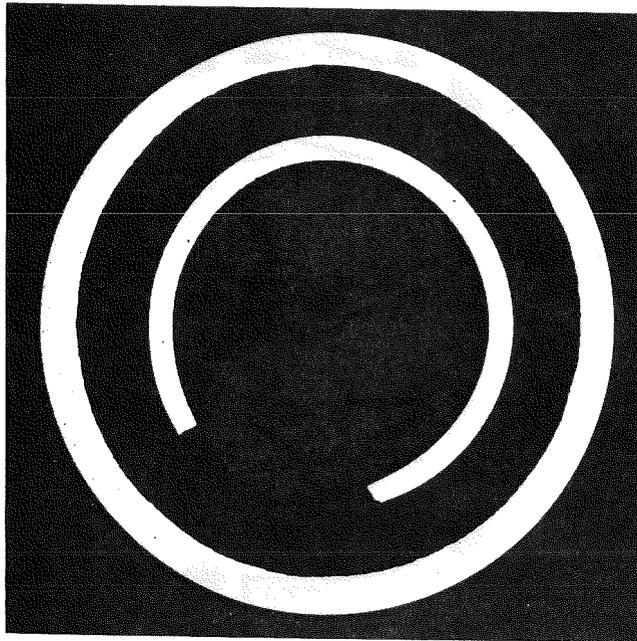
ABB. 2: HEIZSTABQUERSCHLIFFE, OBEN BN-PULVER, UNTEN HEISS-
GEPRESSTES BN IM STROMLEITER; RISSE SIND BEI ERPROBUNG
ENTSTANDEN

Abb. 2 zeigt im oberen Bild einen Querschliff eines Heizstabes mit zerbeultem Stromleiter. Bei den nachfolgenden Stäben wurde das Beulen durch die Verwendung von Stangen aus heißgepreßtem Bornitrid als Stützkeramik vermieden. Heißgepreßtes Bornitrid verdichtet sich beim Rundhämmern nicht mehr, kann aber andererseits bei konstantem Volumen fließen. Das untere Bild von Abb. 2 zeigt einen Heizstab der letzten Version. Abb. 3 zeigt Röntgenaufnahmen eines Heizstabes bei verschiedenen Durchmesserreduktionen. Die Aufnahmen zeigen, wie sich die Bandwendel während der einzelnen Hämmerstufen gleichmäßig über die Länge öffnet. Der Kern in der Wendel aus heißgepreßtem Bornitrid folgt der Formänderung mit dem notwendigen Widerstand. Der Stromleiter mit seiner Stützkeramik erfährt beim Hämmern eine gleichmäßige Formänderung bei konstantem Volumen, während das BN-Pulver im Ringspalt verdichtet wird.

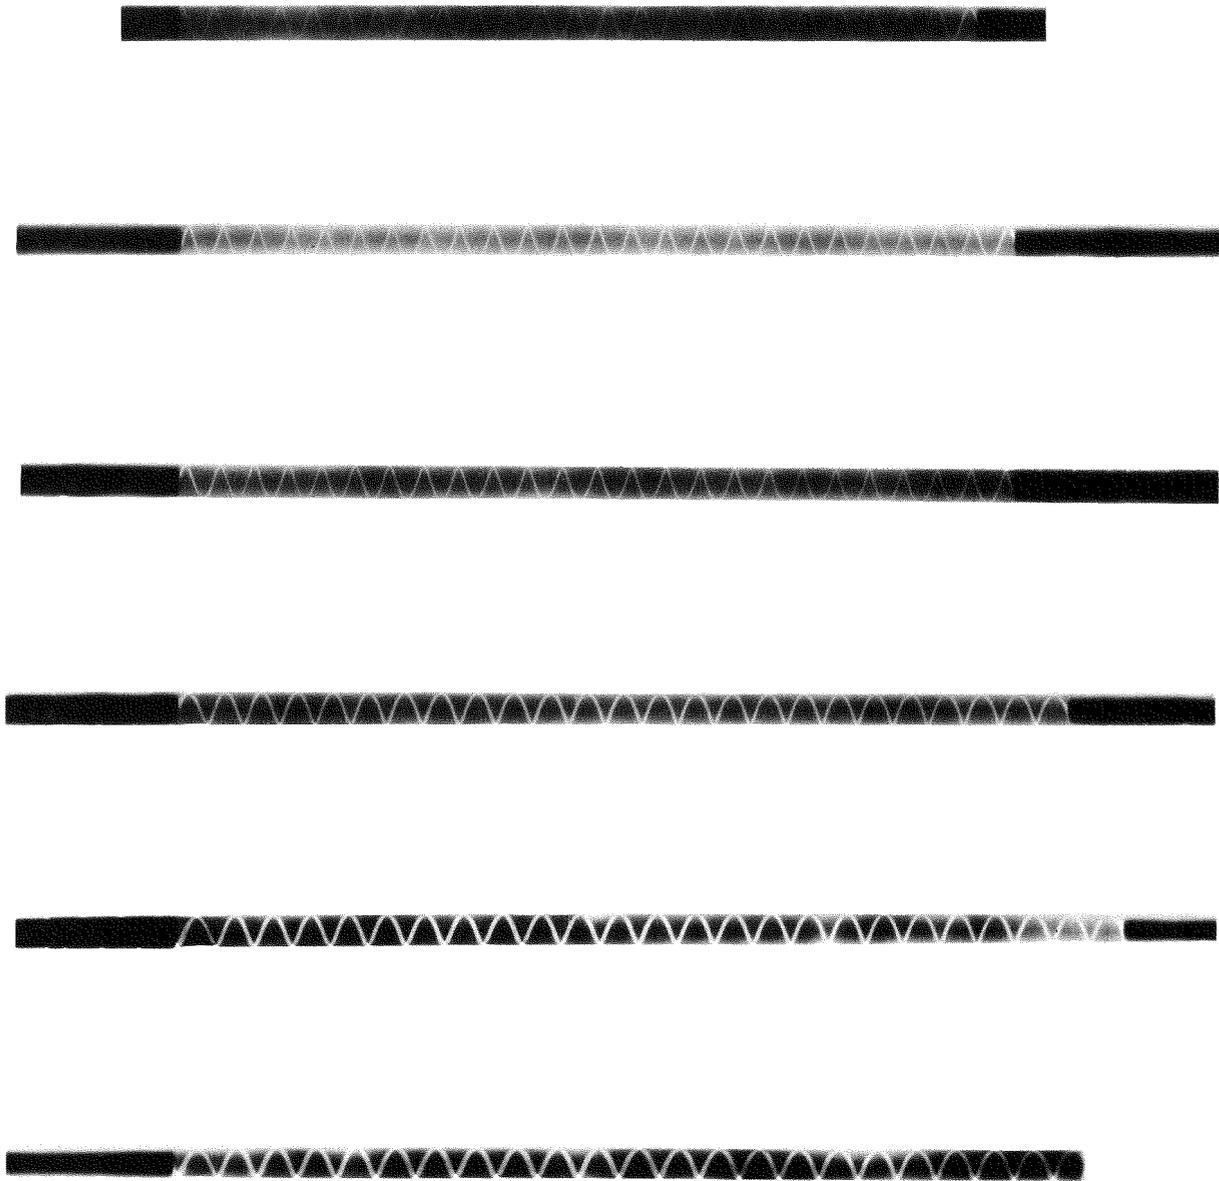
ABB. 3: RÖNTGENAUFNAHMEN EINES HEIZSTABES WÄHREND DER FERTIGUNG
BEI VERSCHIEDENEN DURCHMESSERSTUFEN (OBEN ANFANGSDURCH-
MESSER, UNTEN ENDDURCHMESSER)

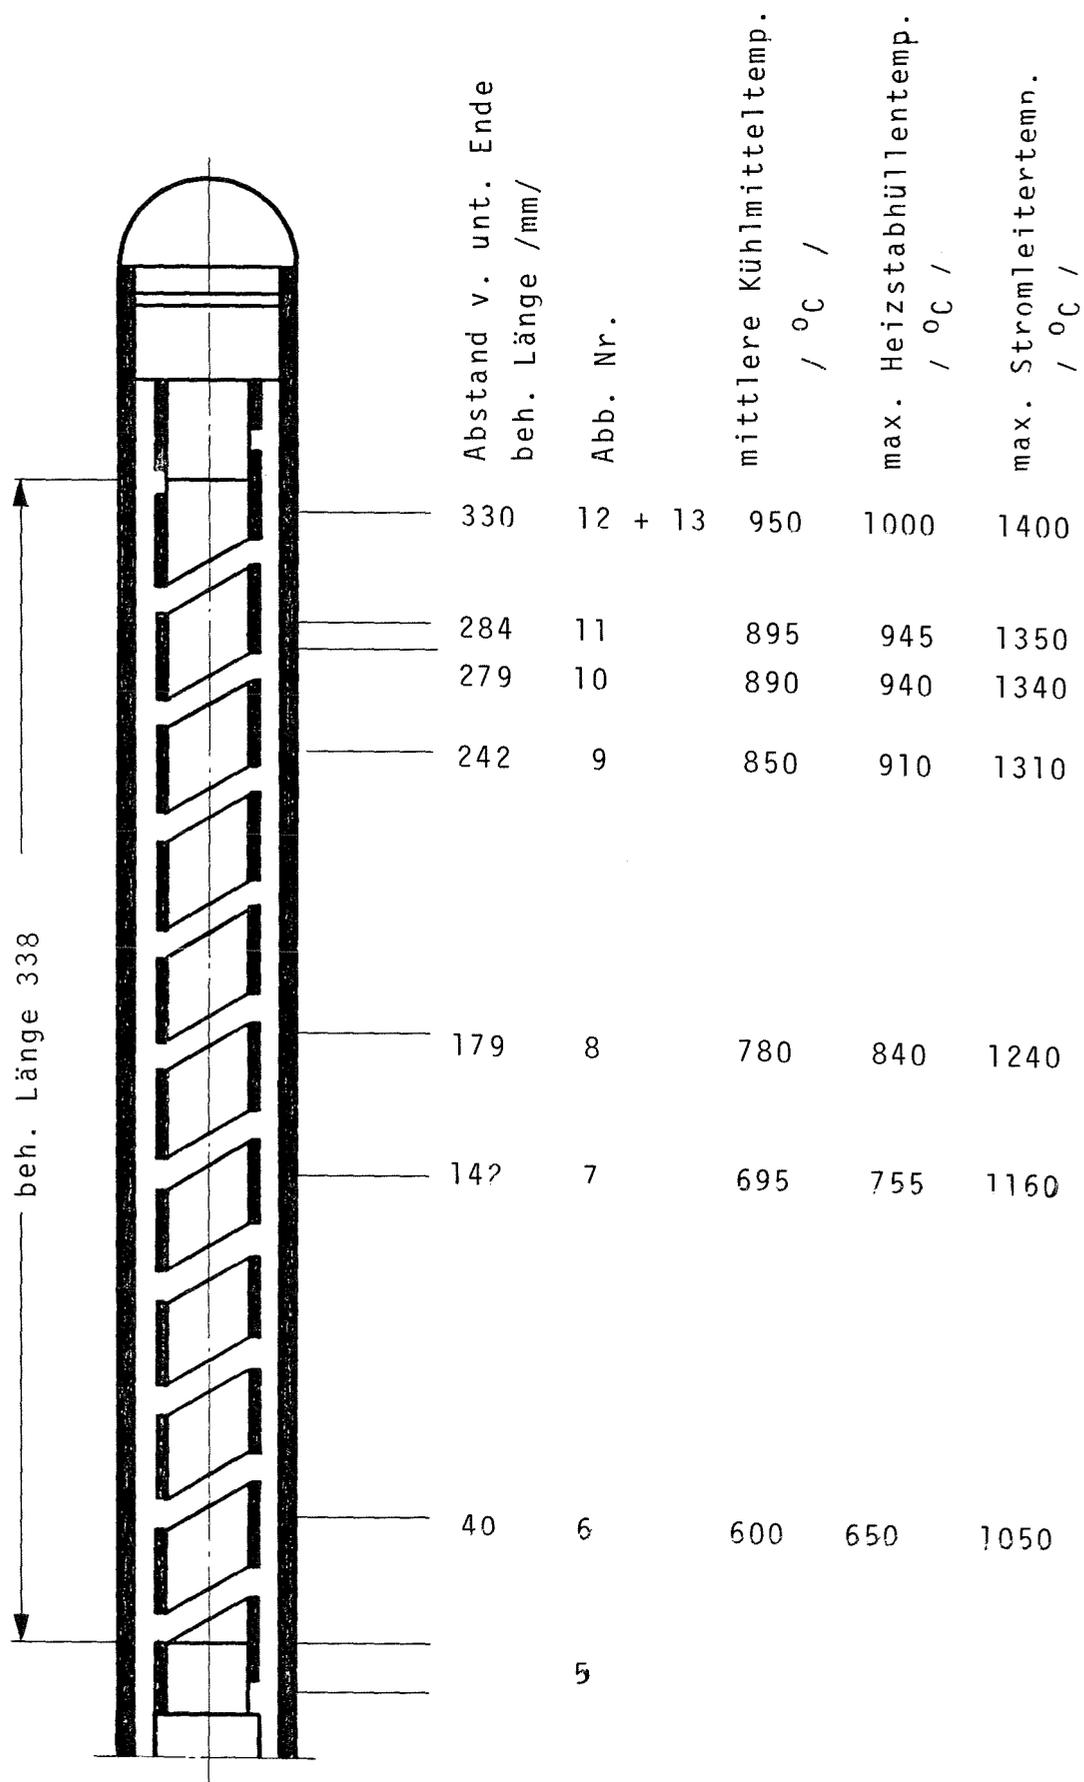
ABB.4: SCHLIFFPOSITIONEN SOWIE HÜLLEN- UND STROMLEITER-
TEMPERATUREN VON HEIZSTAB NR. 255

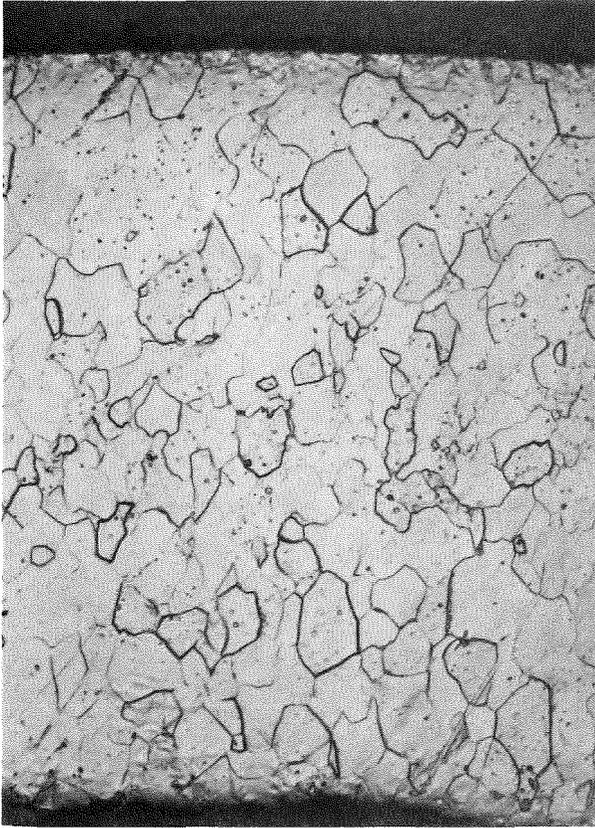
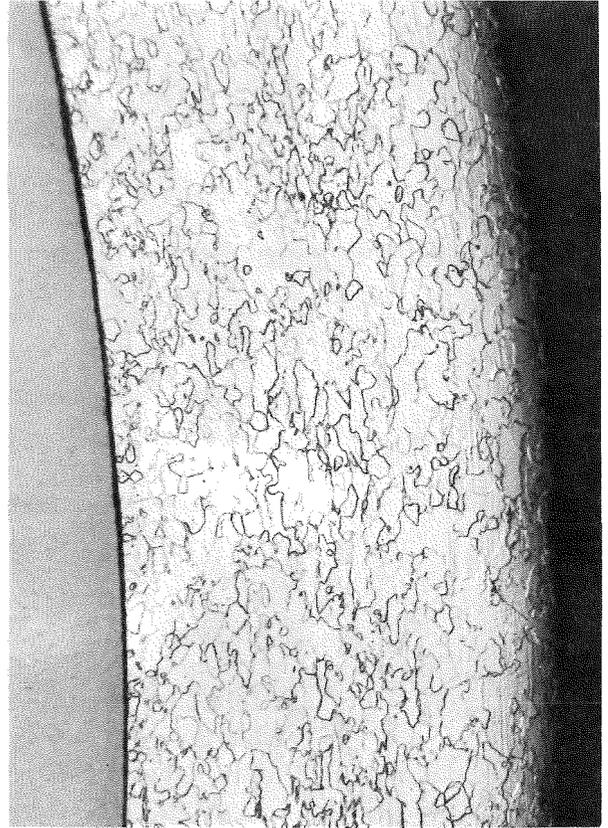
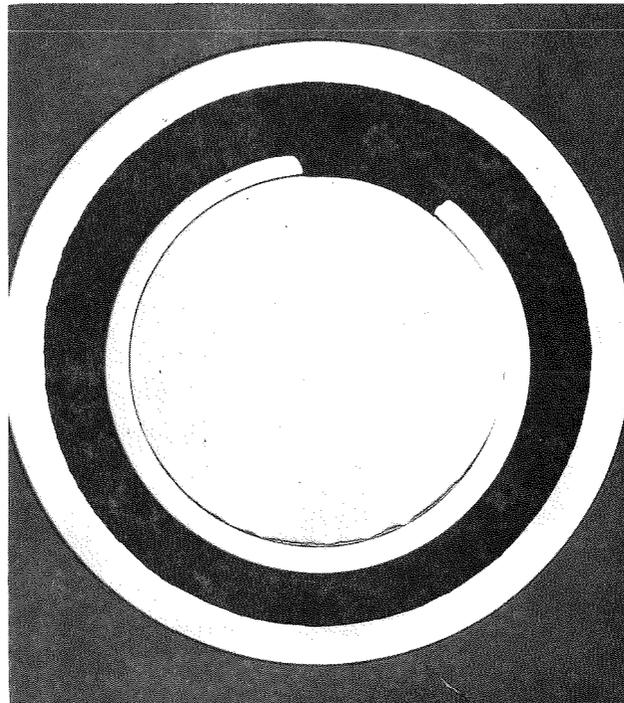
ABB. 5

SCHLIFF VON HEIZSTAB 255

- Abb. 5 und 6: unteres Kaltende bzw. Beginn der beheizten Zone; Stromleiter und Hülle zeigen feine Gefüge, die Härte des Stromleiters beträgt: $\text{HV}_{0,5} \approx 300 \text{ kp/mm}^2$.
- Abb. 7: Ende unteres Drittel der beheizten Zone; Härte des Stromleiters: $\text{HV}_{0,5} \approx 240 \text{ kp/mm}^2$
Der Stromleiter zeigt auf der Innenseite eine Reaktionszone; das Gefüge ist noch feinkörnig. An 2 Stellen ist der Stromleiter gerissen.
- Abb. 8: Mitte der beheizten Zone; Härte des Stromleiters: $\text{HV}_{0,5} \approx 245 \text{ kp/mm}^2$
Der Stromleiter zeigt innen eine Reaktionszone; das Gefüge ist wesentlich gröber als bei den bisher besprochenen Schliffen. Der Bruch des Stromleiters verläuft an Korngrenzen.

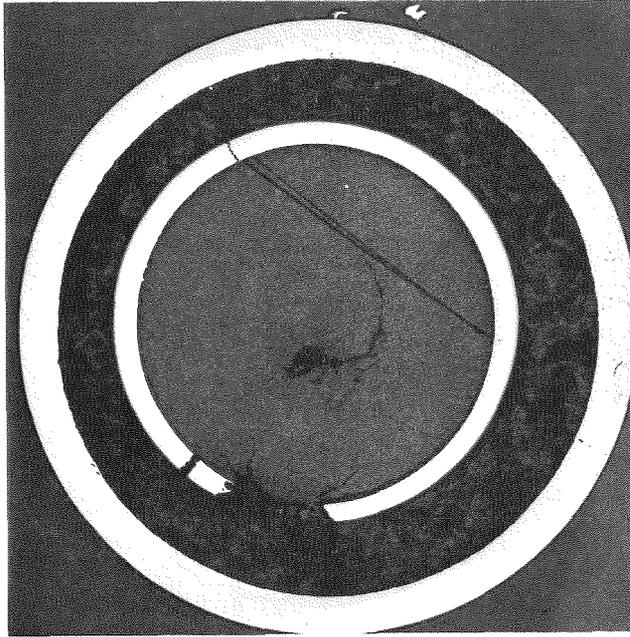
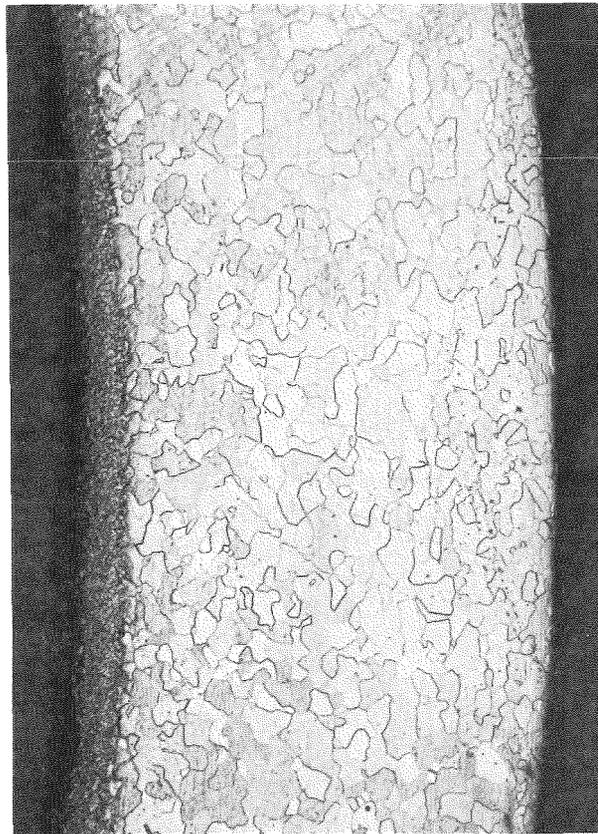
ABB. 7

SCHLIFF VON HEIZSTAB 255

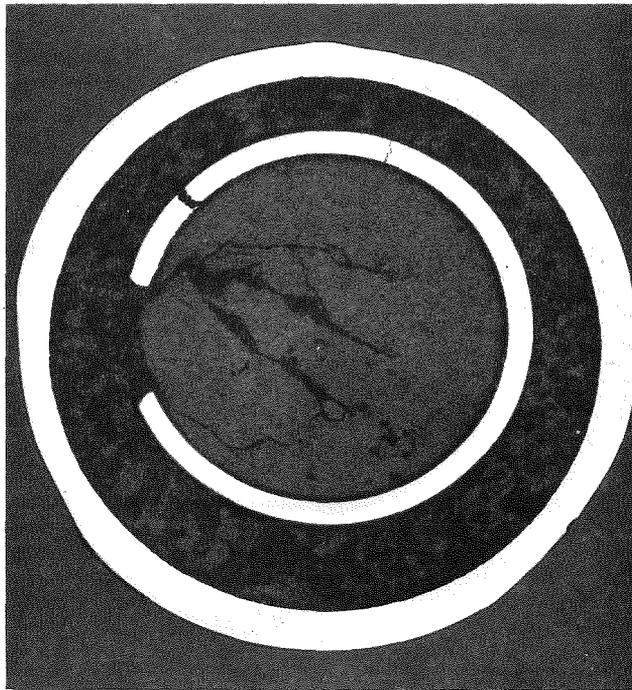
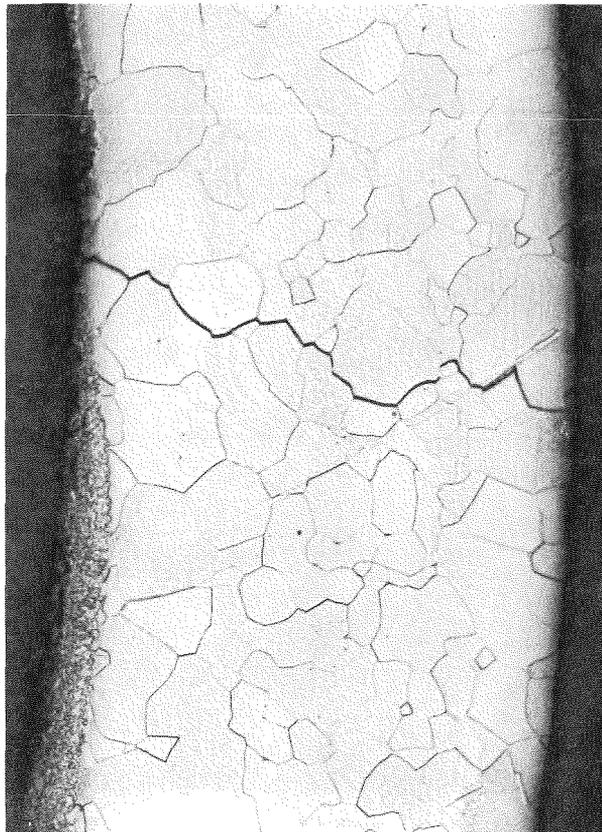
ABB. 8: SCHLIFF VON HEIZSTAB 255

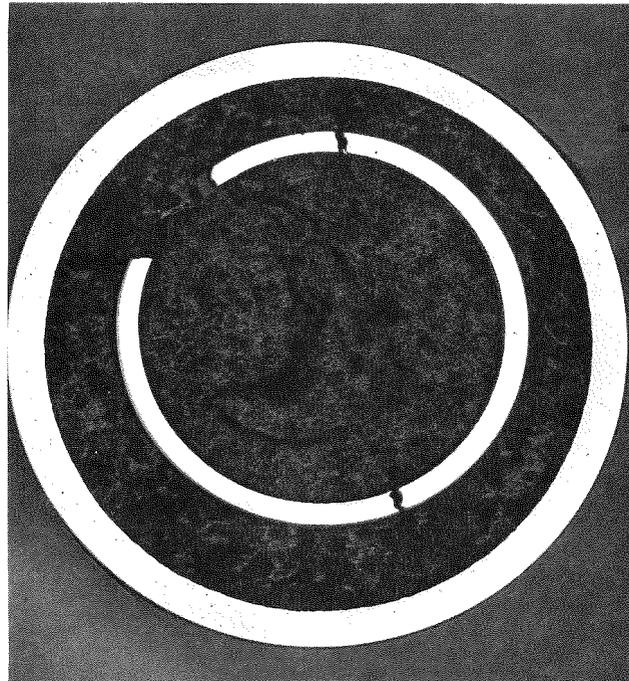
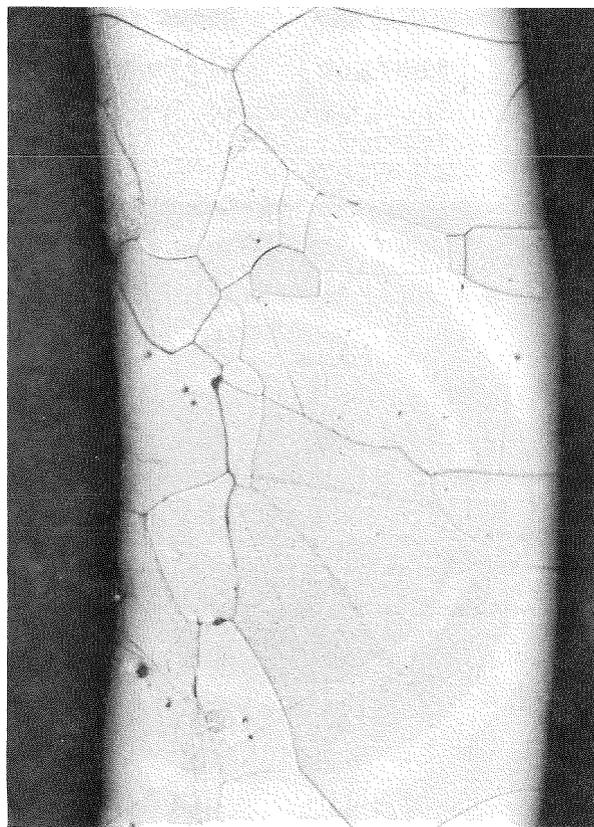
ABB. 9

SCHLIFF VON HEIZSTAB 255

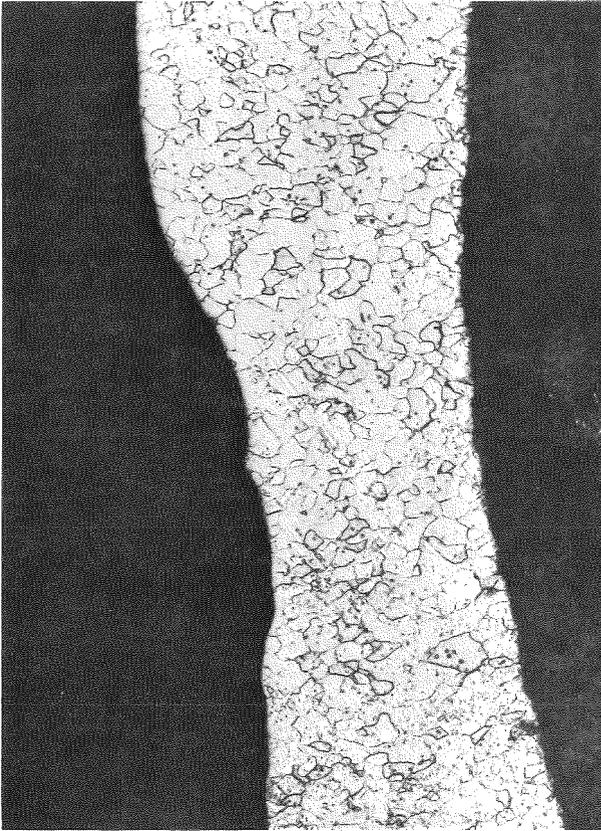
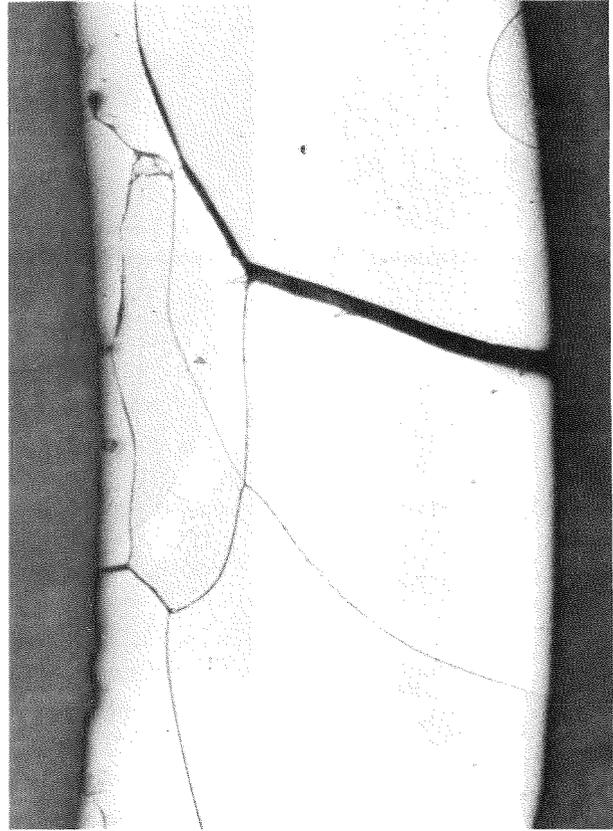
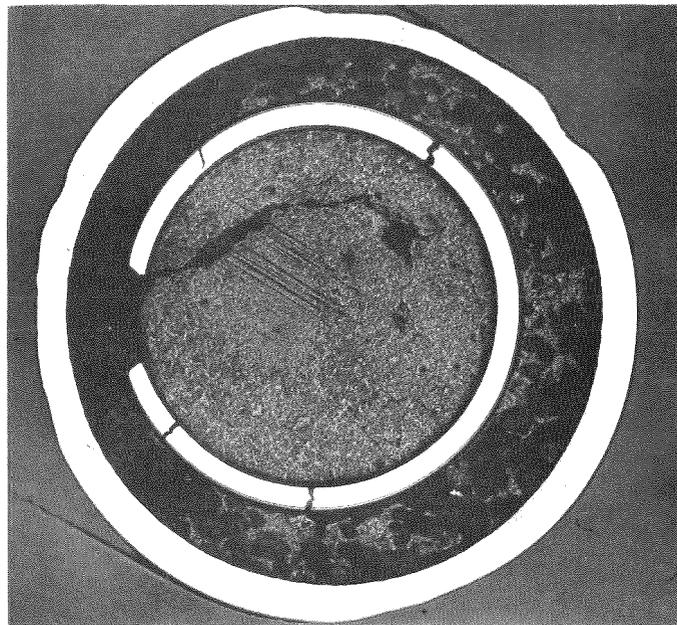
ABB. 10

SCHLIFF VON HEIZSTAB 255

- Abb. 10: Letztes Viertel der beheizten Zone;
Der Stromleiter ist extrem grobkörnig. Die Risse im Stromleiter verlaufen an den Korngrenzen.
Die Hülle ist feinkörnig, es sind jedoch deutliche Spuren von Erosion zu beobachten, die im Strömungsschatten der Abstandhalterstiften bei dieser Hüllentemperatur auftraten.

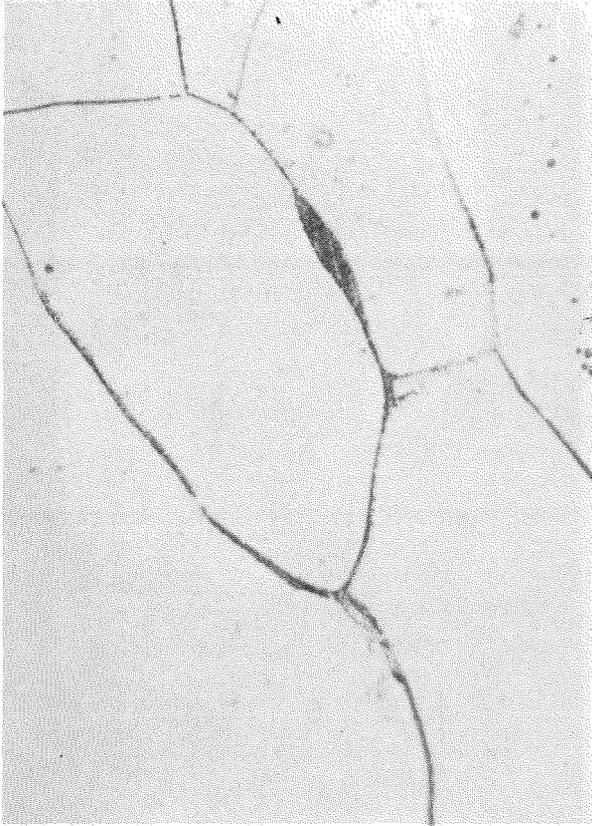
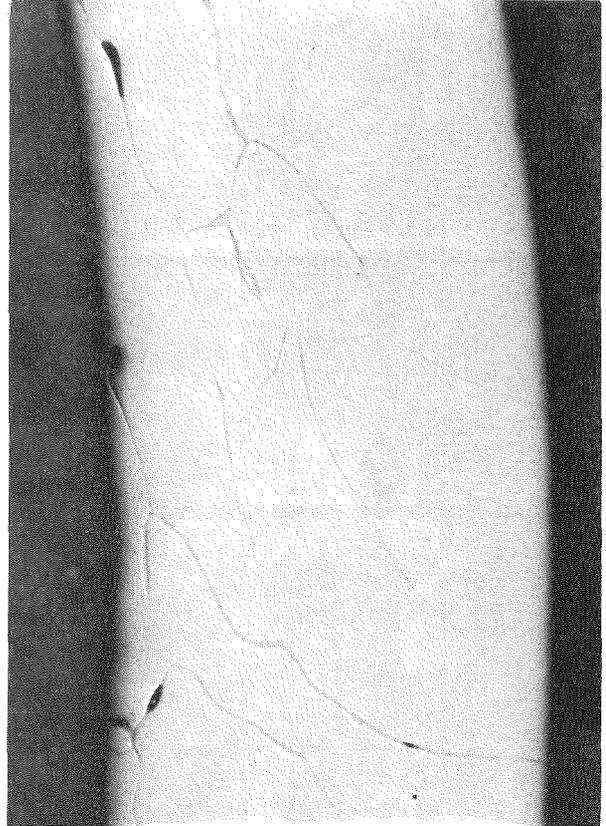
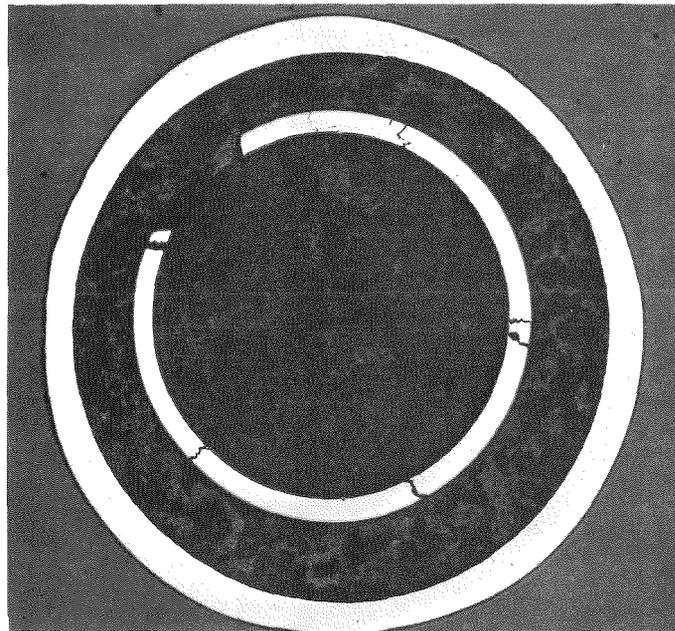
ABB. 11

SCHLIFF VON HEIZSTAB 255

- Abb. 11: Letztes Viertel der beheizten Zone;
Der Stromleiter ist an mehreren Stellen entlang den Korngrenzen gerissen. Die ungeätzten Aufnahmen des Stromleiters zeigen Fremdmaterial im Gefüge, die offenbar bevorzugt an den Korngrenzen vordringen.
Die Hülle besitzt ein feines Gefüge mit unbedeutendem Angriff an der Innenseite.

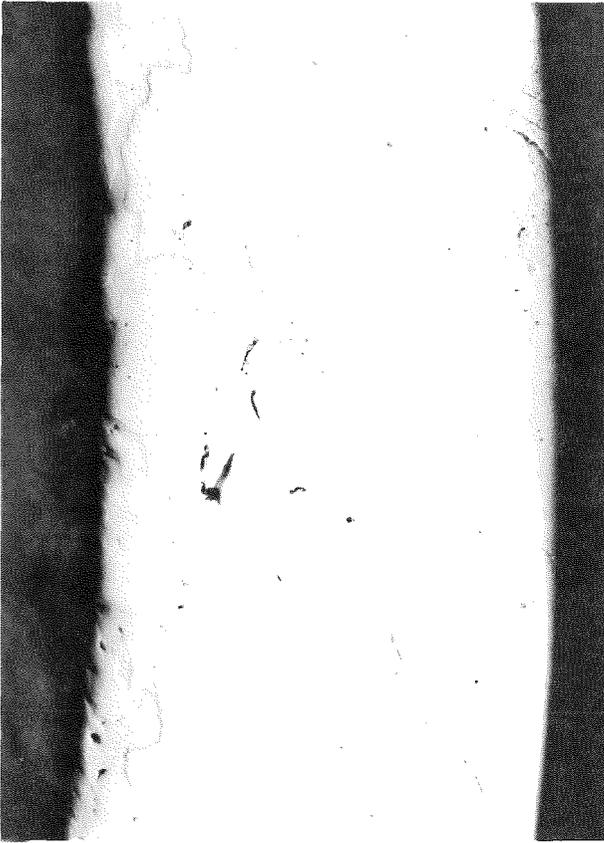
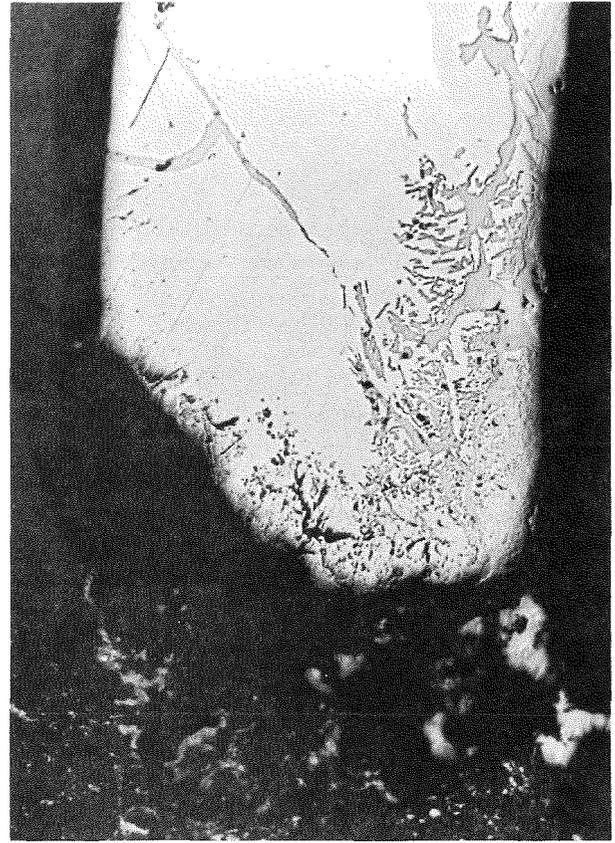
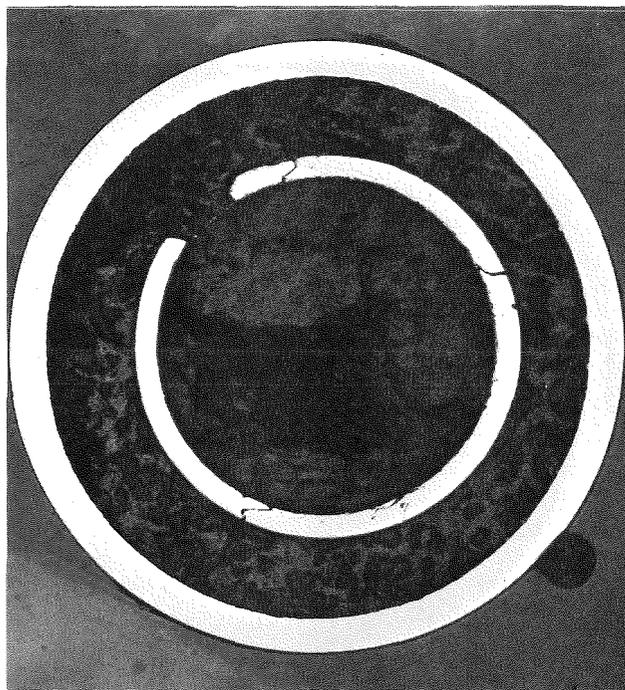
ABB. 12 SCHLIFF VON HEIZSTAB 255

Zur Identifizierung der Ablagerungen wurde der Schliff, dargestellt in Abb. 12/13, mit der Mikrosonde auf Pt, Wo, Fe und C untersucht. Die untersuchten Positionen innerhalb des Schliffes sind in Abb. 14 eingezeichnet. Die Untersuchung der Pt- und W-Verteilung gibt Aufschluß über mögliche Entmischungen, C und Fe könnte während der Heizstabfertigung vom Stromleiter aufgenommen worden sein, was zur Schädigung des Gefüges führen könnte.

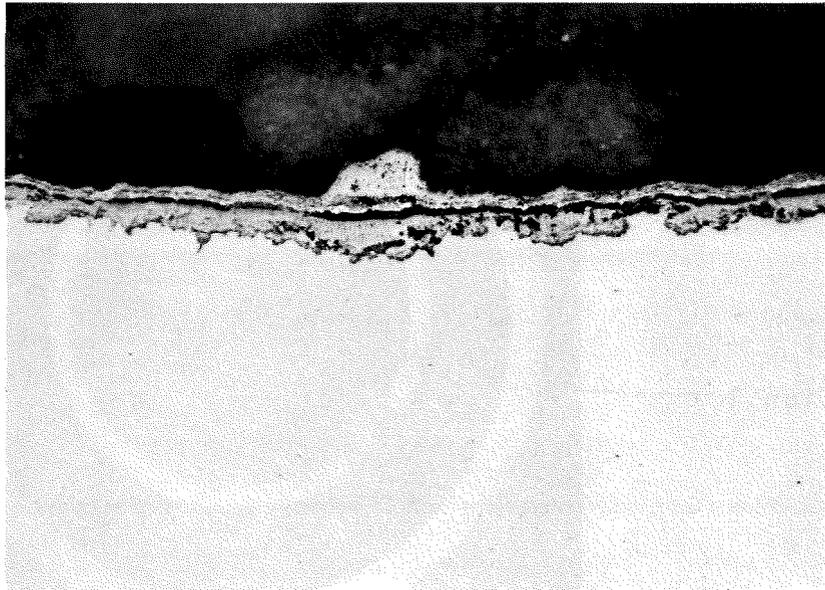
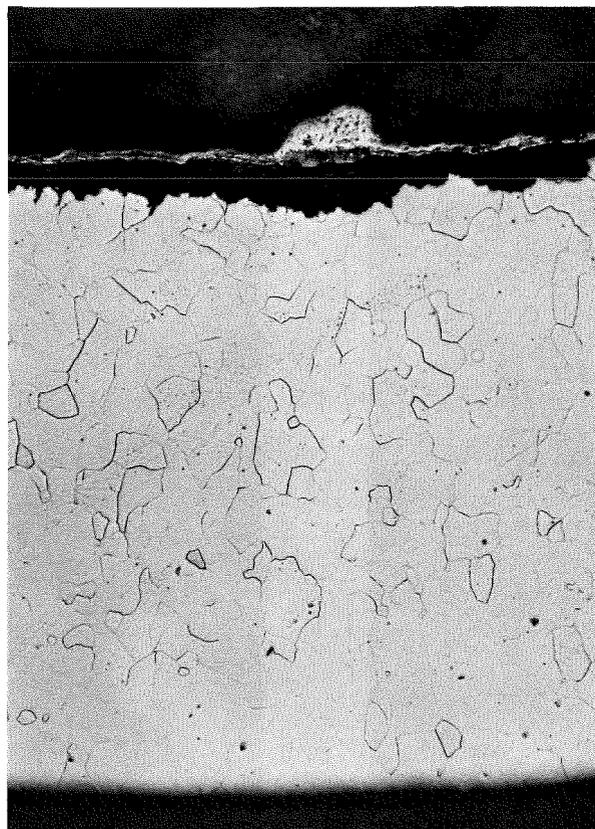
ABB. 13 SCHLIFF VON HEIZSTAB 255

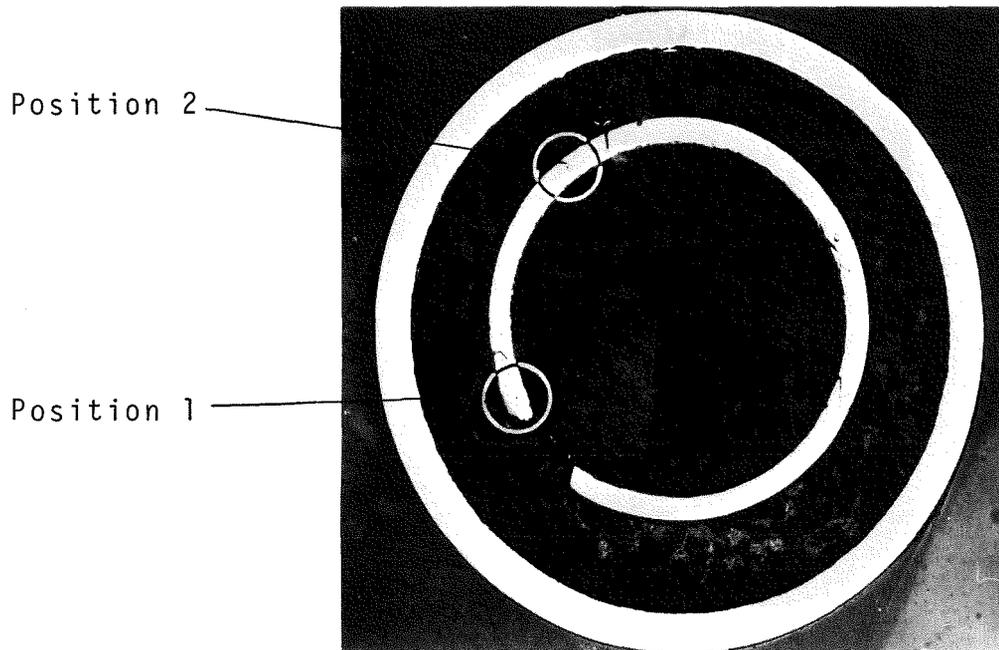
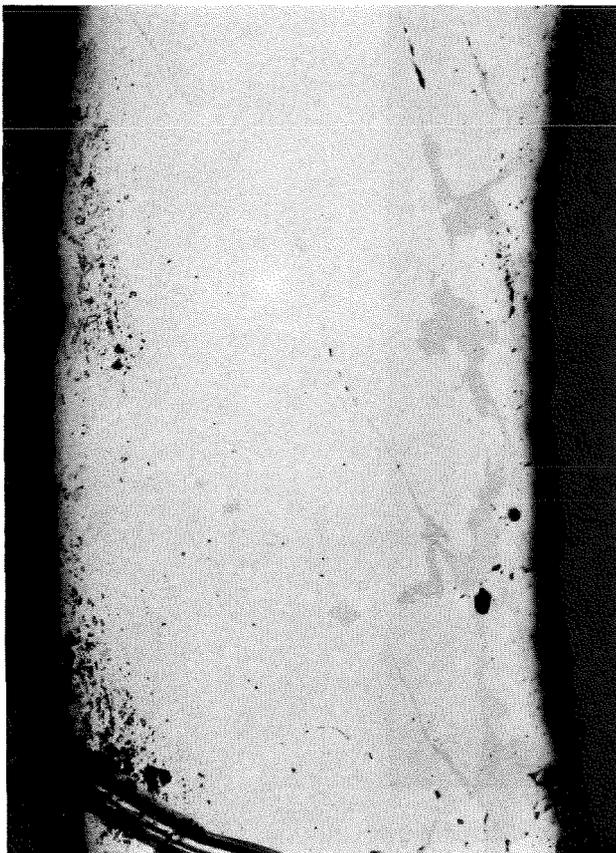
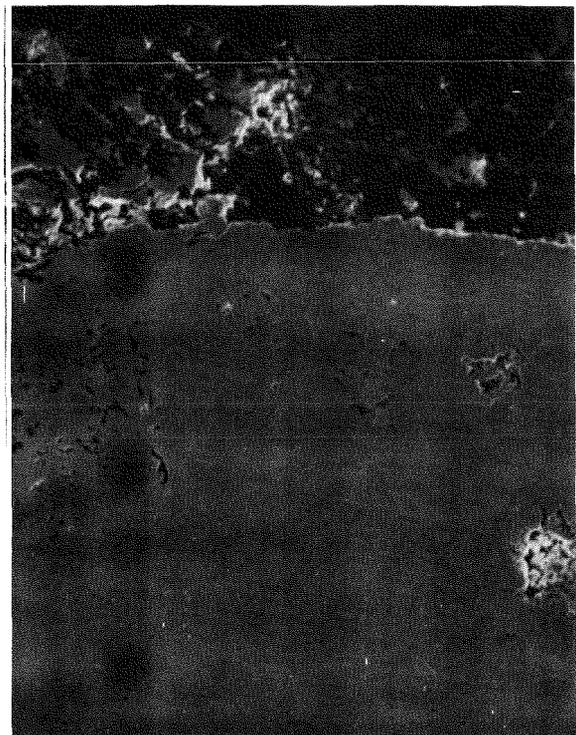
ABB. 14 SCHLIFF VON HEIZSTAB 255; ANGABE DER POSITIONEN ZUR UNTERSUCHUNG MIT DER MIKROSONDE

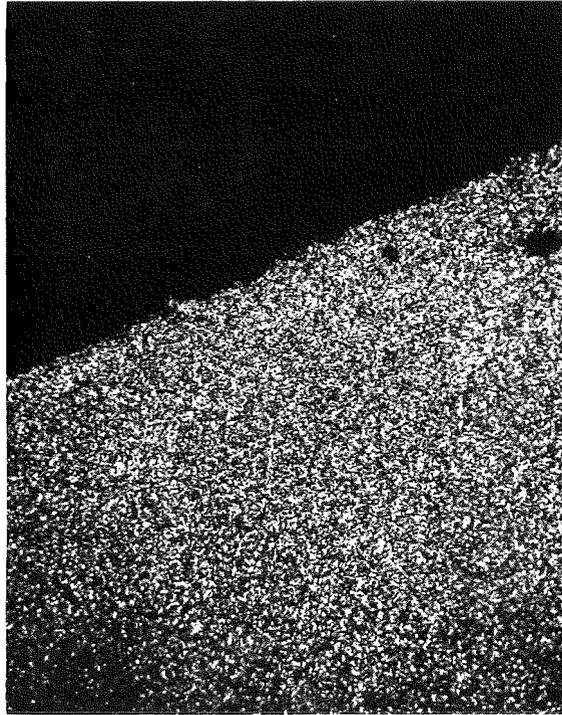
helle Punkte zeigen Pt an

ABB. 15 PT-VERTEILUNG IN POSITION 1 UND 2 VON HEIZSTAB 255

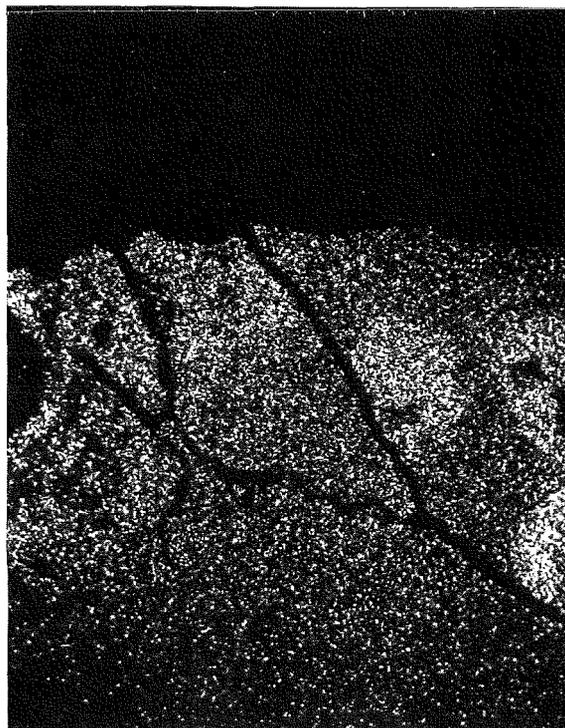
helle Punkte zeigen W an

ABB. 16: W-VERTEILUNG IN POSITIONEN 1 UND 2 VON HEIZSTAB 255

- Durch Aufnahme von Fe und C wurde der Stromleiter nicht geschädigt.
- Die Verteilung der Wolfram-Konzentration läßt den Schluß zu, daß das Fremdgefüge aus Pt-Boriden besteht.
- Die Verteilung der Borkonzentration entlang den Korngrenzen, also in Bereichen mit Wolframmangel, stützt die These, daß sich Pt-Boride gebildet haben. Diese besitzen einen niedrigen Schmelzpunkt (≈ 1000 °C), der unter den Betriebstemperaturen des Stromleiters liegt.

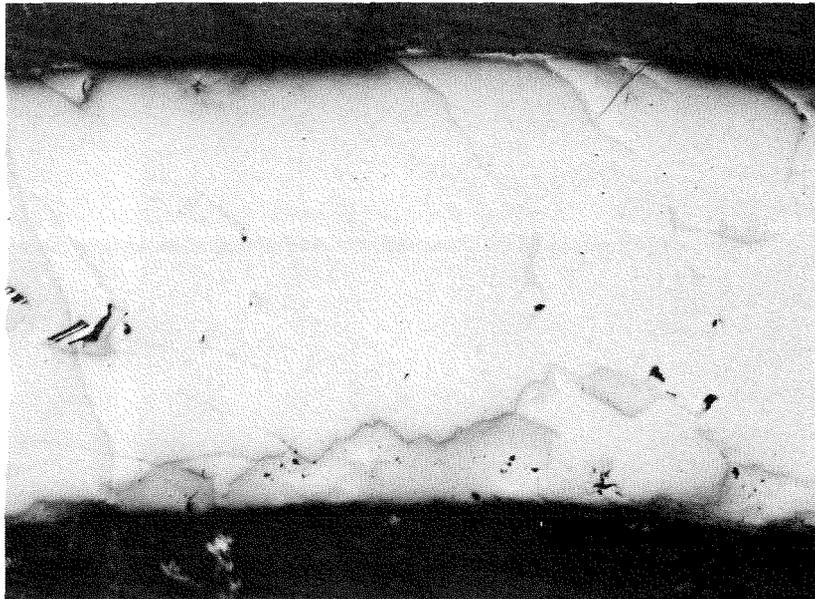
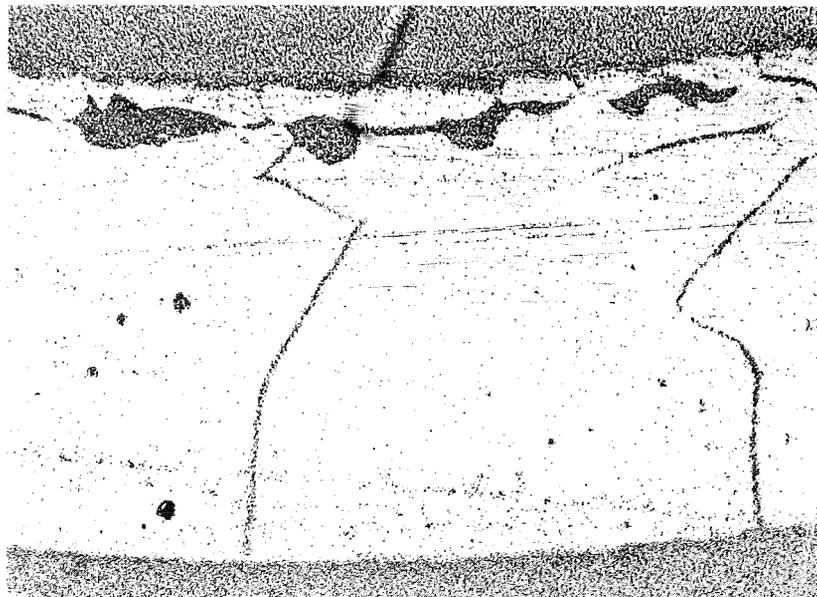
schwarze Punkte zeigen B an

ABB. 19: FOTOGRAFISCHE UND AUTORADIOGRAFISCHE AUFNAHME VON HEIZSTAB 255

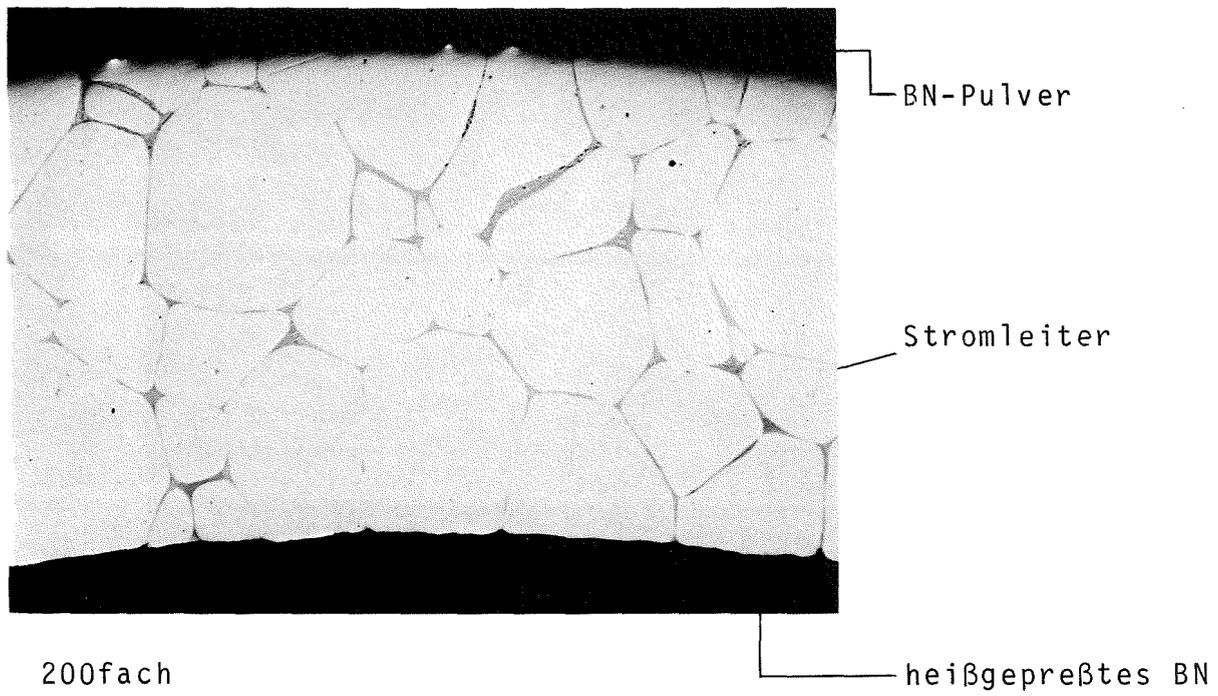
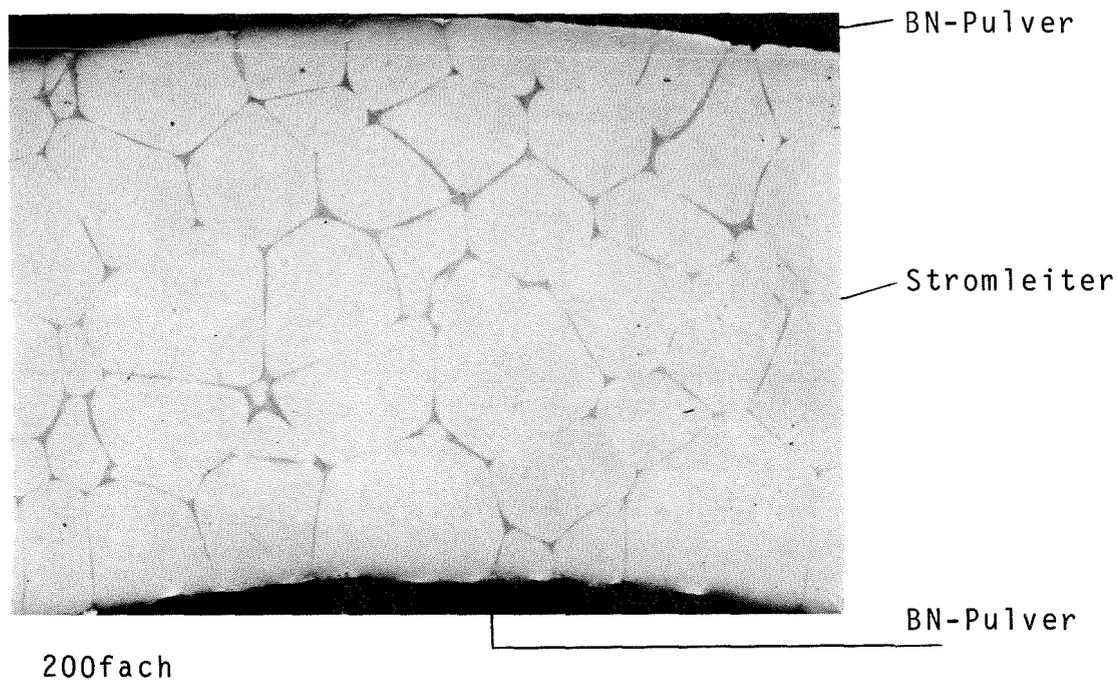
ABB. 20: STROMLEITER PT 10% W, 2,5 H BEI 1300 °C IN H₂ ATMOSPHERE GEGLÜHT

Glühtemperatur [°C]	Härte des ungeschädigten Gefüges HV (0,1) [kp/mm ²]	Härte der Boridzonen HV (0,1) [kp/mm ²]
1300	250 - 260	
1450	263 - 273	380 - 429
1500	281 - 302	250

Mit zunehmender Glühtemperatur wächst die Härte des ungeschädigten Gefüges. Dies könnte auf eine Zunahme des W-Anteils in den noch ungeschädigten Zonen zurückzuführen sein, weil die in Pt-Borid umgewandelten Zonen sich immer mehr ausbreiten. Das aus diesen Zonen verdrängte W muß die W-Konzentration des ungeschädigten Gefüges erhöhen.

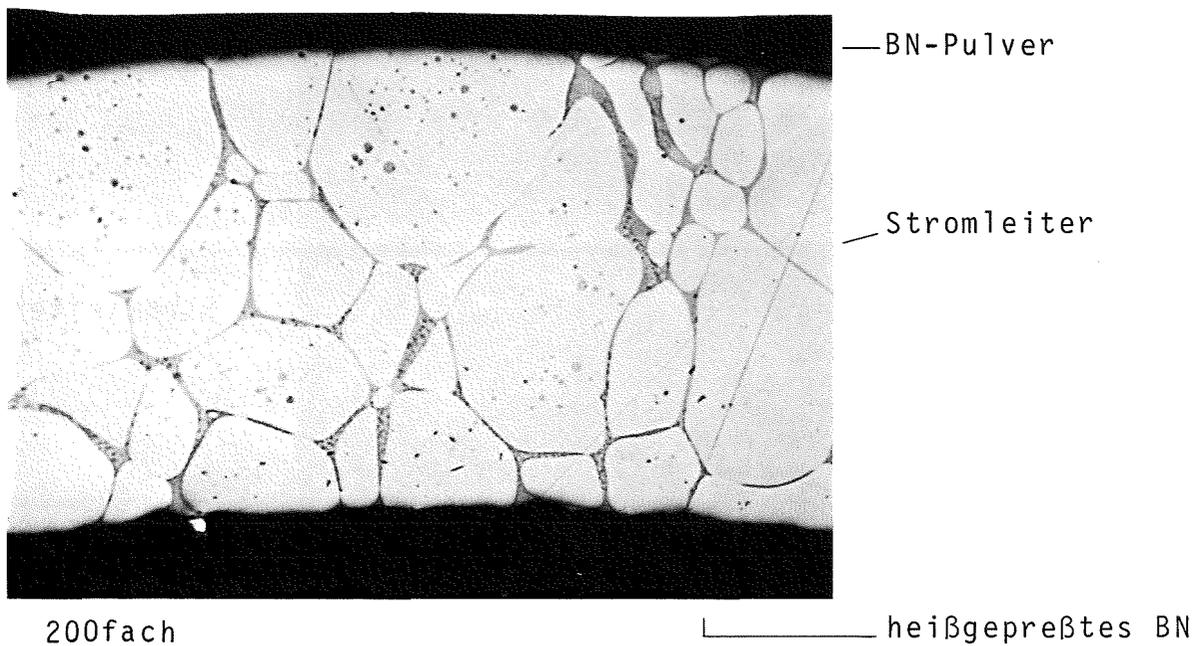
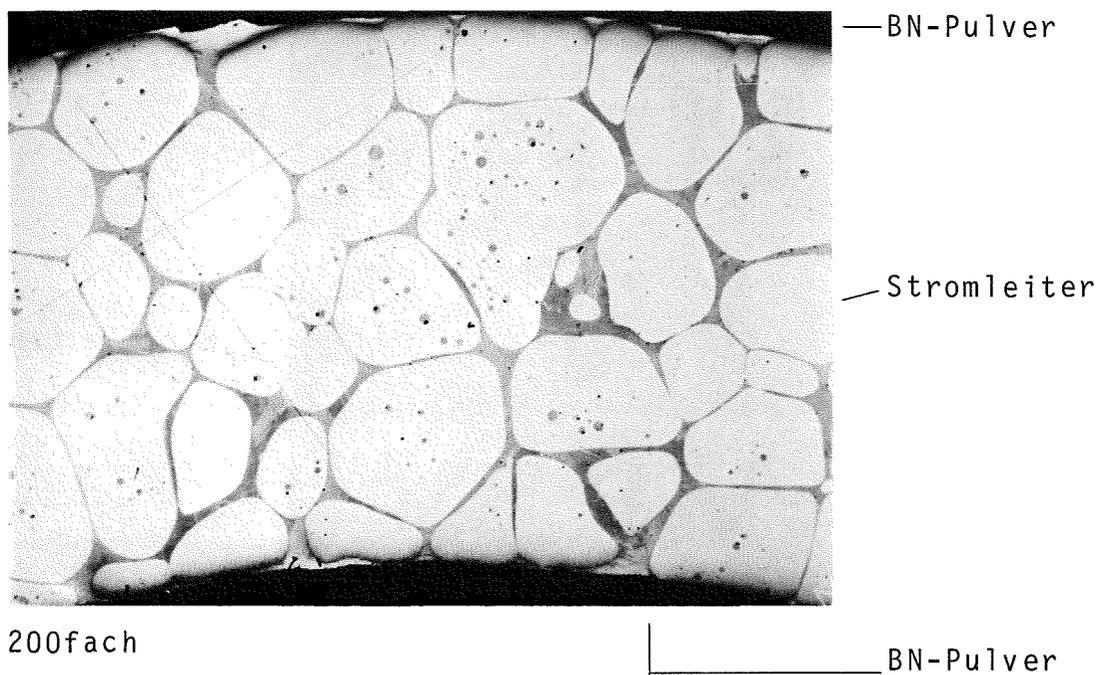
ABB. 21: STROMLEITER PT 10% W, 2,5 H BEI 1350 °C IN H₂ ATMOSPHERE GEGLÜHT

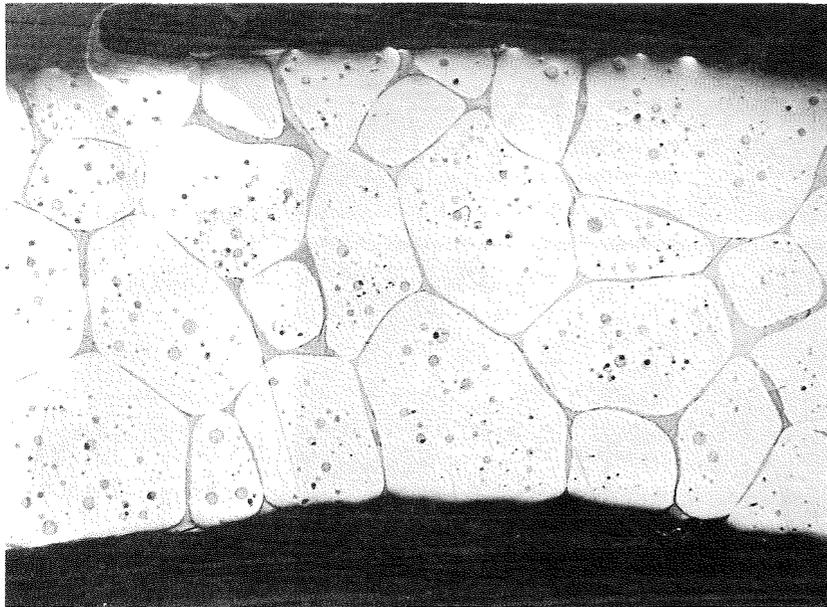
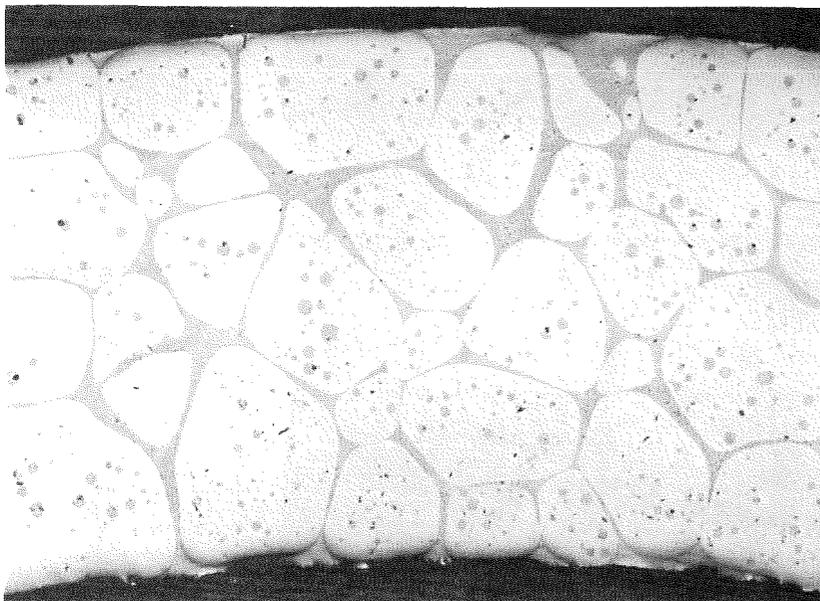
ABB. 22: STROMLEITER PT 10% W, 2,5 H BEI 1400 °C IN H₂ ATMOSPHERE GEGLÜHT
