KFK 2474

Institut für Reaktorbauelemente
Projekt Schneller Brüter

**Heizstäbe zur Simulation von Brennstäben für
Natrium-Siedeexperimente
Teil II**

Heater Rods for Simulation of Fuel Pins in Liquid-Metal-Boiling Experiments Part II.

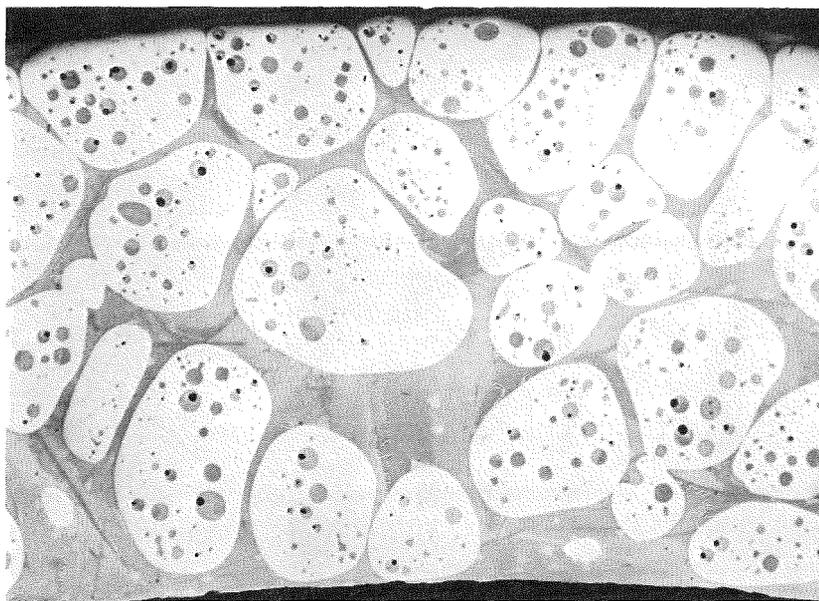
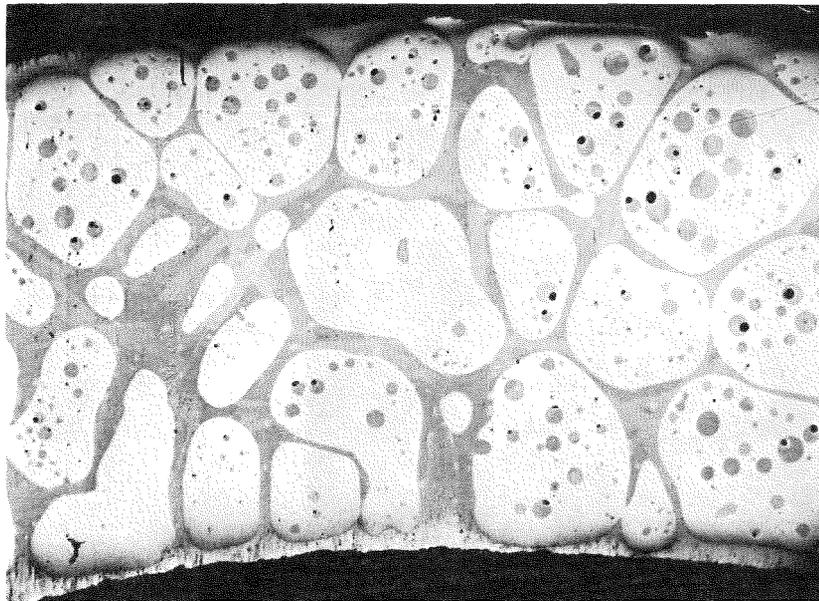
ABB. 23: STROMLEITER PT 10% W, 2,5H BEI 1450 °C IN H₂ ATMOSPHERE GEGLÜHT

Glühtemperatur [°C]	Härte des ungeschädigten Gefüges HV (0,1) [kp/mm ²]	Härte der Boridzonen HV (0,1) [kp/mm ²]
1300	250 - 260	
1450	263 - 273	380 - 429
1500	281 - 302	250

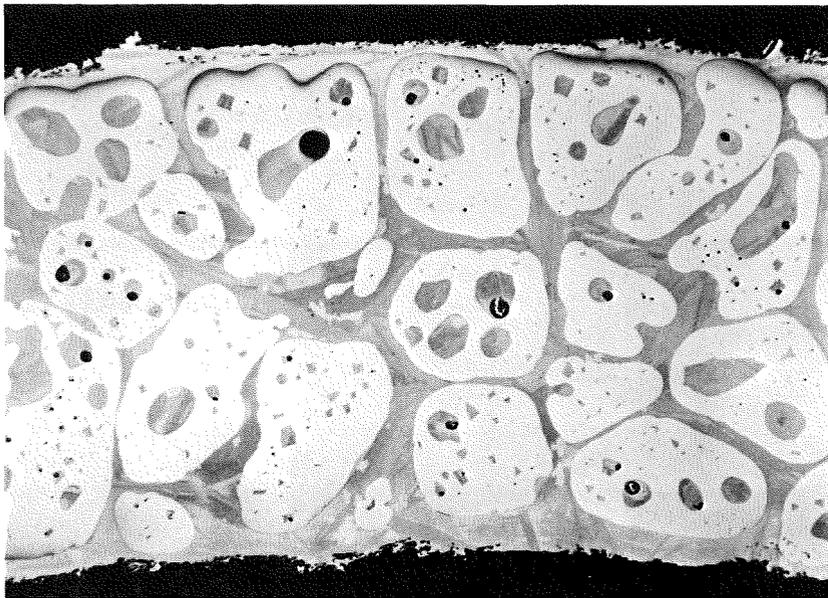
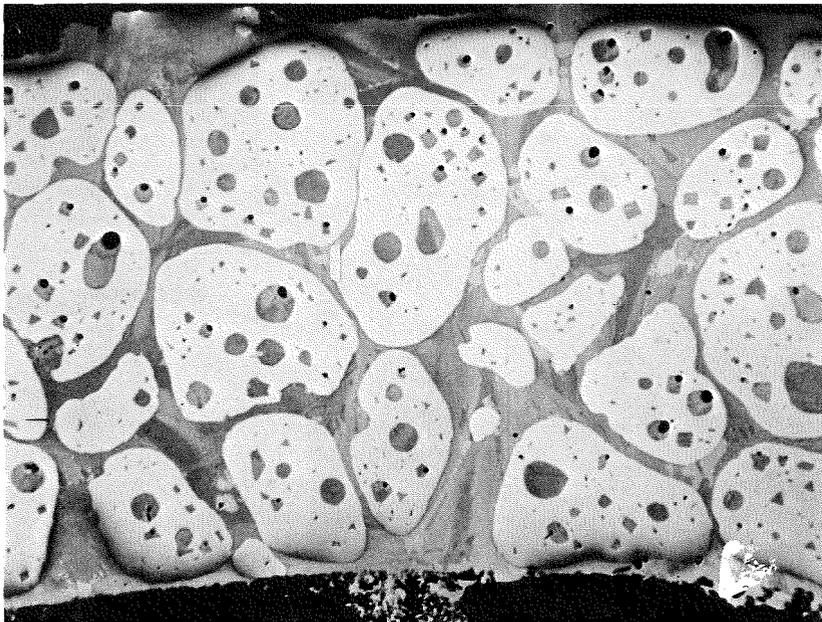
ABB. 24: STROMLEITER PT 10 % W, 2,5 H BEI 1500 °C IN H₂ ATMOSPHERE GEGLÜHT

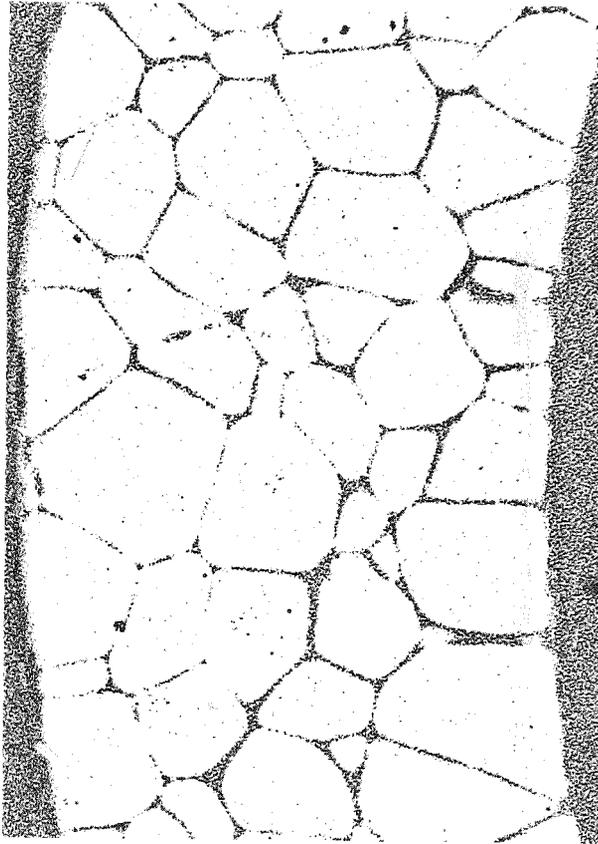
Autoradiografie
schwarze Punkte zeigen B an

ABB. 25: AUTORADIOGRAFIE DES STROMLEITERS (PT 10 % W) EINES
HEIZSTABES, 2,5 H BEI 1300°C GEGLOHT

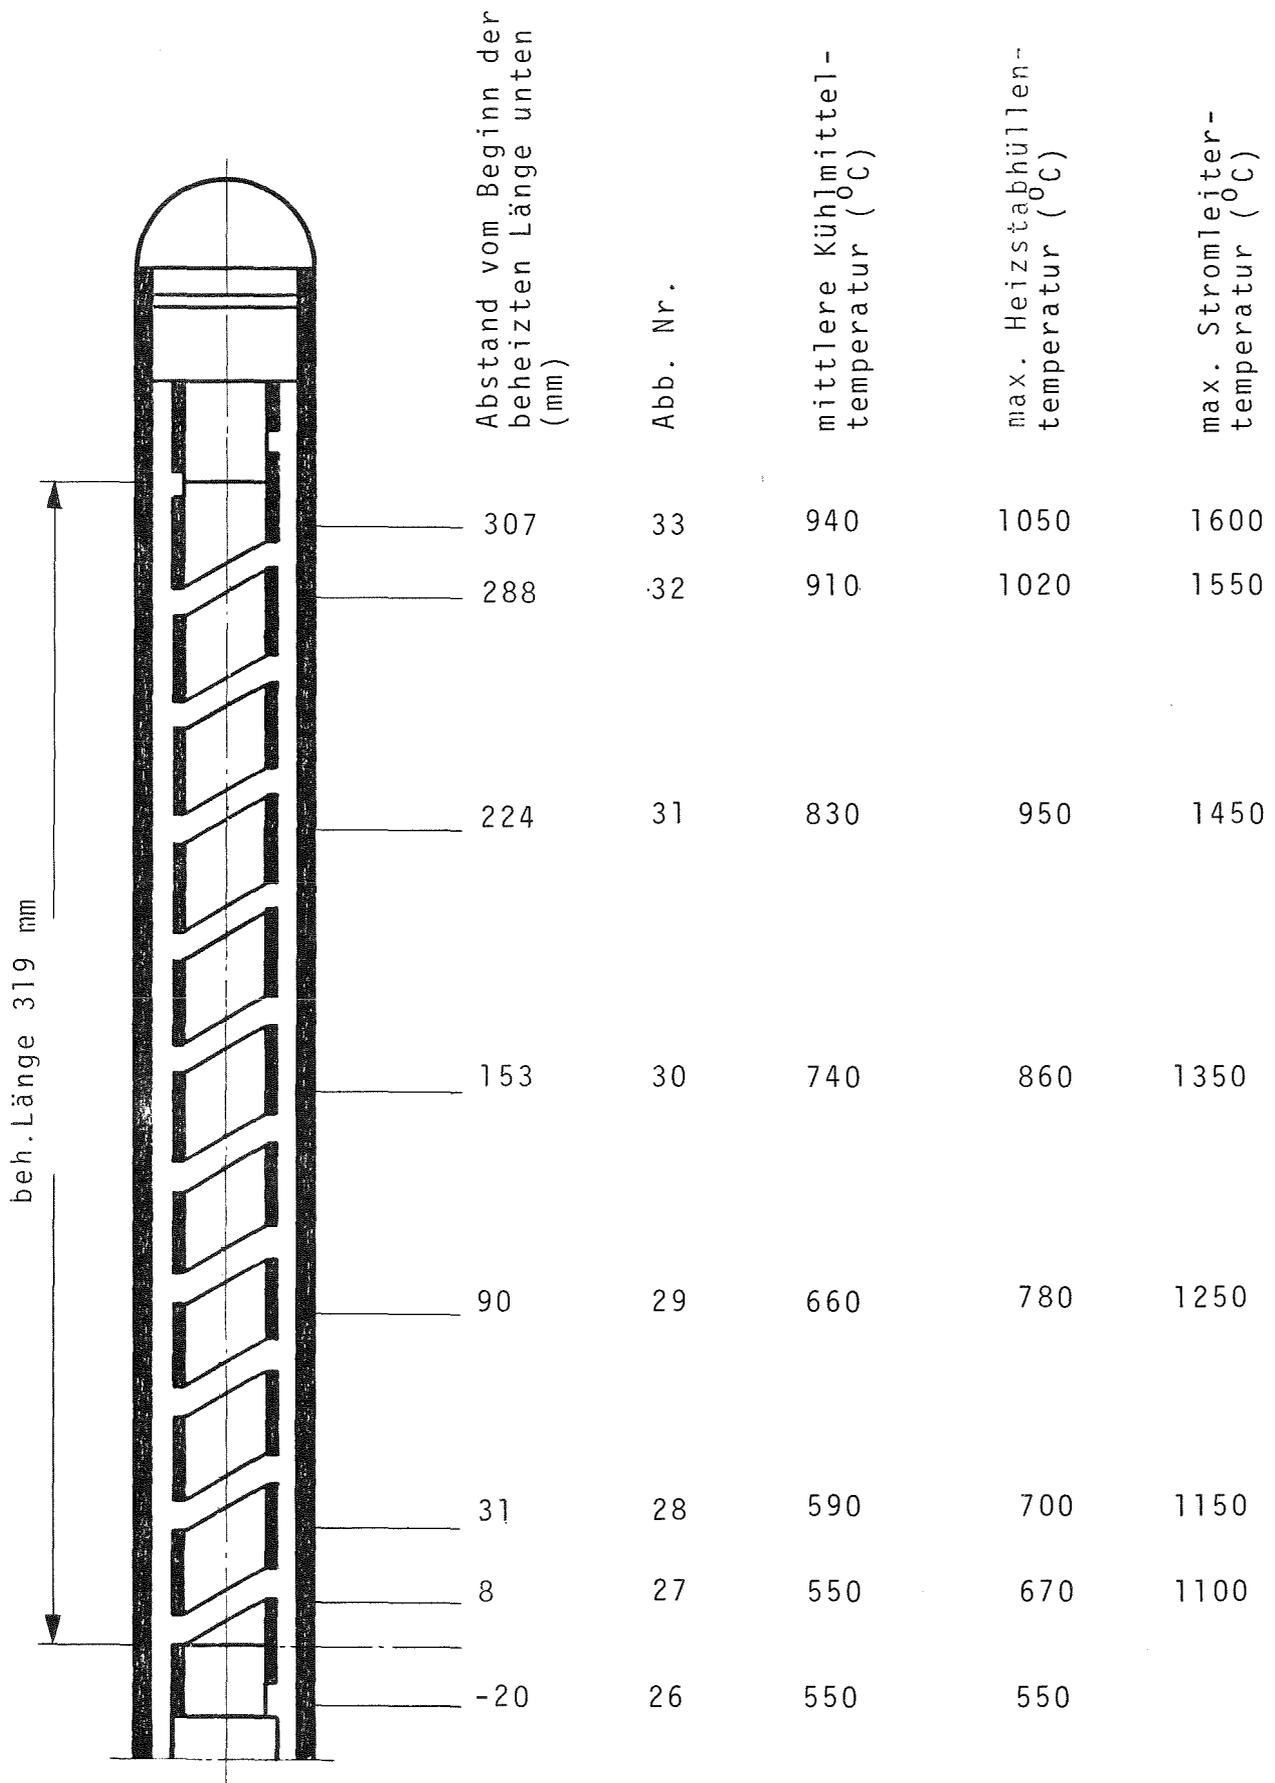
ABB. 26: ANGABE DER SCHLIFFEbenen UND DER BETRIEBSTEMPERATUREN VON HEIZSTAB NR. 288

Von diesem Heizstabtyp wird stellvertretend detailliert nur über die Nachuntersuchung von Heizstab Nr. 288 berichtet, der eine max. Leistungsdichte von 730 W/cm^2 erbracht hat bei einer nominellen Kühlmittelaustrittstemperatur von $950\text{ }^{\circ}\text{C}$. Die tatsächliche Hüllentemperatur lag nach Kap. 6 dabei ca. bei $1050\text{ }^{\circ}\text{C}$. Die mit diesem Heizstab erreichten Leistungsdaten liegen weit oberhalb der Anforderungen. Deshalb müßte die Schädigung dieses Heizstabes am größten sein. Abb. 26 zeigt die Position der Schliffe und gibt die mittleren Kühlmitteltemperaturen sowie die geschätzten Stromleitertemperaturen an. Aufnahmen der Schliffe zeigen die Abb. 27 ÷ 34.

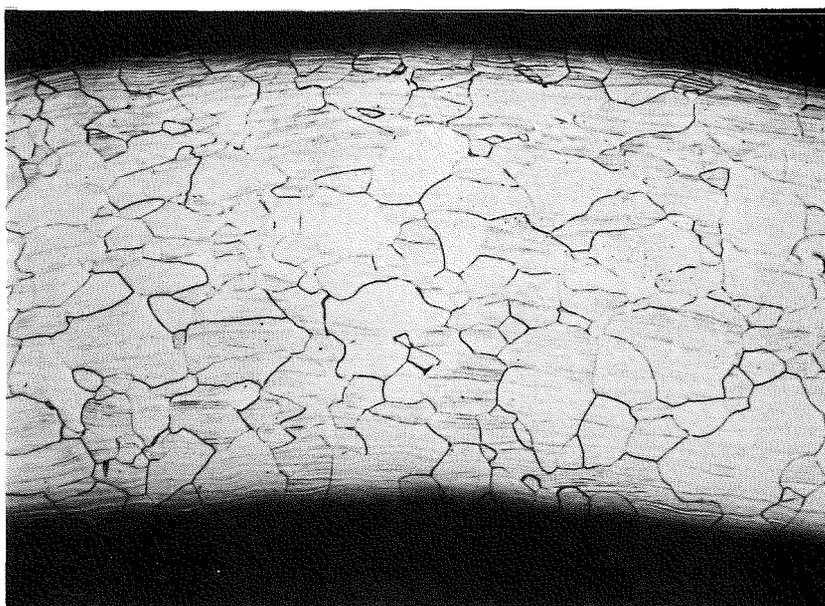
ABB. 28: SCHLIFF VON STAB NR. 288

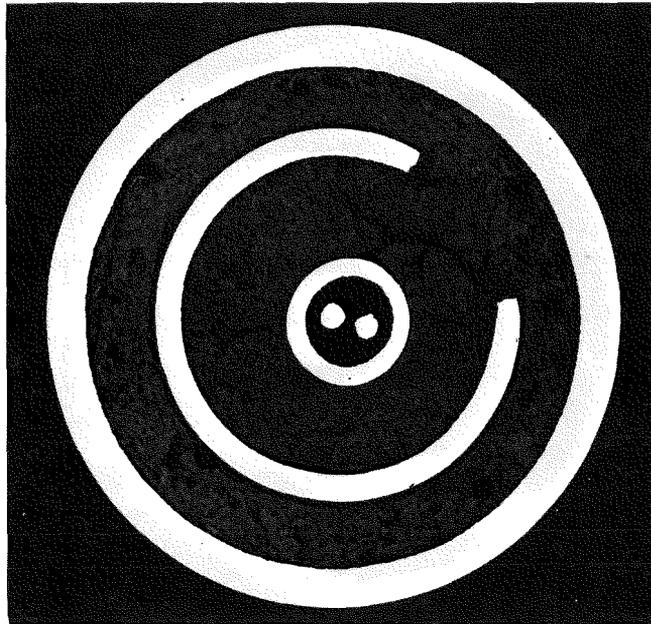
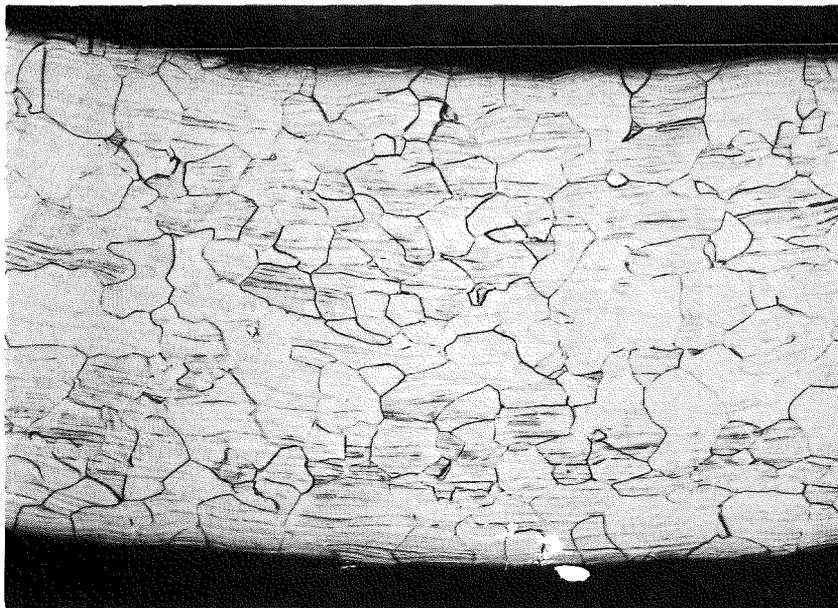
ABB. 29: SCHLIFF VON STAB NR. 288

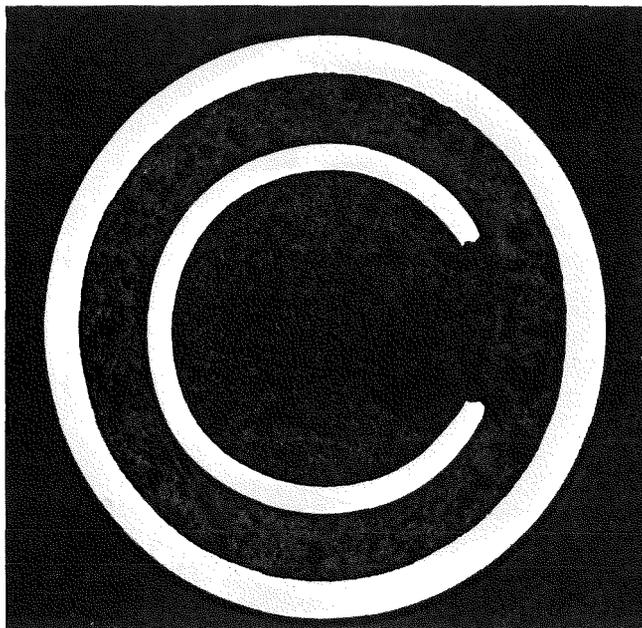
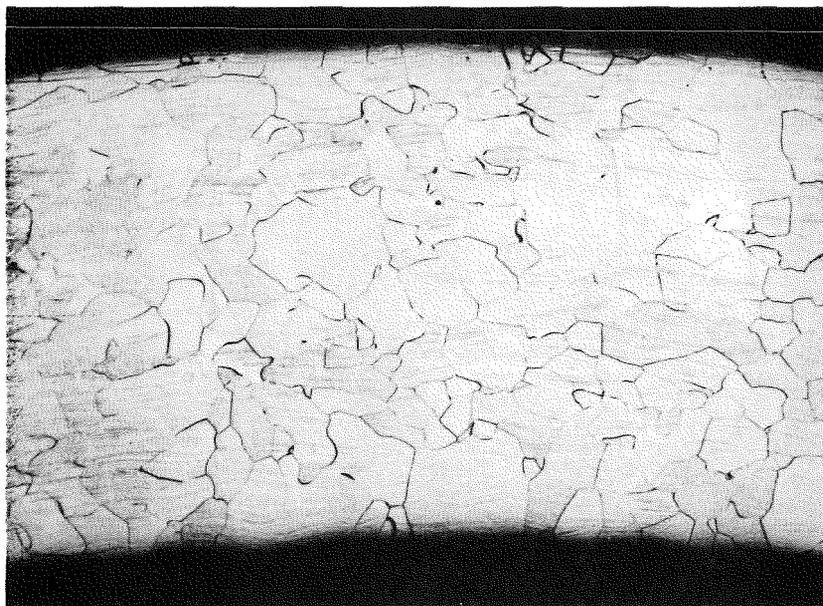
ABB.30: SCHLIFF VON STAB NR.288

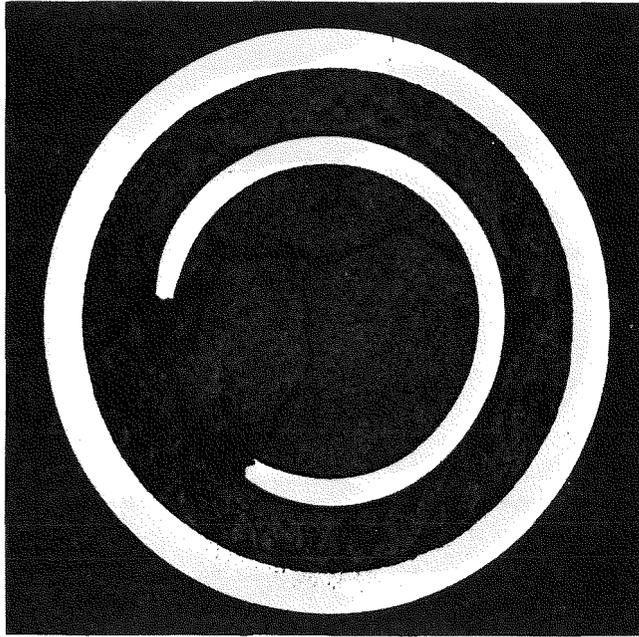
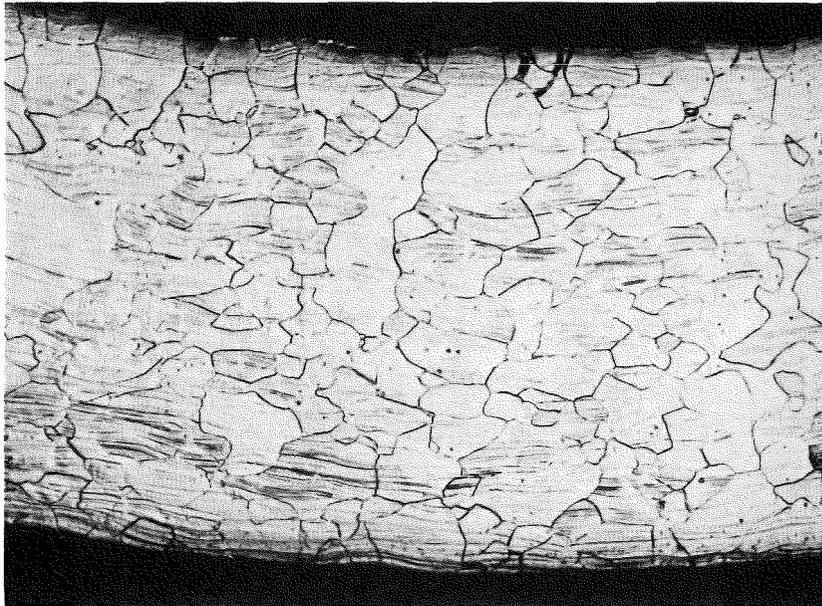
ABB. 31: SCHLIFF VON HEIZSTAB NR. 288

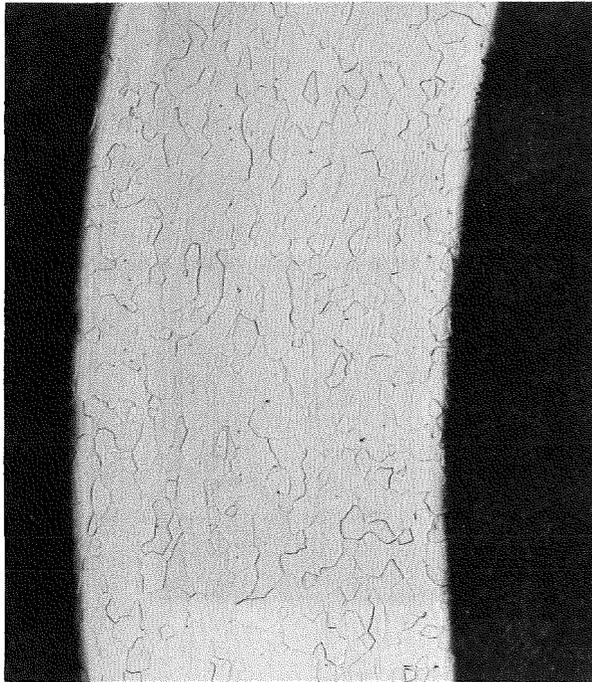
ABB. 35: GEFÜGE DER STROMLEITER (TA 10 % W) NACH GLÜHVERSUCHEN ÜBER 2,5 H IN HE-ATMOSPHERE BEI VERSCH. TEMPERATUREN
