KfK 3257  
Januar 1982

# **Verzögerung des Angriffs von flüssigem Stahl auf Niob durch Aufbringen von mehrlagigen TiN/TiC-Schutzschichten**

V. Heinzl, R. Huber, I. Schub, G. Schumacher  
Institut für Neutronenphysik und Reaktortechnik  
Institut für Reaktorentwicklung  
Projekt Schneller Brüter

**Kernforschungszentrum Karlsruhe**

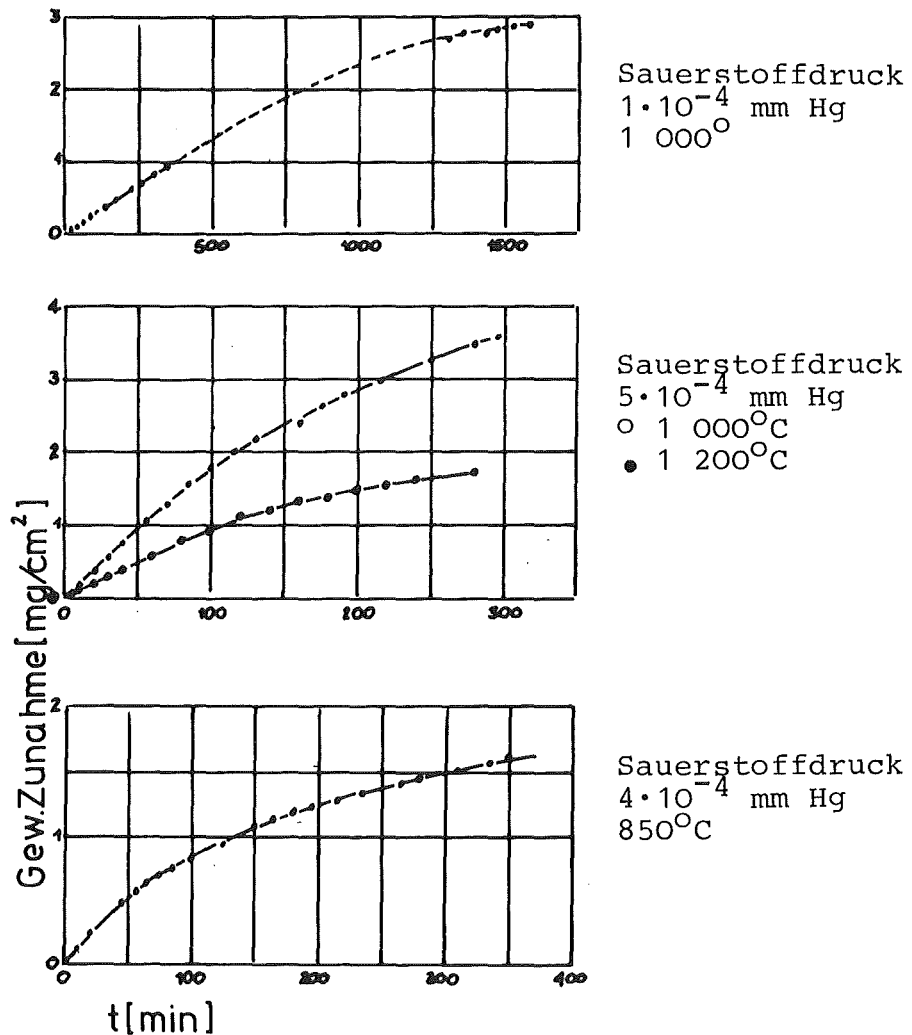
Abb. 3.5 Die Sauerstoffaufnahme von Niob zur Bildung eines  $\text{NbO}_2$ -Films in Abhängigkeit von Temperatur, Zeit und Sauerstoffpartialdruck [8]

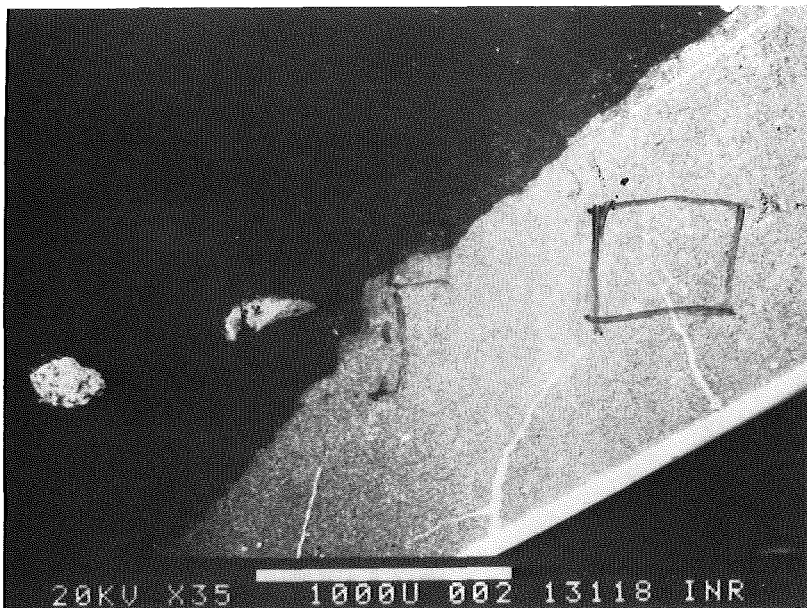
Abb. 4.12: Schliffbild der Grenzfläche zwischen dem HfC-Bruchstück (hellere Fläche) und der Stahlschmelze (dunkle Fläche oben). Die beiden hellen Zonen im Stahlbereich wurden als Gasblasen identifiziert (35 fach)

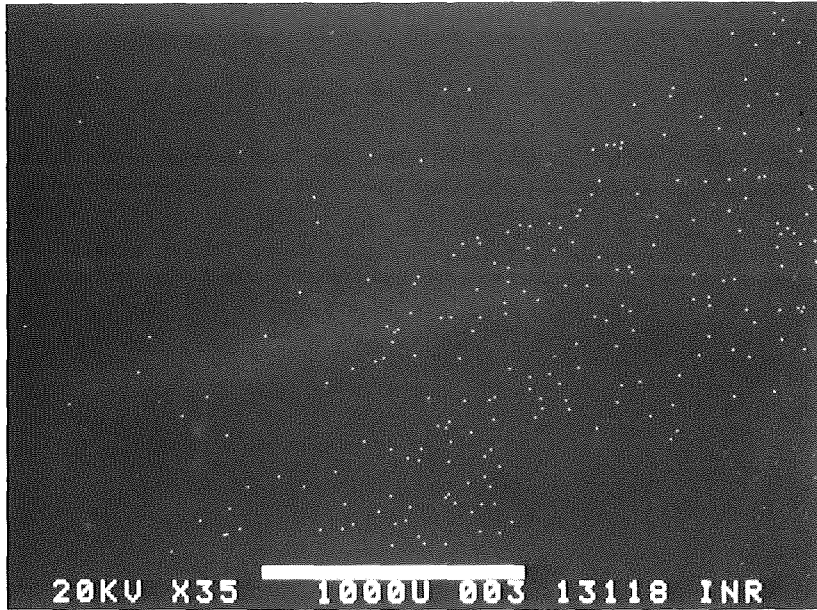
Abb. 4.13: Hf-Scan von Abbildung 4.12

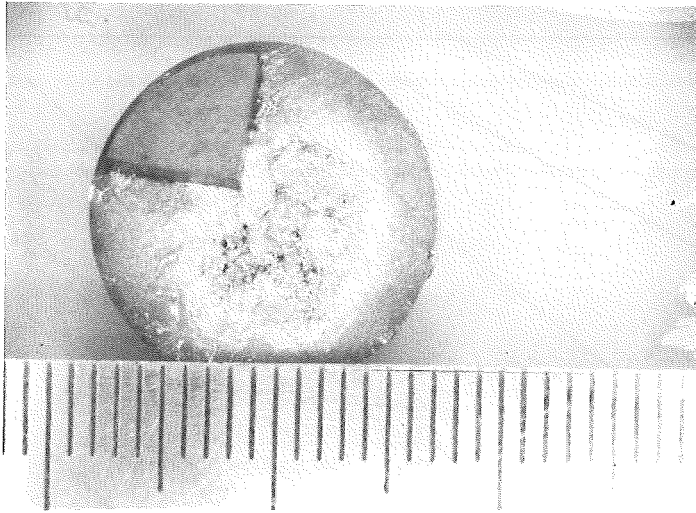
Abb. 4.17: HfN-Sinterteil auf einem Stahlingot (1.4988) nach 10 Minuten bei 1500°C in einem Al<sub>2</sub>O<sub>3</sub>-Tiegel

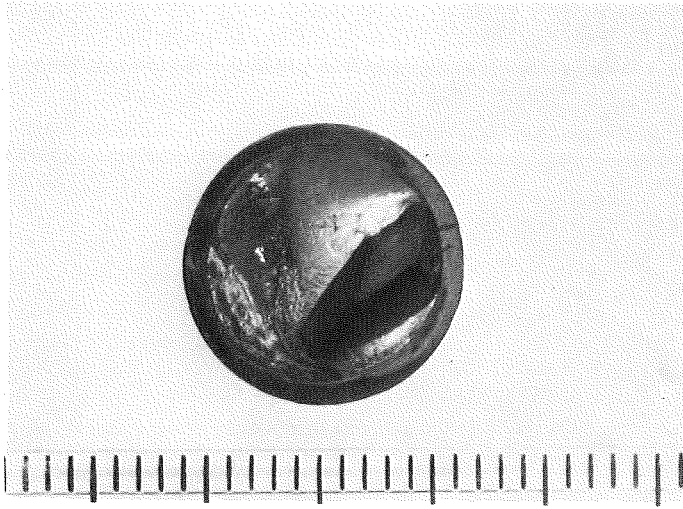
Abb. 4.23 HfN-Sinterteil auf einem Stahlingot (1.4988) nach 10 Minuten bei 1500°C in einem HfN-Tiegel

Nach dem Erkalten ließ sich der Stahlingot vom Tiegelboden abheben. Der Nitridkeil war teilweise vom Stahl umschlossen und konnte daher nicht getrennt werden (Abb.4.23 und Abb.4.24).

- 4.23 HfN - Sinterteil auf einem Stahlingot (1.4988) nach 10 Minuten bei 1500°C in einem HfN - Tiegel
- 4.24 HfN - Sinterteil und Stahlingot wie Abbildung 4.23, jedoch aus dem HfN - Tiegel entfernt (hier rechts neben dem Tiegel)

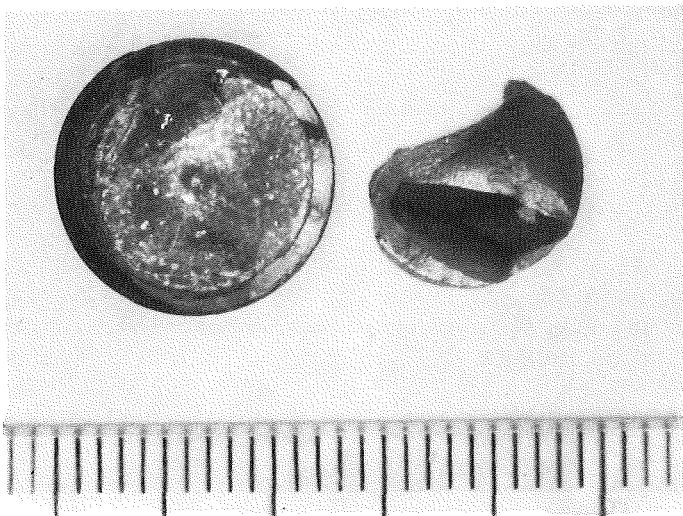
Abb. 4.24 HfN-Sinterteil und Stahlingot wie Abb. 4.23 jedoch aus dem HfN-Tiegel entfernt (hier rechts neben dem Tiegel)

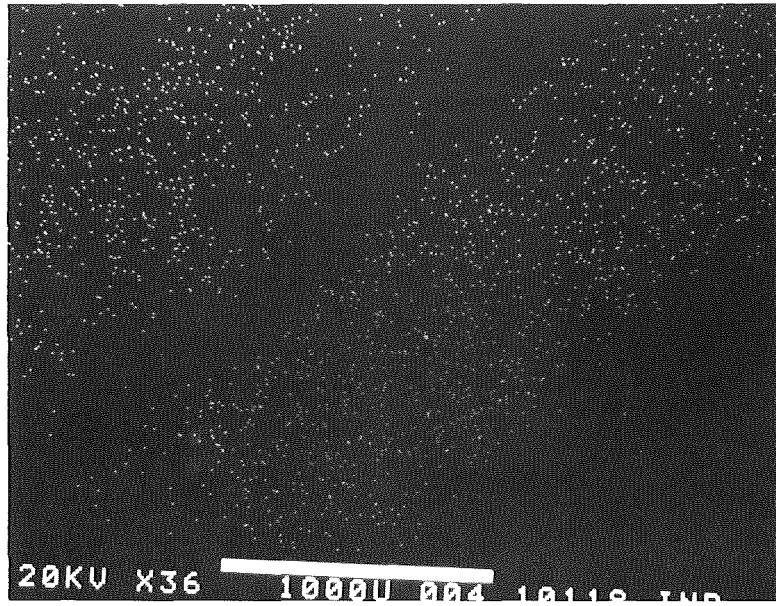
Abb. 5.8 Niob-Scan von Abb. 5.7

Das Aussehen der Stäbe nach den Tests wird in Abb.5.2 gezeigt. Den geringsten Angriff zeigte der erste Stab mit einer TiN/TiC-Beschichtung. Seine Oberfläche hatte im Kontaktbereich mit der Stahlschmelze eine graugelbe Farbe angenommen und war deformiert (Abb.5.3). In der Mitte befand sich eine längliche Auflage aus Stahl (Abb.5.4, 5.5, 5.6), die dort die Ti-haltige Schicht überdeckte. Reste der Ti-haltigen Schicht ließen sich im Schliffbild mit lokalen Analysen nachweisen. Die Stahlaufgabe enthielt daneben bereits Nb mit einer bei zunehmendem Abstand vom Nb-Kern abnehmenden Konzentration. Im Nb-Kern konnte dagegen kein Stahl gefunden werden (Abb.5.7, 5.8, 5.9).

- 5.5 Eisen - Scan von Abbildung 5.4
- 5.6 Titan - Scan von Abbildung 5.4
- 5.7 Querschnitt von Stab 1 (rechts) im Bereich der Eintauchzone (36-fach)
- 5.8 Niob - Scan von Abbildung 5.7

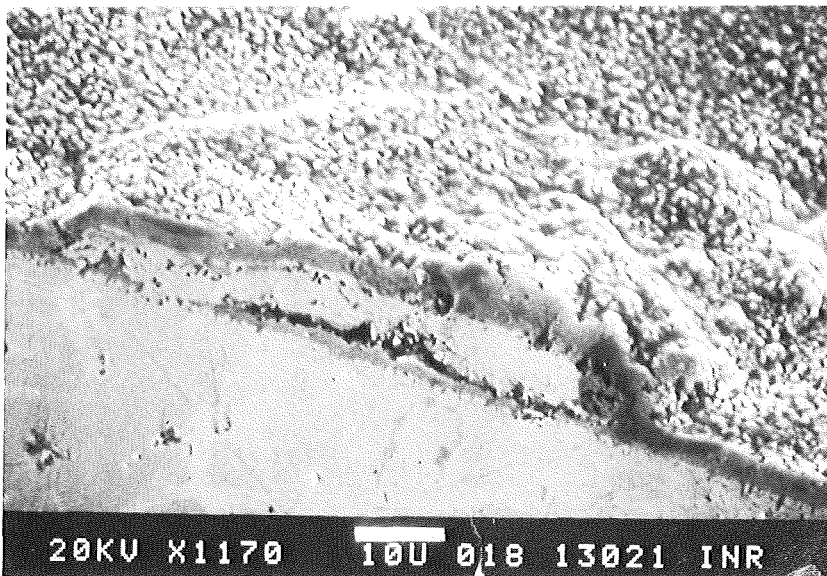
Abb. 6.3 Querschnitt durch Schichttyp 1 auf einer durch eine  
Schuppe gestörten Oberfläche. Struktur mit Poren  
und durchgängigen Rissen, REM, 1170-fach.

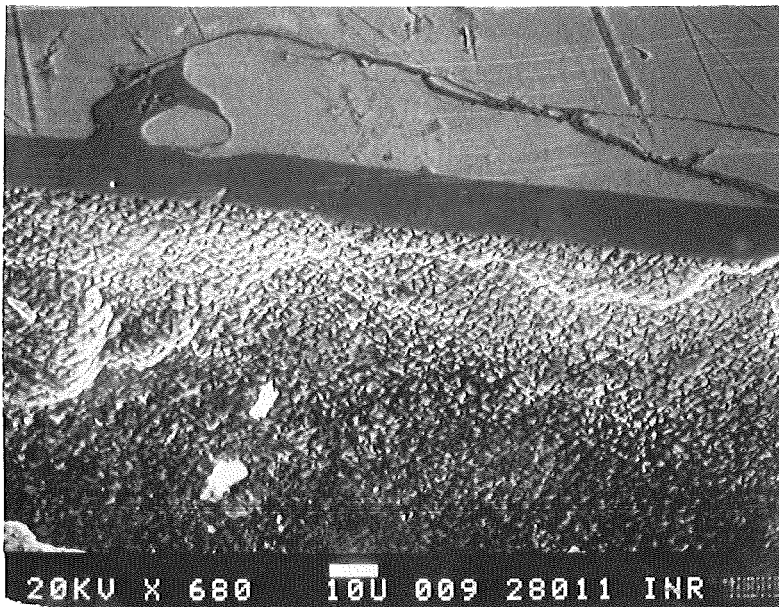
Abb. 6.9 Schichttyp 2 in der Umgebung eines Risses, 680-fach.

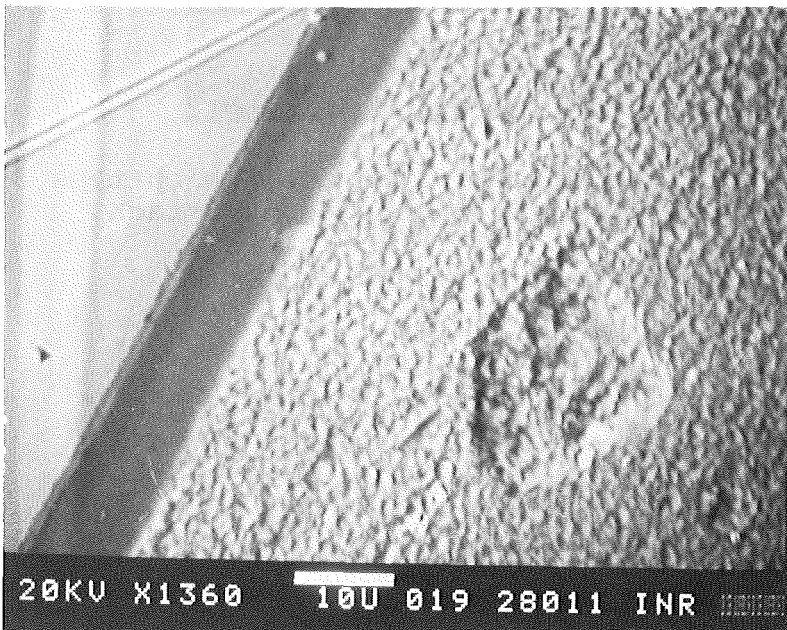
Abb. 6.12 Querschnitt durch Schichttyp 3 auf ungestörter Oberfläche, 1360-fach.

In den Abb.6.12 bis 6.14 werden REM Aufnahmen von gestörten und ungestörten Teilen der Schicht gezeigt. Abb.6.13 stellt eine unvollständige Schicht in der Nähe eines lockeren Partikels an der Oberfläche dar und Abb.6.14 eine überdeckte Schuppe. Obwohl die Schuppe an der Schnittstelle dicht verschlossen ist, können am Rand, der an der Schichtoberfläche deutlich abgezeichnet ist, offene Stellen vorhanden sein. Abb.6.15 veranschaulicht die Struktur der Schicht an einer künstlichen Bruchstelle. Man erkennt, daß die Säulenstruktur der nitridischen Schichtlagen etwa in der Mitte durch die karbidische Zwischenlage unterbrochen ist. Damit ist das eine Ziel der Schutzschichtentwicklung erreicht, das die Unterbrechung des ungehinderten Zugangs der Schmelze entlang durchgehender Kanäle an den Korngrenzen der Säulenkristalle des TiN beinhaltet. Des weiteren wird deutlich, daß eine feste Haftung der Schicht auf dem Niobrohr erreicht wurde, da sich die Schicht bei diesem Bruch, der sich bis weit in die Rohrwand hinein fortsetzt, nicht von der Oberfläche ablöste. Damit ist das 2. Ziel der Entwicklung ebenfalls erreicht.

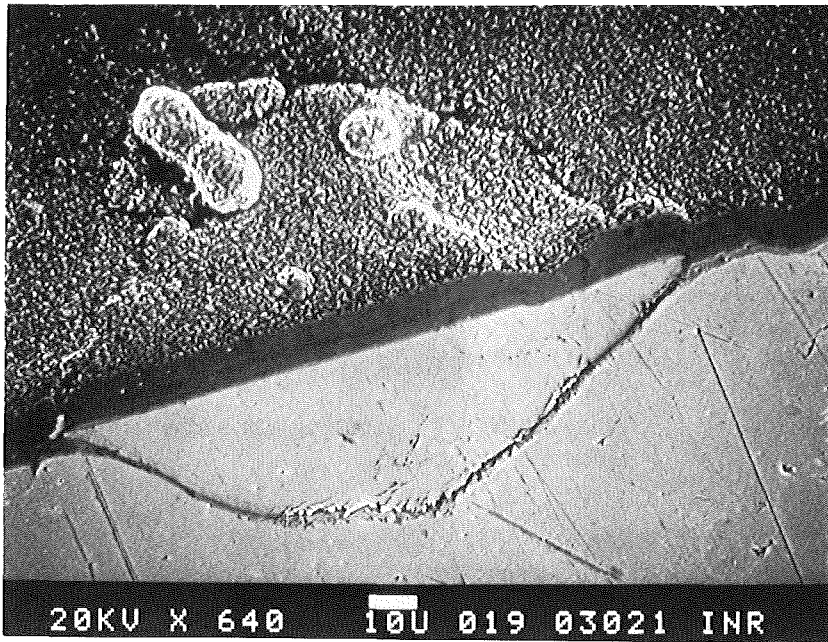
Abb. 6.14 Querschnitt und Oberfläche des Schichttyps 3 in der Umgebung einer Schuppe, 640-fach.

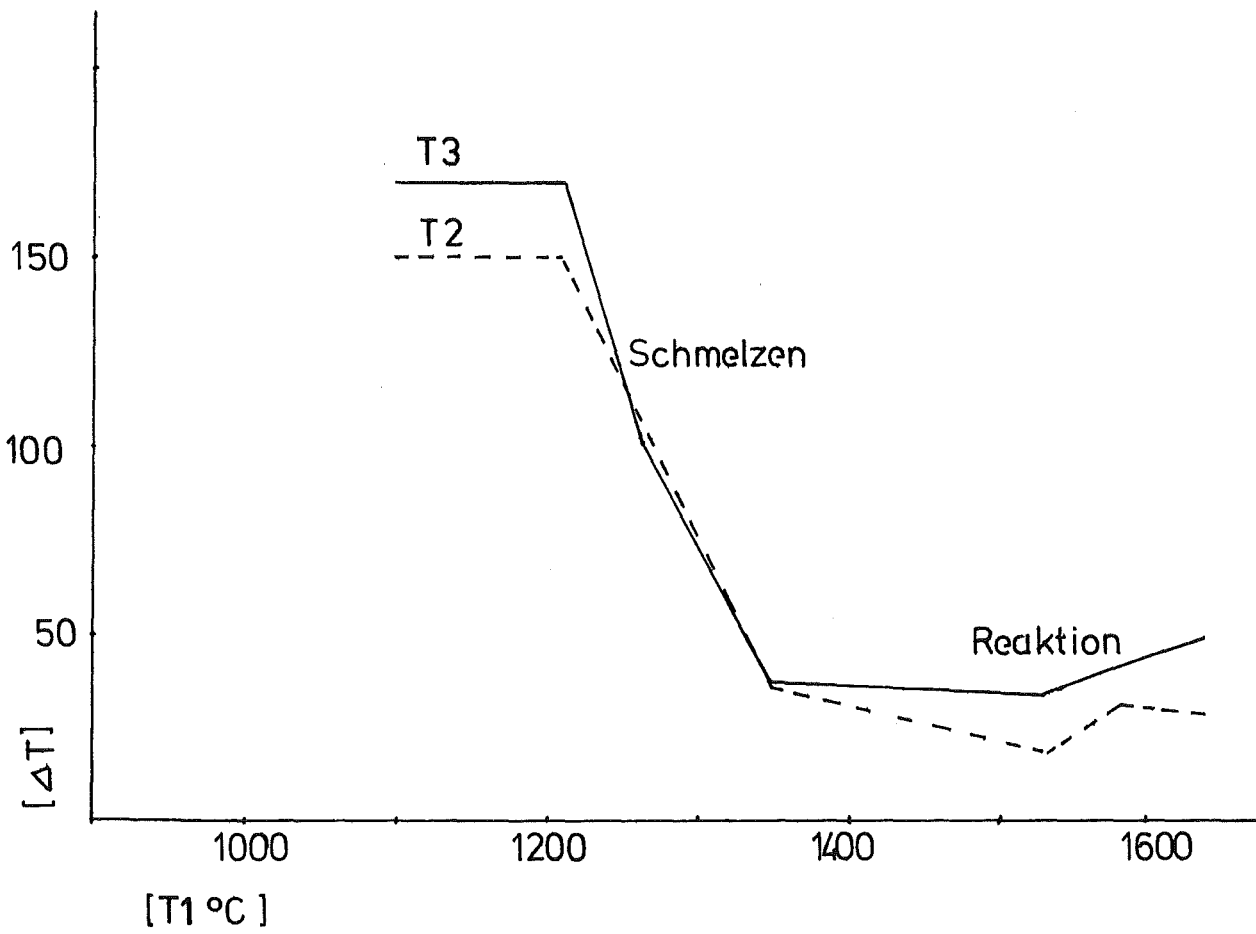
Abb. 7.2: Temperaturverteilung an der Schmelztestprobe bezogen auf das Referenzthermoelement

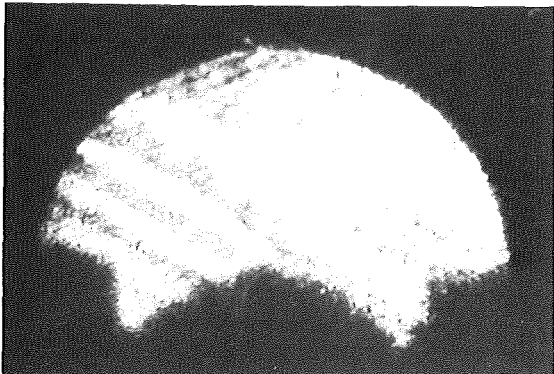
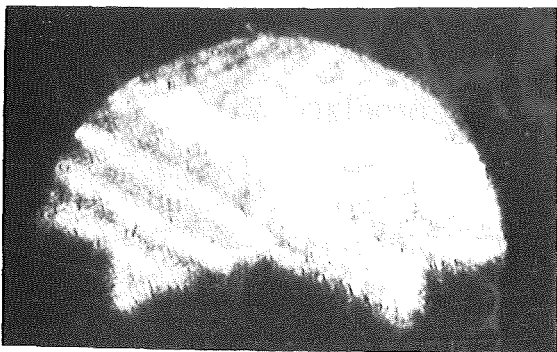
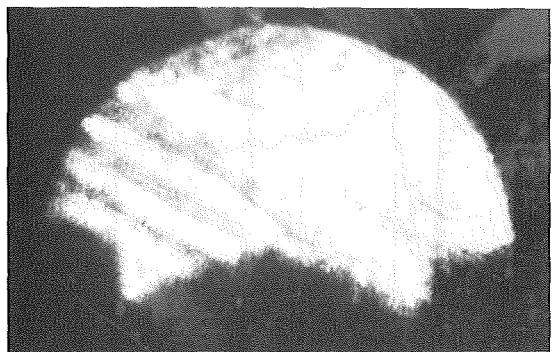
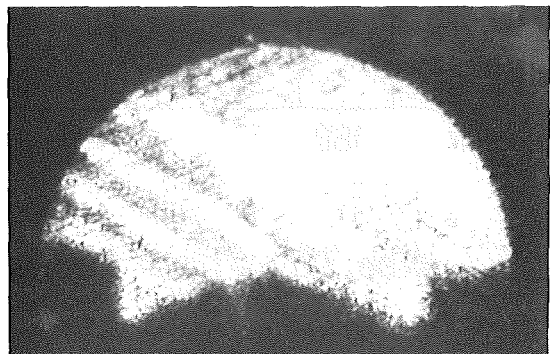
Abb. 7.4 Schattenbilder des Stahlstababschnittes und der beschichteten Niob Halbschale im Laserstrahl bei Versuch 29. Die Zuordnung der Bilder zum Versuchsablauf gibt Abb. 7.3.

Der dritte Kanal des Mehrfachschreibers markiert die Zeitpunkte, bei denen die Schattenbilder des Stahlstücks und der beschichteten Niobrohr-Halbschale aufgenommen wurden. Die Zahlen an den Markierungen im oberen Teil des Diagramms entsprechen den Bildnummern in Abb.7.4. Bei der Zuordnung des Zeitpunkts zur Bild-Nr. muß beachtet werden,

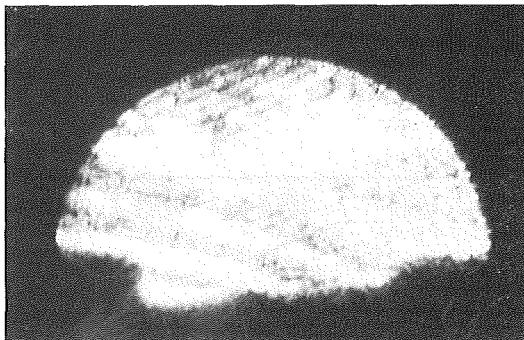
8

Abb. 7.6 Schattenbilder des Stahlabschnitts und der beschichteten Niob-Halbschale im Laserstrahl bei Versuch 27. Die Zuordnung der Bilder zum Versuchsablauf gibt Abb. 7.5.

Die Abb.7.5 zeigt den Versuchsverlauf bei einem Experiment, in dem während der Haltezeit bei Solltemperatur eine Reaktion zwischen Stahl und Niobrohr eingetreten ist. Die Benetzung des Rohrs durch die Stahlschmelze beginnt, erkennbar am Schattenbild 6, zunächst einseitig rechts nach 18 sec bei Solltemperatur, 54 sec nach Schmelzbeginn, Abb. 7.6. Die Pyrometeranzeige steigt danach an, wegen Vergrößerung des Abstrahlungsvermögens der Oberfläche durch einzelne aufschwimmende Schichtteile. Bei starker Zerstörung der Schicht tritt eine entsprechend große Änderung im Pyrometersignal ein, wie das Diagramm eines Experiments bei 1800°C zeigt, das in Abb.7.7 wiedergegeben ist. Der Beginn der Benetzung ist an den zugehörigen Schattenbildern allerdings nicht so eindeutig wie bei Abb.7.6.

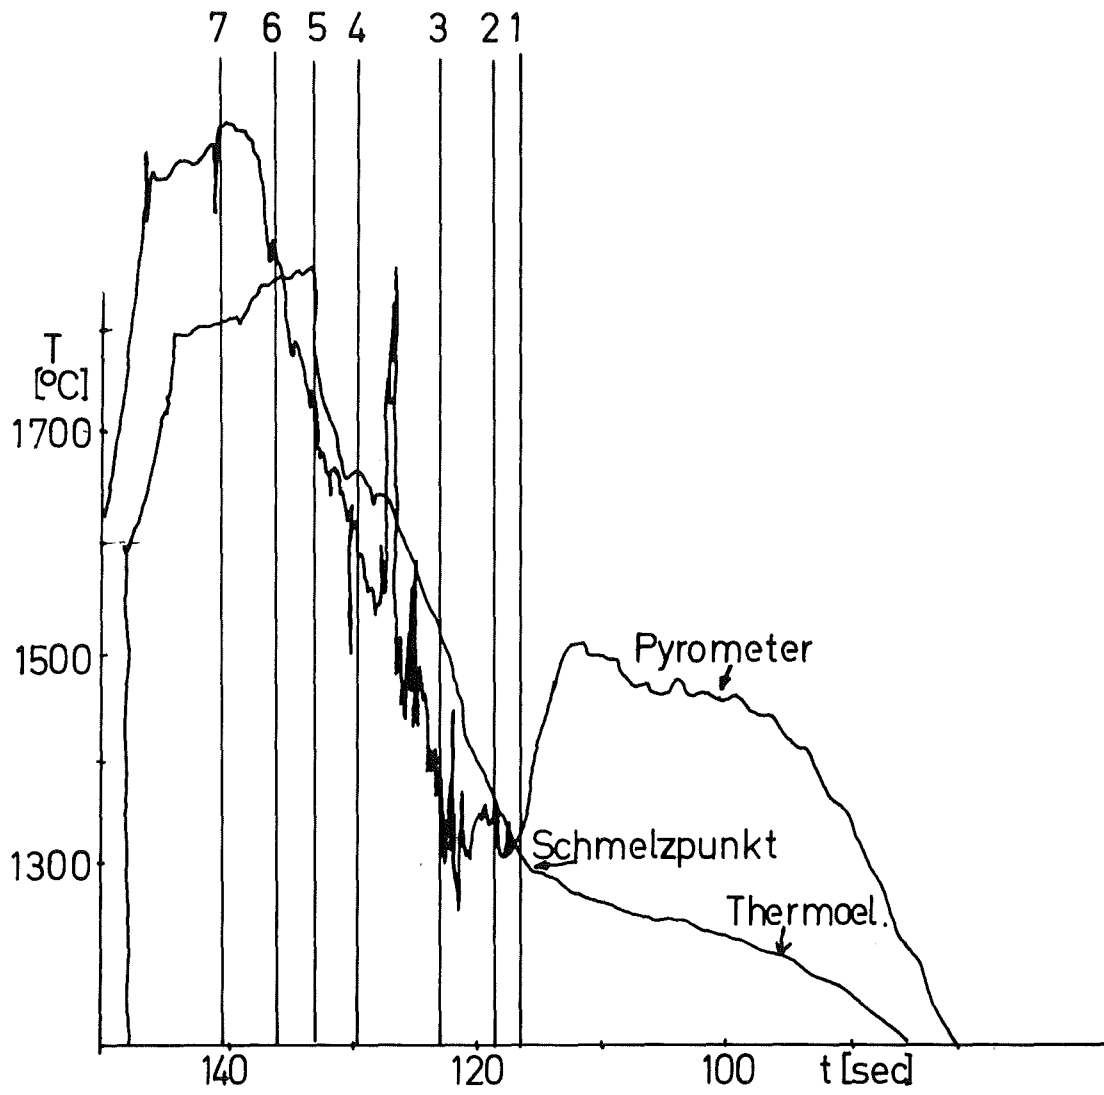
Abb.79. Ablaufdiagramm des Versuches 25 (unbeschichtet)

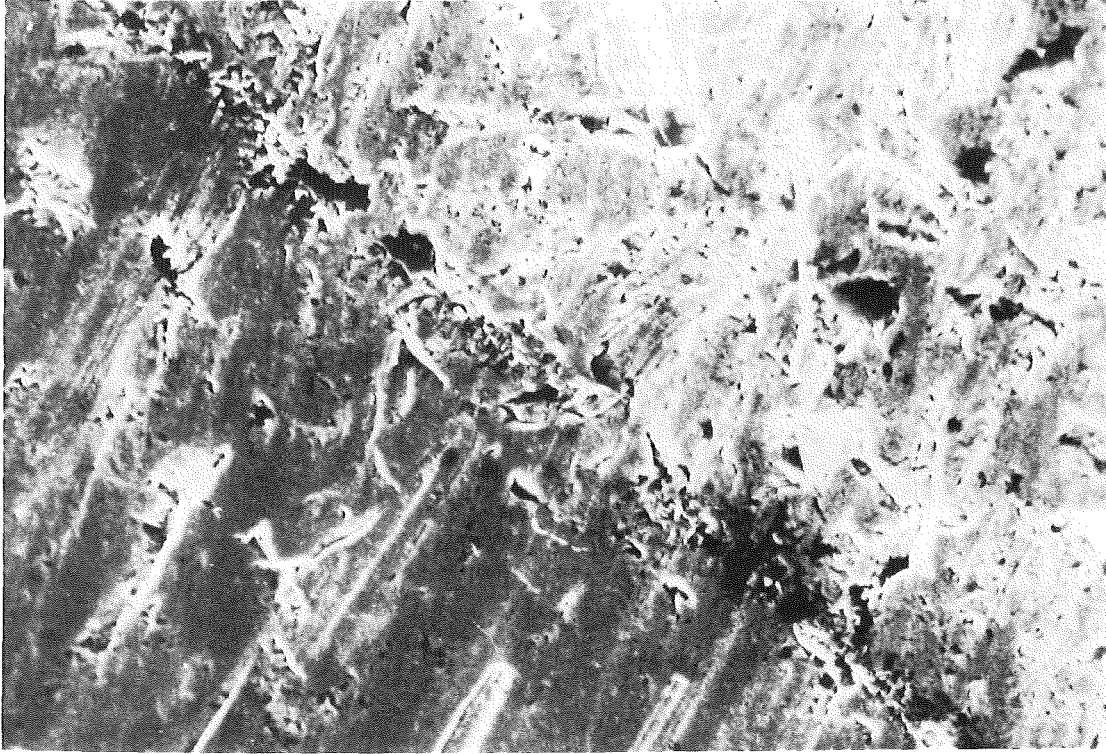
Abb. 8.8: Probe 23; das poröse Band von links oben nach rechts unten entspricht der Schicht im unteren Bereich der Halbschale. Die Schmelze stand hier die volle Testzeit an. (1100 x)

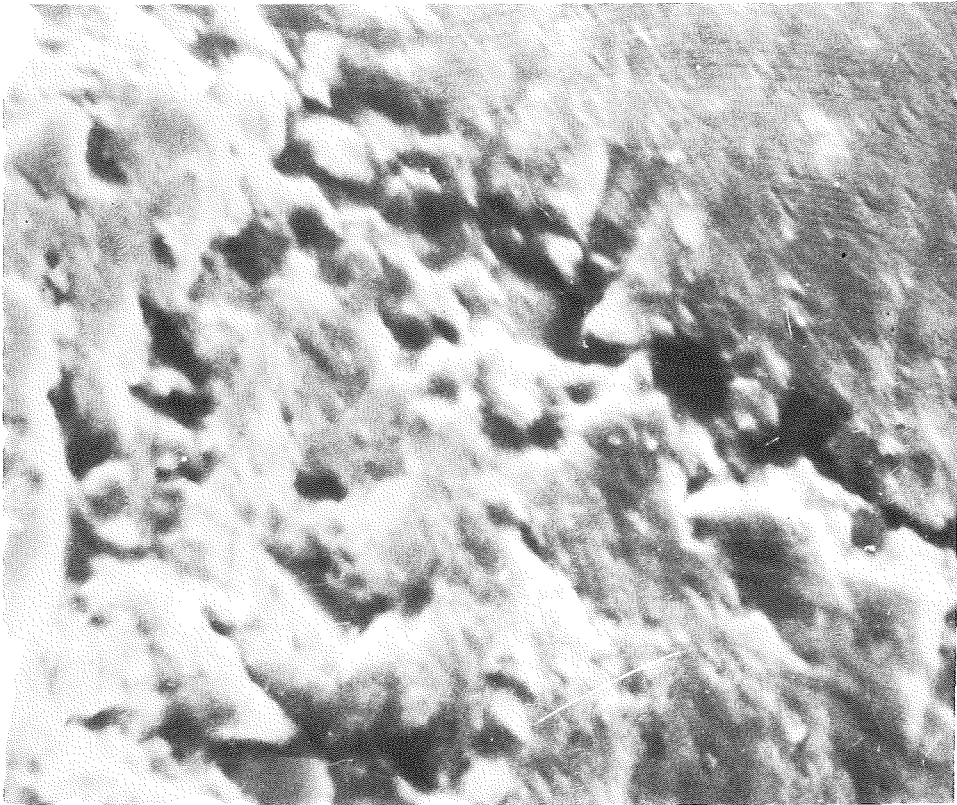
Abb. 8.17: Probe 29; rechts oben Stahl, links unten Niob.  
Die stark zersetzte Schicht verhindert noch den  
Kontakt zwischen Stahl und Niob (4440-fach)

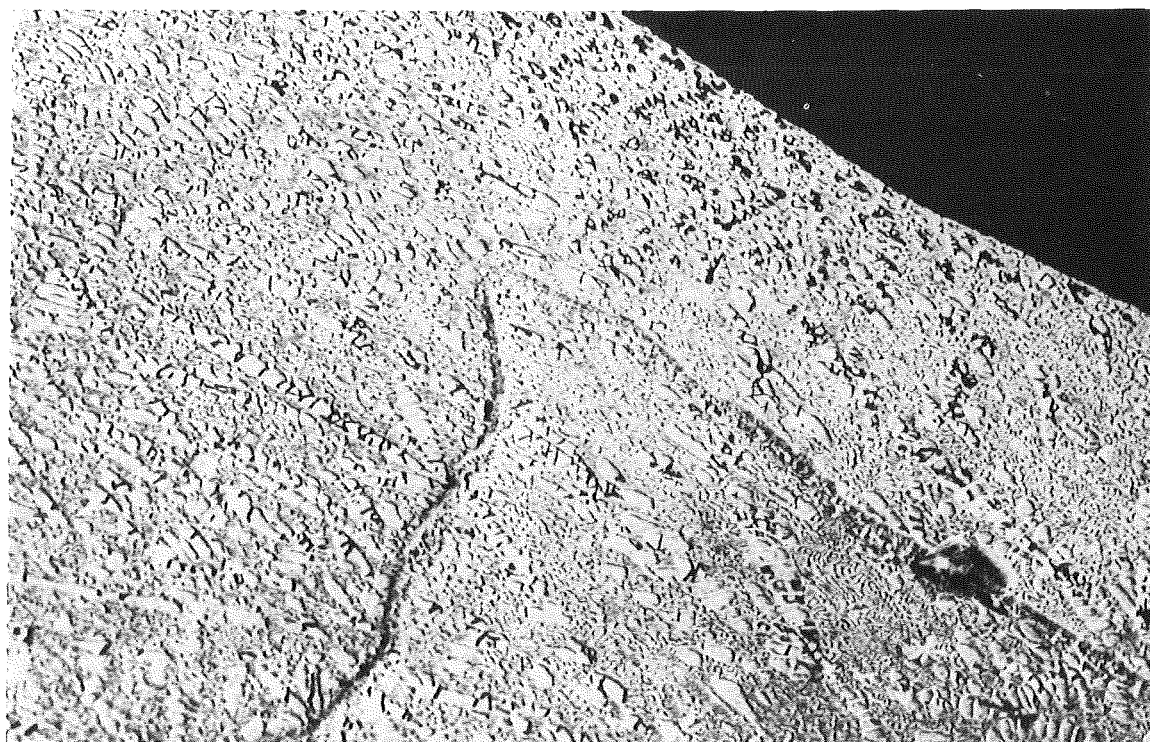
Abb. 8.24: Probe 31; Schichtreste im Schmelzenbereich (400 x)
