In-pile-Experimente zum Brennstabverhalten beim Kühlmittelverluststörfall

**Ergebnisse der zerstörenden
Nachuntersuchungen der Versuchsserie F
(22 000 MWd / t_U)**

P. Hofmann, C. Petersen, G. Schanz, H. Zimmermann
Institut für Material- und Festkörperforschung
Projekt Nukleare Sicherheit

Kernforschungszentrum Karlsruhe

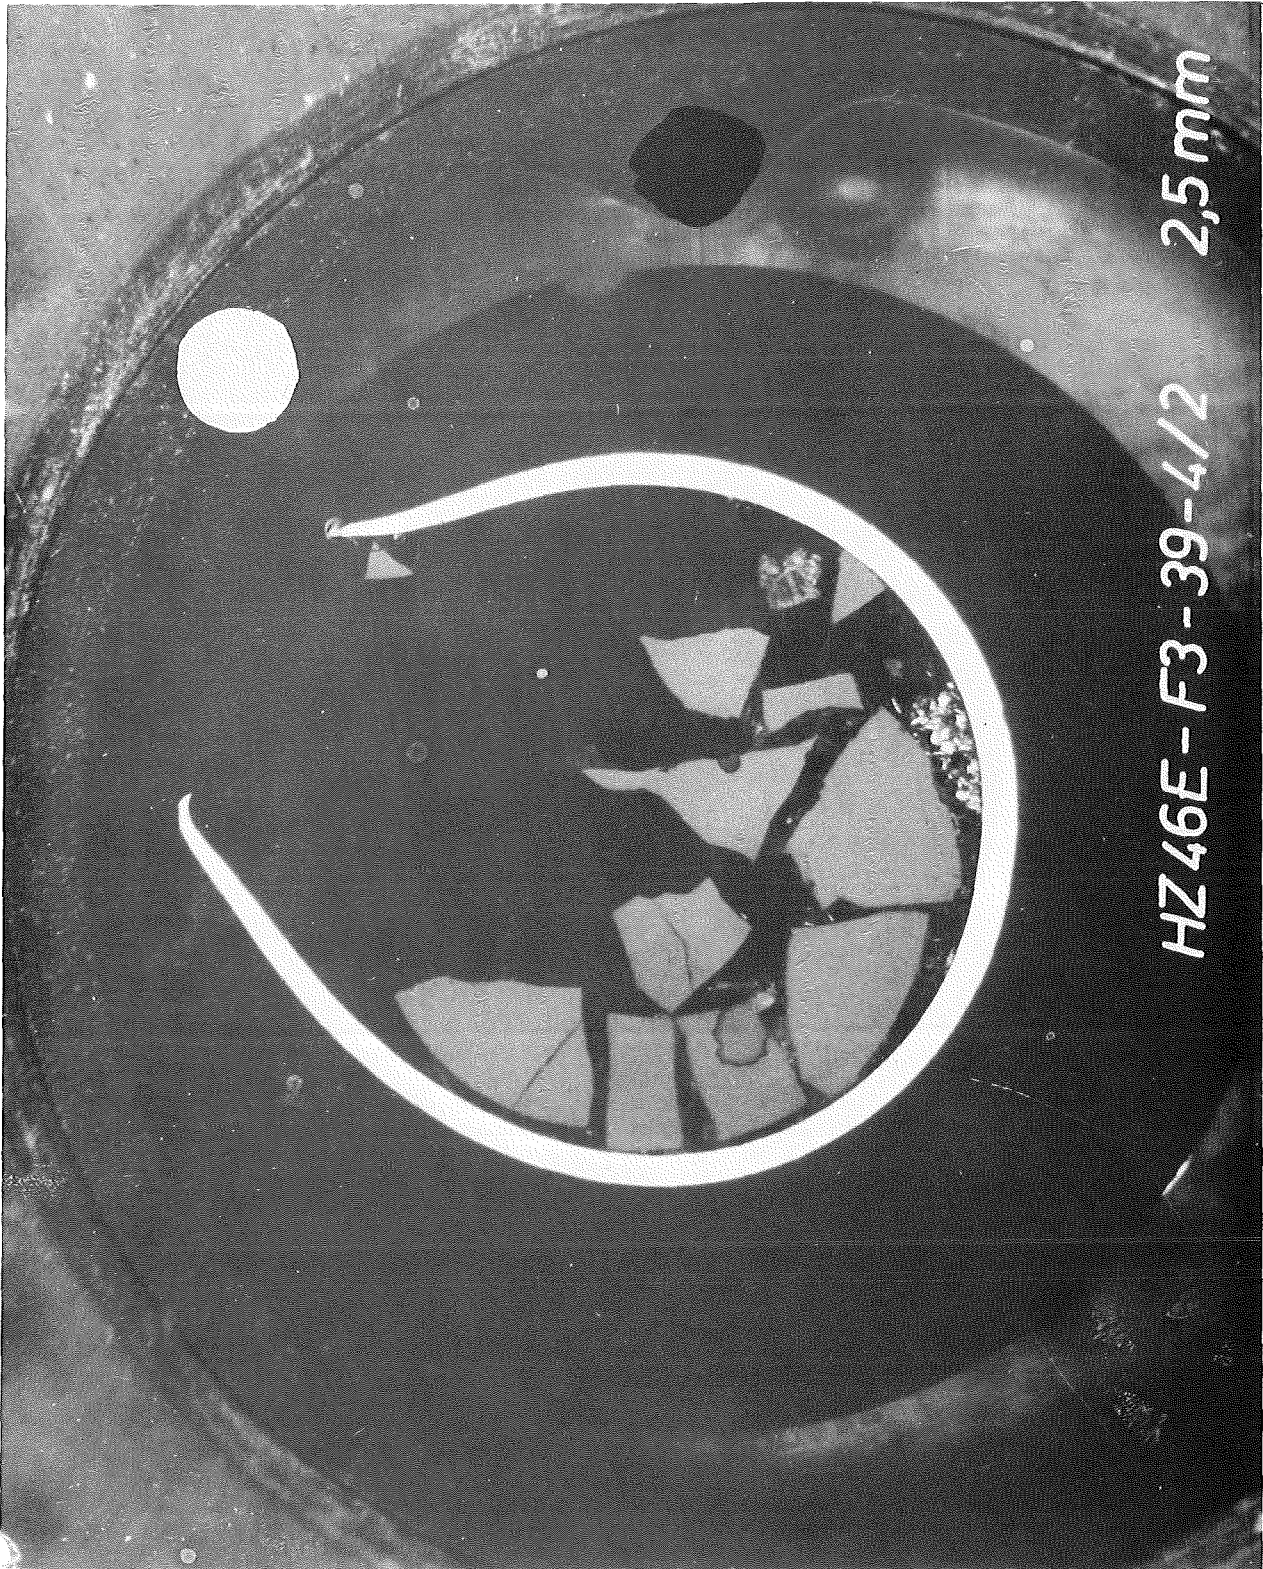
Abb. 2-3: Übersichtsaufnahme der Berststelle des Stabes F3

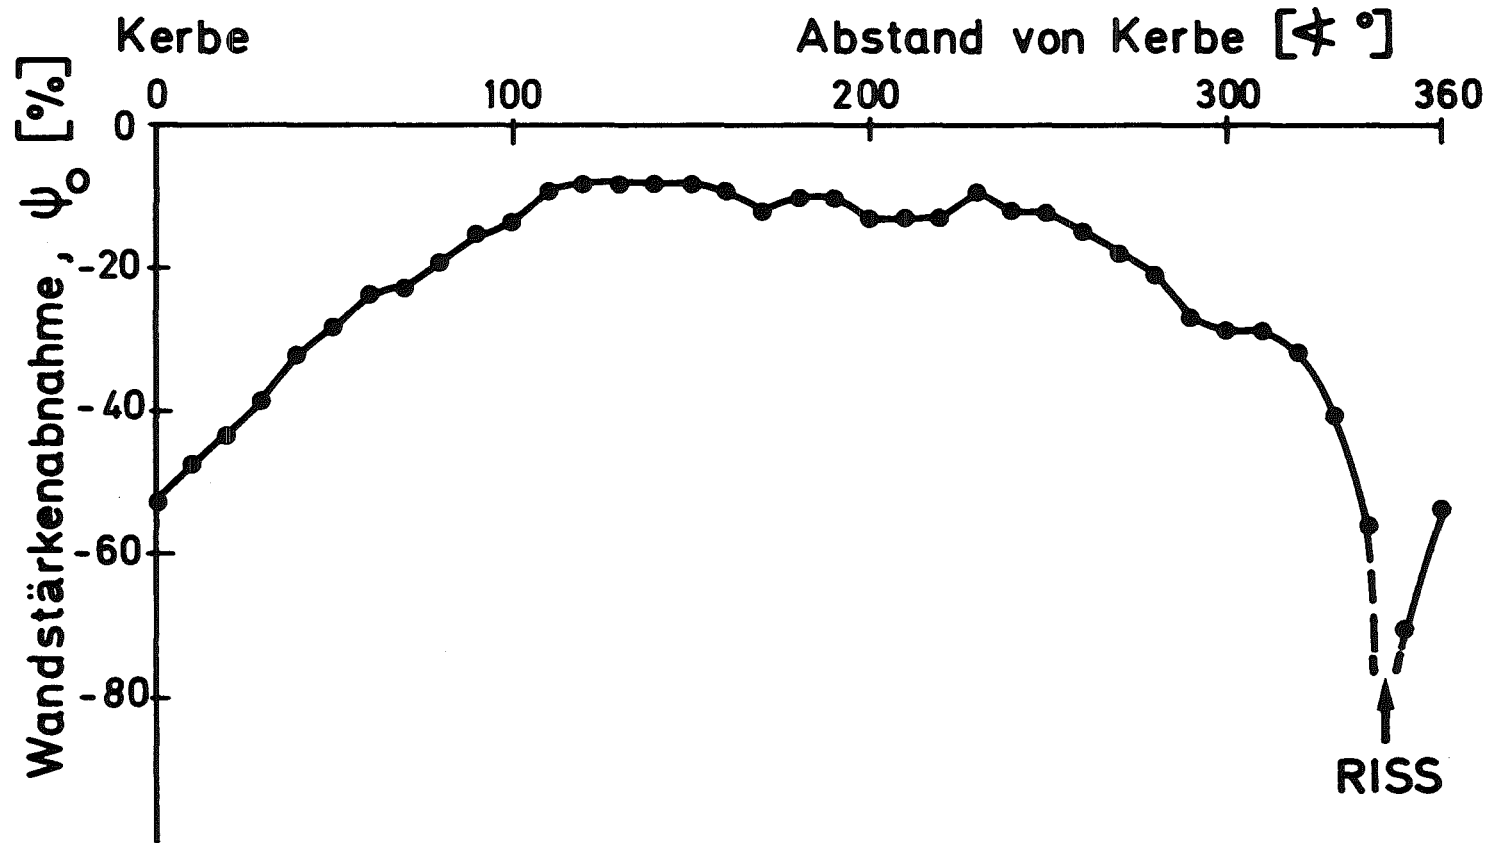
Abb. 2-12: Wandstärkenabnahme in Abhängigkeit vom Abstand zur Kerbe F2

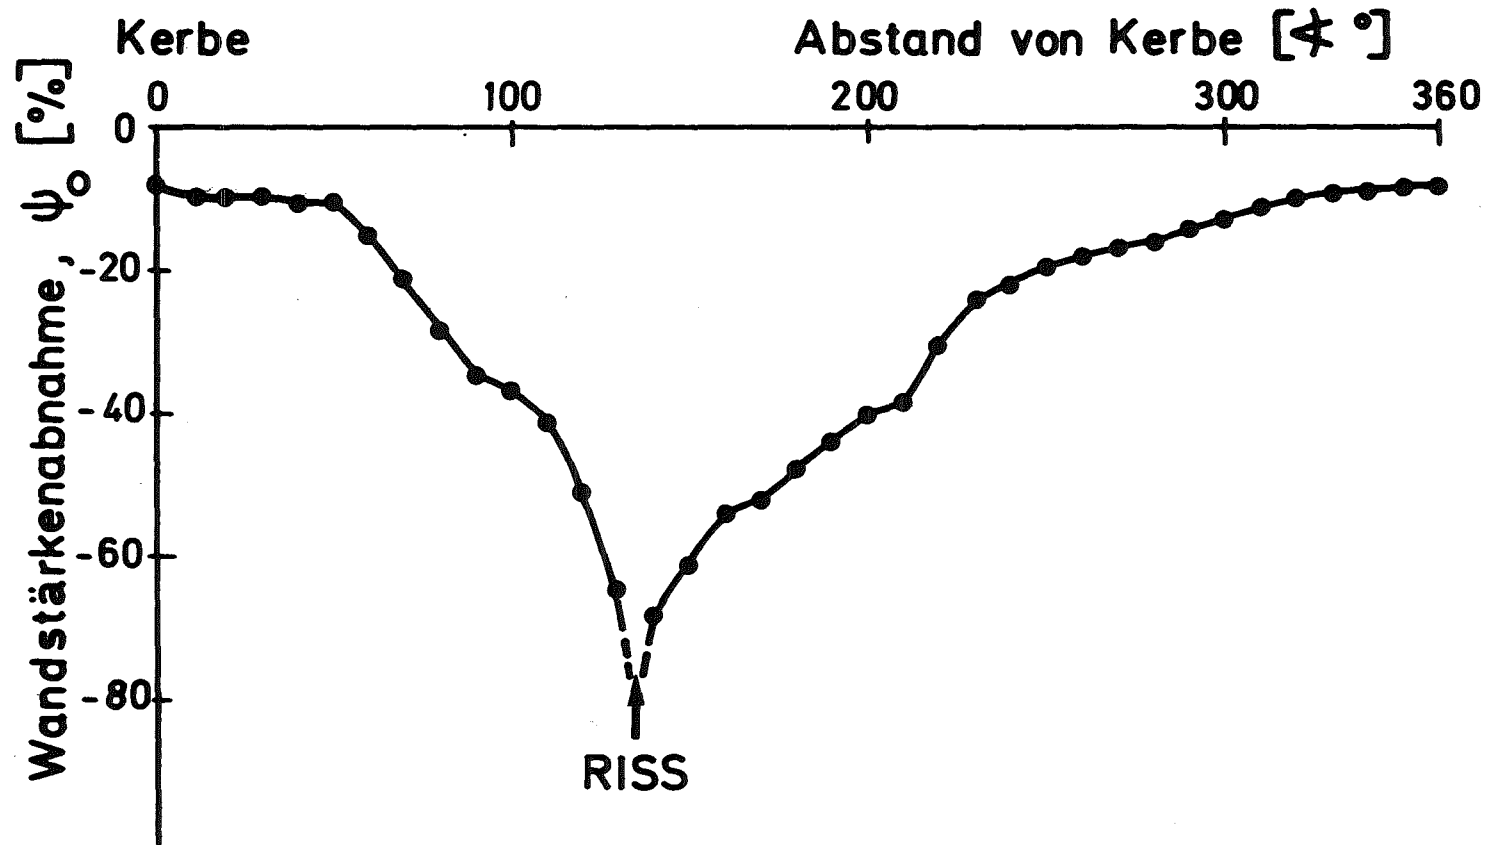
Abb. 2-15: Wandstärkenabnahme in Abhängigkeit vom Abstand zur Kerbe F5

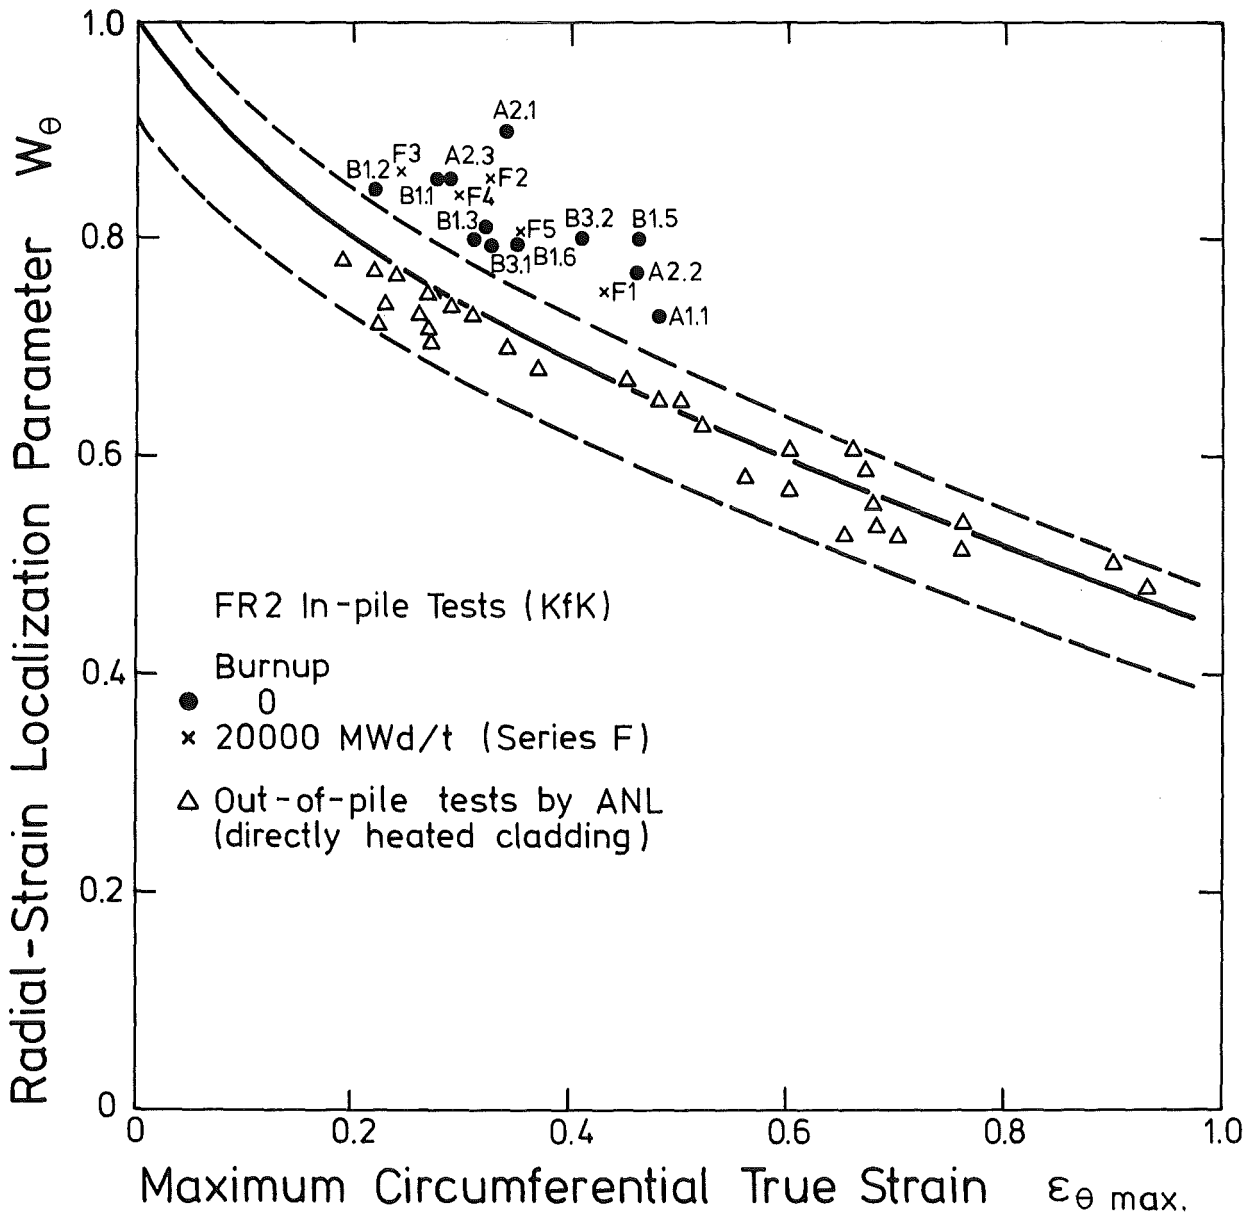
Abb. 2-16: Vergleich von FR2 in-pile mit ANL [2-1] out-of-pile-Umfangsdehnungen in Abhängigkeit vom Radialdehnungslokalisierungsparameter
