In-pile-Experimente zum Brennstabverhalten beim Kühlmittelverluststörfall

**Ergebnisse der zerstörenden
Nachuntersuchungen der Versuchsserie G
(35000 MWd/t_U)**

**P. Hofmann, C. Petersen, G. Schanz, H. Zimmermann
Institut für Material- und Festkörperforschung
Projekt Nukleare Sicherheit**

KfK 3433

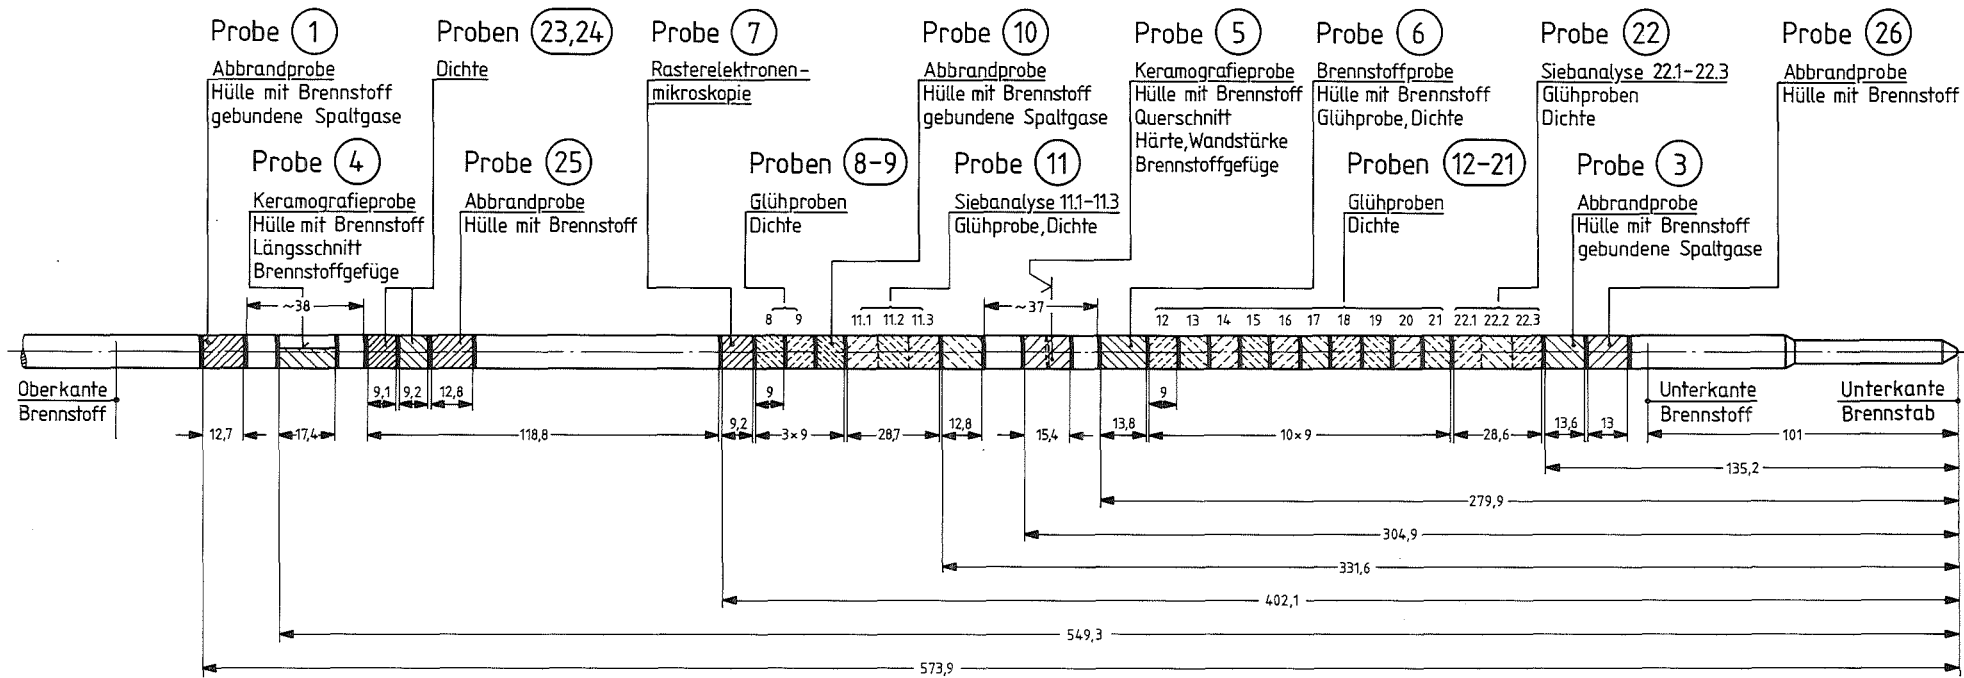
Abb. 1-6:

Schnittplan G 1.6 (Abbrand : 35000 MWd/t)

Von den Prüflingen wurden nach dem in-pile Versuch verschiedene Brennstababschnitte herausgetrennt und metallographisch präpariert. Von den Querschliffen liegen mindestens zwei Schliffebene im Bereich der Hüllrohrbeule, einer etwa in der Mitte des Risses, der andere am Beulenende. Darüber hinaus wurden Proben von Schliffebene unterhalb und oberhalb der Berststelle hergestellt. Die genauen Positionen der Schliffebene sind den Schnittplänen zu entnehmen (Abb. 1-1 bis 1-12). Von den Prüflingen G 1.6 und G 3.6, die nicht LOCA-getestet wurden, wurden jeweils nur ein Quer- und Längsschliff angefertigt (Abb. 1-6, 1-12).

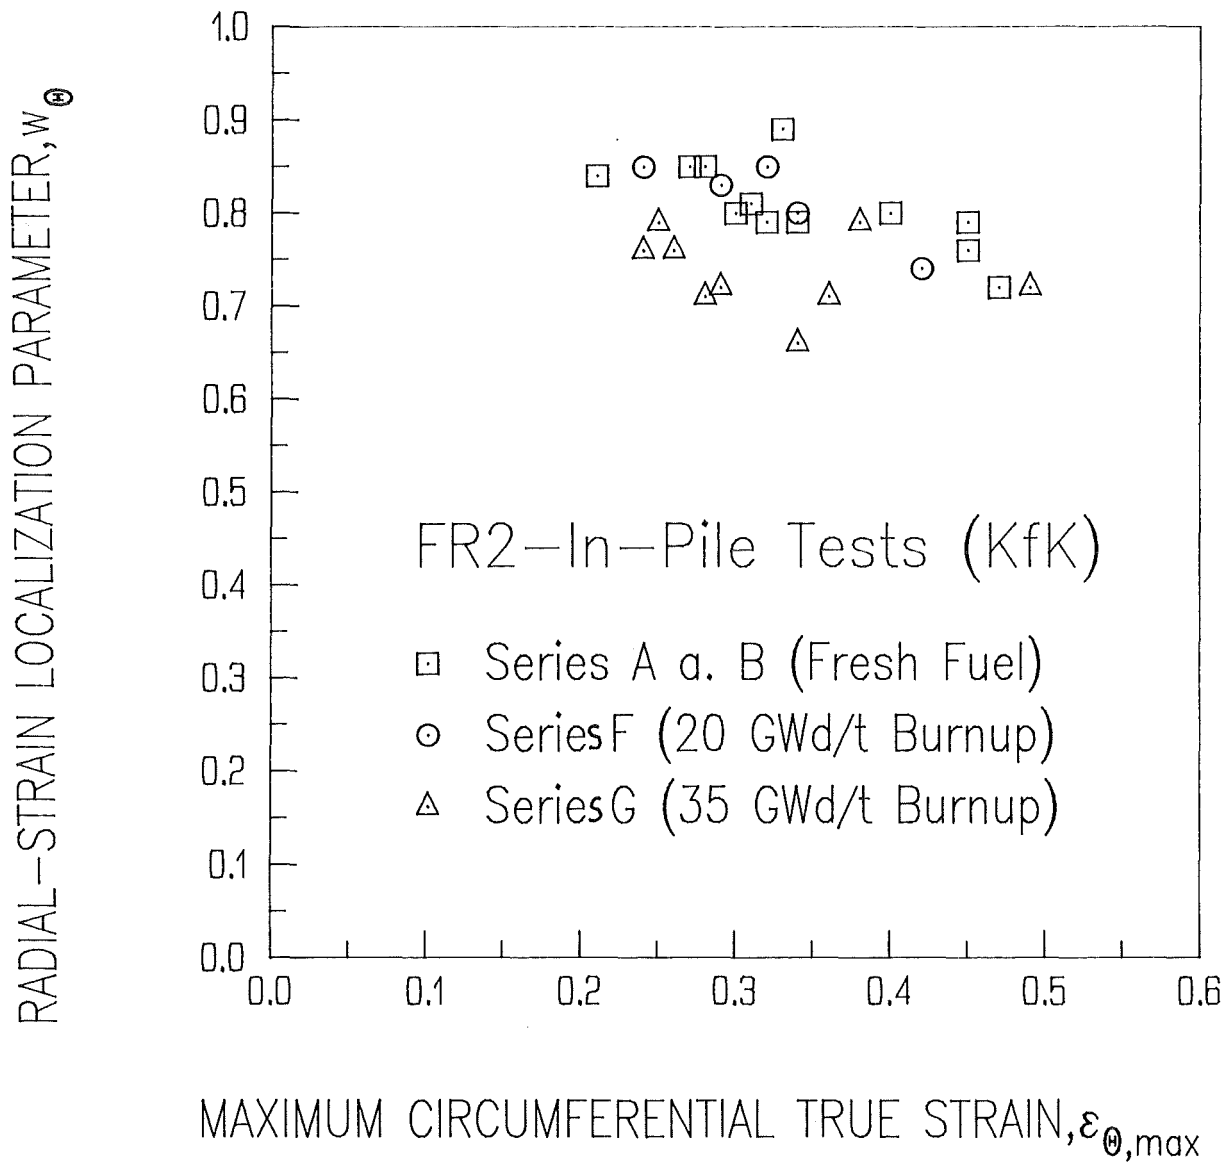
Abb. 2-10: Vergleich von Umfangsdehnungen der untersuchten FR2-in-pile Tests in Abhängigkeit vom Radialdehnungslokalisierungsparameter.

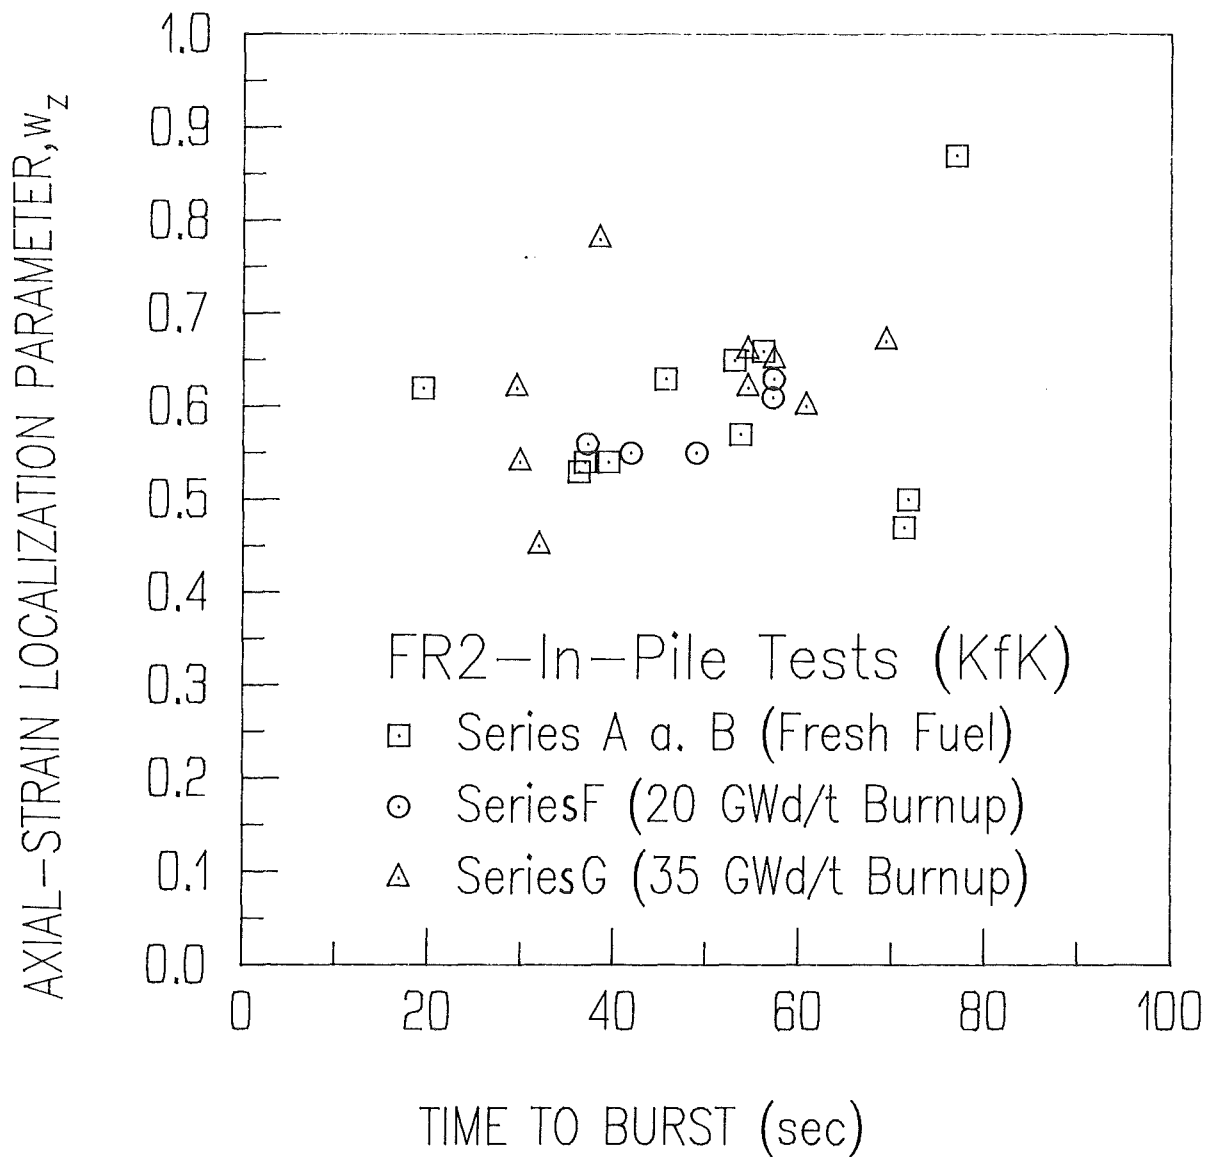
Abb. 2-11: Vergleich von Berstzeiten der untersuchten FR2-in-pile Tests und der out of pile Tests (in [2-4]) in Abhängigkeit vom Axialdehnungslokalisierungsparameter.

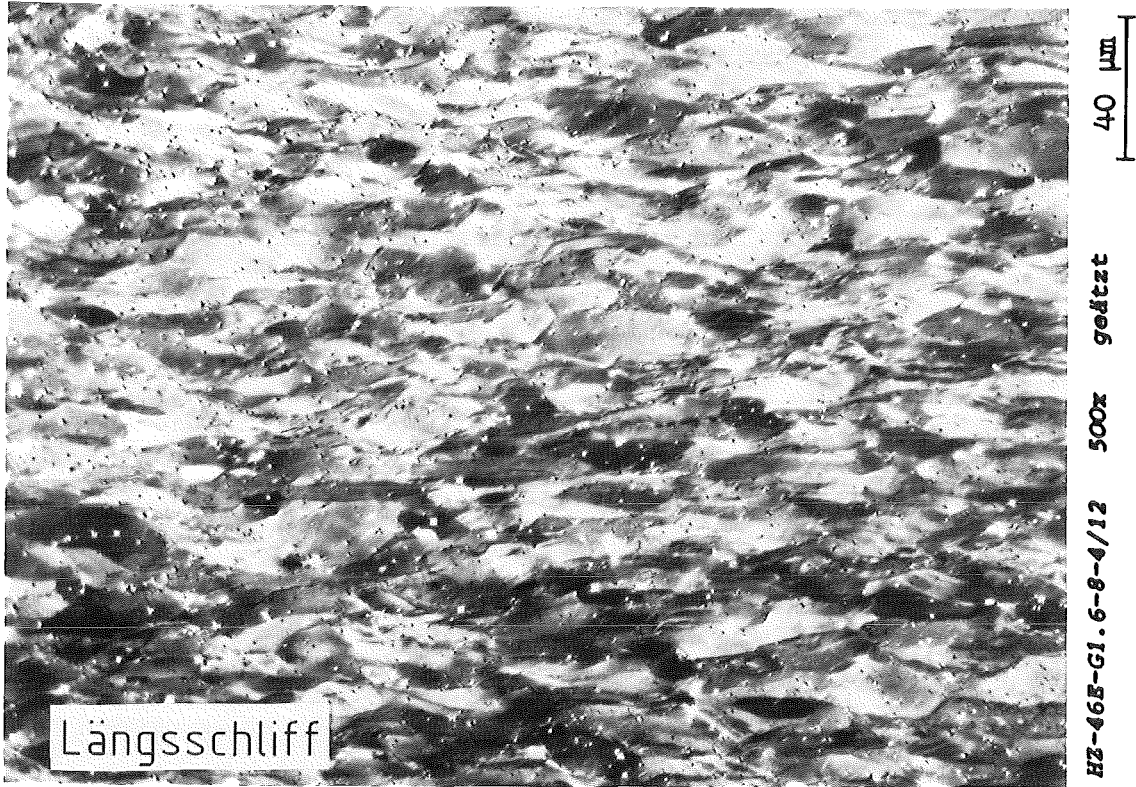
Abb.3-1
Zircaloy 4-Gefüge des Stabes G1.6
im vorbestrahlten Zustand

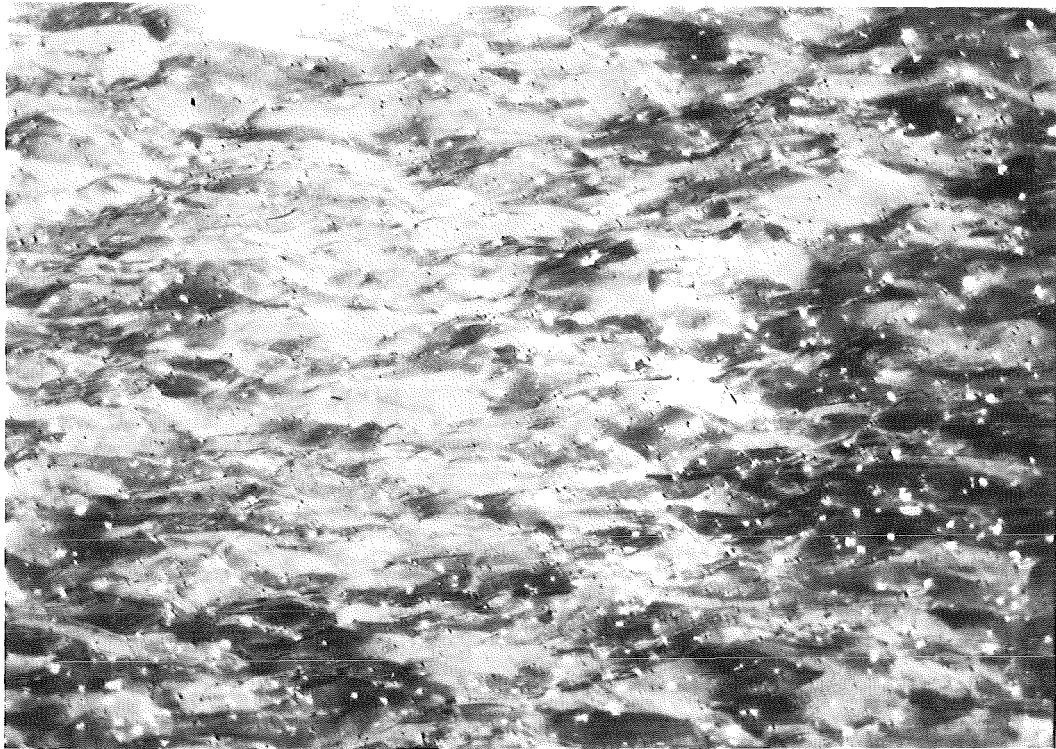
Abb. 3-25

Zircaloy 4-Gefüge des Stabes C6
im vorbestrahlten Zustand

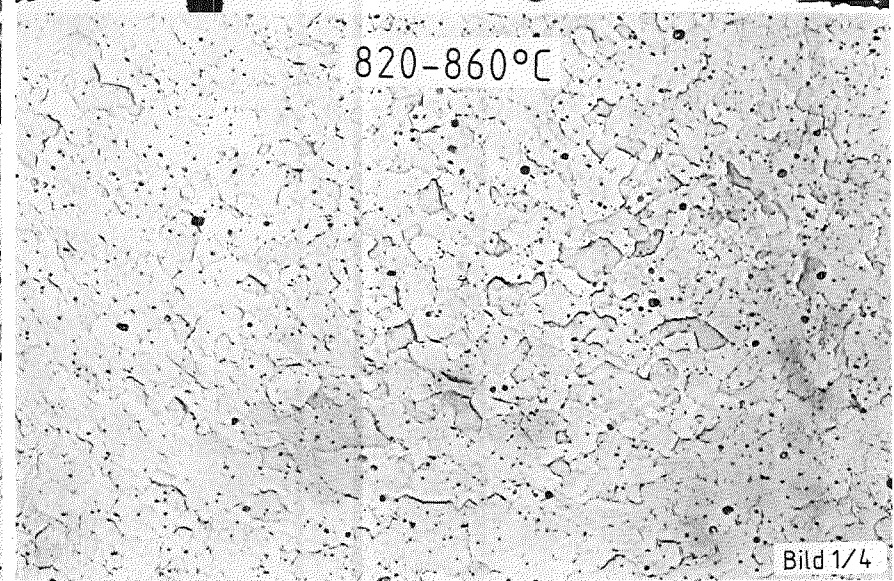
Abb.3-33: Vergleich zwischen der Messung und der Gefügeabschätzung der Maximaltemperatur an zwei TE-Meßpositionen der Stäbe BSS 25 u.26

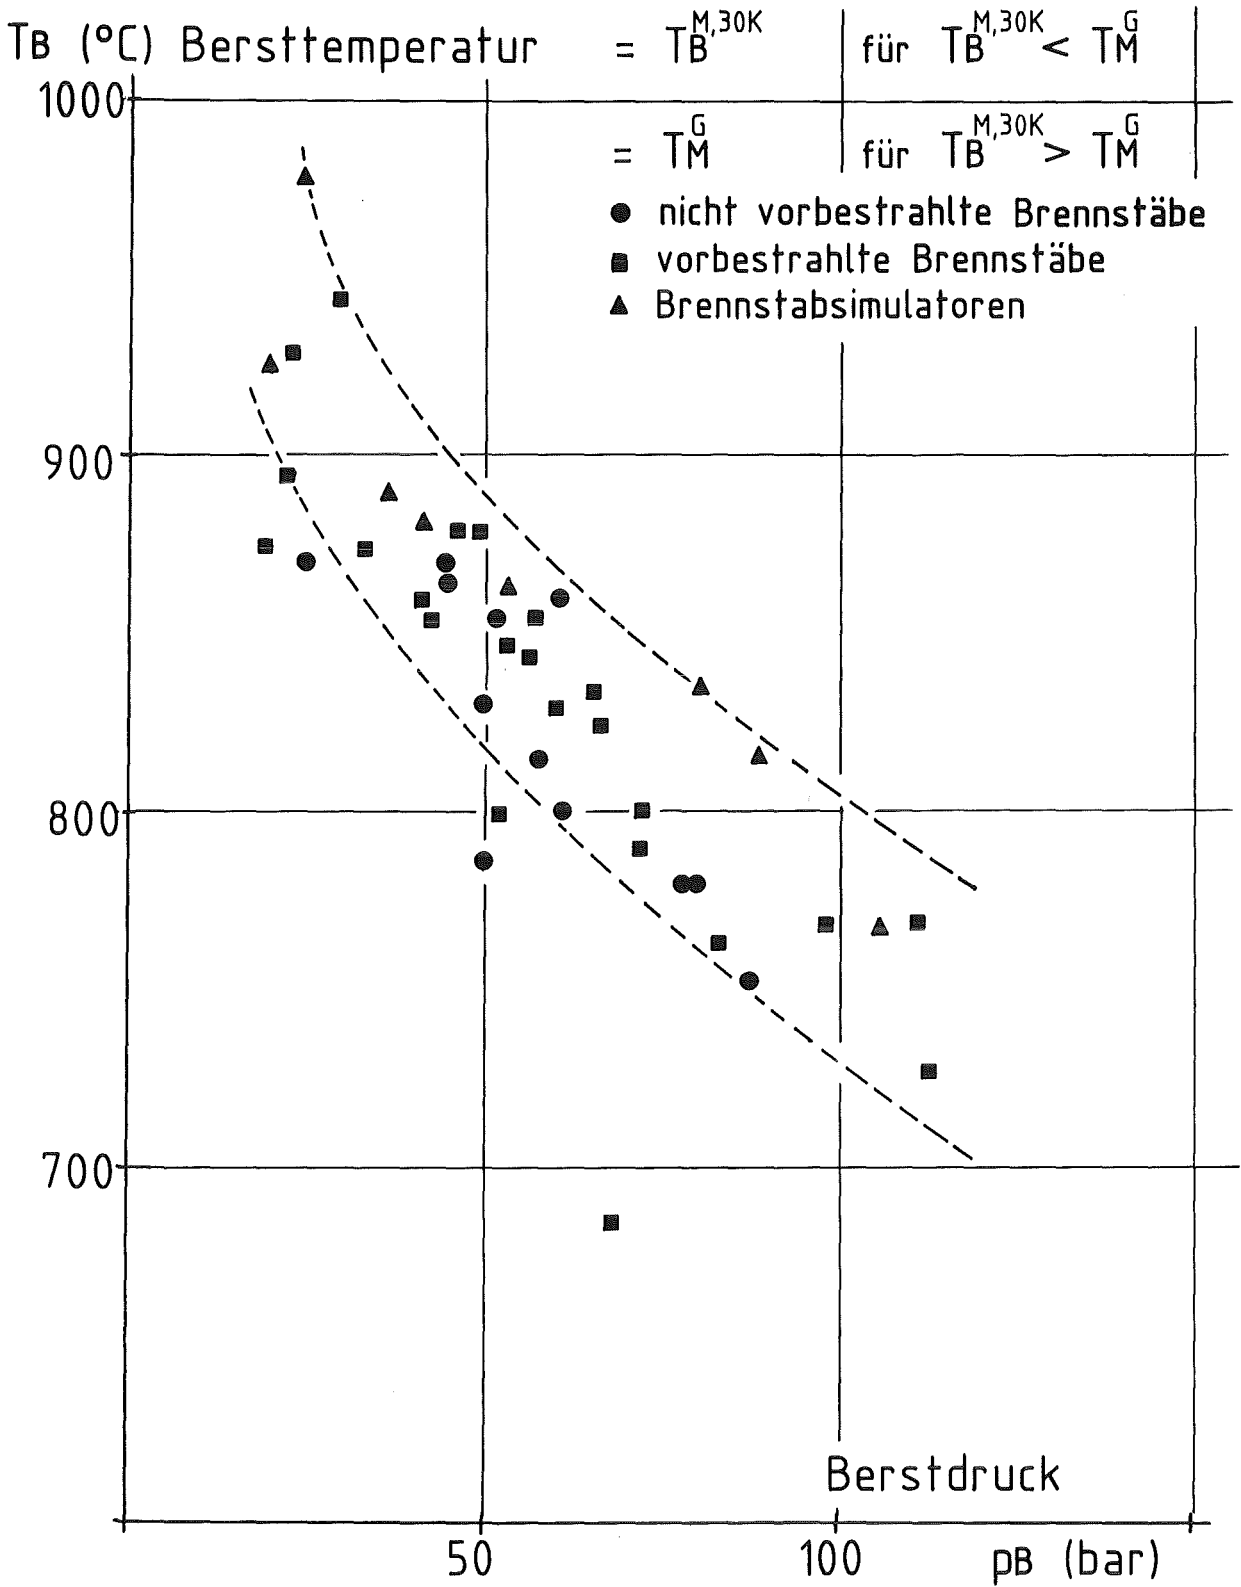
Abb.3-34

Bersttemperaturen der Brennstäbe und Simulatorstäbe gemäß Zircaloy 4-Gefüge und Temperaturmessung

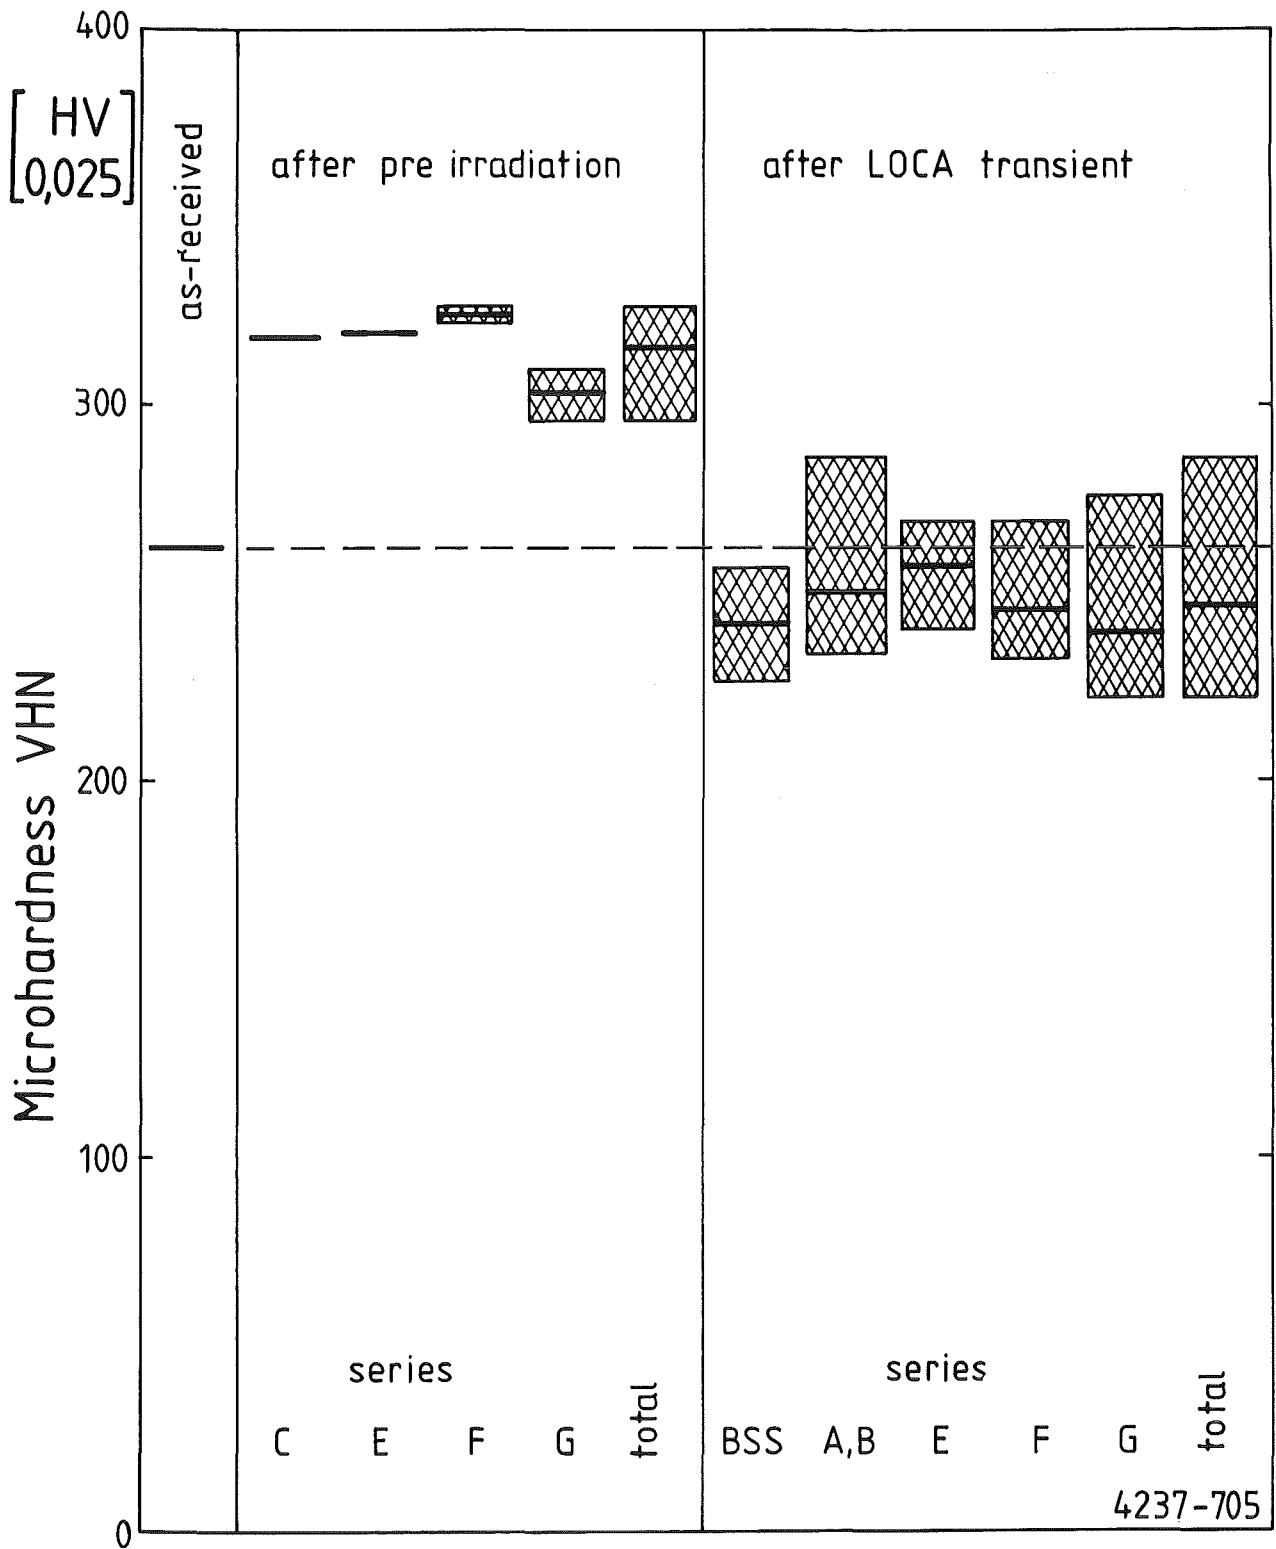
Abb.3-35: Mikrohärte der Hüllrohre nach der Vorbestrahlung, der LOCA- Transiente und im Vergleich zum Rohr- Ausgangszustand
