KfK 3609
November 1983

**Untersuchungen zur
Korrosion des austenitischen
25Cr20Ni-Stahls UHB 25 L
in Salpetersäure und
salpetersauren Lösungen
oxidierender Metallionen**

R. Kraft, S. Leistikow, E. Pott
Institut für Material- und Festkörperforschung
Projekt Wiederaufarbeitung und Abfallbehandlung

Kernforschungszentrum Karlsruhe

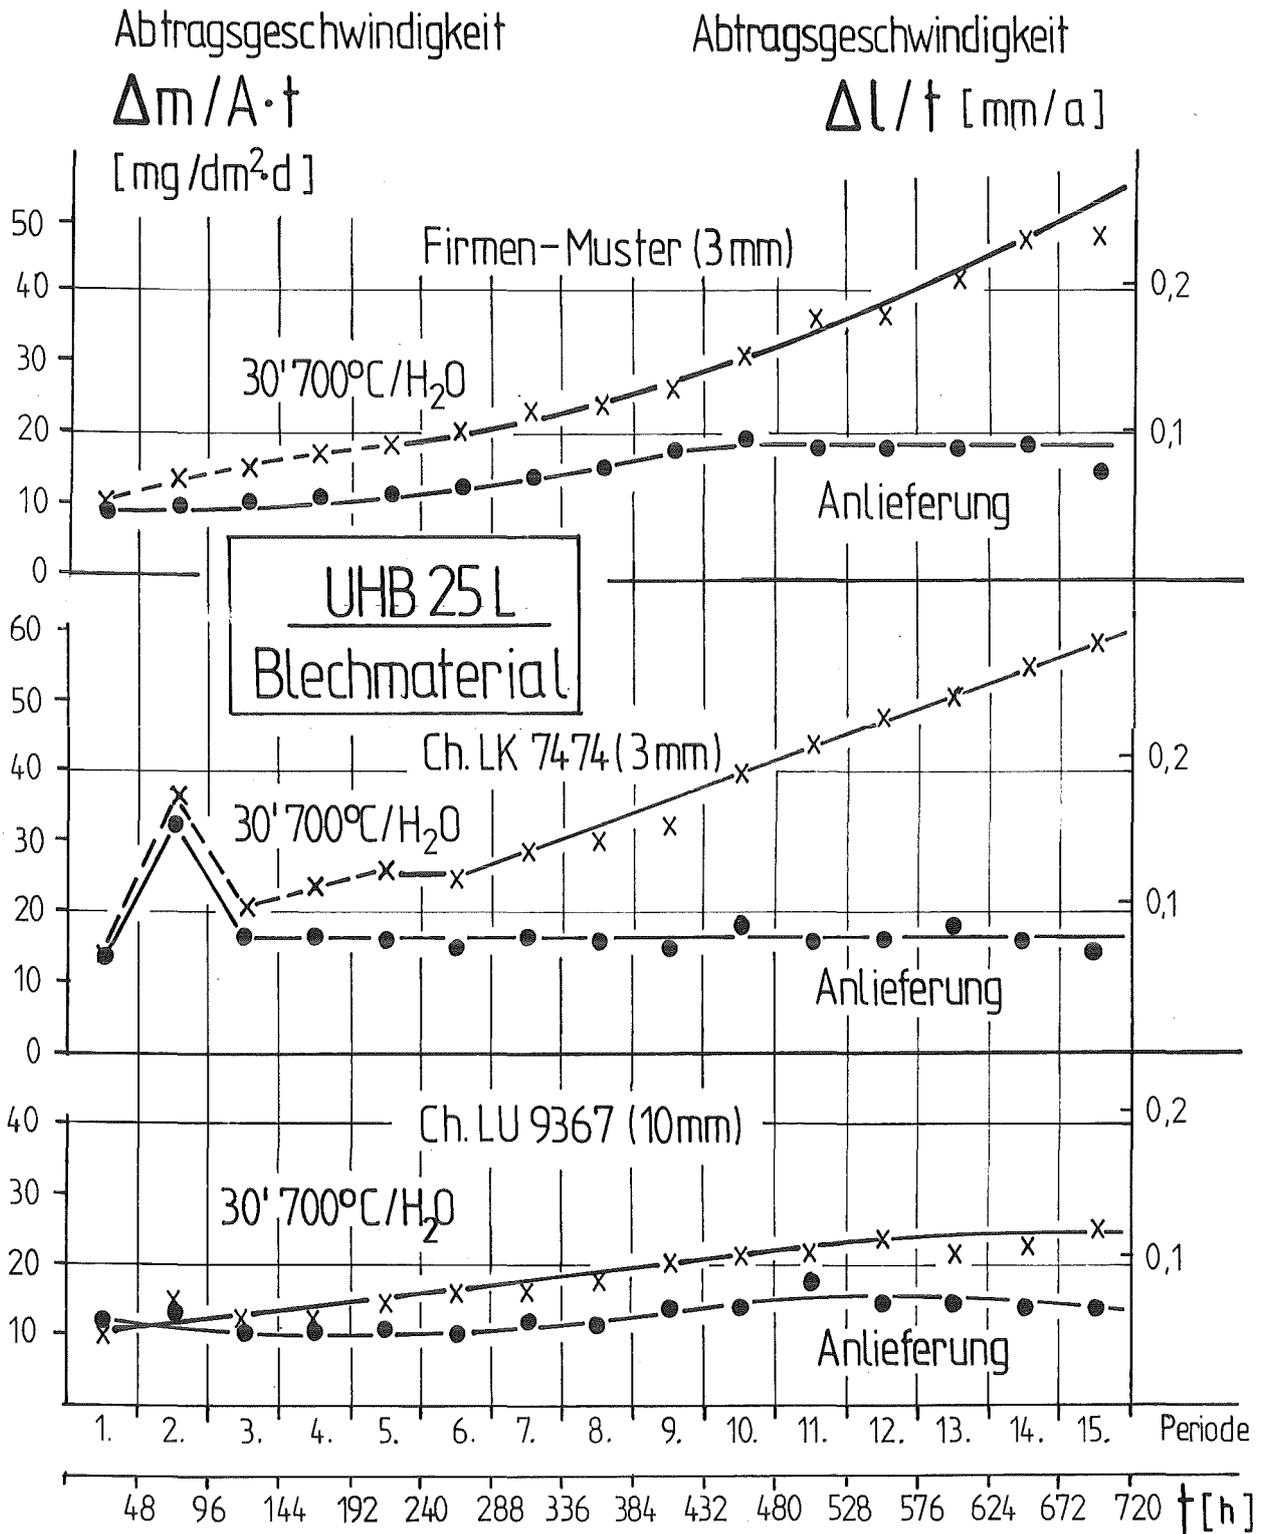
Abb.1

Korrosionsuntersuchungen nach Huey (ASTM) an dem 25 20 CrNi-Stahl UHB 25 L, Blechmaterial, Hersteller: Uddeholm

Die Proben des Werkstoffs UHB 25 L und des Schweißdrahts (Werkstoff Nr. 1.4842) wurden durch Anwendung des Huey-Tests untersucht. Der Gewichtsverlust sowohl der Blechproben (Abb. 1) wie des Schweißdrahts (Abb. 2) im Anlieferungszustand beläuft sich während 15 Perioden auf max. 13-15 mg/dm²·d (0.06-0.07 mm/J).

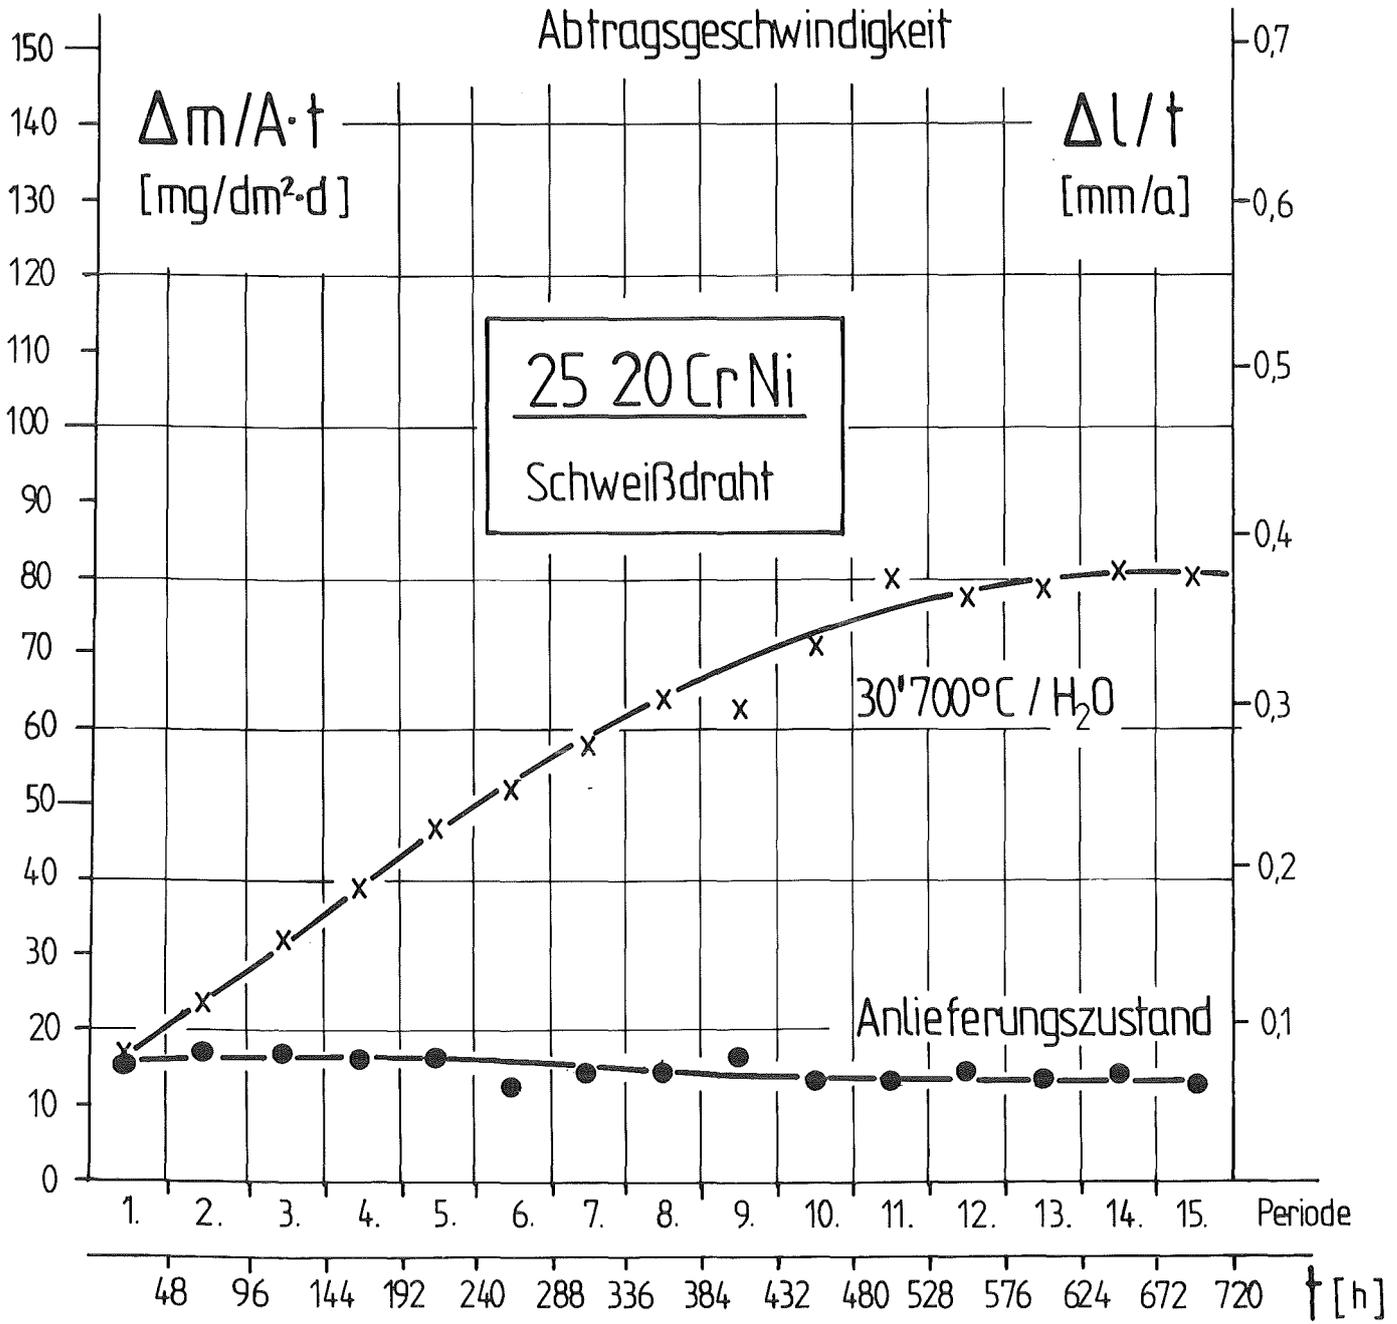
Abb. 2

Korrosionsuntersuchungen nach Huey (ASTM) an Schweißdraht (Ø16 mm),
Werkstoff Nr. 1.4842, Ch.Nr. LK 8709, Hersteller: Uddeholm

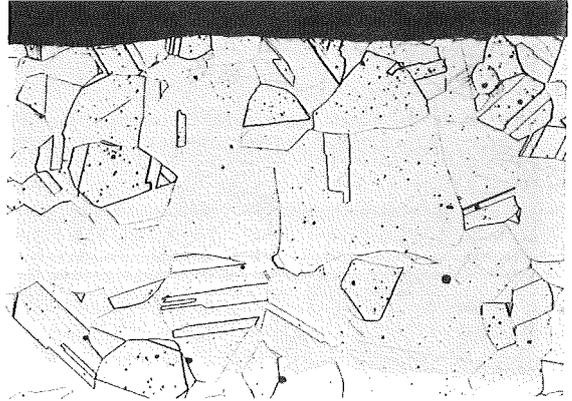
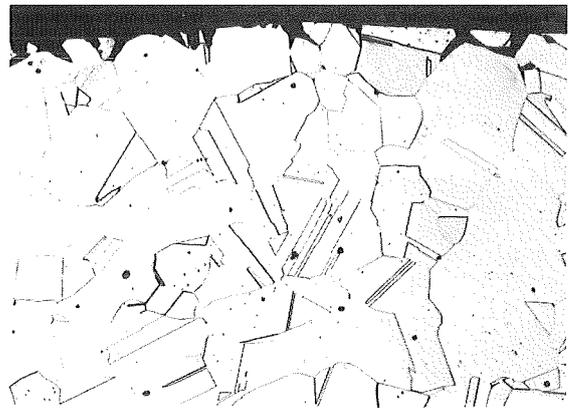
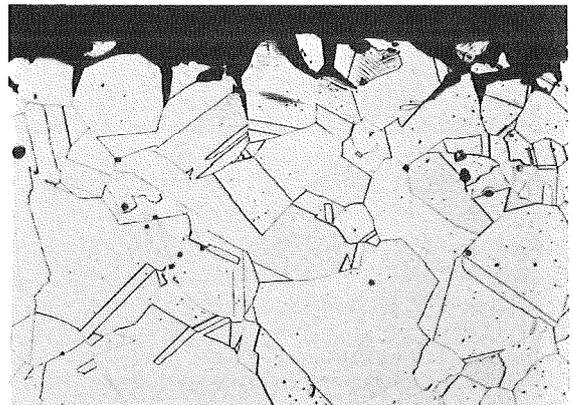
Abb. 9

Korrosionsuntersuchungen an Blechmaterial des Werkstoffes UHB 25L
(Ch.LK 7474) HNO₃ 65%, 120°C, Cr⁶⁺-Zusatz, 5 Perioden

Wird der Korrosionsangriff metallografisch auf Schädigungstiefe ausgewertet, ergeben sich nach 5 Perioden bei 50 mg/l Cr(VI) 36 µm (1.3 mm/J), bei 100 mg/l Cr(VI) 75 µm (2.7 mm/J) (Abb. 9).

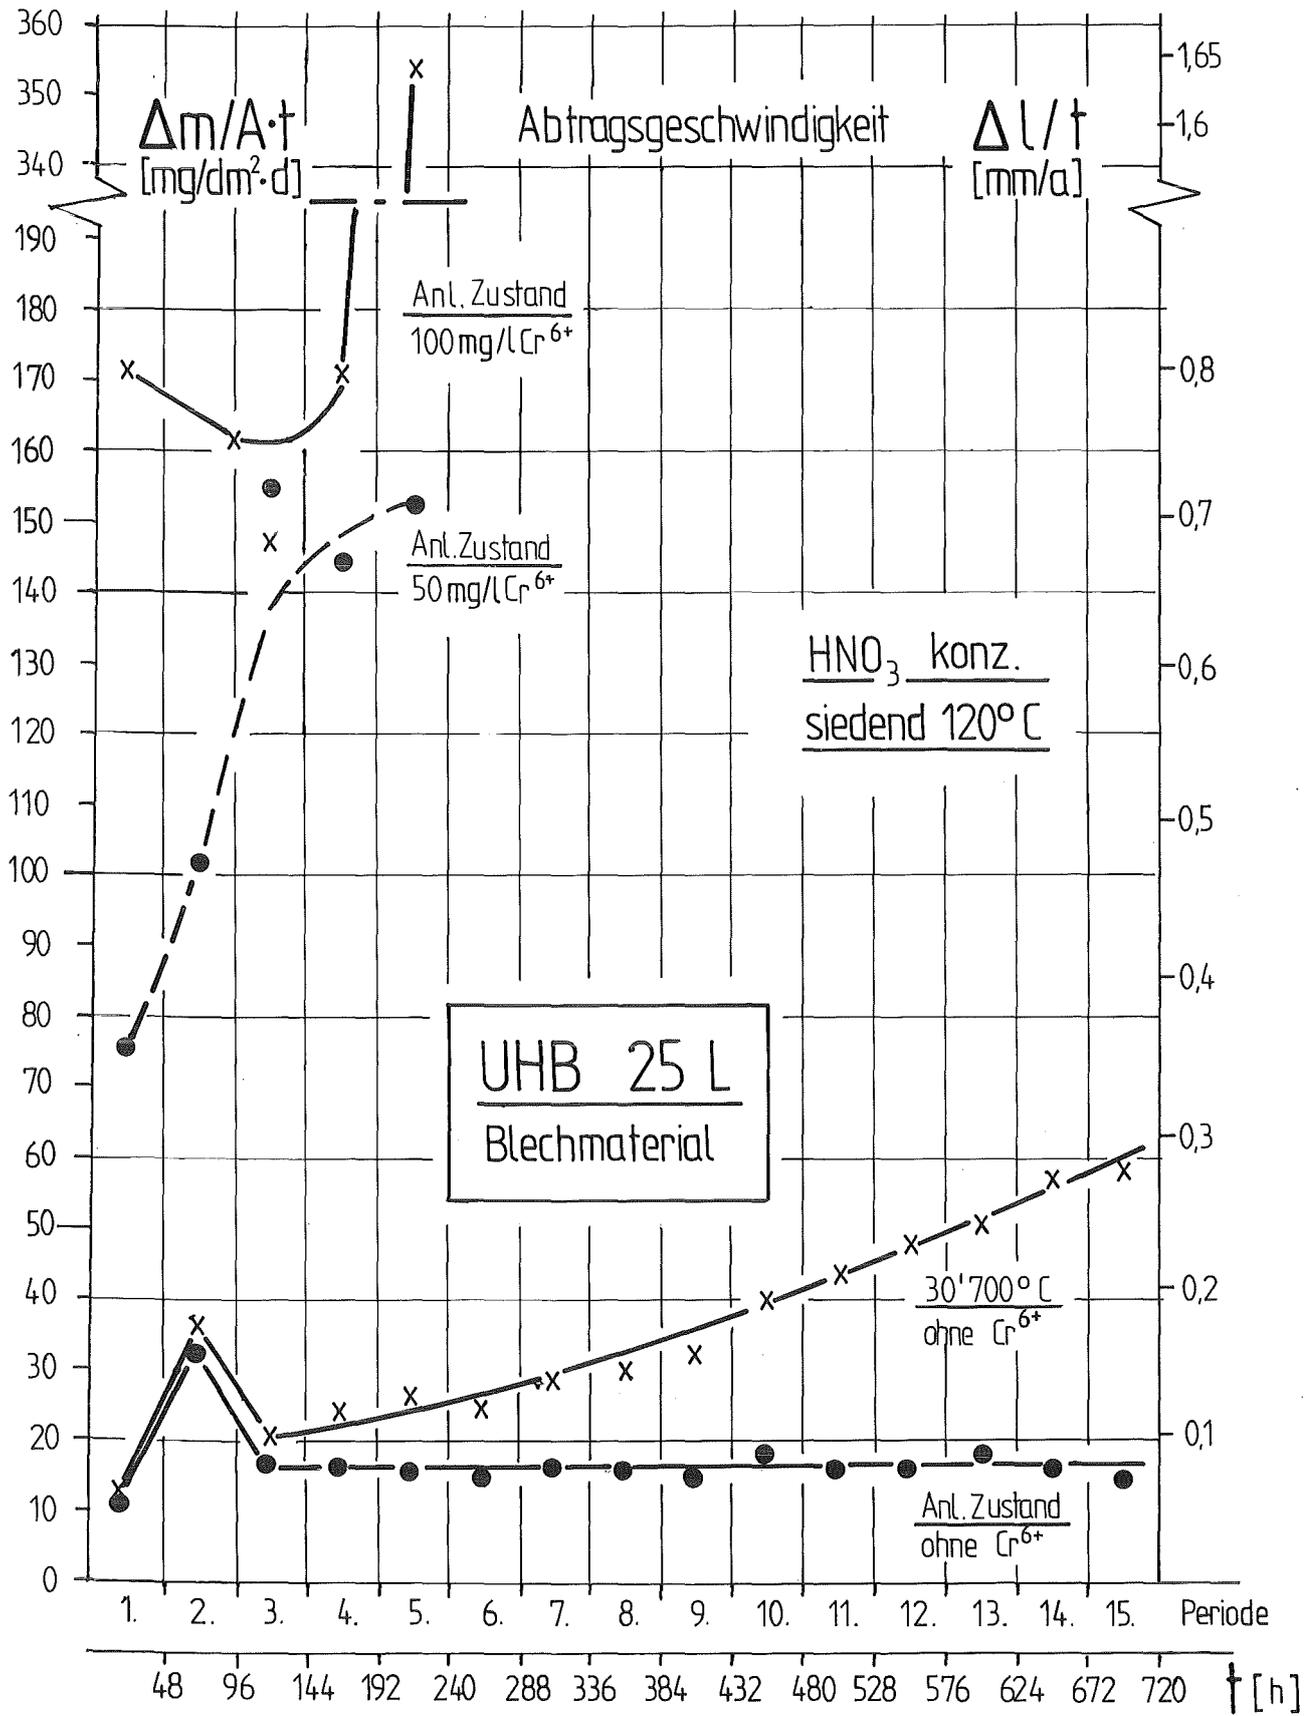
Abb. 10

Korrosionsuntersuchungen nach Huey (ASTM) an dem 25 20Cr-Ni-Stahl UHB 25L, Blechmaterial 3mm, Ch.Nr. LK 7474, Hersteller: Uddeholm

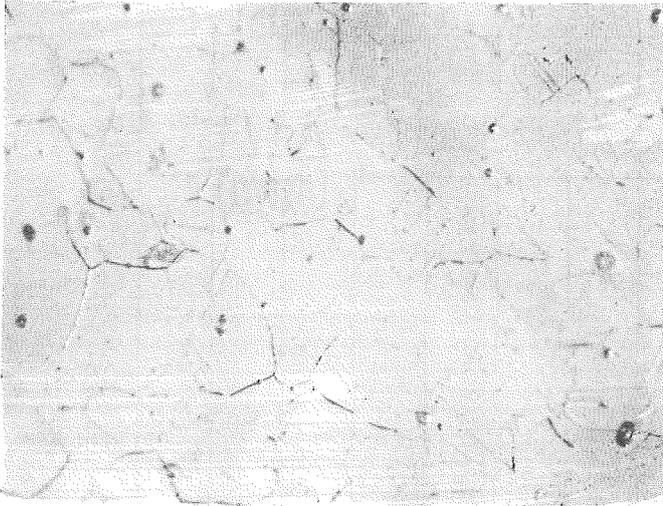
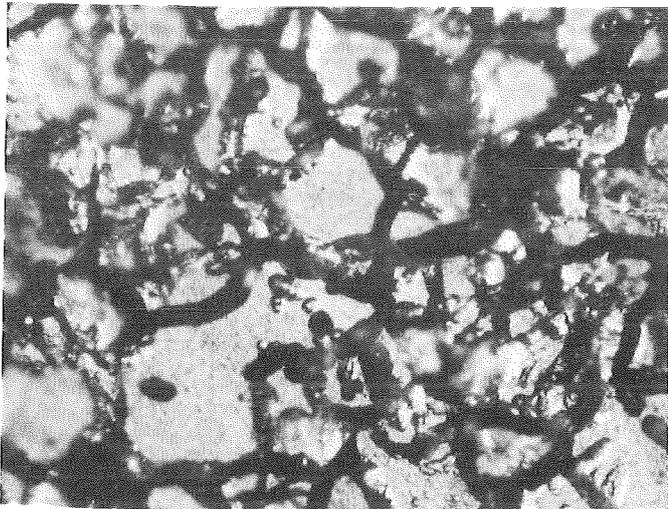
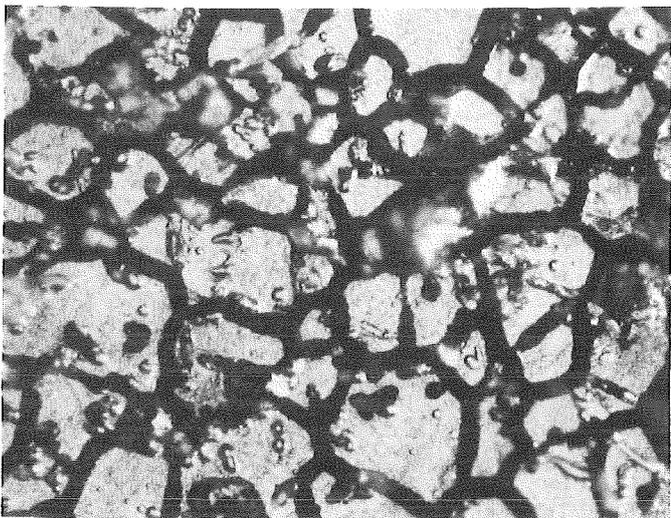
Abb. 11

Korrosionsuntersuchungen an Blechmaterial des Werkstoffes UHB 25L
(Ch. LK 7474) im Anlieferungszustand
HNO₃ 65%, 120°C, Cr⁶⁺-Zusatz, 5 Perioden

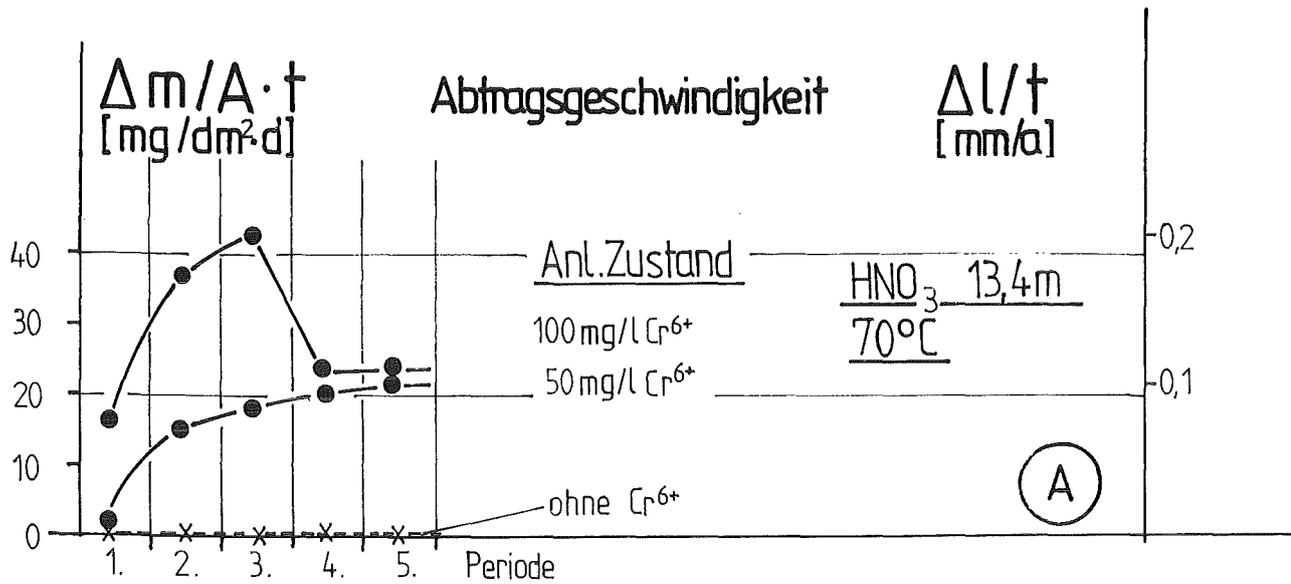
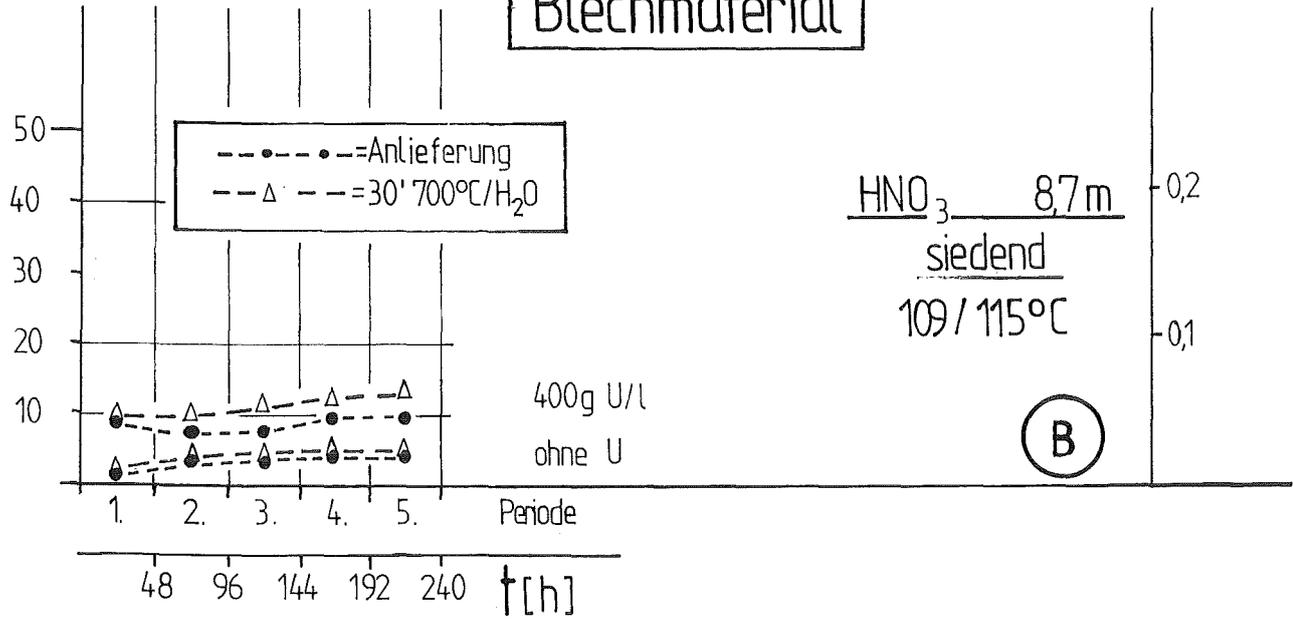
Abb.12

Korrosionsuntersuchungen in Salpetersäure an 3 mm Blechmaterial des 25 20 CrNi-Stahls UHB 25 L, Ch.Nr. LK7474, Hersteller: Uddeholm

(A) HNO_3 13,4m, 70°C
Cr⁶⁺, 5 Perioden

(B) HNO_3 8,7m, siedend
U⁶⁺, 5 Perioden

Werden die Korrosionsuntersuchungen in konzentrierter, 70°C heißer Salpetersäure unter Zugabe von 50 resp. 100 mg/l Cr(VI) durchgeführt, erhöht sich der Korrosionsabtrag von praktisch 0 auf 0.1-0.2 mm/J (Abb. 12A). Dies läßt sich durch metallografische Schlibfbilder sehr deutlich zeigen: es tritt ein leichter Korngrenzenangriff auf (Abb. 13), der nach 5 Perioden bei 50 und 100 mg/l Cr(VI) 10 und 15 µm (0.37 resp. 0.55 mm/J) Schädigungstiefe erreicht hat. Anhand der Oberflächenaufnahmen (Abb. 14) läßt sich erkennen, daß bei 100 mg/l Cr(VI)-Zusatz - neben verstärktem Korngrenzenangriff - sich bereits im Korn kleine Löcher bilden.

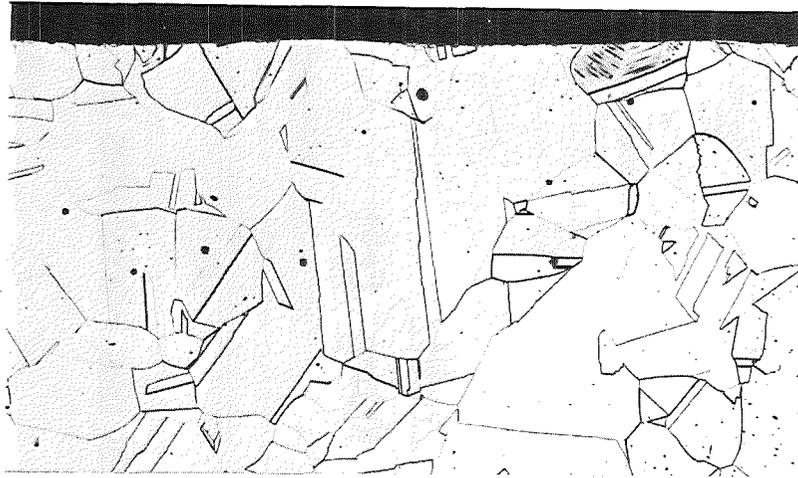
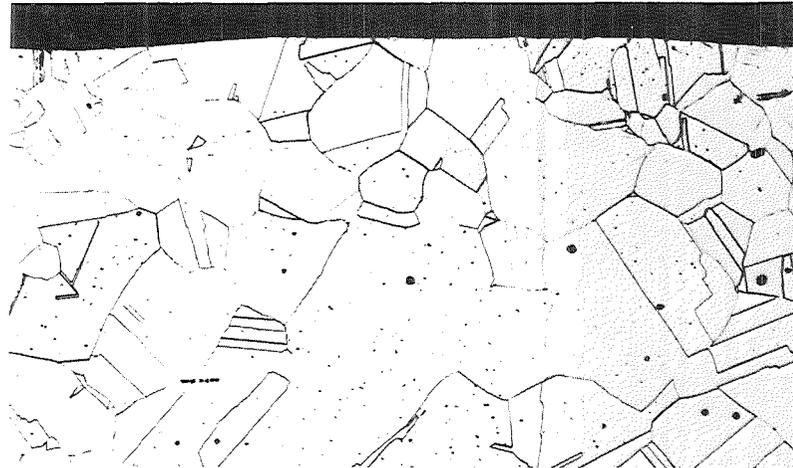
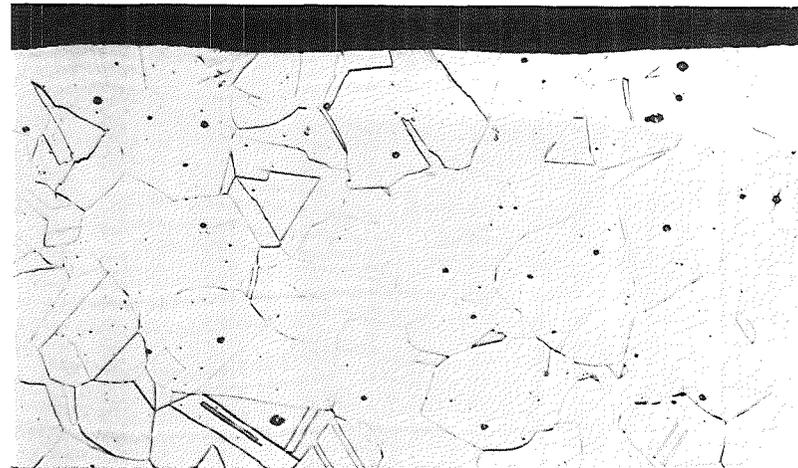
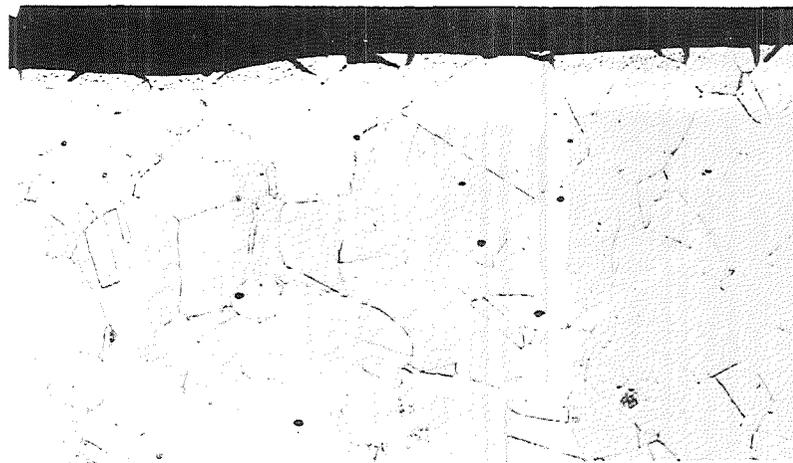
Abb. 15

Korrosionsuntersuchungen an Blechmaterial des Werkstoffes UHB 25L (Ch.LK7474)
HNO₃ 8,7 m, siedend, Uranyl nitrat-Zusatz, 5 Perioden

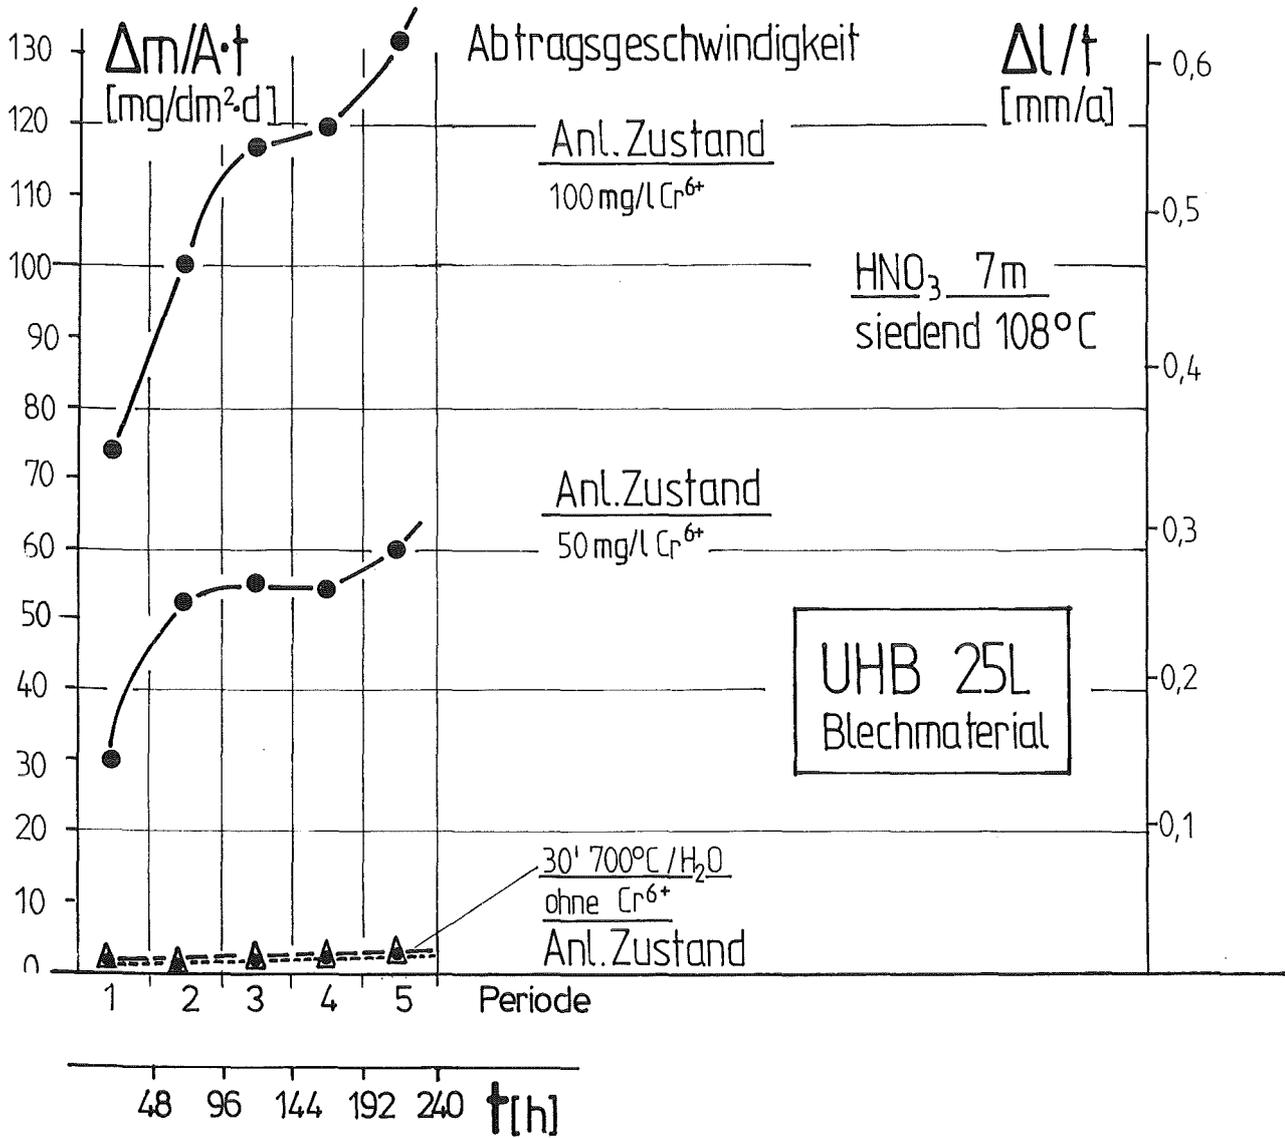
Abb. 16

Korrosionsuntersuchungen in Salpetersäure an 3mm Blechmaterial des 25 20 CrNi-Stahls UHB 25 L, Ch.Nr. LK 7474, Hersteller: Uddeholm

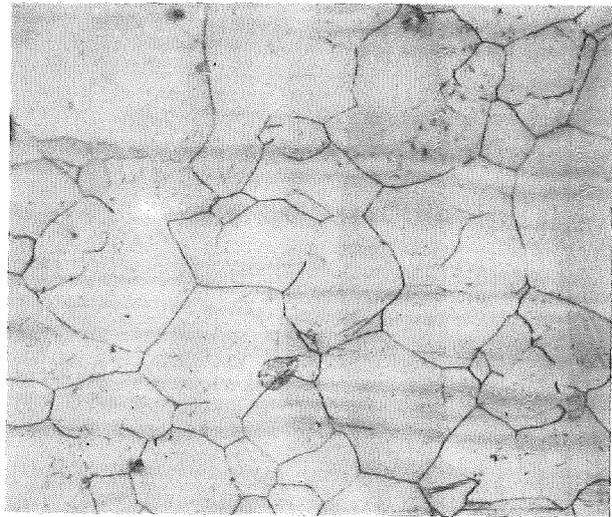
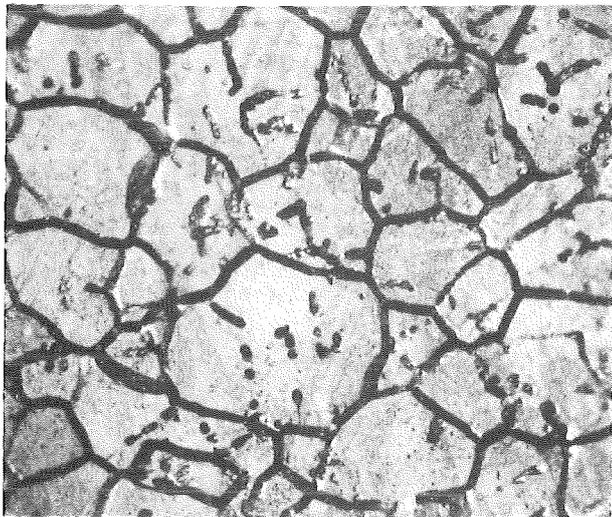
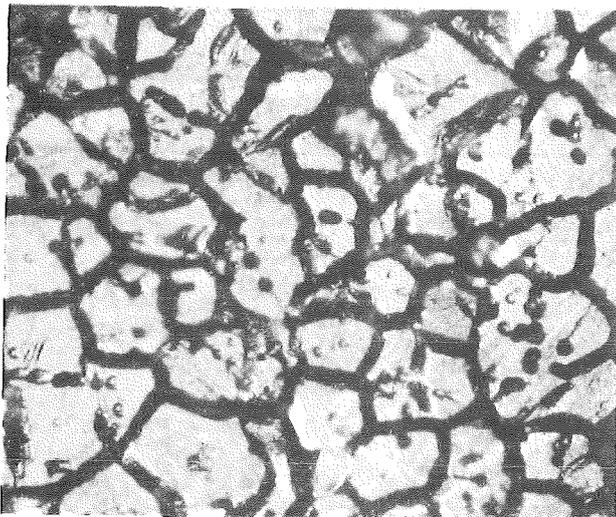
Abb. 18

Korrosionsuntersuchungen an Blechmaterial des Werkstoffes UHB 25L
(Ch.LK 7474) im angelieferten und sensibilisierten (30 min. 700°C/H₂O) Zustand
HNO₃ 7m, 108°C, Cr⁶⁺-Zusatz, 5 Perioden

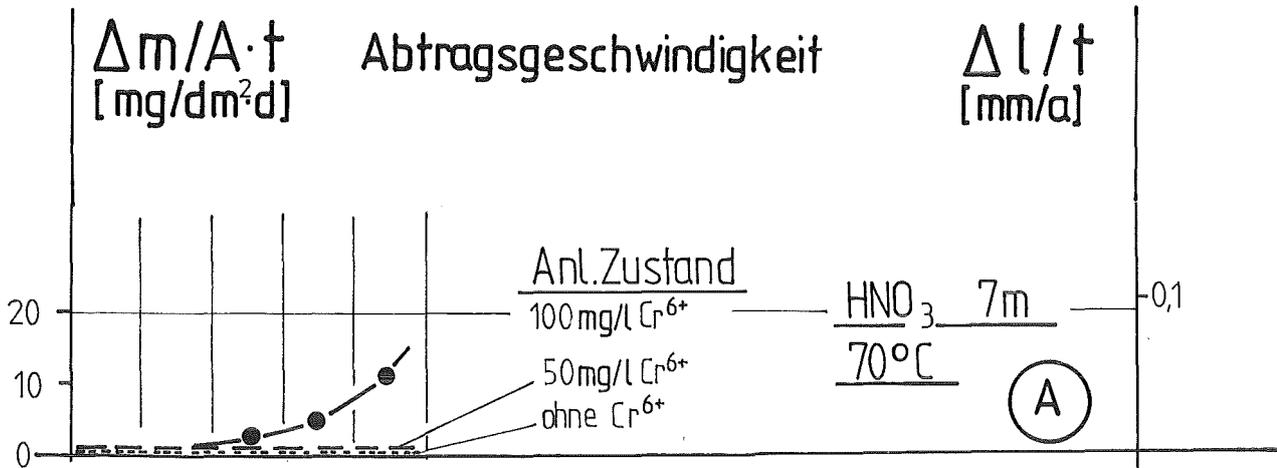
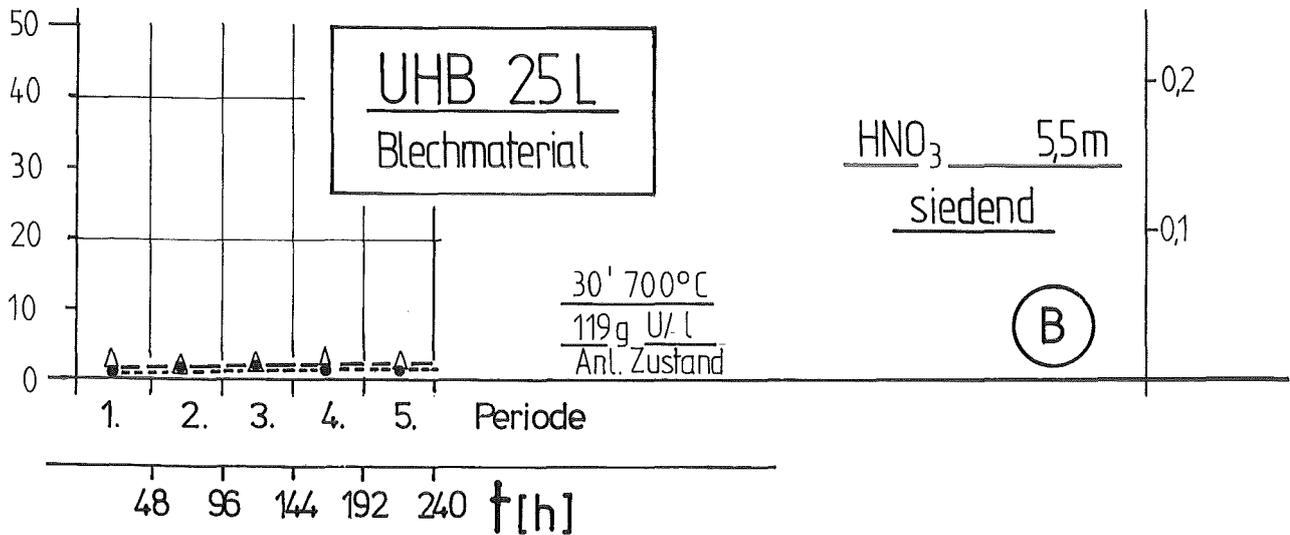
Abb.19

Korrosionsuntersuchungen in Salpetersäure an 3mm Blechmaterial des 25 20 CrNi-Stahls UHB 25L, Ch.Nr. LK 7474 Hersteller: Uddeholm

(A) HNO₃ 7m, 70°C
 Cr⁶⁺ 5 Perioden

(B) HNO₃ 5,5 m, siedend
 U⁶⁺, 5 Perioden

Wird das angelieferte Material bei 70°C in 7 molarer Salpetersäure unter Zugabe von 50 resp. 100 mg/l Cr(VI) der Korrosion ausgesetzt, so wird im ersten Fall in der 5. Periode nur ein Abtrag von $2.5 \text{ mg/dm}^2 \cdot \text{d}$ (0.012 mm/J) festgestellt (Abb. 19A) und weder am metallografischen Querschliff (Abb. 20) noch an den Oberflächenaufnahmen (Abb. 21) eine Schädigung nachgewiesen. Im zweiten Fall verstärkt sich der Angriff auf $11.2 \text{ mg/dm}^2 \cdot \text{d}$ (0.051 mm/J) (Abb. 19A). Dies macht sich als leichter Korngrenzenangriff bemerkbar (Abb. 20,21).

Bei den Untersuchungen in 5.5 molarer siedender Salpetersäure, die 119 g U(VI)/l enthielt, wurde an dem angelieferten Material nur ein Korrosionsabtrag von $1.2 \text{ mg/dm}^2 \text{ d}$ (0.006 mm/J) gemessen. Selbst bei sensibilisiertem Material (30 min , 700°C) lag der Abtrag mit $1.6 \text{ mg/dm}^2 \cdot \text{d}$ (0.008 mm/J) nur geringfügig

höher (Abb. 19 B). In beiden Fällen konnte metallografisch im Querschliff keine Schädigung (Abb. 22), auf der Oberfläche nur an den sensibilisierten Proben ein leichter Korngrenzenangriff, festgestellt werden.

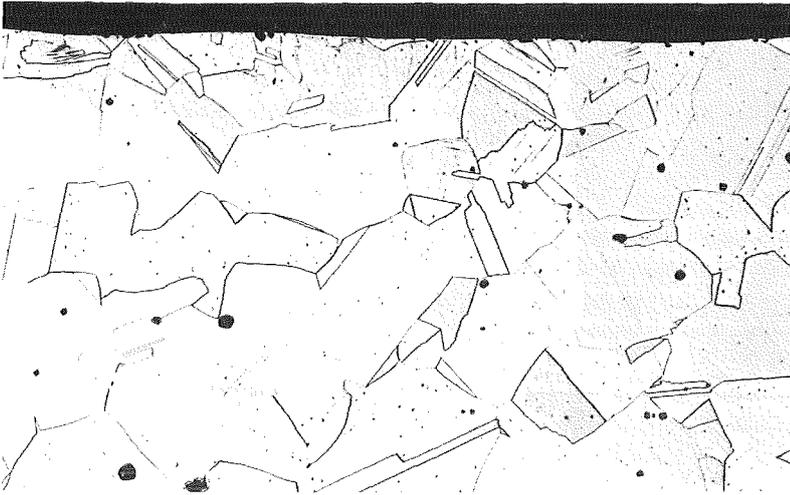
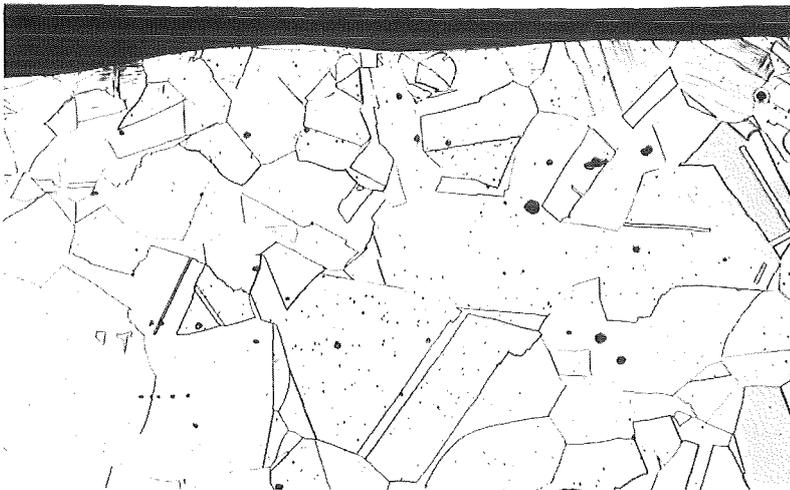
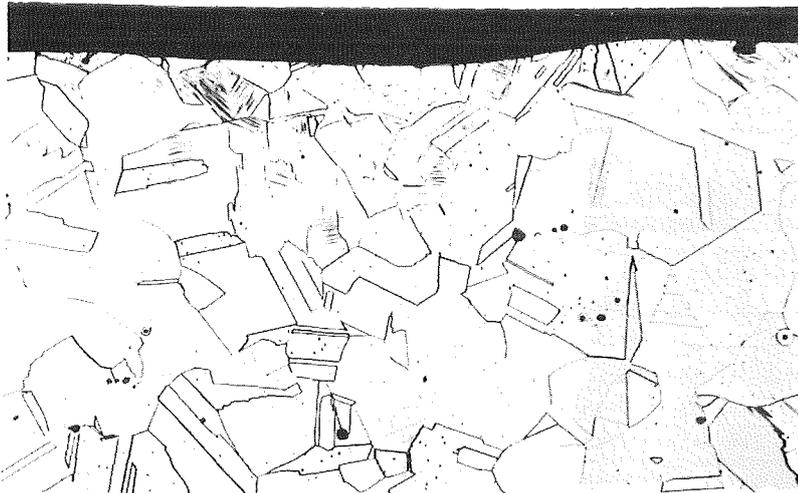
Abb. 20

Korrosionsuntersuchungen an Blechmaterial des Werkstoffes UHB 25L
(Ch.LK 7474) HNO₃ 7m, 70°C, Cr⁶⁺-Zusatz, 5 Perioden

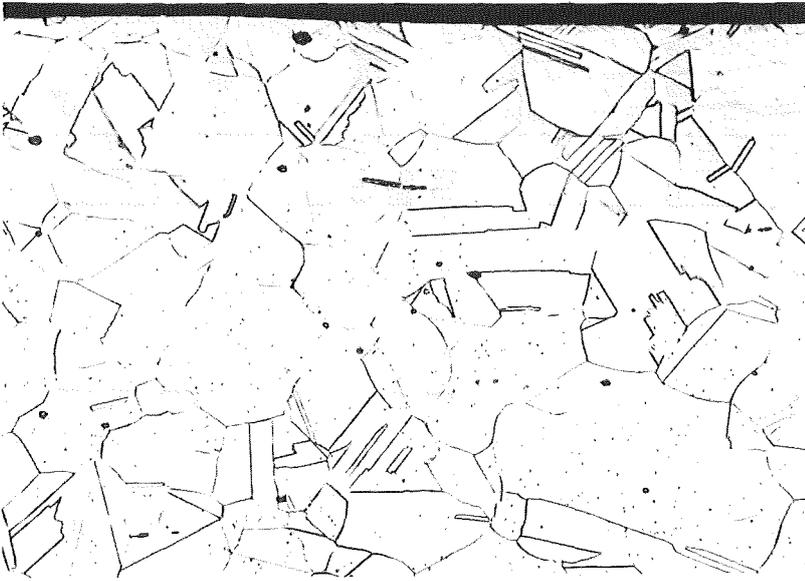
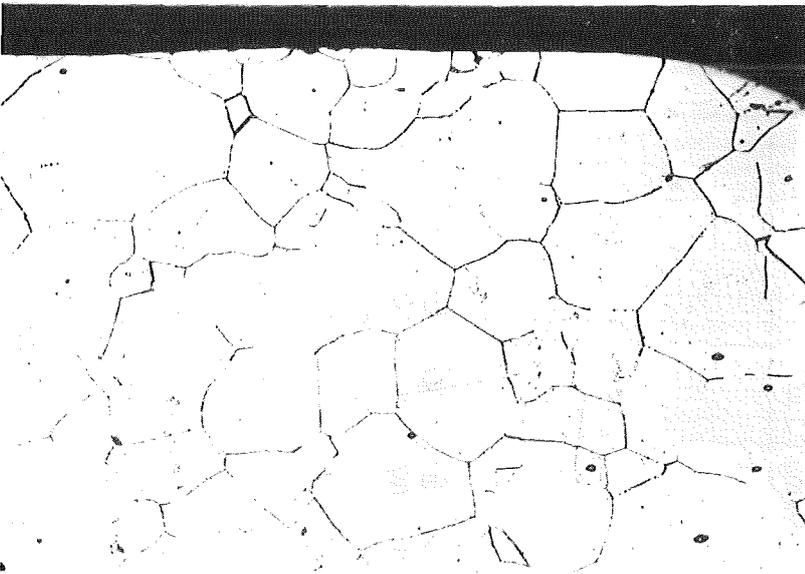
Abb. 22

Korrosionsuntersuchungen an Blechmaterial des Werkstoffes UHB 25 L
(Ch. LK 7474) HNO₃ 5,5 m, siedend, Uranyl nitrat-Zusatz, 5 Perioden

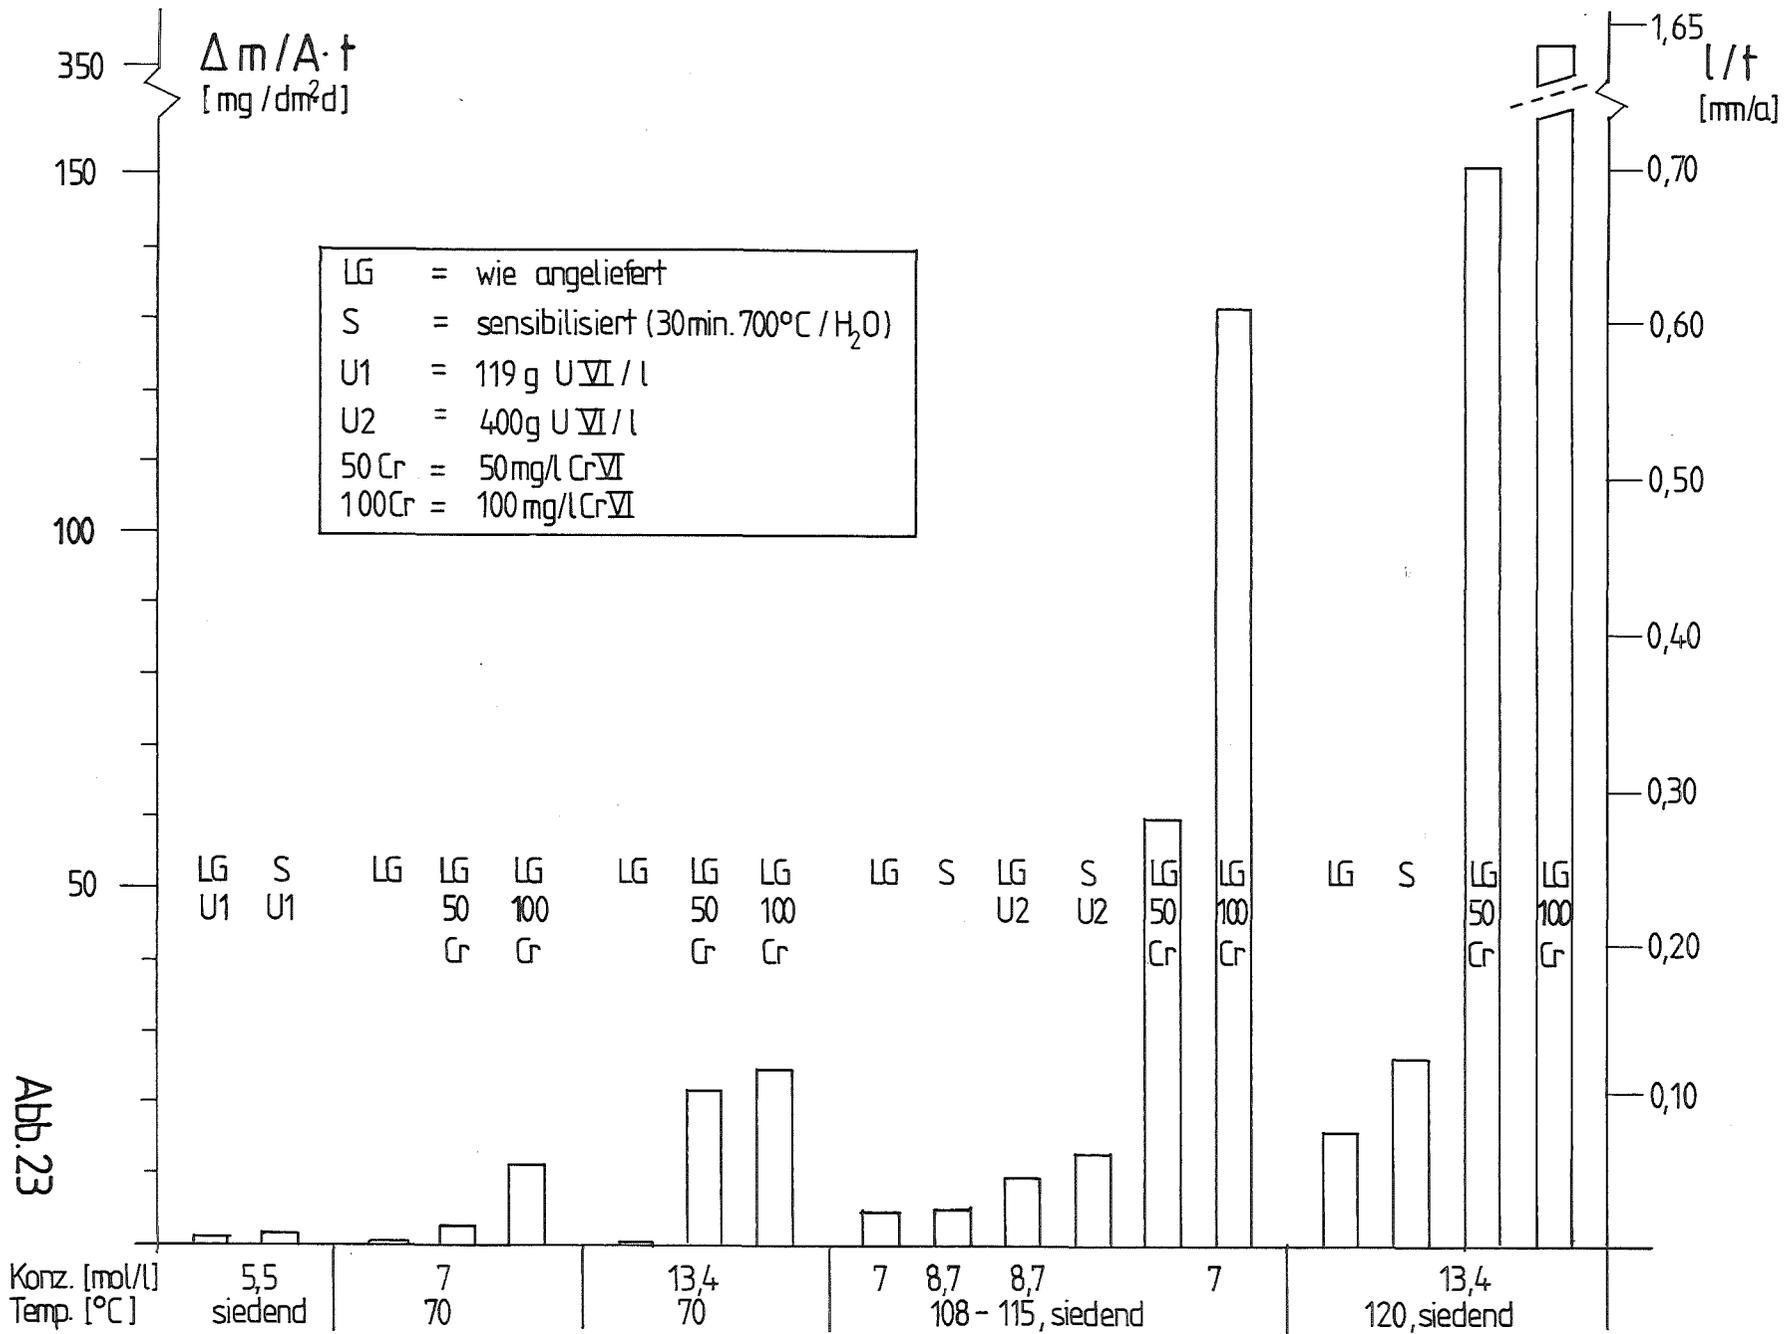
Abb. 23 Korrosion des Werkstoffs UHB 25L in Salpetersäure und salpetersauren Lösungen (5 Perioden)

Tab. 4 und Abb. 23 fassen die erzielten Ergebnisse der Korrosionsprüfung zusammen, die im einzelnen wie folgt wiedergegeben werden.
