KfK 3802
November 1984

**Untersuchungen zur
transpassiven Salpetersäure-
Korrosion verschiedener
austenitischer CrNi-Stähle im
verlängerten Huey-Test
(65% HNO₃, 120° C, 720 h)**

R. Kraft, S. Leistikow, E. Pott
Institut für Material- und Festkörperforschung
Projekt Wiederaufarbeitung und Abfallbehandlung

Kernforschungszentrum Karlsruhe

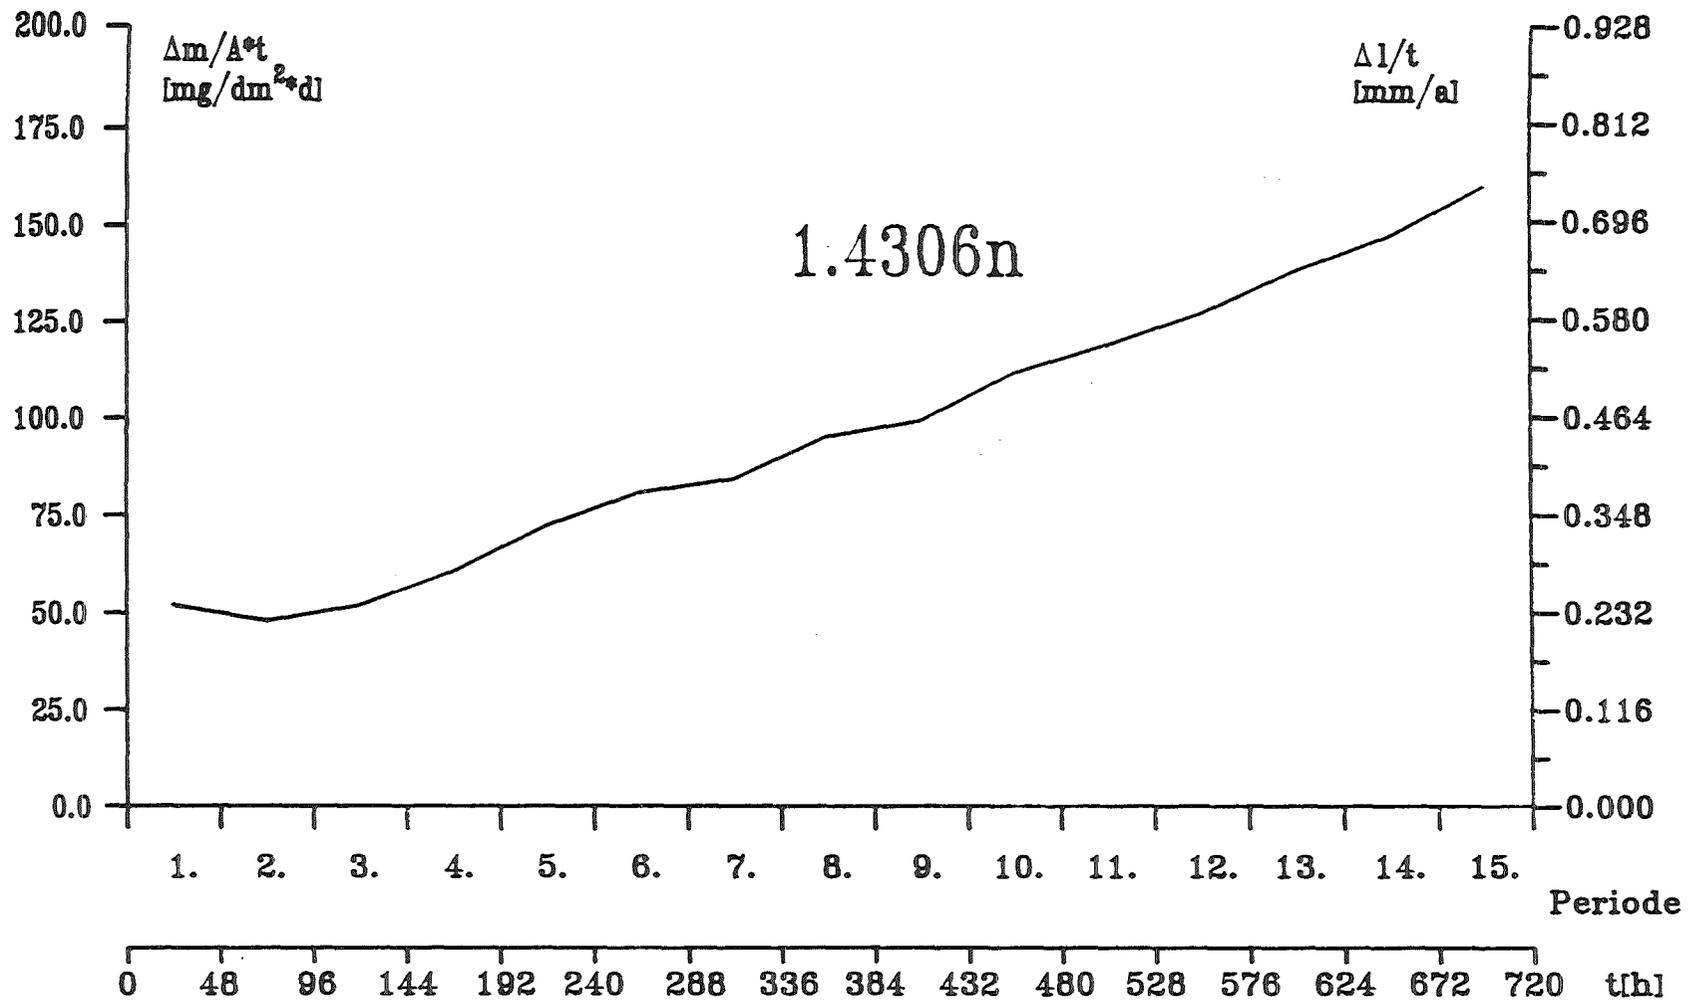
Abb. 1

Korrosionsuntersuchungen an Blechmaterial des Werkstoffs 1.4306n (Thyssen, Ch.Nr 681870) im technisch lösungsgeglühten Zustand (65% HNO_3 , 120°C , 15 Perioden)

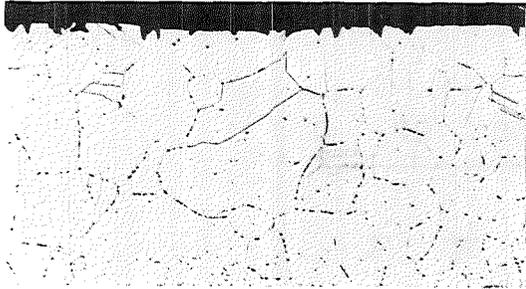
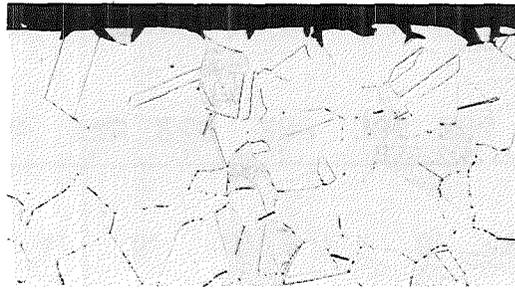
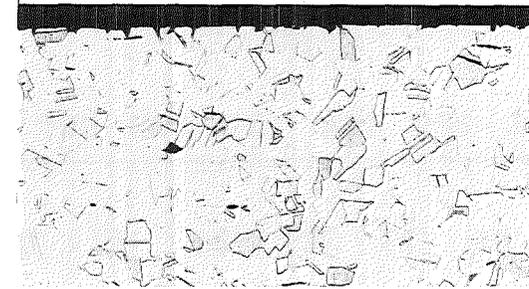
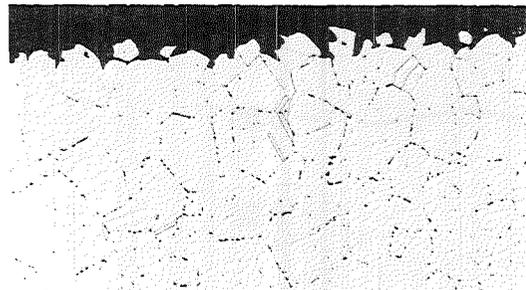
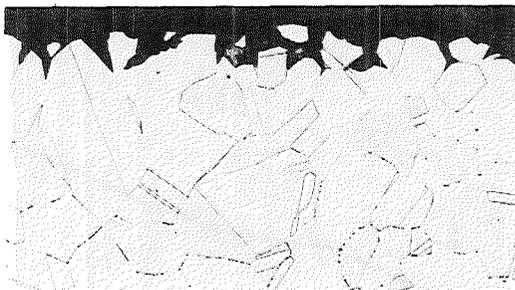
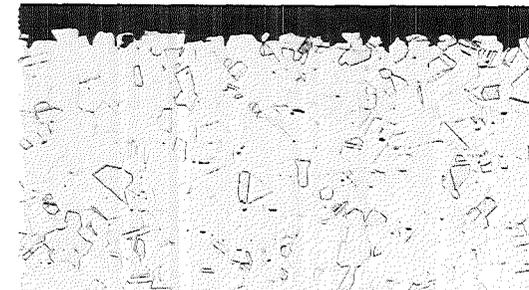
Korrosionsuntersuchungen an verschiedenen Blechmaterialien des Werkstoffs 1.4306n (techn. lösungsgeglüht, wie angeliefert) (65% HNO₃, 120°C, 5 und 15 Perioden) - Querschliff- und Oberflächen- Aufnahmen

Die bis zu 5 Perioden deutlich erkennbare interkristalline Korrosion weitete sich im Laufe der 15 Perioden zu deutlichem Kornzerfall der Oberfläche aus, verbunden mit Kornausbrüchen (Abb.2). Dieser starke Kornzerfall in den Stirnflächen ging mit Tunnelkorrosion einher. Auch die mikroskopischen Oberflächenaufnahmen zeigten eine stark zerklüftete Oberfläche.

Im metallographischen Querschliff war nach 5 Perioden eine beginnende interkristalline Korrosion festzustellen, die während der folgenden 10 Perioden an einigen Stellen zum Ausbrechen der kleinen Körner führte (Abb.2). Die gemessene maximale Eindringtiefe betrug nach 5 Perioden 18 μm an der Blechoberfläche und 50 μm an den Stirnflächen. Diese maximale Schädigungstiefe verstärkte sich nach 15 Perioden an der Blechoberfläche auf 24 μm (Abb.2) und blieb an den Stirnflächen mit 50 μm gleich (Tab.3).

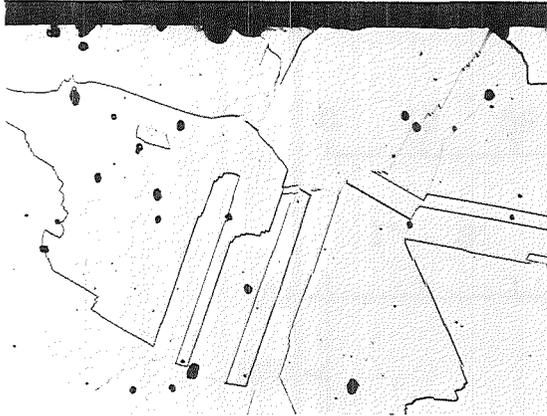
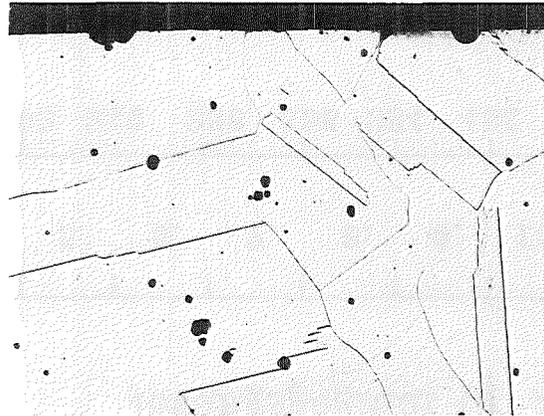
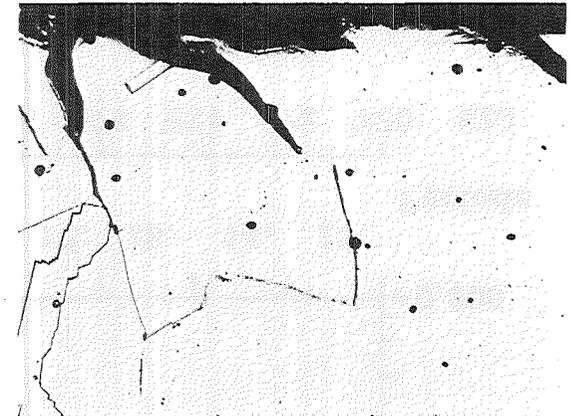
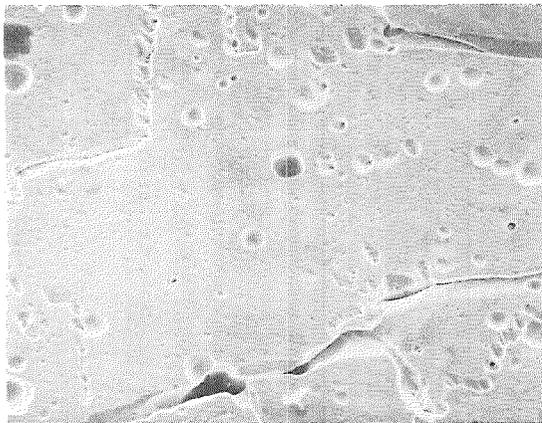
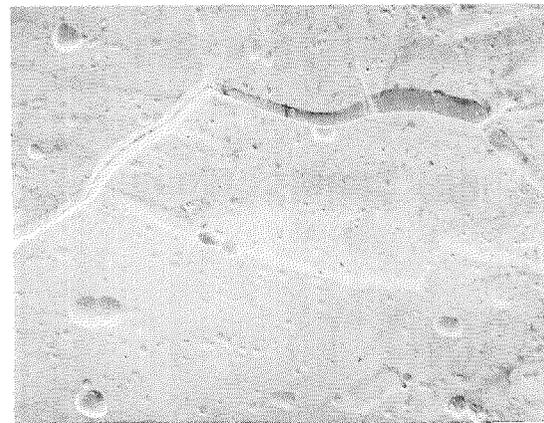
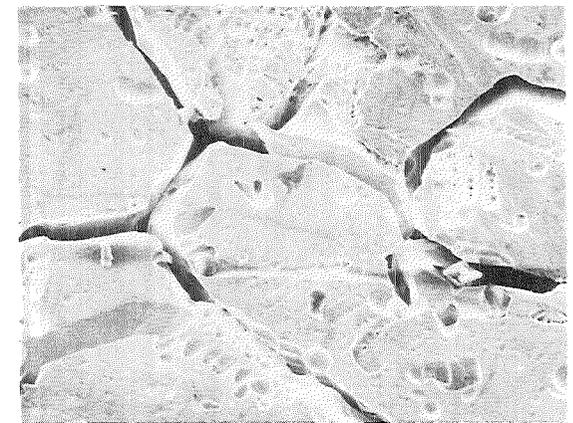
Korrosionsuntersuchungen an Schmiedematerial des Werkstoffs 1.4306n (Zapp, Ch.Nr.43434) nach unterschiedlicher Wärmebehandlung (LG=3'1050°C, SG=30'700°C) (65% HNO₃, 120°C, 15 Perioden) – Querschliff- u. REM-Oberflächen-Aufnahmen

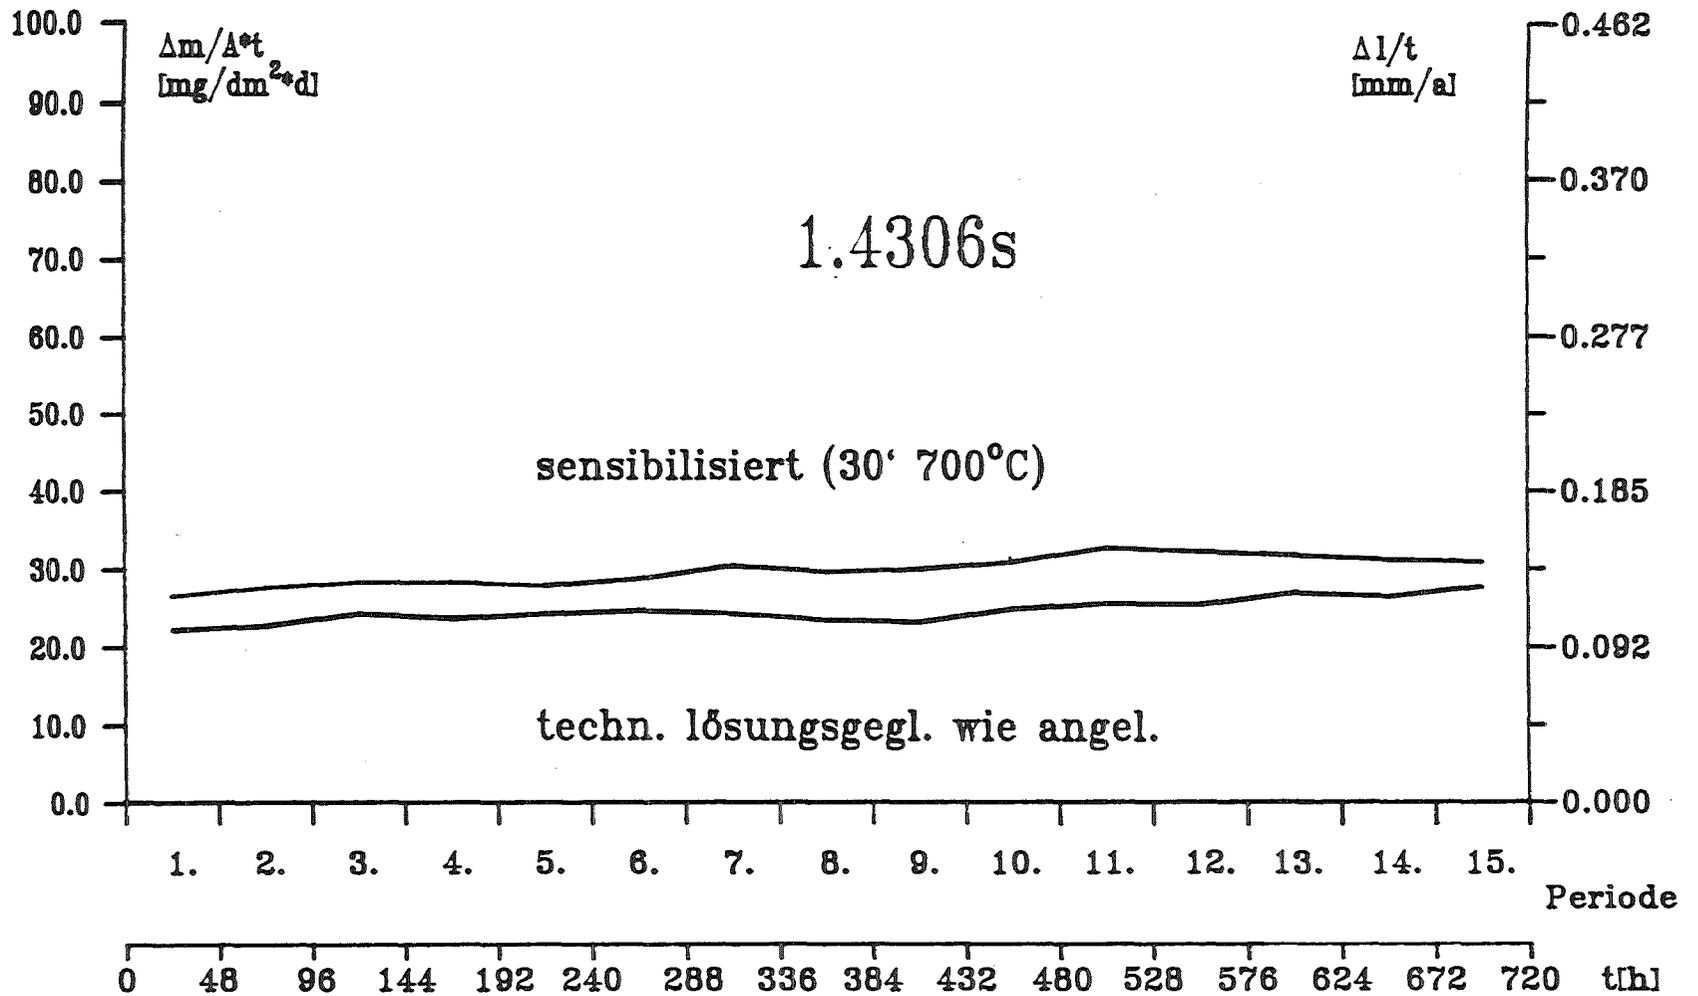
Abb. 7

Korrosionsuntersuchungen an Rohrmaterial des Werkstoffs 1.4306s (Sandvik, 2R12, Ch.Nr. 745485) nach unterschiedlichen Wärmebehandlungen (65% HNO₃, 120°C, 15 Perioden)

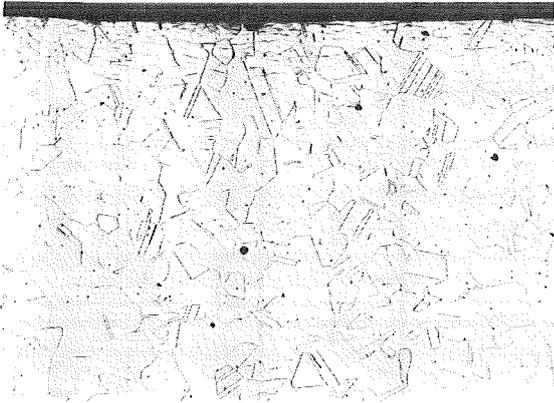
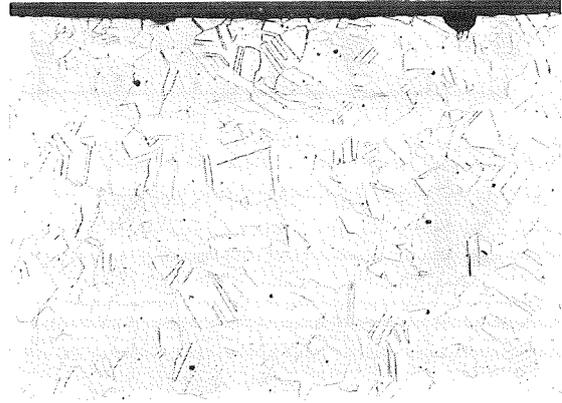
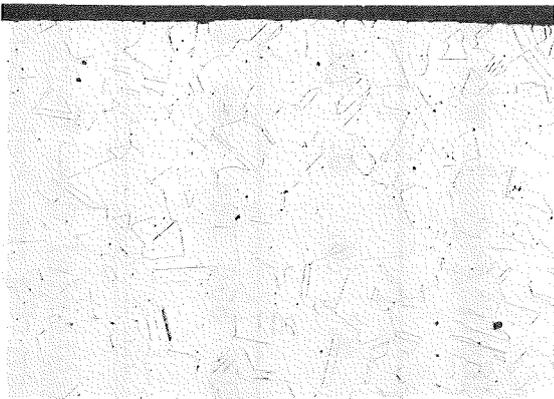
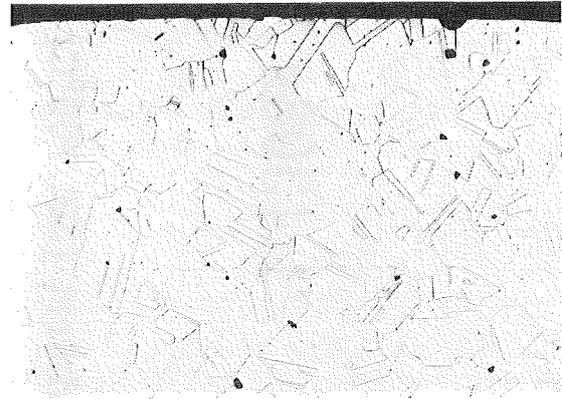
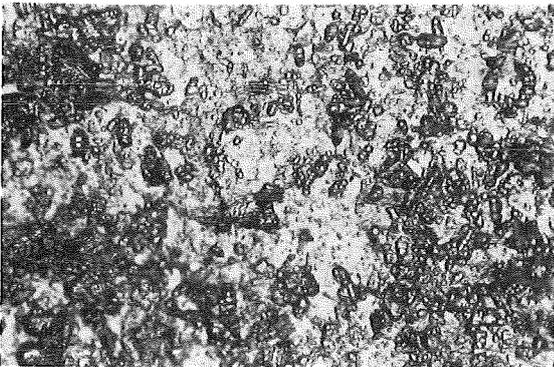
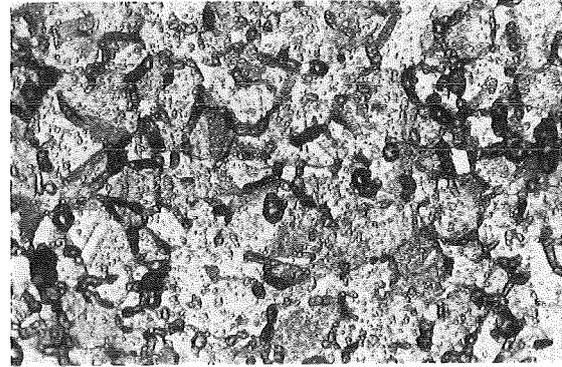
Abb.8

Korrosionsuntersuchungen an Rohrmaterial des Werkstoffs **1.4306s** (Sandvik, 2R12, Ch. Nr. 745485) nach unterschiedl. Wärmebehandl. (LG=3' 1050°C, SG=30' 700°C)
(65% HNO₃, 120°C, 15 Perioden) Querschliff- u. Oberflächen - Aufnahmen

Nach 5 Perioden konnte an diesem Rohrmaterial keinerlei Korrosionsangriff festgestellt werden. Erst nach einer Einsatzzeit von 15 Perioden war anhand von Oberflächenaufnahmen Grübchenbildung (5 μm) und interkristalliner Angriff (< 5 μm) wahrzunehmen. Diese Beobachtungen gelten für die innere und äussere

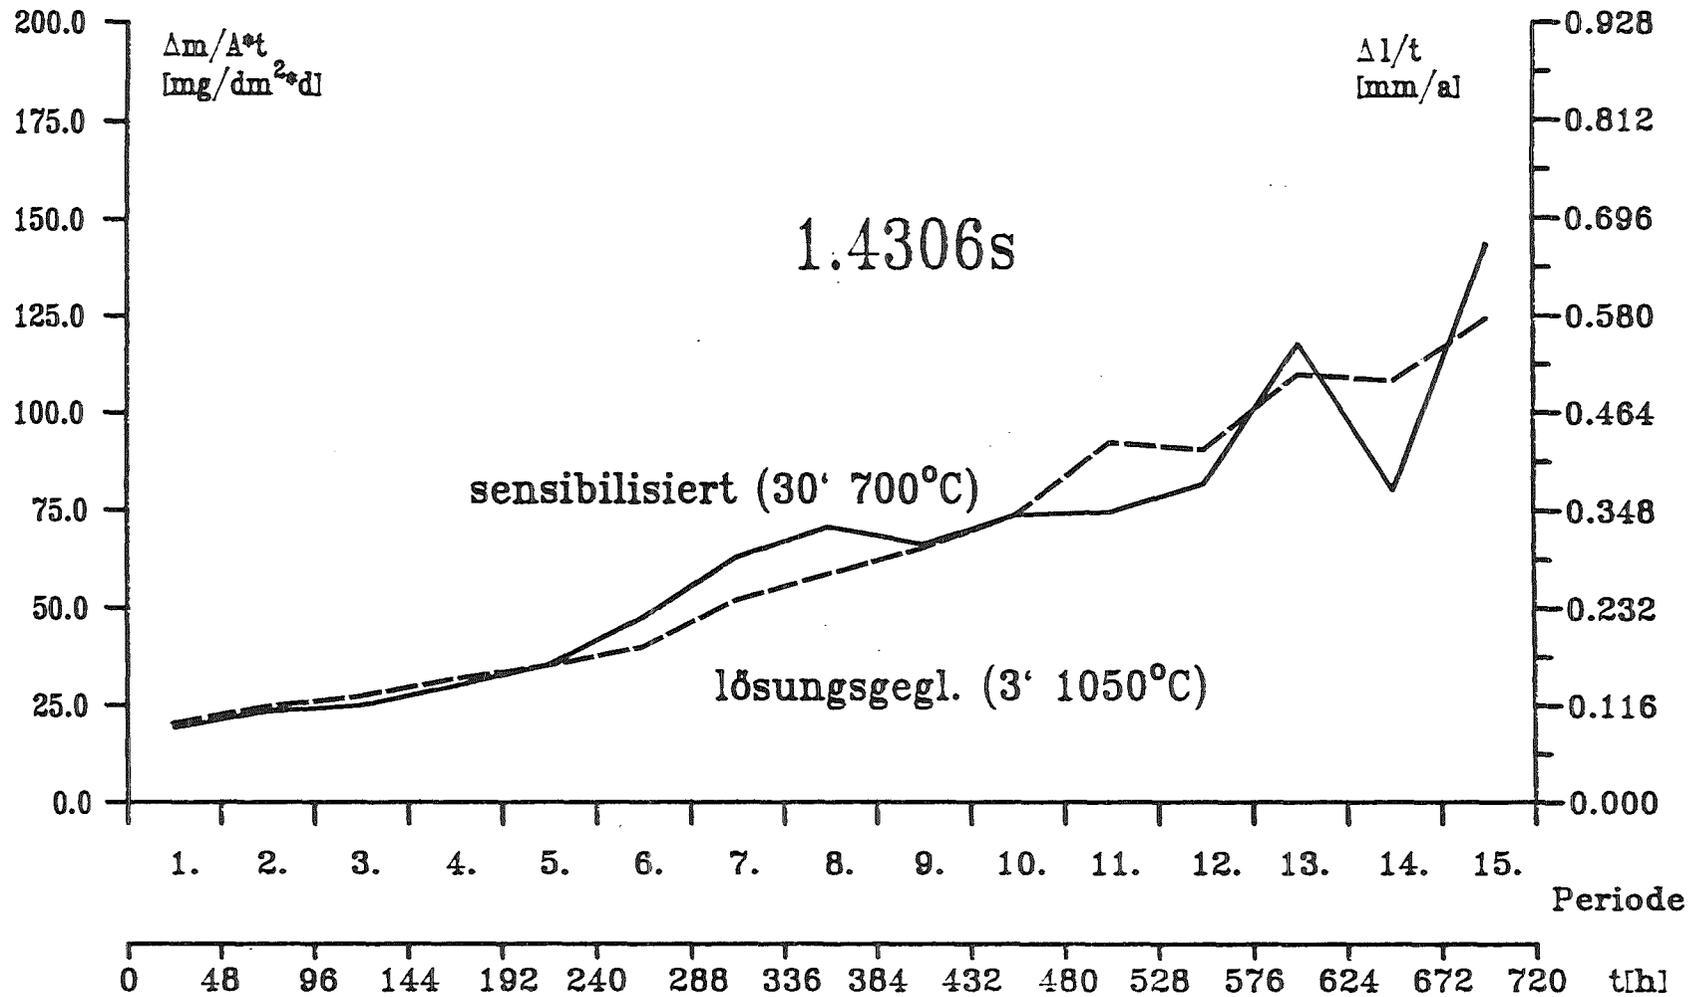
Abb. 9

Korrosionsuntersuchungen an Schmiedematerial (Innenzone) des Werkstoffs 1.4306s (Krupp-SW, Ch.Nr. 294273) nach unterschiedlichen Wärmebehandlungen (65% HNO₃, 120°C, 15 Perioden)

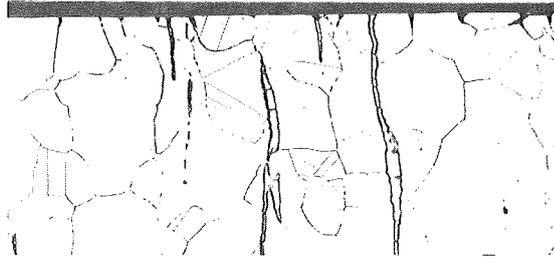
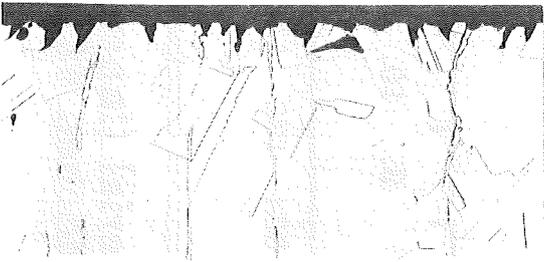
Korrosionsuntersuchungen an Schmiedematerial des Werkstoffs **1.4306s**
(Krupp-SW, Ch.Nr.294273) nach unterschiedl. Wärmebehandlung (LG=3'1050°C, SG=30'700°C)
(65% HNO₃, 120°C, 5 u. 15 Perioden) - Querschliff- u. Oberflächen-Aufnahmen
Abb.10

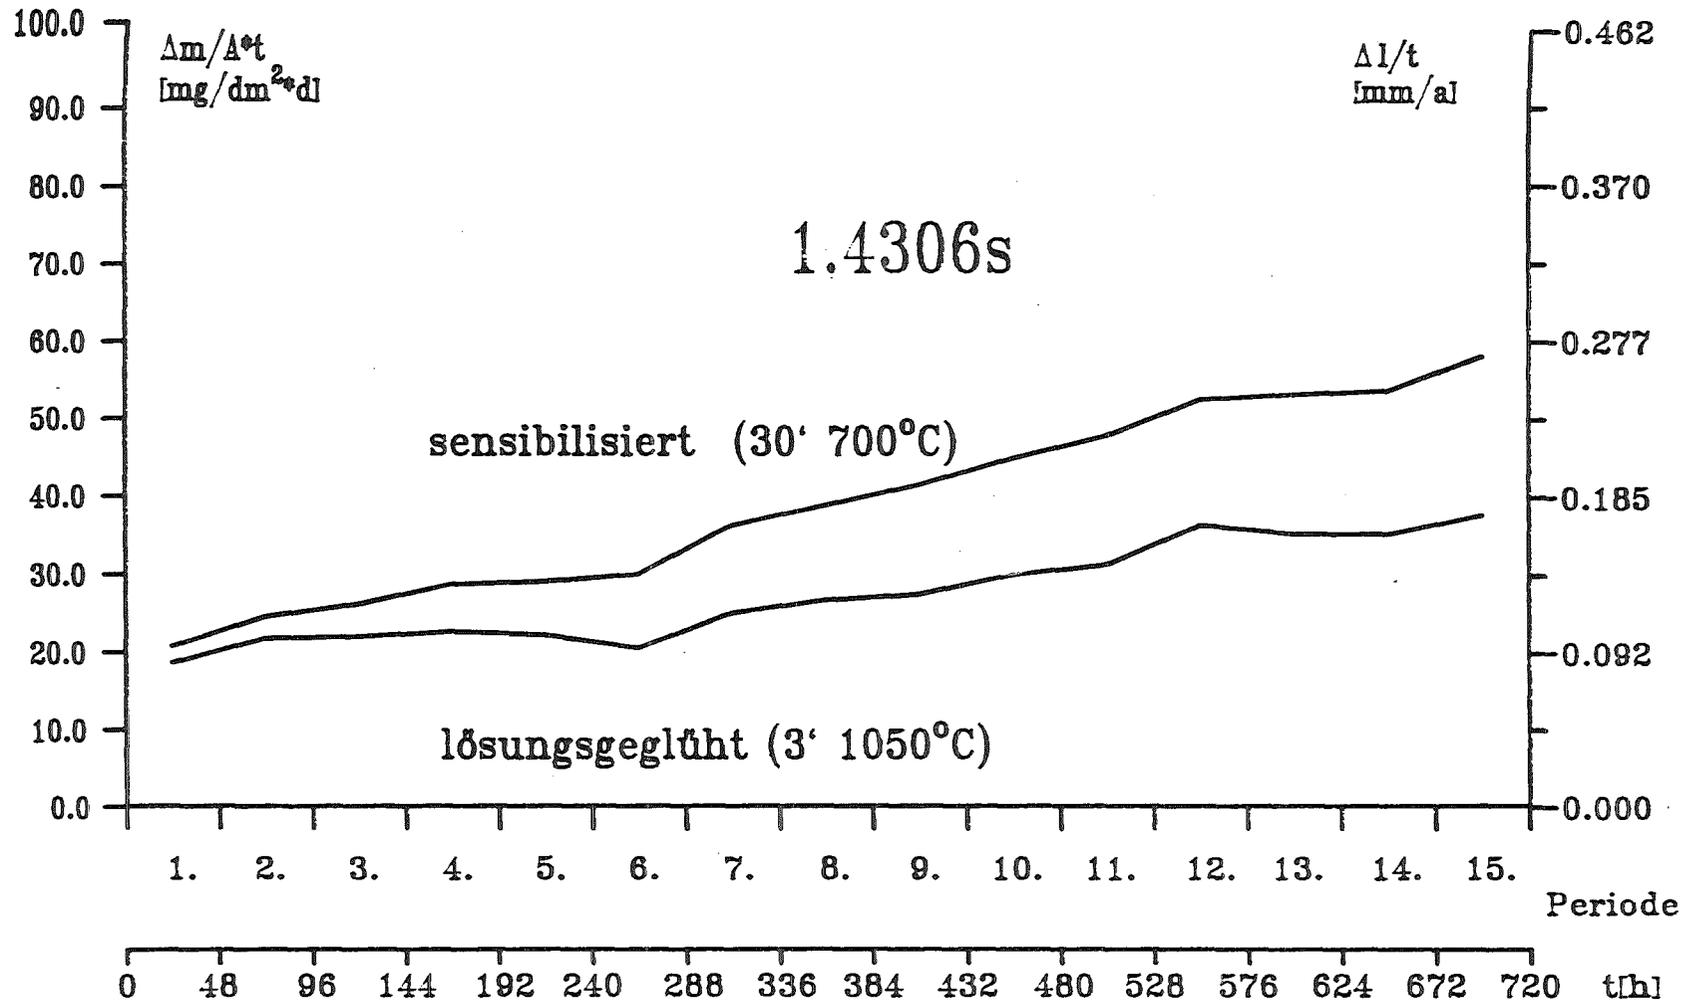
Abb. 11

Korrosionsuntersuchungen an Schmiedematerial (Aussenzone) des Werkstoffs 1.4306s (Krupp-SW, Ch.Nr. 294273) nach unterschiedlichen Wärmebehandlungen (65% HNO₃, 120°C, 15 Perioden)

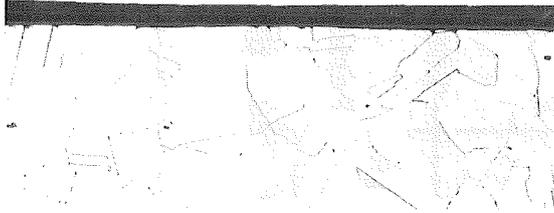
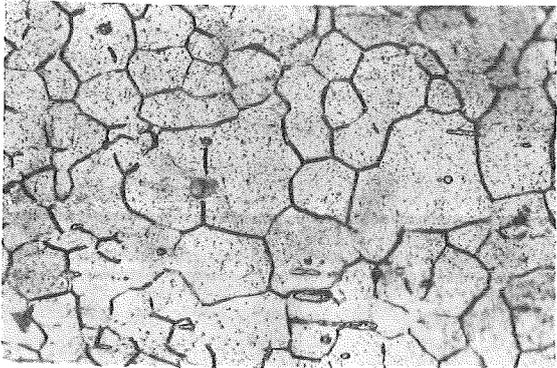
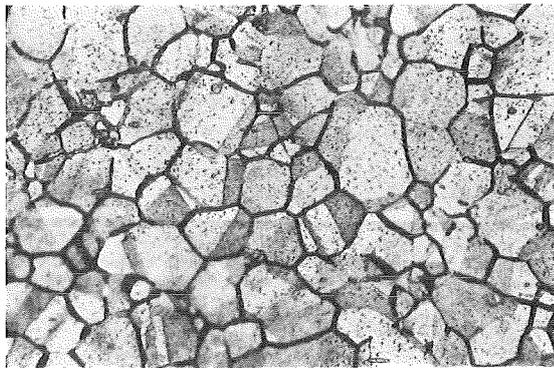
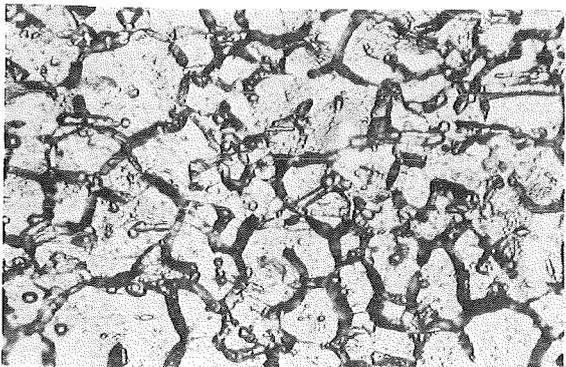
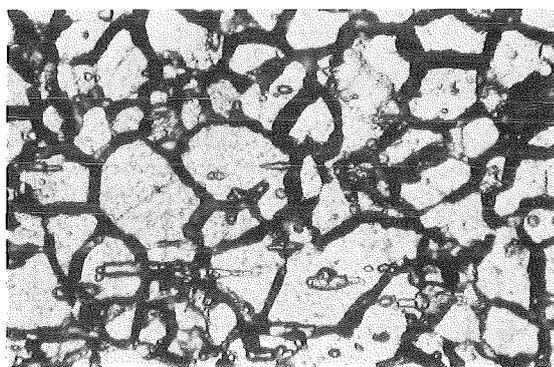
Abb. 13

Korrosionsuntersuchungen an Blechmaterial des Werkstoffs 1.4306 s
(Krupp-SW, Ch. Nr. 293783, 12 mm) nach unterschiedl. Wärmebehandl. (LG=1050°C, SG=30'700°C)
(65% HNO₃, 120°C, 5 u. 15 Perioden) - Querschliff- u. Oberflächen-Aufnahmen

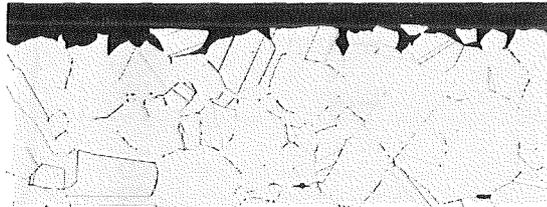
Korrosionsuntersuchungen an Blechmaterial des Werkstoffs 1.4306s (Krupp-SW Ch Nr. 296313, 5mm) nach unterschiedl. Wärmebehandl. (LG=3'1050°C, SG=30'700°C) (65% HNO₃, 120°C, 5 u. 15 Perioden) - Querschlift- u. Oberflächen-Aufnahmen

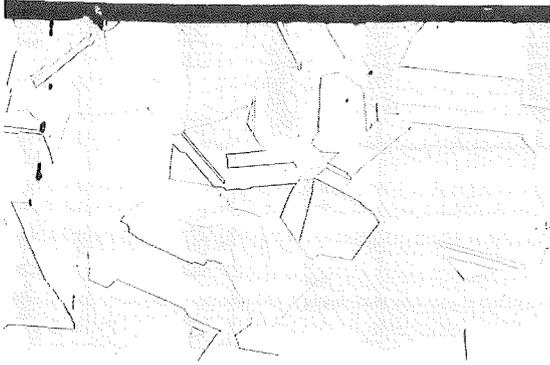
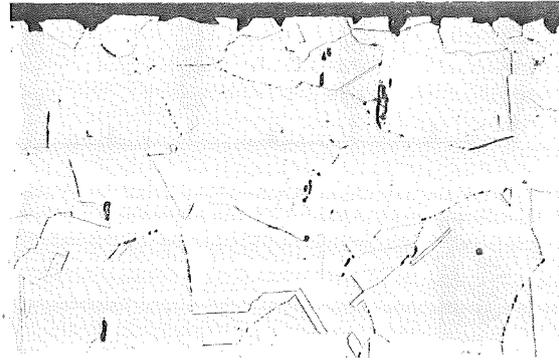
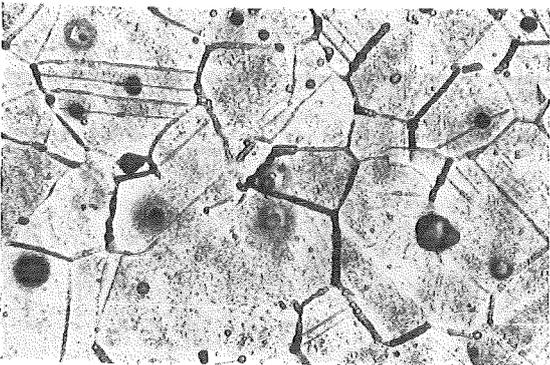
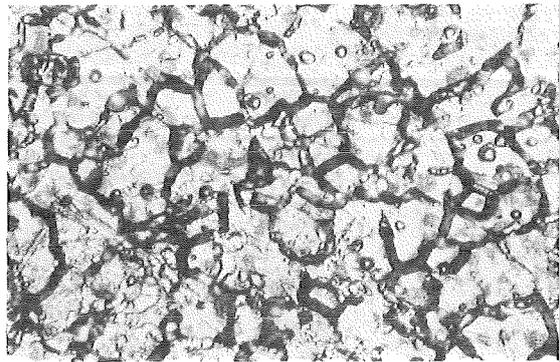
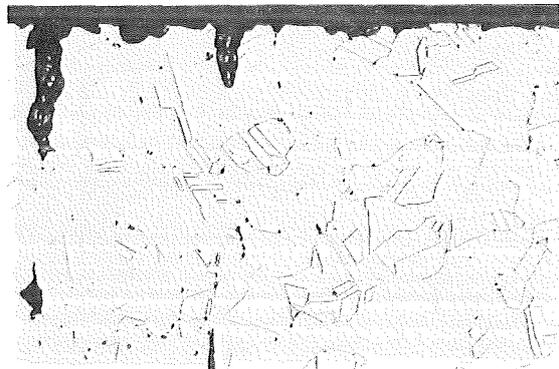
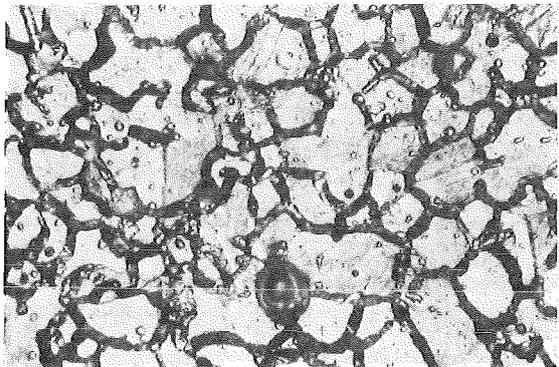
Abb.17

Korrosionsuntersuchungen an Schmiedematerial des Werkstoffs **1.4306s (ESU)**
(Krupp-SW, Ch.Nr. 018876) nach unterschiedl. Wärmebehandl. (LG=3'1050°C, SG=30'700°C)
(65% HNO₃, 120°C, 15 Perioden) Querschliff- u. Oberflächen-Aufnahmen

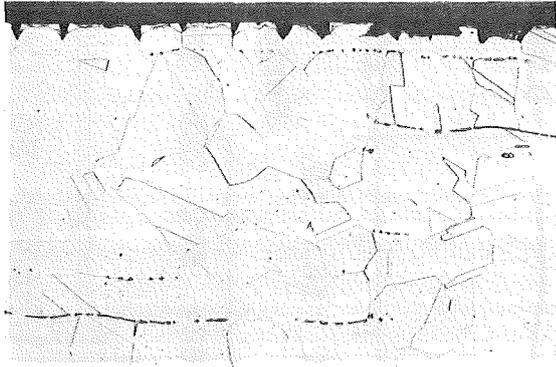
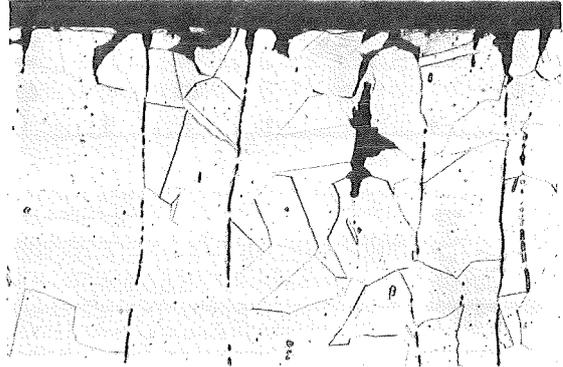
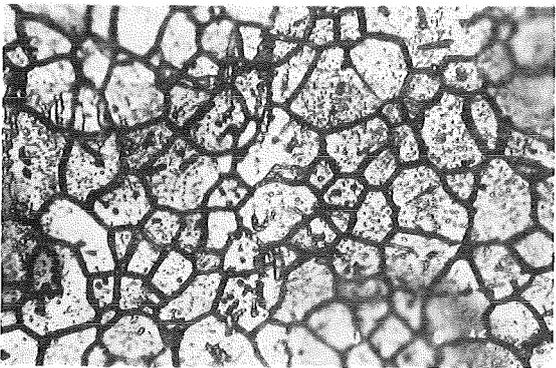
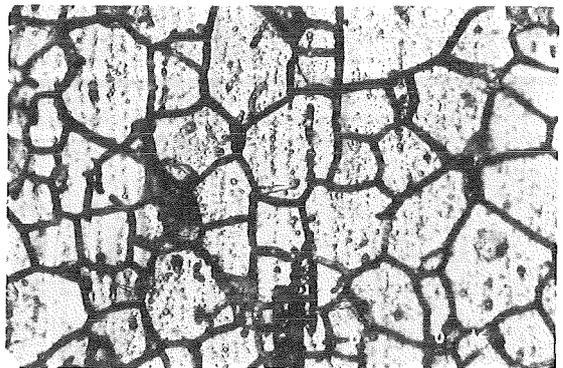
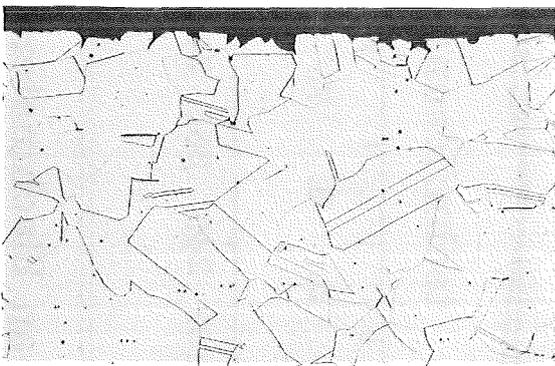
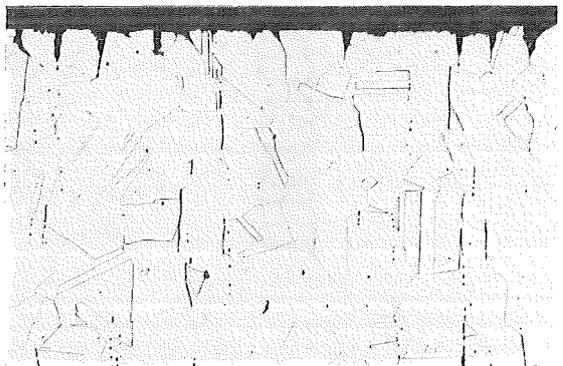
Korrosionsuntersuchungen an Blechmaterial des 2520CrNi-Stahls **Uranus 65**
(Creusot Loire, Ch.Nr. T7393) nach unterschiedl. Wärmebehandl. (LG=3' 1050°C, SG=30' 700°C)
(65% HNO₃, 120°C, 15 Perioden) Querschliff- u. Oberflächen-Aufnahmen

Die metallographischen Untersuchungen erfolgten erst nach 15 Perioden. Es wurde eine leichte interkristalline Korrosion von $12 \mu\text{m}$ Tiefe und Grübchenbildung ($10 \mu\text{m}$) festgestellt (Abb.20). An den Stirnflächen erreichte der Angriff entlang der Ausscheidungszeilen jedoch $150 \mu\text{m}$ Tiefe (Abb.20).

Nach 15 Perioden wurde leichte interkristalline Korrosion festgestellt, die in der Blechoberfläche stellenweise 44 μm und in den Stirnflächen 63 μm Tiefe erreichte (Abb.20). Die Sensibilisierungsglühlung ergab keine zusätzlichen Ausscheidungen, vor allem keine der oft bei Sensibilisierung auftretenden perlschnurartigen Ausscheidungen auf den Korngrenzen.

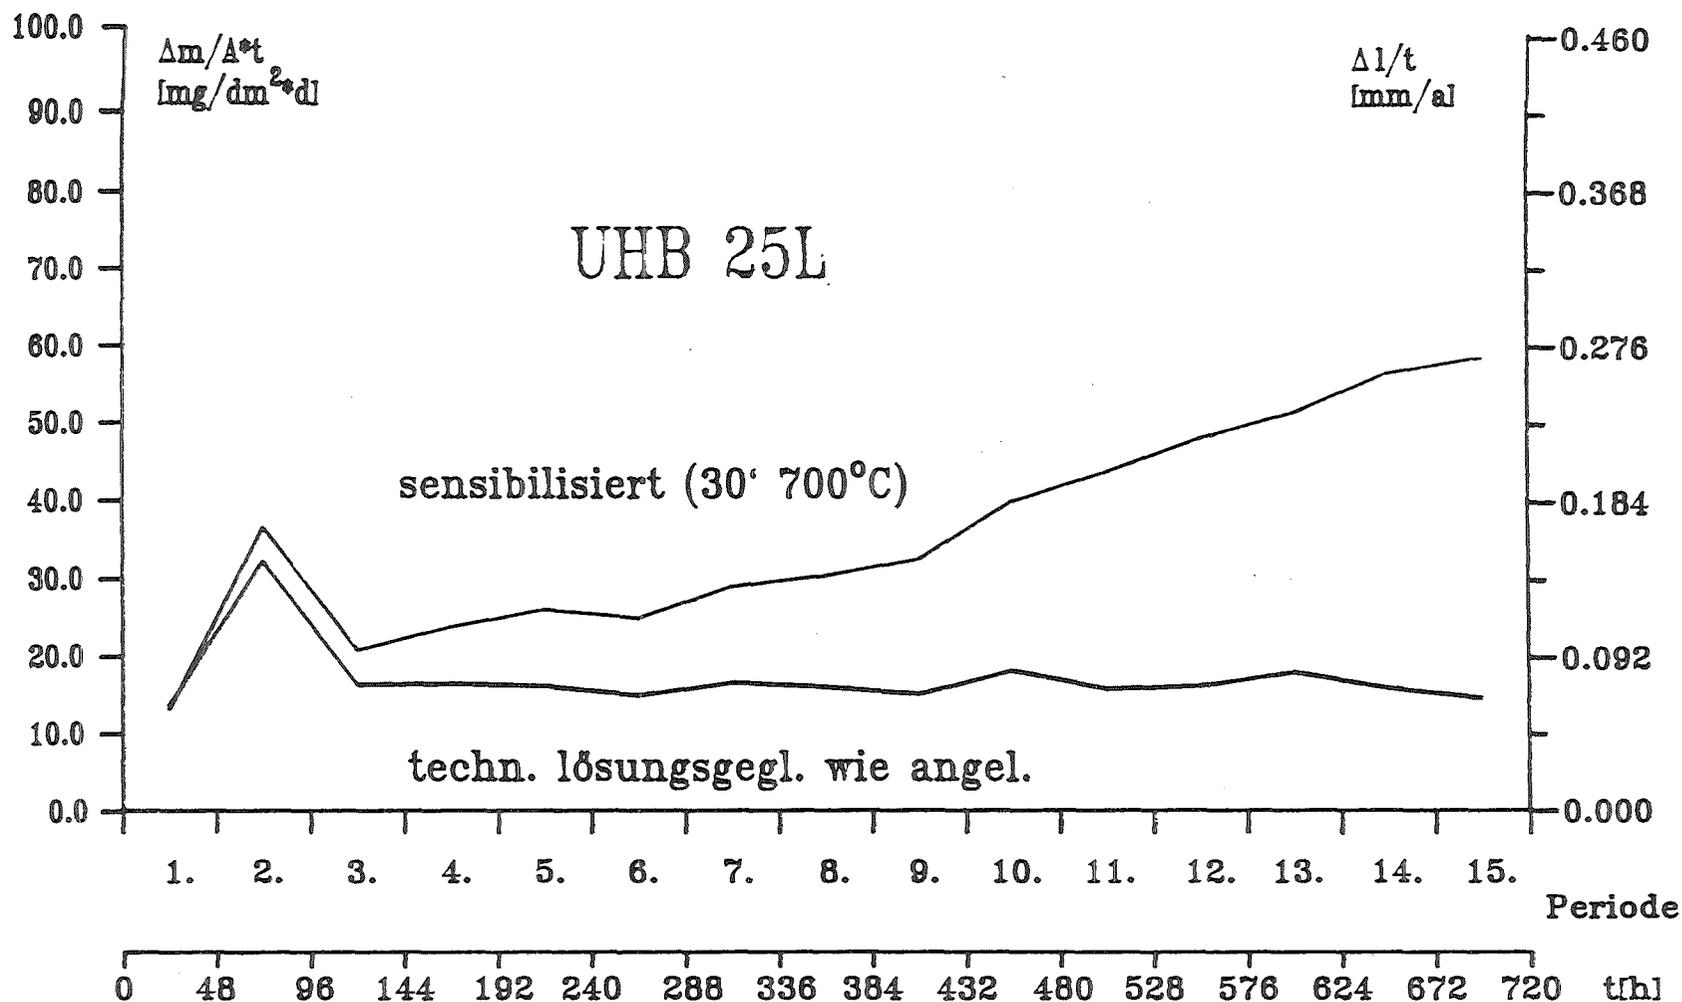
Abb. 21

Korrosionsuntersuchungen an Blechmaterial des 2520 CrNi-Stahls UHB 25L (Nyby-Uddeholm, Ch.Nr. LK7474) nach unterschiedlichen Wärmebehandlungen (65% HNO₃, 120°C, 15 Perioden)

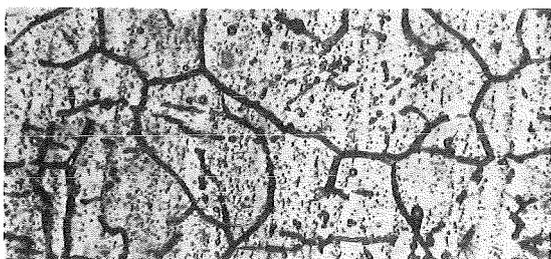
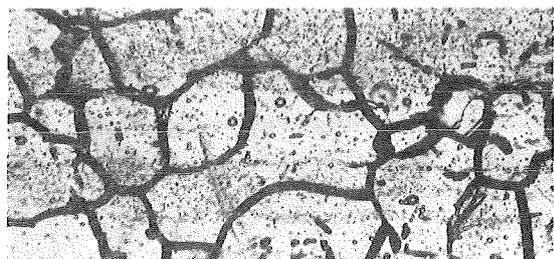
Korrosionsuntersuchungen an versch. Blechmaterialien des 2520CrNi-Stahls
UHB 25 L (Nyby-Uddeholm) nach unterschiedl. Wärmebehandl. (LG=3' 1050°C, SG= 30' 700°C)
(65% HNO₃, 120°C, 5 u. 15 Perioden) - Querschliff- u. Oberflächen-Aufnahmen
Abb. 22

Die sensibilisierende Wärmebehandlung führte an einigen wenigen Korngrenzen zu perlschnurartigen Ausscheidungen. Nach 5 Perioden trat ein deutlich interkristalliner Angriff der Oberfläche und der Stirnflächen bis in Tiefen von 32 µm auf. Gleichzeitig trat leichte Ätzgrübchenbildung (5 µm) auf, die sich über 15 Perioden nicht verstärkte. Die interkristalline Korrosion der Oberfläche vertiefte sich auf 100 µm, der Stirnflächen auf 60 µm und führte teilweise zu Kornausbrüchen (Abb.22).

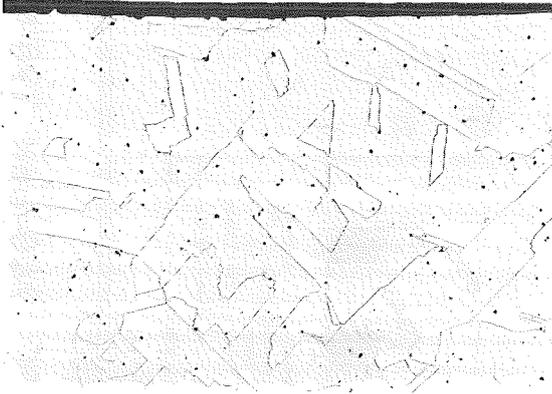
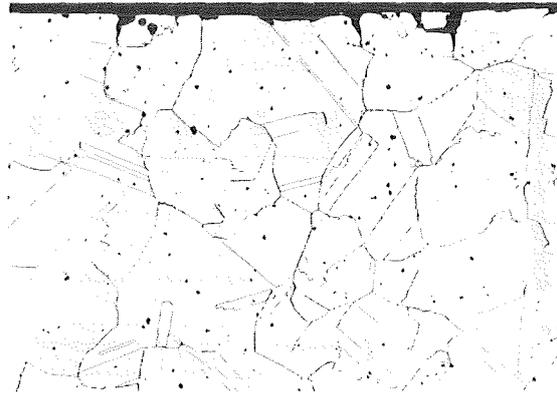
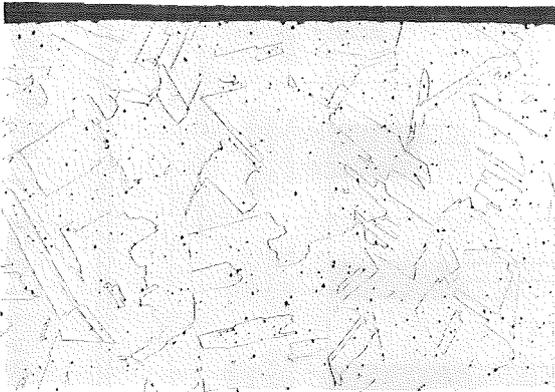
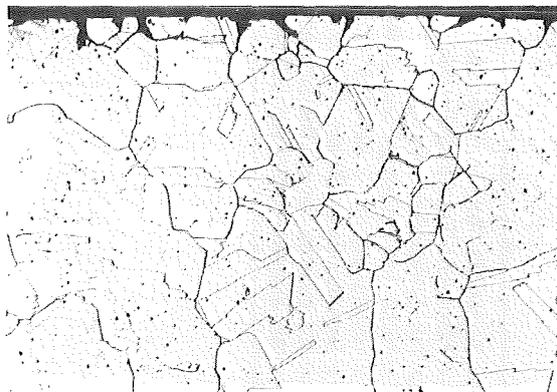
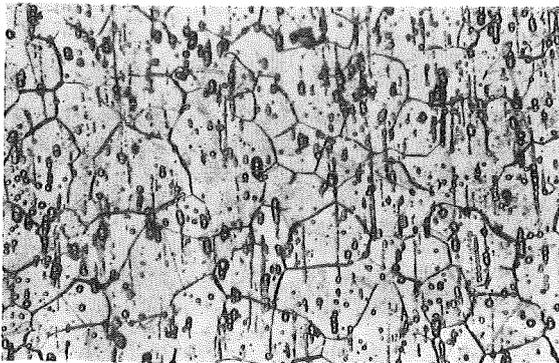
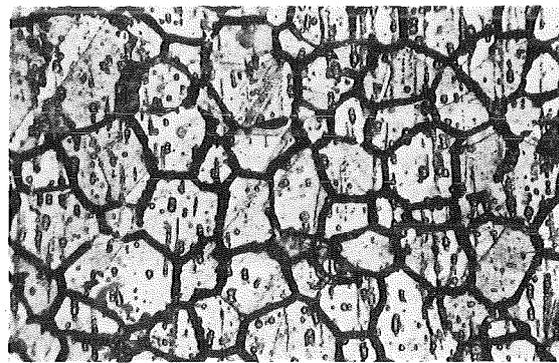
Abb.25

Korrosionsuntersuchungen an Rohrmaterial des 2520CrNi-Stahls **2RE 10**
(Sandvik, Ch. Nr.744671) nach unterschiedl. Wärmebehandl. (LG=3'1050°C, SG=30'700°C)
(65% HNO₃, 120°C, 15 Perioden) Querschliff- u. Oberflächen-Aufnahmen

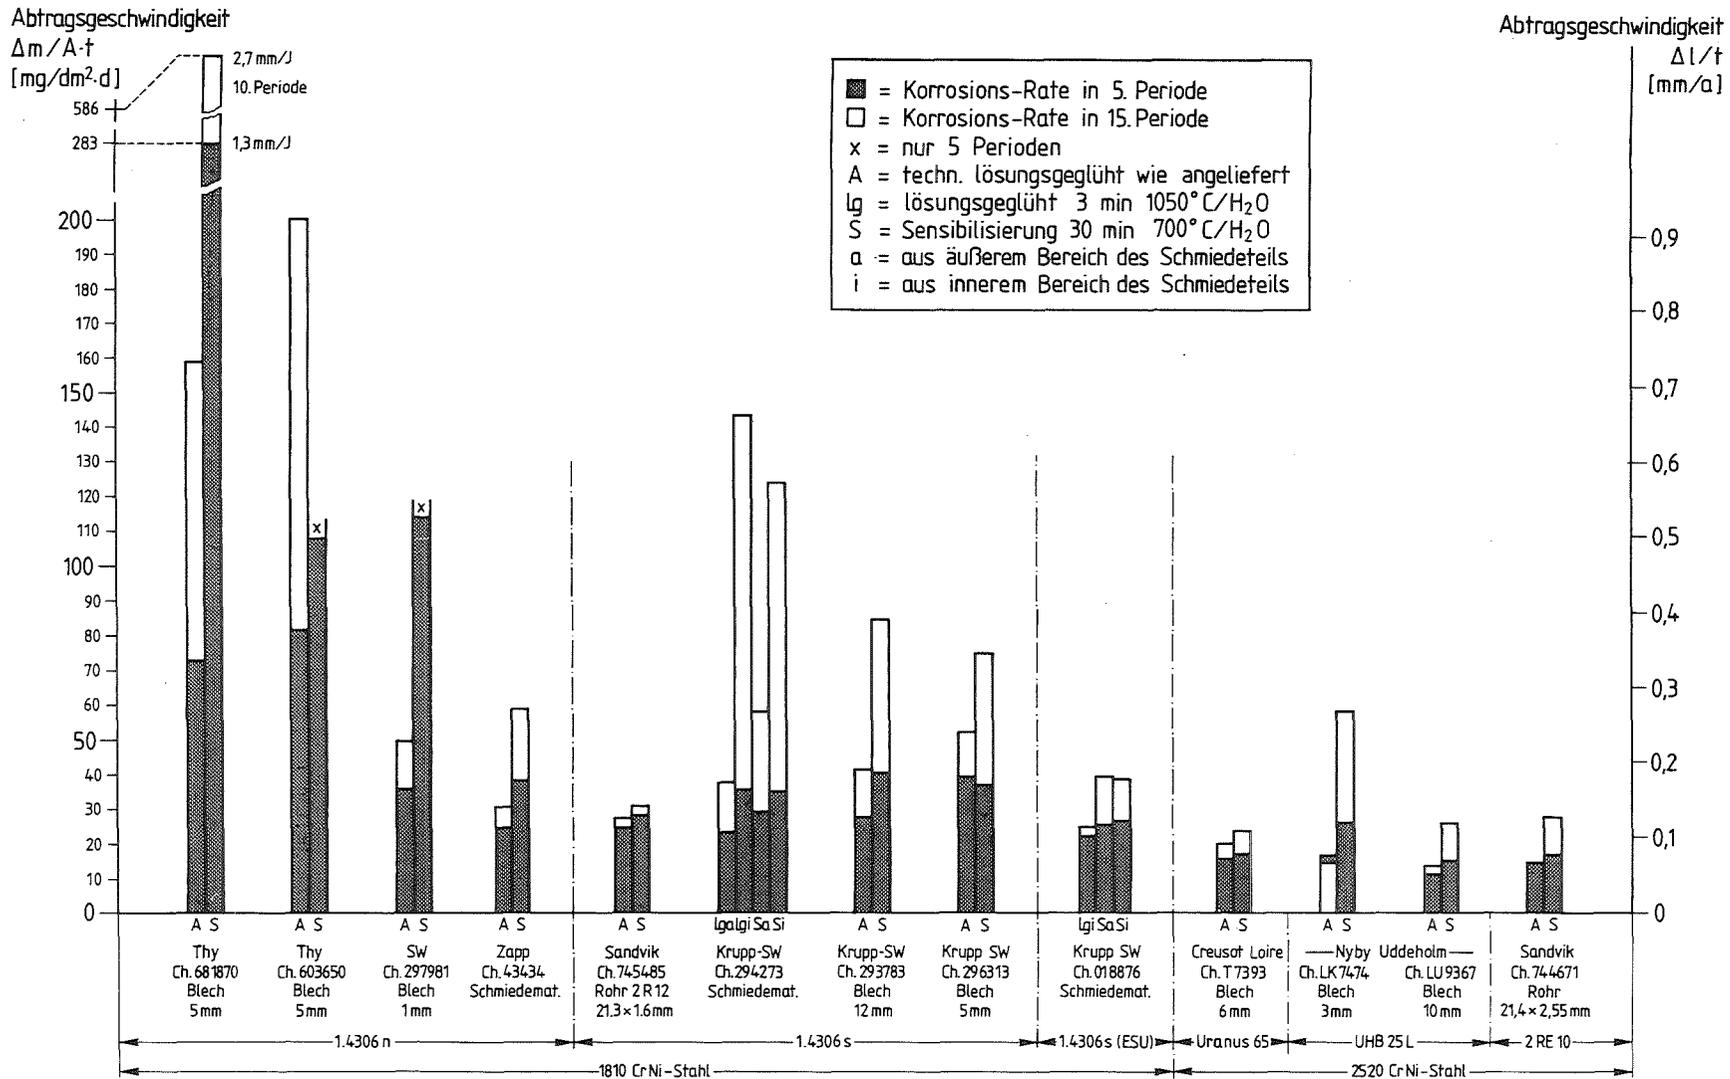
Abb. 26

Korrosion verschiedener Werkstoffe im Huey-Test (65% HNO₃, 120°C, 240 und 720 h)
 Korrosionsgeschwindigkeit in der letzten Prüfperiode
