KfK 4244
April 1987

**Untersuchungen zur Eignung
keramischer Behälter als
Korrosionsschutz für
hochradioaktive Abfallprodukte
bei der Endlagerung in
Steinsalzformationen**

**E. Smailos, W. Schwarzkopf, R. Köster, W. Storch
Institut für Nukleare Entsorgungstechnik**

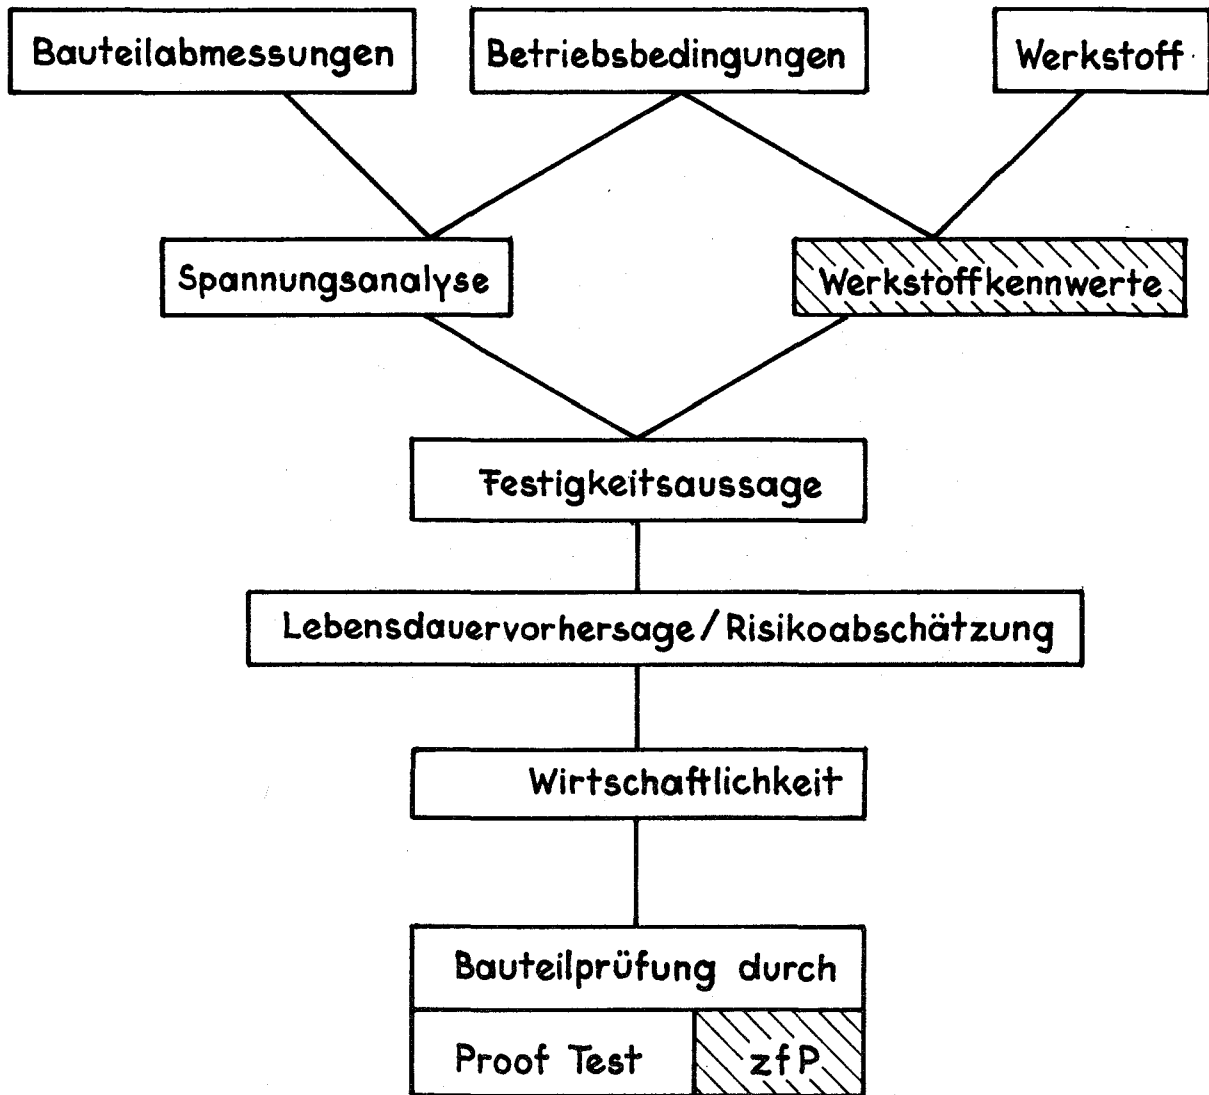
z.Z. unvollständiger Stand der Kenntnis : schraffiert

Abb. 2: Vorgehen bei der konstruktiven Auslegung und Risikoabschätzung mit Keramik /5,6/

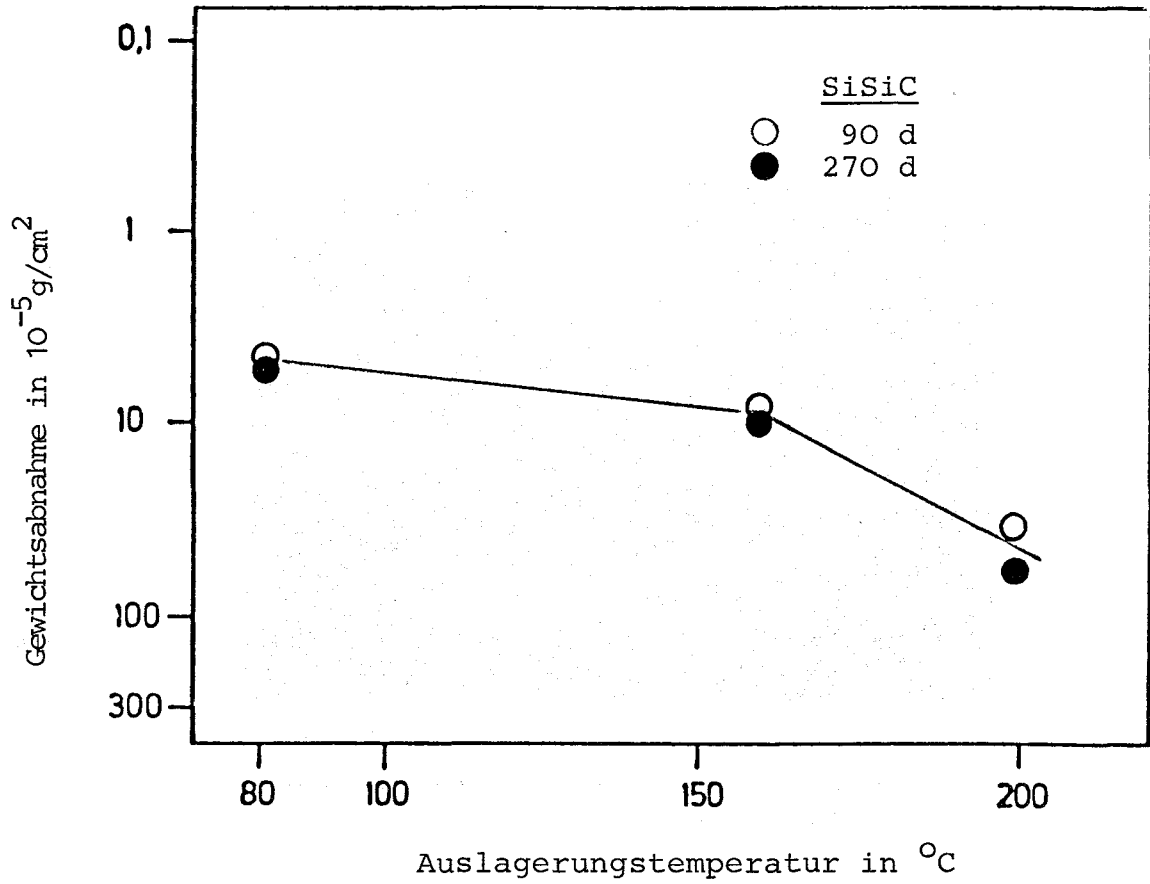
Abb. 18: Temperaturabhängigkeit der Gewichtsabnahme von SiSiC und Si nach verschiedenen Auslagerungszeiten in Q-Lösung

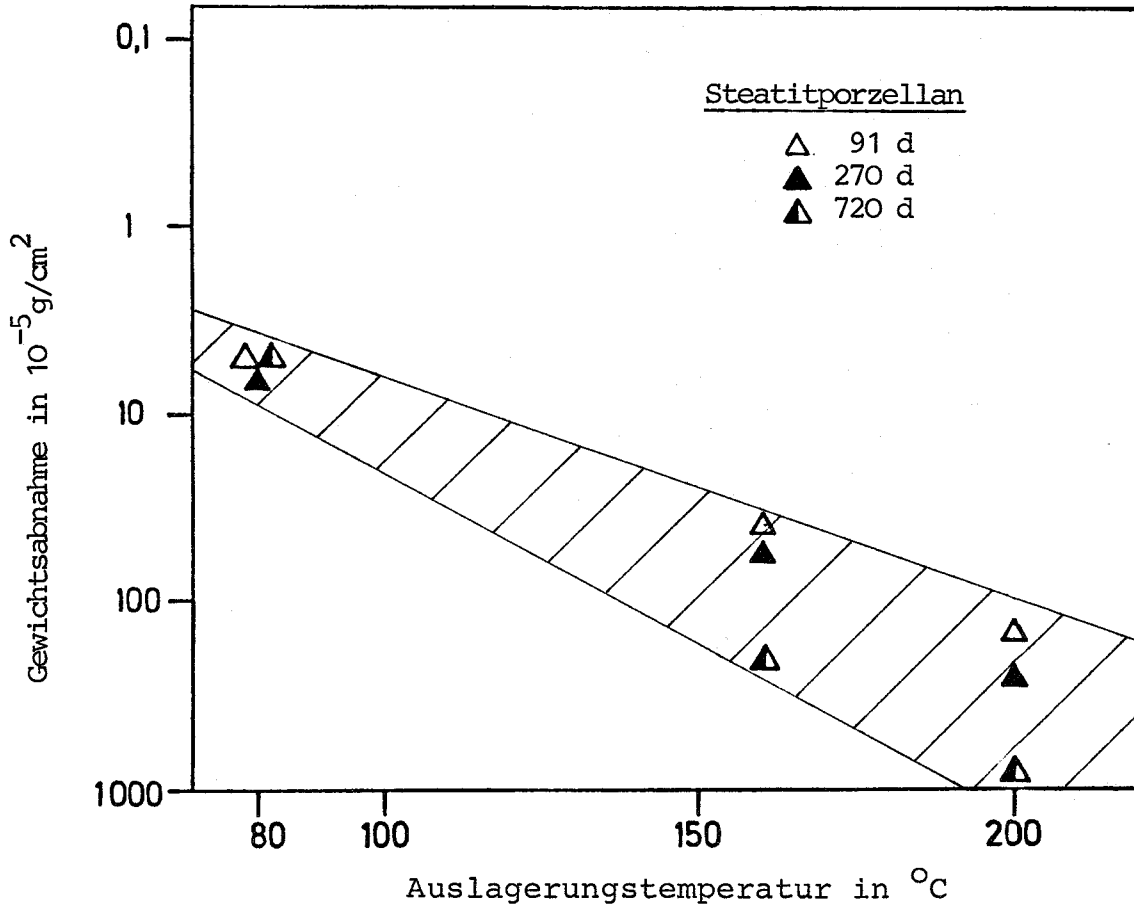
Abb. 23: Temperaturabhängigkeit der Gewichtsabnahme von Steatitporzellan nach verschiedenen Auslagerungszeiten in Q-Lösung

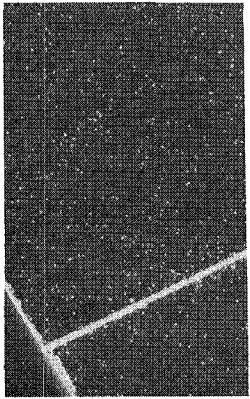
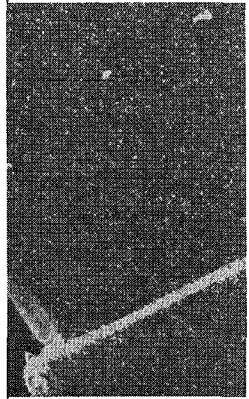
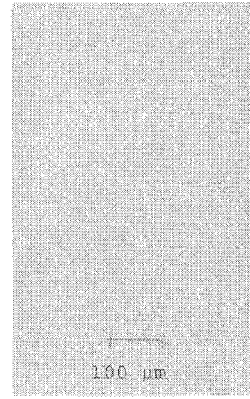
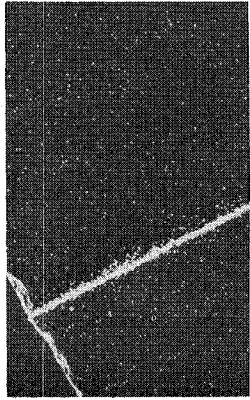
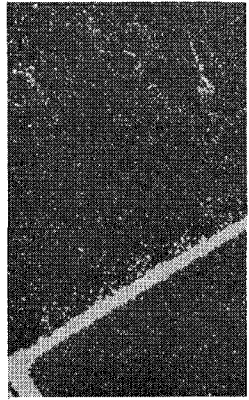
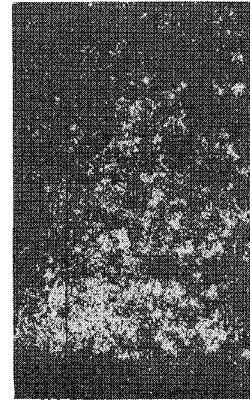
PROBEN NR., GRUNDWERKSTOFF, ZWISCHENSCHICHT						
ELEMENT VERTEILUNGSBILD	11, SN 56, Ti	12, SN 56, V	13, SN 56, -	14, Metoxit, Nb	15, Metoxit, V	16, Alsinit, Glas
VOR DER KORROSION

NACH DER KORROSION 180 TAGE IN Q-LÖSUNG BEI 200°C UND 13 MPa

BEWERTUNG	Zwischenschicht relativ gleichmäßig ausgebildet keine sichtbaren Korrosionsangriffe	Fügenrecht gut ausge- prägt keine sichtbaren Korrosionsangriffe	Fügenrecht kaum zu sehen keine sichtbaren Kor- rosionsangriffe Si-Anreicherung am Pro- benrand (Wanderung aus dem Grundmaterial)	Zwischenschicht etwas ungleichmäßig Korrosionsangriffe ca. 100 µm tief	Fügenrecht ausgeprägt Kein sichtbarer Korrosionsangriff	90 d-Probe (120 d Probe ist in Fügenrecht gebrochen) Starke Korrosion 600 µm tief

Abb. 29 Verteilung des Zwischenschichtmaterials der Fügeproben (Mikrosondenaufnahmen) vor und nach der Korrosion in Q-Lösung

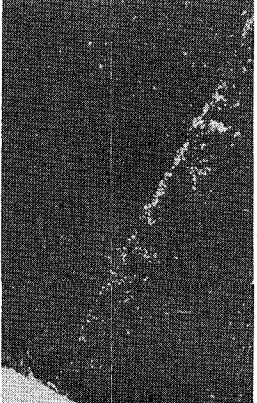
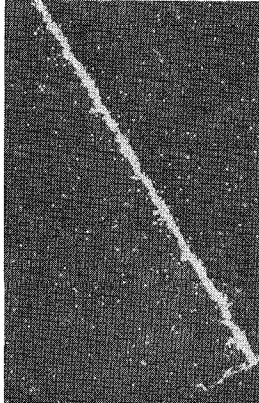
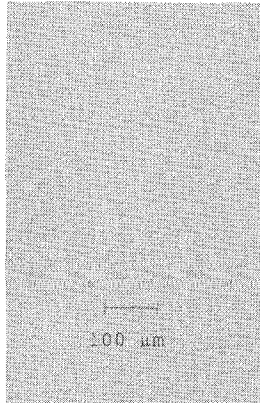
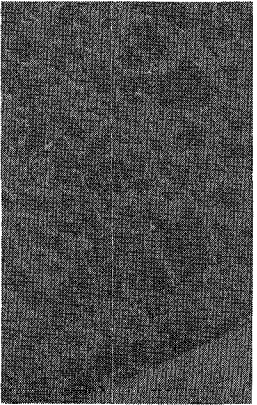
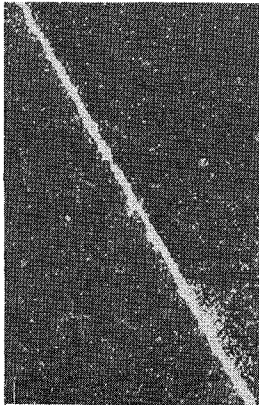
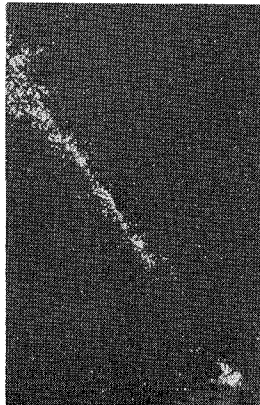
PROBEN NR., GRUNDWERKSTOFF, ZWISCHENSCHICHT					
Element Verteilungsbild	2, SiC 30, Ag	3, SiC 30, Ti	4, Ceranox, Ag	5, Ceranox, Ti	6, Ceranox, Pd	9, Ceranox, Nb
VOR DER KORROSION

NACH DER KORROSION 180 TAGE IN Q-LÖSUNG BEI 200°C UND 130 bar

BEWERTUNG	Ag schlecht nachweisbar Zwischenschicht stark ungleichmäßig Nach der Auslaugung kein Ag nachweisbar	Zwischenschicht etwas ungleichmäßig Keine sichtbaren Korrosionsangriffe	Korrosionsangriff ca. 250 µm tief Ag - diffundiert ins Grundmaterial	Korrosionsangriff ca. 350 µm tief Grundmaterial stark angegriffen	Fügenreht schwach ausgeprägt Pd-Verteilung ca. 200µm quer zur Fügenreht Keine sichtbaren Korrosionsangriffe	Zwischenschicht gut ausgeprägt Kein sichtbarer Korrosionsangriff

Abb. 30 (Fortsetzung aus Abb. 29)

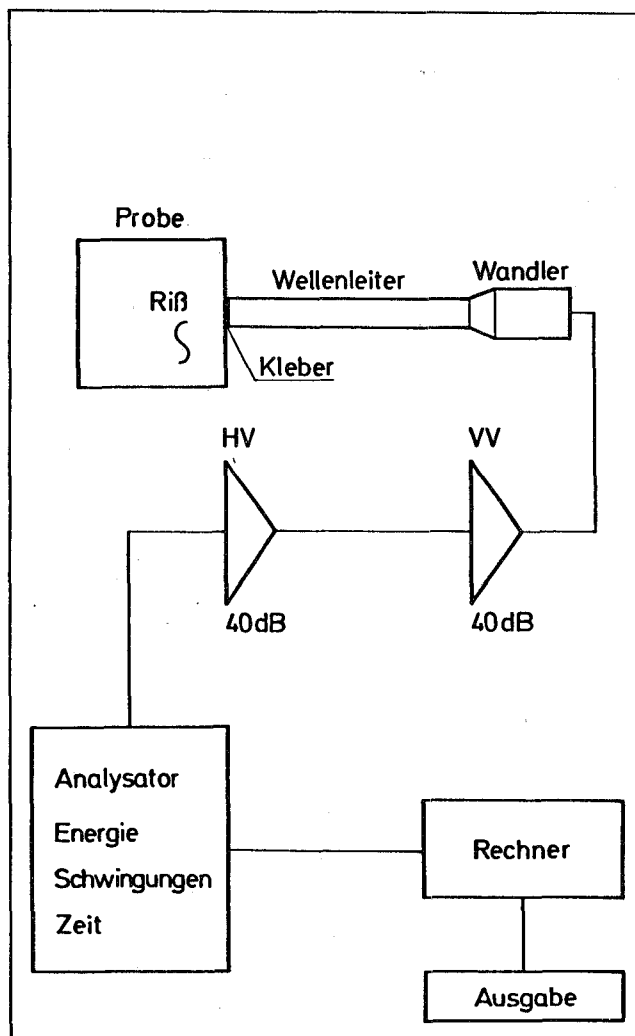
Abb. 35:

Schematische Darstellung der Schallemissionsanalyseapparatur (VV: Vorverstärker, HV: Hauptverstärker)
