KfK 4300
Juni 1988

Korrosionsverhalten lackbeschichteter Normalstahlbehälter bei der Zwischen- und Endlagerung schwachradioaktiver Abfälle

W. Hauser, B. Fiehn, S. Drobnik, D. Wiume
Institut für Nukleare Entsorgungstechnik
Hauptabteilung Dekontaminationsbetriebe

Kernforschungszentrum Karlsruhe

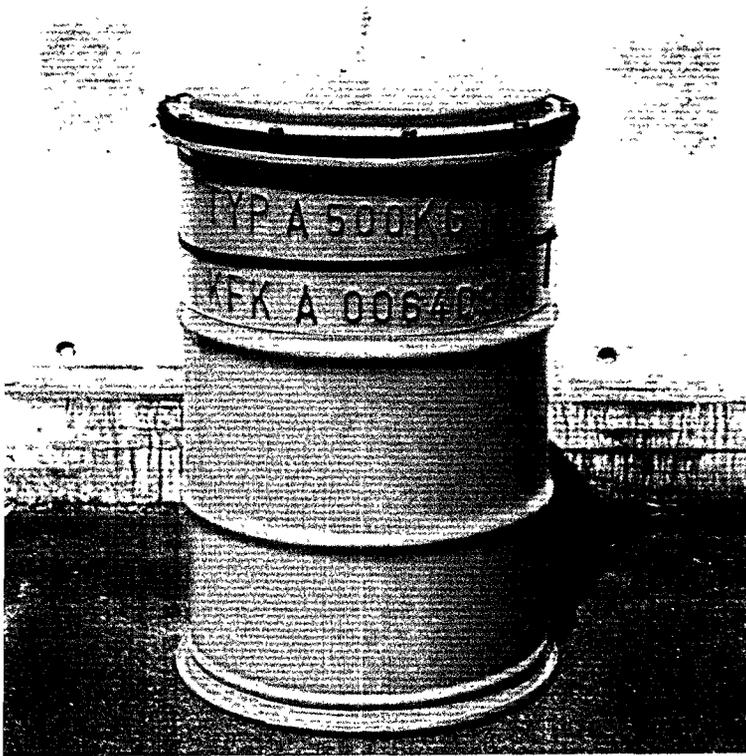
Fig. 1: Rollsicken-Abfallfaß
mit 200 l Nutzvolumen

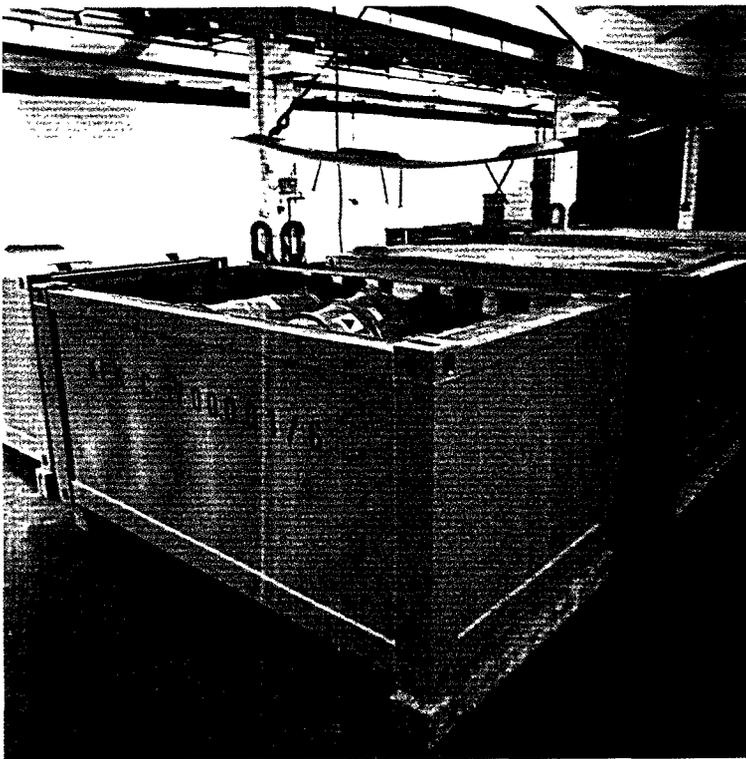
Fig. 2: Faß-Stahlblechcontainer
mit 200 l-Einsatzfässern

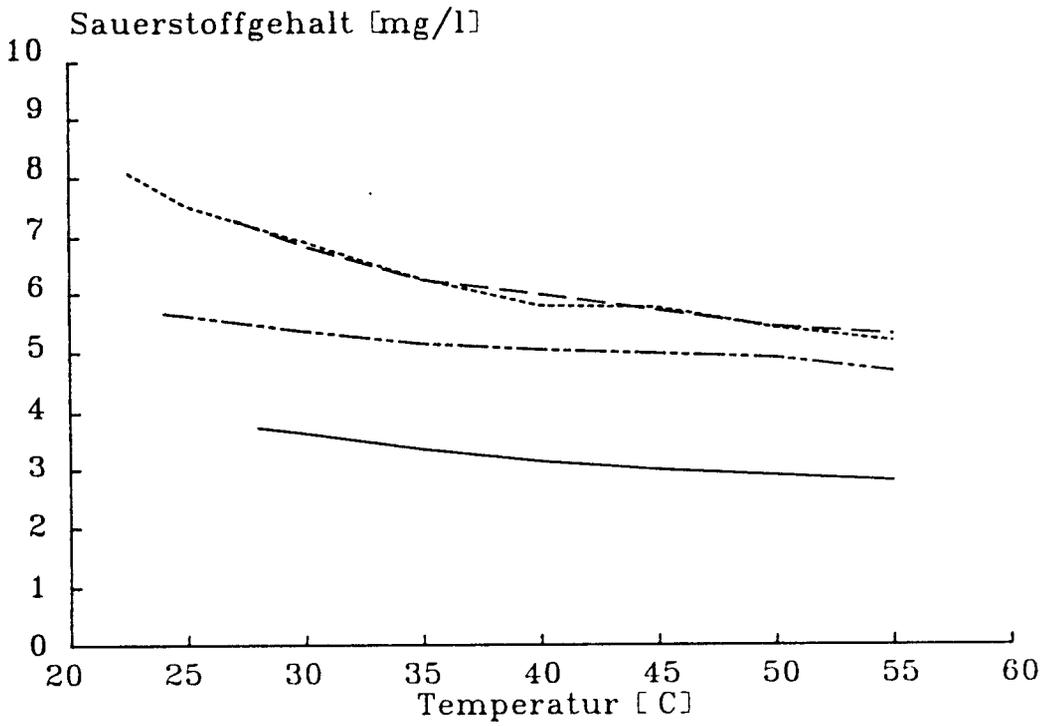
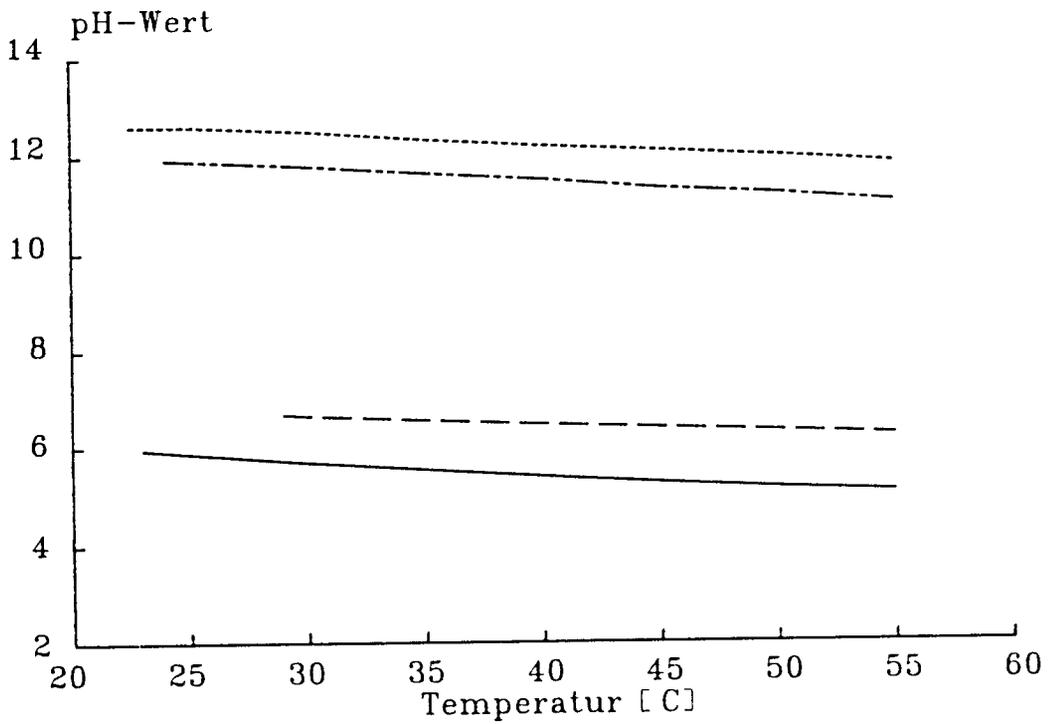
Q-Lösung Konradwasser PZ35F-Lösung PZ/NaNO3-Lsg

Fig. 3: Sättigungskonzentrationen von Luftsauerstoff und pH-Werte in wässrigen Korrosionslösungen

Bei den Laborversuchen wurden die Proben in lose verschlossene Kunststoffbehälter, die die entsprechenden Korrosionsmedien enthielten, eingehängt (Sauerstoffzutritt möglich). Zur näheren Charakterisierung der Lösungen zeigt Fig. 3 die im Temperaturbereich von 22°C bis 55°C gemessenen Sättigungskonzentrationen von Luftsauerstoff und die pH-Werte der Korrosionslösungen. Danach nehmen mit steigender Temperatur Sauerstoffgehalt und pH-Wert der Lösungen ab. Während bei Raumtemperatur für PZ-Lösung und Konrad-Wasser die Sauerstoffsättigungskonzentration bei ca. 8 mg/l liegt, wird für beide Lösungen bei 55°C nur noch ca. 5,5 mg/l gemessen. Für die gesättigte Salzlösung (Q-Lösung) liegt der Sauerstoffgehalt mit ca. 3 mg/l bei 55°C deutlich niedriger. Die nur geringfügig temperaturabhängigen pH-Werte liegen für die Zementlösungen im Bereich um $12 < \text{pH} < 13$, für Konrad-Wasser bei pH ca. 6,3 und für Q-Lösung $5 < \text{pH} < 6$.

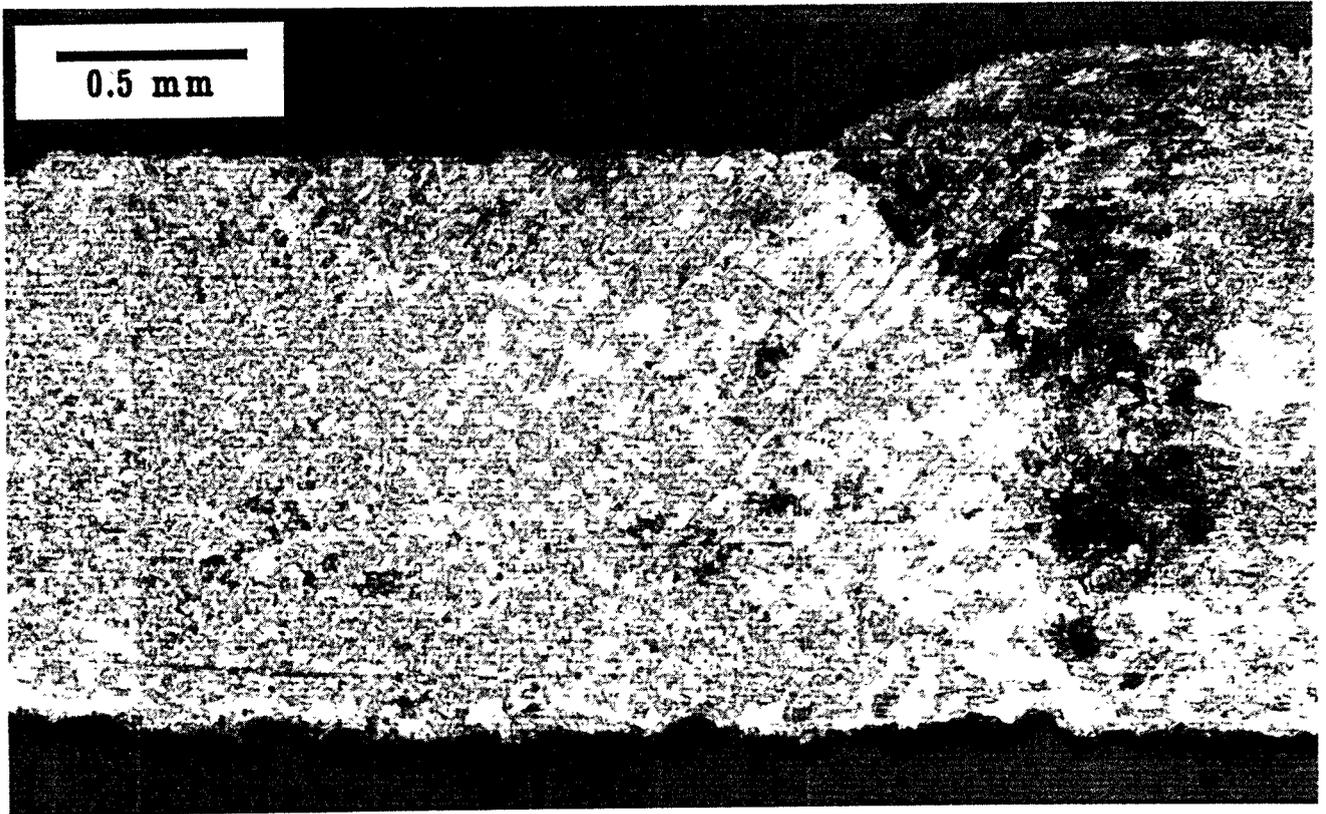
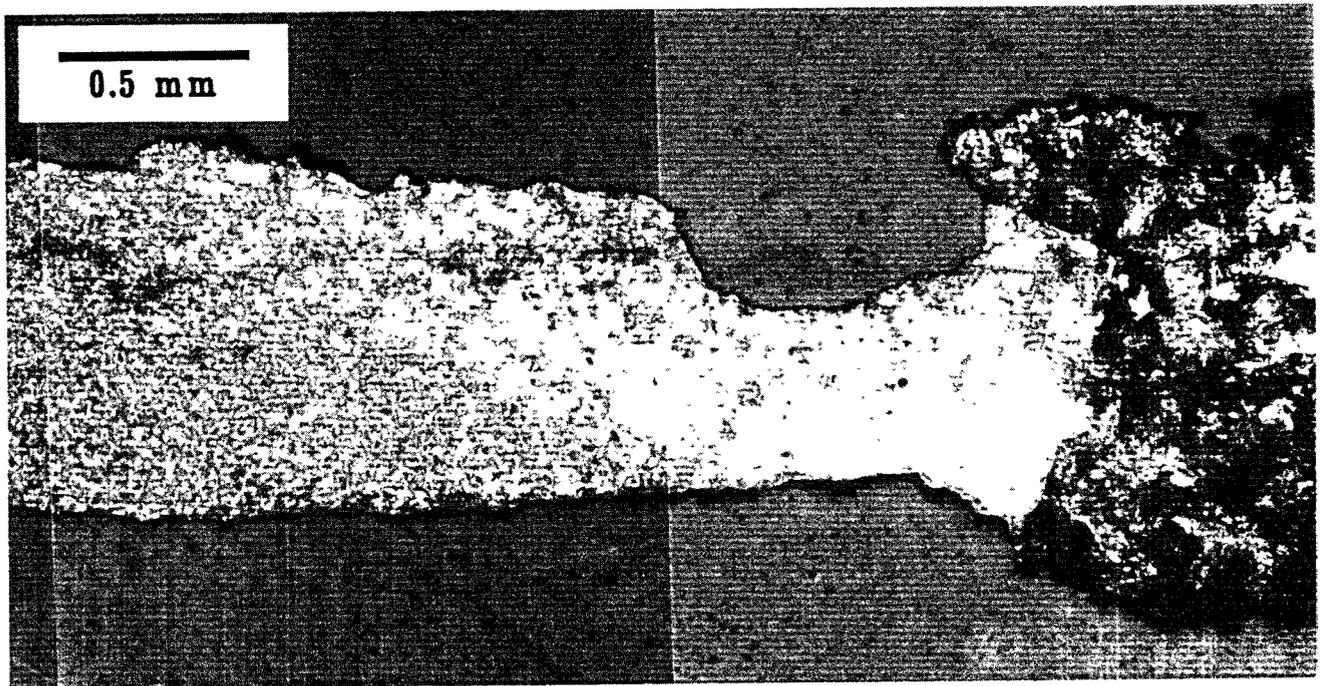
(a) Schweißnahtbereich vor der Korrosionsbeanspruchung

(b) Schweißnahtbereich nach der Korrosionsbeanspruchung

Fig.14: Schliffbild der Wärmeeinflußzone einer geschweißten USt 1203-Probe vor und nach 378 Tagen Lagerung in feuchtem Eisenerz in einer unbewitterten Strecke auf der 1250 m-Sohle der Schachanlage Konrad

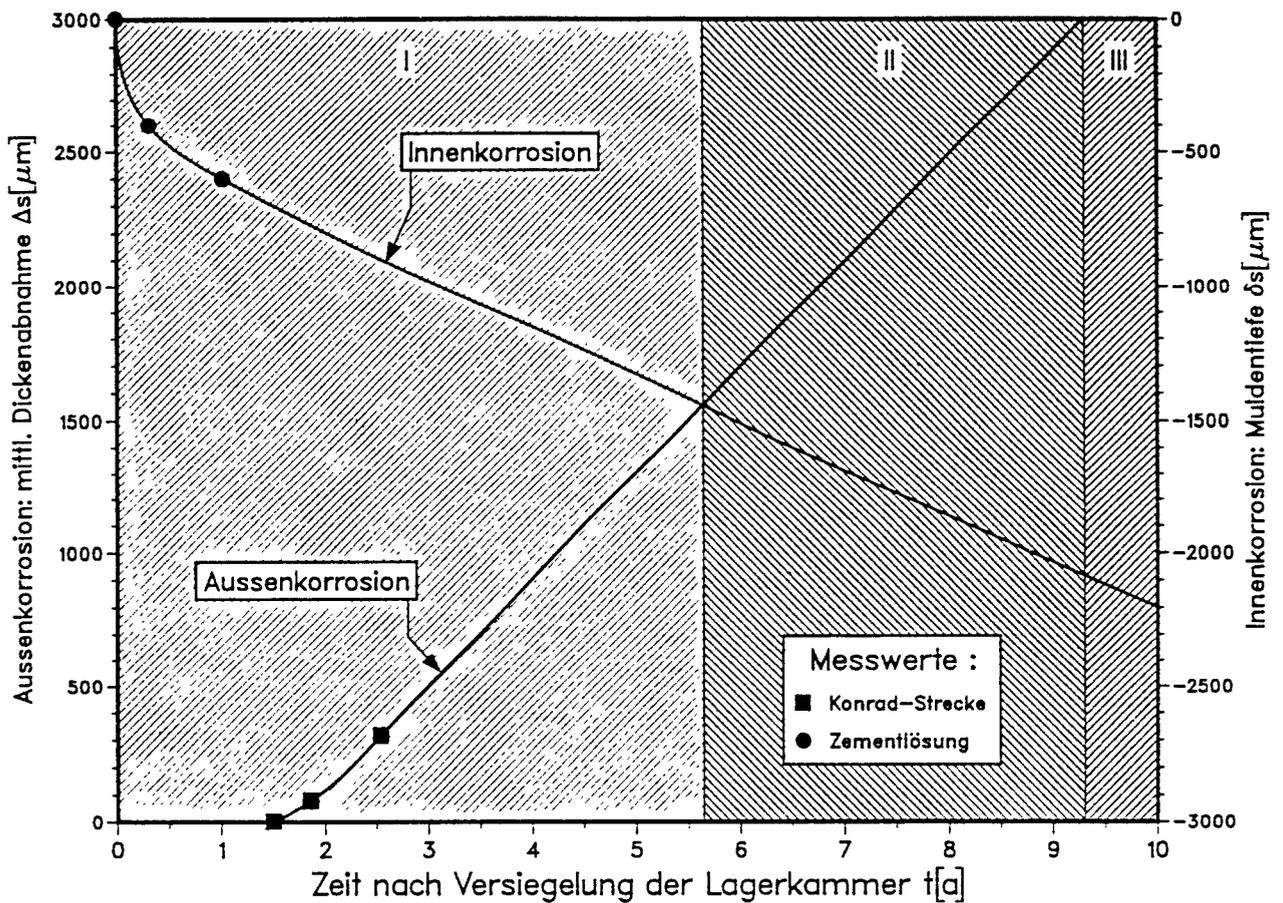
Fig.15: Möglicher Korrosionsverlauf im Bereich großflächiger, innen und außen gegenüberliegender Lackbeschädigungen bei der Lagerung eines KfK-Produkt-Stahlblechcontainers in einer mit Eisenerz versetzten und versiegelten Lagerstrecke auf der -1250 m Sohle der Schachanlage Konrad.
(Behälterinhalt: zementiertes Abfallprodukt, z.B. Stahlpreßlinge)

- Bereich I : keine Durchrostungen,
 Bereich II : Durchrostungen im Bereich der Lackbeschädigungen an der Trennungslinie zwischen zementiertem Abfallprodukt und darüberliegendem Leervolumen,
 Bereich III: Durchrostungen im Bereich aller äußerer Lackbeschädigungen.

Wie die Untersuchungsergebnisse zeigen, ist unter Zwischen- und salinaren Endlagerbedingungen die bei einer defekten Beschichtung aufgetretene Außenkorrosion zu vernachlässigen gegenüber einer möglichen Innenkorrosion im Dampfraum über Zementprodukten. Setzt man dort eine größere Lackbeschädigung (unbeschichteter Bereich) voraus, so wäre eine erste, auf Teile des Beschädigungsbereichs begrenzte Durchrostung eines Produkt-Stahlblechcontainers mit 3 mm Wandstärke schon nach weniger als 10 Jahren möglich.
