Juli 1989

**Mikrostrukturelle
Untersuchungen und
Fraktographie an einem
Nb-haltigen martensitischen
12%-Chromstahl (DIN 1.4914) mit
abgesenktem Stickstoffgehalt**

**E. Materna-Morris
Institut für Material- und Festkörperforschung
Projekt Schneller Brüter**

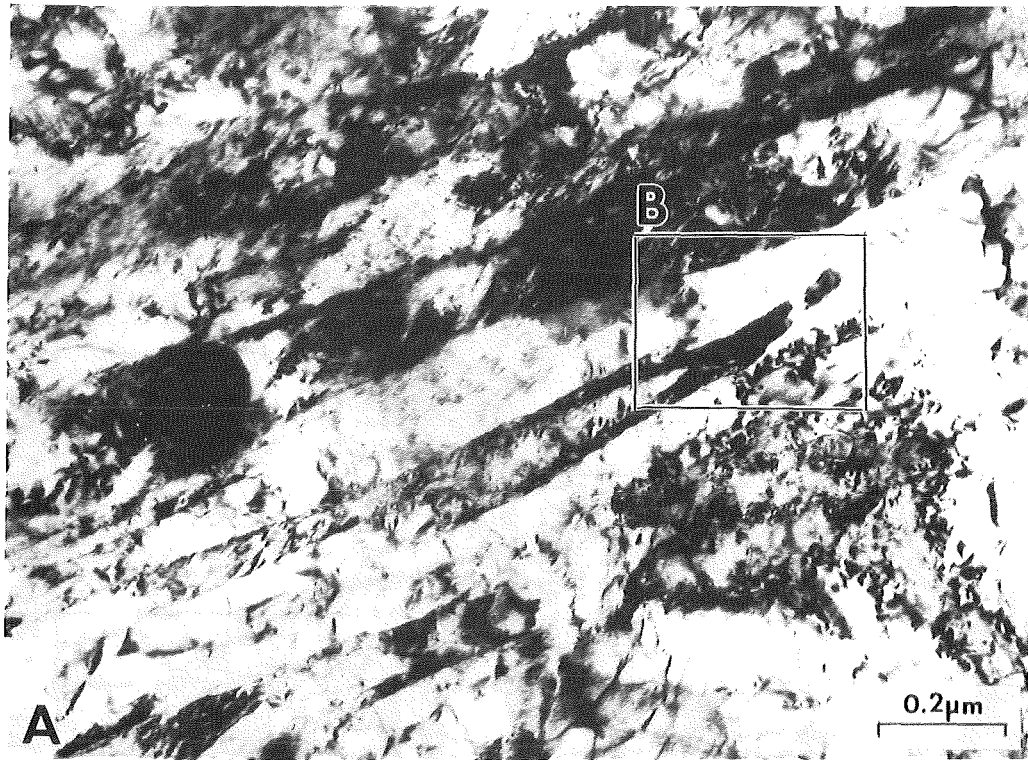
Abb.15: TEM-Aufnahme zum Restaustenit im Werkstoff 1.4914; nach 975°C 30 min/Luft.

- A) Übersichtsaufnahme
- B) Teilvergrößerung
- C) Dunkelfeldaufnahme von B)
- D) Elektronenbeugungsaufnahme zu C)

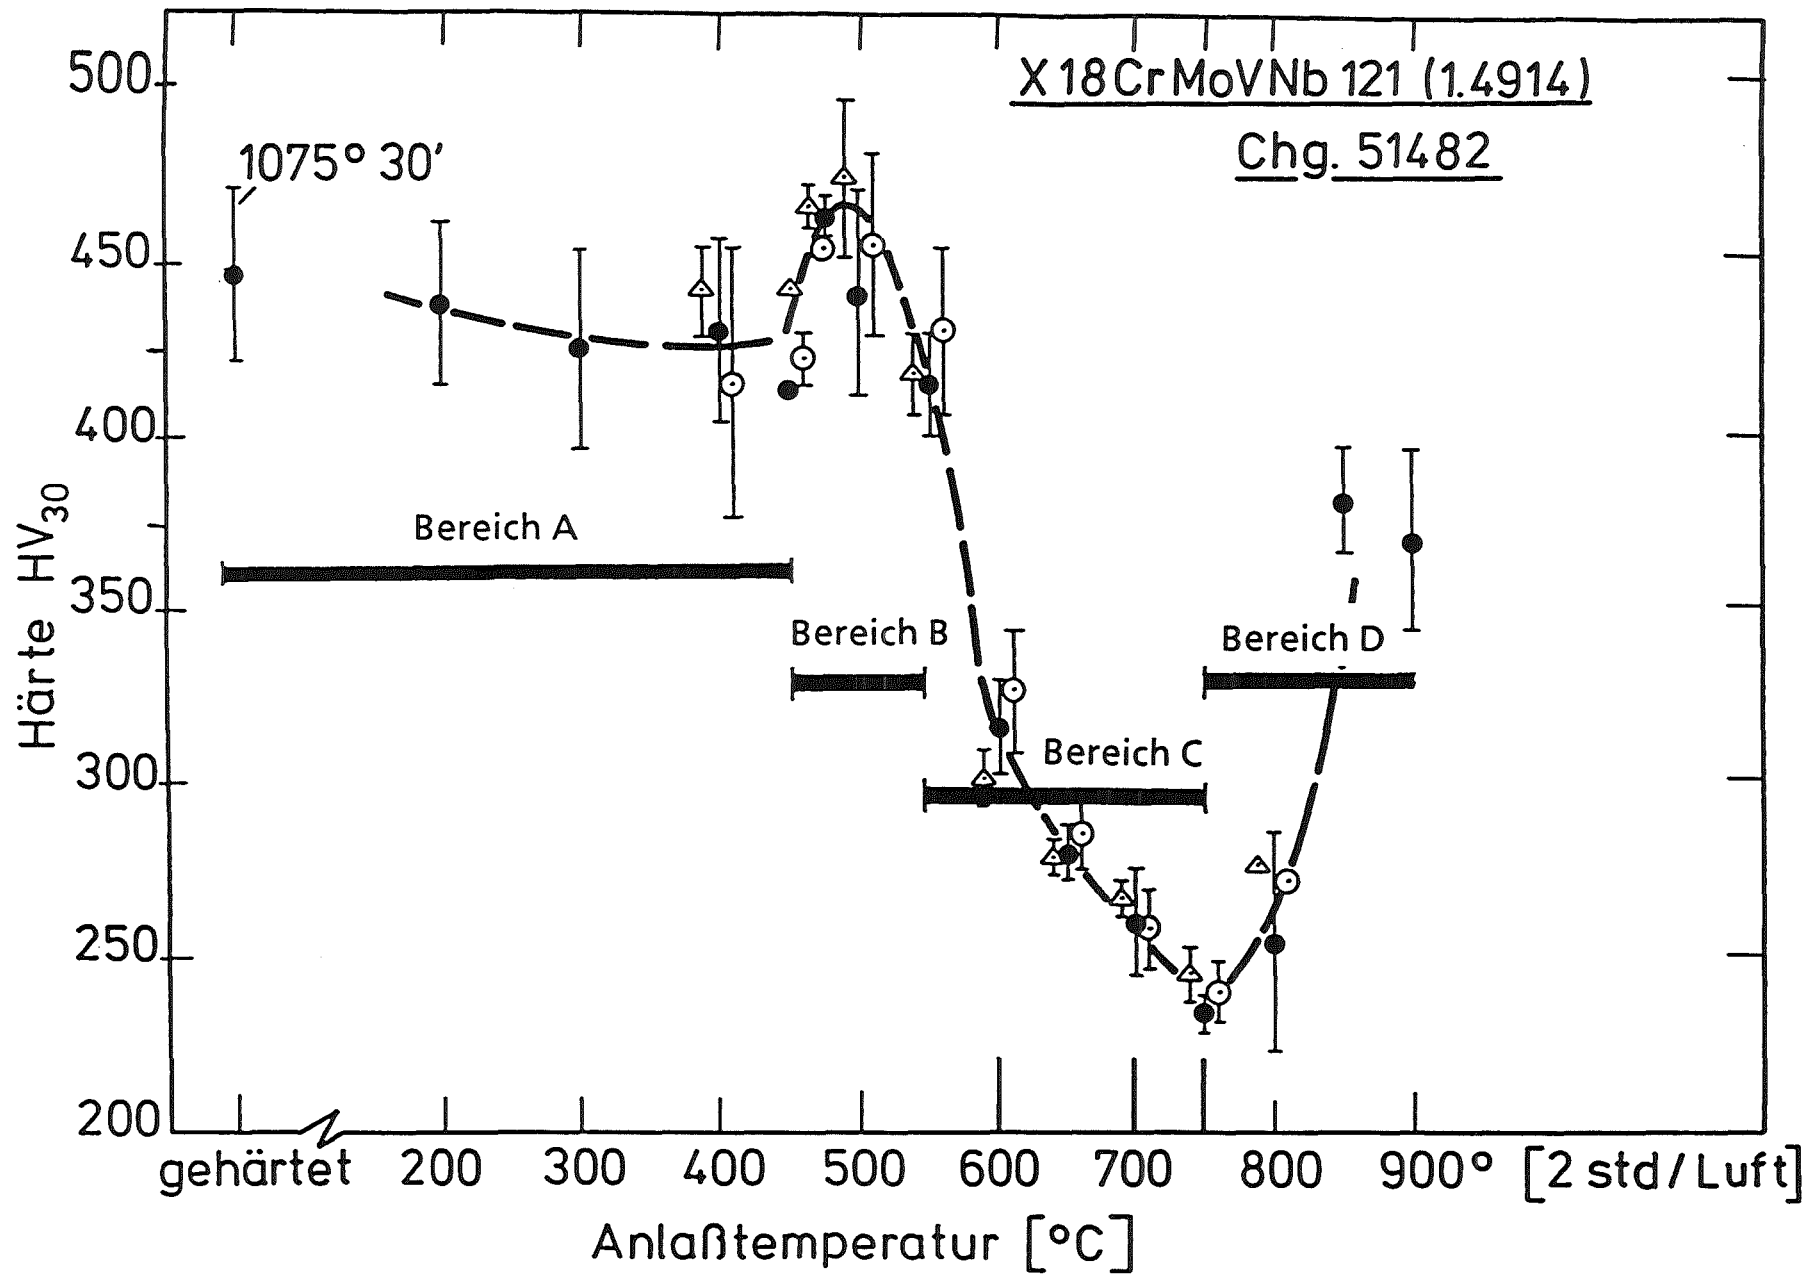
Abb.16: Die Härtewerte in Verbindung mit den Mikrostrukturbereichen im Werkstoff 1.4914 nach verschiedenen Anlassbehandlungen.

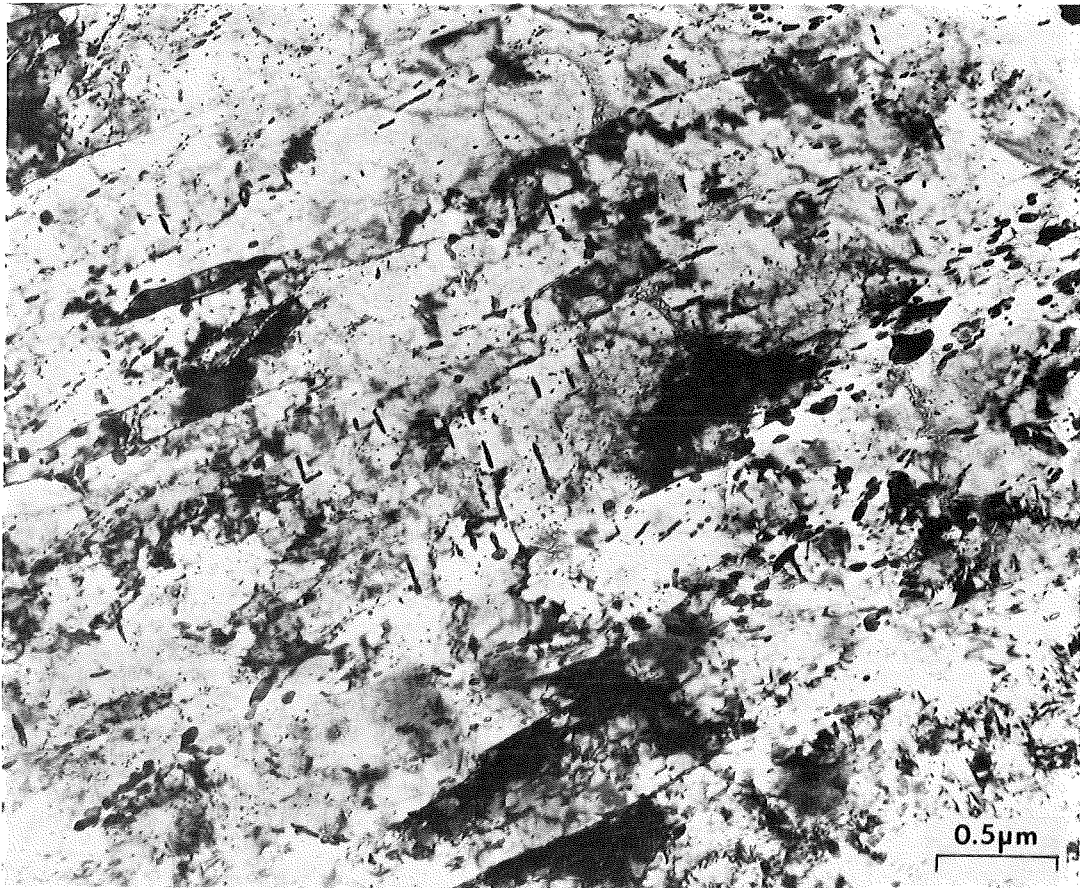
Abb.22: das Mikrogefüge im TEM nach 1075°C 30 min/Luft + 600°C 2h/luft.

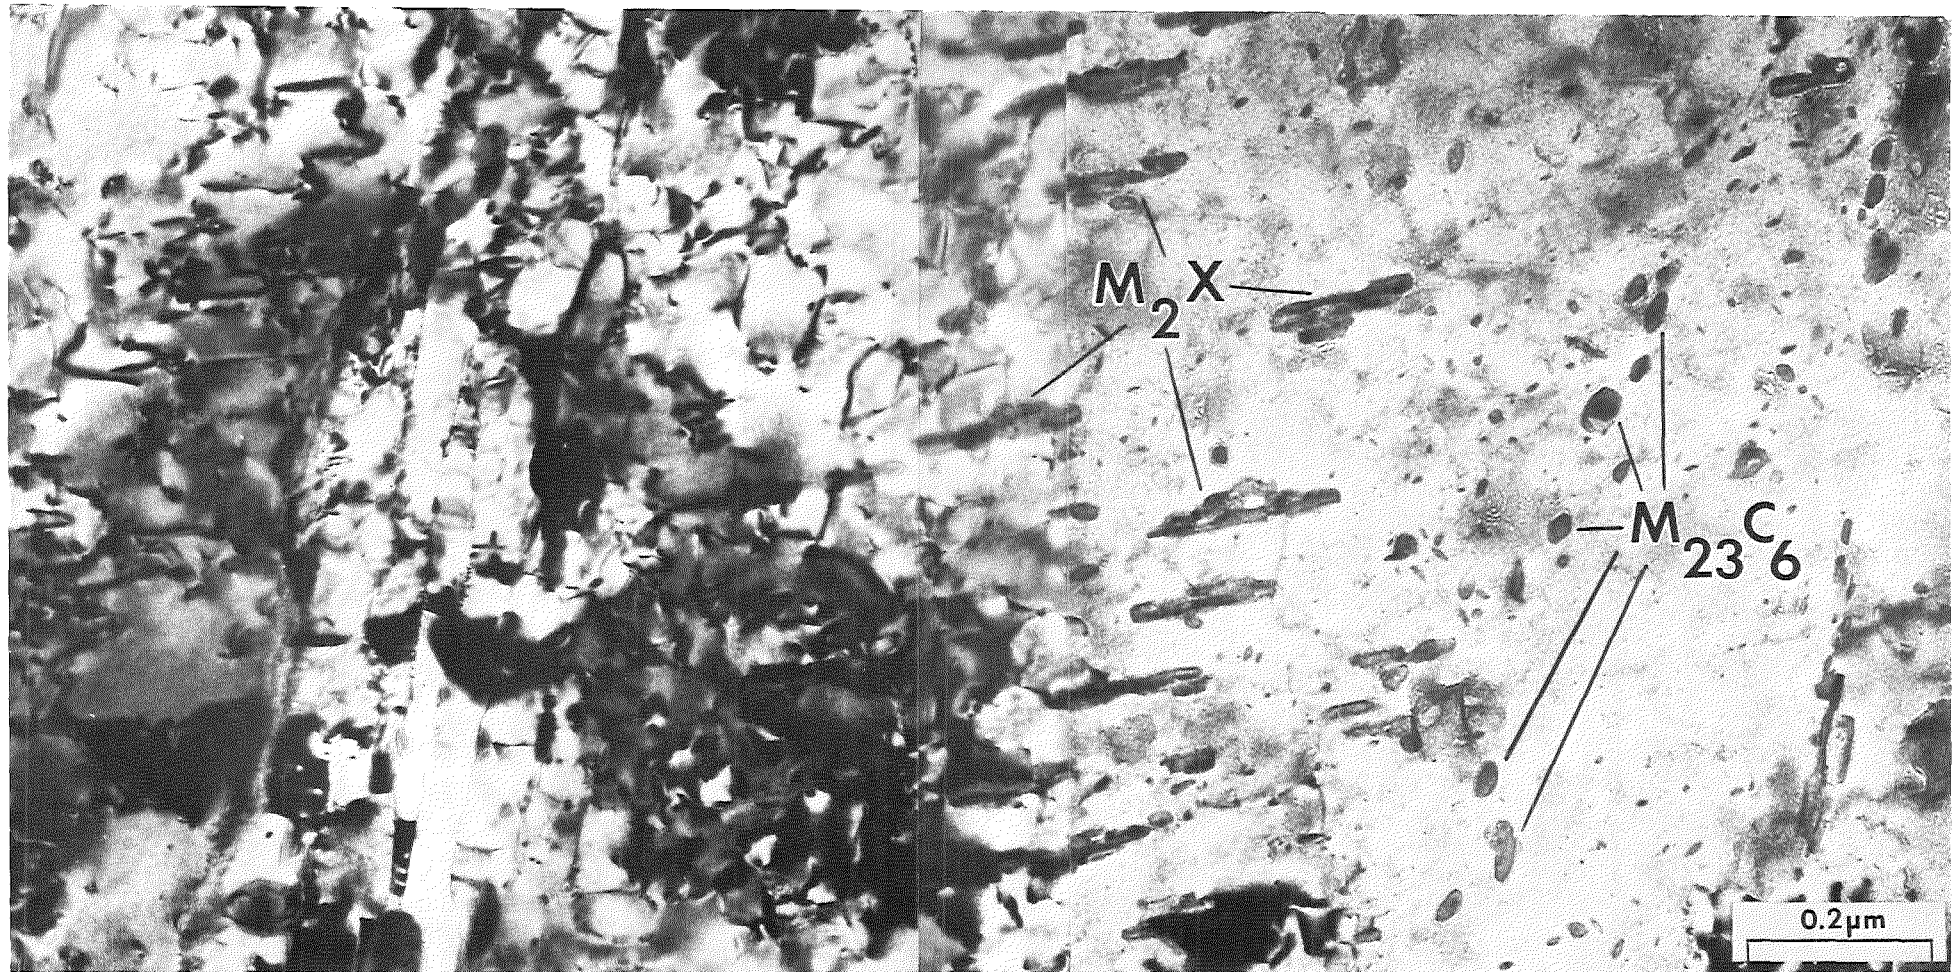
Abb.23: Auflösung von M_2X und Entstehung von $M_{23}C_6$ nach $1075^\circ C$ 30 min/Luft + $600^\circ C$ 2h/Luft.

Lattenkorngrenzen, die mit zunehmender Anlasstemperatur mit $M_{23}C_6$ -Ausscheidungen belegt werden. Diese Dekoration beginnt entsprechend Abb.23 im Bereich von 550° bis 750° C. So kann man verstehen, dass die üblichen Gleitvorgänge entlang der Lattengrenzen durch die Dekorationen behindert werden und der Rissfortschritt entlang der dekorierten Lattengrenzen begünstigt wird. Man kann deshalb annehmen, dass die Ausbildung der Dekoration auf den Latten, oder eine Segregation im Bereich der Lattengrenzen, ein Grund für die Ausbildung des Fräuserbruches ist.

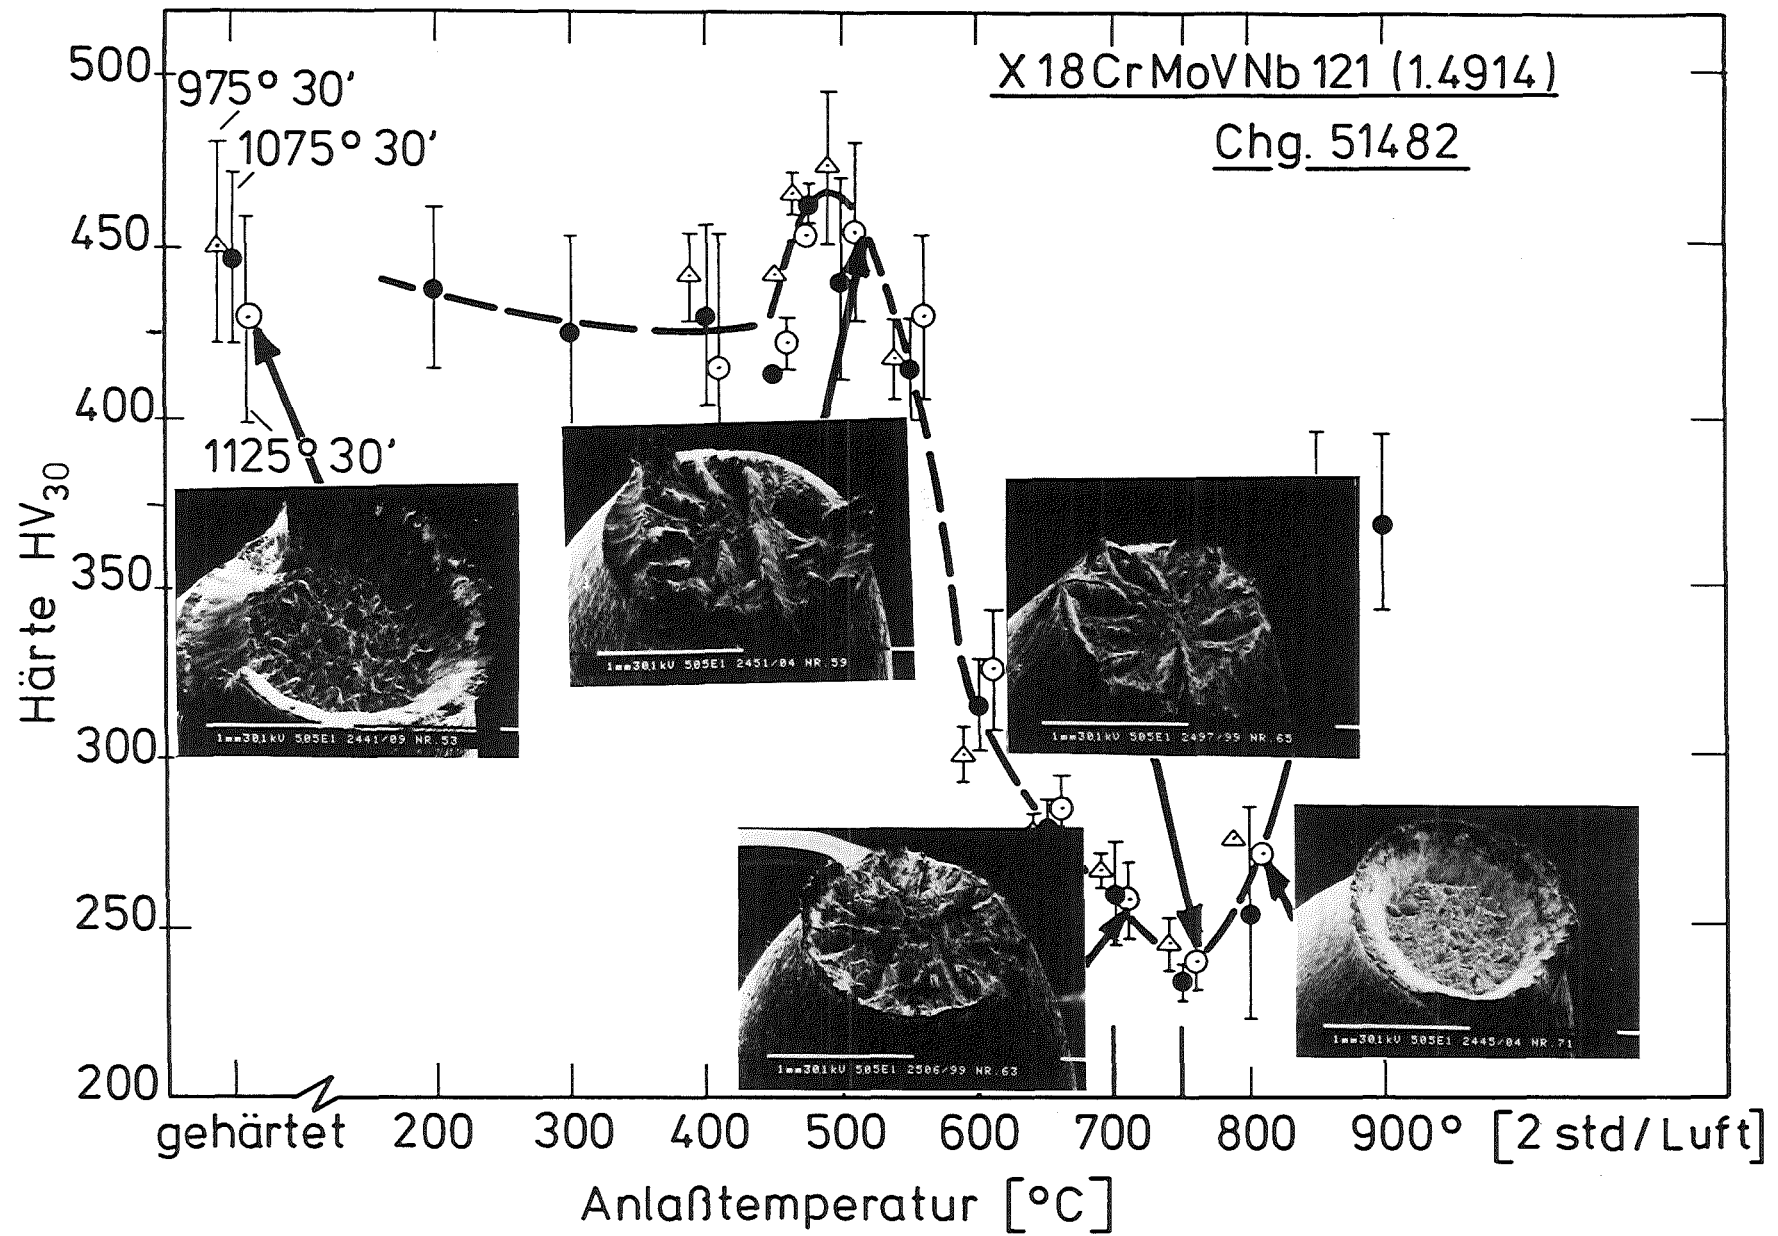
Abb.29: Das Vergütungsdiagramm des Werkstoffs 1.4914 und die Brüche der im Zerreißversuch bei RT getesteten Proben nach der Austenitisierung von 1125°C 30 min/Luft und den verschiedenen Anlasstemperaturen.

Mit weiterem Anstieg der Anlasstemperatur verändert sich das Bruchaussehen nicht, erst mit Erreichen von 800°C wird der typische Teller-Tassen-Bruch wieder sichtbar. Das gleiche Verhalten wird auch bei den Proben mit den Austenitisierungstemperaturen von 975° und 1125°C beobachtet.

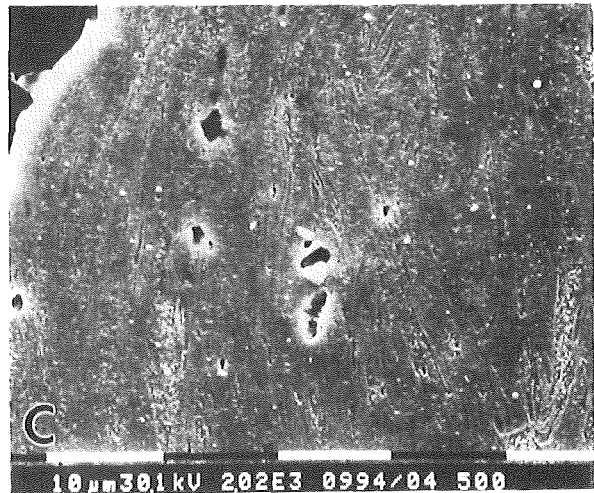
Abb.30: REM-Aufnahmen zum ZerreiBversuch bei RT nach der Warmebehandlung von 1075°C 30 min/Luft + 500°C 2h/Luft.

- A) Mittellangsschliff durch den Bruch
- B) VergroBserungsausschnitt aus A); Hohlraume an MnS und NbC.
- C) Steilabfall aus der Bruchoberflache
- D) VergroBserungsausschnitt aus C)
- E) VergroBserungsausschnitt aus D)

Ganz besonders deutlich wird dies z.B. bei der Anlasstemperatur von 500°C 2h (Abb.30). Diese Aufreissungen verlaufen axial, senkrecht in das Bruchinnere und zwischen den Rissen befinden sich 45° -Scherbruchflächen mit transkristallinen Scherwaben.

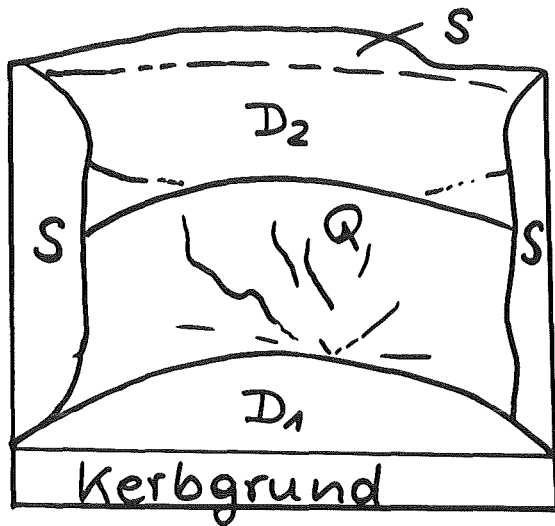
Abb.34: Definition der einzelnen Bruchflächenbereiche von Kerbschlagproben:

- D₁: Duktile Zone im Kerbgrund (Daumennagelform); stabiler Anriss.
- Q₁: Transkristalliner Mischbruch (Quasispaltbruch), "Kristalliner Fleck" (lichtmikroskopisch), Bereich der Bruchverlaufslinien; instabiler Rissfortschritt
- D₂: Duktile Zone zum Probenrücken; stabiler Rissfortschritt
- S₂: Schubspannungslippen

Die einzelnen Kerbschlagproben können den entsprechenden Kurvenabschnitten des Kerbschlagzähigkeitsdiagramms, wie der Tieflage, der Übergangstemperatur, oder Steilabfall und der Hochlage, zugeordnet werden. Die Beschreibung der Bruchbereiche erfolgt nach dem Schema der Abb.34.

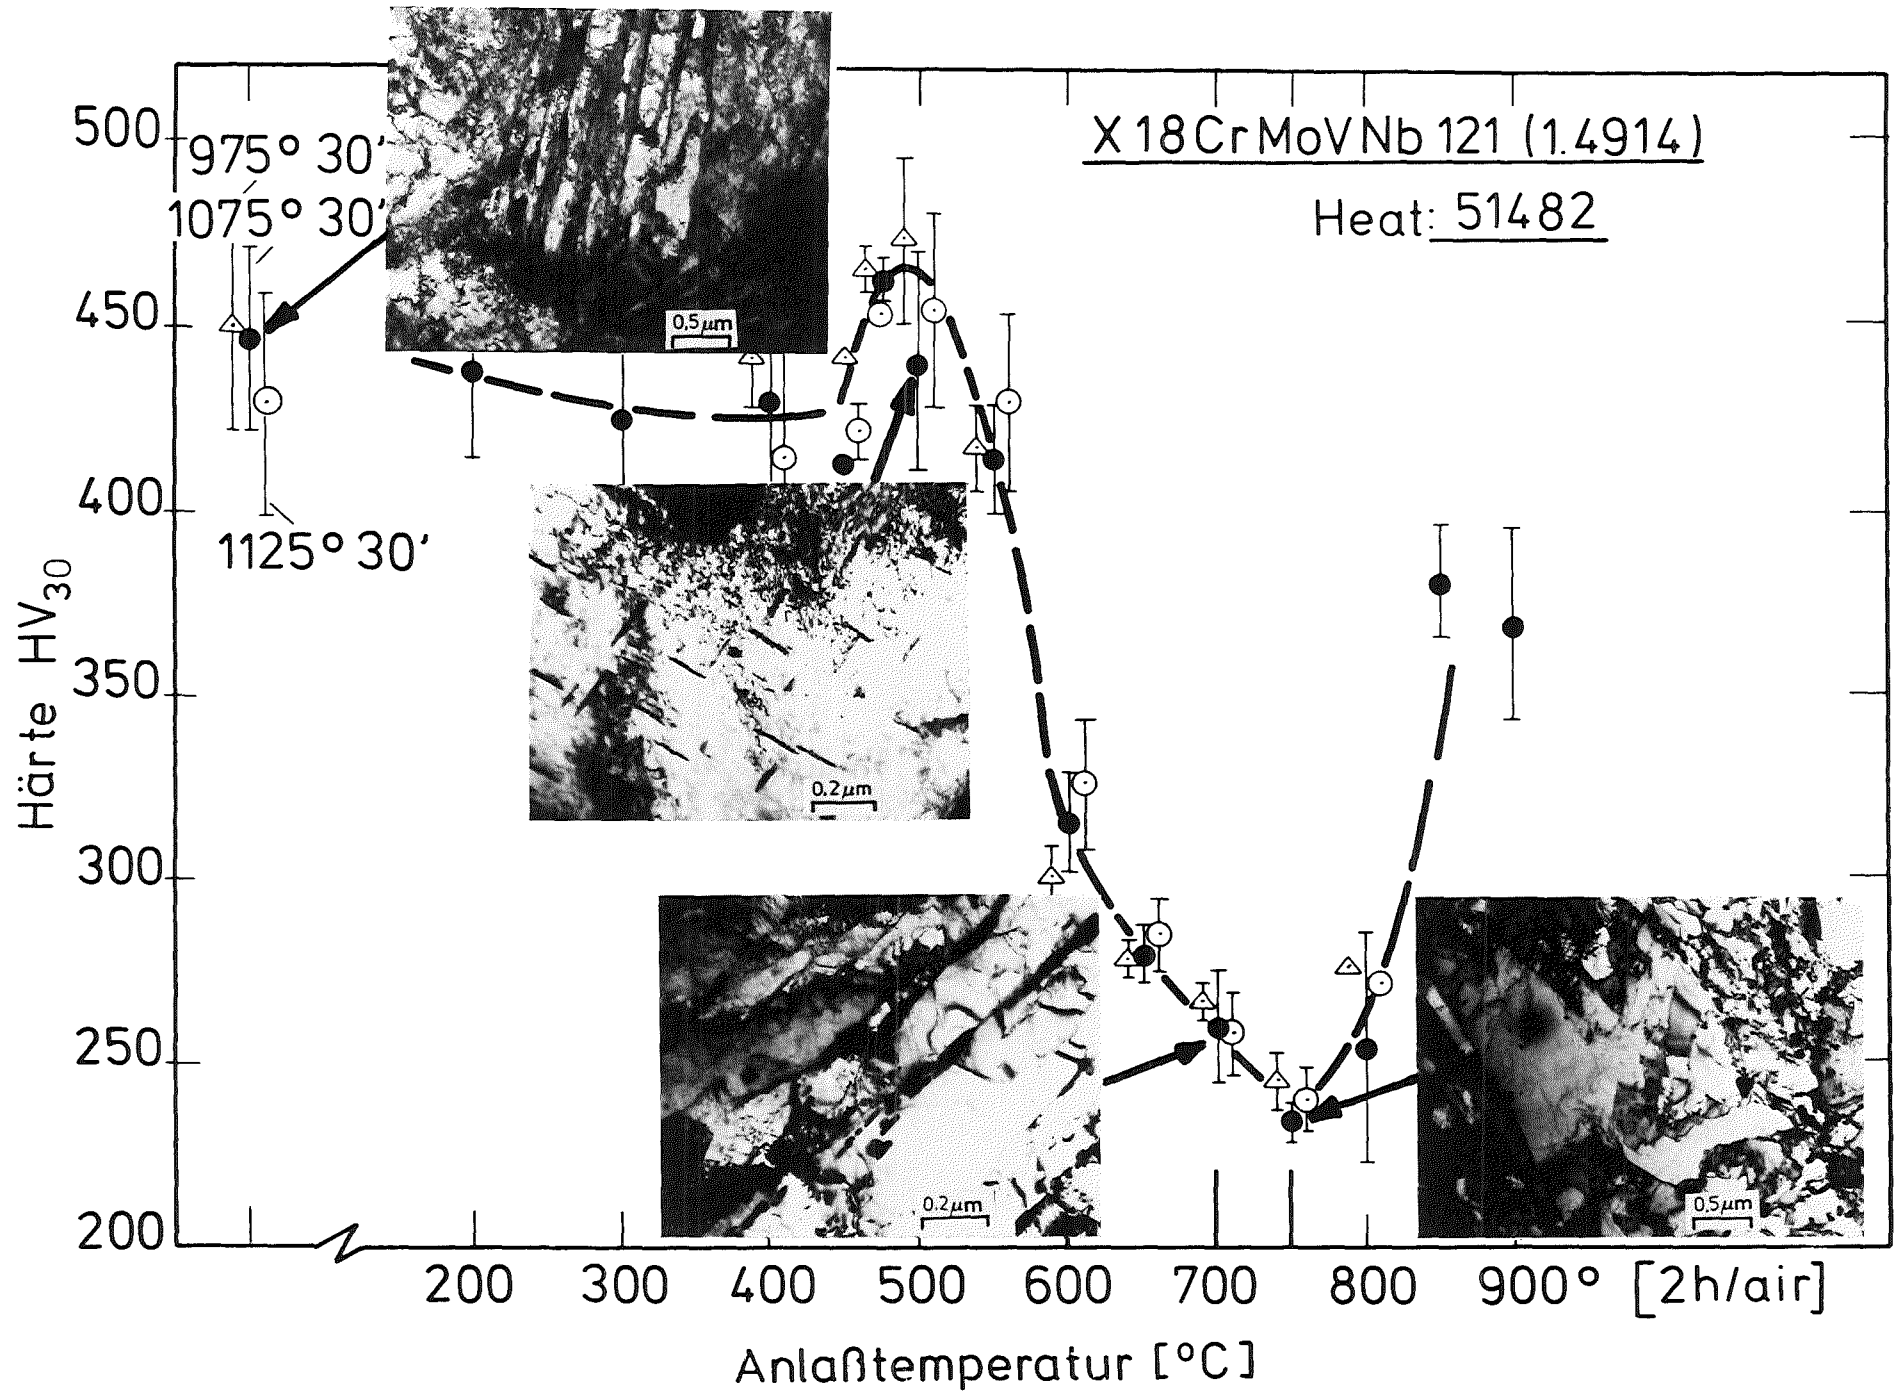
Abb.47: Das Härtediagramm des Stahls 1.4914 und transmissionselektronenmikroskopische Aufnahmen der Mikrostruktur.

Die typischen TEM-Mikrostrukturen des Werkstoffs DIN 1.4914 sind nochmals in Abb.47 in der Härteverlaufskurve dargestellt. Im austenitisierten und abgeschreckten Zustand, nach der Martensitumwandlung, erreicht der Werkstoff einen relativ hohen Härtewert. Dies wird auch in der Mikrostruktur durch die hohe Versetzungsdichte wiedergegeben. Sicher tragen auch der gelöste Kohlenstoff, die feinen Niobkarbide und die M_2X -Phasen dazu bei. Die leichte Sekundärhärtung bei der Anlasstemperatur von 500°C 2h könnte dann durch die Zunahme der orientierten M_2X -Phase verursacht werden. Mit dem Auflösen dieser Phase, bei Anlasstemperaturen $>600^{\circ}\text{C}$ 2h, beobachtet man eine starke Abnahme der Versetzungen in der Lattenstruktur. Gleichzeitig erfolgt die massive Bildung der $M_{23}C_6$ -Ausscheidungen an den Korngrenzen, verursacht durch die Diffusion der Elemente, welche die Korngrenzenausscheidungen bilden, wie Chrom, Vanadin und Molybdän. Im Härteediagramm erkennt man in diesem Bereich einen Steilabfall. Die Umwandlung der Phasen im Verlauf des Anlassens wird bei Honeycomb [10] für ähnliche Stähle als
