KfK 5401
Oktober 1994

**Experimentelle Untersuchungen
zur Korrosion potentieller
Anlagen-Werkstoffe für die
oxidative Schadstoffzerersetzung
in überkritischem Wasser
bei 500 °C, 270 bar**

H. Glasbrenner, R. Kraft, S. Leistikow,
V. Casal, M. Gegenheimer, H. Schmidt
Institut für Materialforschung
Institut für Angewandte Thermo- und Fluidodynamik
Projekt Schadstoff- und Abfallarme Verfahren

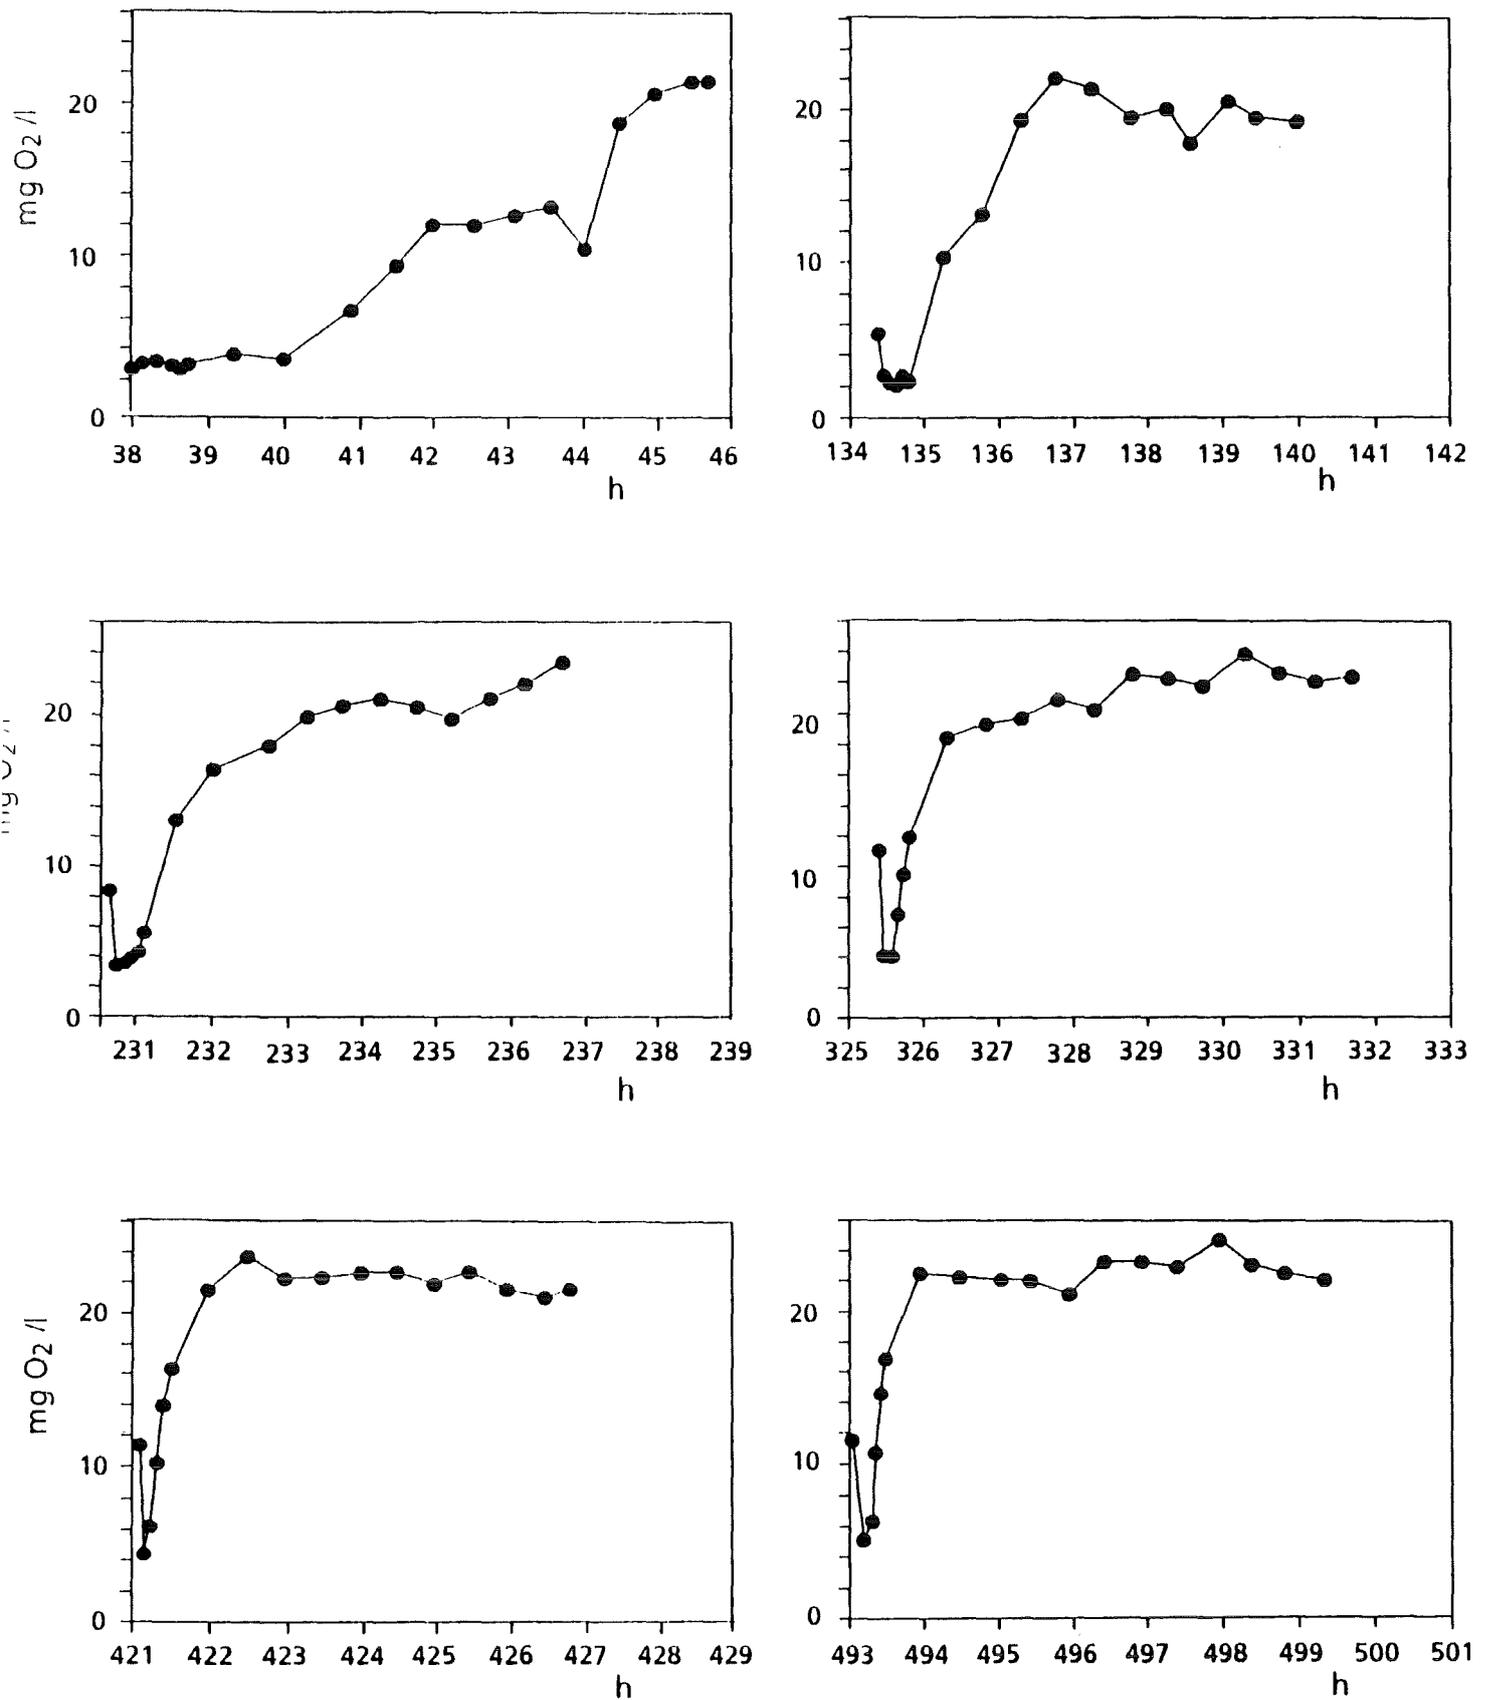
Abb. 3 O₂-Konzentration in Abhängigkeit von der Versuchszeit

Abb. 3 zeigt den zeitlichen Verlauf der O₂-Konzentration des ausströmenden Wassers während der Phasen kontinuierlicher Wassereinspeisung im Tagbetrieb. Die Kurven zeigen anfänglich den im stationären Nachtbetrieb durch Korrosion abgereicherten O₂-Konzentrationen. Gleichzeitig mit dem Beginn des Austrags aus dem Behälter setzt der Eintrag von sauerstoffgesättigtem Frischwasser mit konstanter O₂-Konzentration in den Behälter ein. Infolge des konstanten Sauerstoffeintrages steigt die Konzentration im Behälter mit der Zeit an.

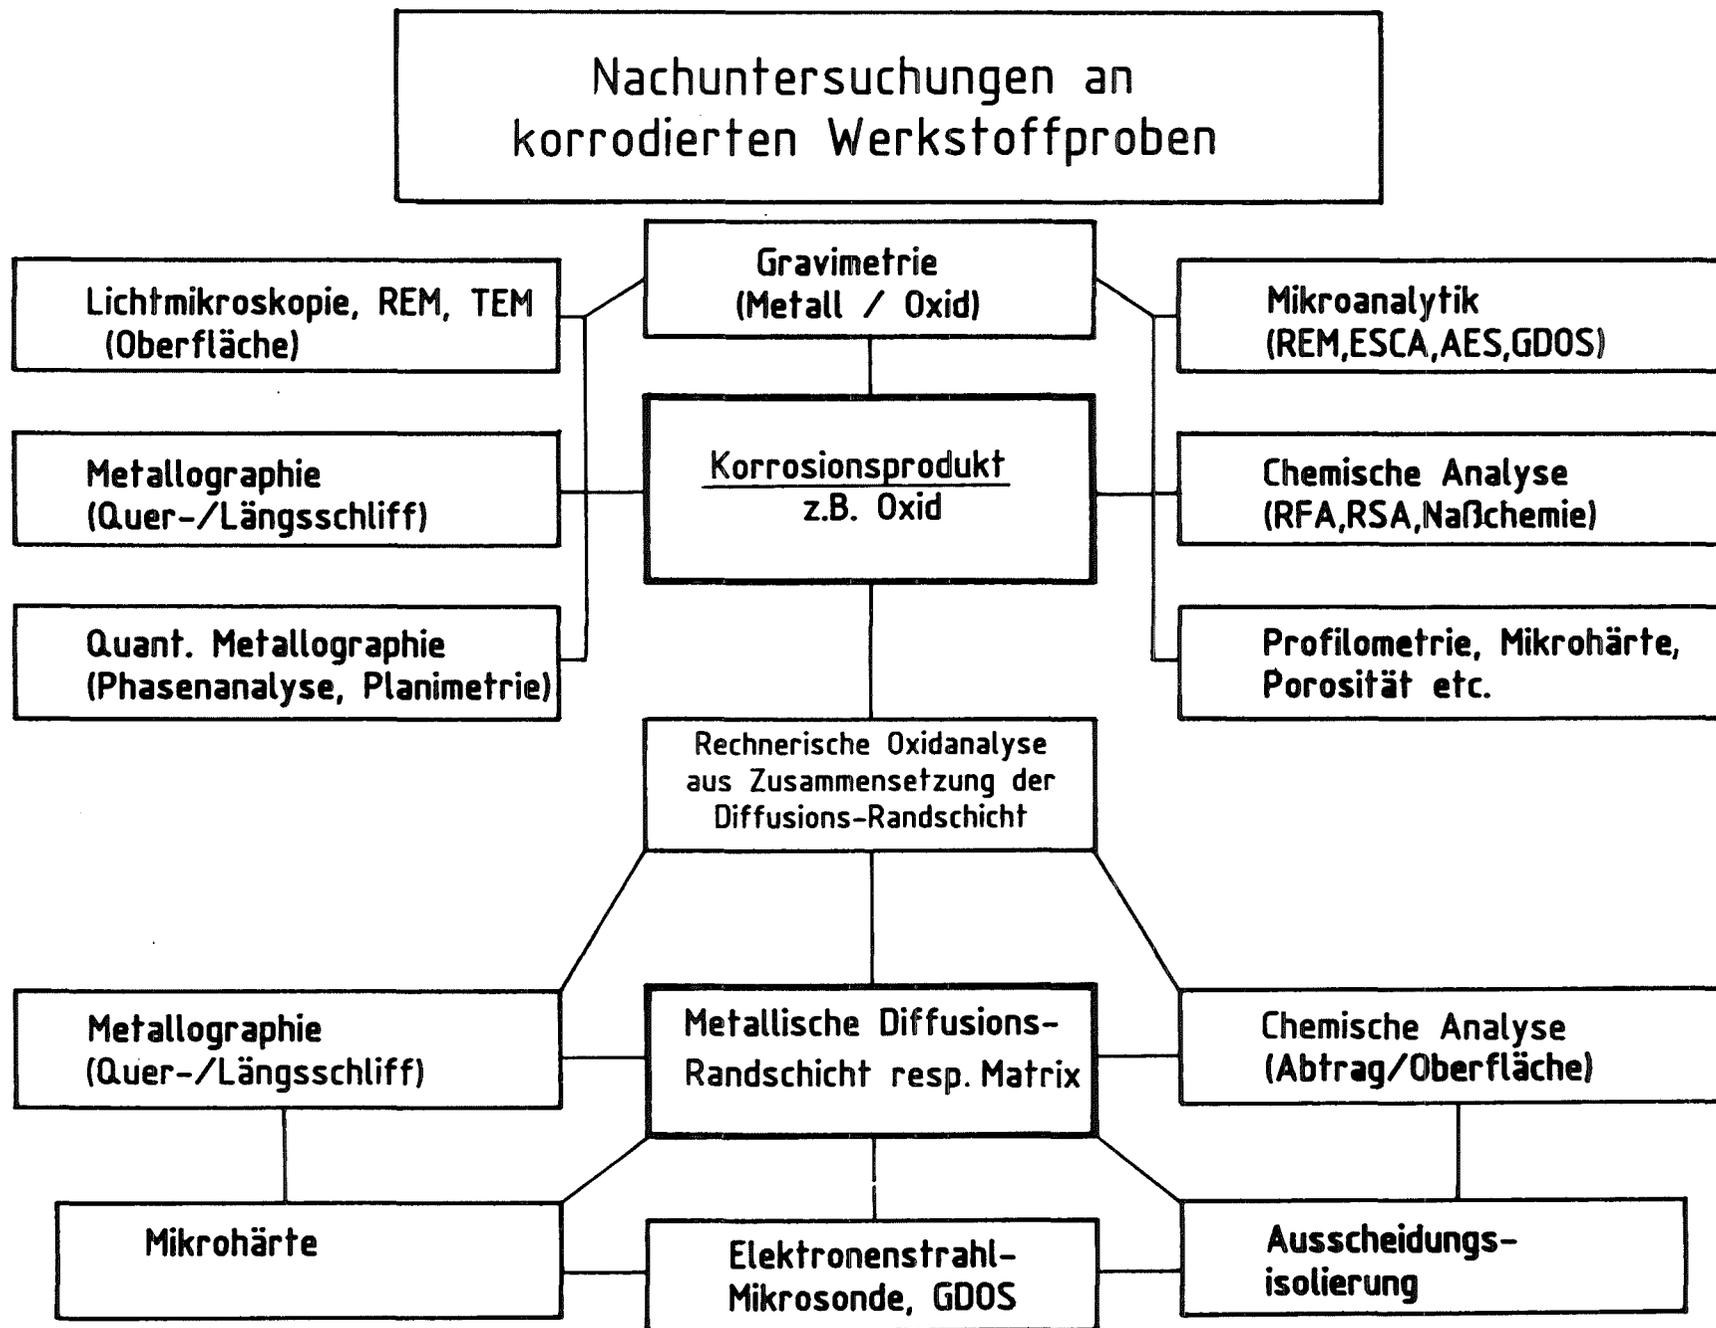
Abb. 4 gibt die prinzipiellen Möglichkeiten der Nachuntersuchung korrodierter Werkstoffproben wieder. Dabei kommt der Oxidschichtbildung im Fall der Korrosion von Eisen- und Nickelbasislegierungen in überkritischem Wasser eine zentrale Bedeutung zu. Da die schichtbildenden Korrosionsvorgänge oft elementspezifischer Natur sind, d.h. selektiv einzelne Legierungskomponenten wie Cr, Mn etc. betreffen, tritt in der metallischen Oberfläche eine sogenannte Diffusionsrandschicht auf, deren chemische Zusammensetzung hinsichtlich An- und Abreicherung mit umgekehrten Vorzeichen der des Oxids entspricht. Kommt es zu unwiederbringlichen Oxidabplatzungen, ist bei bekanntem Metallverlust die chemische Zusammensetzung der Oxidschicht aus der Analyse der Diffusionsrandschicht berechenbar [21].

Im einzelnen sind die gravimetrischen Anfangs-, Zwischen- und Enduntersuchungen des Ausgangszustands, Korrosionszustands und Zustands nach

Entzunderung von großer Wichtigkeit. Ihre Ergebnisse können - unter der hier gültigen Annahme eines gleichmäßigen Korrosionsangriffs - als flächenbezogene (r) Massenzunahme resp. Massenverlust (oftmals kurz Metallverlust genannt) nach DIN 50905 Teil 2 gemessen, berechnet und ausgewiesen werden.

Von gleicher Wichtigkeit ist die metallographische Untersuchung des Ausgangszustands des Probenmaterials und der Einzelproben im korrodierten Zustand. Diese gibt qualitativen Aufschluß über die korrosionsbedingten Veränderungen in Oberfläche, Diffusionsrandschicht und Gefüge, vor allem über die Morphologie der gebildeten Korrosionsprodukte (Oxidschicht). Kommt es zur Bildung einer Diffusionsrandschicht, so ist diese (z.B. bei selektiver Chrom-Oxidation) durch Auflösung von Chromkarbiden in einer diskreten Zone der Oberfläche oder durch eine gegenüber der Matrix unterschiedliche Anätzbarkeit erkennbar. Auch können Veränderungen im Gefüge der metallischen Matrix durch Ätzung des metallographischen Querschliffs der Proben sichtbar gemacht und - wie auch alle oben genannten Befunde - quantitativ vermessen werden.

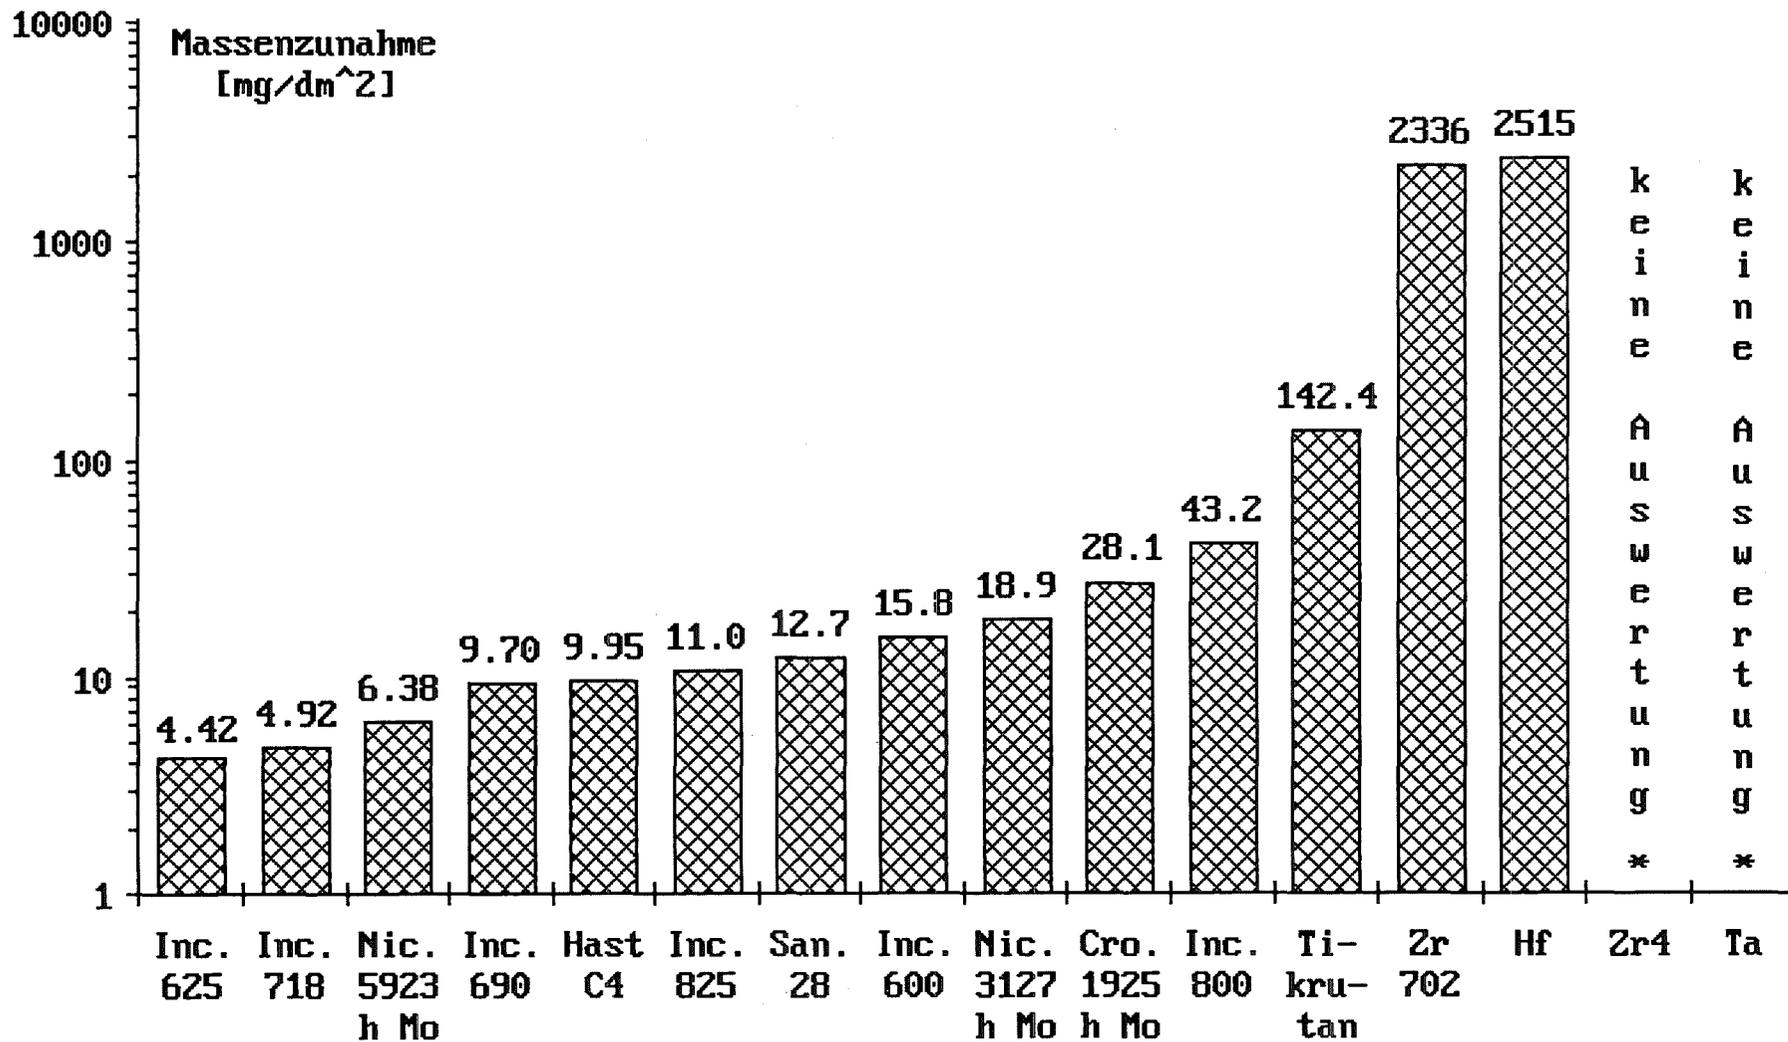
Abb. 5 Korrosion verschiedener Werkstoffe in überkritischem Wasser
500°C, 270 bar, 500 Std.

In die Tabelle der Werkstoffe (Tab. 6) mit der höchsten Korrosionsbeständigkeit wurden solche mit einer Massenzunahme $< 10 \text{ mg/dm}^2$ aufgenommen. Dies entspricht einem Metallverlust von etwa $\leq 0,35 \text{ }\mu\text{m}$ während der Einsatzzeit von 500 h bei $500 \text{ }^\circ\text{C}$ und 270 bar in überkritischem Wasser (Abb. 5, 6).

Die Tab. 7 zeigt die Werkstoffe mittlerer Korrosionsbeständigkeit, d.h. diejenigen mit Massenzunahmen zwischen 10 und 50 mg/dm^2 entsprechend einem Metallverlust von $0,4 - 1,4 \text{ }\mu\text{m}$ (Abb. 5, 6).

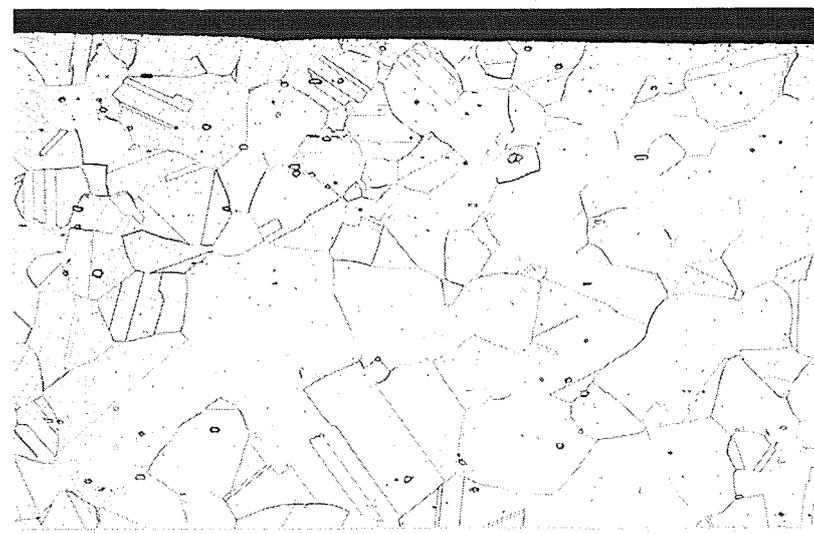
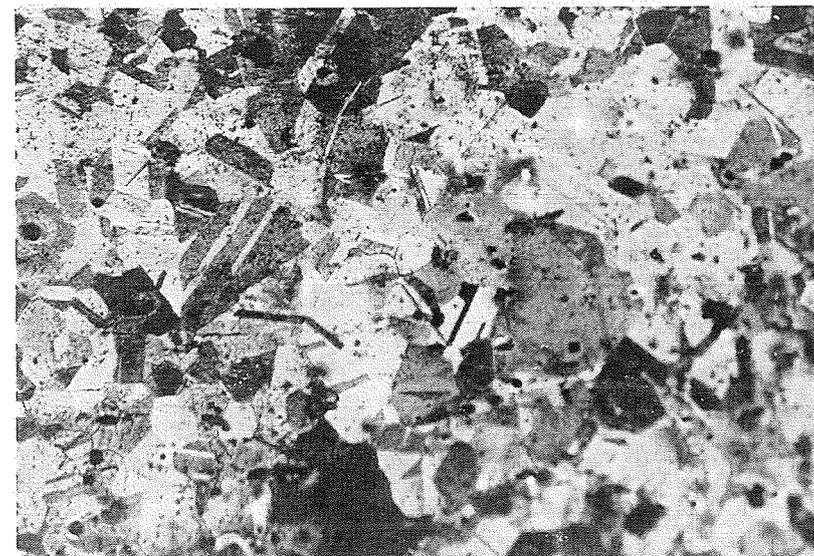
Abb. 8

Korrosionsuntersuchungen an Blechmaterial aus Inconel 718, Werkstoff Nr. 2.4668 (19Cr - 52Ni - 3Mo), Ch.Nr. HT8006EV, im Autoklav in überkritischem Wasser (500°C, 270 bar, 500 Std.)

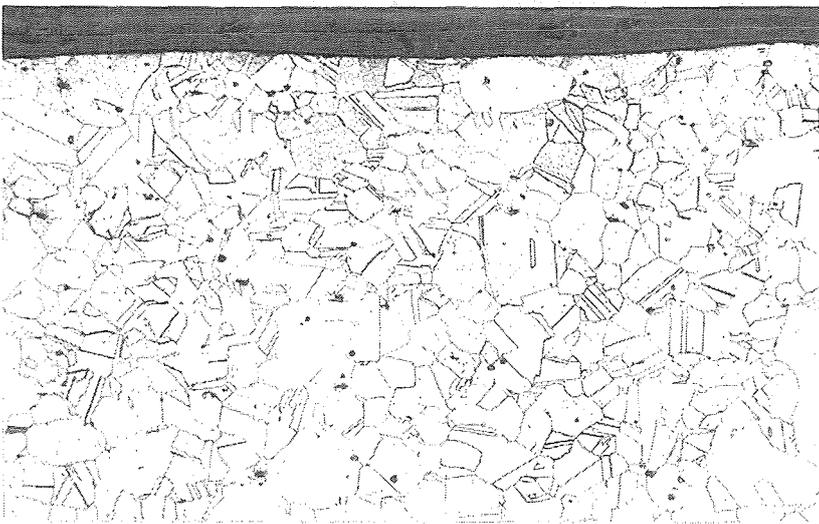
Inconel 690

Korrosionsuntersuchungen an Blechmaterial aus Inconel 690, Werkstoff Nr. 2.4642 (29Cr - 60Ni), Ch.Nr. NX2999H, im Autoklav in überkritischen Wasser (500°C, 270 bar, 500 Std.)

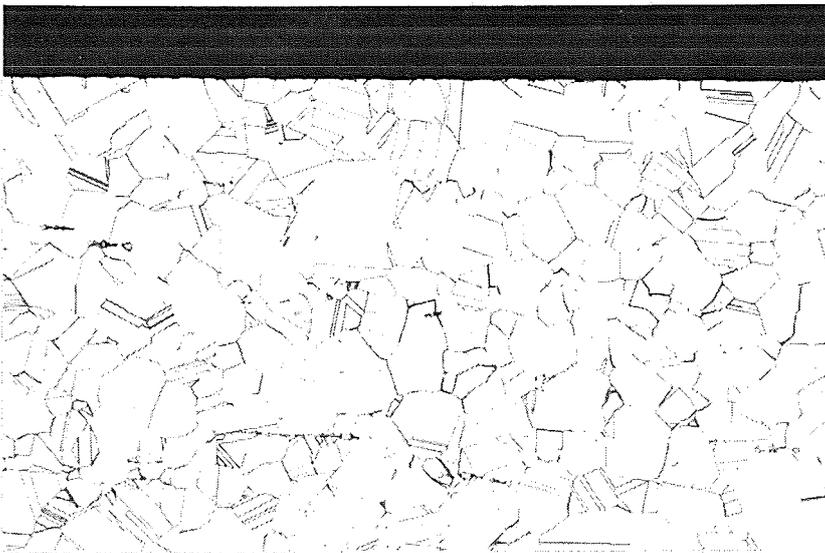
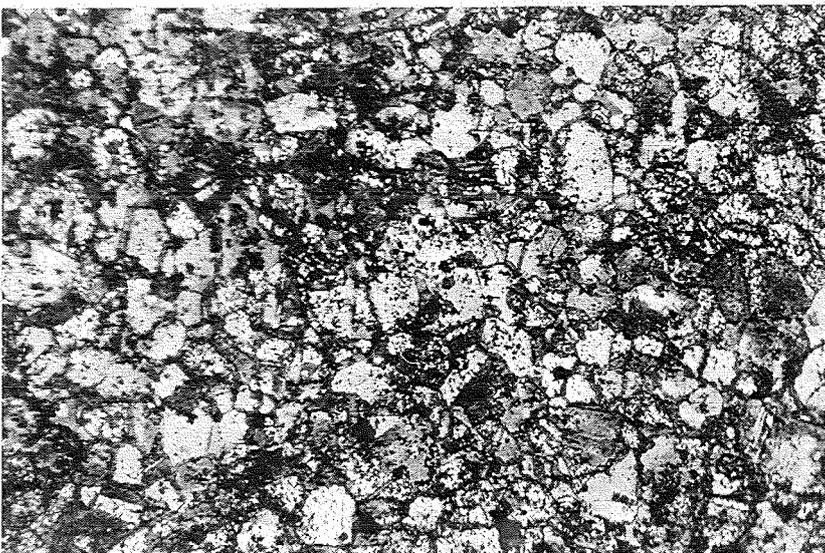
Hastelloy C4

Korrosionsuntersuchungen an Blechmaterial aus Hastelloy C4, Werkstoff Nr. 2.4610 (16Cr - 60Ni - 16Mo), Ch.Nr. 2455, im Autoklav in überkritischem Wasser (500°C, 270 bar, 500 Std.)

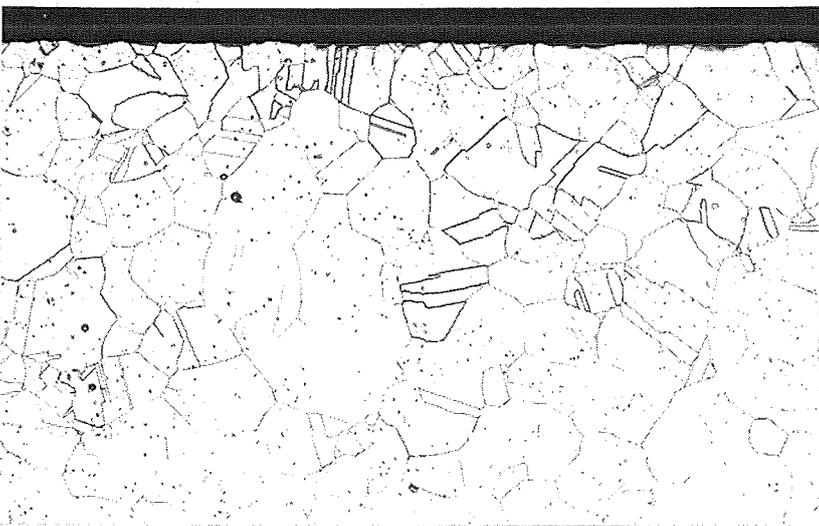
Inconel 600

Korrosionsuntersuchungen an Blechmaterial aus Inconel 600, Werkstoff Nr. 2.4816 (16Cr - 77Ni), Ch.Nr. SL1916, im Autoklav in überkritischem Wasser (500°C, 270 bar, 500 Std.)

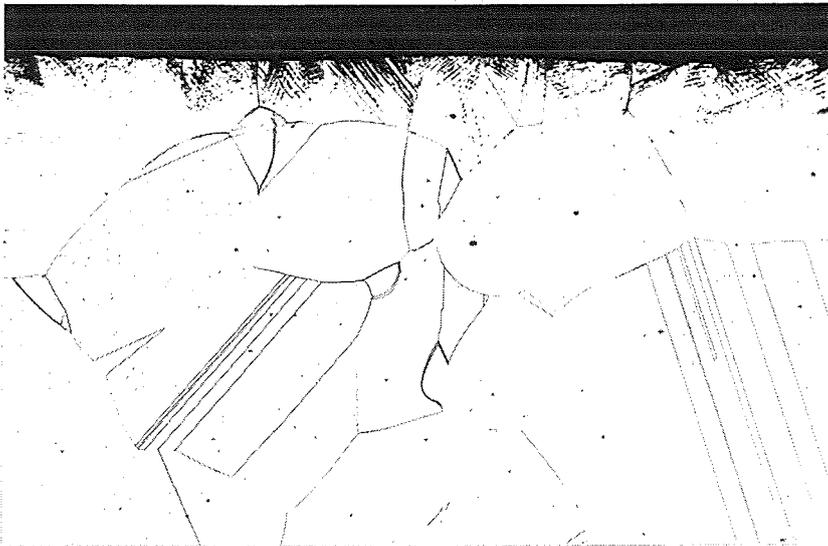
Korrosionsuntersuchungen an Blechmaterial aus Nicrofer 3127 h Mo,
Werkstoff Nr. 1.4562 (27Cr - 31Ni - 7Mo), Ch.Nr. 77342, im Autoklav in
überkritischem Wasser (500°C, 270 bar, 500 Std.)

Die Oberfläche der Blechprobe aus Nicrofer 3127 h Mo zeigt Verformungslinien, die vom Walzprozeß herrühren (Abb. 15). Dies gilt auch für die Werkstoff Nr. 1.4571-Probe, die bei der Probenfertigung durch Überdrehen oberflächlich stark kaltverformt worden war. (Abb. 18). Durch Kaltverformung können diese Werkstoffe bekanntermaßen eine beachtliche Verbesserung des Korrosionsverhaltens erfahren.

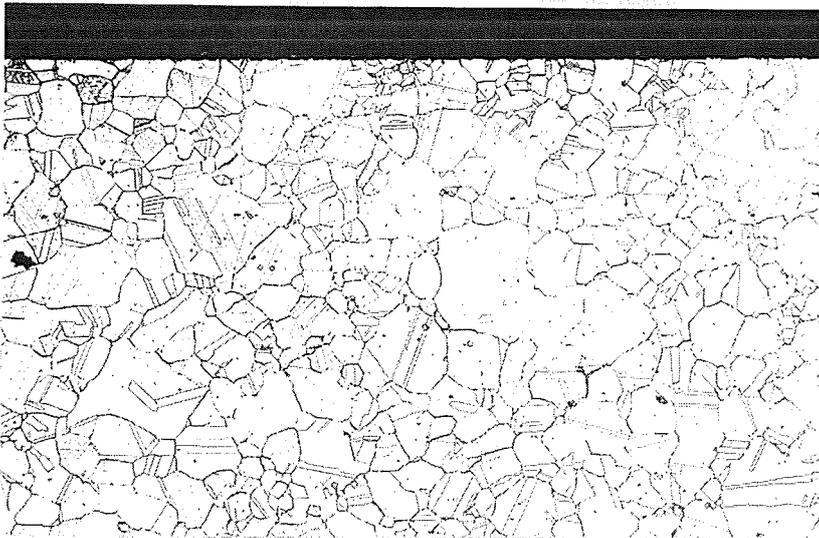
Korrosionsuntersuchungen an Blechmaterial aus Cronifer 1925 h Mo,
Werkstoff Nr. 1.4529 (21Cr - 25Ni - 7Mo), Ch.Nr. 78806, im Autoklav in
überkritischem Wasser (500°C, 270 bar, 500 Std.)

Querschliff
ungeätzt

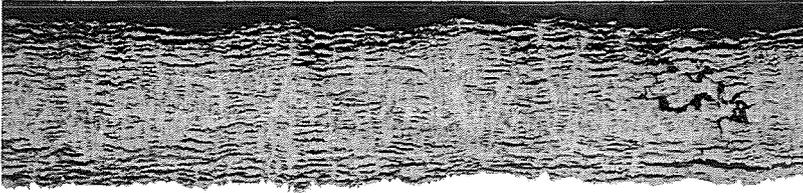
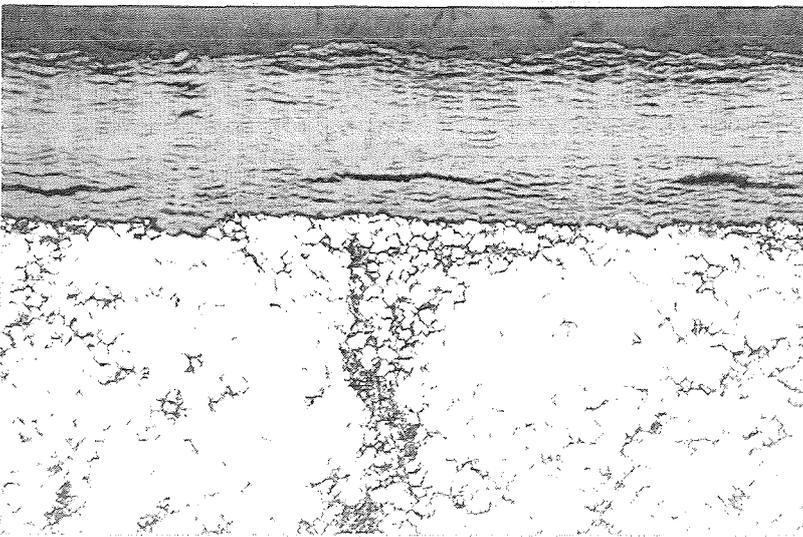
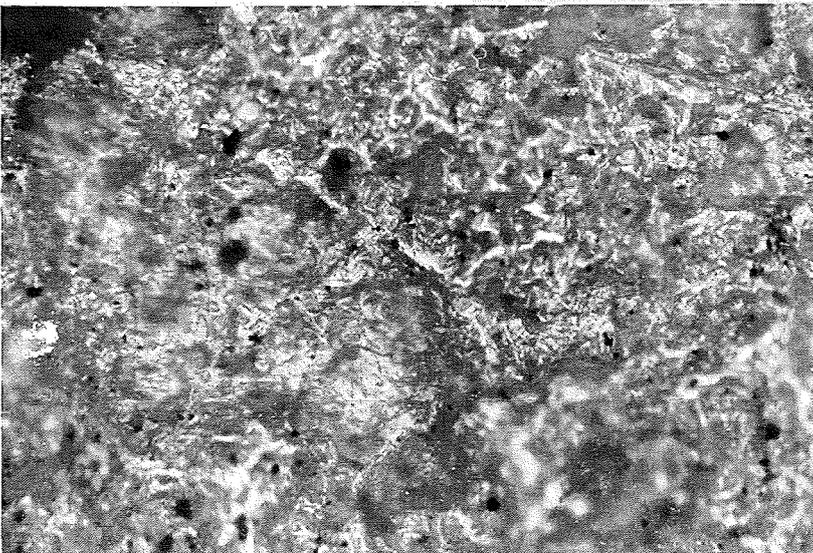
Hafnium

Korrosionsuntersuchungen an Blechmaterial aus Hafnium, Werkstoff Nr. 2.6400
im Autoklav in überkritischem Wasser (500°C, 270 bar, 500 Std.)

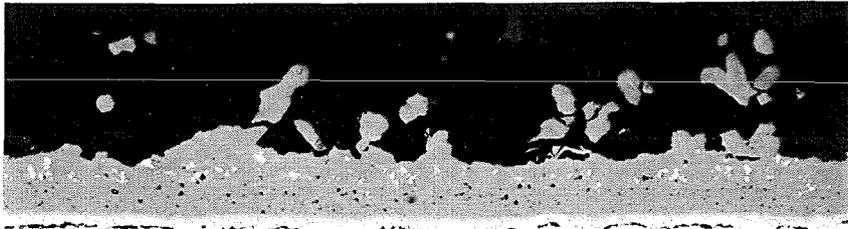
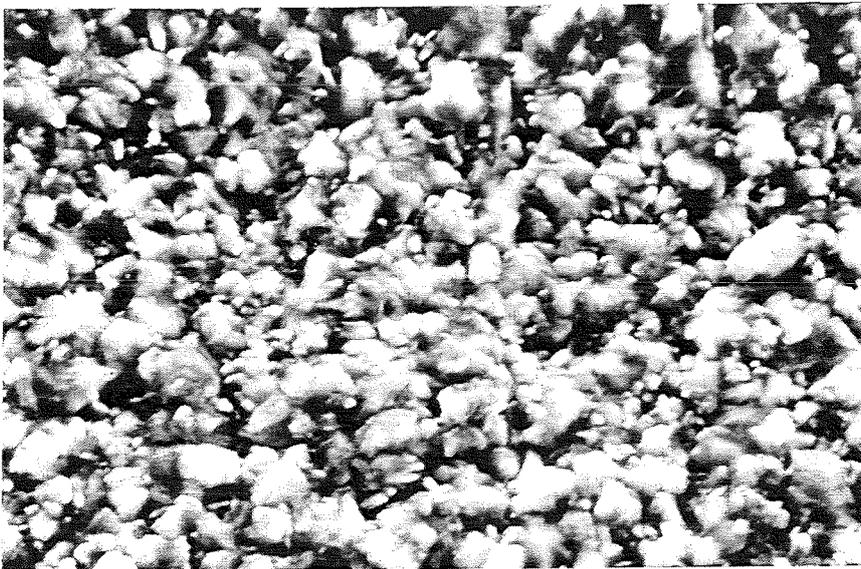
Ti(C,N) auf Inconel 600
Ausgangsmaterial

Die Haftung zwischen der Ti(C,N)-Schicht und dem Inconel ist nicht vollständig. Die Beschichtung weist eine hohe Oberflächenrauheit auf.

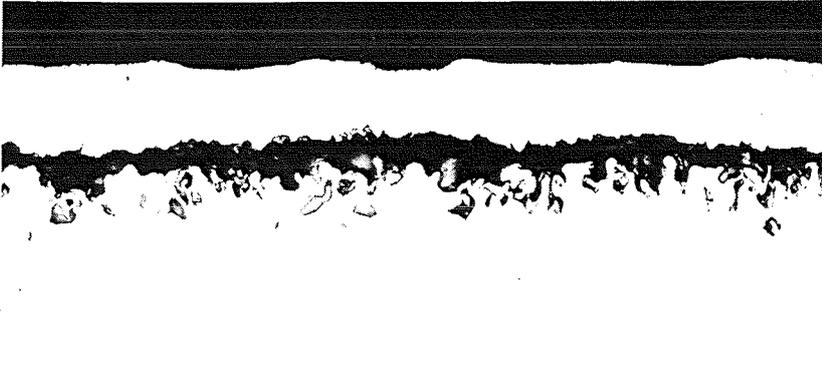
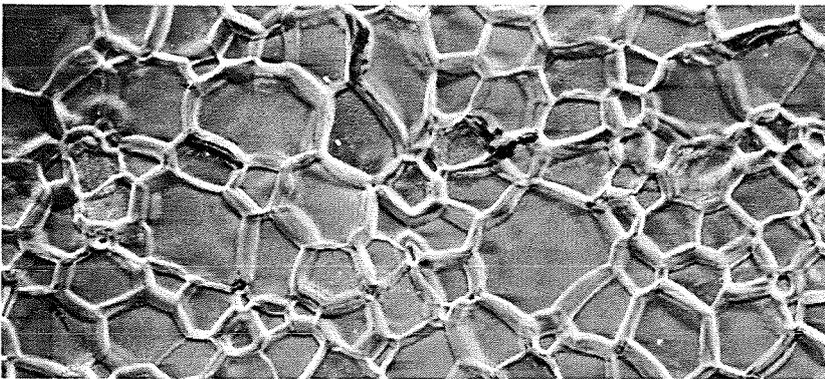
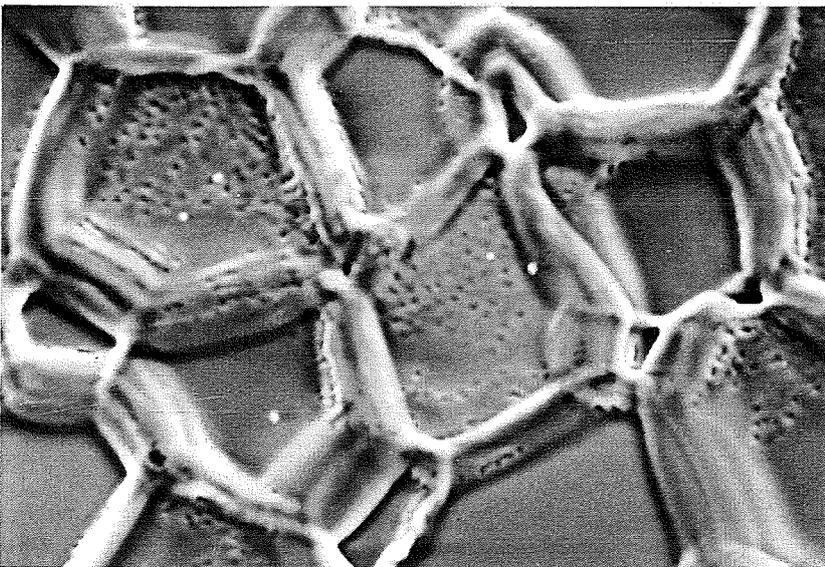
Al auf Inconel 600
Ausgangsmaterial

Der Querschliff zeigt, daß ein breiter Spalt zwischen der Nickelaluminidschicht und dem Basismaterial existiert. Die Oberfläche der Probe weist eine wabenartige Struktur auf.

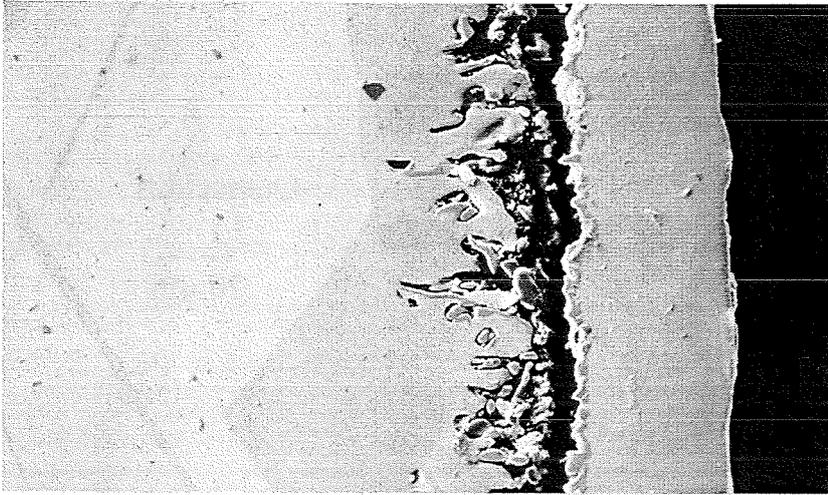
Abb. 28

Die SE-Aufnahme zeigt ebenfalls, daß die Schicht nicht haftet. Die Elementverteilungsbilder von Al und Ni wurden zum besseren Vergleich an der gleichen Stelle wie die obere Aufnahme aufgenommen.

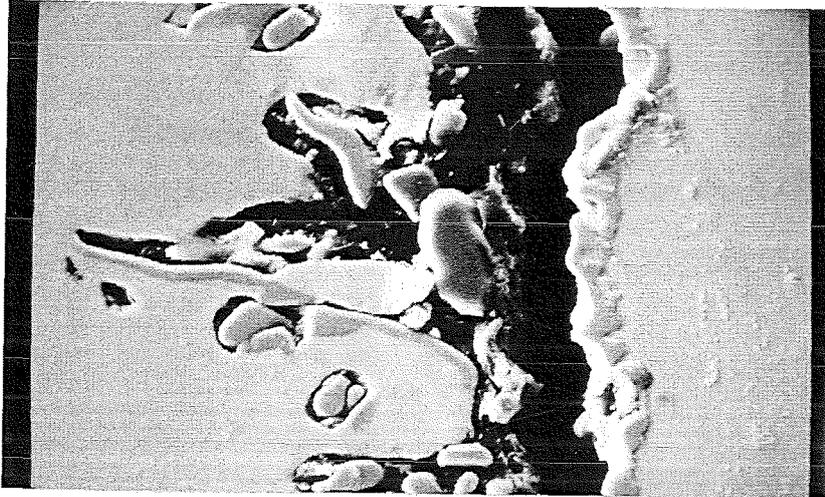
Abb. 29

Anhand der Elementverteilungsbilder läßt sich eindeutig die Existenz von Chromkarbiden im Spalt bestätigen.

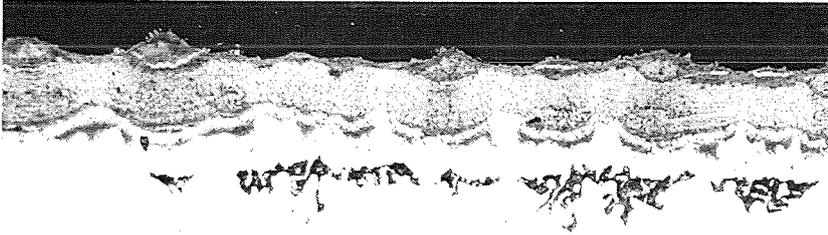
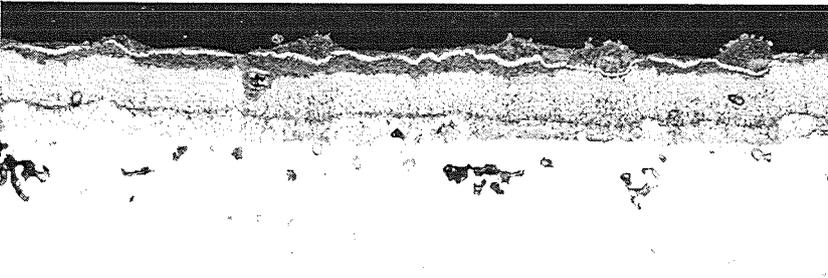
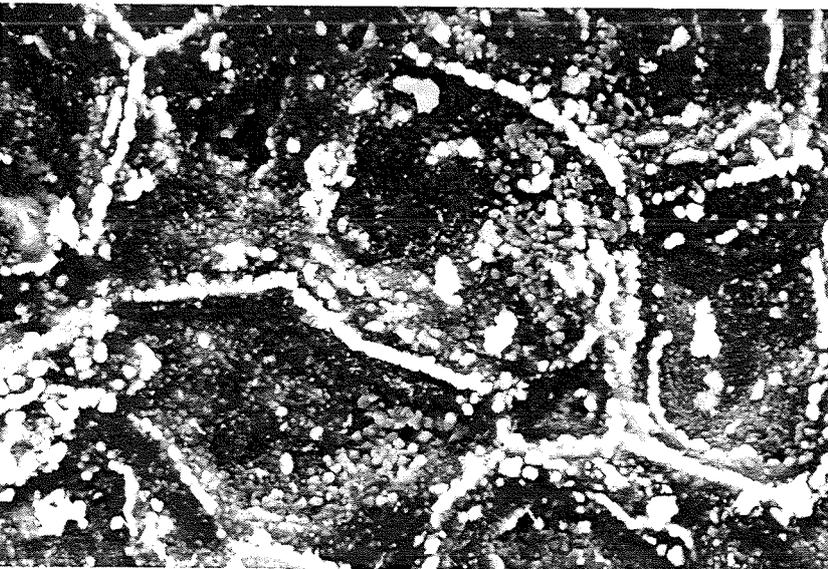
Al auf Inconel 600
nach der Auslagerung

Der Querschliff zeigt, daß die Deckschicht mit dem Grundmaterial zusammengewachsen ist. Die wabenartige Struktur der Oberfläche liegt nach der Auslagerung weniger ausgeprägt vor.

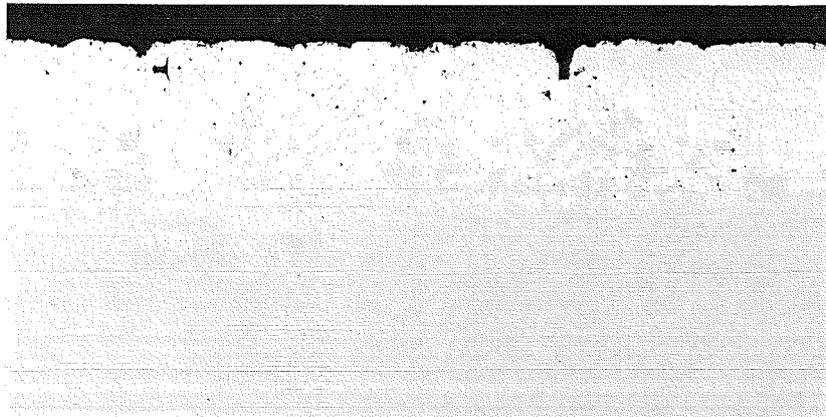
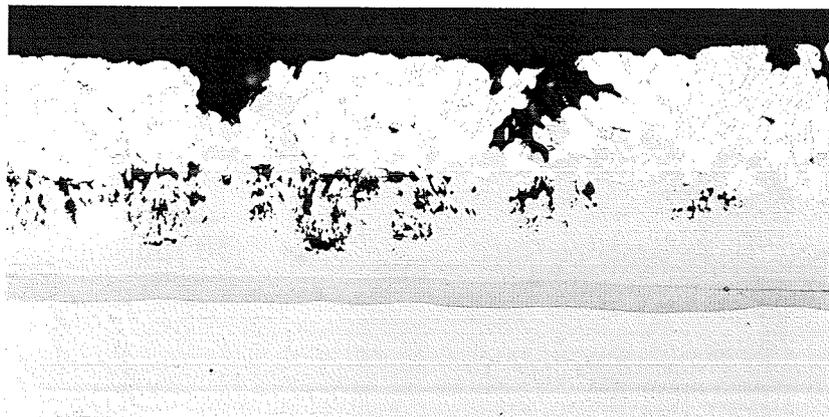
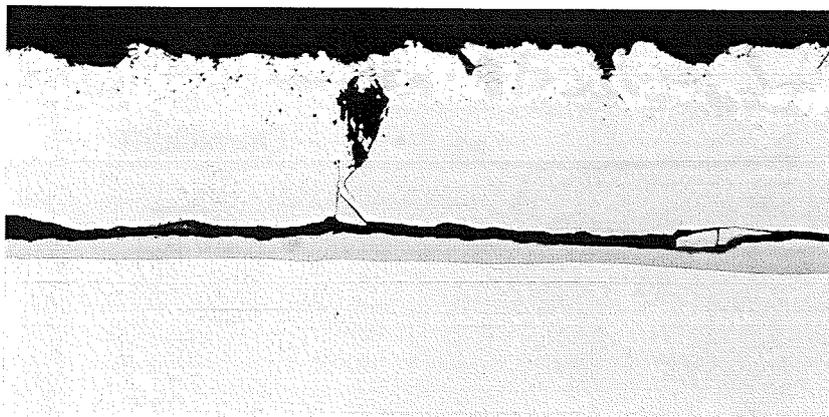
Al auf Inconel 600 (Dippverfahren bei 700 °C)
Ausgangsmaterial

Die vor der Diffusionsglühung nur schlecht haftende Schicht weist danach eine gute Haftung auf dem Grundmaterial auf, wie in den beiden unteren Bildern gut zu erkennen ist.

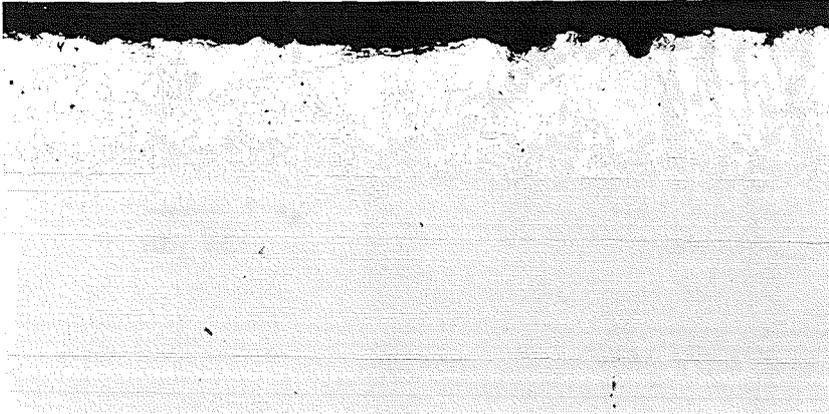
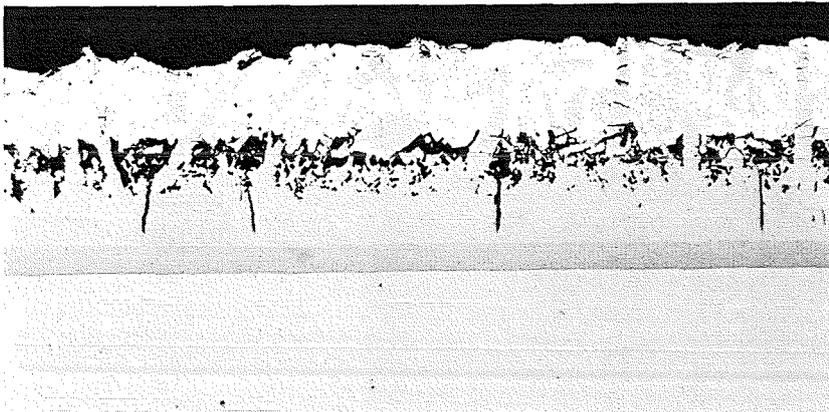
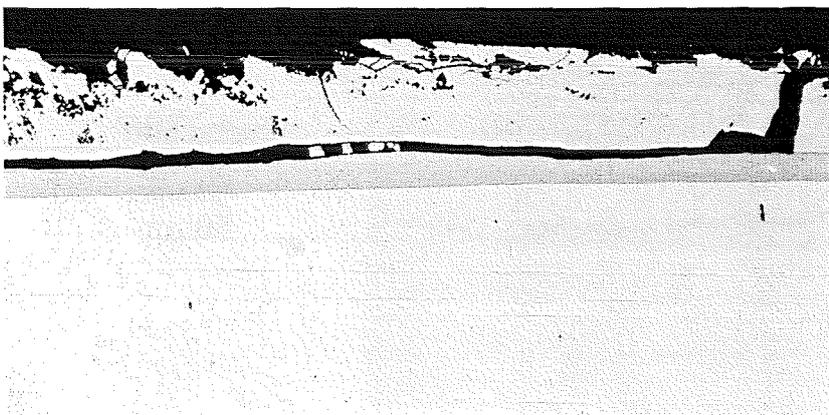
Al auf Inconel 600 (Dippverfahren bei 800 °C)
Ausgangsmaterial

Die gut haftende Diffusionsschicht hat eine Dicke von ca. 15 bis 20 μm und entsteht erst bei der Wärmebehandlung nach dem Dippverfahren.

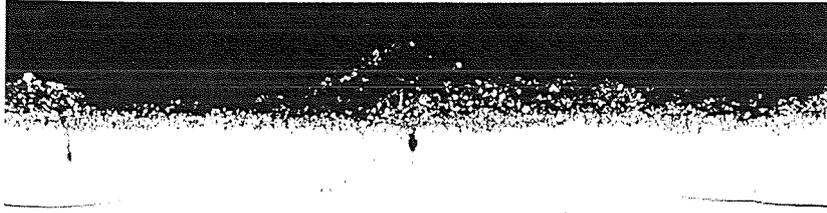
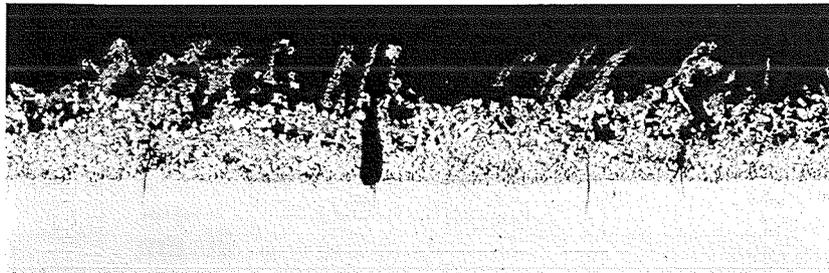
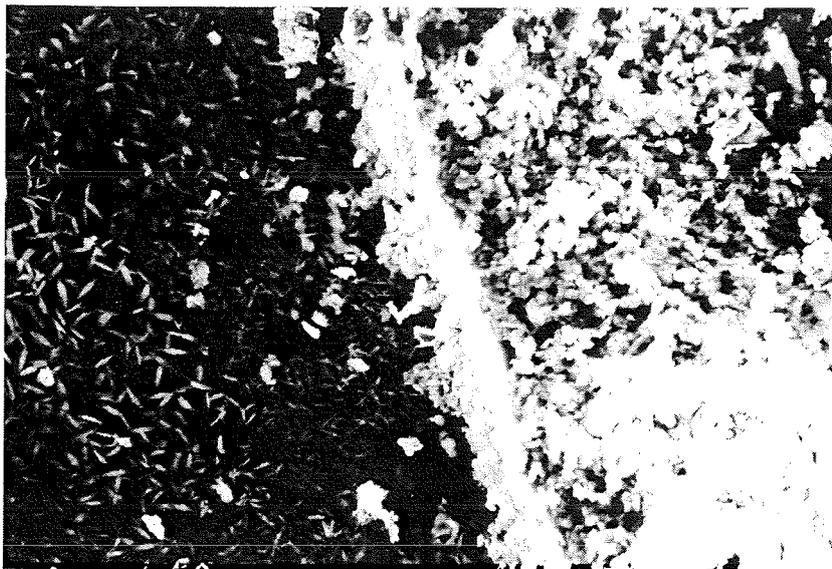
Al auf Inconel 600 (Dippverfahren bei 700 °C)
nach der Auslagerung

Zum Teil nimmt die Dicke der Diffusionsschicht noch zu. Die hellere Seite des REM-Bildes zeigt die noch vorhandene Aluminiumschicht, die dunklere Seite ist der Diffusionsschicht zuzuordnen.
