**Wissenschaftliche Berichte**  
FZKA 6070

**Die Demontage und Beseitigung  
des Kernkraftwerkes  
Niederaichbach (KKN)  
bis zur „Grünen Wiese“  
Abschlußbericht**

April 1998

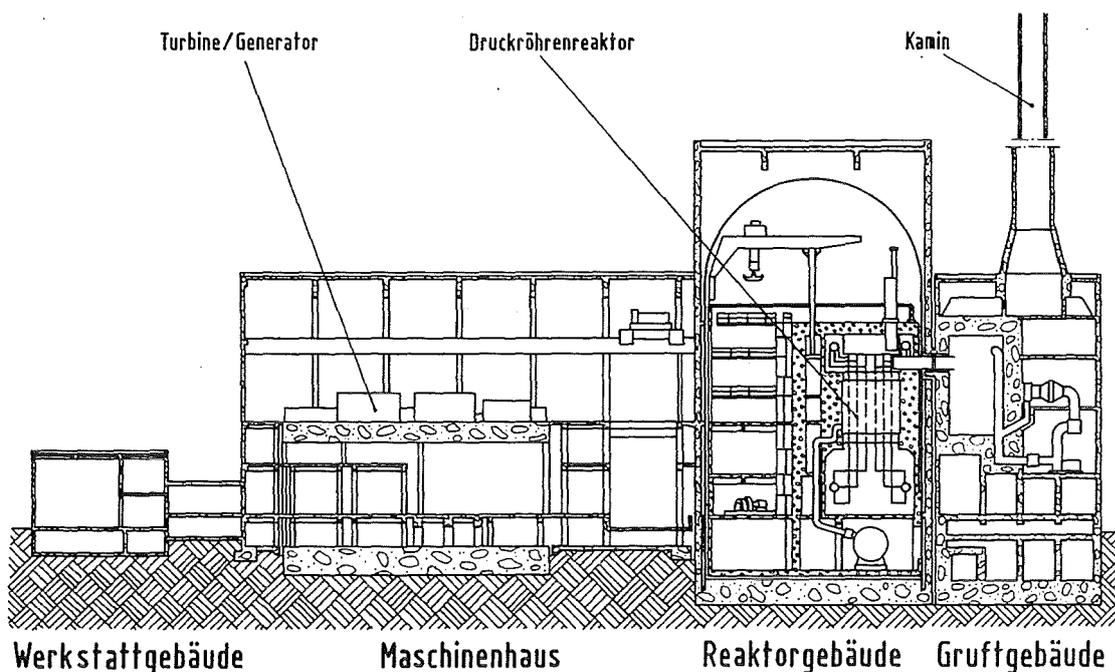
Abbildung 1: Vereinfachter Längsschnitt des Kernkraftwerkes Niederaichbach (KKN), Westansicht, ca. 14 km nordöstlich von Landshut.

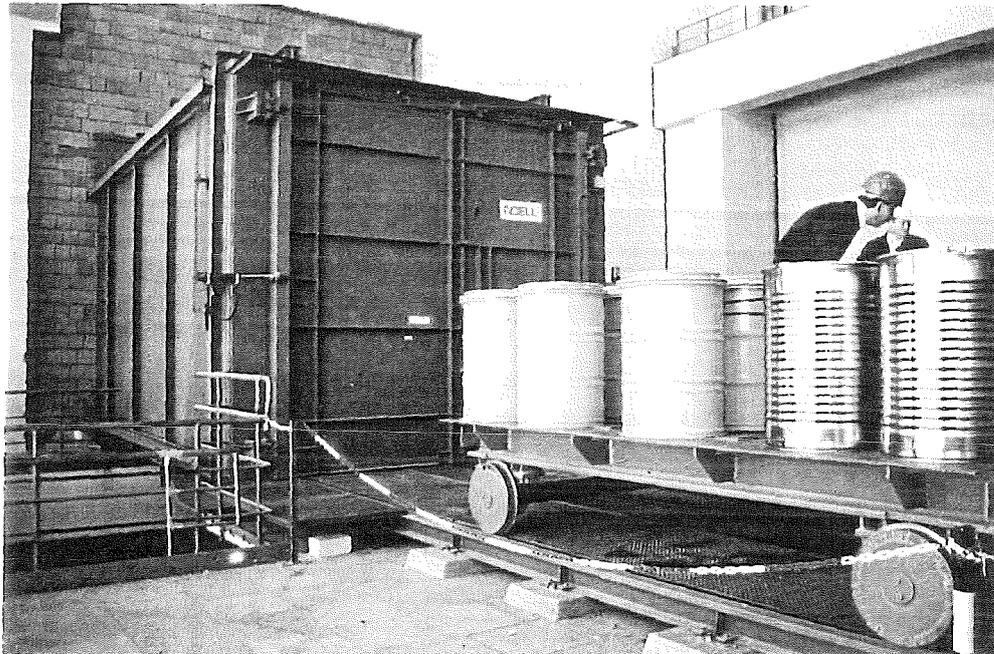
Abbildung 2: Blick auf die neue Materialschleuse mit Schleusenwagen, Maschinenhaus Höhenkote +11,50 m.

Schleusgewicht einschließlich Schleusenwagen von 40 t war sie für Komponenten bis zu einer Größe von 4 m x 4 m x 5,4 m ausgelegt. Das bedeutete, daß 20'-Container nur mit Sonder-schleusungen bei gleichzeitig geöffnetem Innen- und Außentor geschleust werden konnten. Während der Montage der Schleuse wurde eine gerichtete Luftströmung vom Maschinenhaus zum Sicherheitsbehälter sichergestellt.

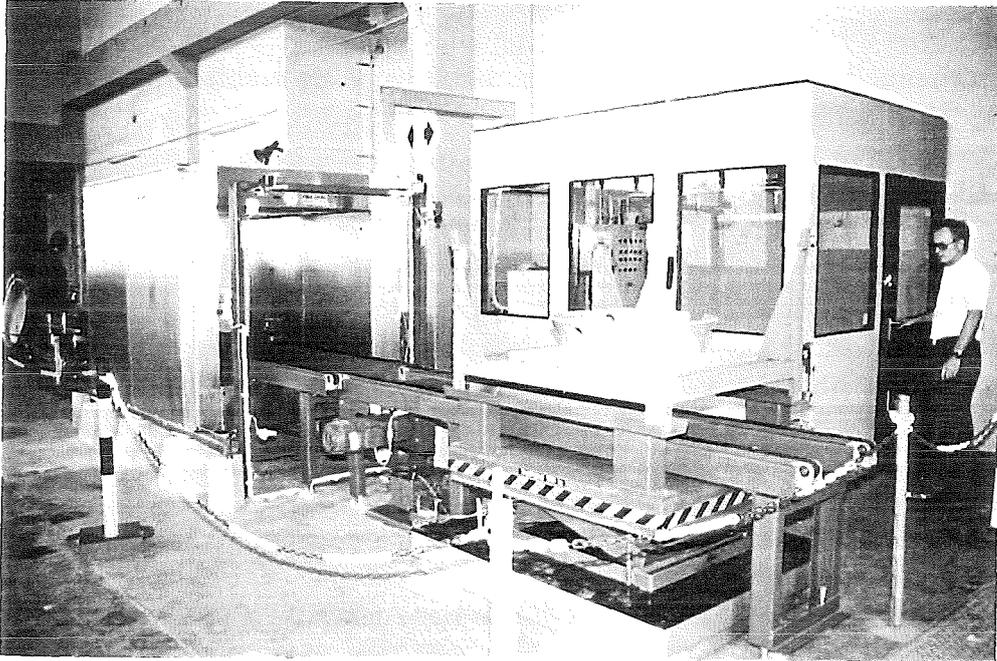
Abbildung 3: Entscheidungsmeßanlage (Freimeßanlage FMA) im Werkstattgebäude.

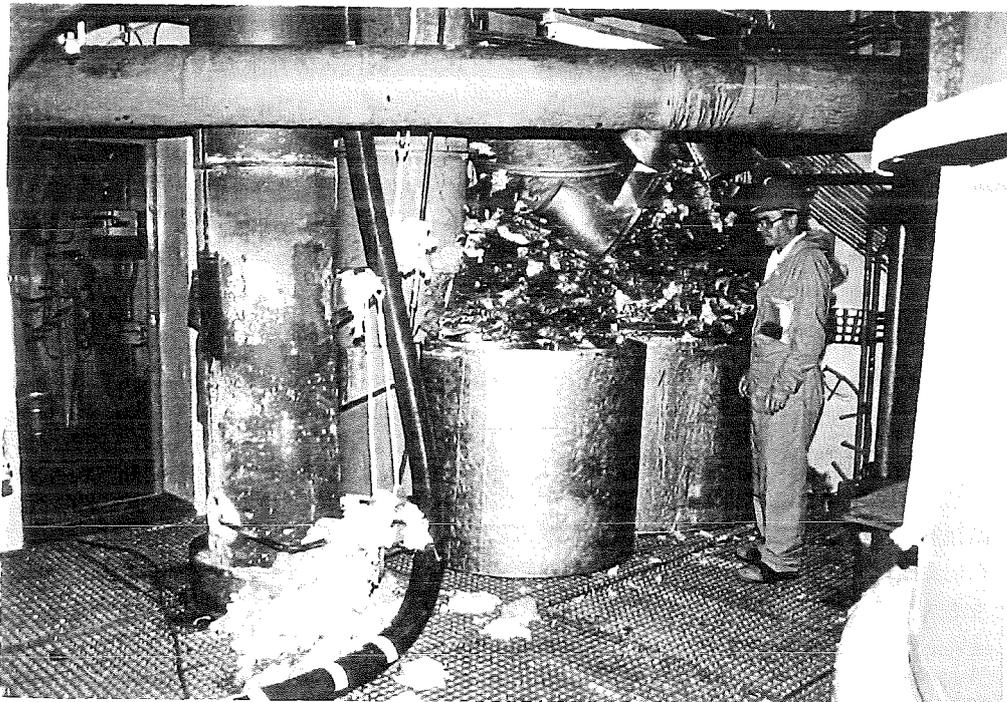
Abbildung 4: Demontage und Absaugung der Rohrleitungsisolierungen.

Die Demontage der Rohrleitungsisolierungen aus Mineralwolle erfolgte mit einer speziellen Absaugeinheit, die die Mineralwolle nach Entfernung der Rohrleitungsisolierbleche auch aus schwer zugänglichen Bereichen absaugte und in leicht handhabbare Schlauchstücke von ca. 10 kg Gewicht und einem Meter Länge preßte (Abb. 4).

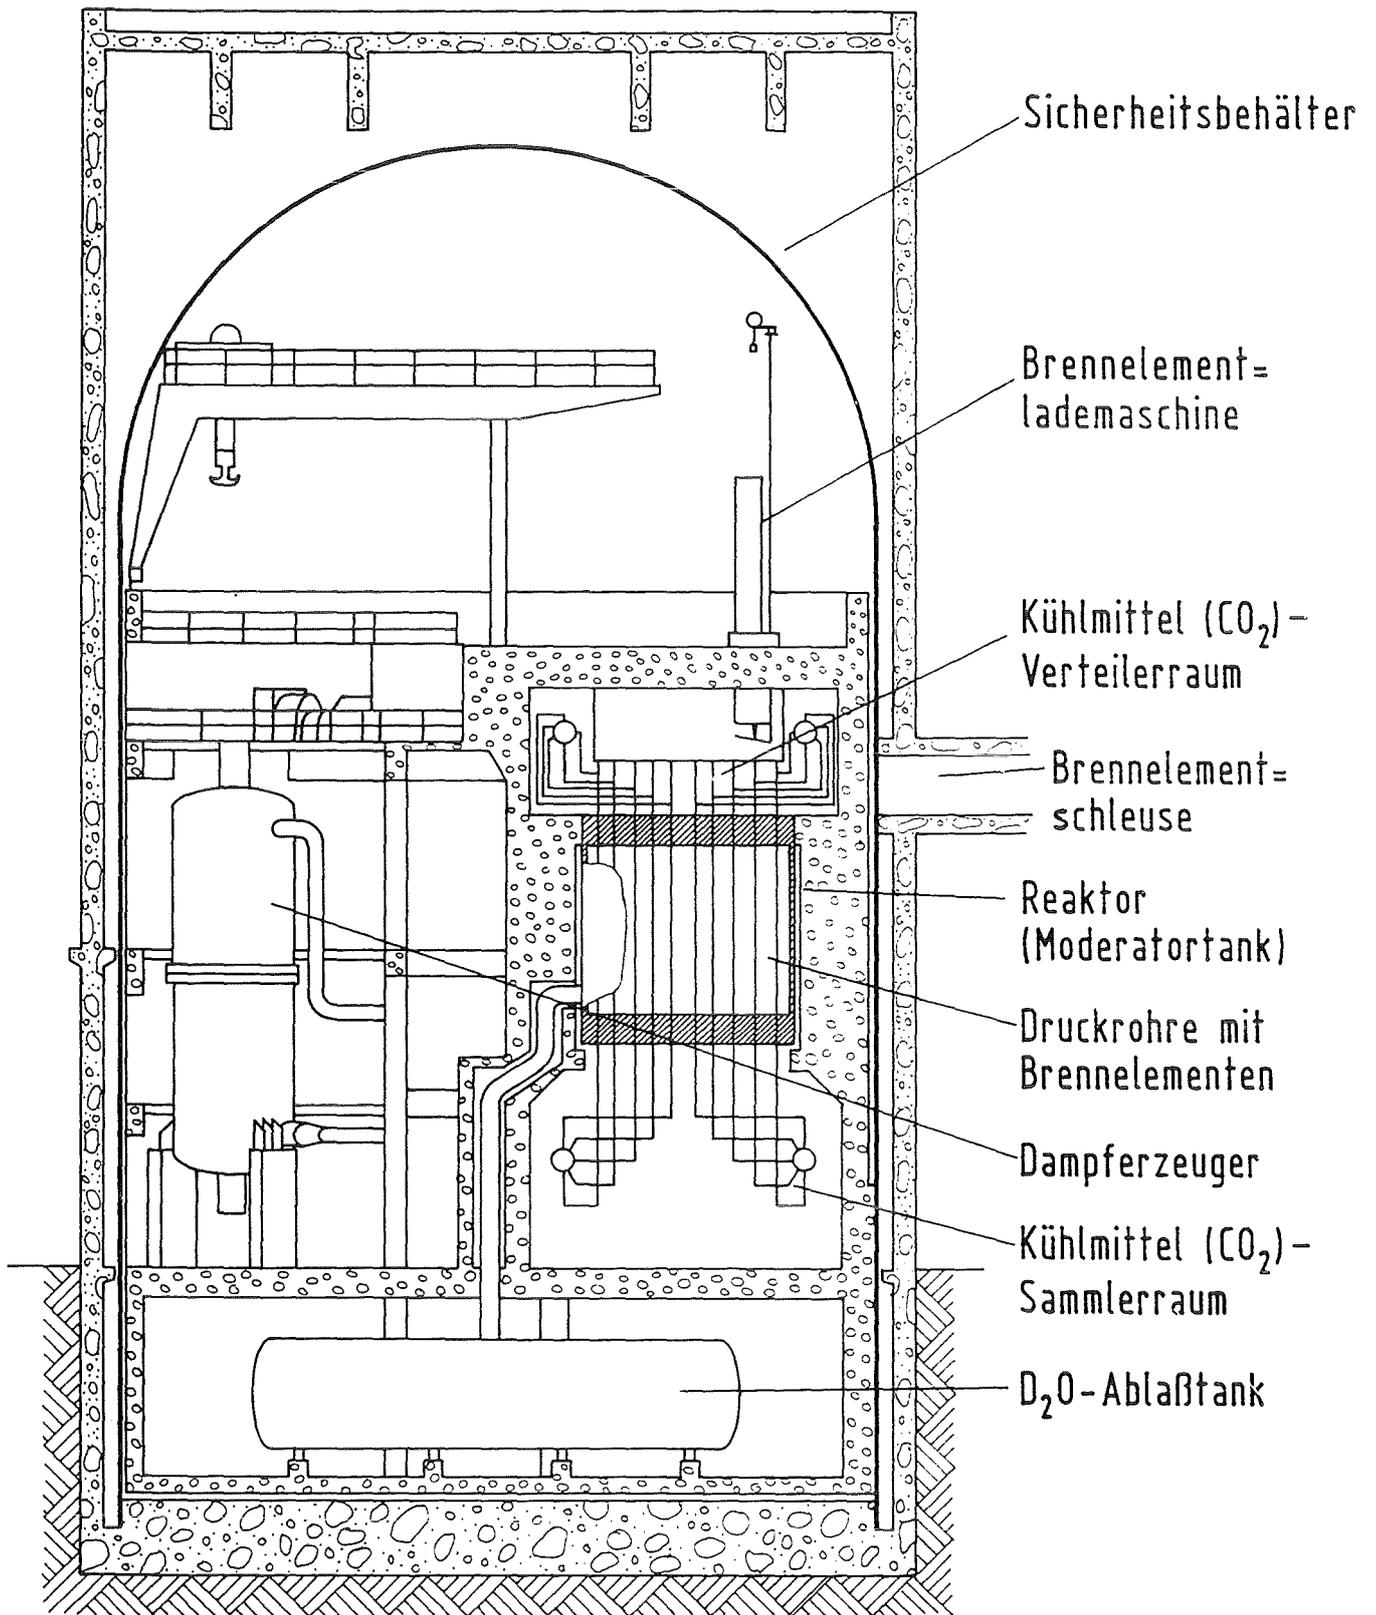
Abbildung 6: Längsschnitt durch das Reaktor Gebäude vor dem manuellen Abbau der kontaminierten Anlagenteile Phase 2/2 (vereinfachte Darstellung).

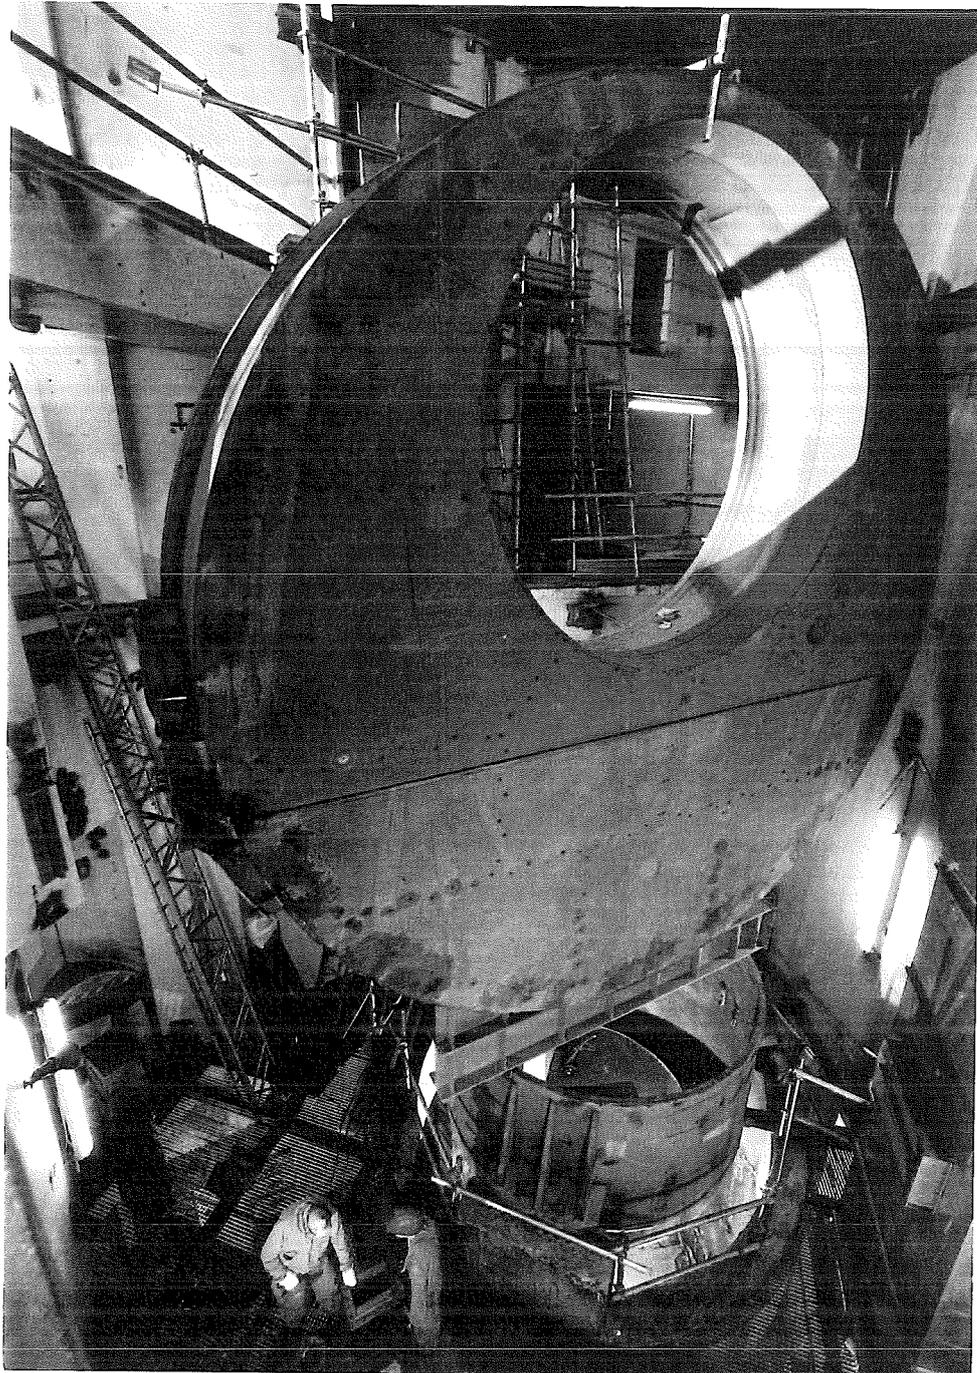
Abbildung 7: Blick auf den Großen Drehschild, der ausgehoben und senkrecht auf den Stumpf des zu diesem Zeitpunkt bereits demontierten 270°-Dampferzeugers aufgelagert wurde. In der Öffnung befand sich der Kleine Drehschild, in dem ursprünglich die Brennelementwechsellmaschine drehbar gelagert war.

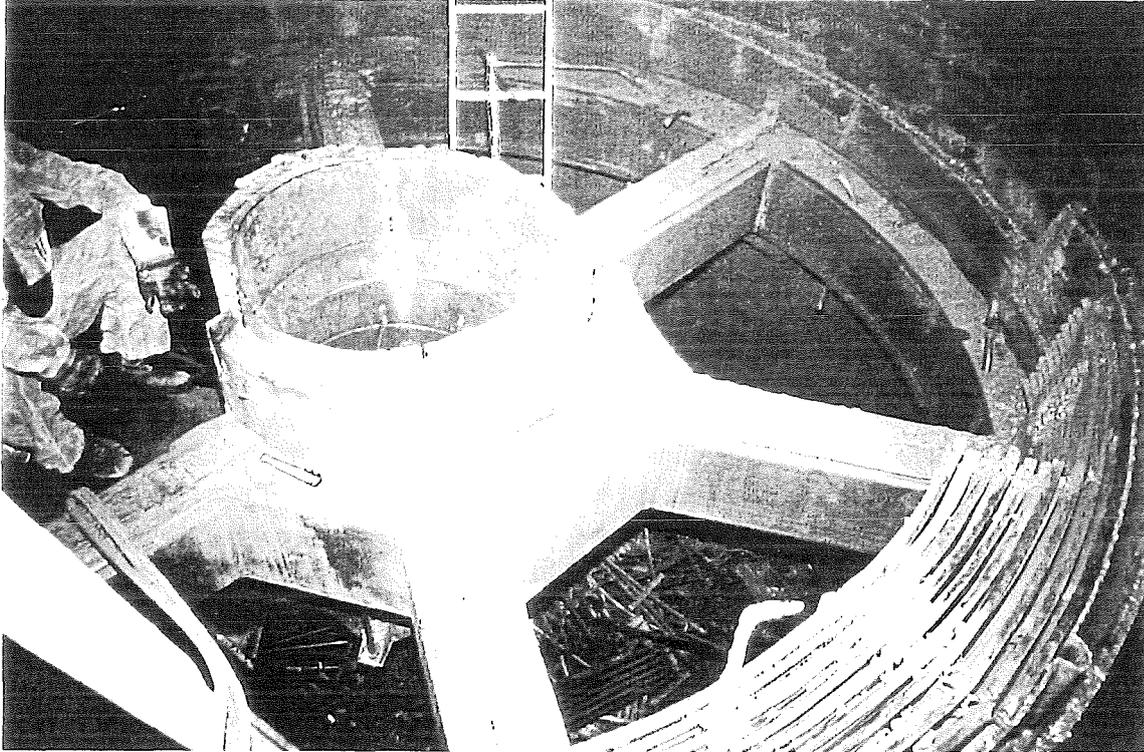
Abbildung 8: Demontage des unteren Tragrostes des 270°-Dampferzeugers.  
Rechts unten: Reste der Rohrbündel; Bildmitte: CO<sub>2</sub>-Zentralrohr.

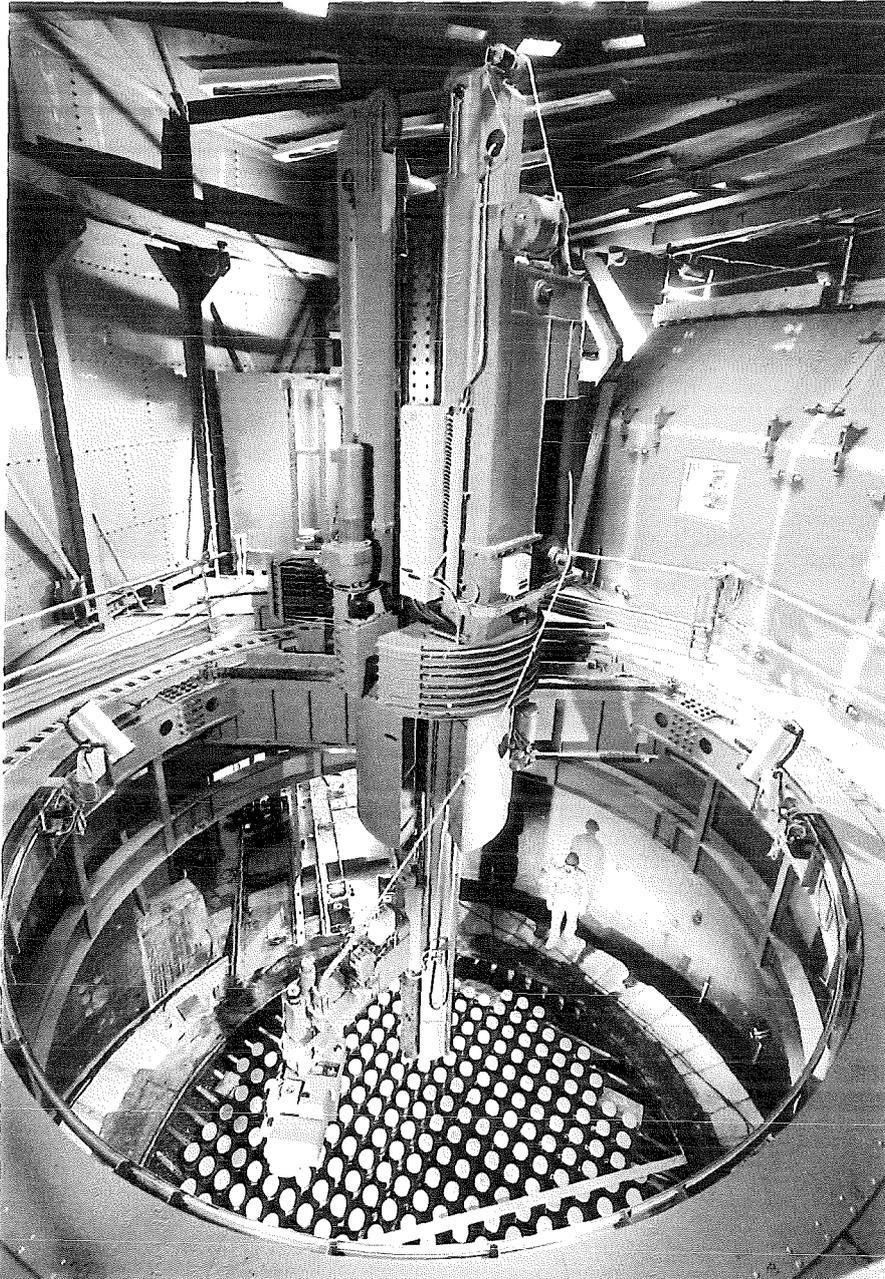
Abbildung 11: Der obere Reaktorbereich mit Zerlegehaus, Steuerhaus und Drehmanipulator (DMP) vor Beginn der fernbedienten Demontage.

folgreich erprobt. Kern dieser insgesamt ca. 750 t schweren Einrichtungen zur fernbedienten Demontage der aktivierten Teile des Reaktors war ein sogenannter Drehmanipulator mit insgesamt 63 Werkzeugkombinationen (Abb. 11). Diese Vielzahl an Adaptionen war notwendig, um jeden Demontageschritt des kompliziert aufgebauten Druckröhrenreaktors technisch und radiologisch sicher und sowie wirtschaftlich durchführen zu können.

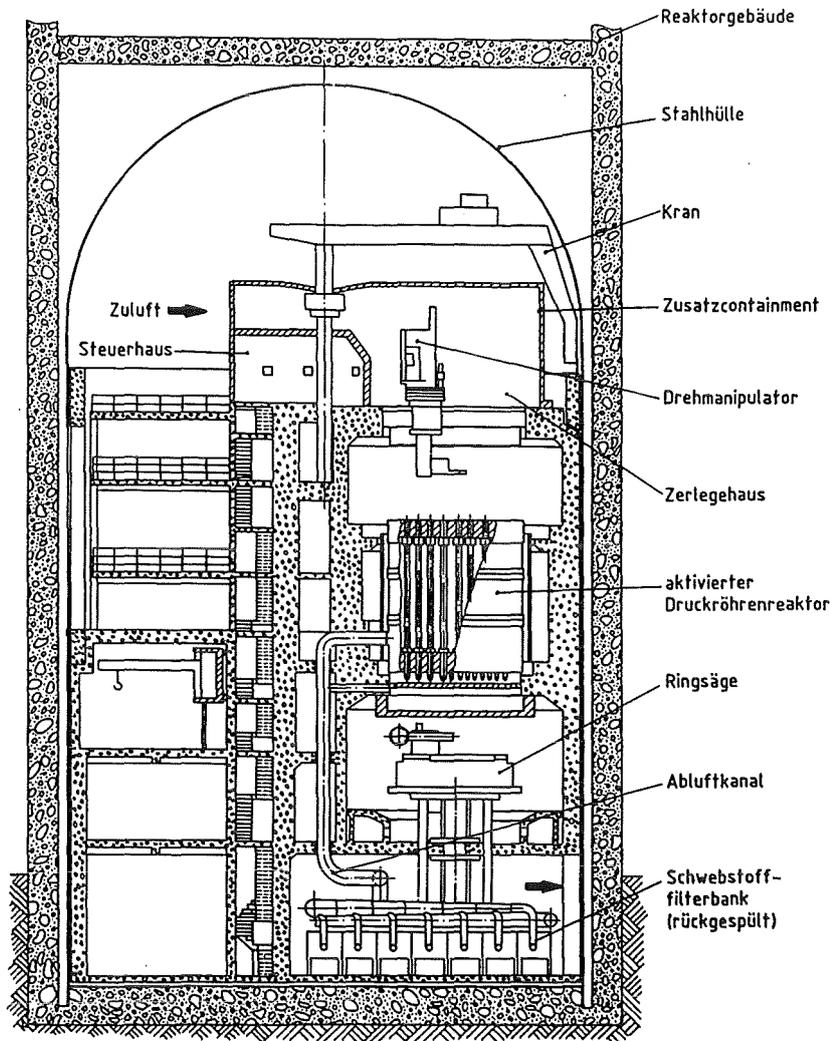
Abbildung 12: Schnitt durch den Sicherheitsbehälter mit Zusatz-Containment vor Beginn der fernbedienten Demontage: Alle Zerlegeeinrichtungen, Zerlege- und Steuerhaus sind installiert, die Lüftungstechnischen Maßnahmen abgeschlossen.

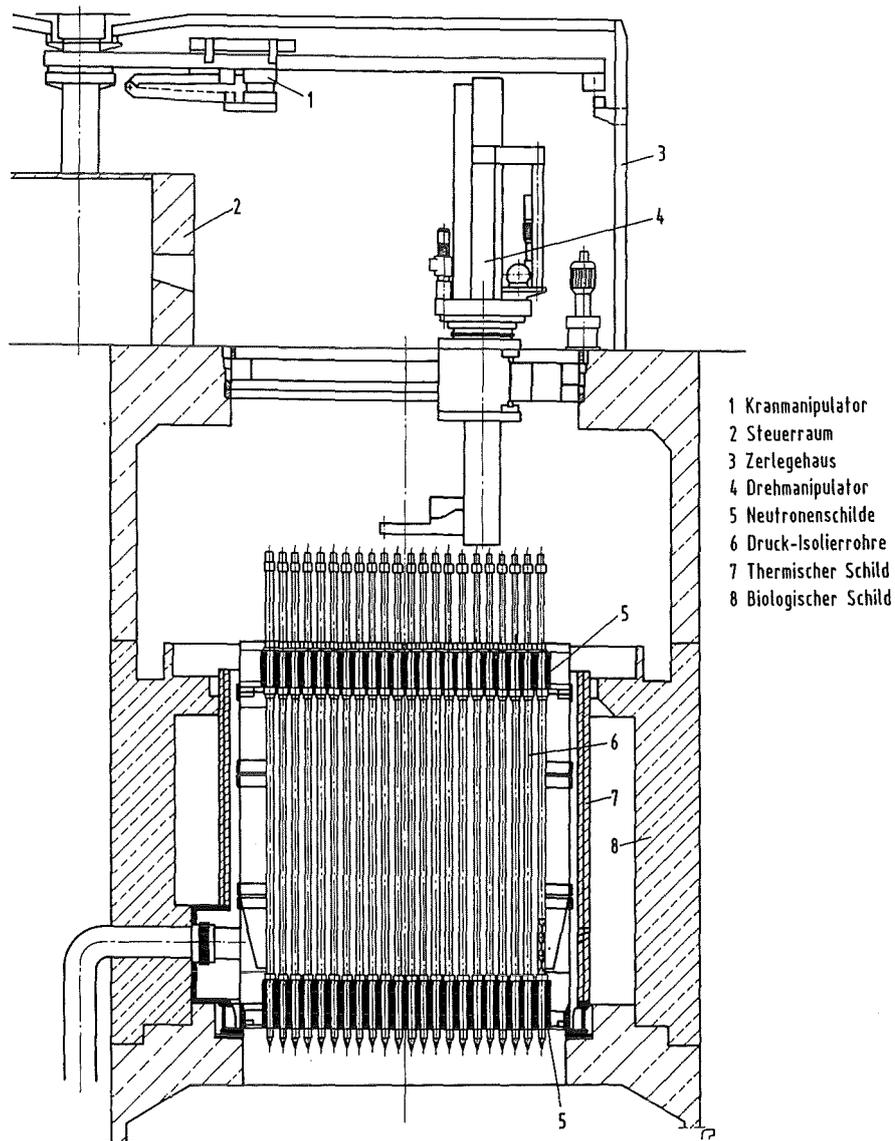
Abbildung 13: Stark vereinfachter Längsschnitt durch das Reaktorcore mit prinzipieller Darstellung der Zerlegetechnik.

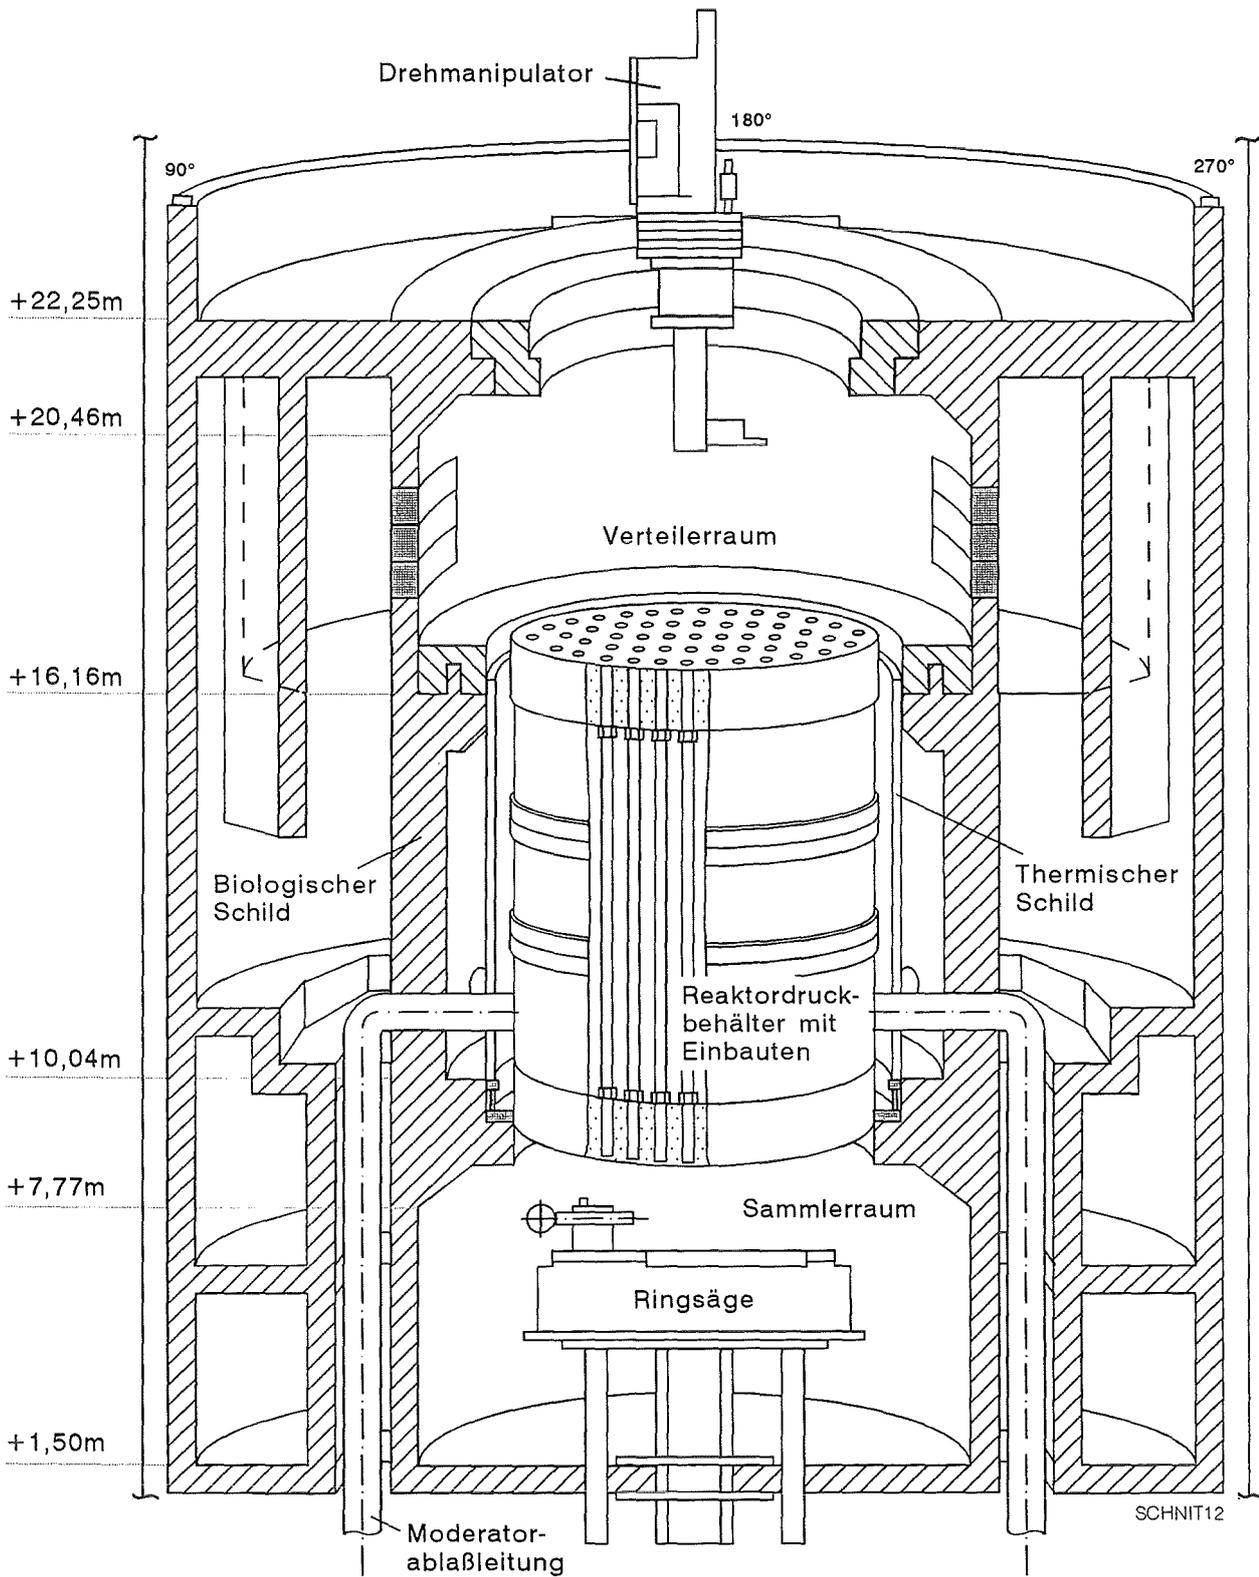
Abbildung 14: Längsschnitt durch den reaktornahen Teilbereich des Sicherheitsbehälters vor der fernbedienten Demontage, Phase 2/3 (vereinfachte Darstellung).

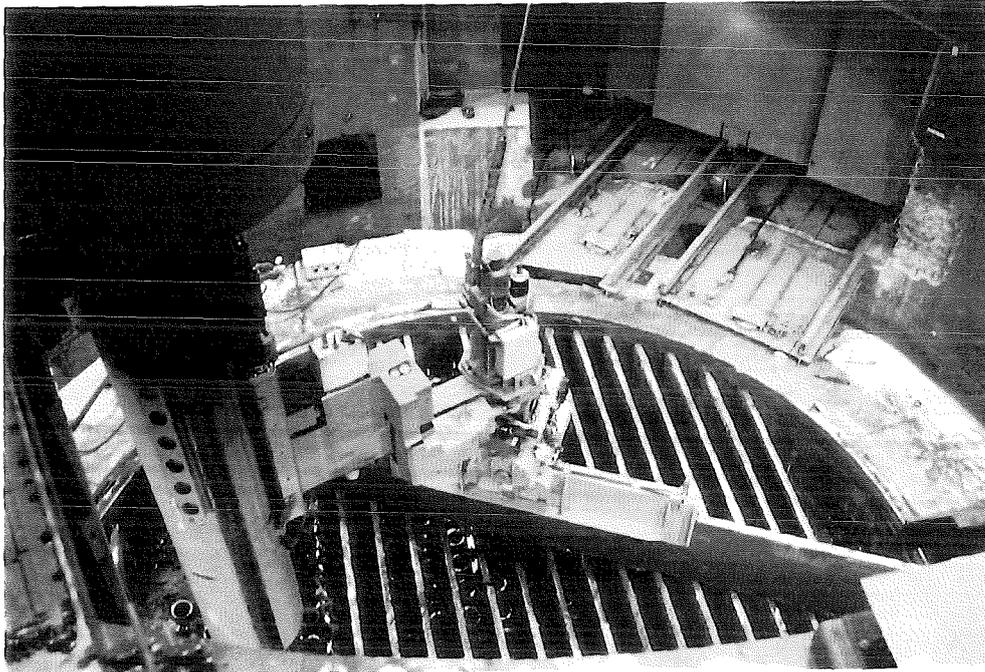
Abbildung 16: Demontage Oberer Neutronenschild, hier: Demontage der Schildbalken.  
Schräg rechts oben: Zugang zum sogenannten Interventionsraum (ehemaliger Bereich der Dampferzeuger), in dem die verschiedenen Werkzeuge des Drehmanipulators untergebracht waren.

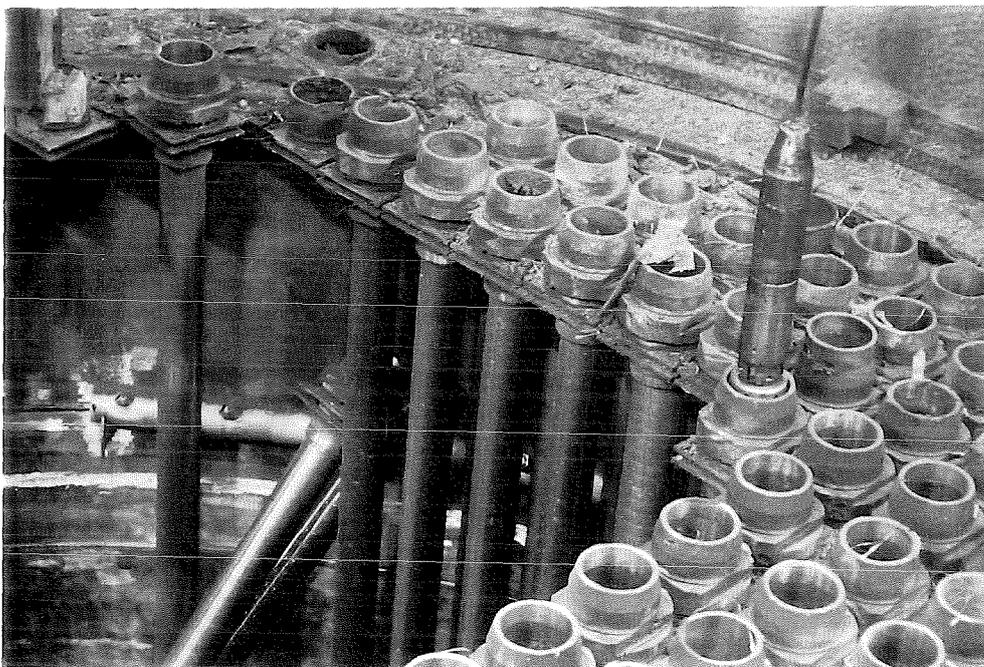
Abbildung 17: Blick in den Reaktorbereich während des Demontageabschnitts „Ausbau der 351 Druckrohre“ (Monitoraufnahme).

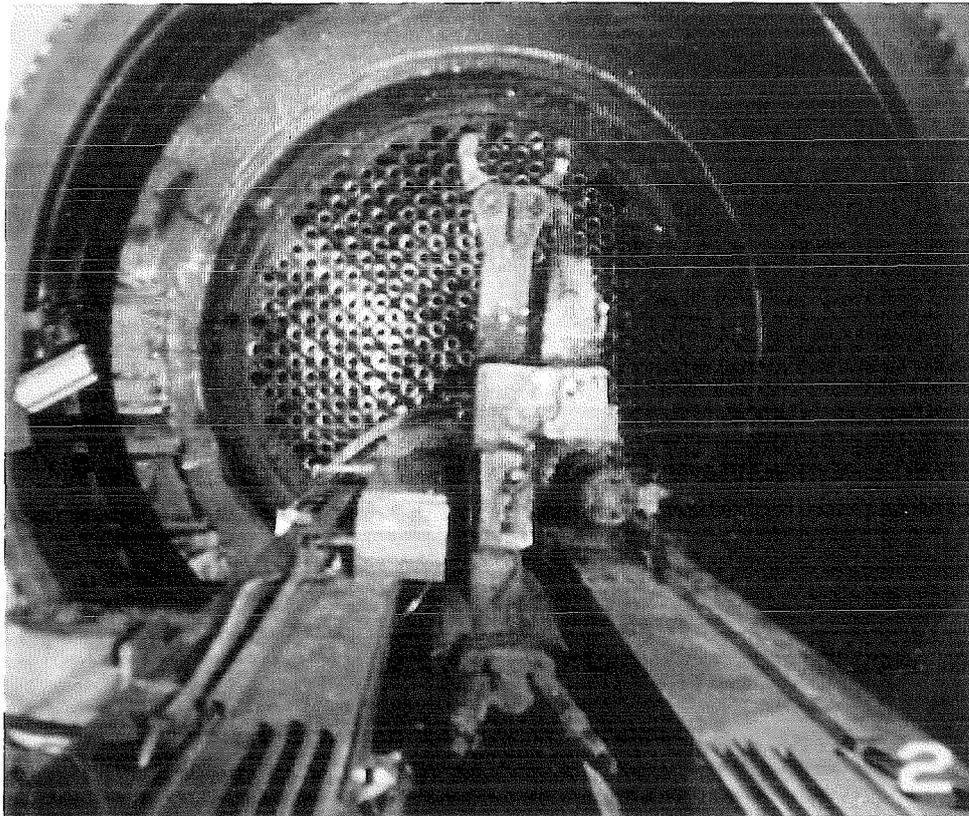
Abbildung 18: Blick auf den Unteren Neutronenschild und den Universalgreifer des Drehmanipulators (DMP) mit der DMP-Kamera (Monitoraufnahme).

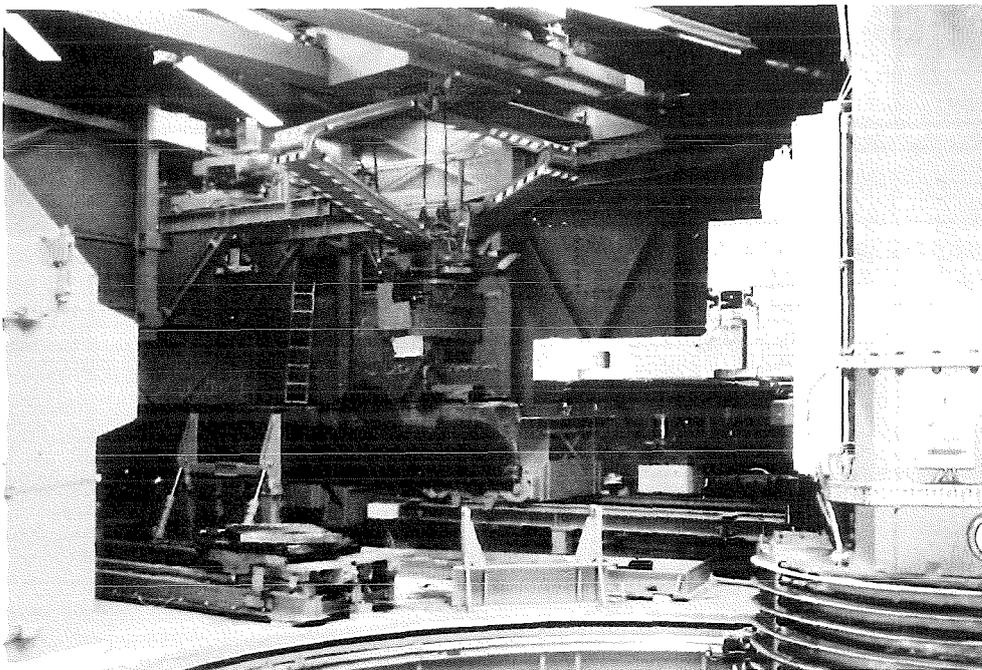
Abbildung 19: Blick in das Zerlegehaus mit Kranmanipulator. In Vorbereitung: Die Zerkleinerung eines Schildbalkens aus dem Oberen Neutronenschild.

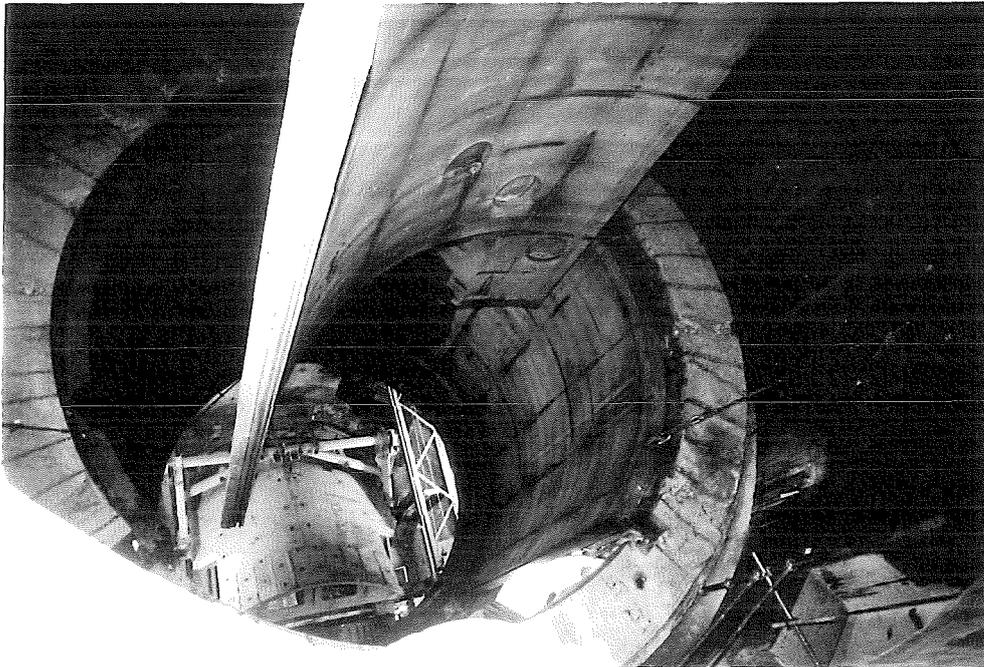
Abbildung 21: Ausheben eines Schildsegmentes mit dem Reaktorgebäudekran und Absenken auf den aufgerichteten Kippstuhl der Zerlegeeinheit.

Die Segmente wurden mit dem Reaktorgebäudekran ausgehoben und auf den aufgestellten Kippstuhl abgesenkt, der sich in Übergabeposition ca. 75° zur Horizontalen befand (Abb. 21). Die Geometrie des mit Transportrollen versehenen Kippstuhls war dem Radius der Segmente angepaßt. Nach dem Absenken des Kippstuhls in die horizontale Position wurde das jeweilige Segment der Blockbandsäge mit Hilfe der an der Seite des Kippstuhls installierten Vorschubeinheit zugeführt. Die mit hydraulisch betriebenen Greifbacken versehene Vorschubeinheit führte die Segmente der Säge zu für die Durchführung der sogenannten „Kammschnitte“ (Abb. 22).

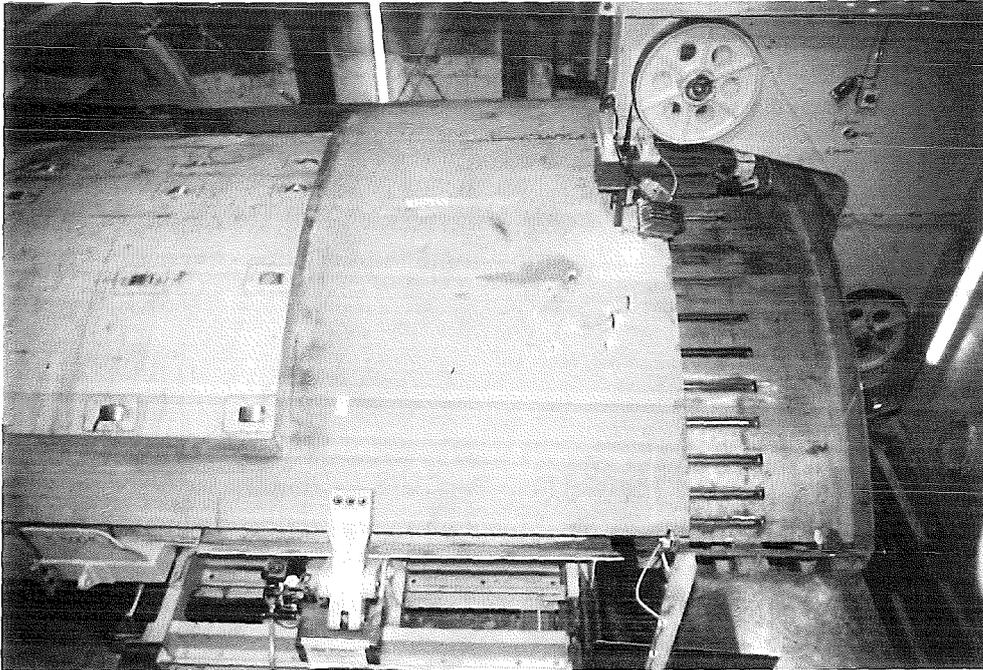
Abbildung 22: Die Zersägung eines Segmentes des Thermischen Schildes mit der Blockbandsäge (Kammschnittposition). Unten: Greifzange der Vorschubeinheit, rechts: Magnethalter zur Abrutschverhinderungen der Trennteile.

Mit den eingegebenen Schnittdaten (mittlere Schnittgeschwindigkeit: 30 m/min, mittlere Vorschubgeschwindigkeit: 18 mm/min) führte die Säge dann die Trennschnitte durch. Die Trennteile wurden in insgesamt 14 Typ II-Container verpackt (Abb. 23), die gleichfalls fernbedient verschlossen wurden. Sämtliche Aktionen wurden fernbedient von einem Steuer Raum aus videoüberwacht durchgeführt. Die endlagergerechte Konditionierung (Fixierung) erfolgte dann bei KfK/HDB.

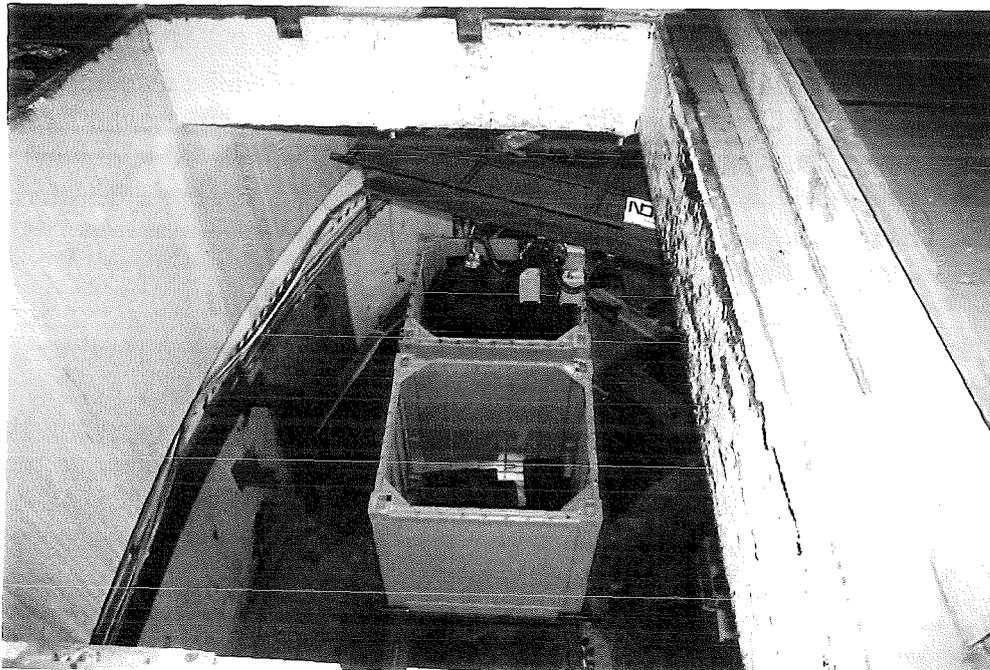
Abbildung 23: Blick in teilbeladene Typ-II-Container, Variante IV ohne Betonabschirmung für schwach aktiviertes Material (spezifische Aktivität  $< 1,4 \text{ E}+03 \text{ Bq/g}$ ) während der Beladung mit Trennteilen des Thermischen Schildes.

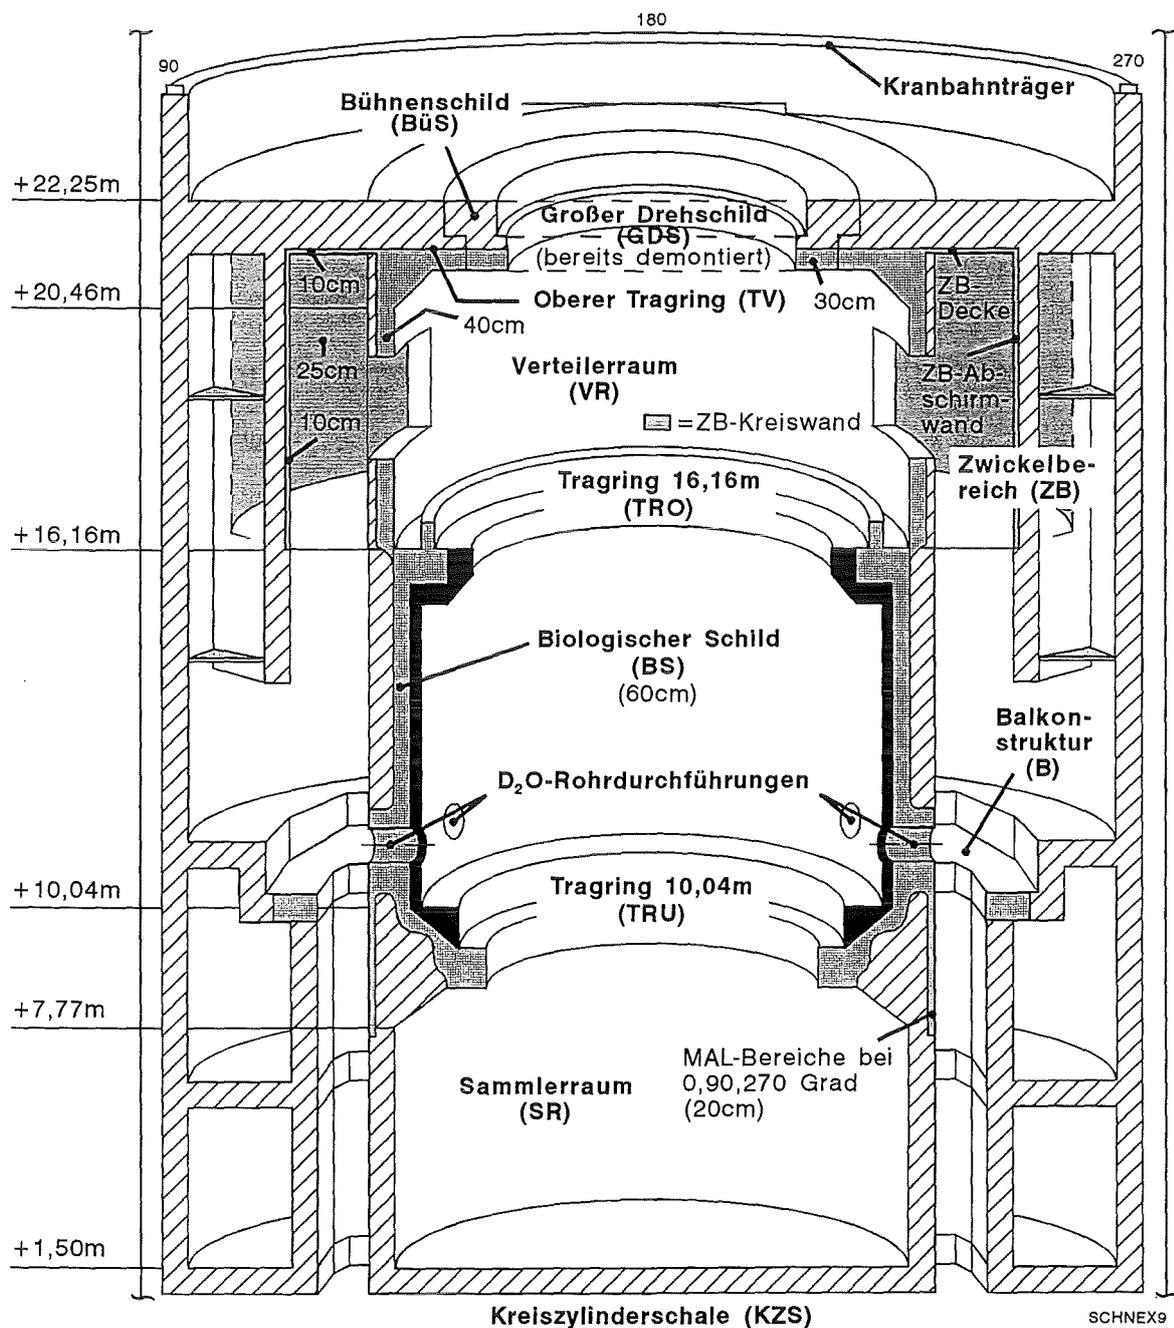
Abbildung 26: Längsschnitt durch den Biologischen Schild und angrenzende Gebäudestrukturen. Darstellung der Abbautiefen in Abhängigkeit vom genehmigten Grenzwert von  $0,37 \text{ Bq/g}$  (zum Vergleich die Abbautiefen in Abhängigkeit vom beantragten Grenzwert von  $3,7 \text{ Bq/g}$ ).

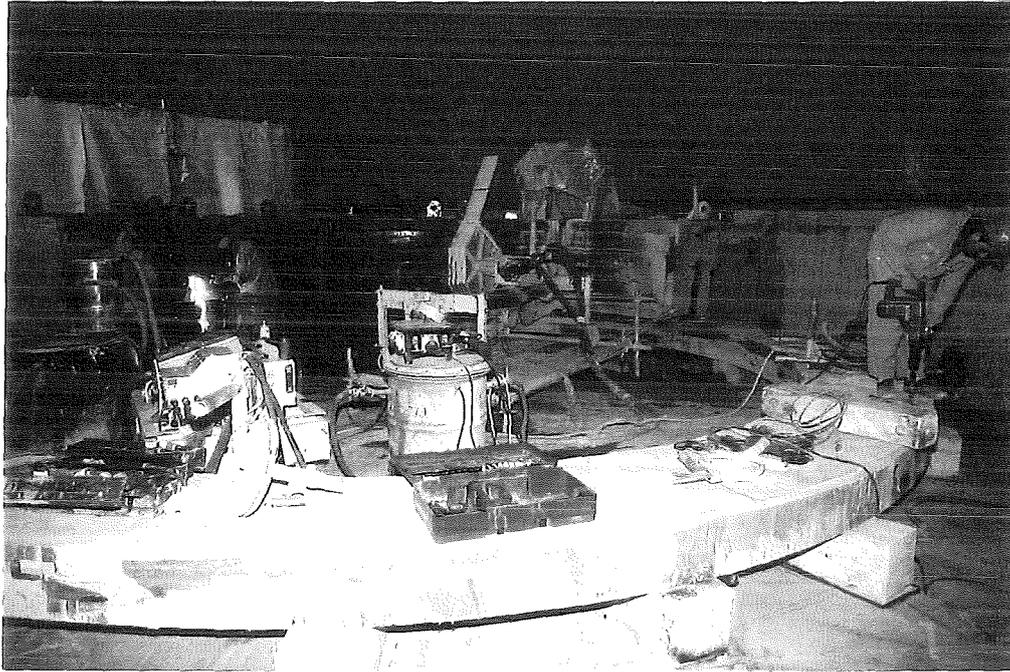
Abbildung 27: Zerlegung des Bühnenschildes in zwei Arbeitsphasen: Zuerst wurde der obere nicht aktivierte Bereich in Segmente geschnitten (Auffugen der Stahlhülle, im Hintergrund links; Zersägung mit der Seilsäge, rechts hinten im Bild), dekontaminiert und stückig freigemessen: Vom unteren 30 cm hohen Ring löste man den Beton mit der hydraulischen Spreizzange heraus (im Bild rechts: Bohren der Löcher) und zerlegte die Stahlhülle in faßgerechte Stücke, die nach dem Einschmelzen der kontrollierten Wiederverwertung zugeführt wurden.

Die Zerlegung des Bühnenschildes wurde zeitlich vorgezogen und parallel mit der Zerkleinerung des Thermischen Schildes durchgeführt. Ende März 1993 wurde die Bühnenschildzerlegung abgeschlossen.

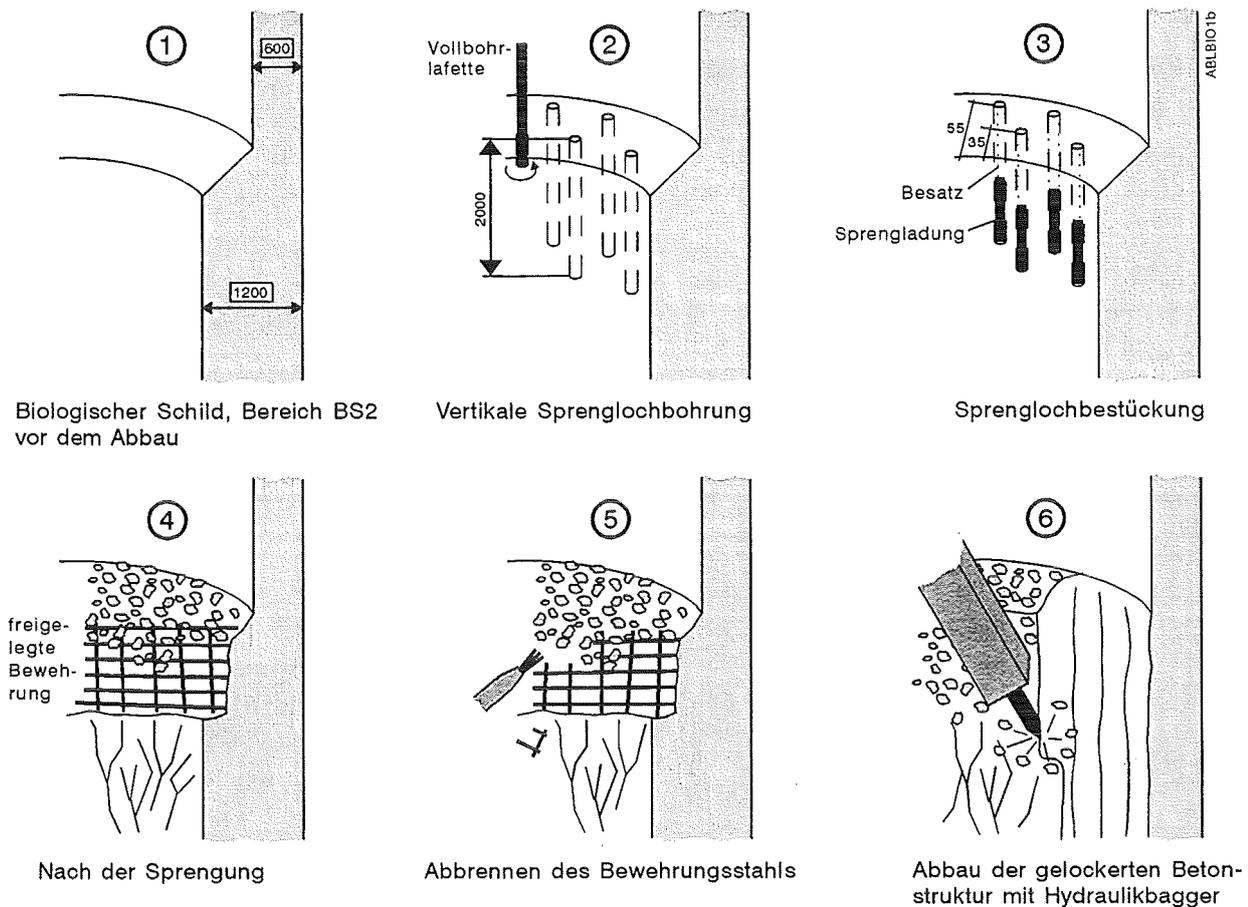
Abbildung 28: Illustratorische Darstellung des Abbaus des Biologischen Schildes für den mittleren Bereich des Biologischen Schildes (BS2).

Spezifische Lademenge:	ca. 1200 g/m <sup>3</sup>
Lademenge:	500 g Ammon-Gelit + 160 g Nitropenta / Bohrloch ab der 3. Sprengung
Zündreihenfolge:	alternierend im Millisekundenabstand (Wellenbewegung)
Bohrlochabstand: (Abb. 33)	500 mm pro Reihe, Löcher seitlich um 250 mm versetzt
Anzahl der Bohrlöcher:	10, in zwei Reihen (5/5)
Abdeckung:	3 Lagen Gummigurtbänder als Abwurfschutz, 4 Lagen Dynastatmatten als Staubschutz

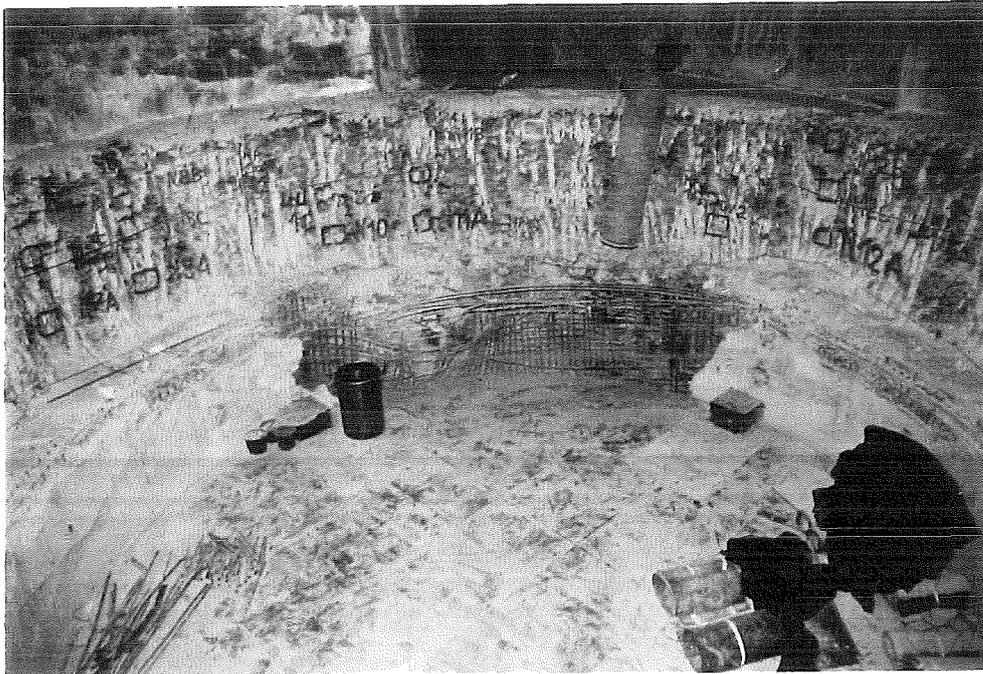
Abbildung 31: Sprengfeld am BS2 unmittelbar nach erfolgter Lockerungssprengung: Deutlich ist die nach innen gebogene Bewehrung des Biologischen Schildes und der fein gesiebte abgeworfene Beton (Bewehrungsüberdeckung) zu sehen. Die Abdeckung der Sprengstelle wurde bereits zur Seite geräumt.
