**Wissenschaftliche Berichte**  
FZKA 6070

**Die Demontage und Beseitigung  
des Kernkraftwerkes  
Niederaichbach (KKN)  
bis zur „Grünen Wiese“  
Abschlußbericht**

April 1998

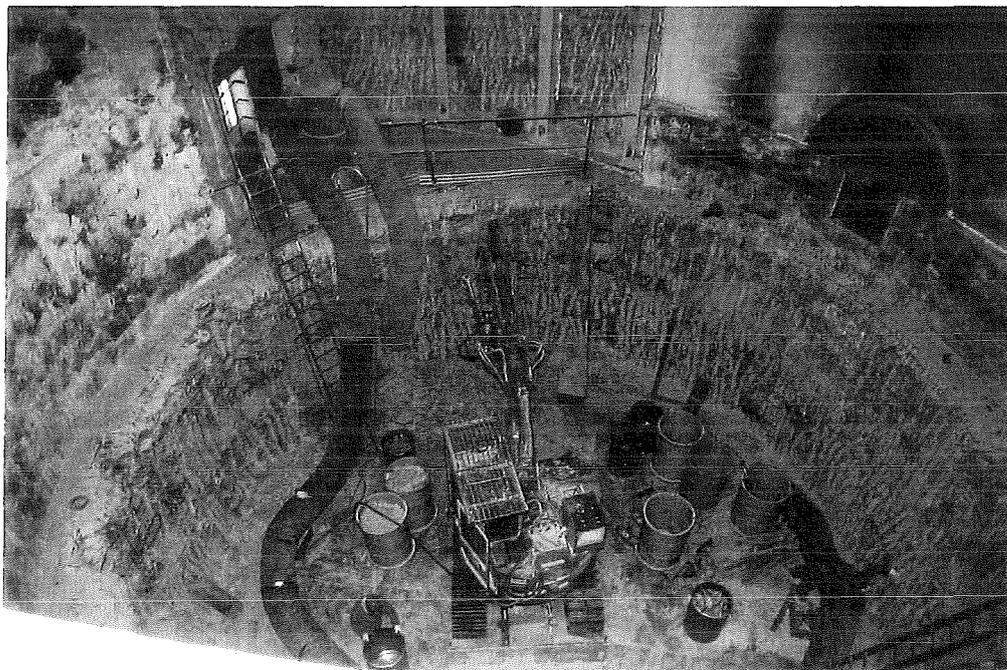
Abbildung 32: Zusätzliche Bearbeitung des Bereiches BS2 des Biologischen Schildes mit dem elektrisch betriebenen EX60-Bagger mit Felsmeißel nach erfolgter Sprengung.

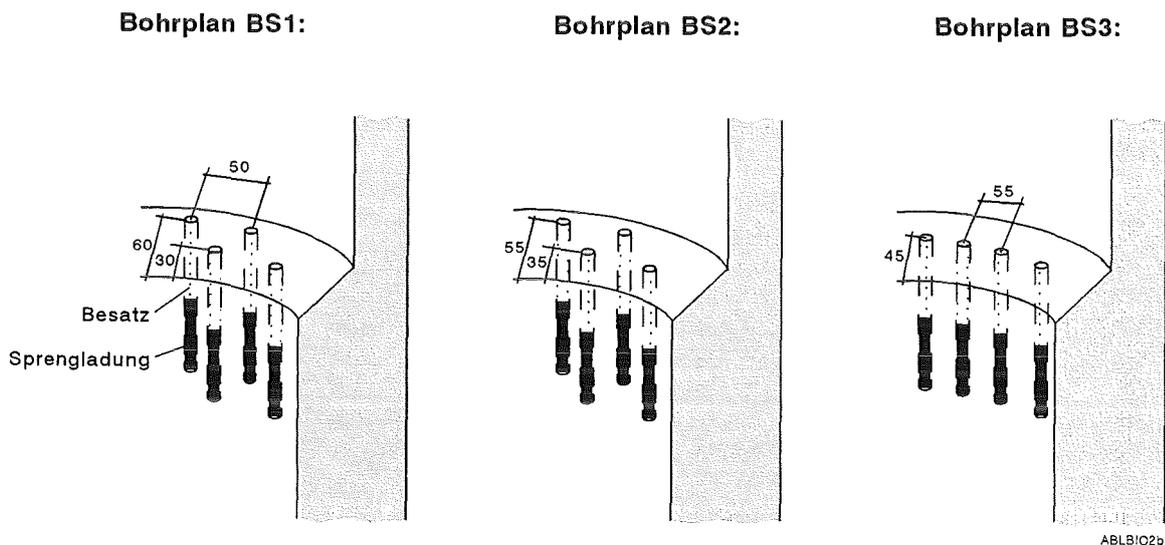
Abbildung 33: Sprengtechnischer Abbau des Biologischen Schildes mit drei unterschiedlichen Bohrlochanordnungen zur Optimierung der Sprengwirkung: Bei der Sprengkampagne des oberen Bereiches BS1 in zwei konzentrischen Kreisen, am BS2 in einer Zickzacklinie mit zwei unterschiedlichen Radien und am BS3 in einem Kreis mit konstantem Radius.

Das Abbrennen des Bewehrungsstahls und der Abbau des gelockerten Betons wurden zeitgleich an gegenüberliegenden Segmenten durchgeführt. Nach den Kontrollen der Abbautiefen durch den Strahlenschutz an den inneren Übergängen der MAL sowie im Bereich von Nachbearbeitungen war die sichere Unterschreitung des Grenzwertes gewährleistet.

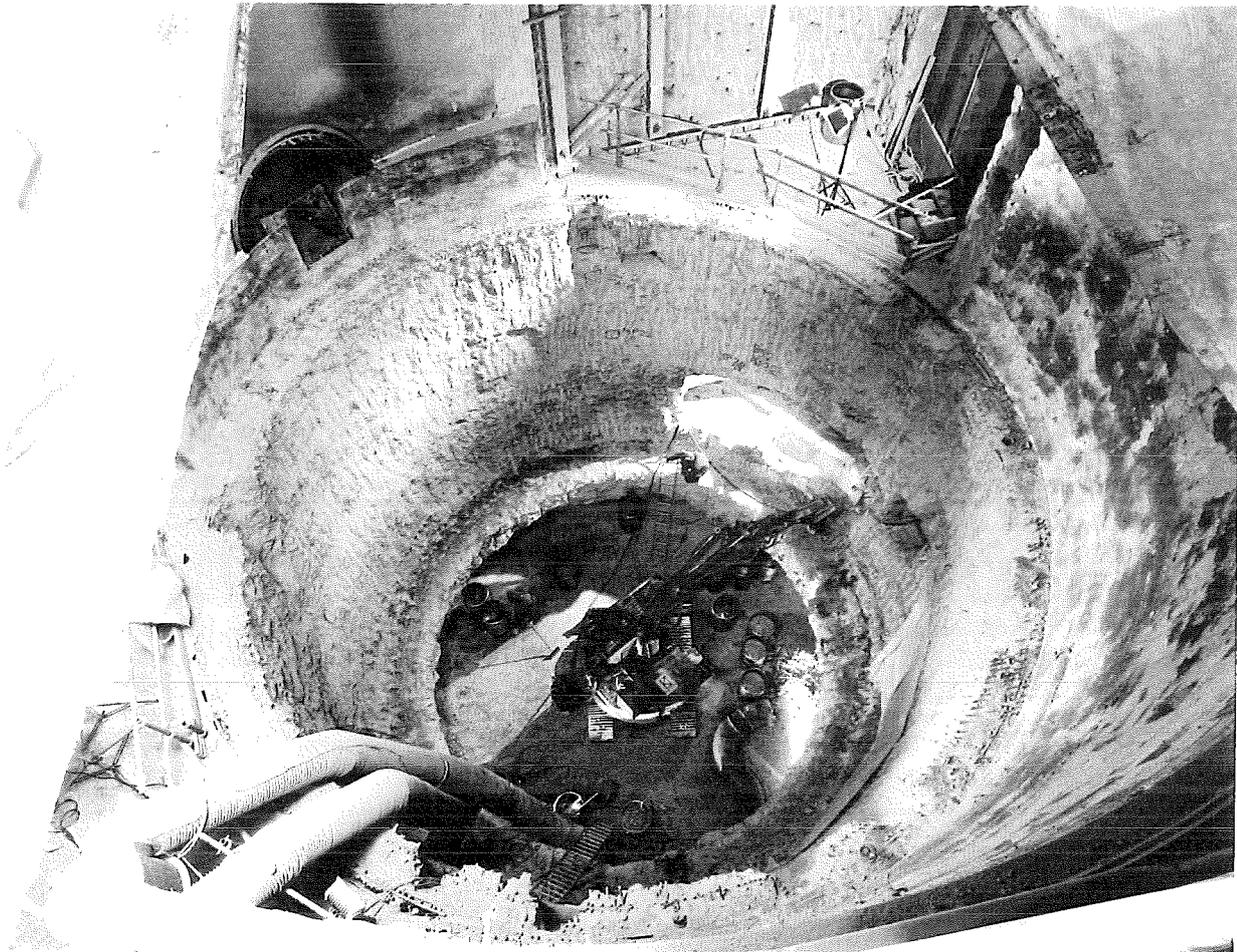
Abbildung 34: Blick von der +22,30 m-Ebene auf die Reststrukturen des Biologischen Schildes und angrenzende Bereiche unmittelbar vor dem Abschluß der Arbeiten (hier: Abbau des unteren Tragrings +10,10 m).

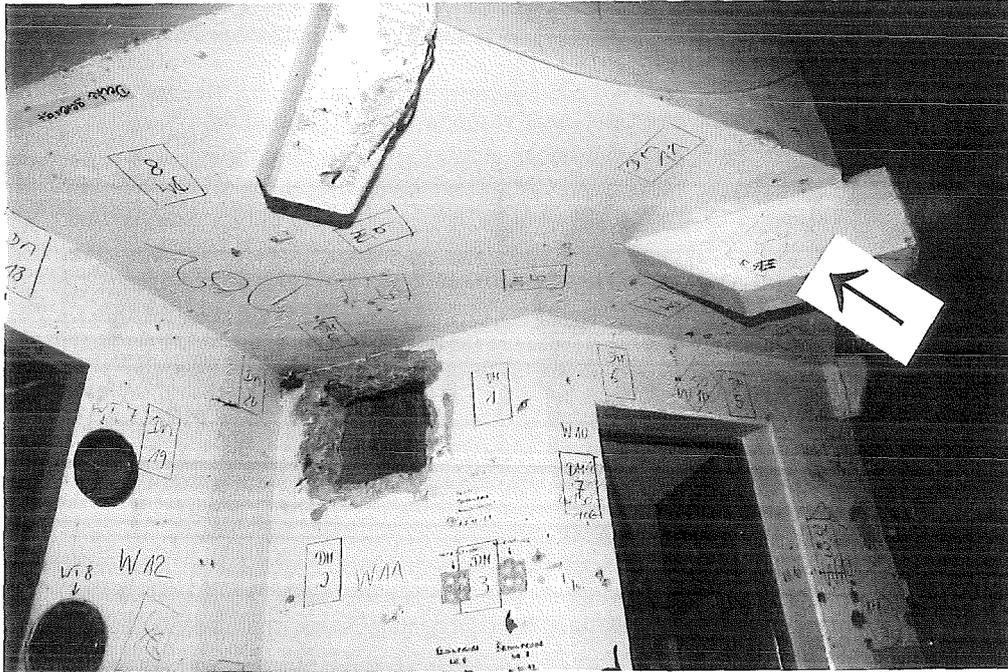
Abbildung 38: Freigemessene komplexe Wandstruktur im Reaktorgebäude: Jede Meßstelle wurde gemäß Nomenklatur gekennzeichnet, anschließend erfolgten die TÜV-Messungen (rot, Nr. 49 siehe Pfeil) und LfU-Probenahmen.

Im Kontrollbereich erfolgte der Nachweis der Grenzwertunterschreitung auf allen Verkehrsflächen flächendeckend. An Wänden und Decken wurden die Messungen in einem Raster von einer Messung je Quadratmeter durchgeführt (Abb.38). Zusätzlich erfolgte die Entnahme von Materialproben. Die Dekontamination beschädigter Verkehrsflächen erfolgte mit handelsüblichen Fräsmaschinen, die für den Kontrollbereichseinsatz auf Trockenbetrieb umgerüstet und mit einer Absaugung versehen worden waren.

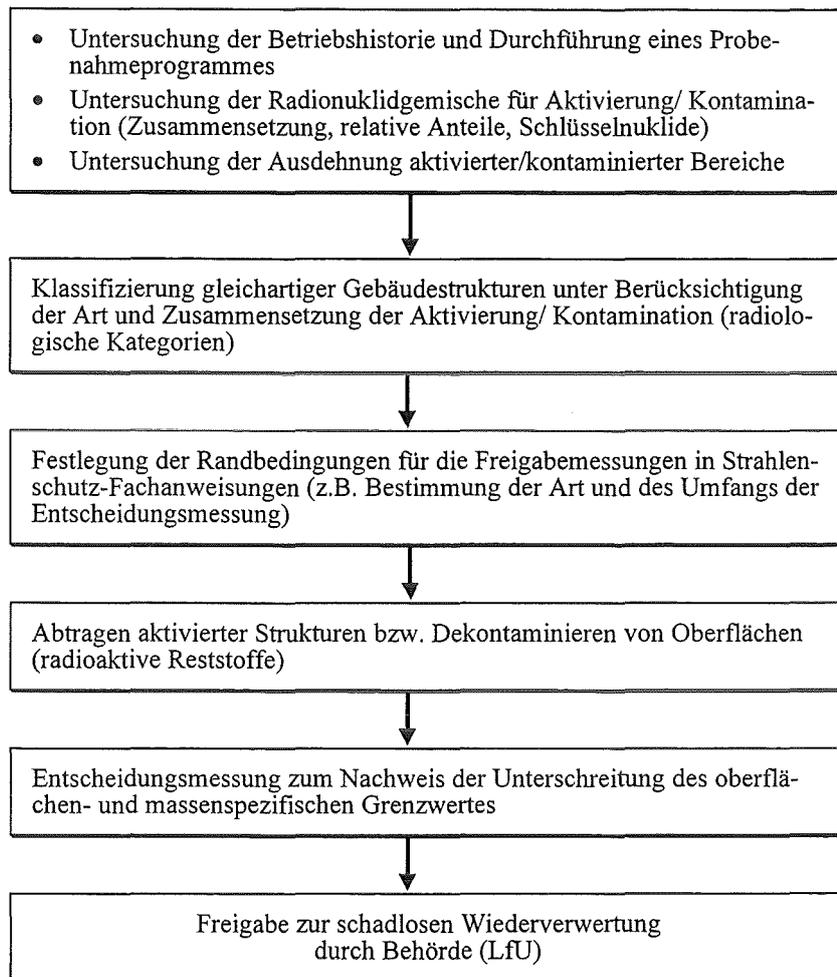
Abbildung 39: Ablauffolge bei der Freigabe der Gebäude und Anlagenbereiche.

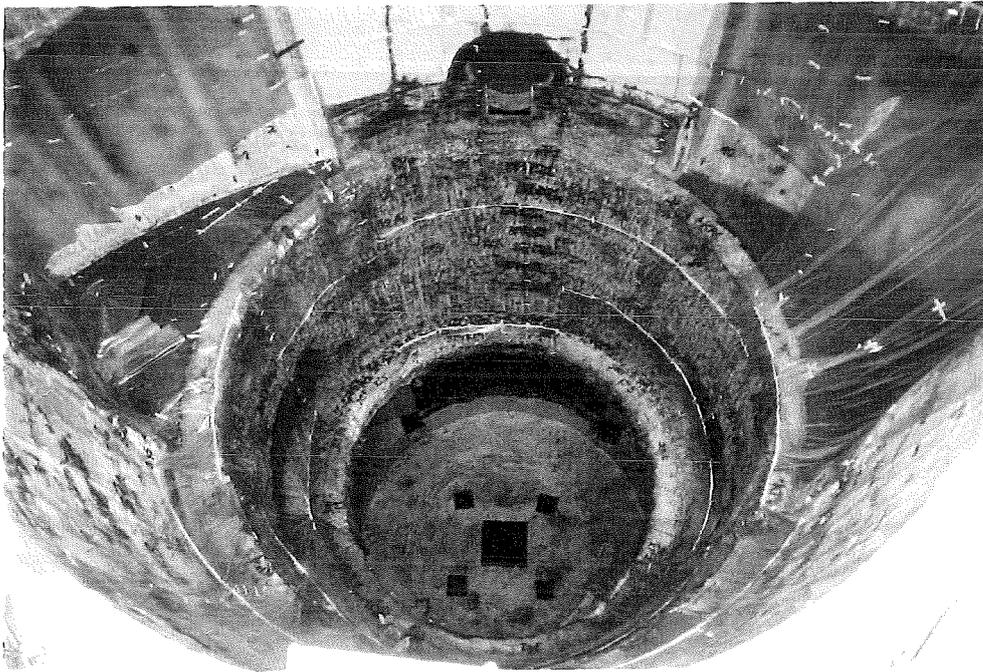
Abbildung 42: Blick von der +22,30 m-Ebene in die sogenannte Kreiszyinderschale nach dem Abschluß der dortigen Freiemarbeiten.  
Obere Bildmitte: ehemalige Brennelementsleuse zum Gruftgebäude.

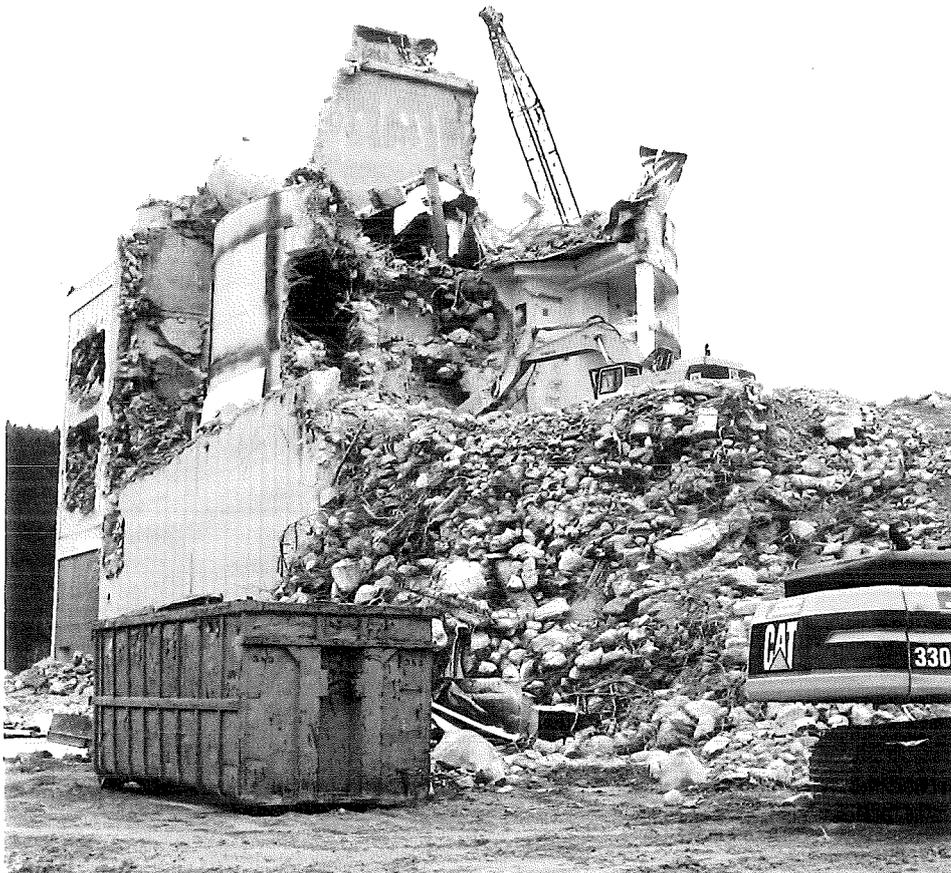
Abbildung 45: Konventioneller Abbruch der Gebäude. Blick über das abgebrochene ehemalige Maschinenhaus hinweg auf das zum Teil abgebrochene Reaktorgebäude mit Sicherheitsbehälter (Februar 1995).

Mit der Vorlage der zuvor erwähnten Bestätigung zur Standortfreigabe wurde die Genehmigung zum konventionellen Abbruch der Gebäude, der dritten und letzten Demontagephase, rechtskräftig. Unmittelbar daran anschließend wurde die Infrastruktur des KKN aufgelöst, so daß die Voraussetzung zum konventionellen Abbruch gegeben waren (Abb. 45).

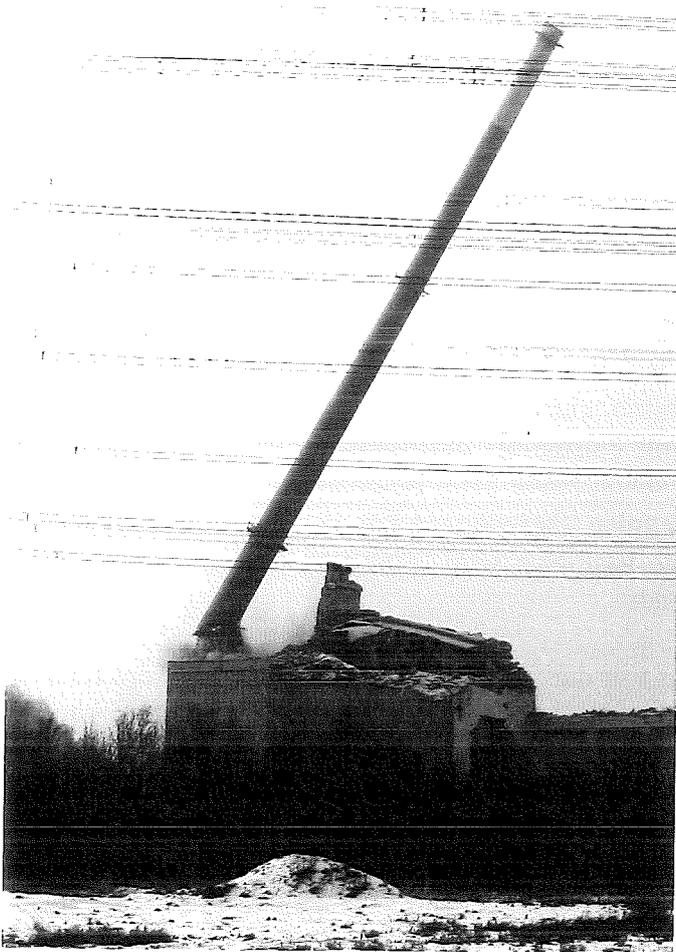
Abbildung 46:

Höhepunkt des konventionellen Abbruchs war die Sprengung des Wahrzeichens des KKN am 20. Januar 1995 - der 130 m hohe Abluftkamin (Abb. 46). Der sprengtechnisch abzubauende, ca. 97 m hohe Teil des Kamins oberhalb des Gruftgebäudes wurde mit seiner Masse von etwa 610 t durch Bohr- und Sprengarbeit über das teilweise abgebrochene Reaktorgebäude hinweg in den Bereich des abgebrochenen Maschinenhauses umgelegt. Erschütterungsmessungen bestätigten die Ergebnisse zuvor erstellter Gutachten, daß keinerlei Gefahr für die unmittelbar benachbarten Kernkraftwerke Isar (KKI 1 in ca. 400 m, KKI 2 in ca. 700 m Entfernung) bestand.

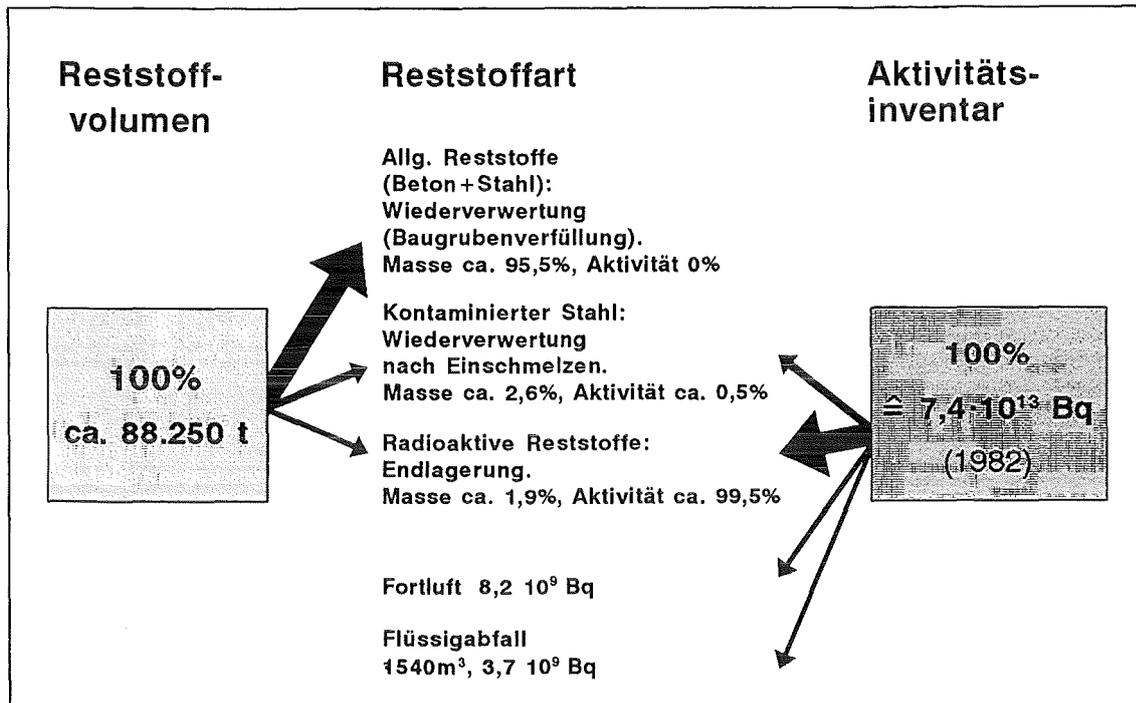
Abbildung 49: Art, Wiederverwendung und Aktivitätsinventar der Reststoffe aus der KKN-Demontage.

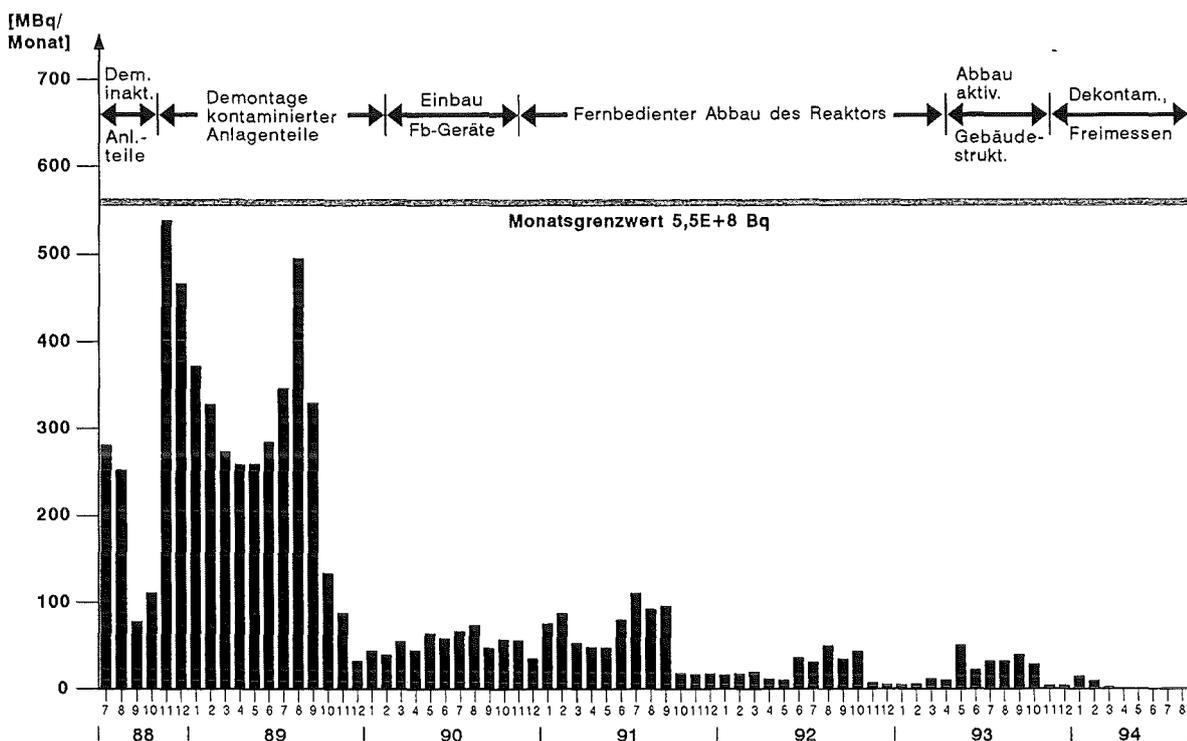
Abbildung 50: Tritiumabgaben mit der Fortluft. In der Regel blieben die Abgabewerte im Bereich von wenigen Promillen oder allenfalls Prozenten. Spitzenwerte traten während des kontaminierten Abbaus durch nicht vorhersehbare Freisetzungen aufgrund von  $\text{D}_2\text{O}$ -Restflüssigkeiten im Sicherheitsbehälter auf.

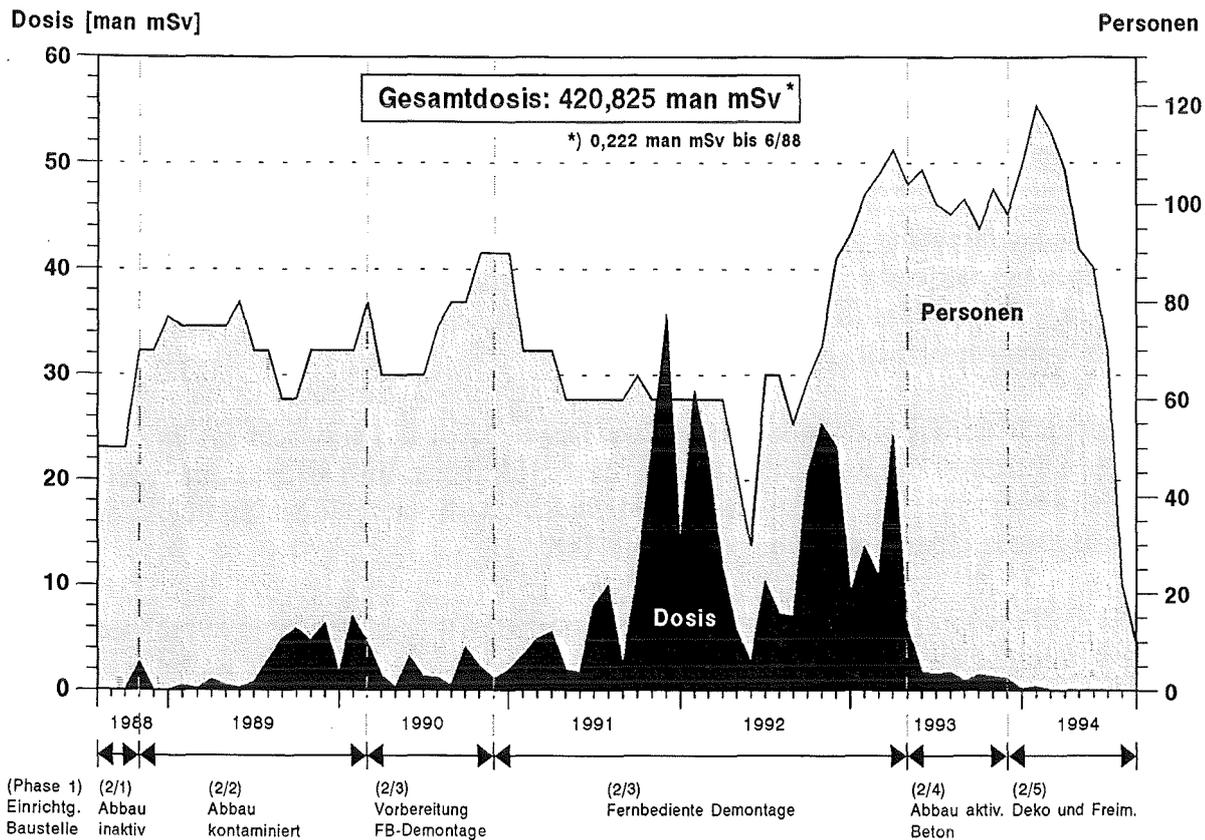
Abbildung 51: Verlauf der Personendosis über die gesamte KKN-Demontage (Personen, die keine Dosis appliziert und weder direkt noch indirekt an der Demontage beteiligt waren bleiben hier unberücksichtigt). Auffällig sind die Spitzendosiswerte im November 1991 und Januar 1992 (manuelle Interventionen) sowie Ende 1992 und im März 1993 (Rückbau der Fernbedienungseinrichtungen). Wesentlich ist jedoch die geringe radiologische Belastung des an der Demontage direkt beteiligten Personals: Im Durchschnitt unter einem mSv pro Mann und Jahr.
