Schadensanalyse von Bauwerken in Indonesien nach einem Erdbeben

Band 7 der Reihe
Karlsruher Berichte zum Ingenieurholzbau

Herausgeber
Universität Karlsruhe (TH)
Lehrstuhl für Ingenieurholzbau und Baukonstruktionen
Univ.-Prof. Dr.-Ing. H. J. Blaß

Im Mai 2006 wurde die Provinz Yogyakarta auf der indonesischen Insel Java von einem schweren Erdbeben erschüttert. Das Beben der Stärke 6,3 auf der Richterskala forderte über 6.000 Todesopfer und zerstörte mehr als 150.000 Gebäude und Einrichtungen.

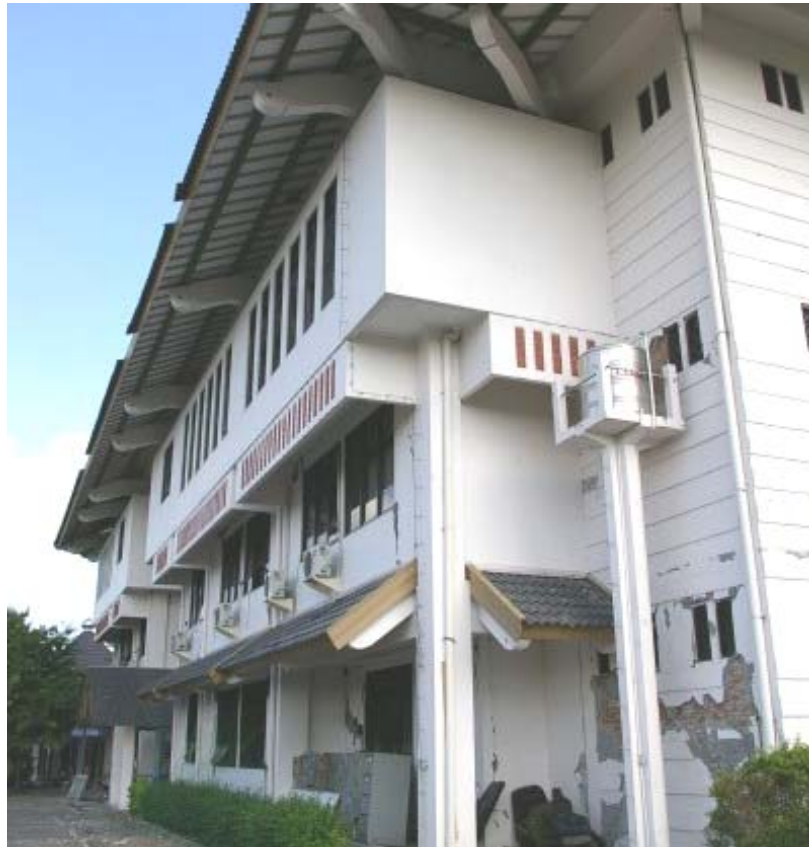
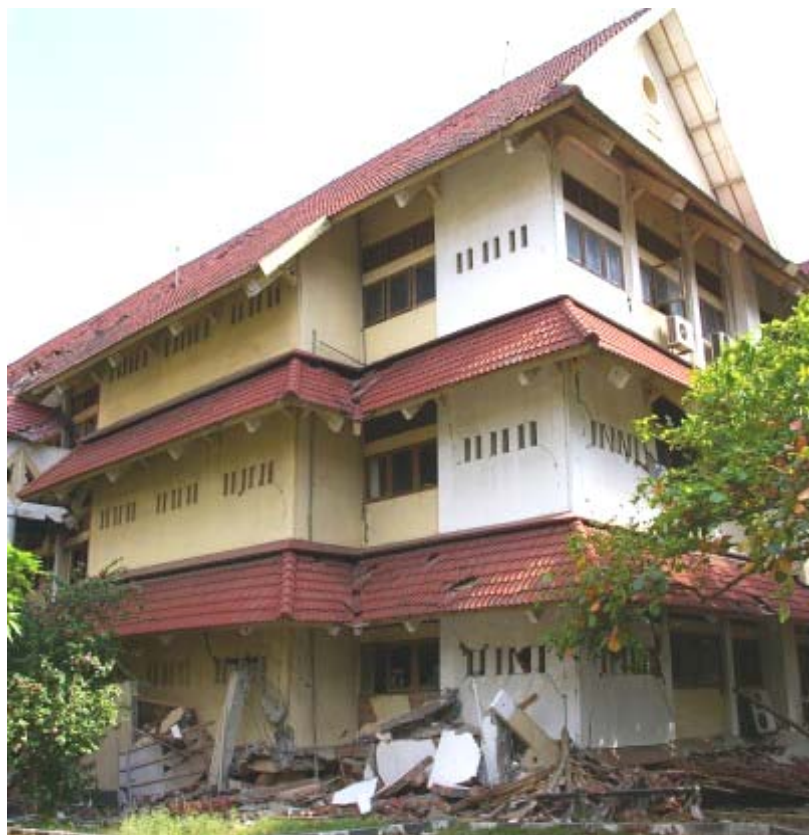
Bild 4-1 Beispiele für typische ingenieurmäßig errichtete Bauwerke in Indonesien

Unter ingenieurmäßig errichteten Bauwerken werden im Rahmen dieser Schadensanalyse größere, teilweise mehrgeschossige Stahl- und Stahlbetonhochbauten verstanden. In Bild 4-1 sind typische Beispiele für ingenieurmäßig errichtete Bauwerke in Indonesien dargestellt. Die Konstruktionen bestehen in der Regel aus Stützen-Riegel-Systeme, deren Rahmenfelder ausgemauert sind. Diese Bauwerke (öffentliche Gebäude, Schulen, Krankenhäuser etc.) sind überwiegend in Ballungszentren wie Yogyakarta vorhanden. Beim statischen Nachweis dieser Bauwerke wird in der Regel eine Erdbebenbeanspruchung berücksichtigt. Es ist aber in Indonesien nicht auszuschließen, dass die durch Normen vorgeschriebenen Regeln für erdbebengeRechtes Bauen teilweise nicht beachtet werden oder bei der Ausführung nicht richtig umgesetzt werden.

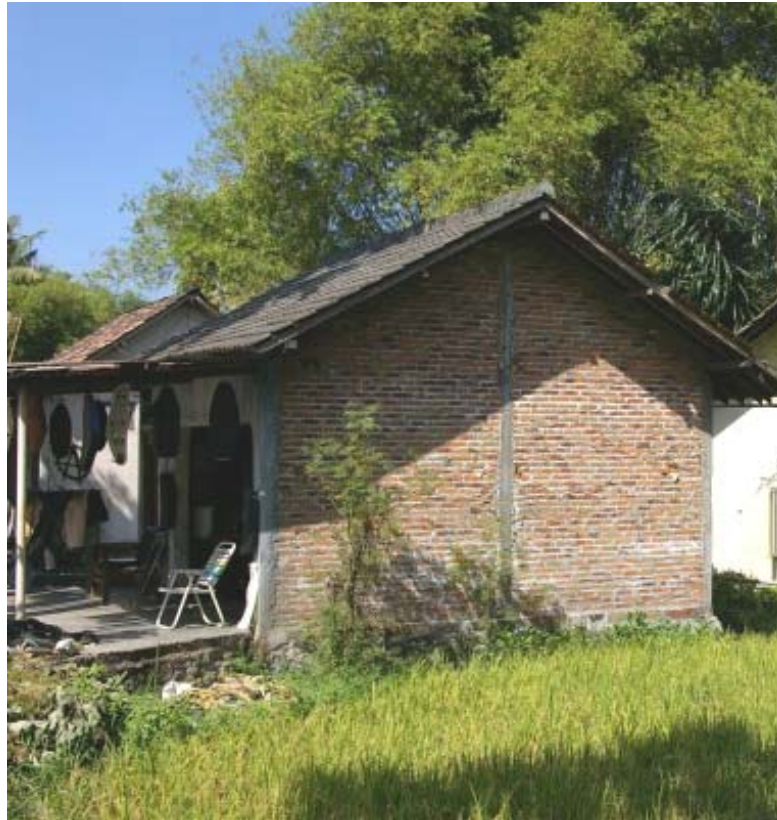
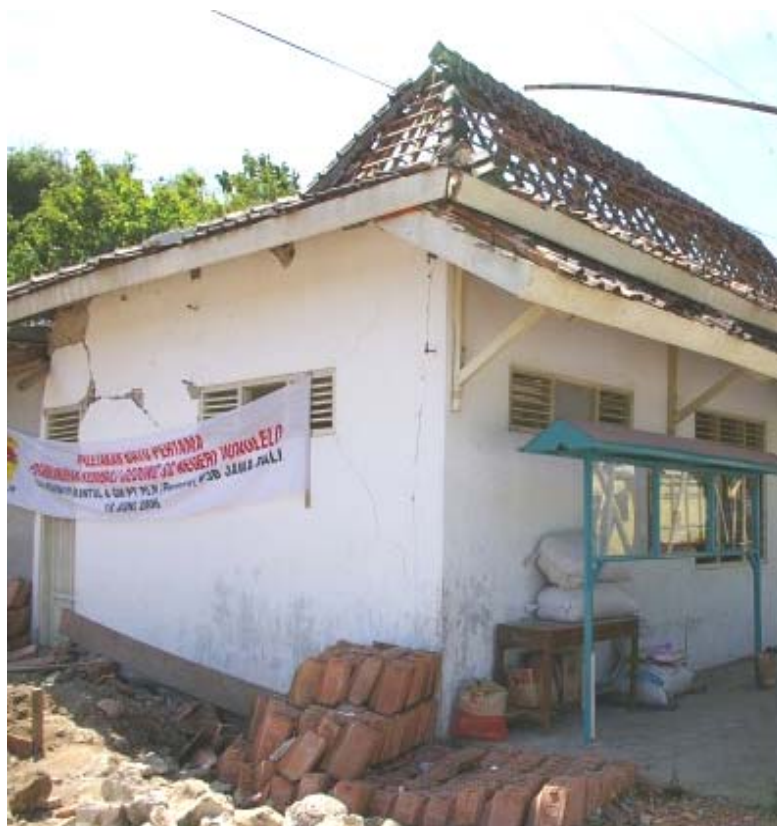
Bild 4-2 nicht-ingenieurmäßig errichtete Bauwerke in Indonesien: Beispiele für typische Mischkonstruktionen

In ländlichen Regionen dominieren hingegen die nicht-ingenieurmäßig errichteten Bauwerke. Diese Bauwerke sind meist ein- oder zweistöckige Gebäude, die als Mischkonstruktion (bestehend aus Stahlbetonstützen, Ausfachung mit Mauerwerk und Dachkonstruktion aus Holz) ausgeführt werden (Bild 4-2). Weniger verbreitet sind die traditionellen Gebäude, die aus einer reinen Holz- oder Bambuskonstruktion bestehen (Bild 4-3). Holz- oder Bambuskonstruktionen besitzen bei dynamischen Beanspruchungen im Vergleich zu Mischkonstruktionen günstigere Eigenschaften. Jedoch wurden in ländlichen Regionen auf Java in den letzten Jahrzehnten vermehrt Mischkonstruktionen erstellt, da diese Bauweise gegenüber den durch Termitenbefall gefährdeten Holzkonstruktionen bevorzugt wurde.

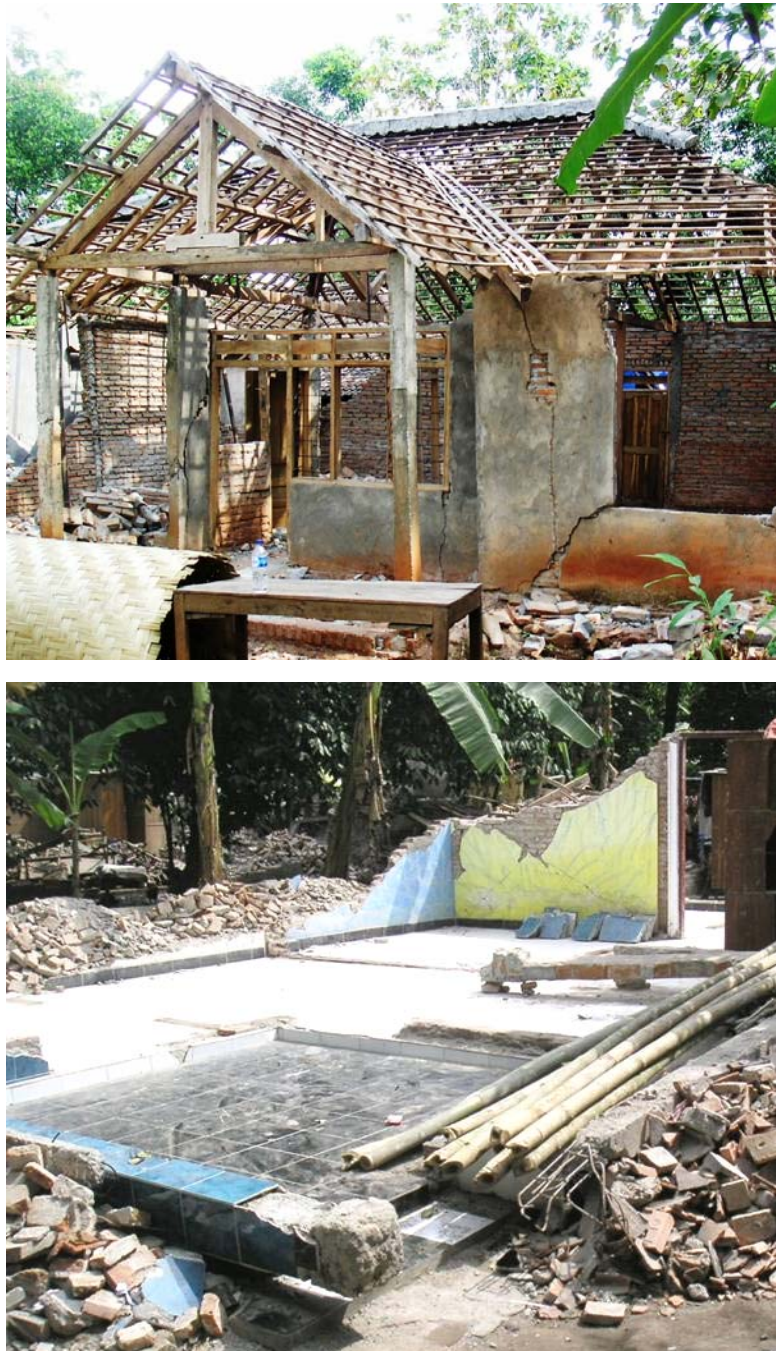
Bild 4-11 typische Bauwerksgeometrie nicht-ingenieurmäßig errichteter Gebäude

In der Regel besitzen die nicht-ingenieurmäßig errichteten Gebäude in Indonesien einen rechteckigen oder quadratischen Grundriss ohne aussteifende Zwischenwände (Bild 4-11). Der Grundriss beträgt durchschnittlich ca. 9 x 6 m (54 m²). Da die Bauweise der Mischkonstruktionen kein torsionssteifes Tragwerk bildet, gleichzeitig aber Massenexzentrizitäten vorhanden sind, führt dies zu erhöhten Torsionsbeanspruchungen.

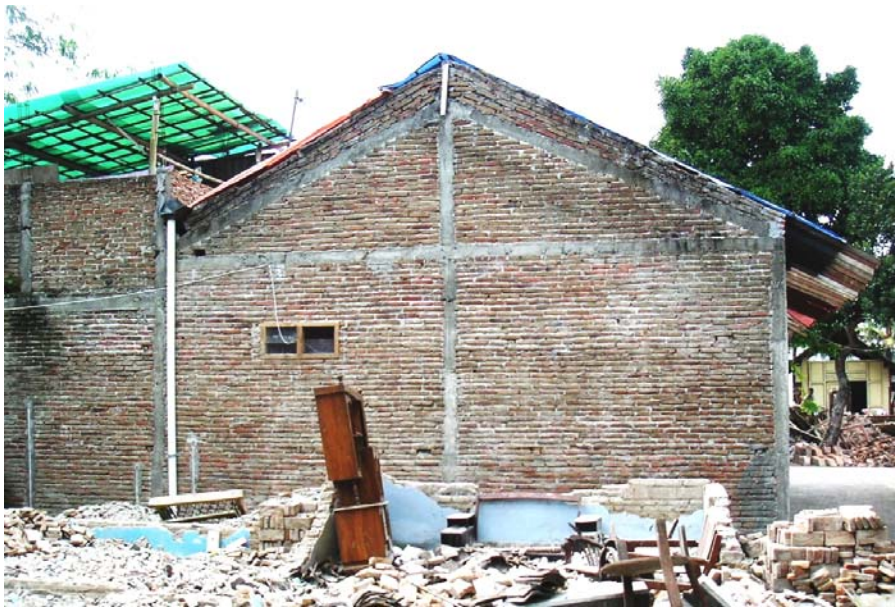
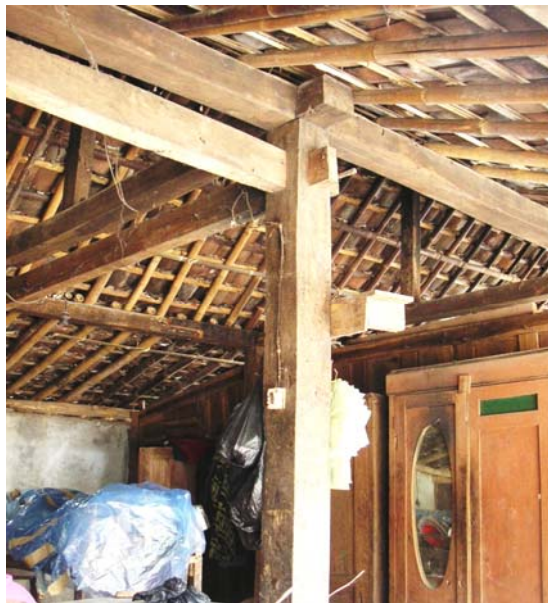
In Bild 5-2 wird der Nutzen dieser Regeln für erdbebensicheres Bauen verdeutlicht: sowohl die Mischkonstruktion unter Berücksichtigung der Regeln für erdbebensicheres Bauen als auch die reine Holzkonstruktion haben das Erdbeben unbeschadet überstanden, während die jeweiligen Nachbargebäude (Mischkonstruktionen ohne Berücksichtigung der Regeln für erdbebensicheres Bauen) eingestürzt sind.

Bild 5-2 Gebäude ohne Erdbebenschäden: a) Mischkonstruktion unter Berücksichtigung von Regeln für erdbebensicheres Bauen; b) reine Holzkonstruktion

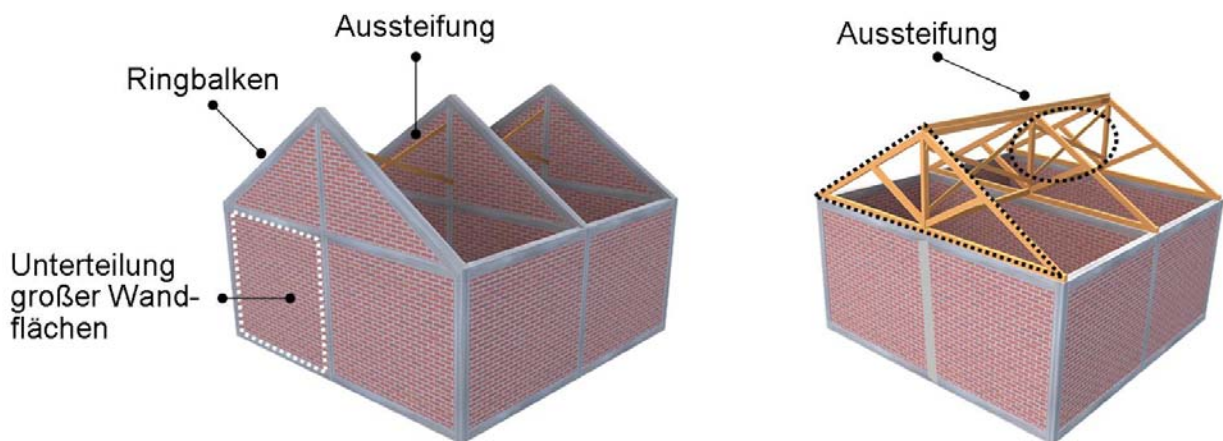
Bild 5-7 Aussteifung der Dachkonstruktion (Posyanis (2006))

Bei vielen Einstürzen von nicht-ingenieurmäßig errichteten Gebäuden war eine große Kopfmass in Zusammenhang mit einer horizontal nur schwachen oder gar fehlenden Aussteifung die Ursache. Giebelwände sollten deshalb umlaufend mit einem Ringbalken versehen werden, die Dachkonstruktion selbst ist mit Diagonalen auszusteiern (Bild 5-7). Dabei ist jedoch zu beachten, dass Druckstäbe mit hohem Schlankheitsgrad und unzureichender Knickaussteifung den dynamischen Einwirkungen aus Erdbeben nicht standhalten können.

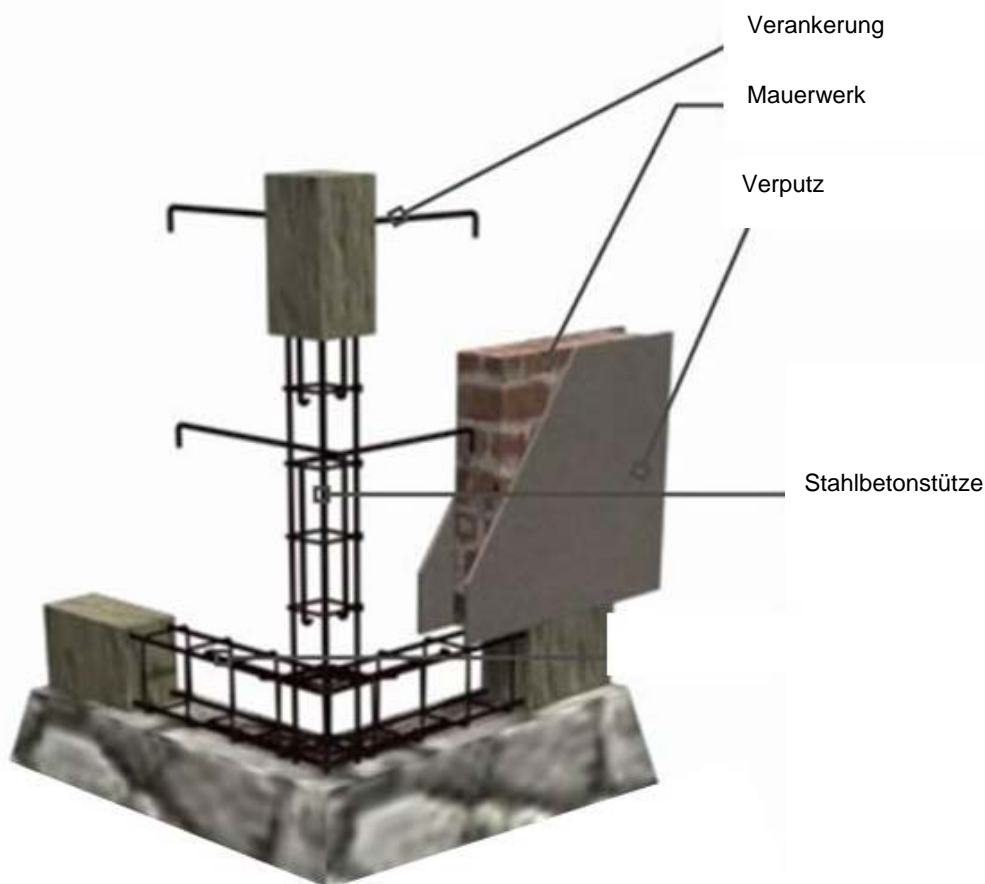
Bild 5-8 Anschluss Mauerwerk an Stahlbetonstütze (Posyanis (2006))

Bei Mischkonstruktionen ist zwischen Mauerwerk und Stahlbetonstützen in den meisten Fällen keine Verbindung vorhanden. Bei dynamischen Beanspruchungen kollabieren deshalb die Wandscheiben und das Gebäude ist einsturzgefährdet. Um dies zu verhindern, sollte das Mauerwerk mit den Stahlbetonstützen verbunden werden. Beispielsweise kann aus den Stahlbetonstützen eine horizontale Bewehrung in die Lagerfugen oder in geeignete Nuten der Mauersteine geführt werden (Bild 5-8). Der Abstand der Verankerung sollte 60 cm nicht überschreiten.

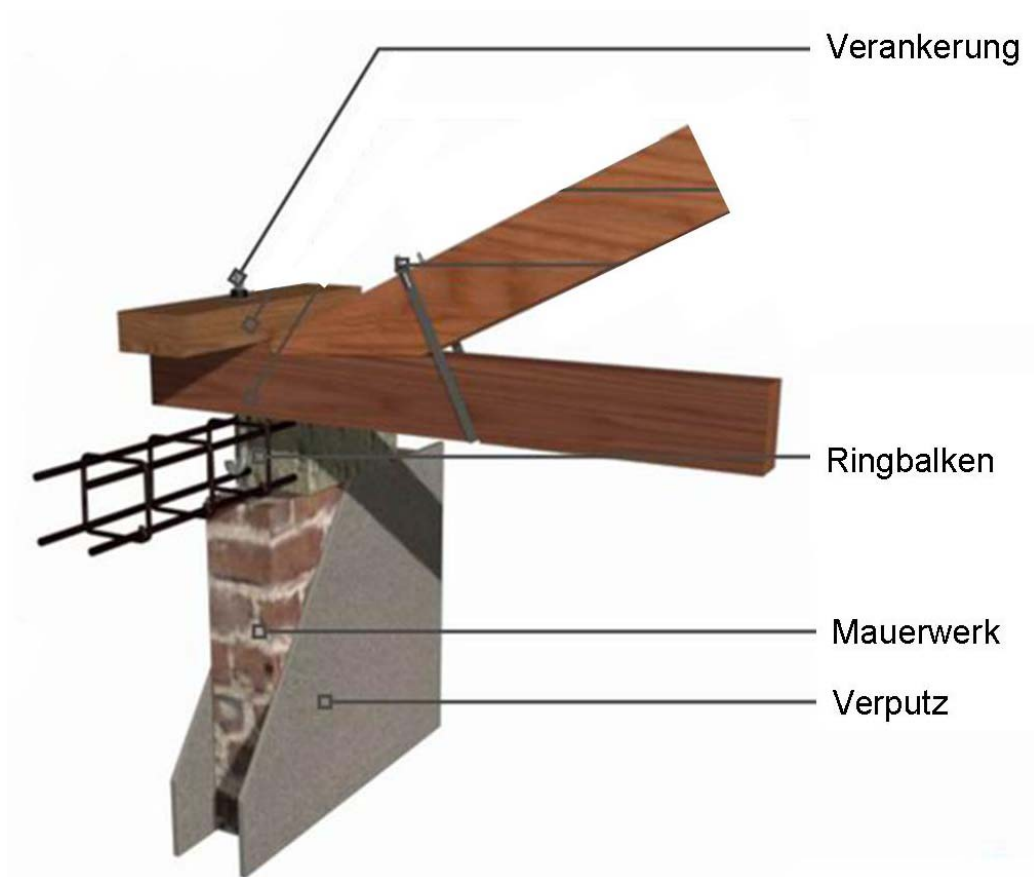
Bild 5-9 Verankerung der Dachkonstruktion (Posyanis (2006))

Der Anschluss der Dachkonstruktion aus Holz an Mauerwerk oder Stahlbetonbauteile ist bei den nicht-ingenieurmäßig errichteten Bauwerken in den meisten Fällen mangelhaft. Insbesondere die Auflager sollten jedoch kraftschlüssige Verbindungen aufweisen. Befestigung und Unterlage müssen so ausgeführt werden, dass die Bauteile nicht vom Auflager abrutschen können. Die Anschlüsse und Verbindungen müssen Wechselbeanspruchungen aufnehmen können, da sich während eines Erdbebens

die Belastungsrichtung und das Vorzeichen mehrfach ändert. Aus diesem Grund sind einfache Kontaktanschlüsse, die nur Druckkräfte übertragen können, nicht geeignet. Für erdbebensichere Konstruktionen sollten solche Anschlüsse und Verbindungen gewählt werden, welche Energie abbauen und in der Lage sind, plastische Verformungen aufzunehmen. Der Anschluss der Dachkonstruktion an Stahlbetonbauteilen oder Mauerwerksscheiben kann beispielsweise durch Verankerung oder Einsatz von Stahlbändern am Traufpunkt erfolgen (Bild 5-9). Weitere Anschlussdetails für die Dachkonstruktion sind in Bild 5-10 dargestellt. Bei reinen Holzkonstruktionen erhöhen zusätzliche Kopfbänder die Gesamtsteifigkeit der Konstruktion.

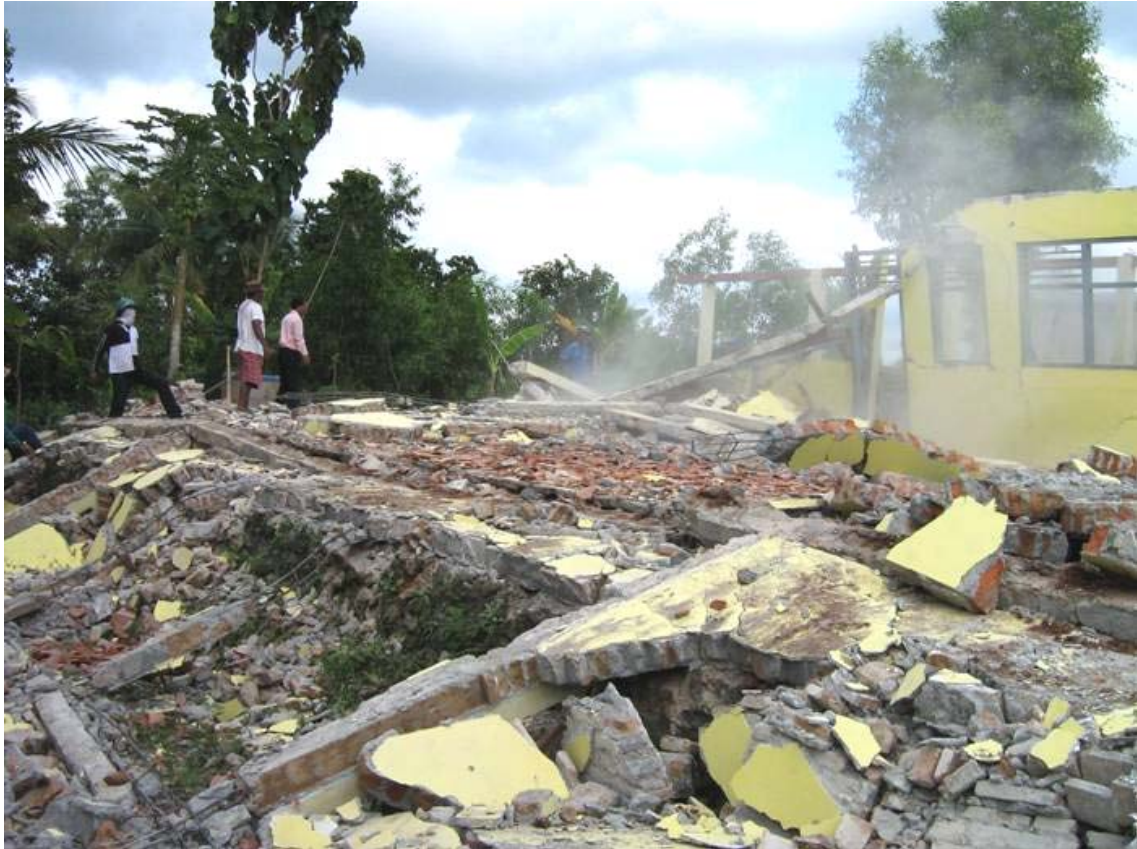
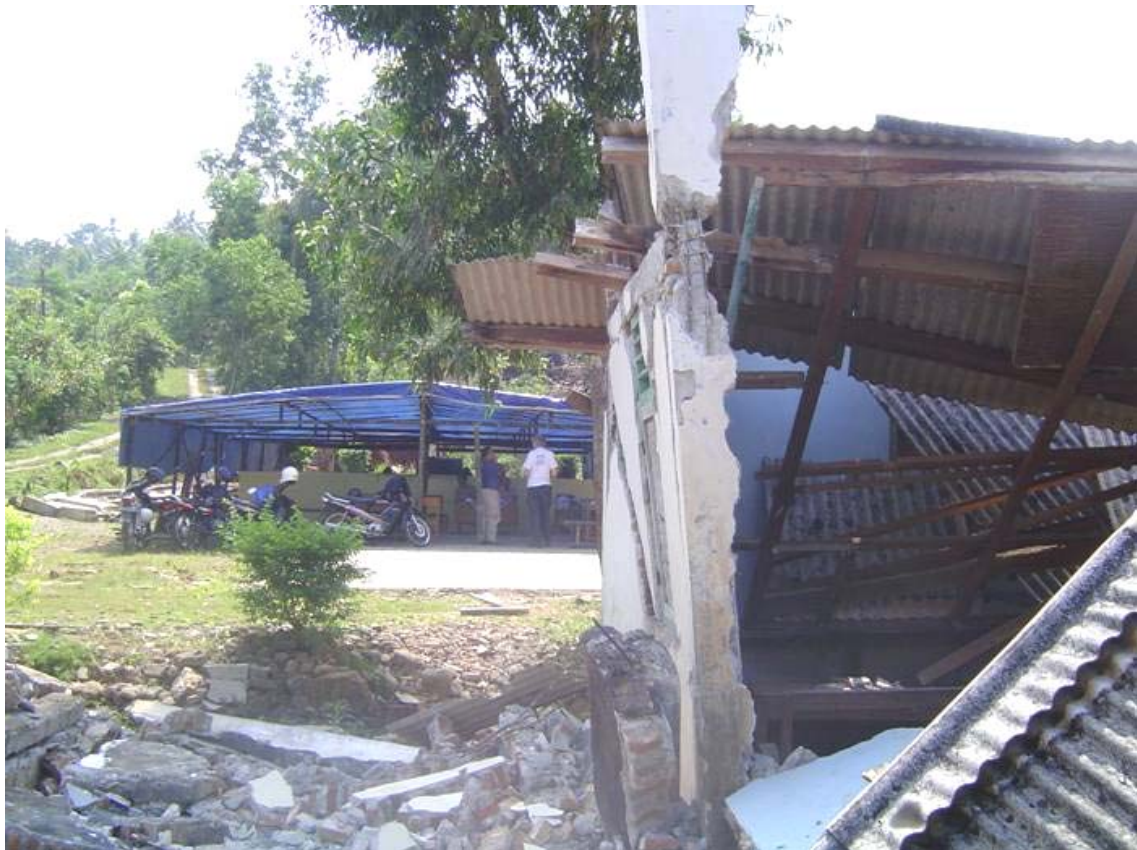
Bild 7-3 Abriss des Schulgebäudes und Notunterkunft

Das Schulgebäude wurde komplett abgerissen (Bild 7-3) und an derselben Stelle unter der Leitung von Cap Anamur wieder neu aufgebaut. Der Grundriss mit 27,5 x 7,2 m² blieb unverändert, jedoch wurden beim Wiederaufbau die Regeln für erdbebensicheres Bauen berücksichtigt (Bild 7-4 bis Bild 7-6):

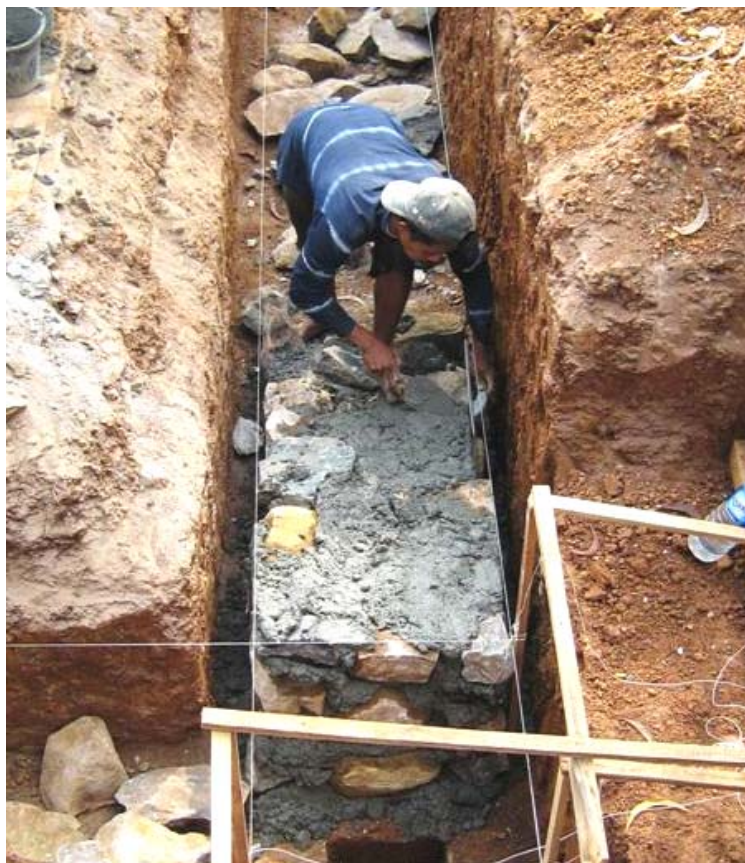
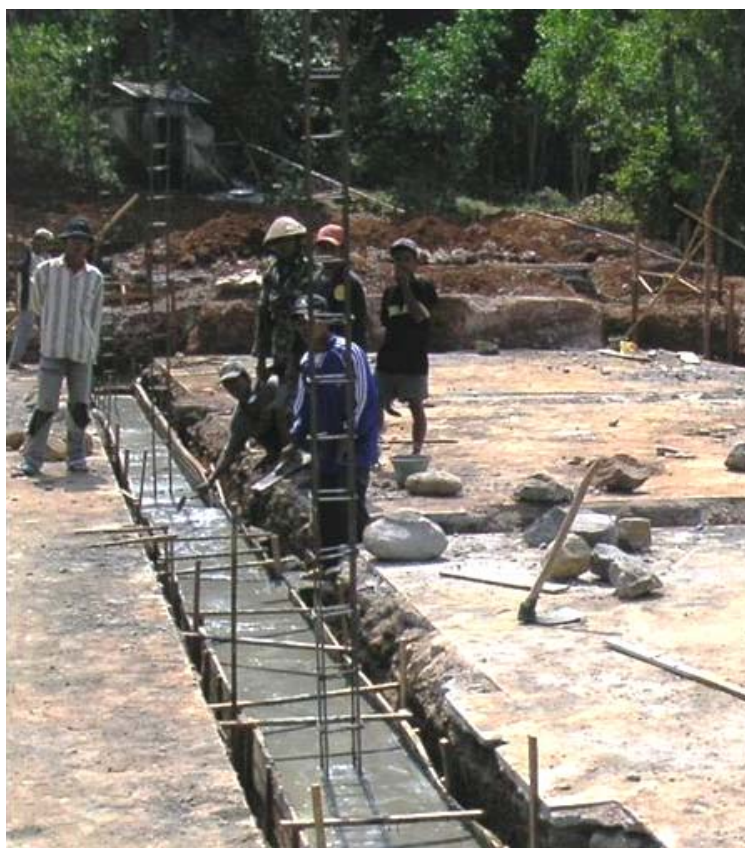
Bild 7-4 Wiederaufbau: Fundamente und Bewehrungsführung

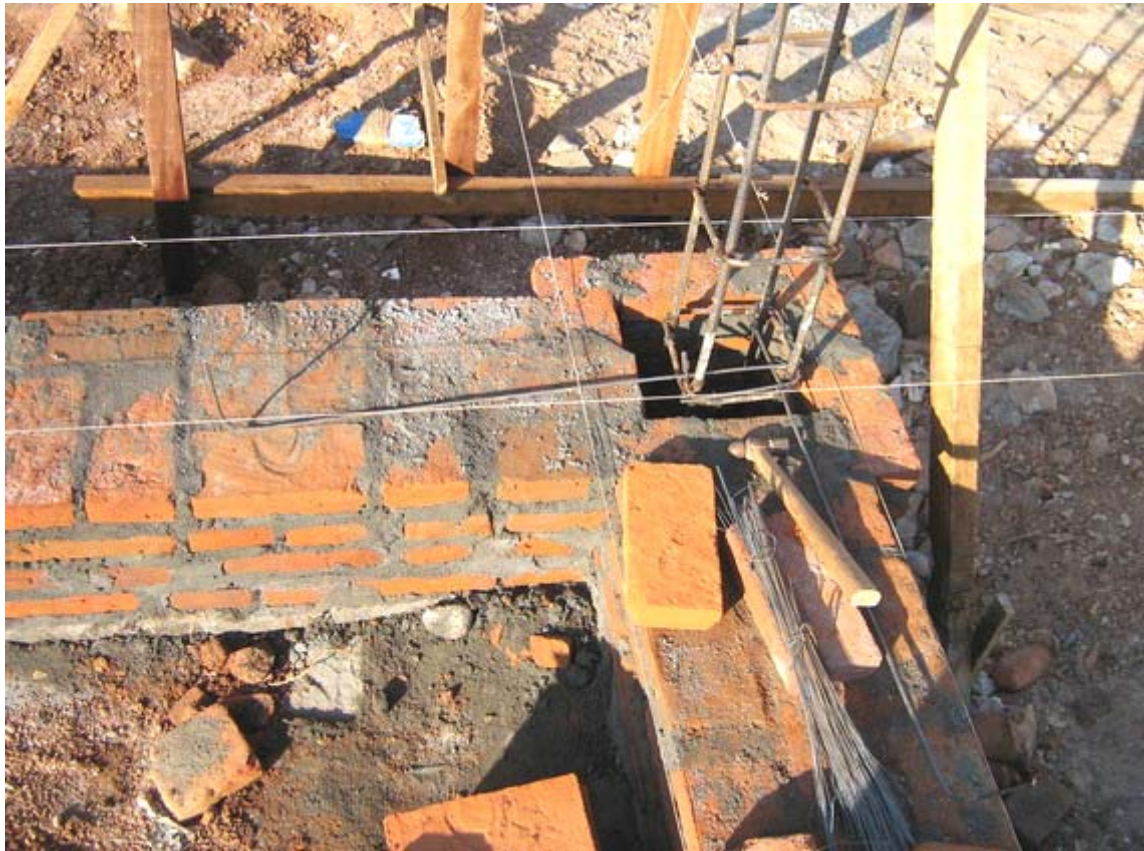
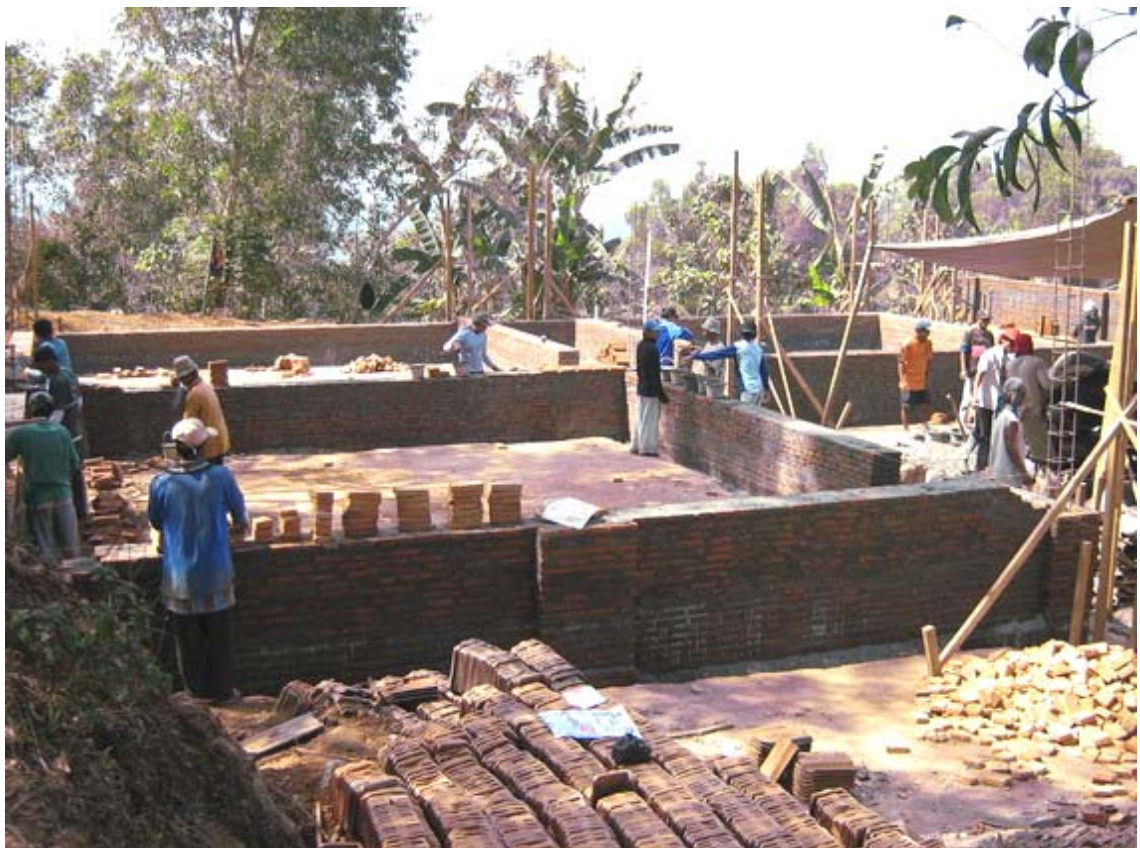
Bild 7-5 Wiederaufbau: Mauerwerk und aussteifende Zwischenwände

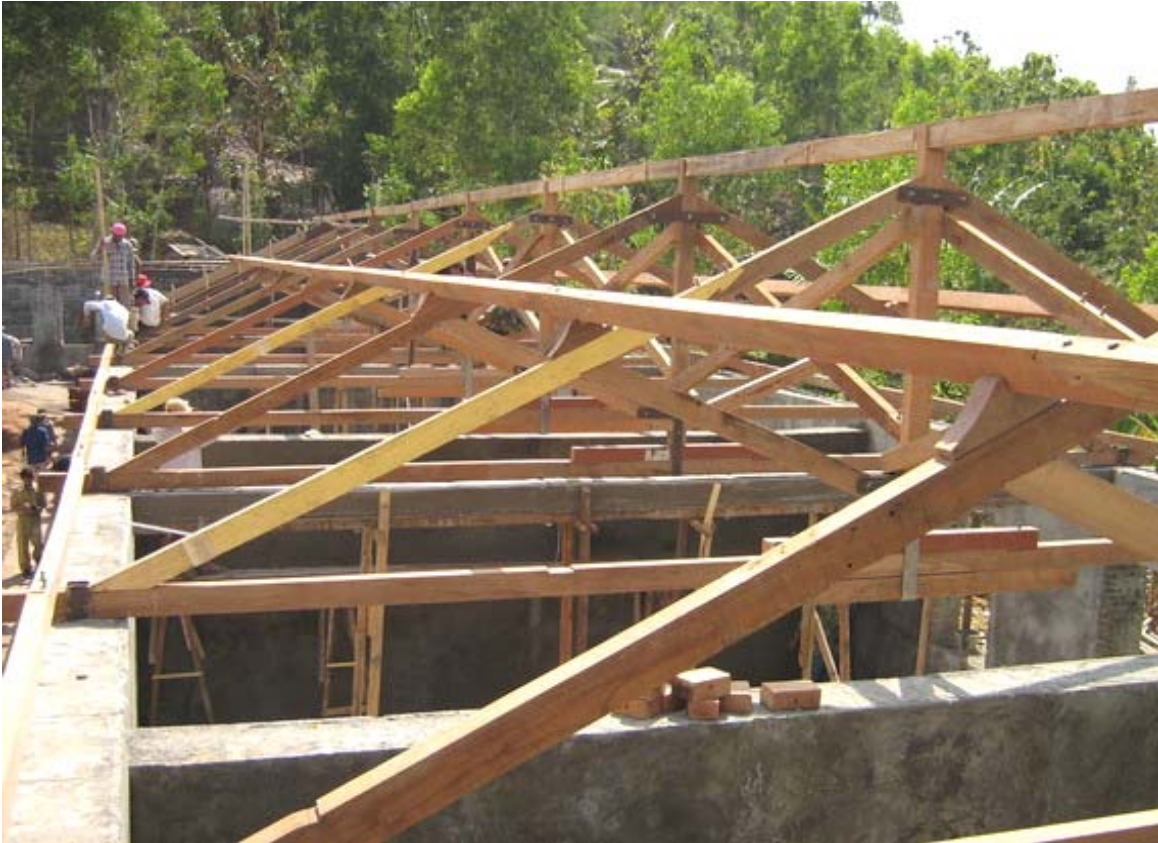
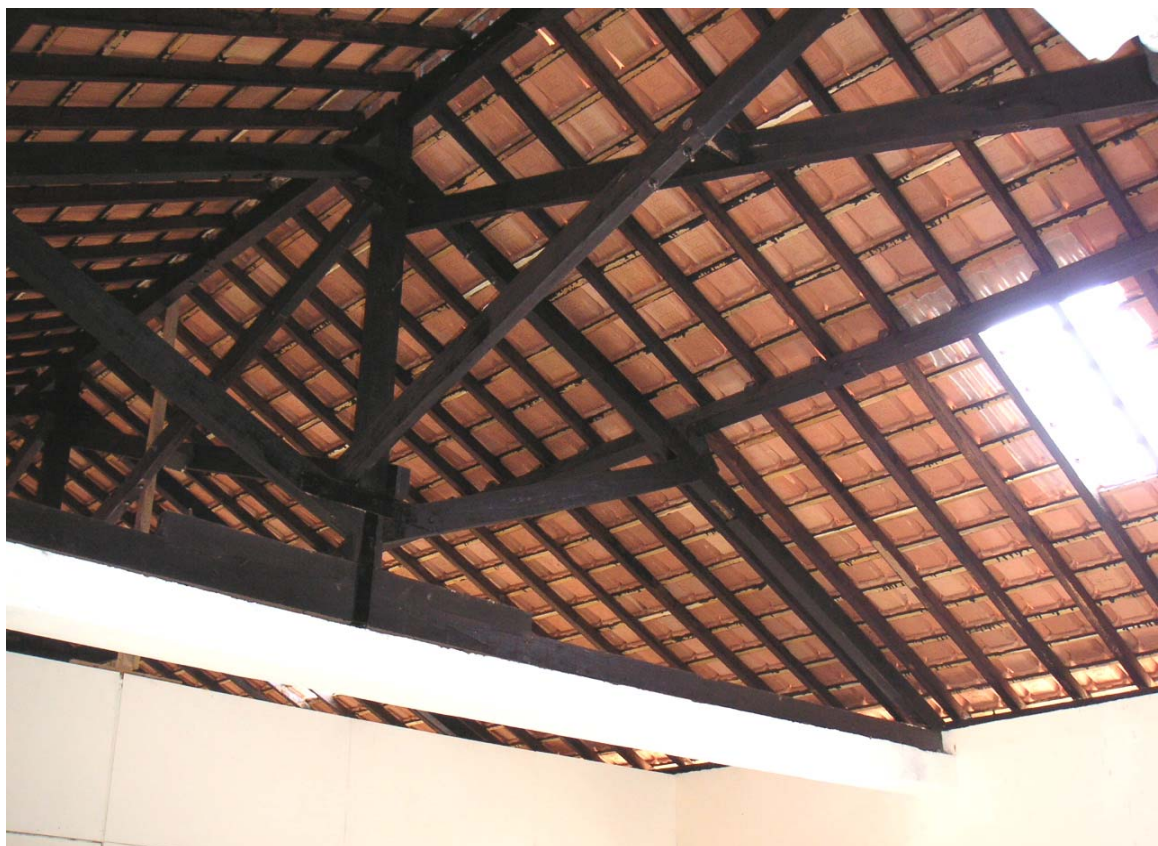
Bild 7-6 Wiederaufbau: Anschluss und Aussteifung der Dachkonstruktion
