Instandsetzung bedeutsamer Betonbauten der Moderne in Deutschland

1. Symposium Baustoffe und Bauwerkserhaltung
Universität Karlsruhe (TH), 30. März 2004

Herausgeber:
Prof. Dr.-Ing. Harald S. Müller
Dipl.-Wirt.-Ing. Ulrich Nolting
Dipl.-Ing. Michael Vogel
Dipl.-Ing. Michael Haist

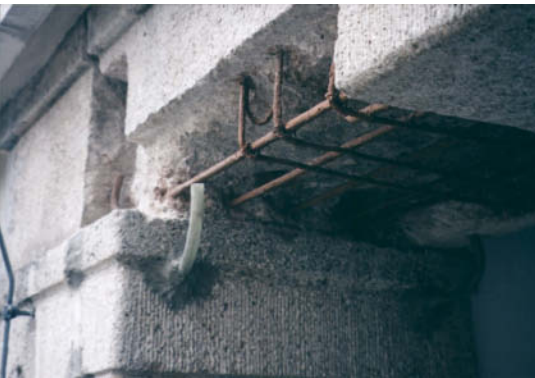
Abb. 7: Balkenträgerauflager auf Arkadenstütze
Sanierungsschritte (unter Beachtung der DAfStb-Richtlinie):

- Untersuchung von Bohrkernen durch die LGA auf Bindemittelart, Sieblinie, Kornzusammensetzung, Mischungsverhältnis und des Chloridgehaltes.
- Erstellung mehrerer Muster auf Holztafeln und vor Ort in Bezug auf Oberflächenstruktur und Farbe.
- Untersuchung der zu bearbeitenden Betonflächen auf schadhafte Stellen (Hammerprobe), Beseitigen loser Teile, Freilegen der Bewehrung.

- Sandstrahlen der Bewehrung mineralische Rostschutzbeschichtung Ergänzen schadhafter Betonstähle
- Einschalen der größeren Schadhstellen und Einbringen von Spritzmörtel/ Reparaturmörtel, gem. Rezeptur der Firma sto.
- Strukturbehandlung der (ausgeschalteten) Reparaturflächen während eines bestimmten Abbindestadiums.
- Hydrophobierung der gesamten Betonflächen mit einer Hydro-Creme auf Silanbasis, farbneutral, mit größerer Eindringtiefe (Haltbarkeit ca. zehn Jahre) Fabrikat *sto cryl HC 100*.

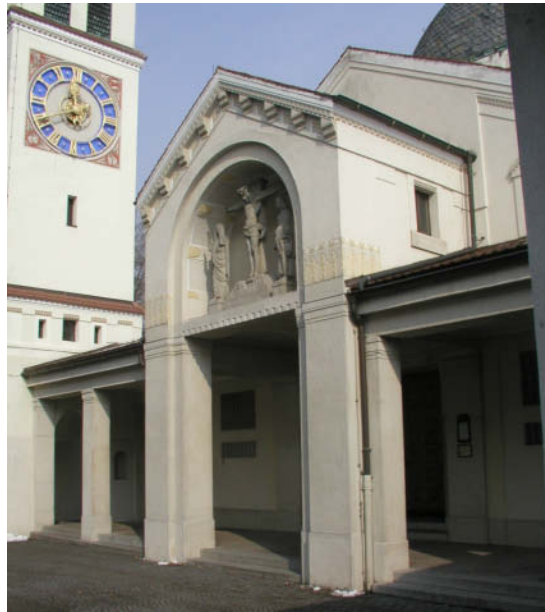
Abb. 8: Sanierte Partien am Portal der Aussegnungshalle, im Hintergrund der Glockenturm

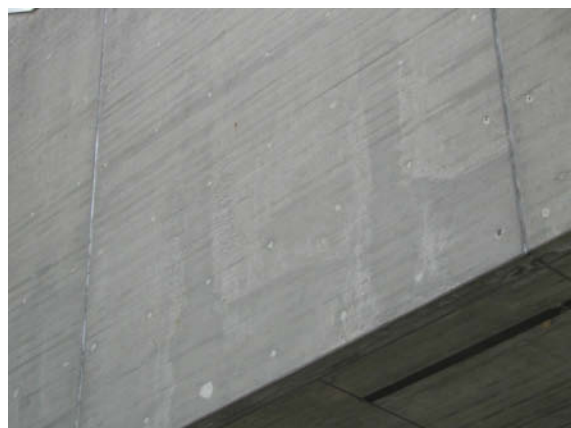
- [D] Entmischungszonen – durch Schüttvorgang verursachte Entmischungen, meist an einzelnen der vertikalen Ortbetonplatten.
- [E] Eck- und Kantenabriss – u.a. durch unsachgemäße Bewehrungsbildung verursacht.

Abb. 13: [D] Entmischungszonen – durch Schüttvorgang verursachte Entmischungen, meist an einzelnen der vertikalen Ortbetonplatten.

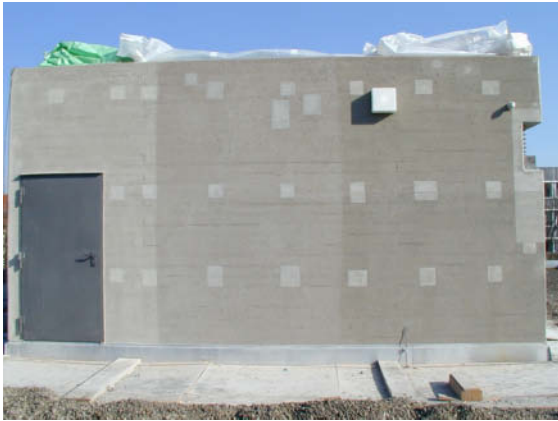
Abb. 22: Westseite des Aufzugskopfes

- Untergrundvorbehandlung mit HDW 300bar
- Klassische Betoninstandsetzung der Einzelstellen. Freilegung der sichtbaren Schäden und Ausbau der korrodierten Bewehrung. Einbringen von Reparaturmörtel.
- Ohne Oberflächenbeschichtung, ohne Hydrophobierung, ohne Farblasur.

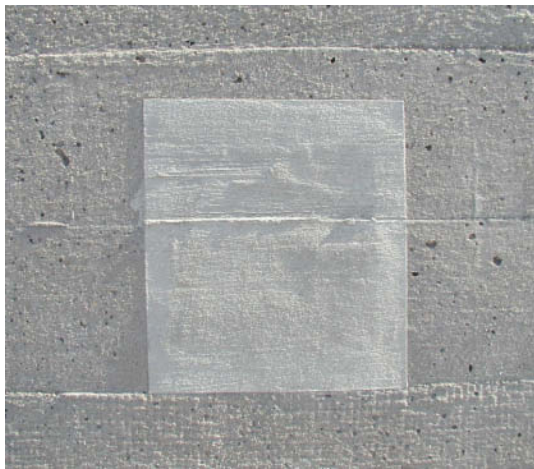
Abb. 23: Instandsetzungsausschnitt Westfassade

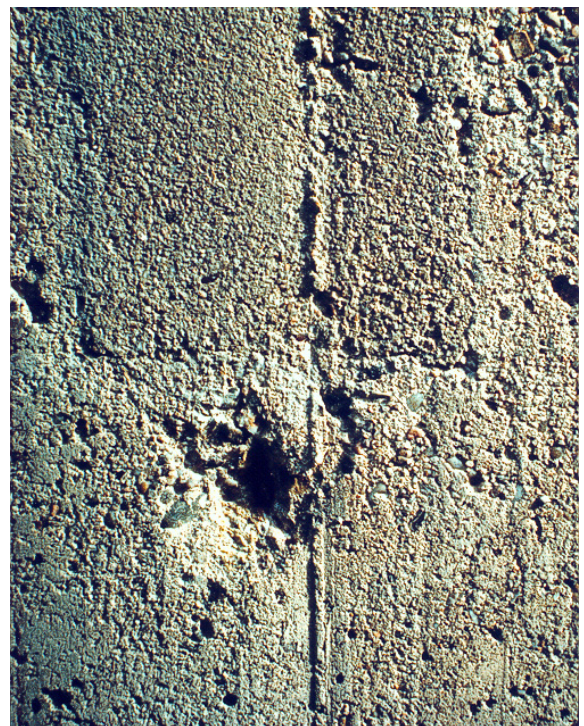
Abbildung 8 zeigt exemplarisch das Detail einer instand gesetzten Betonoberfläche. Farbe und Struktur des reprofilierten Bereiches sind der originalen Oberfläche gut angeglichen; siehe hierzu auch [6].

Abb. 8: Detail der instand gesetzten Betonoberfläche des Beethovensaals der Liederhalle Stuttgart (erbaut 1953). Durch Farbgebung des Mörtels, Modellierung der Oberfläche und steinmetzmäßige Bearbeitung angegliche Reprofilierungsstelle (oben) und originale Oberfläche (unten)

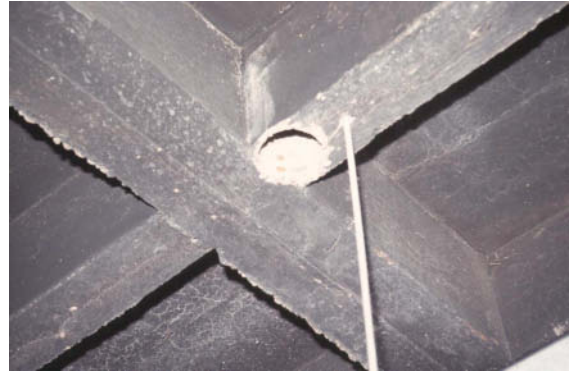
Abb. 9

entnommen werden müssen, sollten vorab zur Orientierung möglichst zerstörungsfreie Untersuchungen vorgenommen werden. Gedankenlose Probeentnahmen können im Stahlbetonbau einen erheblichen Aufwand zum Wiederherstellen eines Bauteils zur Folge haben (Abbildung 9).

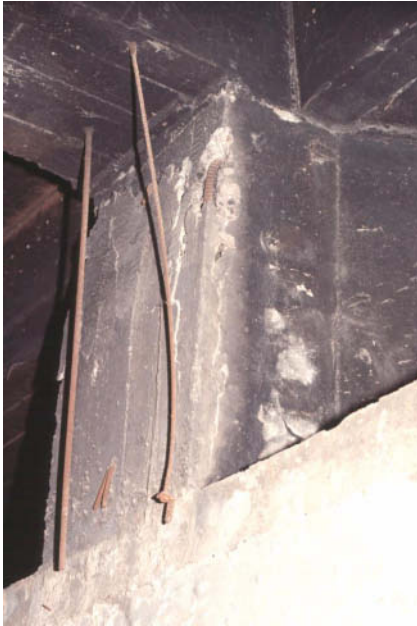
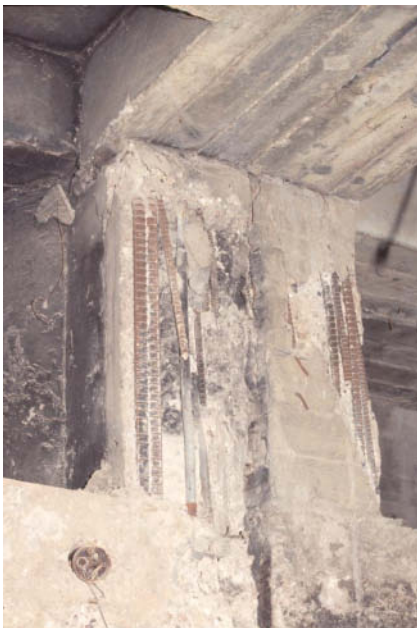
Abb. 11

In demselben Gebäude wurde nach dem Abnehmen einer aufgerissenen Betondeckung am Kopf einer Stütze deutlich, dass nicht hohe Rauchgas Temperaturen oder korrodierende Bewehrung den Schaden verursacht hatten, sondern am Stützenkopf keine Bügelumschnürungen vorhanden waren (Abbildung 11 und 12).

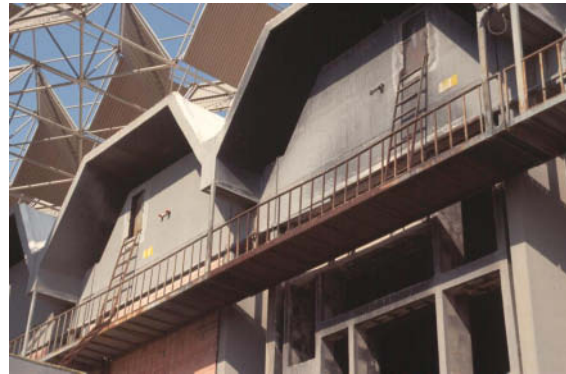
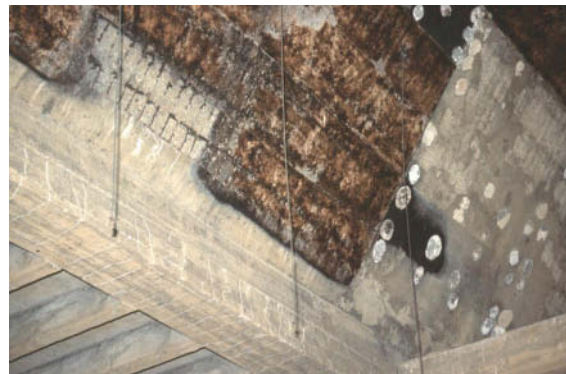
Abb. 13

Dachabschnitt war das Dach mit einem großen Fenster erbaut worden. Im Abschnitt des „Dachfensters“ hatte man später die Dämmung auf die Schalung gelegt, unmittelbar auf der Dämmung ohne Abstandshalter die Bewehrung verlegt und dann betoniert. Im Gegensatz dazu waren die „bauzeitlichen“ Flächen betonsichtig ausgeführt und die Dämmplatten im Nachhinein punktuell aufgeklebt worden. Das heißt, ursprünglich war in der Dachscheibe mit großer Öffnung keine Scheibentragwirkung möglich (Abbildung 13 und 14).

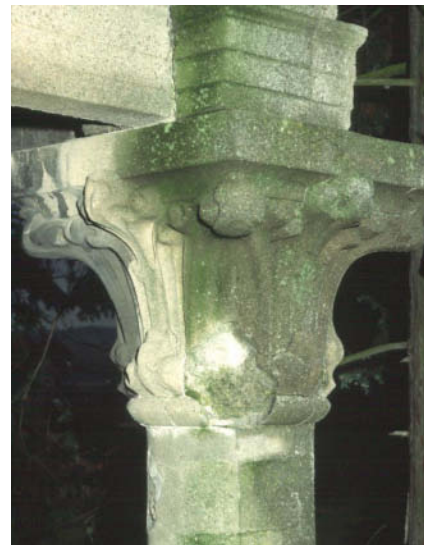
Abb. 18

Die Schäfte der Portikussäulen wiesen horizontale und vereinzelt auch vertikale Risse auf. Die hori-

zontalen Risse wurden nicht durch korrodierende Bewehrung verursacht, sondern vermutlich durch Unregelmäßigkeiten im Herstellungsprozess. Die zunächst sehr dünnen Risse zogen Wasser, Frost zermürbte insbesondere das Gefüge einer Säule in exponierter Lage (Abbildung 18). Ein aufgespalteter Baluster zeigt den inneren Aufbau der Bauteile. Ein mittig angeordneter Eisenstab verbindet den aus Elementen zusammengesetzten Baluster. Über die Dünnbettmörtelfugen, Risse und den Beton gelangte Feuchte an das Eisen. Korrosion sprengte das Gefüge.

Eine der Portikussäulen war derart geschädigt, dass sie ersetzt werden musste. Aus den anderen Säulenschäften wurde der jeweils mittig angeordnete Eisenstab mit einer Kernbohrung herausgelöst, durch einen nichtrostenden Stahl ersetzt und der Bohrkanal danach verpresst. Bei dem Versuch, auch die Eisen aus den Balustern auszubohren, scherten diese in den „Tailen“ ab. Unter den Voraussetzungen einer besseren Zentrierung und Einspannung der Werkstücke mussten jedoch auch filigrane Bauteile auf diese Weise instand zu setzen sein.

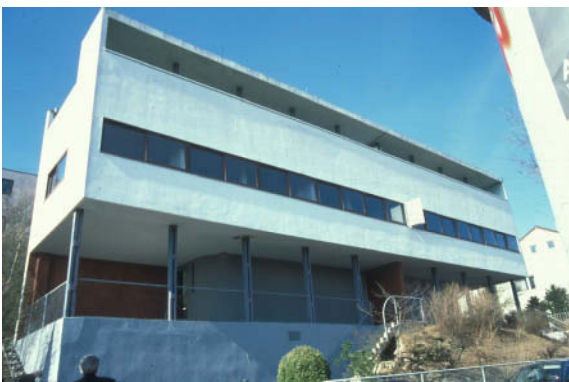
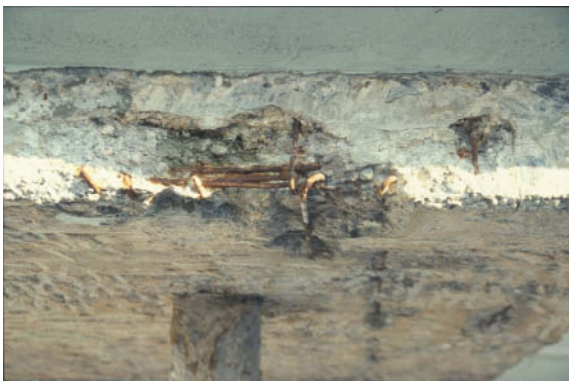
Abb. 1: Sanierung: Architekten 109 Arnold + Fentzloff Stuttgart, Büro für Baukonstruktionen Karlsruhe

Abb. 2: Sanierung: Architekten 109 Arnold + Fentzloff Stuttgart, Büro für Baukonstruktionen Karlsruhe, Betonschäden

Die zurzeit in Ausführung befindliche Generalsanierung betrifft auch die außenliegenden Betonteile, vor allem das sog. Flugdach, das sich über die gesamte Längsseite spannt. Bereits 1984 erfolgte eine Grundsanierung, deren Reparaturmaßnahmen erneut mit einbezogen werden müssen. In Bereichen des karbonisierten Betons (unter einer zementgebundenen Spachtelmaße) muss die Bewehrung frei gelegt und mit einem mineralischen Korrosionsschutz versehen werden. Wie viel Originalsubstanz abgenommen werden muss, wird sich erst im Zuge der Freilegungen zeigen. Obwohl eine Reprofilierung mit mineralischem Mörtel angedacht ist, kann eine Totalerneuerung nicht zuletzt aus Kostengründen bis heute nicht ausgeschlossen werden. Bei der Reparatur wird sowohl auf die konstruktiven, bauphysikalischen aber auch die gestalterischen Aspekte der Oberflächen Wert gelegt (Abbildung 1 und 2).

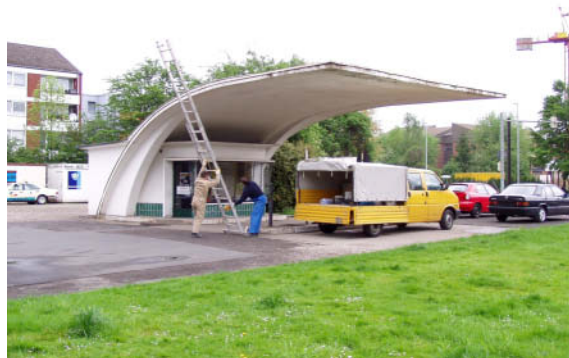
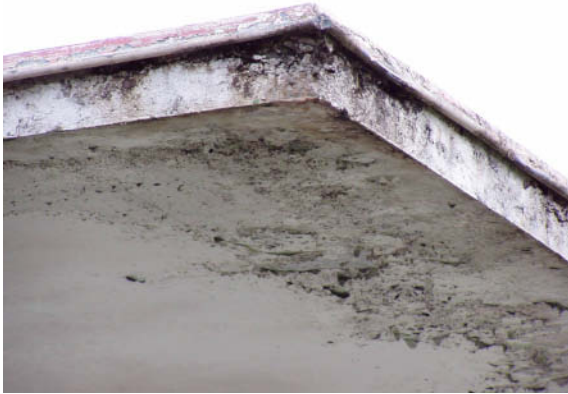
Abb. 3: Sanierung: Burkhardt + Schumacher, Architekten und Ingenieure, Braunschweig

Das zwar außer Betrieb befindliche, aber durchaus erhaltenswerte Tankstellengebäude mit weit auskragendem Dach in Hannover, konnte als Zeitzeuge unter Denkmalschutz gestellt, erhalten werden. Wie bei vielen anderen Bauten auch, führte zum Schadensbild weniger die natürliche Alterung, sondern vielmehr die unterlassene Bauwerkserhaltung. Oberflächenwasser drang kontinuierlich durch die Pappeindeckung und die Blechverwahrungen.

Abb. 4: Sanierung: Burkhardt + Schumacher, Architekten und Ingenieure, Braunschweig, Betonschäden

An den Trägerkanten wurde soweit erforderlich die Bewehrung freigestemmt, ein Ersatz und eine Ertüchtigung war nicht erforderlich. Fehlstellen wurden wiederum mit einem Betonsaniermittel reprofiliert, Sichtbetonbereiche der Träger und Deckenplatte mit einem erneuten Anstrich geschützt (Abbildung 3 und 4).

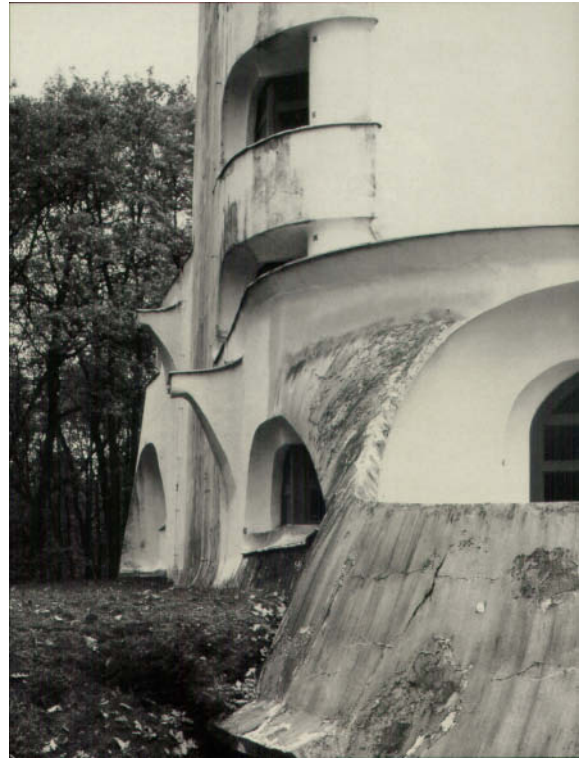
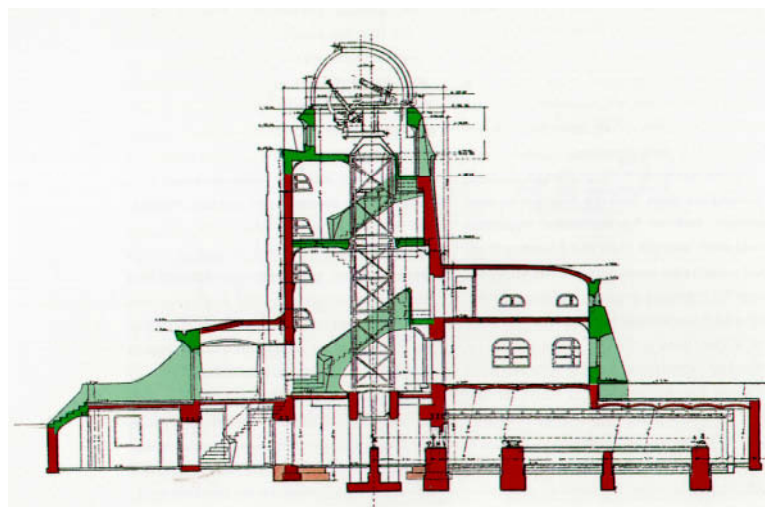
Abb. 5: Sanierung: Werkstatt für Denkmalpflege Pitz und Hoh, Berlin, Ingenieurbüro Gerhard Pichler, Berlin

Der von Erich Mendelsohn 1921/22 erbaute Einsteinturm als Sonnenteleskop zählt zu den bedeutendsten expressiven Bauten der klassischen Moderne. Die gewählte organische Form des Turms mit seinem Sockel war für die damalige Zeit auch eine besondere technische Herausforderung. Vermutlich hatte Mendelsohn an ein Gebäude, an eine Skulptur aus dem neuen formbaren Material Beton gedacht. Wenn letztlich der Turm in einer Mischbauweise aus Stahlbeton und Mauerwerk realisiert wurde, lag vermutlich an den hohen Kosten, sicher aber auch an den Schwierigkeiten der Umsetzung dieser freien Form in eine Betonschalung. Als einen weiteren Grund des Schadensbildes am Turm nennt Pichler: *„Der Bewehrungsgrad am Einsteinturm beträgt weniger als ein Zehntel dessen, was heute als notwendig erachtet wird. Dies führt durch hygri-sche und thermische Spannungen zu konzentrierten Rissen mit folgender Korrosion der Eisen. Ein unbewehrter Beton wäre günstiger gewesen, als eine Armierung mit dem viel zu schwachen, weitmaschigen Bewehrungsnetz“* [4].

Für die Sanierung wurde eigens ein Konzept entwickelt, das im Wesentlichen die Freilegung und Reinigung schadhafter Stellen, mineralischen Korrosionsschutz und die Schließung, bzw. die Reprofilierung der Fehlstellen mit kunststoffmodifiziertem Mörtel vorsah (Abbildung 5 und 6).

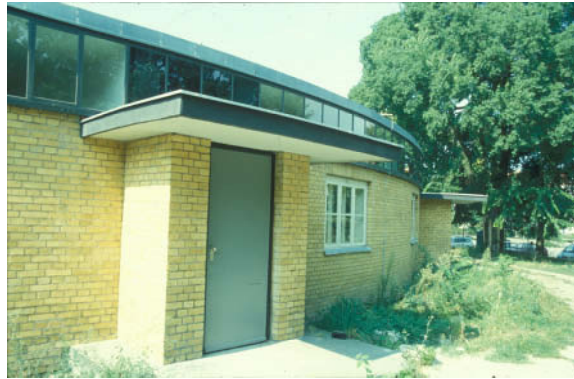
Abb. 7: Sanierung: Burkhardt + Schumacher, Architekten und Ingenieure, Braunschweig

Als Schadensbild war zunächst die Absenkung der Vorderkanten der Vordächer um bis 4 cm erkennbar. Für die Dächer (2,93 m Breite und 2,00 m Auskragung) bestand die Forderung der Denkmalpflege, möglichst viel originale Bausubstanz zu erhalten. Die Voruntersuchungen des Betons und des Zustandes und der Lage der Bewehrung brachte zunächst ein befriedigendes, für eine dauerhafte Erhaltung und Sicherheit ein eher fragwürdiges Ergebnis. Eine bauzeitliche Statik war nicht vorhanden. Der Abriss der Dächer und folgender Neukonstruktion sollte vermieden, wie auch ein „Hochdrücken“ der Dächer aus ästhetischen und technischen Gründen verworfen wurde. Die Vergrößerung des Schadens am Beton würde dadurch nur vergrößert. Die Voruntersuchung ergab als Hauptursache die ungünstige Lage der Zugbewehrung dicht oberhalb der Nulllinie und Schädigung von Beton und Eisen infolge der Durchbiegung und Rissbildung. Rechnerisch war die Bewehrung ausreichend.

Die Sanierung erfolgte durch eine Verstärkung der Zugzone mittels CFK Lamellen, nach vorheriger Abnahme der Dachabdeckung und Entfernung loser Betonteile (Oberflächenschale) bis auf festen Untergrund. Freiliegende Bewehrungsstäbe wurden sandgestrahlt, rostgeschützt, erkennbare Risse verfüllt. Das Belassen der Durchbiegung der Vordächer brachte letztlich das Problem der inneren Entwässerung, was nur durch eine geringe gegenläufige Erhöhung mit nahezu 0° Grad Gefälle gelöst werden konnte (Abbildung 7).

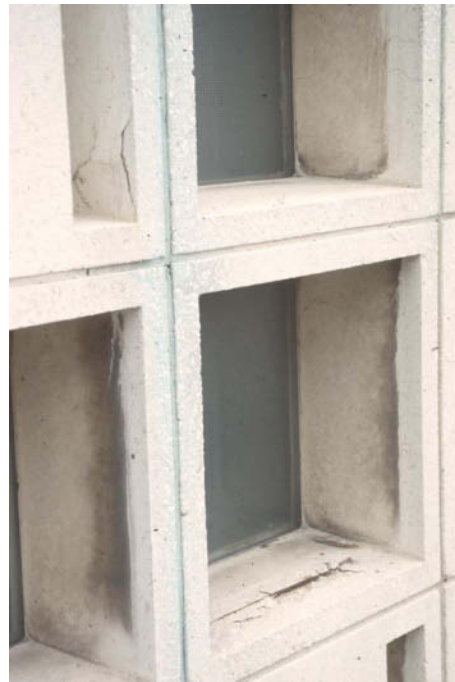
Abb. 3

Die strukturellen Risse in den Steinen sind zum ganz überwiegenden Teil nicht breiter als 0,1 mm, vereinzelt auch einmal bis zu 0,8 mm breit. Risse, die nicht im Zusammenhang mit der Bewehrung in den Steinen stehen, sind die Ausnahme. Zum ganz überwiegenden Teil verlaufen die Risse im Beton der Wabensteine über Bewehrungseisen. Die Betonüberdeckung beträgt an diesen Stellen weniger als etwa 7 mm. Ferner gibt es Risse in Fortsetzung von Betonabplatzungen über korrodierender Bewehrung (Abbildung 3).

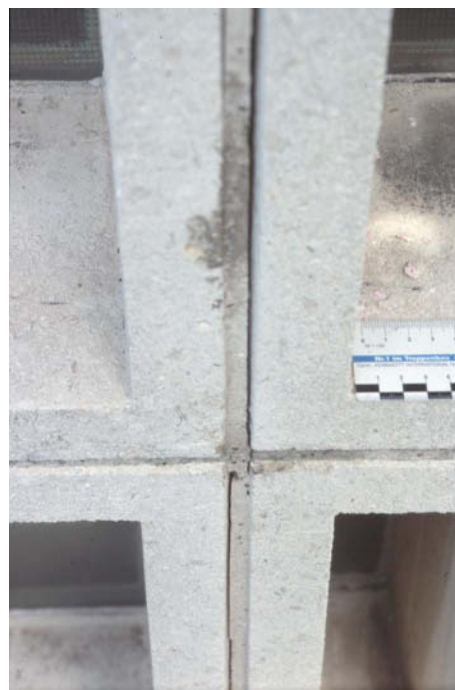
Abb. 4

Auf allen Fassadenseiten sind ungefähr in den Dreiteilspunkten vertikale Bewegungsfugen angeordnet. Dennoch gibt es in zahlreichen Stoßfugen bis zu etwa 2 mm breite Abrisse des Fugenmörtels von den Steinflanken (Abbildung 4).

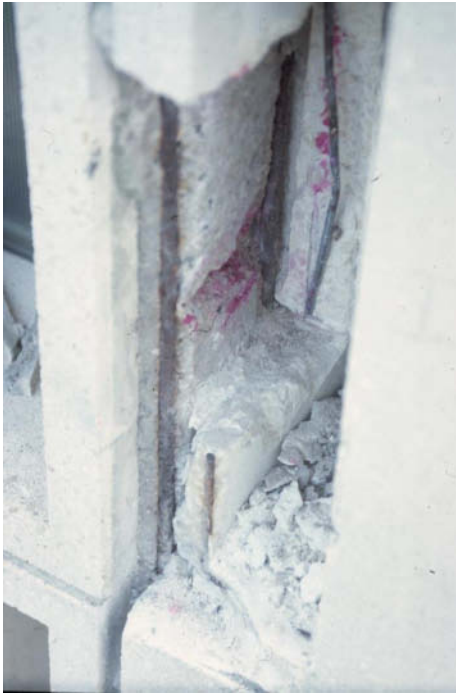
Abb. 5

An den Gebäudekanten zeichnen sich auf der Innenseite klaffende Fugen zwischen den in der Ecke zusammenstoßenden Betonwabensteinen ab. Auf der Außenseite haben sich einzelne Quadersteine zwischen den Betonfassaden verdreht. In die Risse drang Regenwasser ein, löste Kalk aus und führte im Gebäudeinneren zu Sinterungen. Einzelne Bewehrungsseisen in den Stoßfugen der Steine korrodierten. Korrosion kommt als eine Ursache für die Risschäden in den Stoßfugen in Betracht (Abbildung 5).

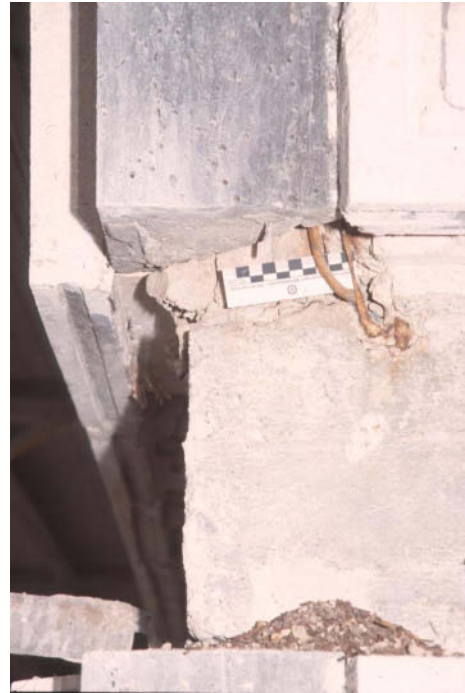
Abb. 6

Stellenweise hatte Blattrost die Eisen von $\varnothing 10$ mm auf $\varnothing \leq 7$ mm reduziert. Geht man vom Zustand der Bewehrung an den Gebäudekanten aus, so sind vollständige Querschnittsverluste nicht auszuschließen (Abbildung 6 und 7). Die Bewehrungsseisen in den Stoßfugen besitzen oben jeweils einen kleinen Endhaken, mit dem sie in eine Schlaufe eingehängt sind, die in der Attika bzw. der Deckenplatte einbetoniert wurde (Abbildung 9).

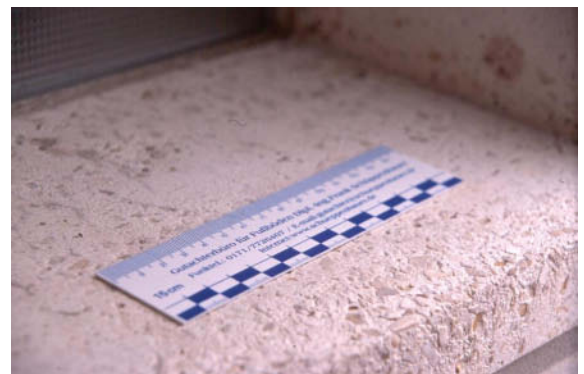
Abb. 8

Betontechnologisch bemerkenswert sind die Verschmutzungen auf den Laibungen und den „Sturzflächen“ der Betonwabensteine. Schwarze Ablagerungen haften dort fest auf dem Untergrund, wo Regenwasser abfloss, die Steinflächen aber nicht beregnet wurden. Hingegen kam es nur auf den unmittelbar beregneten Flächen bis zu ca. 1,5 mm tiefen Abwitterungen, so dass die Zuschlagskörner dort erhaben vorstehen und mit ihrer Eigenfarbe zu mehr Farbigkeit des Betons beitragen. Der Beton wurde durch die Verwitterungen weder zermürbt noch in bedeutendem Maße mechanisch geschädigt (Abbildung 8).
