Schäden an Hallentragwerken aus Holz Beschreibung – Ursachen – Vermeidung

von Matthias Frese¹, Ann-Kathrin Grün², Hans Joachim Blaß¹

KIT SCIENTIFIC WORKING PAPERS 31

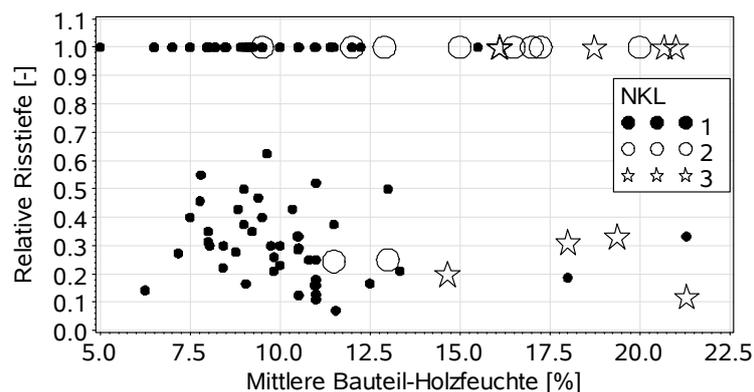
Insbesondere Gutachten enthalten präzise Angaben über die relative Risttiefe (Bild 8) und die Holzfeuchte der betroffenen Bauteile. Das Diagramm in Bild 9 zeigt die Zusammenhänge zwischen beiden Werten. Die Darstellung ist kein Widerspruch dazu, dass Risse in Faserrichtung bevorzugt in solchen Bauteilen angetroffen werden, die der NKL 1 zuzuweisen sind bzw. die zum Zeitpunkt der Messung eine niedrige Holzfeuchte aufweisen.

Bild 9: Zusammenhänge zwischen Risttiefe und Holzfeuchte

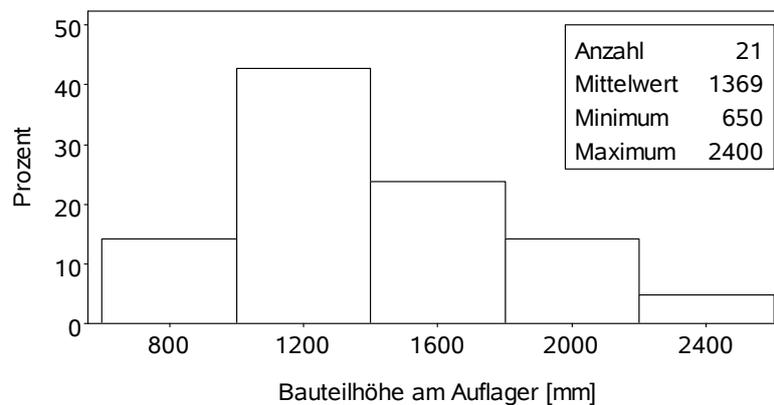
Bild 10 zeigt die Verteilung der Bauteilhöhe (im Bereich des Auflagers) von BS-Holz-Trägern mit Schubbrüchen. Bei 21 Trägern der über 29 registrierten Schubbrüche sind die Bauteilhöhen bekannt. Sie liegen zwischen 650 und 2400 mm. Die Verteilung reflektiert, dass hohe Bauteile mit einem großen schubbeanspruchten Volumen eine geringere wirksame Schubfestigkeit besitzen als weniger hohe. Es sind in den untersuchten Schadensbeschreibungen keine Schubbrüche an BS-Holz-Bauteilen mit einer Höhe unter 650 mm dokumentiert.

Bild 10: Häufigkeitsverteilung der Bauteilhöhe von BS-Holz-Bauteilen mit Schubversagen im Auflagerbereich

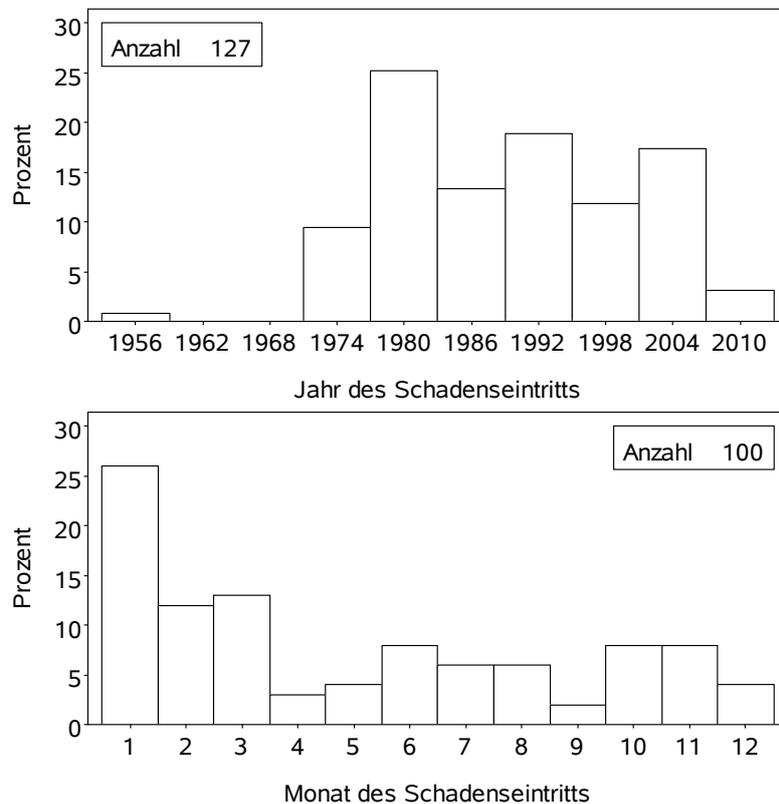
Von 127 Schadensfällen ist das Jahr und bei 100 der Monat, in dem ein für die Standsicherheit relevanter Initialschaden auftrat, genau bekannt. Solche Schäden sind insbesondere Risse in Faserrichtung, Zug- und Schubbrüche. Sie stehen im Zusammenhang mit Schnittkräften, die in der Regel unter Einwirkung von Schnee Höchstwerte erreichen und daher eine jahreszeitliche Abhängigkeit aufweisen. Während in Bild 11, oben, die Jahre, in denen ein Schaden eintrat, gleichmäßig verteilt sind (1956 ausgenommen), wird in Bild 11, unten, für Januar bis März eine höhere Eintrittswahrscheinlichkeit deutlich als für die übrigen Monate. Es besteht folglich Übereinstimmung mit der Annahme, dass trockenes (Innen-)Klima im

Winter und Vorfrühling zusammen mit Einwirkungen aus Schnee für die standsicherheitsrelevanten Initialschäden, insbesondere für Risse in Faserrichtung, zumindest mit auslösend sind.

Bild 11: Häufigkeitsverteilung des Jahres (*oben*) und Monats (*unten*), in dem ein standsicherheitsrelevanter Initialschaden eingetreten ist

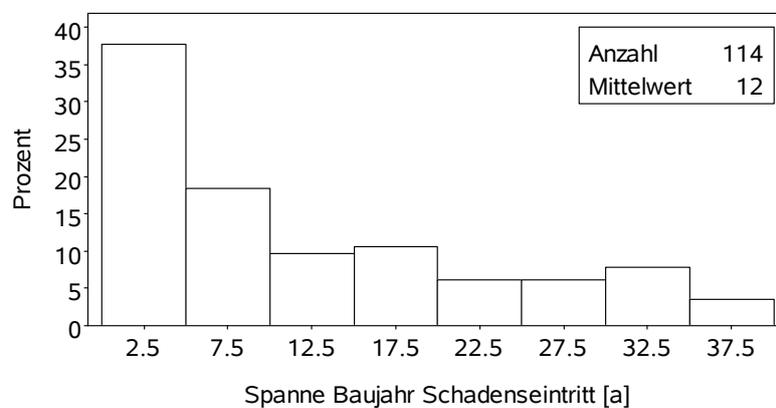
Bei über 35 % der standsicherheitsrelevanten Schäden lag eine Spanne von fünf Jahren zwischen Baujahr und Schadenseintritt, bei der Mehrheit der Fälle waren es zehn (Bild 12). Das frühe Eintreten von Schäden, beherrscht von Rissen in Faserichtung, ist die Folge der Holz Trocknung z. B. durch rasches Beheizen. Es resultieren daraus ungünstige Eigen- bzw. Querkzugspannungen.

Bild 12: Häufigkeitsverteilung der Spanne zwischen Baujahr und Eintritt von standsicherheitsrelevanten Schäden
