# **Gibt es ein Versagenskriterium für Massaria-Äste und anderen Schlauchpilz- befall?**

**C. Mattheck, K. Bethge, K. Weber**

Karlsruher Institut für Technologie

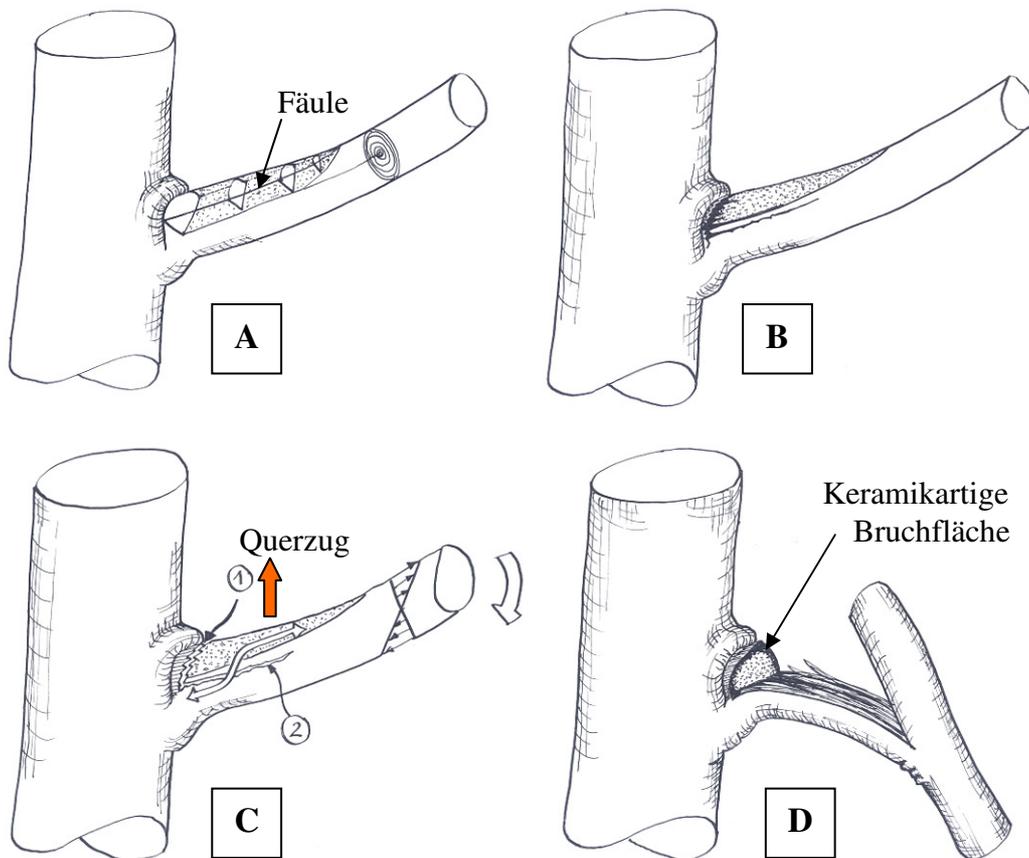
Abb. 2: Schematische Darstellung zur Mechanik des Stark-Ast-Bruches bei Platanen durch *Splanchnonema*-Befall. A: Fäulebefall versprödet Astansatz oberseitig. B: Quer- und Längsrisse starten Astbruch. C: Ein spröder Querriss (1) durch das zersetzte, oberseitige Astholz, unmittelbar vor dem Abschiedskragen, führt zur Umlenkung von Biegezugspannungen und damit zu einem Querriss senkrecht zur Astachse, wodurch diese sich *via* Längsrissbildung (2) spaltet. D: Verlängerung des Längsrisses bis ein Biegebruch der unteren und noch gesunden Asthälfte erfolgt. Abbildung aus [1].

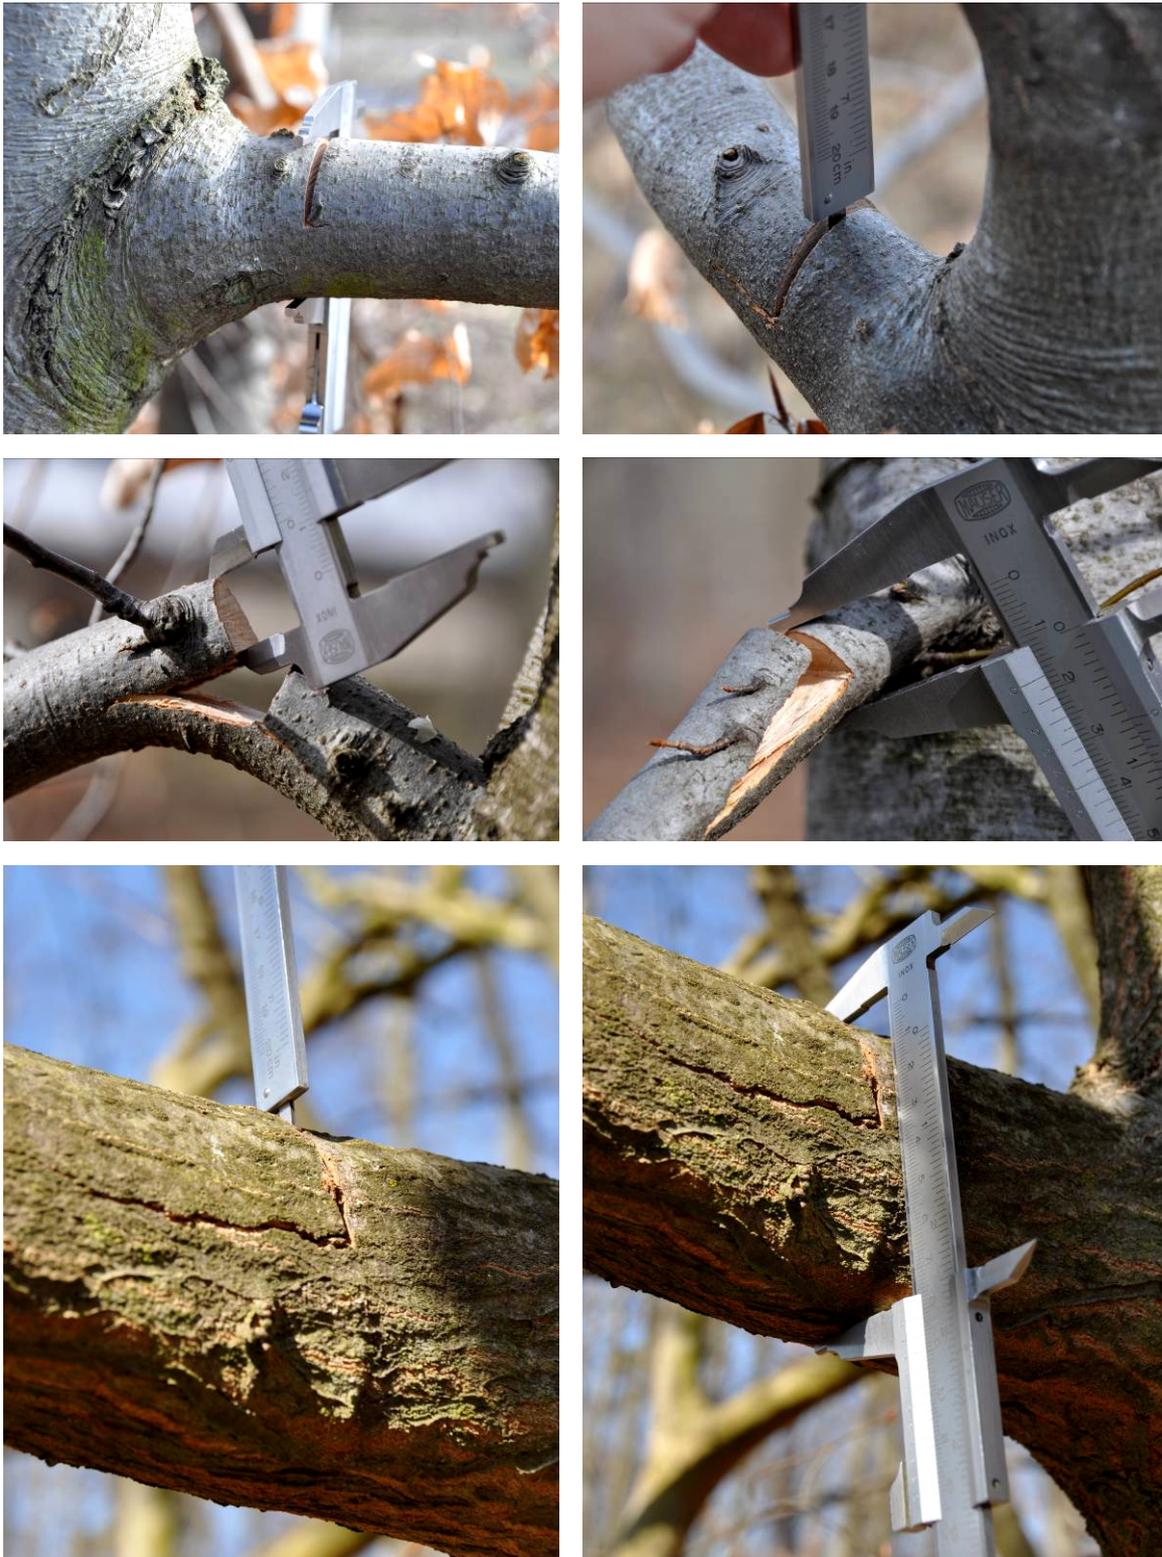
Abb. 6: Das Vermessen der gebrochenen, gekerbten Äste. Es wurden jeweils Astdurchmesser und Einkerbungstiefe exakt vermessen. Die Tiefe der Einkerbung wurde anschließend in % vom Astdurchmesser graphisch dargestellt.

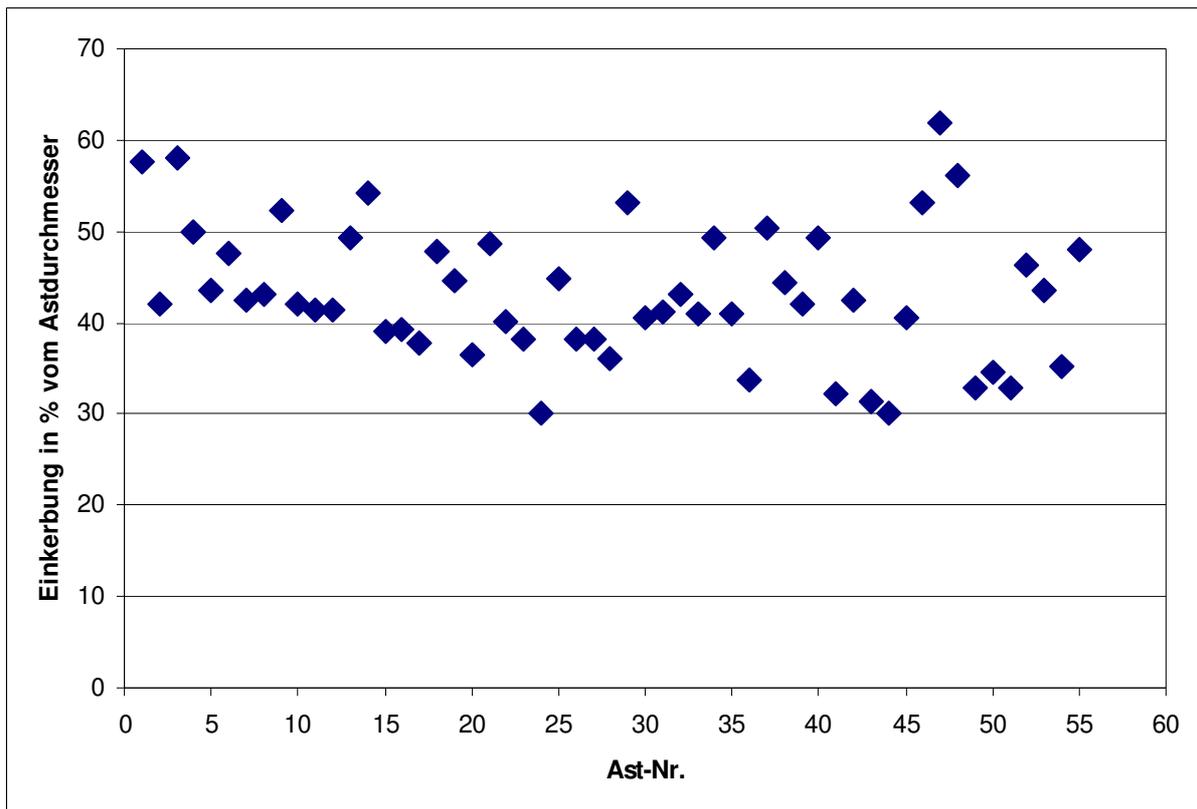
Von 112 gekerbten Ästen versagten, d. h. brachen, nach einem Versuchszeitraum von 4 Monaten, 55 Äste, während 57 gekerbte Äste nicht brachen.

Abb. 7: Gebrochene Äste nach Einkerbung. Von 112 gekerbten Ästen versagten 55 Äste, während 57 gekerbte Äste nicht versagten, d. h. nicht brachen. Diagramm: Einkerbte Äste  $N = 55$ , Mittelwert Einkerbung in % vom Astdurchmesser  $\bar{X} = 43,2 \%$ . Die Ernte der gebrochenen Äste erfolgte nach einer Versuchsdauer von 4 Monaten und nach dem Sturmtief „Xynthia“.

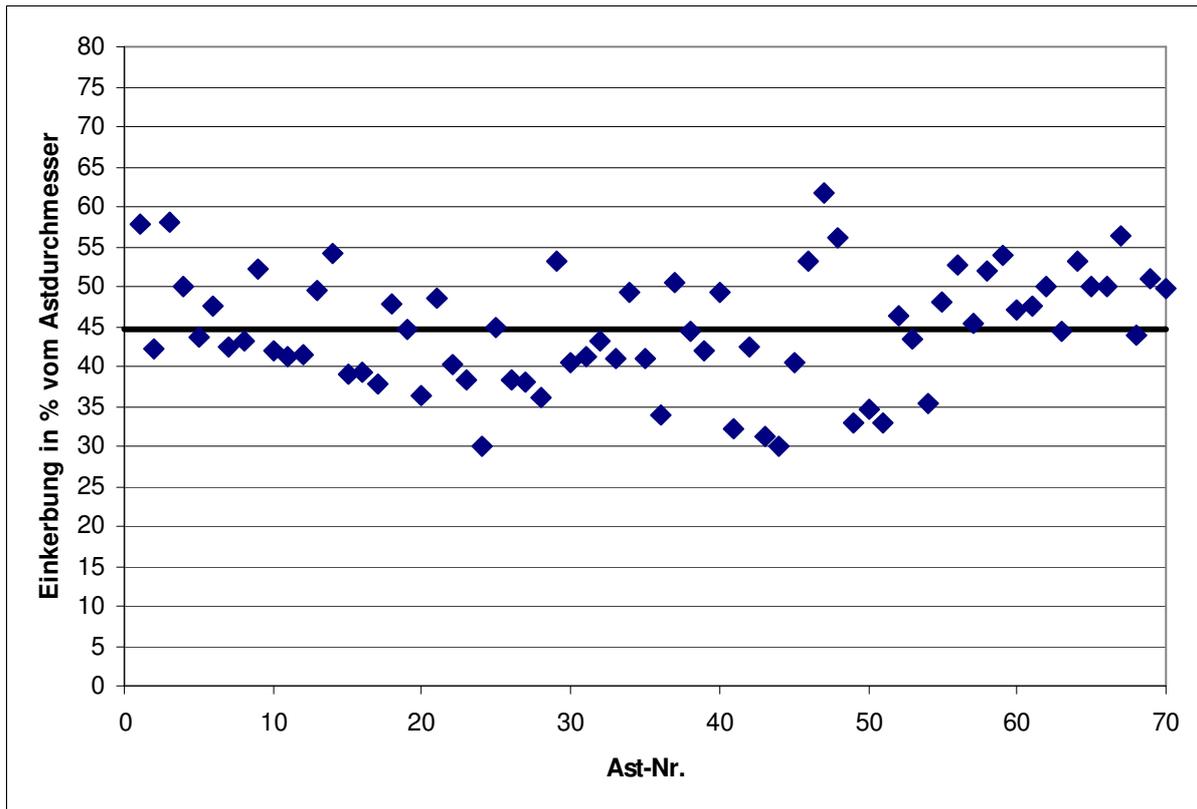
Abb. 8: Gebrochene Äste mit Schlauchpilz-Befall, Anzahl:  $N = 15$  und gebrochene, eingekerbte Äste:  $N = 55$ . Gesamt-Ast-Anzahl:  $N = 70$ , Mittelwert Einkerbung/Fäule in % vom Astdurchmesser  $\bar{X} = 44,6 \%$ .

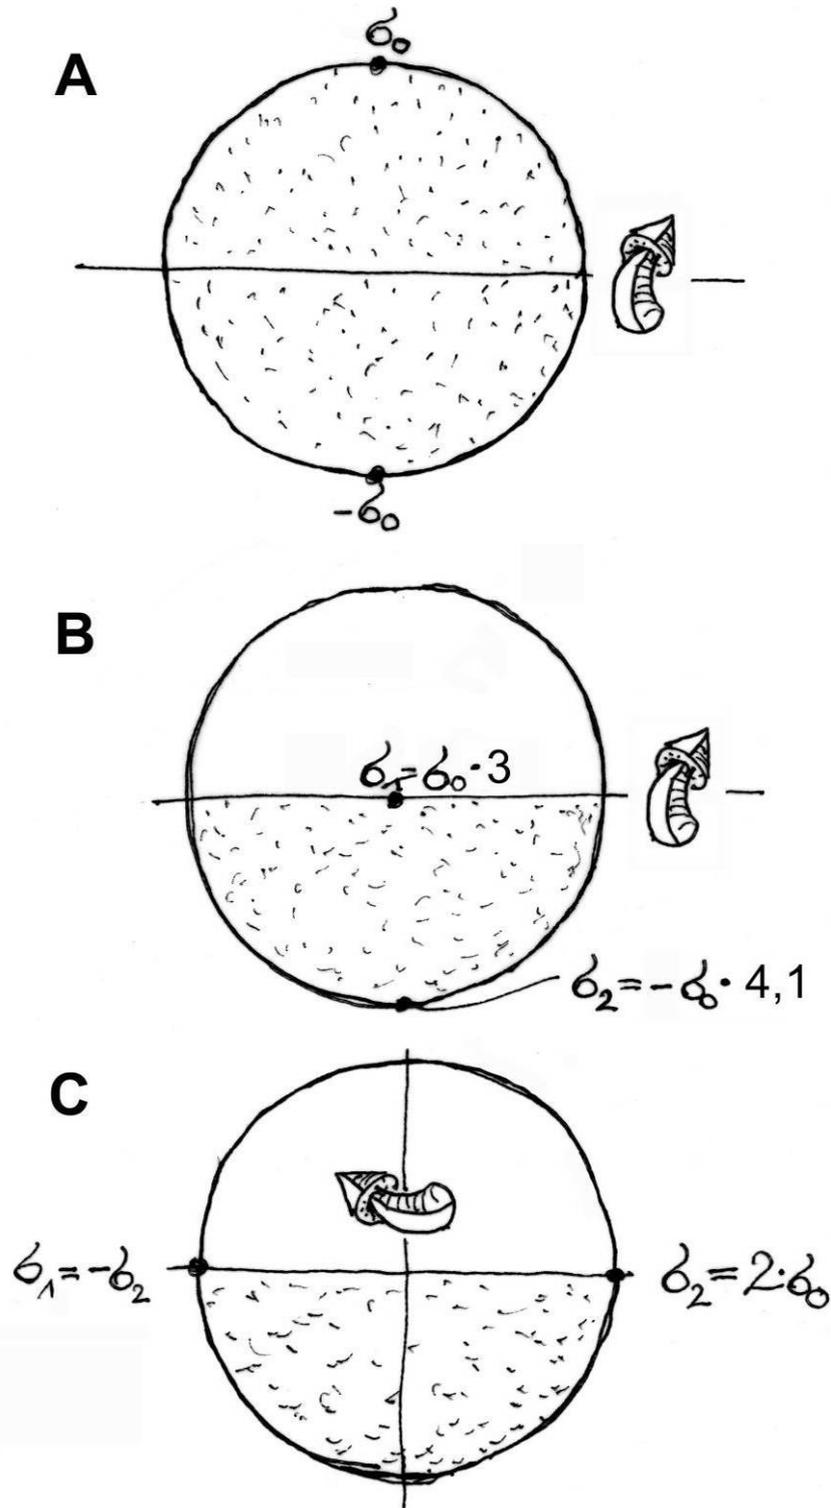
Abb. 13: Biomechanische Betrachtungen zur Biegung von Ästen mit Voll- und Halbquerschnitt. A: Der Kreisvollquerschnitt hat richtungsunabhängig eine maximale Biegespannung von  $\sigma_0$ . B: Die unterseitige Asthälfte hat bei Abwärtsbiegung eine oberseitige Spannungserhöhung von ca. 3. C: Bei Seitenwind erhöhen sich die Spannungen in der Asthälfte lediglich um den Faktor 2.

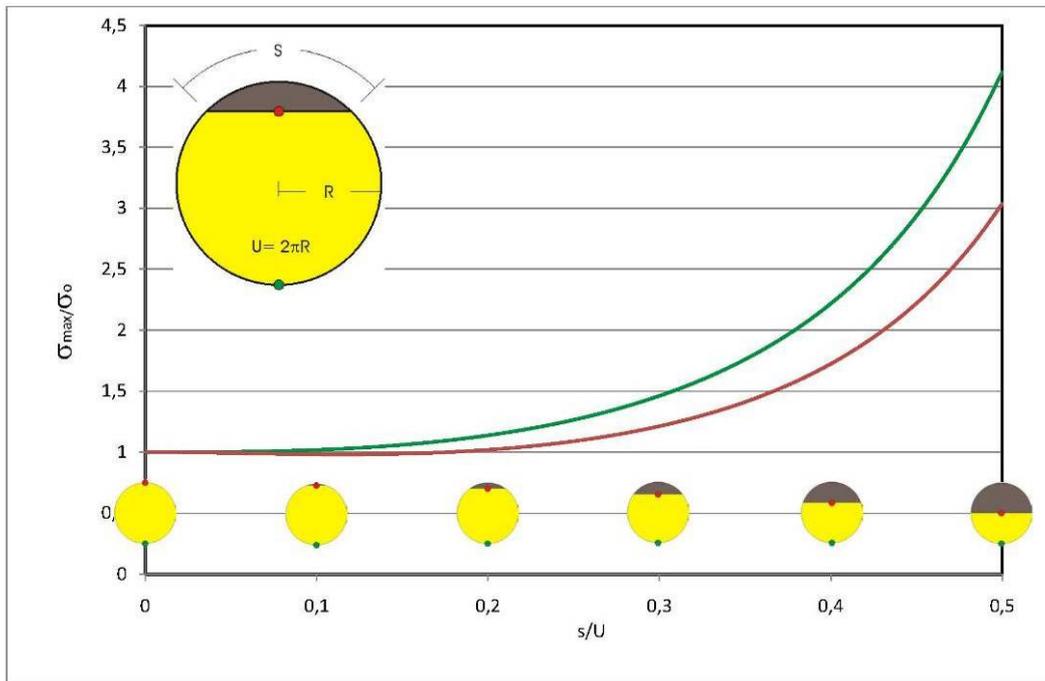
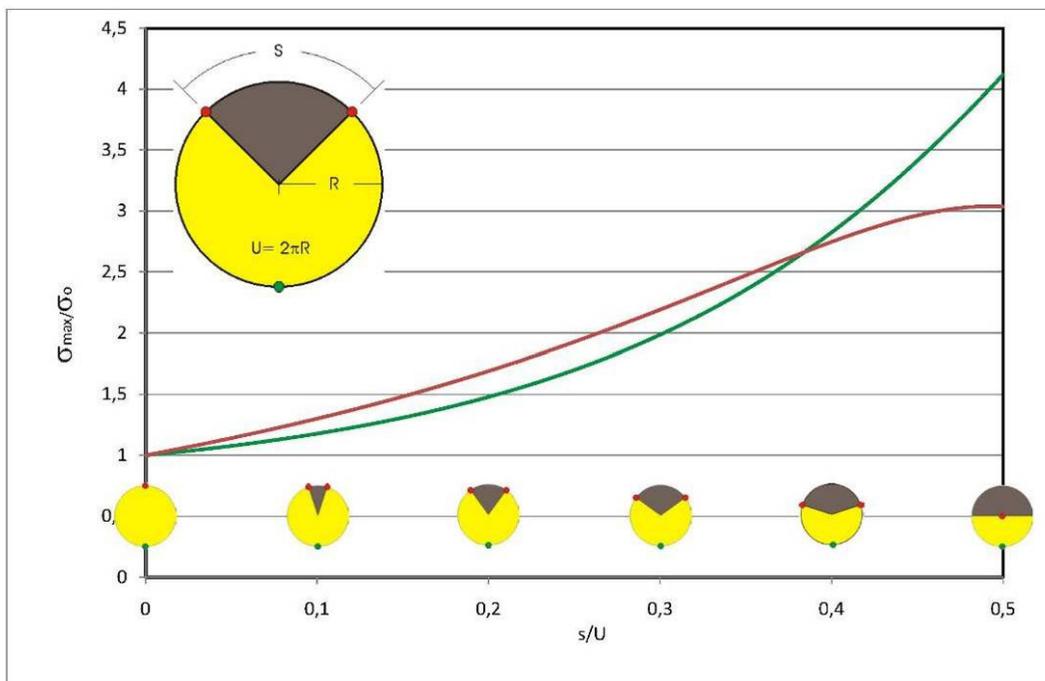
Abb. 14: Hier wird der astoberseitige und -unterseitige Spannungsanstieg über zwei verschiedenen Modellen der Fäuleausbreitung aufgetragen. Letztere wird durch den faulen Anteil des Umfanges charakterisiert.
